**UNIVERSIDADE FEDERAL DA BAHIA-UFBA  
DEPARTAMENTO DE ENGENHARIA AMBIENTAL  
CURSO DE ESPECIALIZAÇÃO EM SEGURANÇA DE BARRAGENS:  
ASPECTOS TÉCNICOS E LEGAIS**

**ANÁLISE DE FLUXO EM UMA SEÇÃO DA BARRAGEM DE  
ENROCAMENTO DE ITAIPU**

Trabalho de Conclusão de Curso apresentado ao Curso de Especialização em Segurança de Barragens: Aspectos Técnicos e Legais, Universidade Federal da Bahia, como requisito parcial para obtenção do grau de Especialista em Segurança de Barragens.

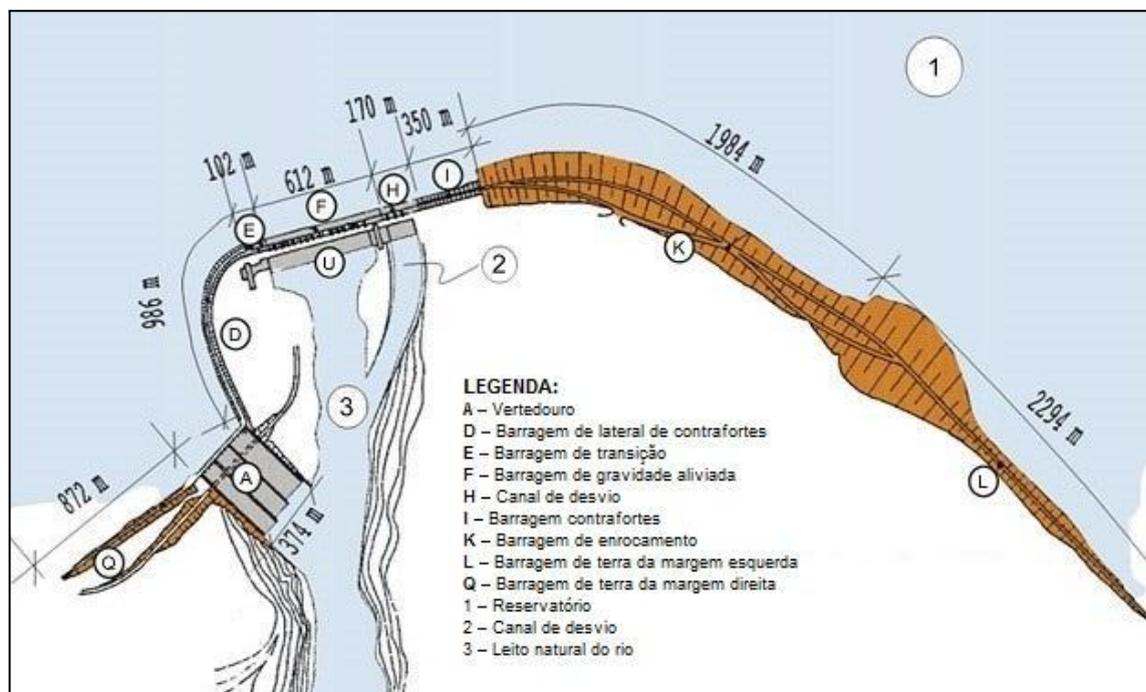
Figura 1-1 – Disposição completa da barragem de Itaipu (adaptado de Itaipu Binacional, 2009)

A barragem possui 7.744 m de extensão, a disposição das estruturas é mostrada na Figura 1-1.

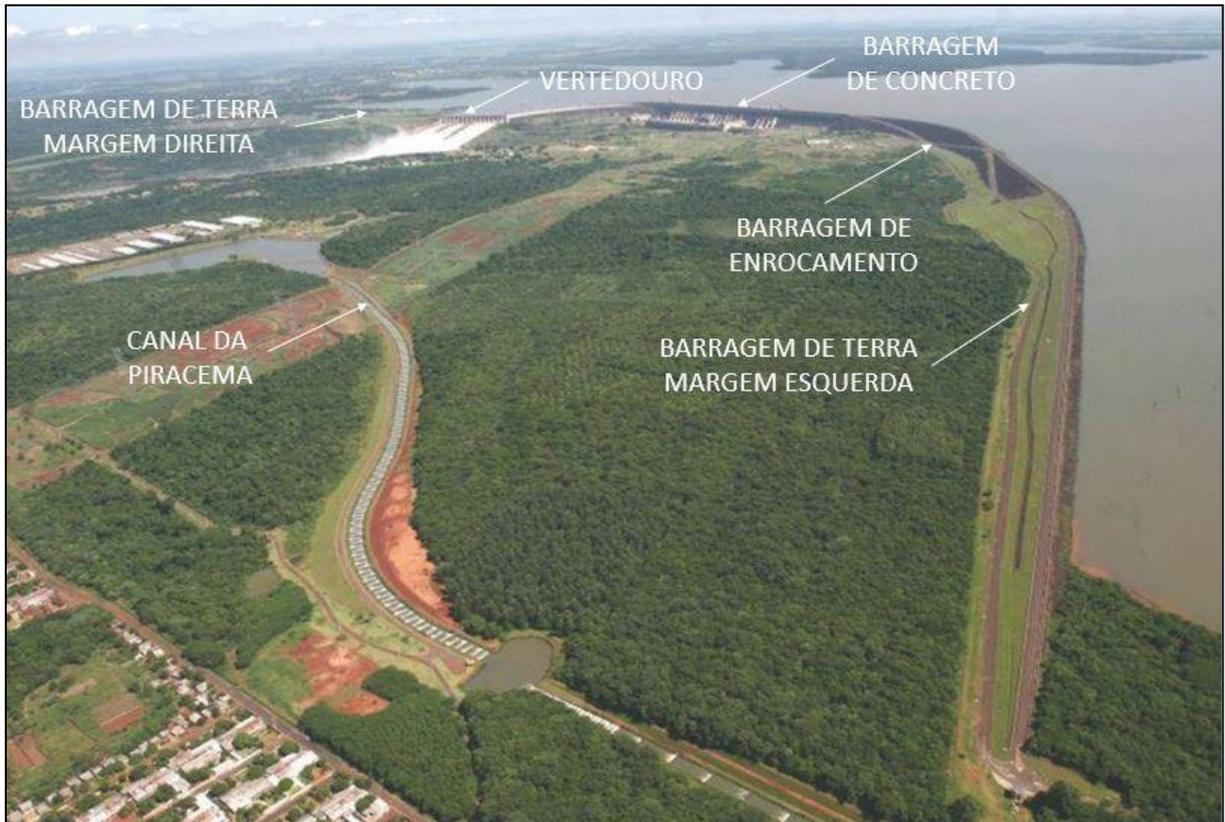
Figura 1-2 - Vista geral da barragem (Adaptado de Itaipu Binacional, 2009)

As barragens de aterro compõem cerca de 65% da extensão de toda a barragem, elas estão localizadas nas ombreiras e fazem o fechamento entre as estruturas de concreto e o terreno natural. A barragem de terra da margem direita (BTMD) faz o barramento entre o vertedouro e o terreno natural, a barragem de enrocamento (BE) faz a ligação entre a barragem de contrafortes (trecho I) e a barragem de terra da margem esquerda (BTME), que faz o fechamento com o terreno natural na ombreira esquerda (Itaipu Binacional, 2009). A barragem completa é mostrada na Figura 1-2.

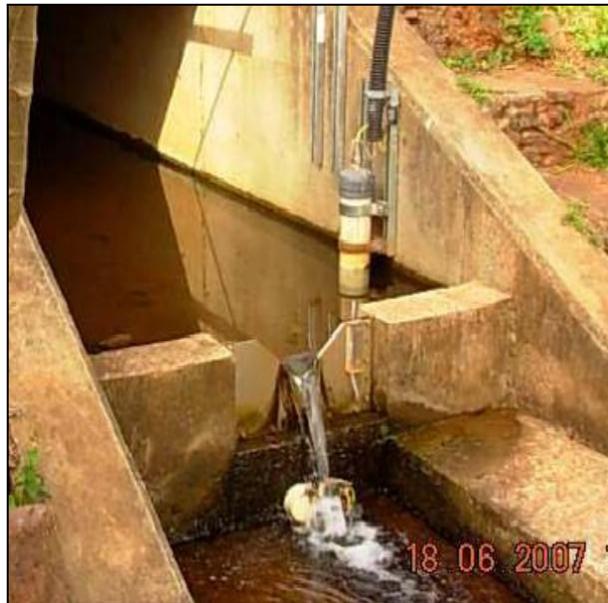
Figura 2-1 - Medidor de placa triangular (Thá, 2007)

Em drenos, é mais comum realizar a leitura utilizando um recipiente graduado e um cronômetro. A vazão é determinada a partir do volume coletado no intervalo de tempo (Silveira, 2006).

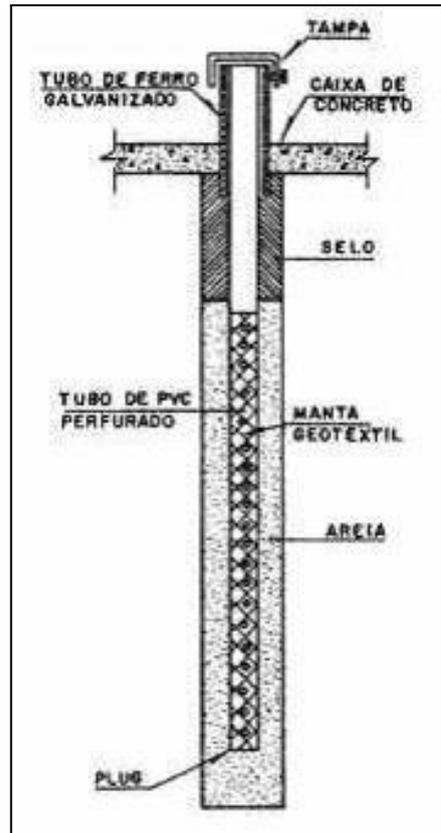
Figura 2-2 - Medidor de nível d'água (Cruz, 1996)

O nível d'água em um maciço de solo, seja no corpo da barragem ou fundação, pode ser obtido com a instalação de um tubo de PVC na posição vertical atingindo cotas abaixo do nível freático. O tubo deve ser todo perfurado envolto por material filtrante e drenante, a fim de não obstruir o furo. Para determinação da altura do nível d'água, deve ser inserido um pio elétrico graduado com sensores nas duas pontas. Quando o cabo toca a água o circuito elétrico é fechado e é acusado pelo sensor. Neste ponto deve ser feita a leitura na extremidade superior do tubo, e o nível d'água definido subtraindo o valor da leitura da elevação da boca do furo (Cruz, 1996). A Figura 2-2 apresenta o esquema de um medidor de nível d'água.

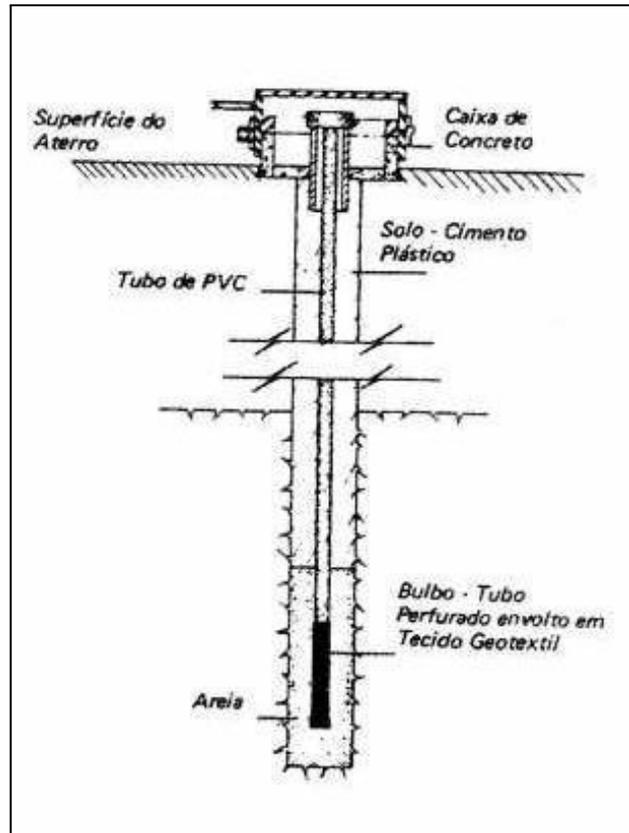
Figura 2-3 - Piezômetro *standpipe* (Cruz, 1996)

Semelhante ao medidor de nível d'água, o piezômetro *standpipe* diferencia-se apenas no comprimento do trecho drenante. No piezômetro, o PVC é perfurado e revestido de material drenante apenas no local a ser monitorado, o restante é impermeabilizado. A leitura é feita de maneira semelhante (Cruz, 1996). A Figura 2-3 ilustra um piezômetro do tipo *standpipe*.

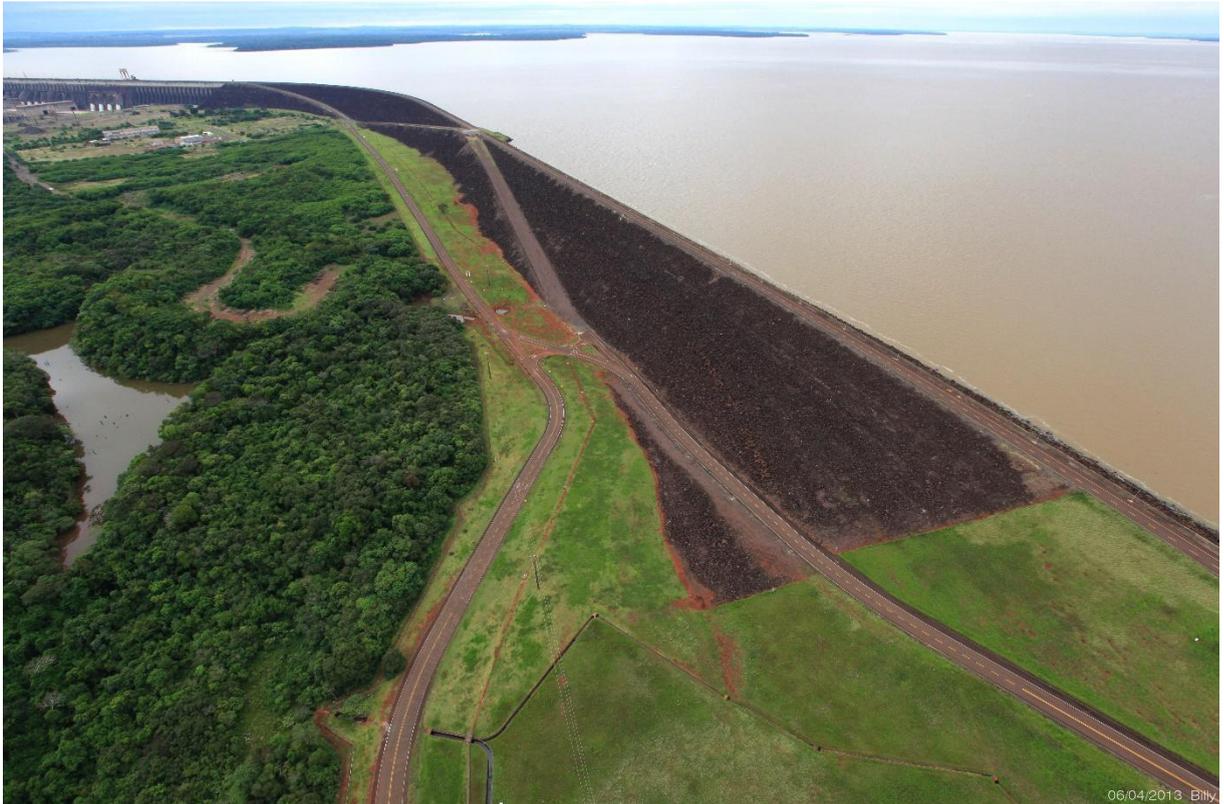
Figura 3-1 - Vista geral da barragem de enrocamento (Fonte: Arquivo fotográfico – Itaipu).

A barragem de enrocamento de Itaipu, localizada à margem esquerda do Rio Paraná, possui aproximadamente 2 km de extensão e altura variável entre 45 e 80 metros, ligando a barragem de concreto, na extremidade a direita, à barragem de terra da margem esquerda, na extremidade esquerda. A Figura 3-1 mostra uma vista da barragem de enrocamento a partir da margem esquerda.

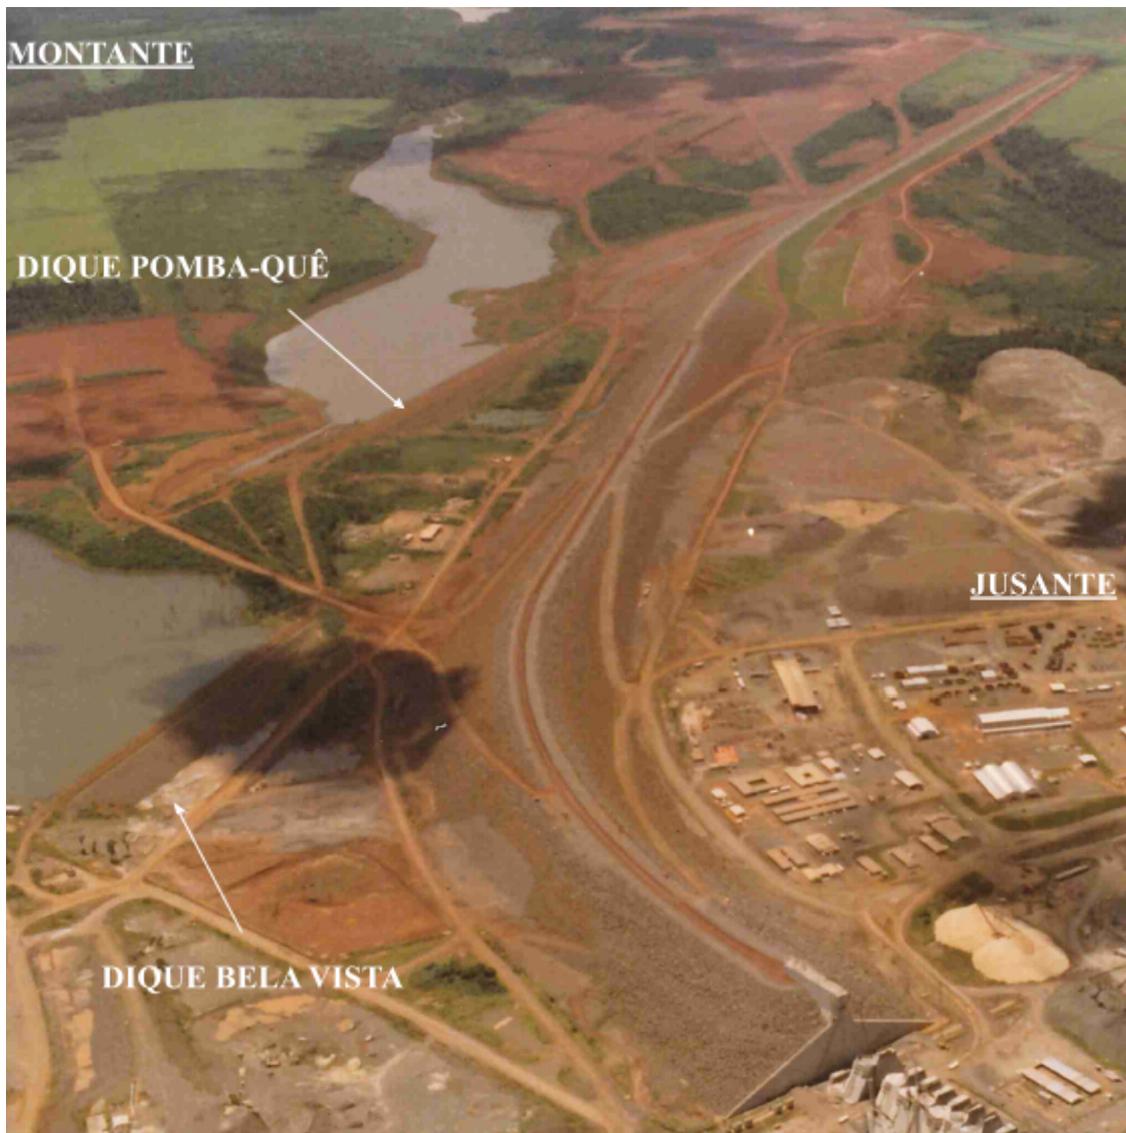
Figura 3-2 - Diques Bela Vista e Pomba-Quê durante construção da barragem (Fonte: Arquivo fotográfico – Itaipu).

Existiam dois córregos que atravessavam o eixo da barragem de enrocamento nas proximidades da Est. 107+00 e 117+00, eram denominados Bela Vista e Pomba-Quê, respectivamente. Ambos foram barrados por diques, mostrados na Figura 3-2, construídos

com material de escavação da fundação para construção da BE, e desviados por canais até o leito do Rio Paraná (IECO e ELC, 1995).

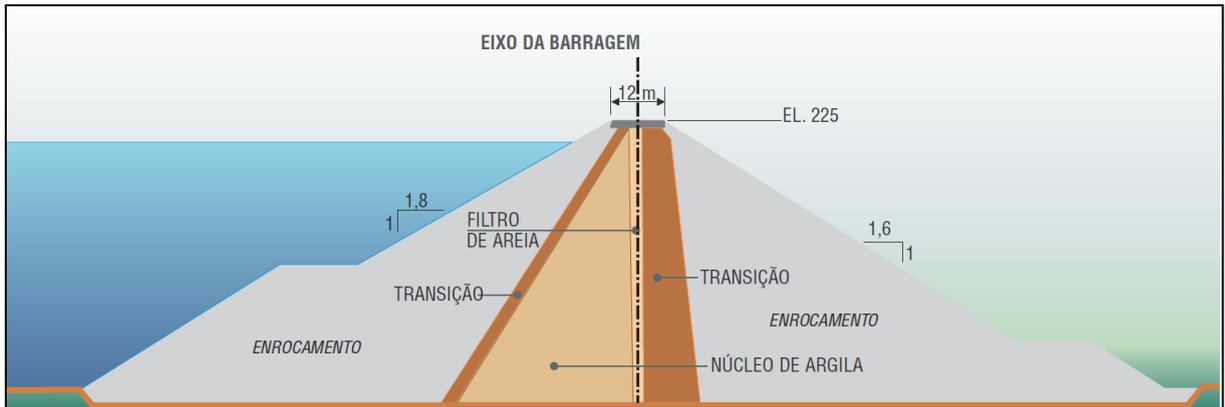
Figura 3-3 - Seção típica da barragem de enrocamento (Itaipu Binacional, 2009)

O corpo da barragem de enrocamento de Itaipu é composto por um núcleo de argila, transições e espaldares de enrocamento. A face de montante do núcleo é inclinada com uma zona de transição fina de 2,5 m de espessura. A jusante do núcleo existe um filtro de areia de 2 m de espessura, seguido de uma camada de 2,3 m de transição fina e uma camada de 3,2 m de transição graúda (Itaipu Binacional, 2009). A Figura 3-3 mostra uma seção típica simplificada da BE.

Os espaldares de jusante e montante do enrocamento possuem inclinação de 1V:1,6H e 1V:1,8H, respectivamente. Em ambos espaldares do enrocamento se desenvolvem rampas de acesso permanente pertencentes ao sistema viário.

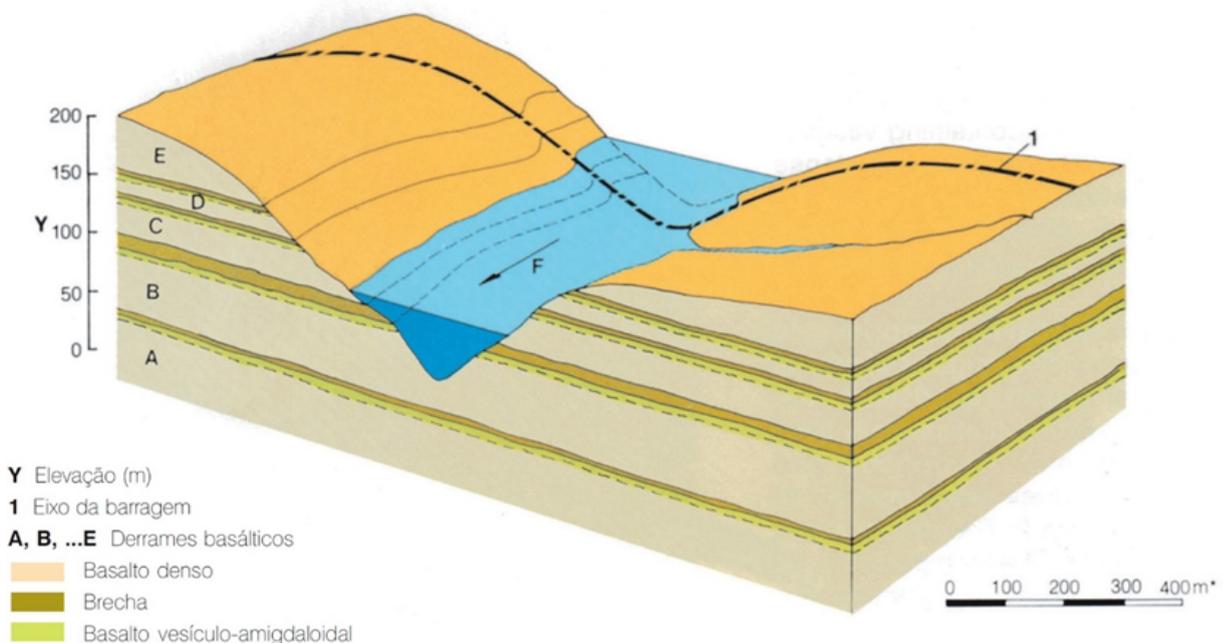
Figura 3-4 - Perfil geológico da região de Itaipu (Itaipu Binacional, 2009)

Itaipu está localizada no contexto geológico da Bacia do Paraná, caracterizada por rochas extrusivas basálticas da formação Serra Geral. Os derrames basálticos possuem espessura entre 20 e 60 metros e são separados por brechas bem definidas. As brechas possuem, entre alguns derrames, de 9 a 15 metros de espessura. A estratigrafia não apresenta grandes falhas, distúrbios tectônicos ou falhas propriamente ditas. O perfil geológico da região de Itaipu é mostrado na Figura 3-4.

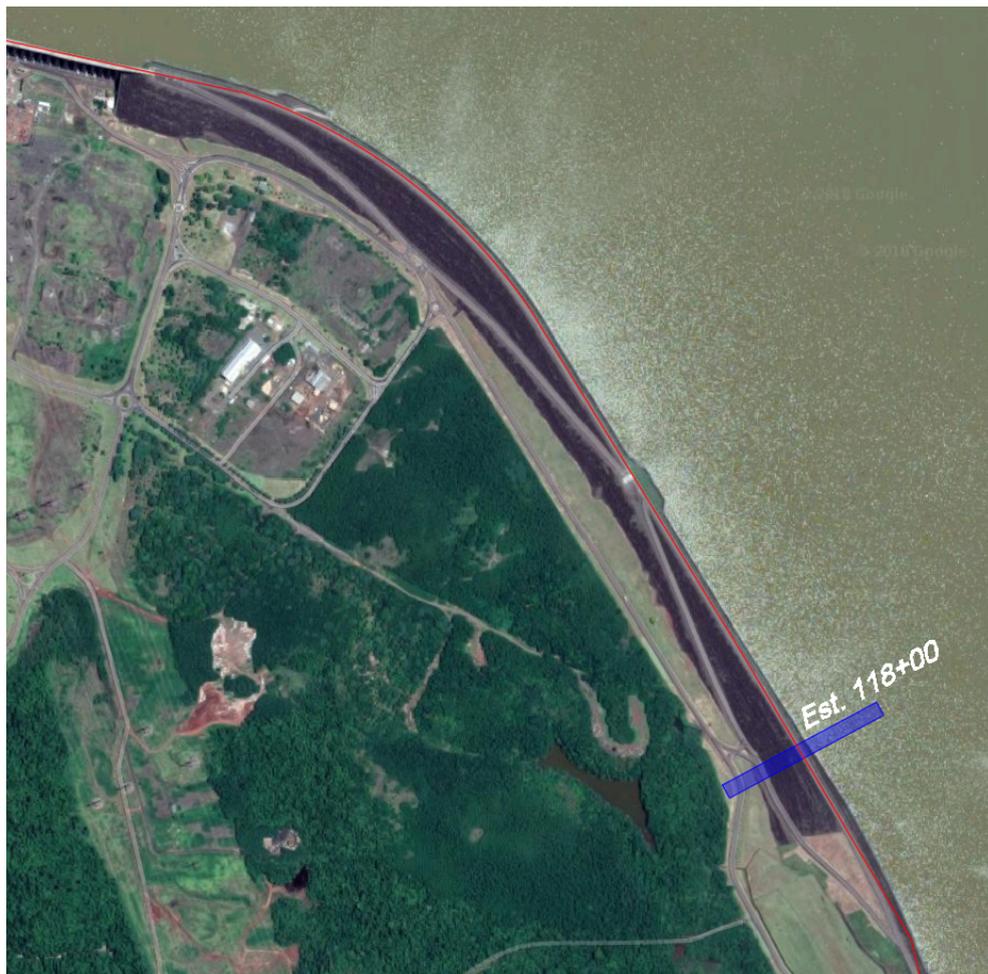
Figura 4-1 - Planta da barragem de enrocamento e localização da seção estudada (Fonte: Arquivo fotográfico – Itaipu).

Levando em consideração esses critérios, foi escolhida a seção da Est. 118+00 para as análises. A seção tem aproximadamente 50 metros de altura e fica próxima à transição da barragem de enrocamento com a barragem de terra da marguem esquerda (Figura 4-1), cabe ressaltar que próximo a este local passava, antes do enchimento do reservatório, o rio Pomba-Quê.

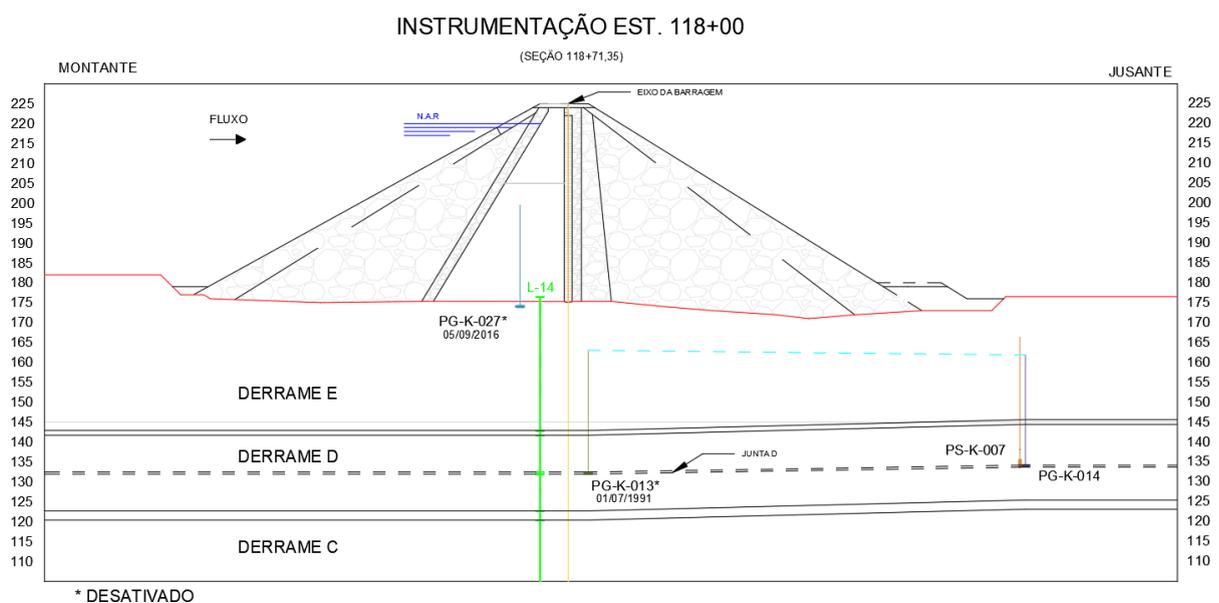
Figura 4-2 - Seção da Est. 118+00 instrumentada

A seção da Est. 118+00, escolhida para análise da instrumentação, não possui a geometria detalhada nos desenhos. A solução adotada foi modelar a seção mais próxima com a geometria detalhada, que fica a aproximadamente 70 m, e validar locando os instrumentos de acordo com seus perfis de instalação. Como pode ser visto na Figura 4-2, os instrumentos ficaram bem próximos das feições que monitoram a seção da Est. 118+00.

O piezômetro Geonor PG-K-13 monitora a fundação abaixo do núcleo. Está instalado na el. 132,17 com afastamento de 5 metros a jusante do eixo da barragem, conforme Figura 4-2. A célula do piezômetro, que possui material permeável para infiltração de água, possui

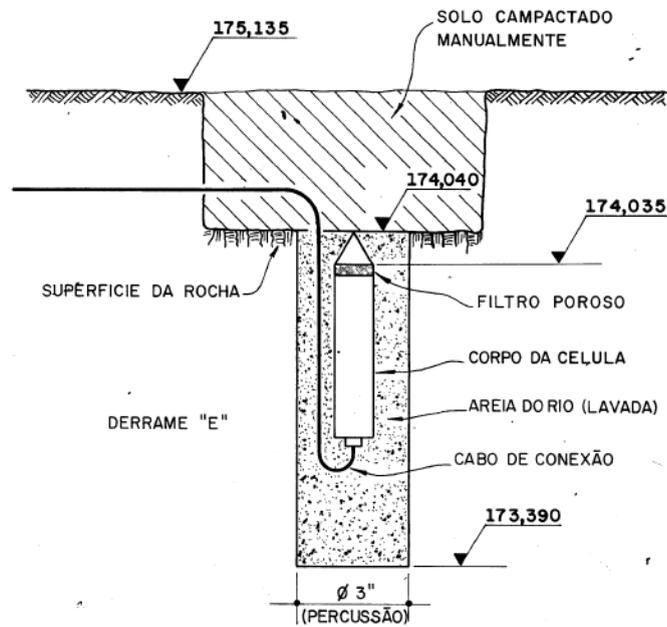
Figura 4-3 - Perfil de instalação do PG-K-27 (Itaipu Binacional, 1978)

Uma das áreas que merecem atenção no monitoramento da barragem de enrocamento, é o contato entre o núcleo da barragem e a fundação. Na seção da Est. 118+00 o PG-K-27 monitora as pressões neutras neste local. A Figura 4-3 mostra o perfil de instalação do instrumento.

O piezômetro foi instalado logo abaixo da superfície do terreno com afastamento de 12 m a montante do eixo da barragem. As leituras começaram em 02/01/1980 e última leitura foi em 05/09/2016, porém, as últimas quatro leituras do instrumento apresentaram valores aleatórios sem significado do ponto de vista geotécnico. A Figura 4-4 mostra o gráfico histórico do PG-K-27 e o NAR.

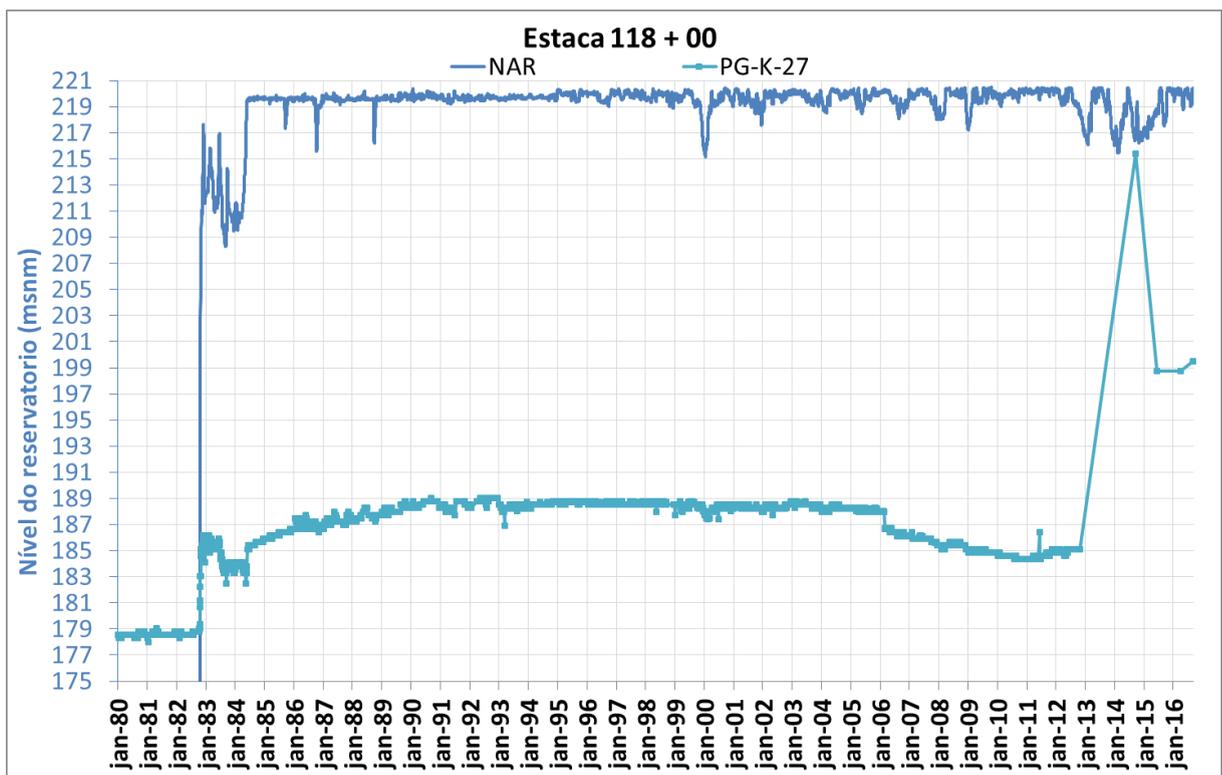
Figura STYLEREF 1 \s 4 SEQ Figura \\* ARABIC \s 1 4 – Gráfico PG-K-27

As subpressões apresentam correlação direta com o NAR. Nota-se que em 1982 quando ocorreu o primeiro enchimento do reservatório, as subpressões subiram, imediatamente, oito metros, atingindo a el. 186 m e, em seguida, variaram de acordo com a variação do NAR.

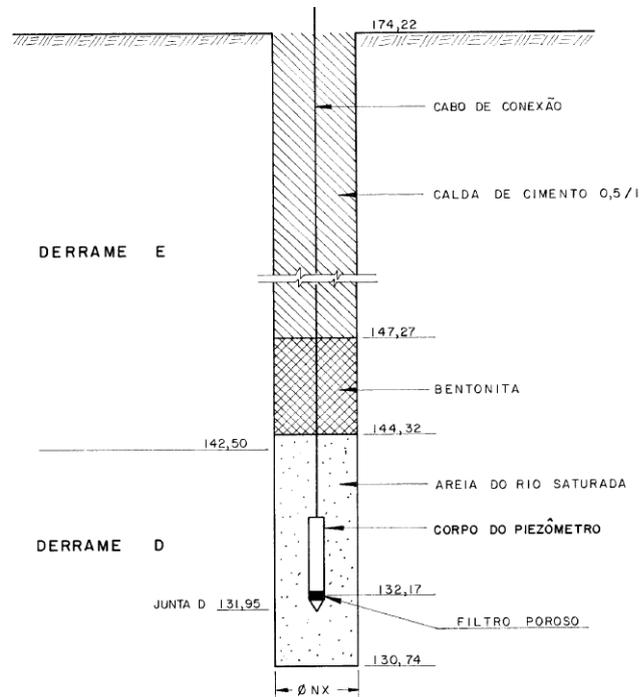
Figura 4-5 - Perfil de instalação do PG-K-13 (Itaipu Binacional, 1977)

aproximadamente 14 metros de altura, interceptando a junta D e a brecha E/D. O perfil de instalação é mostrado na Figura 4-5.

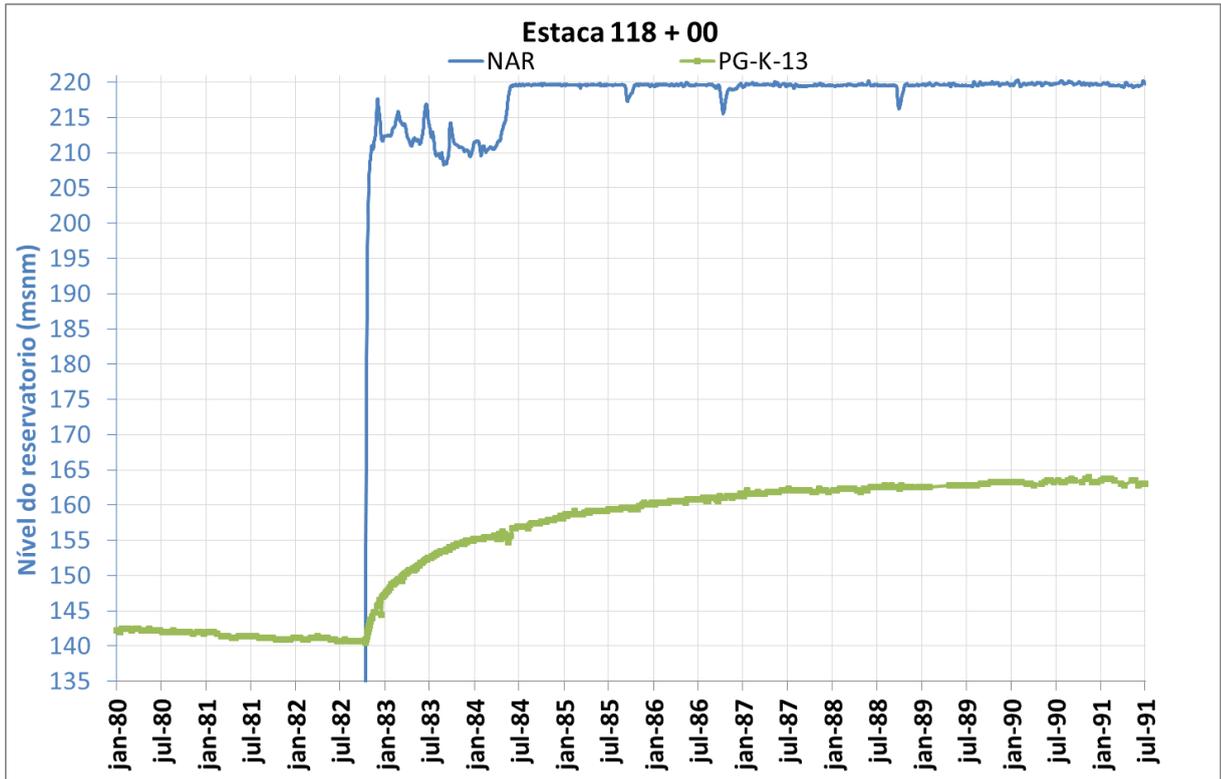
Figura STYLEREF 1 \s 4 SEQ Figura \\* ARABIC \s 1 6 - Gráfico PG-K-13

Antes do enchimento do reservatório, o instrumento apontava uma sensível queda na subpressão. Tal fenômeno pode ser atribuído a dissipação do excesso de pressões neutras gerado pelo carregamento da construção, neste período o corpo da barragem já estava em etapa final de construção.

O PG-K-13 é o instrumento que teve a menor vida útil entre eles os piezômetros da seção. Assim como os demais, a primeira leitura ocorreu em 02/01/1980, porém a última leitura ocorreu em 01/07/1991, após aproximadamente 11 anos de funcionamento. As leituras do instrumento juntamente com o nível do reservatório são mostradas na Figura 4-6.

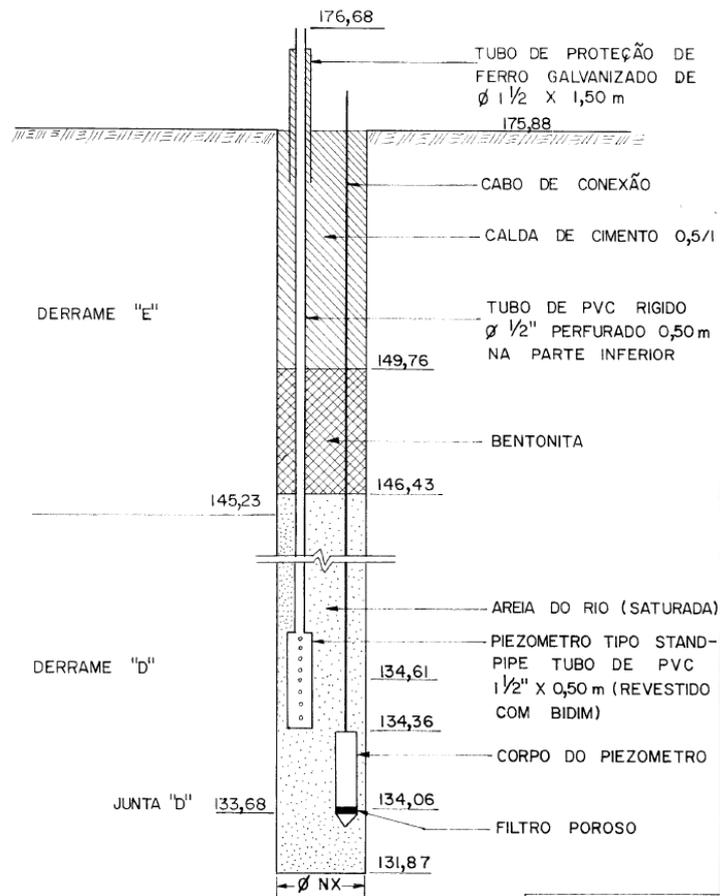
Figura 4-7 - Perfil de instalação do PG-K-14 (Itaipu Binacional, 1977)

O PG-K-14 está instalado na el. 134,06 com afastamento de 114 m a jusante do eixo da barragem. O piezômetro elétrico foi instalado em 01/07/77 juntamente com o PS-K-7, ambos estão na mesma célula, que possui aproximadamente 14 m de extensão e monitora a junta D e brecha E/D. O perfil de instalação do PG-K-14, juntamente com o PS-K-7, é mostrado na Figura 4-7.

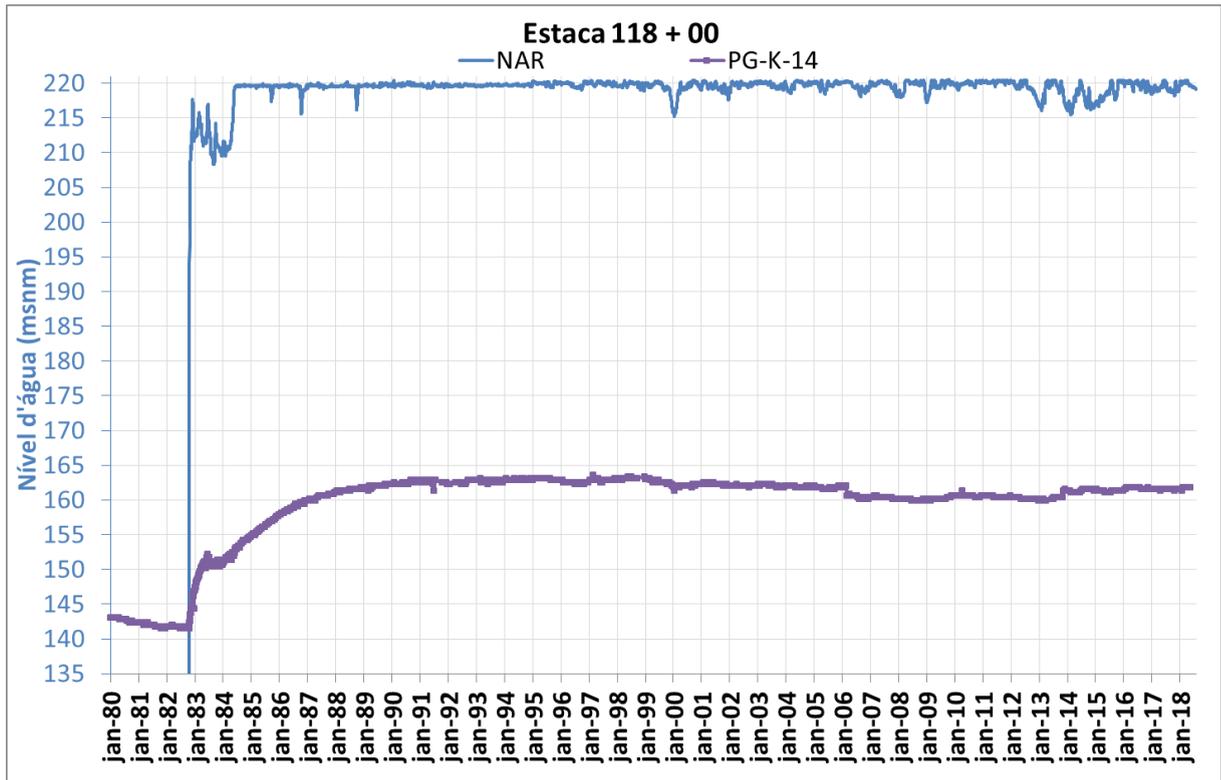
Figura STYLEREF 1 \s 4 SEQ Figura \* ARABIC \s 1 8 - Gráfico PG-K-14

Semelhantemente ao PG-K-13, nos dois anos antes do enchimento o PG-K-14 apresentou uma sensível redução das pressões neutras antes do enchimento do reservatório. Após o enchimento, considerado instantâneo, apresentou aumento das subpressões na mesma taxa que o PG-K-14. Entretanto, se mostrou mais sensível as variações do NAR quando, em 1983, o nível do reservatório foi reduzido e o instrumento apresentou uma redução das subpressões. Como os instrumentos monitoram a mesma feição e o PG-K-13, que possui menor sensibilidade ao NAR, está a montante, se atribui esse comportamento ao efeito tridimensional. Como citado anteriormente, a Est. 118+00 está próxima ao antigo leito do Rio Pomba-Quê, conseqüentemente recebe contribuição das áreas circunvizinhas.

O PG-K-14 teve as leituras iniciadas em janeiro de 1980 e apresenta valores coerentes até hoje. A Figura 4-8 mostra as leituras do instrumento juntamente com o nível do reservatório.

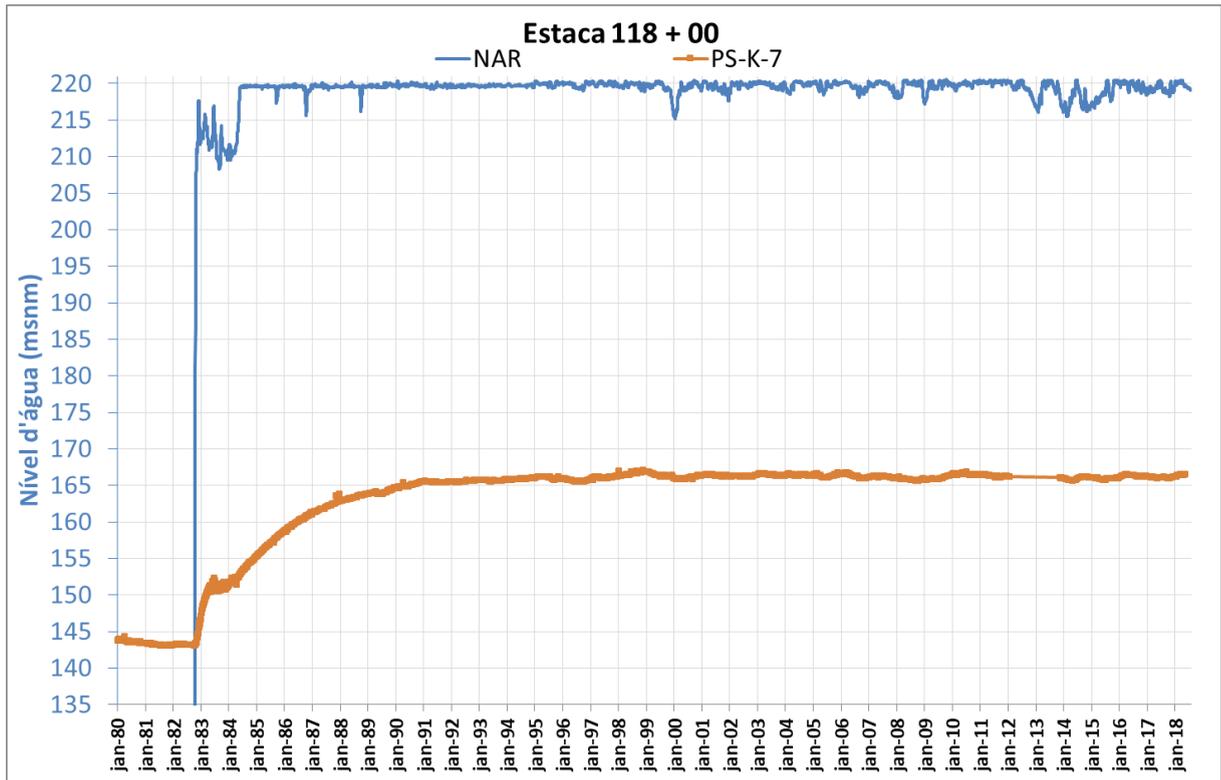
Figura STYLEREF 1 \s 4 SEQ Figura \\* ARABIC \s 1 9 - Gráfico PS-K-7

Quando observado o comportamento do PS-K-7 analisando antes do enchimento, durante e após, o instrumento apresenta comportamento semelhante ao PG-K-14, instalado na mesma célula, porém, as leituras do PS-K-7 são, em geral, mais altas que o PG-K-14. Essa diferença pode ser atribuída ao tipo de instrumento, o piezômetro elétrico é mais sensível e não depende da variação de volume de água, ao contrário do piezômetro de tubo aberto. As leituras entre 2006 e 2014 do piezômetro de tubo aberto são estáveis, corroborando com a hipótese que a variações bruscas lidas no piezômetro elétrico são erros de leitura.

As leituras do PS-K-7 iniciaram em 1980 e continuam até hoje, apresentando coerência com o esperado e com os demais instrumentos. A Figura 4-9 mostra a evolução histórica das leituras junto com o nível do reservatório.

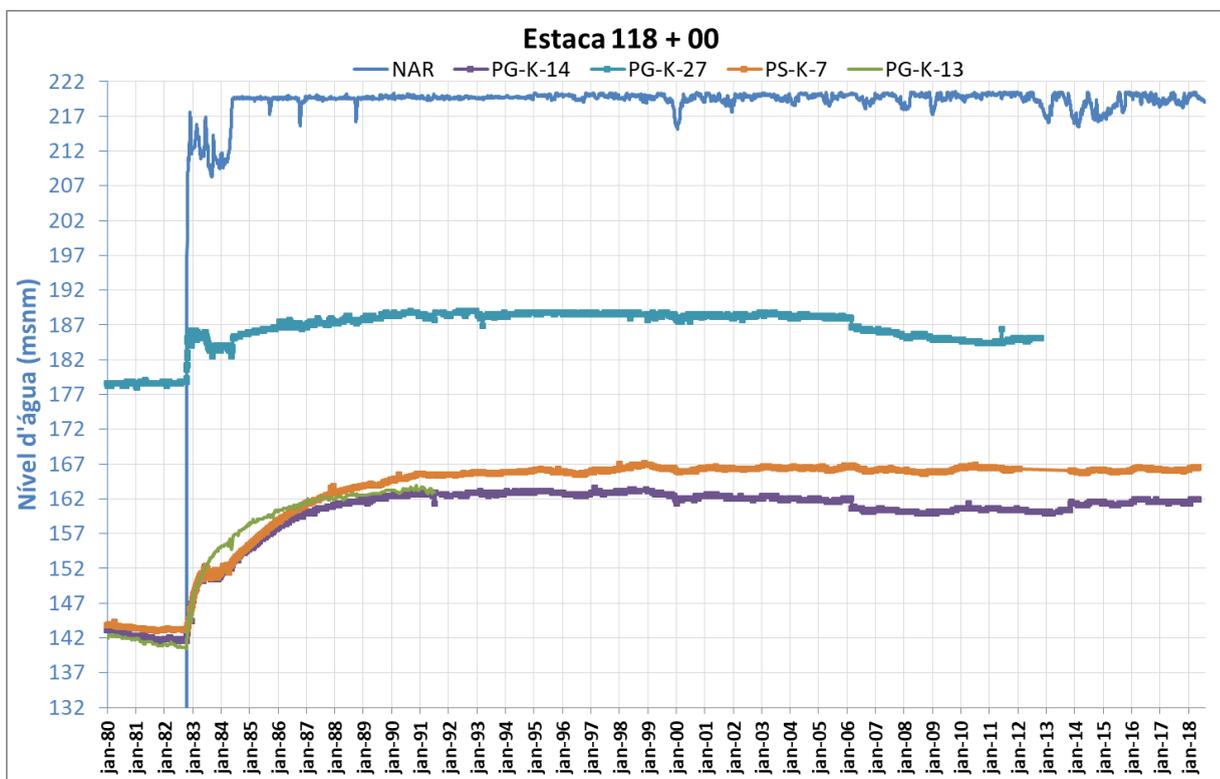
Figura STYLEREF 1 \s 4 SEQ Figura \\* ARABIC \s 1 10 - Gráfico de instrumentos na Est. 118+00

Mediante as leituras históricas, nota-se que o PG-K-27 é o instrumento com maior carga, isso porque está instalado a poucos metros do reservatório. Mesmo assim, a perda de carga pelo núcleo da barragem desde a face de montante até o instrumento é de aproximadamente 30 m.

A Figura 4-10 mostra o gráfico histórico dos quatro instrumentos na seção da Est. 118+00 juntamente com o nível do reservatório.

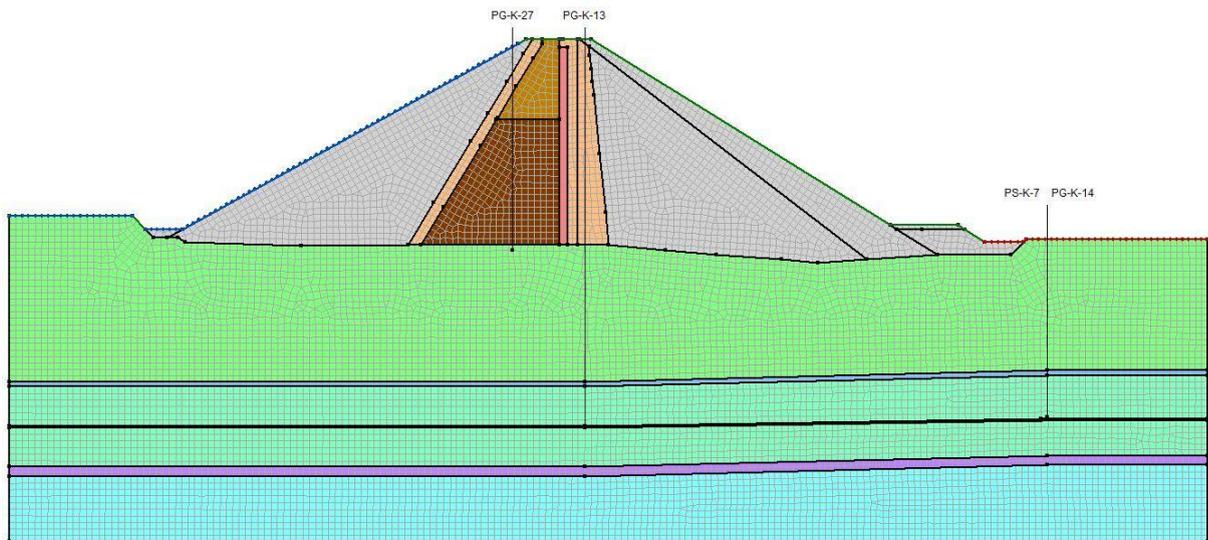
Figura 4-11 - Geometria e malha da Est. 118+00

Com a geometria definida em AutoCAD, as regiões foram importadas para o SEEP/W (Figura 4-11). Foram então analisados os resultados de ensaios e relatórios da época de construção para definição das permeabilidades a serem adotadas para cada material. Os dois tipos de argila do núcleo foram profundamente ensaiados, com, inclusive, mais de um tipo de ensaio. Nas simulações a argila foi considerada parcialmente saturada.

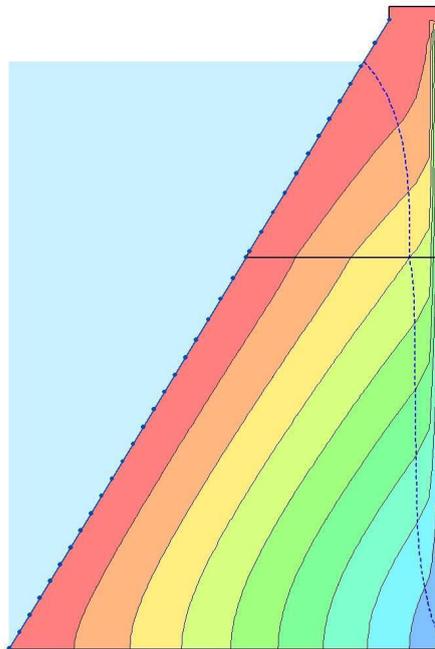
Figura 4-12 - Fluxo através do núcleo

O fluxo pelo núcleo apresentou coerência, a diferença entre o valor obtido da simulação e da instrumentação do PG-K-27 foi de aproximadamente 4 m, sendo a carga obtida pela simulação aproximadamente 192 m enquanto na instrumentação a carga média é de 188,59 m. A Figura 4-12 mostra o resultado desta simulação de fluxo através do núcleo de argila.
