UNIVERSIDADE FEDERAL DA BAHIA
DEPARTAMENTO DE ENGENHARIA AMBIENTAL
CURSO DE ESPECIALIZAÇÃO EM SEGURANÇA DE BARRAGENS:
ASPECTOS TÉCNICOS E LEGAIS

ESTUDO DAS CHAVETAS DA BARRAGEM
DE LIGAÇÃO DIREITA DE ITAIPU

Trabalho de Conclusão de Curso apresentado ao Curso de Especialização em Segurança de Barragens: Aspectos Técnicos e Legais, Universidade Federal da Bahia, como requisito para obtenção do grau de Especialista em Segurança de Barragens.

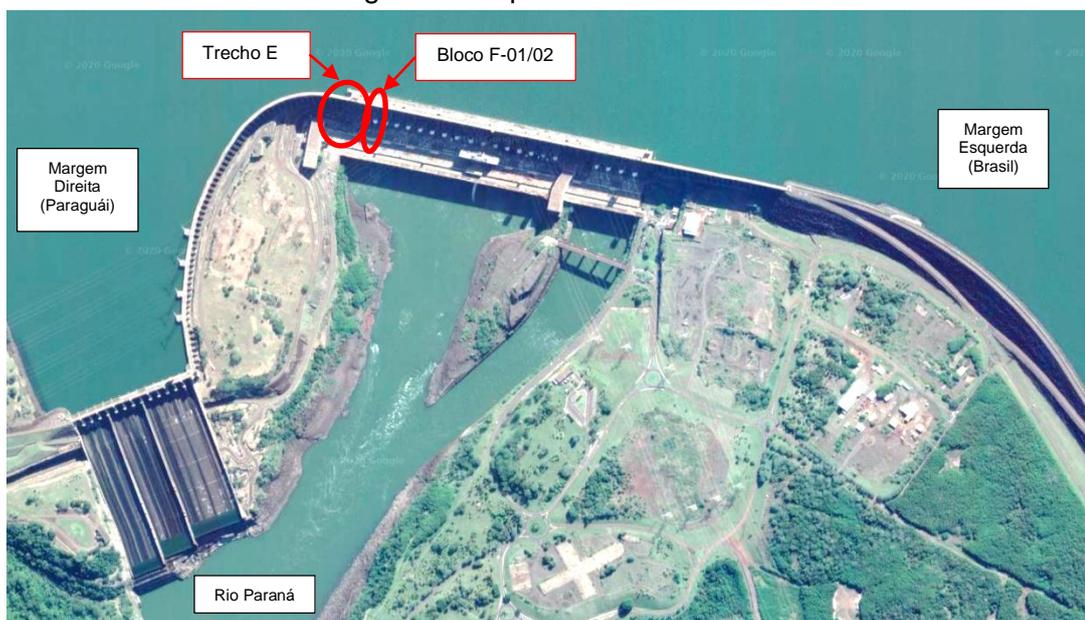
Figura 1 – Vista aérea da Barragem de Itaipu.

Na Barragem de Itaipu, os blocos de ligação direita que constituem o Trecho “E” estão localizados na ombreira direita do Rio Paraná (Figura 1), entre a Barragem Lateral Direita (Trecho “D”) e a Barragem Principal (Trecho “F”) (Figura 2). O Trecho “E” possui um comprimento de 102 m, constituído de blocos de contraforte (E-01 ao E-06) com 17 metros de largura cada um e altura entre 65 m e 85 m, apoiando-se em maciço rochoso basáltico.

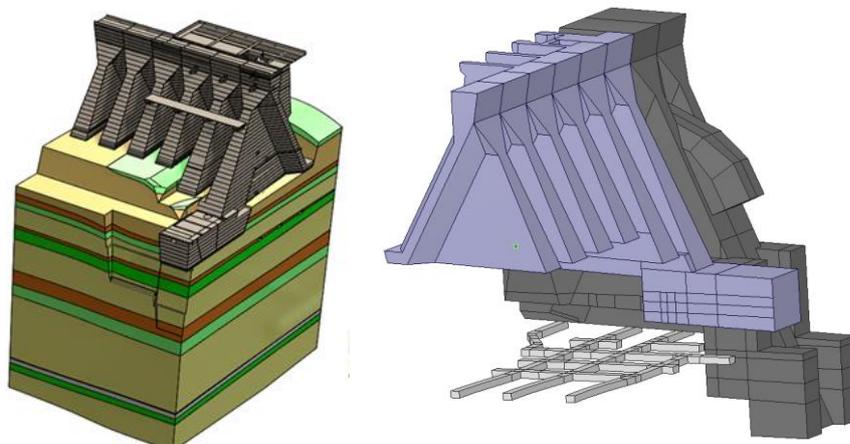
Figura 3 – Modelos do Trecho E + bloco F-01/02

O Trecho “E” abrange uma área de aproximadamente 8.700 m². Os primeiros quatro blocos E-01 a E-04, estão assentados na El. 160,50 m, o bloco E-05 dez metros

abaixo, na El. a150 m. Eles se apoiam no basalto denso do derrame “E”, tendo a jusante o talude de 16 m de altura entre as elevações 160 m e 144 m.

O bloco E-06 tem uma estrutura diferenciada, a cabeça do bloco e parte do contraforte encontra-se assentado na elevação El. 140 m, no basalto denso do derrame “E” e a “coxa” de jusante na El. 125 m, no basalto vesículo-amigdalóide, brecha basáltica e o basalto denso do derrame “D”.

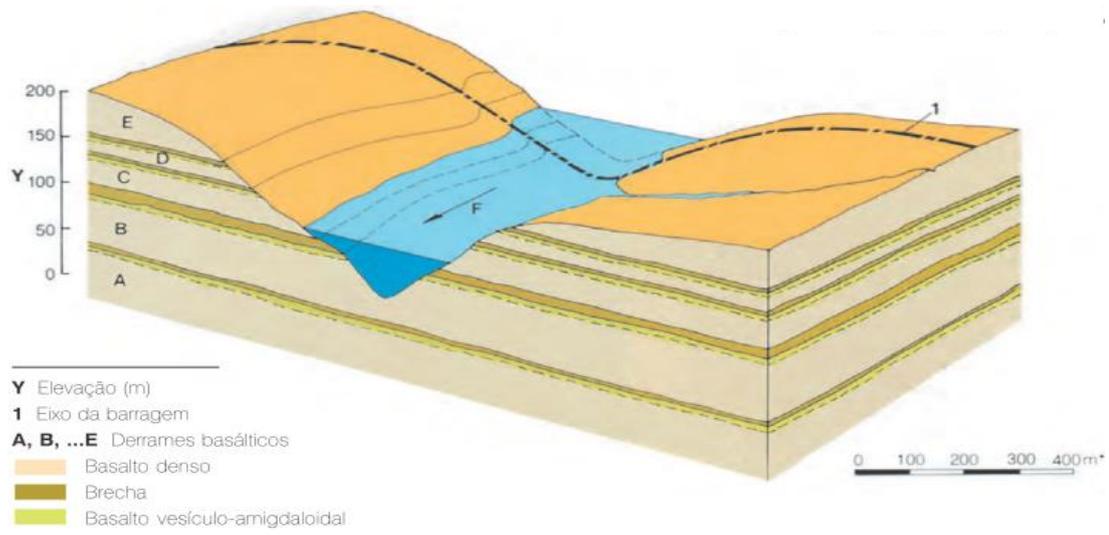
Figura 4 - Seção geológica típica no local da barragem de Itaipu.

Após a construção das ensecadeiras para o desvio das águas do leito do Rio Paraná, as sondagens e poços de prospecção evidenciaram a existência de uma família de feições cisalhadas, localizada logo abaixo do leito do rio, na base do derrame B, e de uma descontinuidade na ombreira direita, no contato entre os derrames C e D. A reavaliação da estabilidade dos blocos da barragem nessas regiões, à luz dos parâmetros geotécnicos avaliados por ensaios in situ e confirmados pelas observações nos poços exploratórios, indicou a necessidade de tratamento dessas feições fracas.

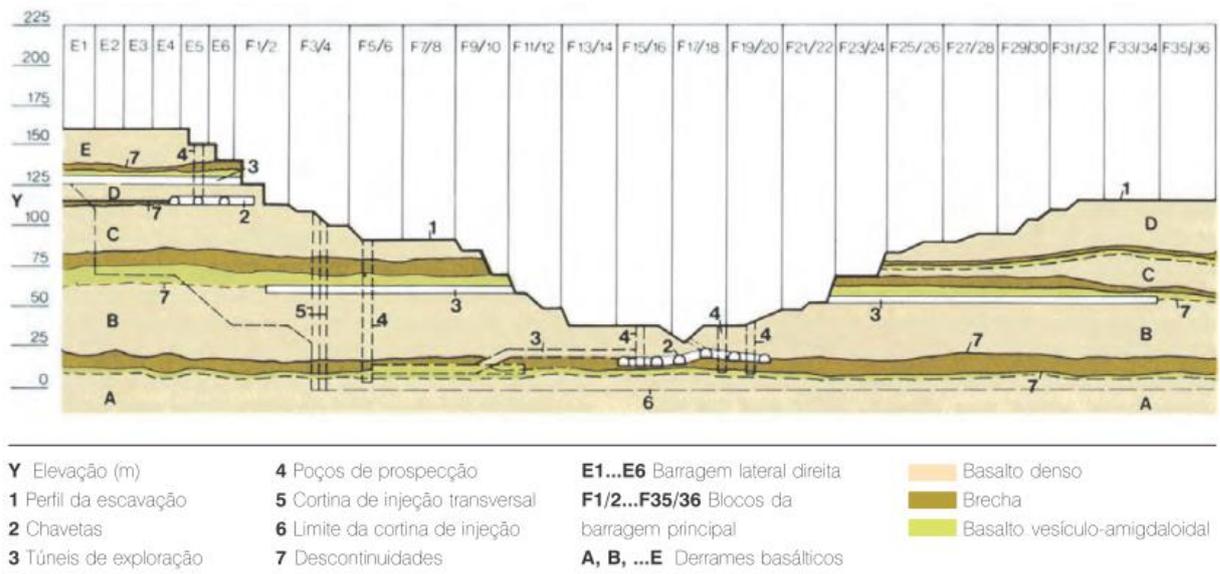
Figura 5 - Seção geológica longitudinal da fundação da barragem principal.

Os blocos da ligação direita assentam-se sobre o basalto denso do derrame E que, como consequência da geometria de escavação, ocupa uma espessura entre 4

e 24 m. Trata-se de um material com fraturamento predominantemente subvertical e de características de estanqueidade excelentes de um modo geral.

O derrame D, situado imediatamente abaixo, tem cerca de 25 m de espessura total, dos quais menos de 5 correspondem à brecha. Essa camada, dadas suas características de porosidade, foi a responsável pelas maiores absorções verificadas nesse derrame, já que suas porções restantes, inclusive a descontinuidade D, mostraram-se pouco permeáveis.

O contato C/D, situado na cota 112, é uma feição de abertura centimétrica, plana e extremamente regular. Via de regra, porém, apresenta-se preenchida por argila plástica, características essas que determinaram seu tratamento por chavetas sob os blocos E-02 a E-06. A porção vesicular do derrame C, durante os ensaios de perda d'água prévios à execução da cortina, mostrou-se bastante permeável, fato considerado anormal tendo em conta suas características naturais de baixo grau de fraturamento. Entretanto, analisando-se os mapeamentos da fundação dos primeiros blocos do trecho F e os testemunhos das sondagens executadas na área de atuação da cortina, verificou-se a existência de bolsões de material brechoso dentro do corpo vesicular-amigdalóide, parcialmente preenchidos por argila. A porção restante do derrame C, constituída de basalto denso, estende-se até aproximadamente a El. 83.

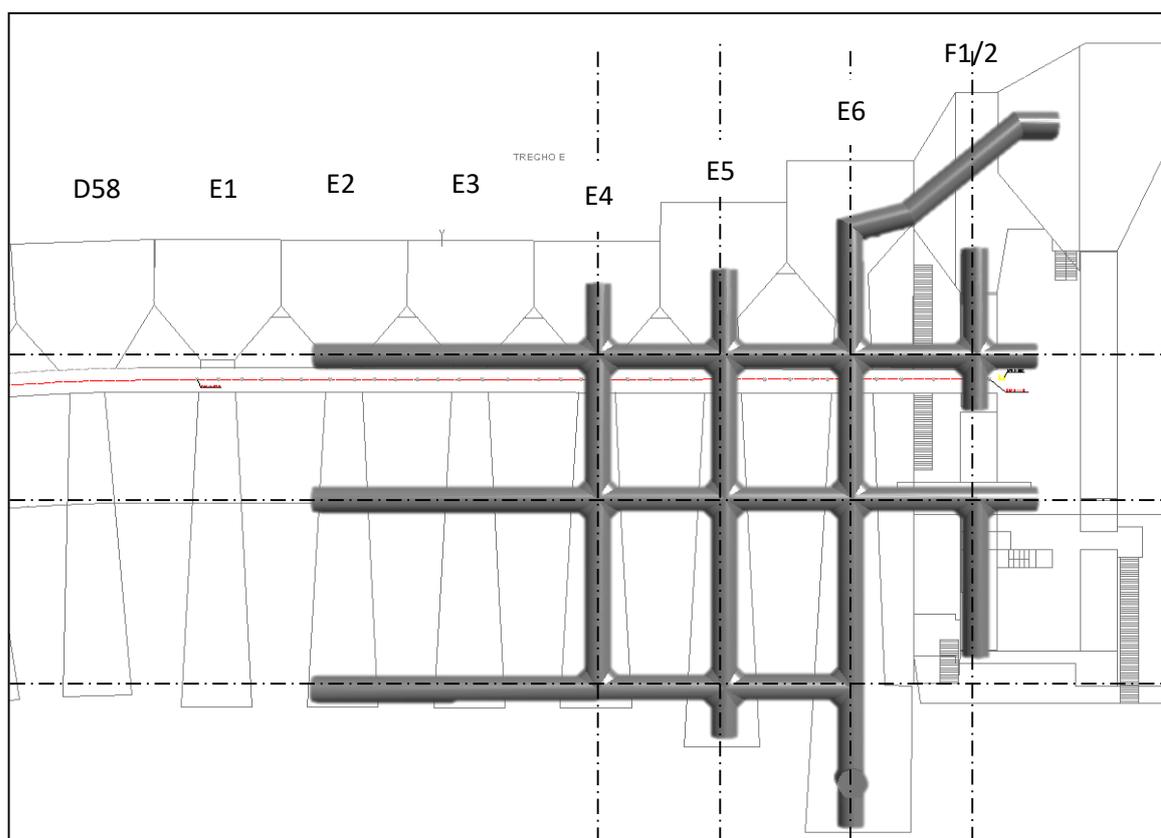
Figura 6 - Chavetas do trecho E El. 112 m.

Especificamente na junta da El. 112 m, sob os blocos E-04, E-05 e E-06 da Ligação Direita e o bloco F-01 foi executado o tratamento como indicado na Figura 6. Este tratamento consistiu em 3 túneis longitudinais (paralelos ao eixo da barragem) e 3 túneis transversais (perpendiculares ao eixo da barragem) com 3,5 m de largura concretados formando chaves, as quais contribuem para a garantia da segurança ao deslizamento dos referidos blocos, através da resistência do concreto ao cisalhamento.

O tratamento abarcou desde o bloco E-02 até o bloco F-01/02 no sentido longitudinal, e sob a alma dos blocos E-04 a F-01/02, no sentido transversal. Esses tratamentos, efetuados entre Jun/79 e Abr/81 totalizaram as quantidades mostradas na tabela seguinte:

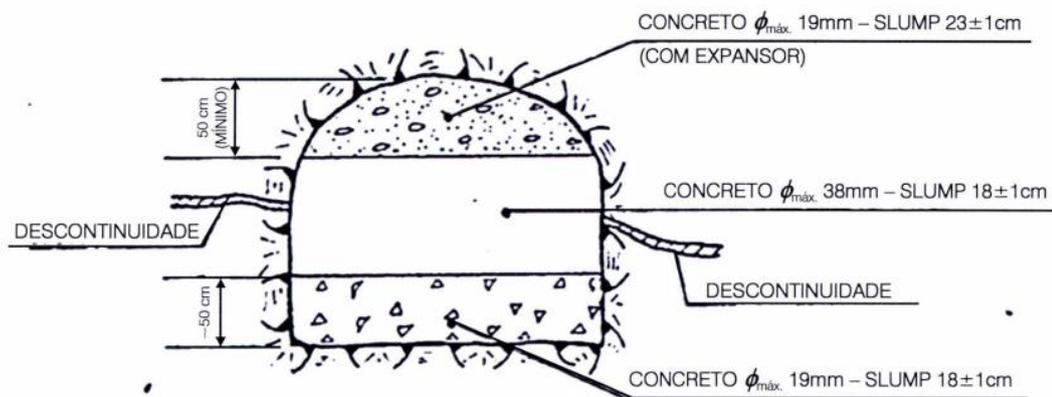
Figura 7 – Esquema de concretagem das chavetas.

A execução do tratamento por chavetas consistiu na escavação de túneis cuidadosamente abertos ao longo das feições cisalhadas e preenchimento com concreto de resistência $f_{ck}=28$ MPa aos 365 dias e tamanho máximo do agregado de 38mm, lançado desde a superfície da rocha de fundação através de furos de 6 polegadas espaçados de 8m.

O concreto foi vibrado pelos métodos convencionais, sendo que na parte superior das chavetas foi vibrado através dos furos de concretagem contíguos aos utilizados para o lançamento do concreto.

Os últimos 0,5 m das chavetas foram preenchidos com concreto contendo aditivos expansores, de modo a diminuir a ocorrência de vazios de concretagem devido a retração do mesmo.

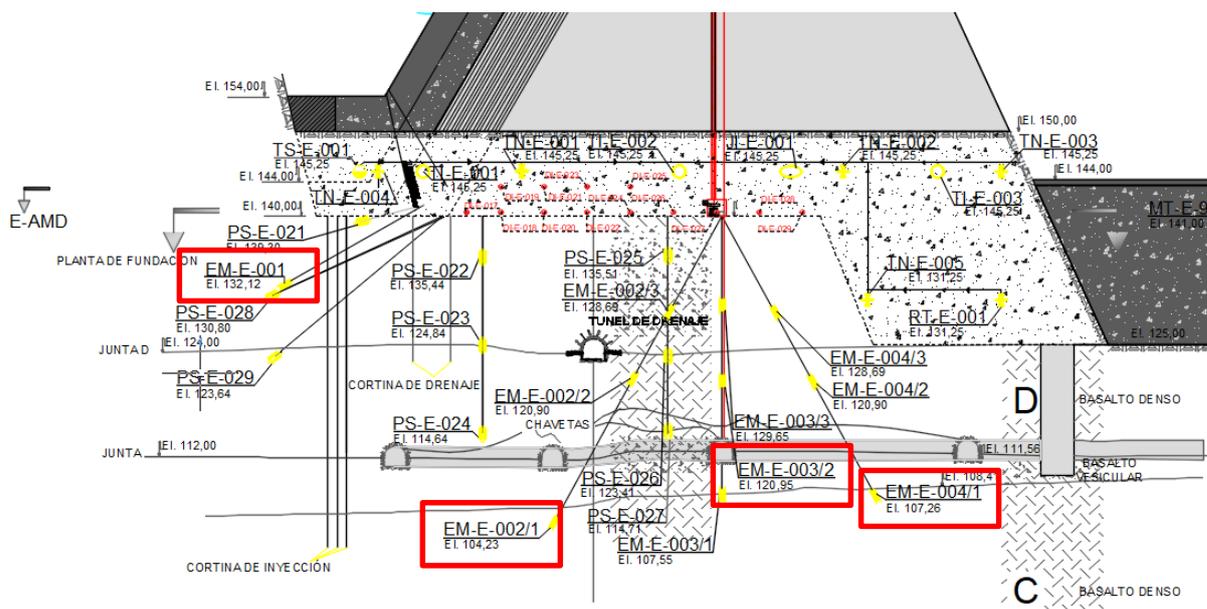
Figura 8 - Instrumentos do bloco E-06.

Foram instalados extensômetros na fundação do bloco chave E-06, para a observação da zona tracionada, junto ao pé de montante da barragem, e verticalmente, para a observação dos recalques da fundação.

Para a avaliação do comportamento estrutural são essenciais os dados referentes às subpressões atingidas na região do contato concreto/rocha e nas principais descontinuidades geológicas da fundação, por isso foram instalados piezômetros cada dois blocos no pé de montante no contato concreto/rocha e na brecha e junta D para monitorar as supressões.

Na Figura 8 apresenta-se a locação dos extensômetros e piezômetros na fundação do bloco chave E-06 e os demais instrumentos instalados.

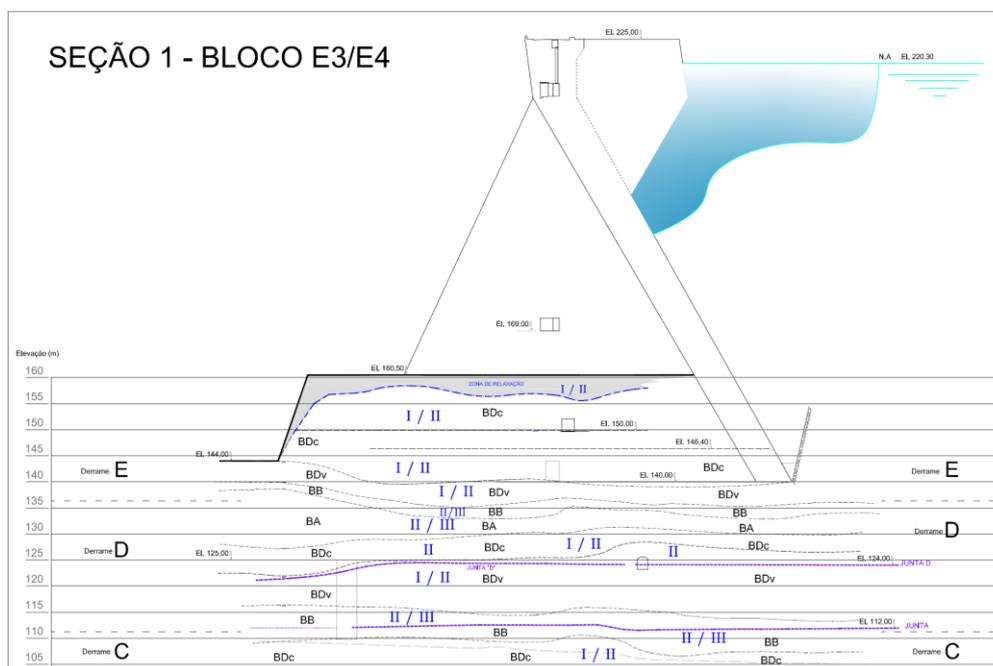
Figura 10 - Seção transversal do Bloco E-03/E-04 com indicação das classes de maciço.

Nas figuras seguintes se observam as seções resultantes dos estudos realizados. O contato C/D da EI. 112 corresponde a litologia BB de classe II/III.

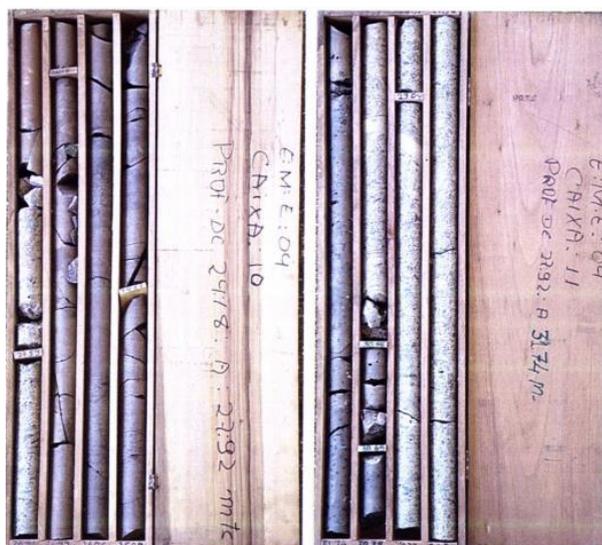
Figura 13 – Caixa da sondagem EM-E-004, no trecho das chavetas.

Em 2018, foram realizados no Laboratório de Tecnologia do Concreto da Itaipu ensaios de laboratório das propriedades mecânicas (compressão, módulo e carga pontual) nos testemunhos de sondagens existentes. Estas sondagens foram realizadas na época da construção da barragem para a instalação dos extensômetros múltiplos EM-E-002 e EM-E-004 que se localizam no bloco E-06 na cota de fundação El. 140 m no eixo da barragem (Figura 8). Das sondagens mencionadas recuperaram-se testemunhos dos derrames C e D e do concreto das chavetas do trecho E.

A grande variabilidade das amostras e heterogeneidade do concreto refletiu em grandes dispersões nos resultados como mostram os intervalos de valores apresentados na Tabela 7.

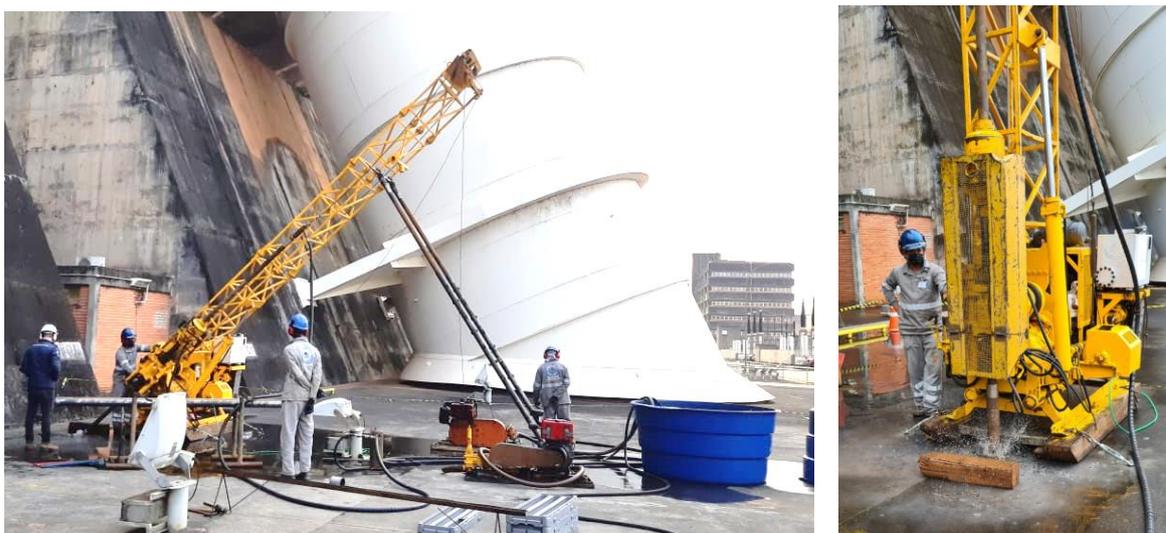
Figura 14 – Perfuratriz utilizada para as sondagens rotativas.

Atualmente, está em andamento outra campanha de sondagens rotativas nos trechos E e F e outra campanha de ensaios mecânicos em laboratório. Neste caso a quantidade de sondagens é de 30 e elas alcançam a cota 100.

Além das sondagens rotativas (Figura 14 y Figura 15), serão realizados ensaios de perda d'água e televisamento dos furos.

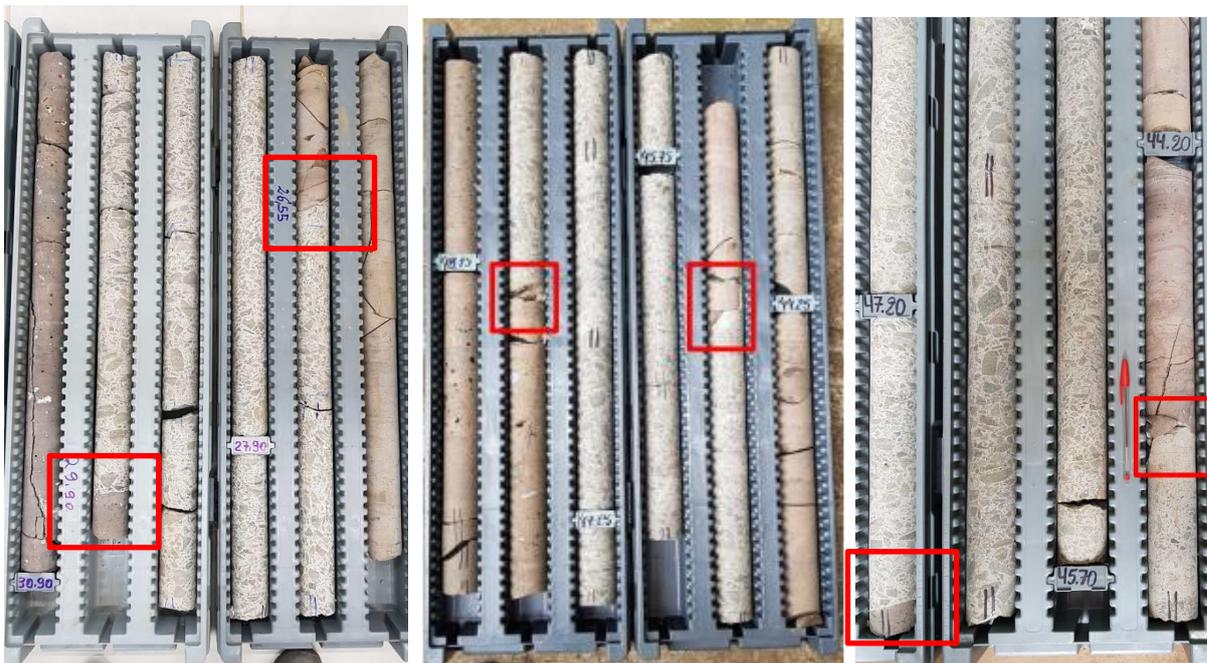
Figura 16 – Testemunhos que mostram a base e o topo das chavetas de concreto.

Na Figura 16 pode-se observar a base e o topo das chavetas de concreto e se verifica que o preenchimento da abóbada foi satisfatório, permitindo a ligação entre o concreto e a rocha sobrejacente para uniformizar a transmissão de esforços e as deformações.

O tratamento dos vazios remanescentes na abóbada dos túneis por injeção de cimento contribuiu significativamente no desempenho das chavetas em termos de controle das deformações verticais. Embora não seja possível quantificar sua real parcela de contribuição, uma vez que apenas a performance global do conjunto chaveta-fundação é controlada pela instrumentação, o acompanhamento dos trabalhos mostrou que a totalidade dos espaços não atingidos pelo concreto foram preenchidos pela injeção, permitindo a ligação entre as chavetas e a rocha sobrejacente (Figura 16).
