UNIVERSIDADE FEDERAL DA BAHIA
ESCOLA POLITÉCNICA
PROGRAMA DE PÓS-GRADUAÇÃO EM ENGENHARIA CIVIL

**MÉTODO PARA RECONHECIMENTO AUTOMATIZADO DE FALHAS
CONSTRUTIVAS NA EXECUÇÃO DE FACHADAS COM USO DE
DRONES E APRENDIZADO DE MÁQUINA**

Dissertação apresentada ao Programa de Pós-graduação em Engenharia Civil, Escola Politécnica, Universidade Federal da Bahia, como requisito para obtenção do título de Mestre em Engenharia Civil.

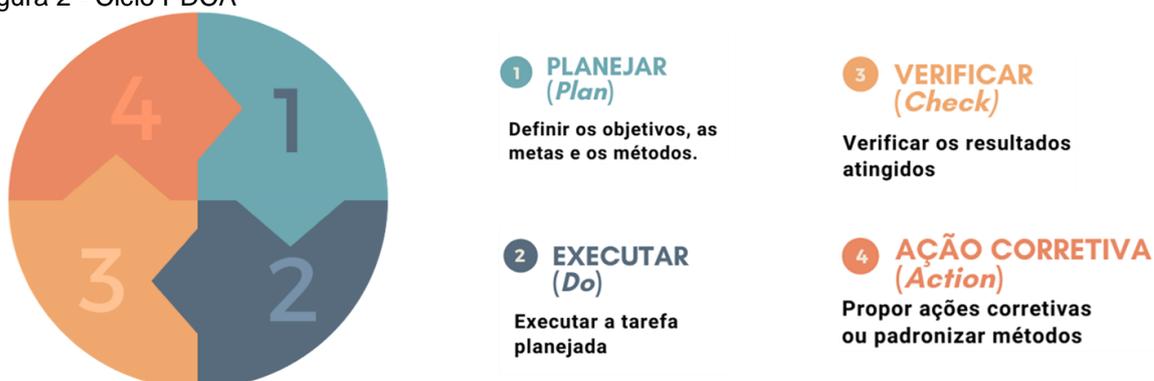
Figura 2 - Ciclo PDCA

A sigla PDCA vem do inglês e possui o significado de *Plan* de planejar, *Do* de executar, *Check* de verificar e *Action* de ação corretiva. O objetivo do ciclo é tornar os processos envolvidos na execução da gestão mais claros e ágeis (MOREIRA, 2016). O ciclo se inicia pelo planejamento, onde são determinados os objetivos, as metas e os métodos que serão utilizados para alcançar os resultados, isto é, os procedimentos e rotinas que serão adotados. A execução representa a realização das tarefas conforme o planejamento, e coleta de dados para análise. Essa análise consiste em comparar o desempenho real com o que foi planejado, e dessa maneira buscar ações corretivas, caso as metas planejadas não tenham sido alcançadas, ou adotar o procedimento como padrão, caso o plano tenha sido efetivo (SOUZA; ABIKO, 1997; NOCÊRA, 2010; CARRILHO, 2014). Portanto, a ferramenta PDCA permite a identificação dos problemas podendo ser utilizada como método para melhoria dos processos da organização (Figura 2).

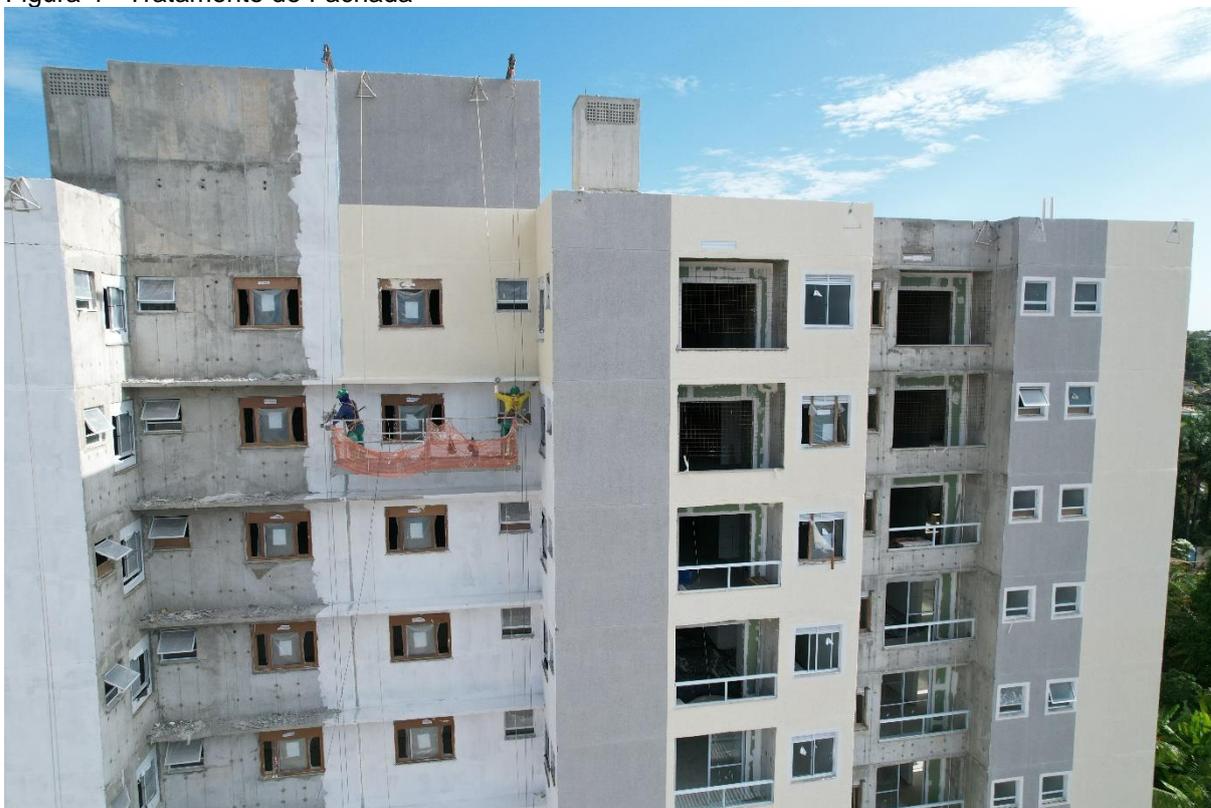
Figura 4 - Tratamento de Fachada

No estudo de Farias (2022), observou-se que a regularização da superfície e preenchimento das frestas foi feito com argamassa colante AC III, de acordo com o procedimento da empresa. A AC III é uma argamassa colante flexível composta por cimento, agregados minerais e aditivos químicos, utilizada para assentamentos cerâmicos e de porcelanatos em áreas internas ou externas, podendo ser aplicada sobre diversos substratos entre eles paredes de concreto (VOTORANTIM, 2022).

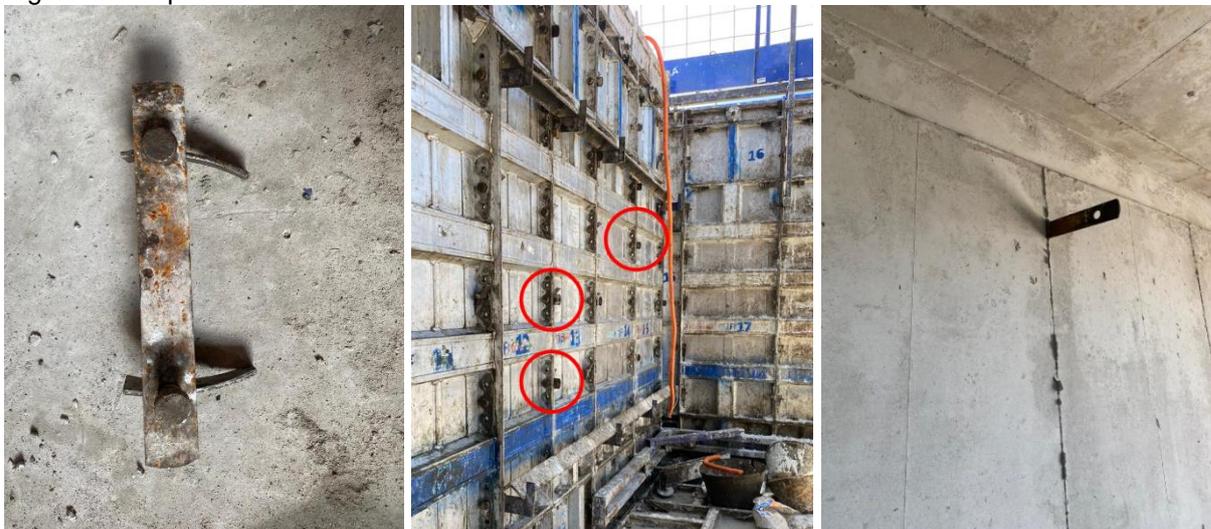
Figura 5 - Faquetas de travamento

Todos os vãos nas placas devem ter faquetas fixadas com pinos e cunhas, sendo considerado de extremamente importância. As faquetas, juntamente com o espaçador, limitam a espessura da parede. Embora o pino e a cunha possuam uma função semelhante, eles combatem a compressão que ocorre na peça durante a concretagem. É inadmissível a ausência desses componentes em qualquer parte da forma, especialmente na inferior, onde há pressão do concreto e no teto, onde há a carga do concreto e dos trabalhadores. (SAMPAIO, 2016).

Diante de sua importância durante as concretagens das paredes de concreto, é necessário que após esse serviço essas peças sejam removidas juntamente com a desmontagem das formas. A falta de remoção dessas peças pode causar problemas à estrutura, dando origem às manifestações patológicas como fissuras e corrosão das armaduras de aço, já que a peça exposta é de aço e pode transportar os agentes agressivos para as telas de aço, no interior das paredes de concreto. Dessa forma, a remoção dessas peças evita a redução de desempenho desse subsistema.

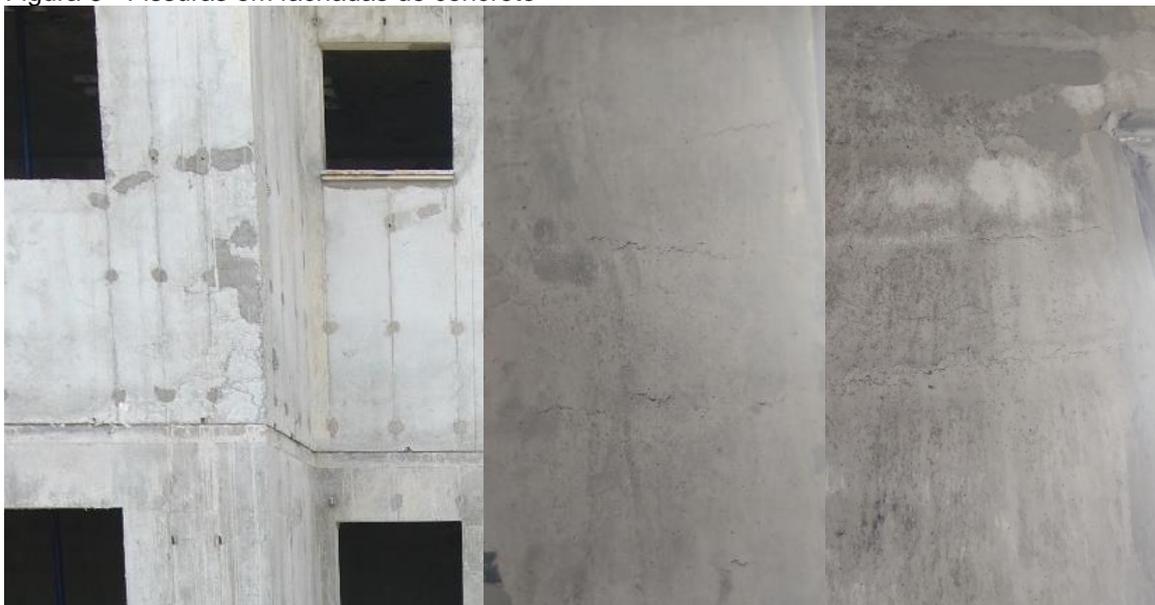
Figura 6 - Fissuras em fachadas de concreto

Segundo Azevedo (2011), as fissuras são manifestações patológicas que se apresentam nas estruturas de concreto sempre que ocorram tensões de tração que excedam a resistência do concreto, podendo ocorrer ainda no estado fresco ou no estado endurecido do material (Figura 6). Segundo Thomaz (2020), entre os mecanismos que possibilitam a formação de fissuras, vale destacar as variações de

Além disso, as fissuras são consideradas manifestações patológicas características em estruturas de concreto, sendo o dano de ocorrência mais comum e o que mais chama a atenção de usuários (SOUZA; RIPPER, 2009). Segundo Silva (2011), tais aberturas afetam a superfície da estrutura de concreto armado tornando fácil o caminho para a entrada de agentes agressivos à estrutura.

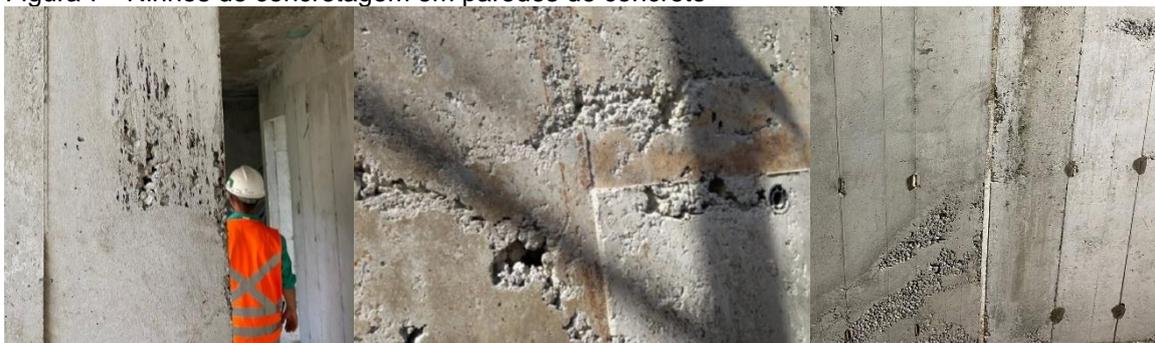
Figura 7 - Ninhos de concretagem em paredes de concreto

A separação entre agregado graúdo e argamassa pode acontecer por vários motivos, seja pela dosagem inadequada do concreto, espaçamento insuficiente de armaduras, formas não estanques, vibração inadequada e ainda lançamento do concreto a alturas elevadas (FIGUEROLA, 2006). Portanto, esses vazios devem ser completamente preenchidos, com graute ou concreto, dependendo do tamanho dele. Apenas o cobrimento com argamassa não garante a reparação do vazio e podem mascarar problemas futuros, como a corrosão da armadura (FIGUEROLA, 2006).

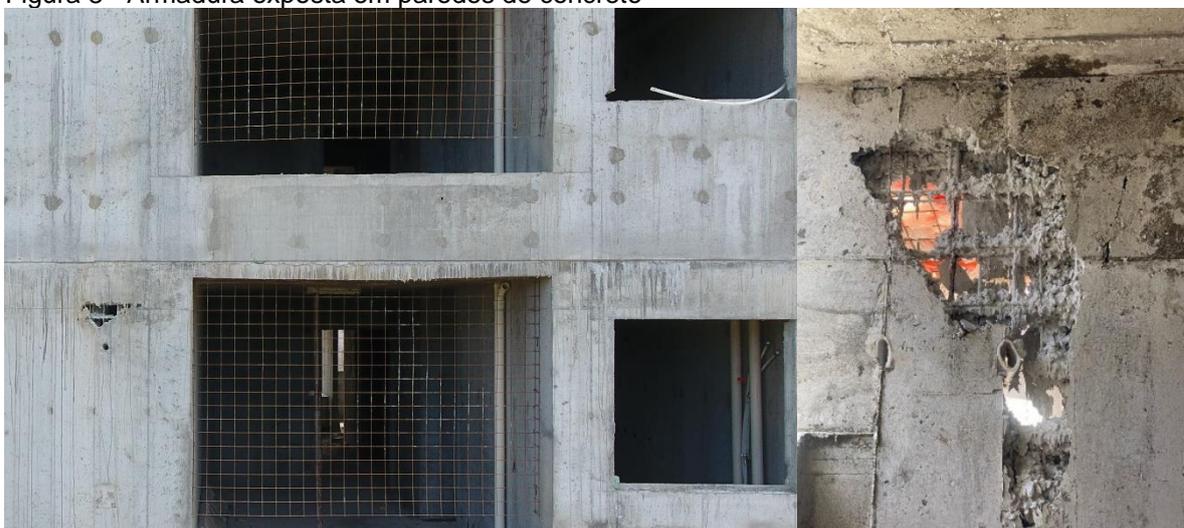
Figura 8 - Armadura exposta em paredes de concreto

A má interpretação do projeto, com o posicionamento incorreto da armadura, pode ocasionar zonas com insuficiência de armadura, que comprometem a capacidade de resistência da peça. As emendas entre as armaduras e o cobrimento de concreto são de extrema importância para a não aparição de manifestações patológicas relacionadas às armaduras, como as corrosões da estrutura de aço (TAKATA, 2009).

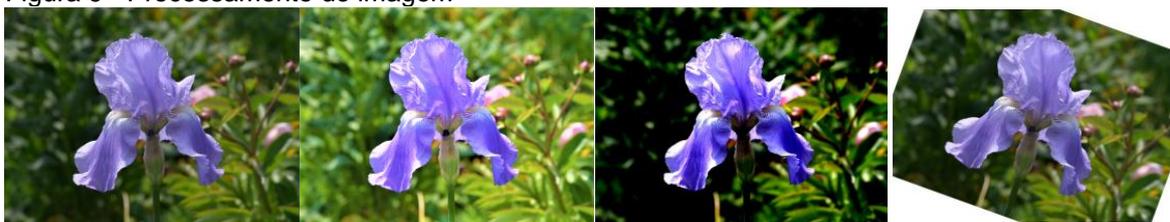
Figura 9 - Processamento de imagem

O processamento de imagem é responsável por “melhorar” a imagem, isto é, retirar ruídos, realçar bordas e suavizar a imagem (JUNIOR; BACKES, 2016). Na maioria das vezes é realizado durante a fase de pré-processamento de um sistema de visão computacional, ou seja, antes de quaisquer outras técnicas serem utilizadas, buscando preparar e corrigir a imagem quanto a cor, brilho, contraste, ruídos ou posicionamento (SZELISKI, 2010). A Figura 9 apresenta um exemplo de processamento de uma imagem, onde a figura (a) representa a imagem natural, a figura (b) recebe uma correção de brilho e cor, a (c) aplicação de contraste e, por fim, a figura (d) rotacionada.

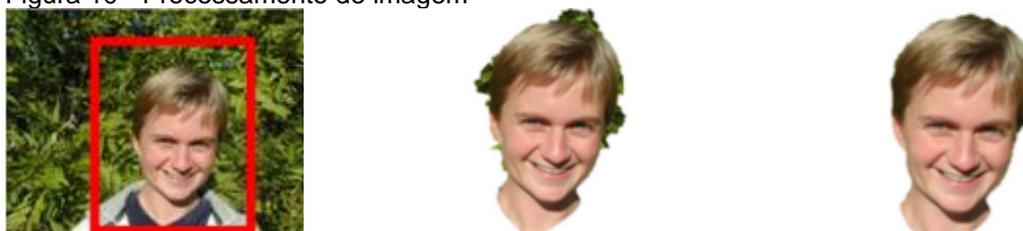
Figura 10 - Processamento de imagem

A segmentação é responsável por particionar a imagem em regiões de interesse, ou seja, caracteriza-se por agrupar os pixels que possuem características semelhantes, criando diversos segmentos deles. Essa tarefa é realizada para que as análises e operações possam ser executadas de formas diferentes sobre esses grupos. O processo de segmentação pode ser realizado após, por exemplo, a detecção de bordas e extração do elemento desejado da imagem (JUNIOR; BACKES, 2016). Um exemplo dessa operação em uma imagem para remover o plano de fundo, destacando o elemento principal, é apresentado na Figura 10.

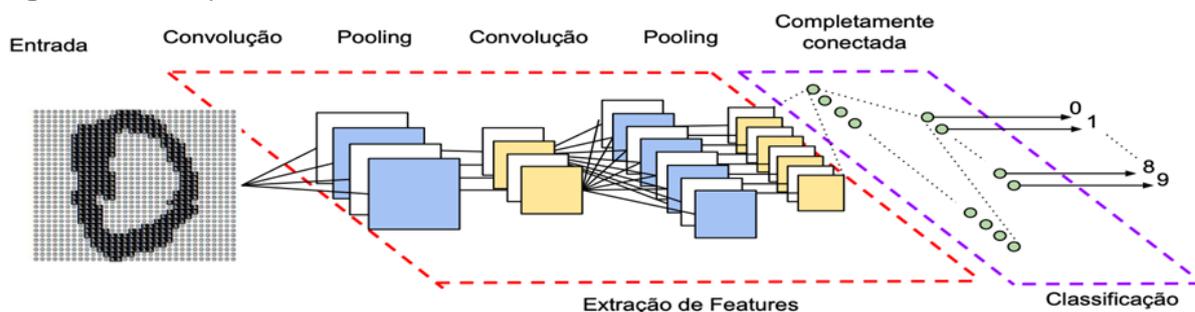
Figura 17 - Exemplo de uma Rede Neural Convolutiva e suas camadas

Cada unidade do mapa de características está conectada a um campo receptivo da camada anterior. O novo mapa de recursos é gerado pela convolução da entrada com os *kernels* e pela aplicação da função de ativação não linear, elemento a elemento, no resultado convoluido. A propriedade de compartilhamento de parâmetros da camada convolucional reduz a complexidade do modelo, dessa forma, a camada de agrupamento, também conhecido como camada de *pooling*, ou sub amostragem utiliza uma pequena região da saída convolucional como entrada e a reduz, produzindo uma única saída. O *pooling* reduz o número de parâmetros a serem calculados, bem como torna a tradução da rede invariável (VARGAS, PAES; VASCONCELOS, 2016; GHOSH et al., 2020).

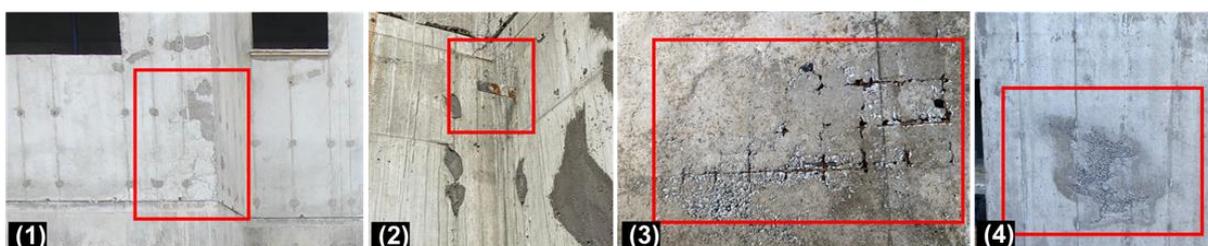
Figura 27 - Manifestações patológicas identificadas com drone

Após essa atividade, observaram-se quais manifestações patológicas poderiam ser identificados a partir das imagens coletadas por drones e quais poderiam ser treinados no software para reconhecimento automatizado. Além disso, durante essa atividade de aquisição de imagens observou-se a necessidade da elaboração de um protocolo para aquisição de imagens que apresente as etapas e procedimentos necessários para a realização dessa atividade. Esse protocolo tem como objetivo padronizar essa atividade que se repetirá durante todos os estudos de caso.

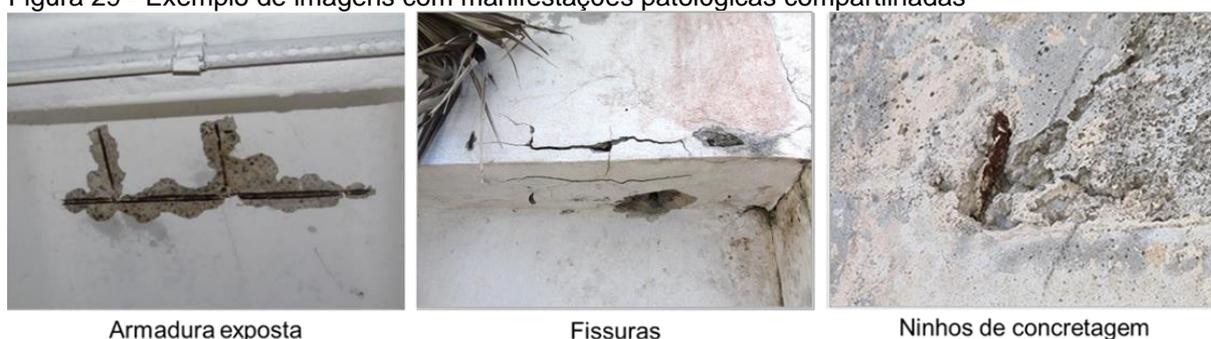
Figura 29 - Exemplo de imagens com manifestações patológicas compartilhadas

Armadura exposta

Fissuras

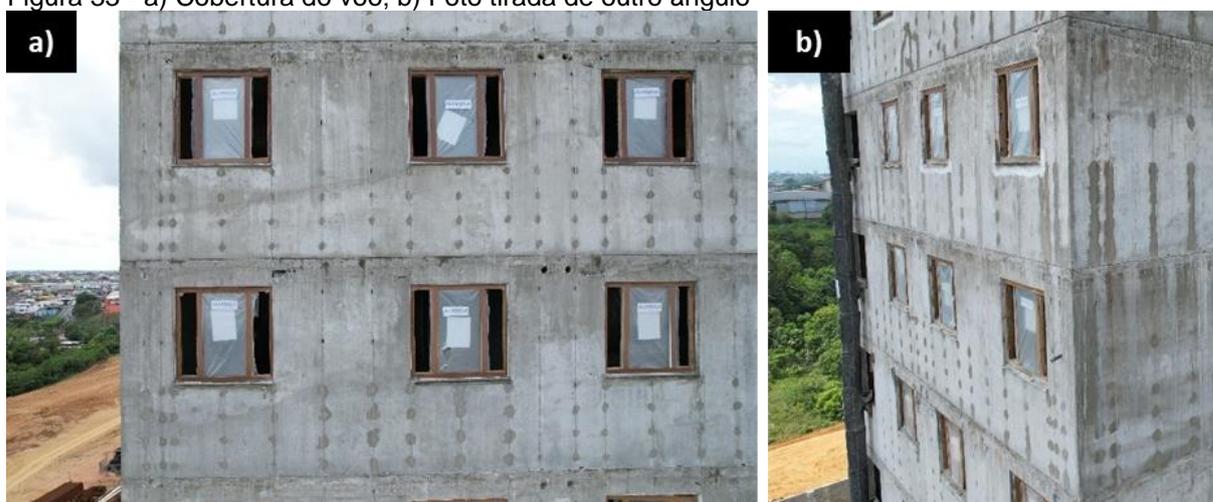
Figura 33 - a) Cobertura do voo; b) Foto tirada de outro ângulo

Esse aperfeiçoamento ocorreu, pois, fazendo apenas fotos da frente da fachada, as marcas das faquetas poderiam ser facilmente confundidas com os vazios que ficam na parede após a sua remoção. A Figura 34 apresenta um mosaico, unindo as fotos coletadas durante a inspeção.

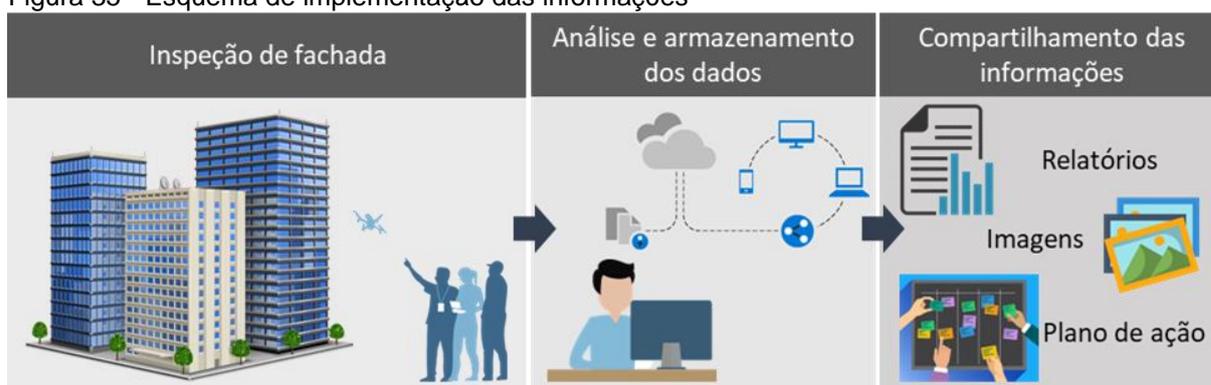
Figura 35 - Esquema de implementação das informações

Diante disso, como as inspeções aconteceram com a periodicidade de quinze dias, foram enviados relatórios a cada inspeção realizada, indicando quais manifestações patológicas foram encontradas, sua localização e a quantidade. Essas informações foram enviadas a equipe de gestão da obra, bem como para a equipe de controle de qualidade. Além do relatório, foram enviadas as imagens com a mesma qualidade que foram coletadas em campo, além de um plano de ação no final do relatório (Figura 35).

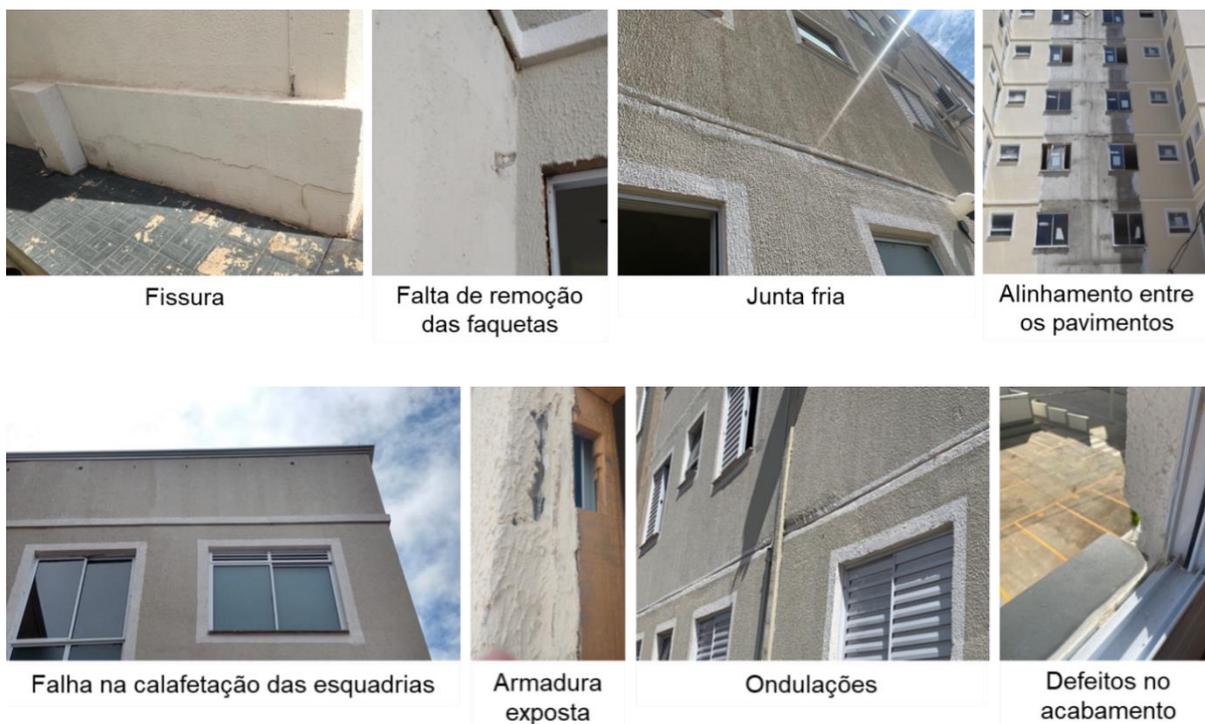
Figura 38- Imagens de alguns problemas recebidas no levantamento

A partir dessas informações, foi criada uma base de dados que se iniciou com as imagens enviadas pelos gestores no levantamento de dados (Figura 38). Além disso, essa base de dados foi alimentada com as imagens coletadas pelo pesquisador durante a investigação prática nas obras da Empresa X.

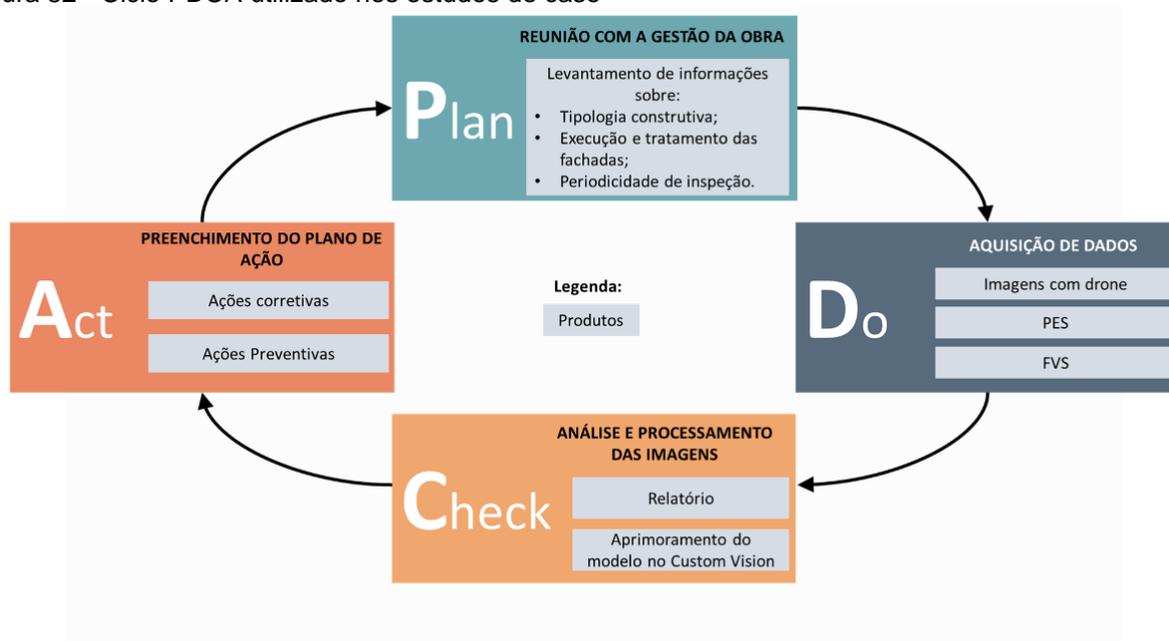
Figura 52 - Ciclo PDCA utilizado nos estudos de caso

A implementação das informações referente às inspeções, propostas no segundo ciclo de implementação do Estudo de Caso B aconteceu a partir do envio de relatórios aos gestores da Obra B, indicando a quantidade e quais manifestações patológicas foram encontradas nas fachadas durante cada inspeção. A implementação dessas informações no processo de produção e de qualidade aconteceu seguindo o ciclo PDCA, conforme mostra a Figura 52.

Em relação ao **PDCA (Plan, Do, Check e Act)**, a fase “**Plan**” consistiu na reunião com os gestores da Obra B levantando quais os principais problemas recorrentes na execução de fachadas de paredes de concreto. A fase “**Do**” contemplou a aquisição de documentos, como PES e FVS, e imagens coletadas com drone. A partir dessas atividades, na fase “**Check**” as informações foram disponibilizadas à equipe da Obra B em formato de relatório, informando quais as manifestações patológicas existiam nas fachadas, a quantidade delas e o local onde essas foram identificadas nas quatro fachadas (Figura 53).

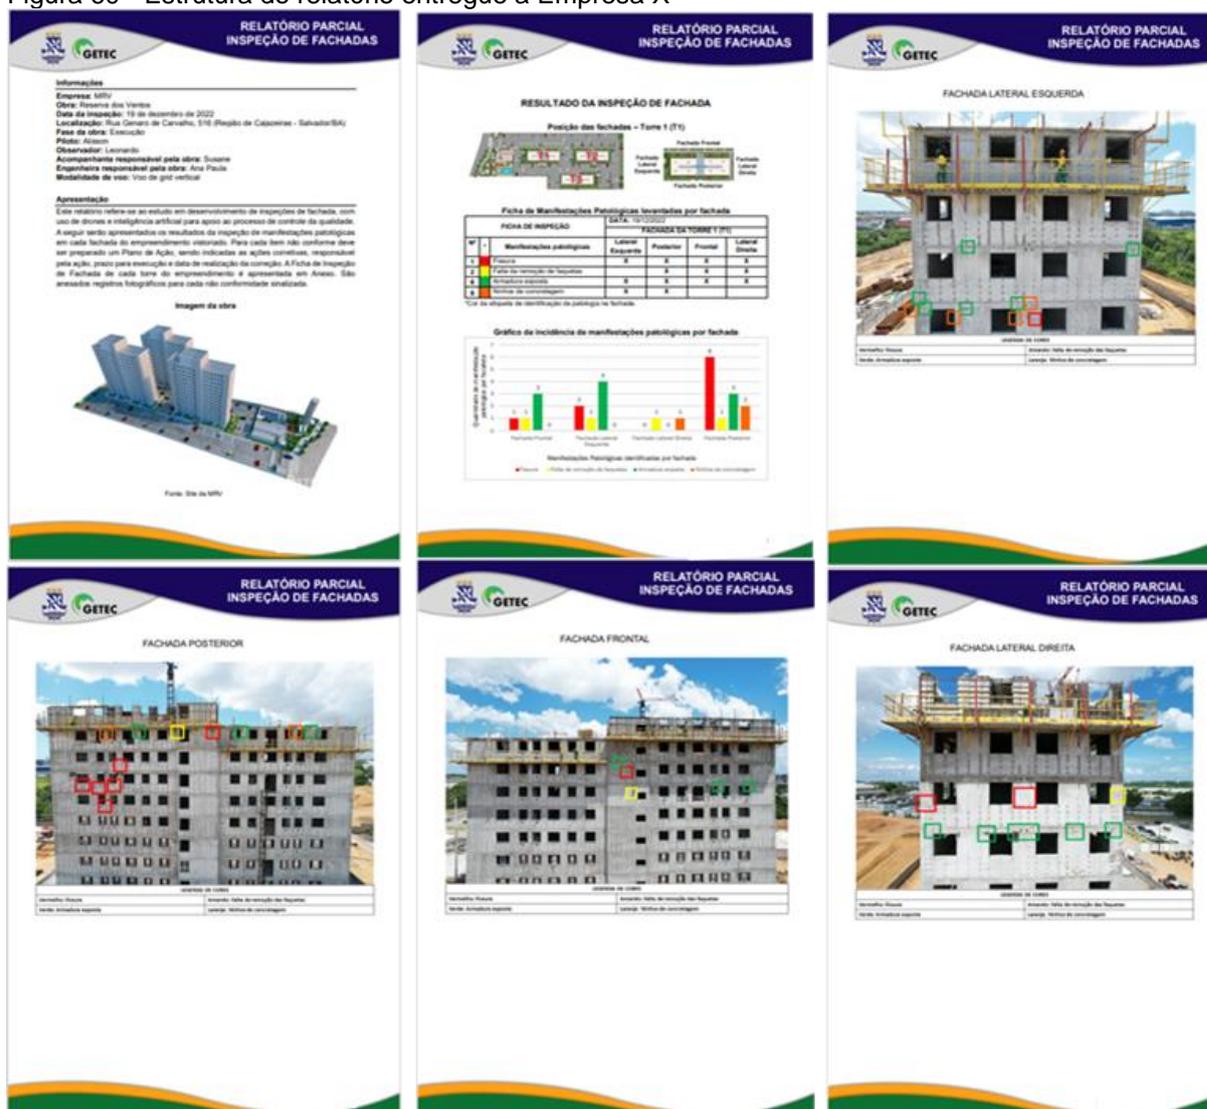
Figura 60 - Estrutura do relatório entregue a Empresa X

Os relatórios foram enviados logo após a inspeção e sua estrutura era composta por sete páginas, em que eram descritas as informações em relação à inspeção das fachadas (Figura 60). Além disso, sua estrutura dispôs de uma página inicial com informações gerais sobre a obra e os profissionais envolvidos. Em seguida foram apresentados os resultados da inspeção de fachada, tais como, um esquema situando a localização de cada fachada inspecionada, um quadro geral indicando onde havia manifestações patológicas e um gráfico apresentando a incidência de manifestações patológicas por fachada. Por fim, nas páginas seguintes, foram apresentadas as imagens das fachadas inspecionadas, indicando a presença de manifestações patológicas.

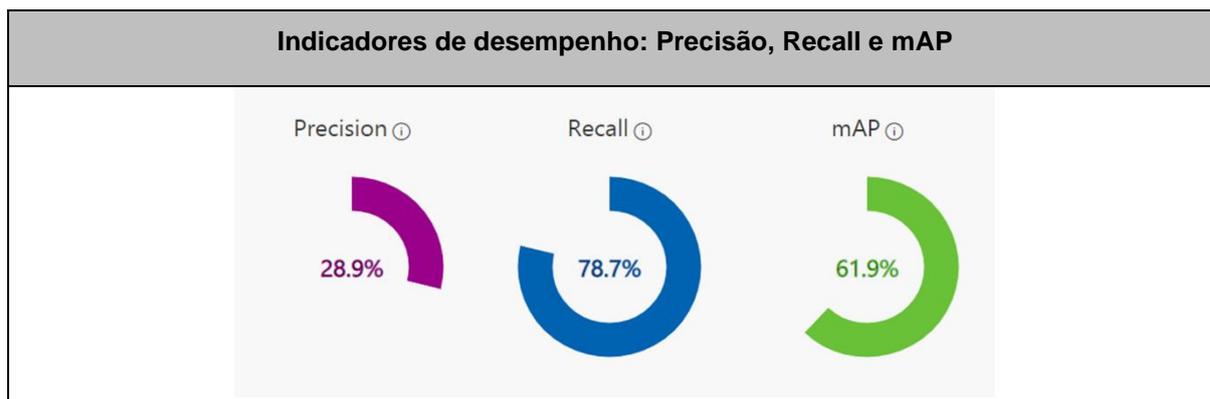
Indicadores de desempenho: Precisão, Recall e mAP					
Modelo 1 – M1			Modelo 1 – M2		
Precision \odot 57.4%	Recall \odot 83.8%	mAP \odot 83.9%	Precision \odot 48.7%	Recall \odot 74.3%	mAP \odot 65.1%
Modelo 3 – M3			Modelo 4 – M4		
Precision \odot 48.4%	Recall \odot 77.0%	mAP \odot 68.1%	Precision \odot 51.8%	Recall \odot 68.5%	mAP \odot 65.0%
Modelo 5a – M5a (Armadura Exposta)			Modelo 5b – M5b (Faquetas)		
Precision \odot 50.0%	Recall \odot 73.7%	mAP \odot 70.9%	Precision \odot 69.7%	Recall \odot 83.6%	mAP \odot 79.1%
Modelo 5c – M5c (Fissuras)			Modelo 5d – M5d (Ninhos de concretagem)		
Precision \odot 53.8%	Recall \odot 77.8%	mAP \odot 76.2%	Precision \odot 40.8%	Recall \odot 75.3%	mAP \odot 68.1%
Modelo 6 – M6
