Diagnostico das áreas de risco de deslizamento mapeadas pela Defesa Civil de Salvador em 2016

Diagnosis of landslide risk areas mapped by the Civil Defense in Salvador in 2016

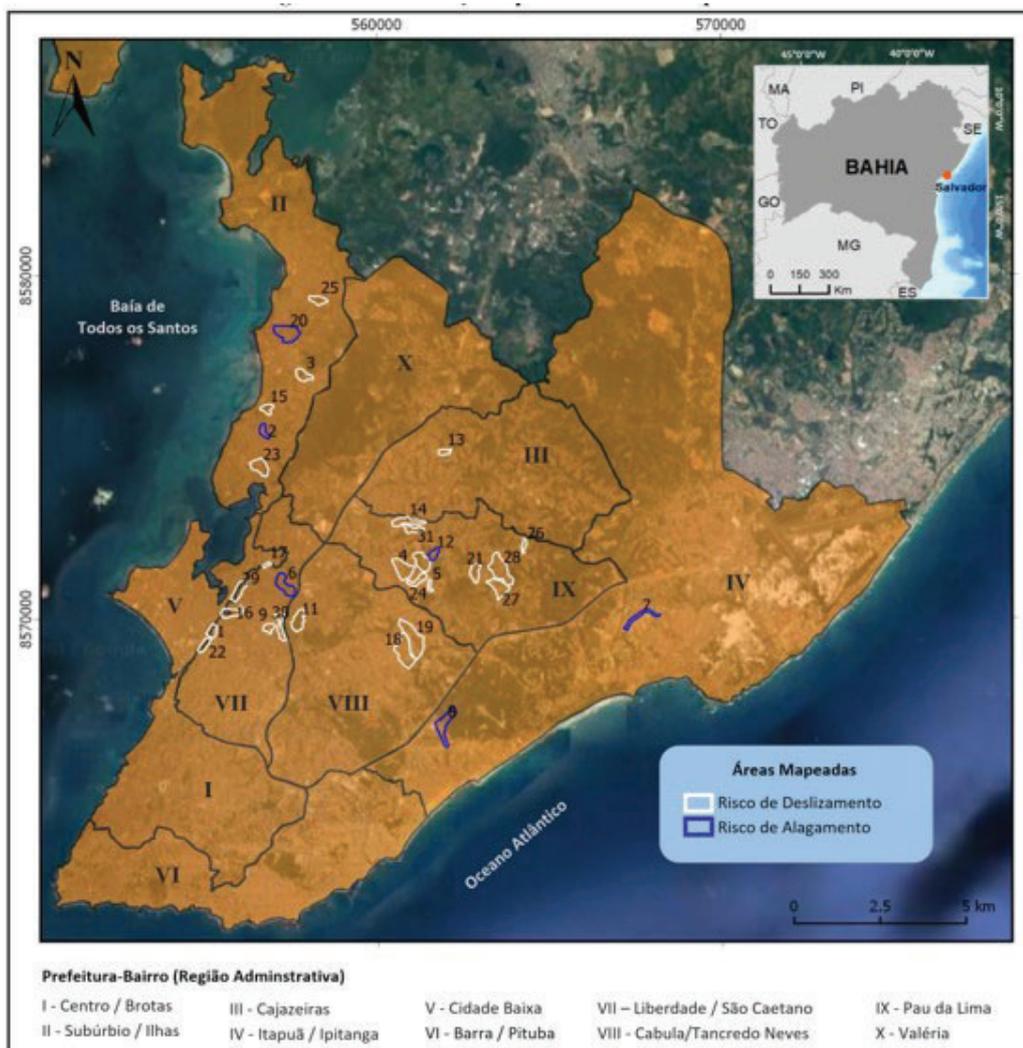
Fig. 7.1 - Distribuição espacial das áreas mapeadas.

As áreas de risco mapeadas encontram-se distribuídas em cerca de vinte bairros de Salvador (Quadro 7.1). O processo de deslizamento em encostas corresponde à principal fonte de risco em vinte e cinco destas áreas, principal foco de análise deste trabalho, enquanto o risco de alagamento predomina nas áreas restantes, conforme ilustrado na Figura 7.1.

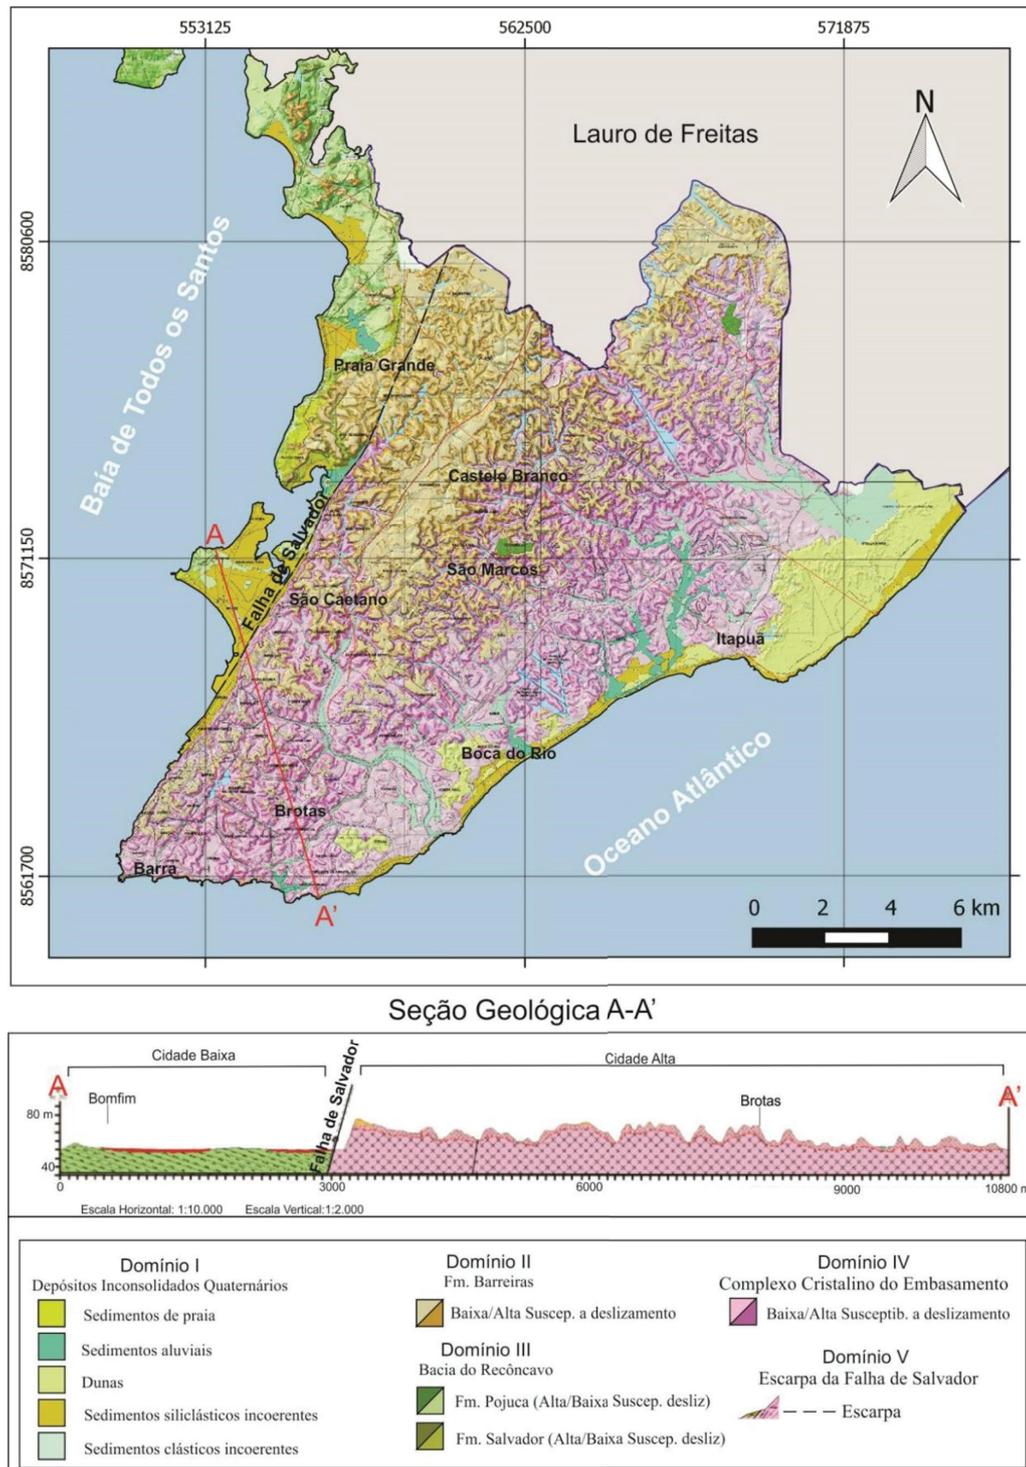
Fig. 7.5: Mapa geológico de Salvador.

(PDE), define uma nova divisão do substrato da Cidade em cinco domínios geológicos-geotécnicos (Figura 8.4), individualizando a Formação Barreiras e a Escarpa da Falha de Salvador como domínios próprios, dada a importância destes elementos geológicos para o risco de deslizamento. O estudo caracteriza estes domínios como:

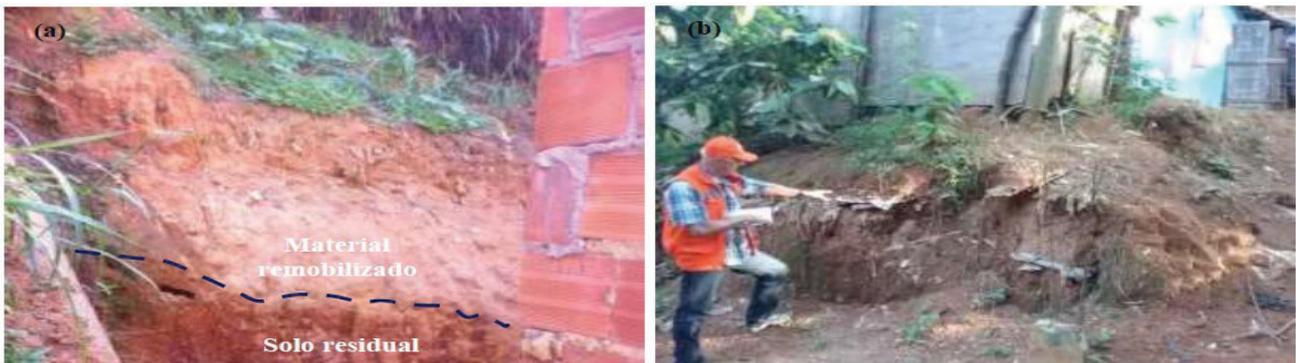
Fig. 7.13: (a) Material remobilizado sobre manto de alteração na meia encosta, 26-São Cipriano (564246mE/8572194mN); (b) Corte no talude evidenciando aterro composto por solo, entulho e lixo, 27Três Manguieiras (563436mE/8571116mN).

Foi possível observar que estes aterros, denominados neste trabalho como material remobilizado, ocorrem em todas as áreas, sob grande parte da ocupação existente e mesmo em encostas ainda não habitadas, porém utilizadas como local para disposição de entulho e lixo, que com o tempo se misturam ao solo, atingindo profundidades significativas superiores a um metro (Figuras 7.13 e 7.14). Os aterros lançados, além de possuírem baixa coesão e resistência à erosão, podem favorecer a infiltração acelerada da água pluvial devido sua elevada permeabilidade, favorecendo a saturação do solo subjacente e possíveis movimentos gravitacionais nas encostas (SALVADOR, 2004).

Ainda segundo Salvador (2004), os taludes de aterro modificam a declividade da encosta natural e criam uma descontinuidade entre materiais de comportamento mecânico distintos com inclinação a favor do talude. Ademais, o próprio mecanismo de construção facilita a formação de fissuras no material. Desta

forma, em regime de chuvas intensas, a presença das fissuras, somada à facilidade de saturação do material e à superfície de contato com o solo subjacente, estabelece um quadro de alta suscetibilidade a movimentos de massa.

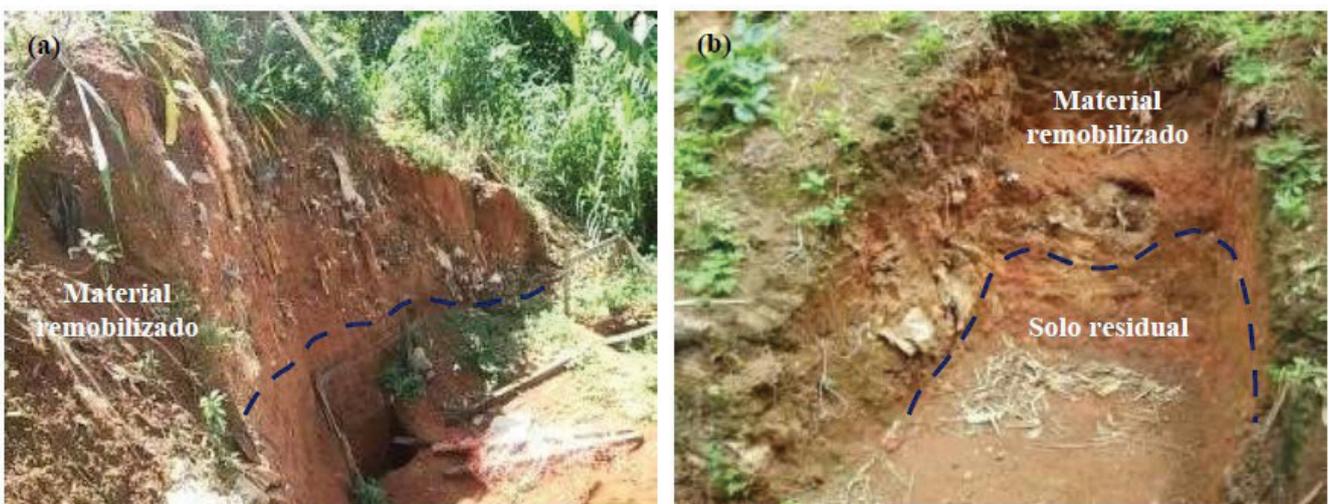
Fig. 7.14: Talude de corte ilustrando cobertura de material remobilizado constituído por mistura de solo e lixo, 11-Calabetao (557659mE/8570115mN). Corte em encosta mostrando material remobilizado sobre o manto de alteração, 16-Mamorana

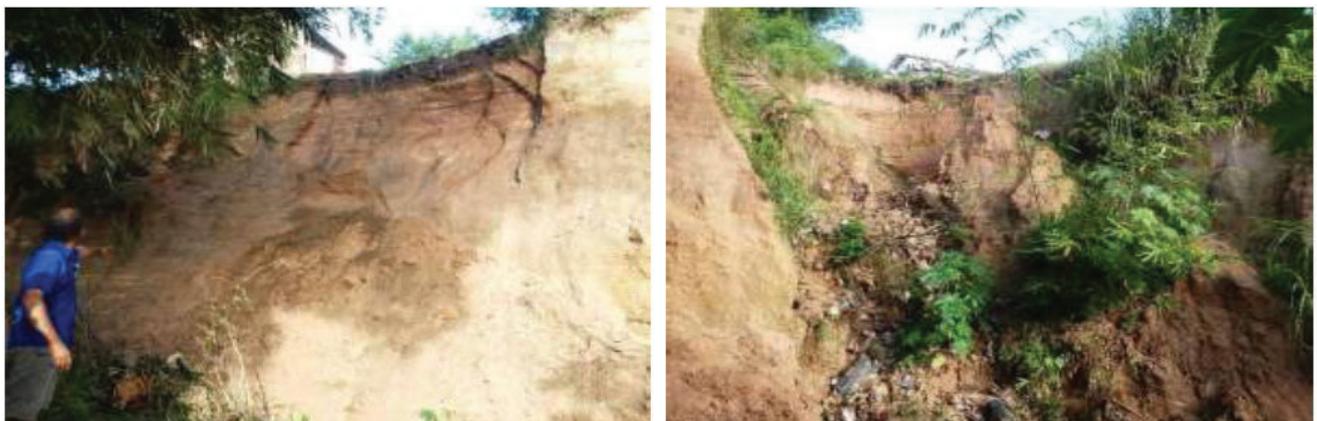
Fig. 7.15: Feição erosiva provocada pelo escoamento superficial concentrado e consequente solapamento de margens e abatimento do substrato. 25-Sabiá (558126mE/8579332mN).

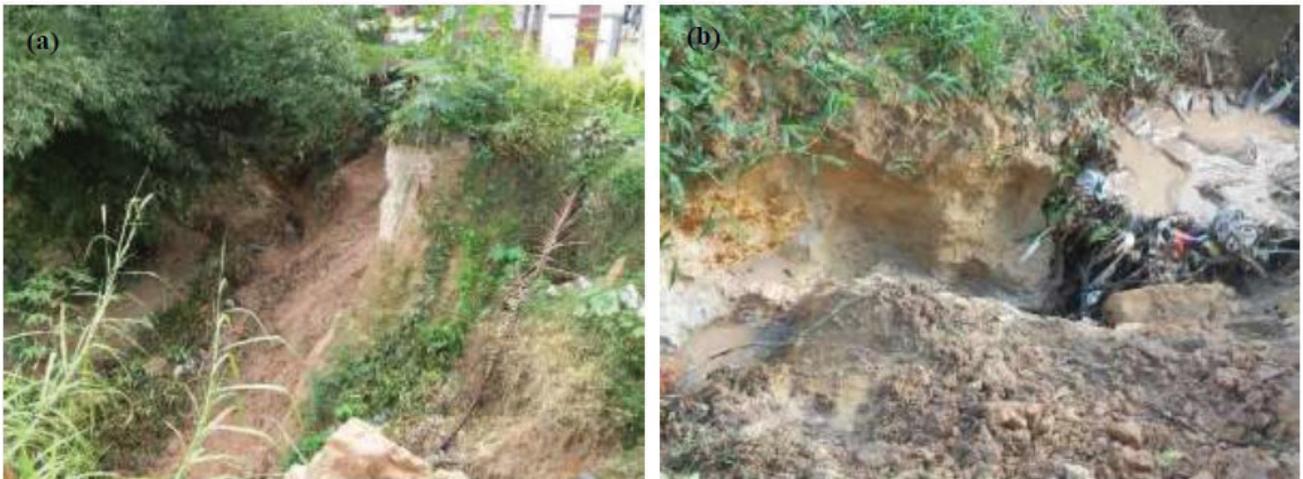
Fig. 7.16: Voçoroca (a) e sulco (b) evidenciando processo erosivo em diferentes estágios de evolução. Poligonal 25-Sabiá (558347mE/8579221mN).

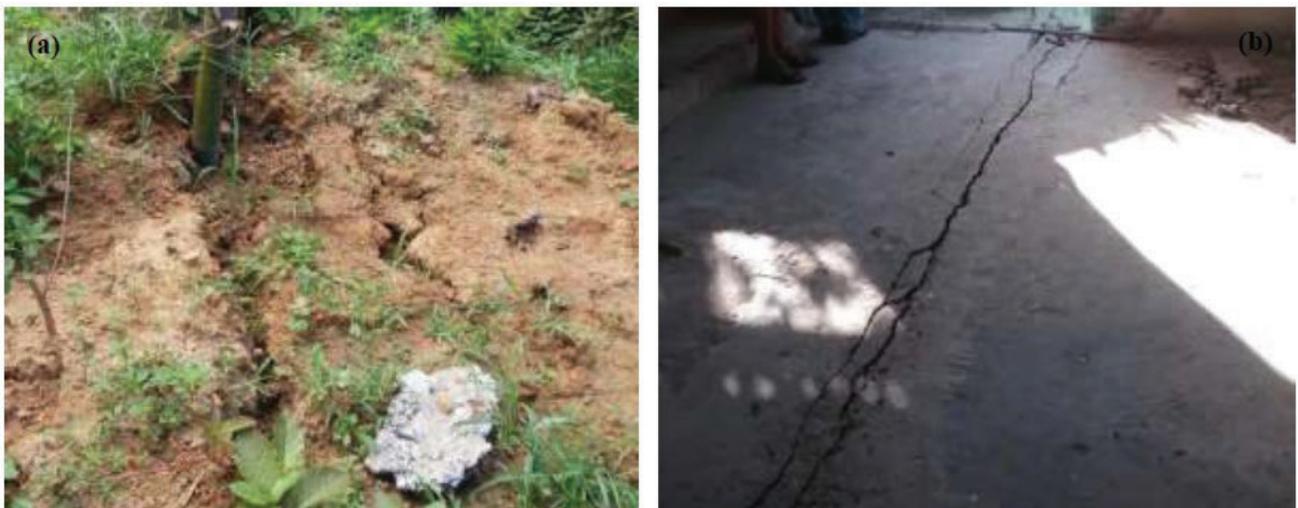
Fig. 7.17: (a) Trinca na encosta, evidenciando carácter expansivo do solo, 25-Sabiá; (b) Trinca em moradia, dano provocado pelo movimento do solo expansivo, Subúrbio ferroviário.

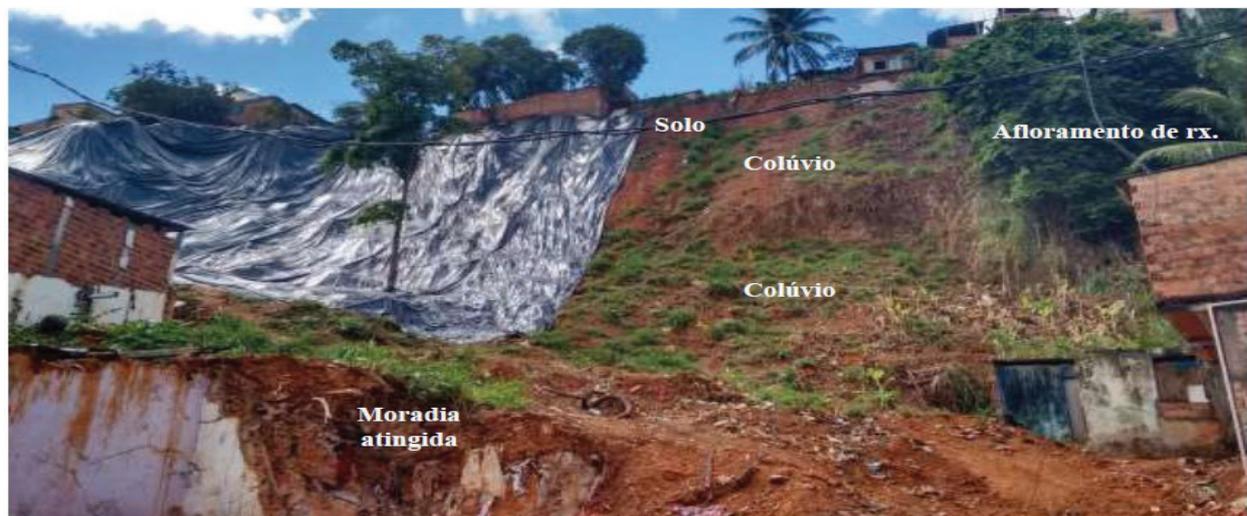
Fig. 7.18 Cicatriz de deslizamento ocorrido em 2015 na rua Coronel Pedro Ferrão (22), ilustrando afloramento do embasamento cristalino, material remobilizado pelo deslizamento e moradia atingida.

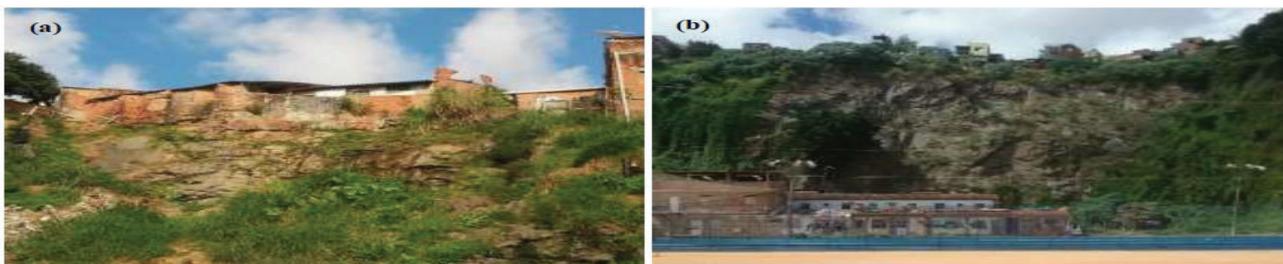
Fig. 7.19: (a) Ocupação assentada diretamente sobre talude de pedreira abandonada, exibindo rocha fraturada. 29-Vila Picasso (556151mE/8571126mN). (b) Panorama da antiga pedreira em Vila Picasso (29), ilustrando exposição do embasamento cristalino fraturado e ocupação no entorno.

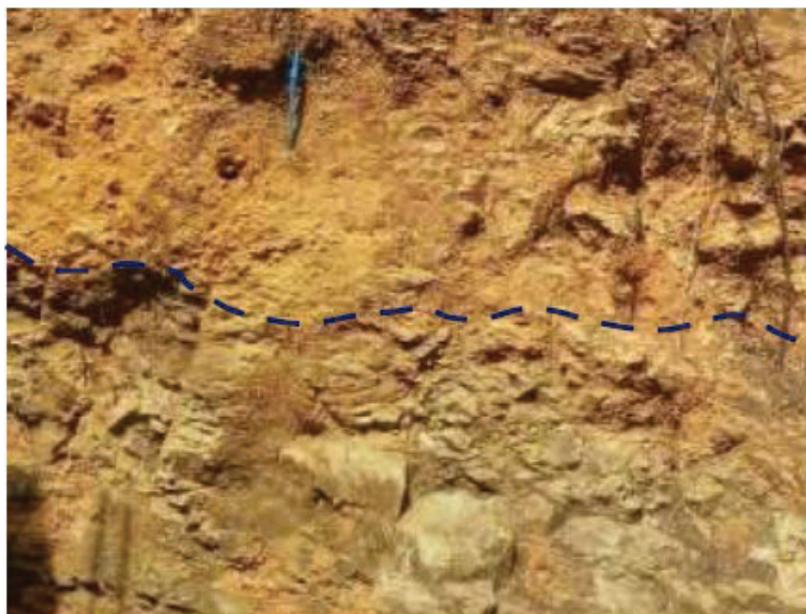
Fig. 7.20: Detalhe do embasamento, exibindo contato rocha sã/rocha alterada, 30-Vila Tiradentes (557122mE/8570078mN).

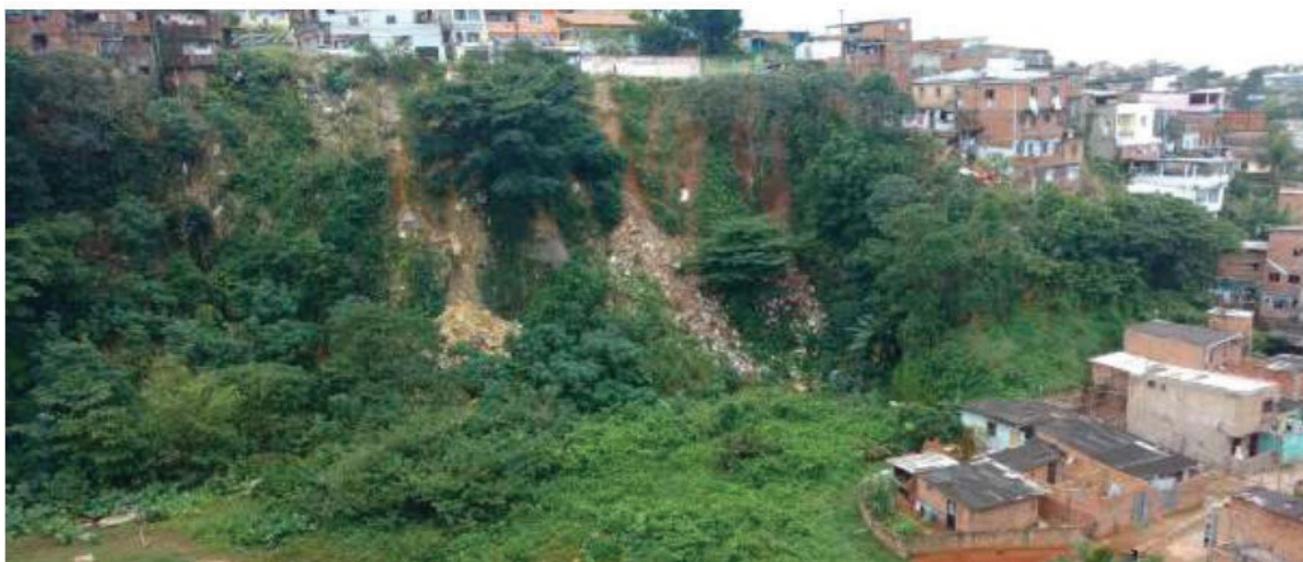
Fig.7.21: Ocupação em área de pedreira inativa em 30-Vila Tiradentes, com destaque para rampas de lixo (557094mE/8570078mN).

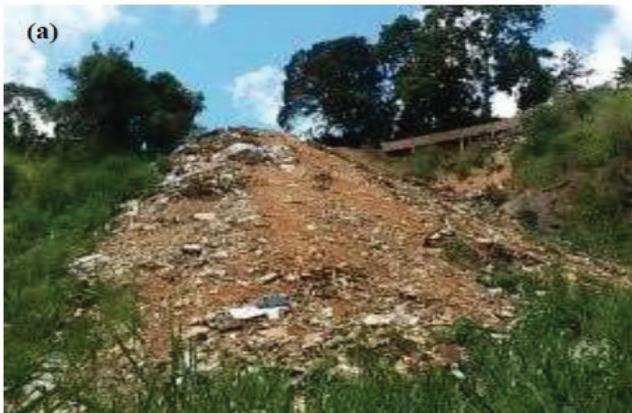
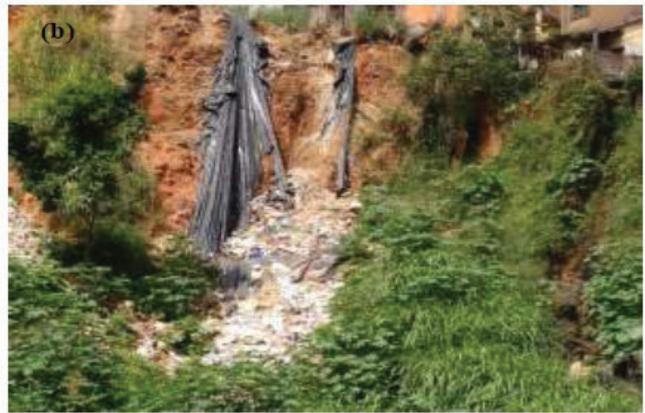
Fig. 7.22: (a) Rampa de resíduos sólidos em área de antiga pedreira, 11-Calabetão (557697mE/8569753mN). (b) Rampa de lixo em pedreira desativada, 30-Vila Tradentes.

Os resíduos sólidos lançados na encosta são frequentemente retidos pela vegetação existente, dando origem a pequenas barreiras que restringem o escoamento das águas superficiais, favorecendo sua infiltração e acelerando o processo de saturação do solo. A medida que se acumulam na encosta, os resíduos passam ainda a exercer sobrecarga sobre o talude, potencializando o risco de deslizamento. Segundo Salvador (2004), os depósitos de lixo nos taludes constituem uma das principais causas de processos de movimentos de massa em áreas de baixa renda.

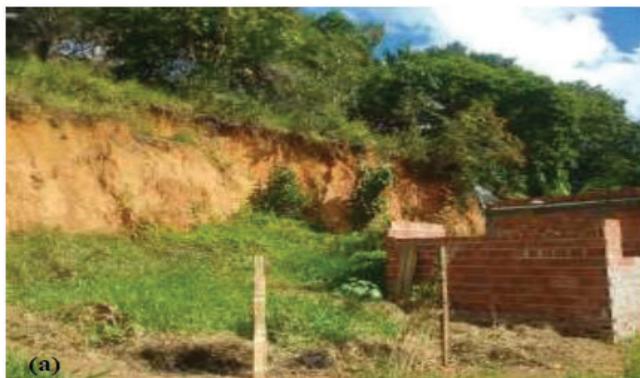
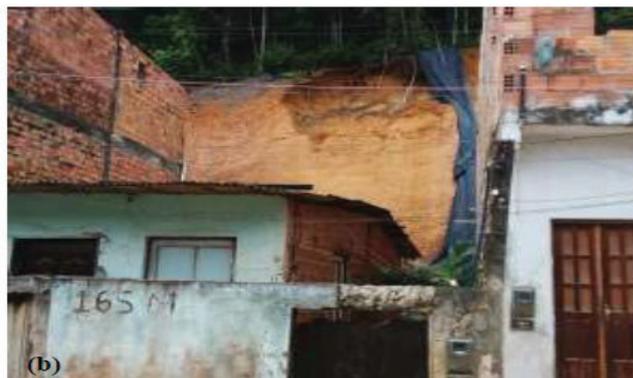
Fig. 7.23: (a) Talude de corte na base da encosta, 06-Beira Dique (557257mE/8571265mN). (b) Cicatriz de deslizamento em talude de corte na base da encosta, 08-Bolandeira (561891mE/8566723mN).

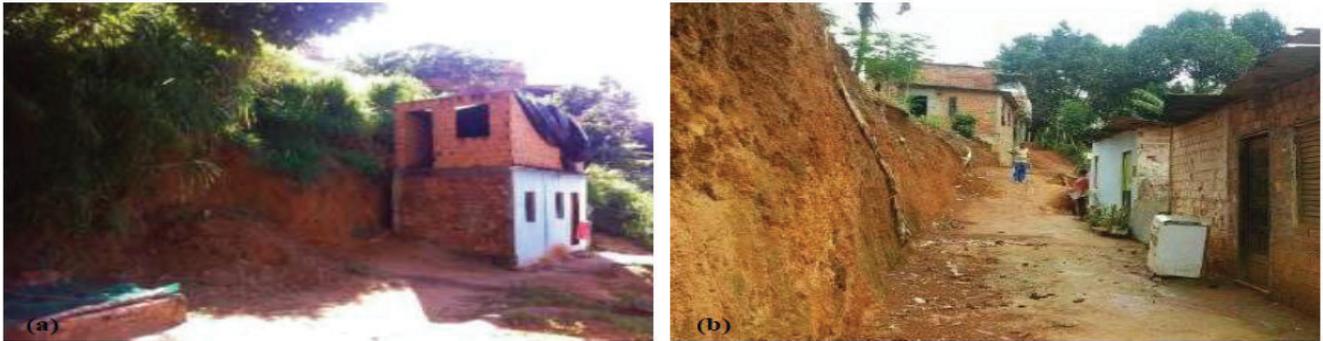
Fig. 7.24: (a) Talude de corte na base da encosta, com cicatriz de deslizamento, a menos de 1m da moradia. 26-São Cipriano (564246mE/8572141mN). (b) Talude de corte na base da encosta, muito próximo da ocupação, 19-Novo Horizonte II (561167mE/8569175mN).

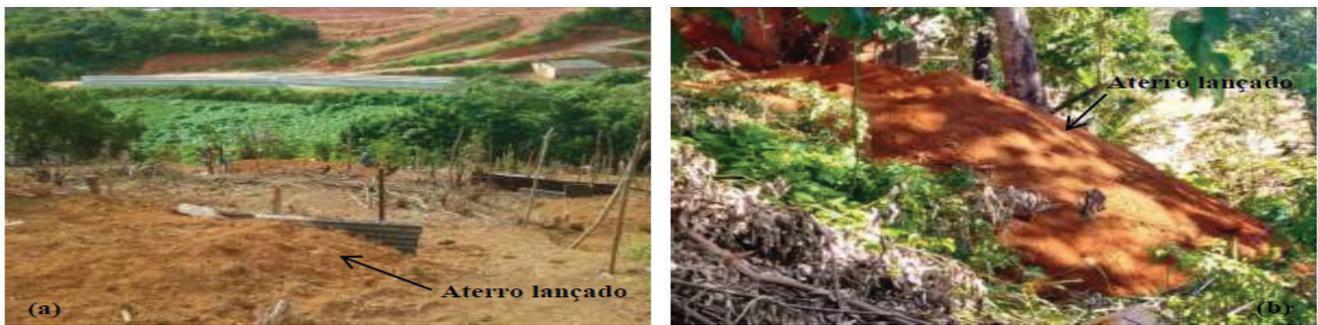
Fig. 7.25: (a) Construção de aterro lançado em encosta invadida pela ocupação em Beira Dique-06 (557291mE/8571270mN). (b) Aterro lançado construído para assentamento de moradia em Calabetão-11 (557788mE/8570001mN)

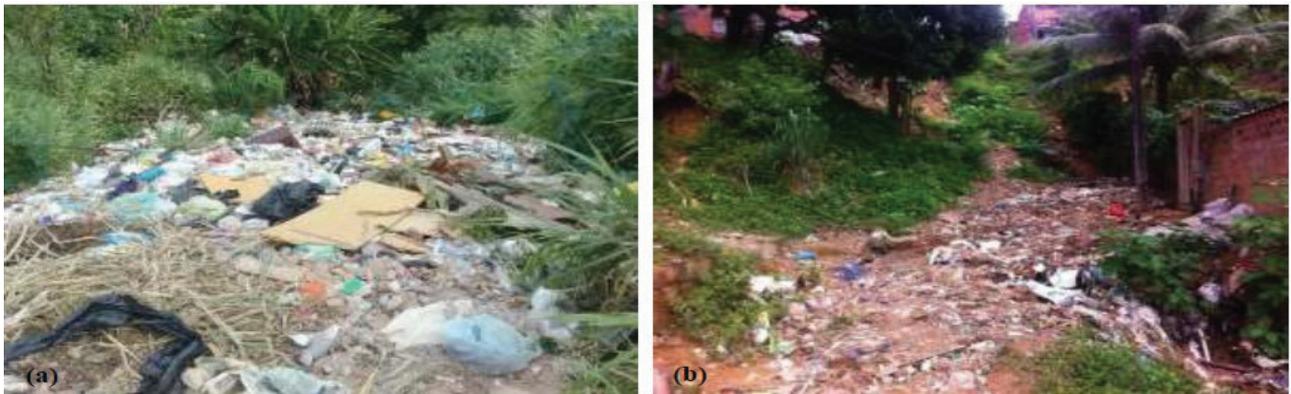
Fig. 7.26: (a) Disposição de lixo no topo da encosta em Vila Picasso-29 (555885mE/8570724mN). (b) Lixo lançado na encosta é transportado pelo escoamento superficial e depositado na base do talude, 10-Bosque Real.

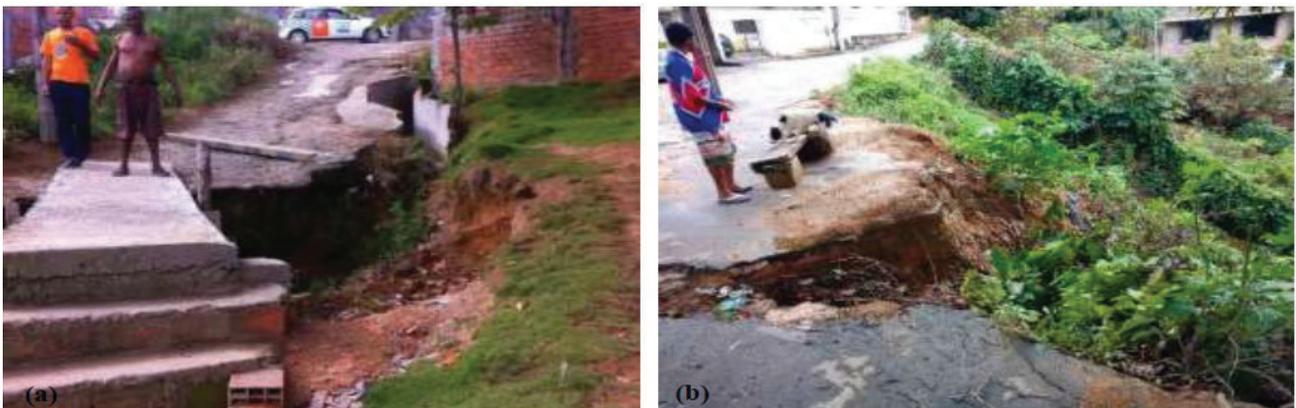
Fig. 7.27: (a) Solapamento de acesso em resposta a evolução de processo erosivo provocado por escoamento concentrado de águas pluviais, 10-Bosque Real (561371mE/85711493mN). (b) Feição erosiva linear provocada por ausência no sistema de drenagem, 10-Bosque Real (561418mE/8571622mN).

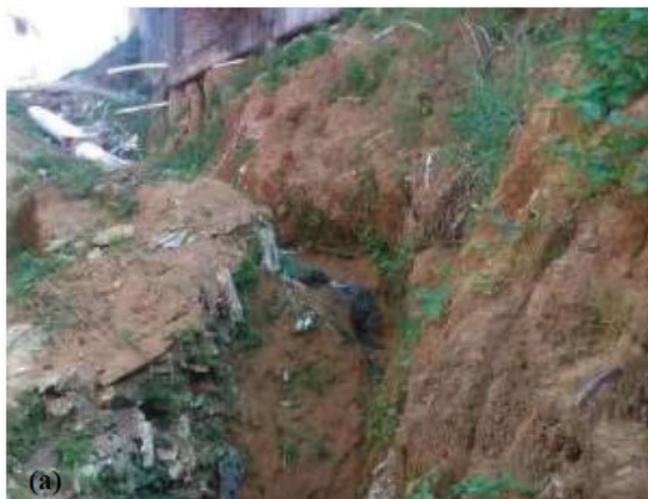
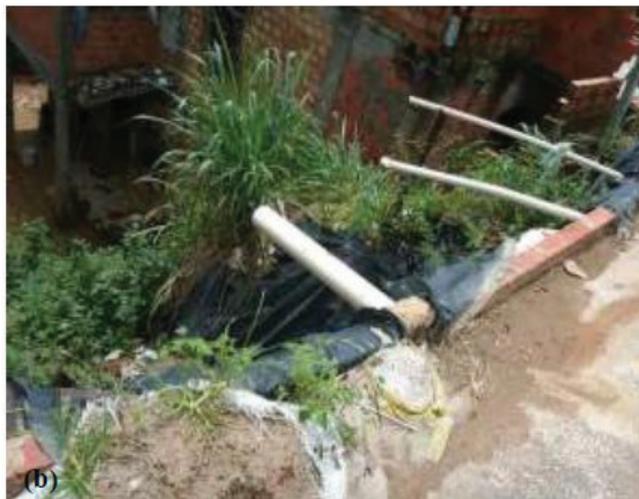
Fig. 7.28: (a) Lançamento de esgoto na encosta e processo erosivo linear, 28-Vilamar (563794mE / 8571241mN). (b) Lançamento concentrado de águas pluviais no talude, 10-Novo Horizonte I.
