Análise dos impactos causados por processos erosivos em Mata de São João-Ba: Estudo de caso da Ba-093

Assessment of the Environmental Impact by Erosive Processes in Mata de São João-Ba: Case Study of the Ba-093 Road

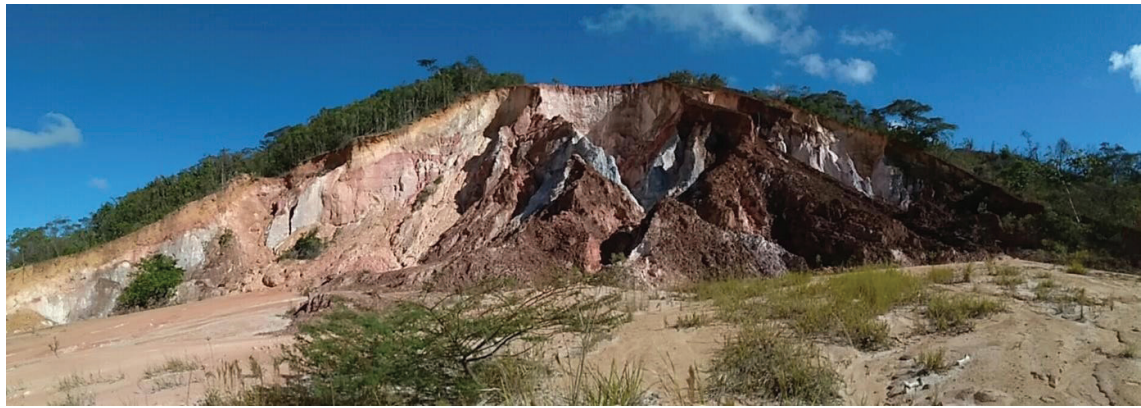
Fig. 10.3: Vista frontal da feição erosiva, mostrando o relevo e a vegetação.

A feição erosiva pesquisada ocorre na vertente de um morro de aproximadamente 20 metros de altura, no qual a perda de solo chegou ao nível do topo (Figura 10.3). Segundo a classificação proposta por Augustin e Aranha (2006), essa voçoroca é do tipo dendrítica, apresentando quatro anfiteatros, com paredes verticais na porção mais próxima ao topo e a inclinação diminuindo até a base, onde ocorre uma planície de espraiamento do sedimento, em forma de leque (Figura 10.4).

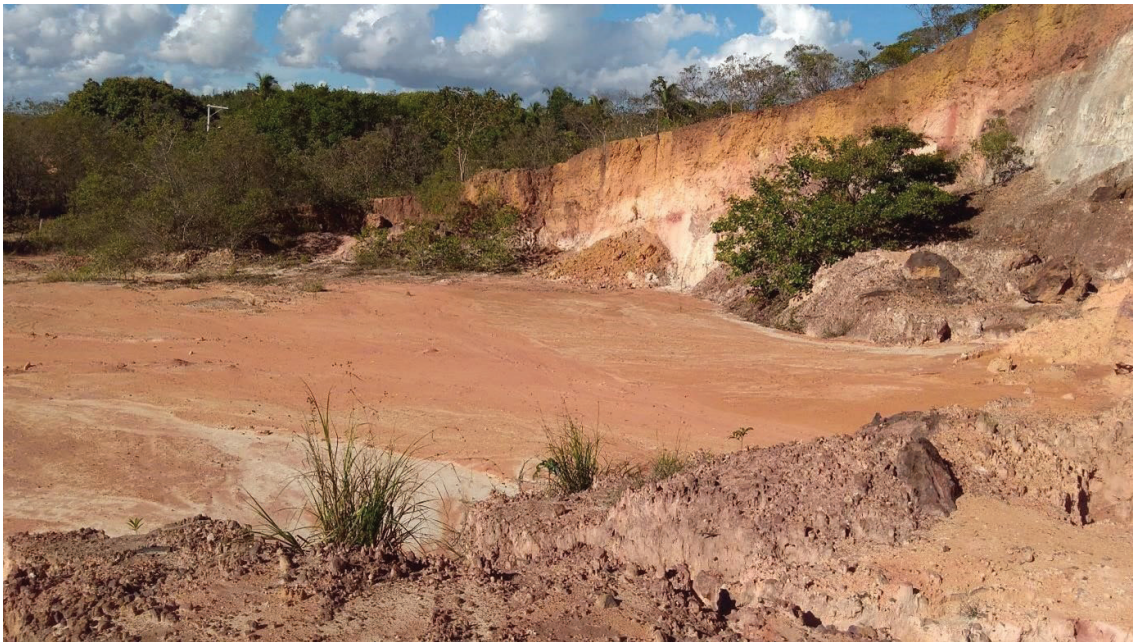
Fig. 10.4: Vista da planície de espreadimento dos sedimentos.

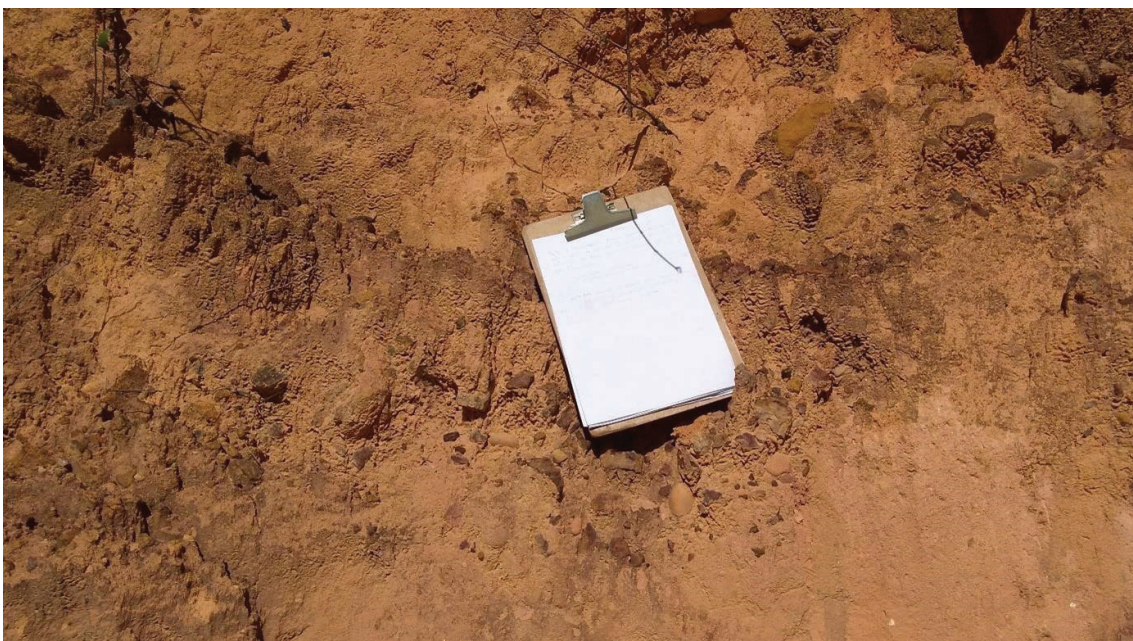
Fig. 10.5: Vista em detalhe da camada silto-argilosa do topo.

A descrição de campo permitiu classificar dois solos distintos: no topo ocorre uma camada silto-argilosa com cerca de 2 metros de espessura, apresentando coloração amarronzada, consolidado e com concreções lateríticas que variam de 2 a 80 centímetros de diâmetro (Figura 10.5); e na base desta camada ocorre um pacote arenoso, com cerca de 20 metros de espessura, formado por areias quartzosas bem selecionadas, com granulometria fina a muito fina com uma matriz caulínica (Figura 10.6), o sedimento se encontra pouco consolidado e estratificações planares e cruzadas de médio a grande porte são observadas.

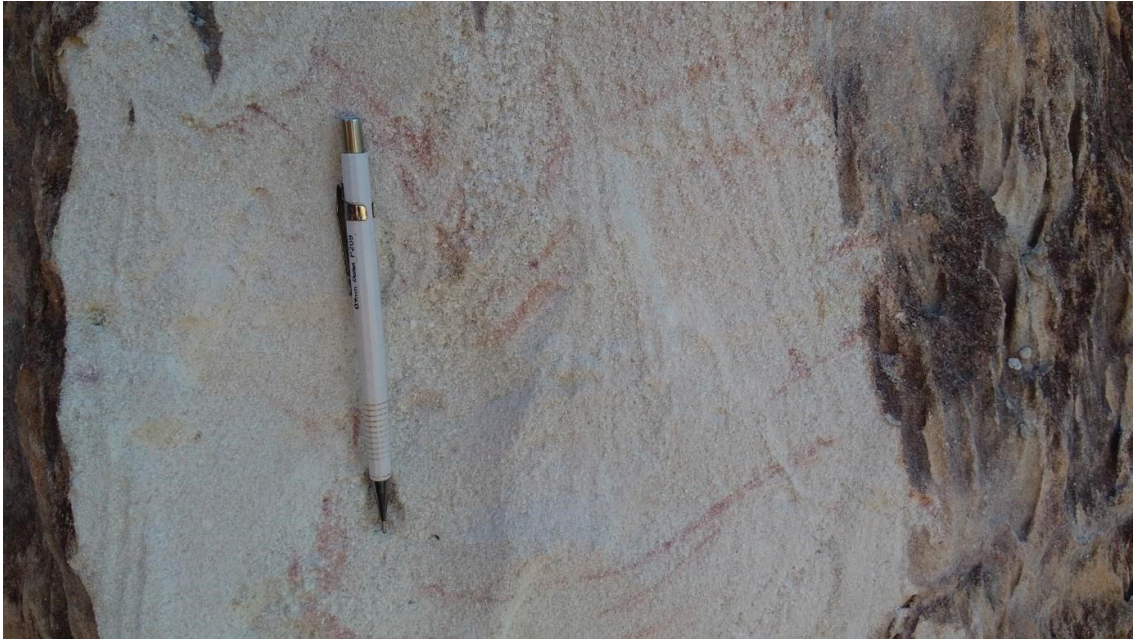
Fig. 11.6: Vista em detalhe do solo em pacote arenoso.

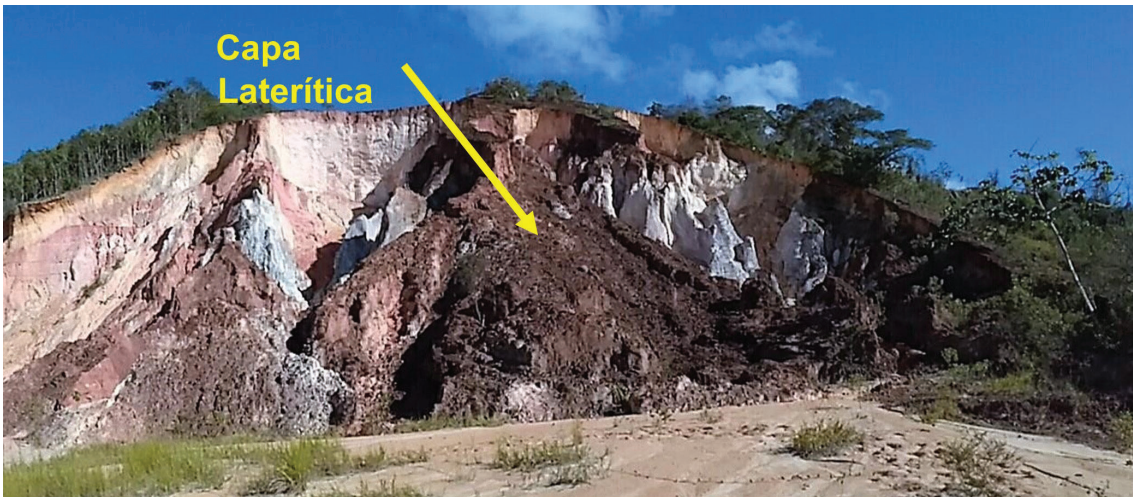
Fig. 10.7: Vista da voçoroca com destaque para capa laterítica.

Foi possível observar que em alguns pontos onde a camada superficial de solo foi removida houve a formação de uma capa laterítica (Figura 10.7). Segundo Aleva (1994), é comum encontrar sobre a Formação São Sebastião crostas ou capas lateríticas formadas sempre em sub superfície como resultado da lixiviação de materiais argilosos e óxido de ferro (Fe₂O₃). A espessura da camada, o tipo de sedimento e as estruturas primárias encontradas associadas à geologia regional sugerem que se trata da Formação São Sebastião, e o solo enquadrado nas Areias Quartzosas de acordo com a classificação proposta por Silva et al. (1981).

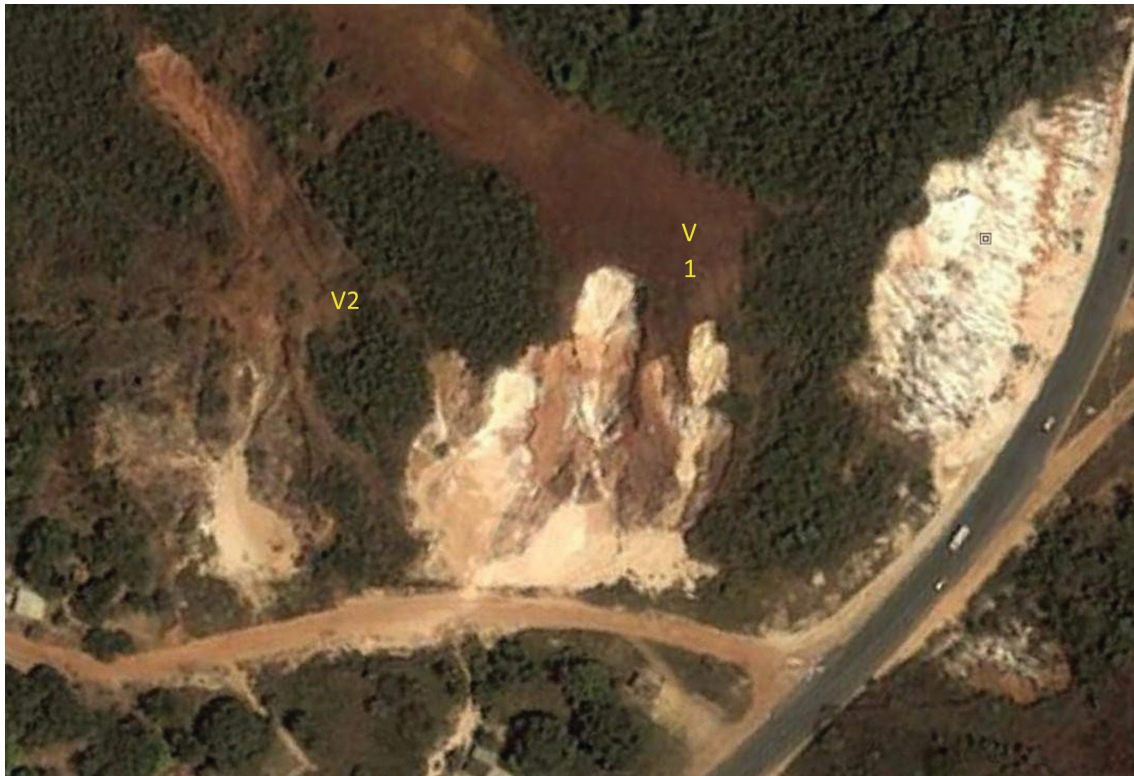
Fig. 10.8: Imagem de satélite da área 1 no ano de 2009.

A figura 11.8, que mostra a área descrita em campo, apre-

senta três áreas mais afetadas por processos erosivos com a camada superficial de solo já removida, uma na parte central da imagem que foi chamada de Voçoroca 1 (V1), que apresenta quatro reentrâncias mais profundas e uma grande área de solo exposto a jusante, a Voçoroca 2 (V2), que está num estágio inicial apresentando uma pequena parte com paredes bem definidas, enquanto a montante o solo está exposto mas o canal não foi bem escavado, e a área à direita da V1 com uma grande área de solo exposto não foi considerada, pois no ano de 2016 esta área já havia sido recuperada, não sendo relevante para o estudo temporal.

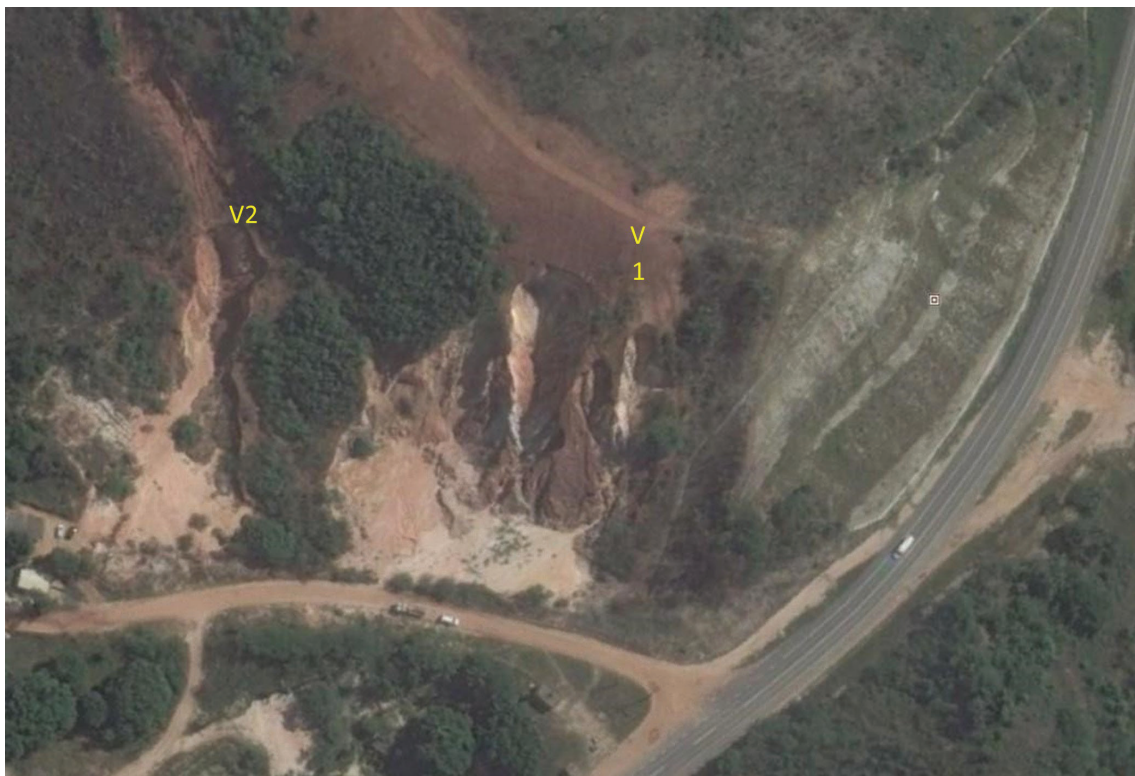
Fig. 10.9: Imagem de satélite da área 1 no ano de 2016.

Na figura 10.9, a V1 evoluiu a jusante e os canais das reentrâncias começaram a se conectar, as paredes que as separavam foram parcial ou completamente removidas, a área calculada desta voçoroca em 2009 era de 5.077,2 m², em 2016 esta área evoluiu 16,8% alcançando 5.929,8 m² de área. A V2, apresentou um expressivo crescimento à montante, aonde havia apenas solo exposto em 2016 já apresentava paredes bem definidas e um volume de solo removido mais expressivo, o comprimento quase dobrou enquanto a área, antes de 779,9 m², cresceu para 2.883,3 m², um crescimento de 269,7 %.

Área 1	V1	V2	Total
Área 2009 (m ²)	5077,2	779,9	5857,1
Área 2016 (m ²)	5929,8	2883,3	8813,1
Variação (%)	16,8	269,7	50,5

Tabela 10.1: Valores obtidos pelo cálculo de área das voçorocas das Figuras 10.8 e 10.9.

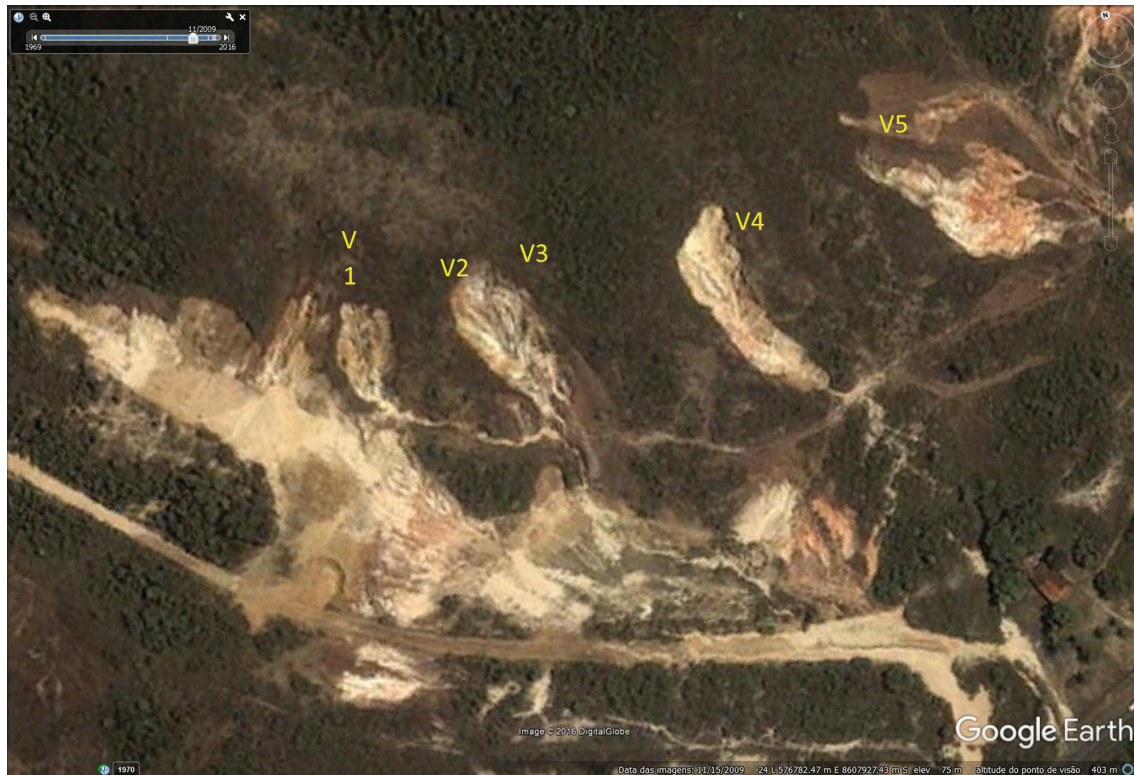
Fig. 11.10: Imagem de satélite da área 2 no ano de 2009.

A área escolhida para segunda análise temporal em 2009 apresentava 5 voçorocas distintas e com um alinhamento que sugere uma influência geoestrutural. Na imagem 10.10, é possível observar que os 5 canais estão bem formados, com paredes bem definidas, canais que foram chamados de Voçoroca de 1 a 5, (V1 a V5). Na imagem nota-se que as paredes das voçorocas estão bem desenvolvidas e que uma grande quantidade de solo foi removida, na parte inferior da imagem pode-se observar que há uma grande quantidade de sedimentos depositados sobre a pista, proveniente da erosão desses canais. A área total calculada das voçorocas nesta imagem de 2009 foi de 7.309,7 m².

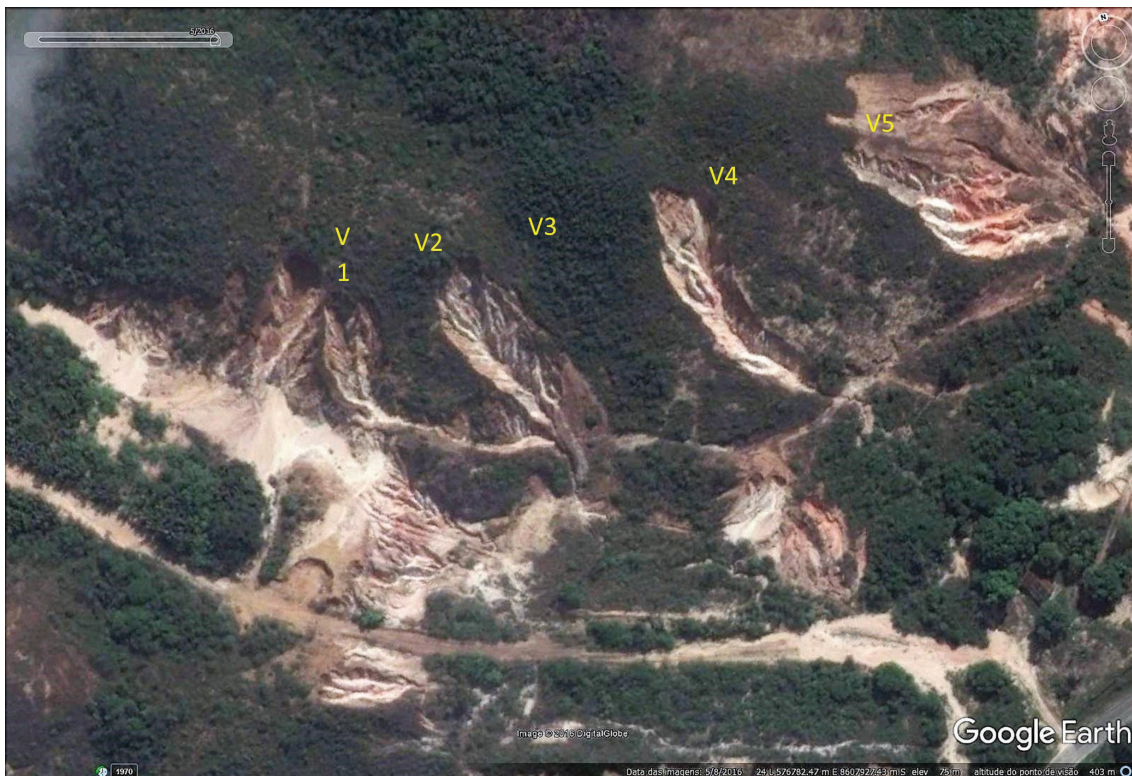
Fig. 10.11: Imagem de satélite da área 2 no ano de 2016.

Na imagem obtida em 2016 é possível verificar a evolução nas voçorocas, que neste registro mais recente tem forma mais bem definida, com as paredes mais desenvolvidas, com crescimento em seus comprimentos, que evoluiu a montante; e entre as Voçorocas 1 e 2 nota-se que a parede que as separa foi em boa parte erodida. Na parte inferior da imagem mais recente, o sedimento oriundo da erosão continua a depositar na curva da via, relacionada a uma redução da energia do fluxo. Em relação

a área calculada, houve um aumento de 29,2% no somatório de todas as voçorocas, totalizando 9.443,7 m².

Área 2	V1	V2	V3	V4	V5	Total
Área 2009 (m ²)	532,6	660,8	1202,9	1118,5	3794,9	7309,7
Área 2016 (m ²)	685,8	942,9	1776,7	1578,4	4459,9	9443,7
Variação (%)	28,8	42,7	47,7	41,1	17,5	29,2

Tabela 10.2: Valores obtidos pelo cálculo de área das voçorocas das Figuras 10.10 e 10.11.
