UNIVERSIDADE FEDERAL DA BAHIA
INSTITUTO DE GEOCIÊNCIAS
DEPARTAMENTO DE GEOGRAFIA

**INUNDAÇÕES E MAPEAMENTO PARTICIPATIVO NA LOCALIDADE DE BAIXA
DE SANTA RITA – SALVADOR/BA**

Trabalho de Conclusão de Curso apresentado
como um dos requisitos para a obtenção do
Título de Bacharel em Geografia pela
Universidade Federal da Bahia.

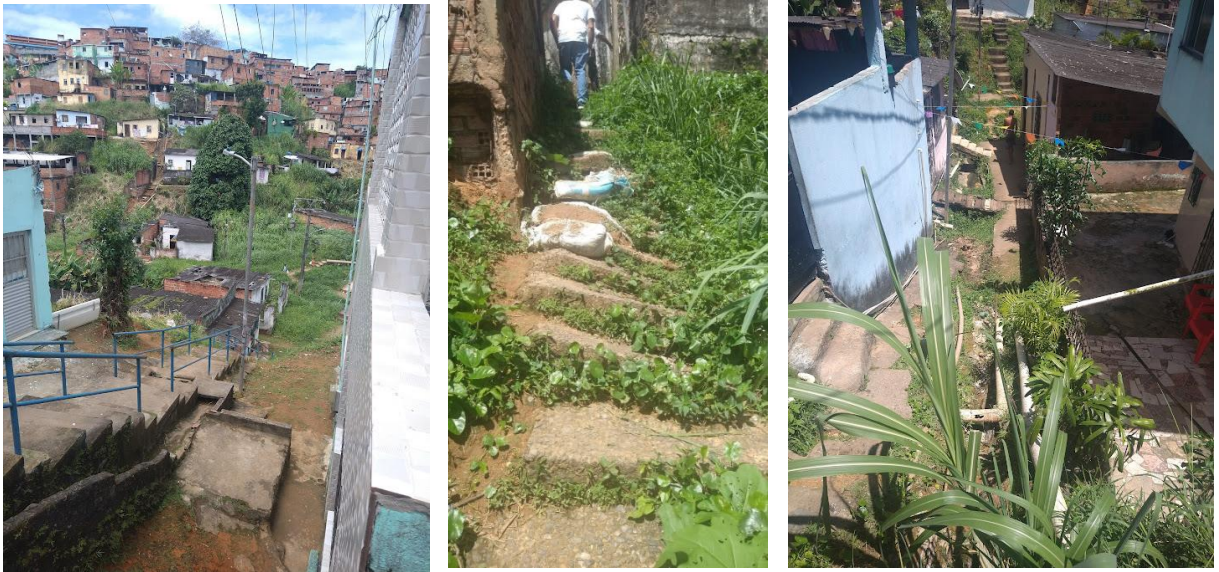
Figura 1: Escadarias na Baixa de Santa Rita.

A ocupação dos topos e das vertentes e conseqüentemente a impermeabilização dos solos impactam no escoamento superficial das águas pluviais que associados ao despejo direto do esgoto nos trechos de drenagem, carregam um fluxo constante de água e esgoto para o fundo do vale, onde se localiza a Baixa da Santa Rita e que é cortada por um córrego extenso. Sendo assim, quando ocorrem pancadas de chuvas com alta pluviosidade em curtos períodos ocorrem enxurradas ao longo das escadarias que favorecem enchentes e inundações no entorno dos fundos de vale, invadindo as casas dos moradores da Baixa.

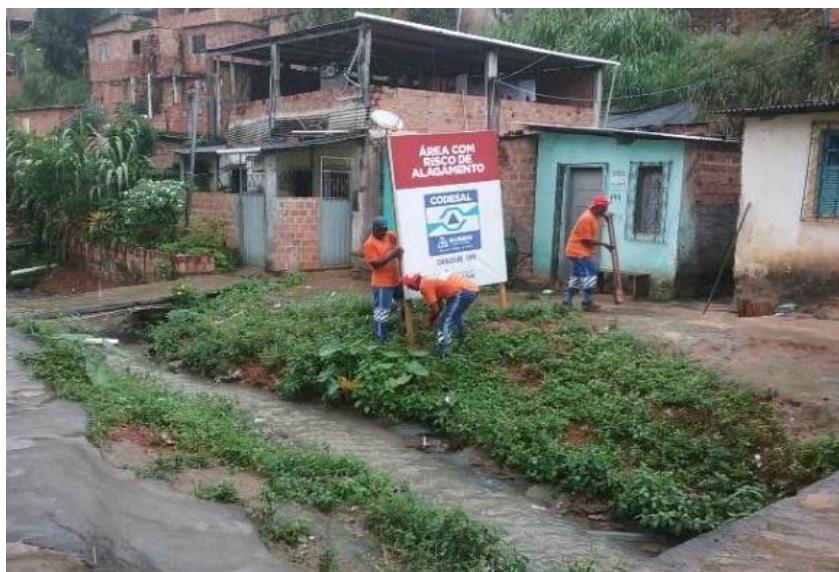
Figura 3: Instalação de placas da CODESAL na Baixa de Santa Rita, Salvador, Bahia.

Também foi feita a instalação de sinalização de pontos de alagamento e de deslizamento, bem como as rotas de fuga e os pontos de apoio, facilitando a mobilidade e a evacuação dos moradores em caso de emergência. Da mesma forma aconteceram simulações de evacuação, que são exercícios práticos realizados pela CODESAL em parceria com os Núcleo Comunitário de Proteção e Defesa Civil (NUPDEC)⁷ e com outros órgãos públicos, como o Corpo de Bombeiros e a Defesa Civil, para treinar os moradores das áreas de risco sobre como agir em emergências (CODESAL, 2020, p. 25). Ressalta-se que em 2016, foram realizadas simulações de evacuação que envolveram a remoção de 94 pessoas (CODESAL, 2016, p. 20).

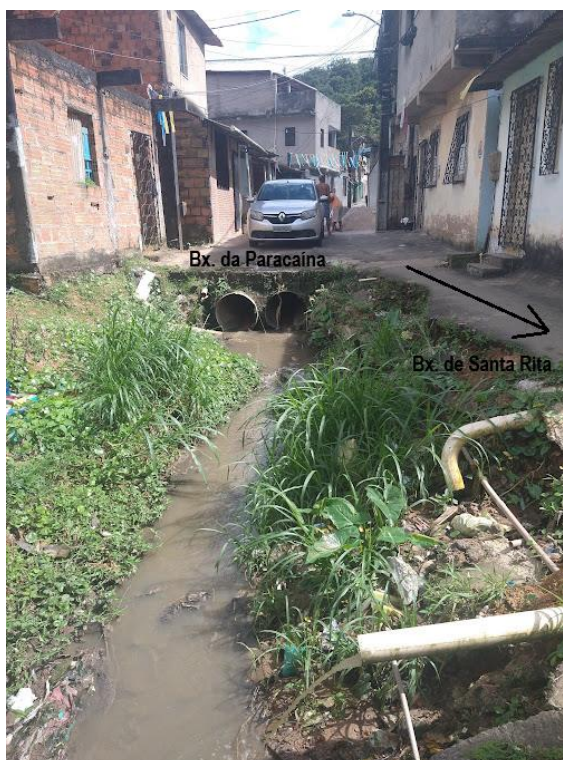
Figura 5: Acesso a Baixa de Santa Rita pela Baixa da Paracaina.

Já 7,1% das respostas revelaram que as inundações não interferem no dia a dia, o que pode ser atribuído ao fato de algumas residências estarem situadas em áreas mais elevadas e menos suscetíveis ao fenômeno, como na Baixa da Paracaína que é uma das principais ruas de acesso a localidade da Baixa de Santa Rita. Essa via é a única área onde ocorre o trânsito de automóveis e motocicletas no fundo do vale e se localiza na porção nordeste da área de estudo, onde houve obras de drenagem e tamponamento do córrego existente, conforme visto na figura 5.

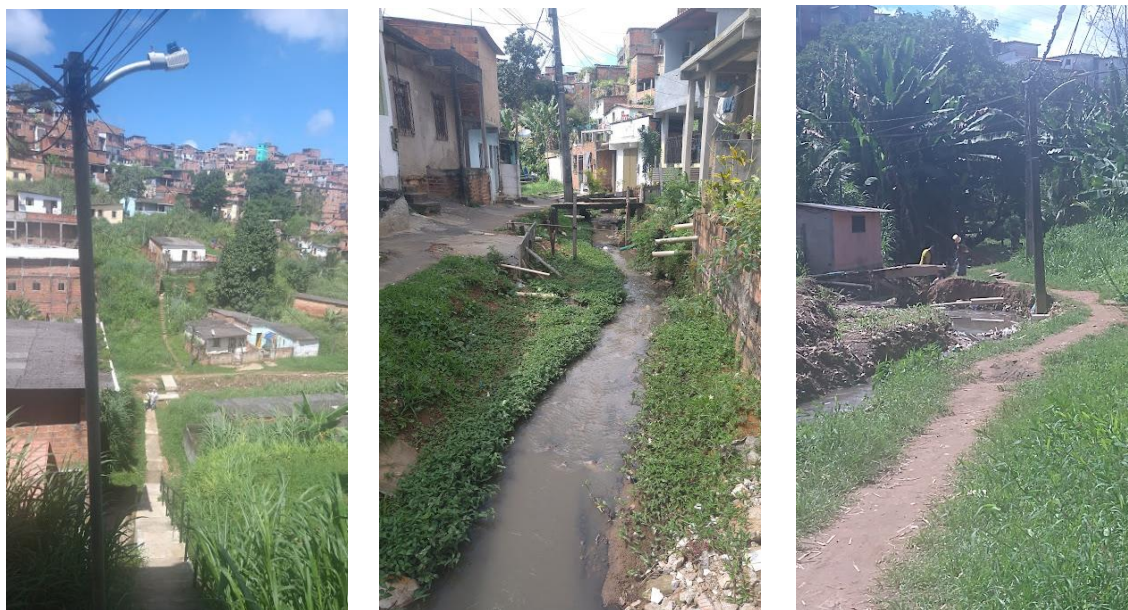
Figura 6: Imagens da Baixa de Santa Rita.

A figura 6 também ilustra essa deficiência de infraestrutura devido à ausência de qualquer forma de pavimentação nas vias, caracterizando-as como trajetos naturais frequentados pelos residentes. Além disso, a presença de matagais no entorno indica a carência de práticas regulares de poda, muitas vezes realizada pelos próprios moradores. A falta de podagens associada ao acúmulo de entulhos e destroços aumenta o risco de acidentes com animais peçonhentos, como escorpiões, aranhas e cobras.
