UNIVERSIDADE FEDERAL DA BAHIA
FACULDADE DE ARQUITETURA E URBANISMO
PROGRAMA DE PÓS-GRADUAÇÃO EM ARQUITETURA E URBANISMO
MESTRADO EM ARQUITETURA E URBANISMO
ÁREA DE CONSERVAÇÃO E RESTAURO DE MONUMENTOS

**TINTAS E PIGMENTOS NO PATRIMÔNIO URBANO PELOTENSE
UM ESTUDO DOS MATERIAIS DE PINTURA DAS FACHADAS DO SÉCULO XIX**

Dissertação apresentada no Programa de Pós-graduação da Faculdade de Arquitetura e Urbanismo da Universidade Federal da Bahia, como requisito parcial para obtenção do grau de Mestre em Arquitetura e Urbanismo na área de Conservação e Restauro de Monumentos.

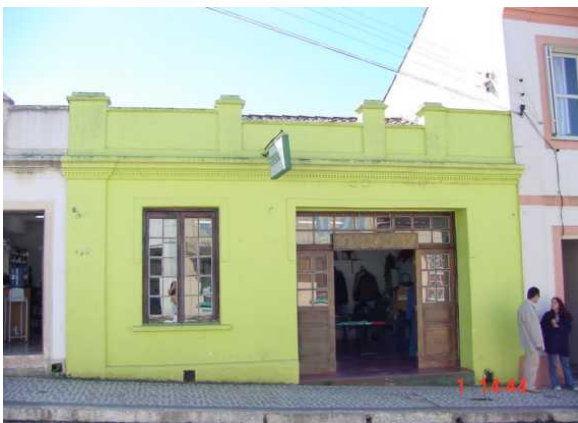
Figura 7: Cor fora do padrão cromático original. Foto: Natália Naoumva.

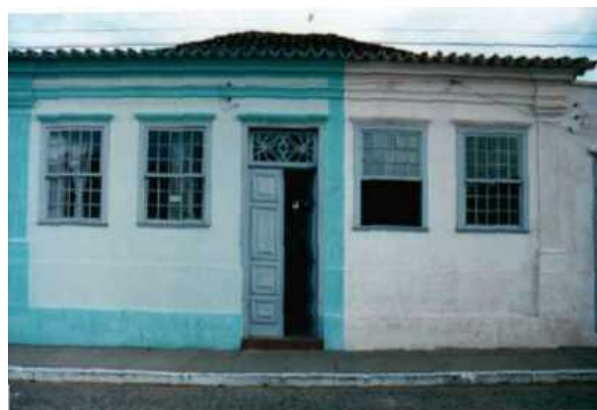
Figura 8: Desmembramento de fachada. Foto: Natália Naoumova.

Há ainda outra questão relacionada à pintura das construções, que não tem necessariamente ligação com as tonalidades empregadas, mas com a tipologia cromática, ou seja, a distribuição das cores pelos elementos das fachadas. Quando bem explorado, o desmembramento de fachadas extensas e monótonas pode tornar-se bastante agradável, porém é comum se verem fachadas de centros históricos desmembradas com a utilização da cor, como o caso apresentado na Figura 08.

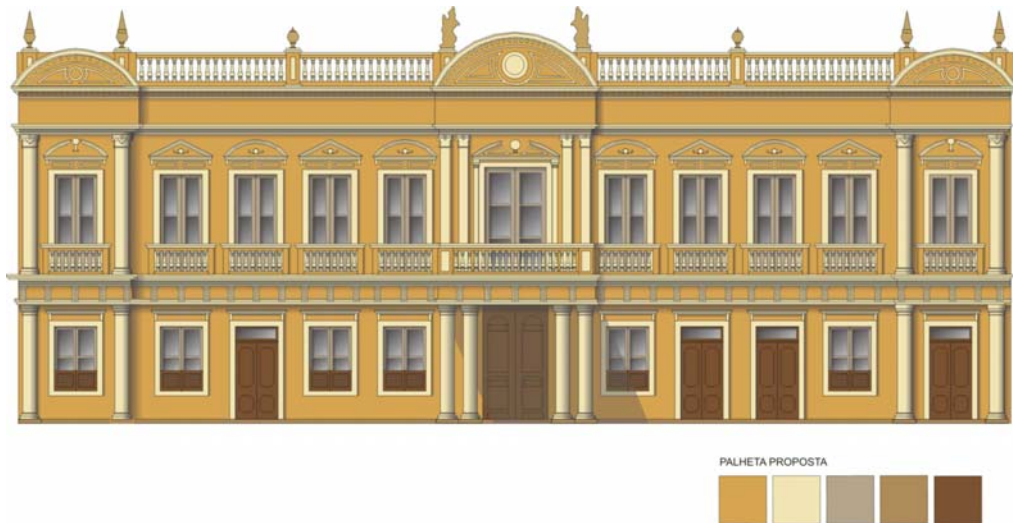
Figura 13: Proposta com matizes amarelados e estruturação do período eclético.

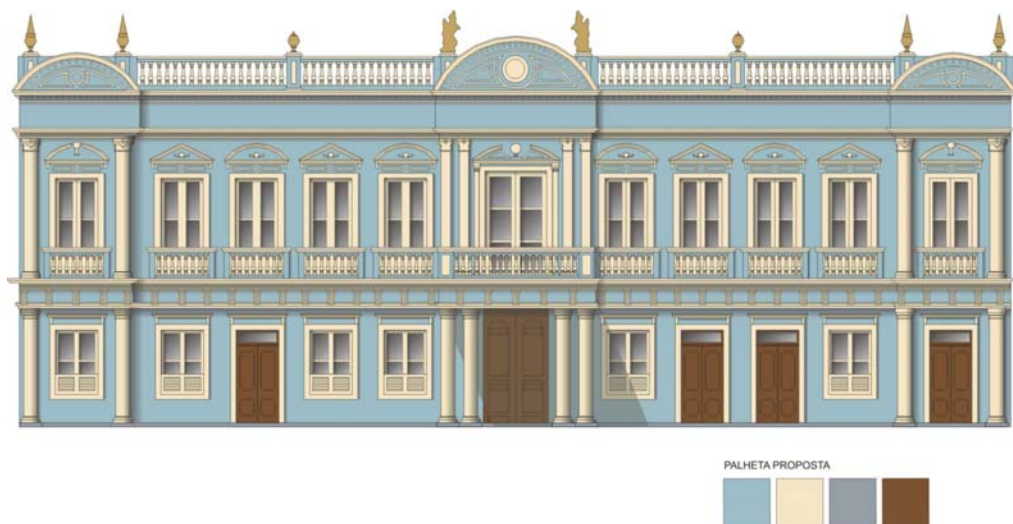
Figura 14: Proposta com matizes cinza-azulado e bege, estruturação do período eclético.

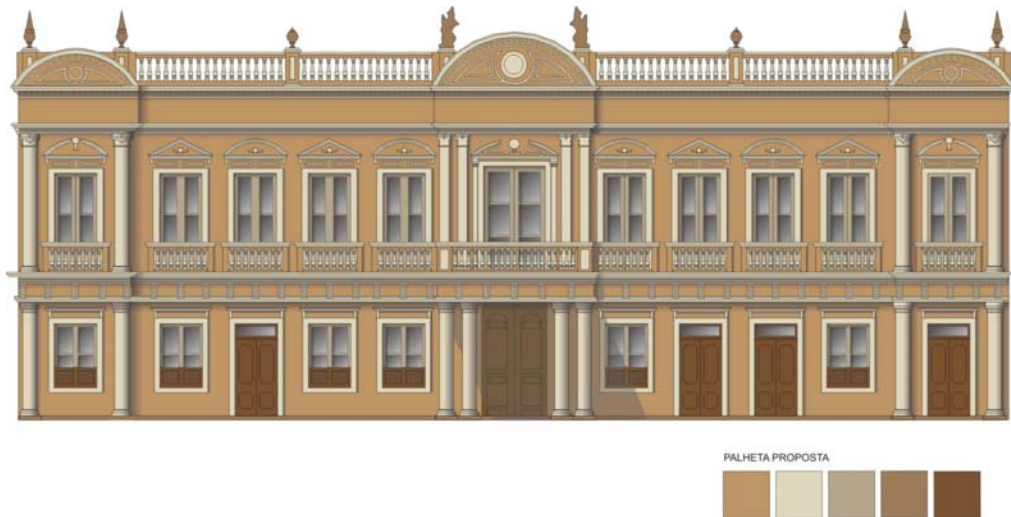
Figura 15: Proposta com paleta de vermelhos-telha, estruturação do período eclético.

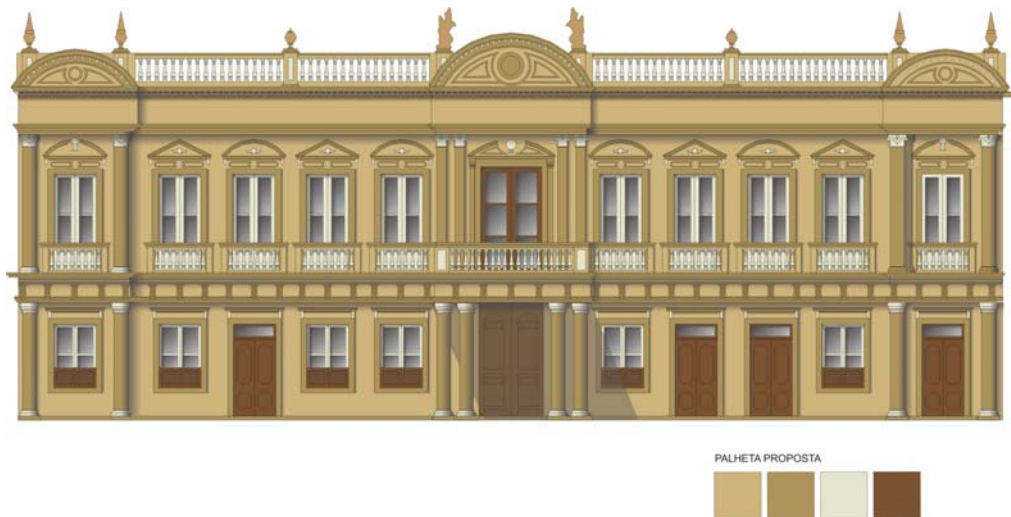
Figura 16: Proposta com matizes amarelados, estruturação de acordo com a fotografia representada na figura 11.

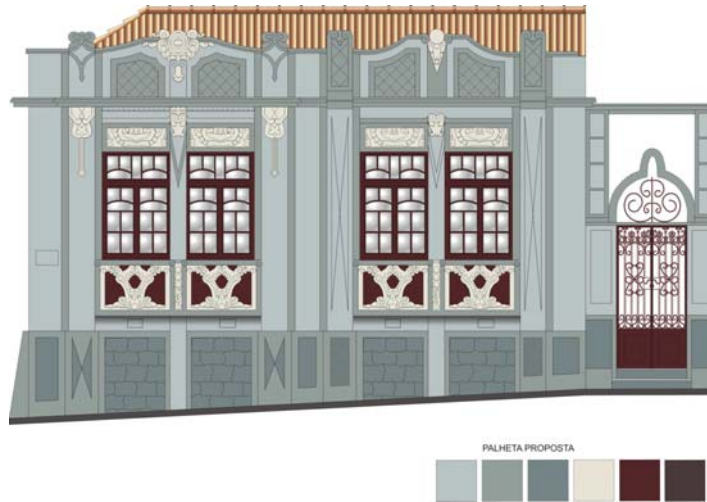
Figura 29: Proposta de pintura com matizes cinza azulados.

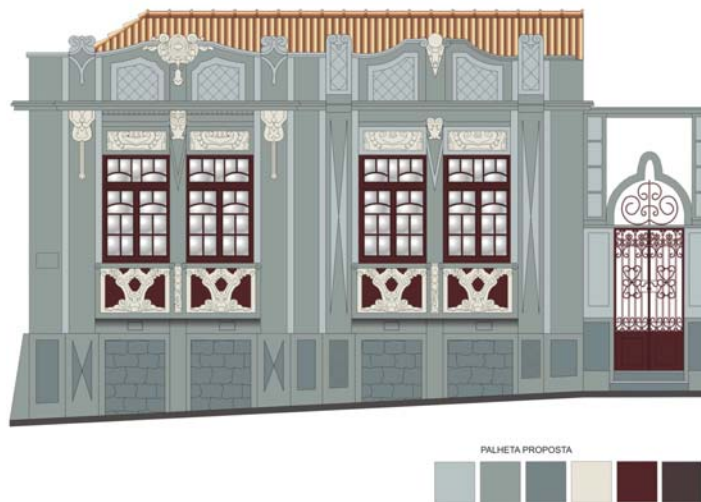
Figura 30: Proposta de pintura com matizes cinza azulados, variando claridades entre parede e pilastras.

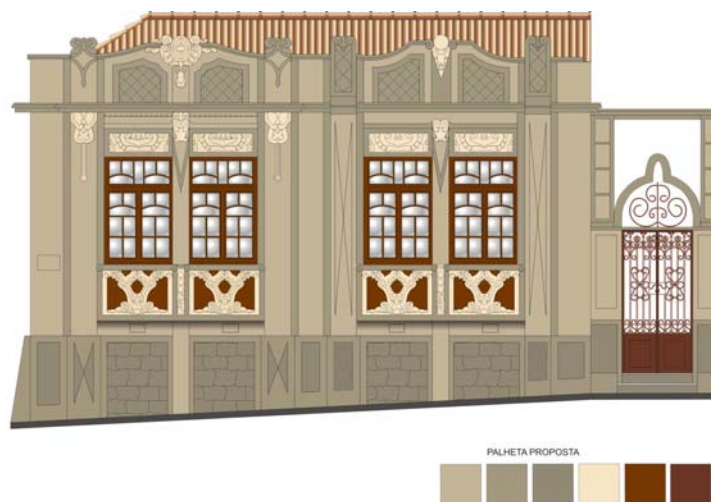
Figura 31: Proposta de cor ocre avermelhada, com esquadrias vermelhas.

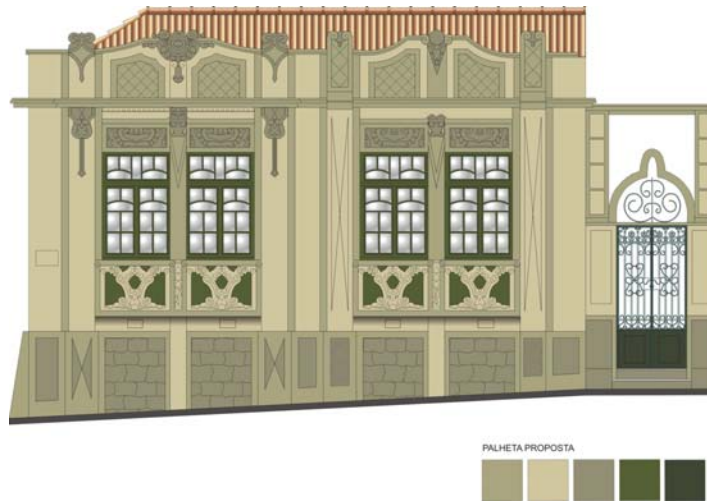
Figura 32: Proposta de cor ocre esverdeada com esquadrias verdes.

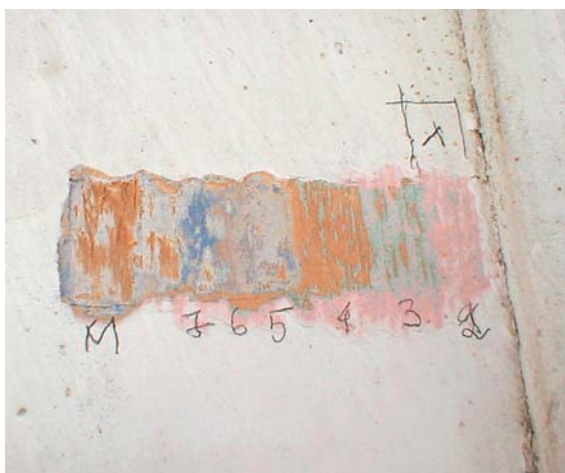
Figura 97: Exemplo de prospecção realizada em parede de madeira. Foto: Natália Naoumova.

Para contagem e identificação das camadas de cores faz-se um estudo denominado prospecção de cores. Esta investigação consiste na raspagem, com o auxílio de bisturi ou espátulas, das camadas de tinta de cada elemento de composição da fachada. A raspagem deve ser realizada de forma a abrir ‘janelas’ pelas quais as camadas possam ser adequadamente analisadas e ter suas cores medidas. Ao se chegar ao reboco, deve-se confirmar que ele não foi sobreposto a um reboco mais antigo.

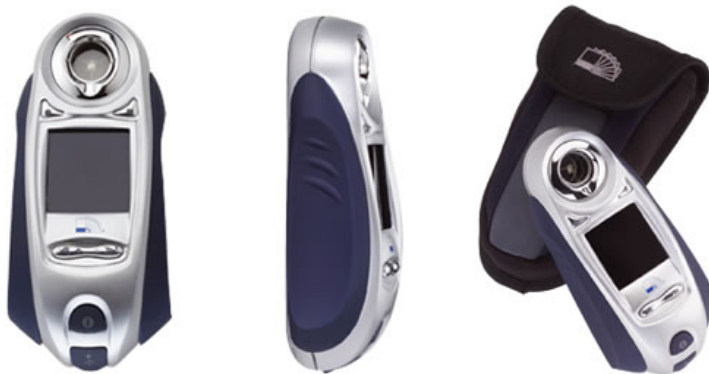
Figura 102: Espectrocolorímetro do sistema Pantone. Fonte: www.pantone.com

Permanece o problema do tamanho da área de ‘janela’ a ser aberta para a leitura por instrumento, uma vez que o aparelho precisa de uma determinada área de cor para poder medir o reflexo dela proveniente.

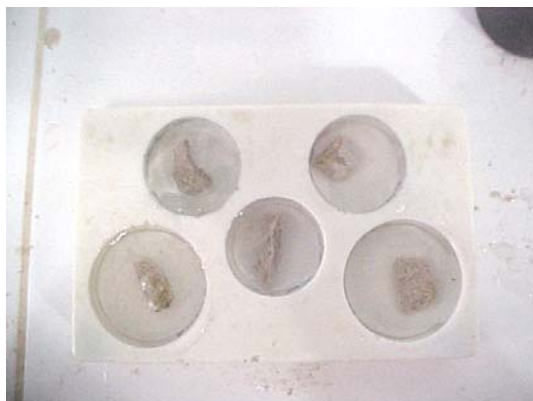
Figura 110: Pastilhas moldadas na forma de silicone. Foto: Daniele Fonseca

Depois de prontas, iniciou-se o processo de polimento. Primeiro, com uma lixa de número 120, as pastilhas foram lixadas até que a superfície aparente do fragmento fosse adequada para a visualização através do microscópio. Em uma politriz foram utilizadas as lixas de números 200, 400 e 600 seguidamente, o polimento final foi dado com pasta própria para polimento.

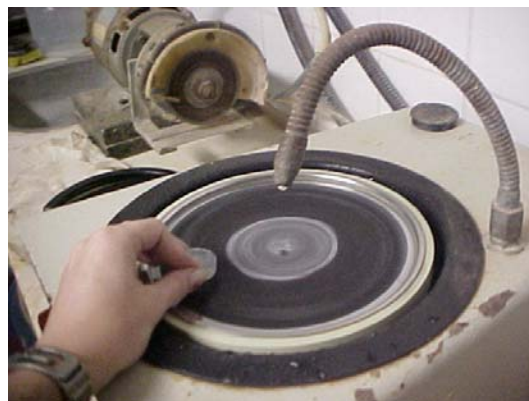
Figura 111: Polimento das pastilhas em politriz. Foto: Daniele Fonseca.
