**IMPACTOS SOCIOAMBIENTAIS NO ENTORNO DO ATERRO
METROPOLITANO CENTRO: SALVADOR / BA**

Dissertação apresentada ao Curso de Pós-Graduação em Geografia do Departamento de Geografia do Instituto de Geociências da Universidade Federal da Bahia, como parte dos requisitos necessários para a obtenção do grau de Mestre em Geografia.

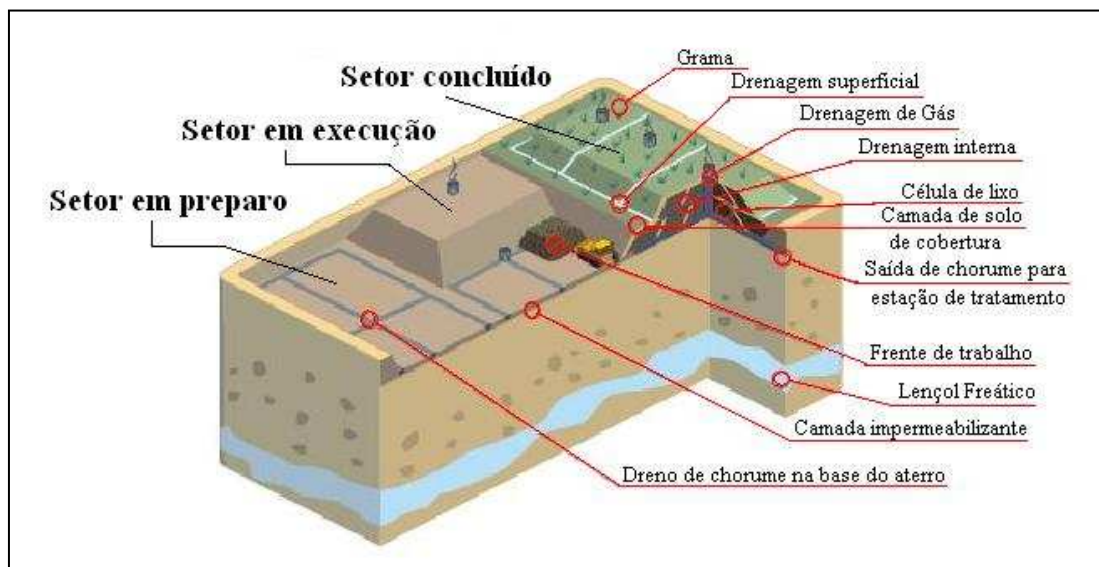
Figura 1. Corte da seção de um aterro sanitário (adaptado).

É possível entender que o processo de infiltração das águas das chuvas contribui para o aumento da geração de chorume. Nesse sentido, a geração de chorume se constitui em um dos principais problemas a ser enfrentado pela administração de um aterro. A infiltração desse líquido no solo, atingindo o lençol freático, provoca fortes contaminações tornando as águas do seu entorno impróprias ao consumo humano.

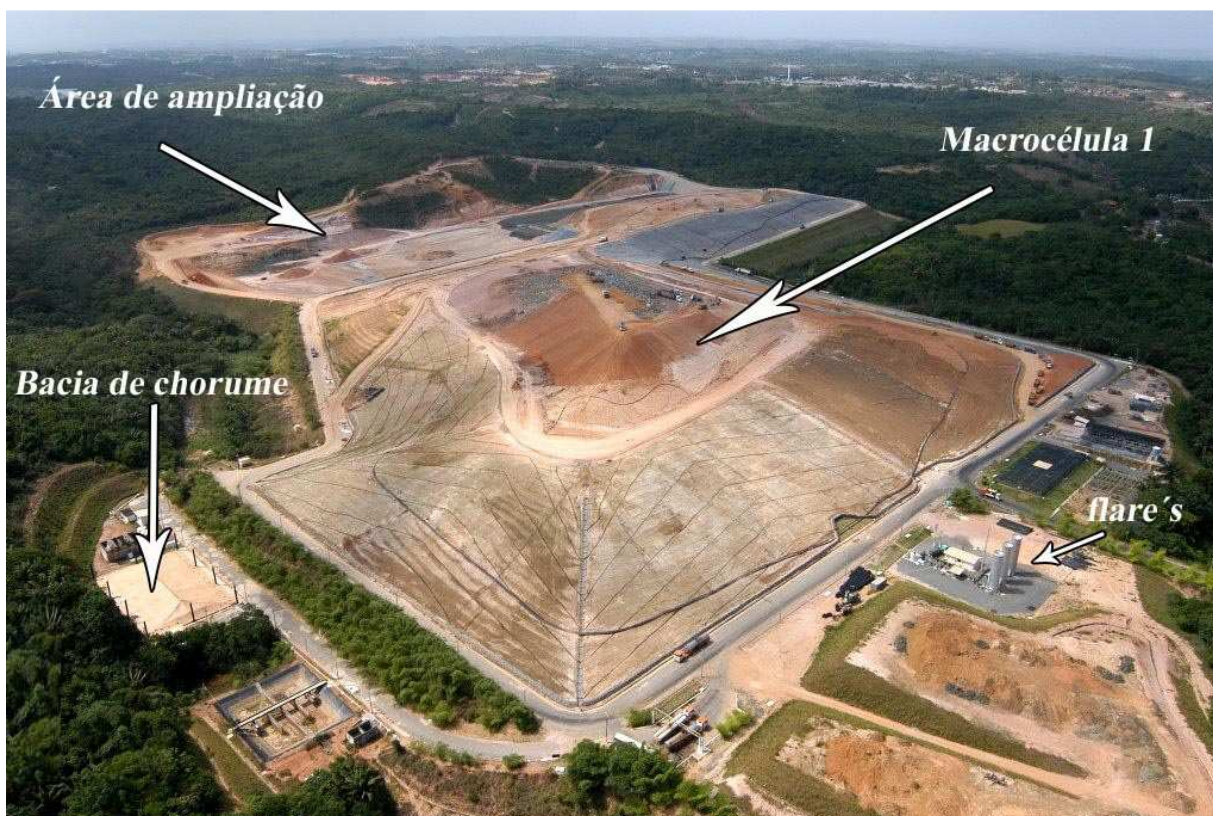
Projetado, a princípio, para possuir 12 células, hoje o Aterro Metropolitano Centro é formado por um grande maciço único. A idéia da junção das 12 células iniciais em uma só deu uma nova feição ao aterro, formando a Macrocélula 1. (**Figura 15**)

Figura 15. Vista aérea do Aterro Metropolitano Centro – Salvador/BA.

Na sua concepção inicial, a altura máxima que cada célula deveria ter como cota altimétrica, acima do nível natural dos terrenos próximos, não mais do que 15 metros de altura. Esta condição é flagrantemente superada em função da quantidade de lixo disposto diariamente no aterro. O próprio projeto inicial faz referência a essa questão, principalmente em função de ser uma atividade geradora de muito barulho e suspensão de material particulado, facilmente levado pelo vento (**Figura 16**). Este aspecto do projeto foi visivelmente desrespeitado e hoje o que se vê, mesmo quem passa pela Rodovia CIA - Aeroporto ou quem mora no seu entorno, é uma grande estrutura que destoa completamente da paisagem local. Nesse sentido, vale ressaltar o que trata o projeto inicial:

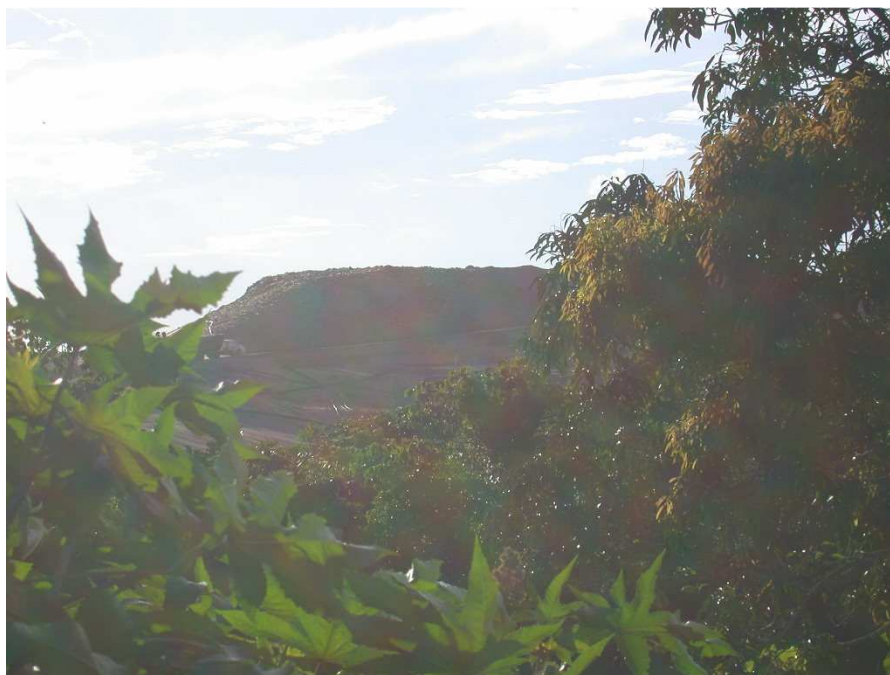
Figura 16. Vista da estrutura do AMC a partir da rodovia CIA-Aeroporto – Salvador/BA. A montanha de lixo ultrapassa, e muito, a altura da vegetação próxima

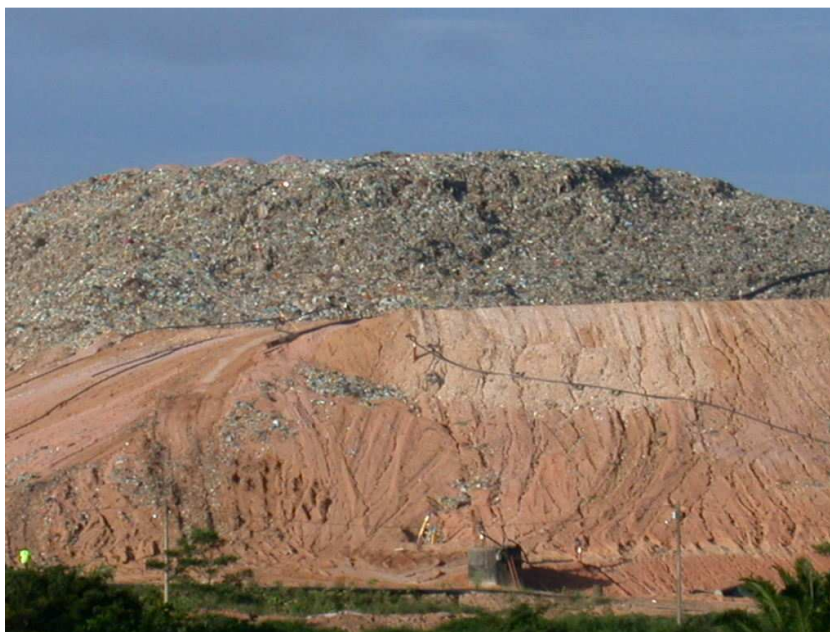
Figura 17. Vista parcial de uma das frentes de trabalho do AMC – Salvador/BA – lixo disposto sem a devida cobertura com material argiloso por muito tempo

Com uma frente de serviço muito ampla, disforme e sem demonstrar qualquer tipo de organização, o processo de operação do AMC tem se mostrado prejudicial ao seu entorno, na medida em que os odores decorrentes de emissões fugitivas e vetores epidemiológicos encontram condições favoráveis à sua proliferação. Além disso, a ocorrência de vazamentos de chorume e escorregamentos de material particulado pelos talvegues da macrocélula tem comprometido, segundo os Relatórios de Acompanhamento e Monitoramento elaborados pela RAMO Engenharia Ambiental, as coleções hídricas superficiais e subterrâneas no seu entorno. Ocorre a chegada, a todo o momento de mais material, em caminhões com capacidade de carga em torno de 60 toneladas, e isso tem contribuído para o agravamento desse quadro. Deve-se levar, também, em consideração, que a expectativa de recebimento de 1.300 ton/dia, na concepção do projeto, em muito já foi superada, principalmente em função da demanda de uma sociedade cada vez mais consumista como a nossa.

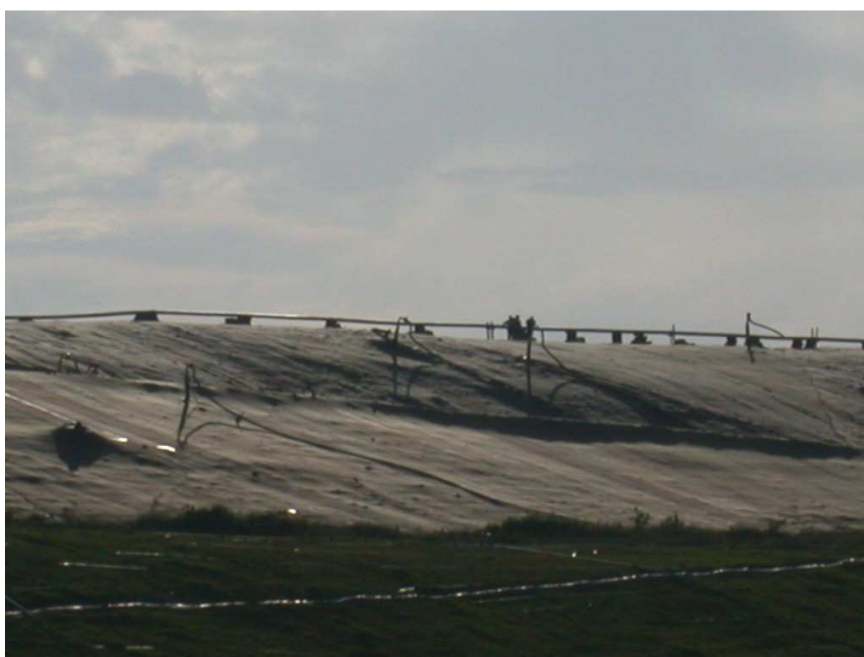
Figura 18. Vista parcial da tubulação que captura o biogás do Aterro Metropolitano Centro – Salvador/BA.

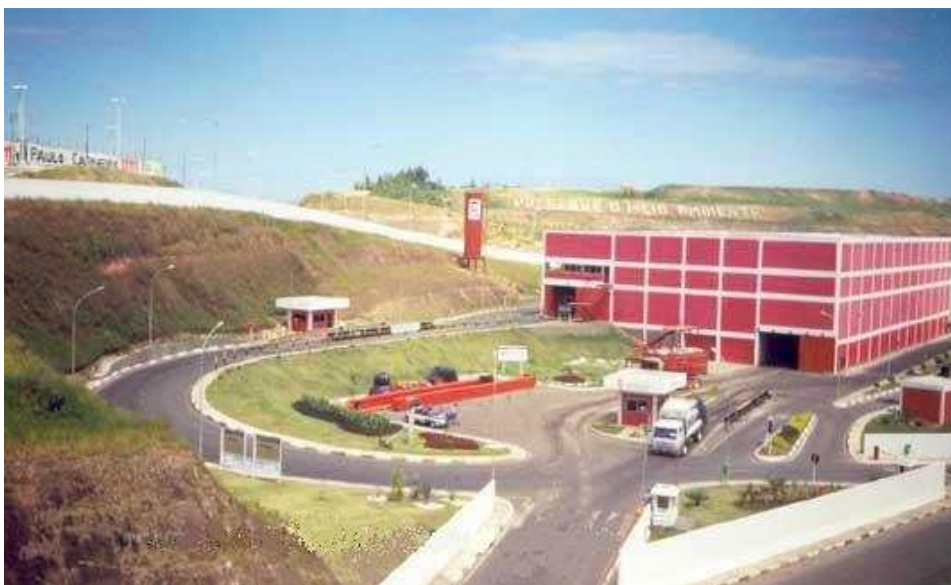
Porém, o lixo antes de chegar ao Aterro Metropolitano Centro, passa por uma estação de transbordo, localizada próximo ao antigo lixão de Canabrava (**Figura 19**). Esta estação tem a função de tornar mais ágil a coleta e, posteriormente, a disposição final do lixo no AMC.

Figura 19. Vista da Estação de Transbordo em Canabrava – Salvador/BA.

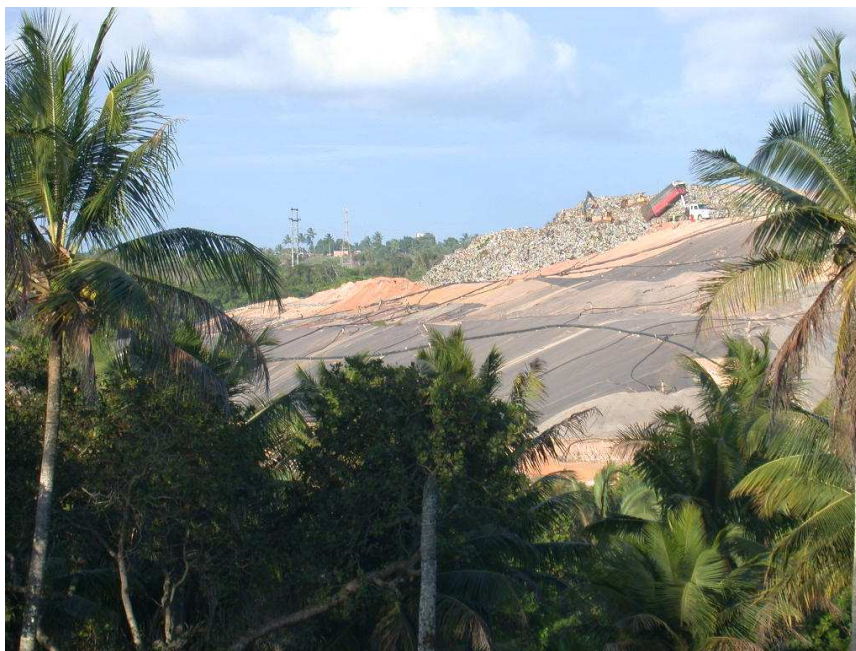
Figura 21. Frente de trabalho – lixo exposto à ação do tempo. AMC – Salvador/BA.

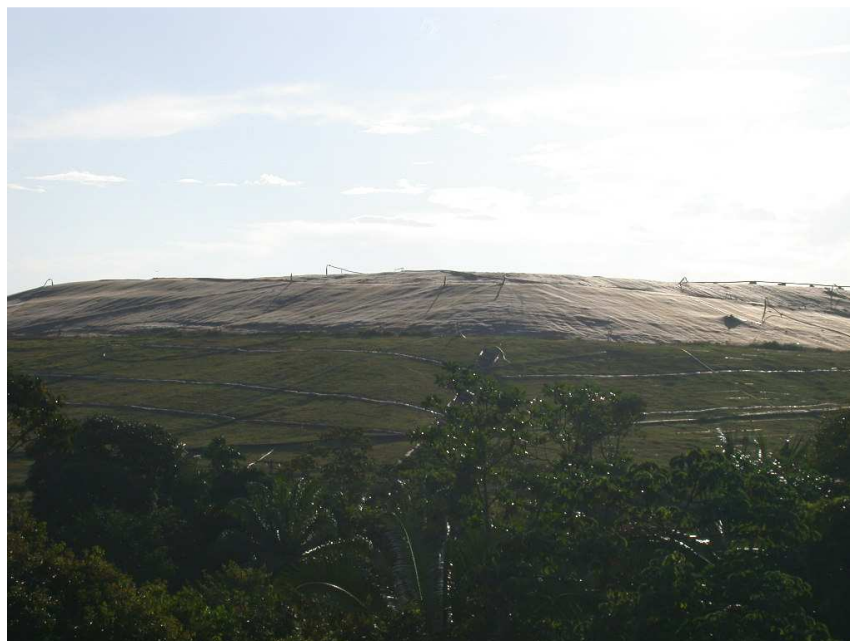
Figura 22. Sistema de captura de biogás do AMC – Salvador/BA.

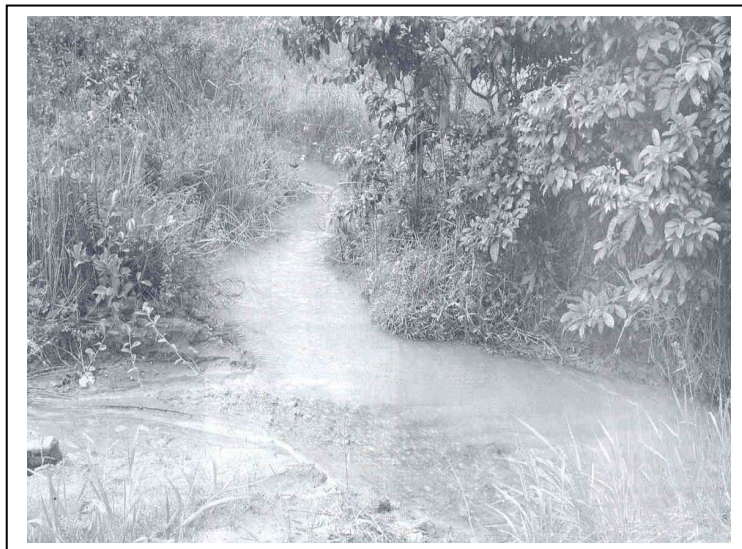
Figura 23. Rio Itinga contaminado pelos lixiviados do Aterro Metropolitano Centro – Salvador/BA.

Estes fatos, certamente, não chegariam à opinião pública se não fossem as denúncias feitas pelo Engenheiro Sanitarista Ambiental Joselito Oliveira Alves, responsável técnico da empresa RAMO Saneamento Ambiental S.A., ao Ministério Público do Estado, publicadas no jornal *A Tarde*, que sinalizou para o fato de que desde a sua inauguração, em 1997, até abril de 2005, detectou-se vazamento de mais de 2 mil metros cúbicos de chorume para os riachos que abastecem o Rio Itinga e 20 mil metros cúbicos de águas contaminadas com chorume que foram jogadas diretamente no Rio Itinga (**Figura 23**).

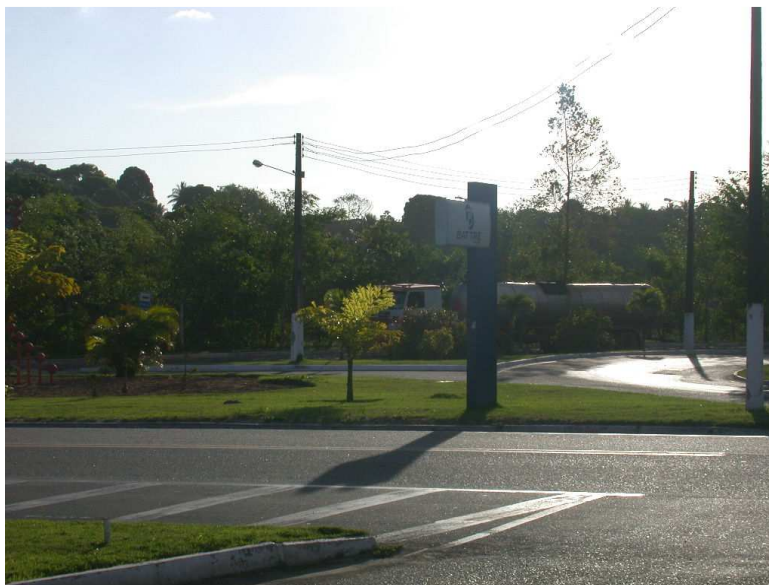
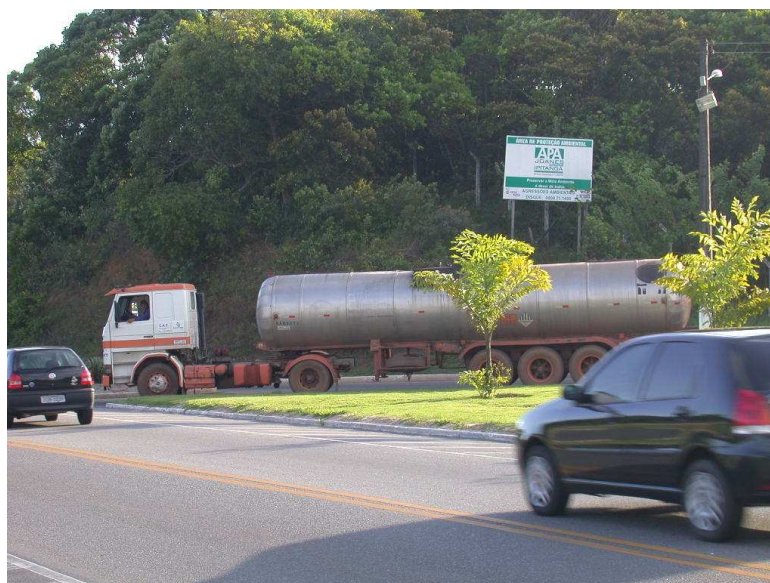
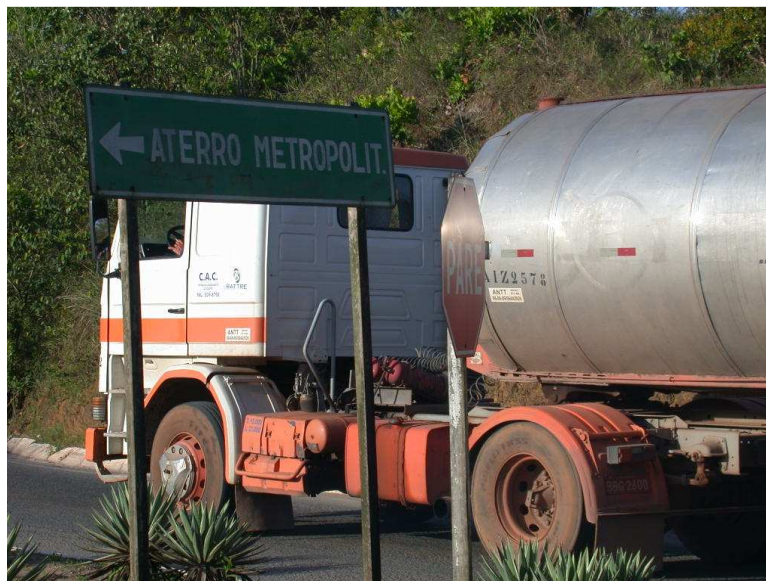
Um outro fato importante refere-se ao transporte e tratamento dos líquidos percolados do aterro. Estes são transportados sem qualquer tipo de cuidado que certamente merecem por se tratar de efluentes que, ao atingirem o meio ambiente, possuem um poder impactante muito elevado. Convém ressaltar que uma parte deste transporte é feito dentro de uma Área de Proteção Ambiental, portanto, deveria ser cercada de todos os cuidados necessários no sentido de se evitar um acidente muito grave com um líquido altamente contaminante. Sem qualquer tipo de sinalização, o caminhão tanque cruza a rodovia CIA – Aeroporto, ao sair do Aterro Metropolitano Centro, passa para uma via marginal e retoma à citada rodovia com destino à CETREL, no Pólo Petroquímico de Camaçari. Este processo é feito muitas vezes ao dia, praticamente em todos os dias da semana (**Figuras 33, 34 e 35**).

Figura 33. Caminhão tanque transportando chorume saindo do AMC. Rodovia BA-526 – CIA/Aeroporto – Salvador/BA.

Figura 34. Caminhão tanque espera condições para atravessar a Rodovia BA-526 – CIA/Aeroporto – Salvador/BA.

Figura 35. O caminhão tanque volta a Rodovia CIA/Aeroporto no sentido Pólo Petroquímico de Camaçari

As sinalizações da carga transportada limitam-se apenas às existentes no caminhão. Não se identificou qualquer tipo de veículo que pudesse indicar o transporte de carga perigosa (batedores). Os riscos de um acidente com esse modo de transporte põem em risco não só o meio ambiente, mas, também, as pessoas que trafegam pela Rodovia CIA – Aeroporto.

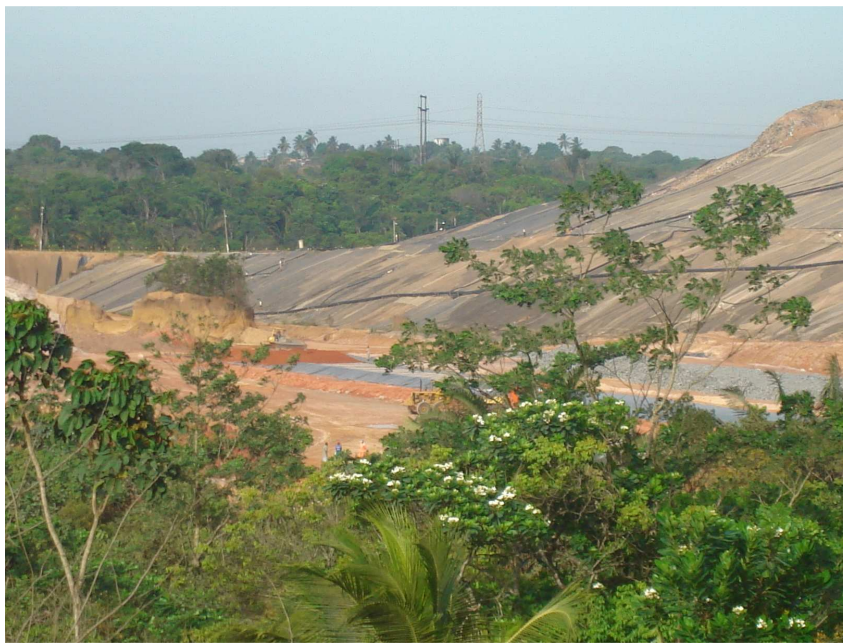
Um outro problema ambiental tem ocorrido desde o início do seu funcionamento. Trata-se do desmatamento de extensas áreas de vegetação original em função da ampliação da Macrocélula 1 (**Figura 36**), que vem comprometer o equilíbrio

ecológico da área, causando, conseqüentemente, um impacto ambiental importante. Questiona-se a licença ambiental expedida pelo CRA para tal fato.

Figura 36. Vista da área de onde está ocorrendo a ampliação do AMC e um significativo desmatamento está em curso – Salvador/BA.

A preocupação passa a residir mais uma vez no processo de junção do maciço único a essa área. Segundo os relatórios da RAMO, quando isso aconteceu em outras épocas, não se respeitou as especificações que constavam no projeto inicial e, portanto, poderá ocorrer, mais uma vez, agressões ao meio ambiente.

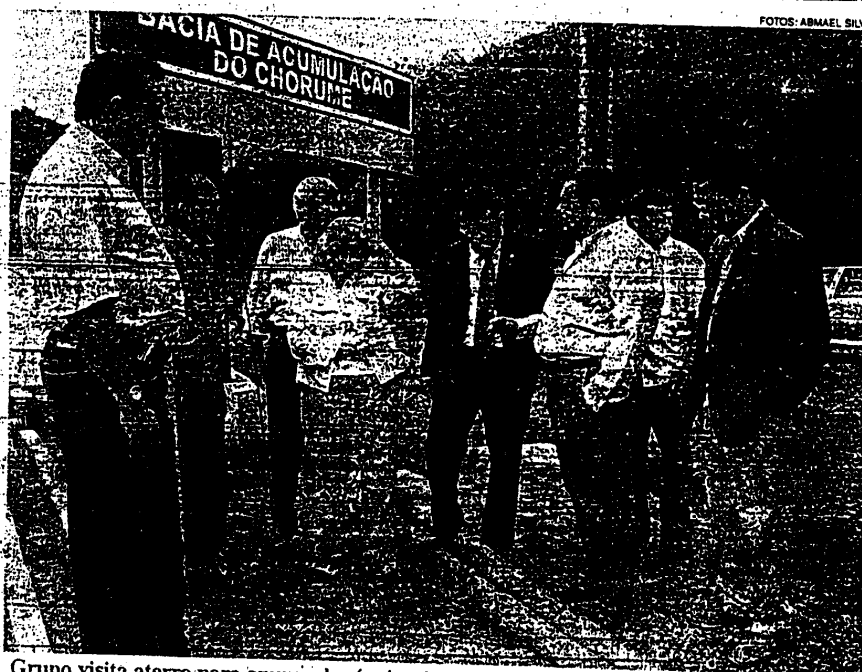
Grupo visita aterro para apurar denúncias de que o chorume produzido polui o Rio Itinga

Foram visitadas as três bacias de chorume que acumulam o líquido fétido resultante da decomposição do lixo, e os pontos onde foram detectados vazamentos no solo, fato publicado por A TARDE. Para correção do vazamento da válvula que transporta o chorume da primeira bacia, o engenheiro Fábio explicou que foram substituídas as braçadeiras que apresentavam um pequeno vazamento, com terra removida. Foi colocada uma pedra embai-

INSPEÇÃO—A erosão da cobertura vegetal e das encostas do aterro são visíveis em quase todo o aterro, assoreando grande parte dos riachos que compõem a Bacia do Rio Itingá. O engenheiro do aterro, Fábio Andrade, explicou que à montante (antes) do aterro, já começou a ser feita a dragagem manual da terra que assoreia o riacho, mas que tanto as ações de dessassoreamento quanto de recuperação das áreas degradadas começaram a ser feitas a partir de agosto, quando a meteorologia prevê estiagem de chuvas.
