UNIVERSIDADE FEDERAL DA BAHIA
ESCOLA POLITÉCNICA
PROGRAMA DE PÓS-GRADUAÇÃO EM ENGENHARIA CIVIL

DIRETRIZES PARA INSPEÇÃO DE SEGURANÇA EM CANTEIROS DE OBRA POR
MEIO DE IMAGEAMENTO COM VEÍCULO AÉREO NÃO TRIPULADO (VANT)

Dissertação apresentada ao **PROGRAMA
DE PÓS-GRADUAÇÃO EM ENGENHARIA CIVIL**
como requisito parcial à obtenção do título de
MESTRE EM ENGENHARIA CIVIL

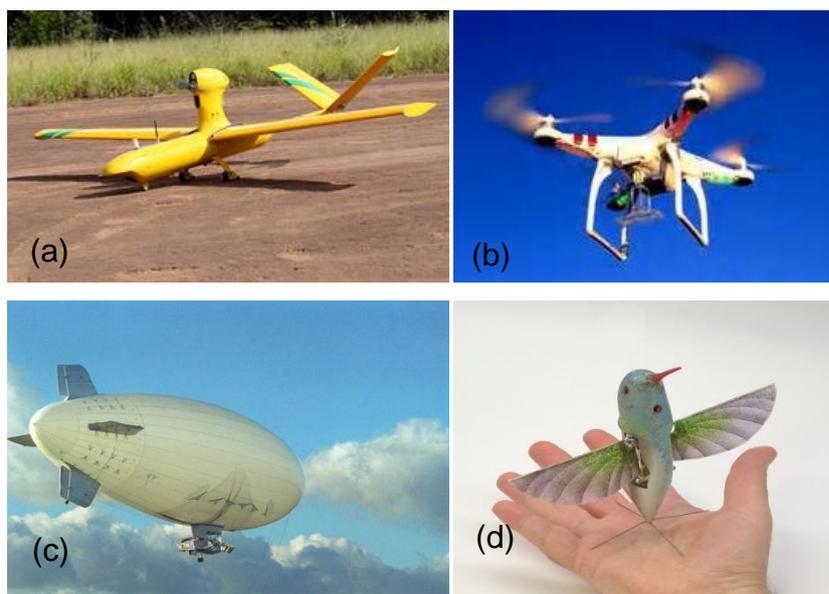
Figura 2: Tipos de VANT (a) asa fixa; (b) asas rotativas; (c) dirigíveis; (d) asas batedoras.

Segundo Angelov (2012), os VANTs podem ser classificados de acordo com as características aerodinâmicas, tais como, asa fixa, asa rotativa, dirigíveis e asas batedoras (*flapping-wing*), conforme a Figura 2.

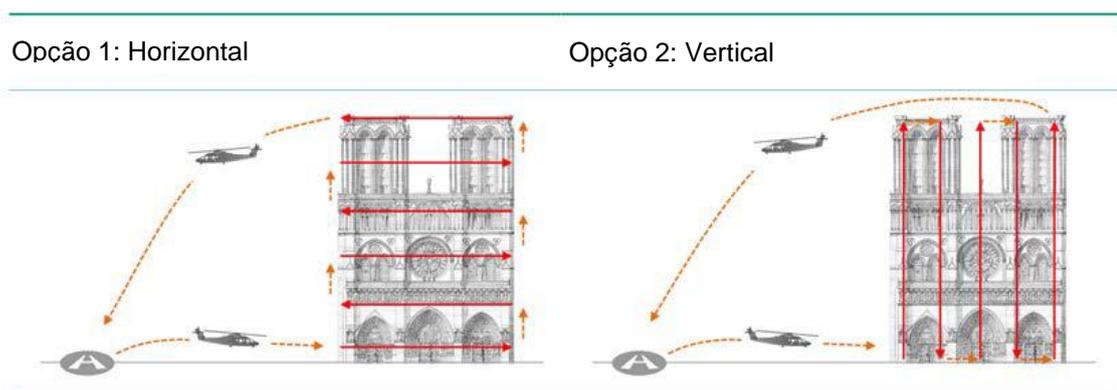
Figura 6: Esquema de mapeamento de fachada horizontal e vertical

Já no segundo processo, é realizado o processamento digital das imagens, em que as fotos obtidas são unidas e montadas de forma a se obter uma completa visualização 2D da fachada, com uma resolução que permite que danos e rachaduras sejam observados em precisão de milímetros. Nesta etapa, optou-se apenas pelas imagens capturas na opção de voo 1 (horizontal), visto que as a opção de voo 2

aumentou os efeitos negativos induzido por lentes durante a costura dos pontos. De acordo com testes realizados, os resultados obtidos mostraram que a utilização de VANTs associados a câmeras de alta resolução geram uma base de dados importante para inspeção visual de prédios, mesmo sendo identificados alguns problemas com a estabilização do *drone* durante o voo (ESCHMANN *et al.*, 2012)

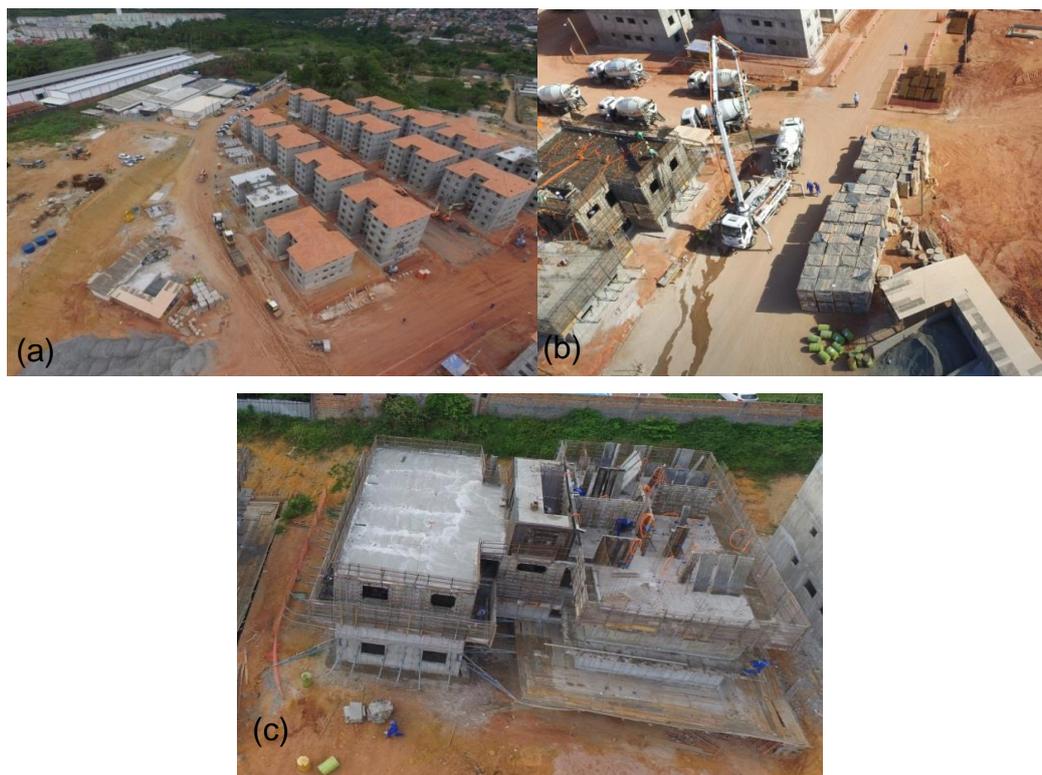
Figura 13: Modelo de captura de imagens. (a) Overview; (b) *Medium View* e (c) *Close Up*

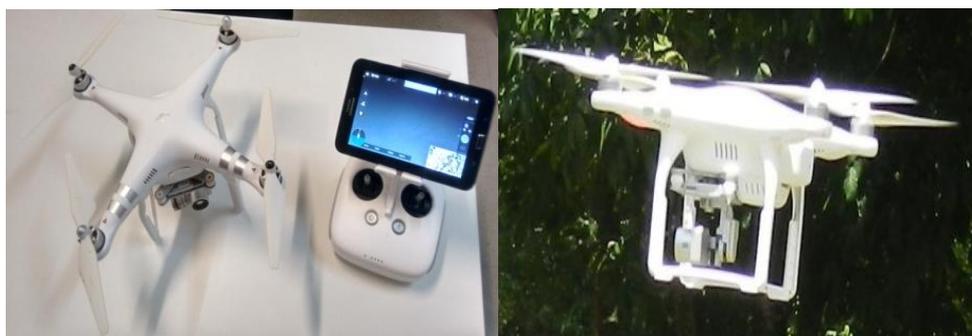
Figura 14: *DJI Phantom 3 Advanced*

O desempenho do equipamento DJI Phantom 3 Advanced satisfaz as necessidades para inspeção de segurança em termos de autonomia de voo, a estabilidade do dispositivo, a confiabilidade do sistema e a facilidade de uso. No total, 26 de voos foram realizados sem maiores problemas que possam causar danos a bens ou pessoas. Além disso, o uso do VANT para inspeção não provocou interferências significativamente nas atividades desenvolvidas em canteiro, com a exceção da paralisação da grua no Estudo B, que durante alguns voos optou-se pela paralisação da mesma a fim de evitar acidentes entre a aeronave e a grua, devido à limitação de espaço no canteiro para realização de voos com VANT.

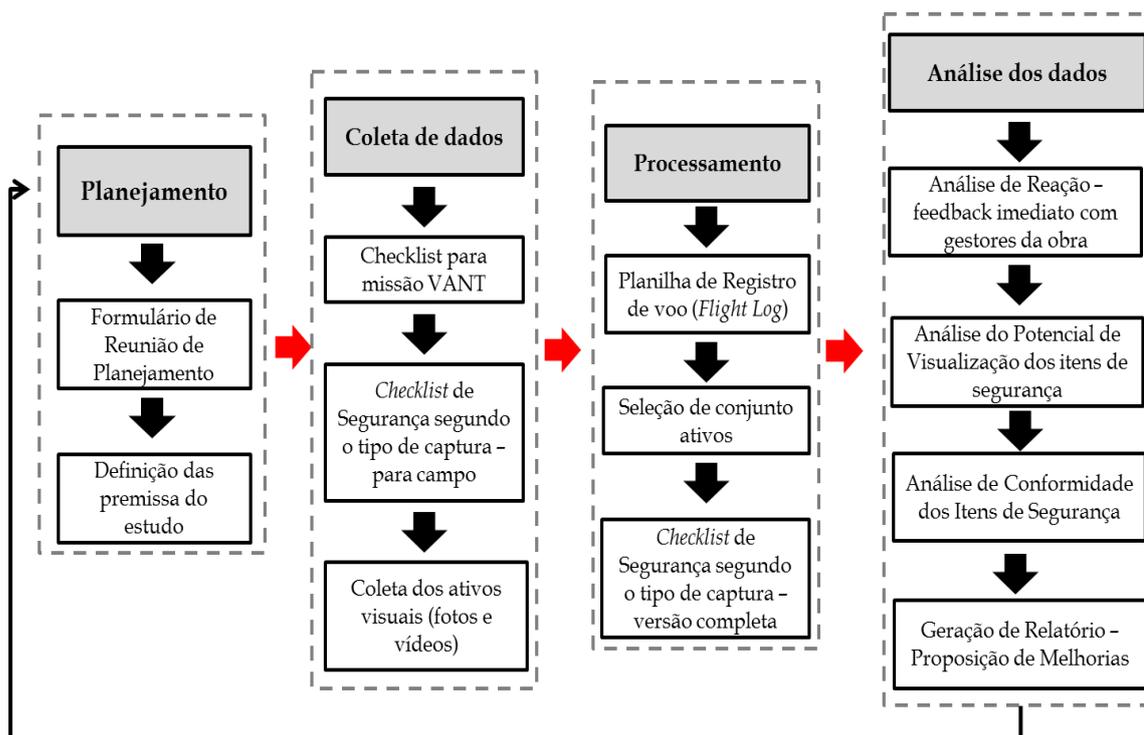
Figura 16: Protocolo de inspeção de segurança com VANT

Na etapa de planejamento são definidas as premissas do estudo, alinhando a proposta do estudo aos interesses da obra. É nesta fase, que são definidos quais os pontos de maior necessidade de monitoramento e inspeção, além de estabelecer os pontos de decolagem e pouso no canteiro. Tais informações foram revistas para cada voo ou visita realizada. Para formalizar e sistematizar as informações nesta etapa, aplicou-se o formulário de reunião de planejamento.

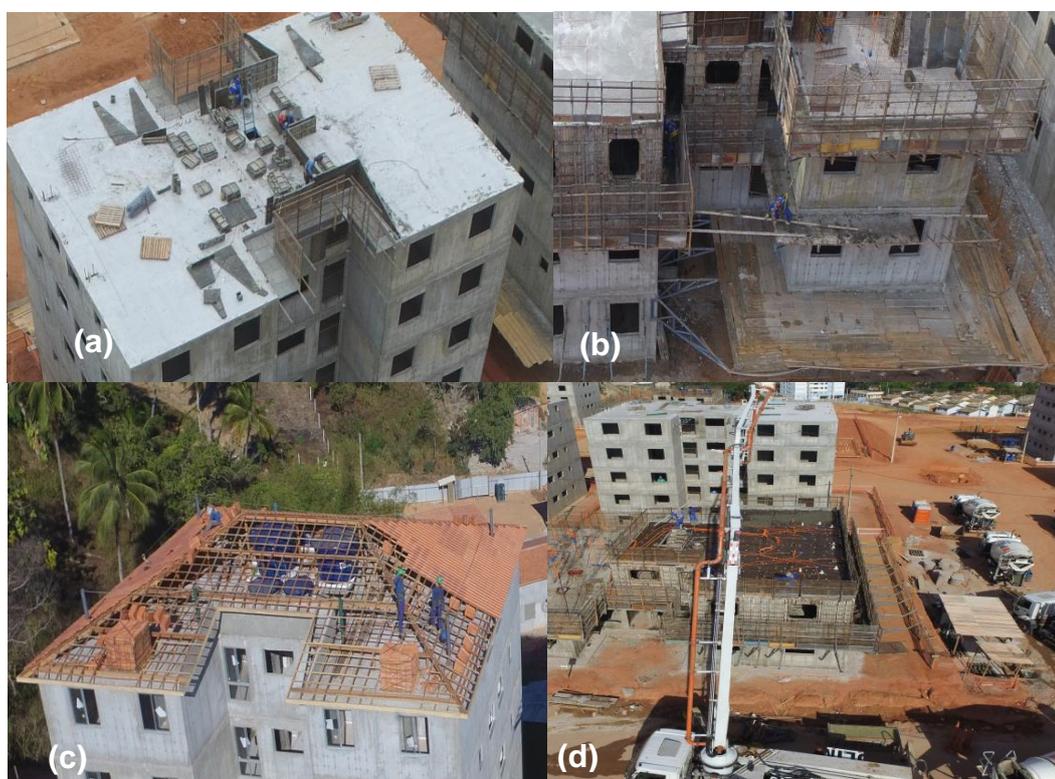
Figura 19: Processos Críticos do processo de estrutura em parede de concreto: (a) platibanda; (b) plataforma externa; (c) cobertura e (d) concretagem

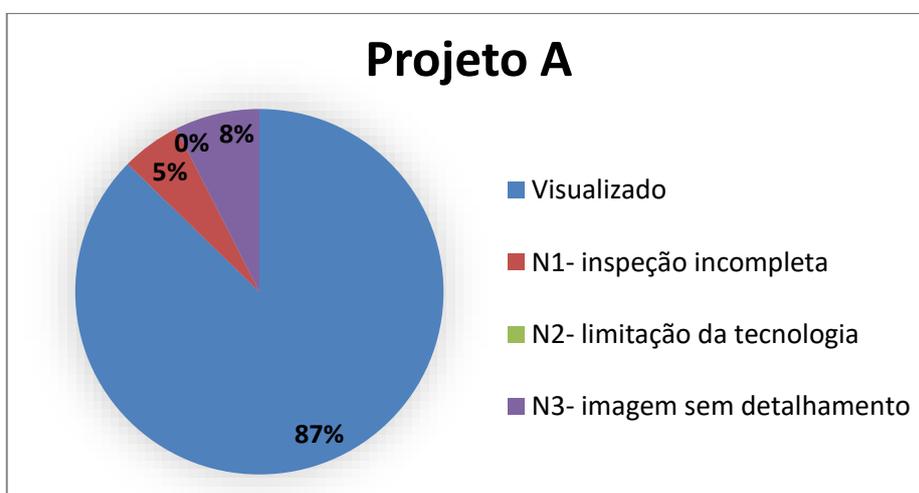
Figura 20: Resultado da análise do Checklist de Segurança – Estudo A

Segundo os dados apresentados, 87% do conjunto dos 34 itens de segurança analisados foram visualizados de forma satisfatória por meio dos ativos coletados (ou seja, 29 itens). Conforme apresentado na Figura 20, os itens não visualizados corresponde a 13%, no qual 5% foi ocasionado devido a inspeção incompleta (N1) e 8% devido a imagem sem detalhamento (N3), sendo que ambas as falhas estão associadas à eficácia do procedimento de inspeção adotado.

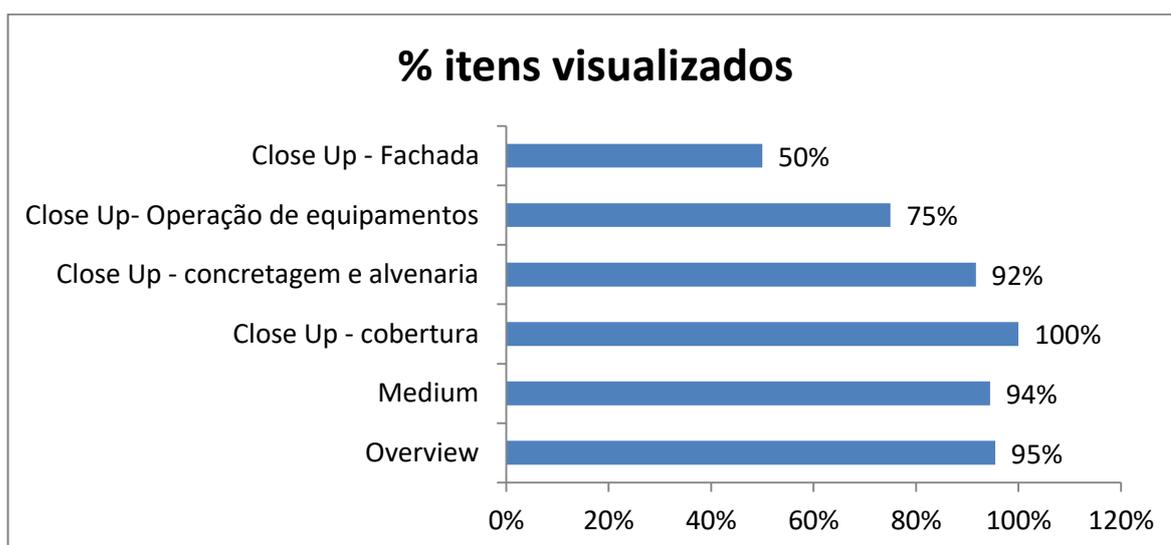
Figura 21: Análise por Tipo de Captura - Obra A

De acordo com os resultados apresentados na Figura 21, os ativos visuais, em especial as imagens coletados durante os voos conseguiram contemplar com sucesso a maioria dos itens de segurança da modalidade *Overview* e *Medium View*. Tal resultado pode estar associado às condições do canteiro (canteiro amplo e layout bem estruturado) e a facilidade de operação do VANT, principalmente devido à ausência de barreiras físicas.

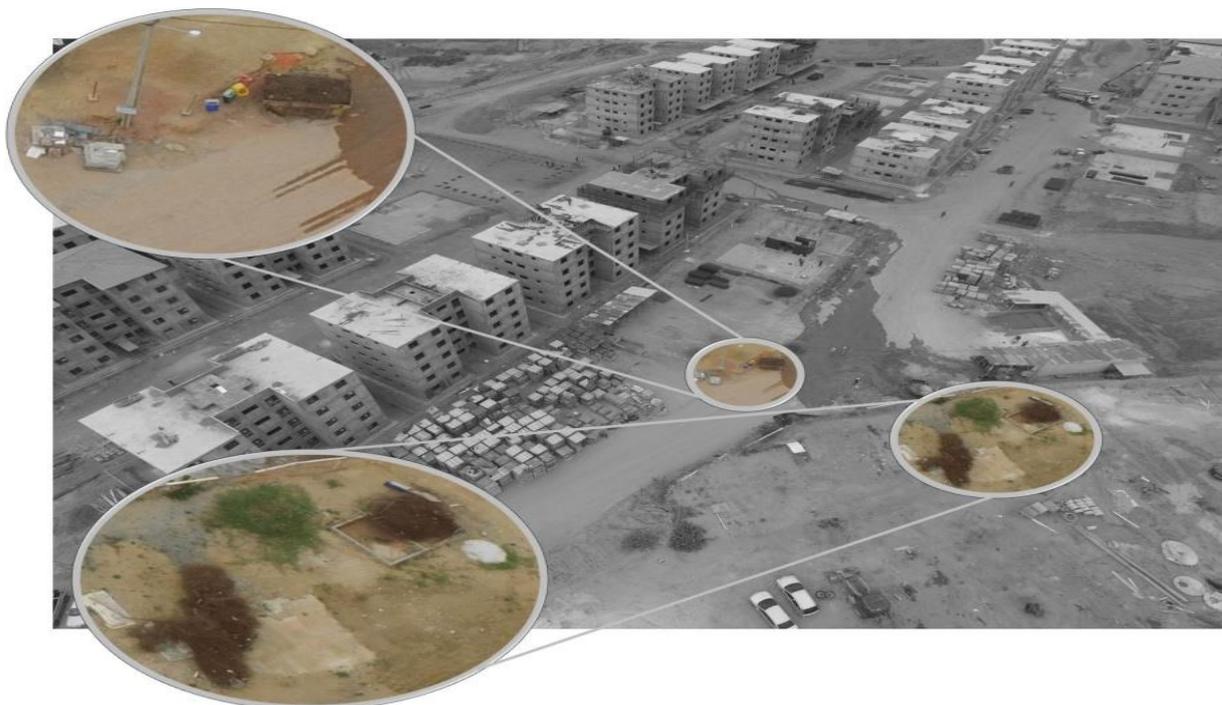
Figura 22: Resíduos não protegidos da chuva ou intempéries

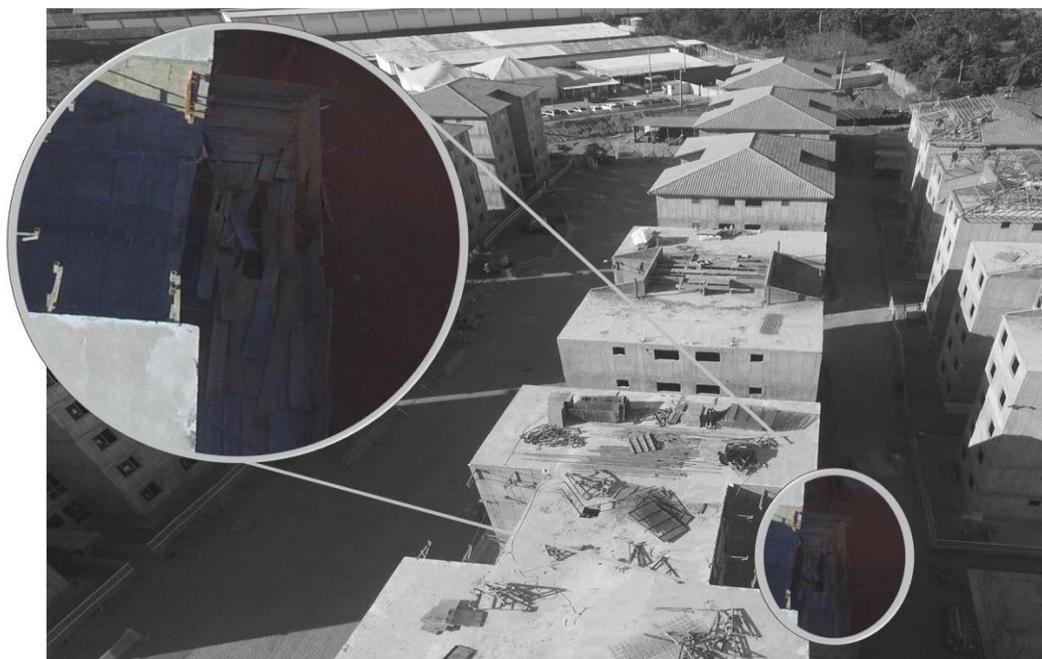
Figura 23: Plataforma primária com falhas na forração do piso

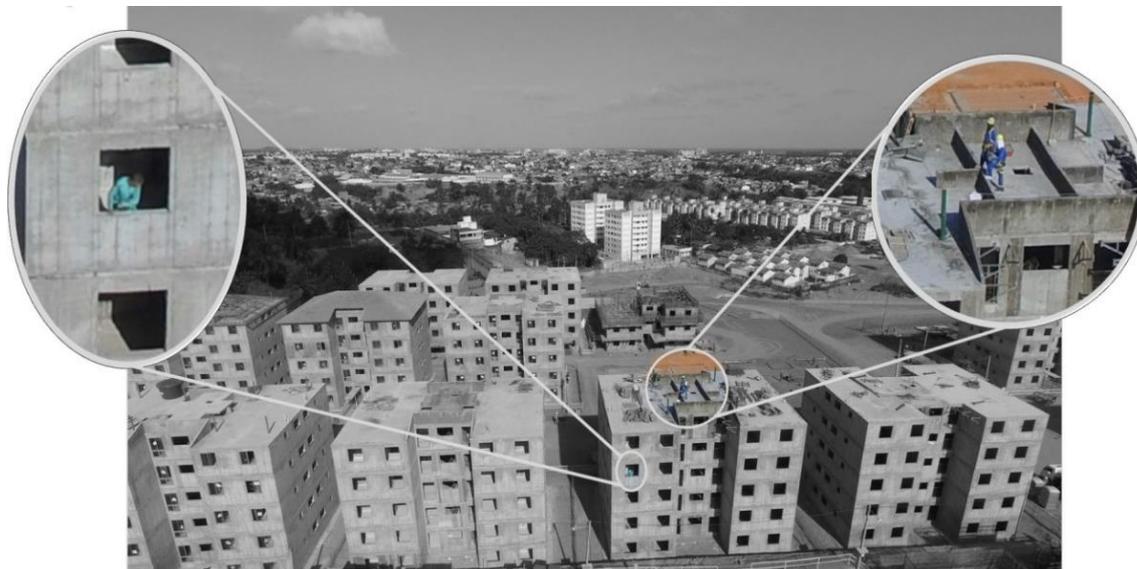
Figura 24: Trabalhadores sem EPI executando platibanda(cinto não fixado a linha de vida)

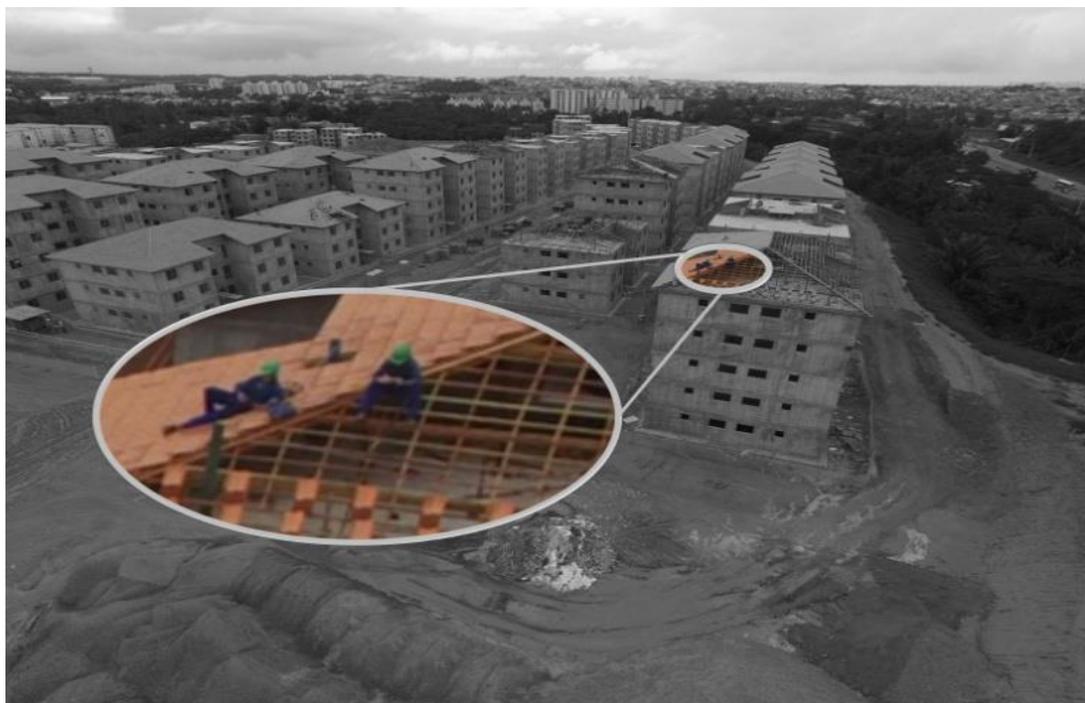
Figura 25: Trabalhadores sem EPI executando telhado (cinto não fixado a linha de vida)

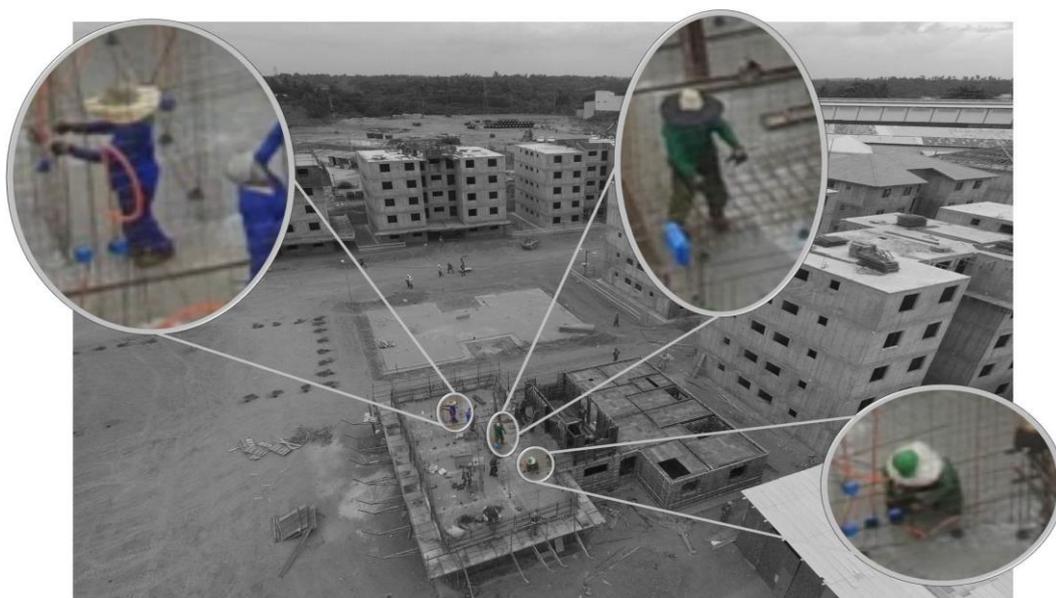
Figura 26: Trabalhadores com chapéu de palha sob o capacete

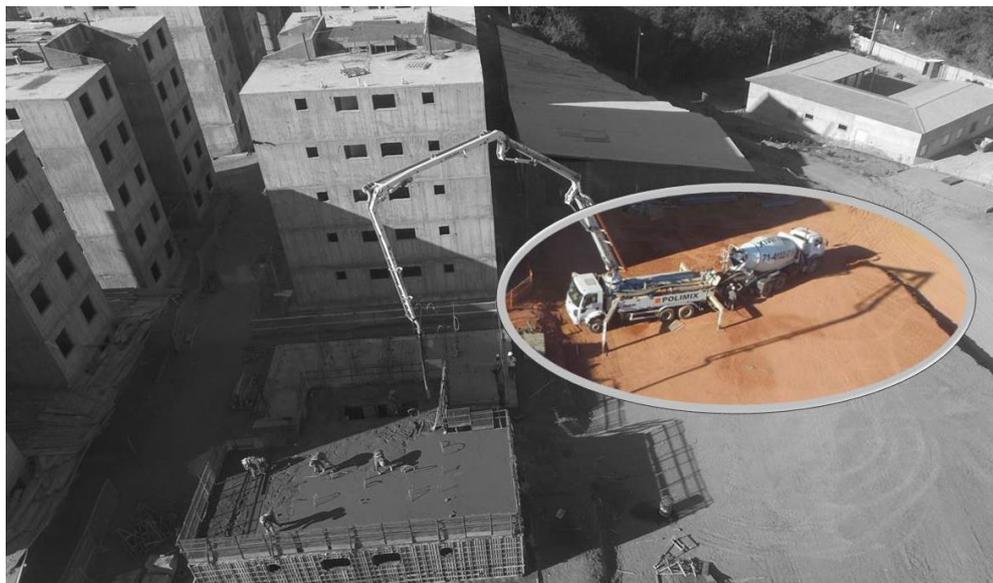
Figura 27: Operação de descarga do concreto sem isolamento da área

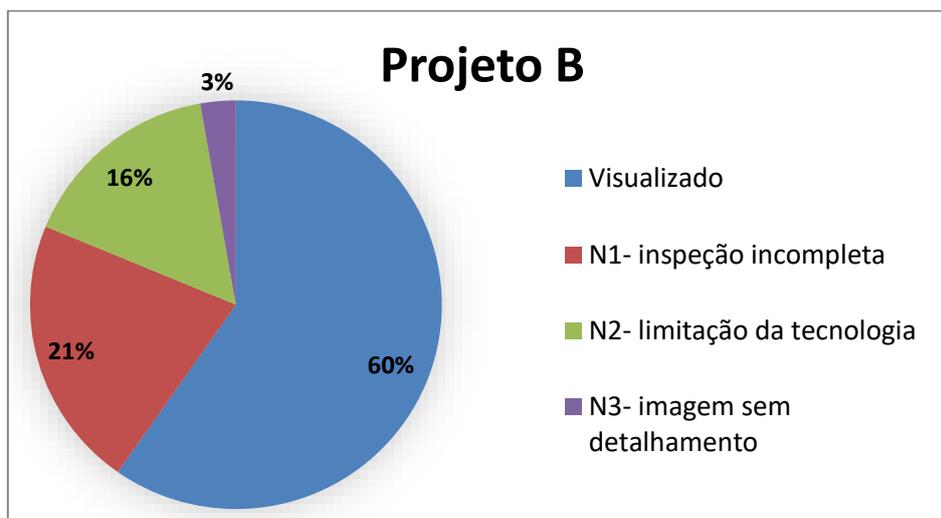
Figura 28: Resultado da análise do Checklist de Segurança – Estudo B

Em termos de itens não visualização na obra B, 16% dos itens de inspeção de segurança não foram visualizados devido à limitação da tecnologia (N2), como serviços de cobertura e operação da grua. A limitação de altitude em 60m para a área urbana era uma barreira para inspecionar a parte superior do edifício situada a 80m de altitude, o local de construção restrito, bem como, os ventos fortes no local, impediram a utilização da tecnologia por razões de segurança.

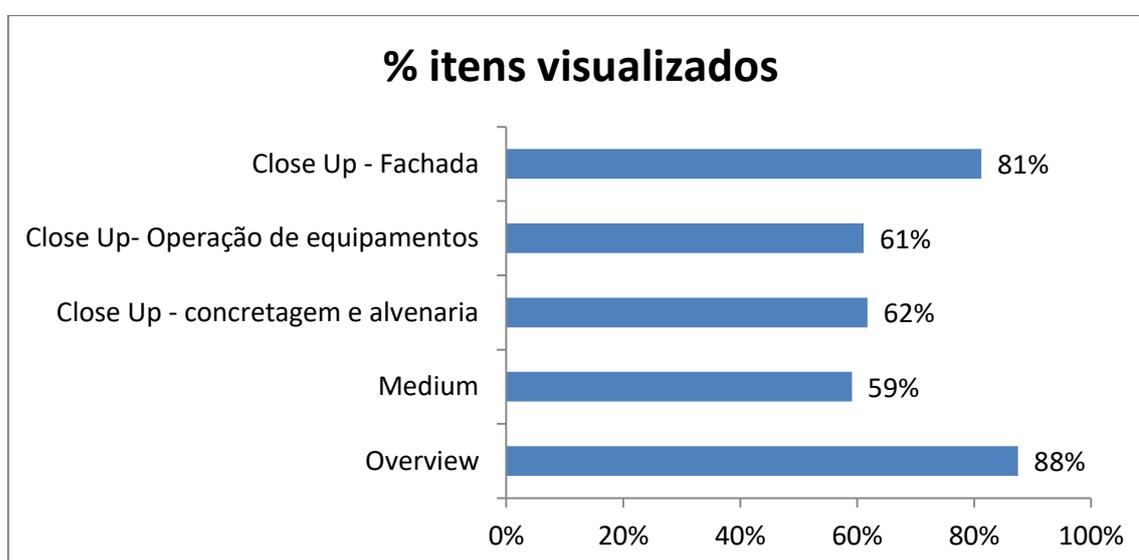
Figura 29: Análise por tipo de captura – Obra B

Apesar das limitações de espaço livre no canteiro para voo com VANT e da limitação de altitude de voo de 60 metros, estabelecida pela ANAC, os resultados apresentados foram satisfatórios, em foram visualizados 88% dos itens de segurança do *Overview*, no qual é possível ter um panorama geral das condições de segurança do canteiro.

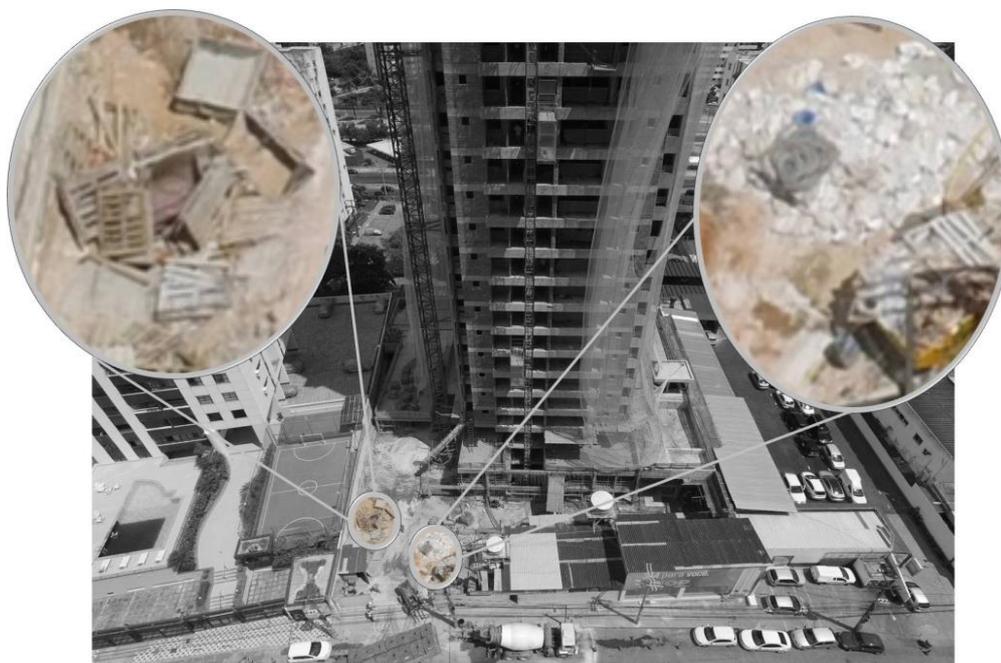
Figura 30: Acúmulo de resíduos na área de trabalho, obstruindo as rotas de acesso

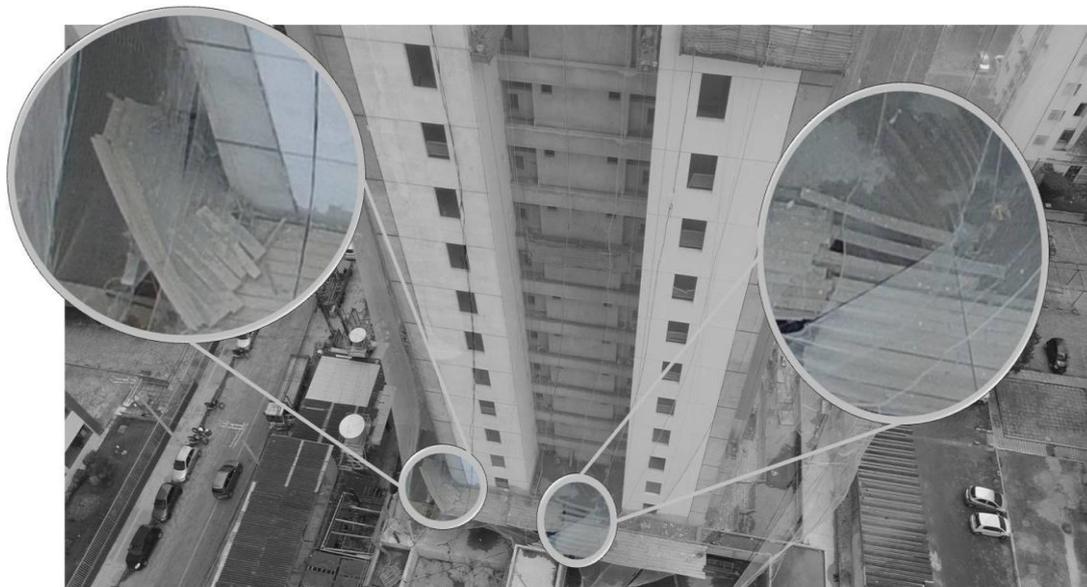
Figura 31: Plataforma com forração do piso irregular

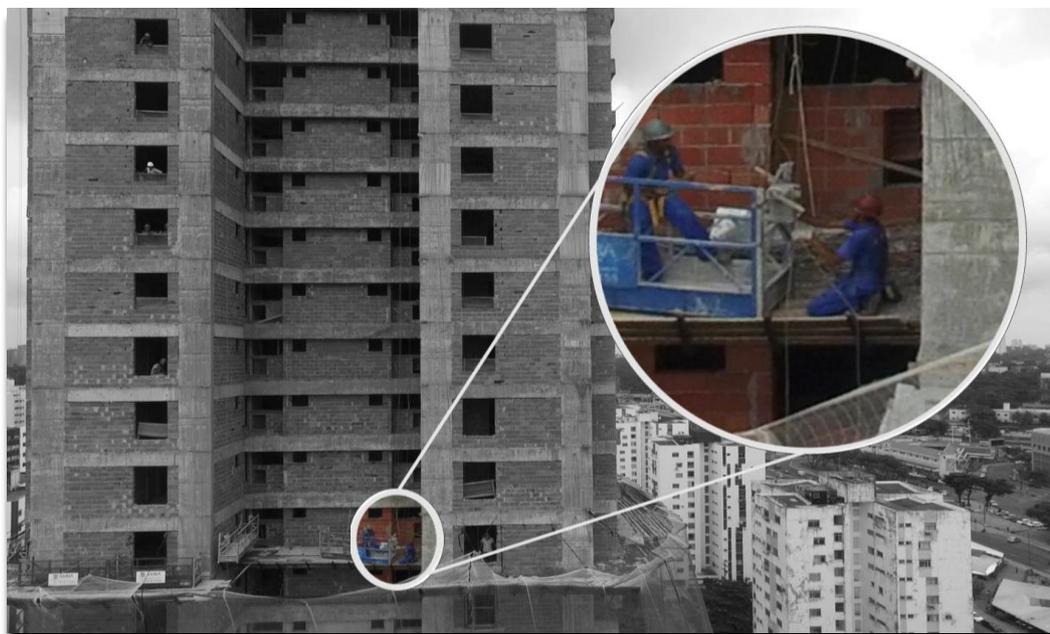
Figura 32: Plataforma de proteção com sobrecarga não prevista (andaime suspenso)

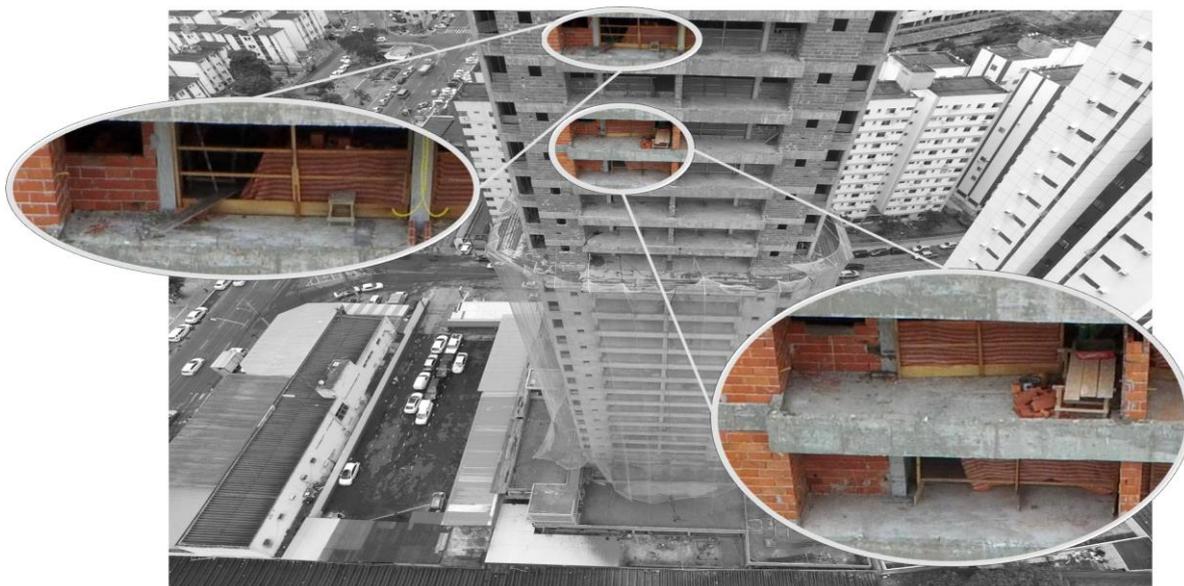
Figura 33: Falha no fechamento da periferia dos pavimentos (guarda-corpo danificado)

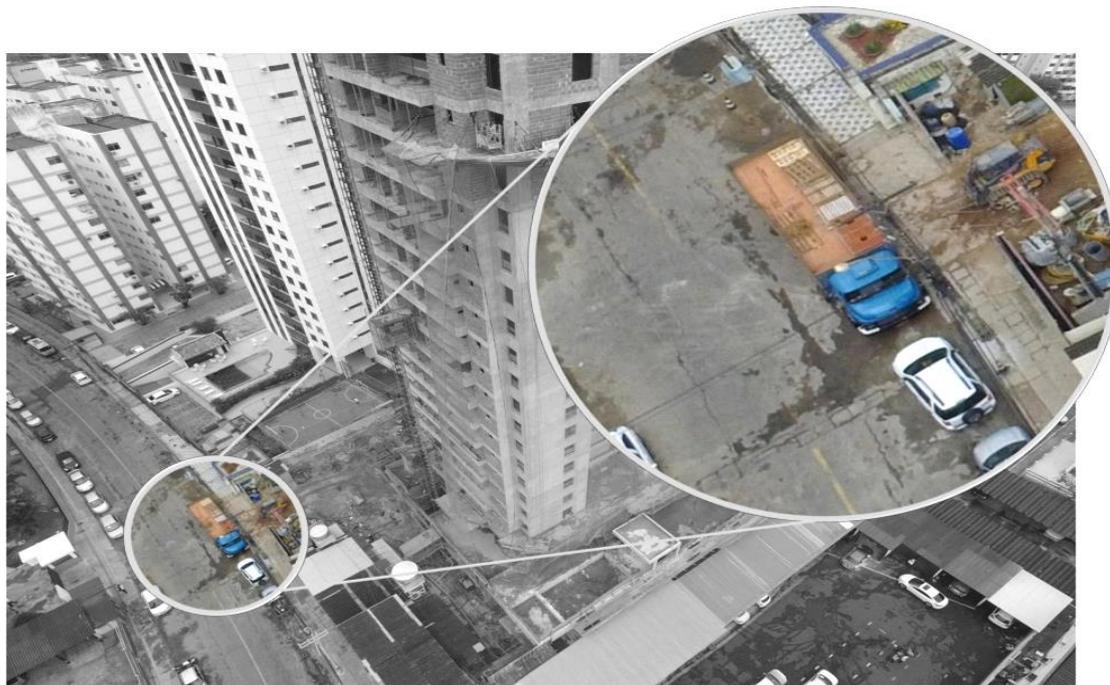
Figura 34: Operação de carga e descarga em via pública sem isolamento da área

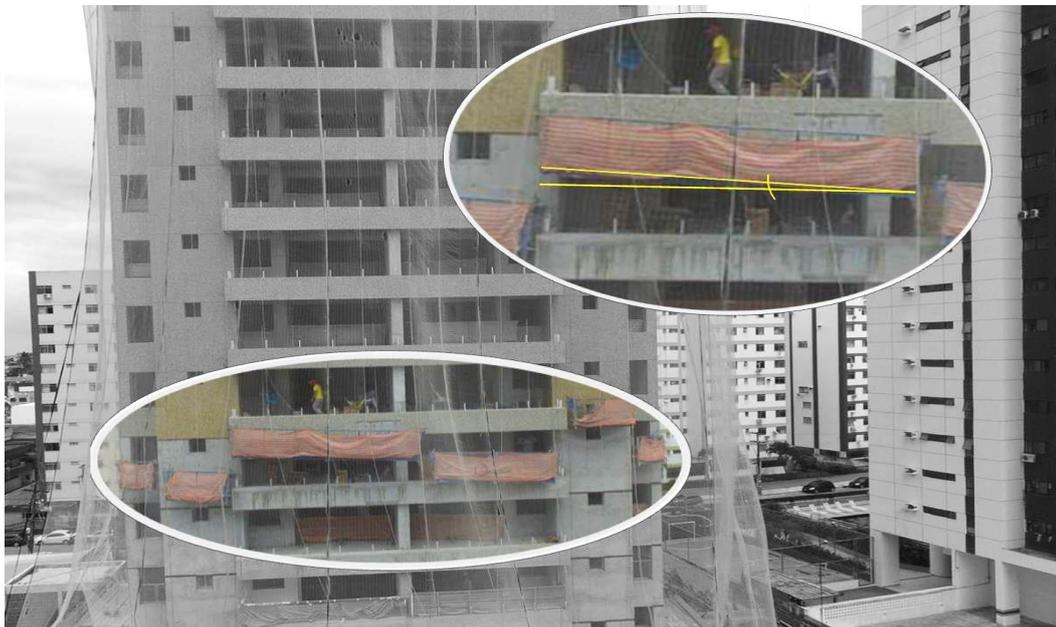
Figura 35: Andaimés suspensos desnivelados e trabalhadores na borda da edificação sem EPI (ou seja, sem capacete, fardamento incompleto e cinto trava-quedas)

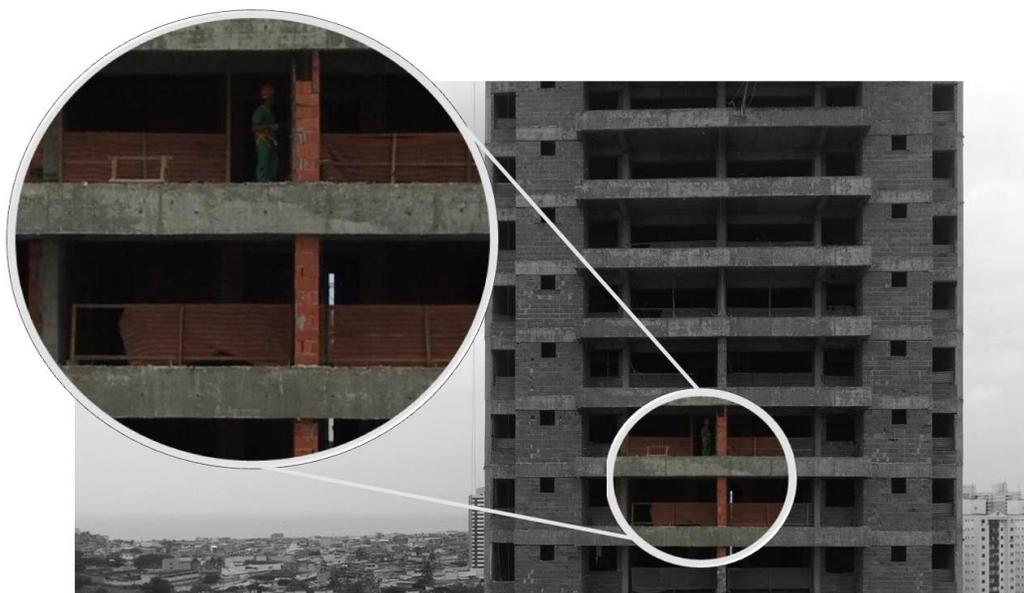
Figura 36: Falhas no fechamento da periferia dos pavimentos (guarda-corpo danificados)

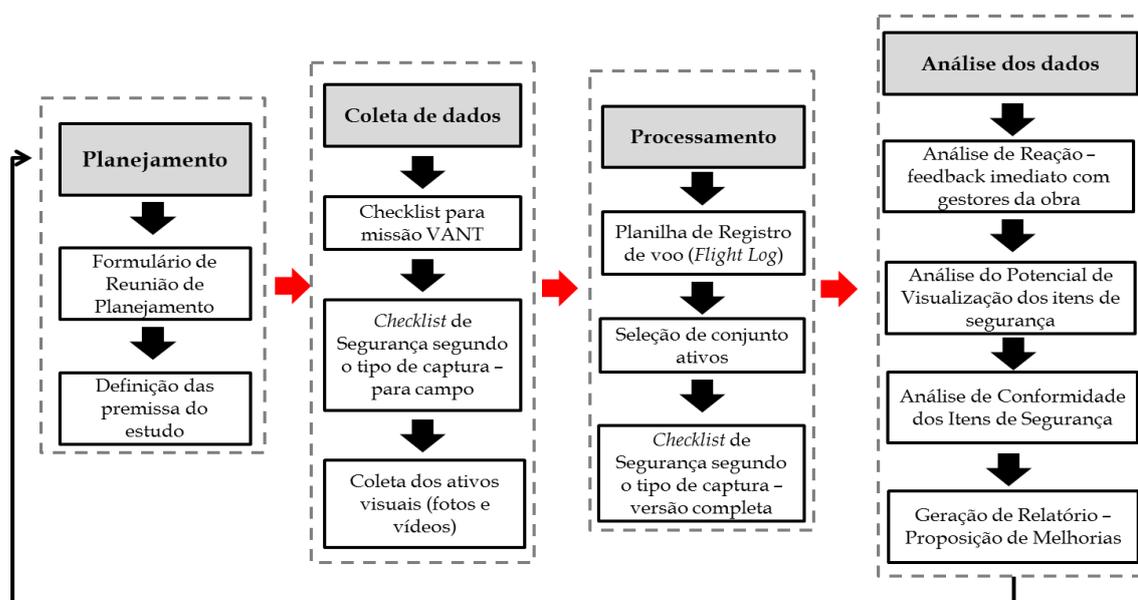
Figura 38: Protocolo de inspeção de segurança com VANT
