UNIVERSIDADE FEDERAL DA BAHIA
INSTITUTO DE GEOCIÊNCIAS
CURSO DE OCEANOGRAFIA

**Análise Crítica dos Levantamentos Batimétricos Categoria A:
Estudo de caso nas proximidades do TRBA e TEMADRE, municípios de
Salvador e Madre de Deus /BA**

Monografia apresentada ao Curso de Oceanografia,
Instituto de Geociências, Universidade Federal da
Bahia, como requisito parcial para obtenção do grau de
Bacharel em Oceanografia.

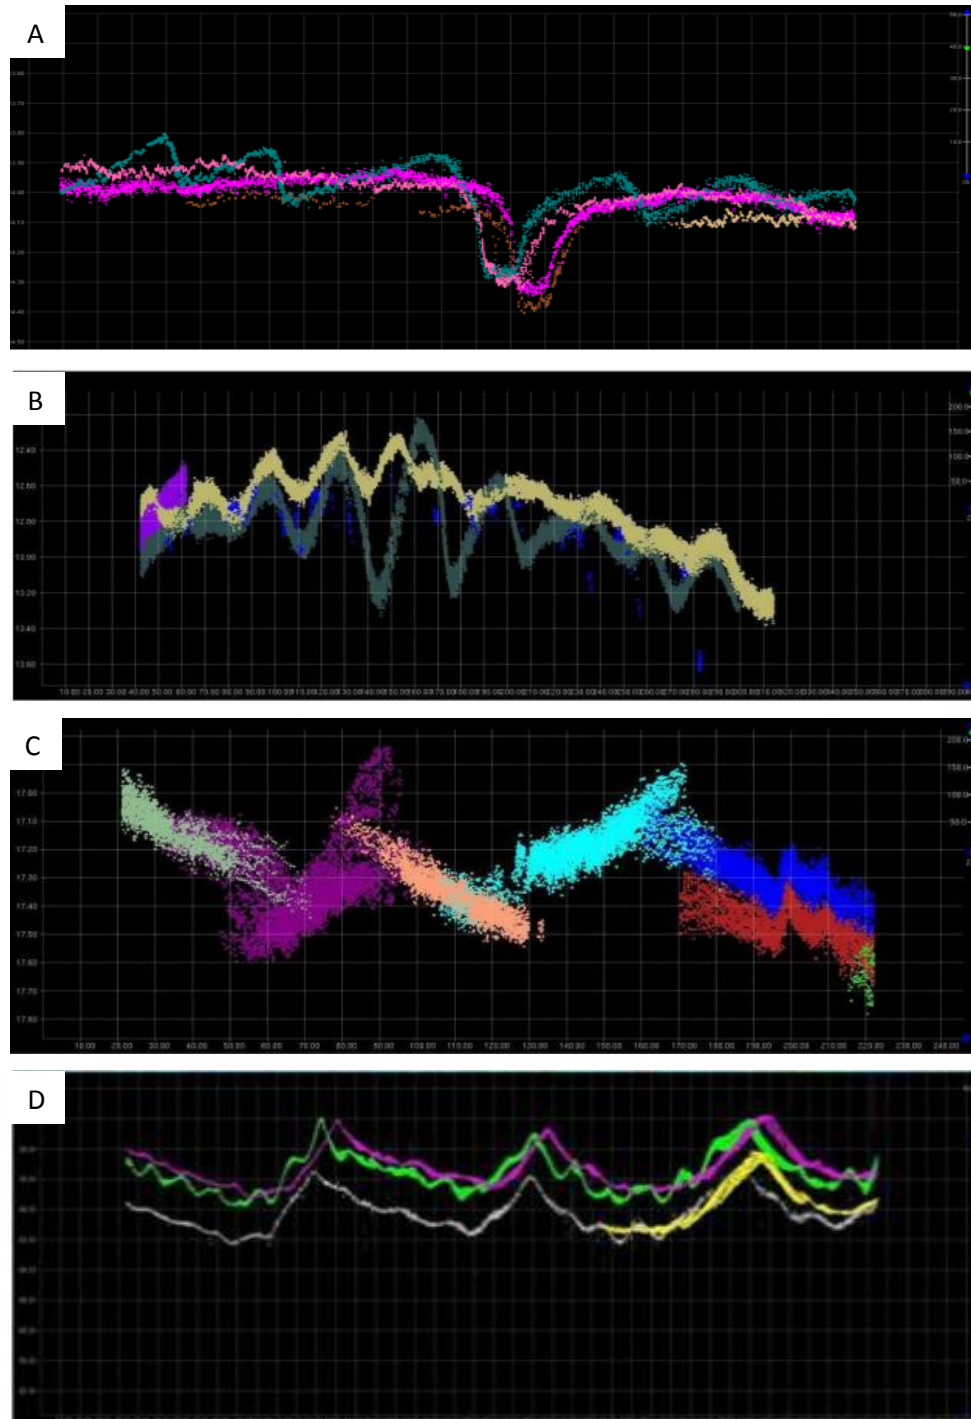
Figura 5 - Perfis batimétricos mostrando descasamento das fiadas adjacentes. A - Erro de calibração de Heave, Pitch ou Latência. B - Erro de calibração do Heave. C - Erro de calibração do Roll. D - Erro de calibração de Yaw. Fonte: CHM, 2015

adjacentes e recíprocas, à mesma velocidade, numa área com uma estrutura batimétrica bem definida, por exemplo, um baixio. Na figura 5 podem-se observar alguns perfis batimétricos com descasamento das fiadas adjacentes devido à calibração indevida.

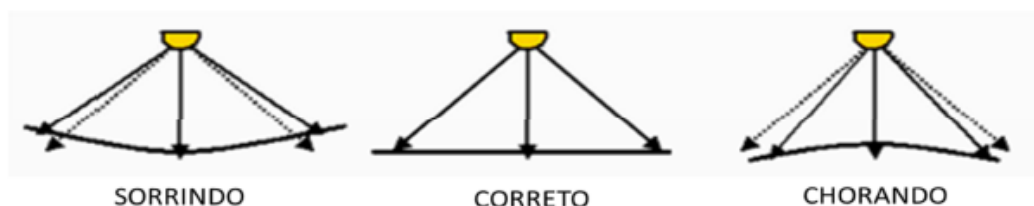
Figura 6 - Perfis de ensonificação dos feixes em situações de medição incorreta dos perfis de velocidade do som na coluna d'água (NORMAM-25, 2014)

Algumas propriedades físico-químicas da água, a natureza do fundo marinho e a presença de partículas na coluna d'água irão afetar o comportamento dos feixes emitidos pelo transdutor, de forma a alterar as taxas de reflexão e penetração das ondas acústicas no sedimento e a direção de propagação dos feixes à medida que a velocidade de propagação do som muda ao longo da coluna d'água. Dessa forma, a escolha da frequência acústica transmitida pelo transdutor deve-se adequar ao objetivo do Levantamento e ao tipo de fundo associado para que seja controlado o alcance e a penetração da onda acústica nos sedimentos. Também é necessária a perfilagem adequada da velocidade do som. O procedimento deve ser executado desde a superfície até uma profundidade superior à máxima profundidade da área a sondar (IH, 2008) sendo subdivididos por regiões que apresentem características físico-químicas similares ou sempre que forem observados problemas de refração dos feixes externos (Figura 6). O valor médio da velocidade do som na água do mar diminui $4\frac{1}{2}$ m/s para cada 1°C de aumento da temperatura, e aumenta 1,21 m/s para cada parte por mil de aumento da salinidade e 1 m/s para cada 60 metros de aumento da profundidade, exercendo esse ultimo fator maior influencia em profundidades maiores (OHI, 2005).

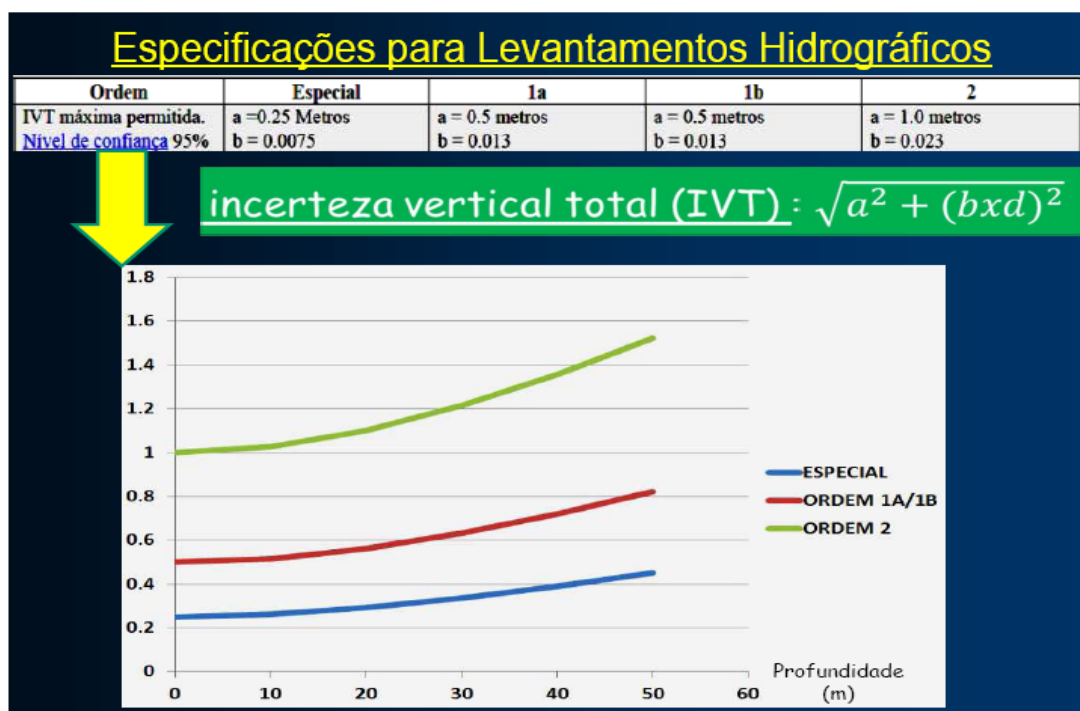
Figura 7 - Gráfico da Incerteza Vertical Total permitida pela OHI de acordo com a profundidade para cada Ordem de Levantamento Batimétrico.

O enorme volume de dados produzido pelo sistema multifeixe, torna a fase de processamento uma etapa complementar de suma importância para a geração de dados aproveitáveis. Após a verificação da qualidade dos dados obtidos, segue-se a fase de processamento em gabinete. Nessa etapa, os dados são examinados minuciosamente por área ou por linhas de sondagem e então editados, de forma a eliminar os dados considerados espúrios e inserir nos arquivos de profundidade as correções oriundas de arquivos externos como dados de maré, da velocidade do som e, em alguns casos, arquivos pós-processados da correção da atitude da embarcação como o *Delayed Heave*. A utilização de filtros e suavização dos perfis deve ser bastante cautelosa e sem excessos afim de evitar a eliminação de dados reais ou até mesmo a geração de dados falsos. Ao final da edição é realizado o cálculo da IVT do Levantamento a fim de verificar a Ordem ao qual ele pode ser enquadrado. Na figura 7 pode-se verificar a IVT máxima permitida a um nível de confiança de 95% para cada Ordem de LH especificada pela OHI.

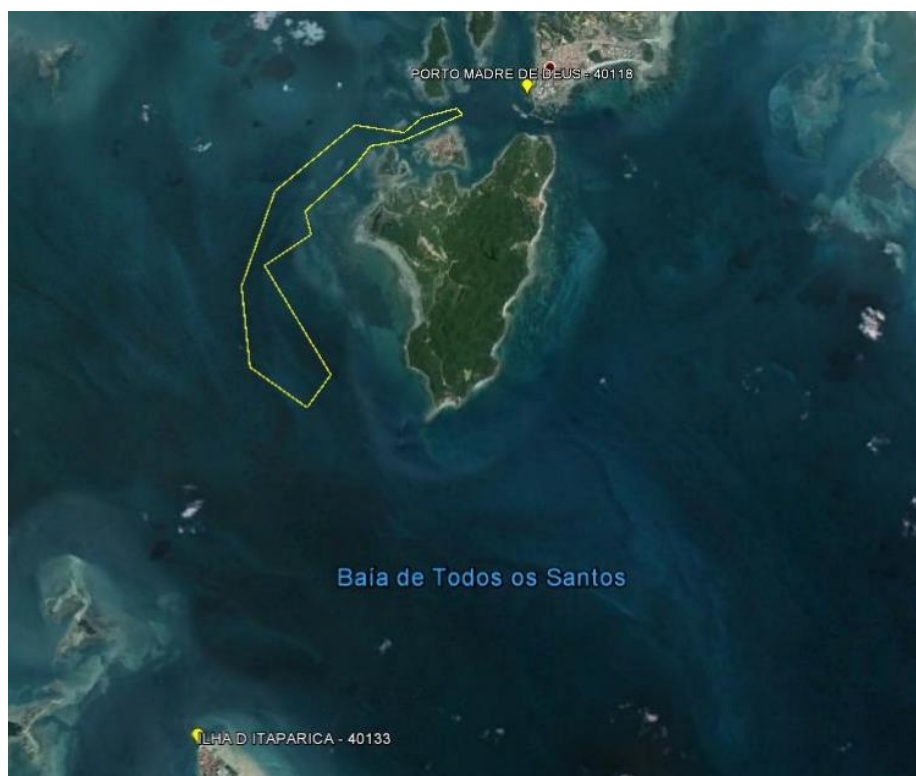
de caso, essa análise é feita entre as duas estações mais próximas à área: Porto Madre de Deus – 40118 e Ilha de Itaparica – 40133 (Figura 9).

Figura 9 - Localização das estações mareográficas do Porto Madre de Deus - 40118 e Ilha de Itaparica - 40133. Fonte da imagem: Google Earth.

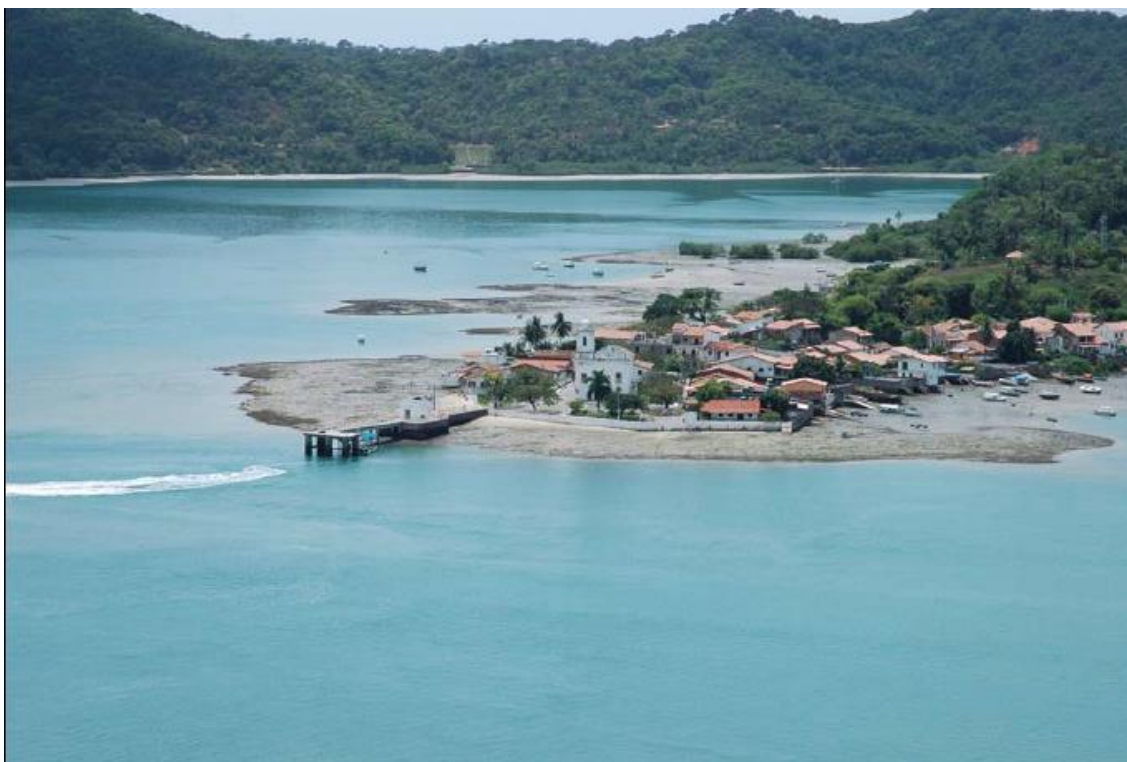
Assim como em algumas regiões da metade norte da baía de Todos os Santos, na área de sondagem ao norte das ilhas de Bom Jesus e de Santo Antônio observam-se lajes rochosas (terraços de abrasão) (Figura 10). Estas lajes muitas vezes se encontram parcialmente soterradas e constituem um substrato duro para uma série de organismos marinhos, tais como moluscos, algas coralináceas e corais. A ação desses organismos, em geral, contribui para a produção de biodetritos e sedimentos grossos (areias e cascalhos) os quais aparecem como manchas isoladas circundadas por sedimentos lamosos. No caso específico dessa área de sondagem, a distribuição textural dos sedimentos de fundo depositados posteriormente às lajes é basicamente de areia e areia siltosa. Nas demais áreas que seguem o canal de navegação, a predominância é de argila siltosa com trechos de areia (Lessa & Dias, 2009).

Figura 10 - Exemplo de terraço de abrasão na Ilha Bom Jesus. Retirado de Dominguez & Bittencourt, 2009.

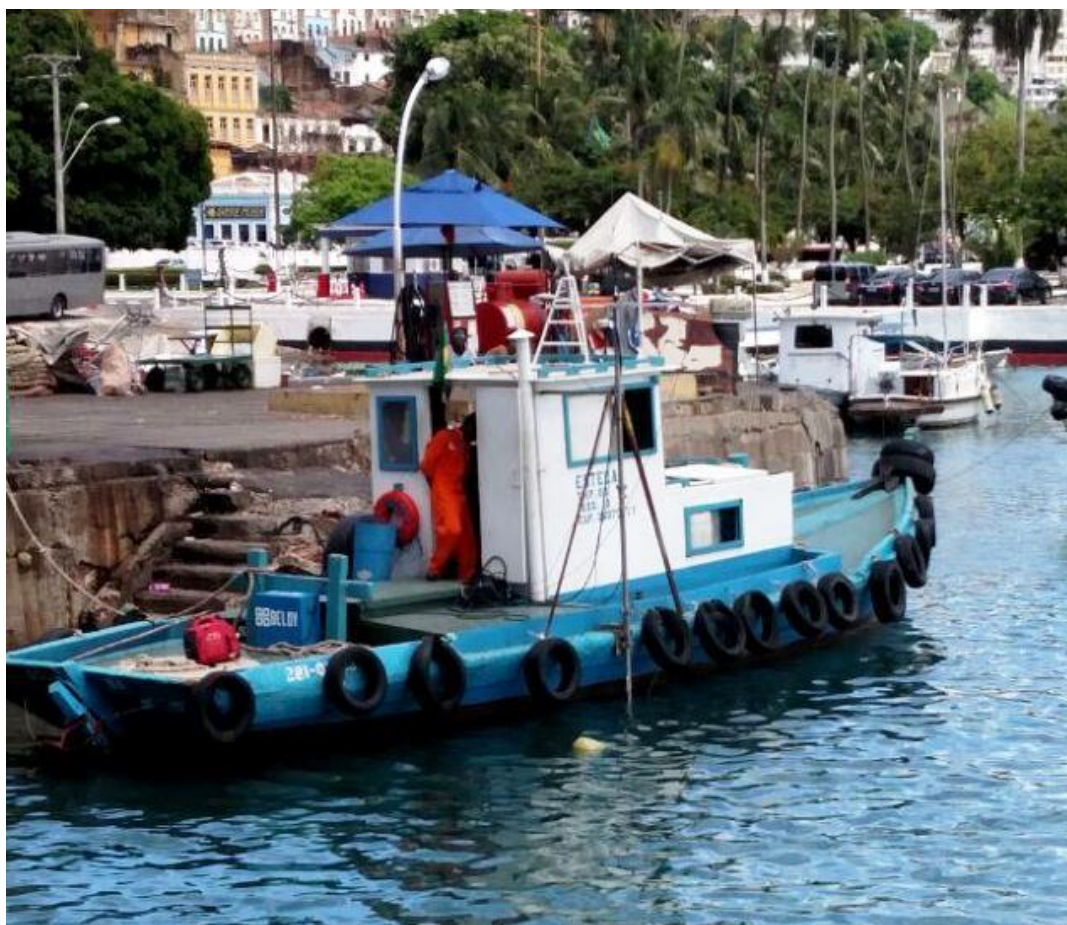
Figura 11 - Rebocador Estela - embarcação utilizada para aquisição dos dados batimétricos analisados neste trabalho.

Os dados utilizados neste estudo foram coletados em dois períodos distintos pela empresa Belov Engenharia Ltda devido às dificuldades encontradas em alcançar o padrão de qualidade de um Levantamento Categoria "A" requerido pelo CHM. Essa dificuldade esteve relacionada, na maioria das vezes, ao descasamento das feições marinhas ensonificadas em uma linha de sondagem com as feições ensonificadas pela linha adjacente. O sistema multifeixe, a embarcação e os aplicativos utilizados (Hypack para aquisição e Caris para processamento) foram sempre os mesmos, havendo mudanças apenas na metodologia de aquisição e processamento dos dados batimétricos, as quais foram fundamentais para a execução deste trabalho. A embarcação utilizada foi o rebocador Estela (Figura 11), pois a lancha padrão do setor de Hidrografia da empresa estava em manutenção.

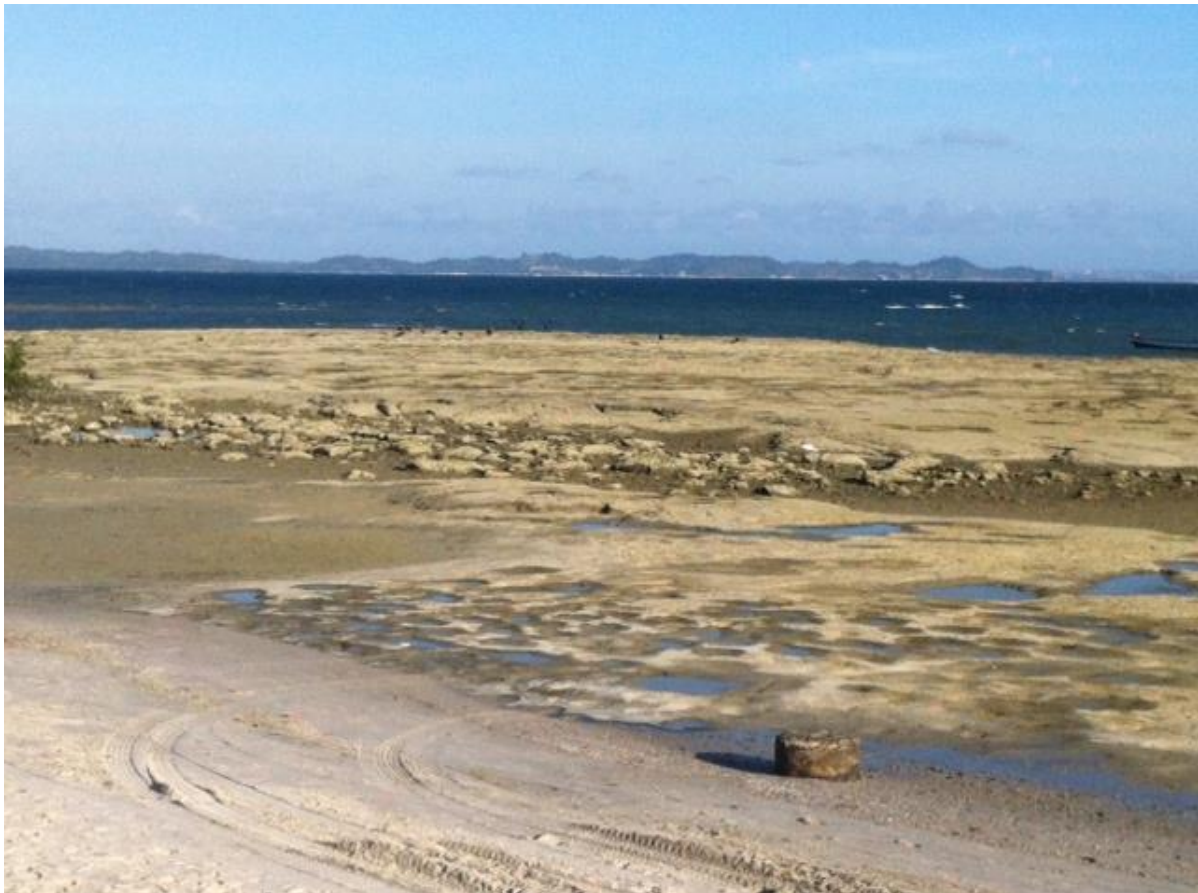
Figura 13 - Fotografia tirada em frente à sub-área 1, mostrando a presença de uma superfície rugosa e irregular associada aos terraços de abrasão, características estas também encontradas na área de sondagem próxima.

Nas áreas 1 e 2, devido a presença de fundo rugoso e irregular (Figura 13) foi onde a equipe técnica teve mais dificuldade, havendo a necessidade de realização de vários testes alterando frequência, abertura do feixe, velocidade da embarcação e configuração do equipamento até se obter um resultado satisfatório. As demais áreas por serem mais rasas exigiram uma abertura de feixe maior para se conseguir um recobrimento total do fundo e demandaram mais tempo para a finalização da sondagem. Entretanto, por serem áreas mais planas e menos rugosas, a sondagem foi realizada mais facilmente em termos de aquisição de perfis batimétricos de alta qualidade. A presença de bancos arenosos e afloramentos dos terraços de abrasão, em profundidades inferiores a 1m, impossibilitou a sondagem em alguns pequenos trechos.

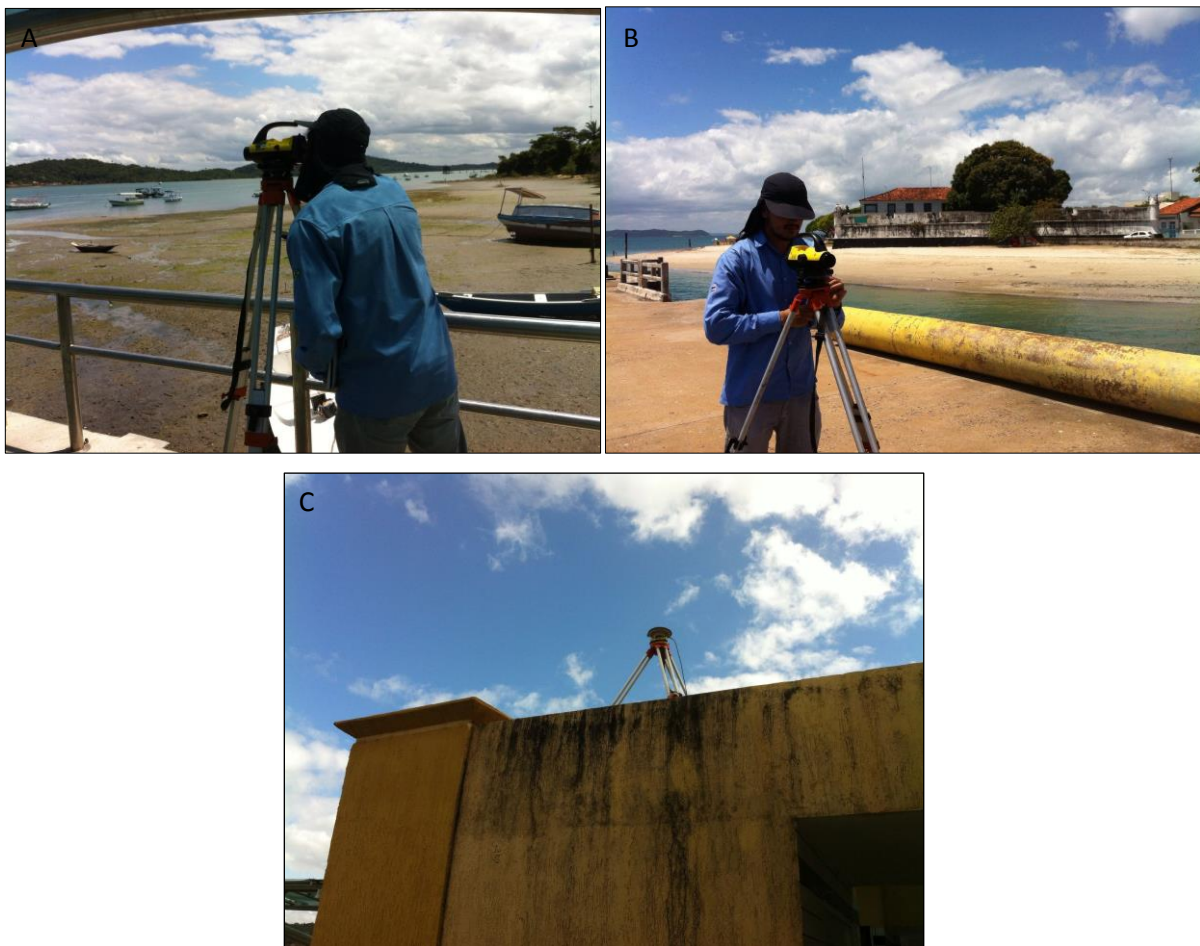
Figura 15 - Nivelamento Geométrico realizado nas estações A) Madre de Deus e B) Ilha de Itaparica com uso de Nível Eletrônico e C) Base RTK.

As aquisições dos dados de maré foram realizadas em intervalos de 10 minutos, através de marégrafos digitais (boia e contrapeso), instalados nas estações maregráficas de Madre de Deus e de Itaparica – Bahia. O nivelamento e contranivelamento das régua Maregráficas foi feito através de nivelamento geométrico com uso de Nível Eletrônico com base RTK entre as referências de níveis padrão DHN e IBGE e o topo da régua instalada nas estações mencionadas (Figura 15). O nivelamento na estação da Ilha de Itaparica foi realizado no dia 29/10/2015 (Anexo V) entre duas referencias de nível padrão IBGE e a régua maregráfica instalada e na estação de Madre de Deus no dia 30/10/2015 (Anexo VI) entre uma referência de nível padrão DHN, 3 auxiliares e a régua maregráfica instalada. Logo após a reocupação e definição da cota entre o zero da régua e o nível de redução de cada estação, foram confeccionadas novas fichas de estação maregráfica para as estações Porto de Madre de Deus (Anexo VII) e Ilha de Itaparica. (Anexo VIII).

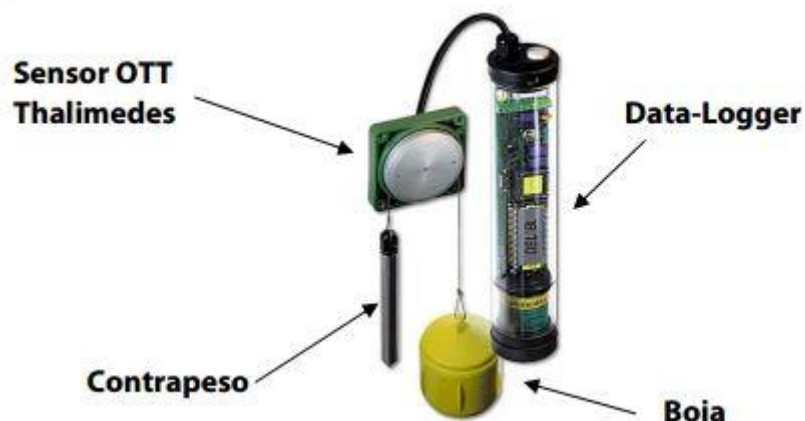
Figura 16 - Marégrafo digital Thalimedes do tipo boia e contrapeso utilizado para aquisição dos dados de maré.

O marégrafo digital foi instalado próximo ao cabeço mais ao sul do cais na Estação Ilha de Itaparica e no cais da Baiana na Estação Madre de Deus, mediante fixação de um tubo de PVC de 200 mm através de abraçadeiras metálicas e Plásticas (tire-up's), fornecendo assim uma boa sustentação ao tubo tranquilizador que protege a boia e suporta a instrumentação eletrônica de medição maregráfica.

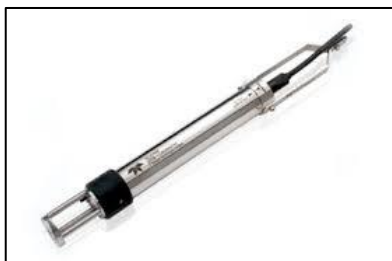
Figura 20 - Perfilador DIGIBAR S

Para correção das direções dos feixes do multifeixe R2 SONIC 2024, foi utilizado o perfilador Mini SVP da Valleport (Figura 20) fixado próximo ao transdutor R2SONIC 2024. E para a precisa determinação da velocidade média do som ao longo da coluna d'água e, assim calibrar o comportamento dos feixes emitidos pelo ecobatímetro em termos de velocidade e direção, foi utilizado o Perfilador DIGIBAR S (Figura 21). Este perfilador tem, de acordo com o fabricante, resolução de 0,1m/s e acurácia de $\pm 0,2$ m/s.

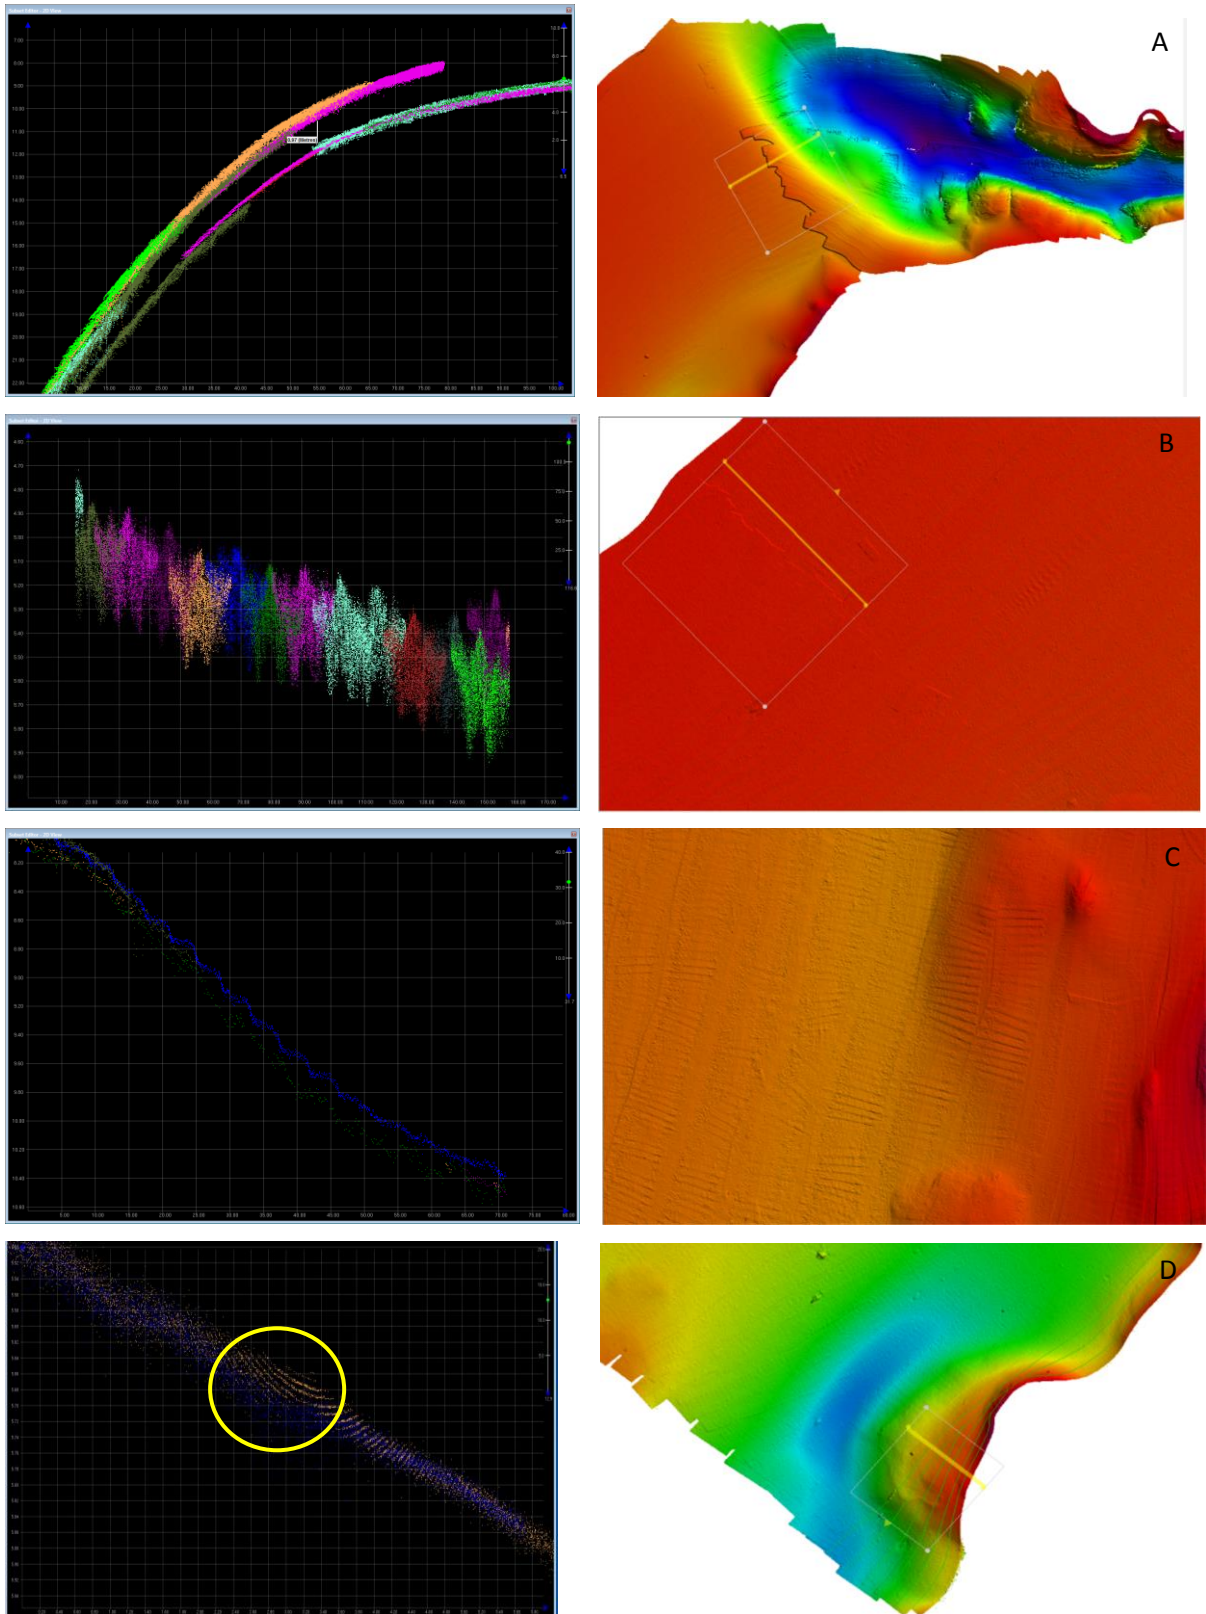
Figura 31 - Perfis batimétricos (esquerda) e suas respectivas localizações na superfície de sondagem da área de estudo (direita). A – Perfil batimétrico com aproximadamente 1,0 metro de descasamento com a fiada adjacente causando degrau na superfície de sondagem. B – Perfil batimétrico com espessura de aproximadamente 30 cm, evidenciando grande penetração do sinal acústico no solo marinho. C – Superfície de sondagem com aparência rugosa e perfil batimétrico ondulado

provavelmente devido a erro de calibração do sistema multifeixe. D – Perfil batimétrico com feixes “sorrindo” próximo ao nadir.

Principalmente nas áreas 1 e 2, onde estão presentes um grande número de taludes “duros”, verificou-se constantemente um descasamento das fiadas nessas regiões de morfologia crítica como pode-se observar na Figura 32. Nesta figura percebe-se um talude variando de 22 a 48 metros de profundidade, mas apenas na área rugosa bordejando o talude (de 30 a 40 metros de profundidade e com 40 metros de extensão) verifica-se esse retorno irregular do feixe. Tal comportamento está associado à perda de qualidade na resposta do eco em regiões com este tipo de fundo (rugoso e irregular).

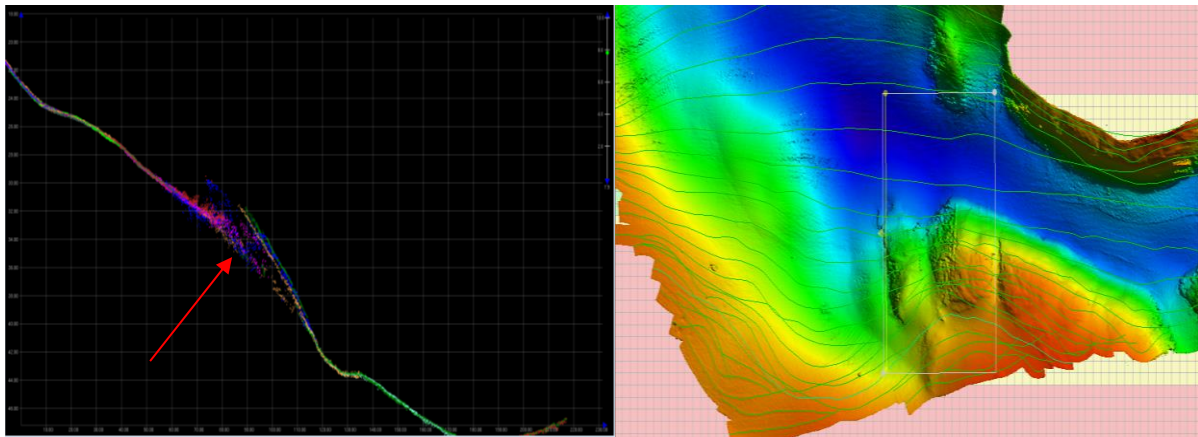
Figura 32 - Perfil batimétrico (lado esquerdo) da área 2 mostrando o grande descasamento das fiadas adjacentes verificado apenas na região de fundo rugoso e irregular visualizado na superfície de sondagem (lado direito). Essa parte de descasamento está localizada de 30 a 40 metros de profundidade e apresenta 40 metros de extensão.

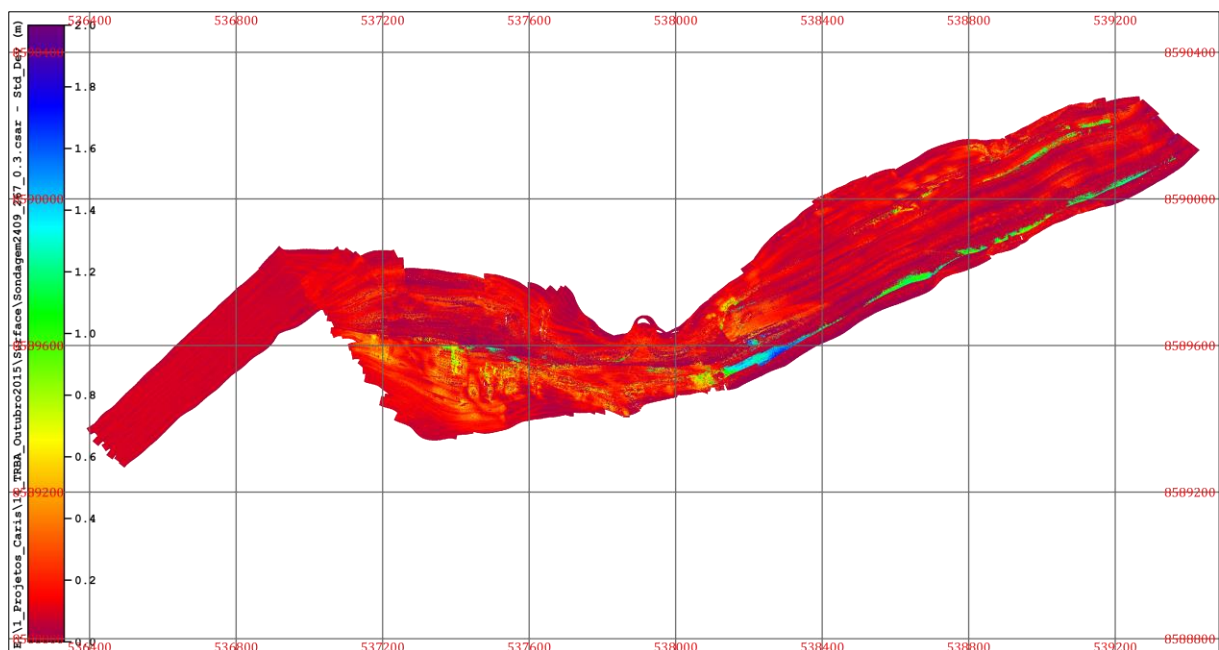
Figura 33 - Mapa de desvio padrão das áreas 1, 2 e parte da 3. A escala de cores representa desvios de 0 (cores quentes) a 2 metros (cores frias).

Analisando o mapa de desvio padrão das áreas 1, 2 e parte da área 3 (Figura 33) percebe-se que os maiores valores (acima de 50 cm e, portanto, além do limite imposto para LH de Primeira Ordem) se encontram nas regiões onde foram detectados “degraus” nas superfícies de sondagem e áreas que bordejam taludes e fundos “duros” e rugosos. Como os valores de desvio padrão podem ser usados para excluir arquivos de baixa qualidade (MITCHELL, 1996), esses trechos foram considerados inapropriados para um LH de Primeira Ordem e, portanto, escolhidos para serem refeitos. Entretanto, mesmo após mudanças e testes na configuração do sistema multifeixe em termos de frequência, abertura lateral do feixe, velocidade da embarcação, potência, ganho, modo de sondagem para áreas íngremes etc, em algumas áreas pontuais os resultados continuaram insatisfatórios.

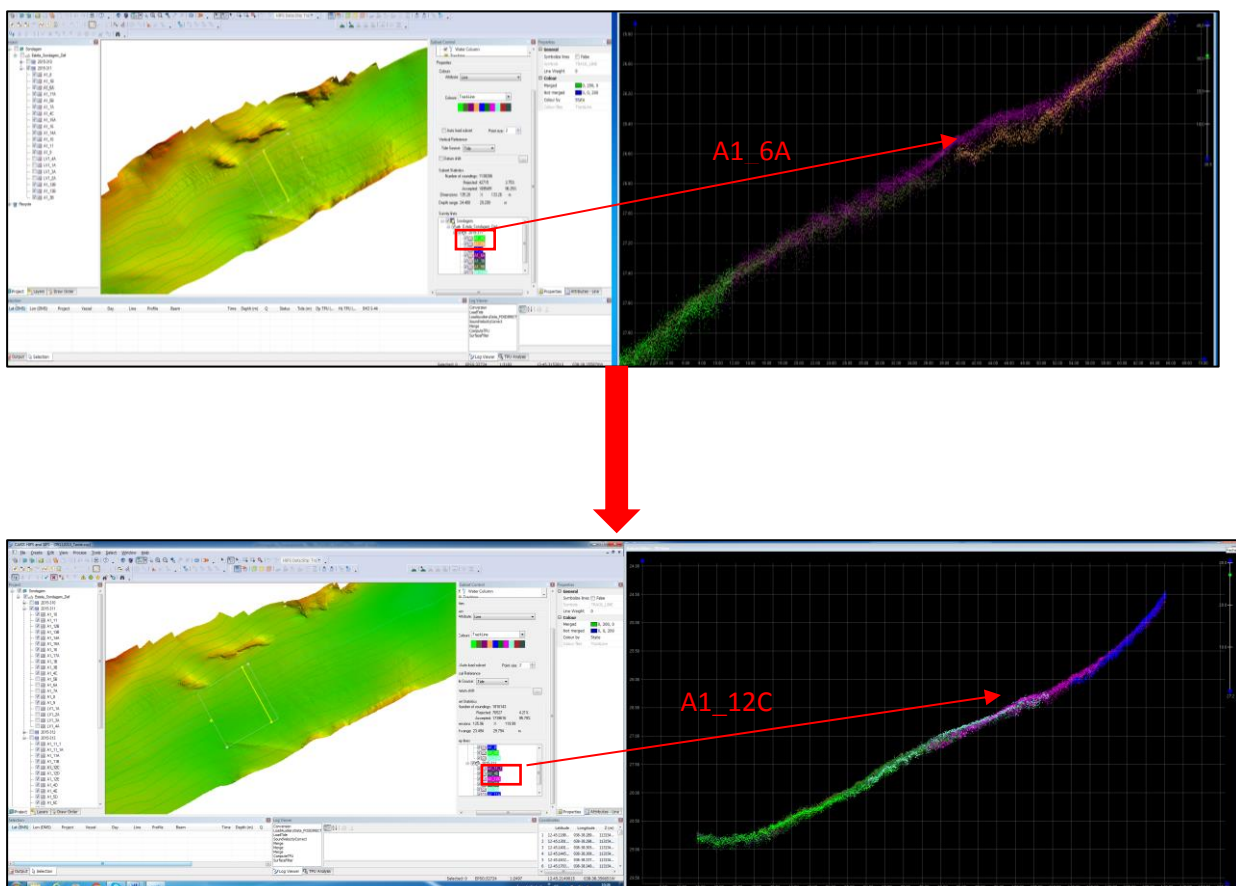
Figura 35 - Exemplo de perfis batimétricos da mesma área levantada antes e após a implementação dos procedimentos descritos. Observa-se o bom casamento entre as fiadas adjacentes no levantamento mais recente.

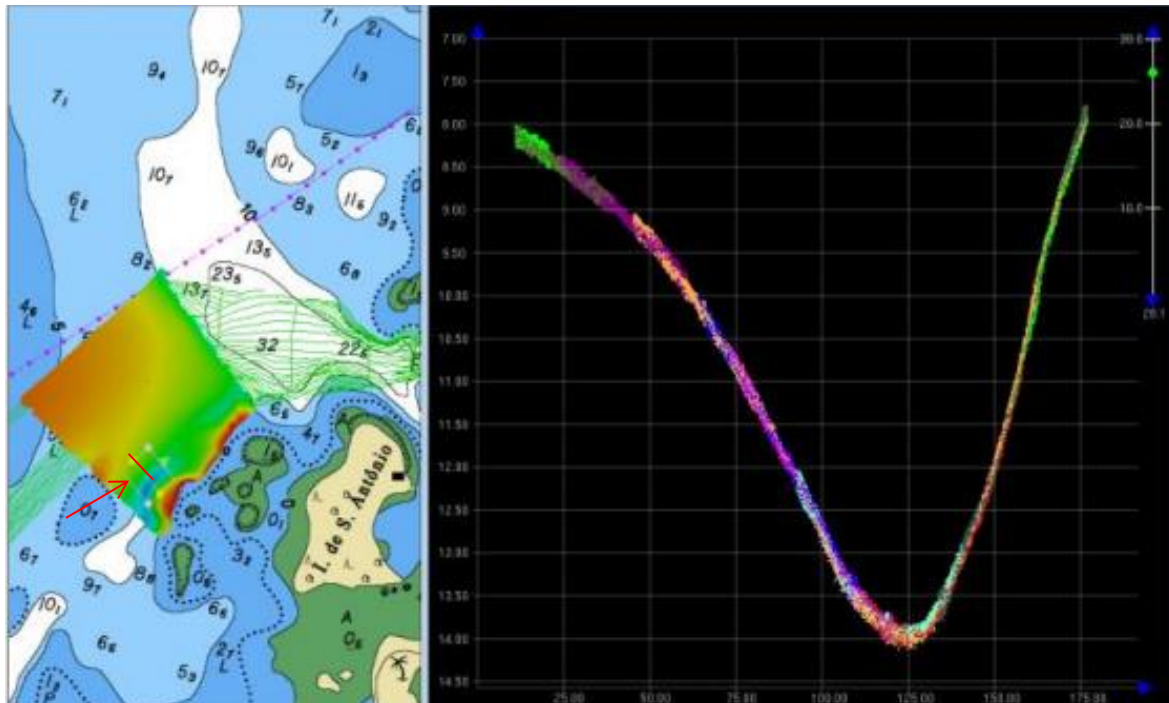
Figura 38 - Perfil batimétrico da área 3 com perfeito casamento das fiadas adjacentes ao longo de todo o talude (feição canalizada que vai de 8 até pouco mais de 14m formando uma depressão com 50m largura na parte mais profunda).

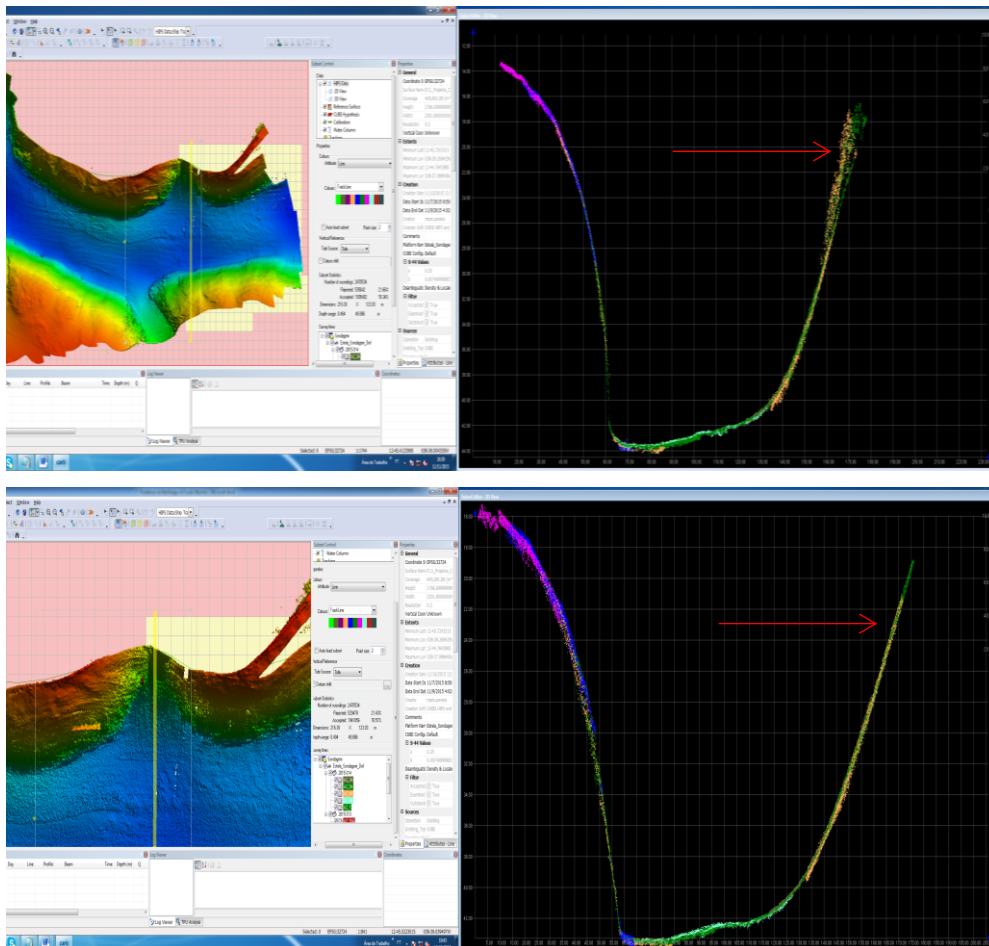
Figura 39 - Perfis batimétricos da área 2 mostrando o descasamento das fiadas na região onde o talude parece possuir uma maior rugosidade (Imagem superior). Entretanto, na mesma margem do talude, em área vizinha, onde o fundo aparenta ter uma superfície mais “lisa”, as mesmas linhas de sondagem exibem um bom casamento entre as fiadas adjacentes (Imagem inferior).

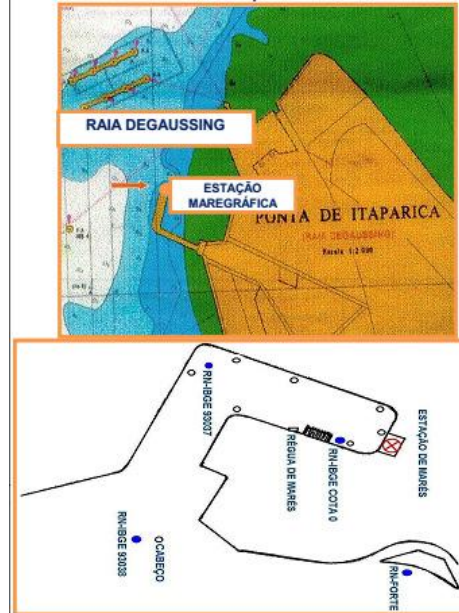
ESQUEMA

ESTAÇÃO: Ilha de Itaparica ESTADO: BA LOCALIDADE: Itaparica EMPRESA: Belov Engenharia	Nº: F-41 – 1171 – 001/15 LH: 308/15 CARTA Nº: 1107 – Baía de Todos os Santos - Parte Oeste ANO: 2015
--	---
