**ENTRE SOBRADOS E VILAS, DO CASARIO AOS QUINTAIS:  
Reabilitação da Avenida Lourdes da Soledade (Salvador/BA)**

**VOLUME II**

**SOBRADO GEMINADO Nº 131 E 133**

**MAPEAMENTO DE DANOS**

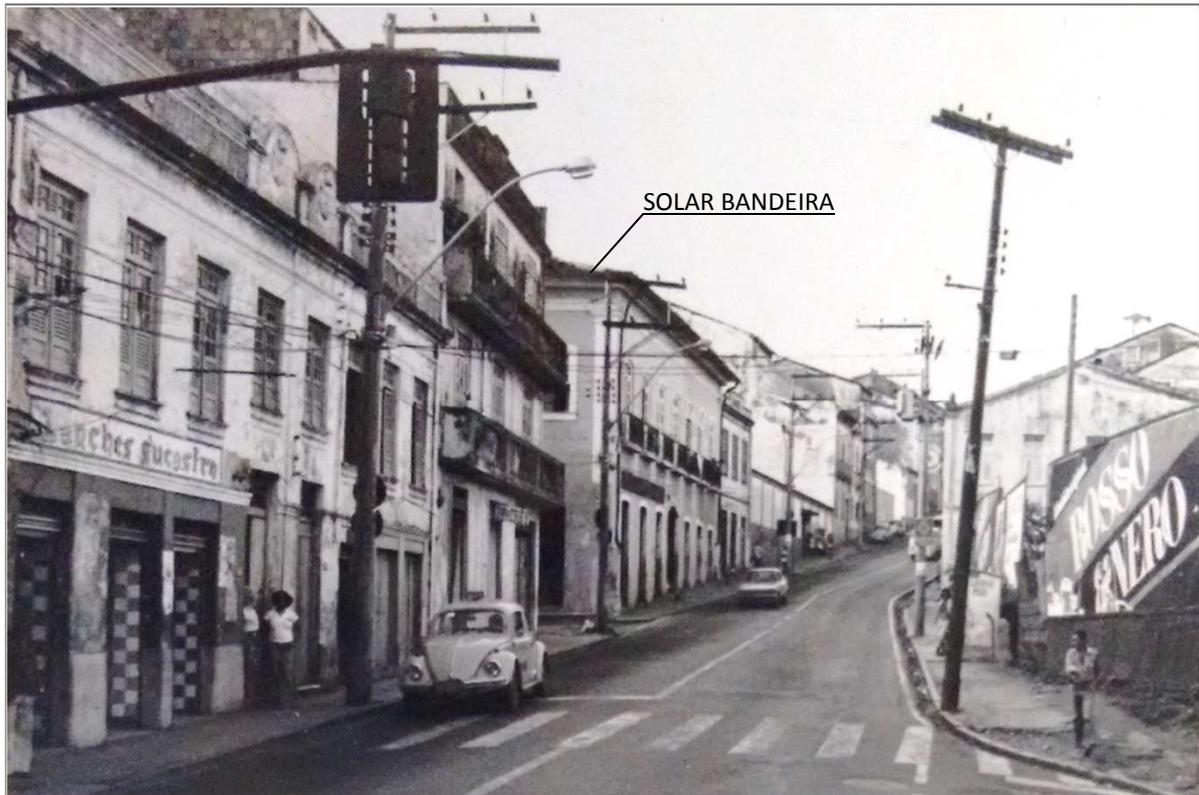
01

FOTOGRAFIA DA LADEIRA DA SOLEDADE POR VOLTA DE 1975. À ESQUERDA NOTA-SE UM DOS IMÓVEIS DO CONJUNTO DE RUÍNAS QUE ATUALMENTE ENCONTRA-SE ESCORADO.

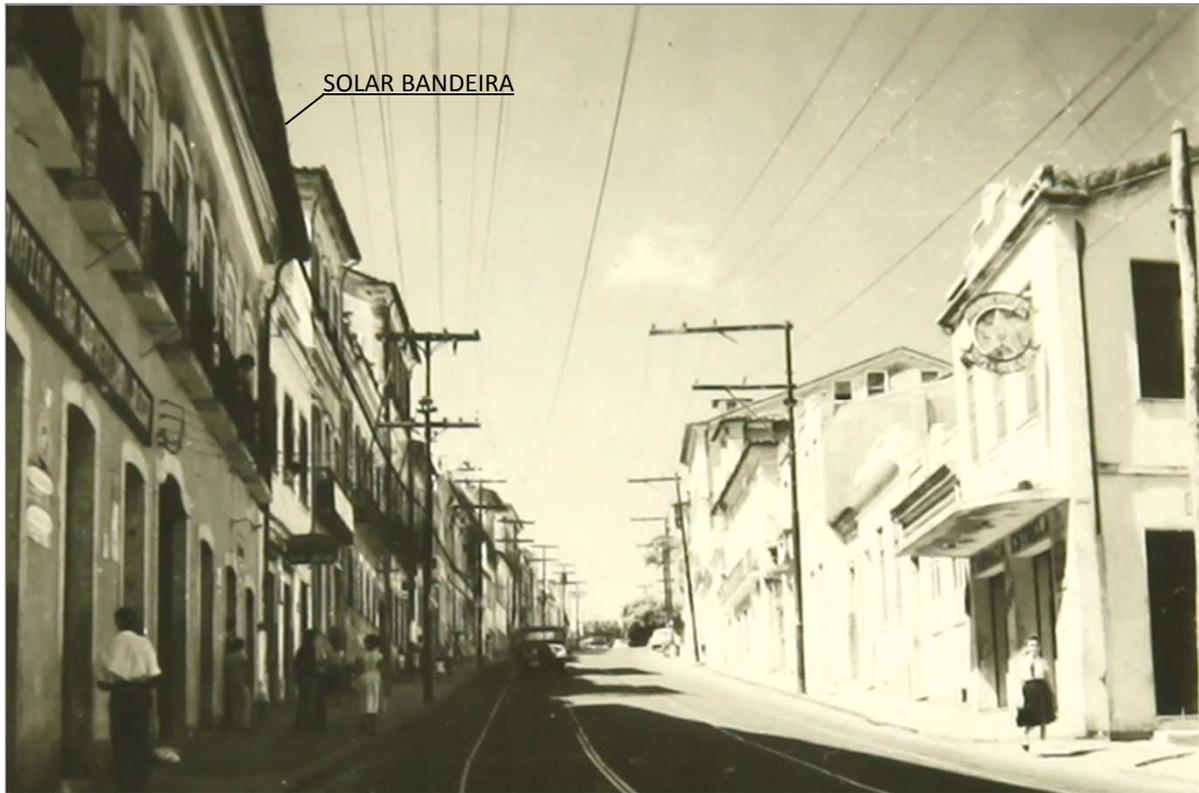
02

FOTOGRAFIA DA LADEIRA DA SOLEDADE POR VOLTA DE 1975. O PRIMEIRO IMÓVEL A ESQUERDA TRATA-SE DO SOLAR BANDEIRA, TOMBADO INDIVIDUALMENTE PELO INSTITUTO DO PATRIMÔNIO ARTÍSTICO E CULTURAL DO ESTADO DA BAHIA. É POSSÍVEL RECONHECER O CASARIO CONTÍNUO QUE, À ÉPOCA DA FOTO AINDA NÃO HAVIA SIDO COMPROMETIDO PELAS PRIMEIRAS DEMOLIÇÕES DO COLÉGIO CARNEIRO RIBEIRO.

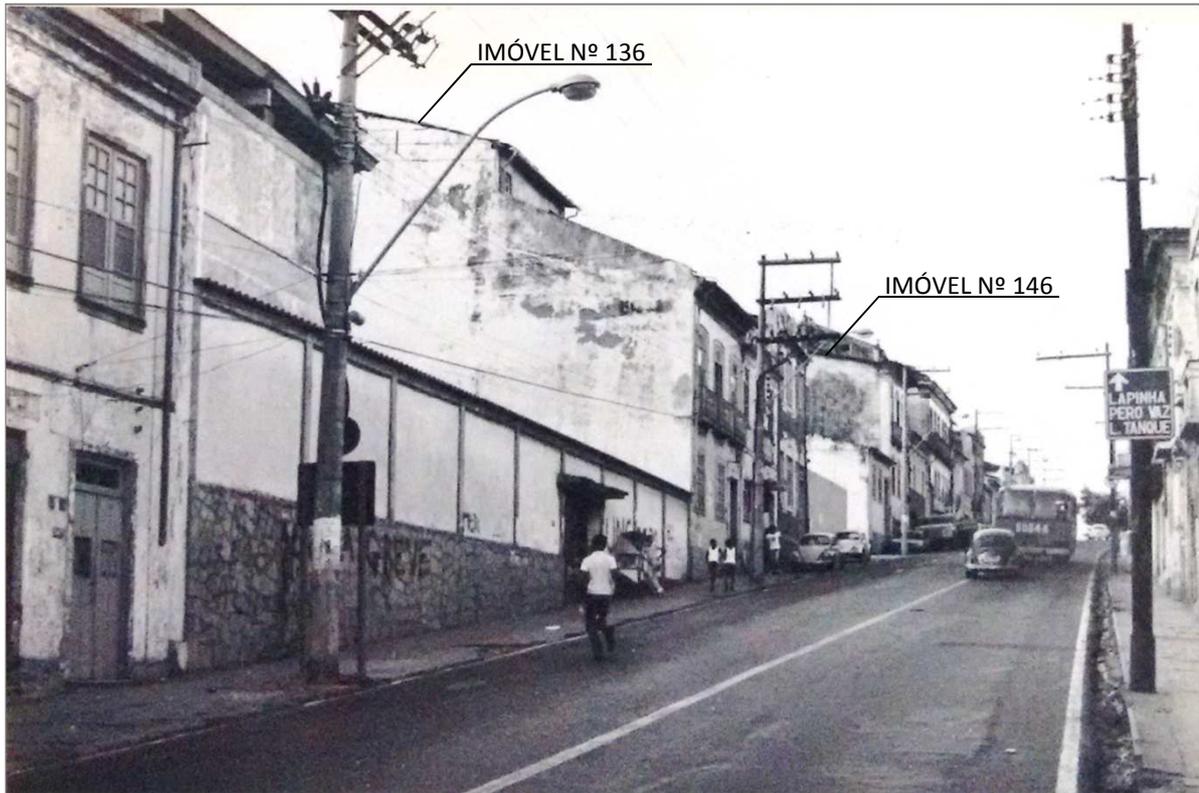
03

FOTOGRAFIA DA LADEIRA DA SOLEDADE, ALGUNS ANOS APÓS AS FOTOGRAFIAS ANTERIORES. DESTACA-SE O EDIFÍCIO MODERNO QUE FOI INSERIDO COMPROMETENDO A CONTINUIDADE DO CASARIO, INSERINDO RECUOS LATERAIS QUE NÃO COADUNAM COM AS CARACTERÍSTICAS PRINCIPAIS DO CONJUNTO. NOTA-SE A EMPENA DO IMÓVEL Nº136 E MAIS AO FUNDO A DO Nº146, EXPOSTAS A AÇÃO DO TEMPO, EM FUNÇÃO DAS DEMOLIÇÕES DA DÉCADA DE 70.

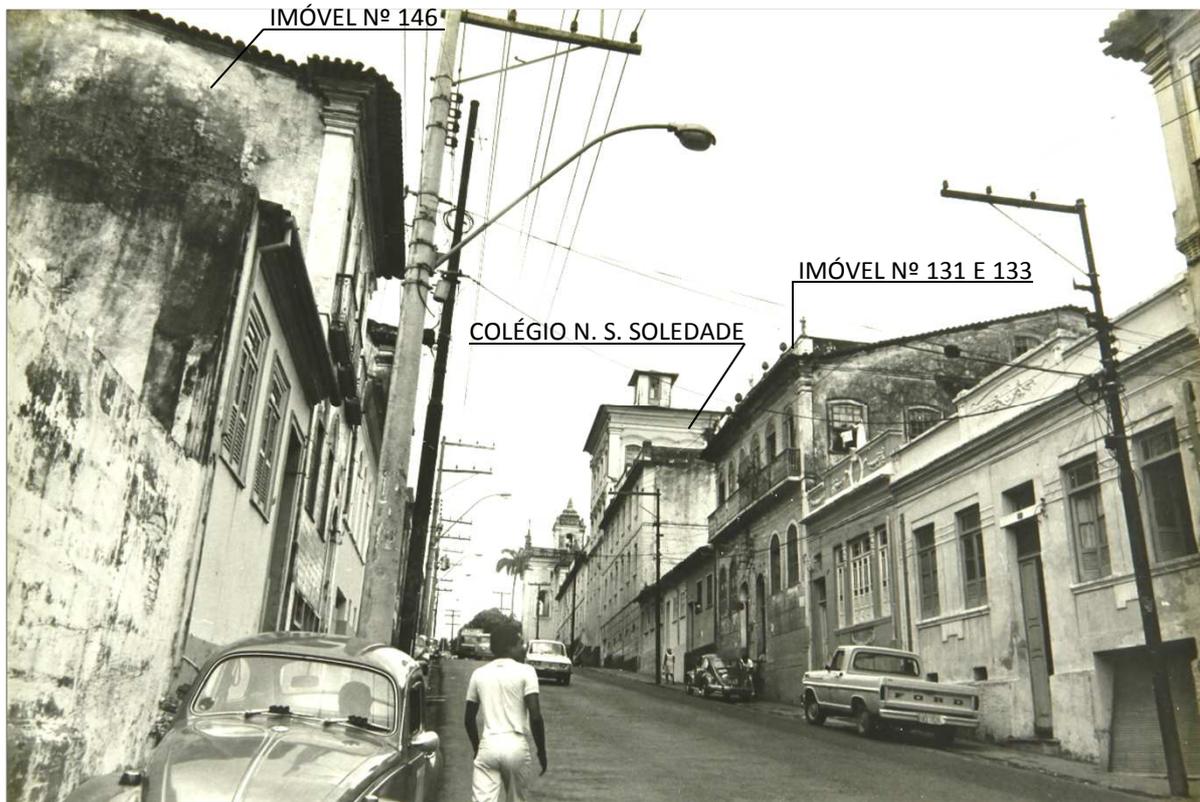
04

FÓTOGRAFIA DA LADEIRA DA SOLEDADE, POR VOLTA DE 1975, COM DESTAQUE PARA OS IMÓVEIS Nº 131 E 133 À DIREITA. ALÉM DISSO, NOTA-SE QUE O PRIMEIRO IMÓVEL A APARECER NA FOTO À DIREITA (Nº127), PRESERVAVA A SUA PLATIBANDA, ENTRE OUTROS ELEMENTOS QUE SE PERDERAM COM O PASSAR DO TEMPO, MAS JÁ HAVIA SIDO MODIFICADO COM A INSERÇÃO DE UM PORTÃO DE GARAGEM.

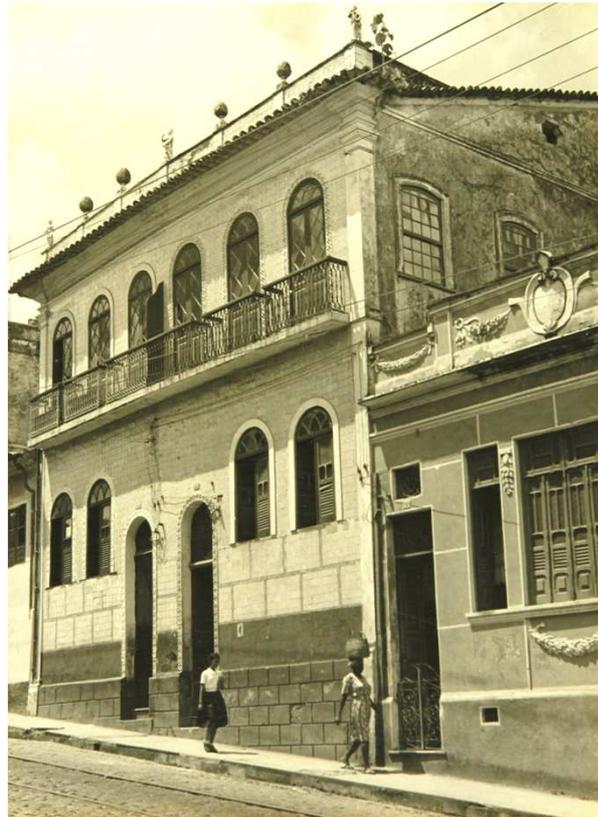
05

FOTOGRAFIA DOS IMÓVEIS Nº 131 E 133 POR VOLTA DE 1975. NOTA-SE QUE À ÉPOCA O IMÓVEL AINDA PRESERVAVA TODAS AS SUAS CARACTERÍSTICAS COMPOSITIVAS, COM DESTAQUE PARA OS ACROTÉRIOS QUE NÃO CHEGARAM AOS DIAS ATUAIS.

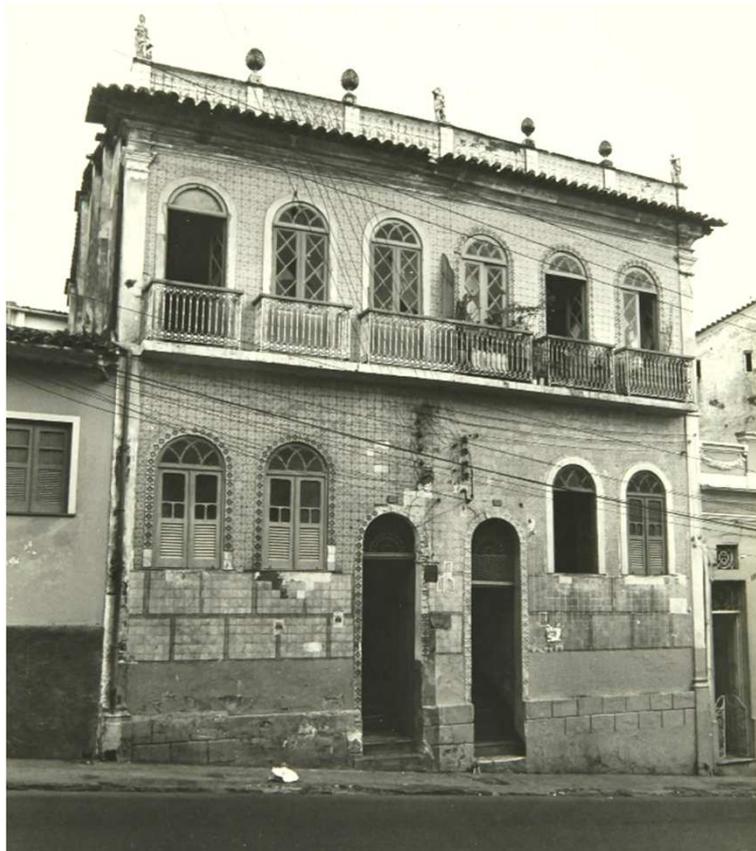
06

FOTOGRAFIA DO IMÓVEL POR VOLTA DA DÉCADA DE 80, ALGUNS ANOS APÓS A FOTOGRAFIA ANTERIOR. DESTACA-SE QUE A PRIMEIRA BANDEIRA DO PAVIMENTO SUPERIOR HAVIA SIDO MODIFICADA, BEM COMO SE OBSERVAM AS PRIMEIRAS PERDAS DE REVESTIMENTOS.

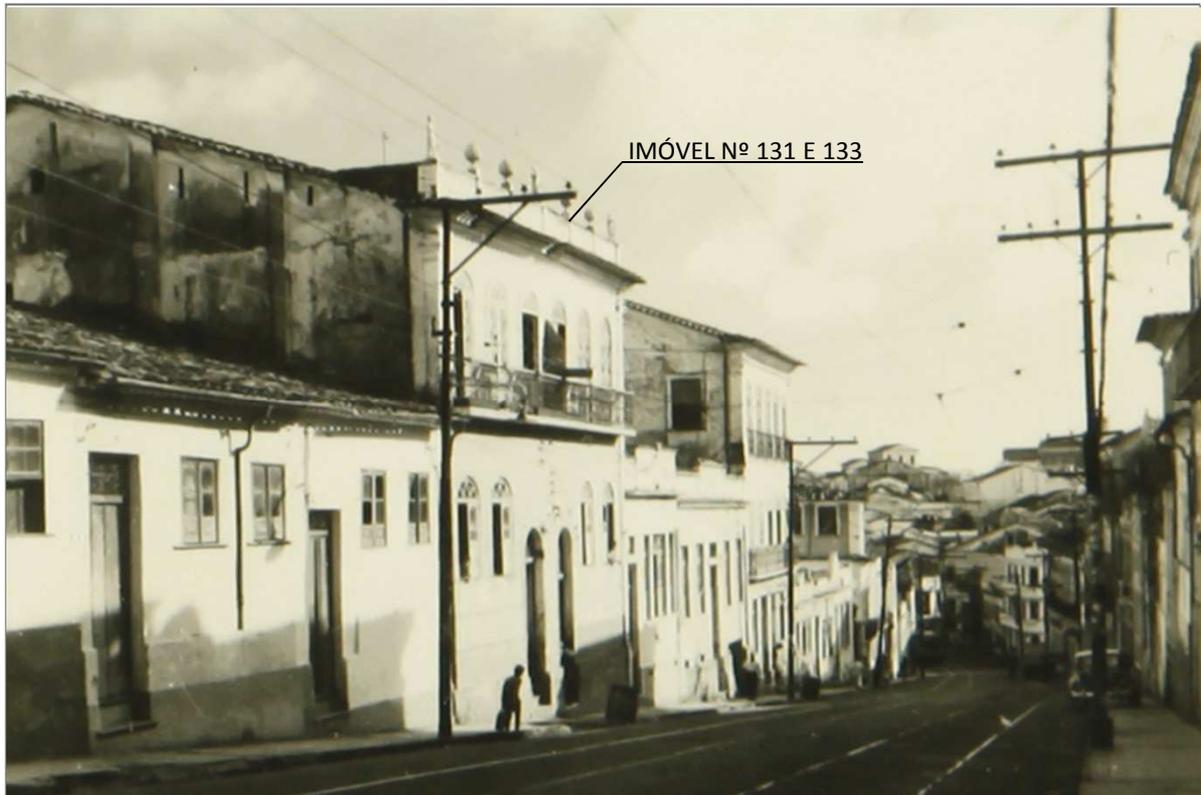
07

FOTOGRAFIA DA LADEIRA DA SOLEDADE POR VOLTA DE 1975, NO SENTIDO OPOSTO ÀS FOTOGRAFIAS ANTERIORES. NOTA-SE A CONTINUIDADE DO CASARIO, BASTANTE PRESERVADO À ÉPOCA.

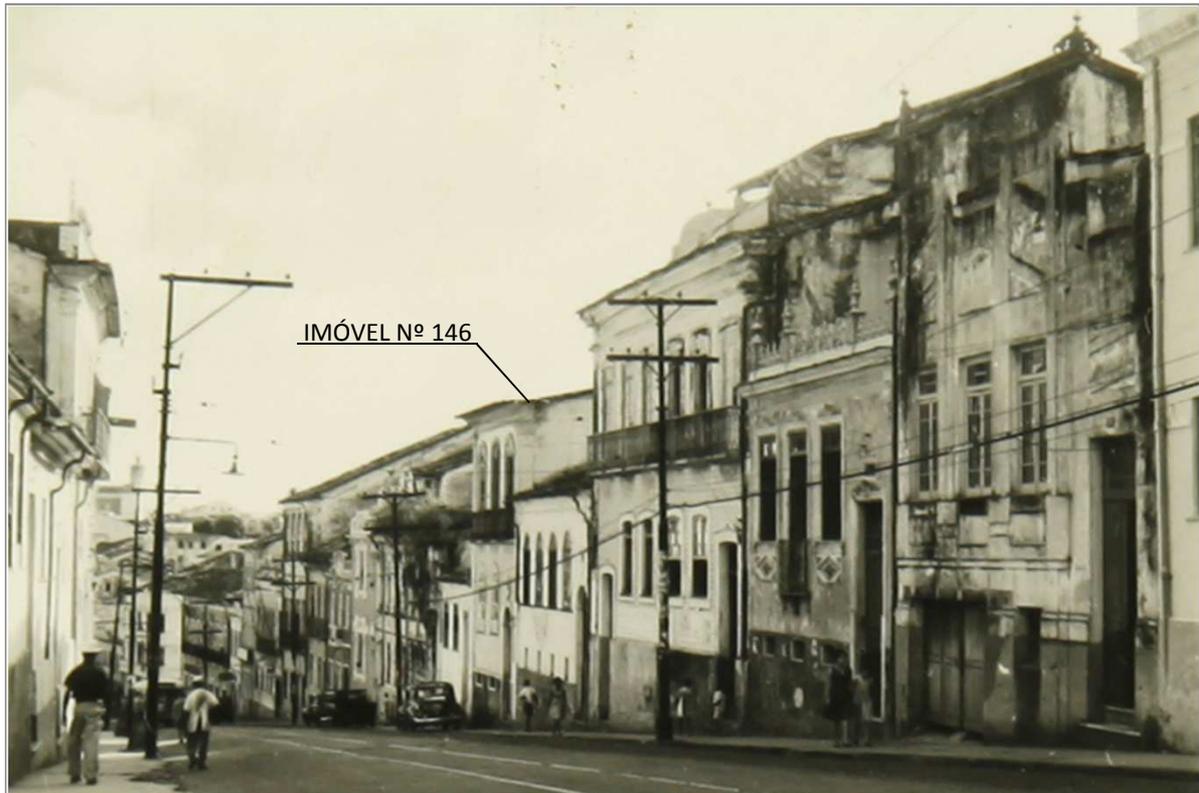
08

FOTOGRAFIA DA LADEIRA DA SOLEDADE POR VOLTA DE 1975, FACE OPOSTA À FOTOGRAFIA ANTERIOR. NOTA-SE A CONTINUIDADE DO CASARIO, RAZOAVELMENTE PRESERVADO À ÉPOCA, MAS COM ALGUMAS INSERÇÕES DE PORTÃO DE GARAGEM. DESTACA-SE QUE AINDA NÃO HAVIA SIDO DEMOLIDO O IMÓVEL Nº 142.

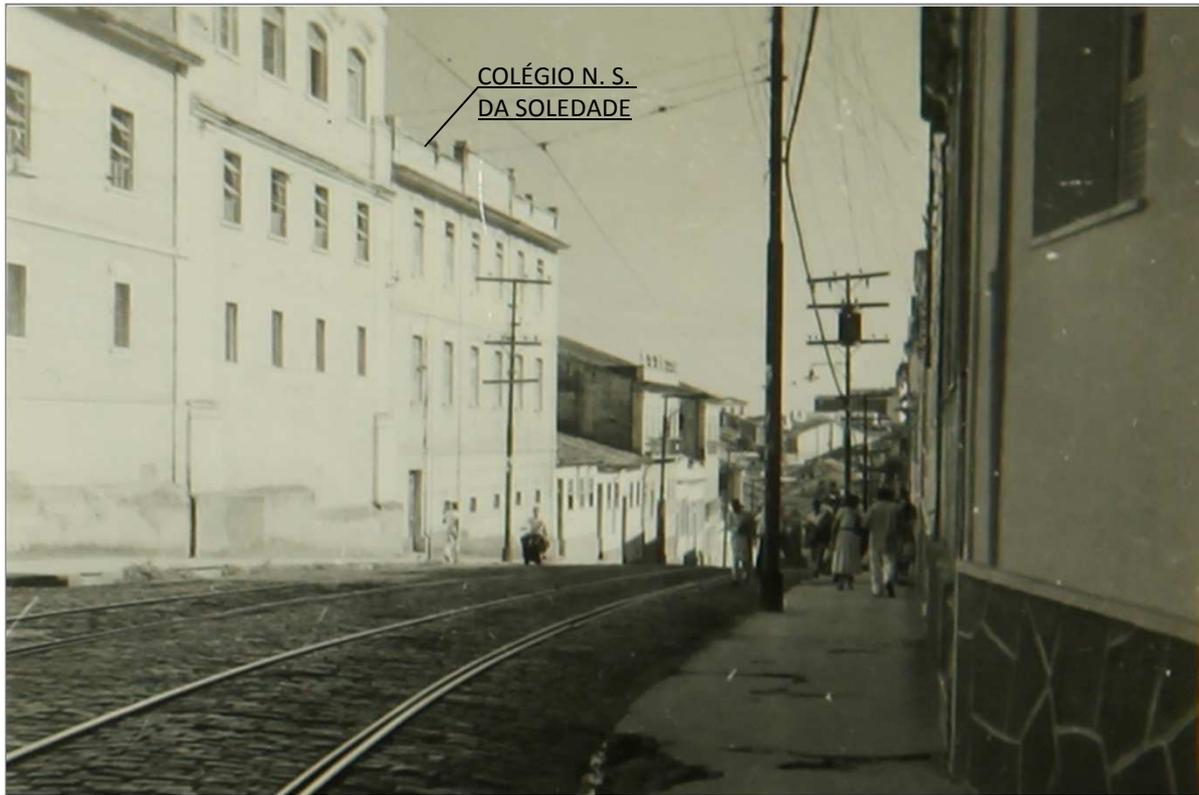
10

FOTOGRAFIA DA LADEIRA DA SOLEDADE POR VOLTA DE 1975. DESTAQUE PARA OS TRILHOS DE BONDE QUE AINDA EXISTIAM À ÉPOCA.

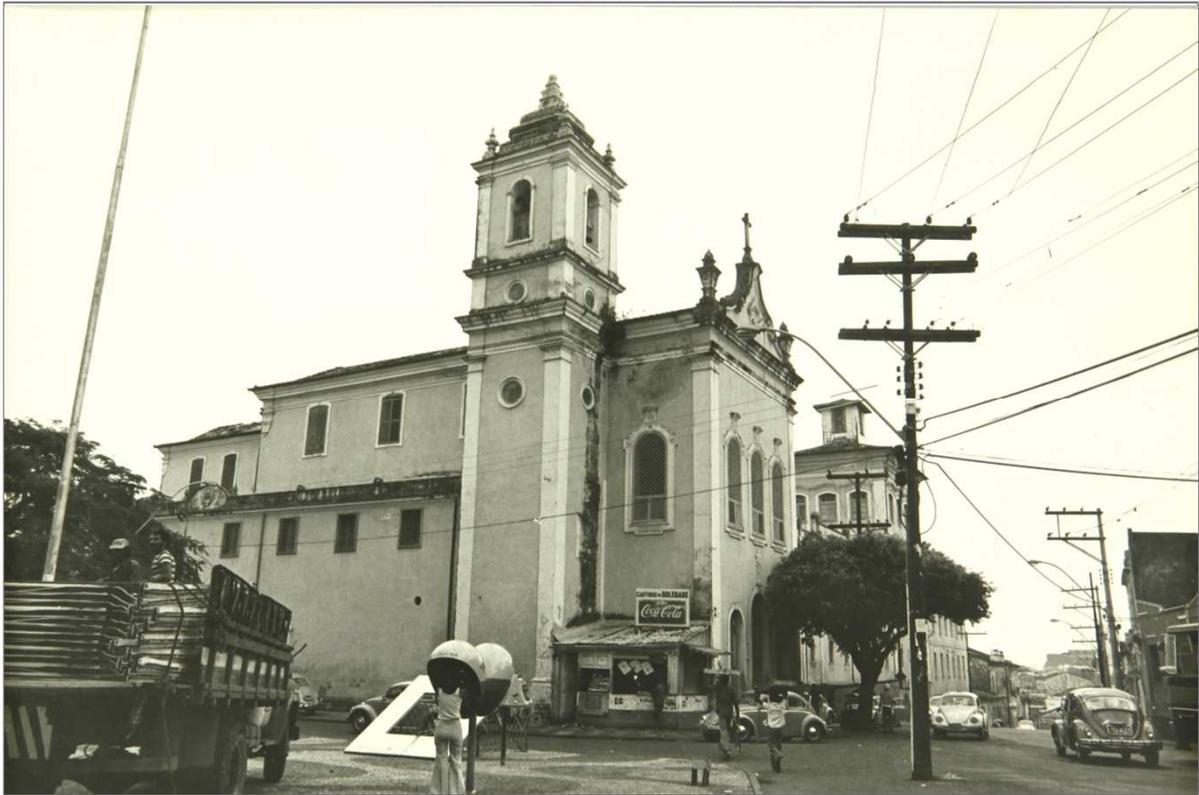
11

FOTOGRAFIA DO LARGO DA SOLEDADE POR VOLTA DE 1975, ONDE SE OBSERVA UM PONTO DE VENDA- COM UMA PLACA DA COCA-COLA - IMPLANTADO RENTE À FACHADA DA IGREJA DA SOLEDADE. ATUALMENTE NOTA-SE QUE ESSA BANCA FOI REMOVIDA E, POSSIVELMENTE EM FUNÇÃO DA PRESERVAÇÃO DO IMÓVEL, NÃO SE OBSERVA NENHUM EQUIPAMENTO IMPLANTADO NO PERÍMETRO DA IGREJA.

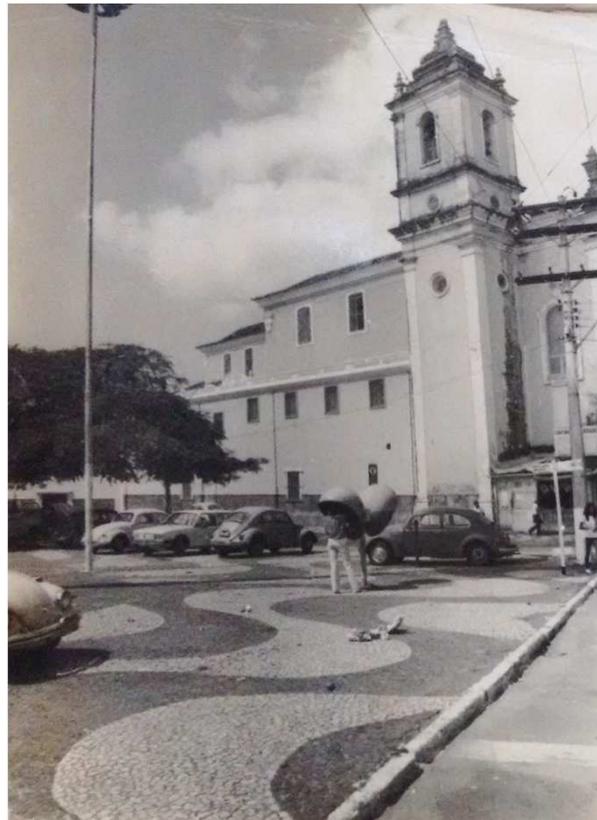
12

FOTOGRAFIA DO LARGO DA SOLEDADE NA DÉCADA DE 80. NOTA-SE A PAGINAÇÃO DO LARGO COM PEDRA PORTUGUESA, QUE DIFERE DA ATUAL COMPOSIÇÃO DA PRAÇA. DESTAQUE TAMBÉM PARA A UTILIZAÇÃO DO LARGO COMO ESTACIONAMENTO DE CARROS.

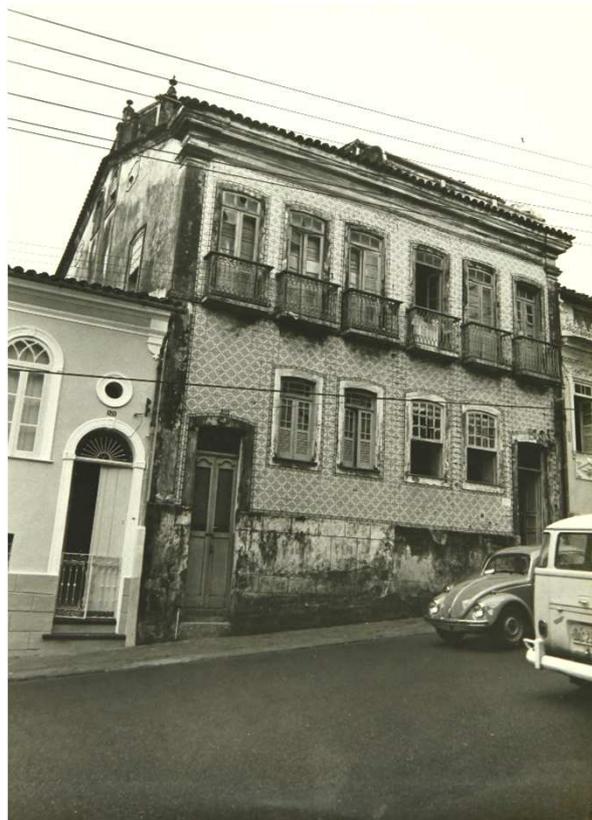
13

FOTOGRAFIA DO IMÓVEL Nº 150 E 152, SITUADO NA LADEIRA DA SOLEDADE, POR VOLTA DE 1975. TRATA-SE DE UM IMÓVEL QUE REMETE À LEITURA DE UM SOBRADO GEMINADO, DE FORMA SEMELHANTE AOS Nº131 E 133. DESTACA-SE TAMBÉM POR SER UM DOS IMÓVEIS QUE AINDA MANTEM ALGUMAS CARACTERÍSTICAS COMPOSITIVAS REFERIDAS NO PROCESSO DE TOMBAMENTO DO CONJUNTO, A EXEMPLO DO REVESTIMENTO AZULEJADO.

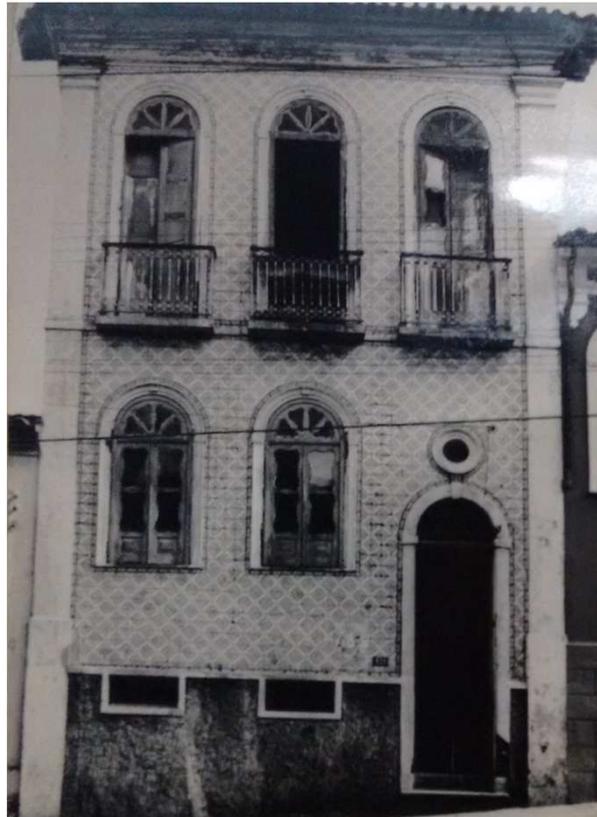
14

FOTOGRAFIA DO SOBRADO Nº 146 NA DÉCADA DE 80. TRATA-SE DE UM DOS POUCOS IMÓVEIS QUE AINDA PRESERVAVAM UM BEIRAL COM TELHAS DE FAIANÇA E REVESTIMENTO AZULEJADO MAS QUE EM FUNÇÃO DO ABANDONO, FALTA DE MANUTENÇÃO E CONSEQUENTE PROCESSO DE DEGRADAÇÃO, DESABOU EM 2017.

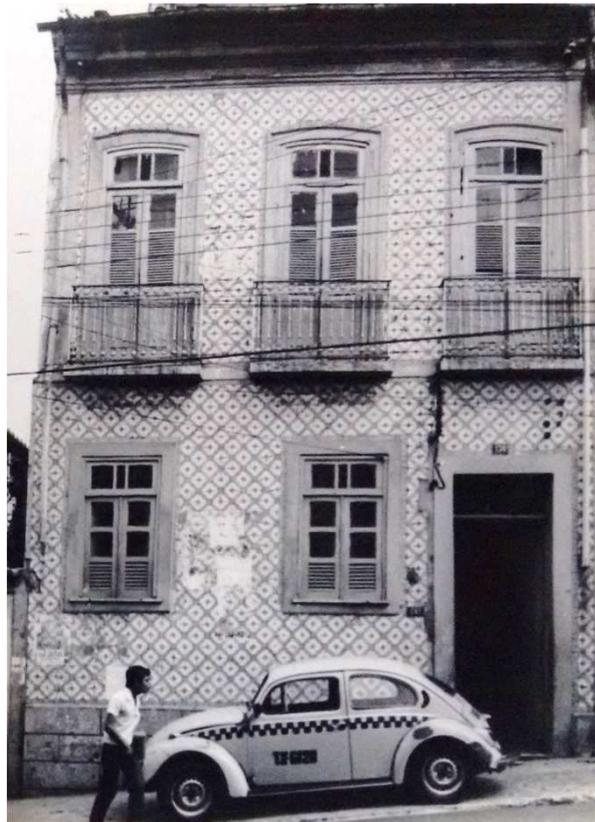
15

FOTOGRAFIA DO IMÓVEL Nº 136 NA DÉCADA DE 80. TRATA-SE DE UM IMÓVEL AZULEJADO QUE SOFREU DIRETAMENTE COM AS DEMOLIÇÕES DO ANTIGO COLÉGIO CARNEIRO RIBEIRO, DEIXANDO SUA EMPENA EXPOSTA ÀS AÇÕES DA CHUVA. DESDE 2017, O IMÓVEL ENCONTRA-SE ESCORADO NA SUA FACE LATERAL, A FIM DE PREVINIR UM DESABAMENTO SOBRE O COLÉGIO.

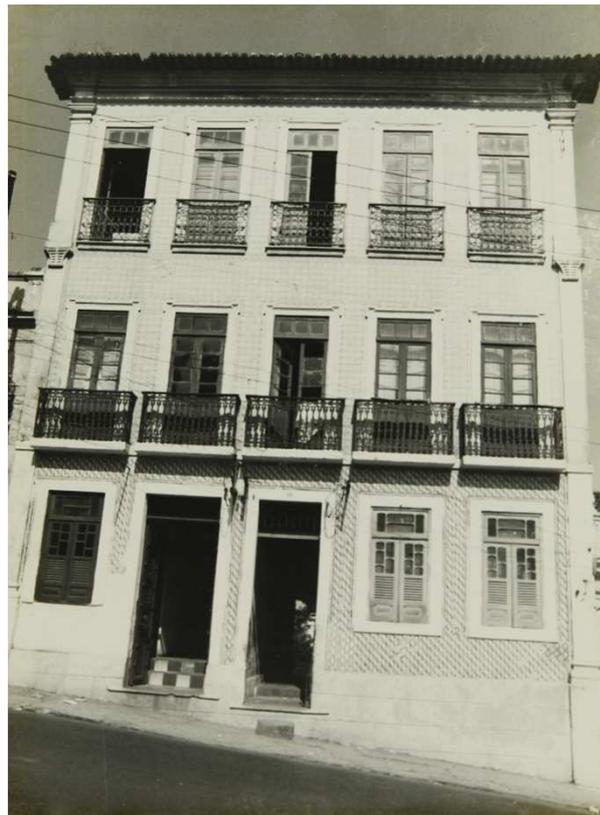
16

FOTOGRAFIA DO IMÓVEL Nº125 POR VOLTA DE 1975. TRATA-SE DE UM IMÓVEL DE PROPRIEDADE DO IPAC MAS QUE HÁ MAIS DE UMA DÉCADA ENCONTRA-SE OCUPADO POR UMA OCUPAÇÃO IRREGULAR. ALÉM DISSO, DESTACA-SE QUE OS CORREDORES DO IMÓVEL DÃO ACESSO, DESDE A PRIMEIRA METADE DO SÉCULO, À VILA MARINA, COMPOSTA POR APROXIMADAMENTE 30 CASAS.

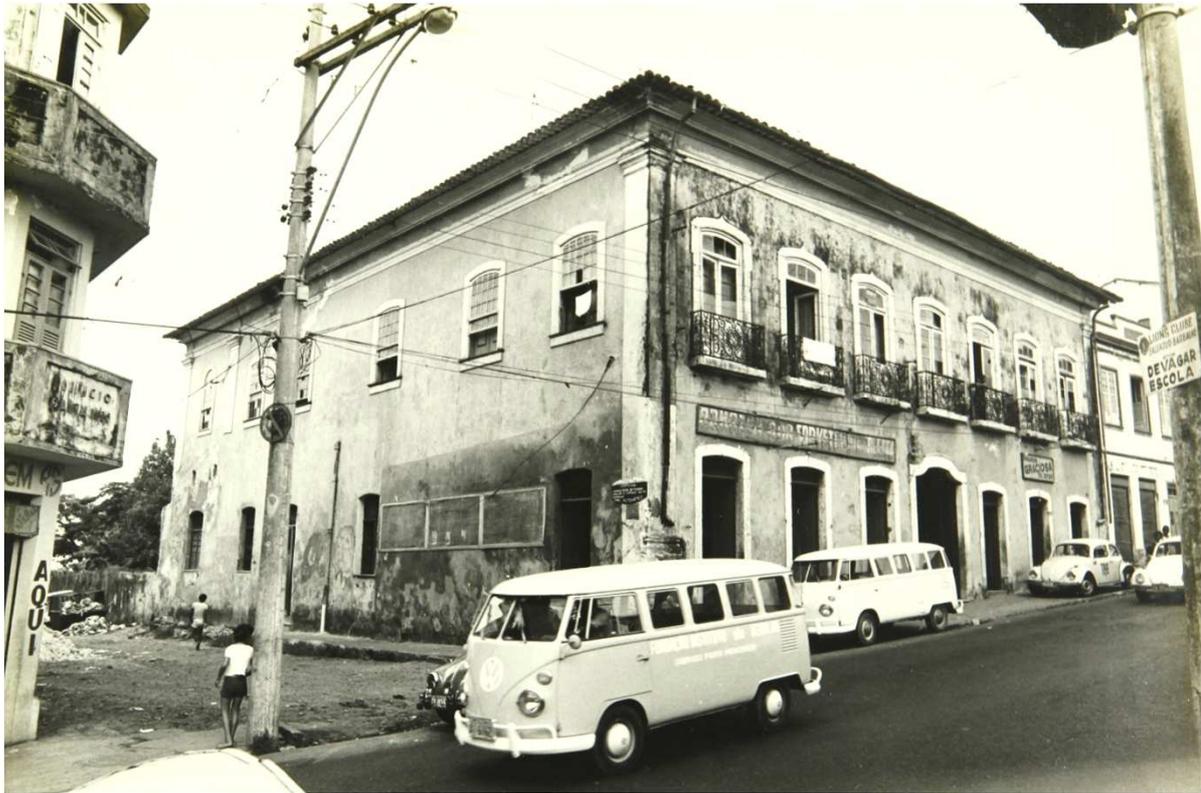
17

FOTOGRAFIA DO SOLAR BANDEIRA POR VOLTA DE 1975. ATRAVÉS DE SUAS DIMENSÕES E ACABAMENTOS SE DESTACA EM RELAÇÃO AO CASARIO, INDICANDO O PODER AQUISITIVO DA FAMÍLIA QUE O CONSTRUIU.

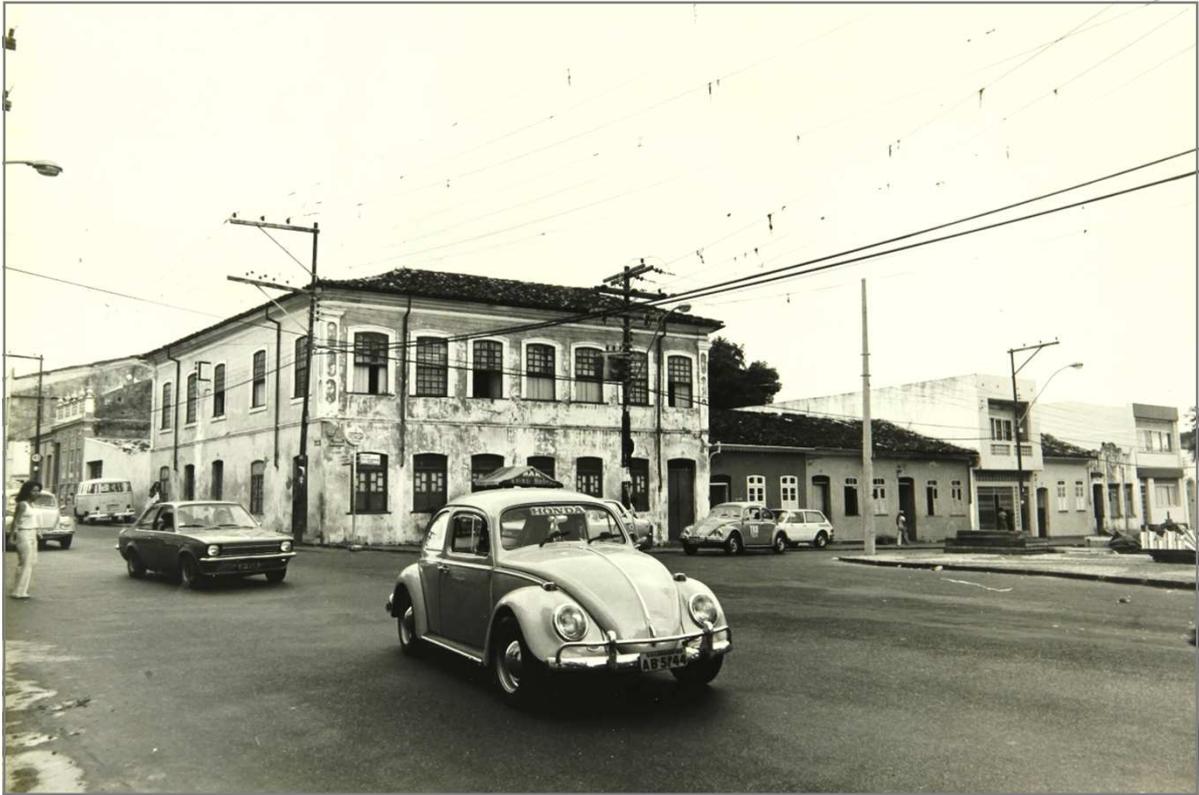
18

FOTOGRAFIA DO LARGO DA SOLEDADE POR VOLTA DE 1975, ONDE É POSSÍVEL CONSTATAR A COMPOSIÇÃO HETEROGÊNEA QUE CARACTERIZOU A FORMAÇÃO DA SOLEDADE. SE ATENTAR AO CONTRASTE ENTRE AS DIMENSÕES DO SOBRADO DE ESQUINA DO LARGO COM RELAÇÃO ÀS CASAS TÉRREAS VIZINHAS, INDICANDO O CONTRASTE SOCIOECONÔMICO DE QUEM AS CONSTRUIU. DESTACA-SE QUE O IMÓVEL DA ESQUINA, MAIS RECENTEMENTE, SOFREU ALGUMAS MODIFICAÇÕES DE JANELAS CONVERTIDAS EM PORTAS.

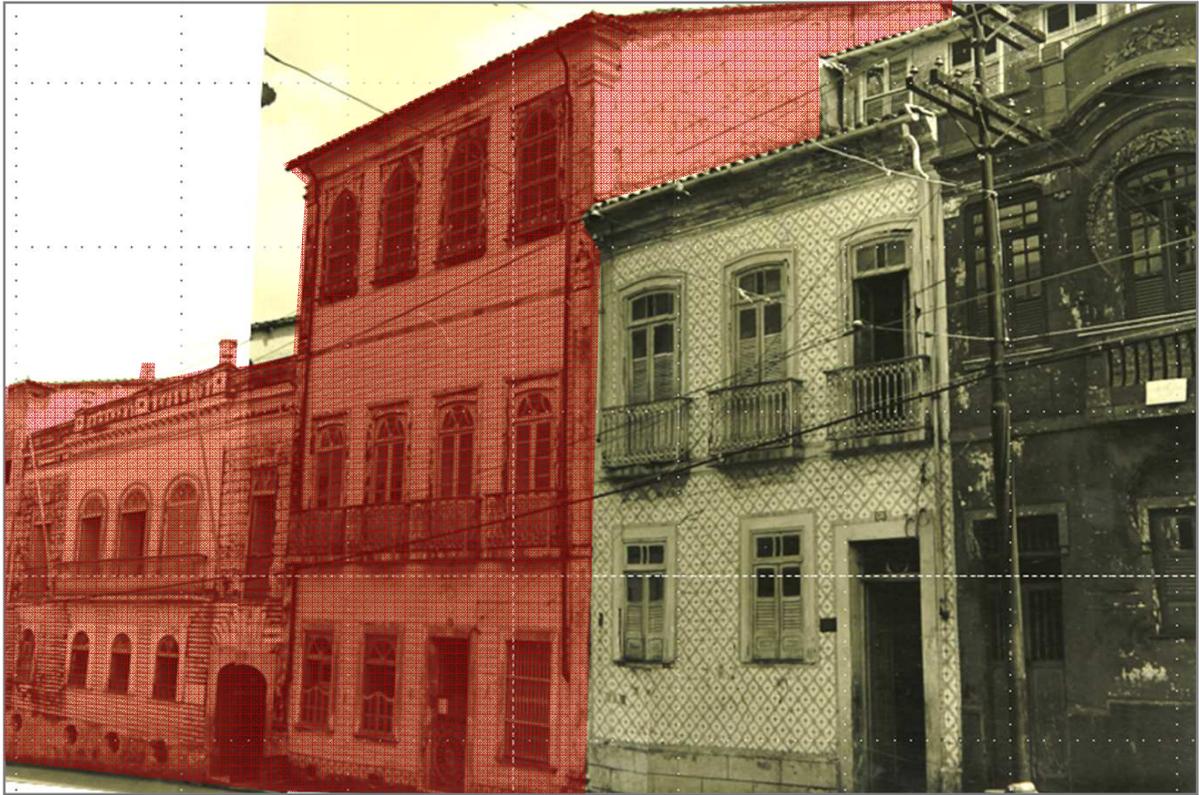
19

FOTOMONTAGEM DO CASARIO  
DESENVOLVIDO A PARTIR DE FOTOGRAFIAS  
DOS IMÓVEIS POR VOLTA DE 1975. NOTAR  
CONJUNTO DE SOBRADOS QUE FORAM  
DEMOLIDOS PARA A CONSTRUÇÃO DO NOVO  
EDIFÍCIO DO COLÉGIO CARNEIRO RIBEIRO,  
SINALIZADOS EM VERMELHO.

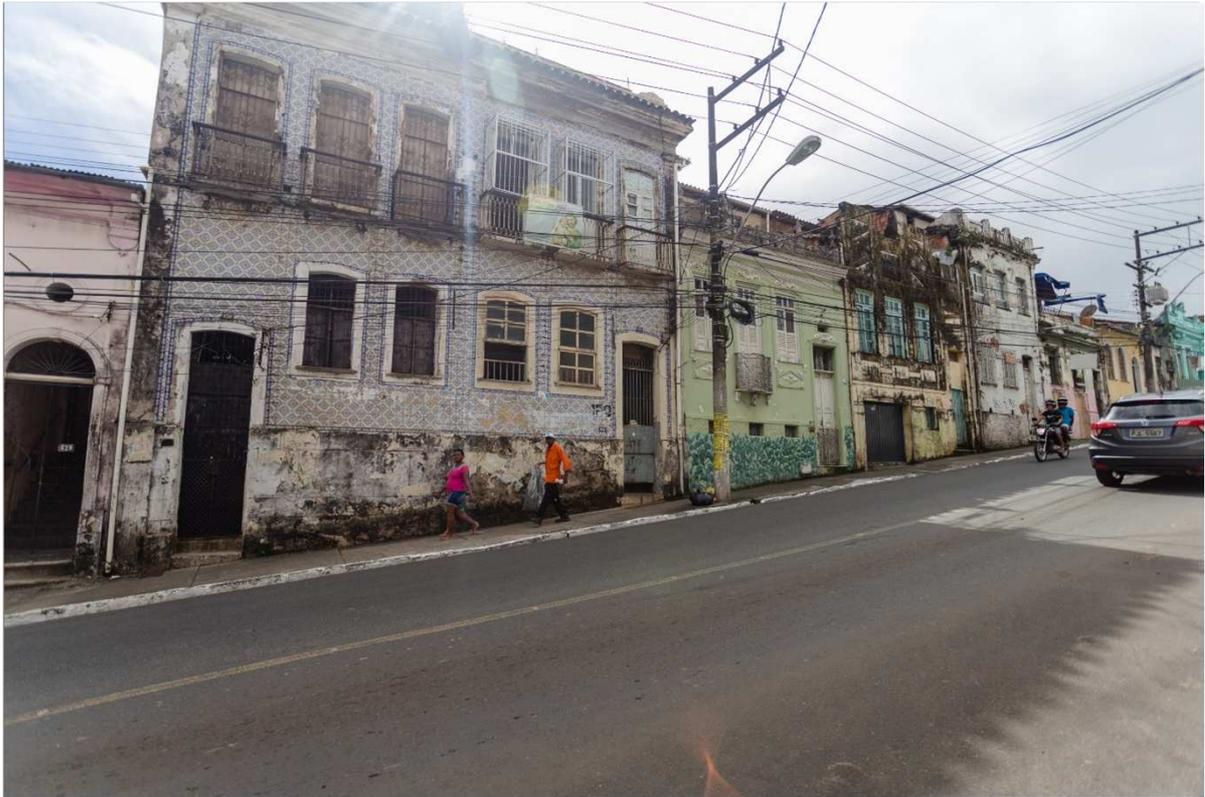
20

DO LADO OPOSTO AOS IMÓVEIS DE ESTUDO ENCONTRA-SE OUTRO SOBRADO GEMINADO – Nº150 E 152 – QUE ABRIGA UM ASILO DE IDOSOS. DESTACA-SE QUE TRATA-SE DE UM DOS POUCOS REMANESCENTES QUE PRESERVAM O REVESTIMENTO AZULEJADO. DIFERENTEMENTE DOS IMÓVEIS Nº131 E 133, CUJOS ACESSOS SITUAM-SE NO EIXO DE SIMETRIA DO SOBRADO GEMINADO, NESTE AS PORTAS ENCONTRAM-SE NAS EXTREMIDADES.

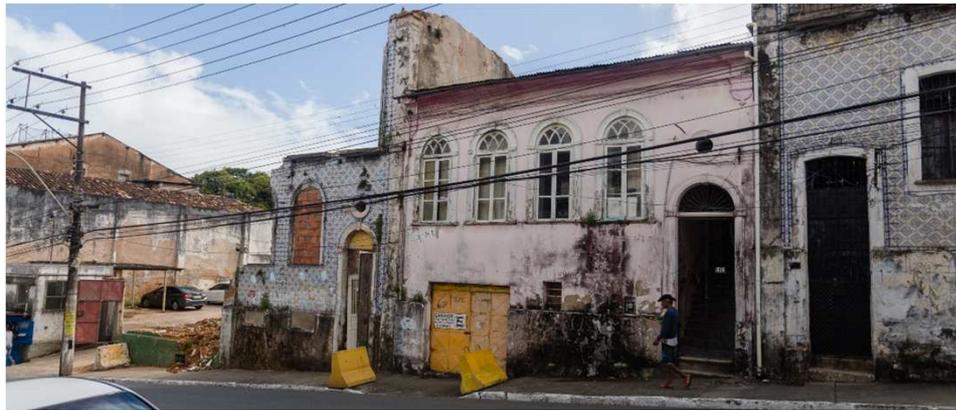
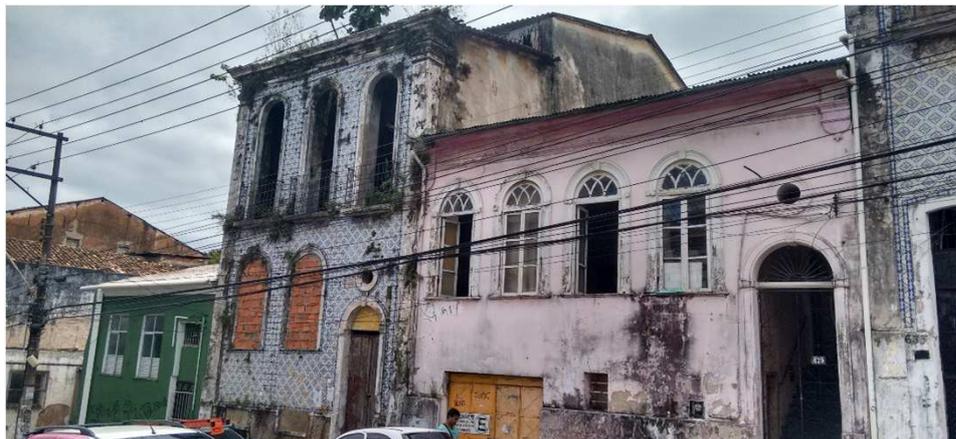
21

EM MAIO DE 2017 DESABOU O IMÓVEL Nº146 SOBRE O IMÓVEL Nº144, APÓS VÁRIOS ANOS DE ABANDONO, LEVANDO À MORTE DE PARTE DA FAMÍLIA QUE RESIDIA NA CASA TÉRREA. ESTE DESABAMENTO AMPLIOU A LACUNA EXISTENTE NO CASARIO - RESULTADO DA DEMOLIÇÃO DO IMÓVEL Nº142 NA DÉCADA DE 80 - E, ALÉM DISSO, TRATAVA-SE DE UM DOS EXEMPLARES MAIS SIGNIFICATIVOS DO CONJUNTO QUE, PELO PROCESSO DE TOMBAMENTO, TAMBÉM APRESENTAVA UM BEIRAL COM TELHAS DE FAIANÇA, MAS QUE JÁ HAVIAM SIDO REMOVIDAS ANTES DO DESABAMENTO.

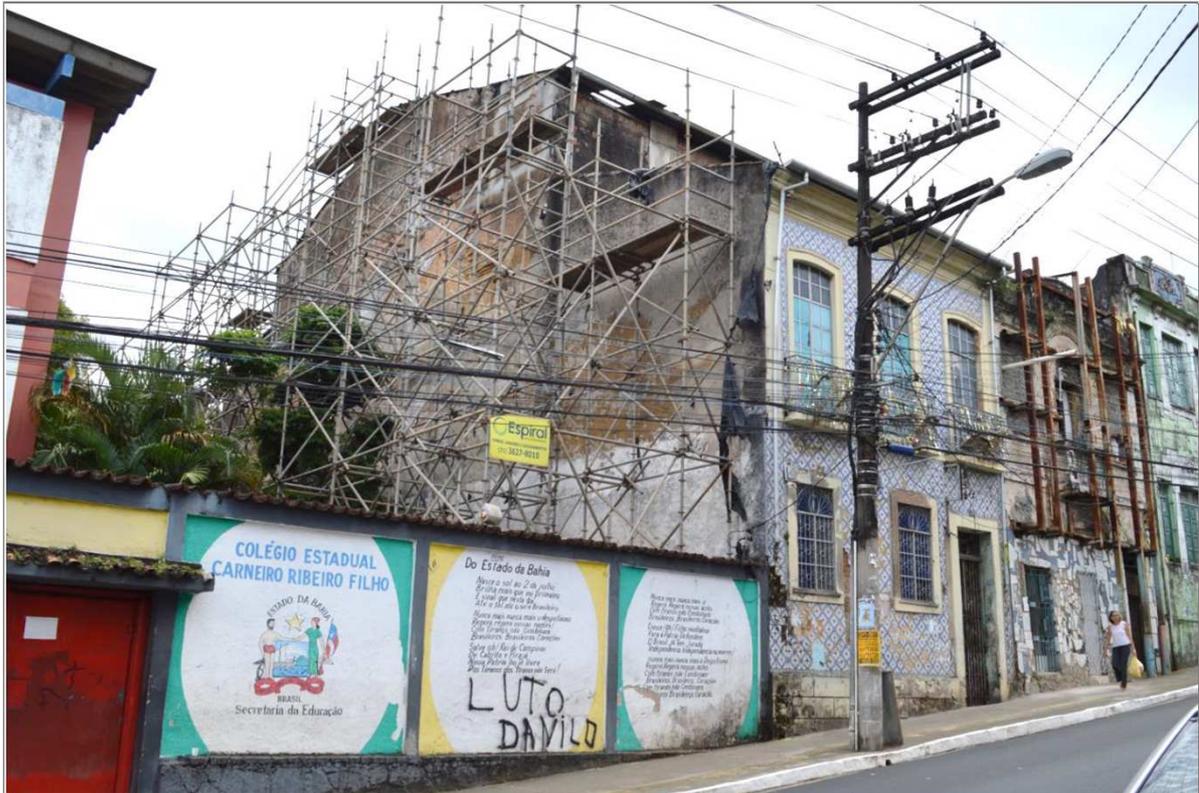
22

O DESABAMENTO DO IMÓVEL Nº 146 ALERTOU PARA O RISCO DE DESABAMENTO DOS IMÓVEIS DA SOLEDADE QUE PODERIAM PREJUDICAR A SUA VIZINHANÇA, RESULTANDO NA ESTABILIZAÇÃO EMERGENCIAL DA EMPENA DO IMÓVEL Nº136 (ACIMA), EM 2017. NESTE, A DEMOLIÇÃO E CONSTRUÇÃO DE UM EDIFÍCIO RECUADO, NA DÉCADA DE 80, EM UMA ÁREA CUJAS CONSTRUÇÕES OCORREM EM PAREDE-MEIA, FRAGILIZOU A ESTABILIDADE DA EMPENA. A SÉRIE DE IMÓVEIS QUE GRADATIVAMENTE VÃO SENDO ESCORADOS, SEM PERSPECTIVA APARENTE DE REVERSÃO DA SITUAÇÃO, TORNA-SE PREJUDICIAL A PERCEPÇÃO E PRESERVAÇÃO DO CONJUNTO.

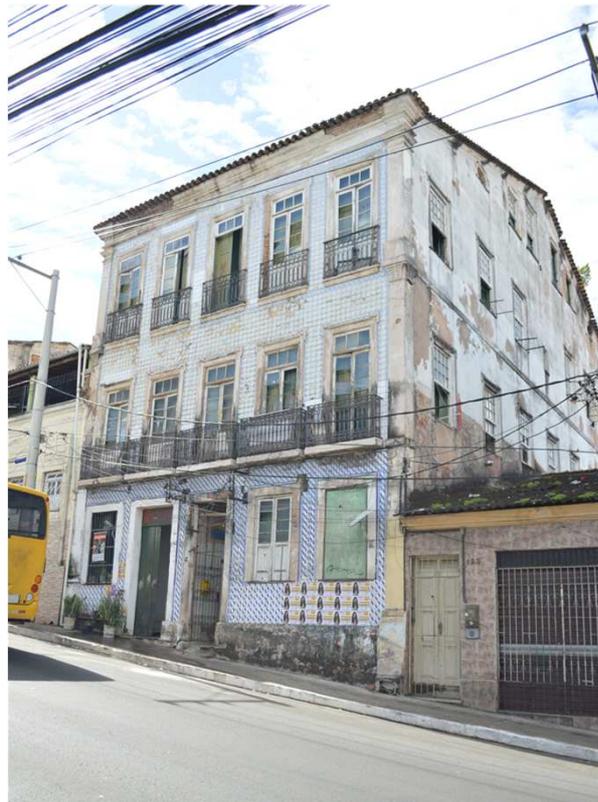
23

TRATA-SE DE OUTRO EXEMPLAR ASSOBRADADO COM REVESTIMENTO AZULEJADO, DESTACADO POR SEU GABARITO COM RELAÇÃO À VIZINHANÇA. ESTE IMÓVEL PASSOU POR UM RESTAURO NA VIRADA PARA O SÉCULO XXI E TINHA POR OBJETIVO DESTINAR-SE À MORADIA DE FUNCIONÁRIOS PÚBLICOS E ATUALMENTE ENCONTRA-SE OCUPADO IRREGULARMENTE, SENDO DE PROPRIEDADE DO IPAC.

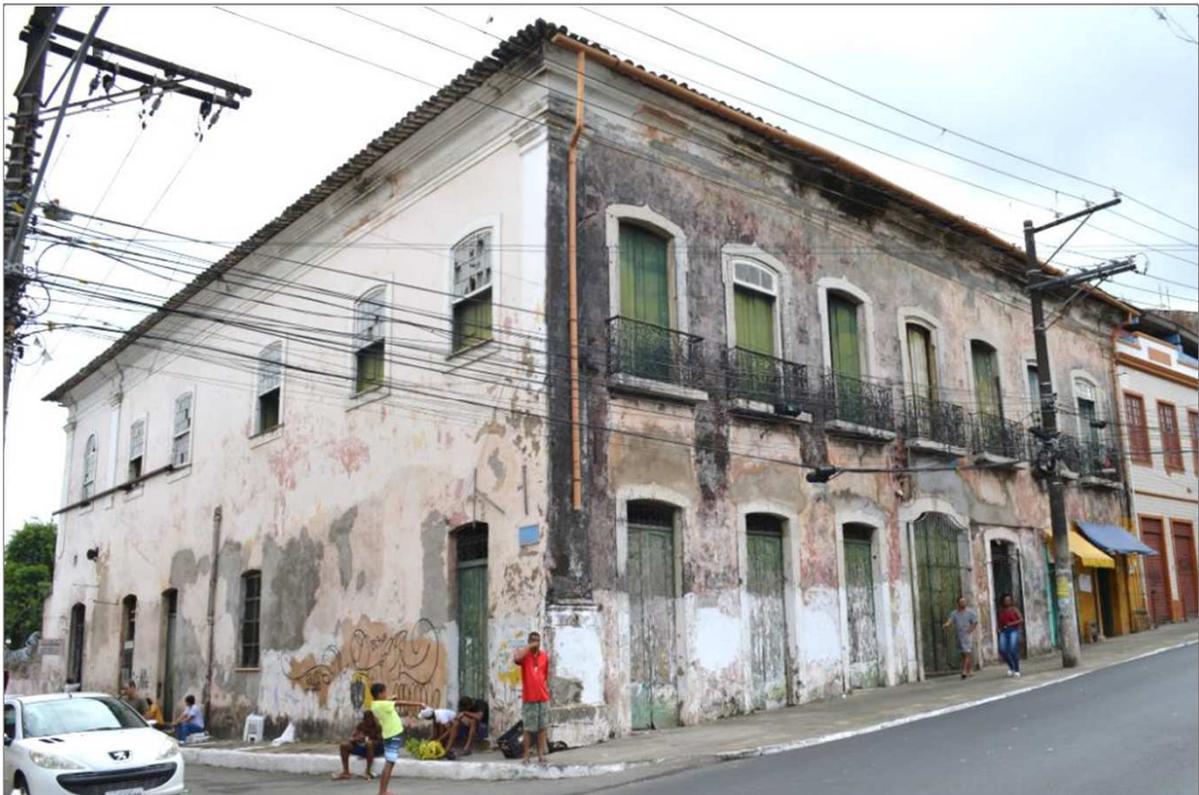
24

ATUALMENTE O SOLAR BANDEIRA, TOMBADO INDIVIDUALMENTE PELO IPAC (2005), ENCONTRA-SE SUBUTILIZADO E EM AVANÇADO PROCESSO DE DEGRADAÇÃO, COM RISCO DE DESABAMENTO DA FACHADA POSTERIOR, VOLTADA PARA A BAHIA DE TODOS OS SANTOS. À ÉPOCA DA CONSTRUÇÃO DA VIA EXPRESSA FOI REALIZADO UM ESCORAMENTO PREVENTIVO MAS QUE, NA AUSÊNCIA DE INTERVENÇÕES POSTERIORES, NÃO FOI SUFICIENTE PARA EVITAR A DEGRADAÇÃO AVANÇADA QUE SE OBSERVA.

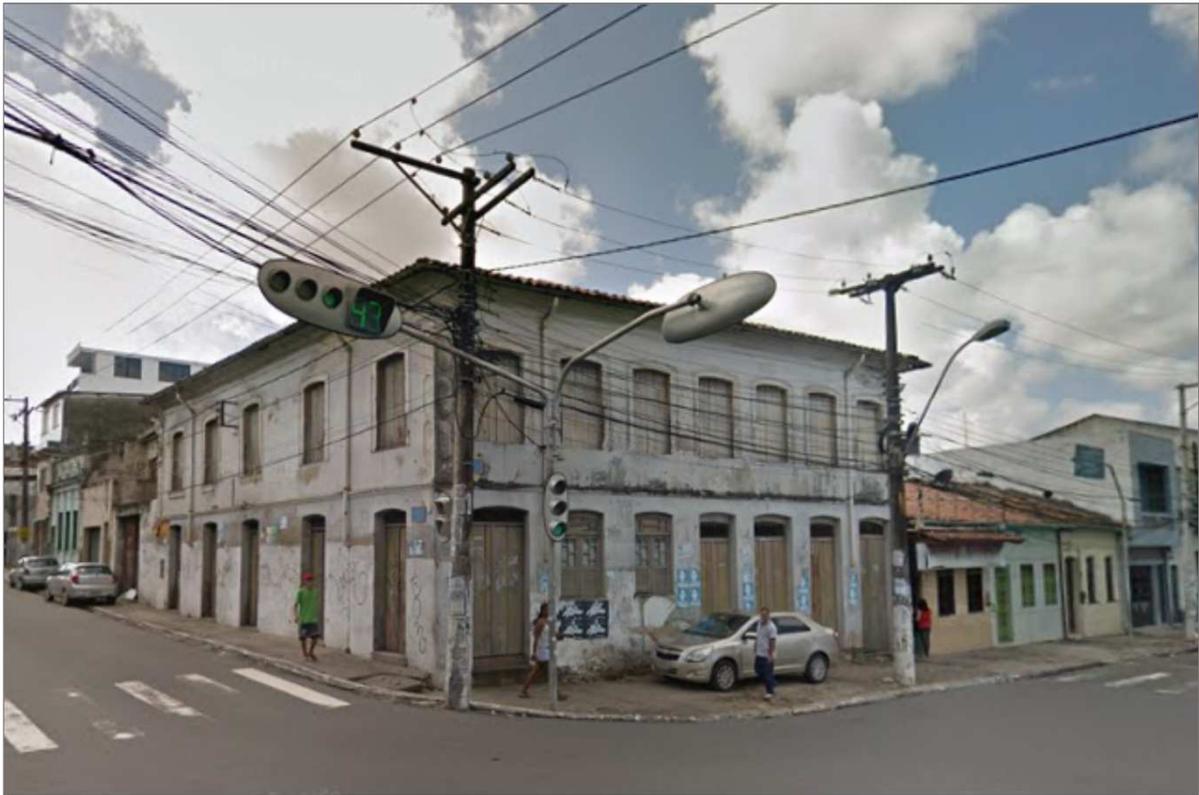
25

TRATA-SE DE UM SOBRADO DE ESQUINA QUE POR SUAS DIMENSÕES SE DESTACA DO ENTORNO, MAJORITARIAMENTE COMPOSTO POR PEQUENAS CASAS TÉRREAS. NOTA-SE QUE, QUANDO COMPARADO À FICHA 18, ALGUMAS ESQUADRIAS FORAM MODIFICADAS, CONVERTENDO ALGUMAS JANELAS EM PORTAS, PROVAVELMENTE PARA ADEQUAR A UM NOVO USO. ATUALMENTE ENCONTRA-SE DESOCUPADA E A VENDA.

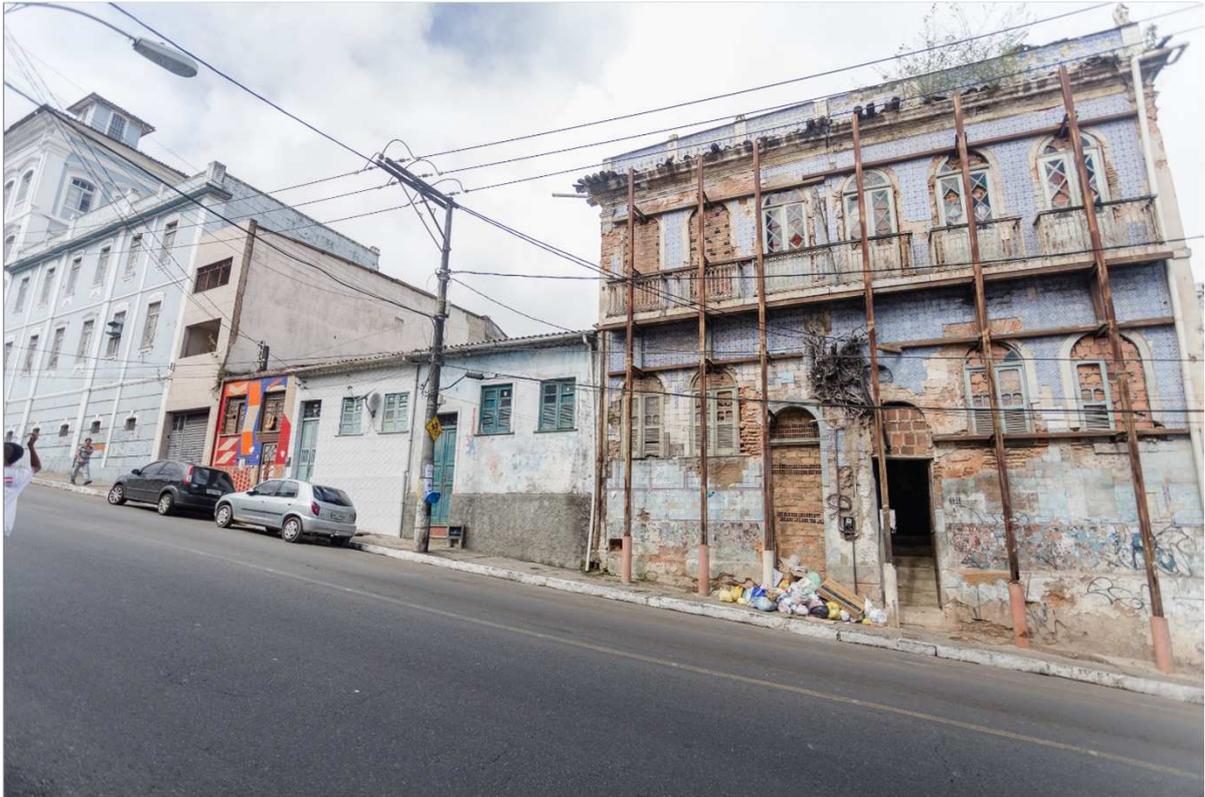
26

NOTA-SE O CONTRASTE, QUANTO ÀS DIMENSÕES E REVESTIMENTOS, ENTRE OS IMÓVEIS Nº131 E 133 E AS PEQUENAS CASAS TÉRREAS VIZINHAS, O QUE CARACTERIZA O CONJUNTO TOMBADO. ALGUMAS INTERVENÇÕES MAIS RECENTES TÊM ALTERADO ESTE PERFIL CARACTERÍSTICO DA ÁREA, A EXEMPLO DA VERTICALIZAÇÃO DA ANTIGA CASA TÉRREA VIZINHA AO COLÉGIO NOSSA SENHORA DA SOLEDADE.
