**ENTRE SOBRADOS E VILAS, DO CASARIO AOS QUINTAIS:  
Reabilitação da Avenida Lourdes da Soledade (Salvador/BA)**

**VOLUME II**

**SOBRADO GEMINADO Nº 131 E 133**

**MAPEAMENTO DE DANOS**

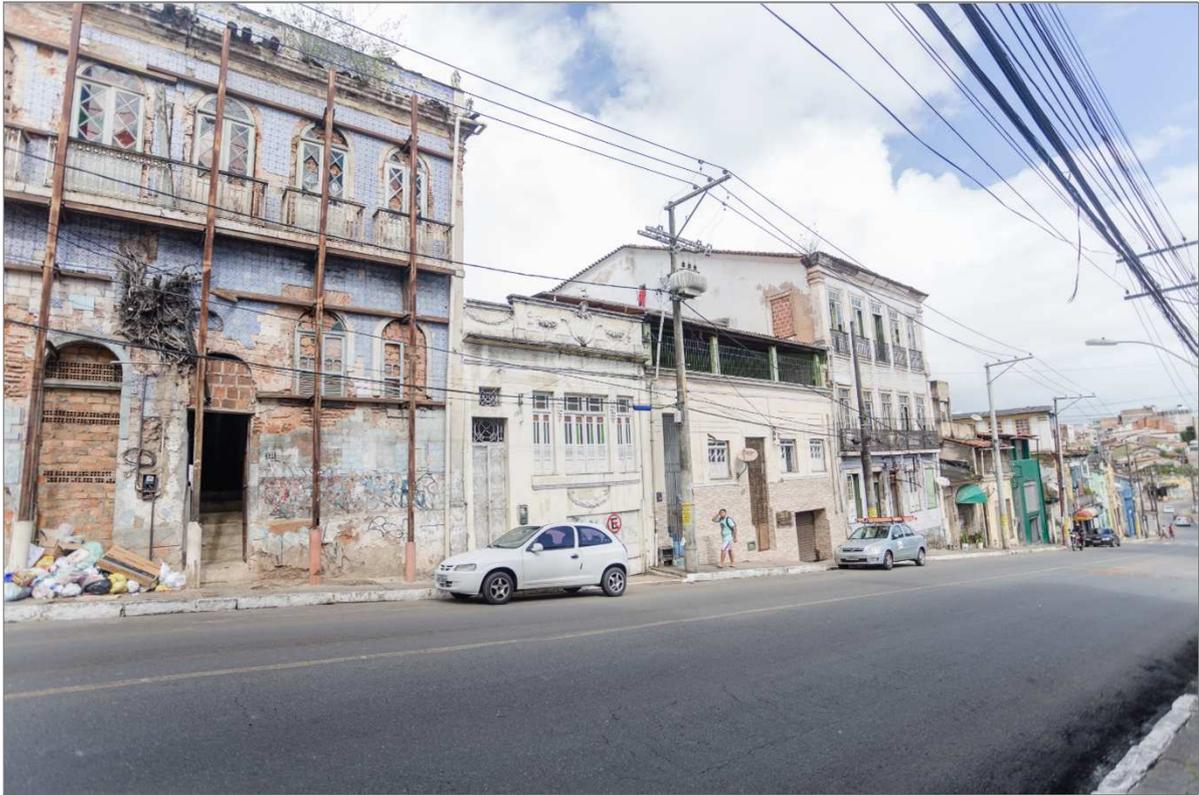
27

DO OUTRO LADO, TAMBÉM OBSERVAM-SE ALGUMAS CASAS TÉRREAS PORÉM COM COMPOSIÇÕES ARQUITETÔNICAS QUE INDICAM UM MAIOR PODER AQUISITIVO DE QUEM AS CONSTRUIU. NESTA FOTOGRAFIA É POSSÍVEL OBSERVAR O RITMO DEFINIDO POR SOBRADOS (A EXEMPLO DO Nº131, 133 E O Nº15) EM INTERVALADOS POR CASAS TÉRREAS.

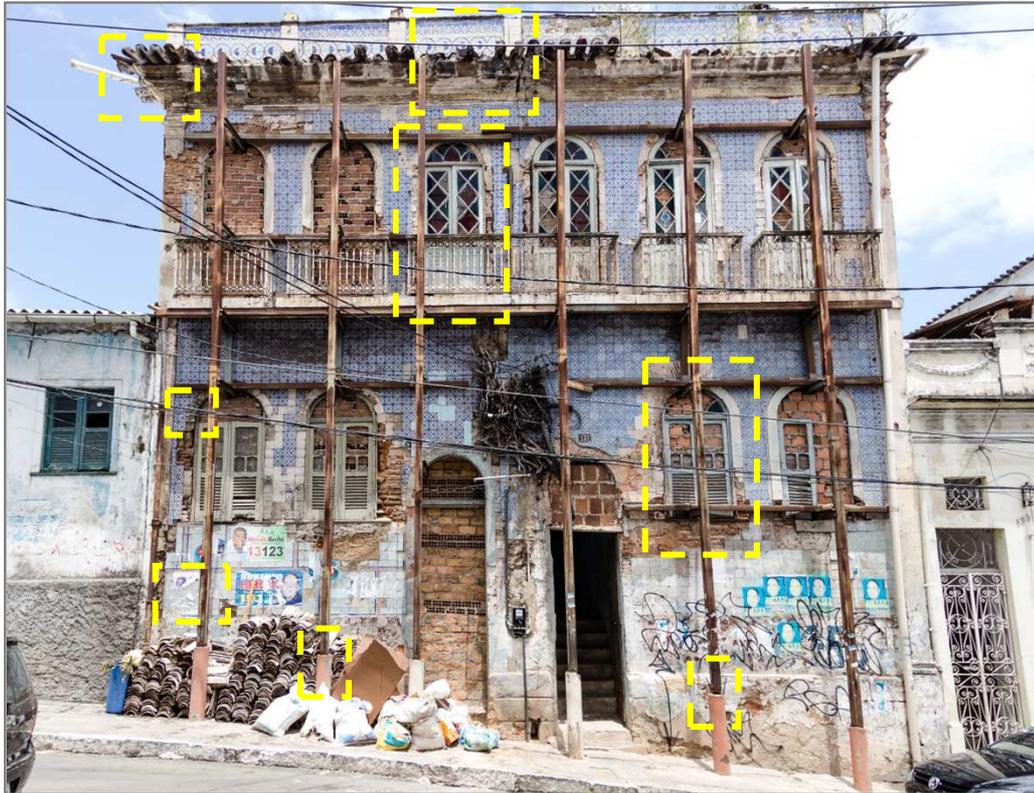
28

NOTA-SE QUE O ESCORAMENTO METÁLICO COM BASE DE PVC E CIMENTO ENCONTRA-SE BASTANTE DEGRADADO. A FALTA DE MANUTENÇÃO SOMADO À EXPOSIÇÃO À ÁGUA DA CHUVA RESULTOU NOS DANOS REGISTRADOS NAS FOTOGRAFIAS ACIMA, DE FORMA QUE O ESCORAMENTO HOJE APRESENTA-SE BASTANTE INEFICIENTE, INVERTENDO O PAPEL DE ESTABILIZAÇÃO E GERANDO PESO À FACHADA.

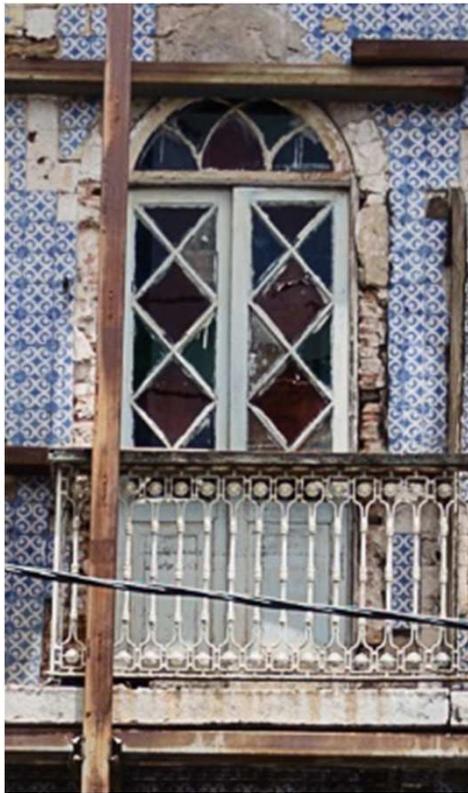
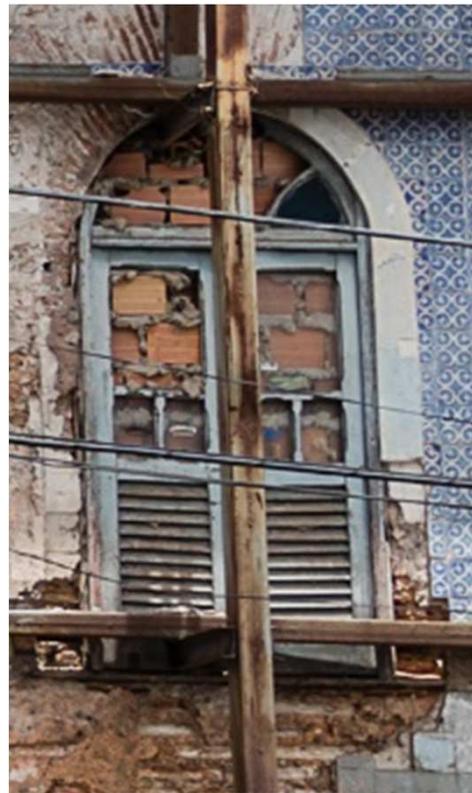
30

AS ESQUADRIAS DAS JANELAS, DE PEITORIL E RASGADAS, ENCONTRAM-SE PARCIALMENTE DANIFICADAS E OUTRAS FORAM PERDIDAS, DEVIDO A FALTA DE MANUTENÇÃO MAS PRINCIPALMENTE REMOVIDAS APÓS O ESCORAMENTO DO IMÓVEL. SÃO AMBOS OS TIPOS DE ESQUADRIA DE MADEIRA, COM BANDEIRAS SIMILARES, E ABERTURA EM DUAS FOLHAS, COM VENEZIANAS NA PARTE INFERIOR E PINAZIOS DE MADEIRA COM VIDRO COLORIDO. A FIM DE EVITAR FUTURAS REOCUPAÇÕES IRREGULARES, TODOS OS VÃOS, COM EXCESSÃO DO QUE DÁ ACESSO AO IMÓVEL 131, ENCONTRAM-SE ISOLADOS EM ALVENARIA DE BLOCO.

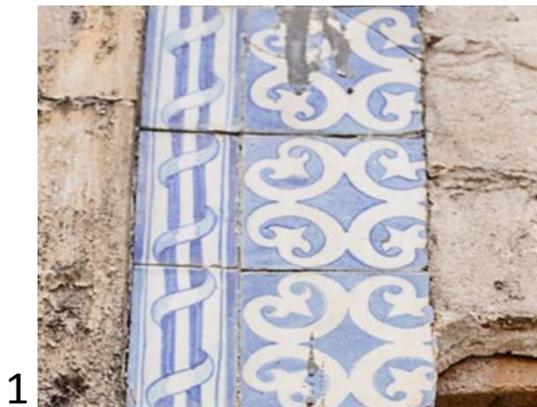
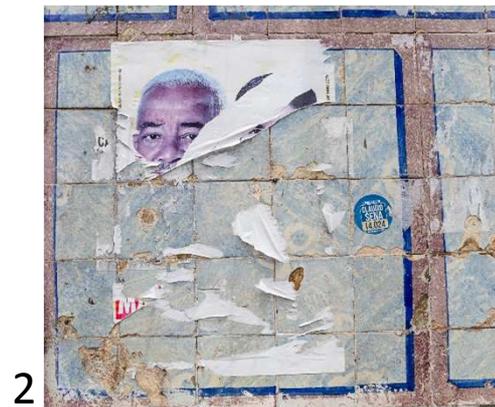
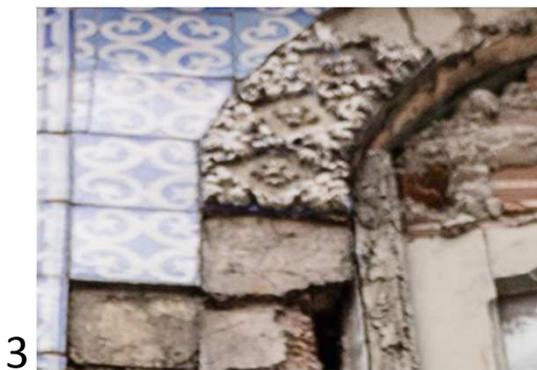
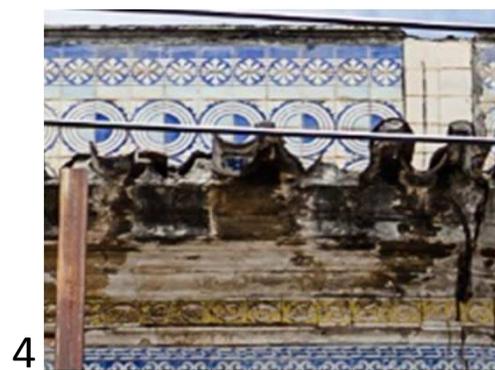
31

- 1) PADRÃO PREDOMINANTE QUE REVESTE O IMÓVEL, EMOLDURADO PELO FRISO, TAMBÉM EM DESTAQUE.
- 2) APRESENTA UMA COMPOSIÇÃO QUE REMETE À UMA PLACA DE MÁRMORE BRANCO E QUE SE REPETE NA PORÇÃO INFERIOR DO IMÓVEL.
- 3) ILUSTRA ALGUNS DOS POUCOS REMANESCENTES DOS AZULEJOS EM RELEVO QUE EMOLDURAVAM AS JANELAS.
- 4) APRESENTA UM FRISO DE COLORAÇÃO AMARELO E BRANCO, EM RELEVO, NA PARTE INFERIOR DA CIMALHA, ENQUANTO QUE NA PLATIBANDA SÃO IDENTIFICADOS OUTROS DOIS PADRÕES DE AZULEJO, EM TONS DE AZUL E BRANCO.

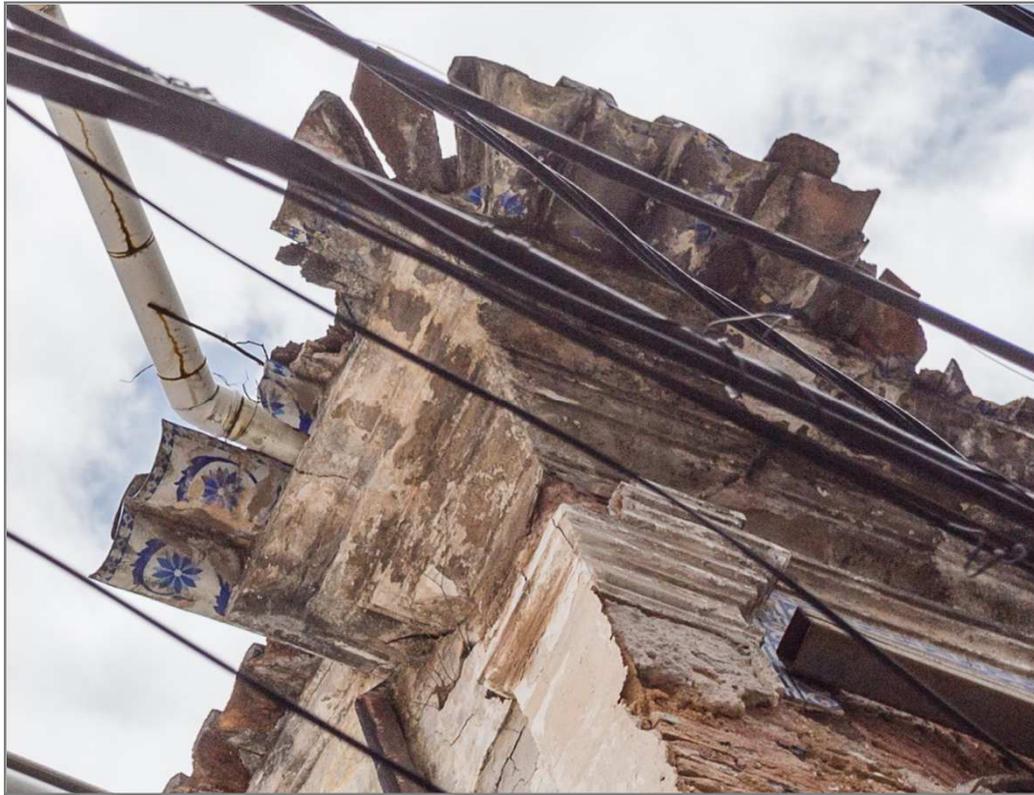
32

A TELHA CERÂMICA VITRIFICADA DO BEIRAL DO IMÓVEL TRATA-SE DE UM DOS ELEMENTOS DECORATIVOS DE MAIOR INTERESSE NA DESCRIÇÃO DO PROCESSO DE TOMBAMENTO DO CONJUNTO ARQUITETÔNICO DA SOLEDADE, SENDO UMA MARCA DO BAIRRO MAS QUE HOJE SÃO IDENTIFICADOS APENAS ALGUNS POUCOS REMANESCENTES, ONDE NESTE IMÓVEL, EM SUA GRANDE MAIORIA, FORAM DANIFICADOS COM O PROCESSO DE ESCORAMENTO DA FACHADA

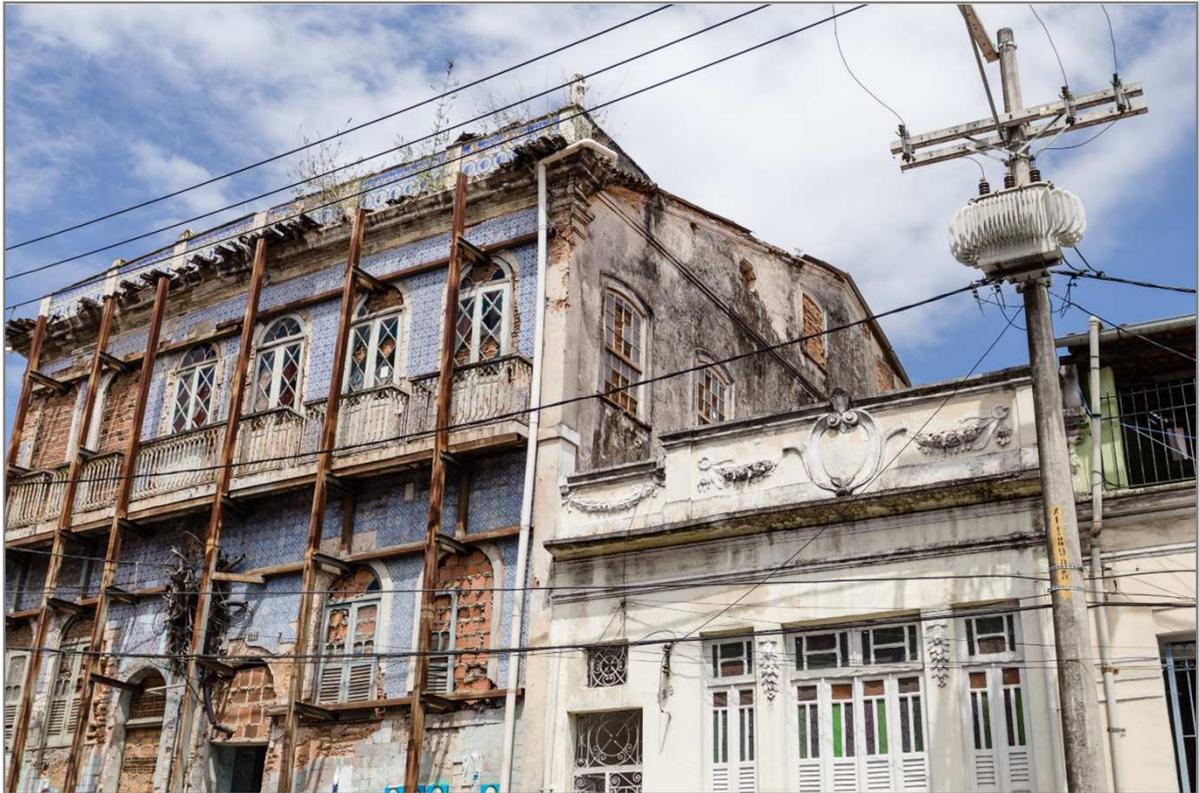
33

NOTA-SE QUE NESTA LATERAL O SEU OITÃO APRESENTA ESQUADRIAS EM GUILHOTINA COM VERGA EM ARCO ABATIDO, DIFERENTEMENTE DA FACHADA AZULEJADA COM VERGA EM ARCO PLENO, RESULTADO, POSSIVELMENTE, DE UMA REFORMA NO SÉCULO XIX QUE MODIFICOU A FACHADA DE ACESSO, SEM CONTUDO ALTERAR A EMPENA.

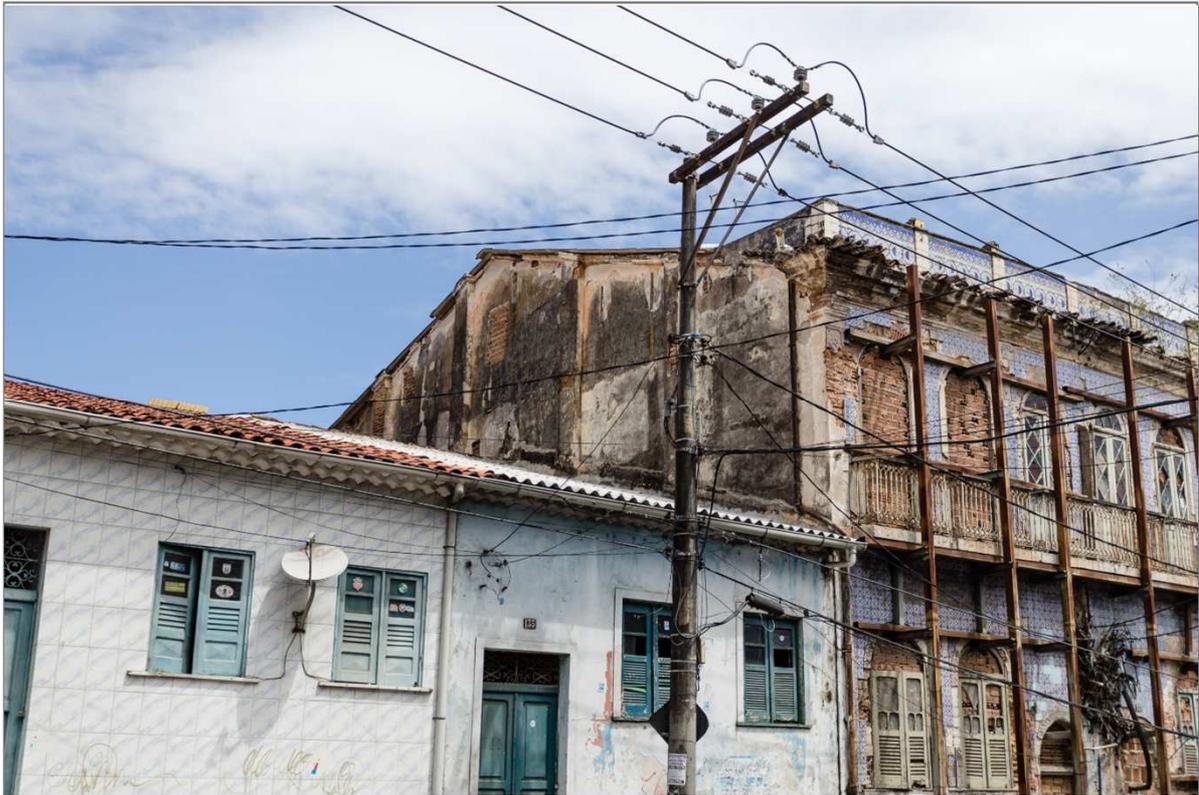
34

NOTA-SE QUE A EMPENA, CORRESPONDENDO À PAREDE EXTERNA DO IMÓVEL 133, TRATA-SE DE UM OITÃO CEGO, COM ALGUMAS ABERTURAS VEDADAS EM ALVENARIA DE BLOCO. DESTACA-SE QUE, DIFERENTEMENTE DO LADO OPOSTO, NESTA EMPENA É POSSÍVEL OBSERVAR OS PILARES QUE SE PROJETAM PARA ALÉM DO LIMITE DA ALVENARIA.

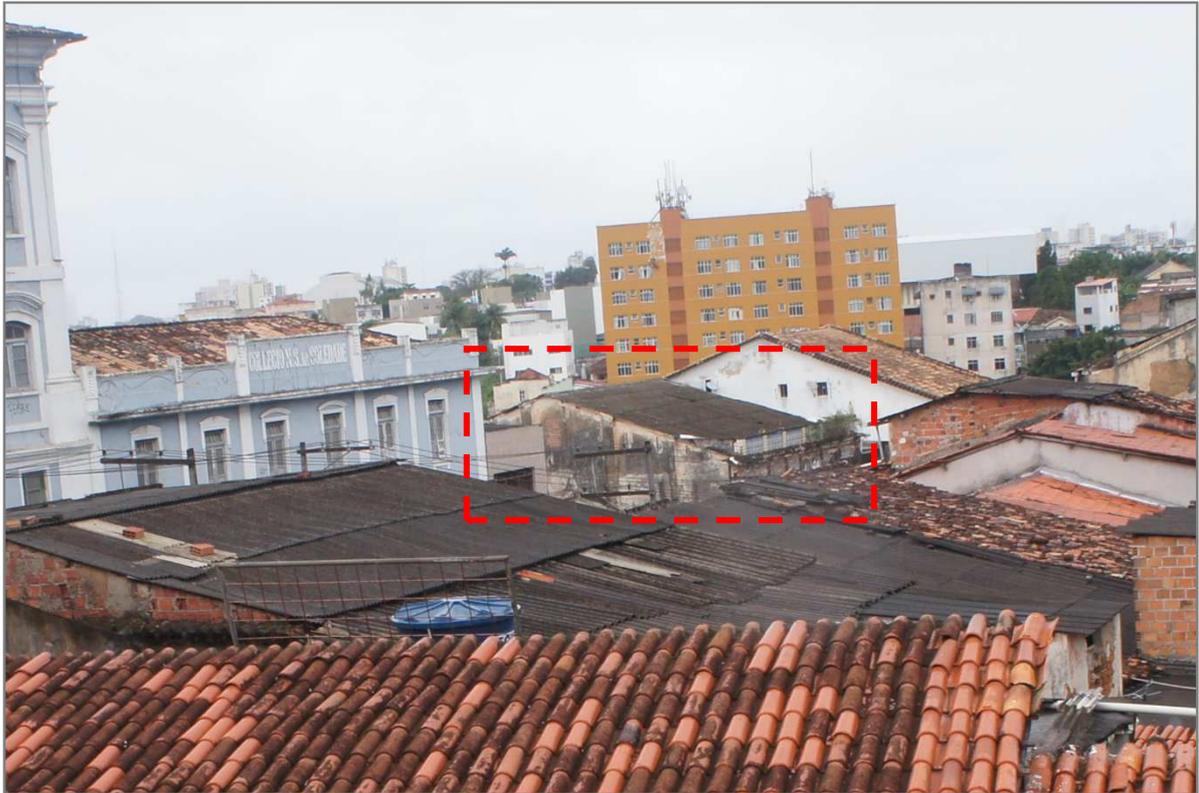
35

ESTA FOTOGRAFIA FOI TOMADA DESDE A PRIMEIRA CASA DA VILA ULÍCIA, ACESSADA DESDE O IMÓVEL Nº34. OBSERVA-SE QUE O CONJUNTO MANTÉM A VOLUMETRIA CARACTERÍSTICA DA COBERTURA, COM TELHADO EM DUAS ÁGUAS, ENTRETANTO, O REVESTIMENTO CERÂMICO FOI SUBSTITUÍDO, EM SUA MAIORIA, POR COBERTURA DE FIBROCIMENTO. AO FUNDO, NOTA-SE UMA VERTICALIZAÇÃO NO ENTORNO DO CONJUNTO, COM EDIFÍCIOS BASTANTE CONTRASTANTES.

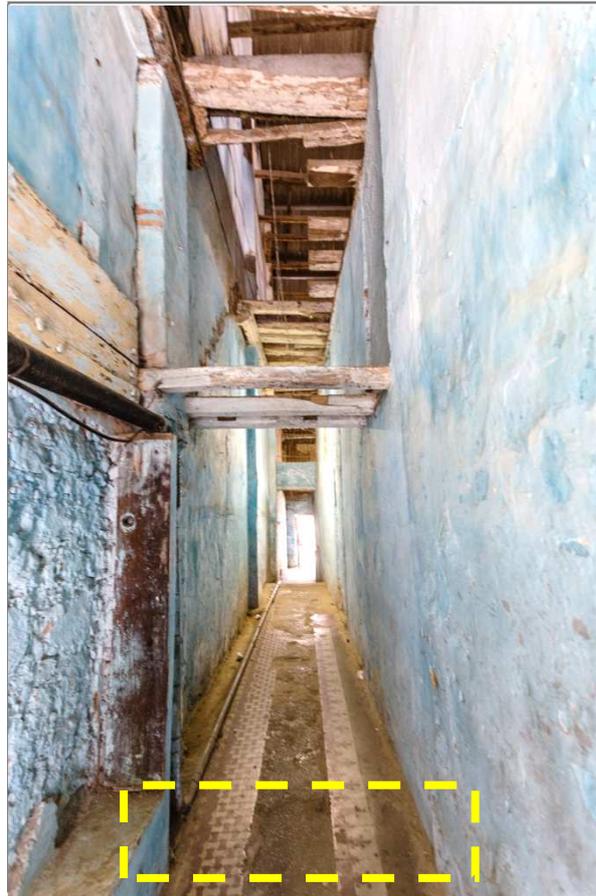
36

O CORREDOR APRESENTA PISO REVESTIDO EM LADRILHO HIDRÁULICO QUE, ATUALMENTE, APRESENTA O EIXO DO CORREDOR REVESTIDO EM CONCRETO DEVIDO À UMA POSSÍVEL PERDA PARCIAL POR DESGASTE. DESTACAM-SE OS BARROTES REMANESCENTES DA ESTRUTURA DO PAVIMENTO SUPERIOR, DEMOLIDO APÓS DESABAMENTO PARCIAL DA COBERTURA

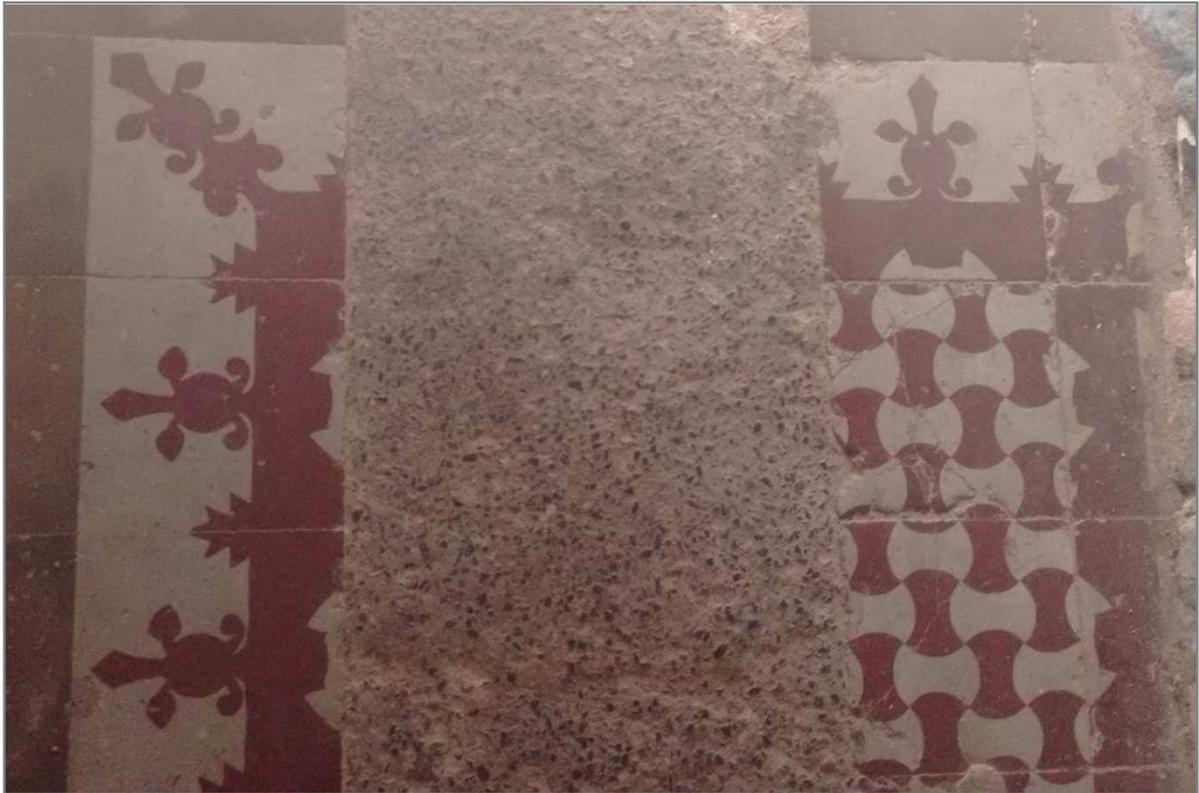
37

OBSERVAR OS DOIS PADRÕES DE LADRILHO HIDRAULICOS TODAVIA ENCONTRADOS NO CORREDOR DO SOBRADO, DE FORMA QUE O DA ESQUERDA TRATAVA-SE DA TABEIRA DESTE ESPAÇO ENQUANTO QUE O DA DIREITA RECOBRIA O ESPAÇO EM SUA EXTENSÃO. NO EIXO DO CORREDOR FORAM PERDIDAS DUAS LINHAS DE AZULEJO, SENDO SUBSTITUÍDAS POR CONCRETO.

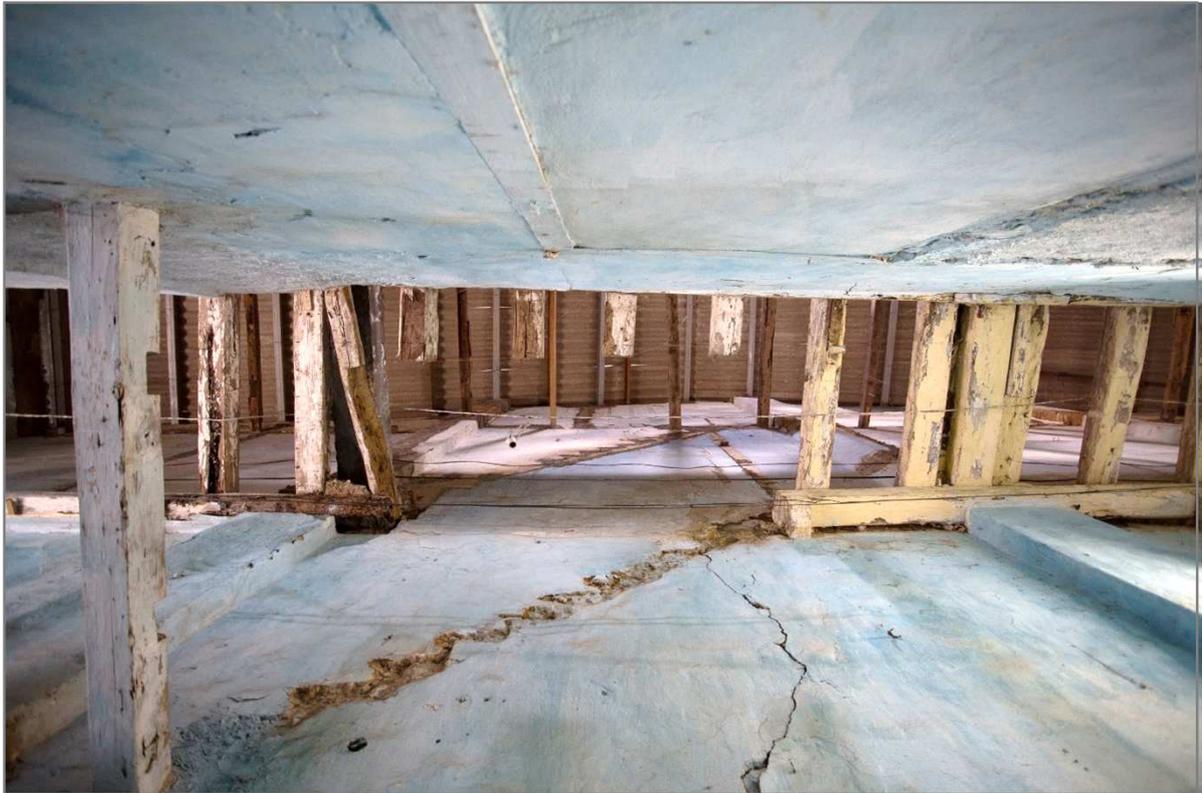
38

NOTAR DEMARCAÇÕES REMANESCENTES DAS ESCADAS QUE, POSSIVELMENTE, FORAM DEMOLIDAS NA INTERVENÇÃO DE 2011. OBSERVAR TAMBÉM A EXISTENCIA DOS BARROTES QUE SE APOIAM SOBRE OS PILARES DA PAREDE MESTRA E QUE, POR SUA VEZ, RECEBEM OS BARROTES PERPENDICULARES AO COMPRIMENTO DO IMÓVEL.

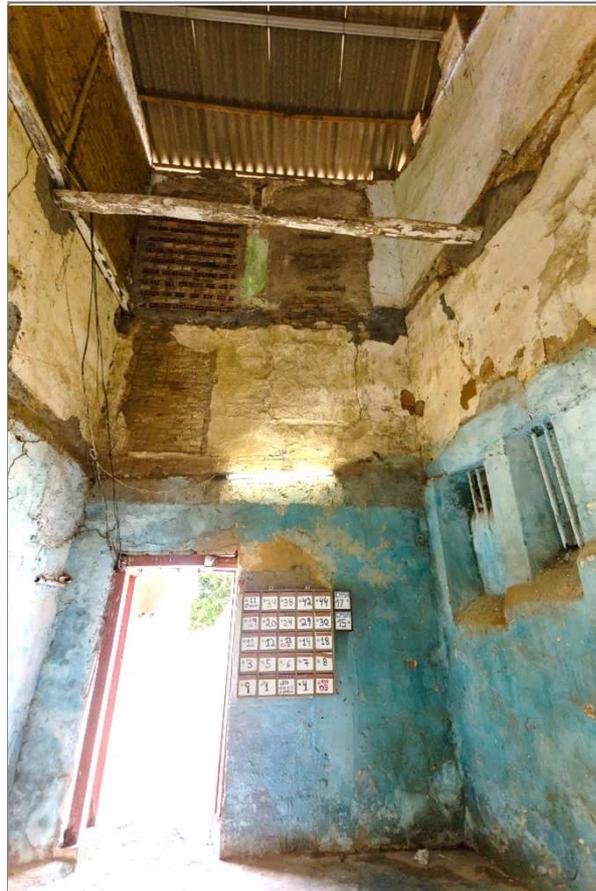
39

VERIFICAR A ENORME DISTÂNCIA DO PISO AO TELHADO NO ÚLTIMO CÔMODO DO SOBRADO. APESAR DE SER UM SOBRADO DE DOIS PAVIMENTOS, NESSE AMBIENTE TEM-SE A PERCEPÇÃO DE TRÊS PAVIMENTOS, POIS ESTE ENCONTRA-SE À UMA COTA INFERIOR, O QUE POSSIBILITOU, EM ALGUM MOMENTO, A POSSÍVEL CONSTRUÇÃO DE UM PAVIMENTO INTERMEDIÁRIO.

NOTAR OS VÃO ISOLADOS QUE DAVAM ACESSO AO ANEXO QUE FOI DEMOLIDO EM 2011

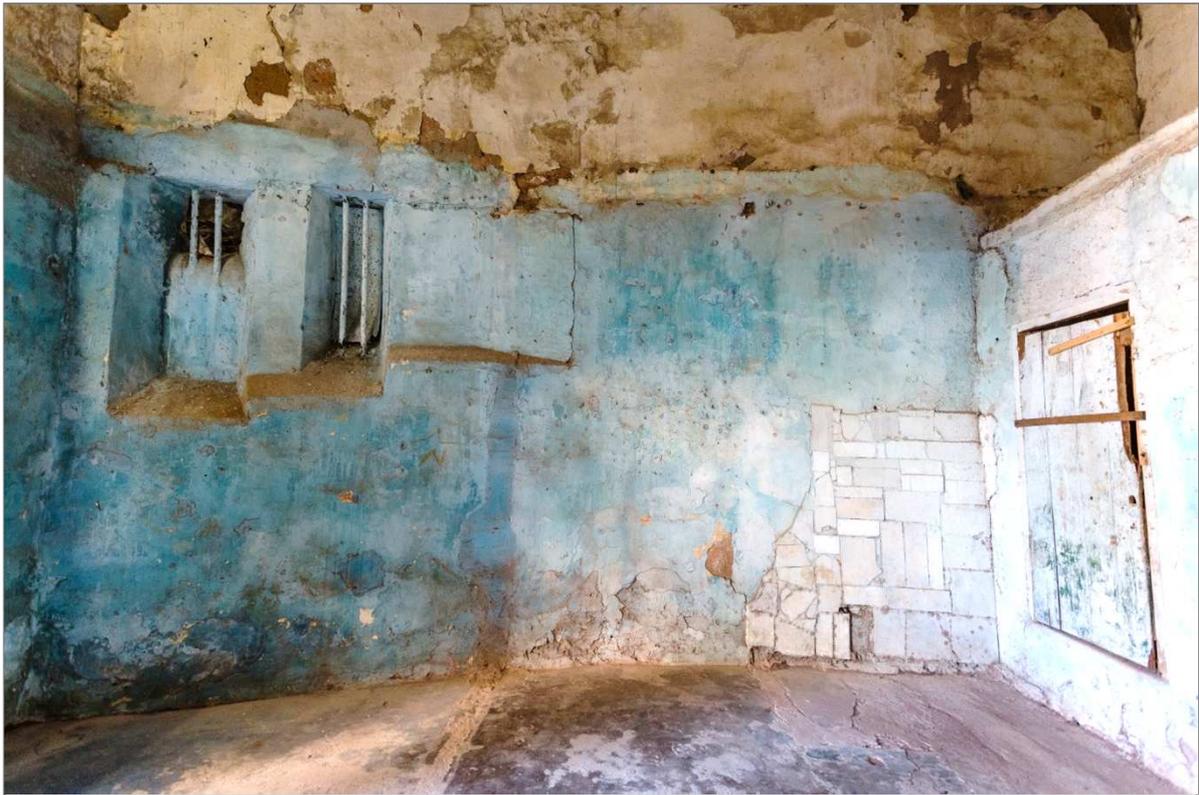
40

OBSERVAR, À ESQUERDA, DUAS ABERTURAS QUE DEVEM TER SIDO CONSTRUÍDAS QUANDO O EDIFÍCIO VIZINHO NÃO EXISTIA OU APRESENTAVA DIMENSÕES REDUZIDAS, MAS HOJE SE ENCONTRAM BLOQUEADAS PELO EDIFÍCIO VIZINHO.

NOTAR OS FRAGMENTOS DE AZULEJO, À DIREITA, ONDE HAVIA UM SANITÁRIO ENQUANTO ESTEVE OCUPADO IRREGULARMENTE.

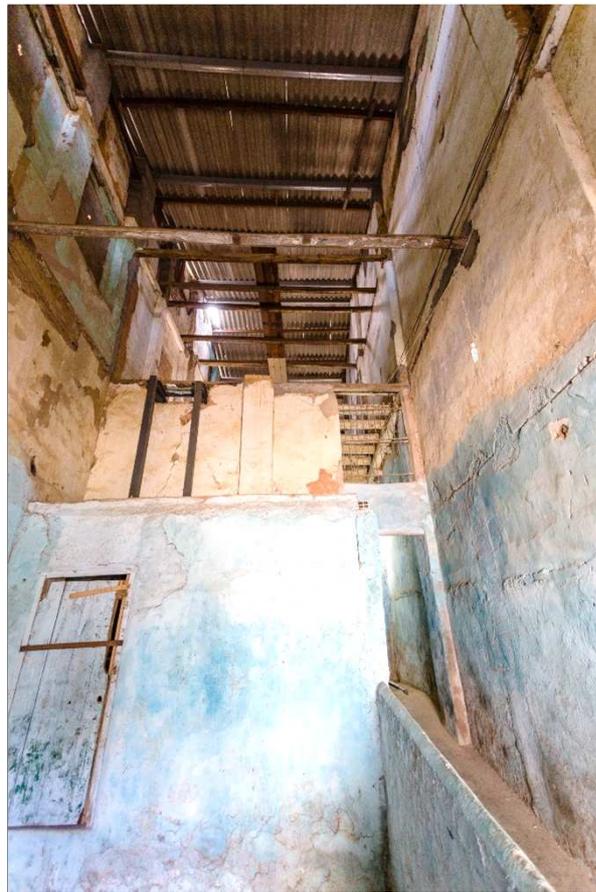
41

SE ATENTAR AOS BARROTES REMANESCENTES DA ESTRUTURA DE PISO DO PAVIMENTO SUPERIOR.

OBSERVAR UMA PORTA À ESQUERDA, ISOLADA COM TÁBUAS DE MADEIRA, QUE DÁ ACESSO AOS CÔMODOS ADJACENTES AO CORREDOR.

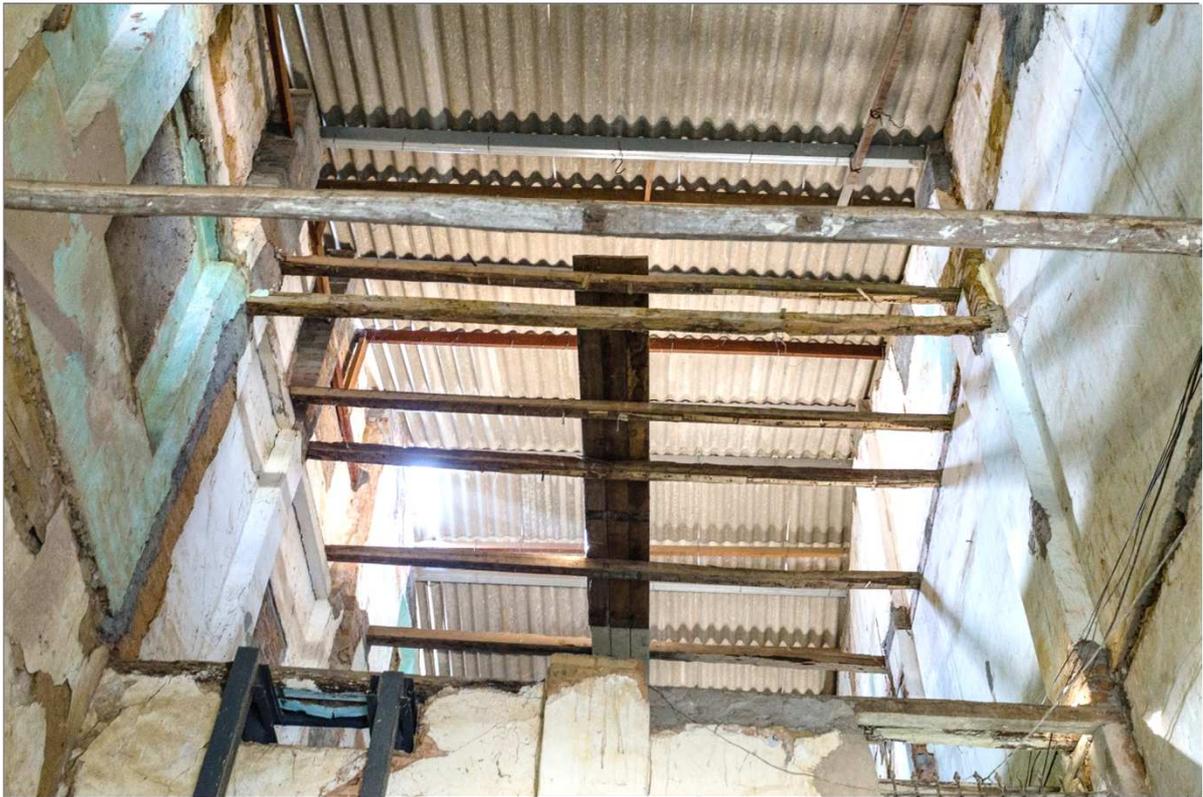
42

NOTAR OS REMANESCENTES DE PISO DE MADEIRA, TIPO ASSOALHO, DO SOTÃO, QUE TODAVIA SE APOIAM SOBRE OS BARROTES EXISTENTES

OBSERVA, À ESQUERDA, UMA PARTE DO TELHADO POR ONDE ENTRA LUZ, DE FORMA QUE ESSA ÁREA HOJE POSSIBILITA TAMBÉM A ENTRADA DE ÁGUA DA CHUVA NO SOBRADO

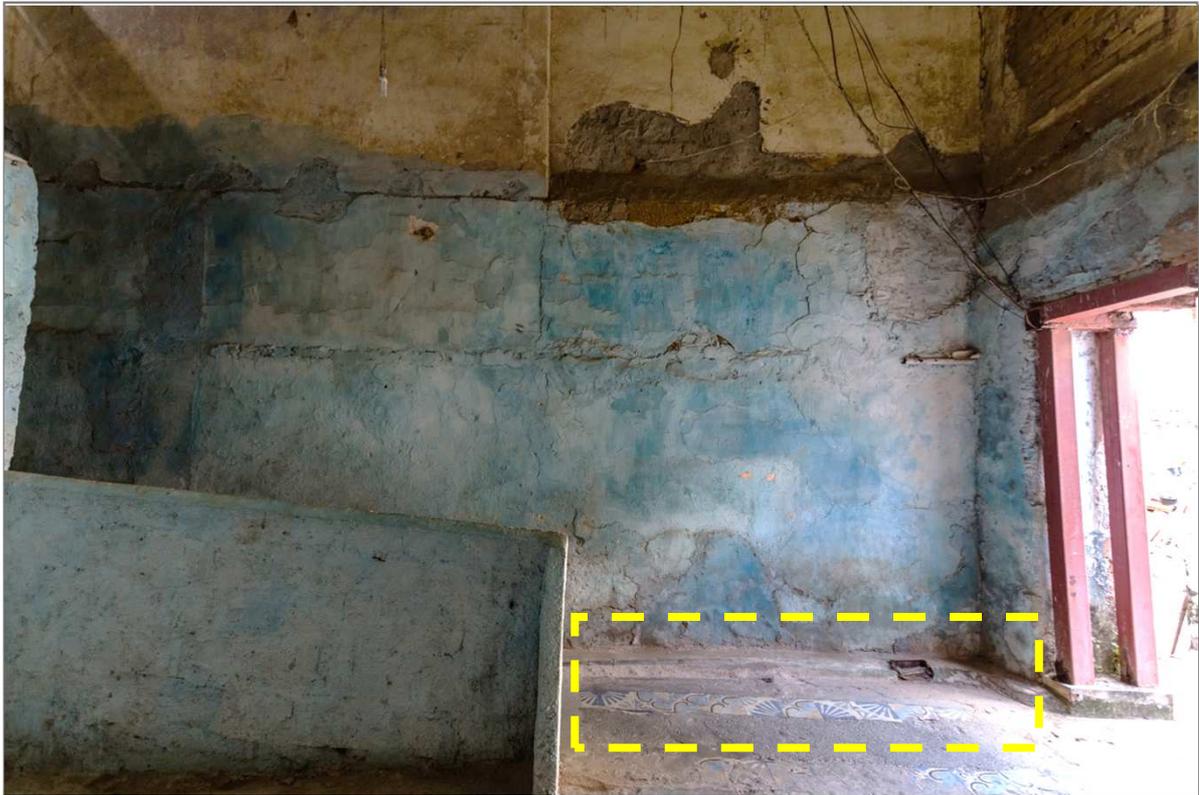
43

OBSERVAR MURETA À ESQUERDA QUE FUNCIONA COMO GUARDA CORPO DA RAMPA CONSTRUÍDA ENTRE O CORREDOR E O CÔMODO POSTERIOR E EXECUTADA EM ALVENARIA DE TIJOLO CERÂMICO FURADO.

PARA A REGIÃO EM AMARELO, VER FICHA 45

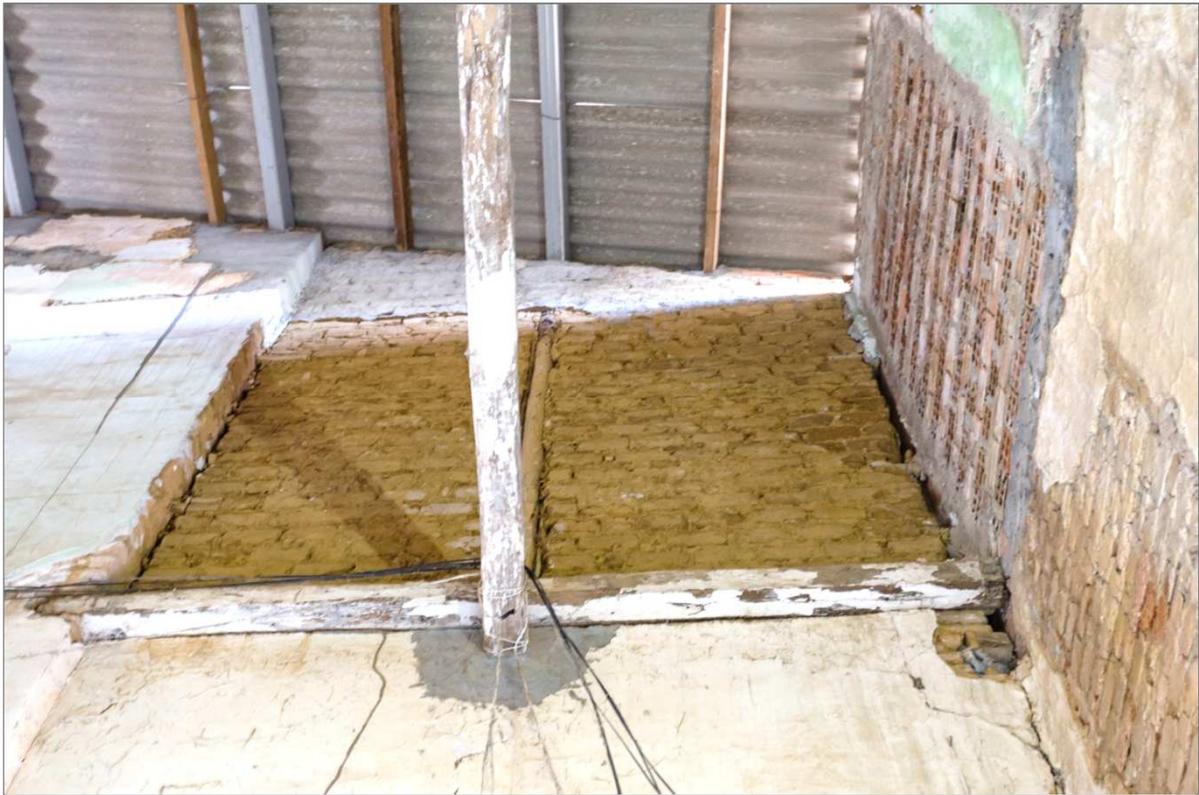
44

VERIFICAR TRECHO DA PAREDE MESTRA, DO QUE ESTAMOS CHAMANDO DE SALA 05, QUE APRESENTA UMA ALVENARIA DE TIJOLO SEM VÍNCULO ESTRUTURAL, INDICANDO UMA POSSÍVEL REFERÊNCIA DE UM DOS ACRÉSCIMOS SOFRIDOS PELA EDIFICAÇÃO.

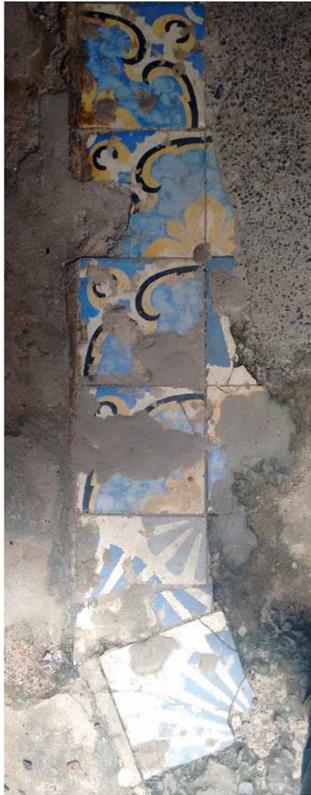
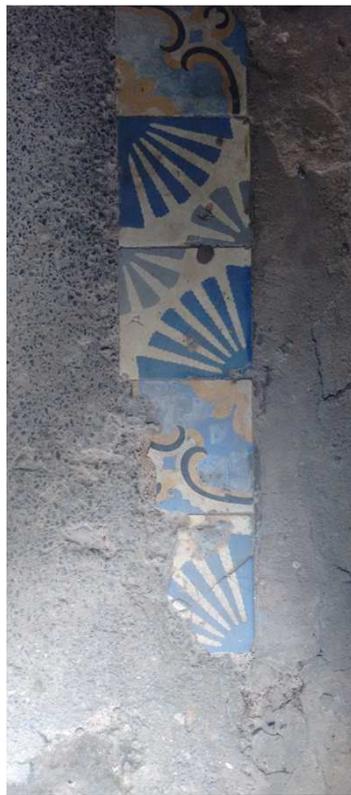
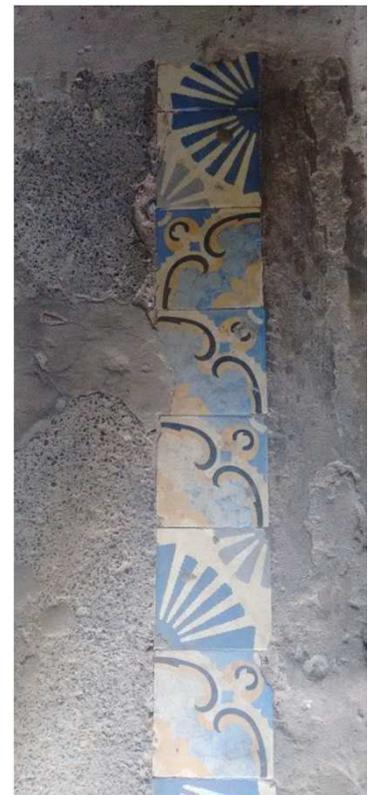
45

PROXIMO DO ACESSO POSTERIOR AO IMÓVEL, NOTAM-SE REMANESCENTES DE LADRILHOS HIDRÁULICOS QUE SE DIFEREM DOS LADRILHOS DO CORREDOR TANTO PELA SUA COLORAÇÃO QUANTO PELO TIPO DE DESENHO.

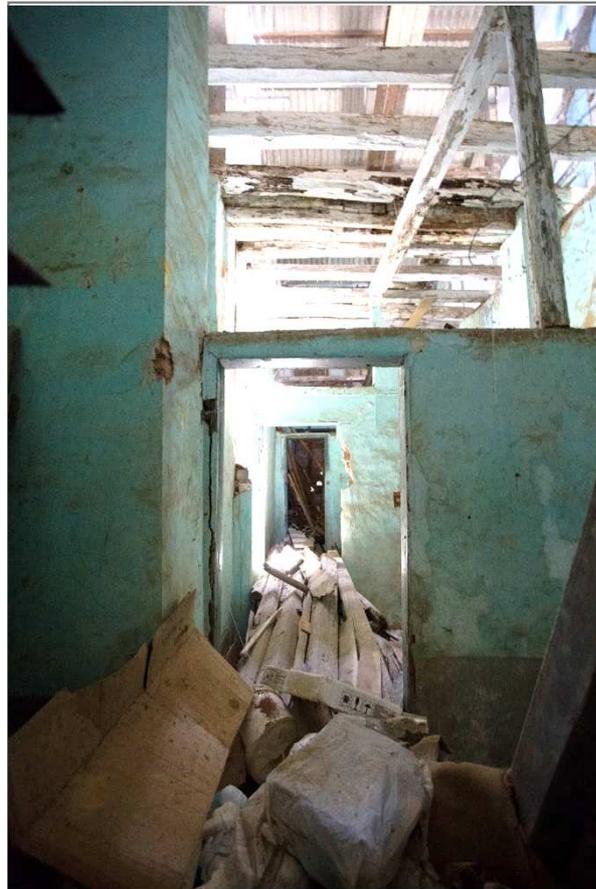
46

VERIFICAR OS ENTULHOS ARMAZENADOS AO LONGO DOS CÔMODOS ISOLADOS DO IMÓVEL. FORAM ENCONTRADOS BARROTES DE MADEIRA, PEÇAS DE PIS, ESQUADRIAS ENTRE OUTROS.

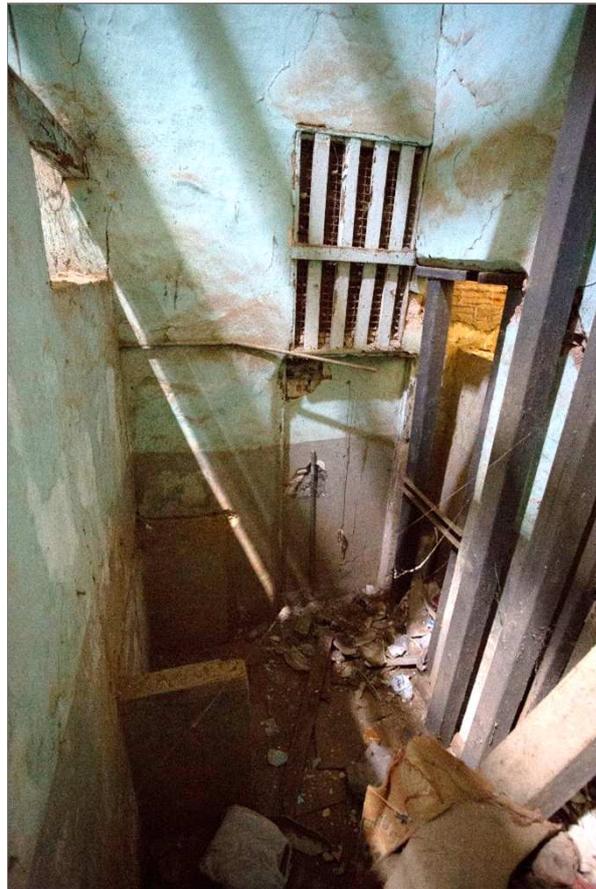
47

OBSERVAR O ÚNICO ESCORAMENTO ENCONTRADO EM UMA PAREDE INTERNA DO IMÓVEL. TRATA-SE DE UMA ESTRUTURA DE TIJOLOS QUE SE DIFERE DAS DEMAIS PAREDES INTERNAS – EXECUTADAS EM TAIPA DE MÃO.

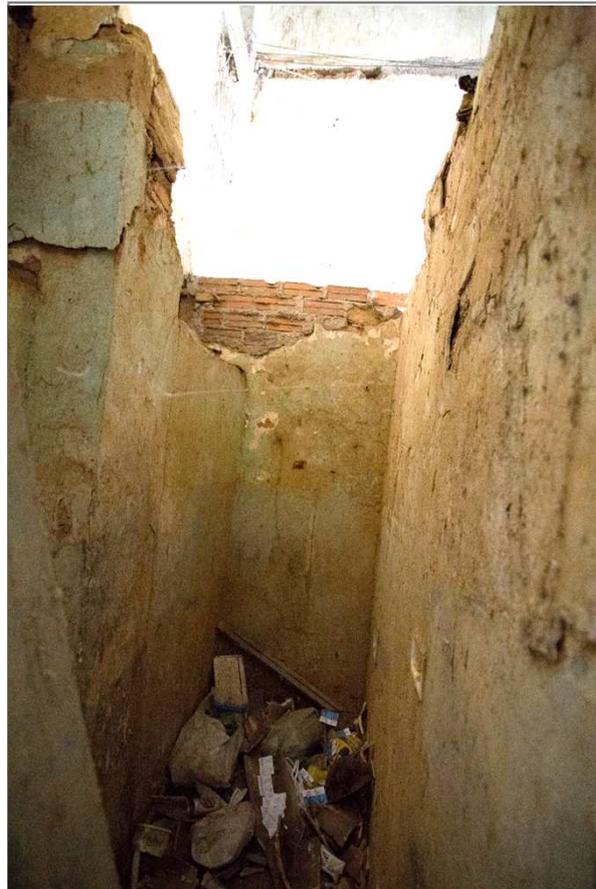
48

NOTAR A LARGURA DO CÔMODO, RESULTADO DO PARCELAMENTO DO IMÓVEL PARA ATENDER À DEMANDA MULTIFAMILIAR. TRATAVA-SE DE UM SANITÁRIO.

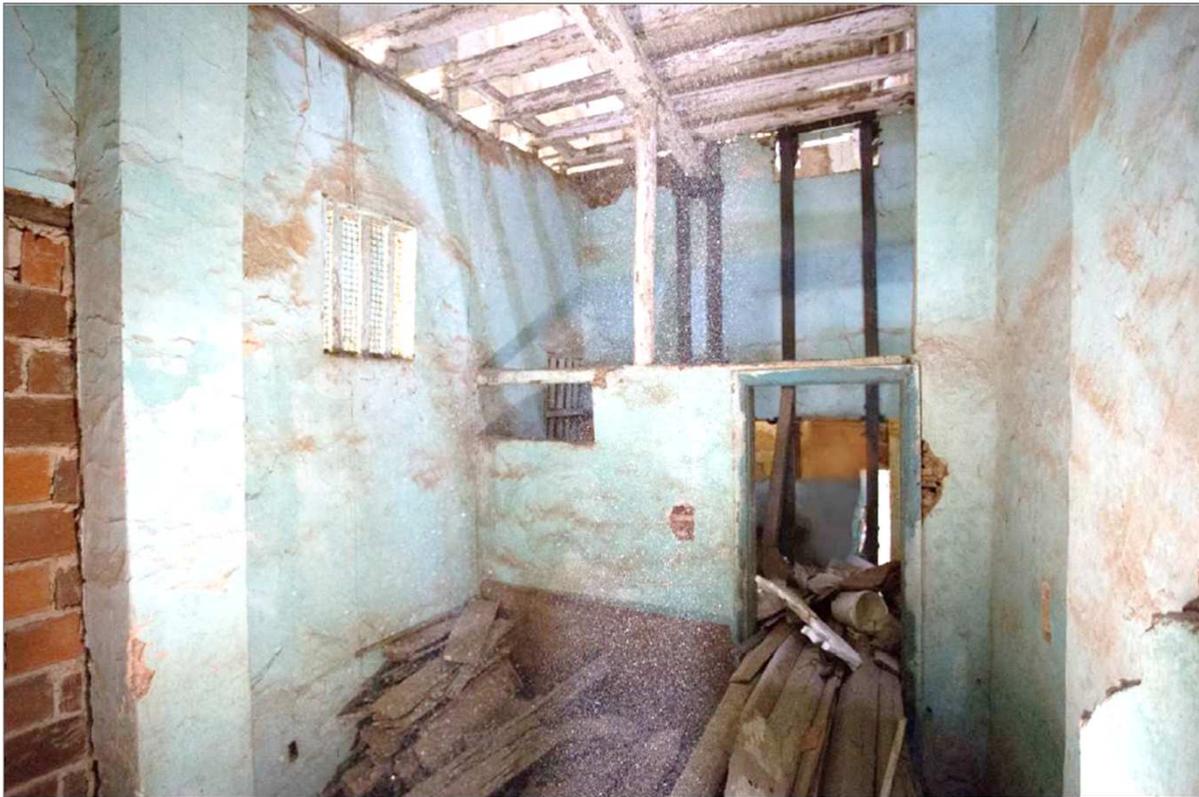
49

VERIFICAR A EXISTÊNCIA DE UMA PEÇA DE MADEIRA UTILIZADA COMO REFORÇO PARA O APOIO DOS BARROTES, TENDO EM VISTA A REDUZIDA ALTURA DA PAREDE EM RELAÇÃO ÀS DEMAIS.

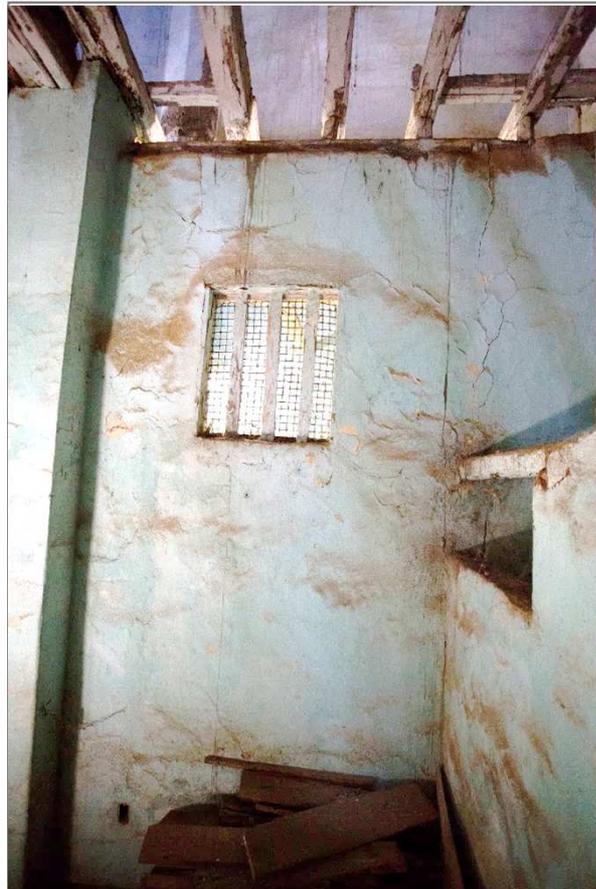
50

CONSTATAR A EXISTÊNCIA DE ABERTURAS VOLTADAS PARA O CORREDOR, CONTRIBUINDO PARA A VENTILAÇÃO DAS ALCOVAS.

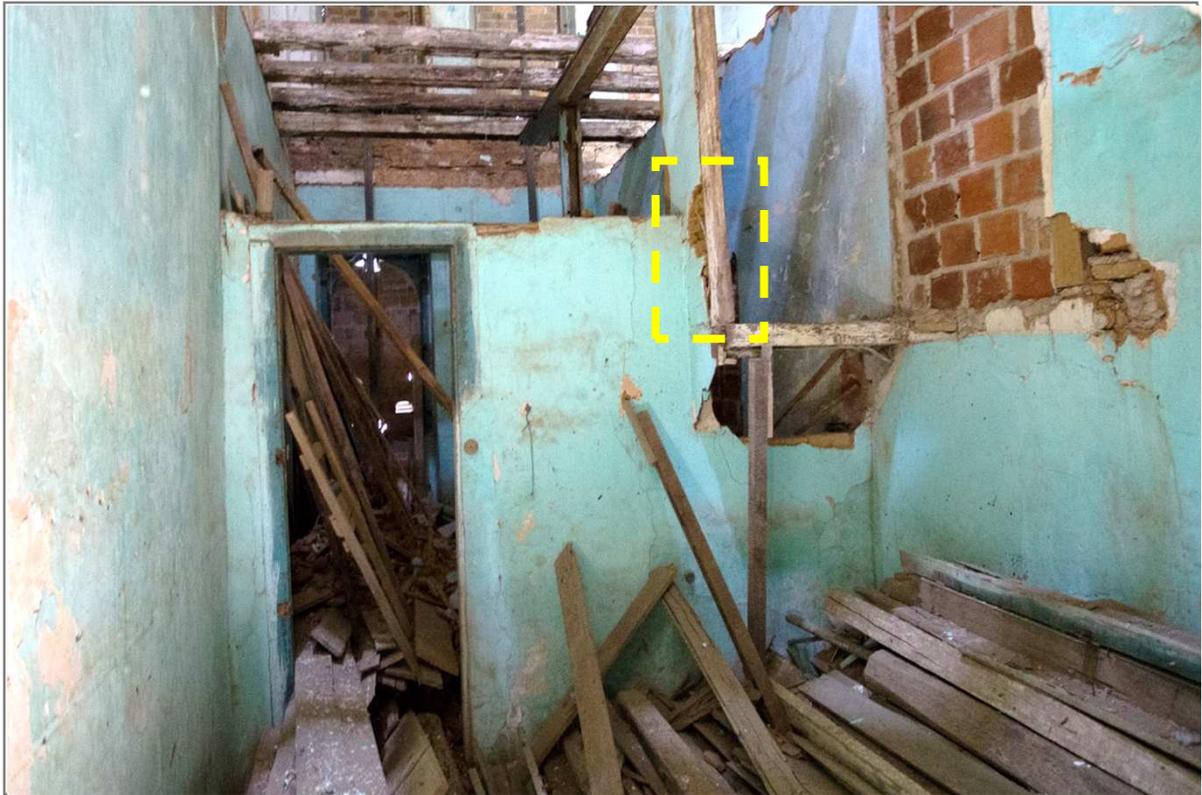
51

SE ATENTAR AO VÃO À DIREITA, POR ONDE SE CONFORMAVA O PATAMAR DE UMA ANTIGA ESCADA, POSSIVELMENTE DEMOLIDA EM 2011.

NOTAR REMANESCENTES DE PEÇAS DO FORRO, NO EIXO DA FOTO.

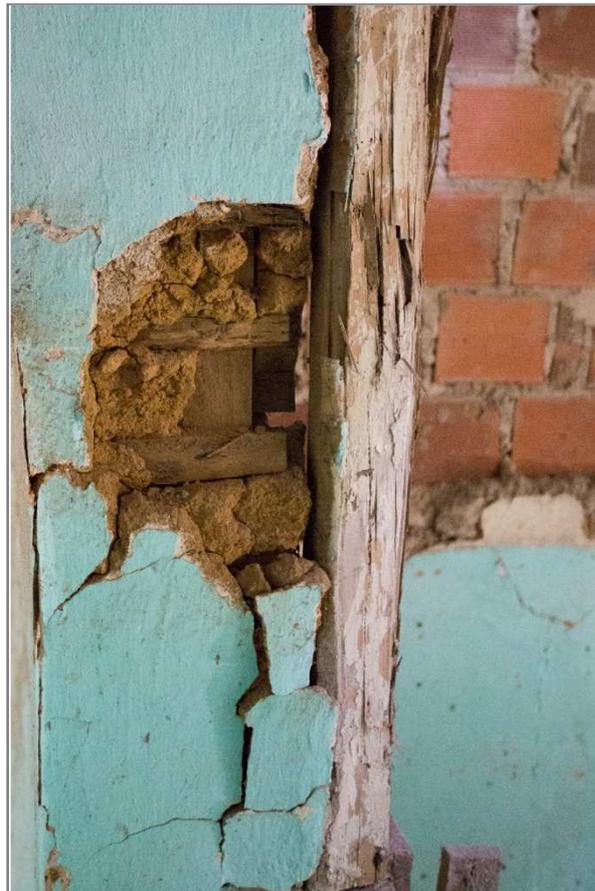
52

O TRECHO AMPLIADO, DEVIDO A PERDA DE REBOCO, POSSIBILITA A APREENSÃO DO SISTEMA ESTRUTURAL EM TAIPA DE MÃO DESSAS PAREDES INTERMEDIÁRIAS. SE OBSERVA NO IMÓVEL ALGUMAS FISSURAS NO CORREDOR, COMO RESULTADO DO APODRECIMENTO DE PEÇAS DE MADEIRA.

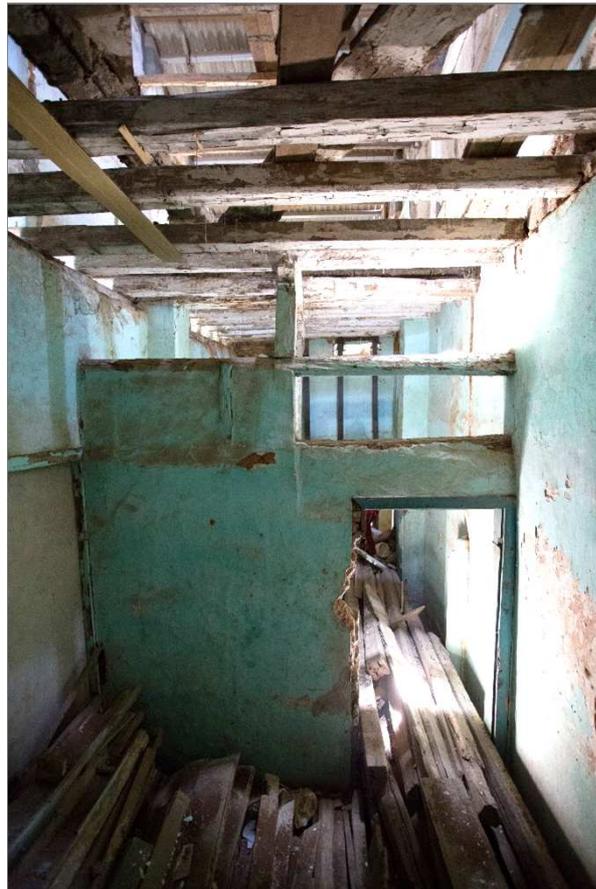
53

DISPOSTOS AO LONGO DOS VÃOS DAS PORTAS QUE COMUNICAVAM OS CÔMODOS, ENCONTRAM-SE ALGUNS BARROTES DA ESTRUTURA DE PISO DO PAVIMENTO SUPERIOR. DESTACA-SE QUE AS VEDAÇÕES ENTRE CÔMODOS APRESENTAM UMA ALTURA INFERIOR À DO PÉ DIREITO TOTAL DO PAVIMENTO, POSSIVELMENTE COM A FINALIDADE DE PERMITIR UMA MÍNIMA CIRCULAÇÃO DE VENTO
