**ENTRE SOBRADOS E VILAS, DO CASARIO AOS QUINTAIS:  
Reabilitação da Avenida Lourdes da Soledade (Salvador/BA)**

**VOLUME II**

**SOBRADO GEMINADO Nº 131 E 133**

**MAPEAMENTO DE DANOS**

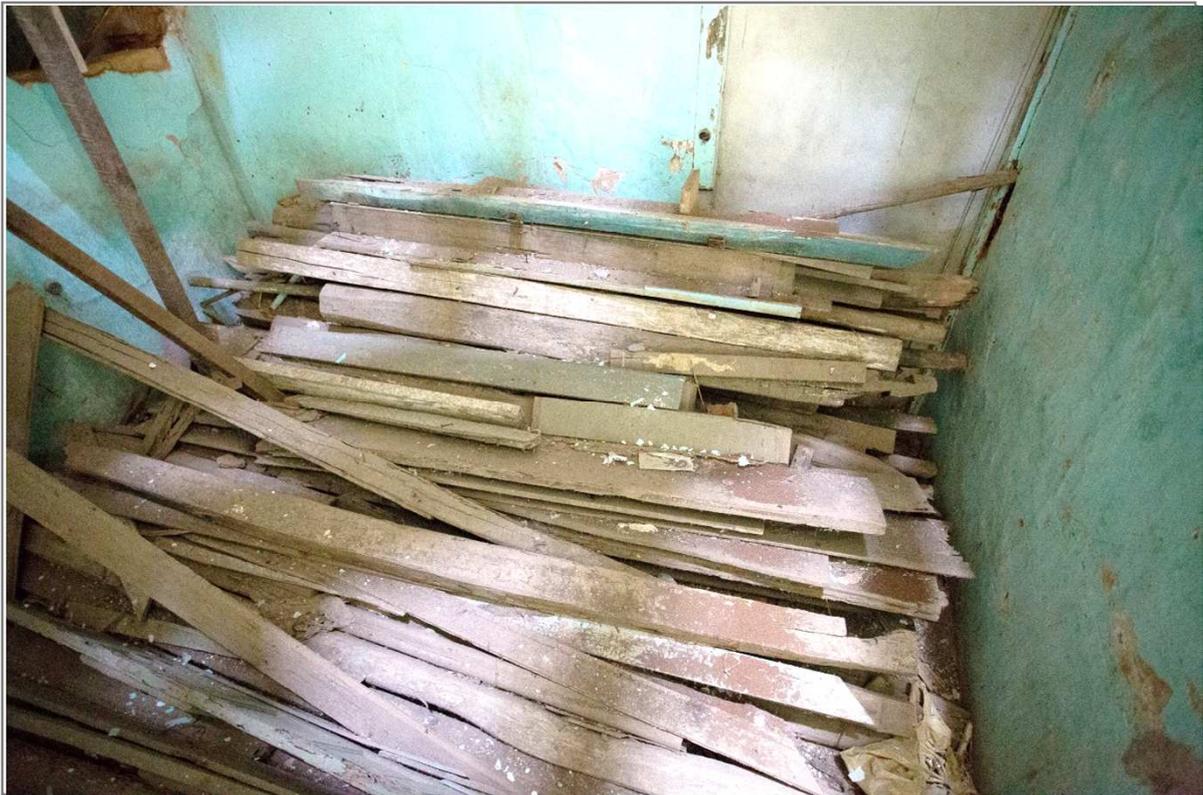
54

OBSERVAR A QUANTIDADE DE PEÇAS DO PISO DE ASSOALHO DO PAVIMENTO SUPERIOR E SOTÃO QUE PODERIAM SER REAPROVEITADOS EM UMA INTERVENÇÃO

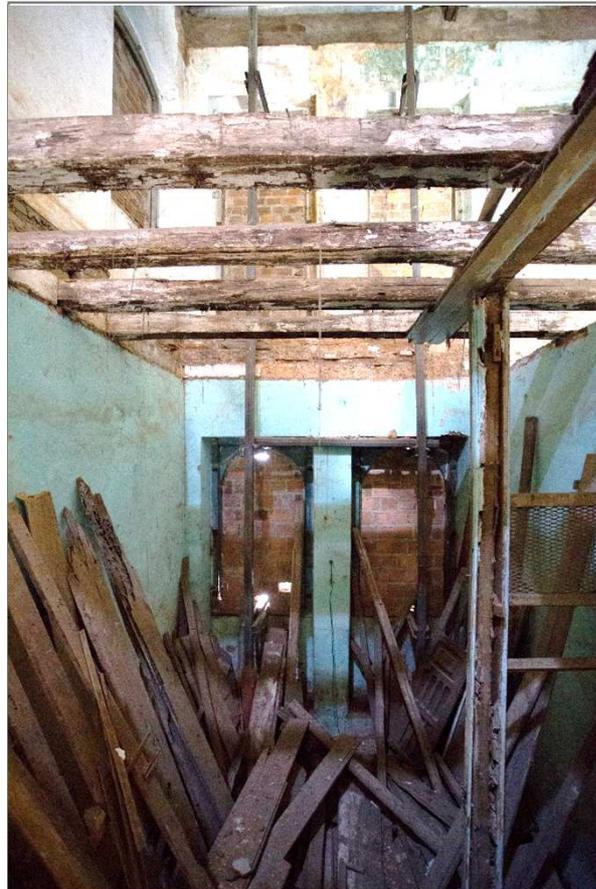
55

OBSERVAR OS DOIS VÃO, VOLTADOS PARA A LADEIRA DA SOLEDADE, ISOLADOS EM ALVENARIA DE BLOCO FURADO, COM O INTUITO DE EVITAR UMA REOCUPAÇÃO IRREGULAR.

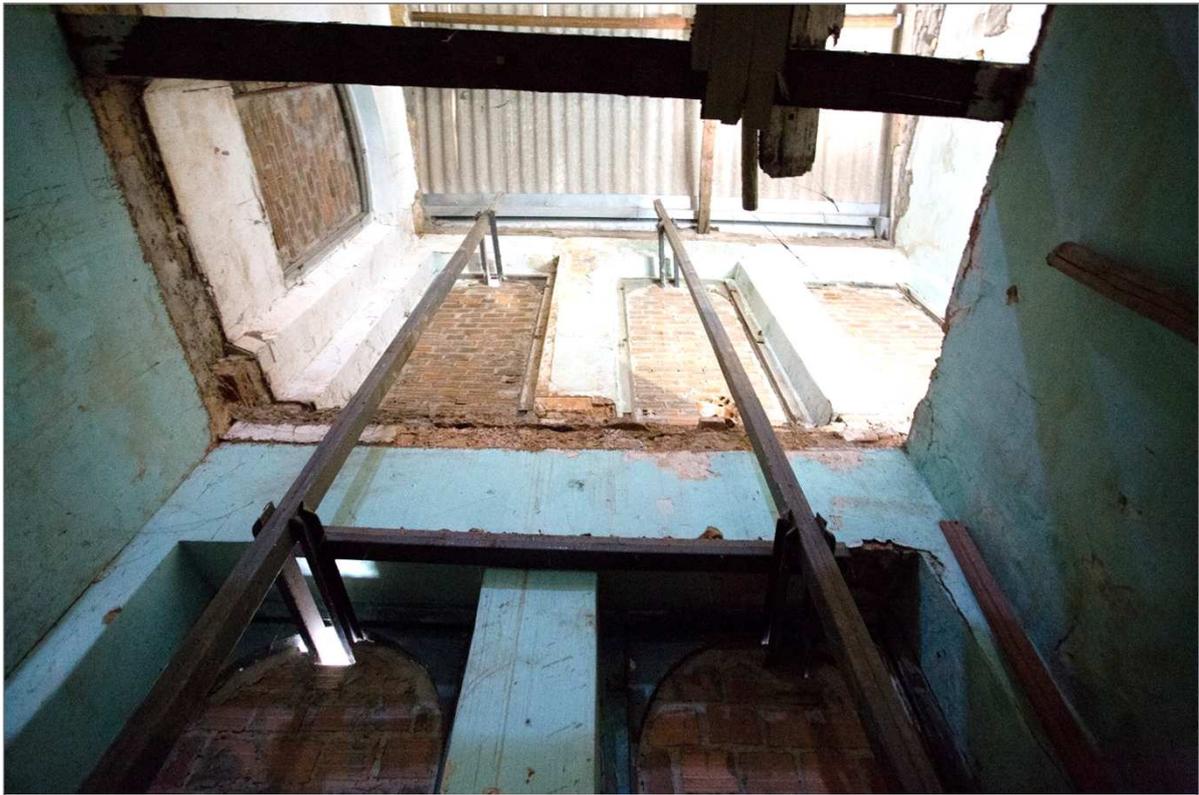
56

OBSERVAR A ESTRUTURA DO ESCORAMENTO METÁLICO ADOTADO, ATRAVÉS DE UMA TRAMA QUE ATRAVESSA AS DUAS FACES DA FACHADA, POR ENTRE AS ESQUADRIAS. VERIFICAR TAMBÉM A EXISTENCIA DE UMA CALHA METÁLICA INSERIDA NA INTERVENÇÃO

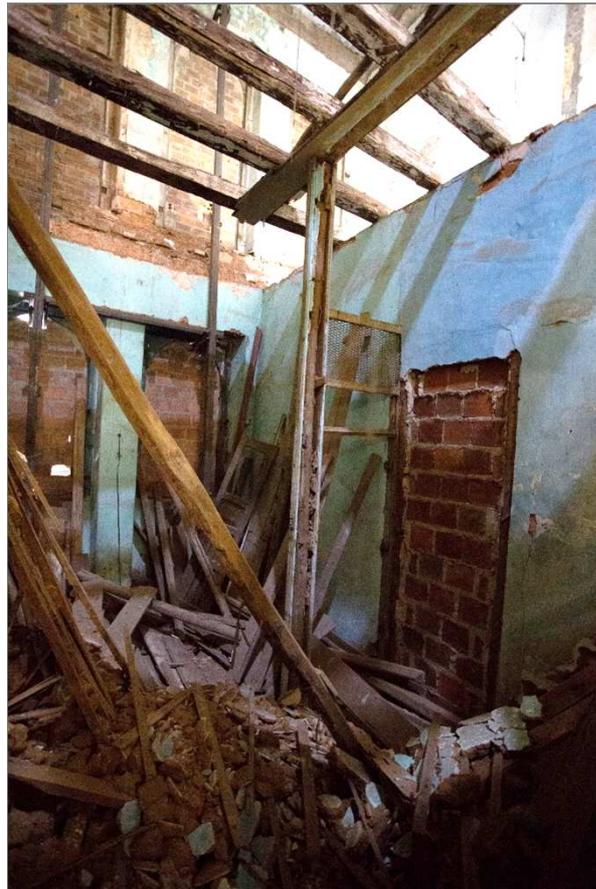
57

O VÃO ISOLADO À DIREITA COMUNICAVA O CÔMODO COM O CORREDOR LATERAL DA CASA, POSSIBILITANDO O ACESSO AOS DEMAIS CÔMODOS MAS TAMBÉM AOS PAVIMENTOS SUPERIORES, ATRAVÉS DE UMA ESCADA QUE INICIAVA AO LADO DO CITADO VÃO VEDADO.

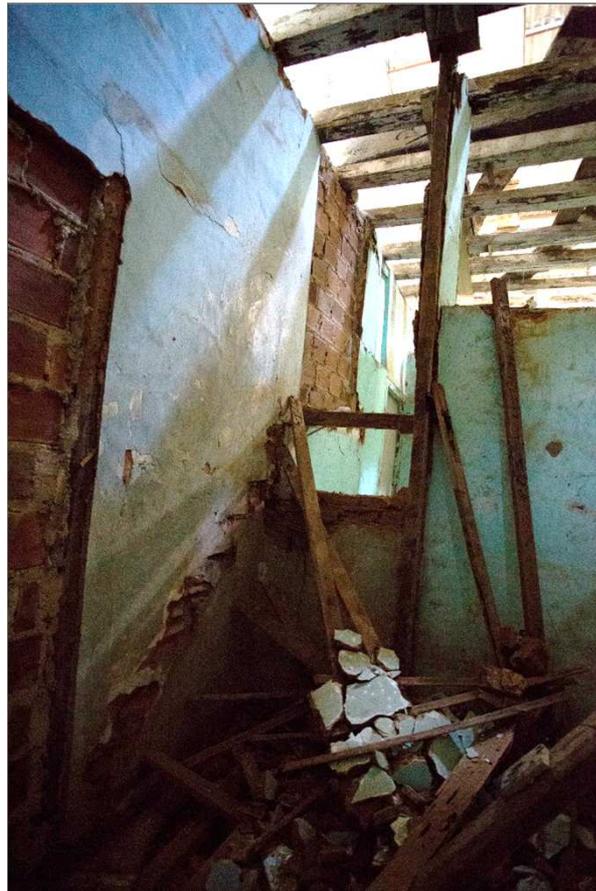
58

O VÃO ISOLADO À DIREITA COMUNICAVA O CÔMODO COM O CORREDOR LATERAL DA CASA, POSSIBILITANDO O ACESSO AOS DEMAIS CÔMODOS MAS TAMBÉM AOS PAVIMENTOS SUPERIORES, ATRAVÉS DE UMA ESCADA QUE INICIAVA AO LADO DO CITADO VÃO VEDADO.

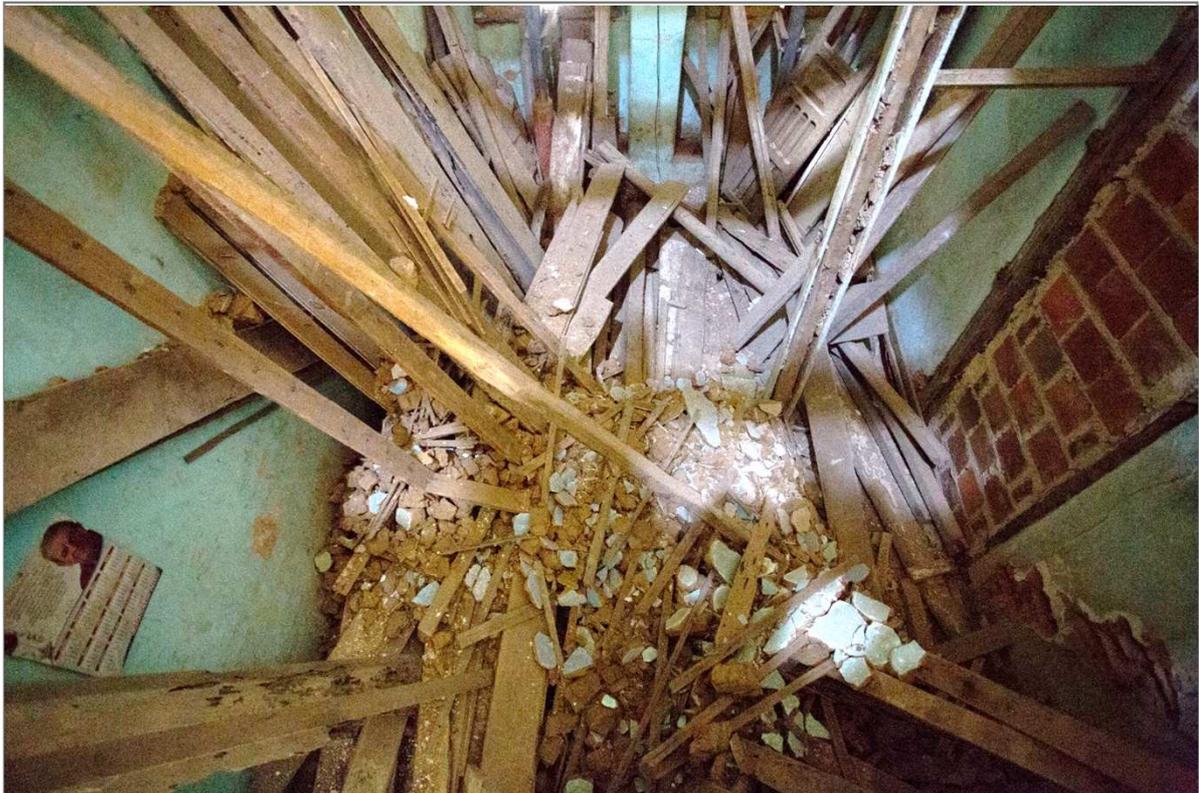
59

EM TODOS OS CÔMODOS ISOLADOS DO IMÓVEL 131, OBSERVA-SE UM ACÚMULO DE ENTULHOS QUE IMPOSSIBILITAM TANTO A VERIFICAÇÃO DA COTA DE NÍVEL MAS TAMBEM A APREENSÃO DO TIPO DE PISO DESSES CÔMODOS.

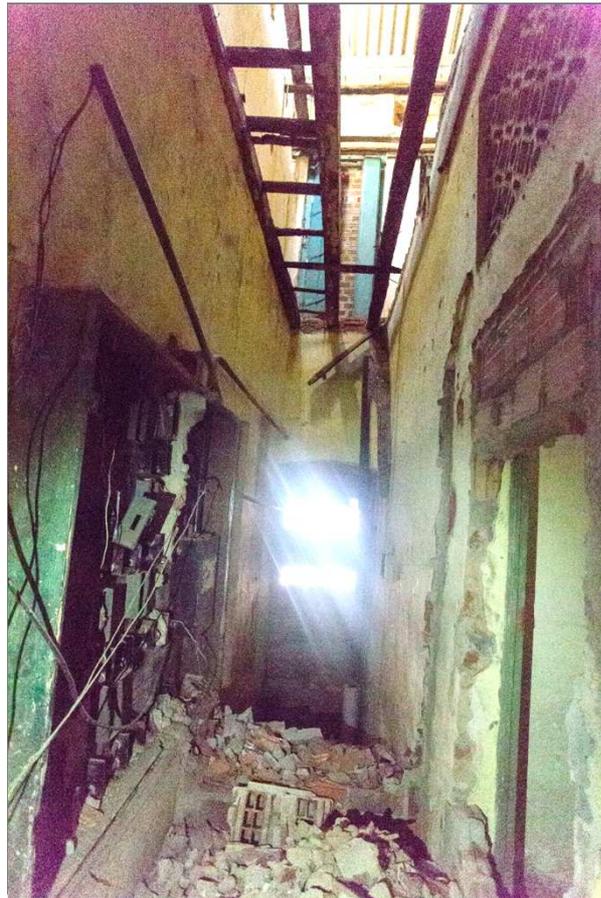
60

O CORREDOR DO IMÓVEL Nº133 ABRIGA UMA SÉRIE DE ENTULHOS REFERENTES À DEMOLIÇÃO DOS PAVIMENTOS SUPERIORES. DESTACA-SE QUE, DIFERENTEMENTE DA ESTRUTURA DO BARROTEAMENTO DO IMÓVEL 131, NESTE OS BARROTES ENCONTRAM-SE DISTRIBUÍDOS NO SENTIDO LONGITUDINAL DO IMÓVEL, COM POUCAS PEÇAS DE APOIO TRANSVERSAIS. NOTA-SE PEQUENAS PEÇAS INTERCEPTANDO AS DUAS PRIMEIRAS FIADAS DE BARROTES.

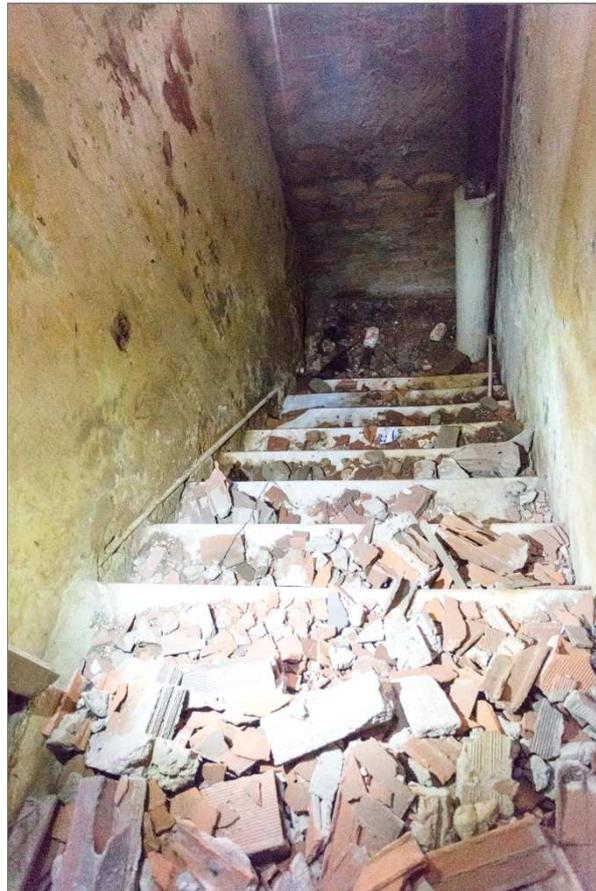
61

A ESCADA DE ACESSO AO IMÓVEL ENCONTRA-SE RECOBERTA POR FRAGMENTOS DE TIJOLOS AO LONGO DOS SEUS DEGRAUS. DESTACA-SE QUE OS PISOS DESTE SÃO REVESTIDOS EM MARMORE BRANCO, APARENTEMENTE, EM ESTADO RAZOÁVEL DE CONSERVAÇÃO

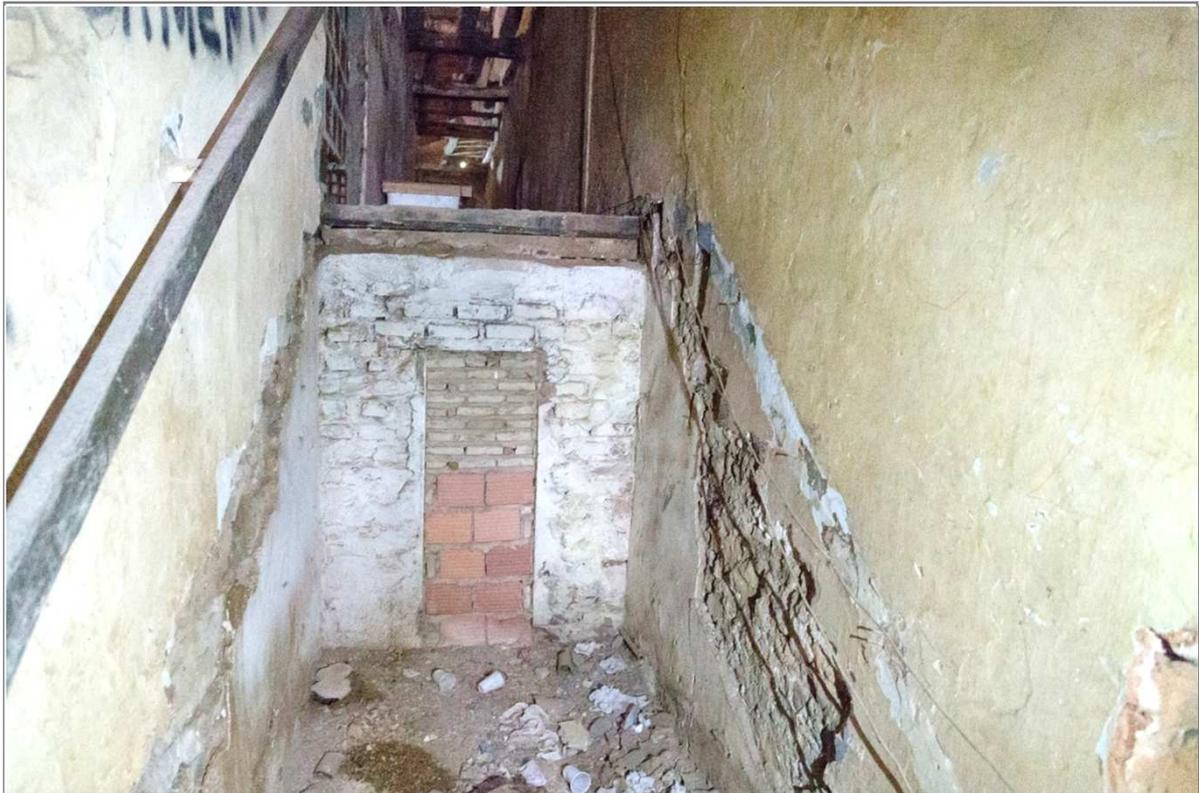
62

A FOTOGRAFIA ACIMA RETRATA O LOCAL ONDE HAVIA UMA ESCADA QUE POSSIBILITAVA O ACESSO AO PAVIMENTO SUPERIOR, COMO PODE SER VISTO PELAS MARCAS DA PAREDE E O CORRIMÃO AINDA EXISTENTE - ALGUMAS MARCAS DA CONTINUAÇÃO DESTA PODEM SER OBSERVADAS NA PAREDE DO LAVABO (VER FICHA 74). O VÃO ISOLADO EM ALVENARIA NO CENTRO, POSSIVELMENTE DAVA ACESSO À UM DEPÓSITO NA PARTE INFERIOR DA ESCADA

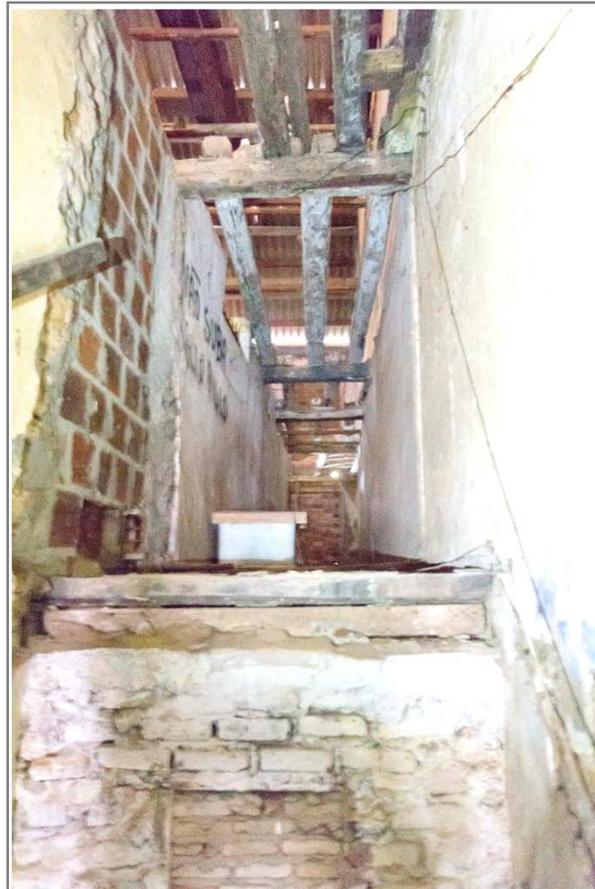
63

ESTA FOTO FOI TOMADA UM POUCO A FRENTE DA ANTERIOR, VOLTADA PARA AS PEÇAS DE BARROTE DO PAVIMENTO SUPERIOR. NOTA-SE QUE OS BARROTES DISPOSTOS EM SENTIDO LONGITUDINAL SÃO INTERCEPTADOS POR ALGUNS BARROTES TRANSVERSAIS. NOTA-SE A ESQUERDA O VÃO QUE DAVA CONTINUIDADE À ANTIGA ESCADA, VEDADO EM ALVENARIA DE BLOCO.

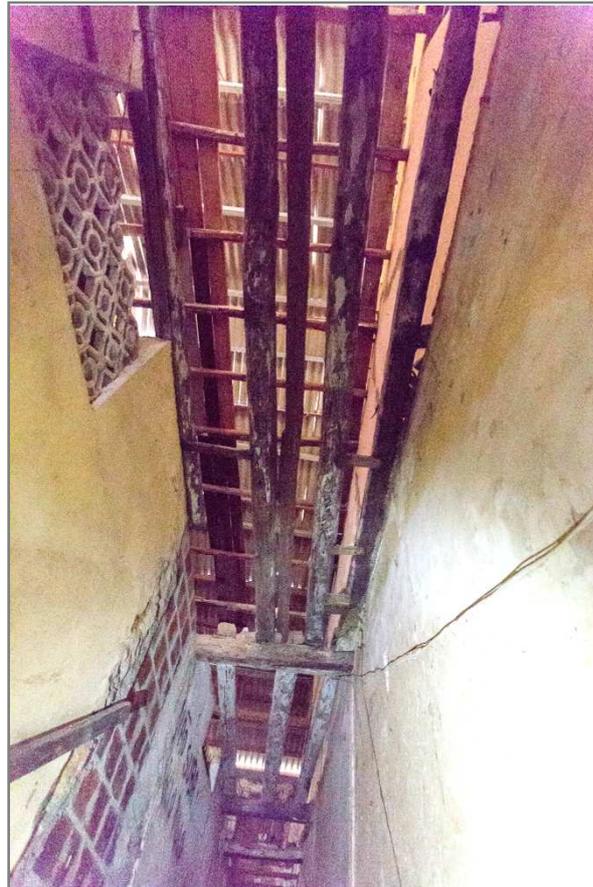
64

NO MESMO LOCAL DA FOTO ANTERIOR, OLHANDO PARA CIMA, SE OBSERVA A RELAÇÃO ENTRE OS BARROTES DO PRIMEIRO PAVIMENTO, DISPOSTOS EM SENTIDO LONGITUDINAL AO IMÓVEL, EM OPOSIÇÃO À DISPOSIÇÃO TRANSVERSAL DOS BARROTES DO SÓTÃO. À ESQUERDA NOTA-SE UMA ABERTURA COM COBOGÓS, AUXILIANDO A VENTILAÇÃO DAS ALCOVAS.

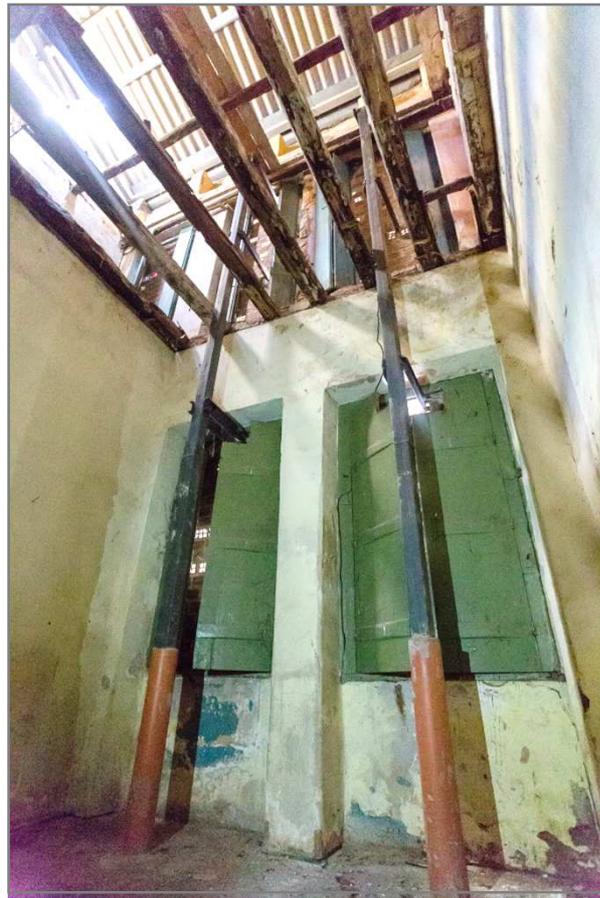
65

DIFERENTEMENTE DO IMÓVEL Nº131, ESTE LADO PRESERVA AS ESQUADRIAS COM FOLHAS DE SEGURANÇA . AS ESQUADRIAS DO PAVIMENTO TÉRREO APRESENTAM DUAS FOLHAS COM ABERTURA TIPO GIRO, ENQUANTO QUE AS DO PRIMEIRO PAVIMENTO APRESENTAM QUATRO FOLHAS COM ABERTURA NO EIXO DO VÃO, DO TIPO CAMARÃO

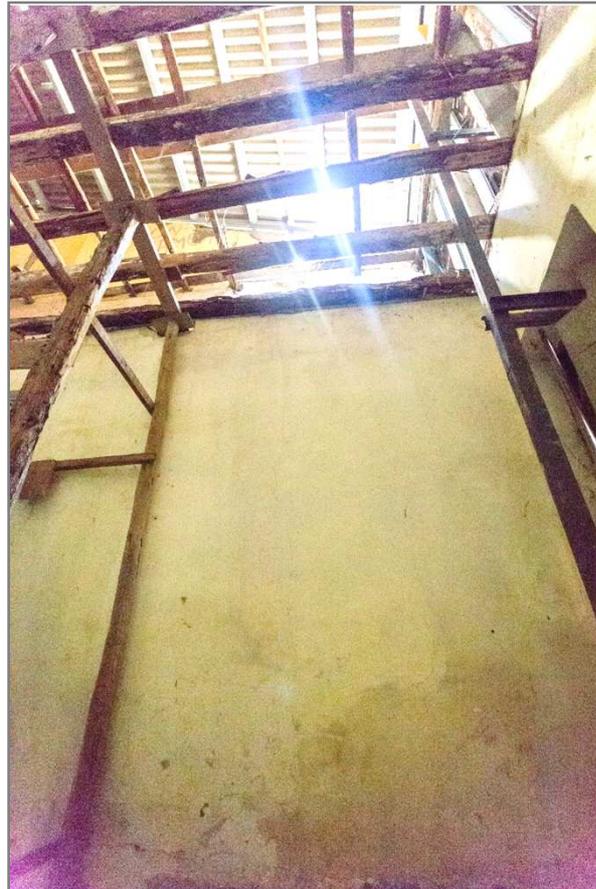
66

NOTA-SE UMA ABERTURA NA COBERTURA DO IMÓVEL QUE TÊM PERMITIDO ENTRADA DE ÁGUA DA CHUVA NO CORREDOR. CONFORME DEPOIMENTOS DE UM DOS MORADORES, POSSIVELMENTE ESSA ABERTURA OCORREU APÓS A SUBIDA DE ALGUMAS PESSOAS À PLATIBANDA PARA FURTO DOS ACROTERIOS QUE OUTRORA EXISTIRAM.

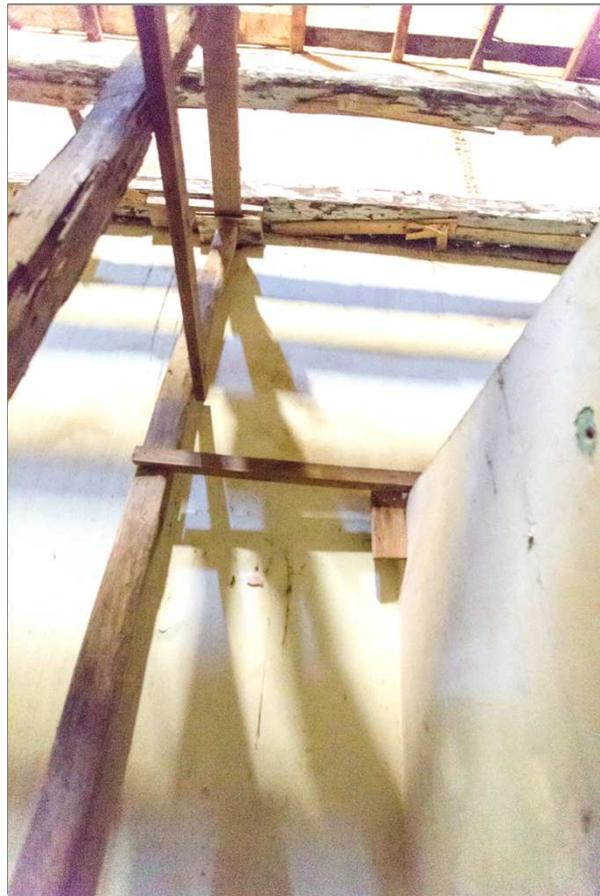
67

A DISTRIBUIÇÃO LONGITUDINAL DESSES BARROTES É BASTANTE INEFICIENTE, HAVENDO POUCOS PONTOS DE APOIO EM PAREDES INTERMEDIÁRIAS. TENDO EM VISTA QUE ALGUMAS PAREDES INTERMEDIÁRIAS NÃO ALCANÇAM A ALTURA NECESSÁRIA PARA O APOIO DAS PEÇAS, POSSIVELMENTE DURANTE A INTERVENÇÃO DE 2011, OPTARAM PELO ESCORAMENTO INTERMEDIARIO DOS BARROTES, ATRAVÉS DE UMA ESTRUTURA DE MADEIRA QUE APOIA OS BARROTES E MANTÉM PRUMADA PELO VÍNCULO COM A PAREDE INTERMEDIÁRIA DO CÔMODO.

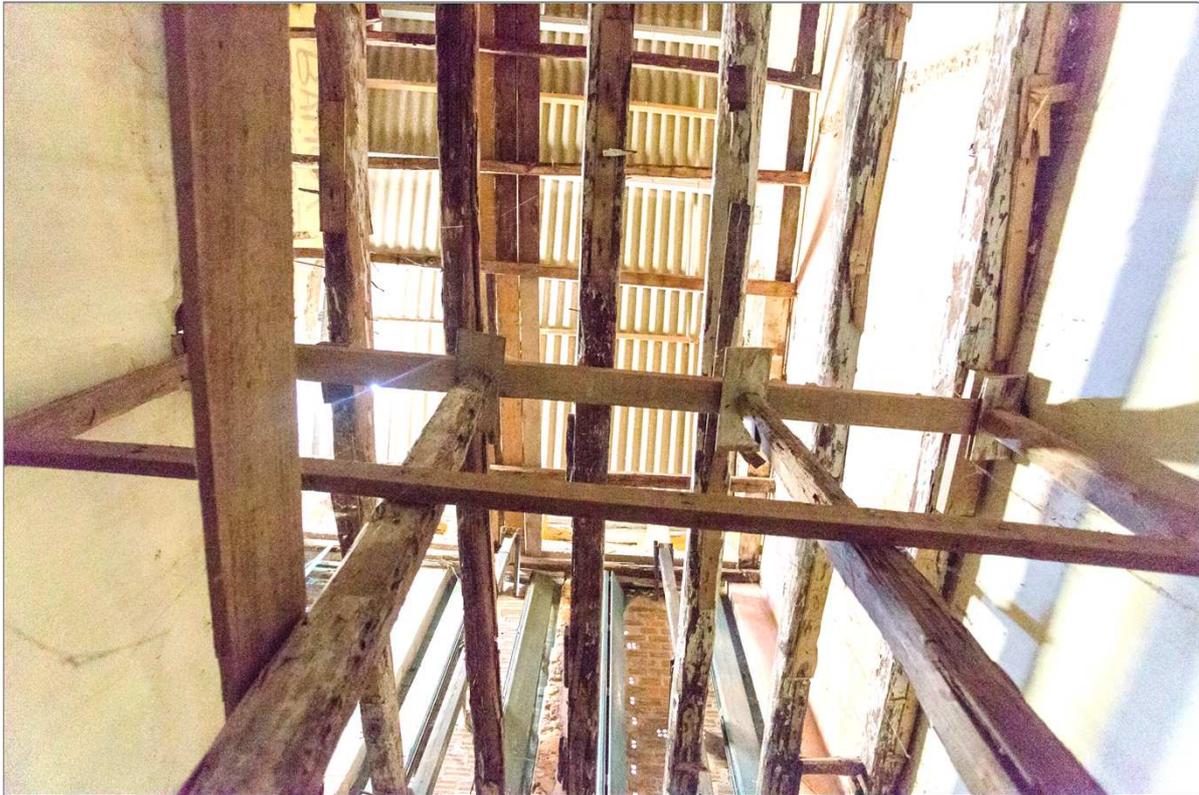
68

ESTA FOTOGRAFIA FOI TOMADA DO TÉRREO OLHANDO PARA OS BARROTES DO PAVIMENTO SUPERIOR, ONDE SE OBSERVA O ESCORAMENTO EM MADEIRA CITADO NA FICHA ANTERIOR.

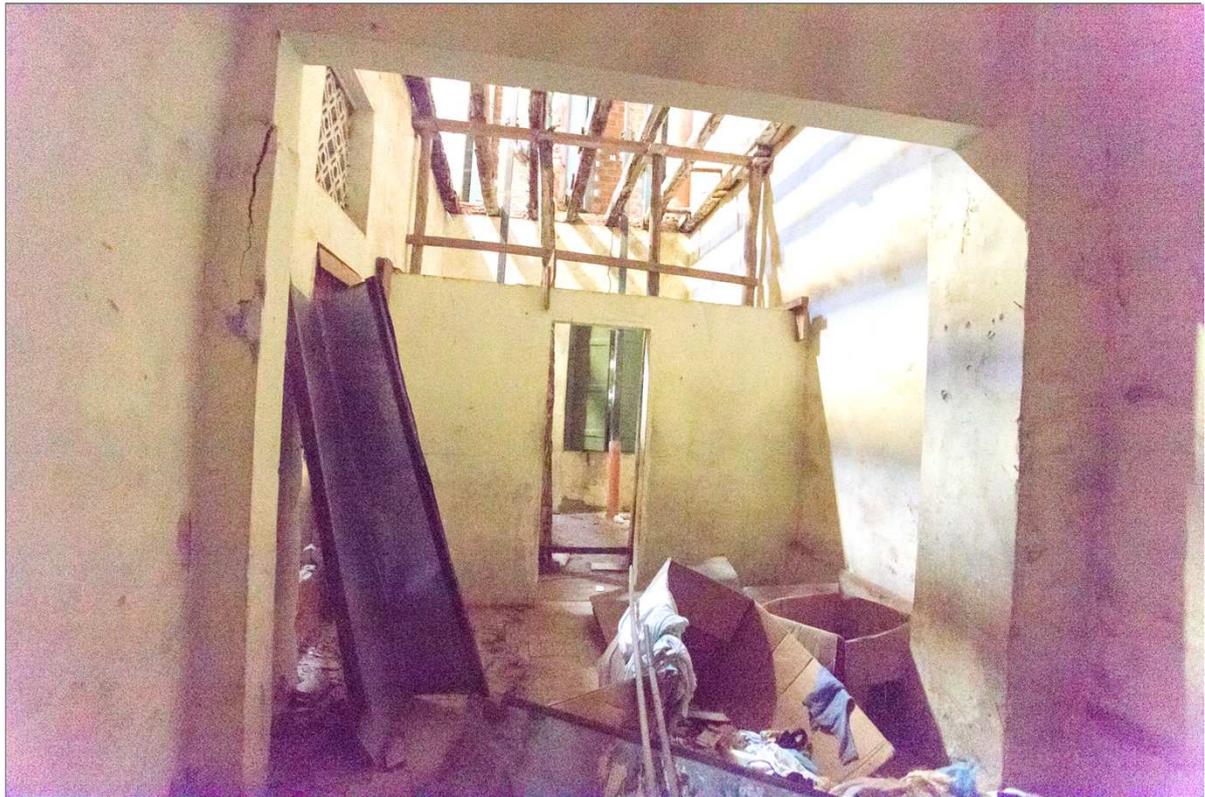
69

DESDE O CÔMODO 02, É POSSÍVEL OBSERVAR A ESTRUTURA DE MADEIRA CRIADA PARA O APOIO DOS BARROTES E O ENCAIXE CRIADO PARA A ESTABILIZAÇÃO DESTA ATRAVÉS DO APOIO NA PAREDE QUE DIVIDE O CÔMODO 01 E 02, NAS EXTREMIDADES E NO CENTRO

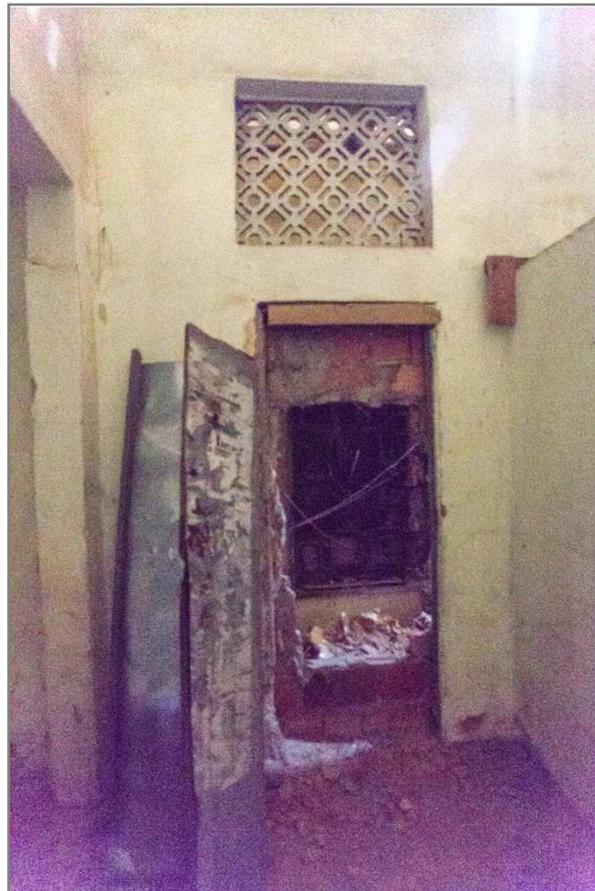
70

NESTA FOTOGRAFIA NOTA-SE O COBOGÓ CITADO NA FICHA 64, SITUADO ACIMA DA PORTA QUE COMUNICA O CORREDOR DE ACESSO COM O CÔMODO 02.

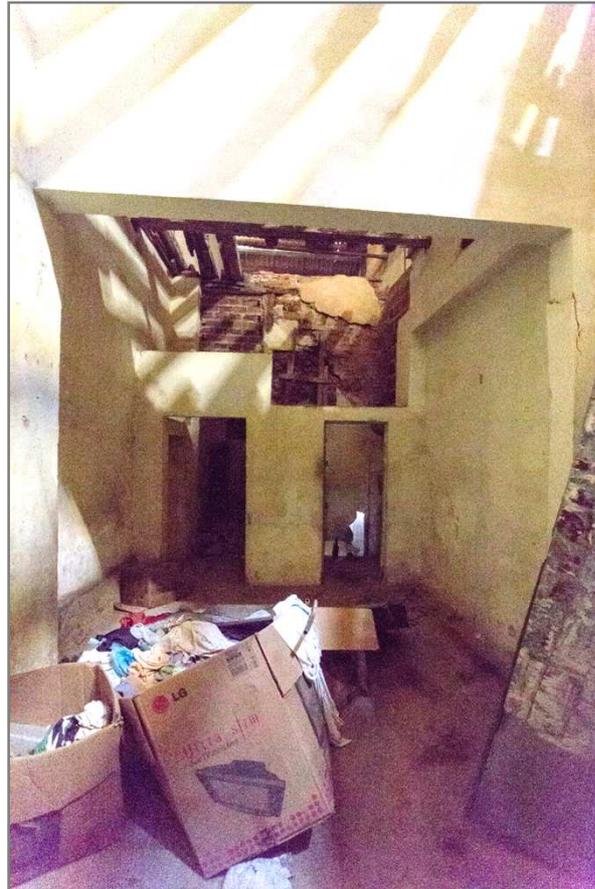
71

ESTE ESPAÇO INTERCOMUNICA O CORREDOR DE ACESSO, O CÔMODO 01, E OS DEMAIS CÔMODOS TÉRREOS EXISTENTES, CHEGANDO AOS DIAS ATUAIS COMO O ESPAÇO RESPONSÁVEL PELA DISTRIBUIÇÃO DE FLUXOS.

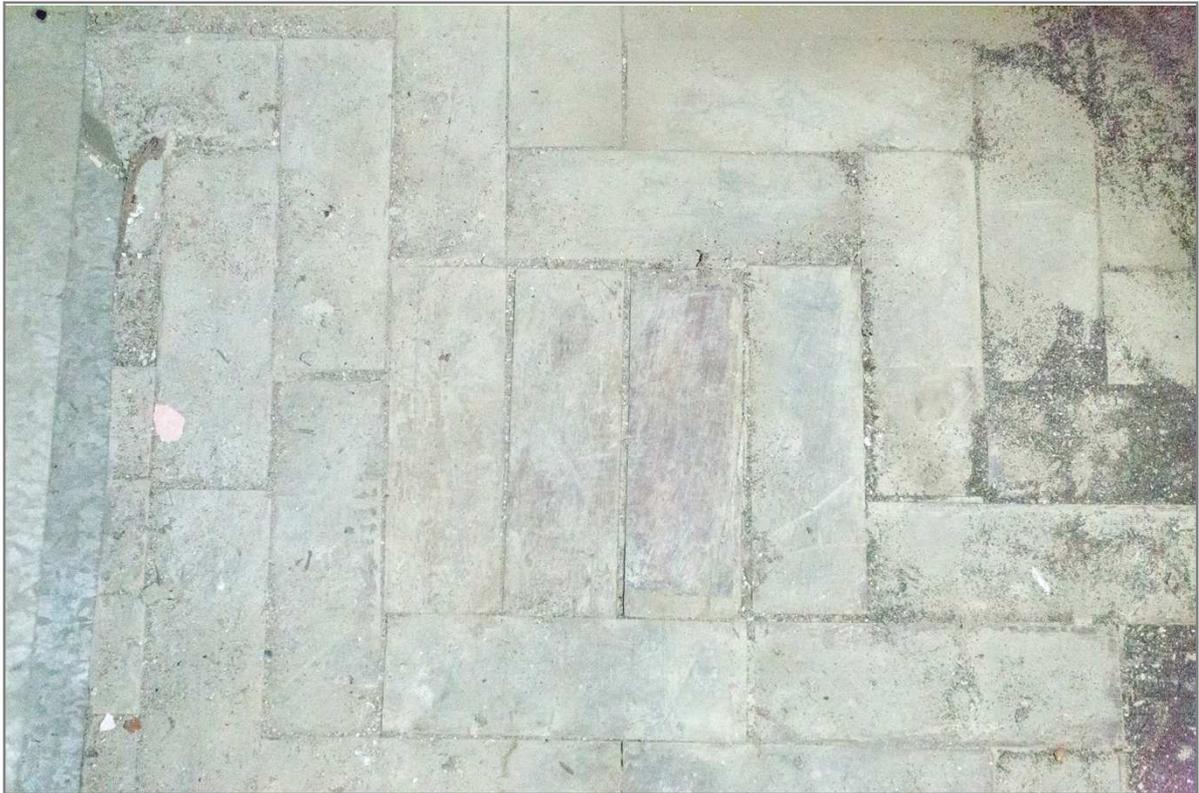
72

O CÔMODO 02 APRESENTA UM PISO EM TACO COM ALGUMAS PERDAS E PEÇAS DESPRENDIDAS.

O CÔMODO 01 TAMBÉM APRESENTAVA UM PISO EM TACO DE MADEIRA, ONDE HOJE É POSSÍVEL RECONHECER MARCAS DO ASSENTAMENTO NO CONTRAPISO REMANESCENTE.

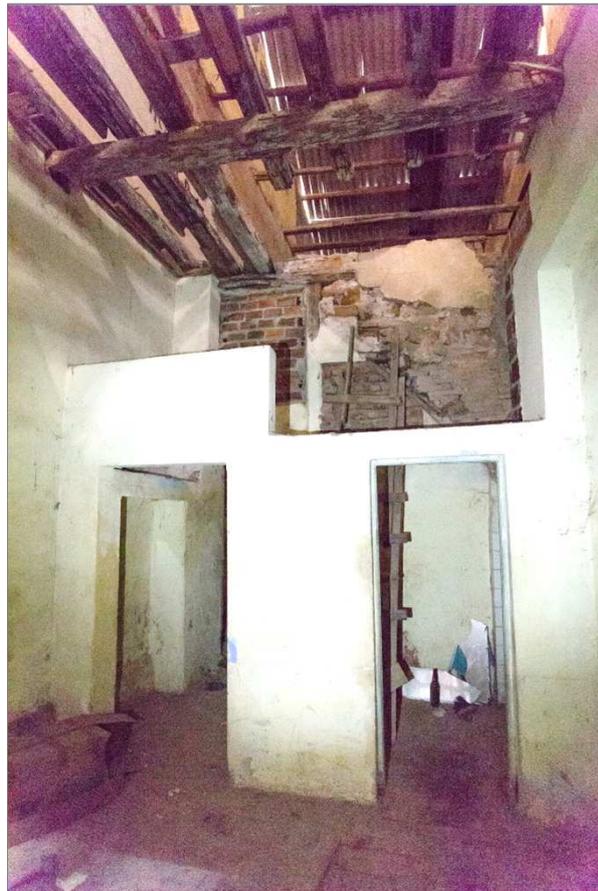
73

OBSERVA-SE UM BARROTE TRANSVERSAL QUE CONTRIBUI PARA A DISTRIBUIÇÃO DO PESO DOS BARROTES LONGITUDINAIS. NOTA-SE QUE ESTES SÃO INTERROMPIDOS NO ESPAÇO ONDE HAVIA UMA ANTIGA ESCADA DE ACESSO AO PAVIMENTO SUPERIOR, JÁ CITADA NAS FICHAS 62 E 63. À ESQUERDA, TÊM-SE O ACESSO AO CÔMODO 03 E À DIREITA TÊM-SE O ACESSO AO LAVABO E DEMAIS CÔMODOS DA CASA

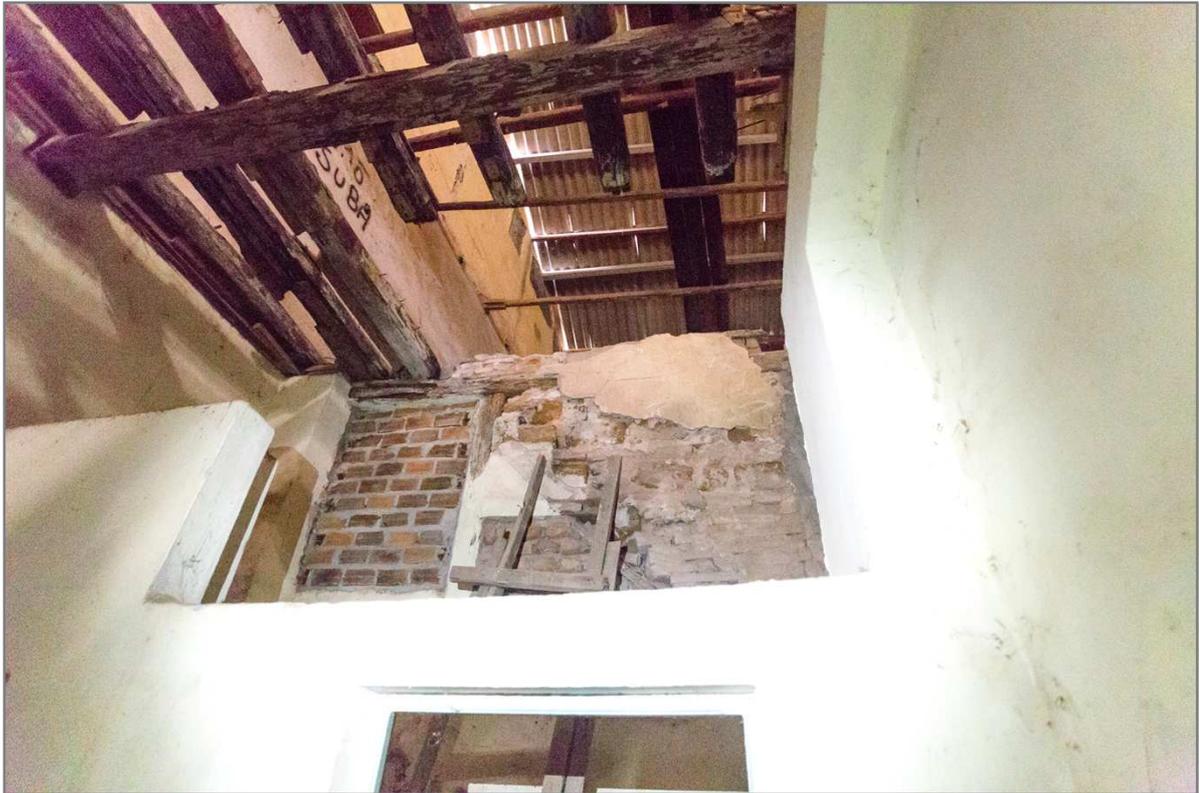
74

NESTA FOTOGRAFIA É POSSÍVEL OBSERVAR, EM DECORRENCIA DA PERDA DE REBOCO, AS MARCAS DA REFERIDA ESCADA, DAS PEÇAS QUE ENGASTAVAM NA PAREDE BEM COMO RECONHECER O SISTEMA CONSTRUTIVO QUE COMPÕE ESSA PAREDE, EM TIJOLOS.

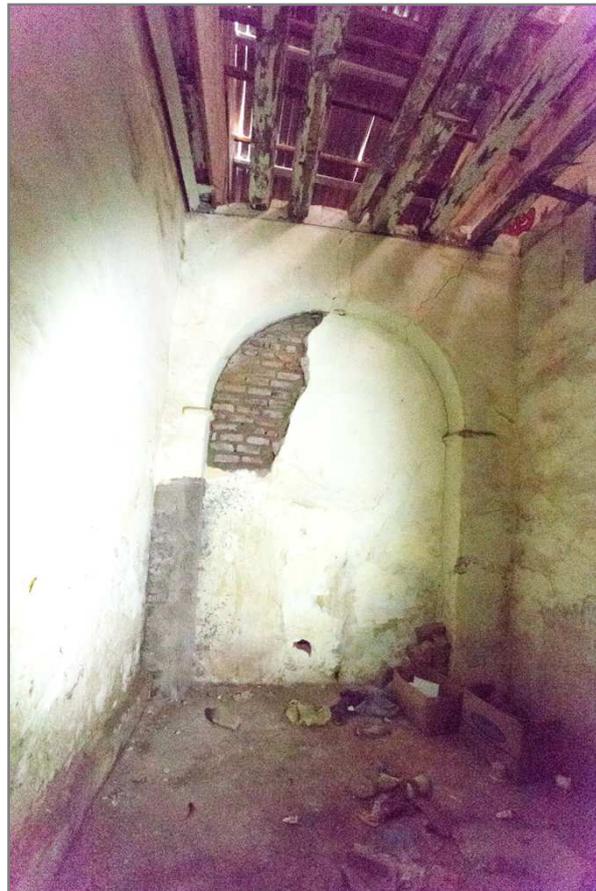
76

NO CÔMODO 03 DESTACA-SE A EXISTENCIA DE UM ARCO QUE, ASSOCIADO AO CADASTRO DOS PILARES DA CASA E DA FREQUÊNCIA EM QUE SE OBSERVAM ARCOS DEFININDO O TÉRREO DAS FACHADAS POSTERIORES NA SOLEDADE, POSSIBILITA LEVANTAR A HIPÓTESE DE QUE ESTA PAREDE REPRESENTAVA O FINAL DA CASA EM UMA CONCEPÇÃO ANTERIOR

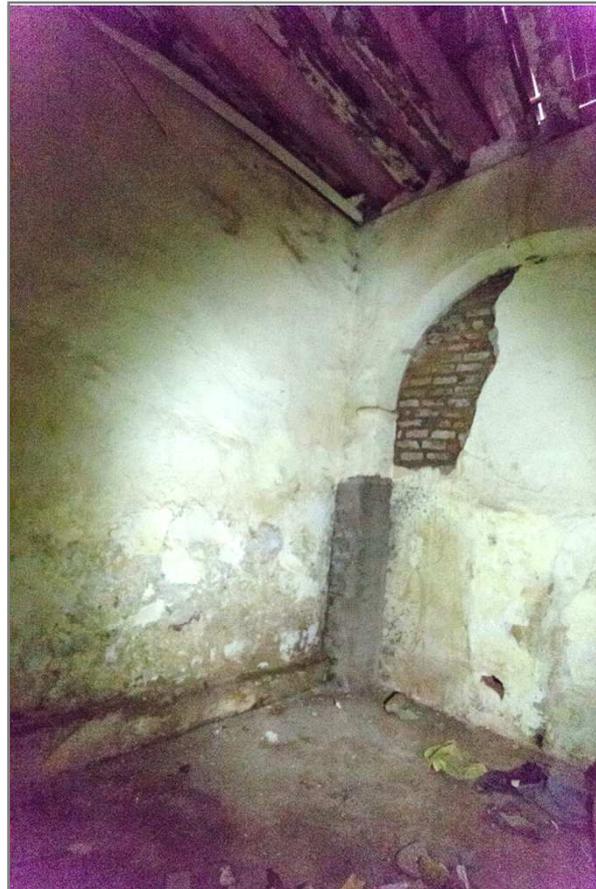
77

NOTA-SE QUE ESTE ARCO FOI VEDADO COM TIJOLOS E APRESENTA UMA PEQUENA MARCAÇÃO HORIZONTAL QUE DEFINE O INÍCIO DA VERGA EM ARCO PLENO. TRATA-SE DE UMA DAS PAREDES INTERMEDIÁRIAS QUE APRESENTA ALTURA SUFICIENTE PARA APOIAR OS BARROTES.

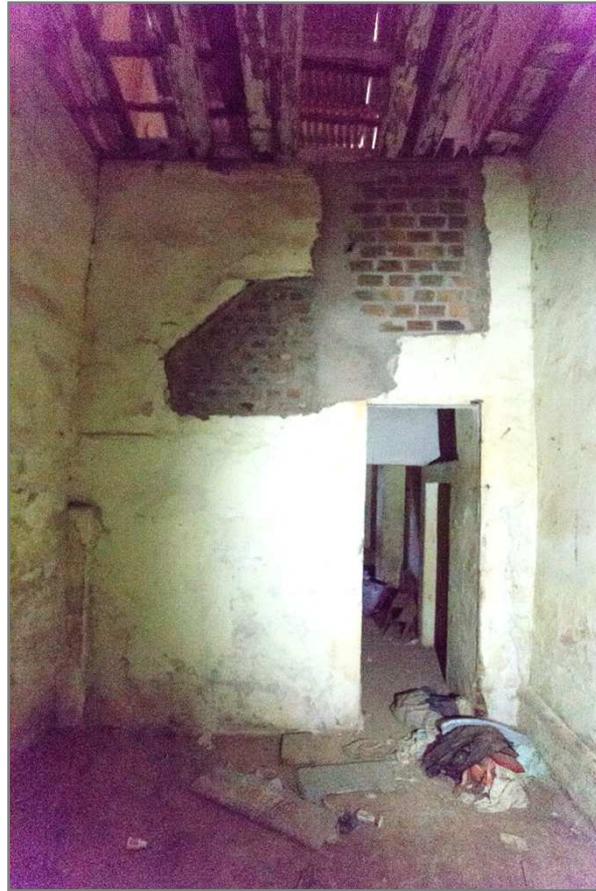
78

OBSERVA-SE À DIREITA O ÚNICO MEIO DE ACESSO AO CÔMODO. DESTACA-SE, PELA AUSÊNCIA DE REVESTIMENTO, UMA REGIÃO COM ALVENARIA DE BLOCO CORRESPONDENTE AO LOCAL POR ONDE PASSAVA UMA ESCADA POR DE TRÁS DESTA PAREDE.

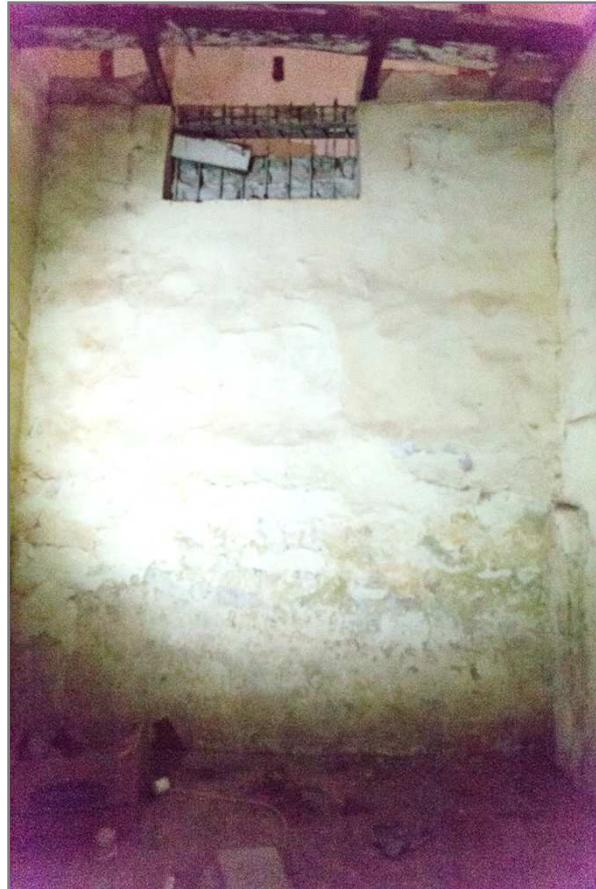
79

ESTE CÔMODO SOMENTE É ACESSADO DESDE A SALA 02, APRESENTA UMA PEQUENA ABERTURA VOLTADA PARA O CORREDOR, POSSIVELMENTE CONSTRUÍDA COM A FINALIDADE DE CONTRUIR PARA O AREJAMENTO NA REDISTRIBUIÇÃO DO ESPAÇO PARA SEU USO MULTIFAMILIAR, ONDE EM CADA CÔMODO DA CASA HABITAVA UMA FAMÍLIA.

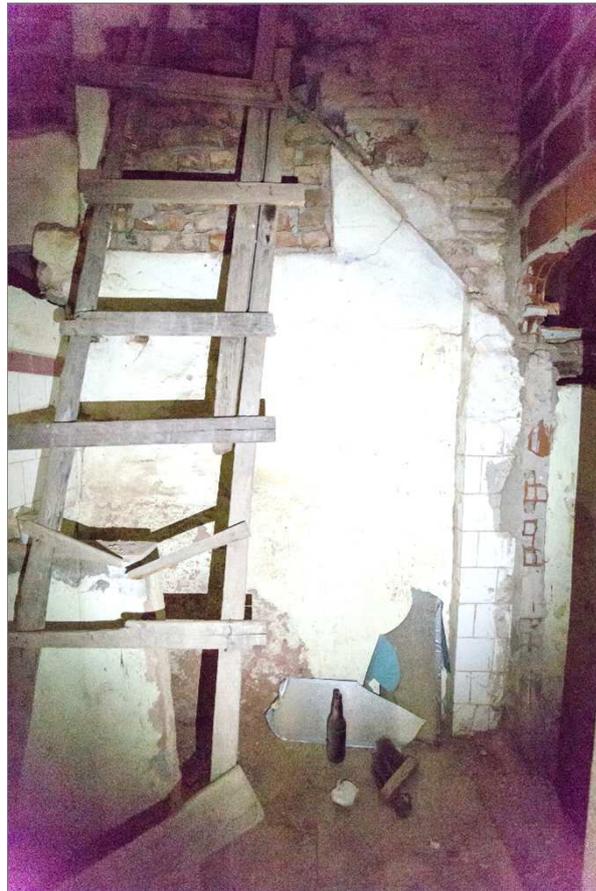
80

ESTE ESPAÇO ERA UTILIZADO COMO LAVABO E SITUAVA-SE ABAIXO DE UMA ESCADA - HOJE ENCONTRA-SE APENAS PARTE DA ALVENARIA QUE SUSTENTAVA A BANCADA. PASSANDO PELA PORTA DA DIREITA TÊM-SE ACESSO À BACIA SANITÁRIA QUE, SITUADA EM LOCAL SEPARADO DA PIA, POSSIBILITAVA O USO SIMULTÂNEO POR DIFERENTES MORADORES.

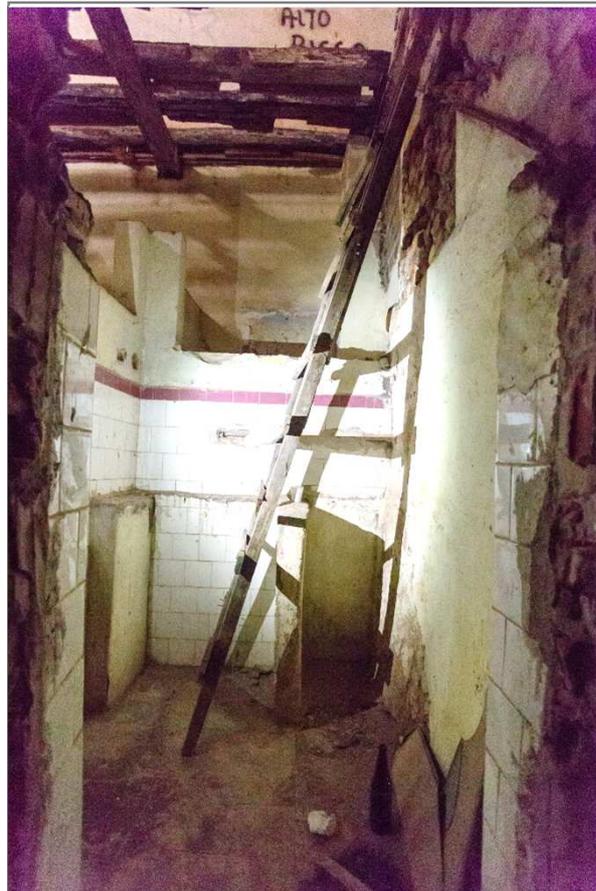
81

NESTA FOTOGRAFIA É POSSÍVEL OBSERVAR A ALVENARIA QUE SUSTENTAVA A BANCADA DO REFERIDO LAVATÓRIO E, POUCO ACIMA, NOTA-SE UMA MARCA DA TUBULAÇÃO E PONTO DE SAÍDA DE ÁGUA

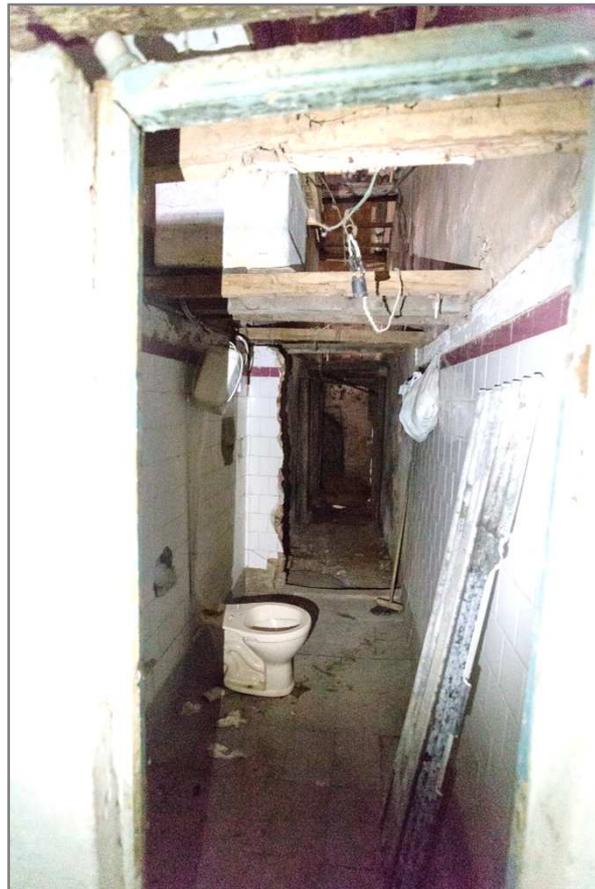
82

O SANITÁRIO, ANTERIORMENTE REFERIDO, APRESENTA UM PÉ DIREITO DE APENAS 1,82, LIMITADO POR BARROTES QUE APARENTAM SER RESULTADOS DE ADAPTAÇÕES POSTERIORES PARA USO MULTIFAMILIAR, DIFERENCIANDO-SE DOS DEMAIS BARROTES DO IMÓVEL TANTO PELA SUA COLORAÇÃO, DIMENSÃO MAS TAMBÉM PELA SEÇÃO DA PEÇA

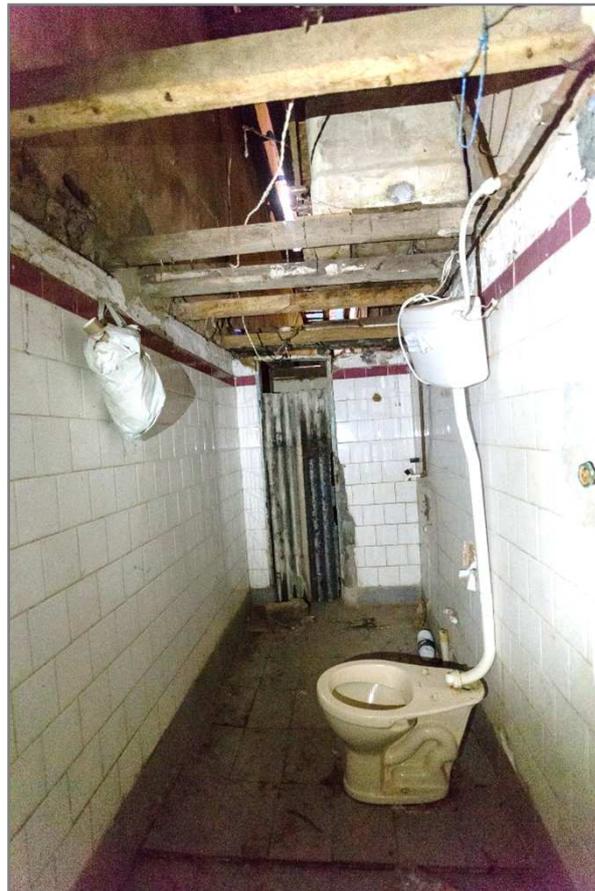
83

AS PAREDES DO SANITÁRIO SÃO REVESTIDAS EM AZULEJO NA COR BRANCA E PISO CERÂMICO CINZA. NOTA-SE, ACIMA DA BACIA SANITÁRIA E APOIADA SOBRE O JÁ CITADO BARROTEAMENTO, A CAIXA D'ÁGUA QUE ALIMENTAVA ESTE SANITÁRIO .

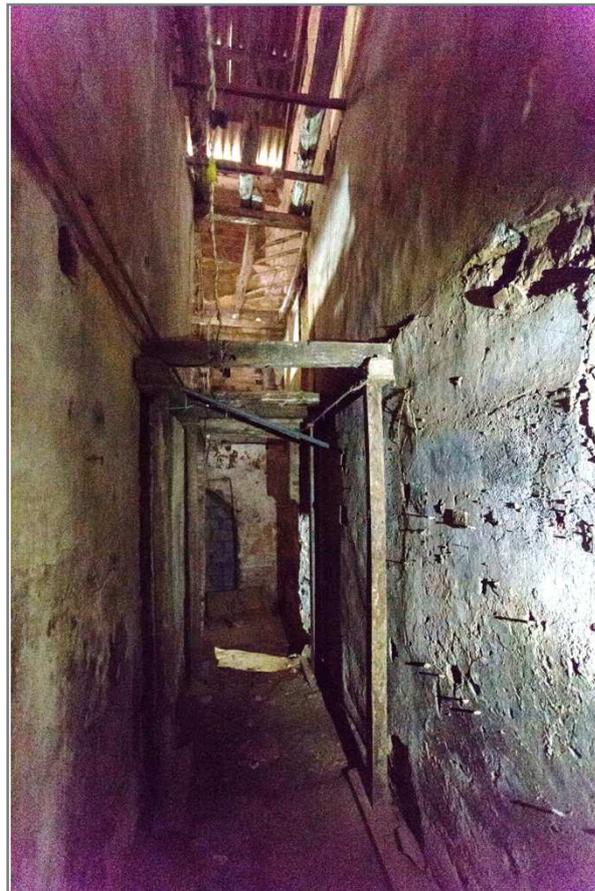
84

NO ESPAÇO CONTÍGUO AO SANITÁRIO, QUE APRESENTA O MESMO PÉ DIREITO REDUZIDO, NÃO FORAM OBSERVADOS NENHUM TIPO DE REVESTIMENTO DE PISO OU MARCAS DE ASSENTAMENTO, SENDO ESTE TRECHO BASTANTE IRREGULAR E COM UMA PEQUENA DECLIVIDADE. AO FUNDO, OBSERVA-SE PARTE DE UM ARCO QUE FOI POSTERIORMENTE INTERROMPIDO PELA CONSTRUÇÃO DE UMA ALVENARIA INTERMEDIÁRIA À ELE.

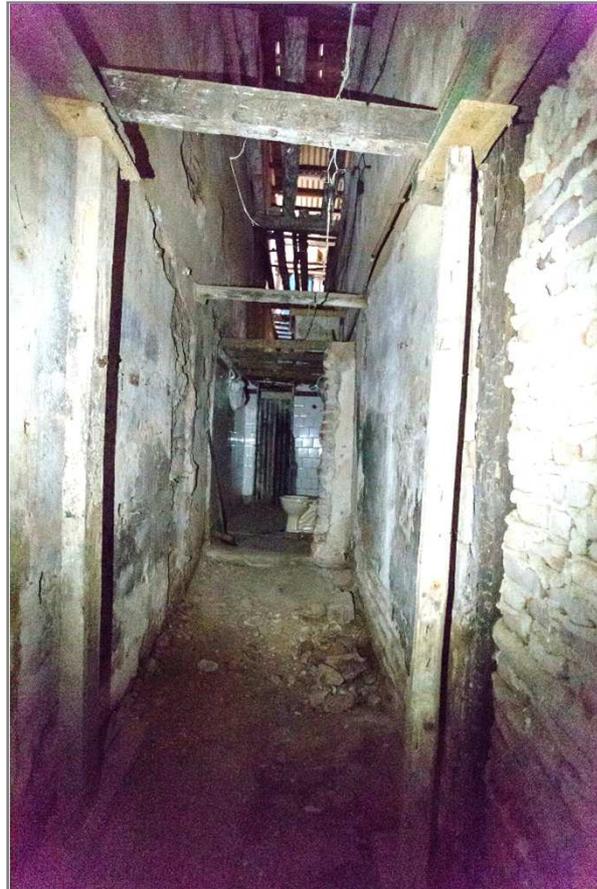
85

NOTA-SE QUE ANTERIORMENTE HAVIA UMA PAREDE QUE LIMITAVA O SANITÁRIO DESTE ESPAÇO. PELO QUE FOI OBSERVADO EM VISTORIA, DIFERENTEMENTE DO RESTANTE DOS CÔMODO, TRATA-SE DE UM ESPAÇO QUE FOI, POSSIVELMENTE, SUBUTILIZADO ENQUANTO O IMÓVEL ERA OCUPADO.

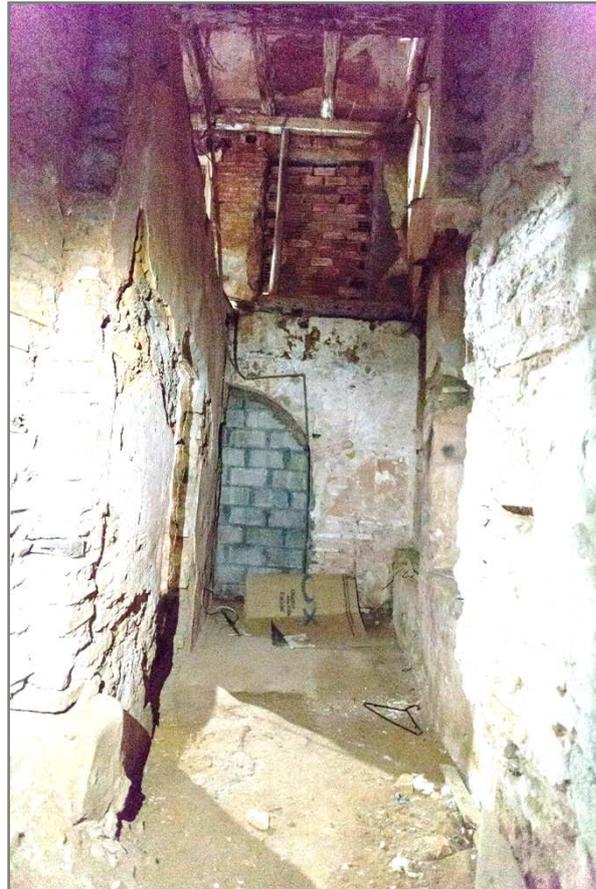
86

AVANÇANDO UM POUCO MAIS, NOTA-SE O ARCO QUE JÁ HAVIA SIDO CITADO NA FICHA 84 E QUE, OBSERVANDO-SE DESDE A FACHADA POSTERIOR, TRATA-SE DO ARCO SITUADO NO CENTRO DO IMÓVEL.
