**ENTRE SOBRADOS E VILAS, DO CASARIO AOS QUINTAIS:  
Reabilitação da Avenida Lourdes da Soledade (Salvador/BA)**

**VOLUME II**

**SOBRADO GEMINADO Nº 131 E 133**

**MAPEAMENTO DE DANOS**

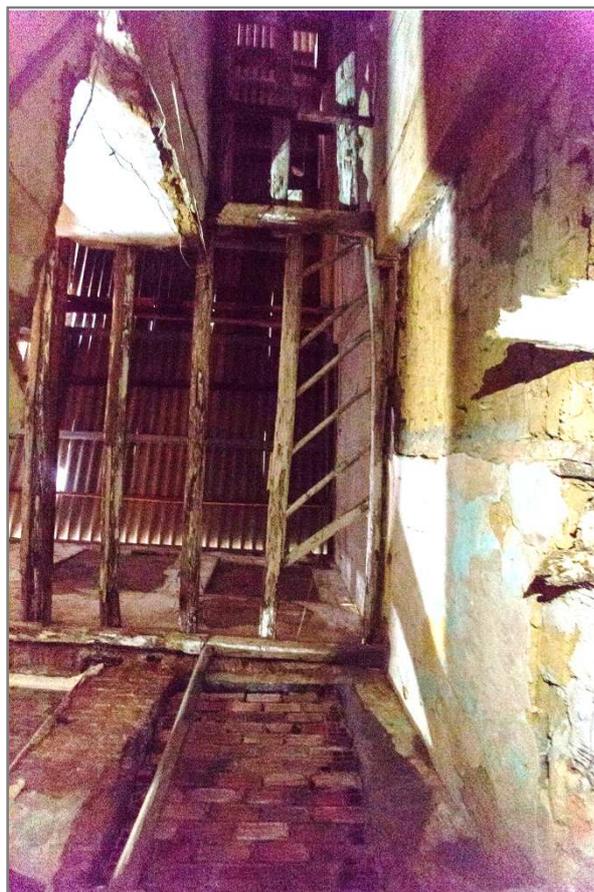
87

OBSERVANDO, DESDE O TÉRREO, A ESTRUTURA REMANESCENTE DO PAVIMENTO SUPERIOR, NESTE TRECHO NOTAM-SE PEÇAS INTERMEDIÁRIAS EM DIAGONAL, SIMILARES À UMA ESCAMA DE PEIXE, QUE POSSIVELMENTE CONTRIBUÍAM PARA A ESTRUTURA DA SUSTENTAÇÃO DO ANTIGO PISO

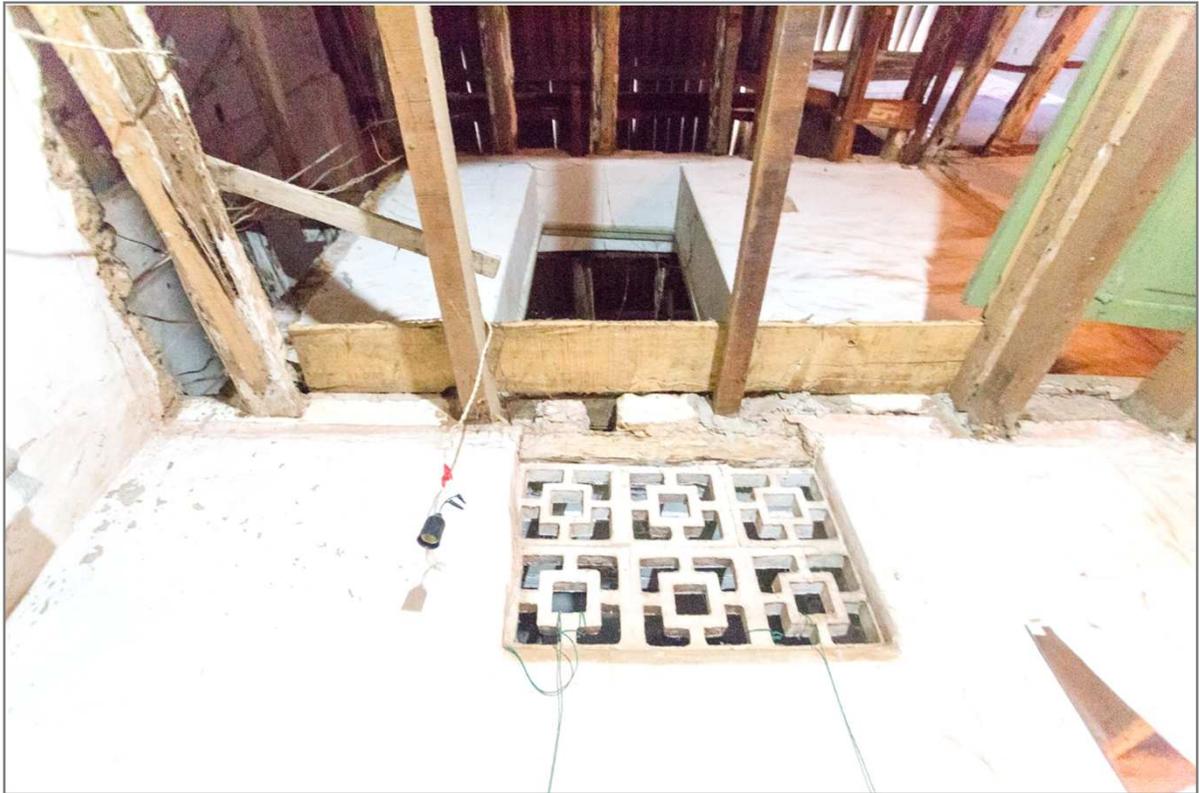
88

ESTE CÔMODO APRESENTA COBOGÓS QUE, DE FORMA SEMELHANTE AO CITADO NA FICHA 64 E 79, FOI UTILIZADO PARA MELHORAR O AREJAMENTO DOS CÔMODOS

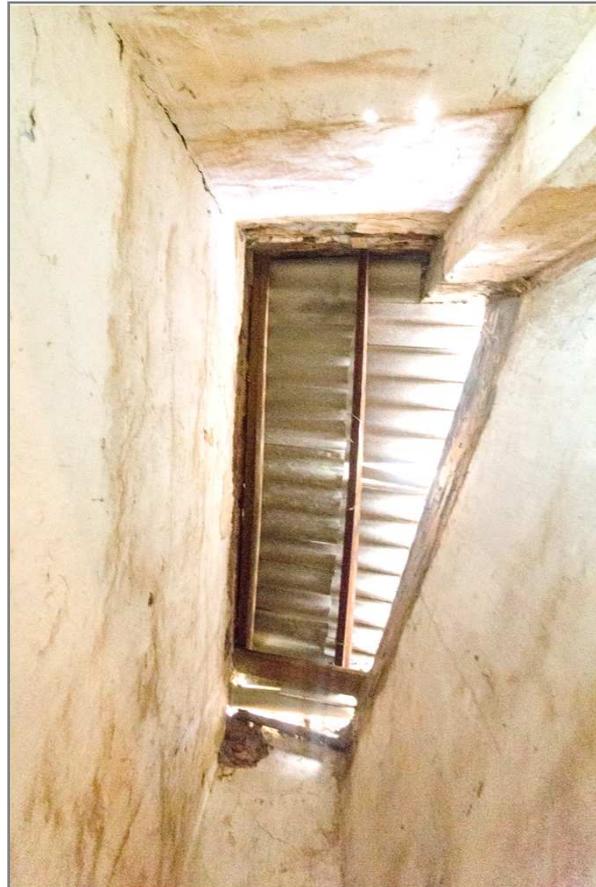
89

ESTE PEQUENO CÔMODO APRESENTA UM PÉ DIREITO REDUZIDO EM RELAÇÃO AO RESTANTE DO IMÓVEL, COM A MESMA COBERTURA EM TELHA DE FIBROCIMENTO, MAS COM CAIMENTO NO SENTIDO TRANSVERSAL AO OBSERVADO NO PANO PRINCIPAL DE COBERTURA DO IMÓVEL

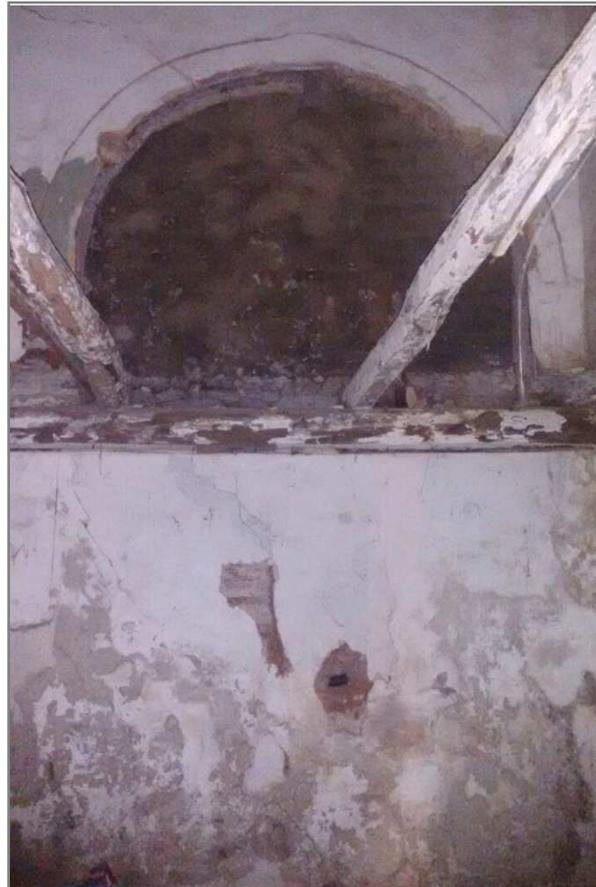
90

NOTA-SE A FACE OPOSTA DO ARCO CITADO NAS FICHAS 76 E 77. ESTE CÔMODO APRESENTA UM BARROTEAMENTO À UMA ALTURA INTERMEDIÁRIA QUE SUBDIVIDIA O CÔMODO EM DUAS MORADIAS, COM PÉ DIREITO REDUZIDO.

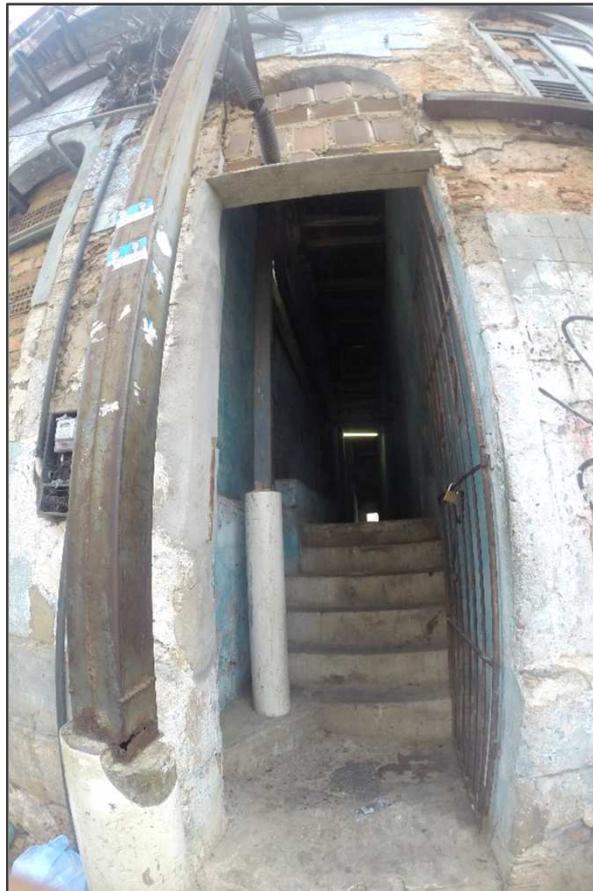
91

OBSERVAR NA FOTOGRAFIA ACIMA O ACESSO AO IMÓVEL 131 E ATUALMENTE, O ÚNICO ACESSO À AVENIDA LOURDES DESDE A LADEIRA DA SOLEDADE. OBSERVAR QUE A PARTE SUPERIOR DO VÃO FOI ISOLADO, COM BLOCO CERÂMICO, E UM GRADIL DE FERRO FOI INSTALADO PARA POSSIBILITAR O FECHAMENTO ESPORÁDICO.

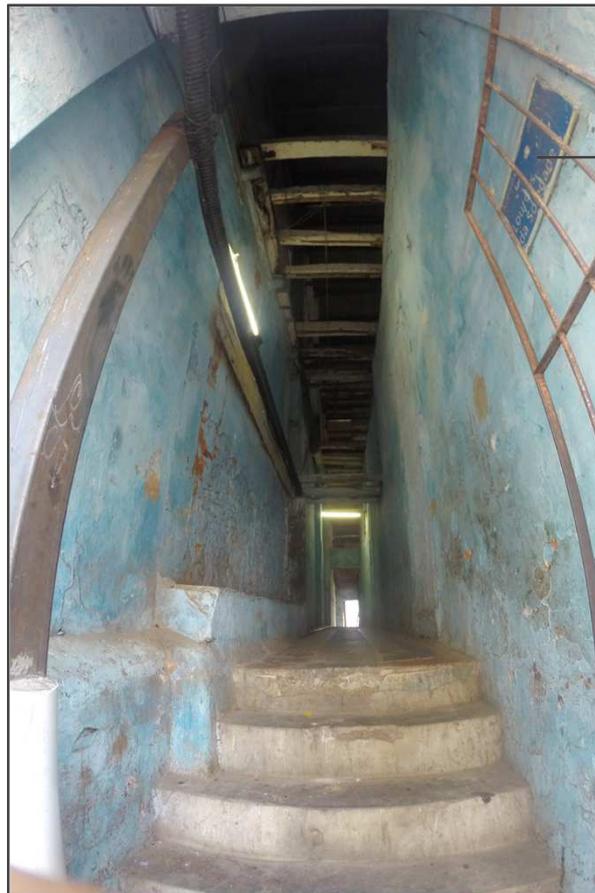
92

OBSERVAR NA PAREDE À DIREITA A PLACA DE IDENTIFICAÇÃO DE LOGRADOUROS DENOMINANDO “AVENIDA LOURDES DA SOLEDADE”. OBSERVAR NA PAREDE À ESQUERDA UMA TUBULAÇÃO EXTERNA QUE CONDUZ ENERGIA ELÉTRICA DA RUA PARA AS CASAS DA VILA, ATRAVÉS DO CORREDOR DA CASA.

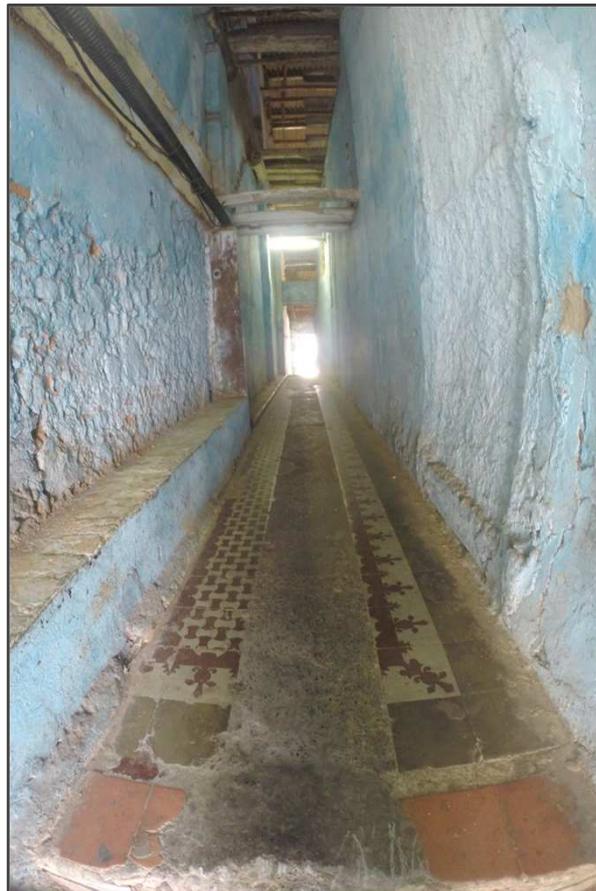
93

OBSERVAR O PISO REVESTIDO EM LADRILHO HIDRÁULICO, CUJO EIXO FOI REVESTIDO EM CONCRETO EM FUNÇÃO DE UMA POSSÍVEL PERDA PARCIAL DAS PEÇAS. À ESQUERDA, OBSERVAR UM BANCO CONSTRUÍDO POR CIMA DE PARTE DA TABEIRA DE LADRILHO HIDRÁULICO DO CORREDOR.

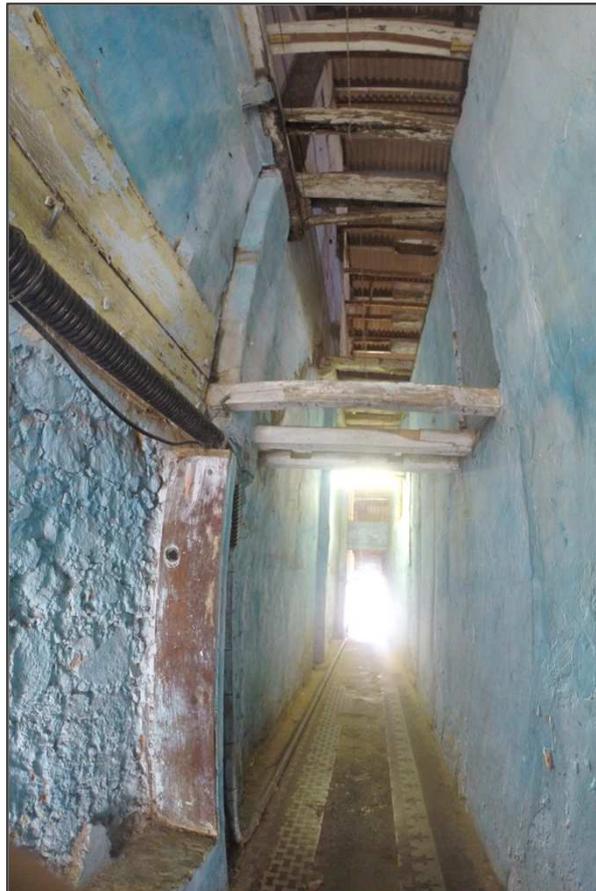
94

OBSERVAR TRÊS BARROTES À UMA ALTURA INTERMEDIÁRIA AO PÉ DIREITO TÉRREO, BEM COMO UM VÃO ISOLADO À DIREITA, ACIMA DESSES QUE, POSSIVELMENTE, ESTRUTURAVA O PATAMAR DA CIRCULAÇÃO VERTICAL DO NÍVEL TÉRREO COM O PRIMEIRO PAVIMENTO. OBSERVAR TAMBEM TUBULAÇÃO EXTERNA QUE CONTORNA O PILAR ATÉ SEGUIR PELO PISO.

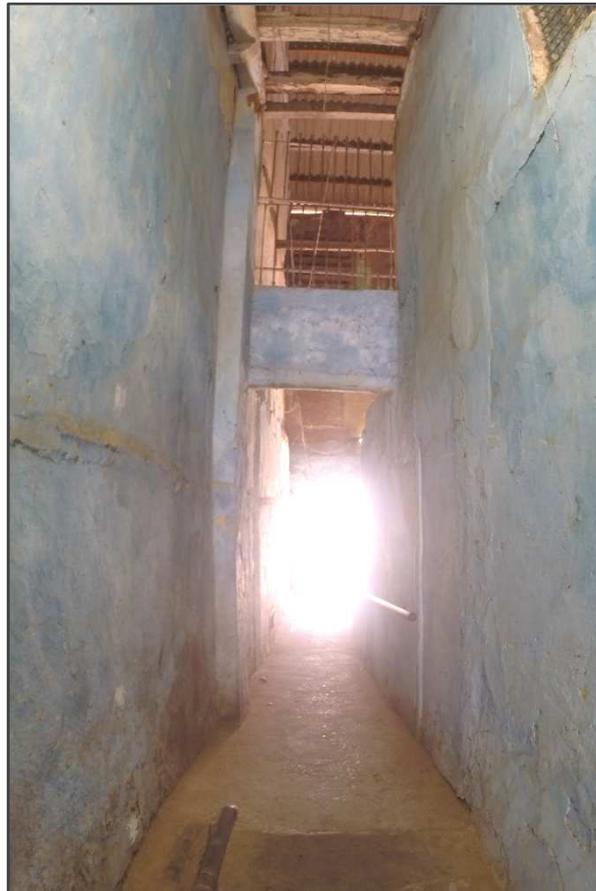
95

OBSERVAR QUE A TUBULAÇÃO ELÉTRICA, A PARTIR DO INÍCIO DA RAMPa (CONSTRUÍDA NA INTERVENÇÃO EMERGENCIAL DE 2011), TORNA-SE EMBUTIDA SOBRE O PISO. VERIFICAR NA PAREDE À ESQUERDA UMA MARCA HORIZONTAL DE ARGAMASSA POR ONDE, POSSIVELMENTE, PASSAVA ESSA TUBULAÇÃO ANTES DE TER SIDO EMBUTIDA.

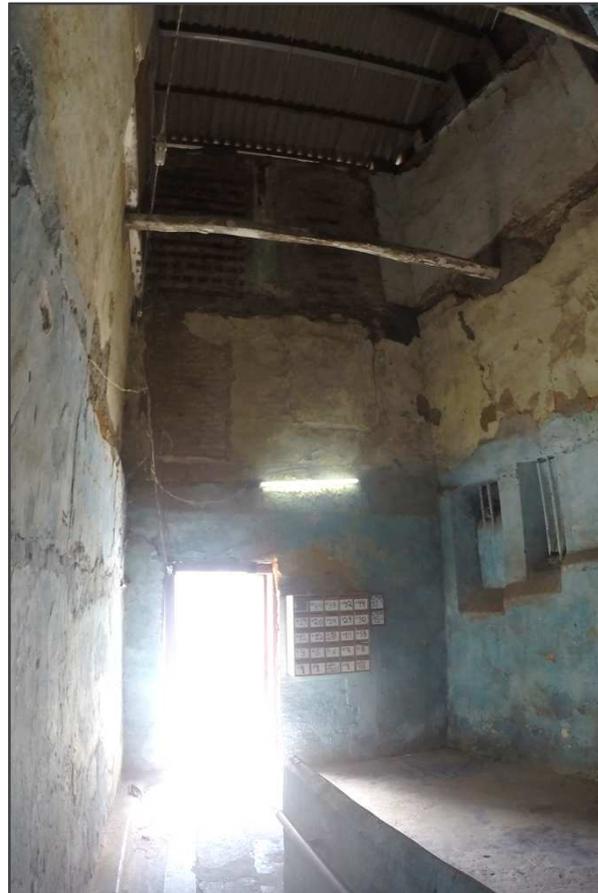
96

OBSERVAR QUE APÓS A RAMPA DO CORREDOR, TÊM-SE UM AMPLO ESPAÇO QUE FUNCIONA HOJE COMO ÁREA COMUM AOS MORADORES DA VILA, DESTINADA, ESPECIALMENTE, ÀS CAIXAS DE CORREIO. RECONHECER TAMBÉM QUE A PERCEPÇÃO DO PÉ DIREITO TRIPLO DESSE CÔMODO ESTÁ RELACIONADA À DEMOLIÇÃO DOS PAVIMENTOS SUPERIORES.

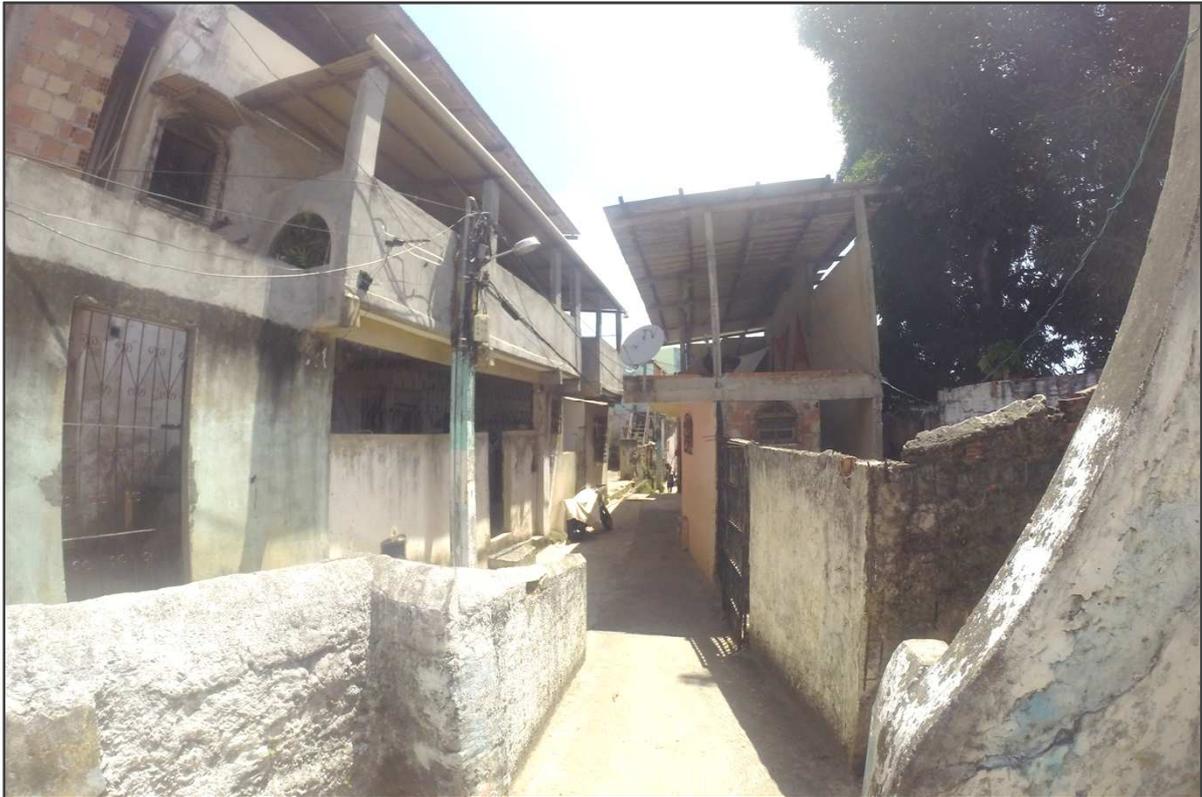
97

OBSERVAR MURETA À ESQUERDA, HOJE UTILIZADA COMO MURO DAS PRIMEIRAS CASAS, MAS QUE TRATA-SE DE REMANESCENTES DAS PAREDES DO ANEXO DEMOLIDO EM 2011. NOTAR TAMBÉM VERTICALIZAÇÃO DAS CASAS DA VILA QUE, POSSIVELMENTE, FORAM CONCEBIDAS COMO CASAS TÉRREAS DE UMA VILA OPERÁRIA.

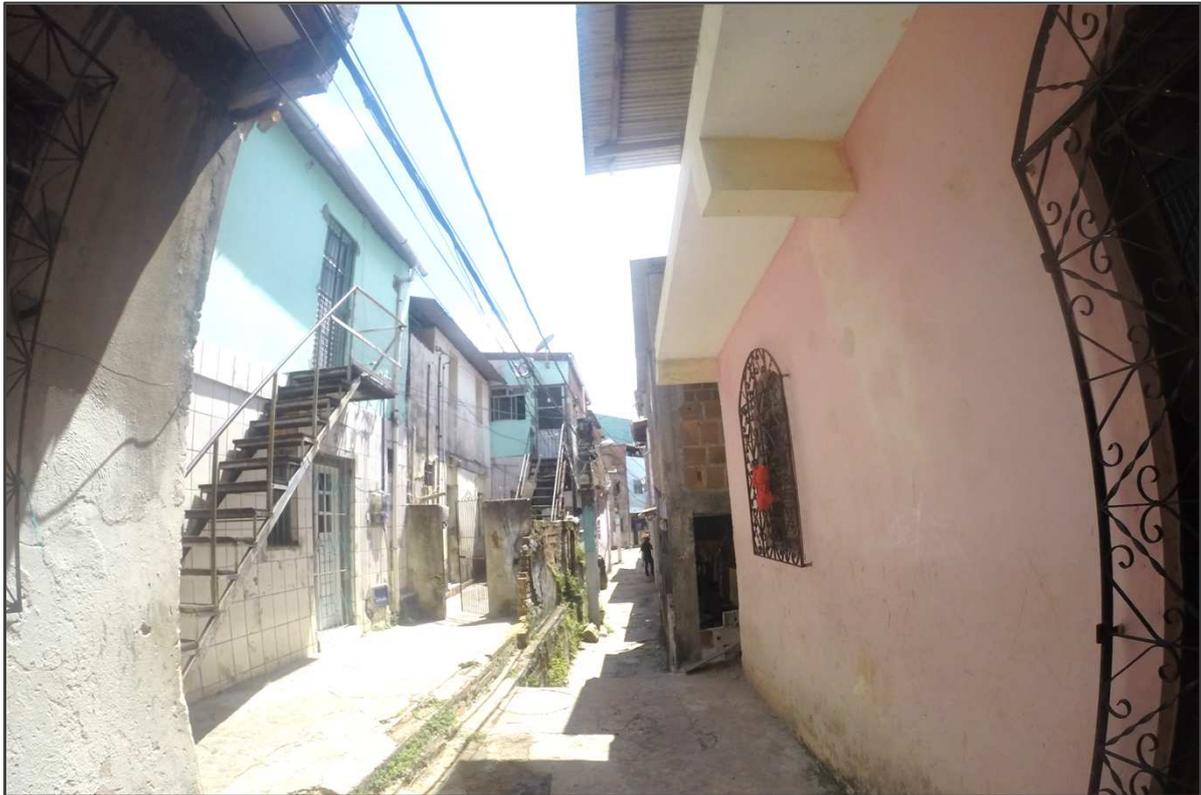
98

OBSERVAR QUE AS CASAS HOJE NÃO APRESENTAM UM ALINHAMENTO FRONTAL PADRONIZADO, COMO RESULTADO DE PROGRESSIVAS REFORMAS DAS CASAS QUE AVANÇARAM E ESTREITARAM A CIRCULAÇÃO DA VILA EM ALGUNS TRECHOS, EM RELAÇÃO À LARGURA APRESENTADA NA CONCEPÇÃO ORIGINAL DESTA.

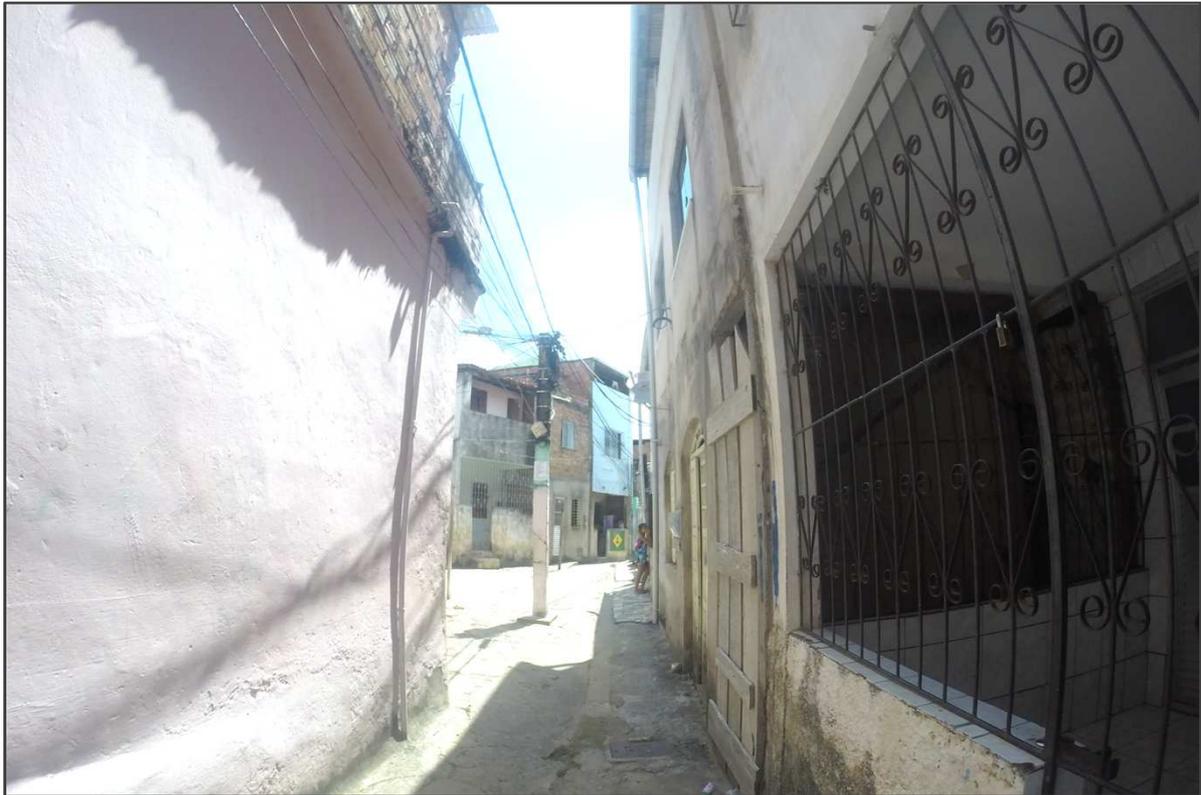
99

NOTAR AO CENTRO DA FOTOGRAFIA, UM DOS POSTES RESPONSÁVEIS PELA DISTRIBUIÇÃO DE ENERGIA ELÉTRICA NA VILA.

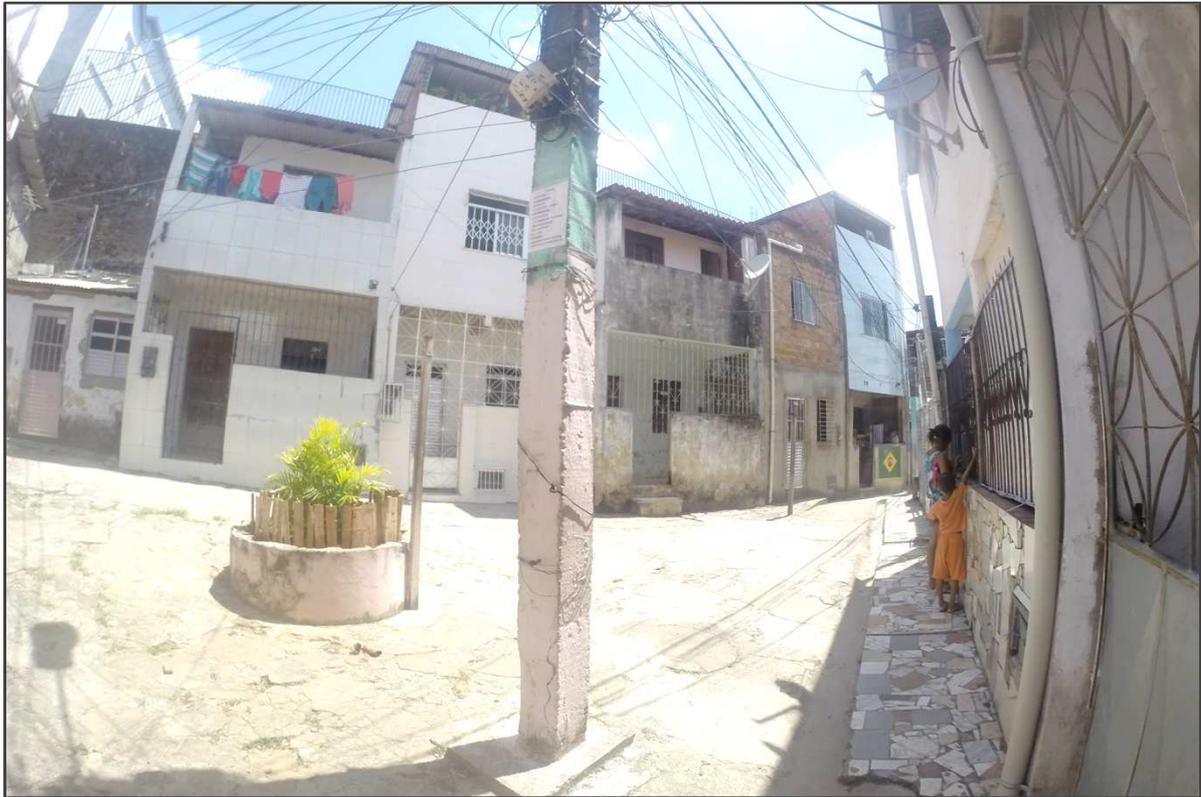
100

OBSERVAR QUE NA FRENTE DE ALGUMAS CASAS FOI CONCEBIDA UMA PEQUENA CALÇADA CONFORMADA EM MOSAICO DE PISOS CERÂMICOS. NOTAR TAMBÉM QUE AS CASAS VOLTADAS PARA O PATIO CENTRAL, MAJORITARIAMENTE, AVANÇARAM EM RELAÇÃO AO ALINHAMENTO ORIGINAL, CONSTRUINDO VARANDAS BEM COMO NOVOS PAVIMENTOS SUPERIORES.

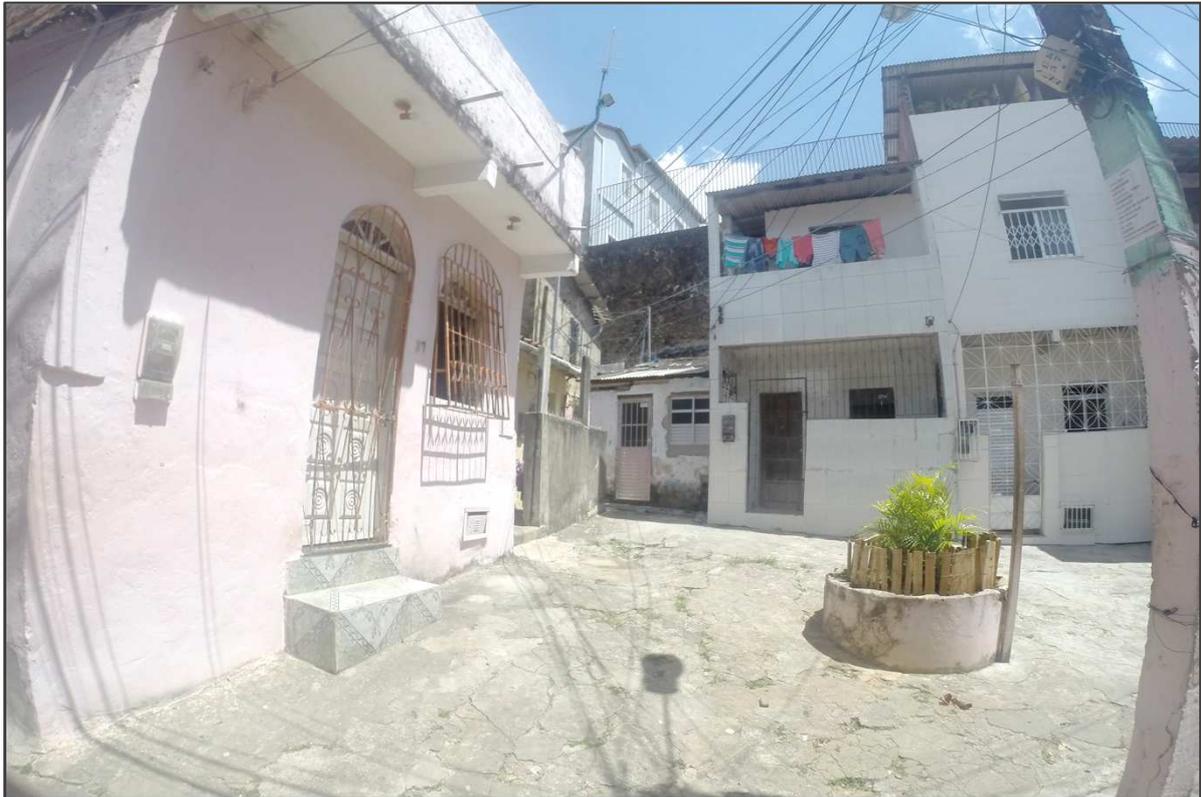
101

OBSERVAR QUE ESTE ESPAÇO SE DESTACA EM RELAÇÃO AO RESTANTE DA VILA POR SUA AMPLITUDE, CONFORMANDO-SE ENQUANTO PÁTIO CENTRAL, MUITAS VEZES UTILIZADO PELOS MORADORES PARA ESTENDER ROUPAS. VISUALIZAR AO FUNDO O EDIFÍCIO DO COLÉGIO DA SOLEDADE.

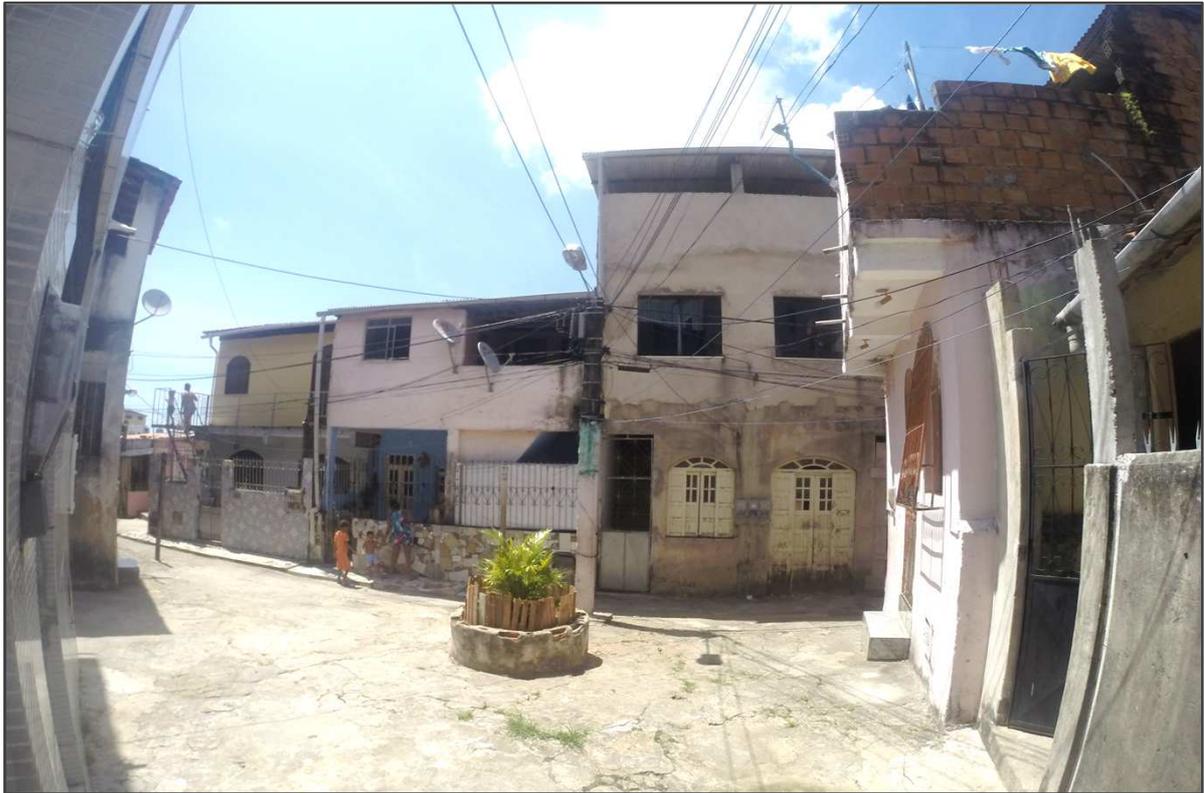
102

NOTAR QUE O AO LONGO DA CIRCULAÇÃO DA VILA NÃO SÃO OBSERVADAS ÁREAS VERDES, SENDO O CANTEIRO CENTRAL ACIMA A ÚNICA VEGETAÇÃO ENCONTRADA. EM 2018, ESTE FOI REFORMADO PELOS MORADORES, ONDE PLANTARAM UMA VEGETAÇÃO DE MAIOR PORTE.

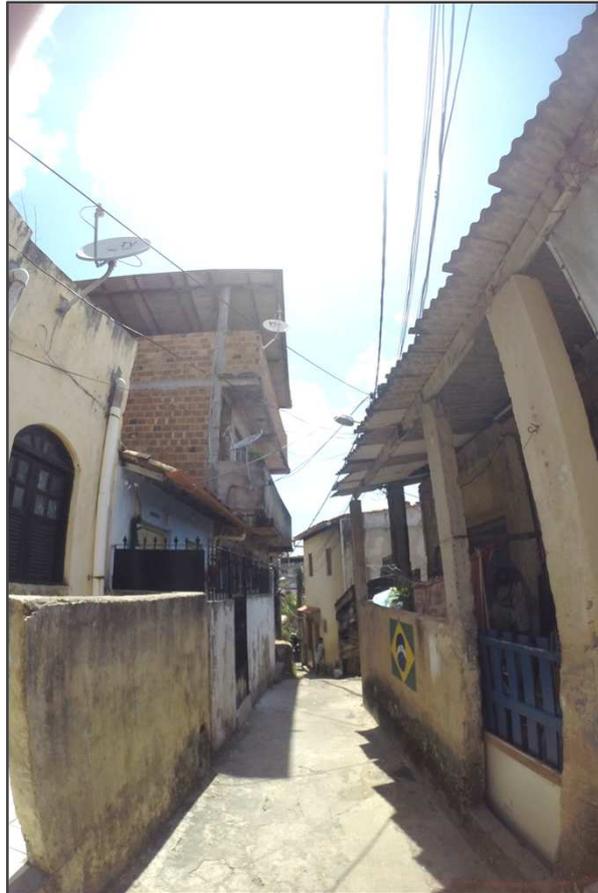
103

OBSERVAR QUE ENQUANTO ALGUMAS CASAS AVANÇARAM EM RELAÇÃO AO ALINHAMENTO DA VIA ATRAVÉS DA CONSTRUÇÃO DE VARANDAS COBERTAS OU AMPLIAÇÃO DO CÔMODO DE ACESSO À CASA, OUTRAS CONSTRUIRAM UMA MURETA, REINTEGRANDO-SE AO NOVO ALINHAMENTO

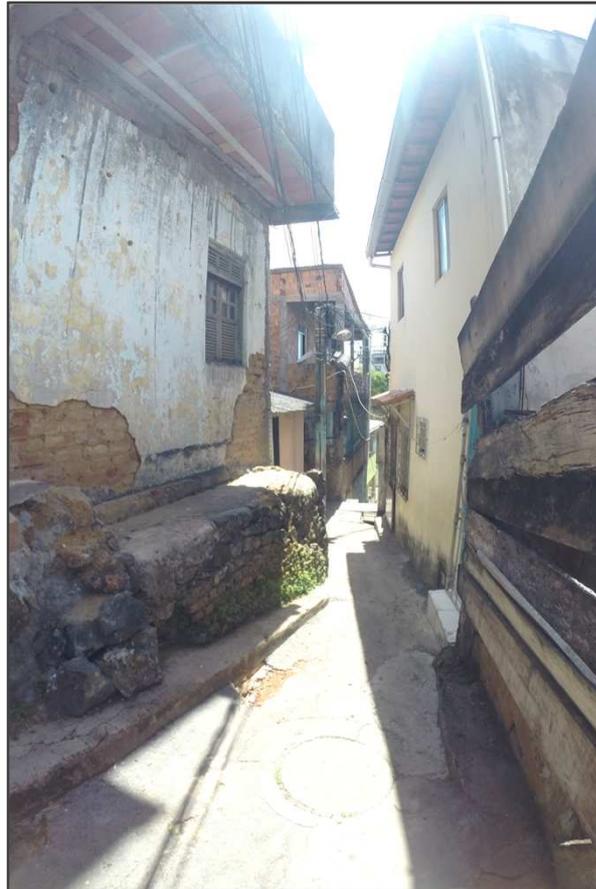
104

OBSERVAR NA CASA À ESQUERDA A MATERIALIDADE QUE, POSSIVELMENTE, PREDOMINAVA NAS PRIMEIRAS CASAS DA VILA: FUNDAÇÃO DE PEDRA (NO EXEMPLO ACIMA TAMBÉM FUNCIONANDO COMO CONTENÇÃO DO TERRENO), PAREDES EM ALVENARIA DE TIJOLOS E ESQUADRIAS DE MADEIRA.

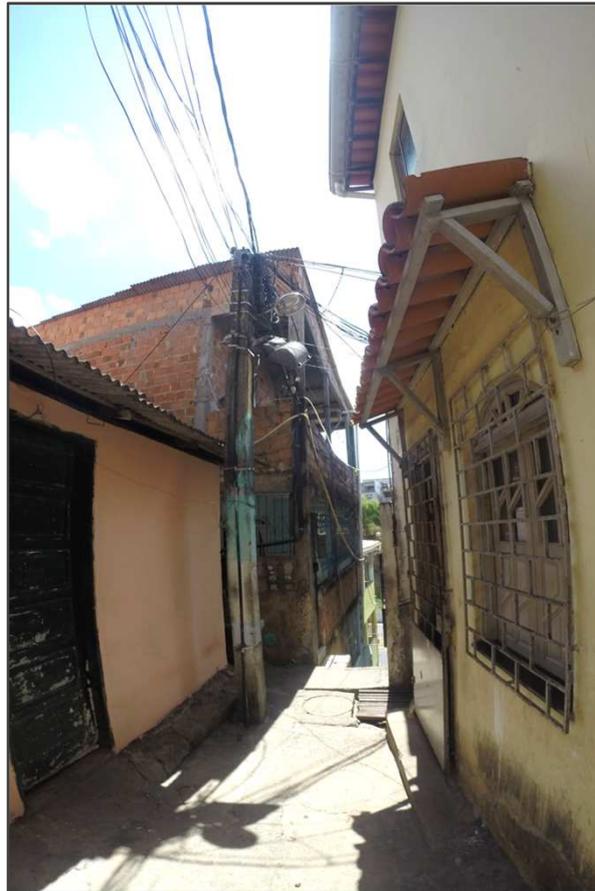
105

OBSERVAR QUE ALGUNS MORADORES QUE CONSTRUIRAM NOVOS PAVIMENTOS, OPTARAM POR CONSTRUIR PEQUENOS BEIRAIS NA ALTURA CORRESPONDENTE À CASA TÉRREA, DE FORMA A PROTEGER DA INCIDENCIA SOLAR DIRETA E CHUVA.

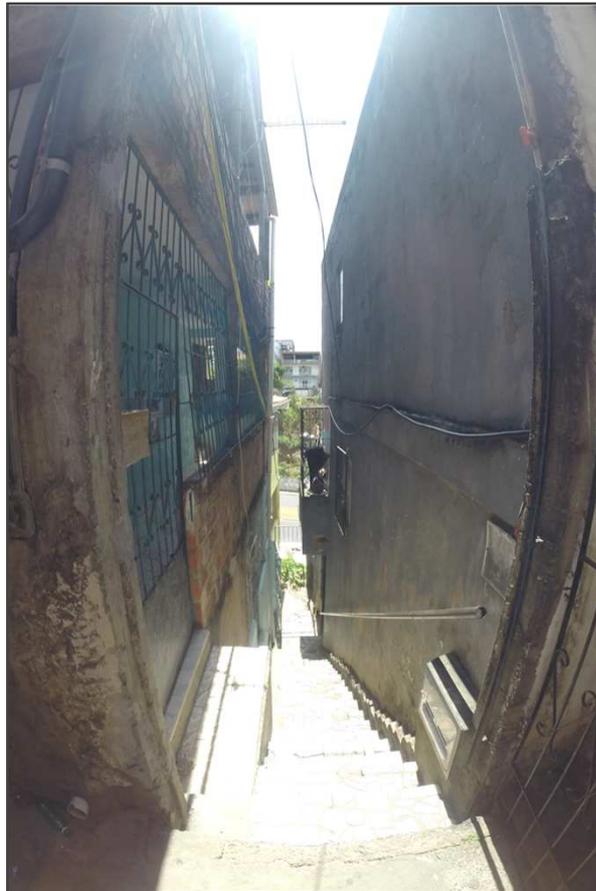
106

OBSERVAR QUE A CASA A ESQUERDA FOI CONSTRUÍDA EM ALVENARIA DE TIJOLOS CERÂMICOS COM FUROS, SENDO ESTA UMA EDIFICAÇÃO, PORTANTO, MAIS RECENTE.

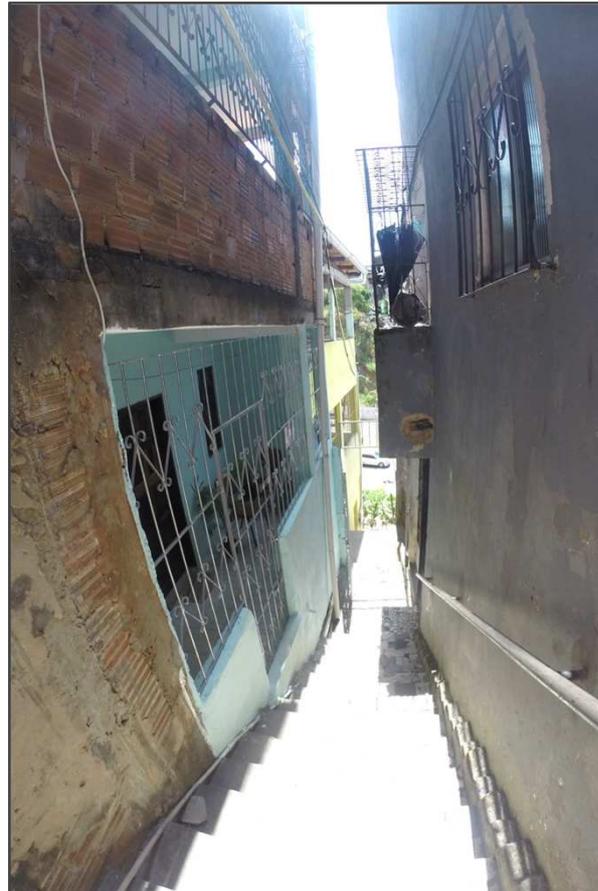
107

ATENTAR PARA O ESTREITAMENTO DA PASSAGEM, COMO RESULTADO DE UMA AMPLIAÇÃO POSTERIOR DA VILA, COM MENOR PLANEJAMENTO EM RELAÇÃO ÀS CASAS DA ANTIGA VILA OPERÁRIA. PERCEBER TAMBÉM O AUMENTO DA DECLIVIDADE DO TERRENO NESSE TRECHO, O QUE DEMANDOU A INSTALAÇÃO DE ESCADAS REVESTIDAS EM MOSAICO DE PISOS CERÂMICOS.

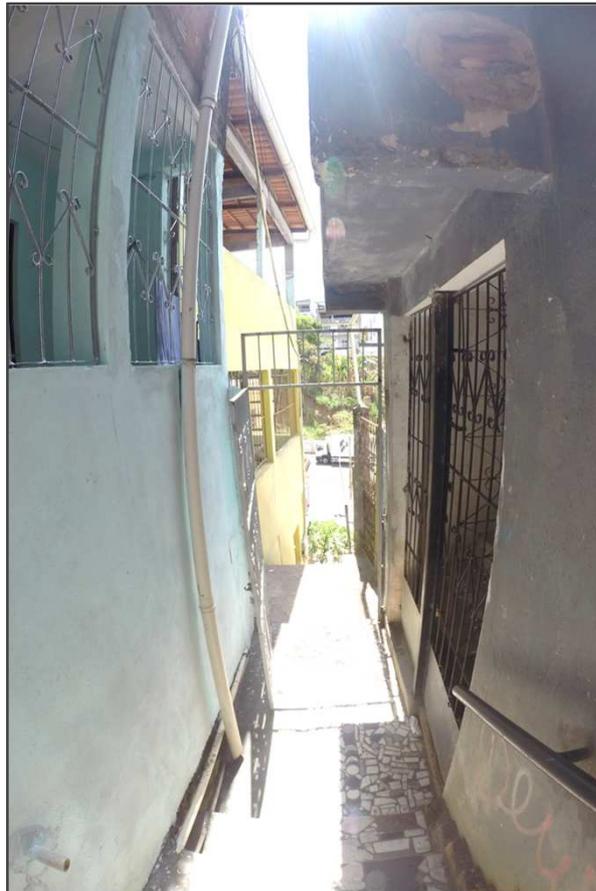
108

OBSERVAR TUBOS DE QUEDA QUE DESPEJAM ÁGUA DIRETAMENTE SOBRE OS DEGRAUS, DE FORMA QUE EM DIAS DE CHUVA INTENSA, COMPROMETEM A QUALIDADE DA CIRCULAÇÃO PELA ESCADA.

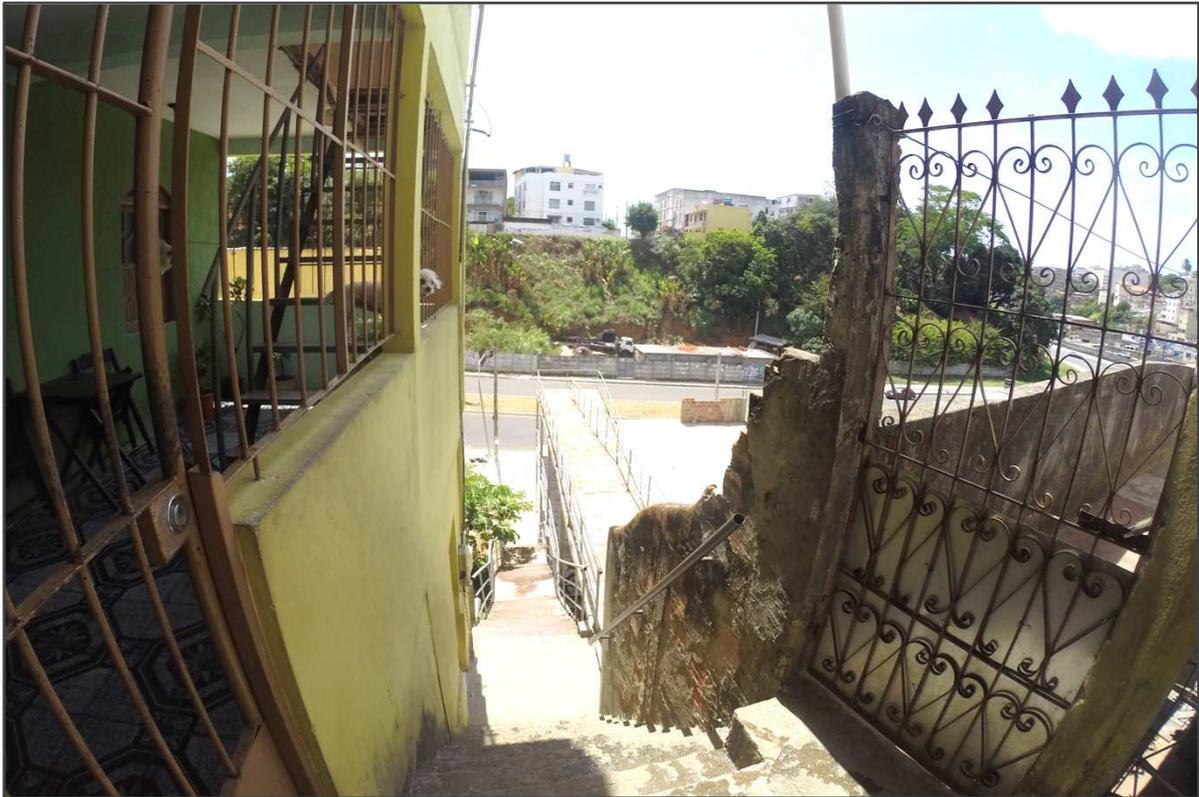
109

OBSERVAR QUE APÓS UM ESTREITO PERCURSO, COM CONSEQUENTE CAMPO VISUAL REDUZIDO, NESTE TRECHO SE INICIA A AMPLIAÇÃO DA PERCEPÇÃO DA RUA VALE DO QUEIMADINHO

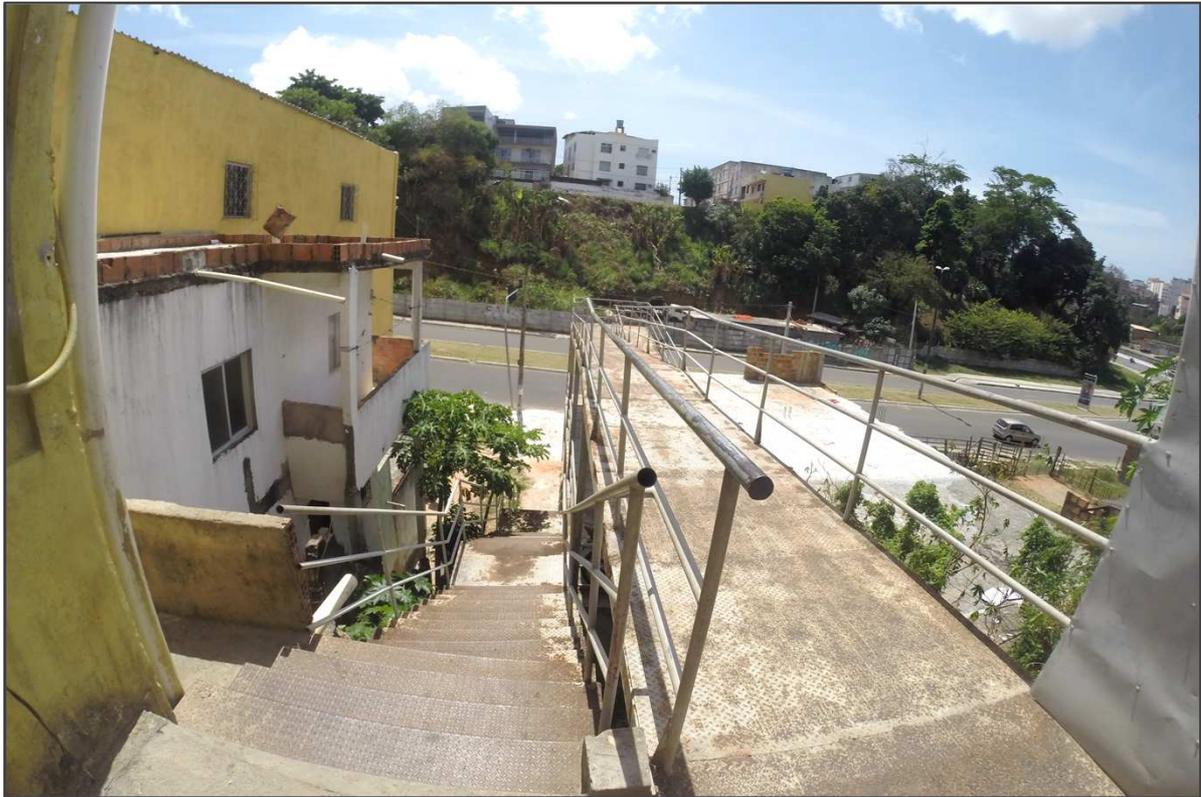
110

OBSERVAR ESCADA E RAMPA METÁLICA, CONSTRUÍDAS EM 2011 E SEU AVANÇADO ESTADO DE DEGRADAÇÃO. DESTACA-SE QUE NO ANO DE 2018, OBSERVOU-SE O DESPREENDIMENTO DE ALGUNS DEGRAUS E CONSEQUENTE INUTILIZAÇÃO DO EQUIPAMENTO.

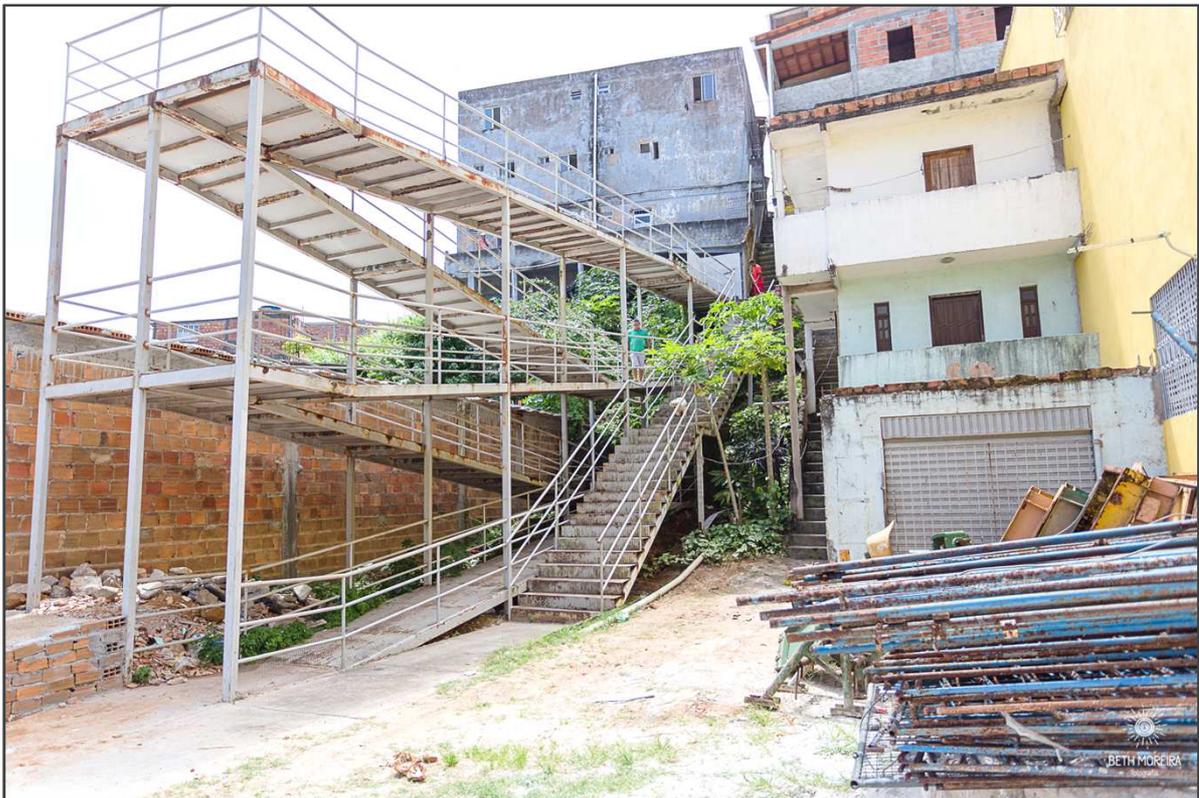
111

OBSERVAR QUE, SENDO AS CASAS DA FOTOGRAFIA ACIMA MAIS RECENTES, ESTAS SÃO BASTANTE DIFERENTES DAS QUE FORAM CONCEBIDAS ENQUANTO PARTE DA ANTIGA VILA OPERÁRIA, TANTO NO QUE DIZ RESPEITO À MATERIALIDADE COMO TAMBÉM ÀS DIMENSÕES E DISTRIBUIÇÃO DAS FENESTRAÇÕES.

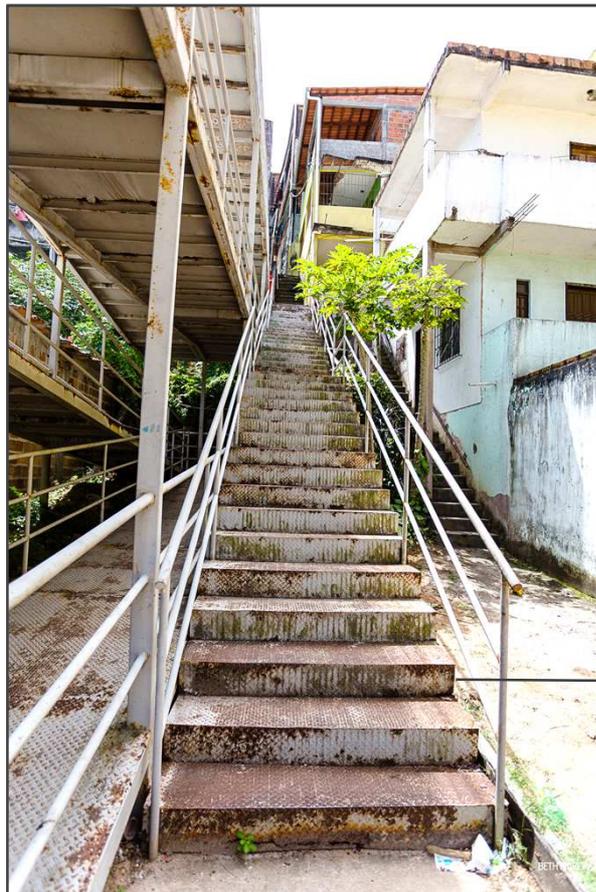
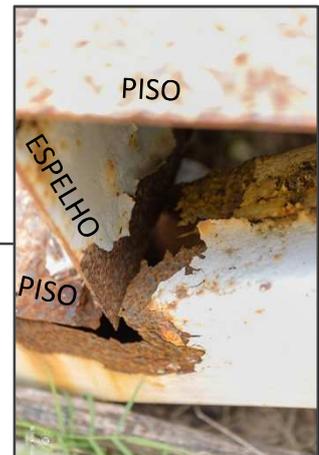
112

OBSERVAR AS MANCHAS DE FERRUGEM, INDICANDO UMA AVANÇADA OXIDAÇÃO DA ESTRUTURA METÁLICA, RESULTANDO EM PERDA DE SEÇÕES E VÍNCULO ENTRE PISO E ESPELHO BEM COMO ENTRE DEGRAUS E PEÇAS ESTRUTURANTES.

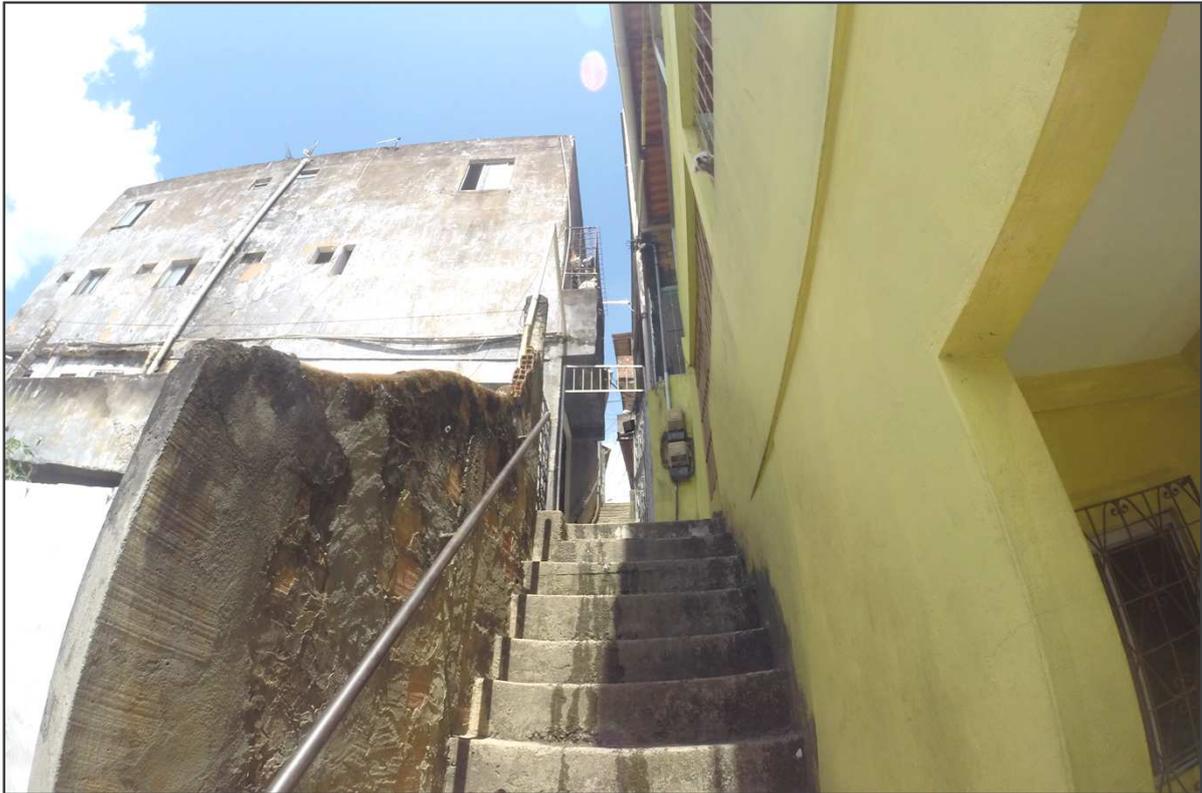
113

OBSERVAR ESCADA EXISTENTE E BASTANTE INGREME, O QUE TORNA INCOERENTE O INVESTIMENTO NA INSTALAÇÃO DE UMA RAMPA METÁLICA PROVISÓRIA NA INTERVENÇÃO DE 2011. NOTAR TAMBÉM QUE FORAM ADOTADAS ALTURAS INADEQUADAS E VARIÁVEIS, COMPROMETENDO AINDA MAIS A ACESSIBILIDADE DO LOCAL.

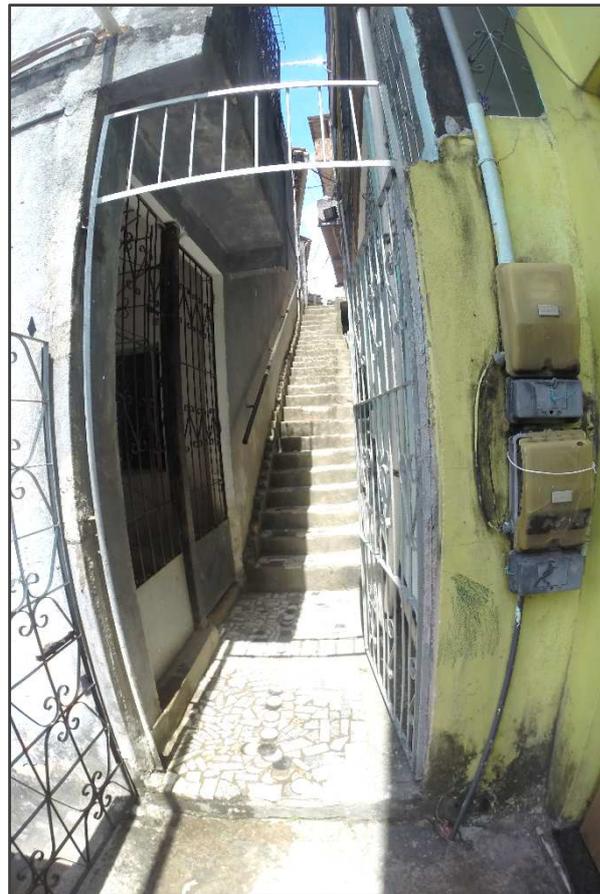
114

OBSERVAR PORTÃO NO CENTRO DA FOTOGRAFIA QUE, PARCIALMENTE, POSSIBILITA O CONTROLE DE ACESSO À VILA, QUANDO DO INTERESSE DA COMUNIDADE. AS TRÊS CASAS QUE ANTECEDEM ESTA ESQUADRIA, POSSUEM UM GRADIL PARA PROTEÇÃO INDIVIDUAL.

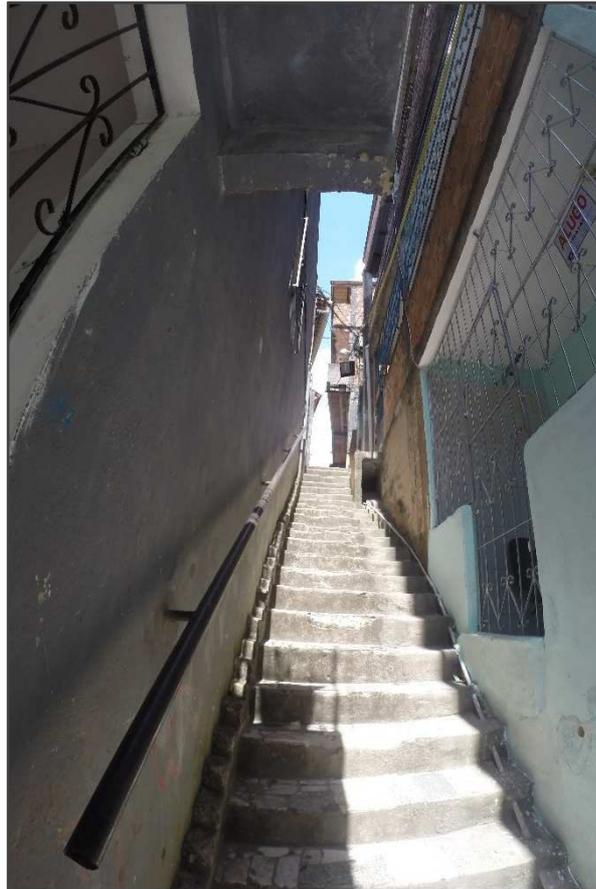
115

OBSERVAR CORRIMÃO À ESQUERDA, INSTALADO COMO PARTE DA INTERVENÇÃO DE 2011, A FIM DE PROMOVER UMA MELHOR SEGURANÇA À CIRCULAÇÃO DE MORADORES E/OU TRANSEUNTES.

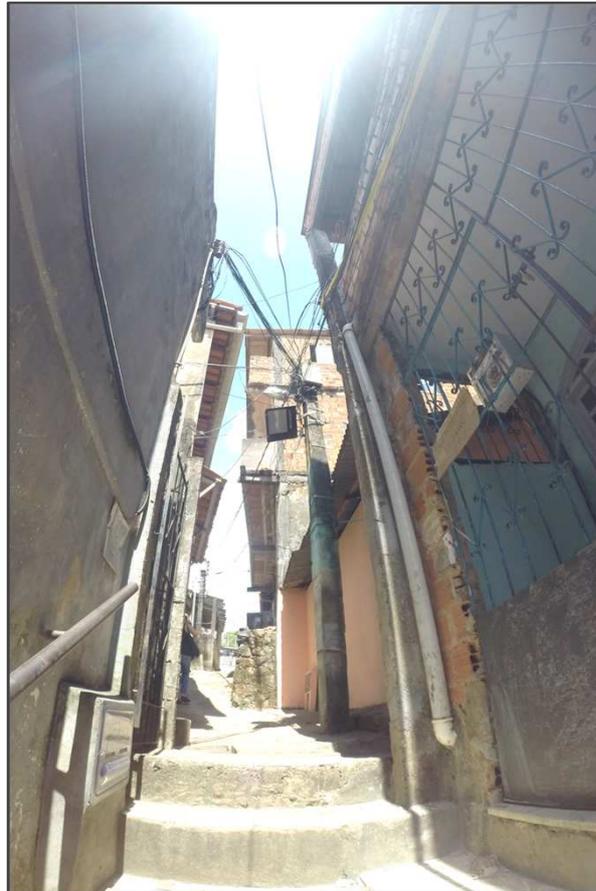
116

OBSERVAR QUE A PARTIR DESSE TRECHO O TERRENO SE TORNA MENOS INGREME, NÃO HAVENDO A NECESSIDADE DA UTILIZAÇÃO DE ESCADAS, COM EXCEÇÃO DE UM PEQUENO TRECHO A POUCAS CASAS DOS SOBRADOS 131 E 133
