**ENTRE SOBRADOS E VILAS, DO CASARIO AOS QUINTAIS:  
Reabilitação da Avenida Lourdes da Soledade (Salvador/BA)**

**VOLUME II**

**SOBRADO GEMINADO Nº 131 E 133**

**MAPEAMENTO DE DANOS**

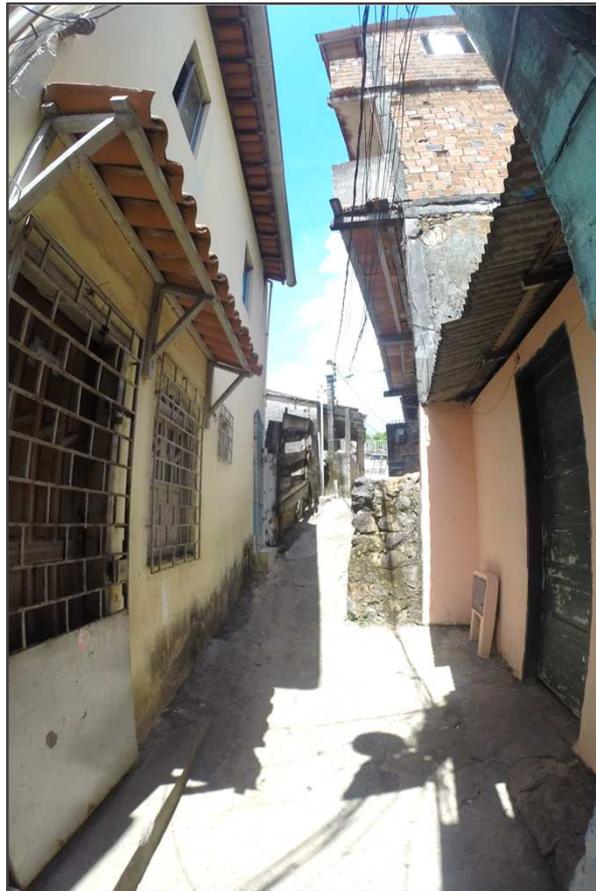
117

OBSERVAR QUE POUCAS CASAS MANTIVERAM SUA CONFIGURAÇÃO TÉRREA, DESTACANDO A CASA À DIREITA E OUTRA MAIS A FRENTE, NO CENTRO DA FOTO, EM OPOSIÇÃO ÀS CASAS DE DOIS E TRÊS PAVIMENTOS OBSERVADAS ACIMA.

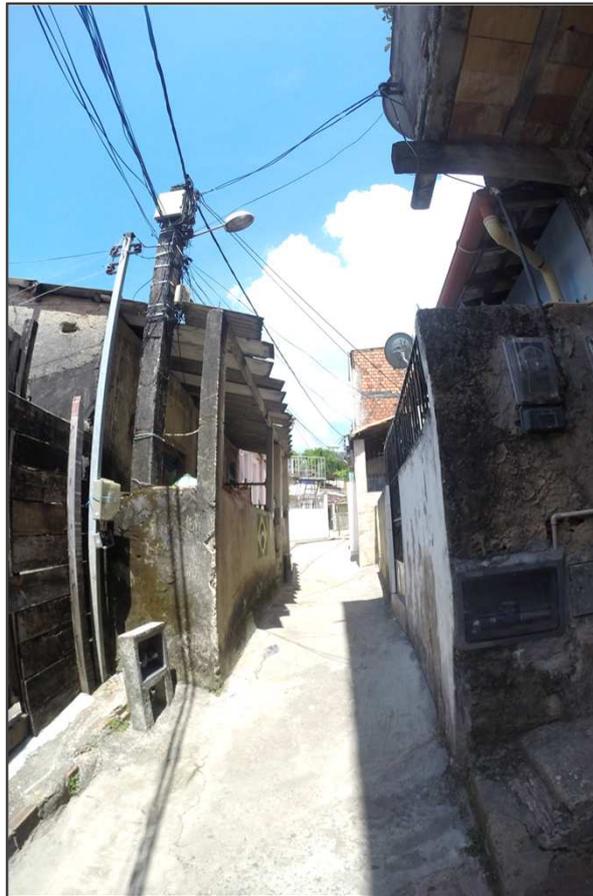
118

OBSERVAR O POSTE À ESQUERDA QUE, ALÉM DE CONTRIBUIR PARA A DISTRIBUIÇÃO DE ENERGIA ELÉTRICA DA VILA, É TAMBÉM RESPONSÁVEL PELA ILUMINAÇÃO DA PASSAGEM.

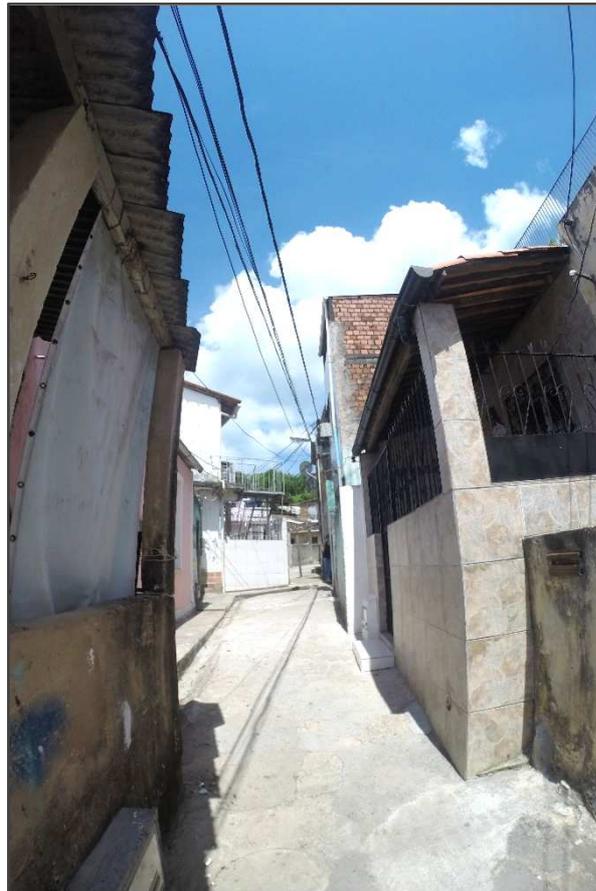
119

OBSERVAR QUE AS SUCESSIVAS E AUTÔNOMAS AMPLIAÇÕES DESSAS CASAS RESULTOU EM UMA IRREGULARIDADE DE ALINHAMENTO, PROMOVEDO UMA SÉRIE DE ESQUINAS E DESVIOS AO LONGO DA CIRCULAÇÃO, DIFICULTANDO A PROMOÇÃO DE ROTAS ACESSÍVEIS.

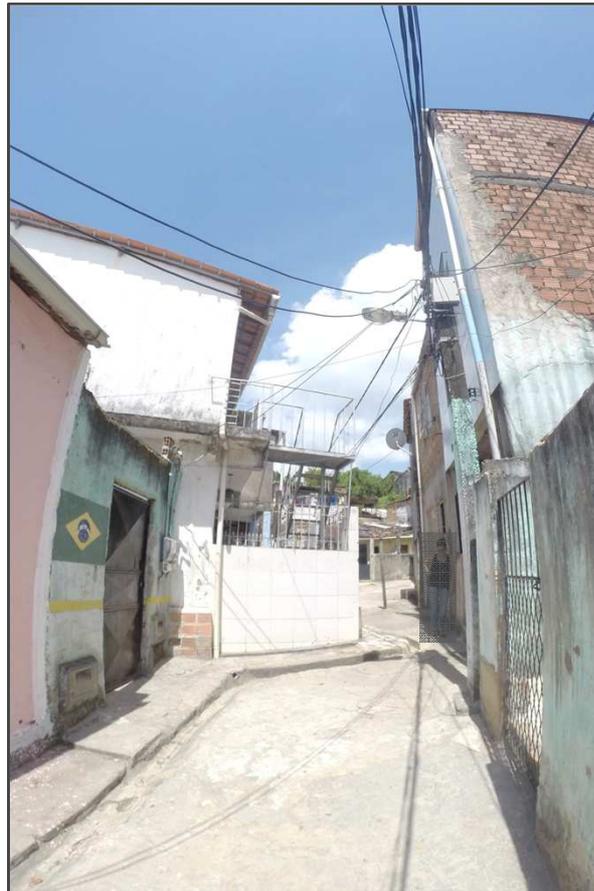
120

OBSERVAR PORTÃO PRETO À ESQUERDA QUE DÁ ACESSO À UM CORREDOR QUE COMUNICA A AVENIDA LOURDES COM O FUNDO DA AVENIDA MARES, NÃO APRESENTANDO PORÉM NENHUMA ESTRUTURA URBANA PARA UMA CIRCULAÇÃO ADEQUADA, SENDO ESTA UMA GRANDE ÁREA ARBUSTIVA.

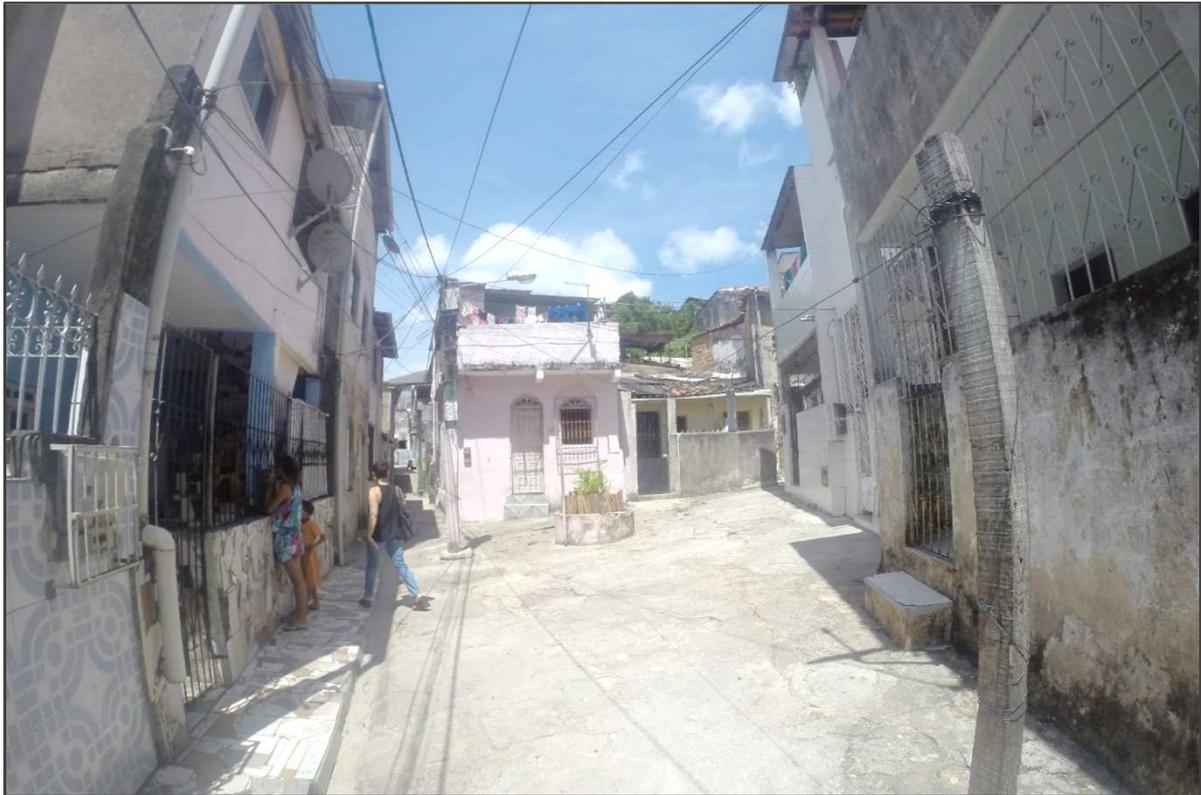
121

NOTAR À DIREITA UMA DAS VARAS DE MADEIRA QUE SUSTENTAM O VARAL COMUM DESSE ESPAÇO QUE, POR SUA INCIDENCIA SOLAR INTENSIVA, É UTILIZADO PARA ESTENDER AS ROUPAS DOS MORADORES.

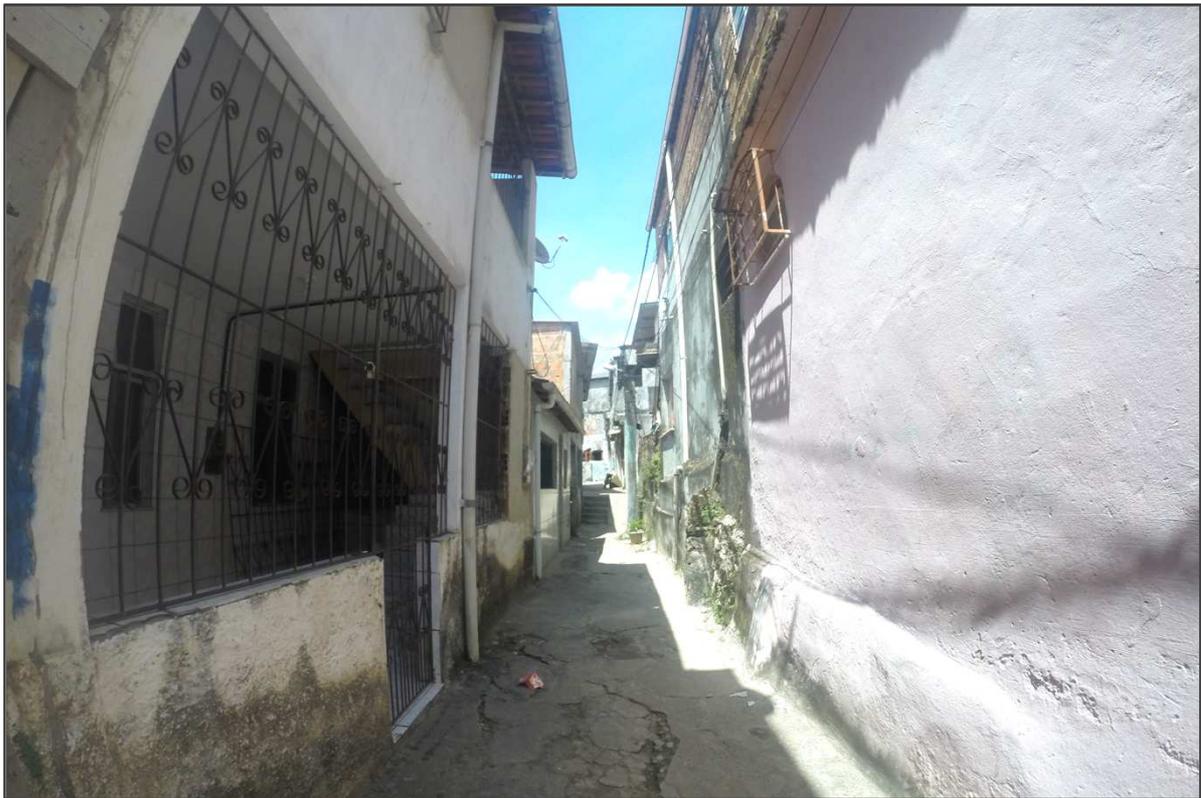
122

NOTAS QUE O PISO DE CONCRETO APRESENTA ALGUMAS FISSURAS POR ENTRE AS QUAIS, COMEÇAM A APARECER PEQUENAS VEGETAÇÕES. OBSERVAR TAMBÉM MANCHAS ESCURAS NA BASE DA CASA À ESQUERDA, INDICANDO UM POSSÍVEL PROBLEMA DE UMIDADE ASCENDENTE.

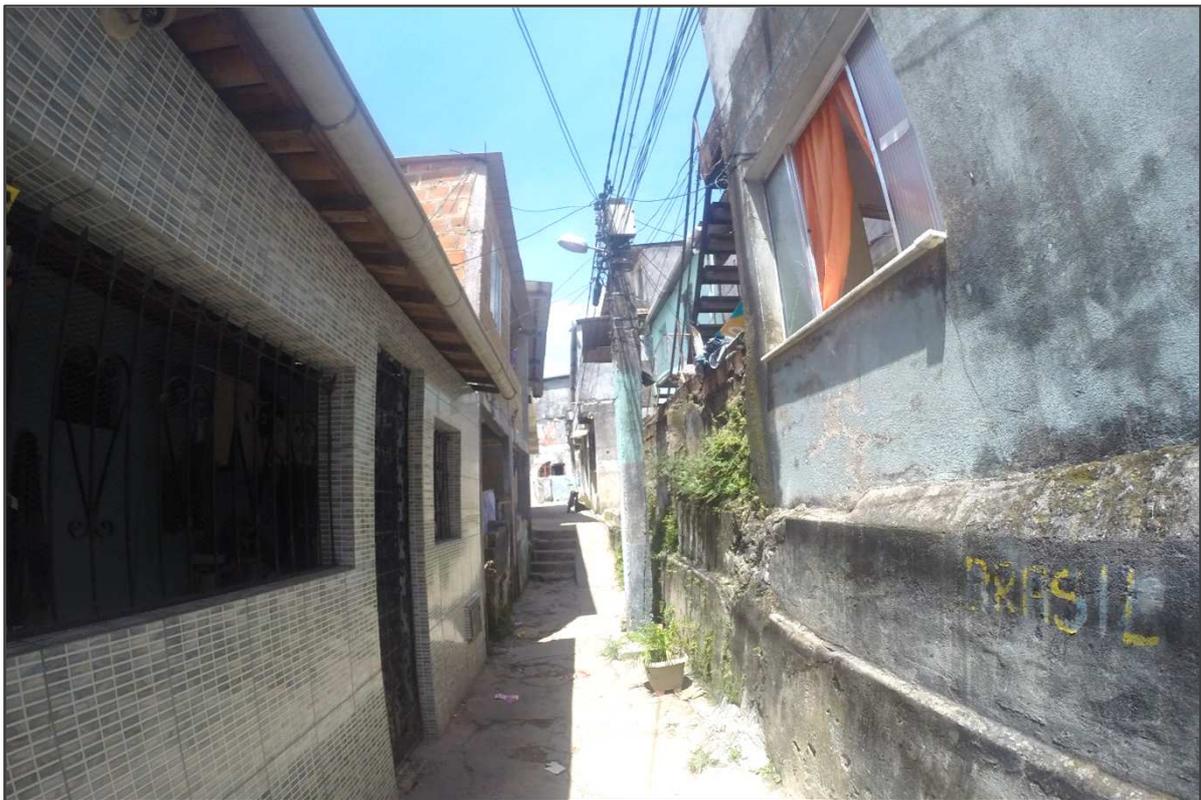
123

NOTAR QUE, POR ENTRE O ESTREITO CAMPO VISUAL, É POSSIVEL OBSERVAR O ARCO DA FACHADA POSTERIOR DO IMÓVEL 131.

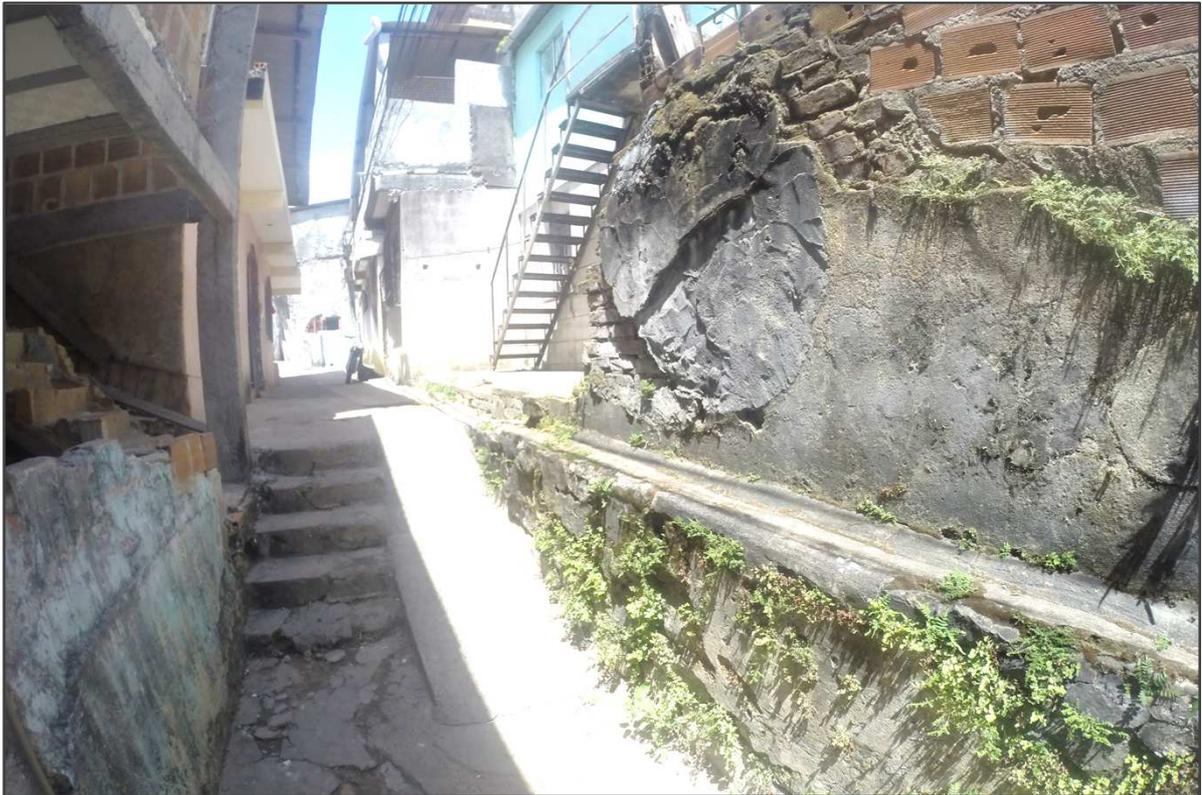
124

OBSERVAR QUE NESSE TRECHO ENCONTRA-SE UMA ESCADA E RAMPA, SENDO ESTA ULTIMA BASTANTE INEFICIENTE POR SUA INCLINAÇÃO ACIDENTADA QUE PÕES EM RISCO A CIRCULAÇÃO DO TRANSEUNTE. OBSERVAR À DIREITA O DESENVOLVIMENTO DE PEQUENAS VEGETAÇÕES POR ENTRE AS PEDRAS DO EMBASAMENTO.

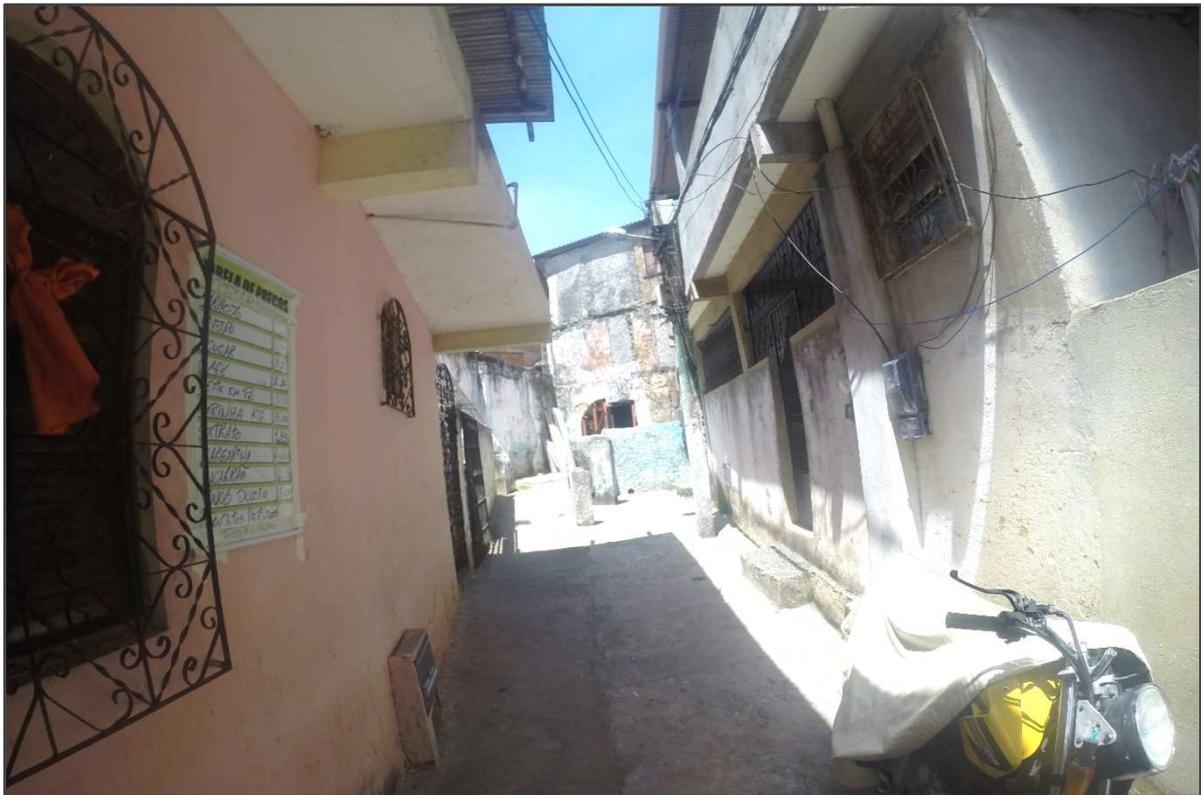
125

OBSERVAR QUE GRADATIVAMENTE O CAMPO VISUAL VAI SENDO AMPLIADO, NÃO HAVENDO MAIS PROJEÇÕES DE VARANDAS E BEIRAIS QUE LIMITAM A OBSERVÂNCIA DA FACHADA DO SOBRADO 131

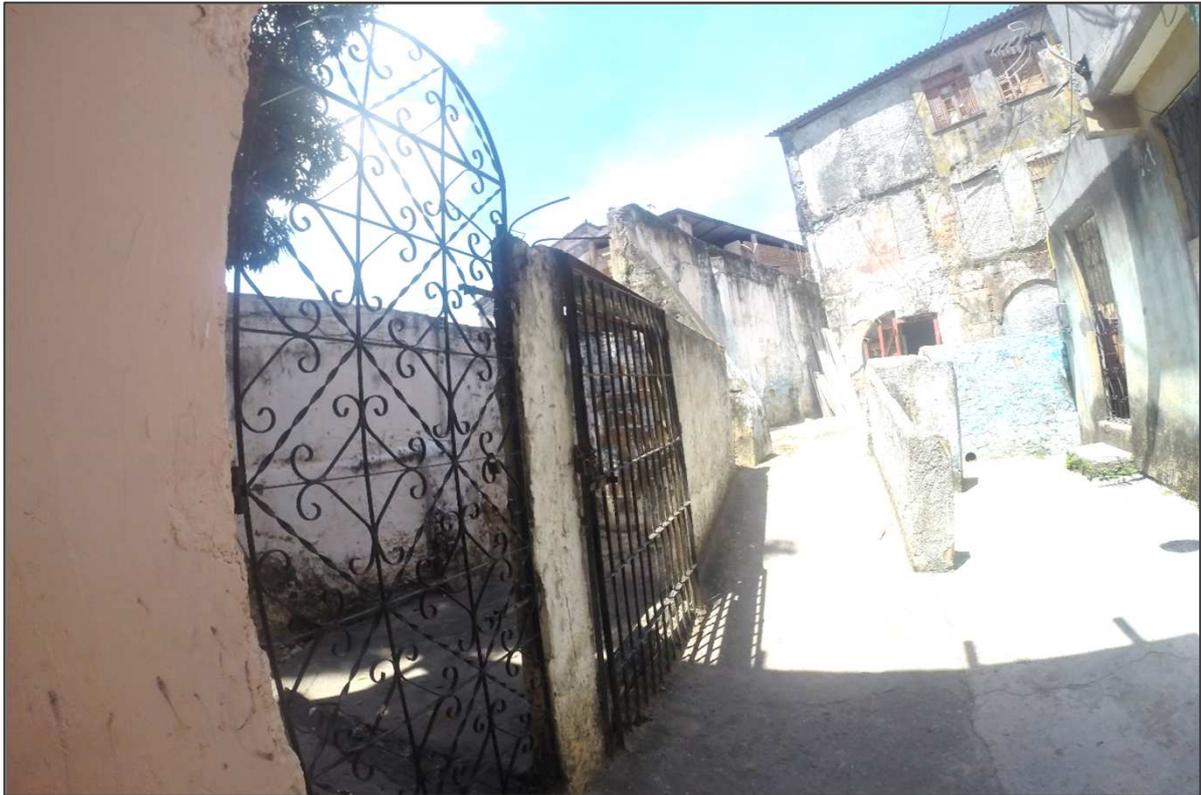
126

OBSERVAR À ESQUERDA UMA ÁREA MURADA PORÉM SUBUTILIZADA DA VILA, UMA DAS POUCAS NÃO OCUPADAS MAS QUE PODERIA SER APROVEITADA PARA USO COMUM.

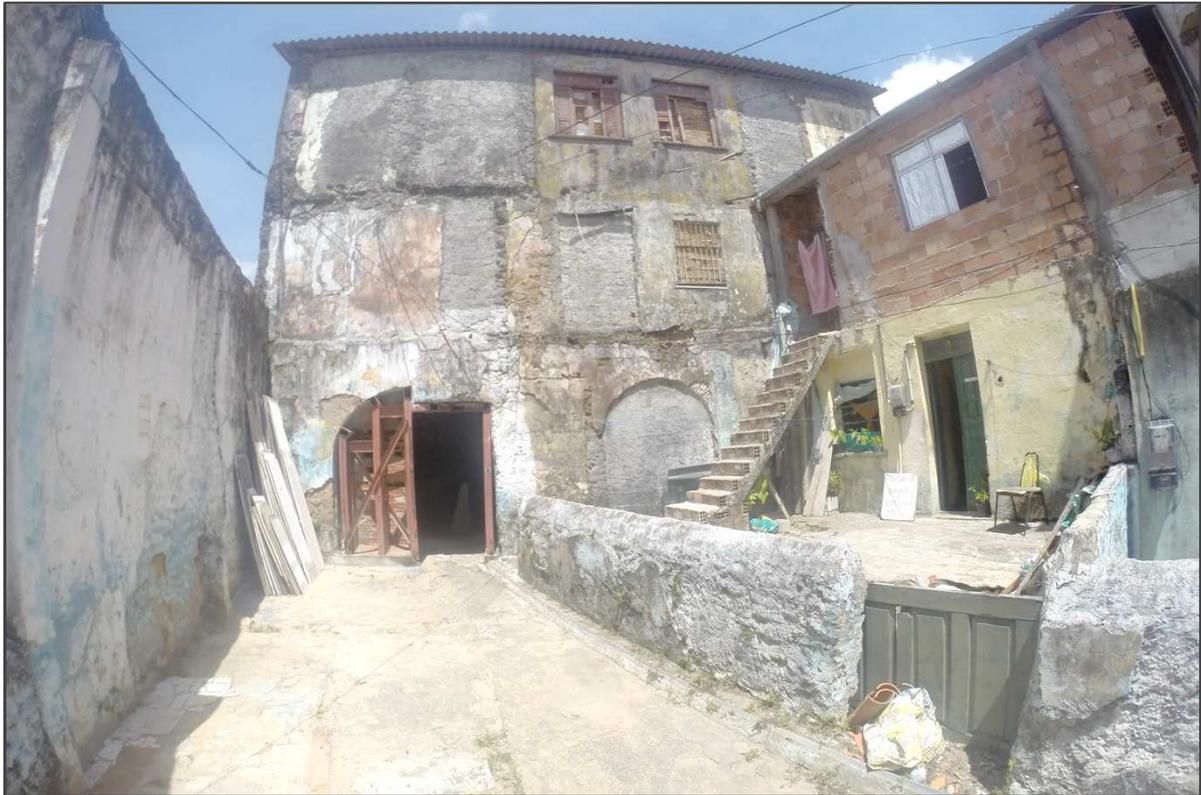
127

OBSERVAR À ESQUERDA UMA ÁREA DE USO COMUM, ONDE FOI DEMOLIDO UM ANTIGO ANEXO, À QUAL A ÁREA MURADA REFERIDA NA FICHA ANTERIOR, PODERIA ESTAR INTEGRADA. OBSERVAR À DIREITA, CASA AMARELA CUJA PARTE TÉRREA CORRESPONDE A PARTE DO ANEXO QUE NÃO FOI DEMOLIDO, SENDO POSTERIORMENTE ACRESCIDO UM SEGUNDO PAVIMENTO.

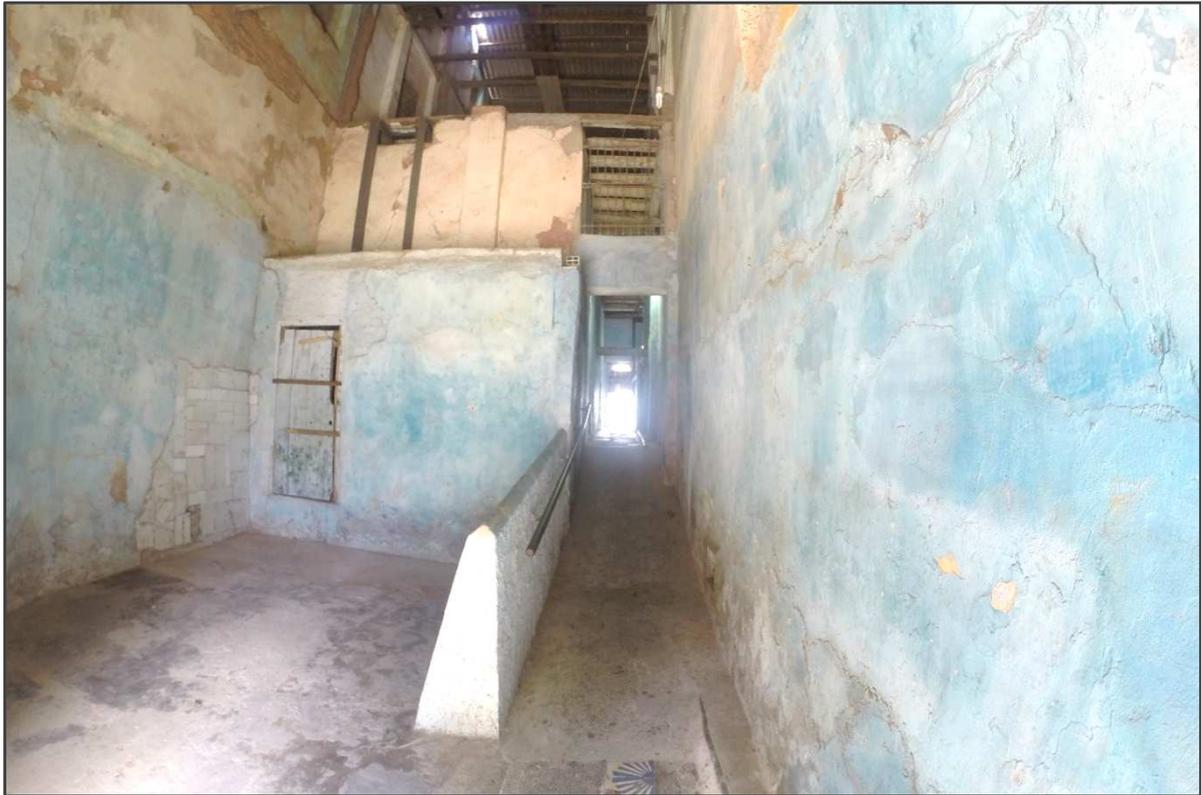
128

OBSERVAR A DIREITA UM ESPAÇO INTERNO QUE DIALOGA DIRETAMENTE COM A ÁREA COMUM, VISUALIZADA NA FICHA ANTERIOR, ATRAVÉS DO ARCO QUE PERMANECE CONSTANTEMENTE ABERTO.

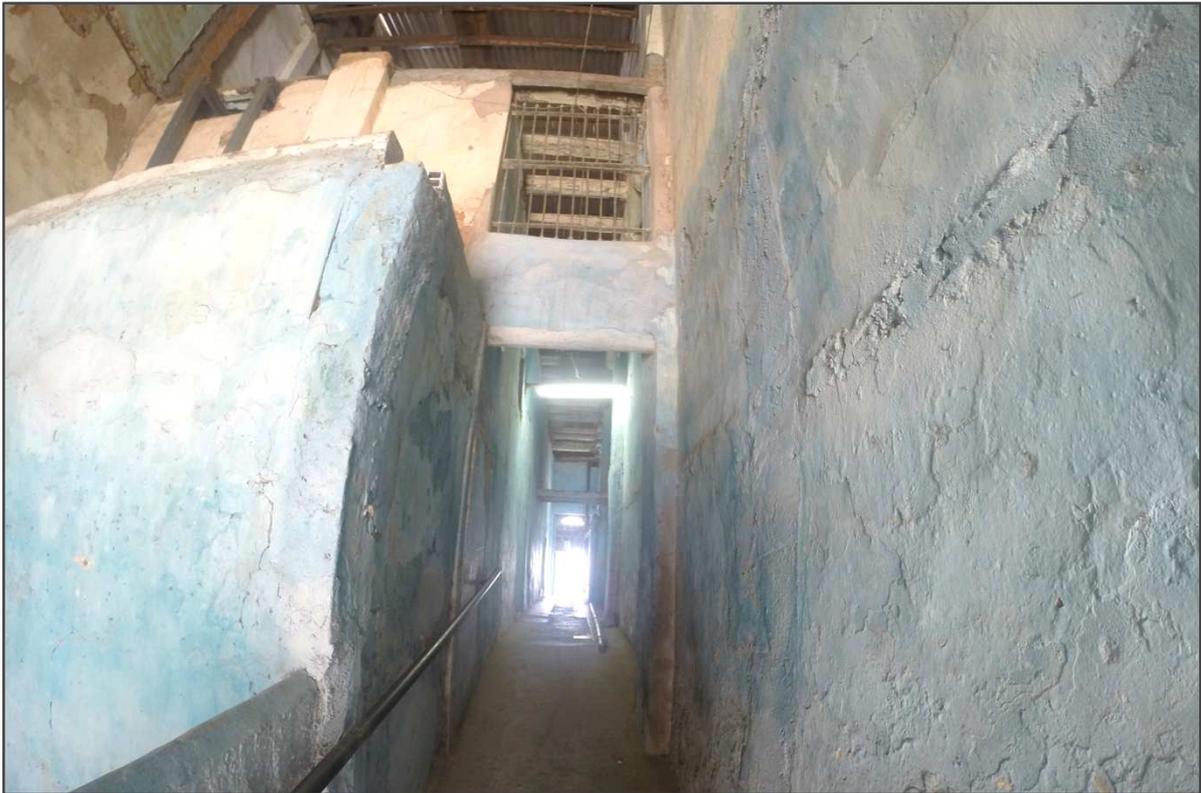
129

OBSERVAR À ESQUERDA O CORRIMÃO INSTALADO CONCOMITAMENTE À CONSTRUÇÃO DA RAMPA QUE ESTE ACOMPANHA, COMO PARTE DA INTERVENÇÃO DE 2011.

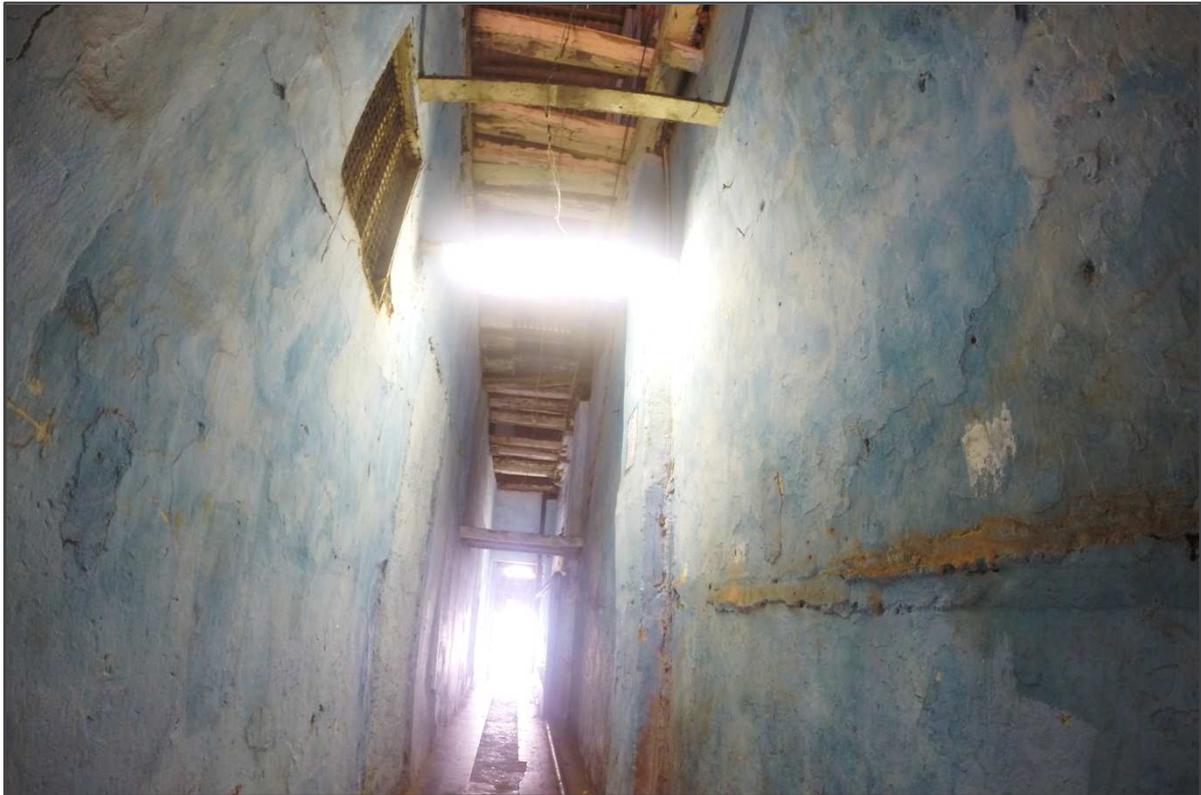
130

OBSERVAR QUE A ILUMINAÇÃO NATURAL DO CORREDOR DESDE A LADEIRA DA SOLEDADE É INSUFICIENTE, SENDO NECESSÁRIA A INSTALAÇÃO DE LAMPADA PARA COMPLEMENTAÇÃO COM ILUMINAÇÃO ARTIFICIAL.

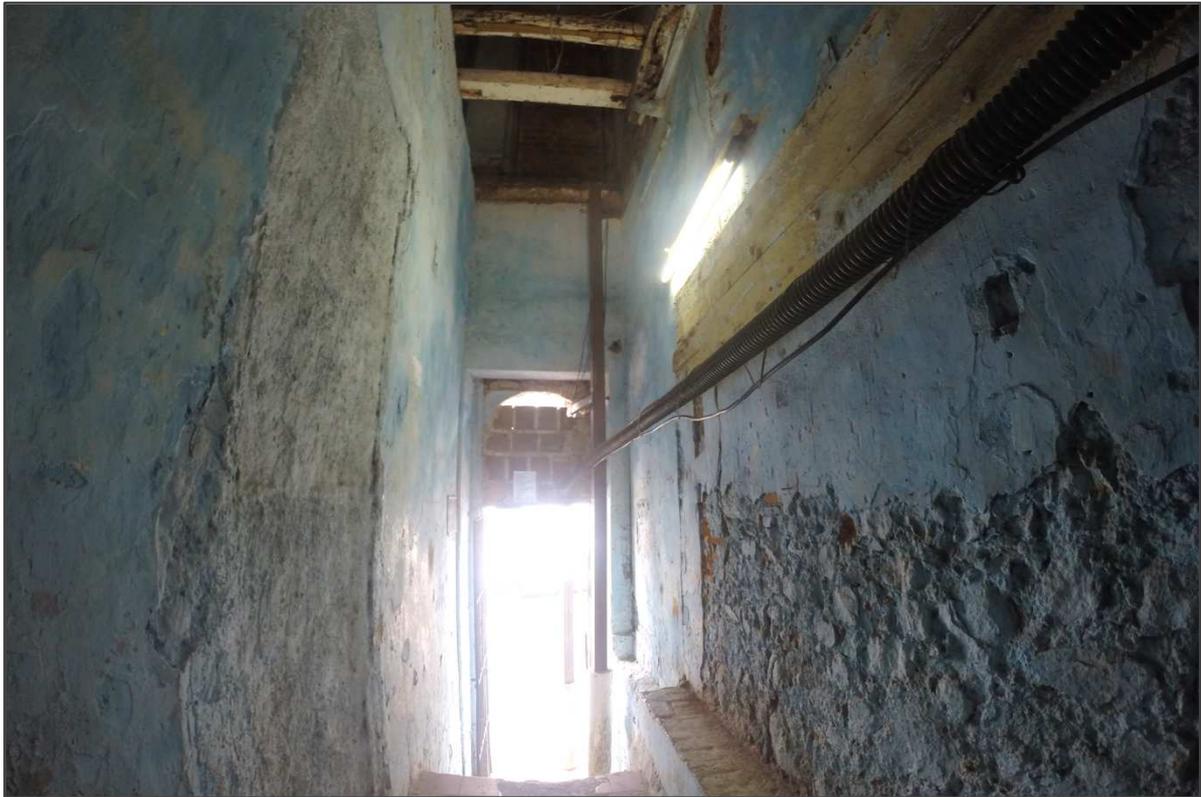
131

OBSERVAR OUTRA LAMPADA TUBULAR INSTALADA À DIREITA E TAMBÉM RESPONSÁVEL PELA COMPLEMENTAÇÃO DA ILUMINAÇÃO DO CORREDOR. NOTAR À ESQUERDA VÃO ISOLADO QUE POSSIBILITAVA ACESSO À UM DOS CÔMODOS DA CASA E, À DIREITA, UMA PERDA DE REBOCO EM UM TRECHO DA PAREDE QUE POSSIBILITA A VISUALIZAÇÃO DO SISTEMA CONSTRUTIVO.
