UNIVERSIDADE FEDERAL DA BAHIA
INSTITUTO DE GEOCIÊNCIAS
PROGRAMA DE PESQUISA E PÓS-GRADUAÇÃO EM GEOLOGIA
ÁREA DE CONCENTRAÇÃO:
GEOLOGIA AMBIENTAL, HIDROGEOLOGIA E RECURSOS HÍDRICOS

DISSERTAÇÃO DE MESTRADO

INVESTIGAÇÃO GEOAMBIENTAL EM ÁREA DE
PEDREIRAS E DISPOSIÇÃO DE RESÍDUOS NO MUNICÍPIO
DE FEIRA DE SANTANA – BA

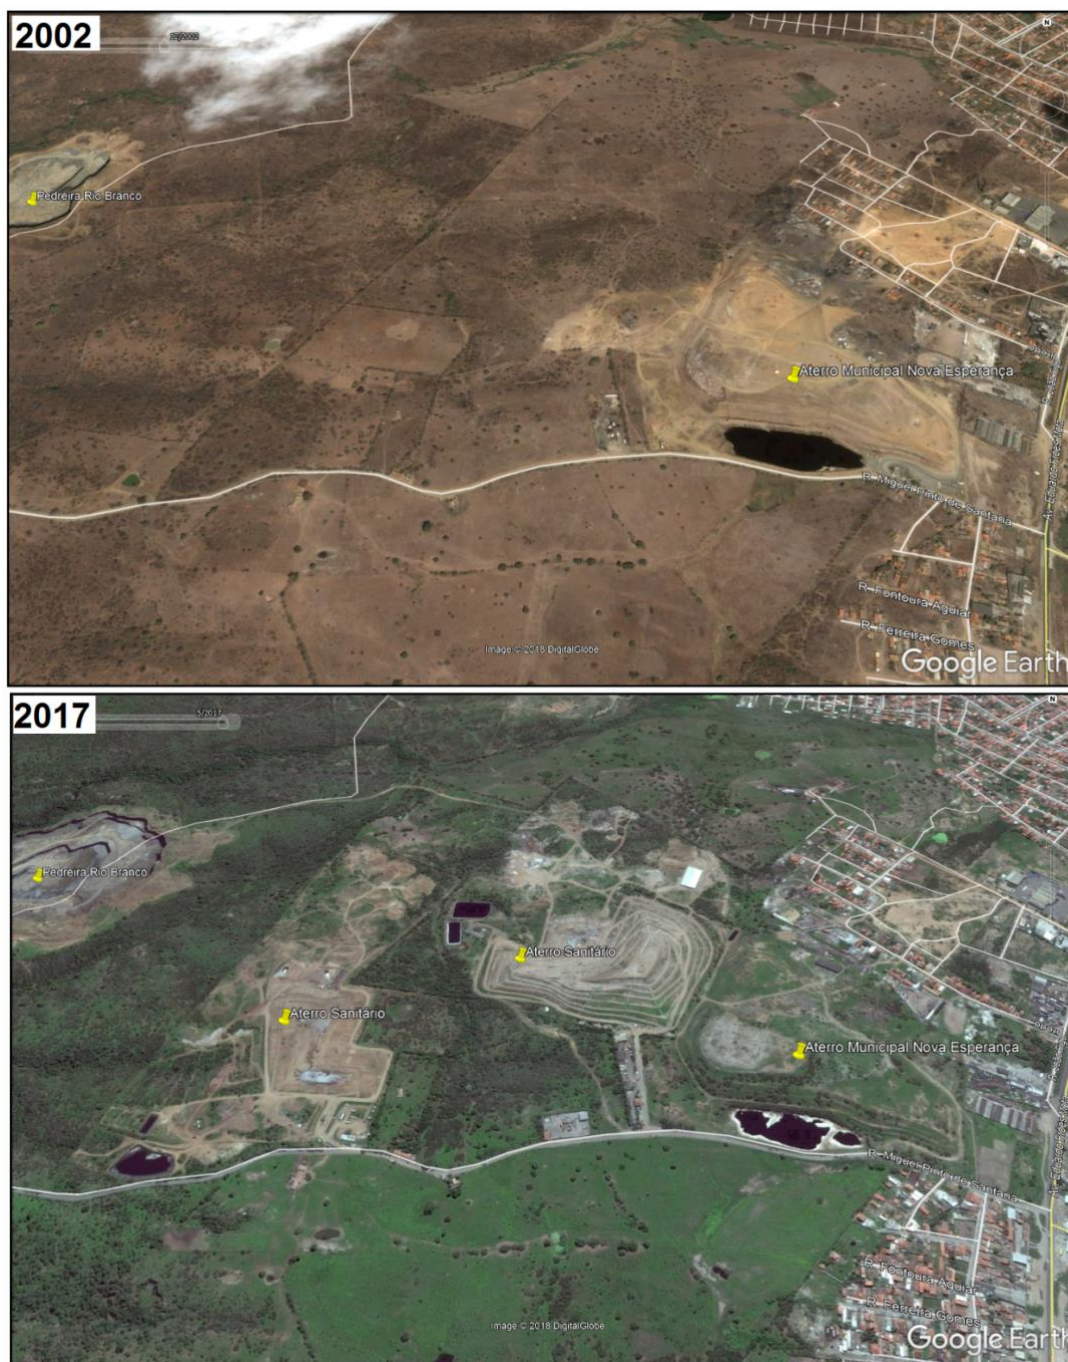
Figura 2: Imagem de Satélite temporal (2002-2017) da região em estudo, contemplando o Aterro Municipal Nova Esperança, Pedreira Rio Branco, Aterros Sanitários (instalados após o ano de 2002) e entorno direto/indireto.

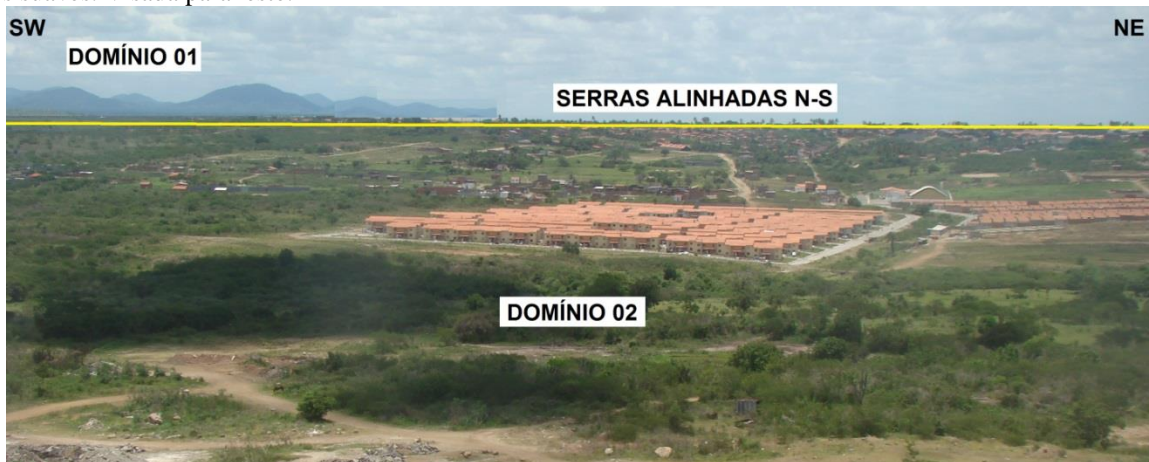
Figura 4: Domínio (1) - Serras alinhadas no sentido Norte-Sul; Domínio (2) – Relevo tabular caracterizado por pequenas ondulações suaves. Visada para leste.

Segundo Geofsite (2016), regionalmente a área pode ser subdividida em dois domínios (Figura 6): o primeiro (Domínio 01) representa um conjunto de serras alinhadas na direção N-S, que, de um modo geral, representam intrusões graníticas indiferenciadas, por vezes sieníticas de idade Pré-Cambriana; o segundo (Domínio 02) representa uma região com topografia relativamente plana, sendo constituída por ondulações suaves sustentadas por rochas do embasamento Pré-Cambriano, conforme reportado por BARBOSA & SABATÉ, 2002. Localmente foi constatado que a área em estudo é constituída por um relevo tabular interpretado como parte integrante do Domínio 02.

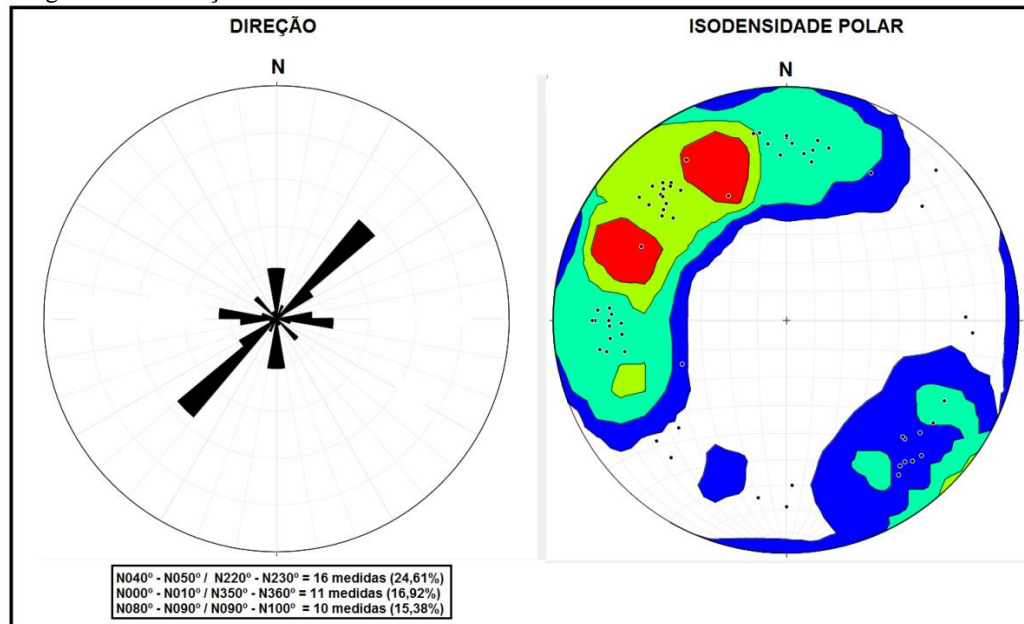
Figura 6: Diagramas de Direção e Isodensidade Polar das 65 fraturas medidas.

De acordo com os dados obtidos durante o estudo estrutural da região de trabalho, pode-se confeccionar diagramas que permitiram analisar a distribuição espacial das estruturas rúpteis existentes. Os resultados encontrados permitiram observar que predominam 3 famílias segundo as direções N-S, E-W, NE-SW, sendo esta última a principal direção de fraturamento (Figura 6).
