**UNIVERSIDADE FEDERAL DA BAHIA**  
**ESCOLA POLITÉCNICA**  
**PROGRAMA DE PÓS-GRADUAÇÃO EM ENGENHARIA DE ESTRUTURAS**

**REFORÇO DE ALVENARIAS ANTIGAS COM A**  
**UTILIZAÇÃO DE FIBRAS DE SISAL**

Dissertação apresentada ao Programa de Pós-Graduação em Engenharia de Estruturas (PPEE), da Escola Politécnica da Universidade Federal da Bahia, como requisito para obtenção do título de Mestre em Estruturas.

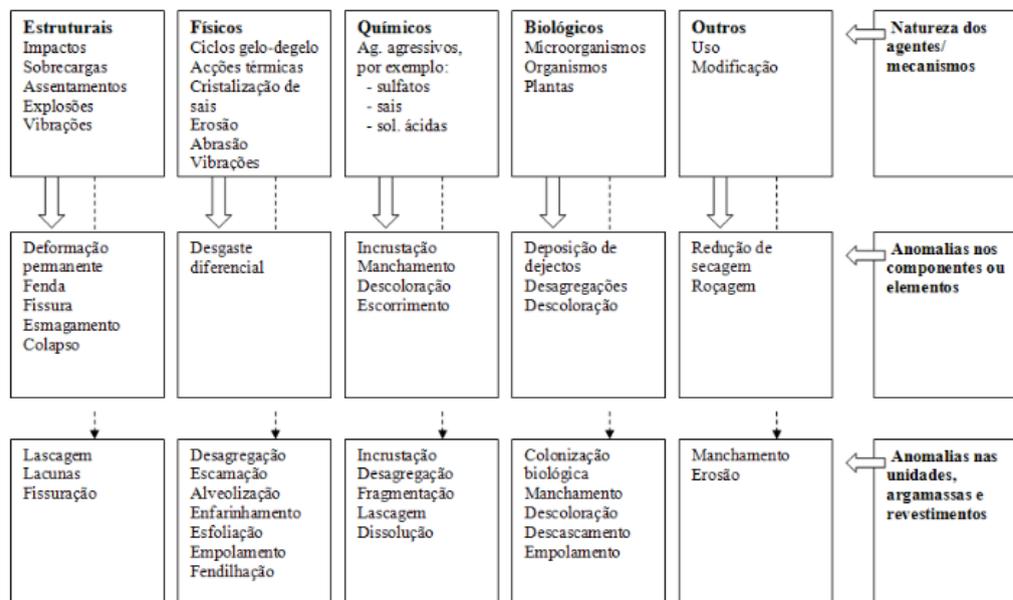
Figura 13 - Resumo dos principais agentes/mecanismos de deterioração de uma edificação.

Cóias (2006) dividiu as possíveis anomalias nos edificios em dois grandes grupos: aquelas que influenciam o aspecto estético do componente ou elemento e as que afetam o comportamento estrutural, estas últimas objeto de estudo deste trabalho. A Figura 13 apresenta um resumo dos principais agentes/mecanismos de deterioração de uma edificação destacando a natureza dos agentes e os possíveis danos nos elementos e nas paredes.

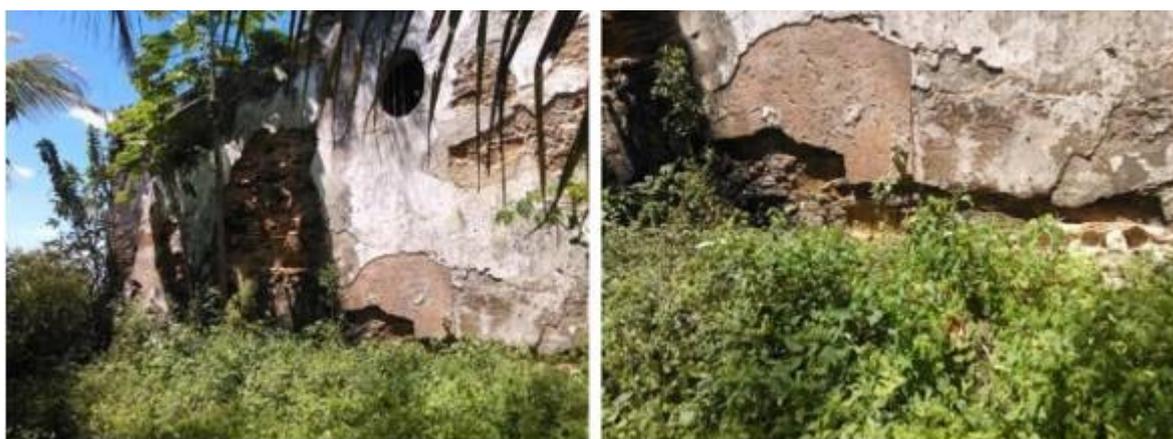
Figura 14 - Capela de Nossa Senhora do Vencimento: a) Muro da fachada posterior; b) Base do muro da fachada posterior.

O primeiro grupo destacado por Cafezeiro (2016), relacionado à diminuição da seção do muro, diz respeito a lesões superficiais que, no decorrer do tempo, podem diminuir a seção do elemento estrutural causando a debilidade do muro (Figura 14). Os dois outros segmentos referem-se aos danos que podem ocasionar, diretamente, o colapso da estrutura de alvenaria (Figuras 15 e 16).

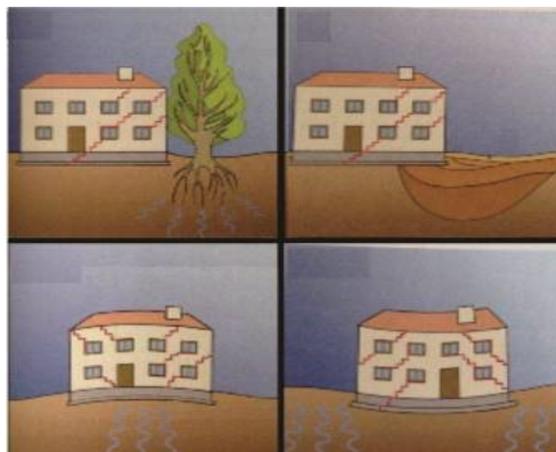
Figura 16 - Fendilhamentos e rachaduras provenientes de movimentação do terreno.

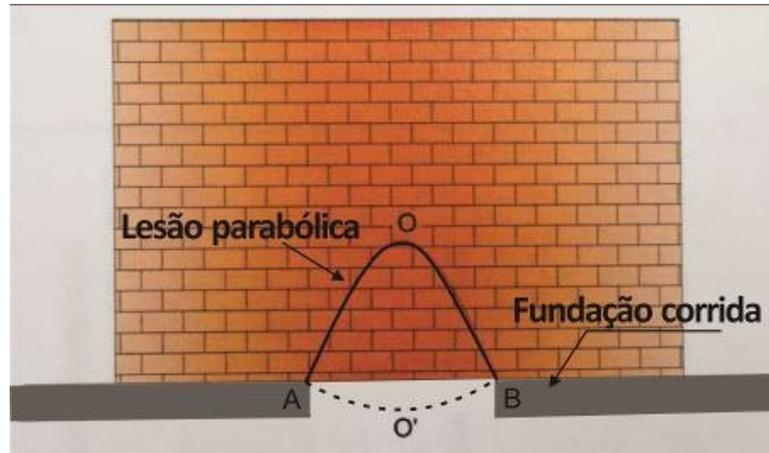
Figura 17 - Lesões parabólicas nas alvenarias sem aberturas sobre fundações corridas devido ao recalque do plano de assentamento.

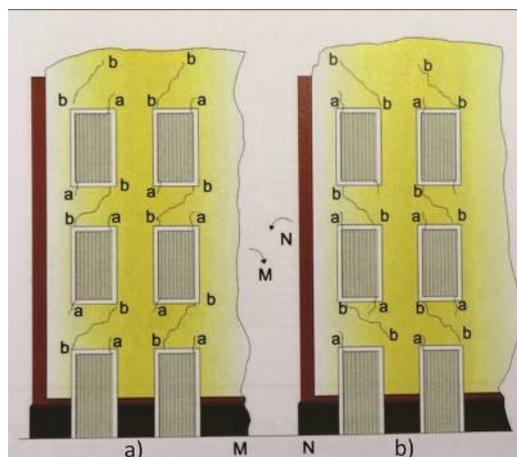
Figura 18 - Lesões parabólicas nas alvenarias com aberturas sobre fundações corridas, devido ao recalque do plano de assentamento.

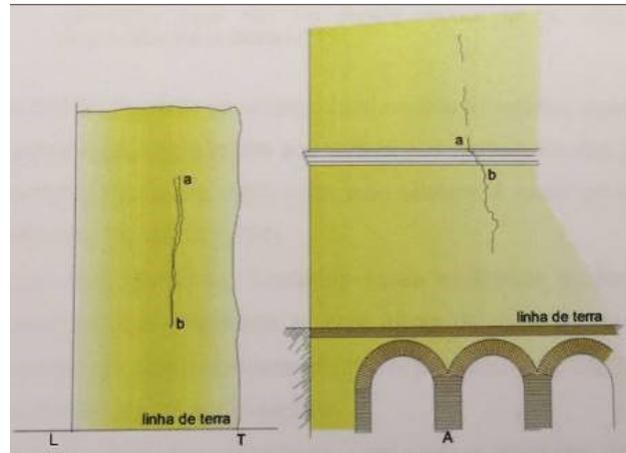
Figura 19 - Lesões parabólicas nas alvenarias com aberturas sobre fundações corridas devido ao recalque do plano de assentamento.

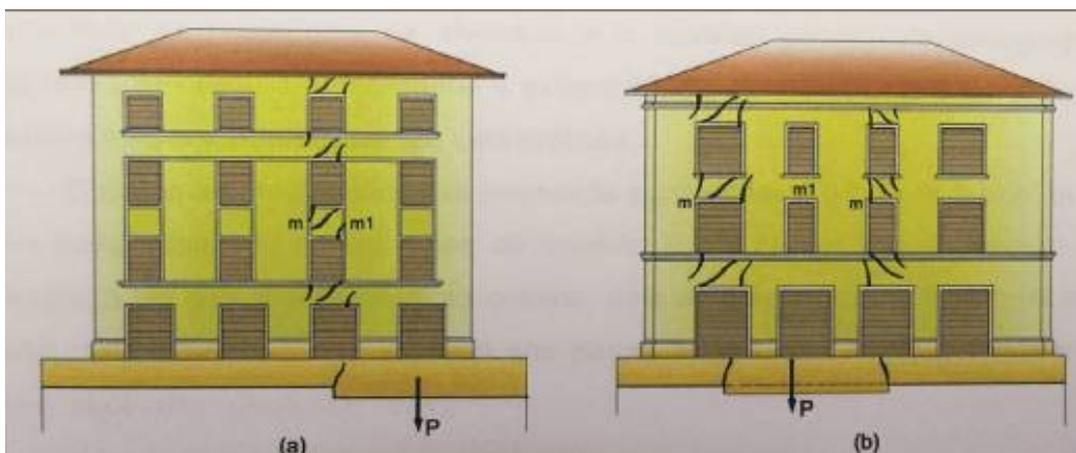
Figura 20 - Lesões em edificações com aberturas por recalque terminais e intermediários.

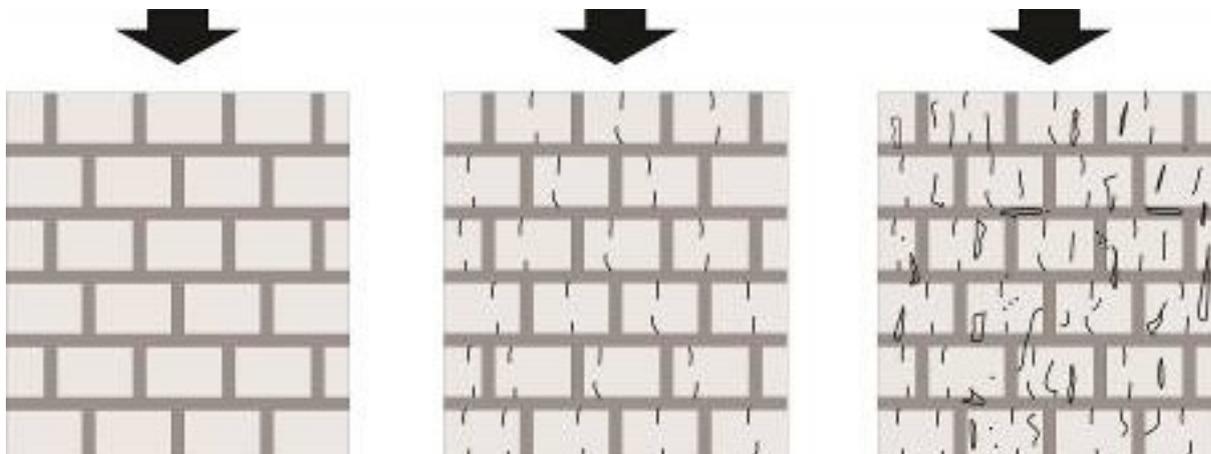
Figura 21 - Lesões por esmagamento em alvenarias.

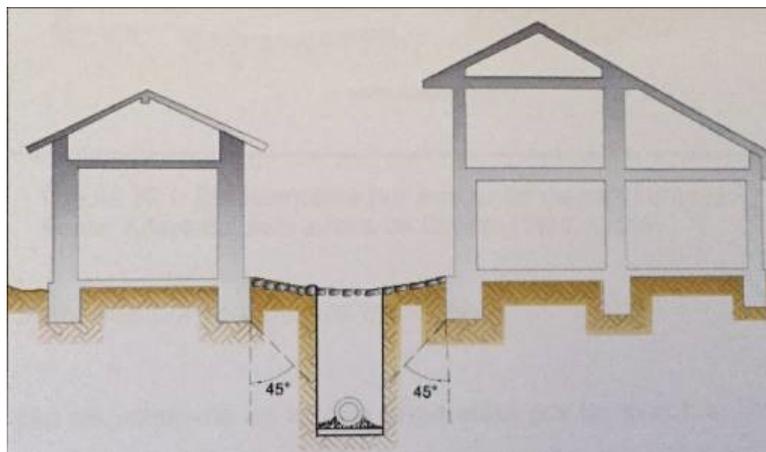
Figura 24 - Deslizamento por execução de valas.

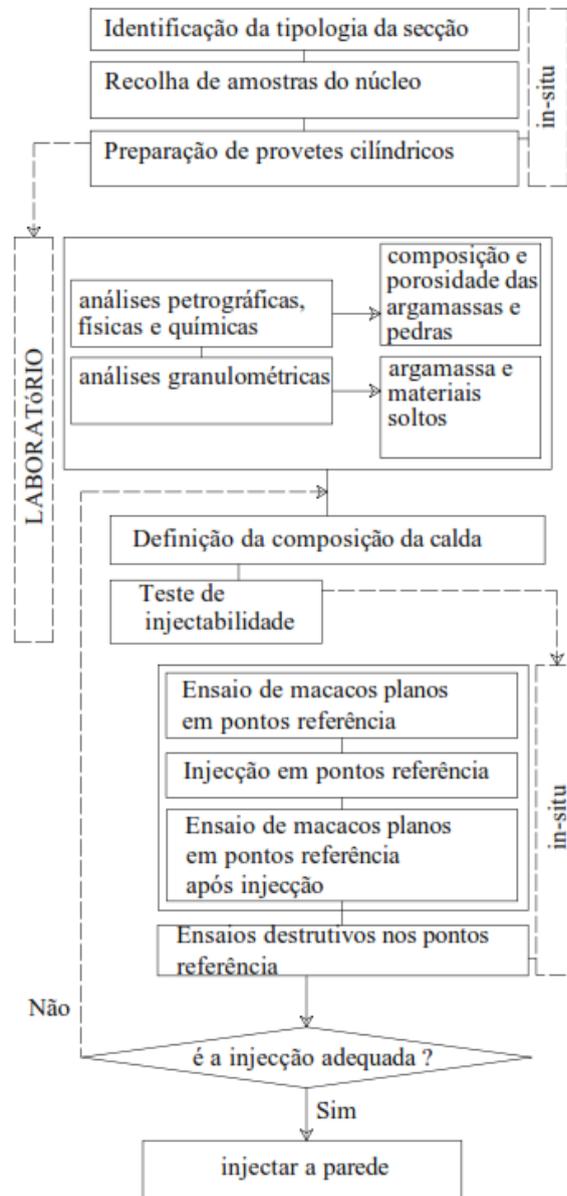
Figura 25 - Procedimentos para avaliação da adequabilidade da injeção.

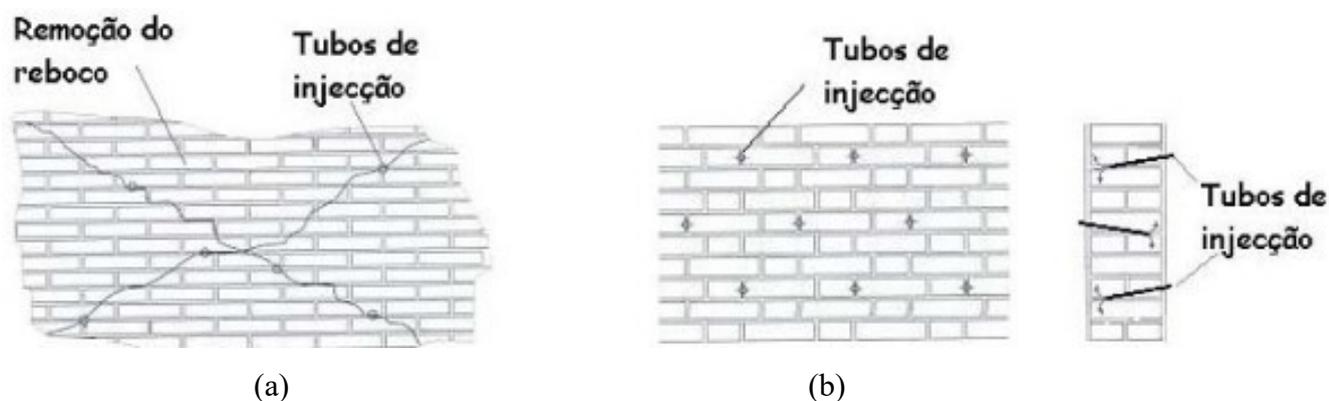
Figura 26 - Injeção de alvenarias: a) selagem de fissuras; b) consolidação do material.

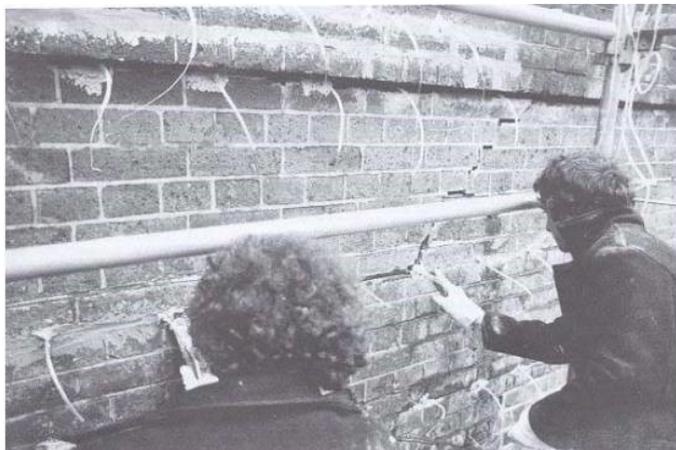
Figura 27 - Preparação de uma parede de alvenaria para injeção. Selagem de juntas e fissuras e colocação de tubos de injeção.

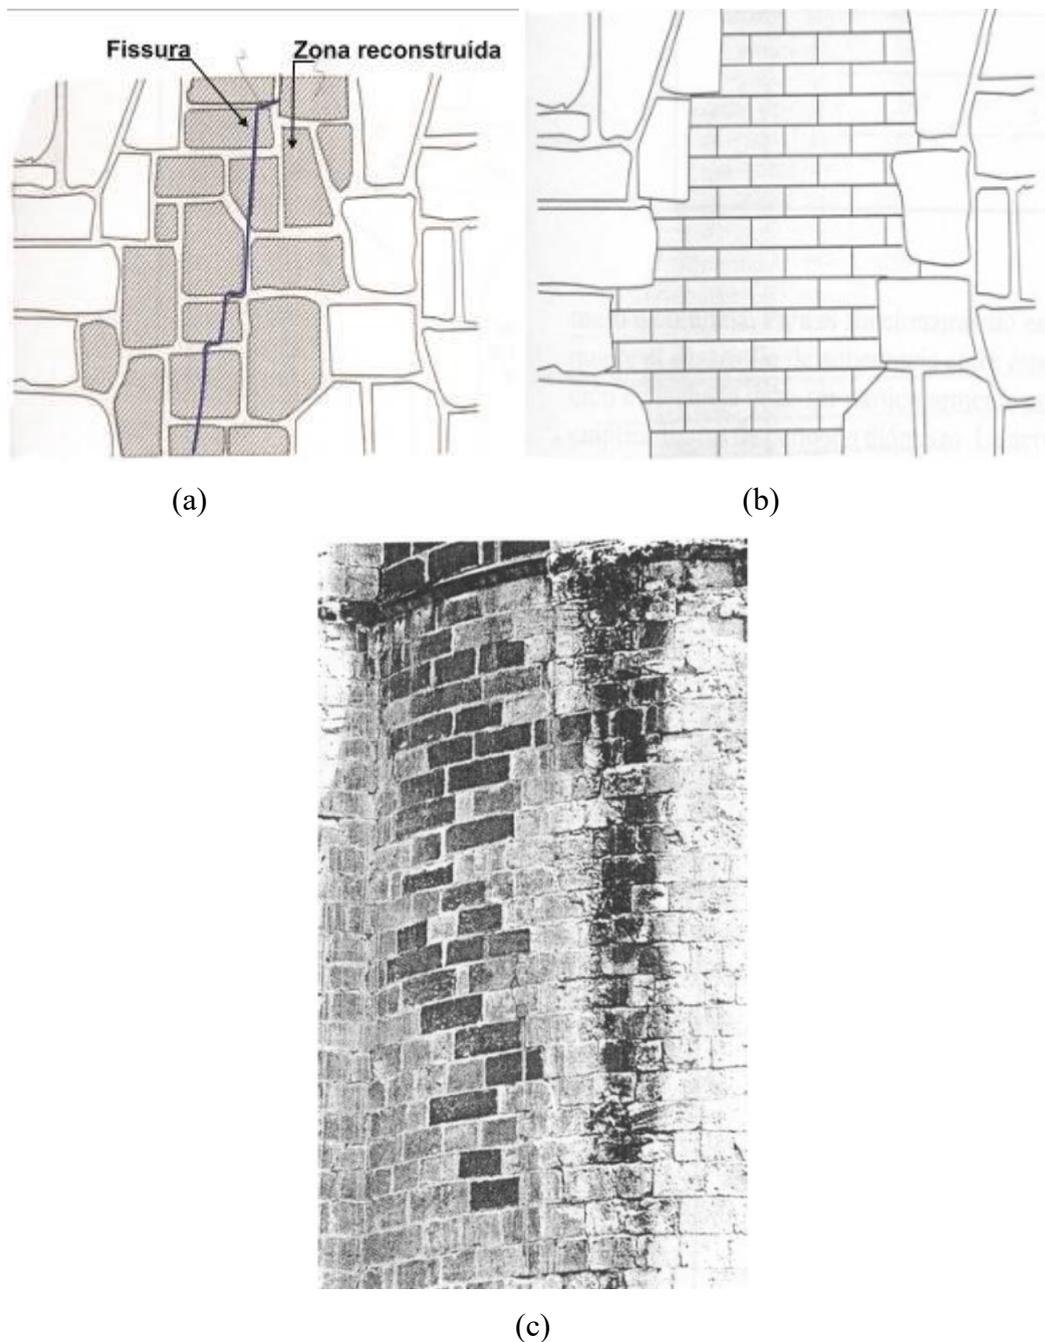
Figura 28 - Exemplos de substituição e reconstrução: a) com os mesmos materiais; b) com materiais diferentes; c) aspecto de uma estrutura de alvenaria reparada.

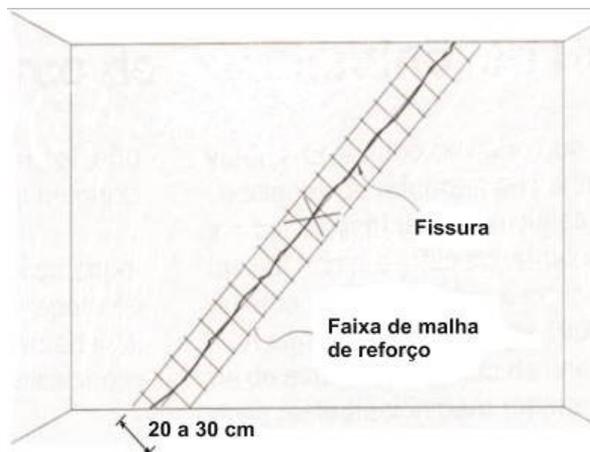
Figura 29 - Reparação de fissura localizada com reboco armado com malha de aço eletrosoldada.

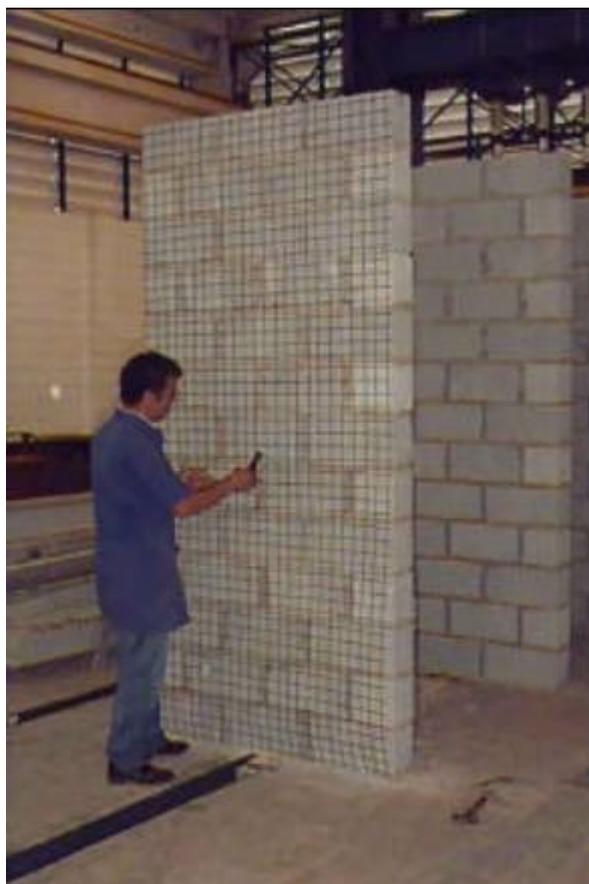
Figura 30 - Aplicação de tela metálica em alvenaria para realização de ensaio laboratorial.

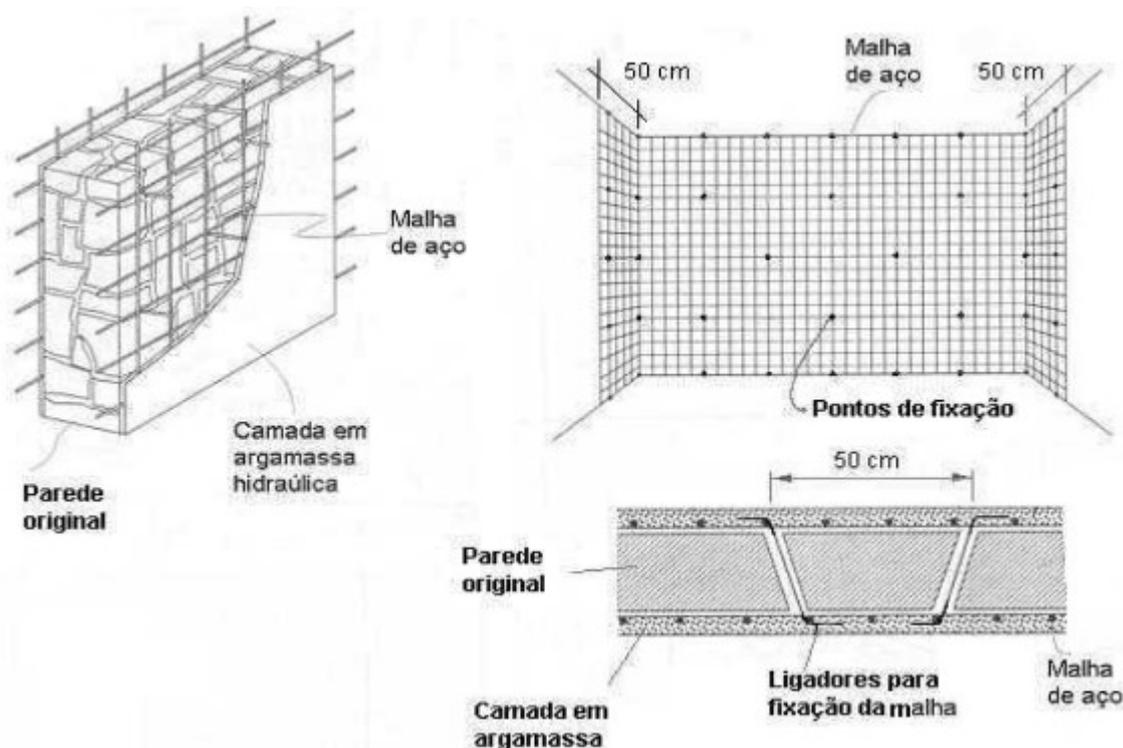
Figura 31 - Aspectos construtivos do encamisamento armado com malha de aço eletrosoldada.

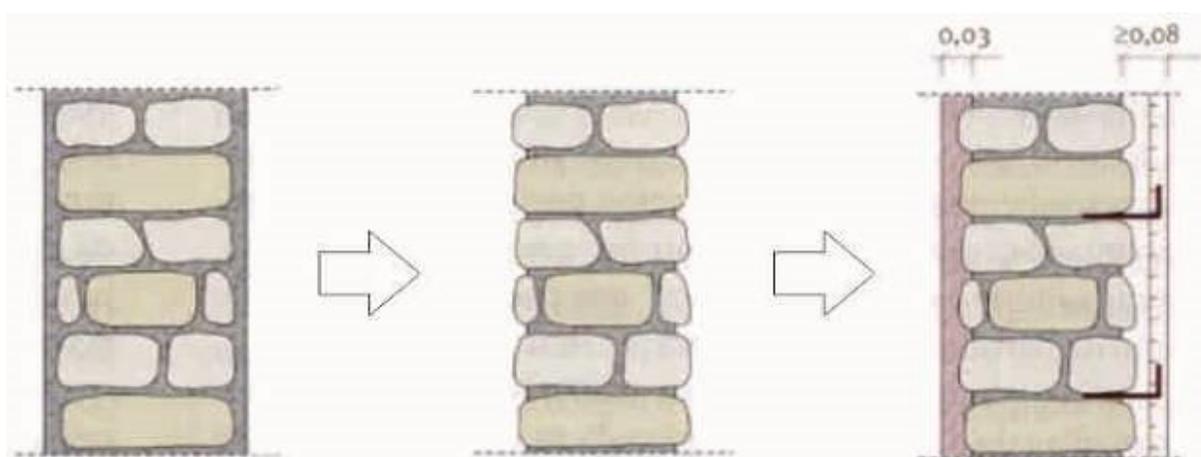
Figura 32 - Esquema da aplicação da técnica de encamisamento.

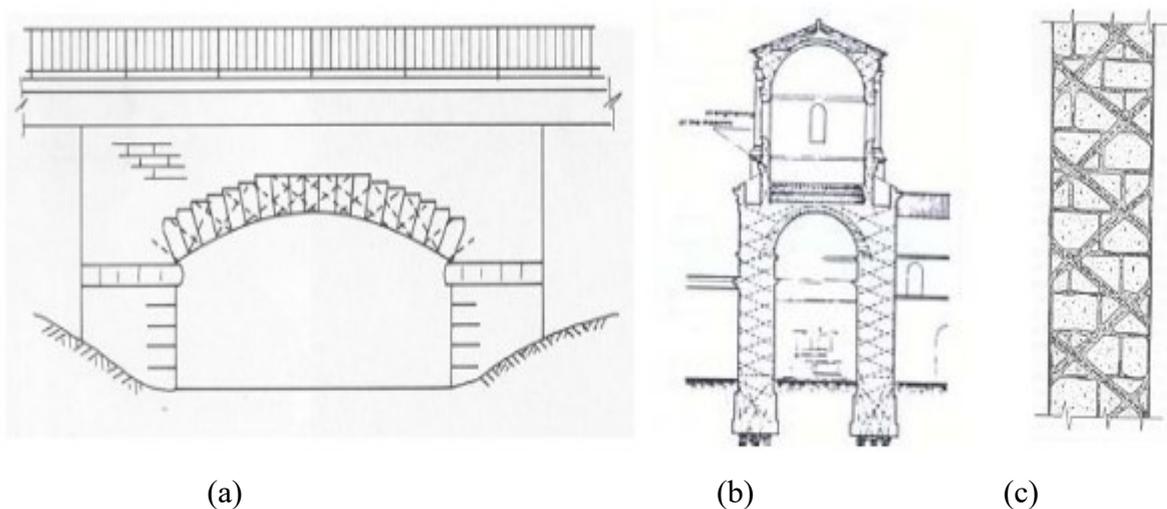
Figura 34 - Exemplos da aplicação de pregagens em elementos estruturais: a) arco de uma ponte; b) e c) reforço em paredes (seção transversal).

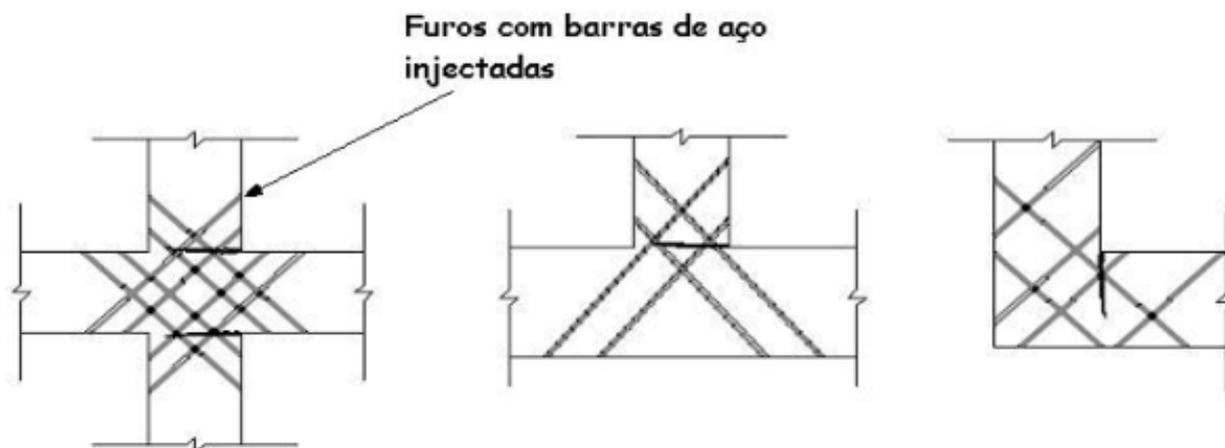
Figura 35 - Exemplos da ligação entre paredes com pregagens em direções cruzadas.

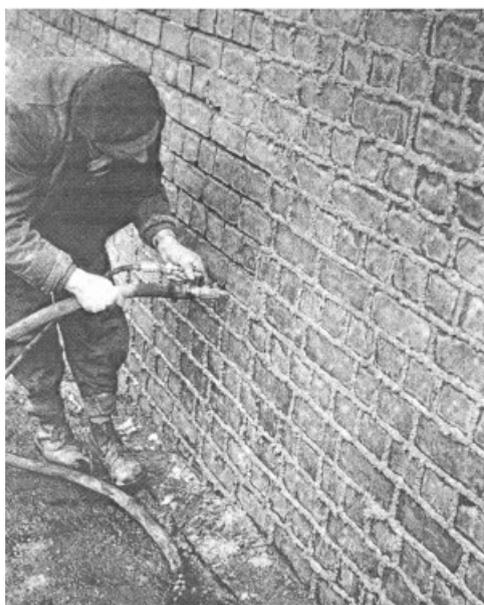
Figura 37 - Operação de substituição da argamassa das juntas em uma parede de alvenaria de blocos.

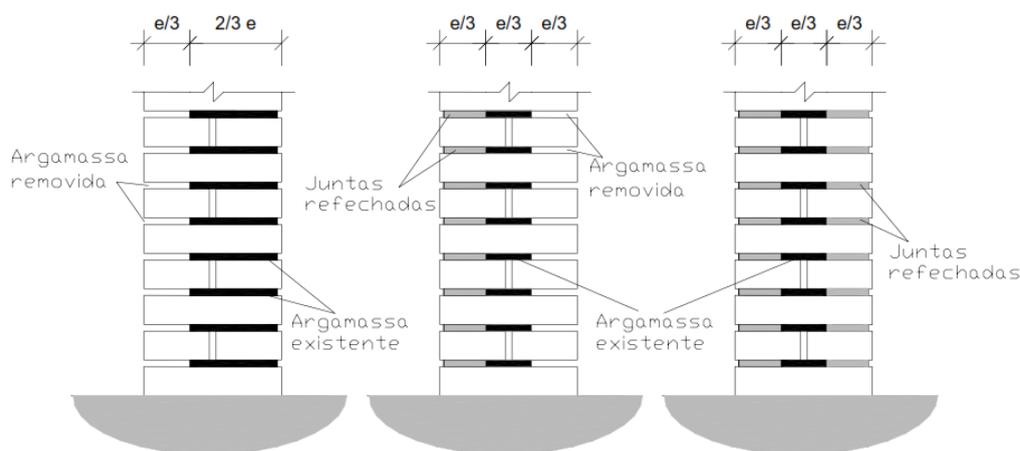
Figura 38 – Profundidade das ranhuras abertas nas juntas quando se atua de um ou de ambos os lados da parede.

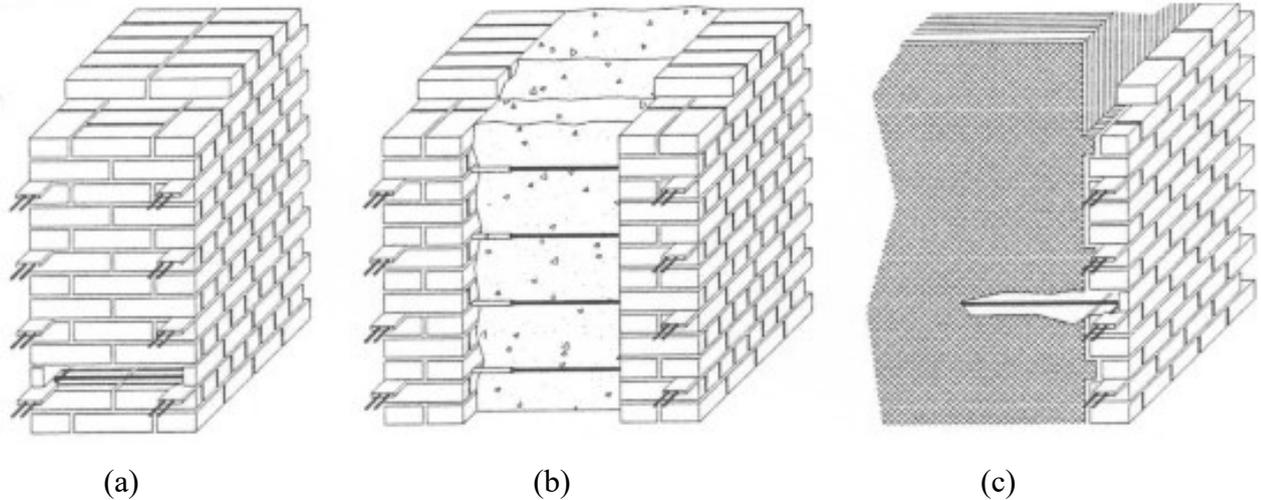
Figura 39 - Exemplos de aplicação da substituição de juntas com armadura, combinado com pregagens transversais, em diferentes tipologias de paredes de alvenaria de tijolo cerâmico: a) Parede de paramento simples; b) Parede composta com paramentos exteriores resistentes; c) Paredes composta com paramento resistente exterior.

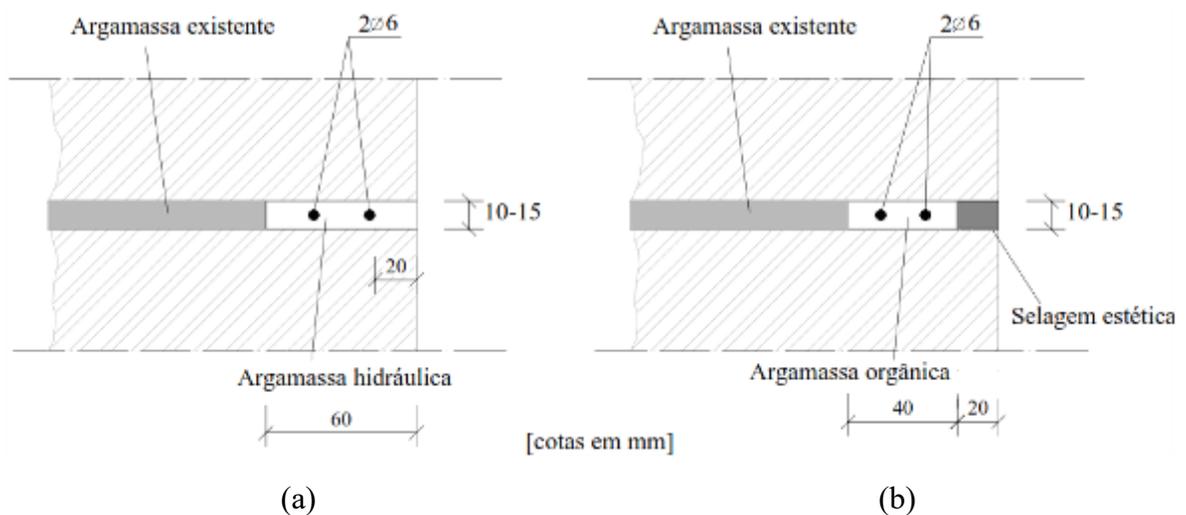
Figura 40 - Esquema da substituição de juntas com armadura e diferentes materiais de enchimento: a) Argamassa de cal hidráulica; b) argamassa sintética com selagem exterior.

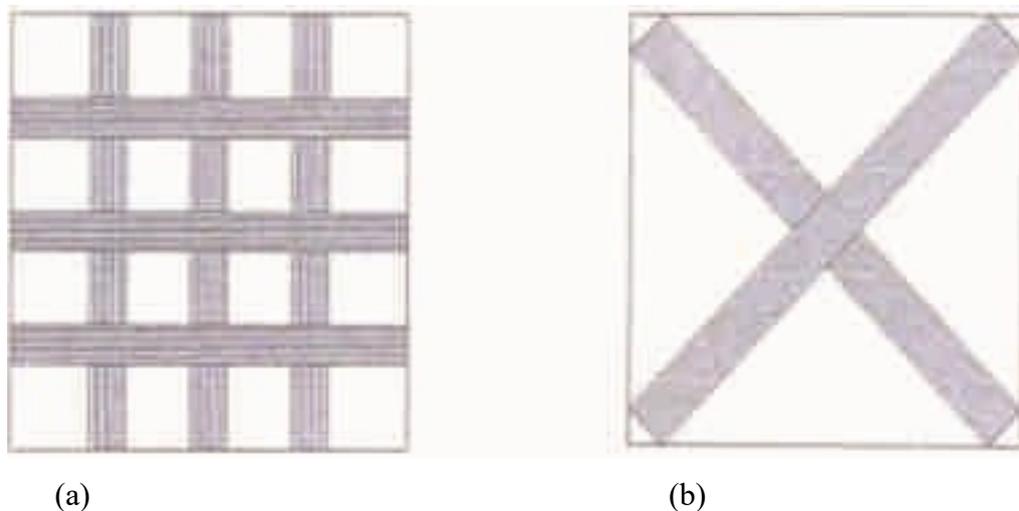
Figura 41 - Diferentes disposições de fitas de FRP em intervenções de reforço: a) Em grelha ortogonal; b) Em diagonal.

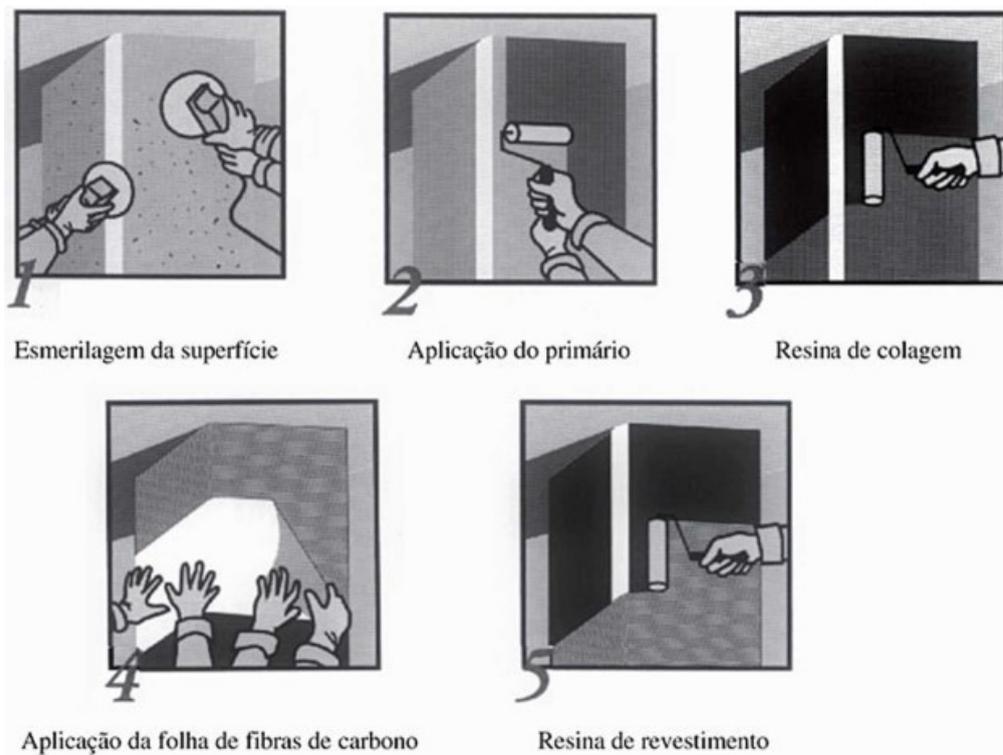
Figura 42 - Sistema de aplicação das folhas flexíveis de CFRP.

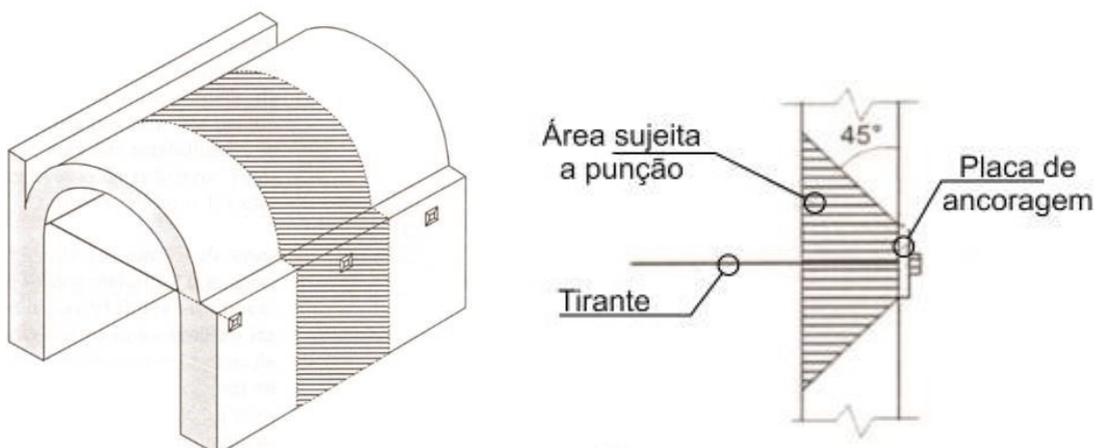
Figura 45 - Tirantes exteriores pré-esforçados.

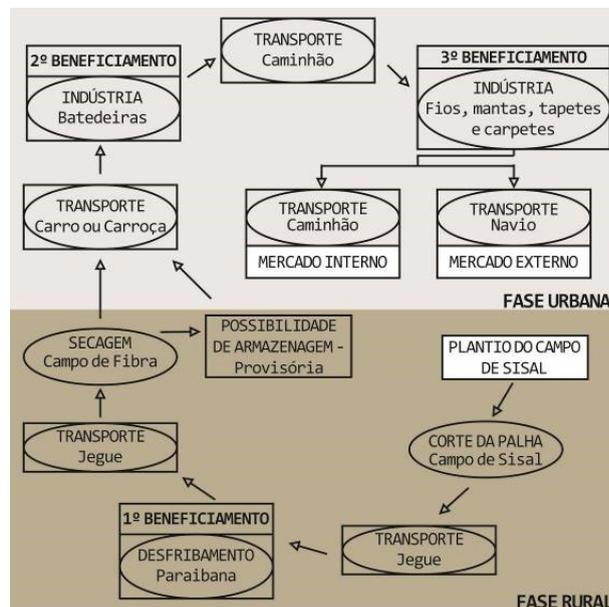
Figura 47 - Representação esquemática do processo produtivo do sisal.

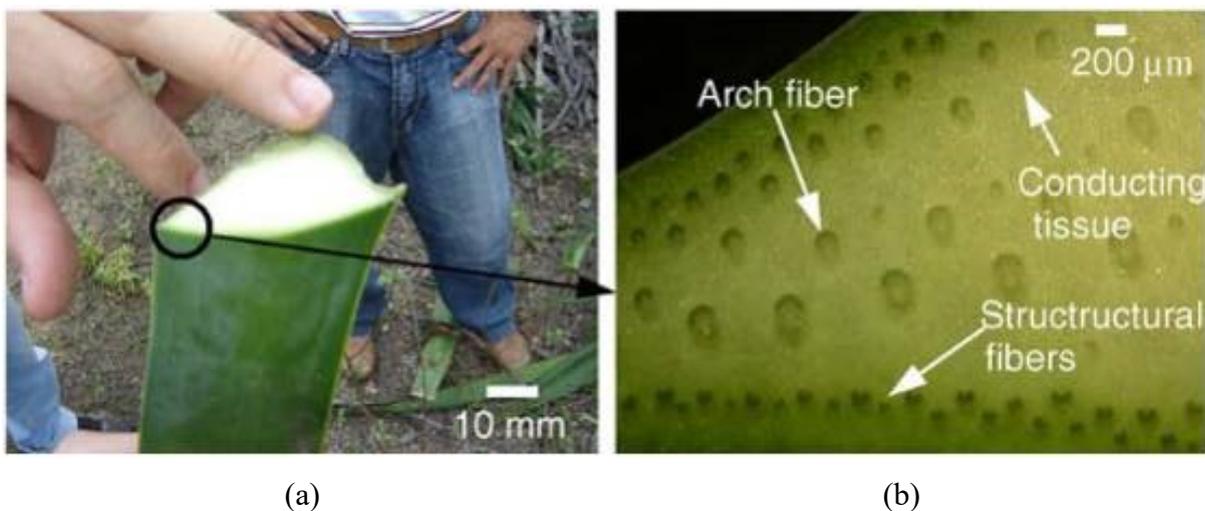
Figura 48 - A folha da planta de sisal: a) Vista da seção transversal. b) Microscopia ótica da região selecionada.

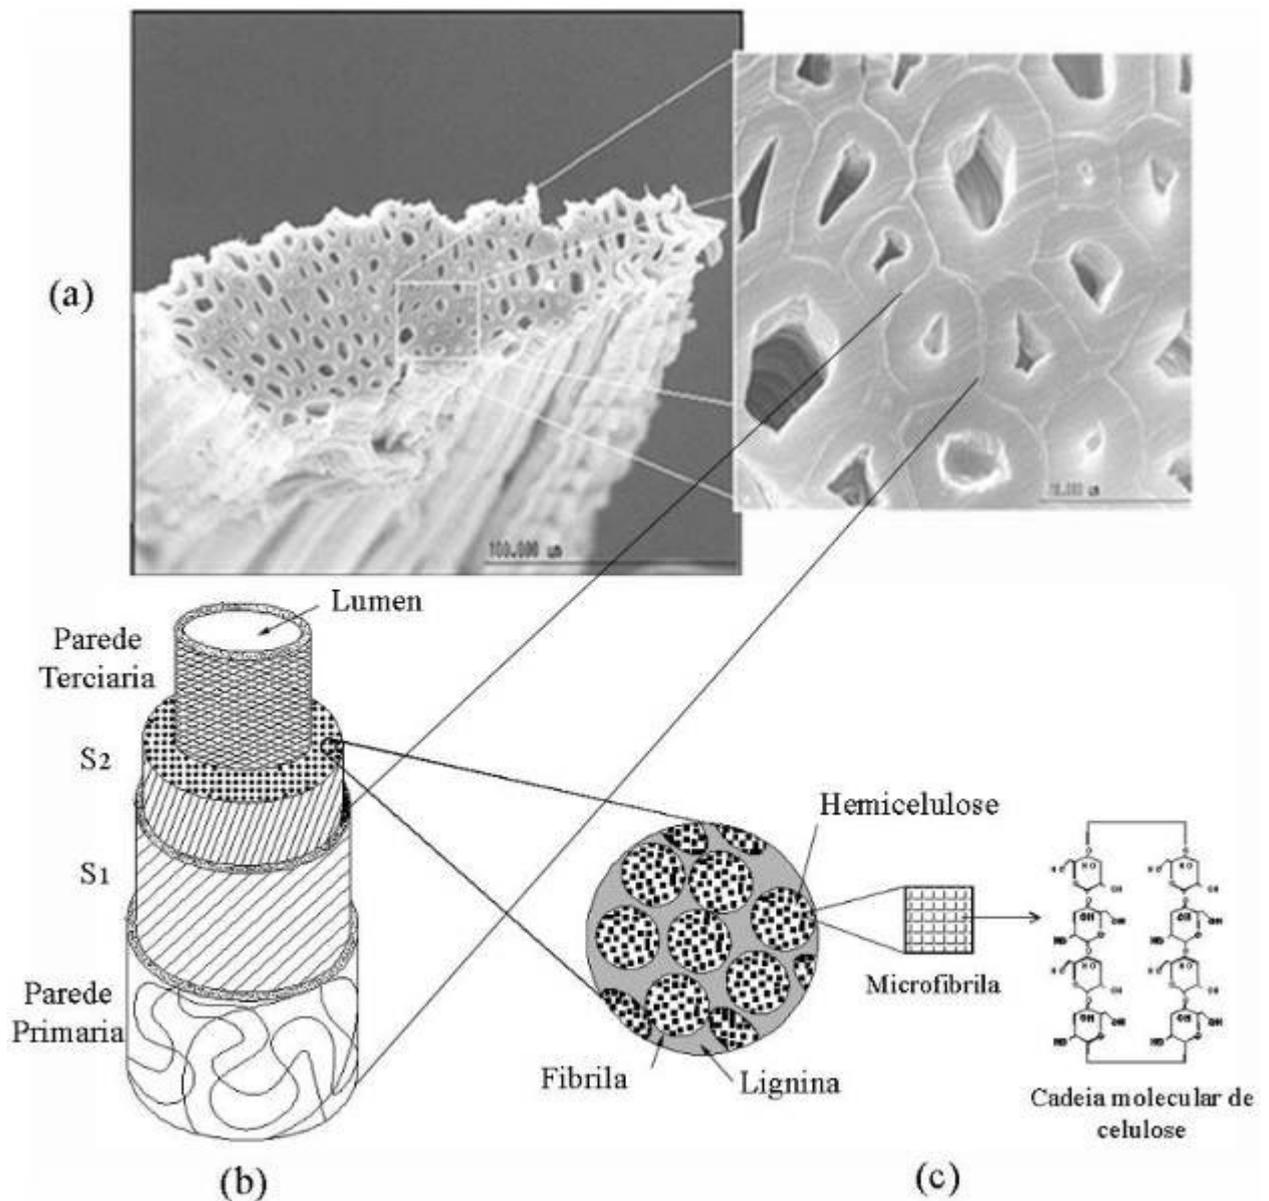
Figura 49 - Morfologia da fibra de sisal: a) Micrografia da fibra de sisal; b) Desenho esquemático de uma fibrila ou fibra elementar; c) Estrutura interna da parede da fibra.

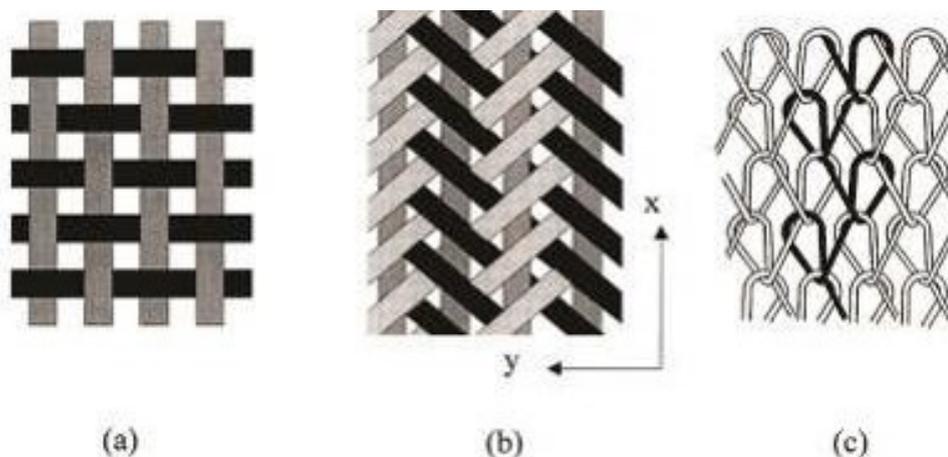
Figura 50 - Arranjos de tecidos: a) Tecido urdido; b) Tecido trançado; c) Tecido tricotado.

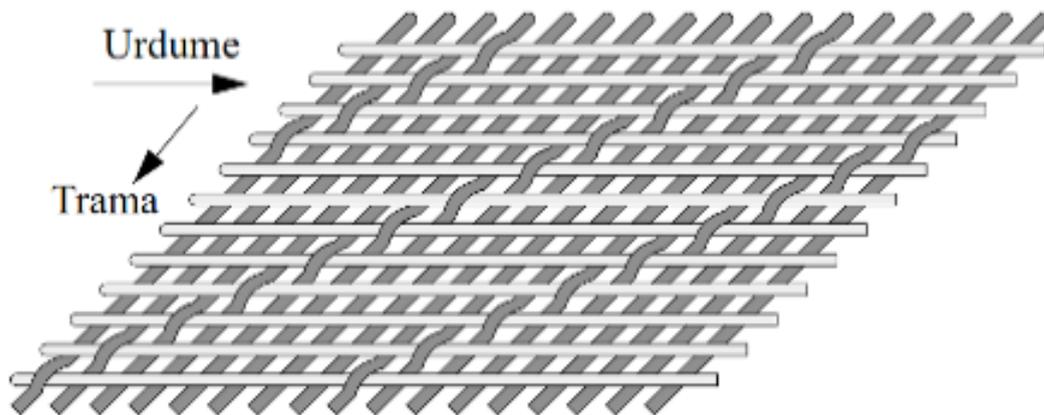
Figura 51 - Desenho esquemático de um tecido tramado.

Os tecidos tramados são produzidos principalmente pela tecelagem automática ou manual de fios intercalando-os em duas direções: o urdume, que são os fios longitudinais, e a trama composta de fios transversais (Figura 51).

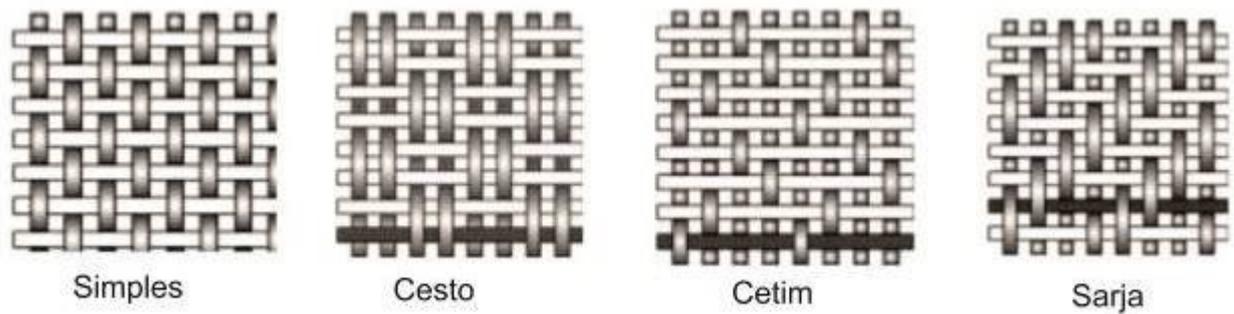
Figura 52 - Tipos de arranjos de tecidos urdidos.

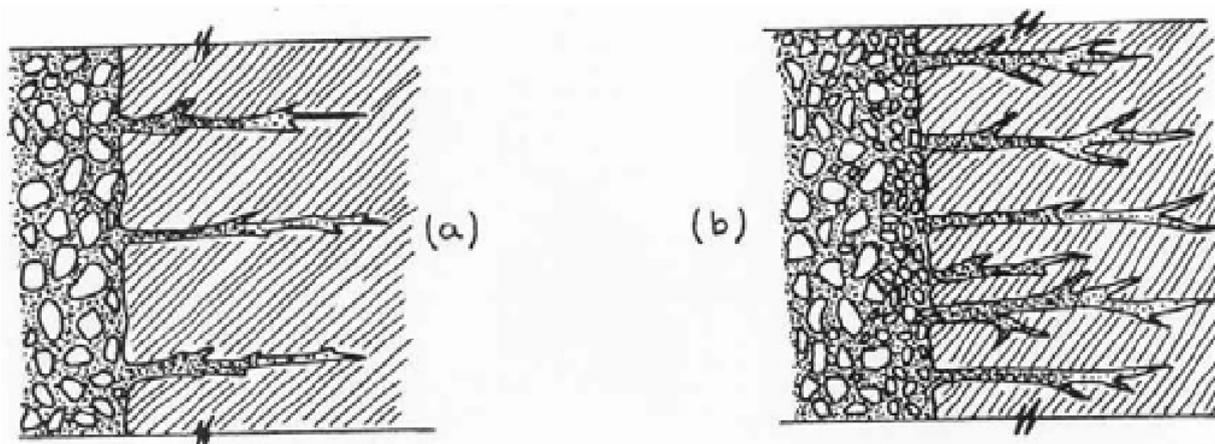
Figura 54 - Aderência de argamassa de revestimento a elementos de alvenaria com diferentes coeficientes de absorção.

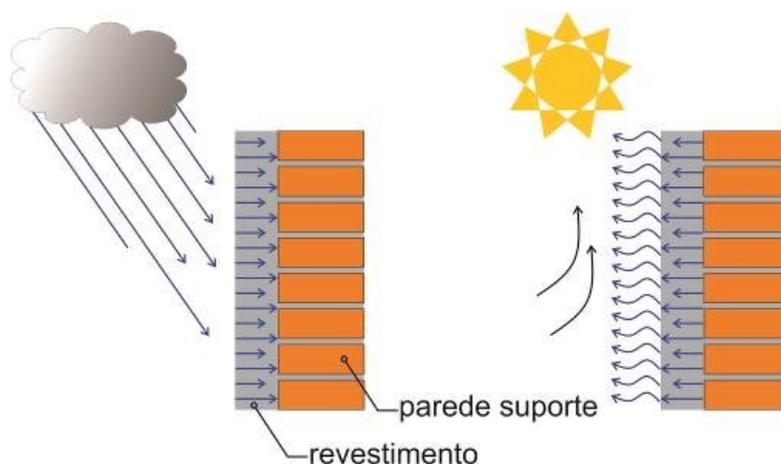
Figura 55 - Ciclos de umedecimento e secagem em paredes rebocadas.

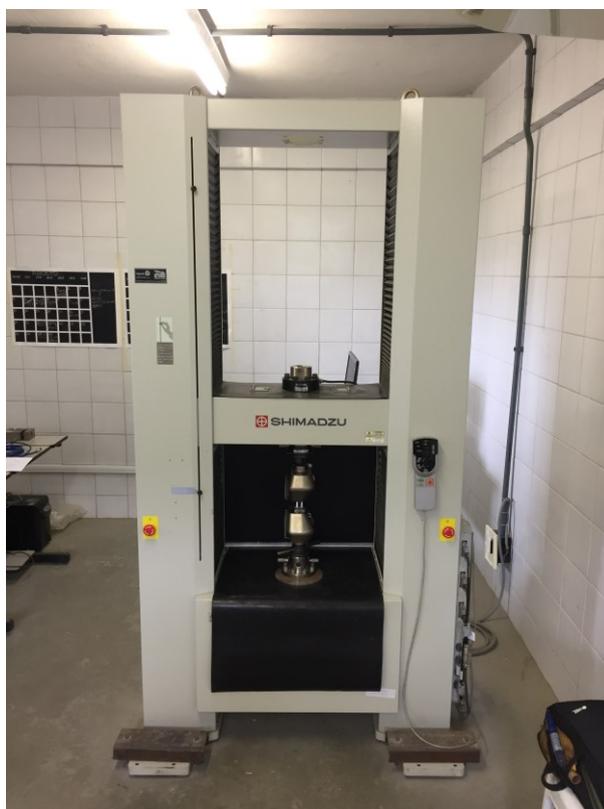
Figura 58 - Máquina de ensaio universal - *Shimadzu*.

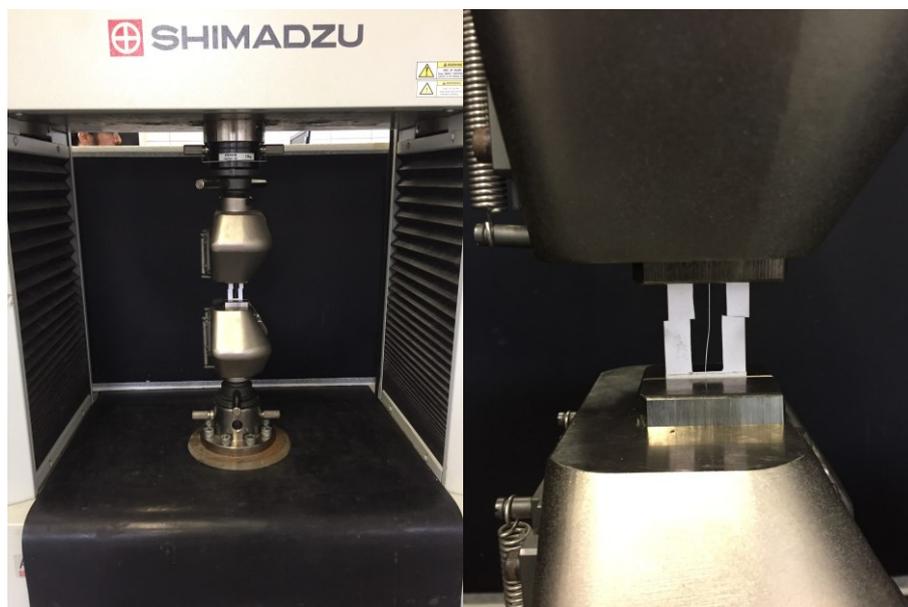
Figura 61 - Ensaio de tração nos filamentos das fibras de sisal.

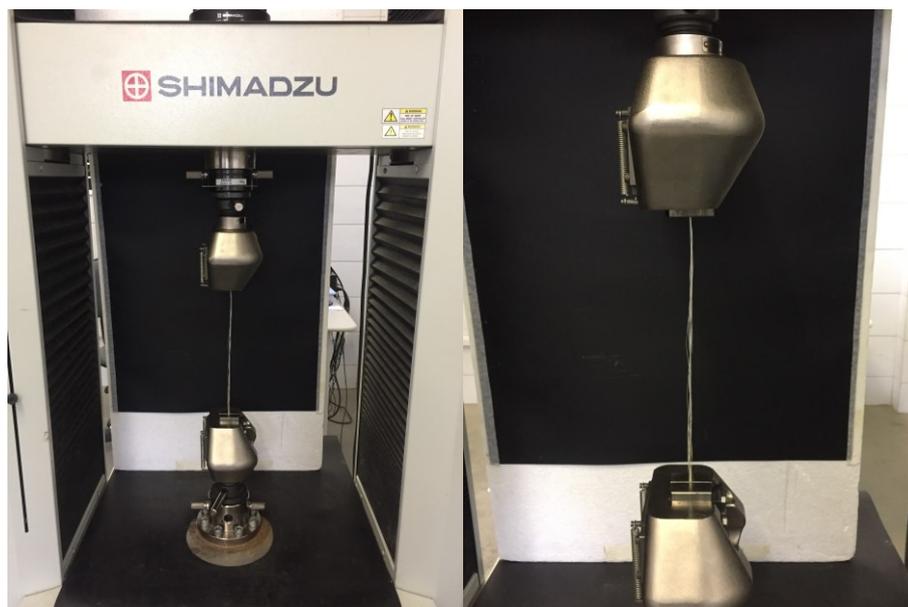
Figura 64 - Ensaio de tração no feixe de fibras de sisal.

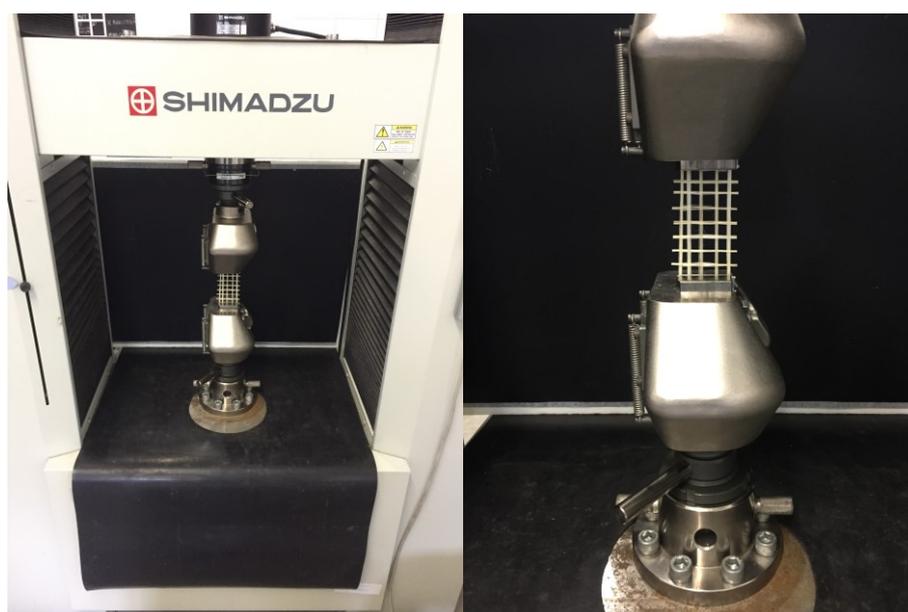
Figura 68 - Ensaio de tração no tecido de sisal.

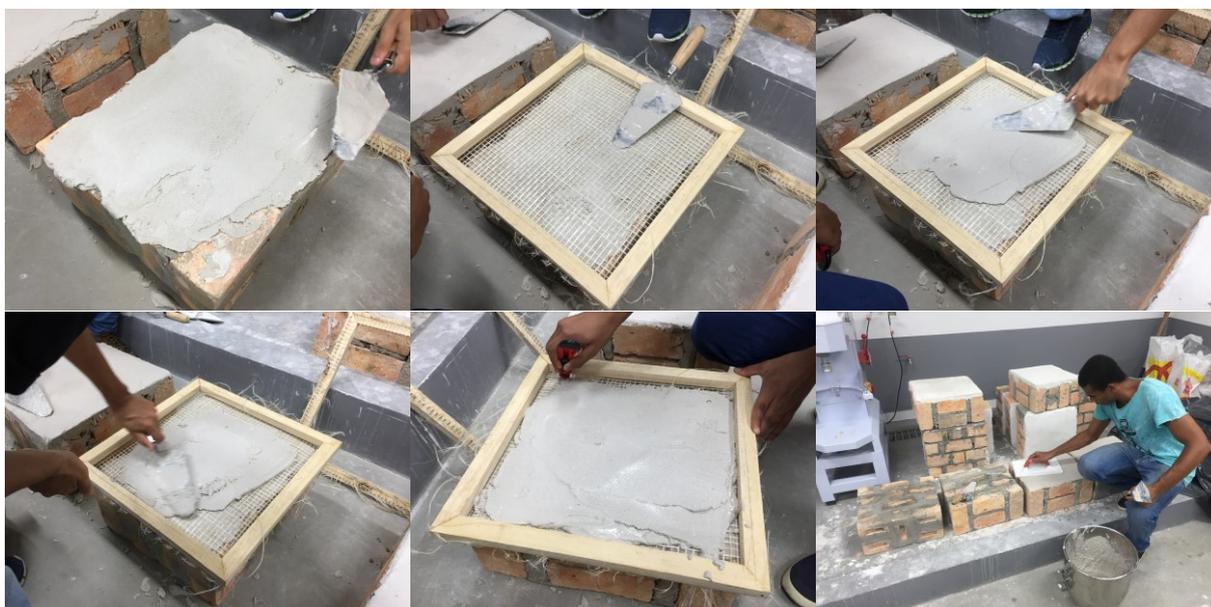
Figura 72 - Etapas da aplicação do tecido de sisal como reforço.
