**UNIVERSIDADE FEDERAL DA BAHIA**  
**ESCOLA POLITÉCNICA**  
**PROGRAMA DE PÓS-GRADUAÇÃO EM ENGENHARIA DE ESTRUTURAS**

**REFORÇO DE ALVENARIAS ANTIGAS COM A**  
**UTILIZAÇÃO DE FIBRAS DE SISAL**

Dissertação apresentada ao Programa de Pós-Graduação em Engenharia de Estruturas (PPEE), da Escola Politécnica da Universidade Federal da Bahia, como requisito para obtenção do título de Mestre em Estruturas.

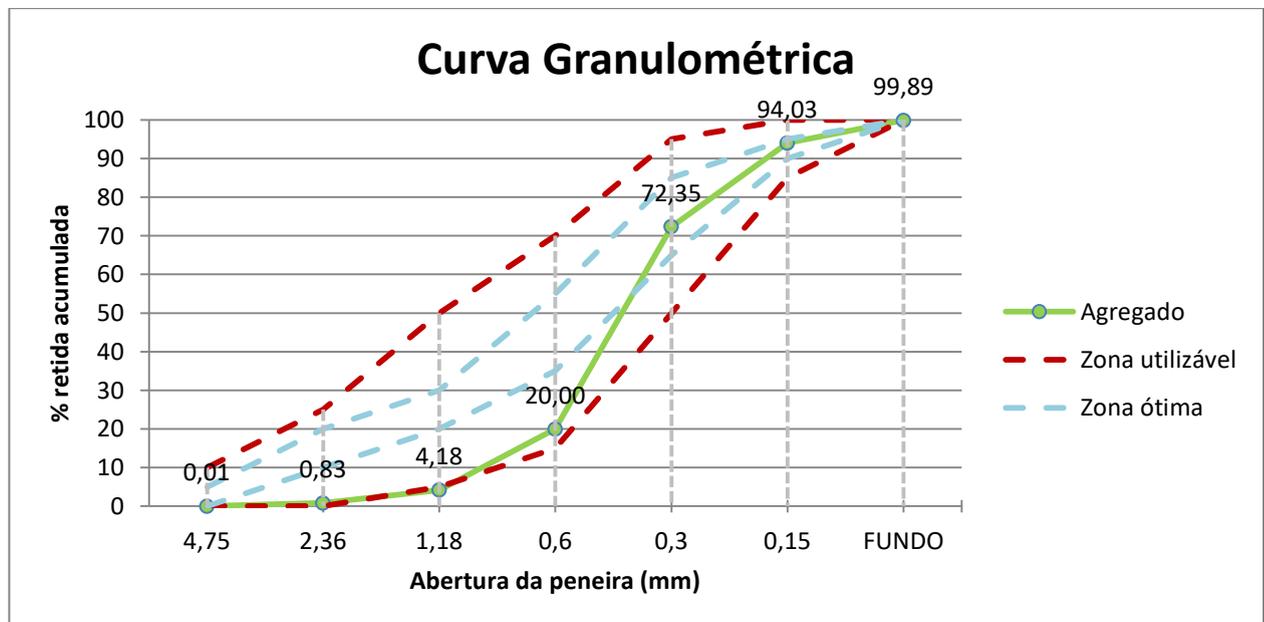
Figura 73 - Gráfico da curva granulométrica da areia e faixas de classificação da NBR 7211 (ABNT 2019).

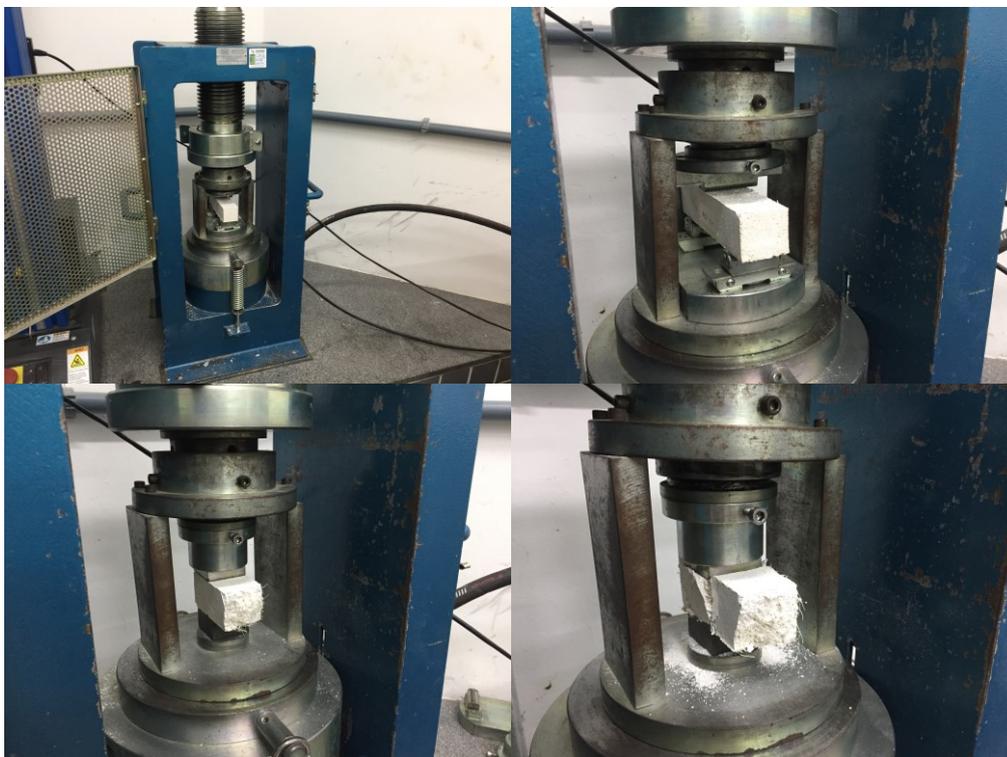
Figura 75 - Ensaio de resistência à tração na flexão e resistência à compressão.

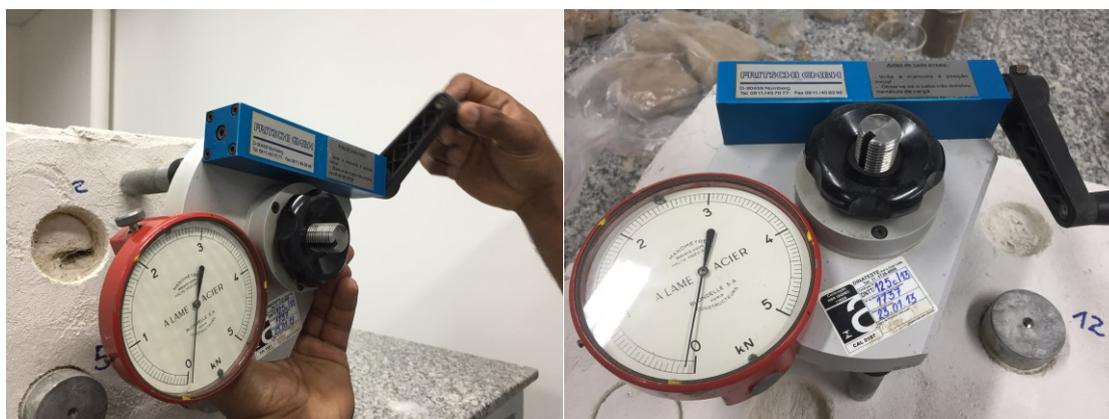
Figura 76 - Ensaio de resistência de aderência à tração.

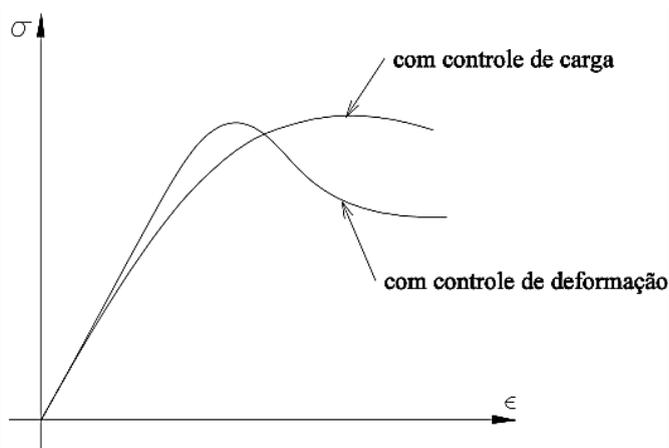
Figura 80 - Diagramas tensão-deformação com controle de velocidade de cargas e deformações.

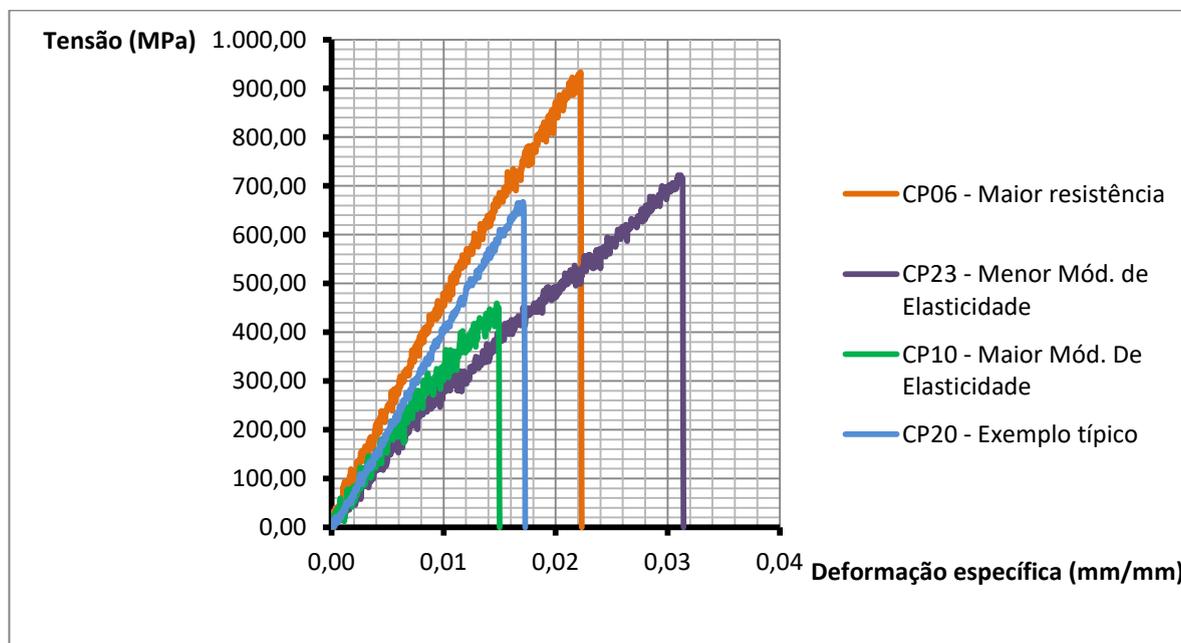
Figura 82 - Curva Tensão x Deformação do ensaio de tração direta nas fibras de sisal.

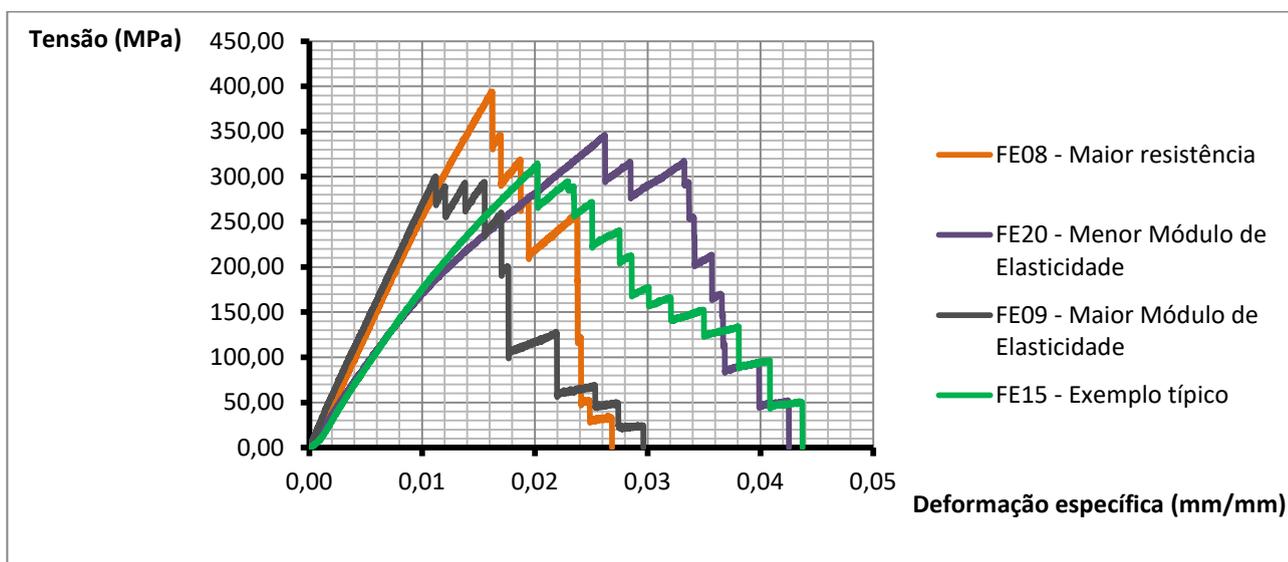
Figura 83 - Curva Tensão x Deformação do ensaio de tração nos feixes de sisal.

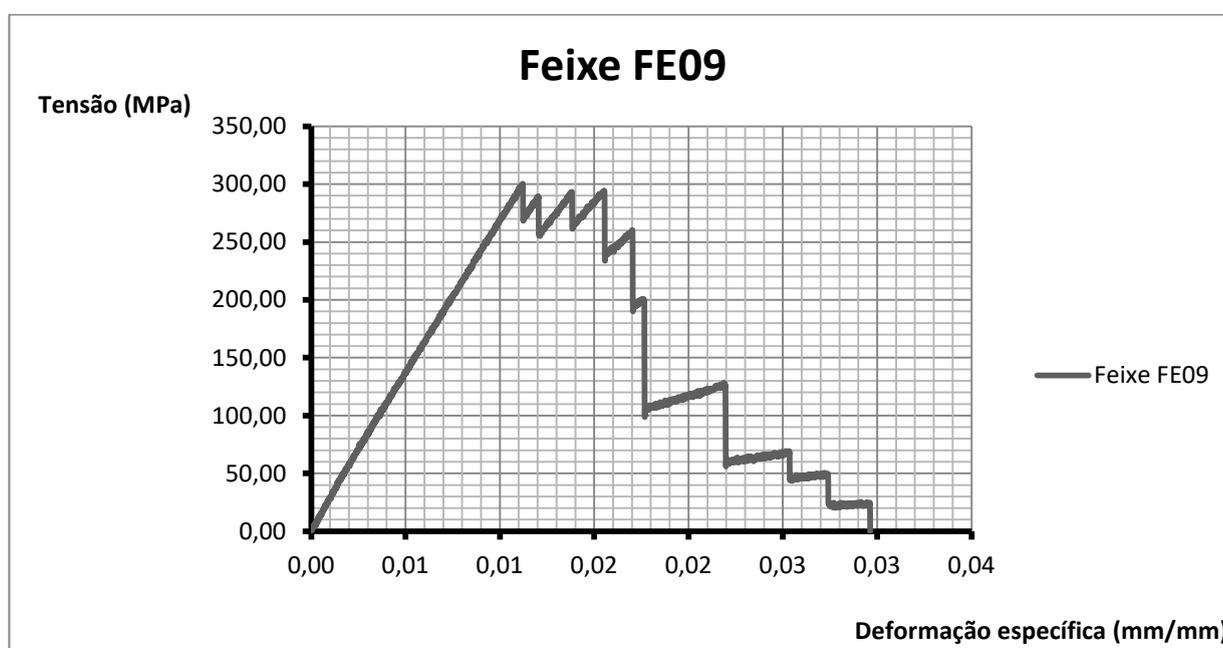
Figura 84 - Curva Tensão x Deformação do corpo de prova FE09.

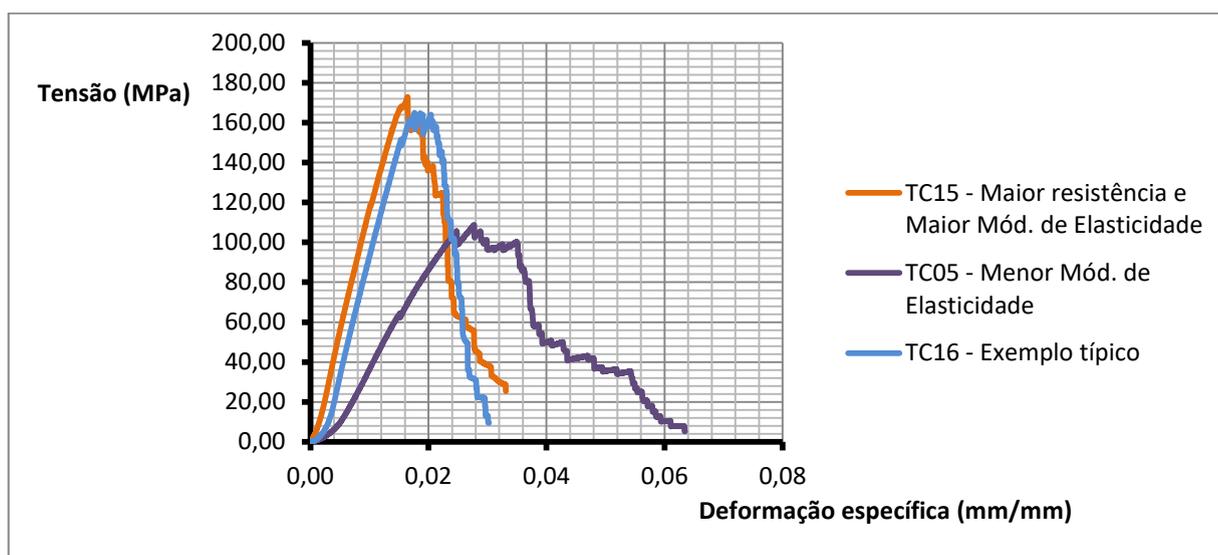
Figura 85 - Curva Tensão x Deformação do ensaio de tração nos tecidos de sisal.

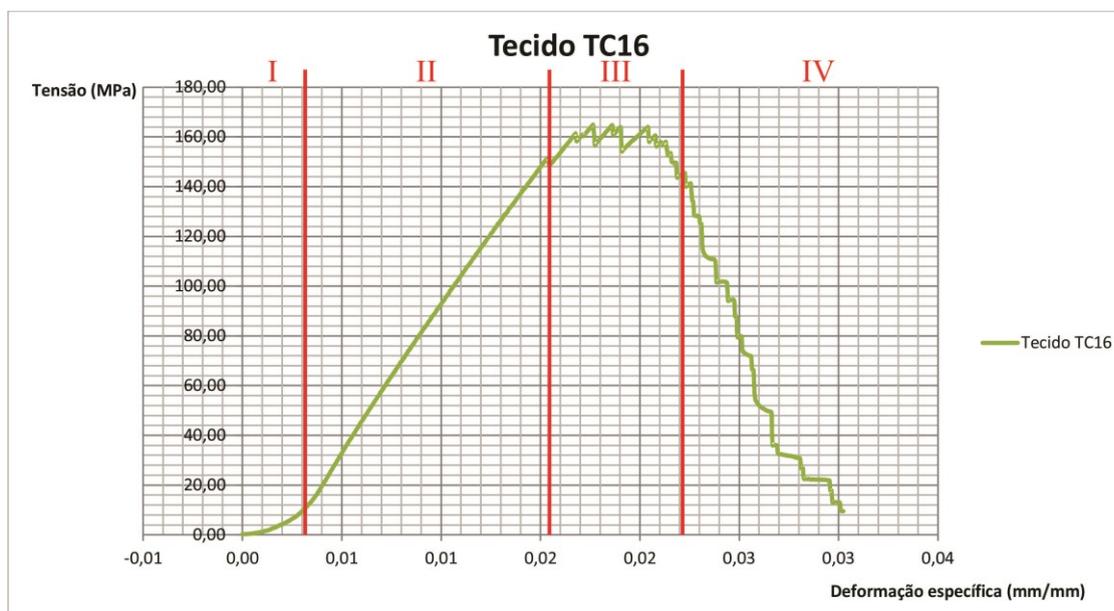
Figura 86 - Fases do comportamento do tecido de sisal submetido à tração.

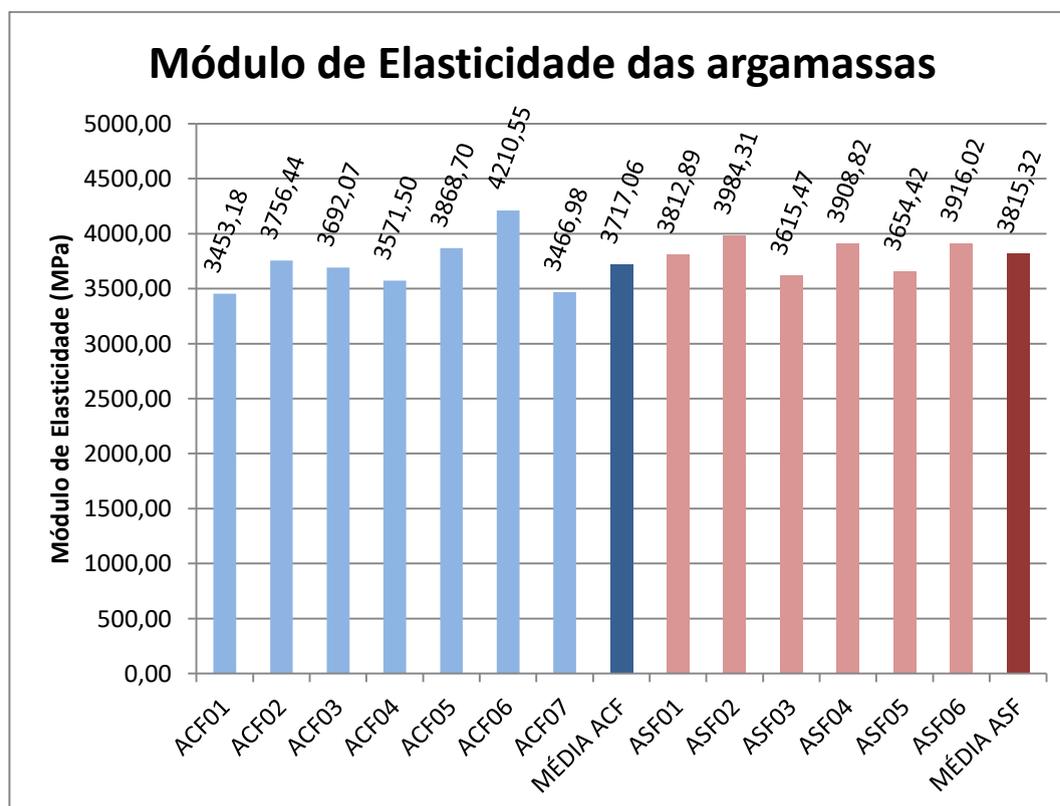
Figura 87 - Valores do módulo de elasticidade de todos os corpos de prova analisados.

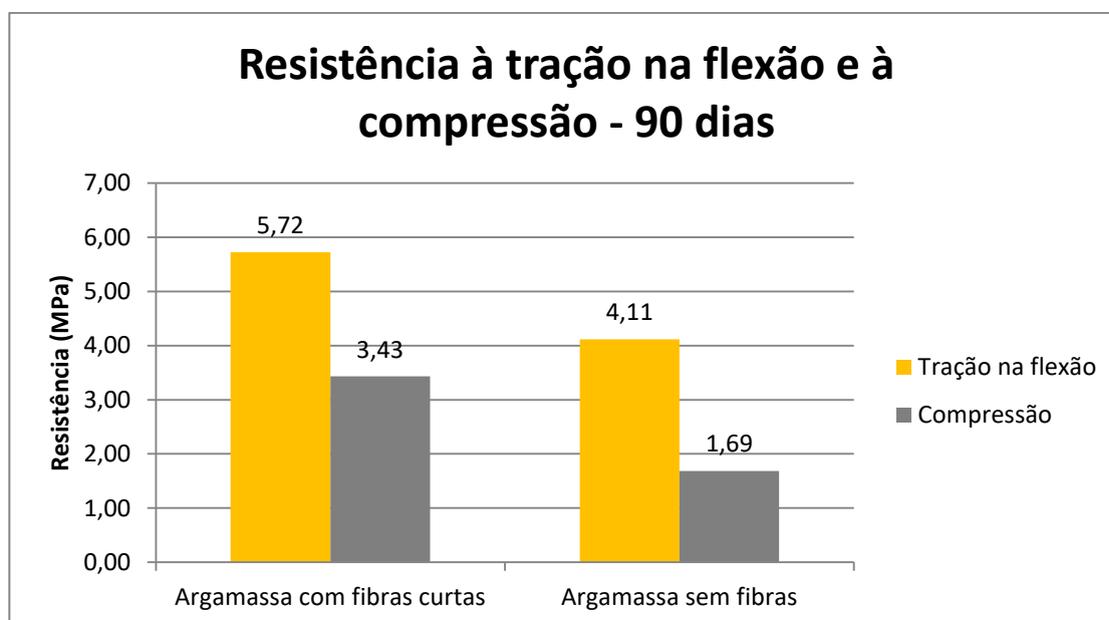
Figura 88 - Valores médios da resistência à tração e à compressão para as argamassas com fibras curtas e sem adição de fibras.

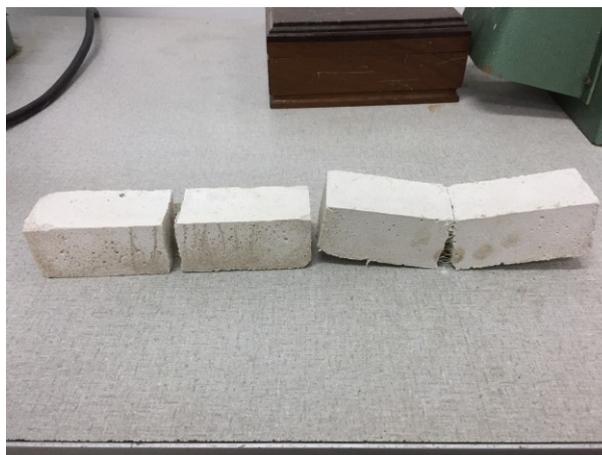
Figura 89 - Argamassas com e sem adição de fibras curtas após a realização do ensaio de flexão.

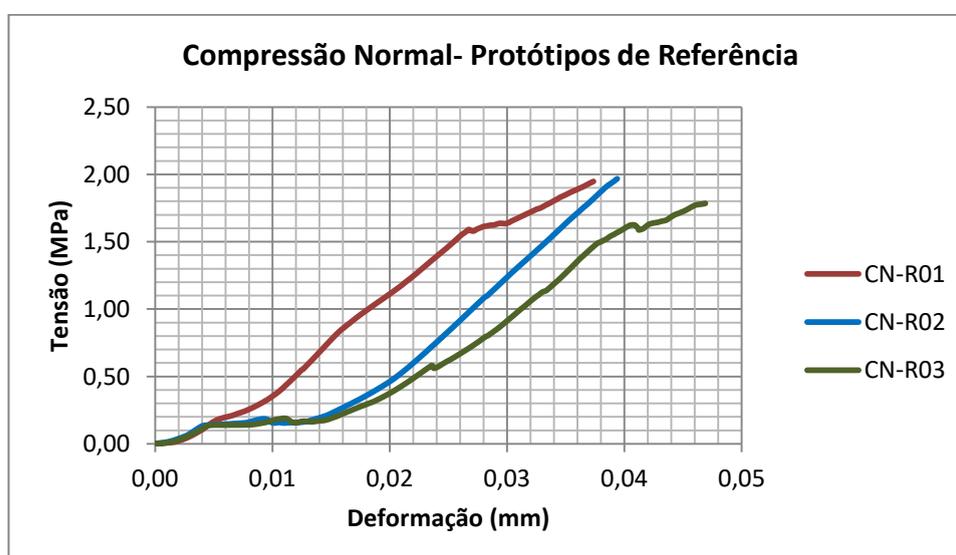
Figura 91 - Curva Tensão-Deformação para os protótipos de referência no ensaio de compressão normal.

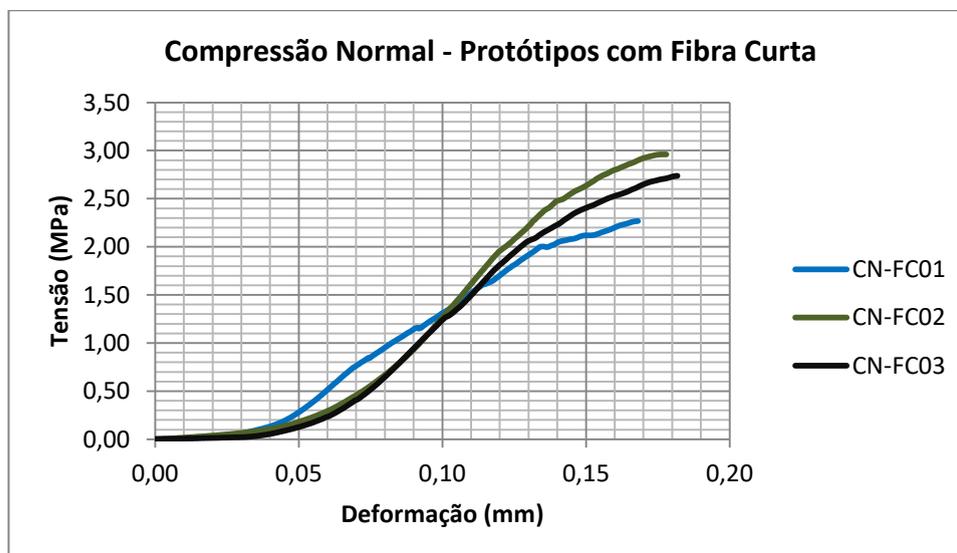
Figura 92 - Curva Tensão-Deformação para os protótipos com fibra curta no ensaio de compressão normal.

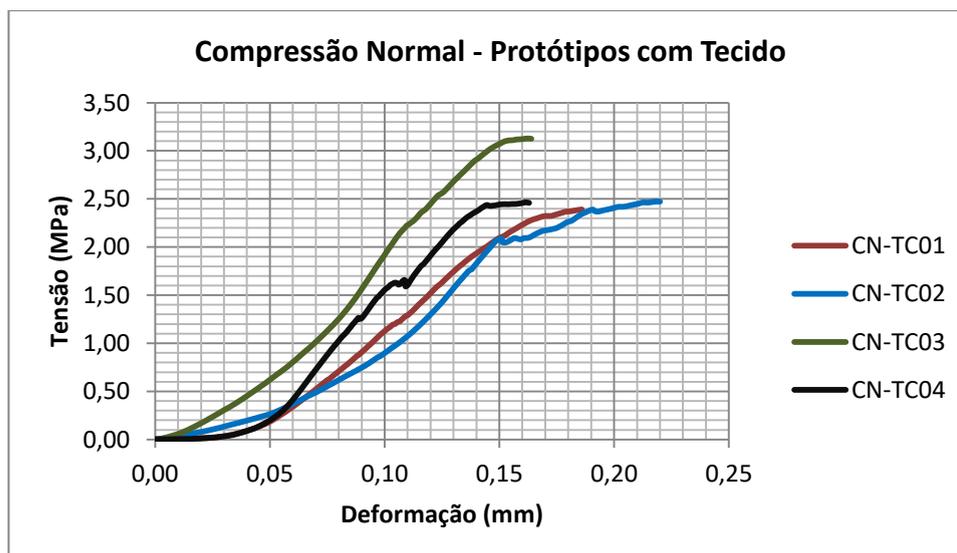
Figura 93 - Curva Tensão-Deformação para os protótipos com tecido no ensaio de compressão normal.

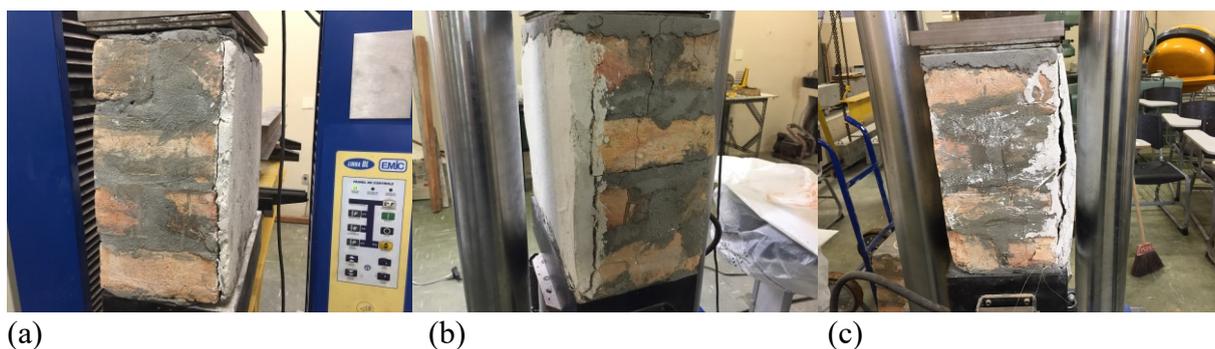
Figura 94 - Detalhe do descolamento da argamassa de revestimento nos protótipos: (a) Protótipo referência; (b) Protótipo revestido com argamassa com fibras curtas; (c) Protótipo revestido com argamassa com tecido de sisal.

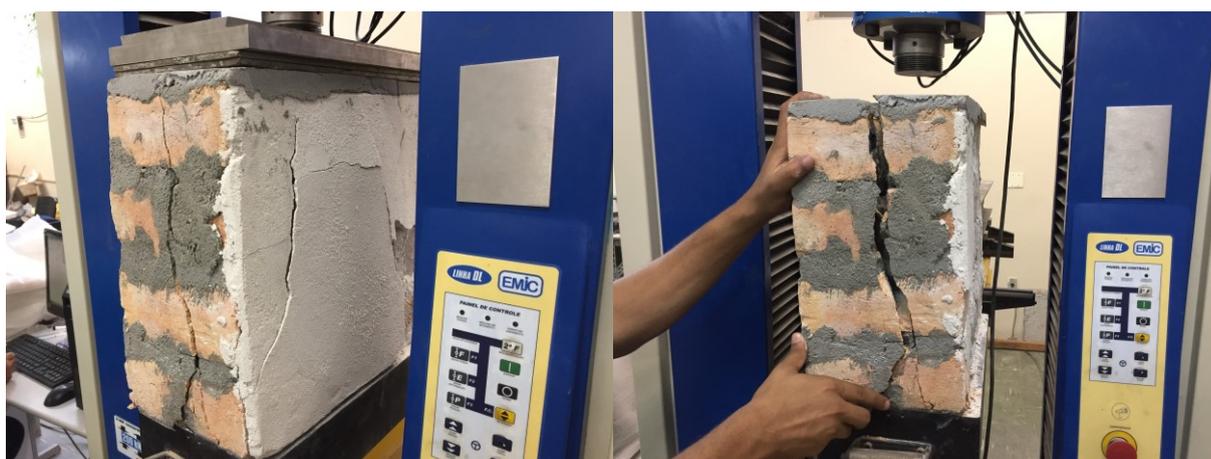
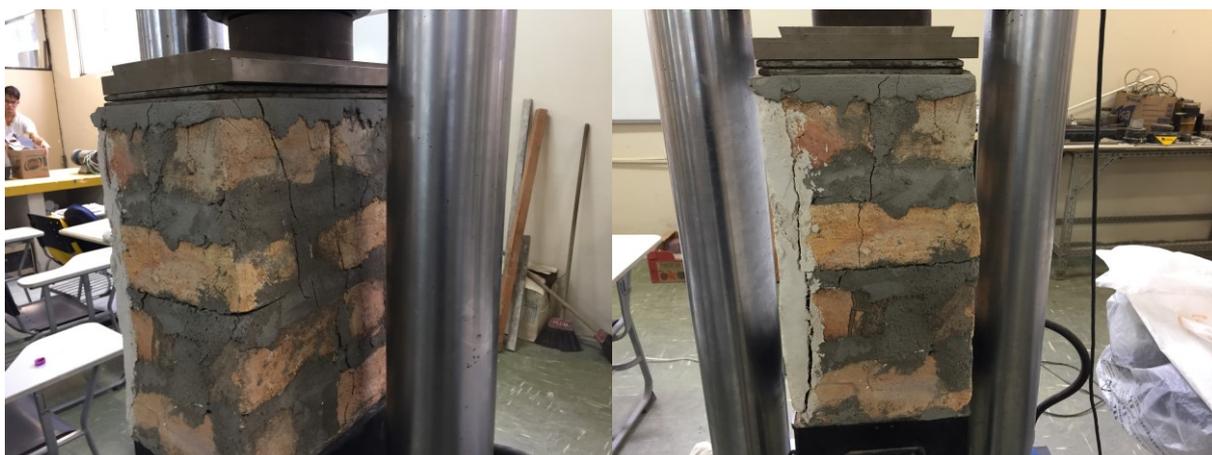
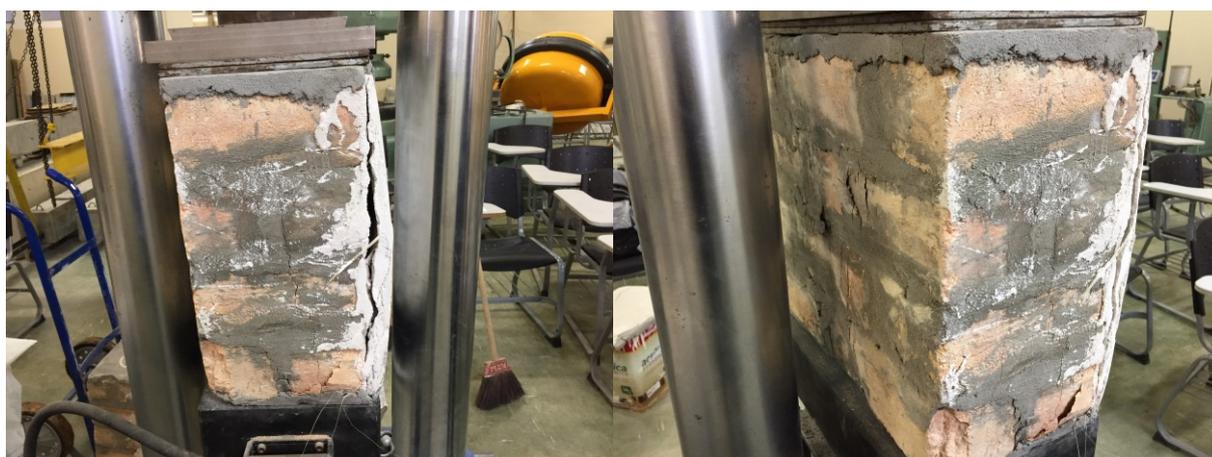
Figura 95 - Padrão de fissuração das composições: (a) Protótipo referência; (b) Protótipo revestido com argamassa com fibras curtas; (c) Protótipo revestido com argamassa com tecido de sisal.

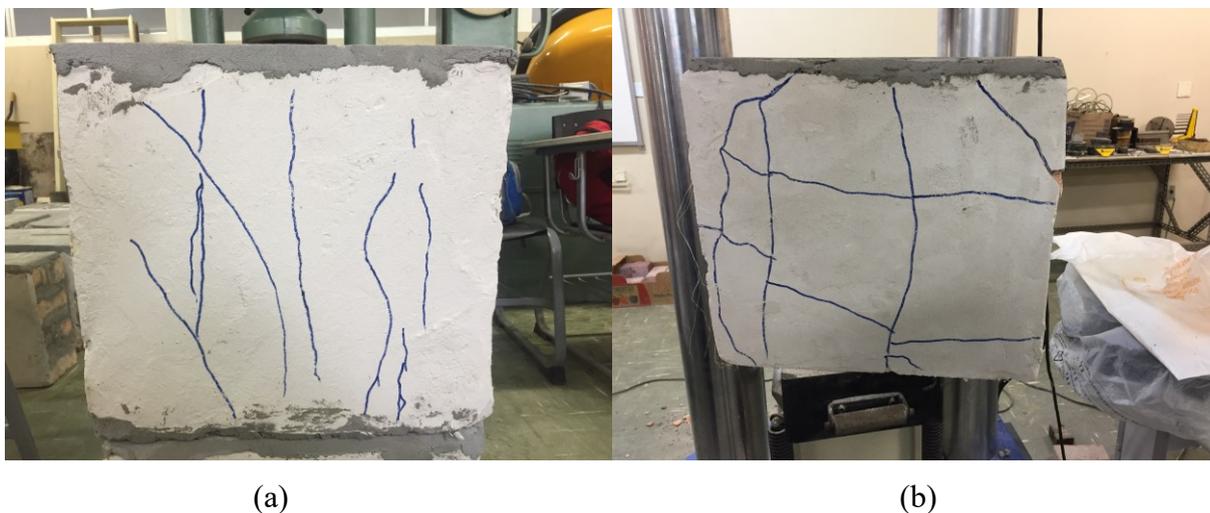
Figura 96 - Fissuração nas argamassas de revestimento após ensaio de compressão normal: (a) Argamassa com fibras curtas; (b) Argamassa com tecido de sisal.

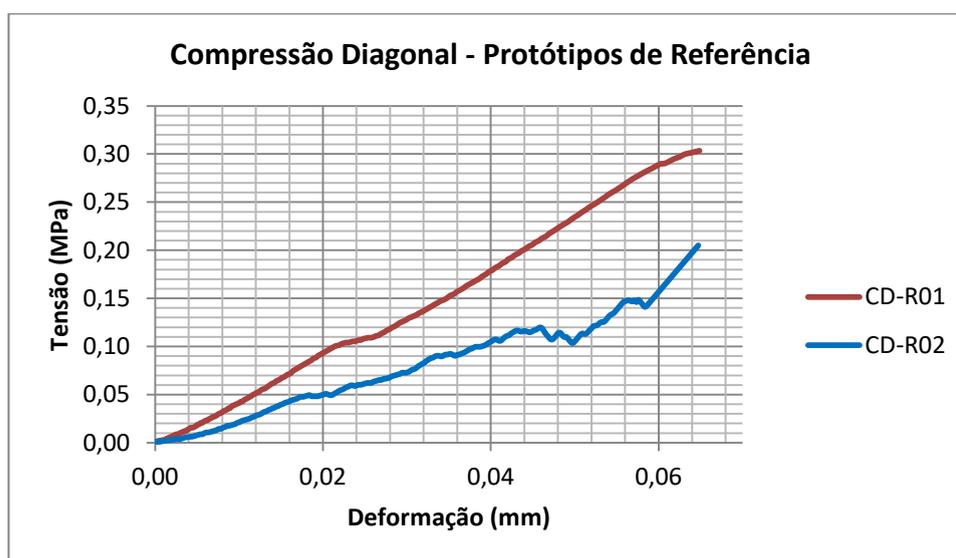
Figura 97 - Curva Tensão-Deformação para os protótipos de referência no ensaio de compressão diagonal.

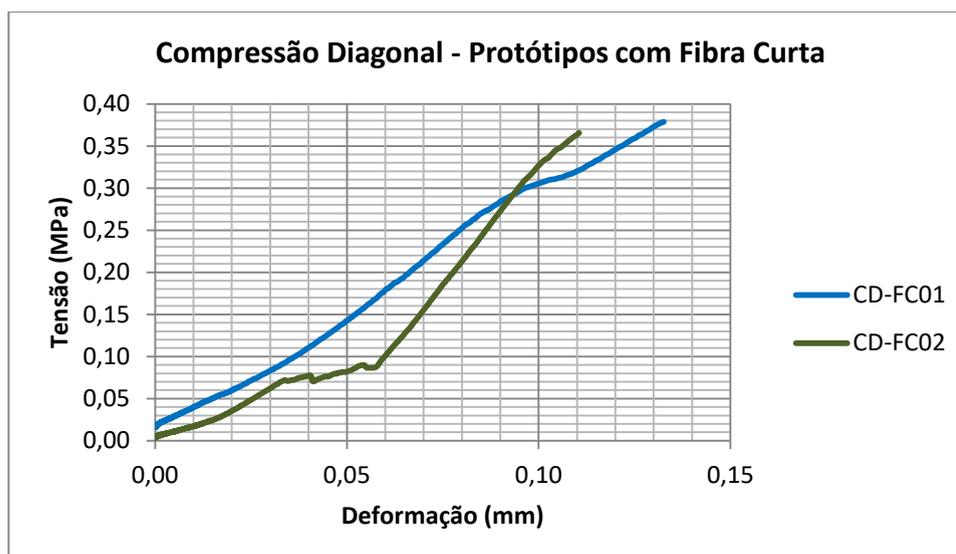
Figura 98 - Curva Tensão-Deformação para os protótipos com fibras curtas no ensaio de compressão diagonal.

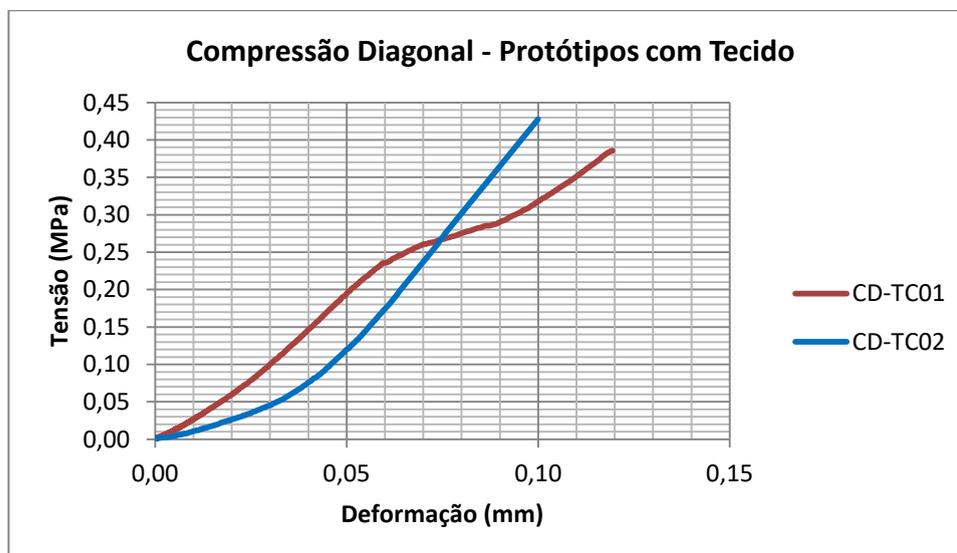
Figura 99 - Curva Tensão-Deformação para os protótipos com tecido no ensaio de compressão diagonal.

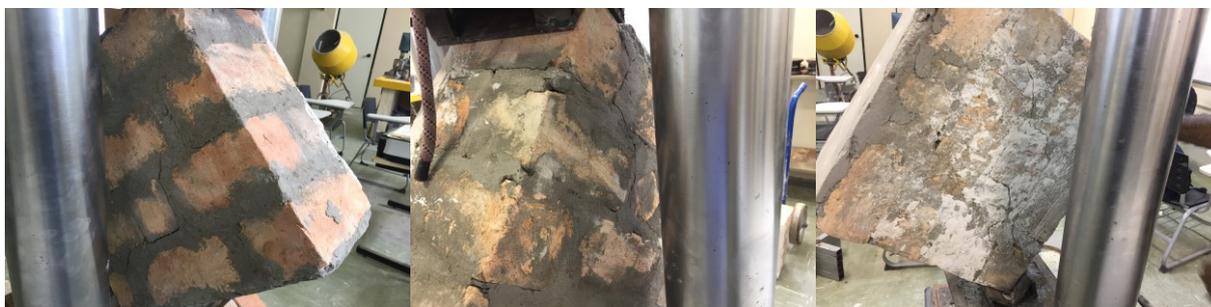
Figura 100 - Detalhe das fissuras nas juntas dos protótipos após o ensaio de compressão diagonal.

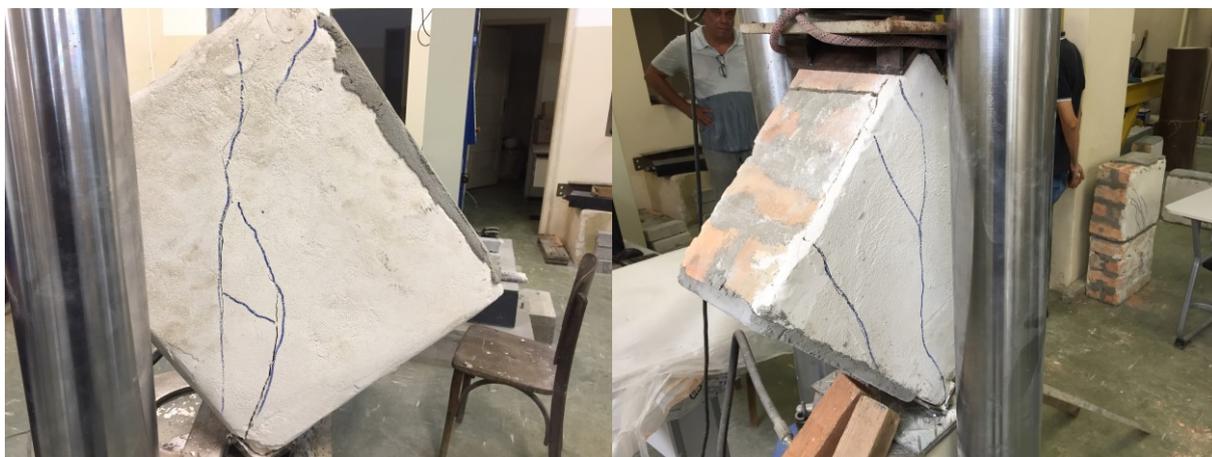
Figura 101 - Detalhe das fissuras na argamassa de revestimento dos protótipos após o ensaio de compressão diagonal.
