**A INFLUÊNCIA DAS ESTRUTURAS DÚCTEIS E RÚPTEIS
NA ESTABILIDADE DOS TALUDES ROCHOSOS DO RIO
VERMELHO E ONDINA, SALVADOR, BAHIA**

Monografia apresentada ao Curso de Geologia do
Instituto de Geociências da Universidade Federal da
Bahia como requisito parcial para obtenção do grau
de Bacharel em Geologia.

A área de estudo está localizada no município de Salvador, Estado da Bahia, e corresponde a dois taludes provenientes de cortes de detonações para construção e ampliação de vias urbanas.

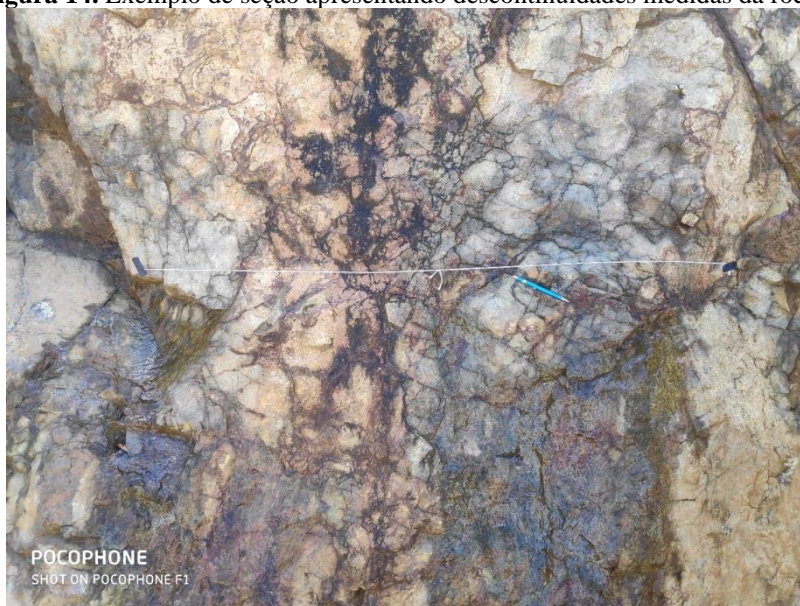
Figura 14. Exemplo de seção apresentando discontinuidades medidas da rocha.

Após a fase de pesquisa bibliográfica, foi realizada a etapa de campo com 4 dias de visita à área de estudo. As visitas foram realizadas nos dias 2, 17, 25 de agosto e 1 de setembro de 2019. Nesta etapa foram colhidos os dados de solo, litotipia e geologia estrutural dos taludes estudados. Durante as visitas para a realização da medição das estruturas, foi utilizada uma bússola do tipo Brunton para a medição dos planos de faturamento, foliação e atitudes do talude. O talude foi compartimentado em secções de 1 m por 1 m utilizando o método *scanline*, nos locais mais representativos das estruturas e discontinuidades presentes. Estas medições correram com o auxílio de uma trena e um fio de barbante de 1m, que fora posicionado no centro das “secções” na horizontal. Assim, foram medidas as estruturas e discontinuidades que estavam contidas no perímetro das secções e que foram interceptadas pelo barbante.

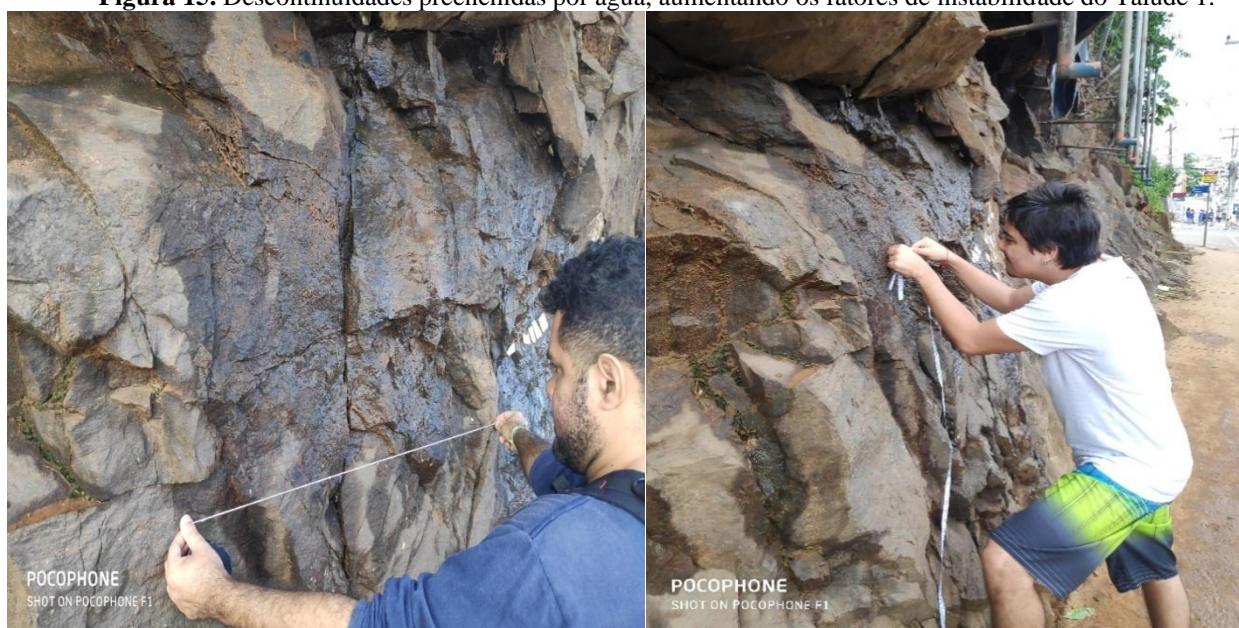
Figura 15. Descontinuidades preenchidas por água, aumentando os fatores de instabilidade do Talude 1.

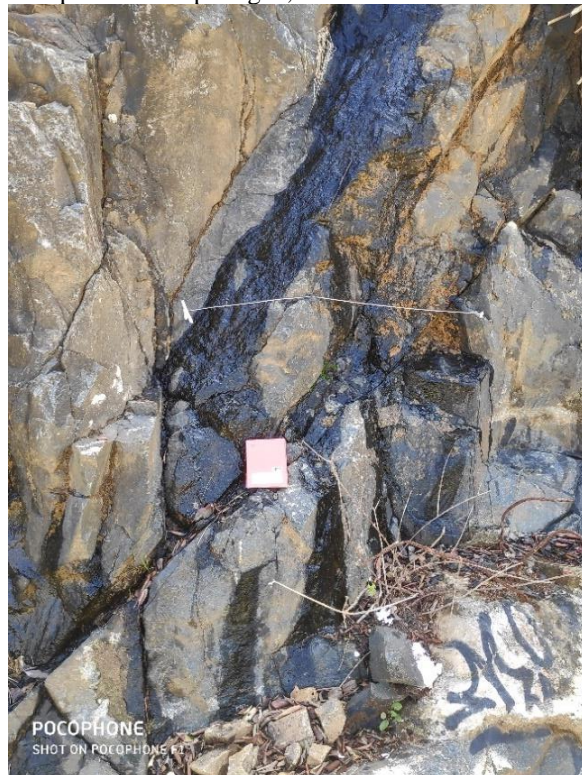
Figura 16. Descontinuidades preenchidas por água, aumentando os fatores de instabilidade do Talude 1.

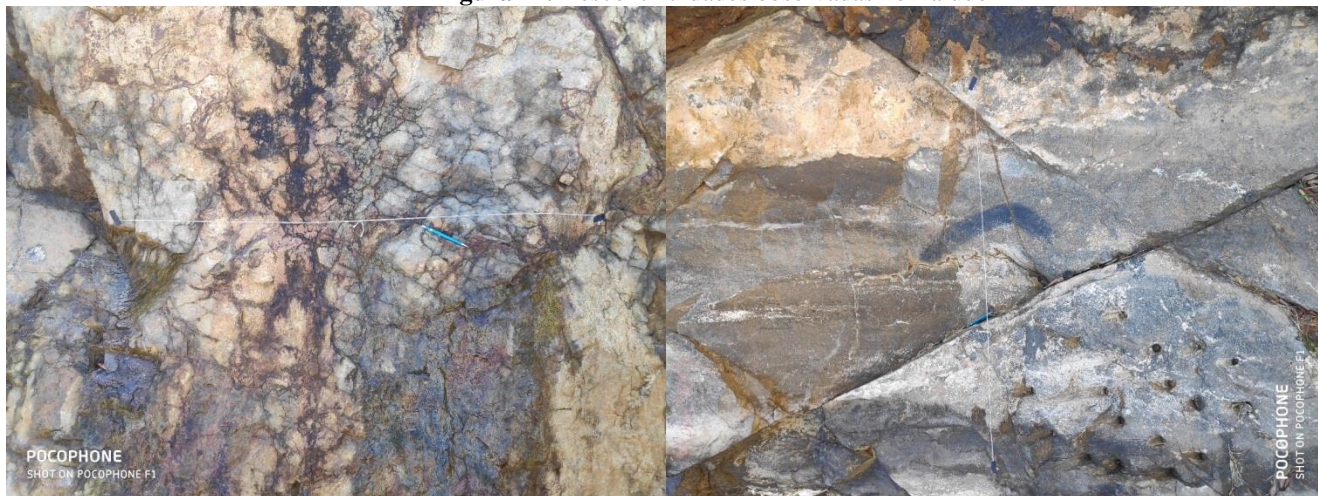
Figura 17. Descontinuidades observadas no Talude 2

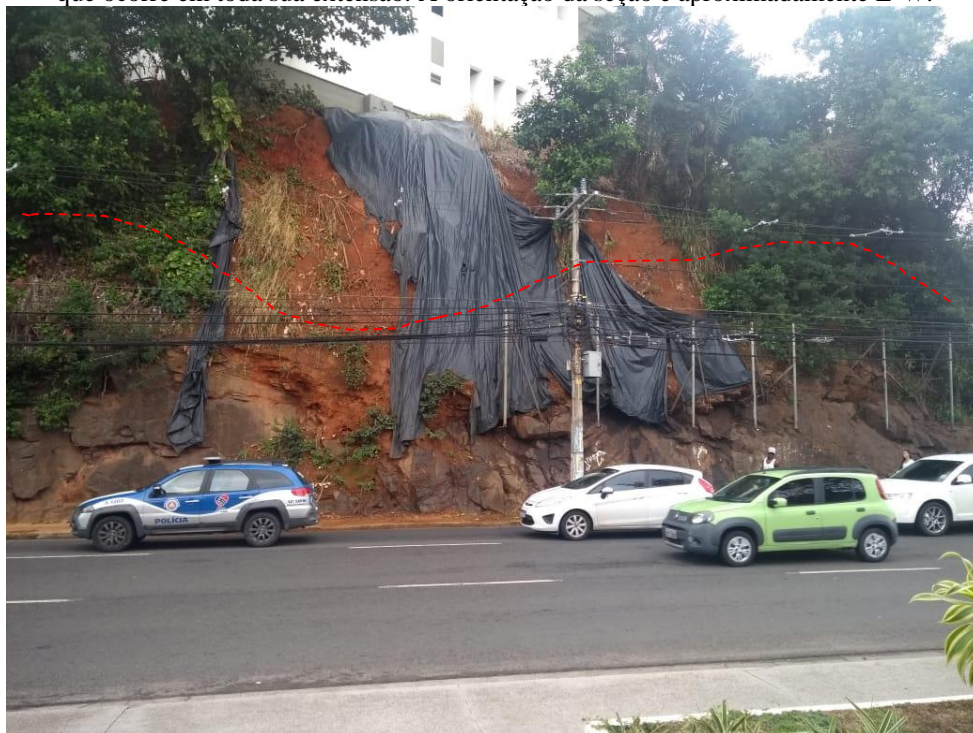
Figura 18. Fotografia do Talude 1, localizado no bairro do Rio Vermelho, com destaque zona de cisalhamento que ocorre em toda sua extensão. A orientação da seção é aproximadamente E-W.

Além disso, a rocha apresenta uma zona de cisalhamento dúctil-rúptil expressiva com *trend* paralelo a da foliação existente, caracterizando uma superfície de descontinuidade importante para que haja uma superfície de ruptura destes materiais. A alta declividade que o talude possui, que chega a até 80° associada a falta de vegetação existente na porção superior do mesmo, são outros fatores que contribuem para sua instabilidade.

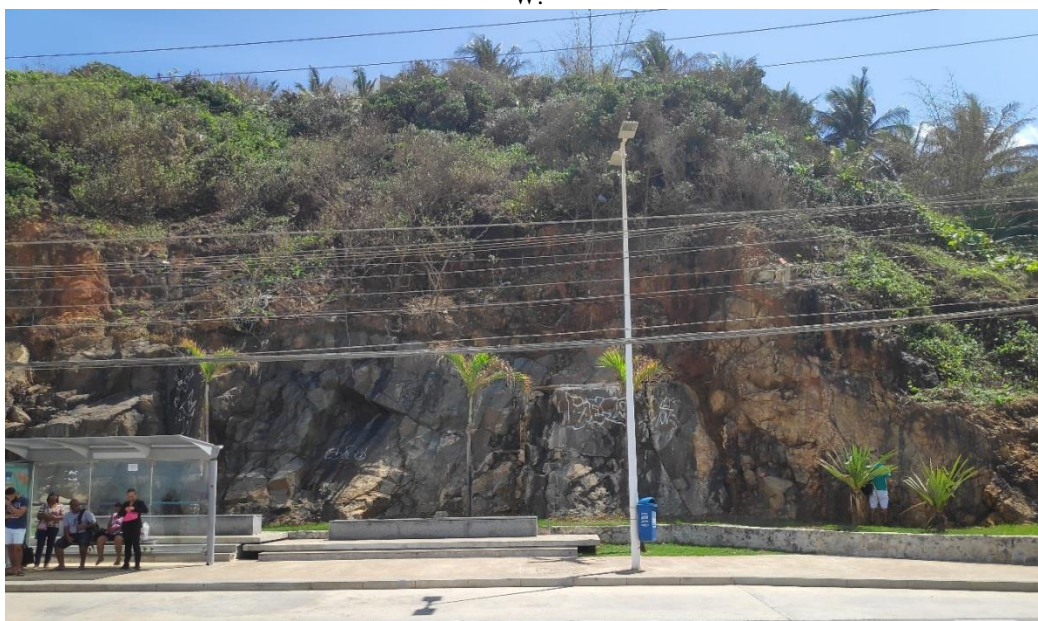
Figura 19. Fotografia do Talude 2, localizado no bairro de Ondina. A orientação da seção é aproximadamente E-W.

O Talude 2 apresenta composição semelhante à do Talude 1, constituído por granulitos quartzo-feldspáticos de origem paraderivada. Apresenta duas foliações bem marcadas, com *trend* NE-SW, e encontra-se bastante fraturado por toda sua extensão.

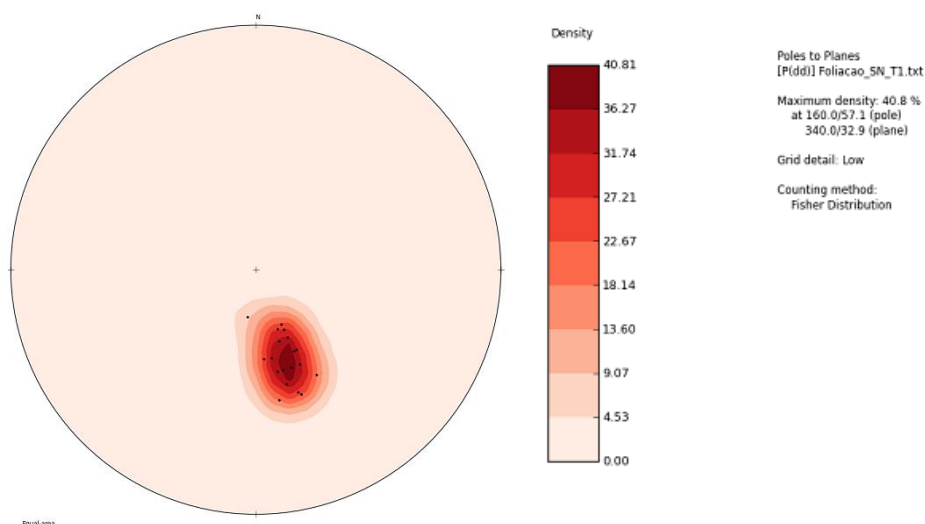
Figura 20. Diagrama estereográfico de isodensidade polar da foliação S_n nos taludes 1 e 2. N = 18 medidas.

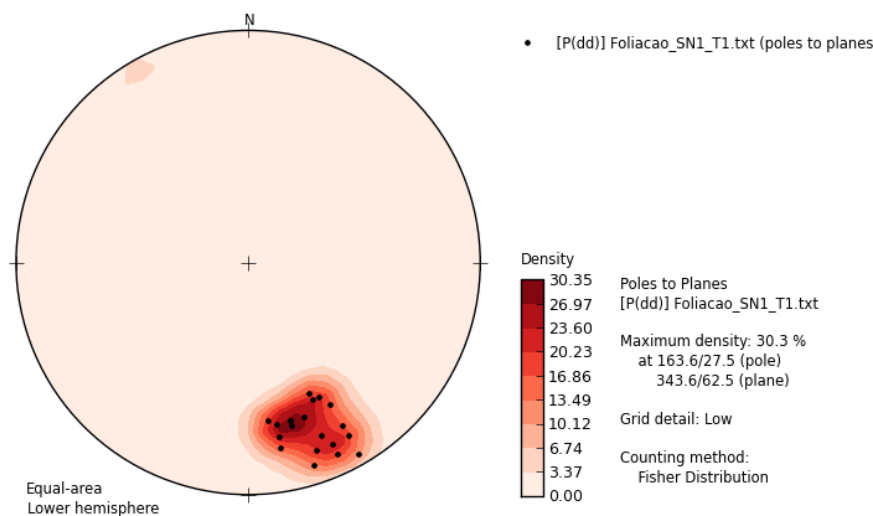
Figura 21. Diagrama estereográfico de isodensidade polar da foliação S_{n+1} nos taludes 1 e 2. N = 19 medidas.

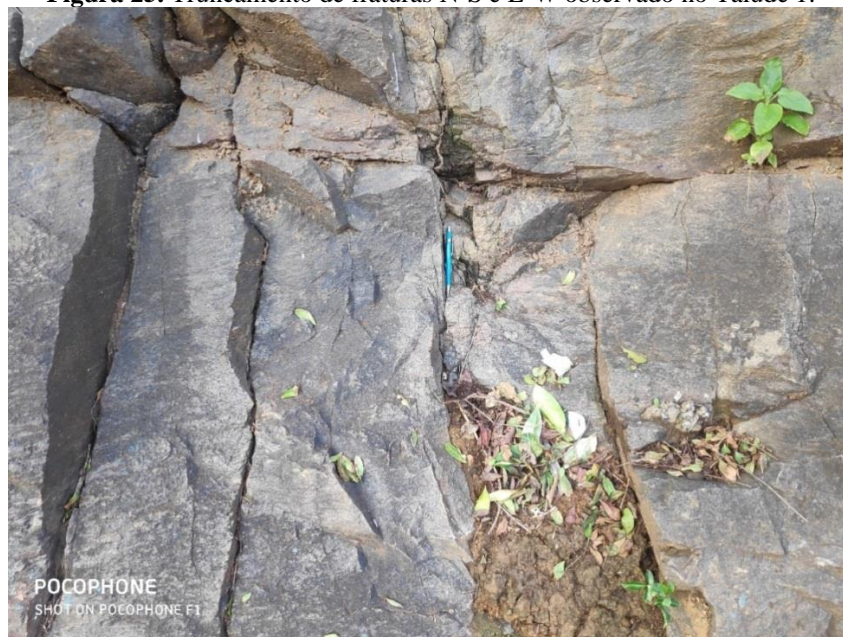
Figura 25. Truncamento de fraturas N-S e E-W observado no Talude 1.

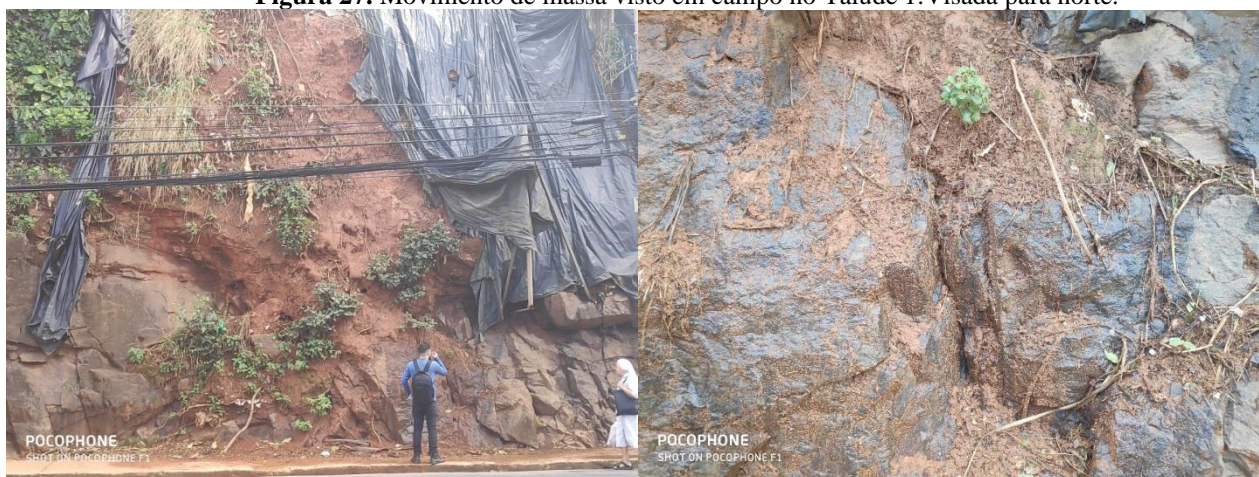
Durante o segundo dia de visita de campo, realizada no dia 17 de agosto de 2019, constatou-se que o talude já havia sofrido movimentos de massa em diferentes pontos em sua extensão que levaram material para a calçada (Figura 27). Outro fator que chama a atenção é a presença de estacas de ferro presas a rocha para a fixação de um outdoor que não se encontra mais no local associados a uma grande lona preta que encobre uma grande porção do mesmo. Este tipo de tratamento paliativo dado ao talude não contribui para a redução dos processos de instabilização que atuam no local, inclusive podem contribuir para que eles ocorram criando uma grande superfície de escoamento para a ação das águas das chuvas.

Figura 27. Movimento de massa visto em campo no Talude 1. Visada para norte.

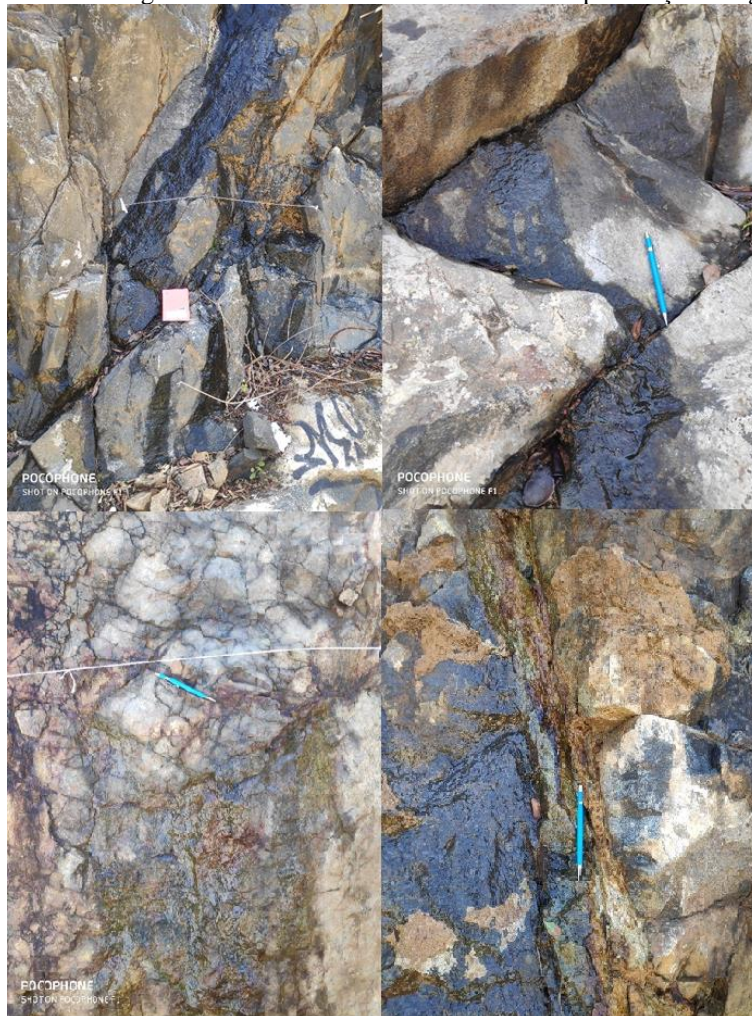
As descontinuidades presentes encontram-se, também, preenchidas por água (Figura 28), de maneira semelhante ao Talude 1.

Figura 28. Mosaico de fotografias mostrando descontinuidades com percolação de água no Talude 2.

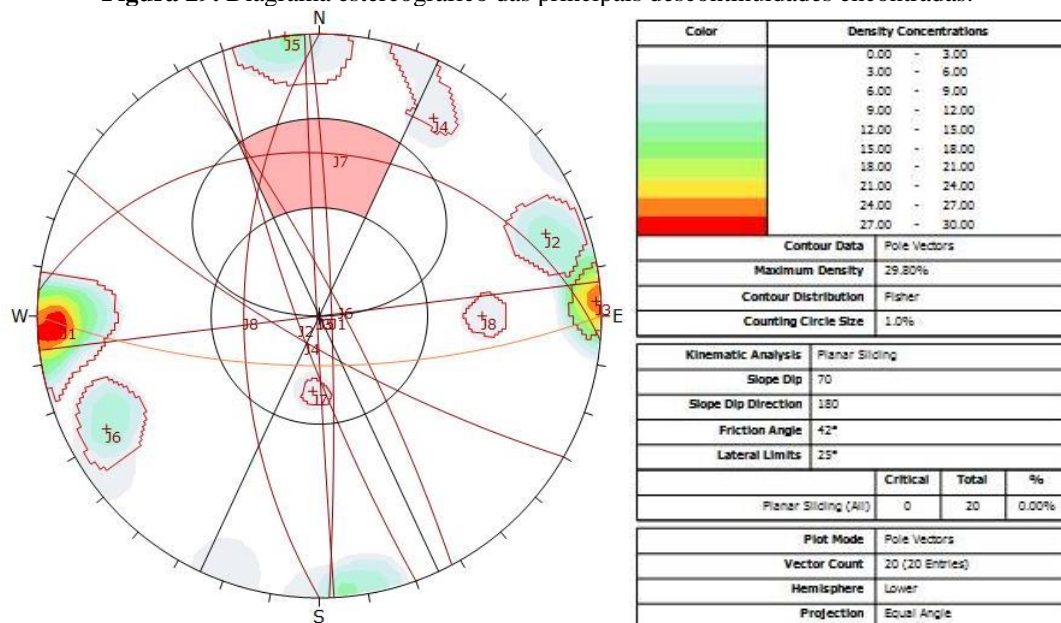
Para a análise da cinemática foram utilizadas medidas das principais descontinuidades da área. Foram coletados direções e ângulos de mergulho de estruturas geológicas, tais como fraturas, foliação e zonas de cisalhamento. As tabelas apresentam as atitudes das principais descontinuidades e da face livre dos taludes 1 e 2.

Figura 29. Diagrama estereográfico das principais descontinuidades encontradas.

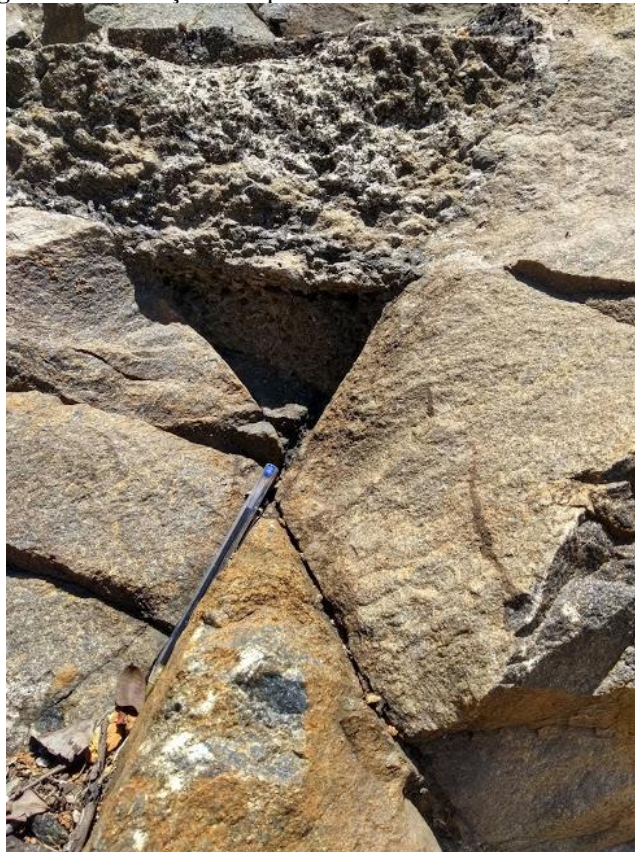
Figura 35. Interseção de rupturas formando uma cunha, Talude 2.
