**UNIVERSIDADE FEDERAL DA BAHIA
INSTITUTO DE GEOCIÊNCIAS
PROGRAMA DE PÓS-GRADUAÇÃO EM
GEOGRAFIA**

**VULNERABILIDADE DO LITORAL DO MUNICÍPIO DE
PAULISTA-PE À EROSÃO COSTEIRA**

Dissertação de Mestrado apresentada ao Programa de Pós-Graduação em Geografia, da Universidade Federal da Bahia, como requisito para obtenção do título de Mestre em Geografia.

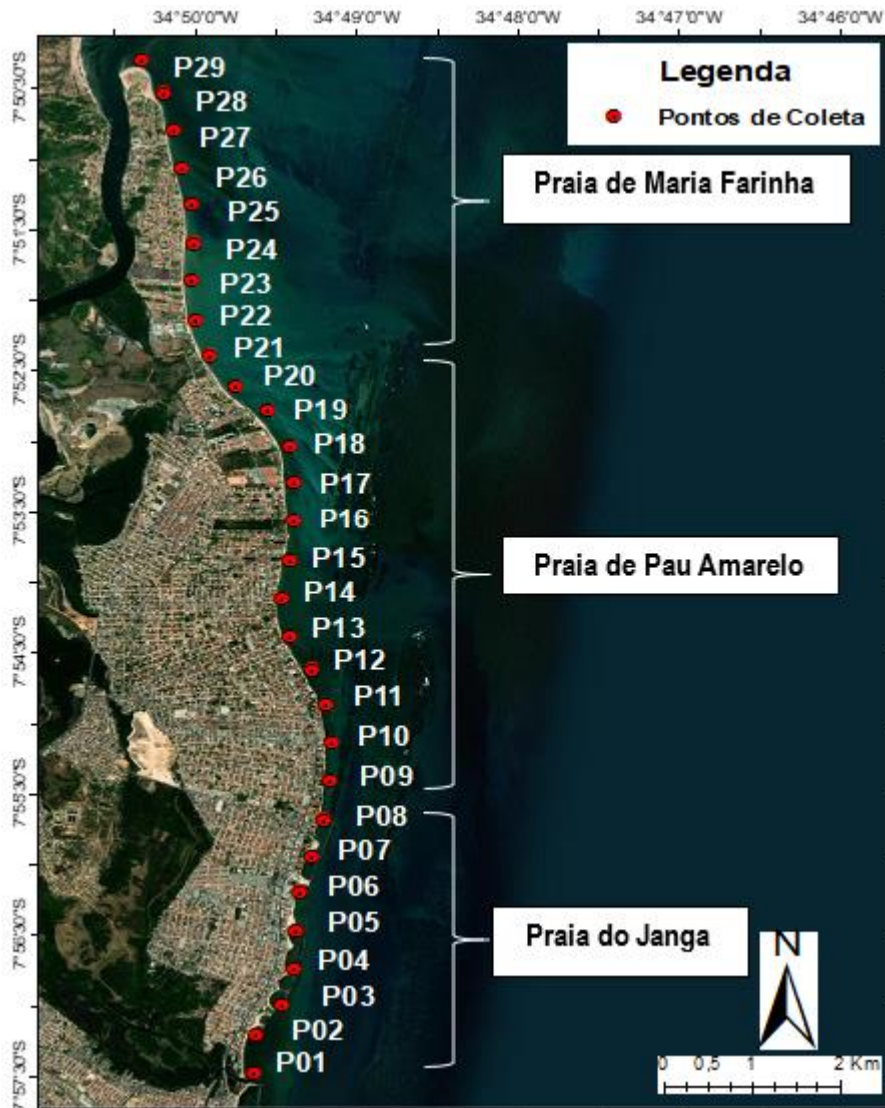
Figura 2- Pontos de coleta por setor praial.

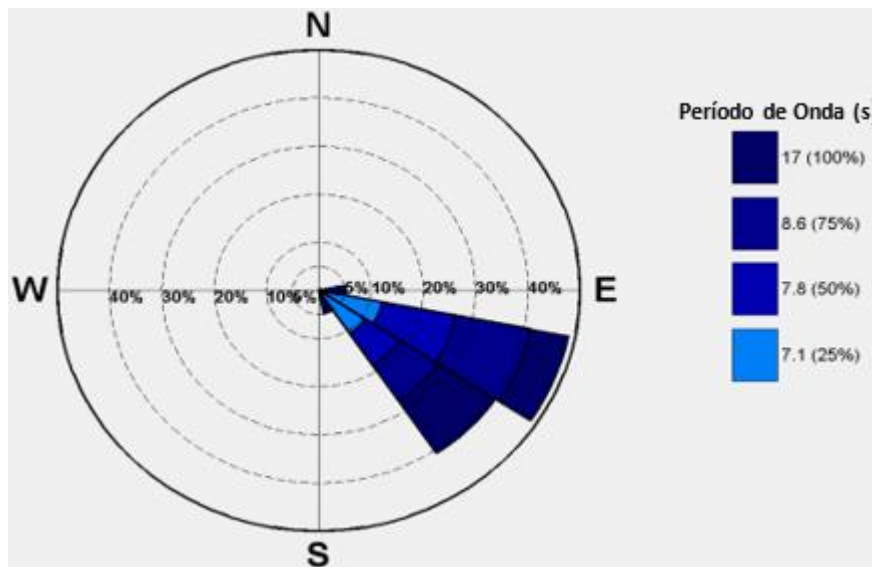
Figura 5- Rosa direcional de direção e período de onda para a área de estudo.

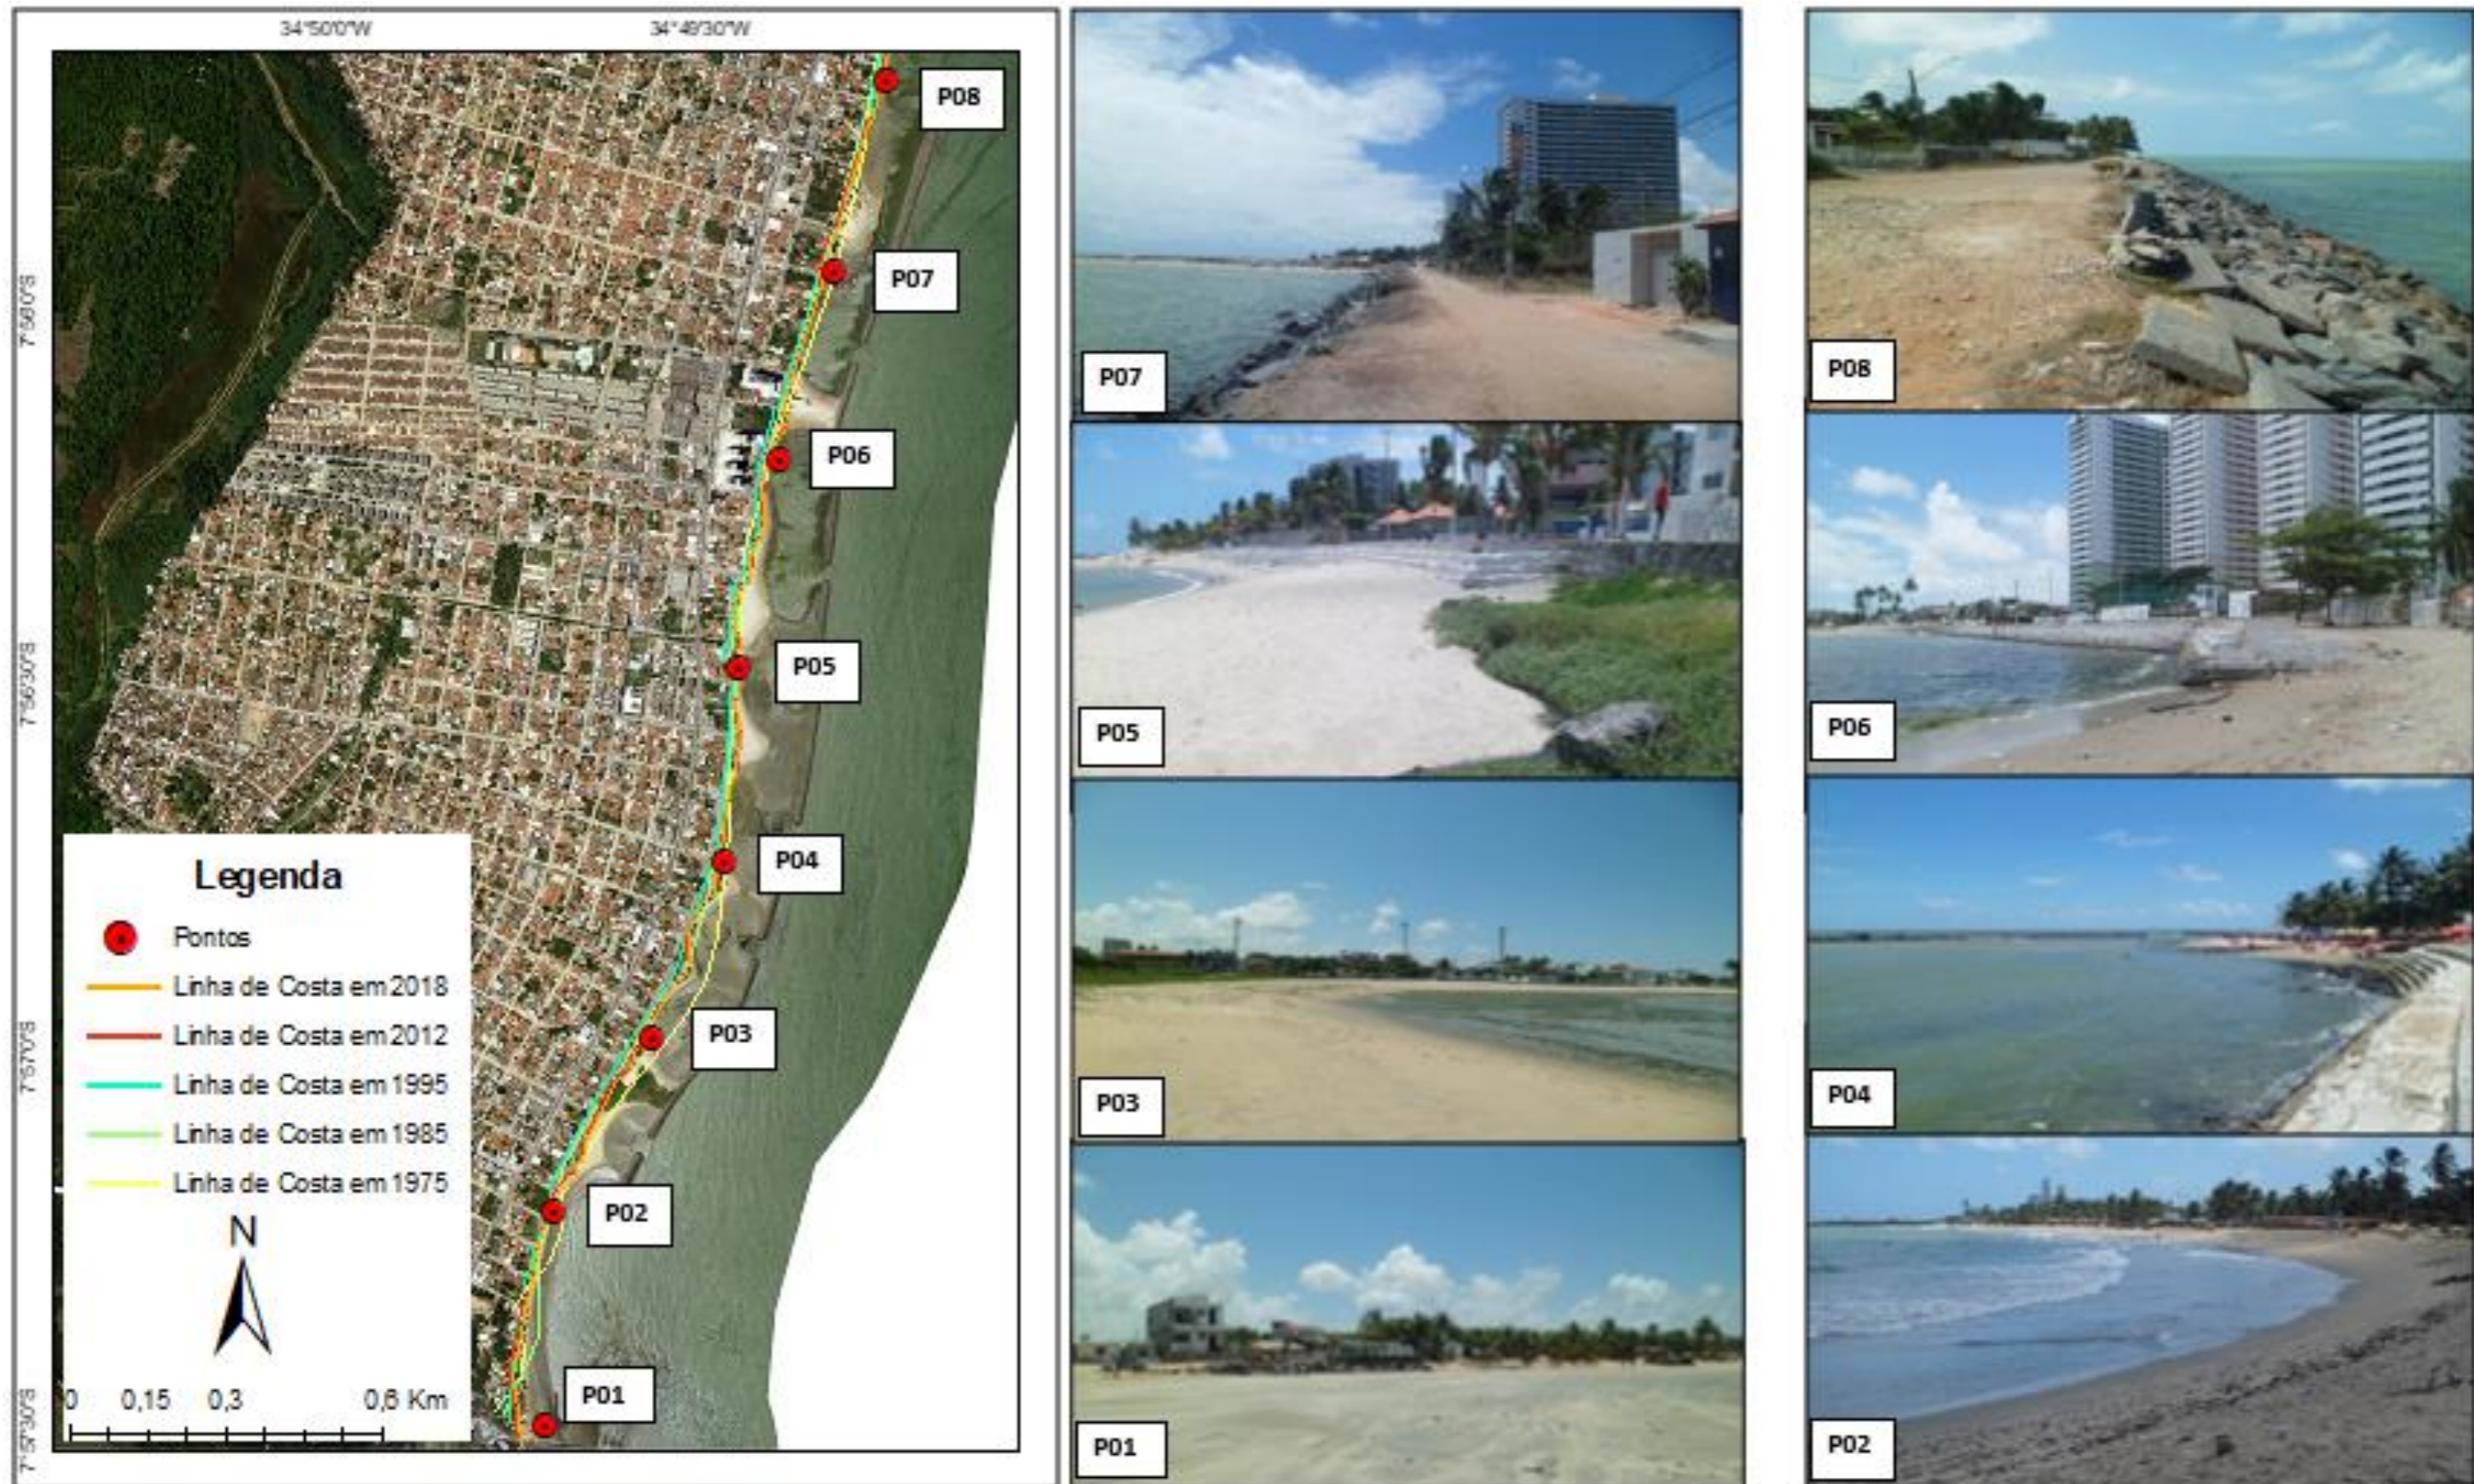
Figura 7- Espacialização das linhas de costa dos anos 1975, 1985, 1995, 2012 e 2018 na Praia do Janga e fotografias dos pontos descritos nas campanhas de campo.

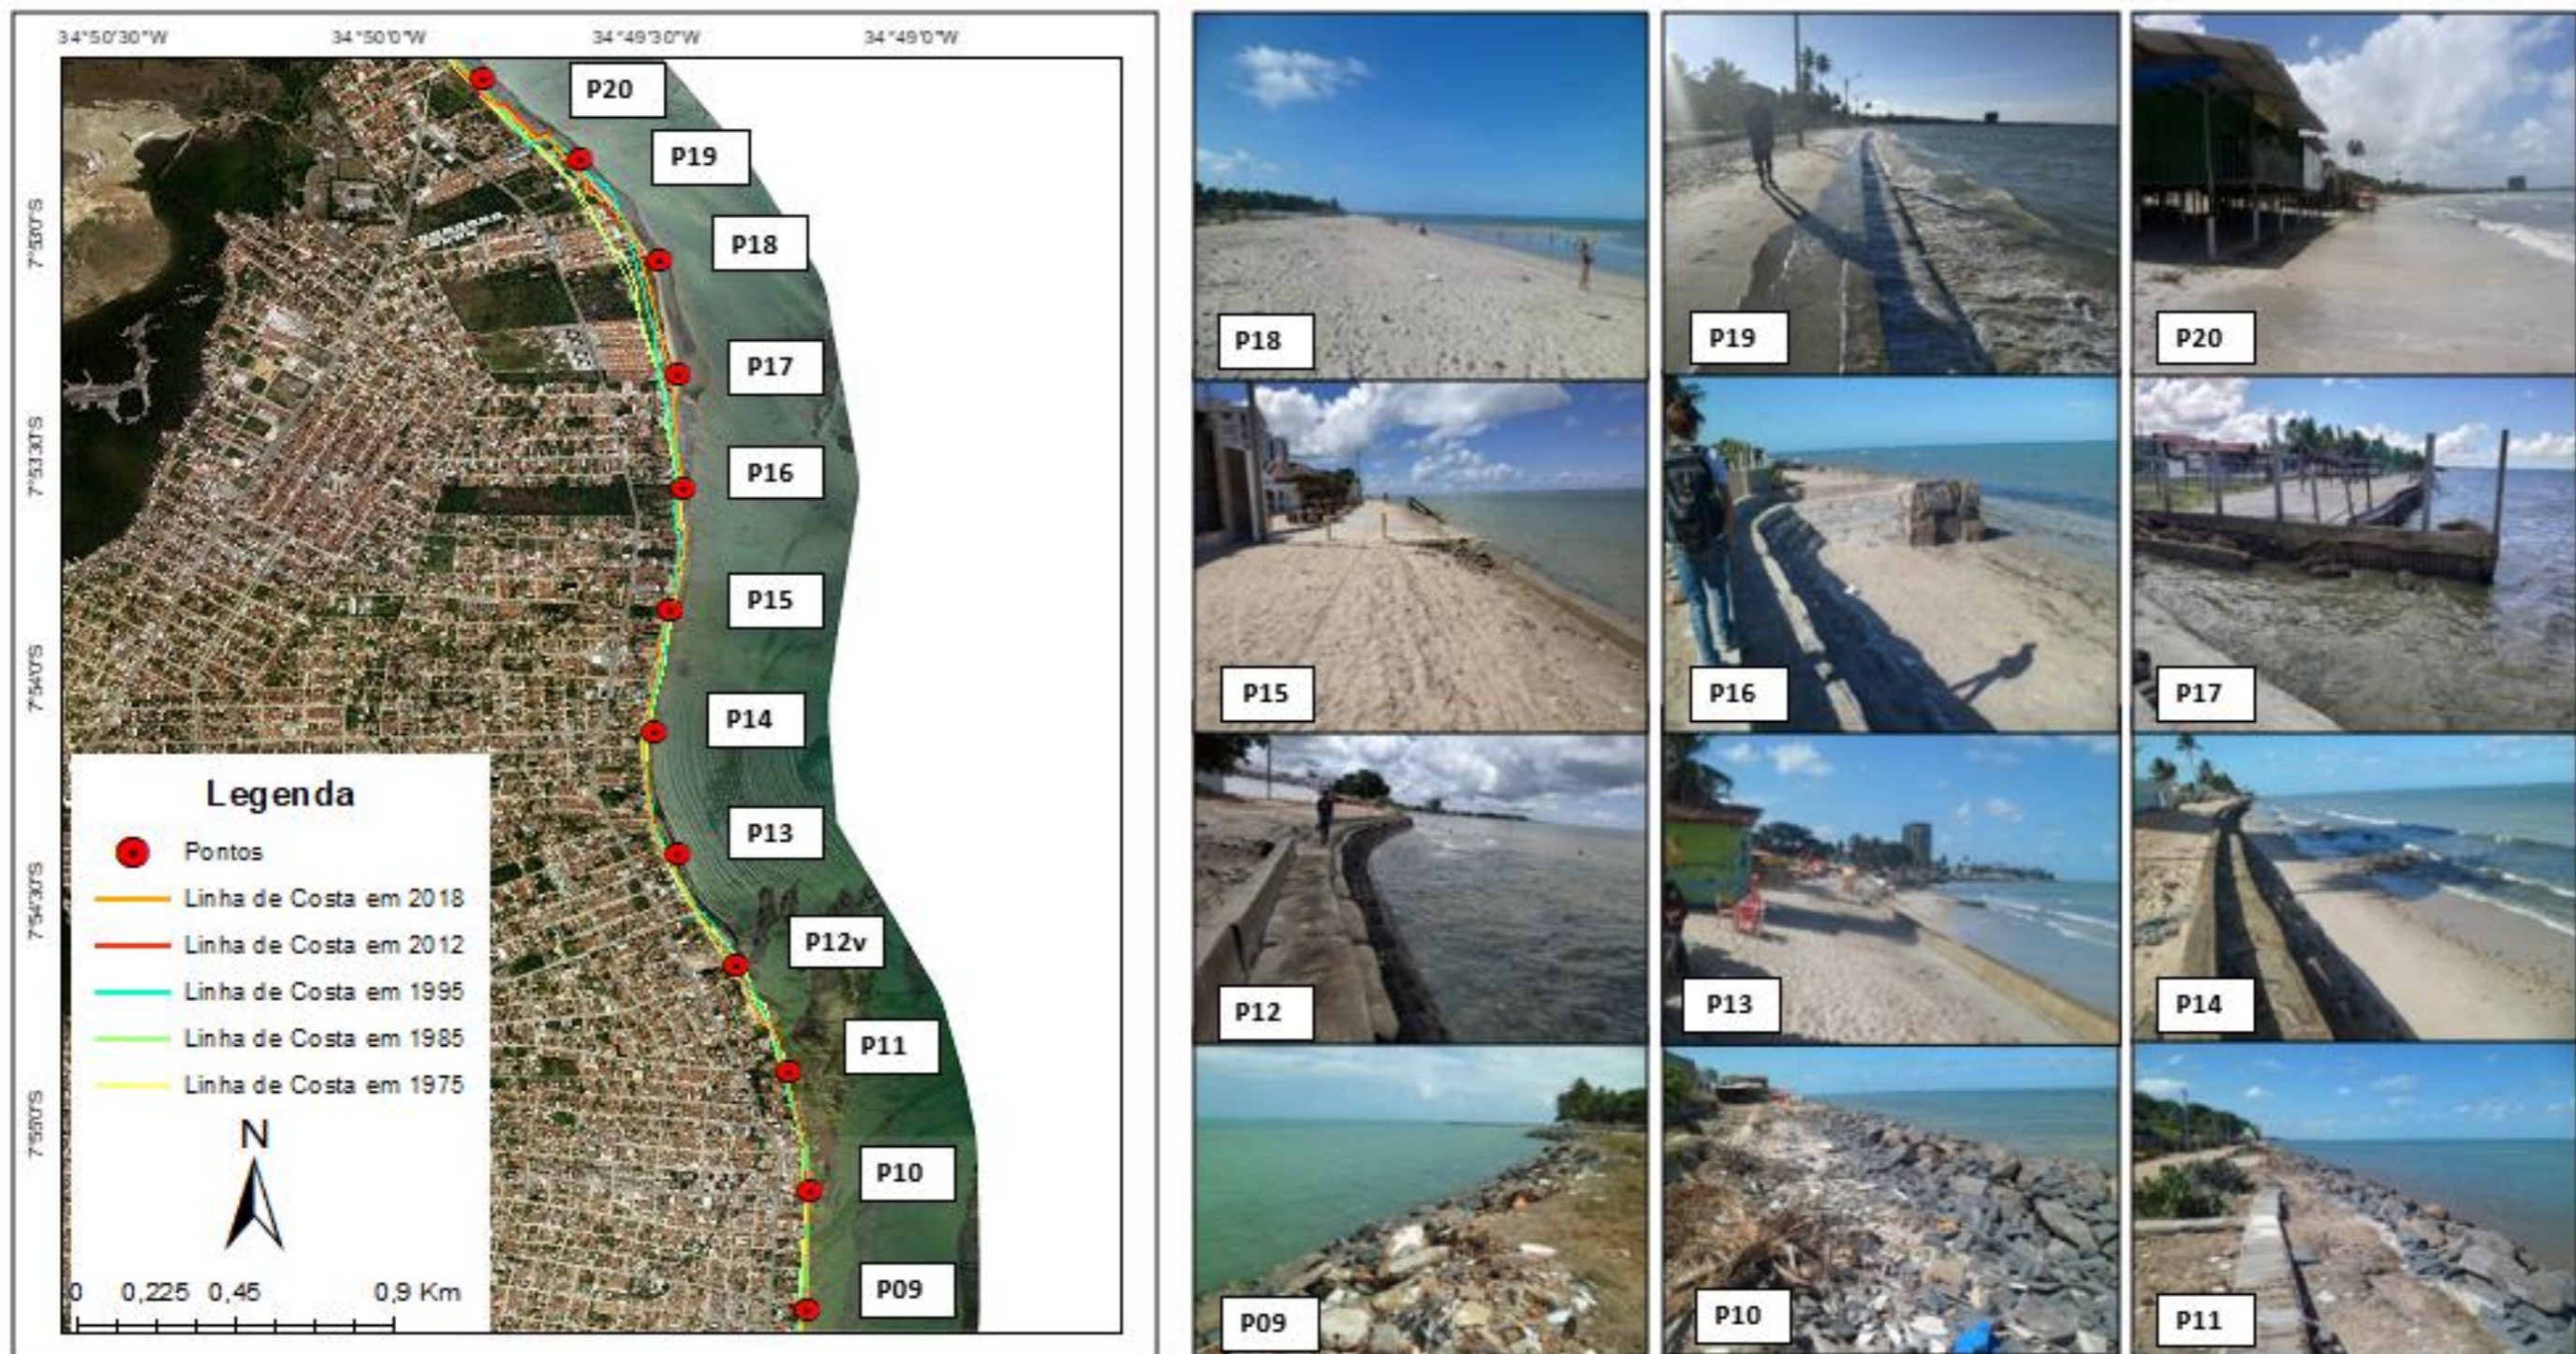
Figura 8- Espacialização das linhas de costa dos anos 1975, 1985, 1995, 2012 e 2018 na Praia de Pau Amarelo e fotografias dos pontos descritos nas campanhas de campo.

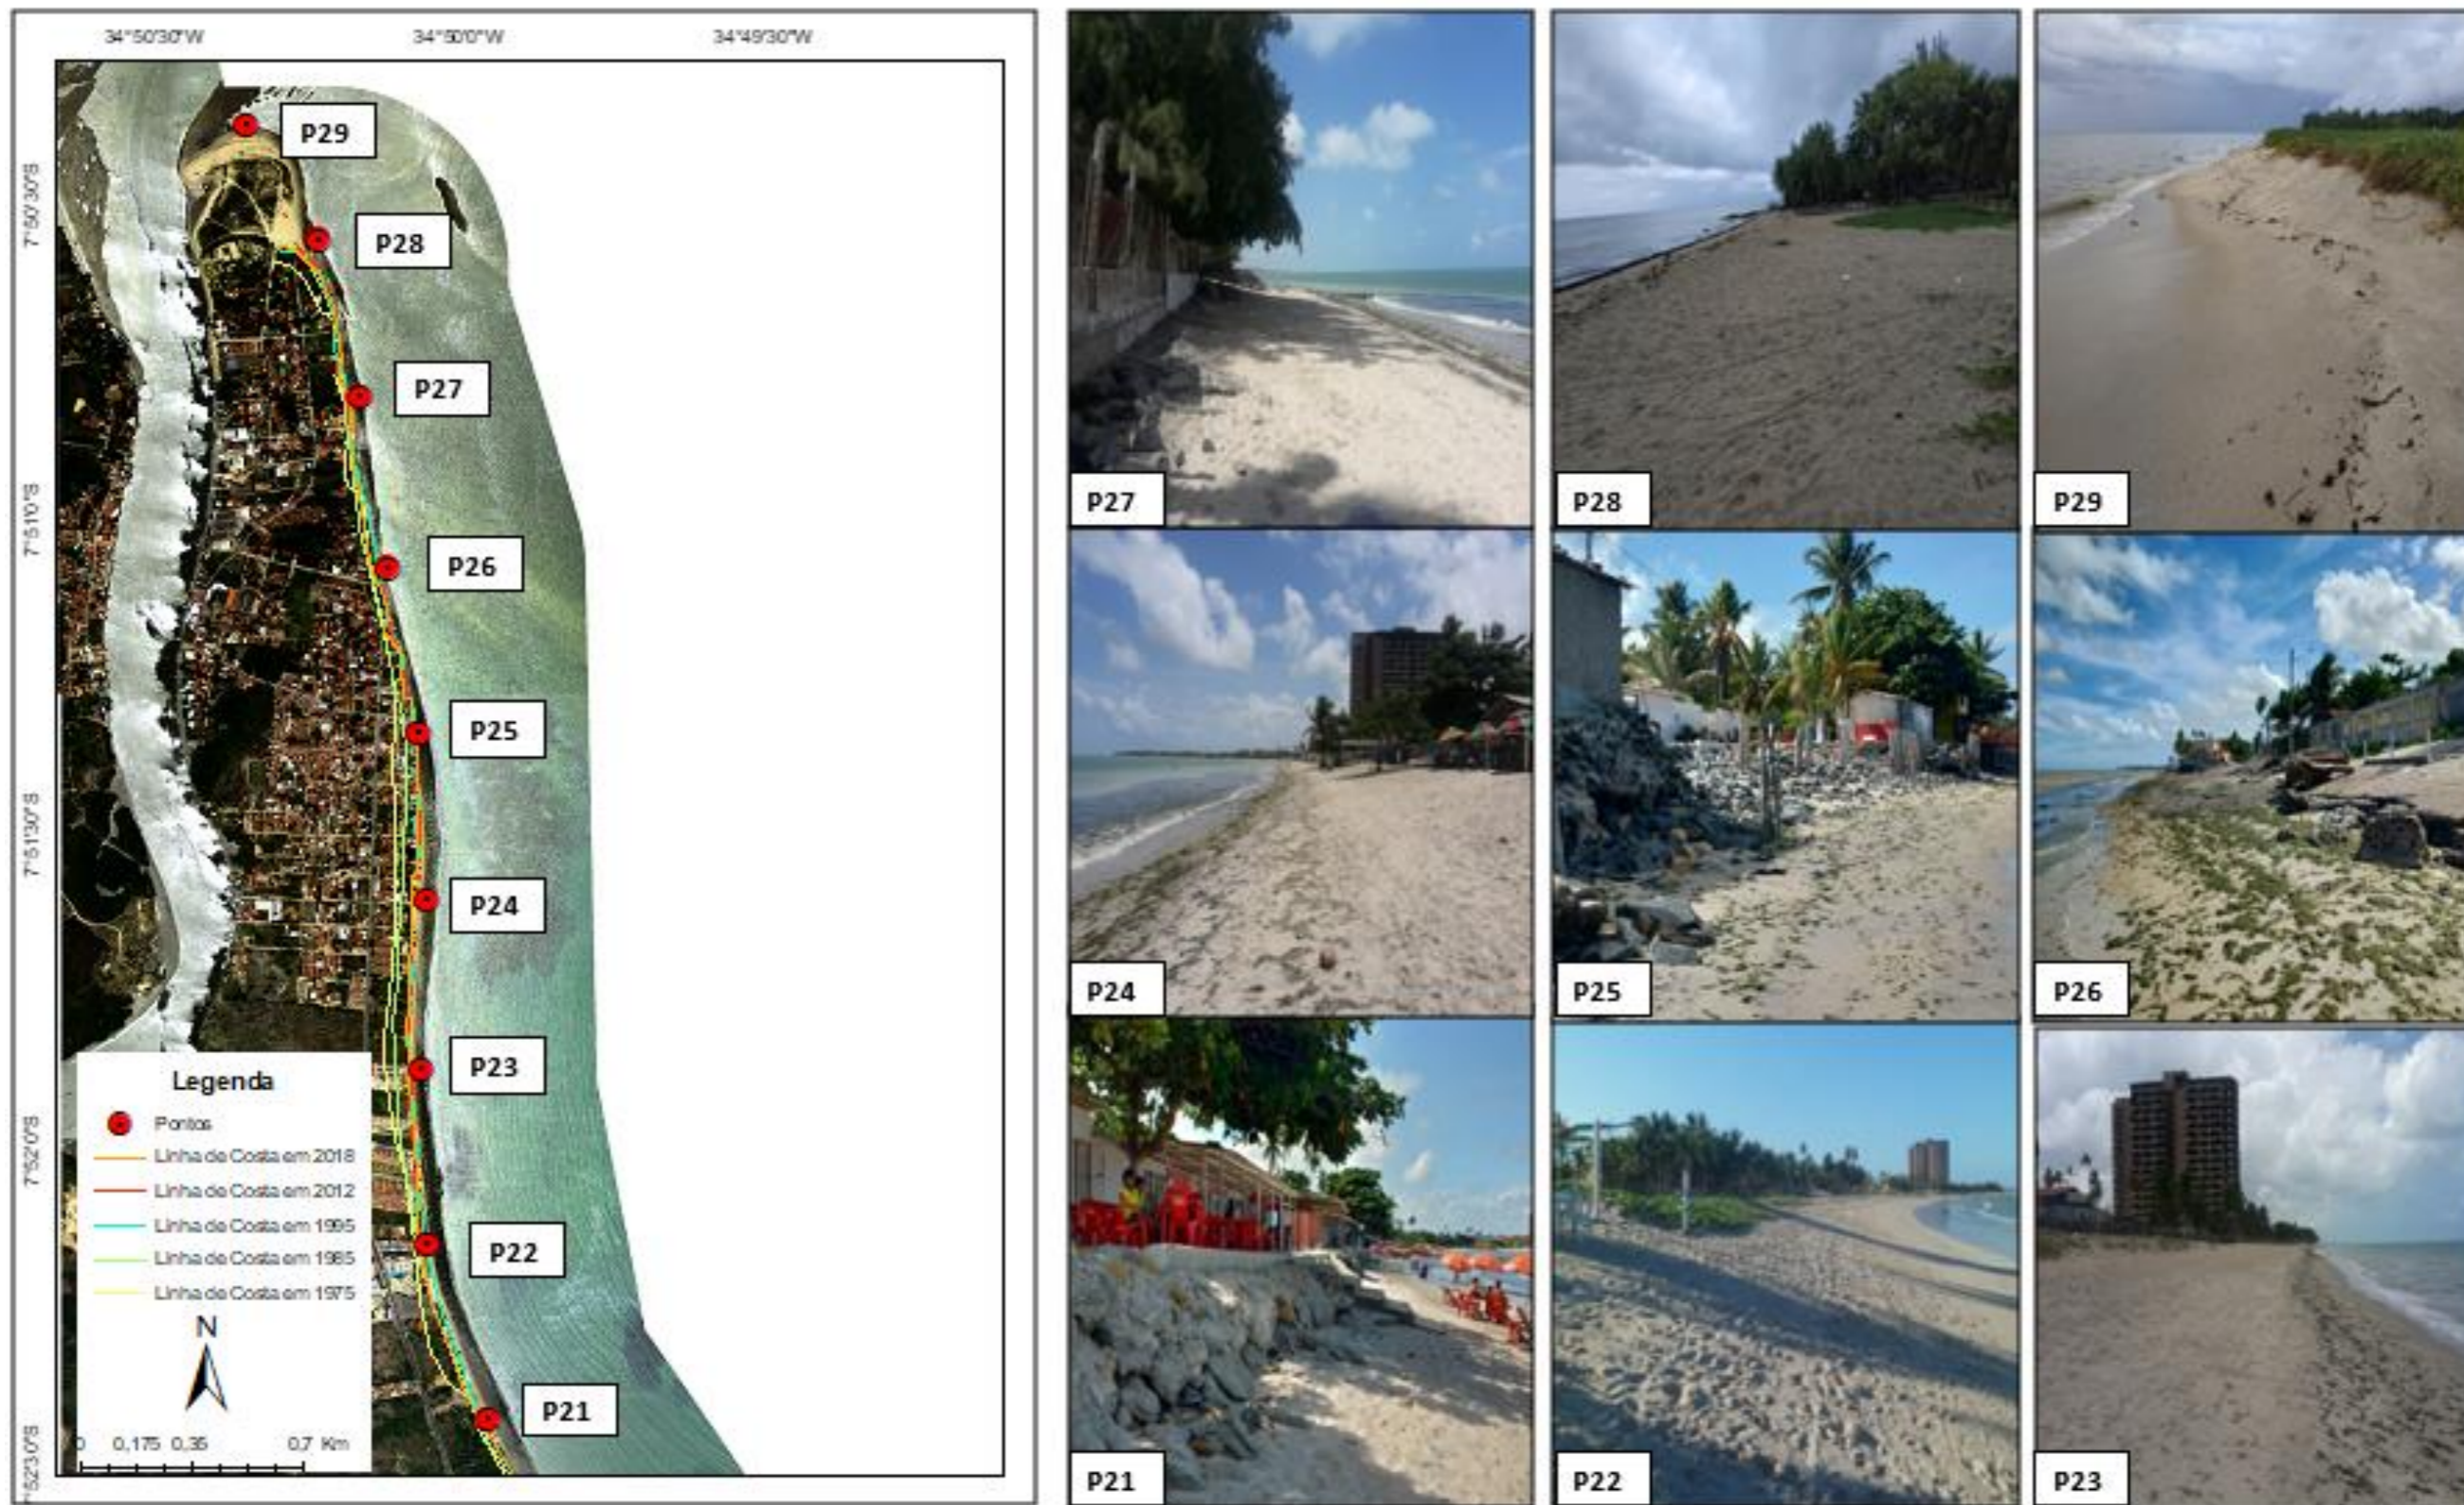
Figura 9- Especialização das linhas de costa dos anos 1975, 1985, 1995, 2012 e 2018 na Praia de Maria Farinha e fotografias dos pontos descritos nas campanhas de campo.

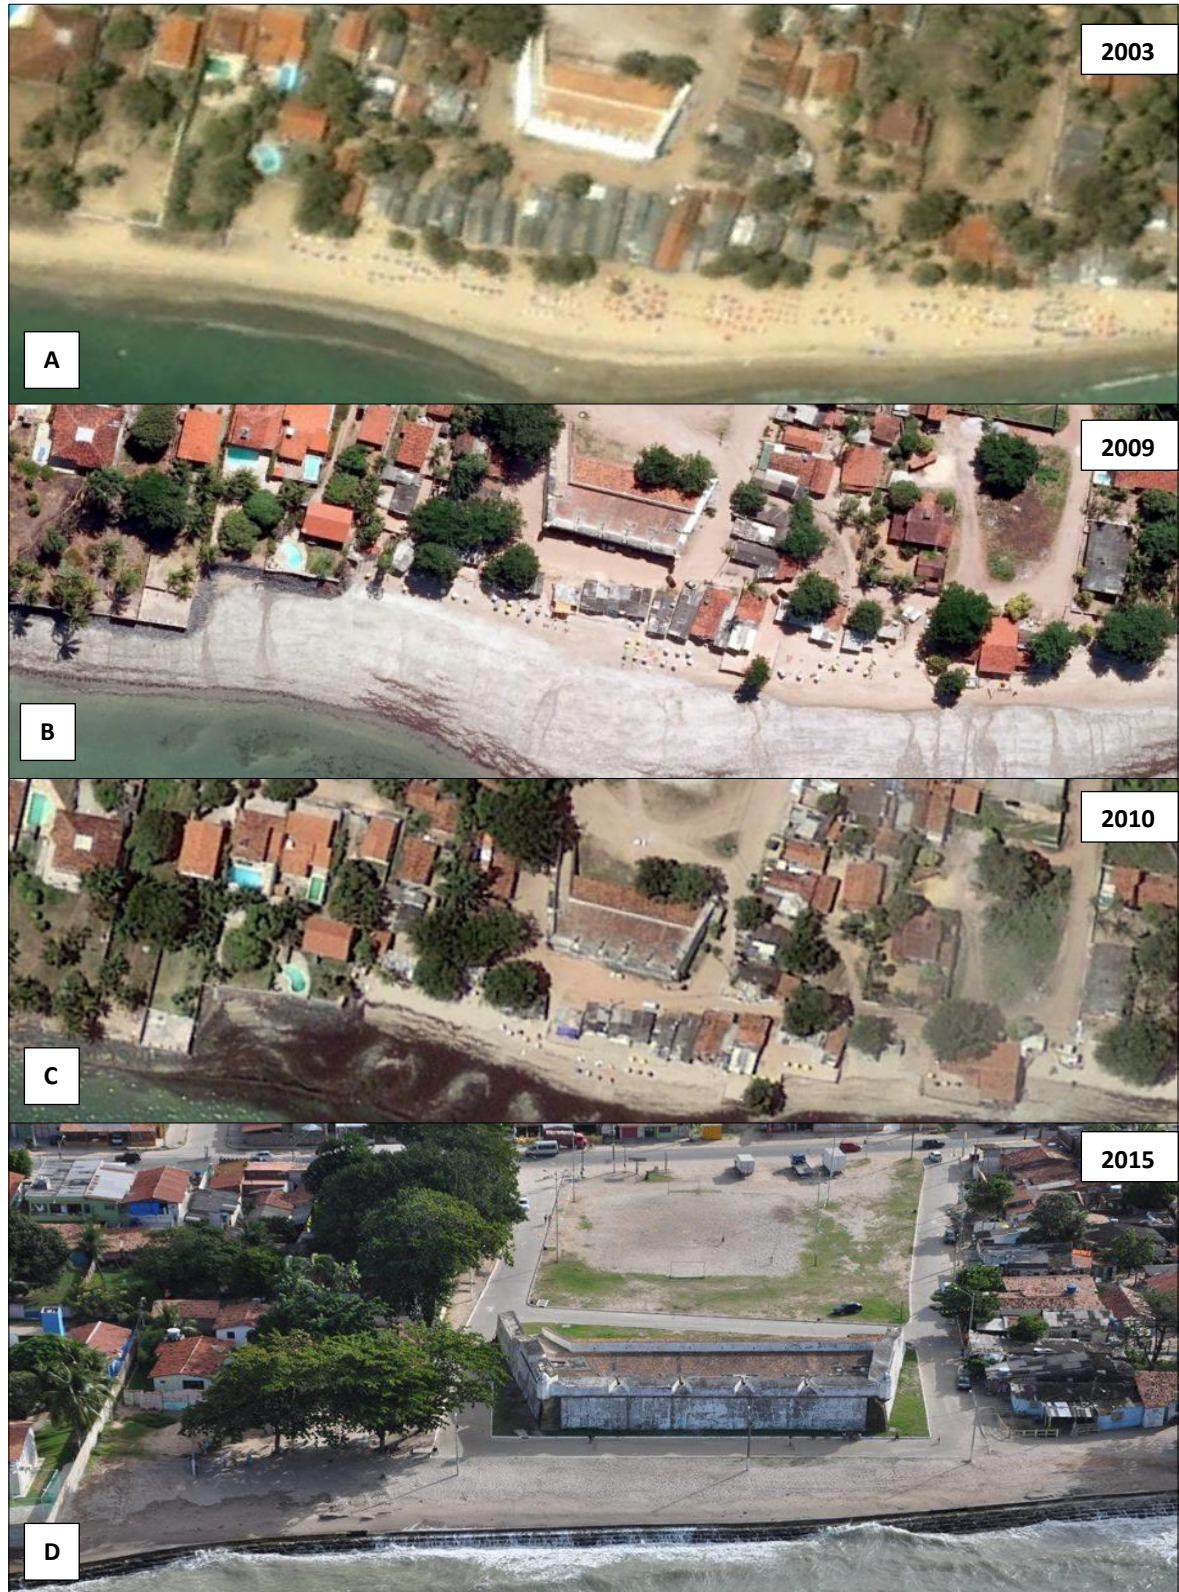
Figura 12- O desaparecimento da faixa praial ao longo dos anos e a volta da vista para o mar do Forte de Pau Amarelo.

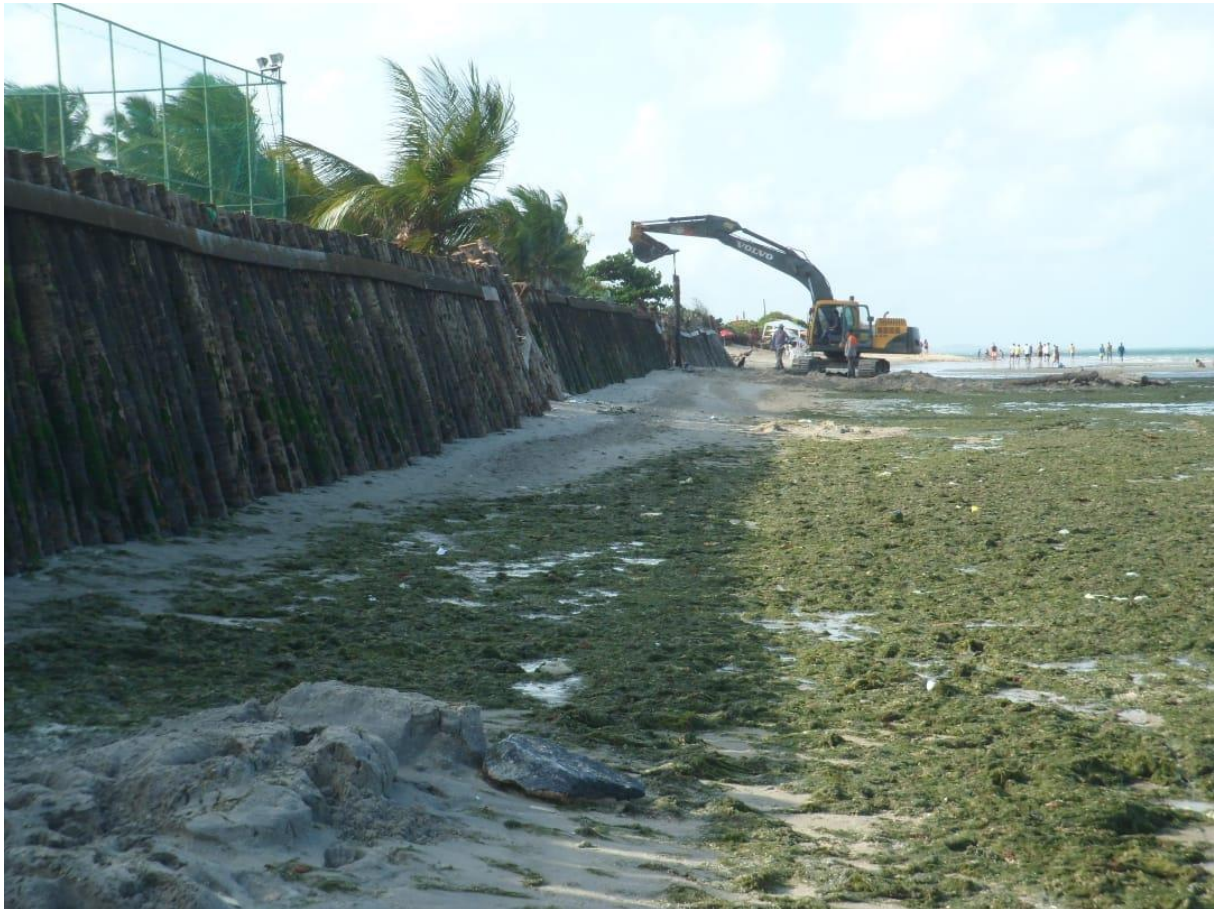
Figura 13- Construção da barreira de coqueiros sobre o estirâncio para a proteção da propriedade particular frente aos processos erosivos

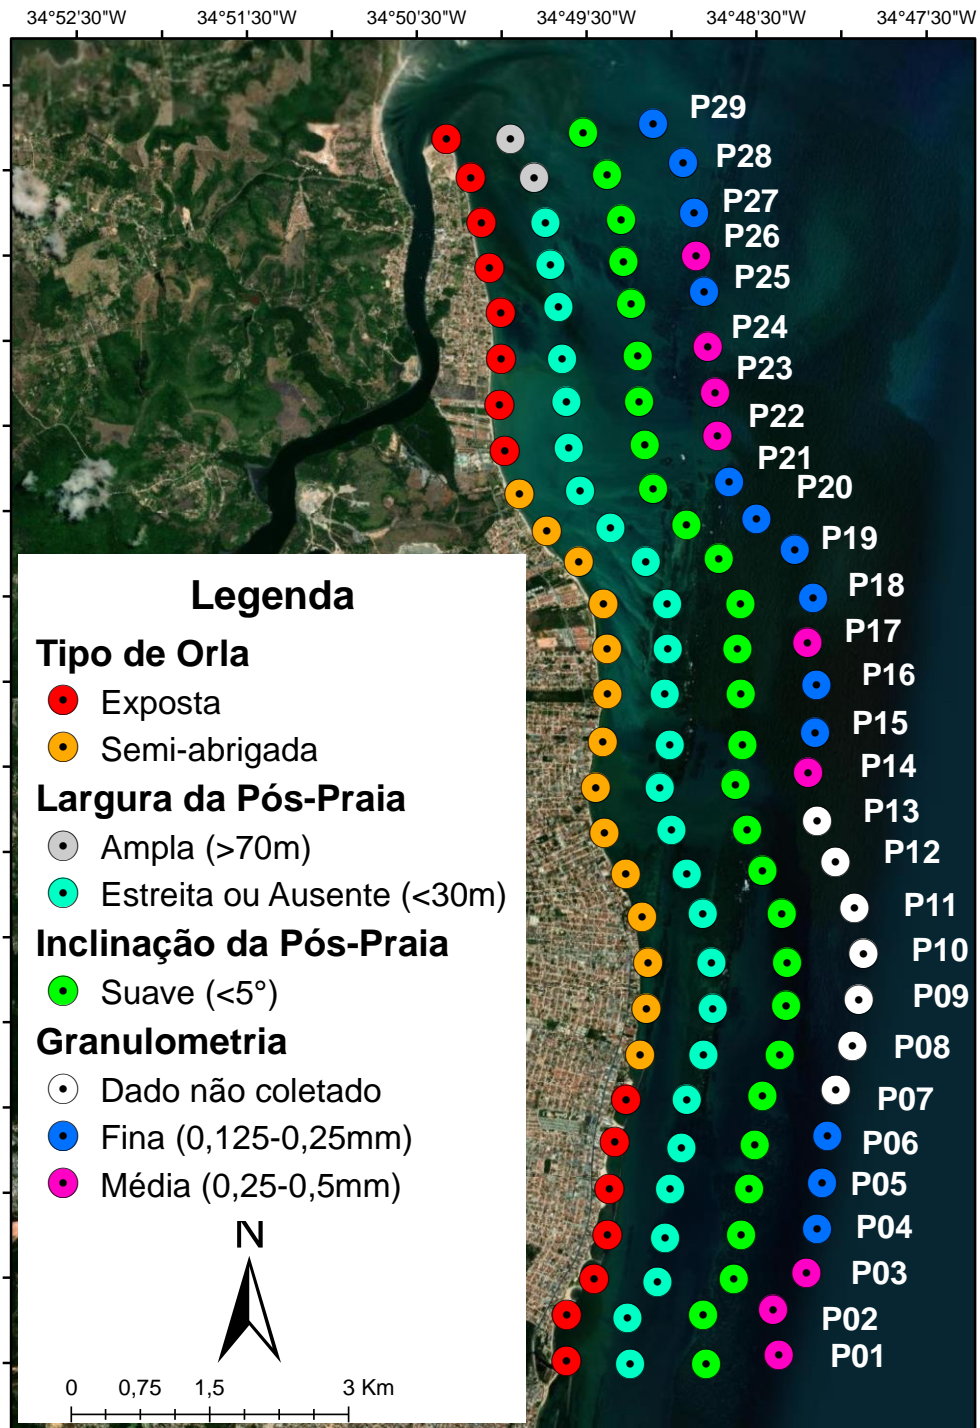
Figura 15- Condições Morfológicas do Litoral de Paulista/PE

Para o descritor Diâmetro Médio do Grão, a maior parte do litoral (45%) apresenta granulometria fina, seguida de areia média (31%). Em 24% do litoral não foi possível coletar dados, por causa da ausência de faixa de praia (Figuras 15 e 16).

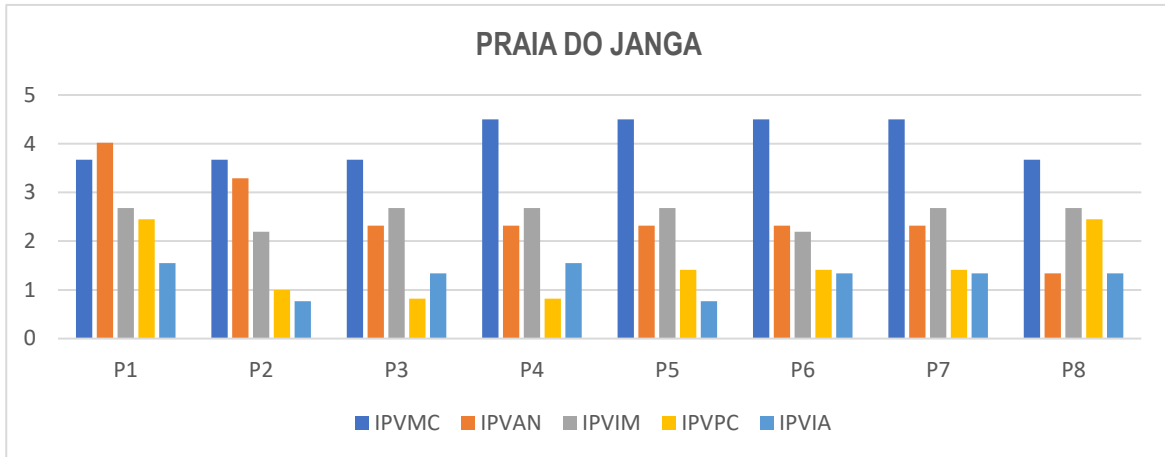
Figura 22- Influência de cada Índice Parcial de Vulnerabilidade (IPV) sobre a Praia do Janga. Os Índices Parciais de Vulnerabilidade (IPVs) estão divididos em 5: Índice Parcial de Vulnerabilidade à Condições Morfológicas (IPVMC), Índice Parcial de Vulnerabilidade à Atributos Naturais (IPVAN), Índice Parcial de Vulnerabilidade à Influência Marinha (IPVIM), Índice Parcial de Vulnerabilidade à Processos Costeiros (IPVPC) e o Índice Parcial de Vulnerabilidade à Influência Antrópica (IPVIA).

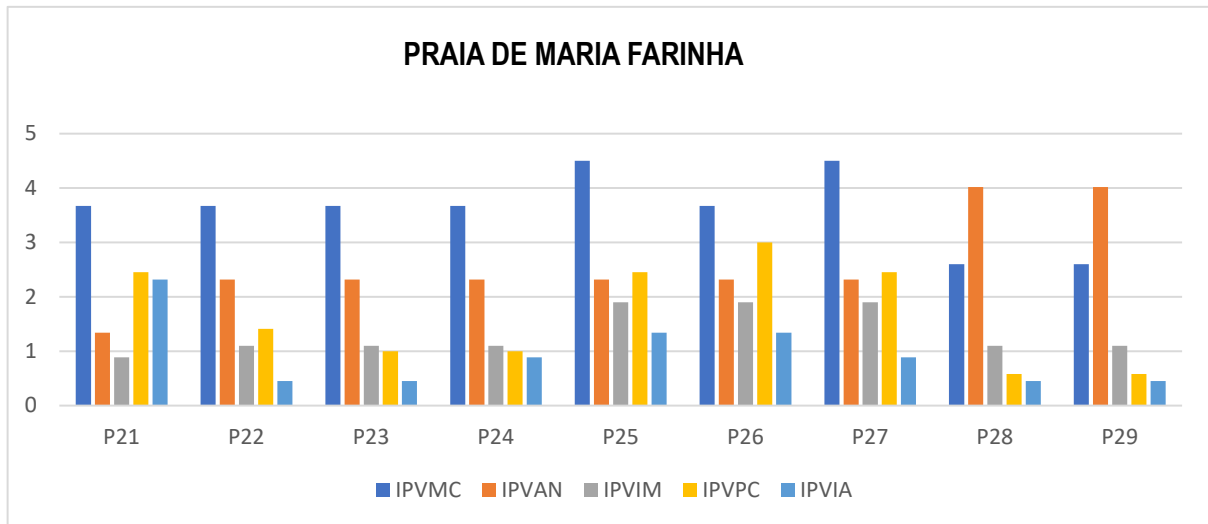
Figura 24- Influência de cada Índice Parcial de Vulnerabilidade (IPV) sobre a Praia de Maria Farinha. Os Índices Parciais de Vulnerabilidade (IPVs) estão divididos em 5: Índice Parcial de Vulnerabilidade à Condições Morfológicas (IPVMC), Índice Parcial de Vulnerabilidade à Atributos Naturais (IPVAN), Índice Parcial de Vulnerabilidade à Influência Marinha (IPVIM), Índice Parcial de Vulnerabilidade à Processos Costeiros (IPVPC) e o Índice Parcial de Vulnerabilidade à Influência Antrópica (IPVIA).
