UNIVERSIDADE FEDERAL DA BAHIA
INSTITUTO DE GEOCIÊNCIAS
PROGRAMA DE PESQUISA E PÓS-GRADUAÇÃO EM GEOLOGIA
ÁREA DE CONCENTRAÇÃO:
GEOLOGIA MARINHA, COSTEIRA E SEDIMENTAR

DISSERTAÇÃO DE MESTRADO

VULNERABILIDADES E FUNCIONALIDADES DE PRAIAS
ARENOSAS: ESTUDO APLICADO À PRAIA DE IMBASSAÍ,
LITORAL NORTE DA BAHIA

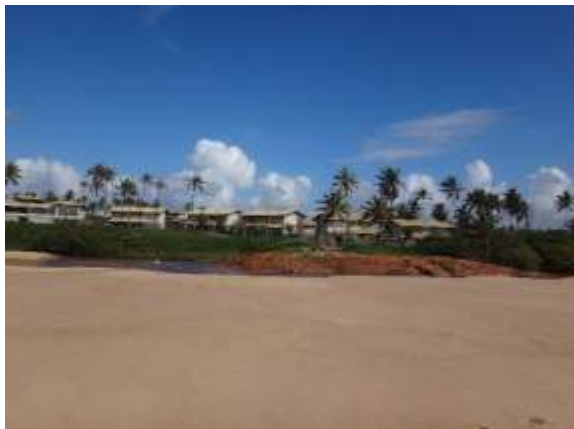
Figura 2: Afloramento de embasamento cristalino na praia de Imbassaí, próximo ao condomínio Ykutiba.

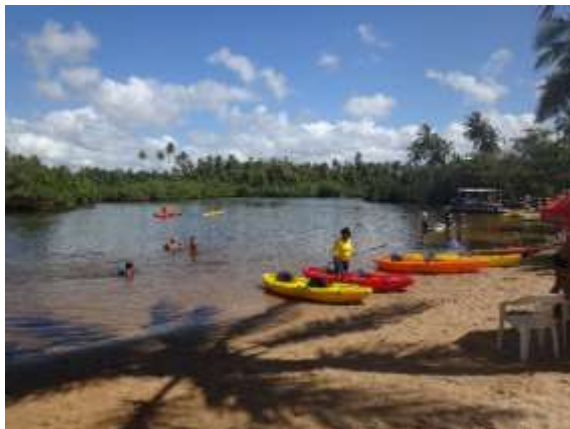
Figura 3: Rio Imbassaí.

principalmente por depósitos fluviais associados ao rio Imbassaí (Figura 3), terraços marinhos holocênicos e pleistocênicos, dunas, cordão-duna e praia.

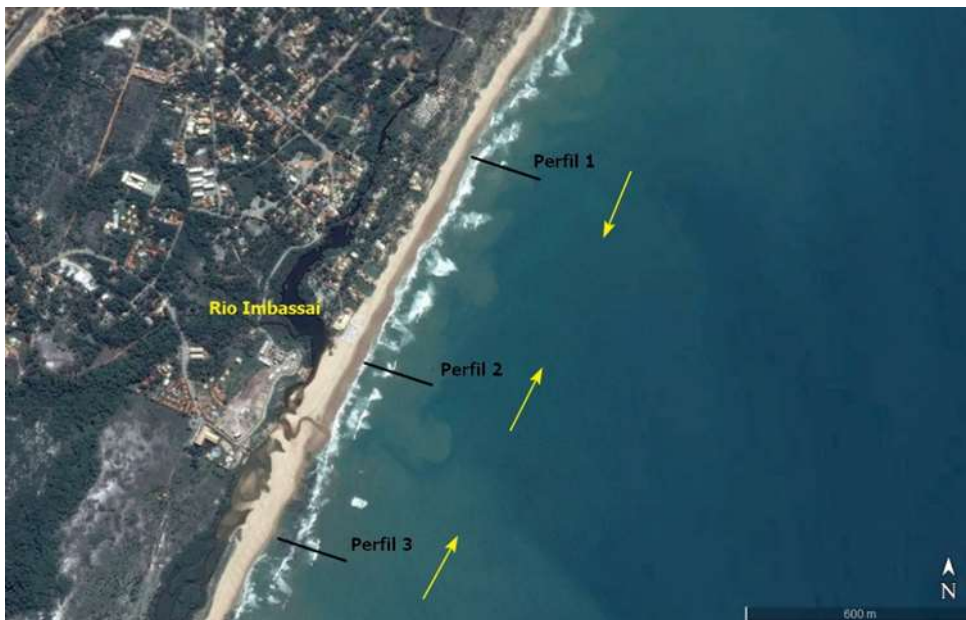
Figura 4: Localização dos três perfil ao longo da praia de Imbassaí. As setas amarelas indicam o sentido preferencial do transporte litorâneo, de acordo com a modelagem realizada.

Foram elaborados três perfis costa-afora perpendiculares à linha de costa, passando pelos pontos de interesse utilizados para modelagem do clima de ondas (Figura 4)

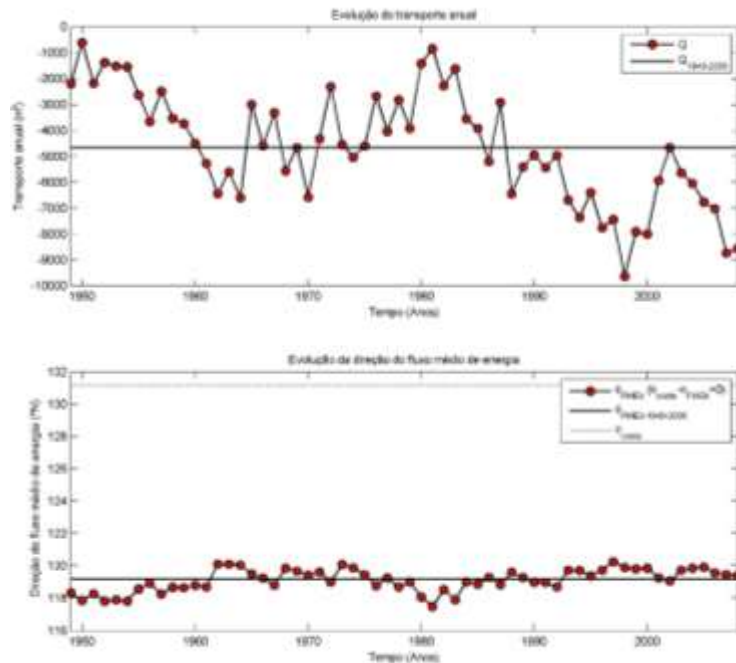
Figura 7: Variações na direção e volume transportados pelas correntes ao longo do Perfil 3.

Para o Perfil 3 o transporte foi negativo, ou seja, de sudoeste para nordeste, em toda a série temporal analisada. Os valores médios anuais, marcados pela linha cheia no gráfico da figura 7, ficaram acima de 4.500 m³, sendo que nos últimos anos da série analisada, o transporte anual chegou a valores próximos a 9.000 m³. A direção do fluxo médio de energia para o período analisado variou entre os azimutes N117° e N120°.

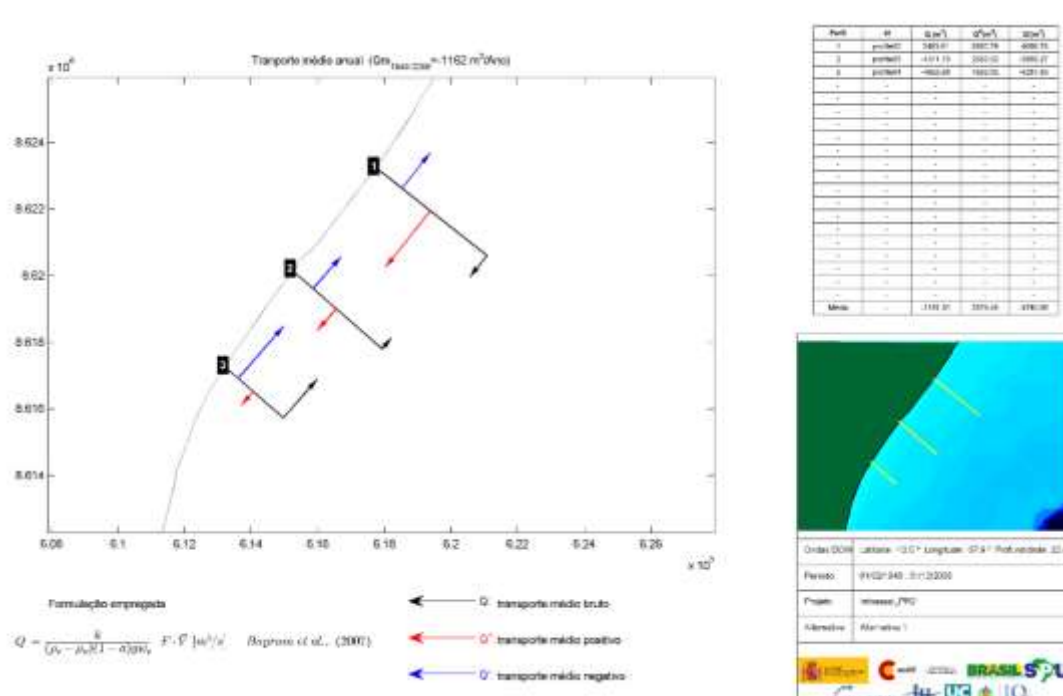
Figura 8: Direção e intensidade do transporte médio para os 3 perfis.

A figura 8 mostra o sentido e a intensidade da transporte médio anual para cada perfil. O transporte litorâneo médio anual bruto (Q), obtido através da soma entre os volumes anuais de transporte positivo (Q+) e negativo (Q-) durante toda a série temporal analisada, indicou valores positivos de 2.483 m³ de sedimento para o Perfil 1 e valores negativos de 1.311 m³ e 4.655 m³, respectivamente, para os Perfis 2 e 3. Nesta figura é possível observar (setas pretas) uma zona de convergência no transporte litorâneo (Q) entre os perfis 1 e 2, o que gera uma tendência de acúmulo de sedimentos neste local. Além disso, ocorre uma diminuição na intensidade do transporte, com mesmo sentido, do Perfil 3 para o Perfil 2, o que também tende a gerar um

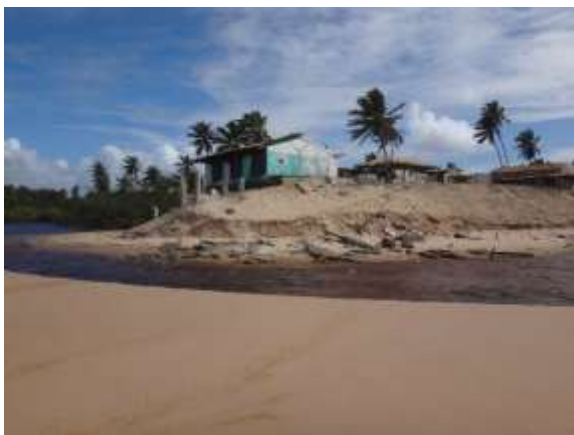
Figura 10: Erosão de barraca de praia devido à migração da foz do Rio Imbassaí.

O trecho 1, a partir do limite sul com Praia do Forte, apesar de atualmente ter uma largura de praia de aproximadamente 90m, sendo pelo menos 30m de pós-praia, apresenta uma susceptibilidade muito alta à erosão devido à proximidade com o rio Imbassaí, que bordeja este trecho de forma praticamente contínua. Alterações na localização da sua foz tem sido uma das principais causas de erosão neste local (Figura 9 e 10). Segundo Muehe (2018) locais de

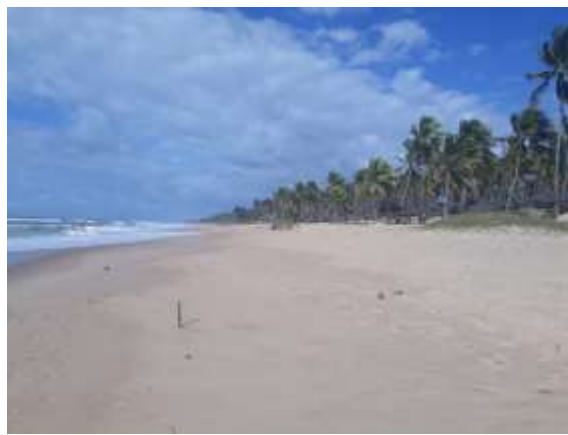
Figura 11: Presença de berma e vegetação no trecho 3.

ocorrência de berma e vegetação de praia na maior parte de sua extensão (Figura 11), indicando a ausência de processos de erosão efetiva ou de longo termo.

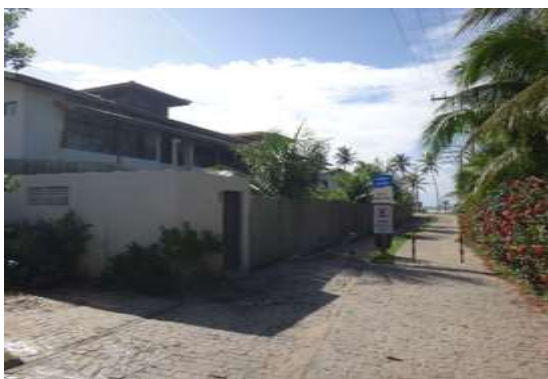
Figura 14: Construções no trecho 1.

função de proteção. Nos trechos 1, 2 e 3, a ocorrência de alterações morfológicas antropogênicas e construções, mesmo que em pequeno número e de forma não contínua, pode comprometer esta função, assim, estes foram considerados trechos onde a função de proteção à sua zona costeira adjacente está ameaçada, ainda que localmente (Figura 14). Dentre estes trechos, o trecho 2 apresenta uma situação mais preocupante devido à concentração de construções nos seus primeiros 500m (Figura 15), a partir da foz do rio Imbassaí, com a presença de 10 barracas e 2 pousadas sobre ou muito próximo às dunas frontais.

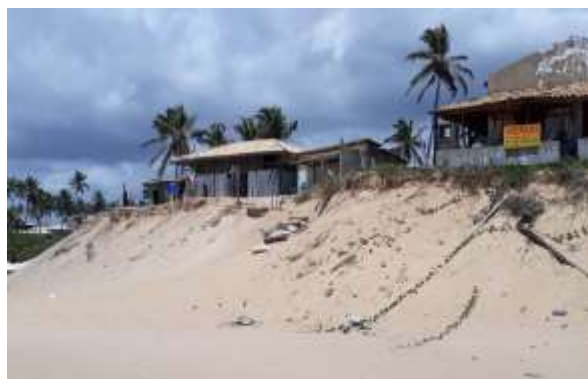
Figura 15: Construções no trecho 2.
