**UNIVERSIDADE FEDERAL DA BAHIA-UFBA
DEPARTAMENTO DE ENGENHARIA AMBIENTAL
CURSO DE ESPECIALIZAÇÃO EM SEGURANÇA DE BARRAGENS:
ASPECTOS TÉCNICOS E LEGAIS**

**METODOLOGIA DE AVALIAÇÃO DE SEGURANÇA DE
BARRAGEM PARA PEQUENOS BARRAMENTOS DE
ATERRO.**

Monografia apresentada como requisito parcial para obtenção do título de
ESPECIALISTA EM SEGURANÇA DE BARRAGENS,
da Universidade Federal da Bahia.

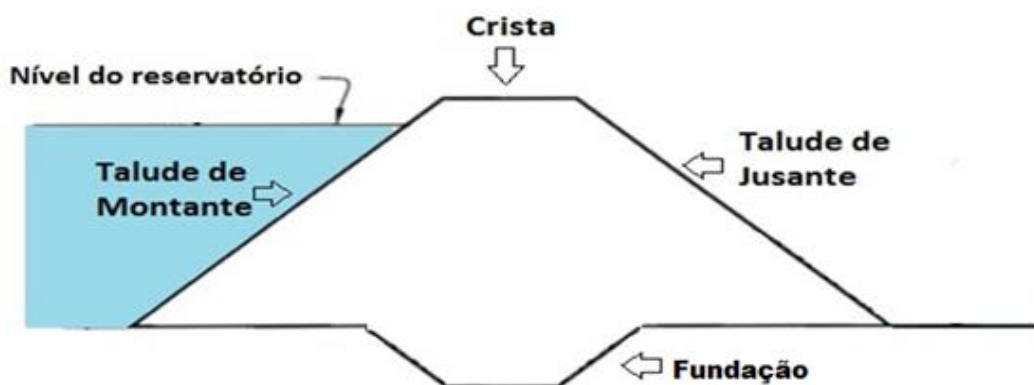
Figura 3- Detalhes da barragem

Nível do Reservatório: É a altura que corresponde ao nível de água armazenado no reservatório da barragem no exato momento da verificação.

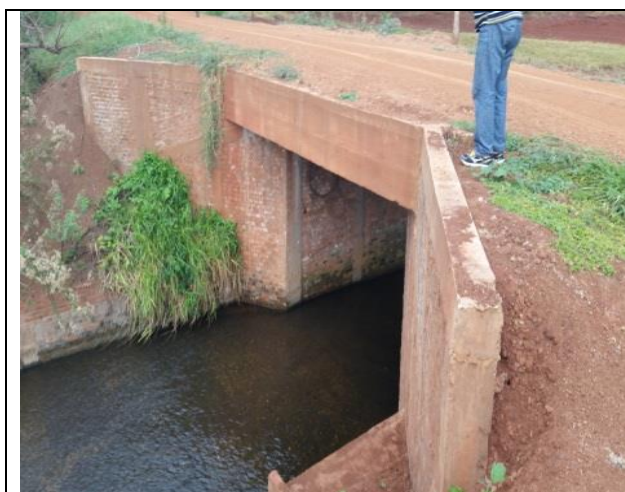
Figura 4- Vertedor de soleira livre

Para evitar qualquer tipo de problema futuro, os sangradouros deverão estar sempre operando sem qualquer obstrução ou erosão, como tronco de árvores, plantas aquáticas, sedimentos, etc. Tipos de vertedouros encontrados:

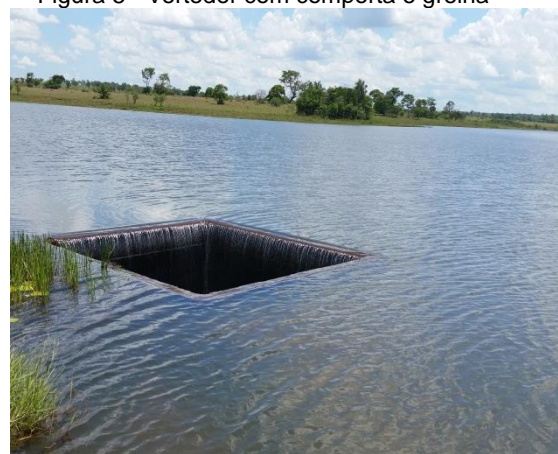
Figura 7 - Vertedor em Poço ou Monge

- Extravasamento por canal lateral: é constituído por um canal na adjacência, quer dizer fora da estrutura da barragem.
- Extravasamento sobre o corpo da barragem: é concebido de concreto ou alvenaria e está localizado na estrutura da barragem, podendo apresentar ou não, comporta para o controle operação.
- Extravasamento por dispositivos especiais: a vazão é escoada por dispositivo especial projetado para essa função, como vertedor Tulipa ou cachimbo ou monge, etc.

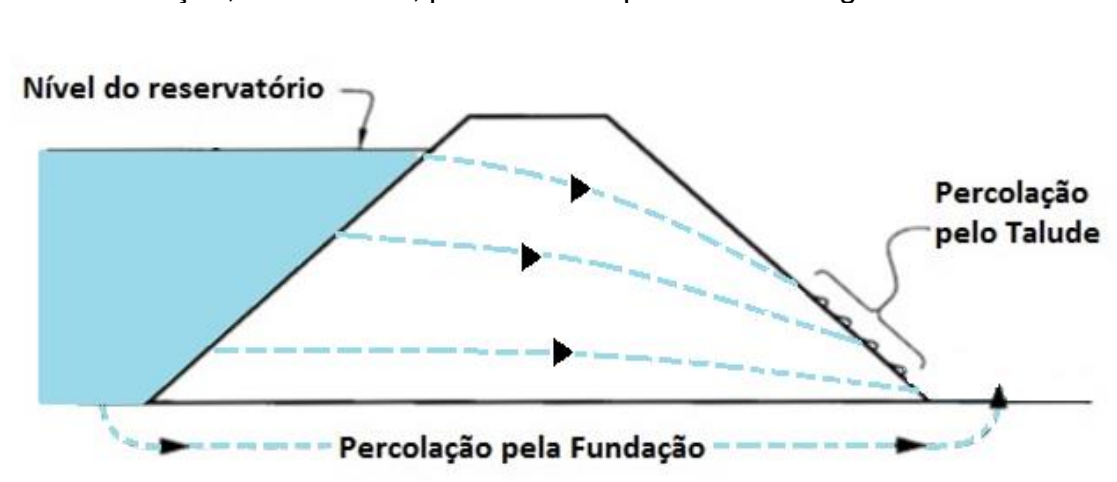
Figura 9 – Demonstração de percolação

Percolação é a passagem da água do reservatório através do maciço e/ou da fundação, deste modo, podendo comprometer a integridade da estrutura.

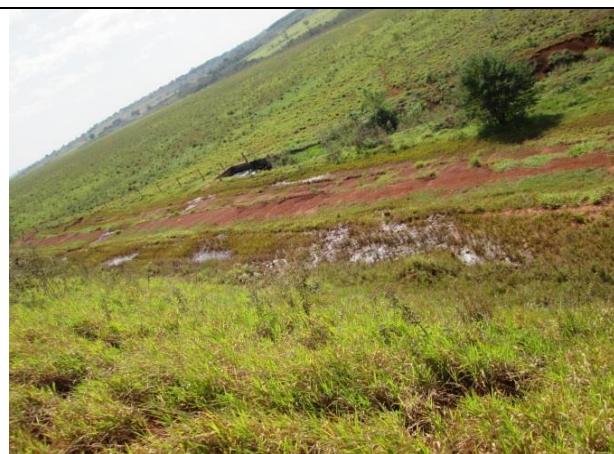
Figura 10- Vegetação diferente do corpo da barragem com a encontrada no pé

É possível detectar as infiltrações em lugares onde a grama (caso a gramínea seja a proteção do talude jusante) esteja com tipo ou características (coloração) diferentes do que nas demais áreas. Uma vez identificada essa anomalia, pode-se colocar hastes delimitando a área, para uma verificação se a patologia está aumentando ou diminuindo, com o passar do tempo (NEVES, CALDEIRA e PINHEIRO, 2015)

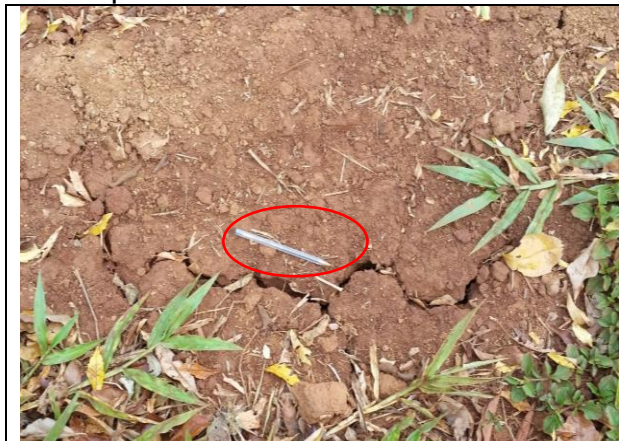
Figura 13 – Trinca

Na figura 13 se apresenta uma trinca no centro da crista da barragem, enquanto a figura 14 demonstra fissura que percorre do coroamento ao talude montante. Em caso de fissura/trinca observada, caso não se tenha equipamento de medição em mãos, pode-se colocar um objeto que se tenha próximo (na foto, a caneta) para que seja possível dimensionar aproximadamente, o tamanho da fissura/trinca analisada.

As trincas e fissuras devem ser fotografadas e terem sua localização e formatação, registradas (direção, comprimento, largura e, se possível, a profundidade), de forma que seja possível monitorar se estão aumentando, diminuindo ou permanecendo constante.

Após a verificação da causa do aparecimento das anomalias e a determinação de reintegração do talude, será necessário fazer uma escavação para a retirada do solo fissurado para que seja preenchido com material compactado, desta forma dificultando a penetração da água proveniente de chuvas. (NEVES, CALDEIRA e PINHEIRO, 2015)

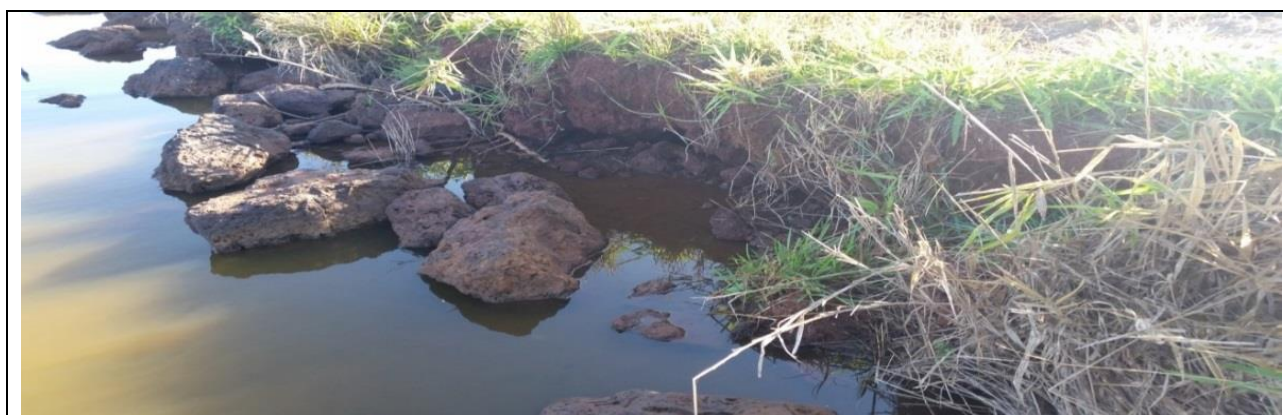
Figura 17 – Proteção inadequada em barragem

A seguir, exemplo onde a camada de não foi bem executada. Observa-se o deslocamento das pedras e a erosão concentrada no local.

Em caso de proteção inadequada, restabelecer o talude e refazer corretamente o *Riprap*, com a orientação de um responsável técnico. Caso continue o problema pode ser necessário o apoio de um engenheiro especialista de barragem.

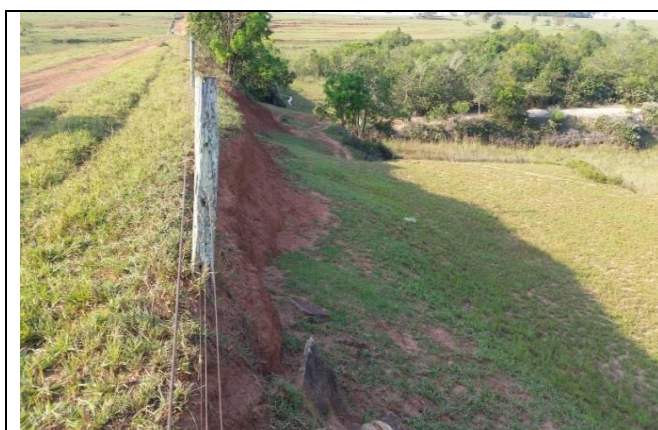
Figura 18 -Talude com áreas sem proteção

MATOS, SILVA E PRUSKI (2012) sugerem que em aterro onde não há condições físicas e química adequadas para o plantio de gramíneas, deverá ser lançado sobre o talude, uma camada de terra diferente do solo utilizado na construção da barragem, terra vegetal, com 0,20 m de espessura, para que consiga então realizar o plantio.

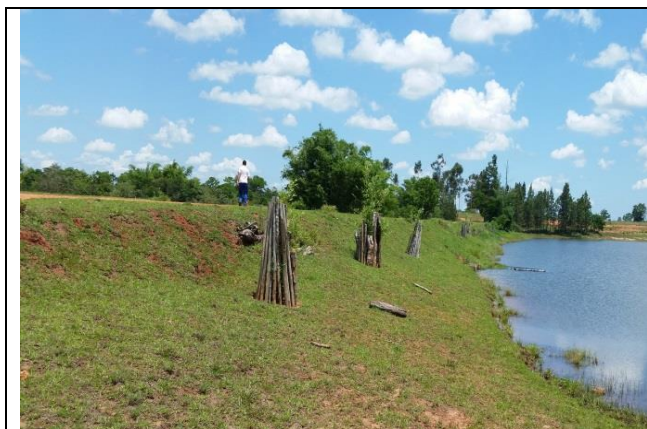
Figura 22- Plantação de bambu

Plantação de Árvores e arbustos ao longo do talude pode dar a impressão a leigos (o falso conceito), de que árvores, principalmente bambus, são elementos de proteção de taludes. Assim, realizam plantio deste tipo de vegetação ao longo do talude (montante e jusante) e inclusive nas bordas da crista. Conforme já citado, deve-se evitar completamente a presença de árvores e arbustos ao longo destas regiões. A seguir, figuras 22, 23 e 24, situações onde ocorre a presença inadequada de vegetação:

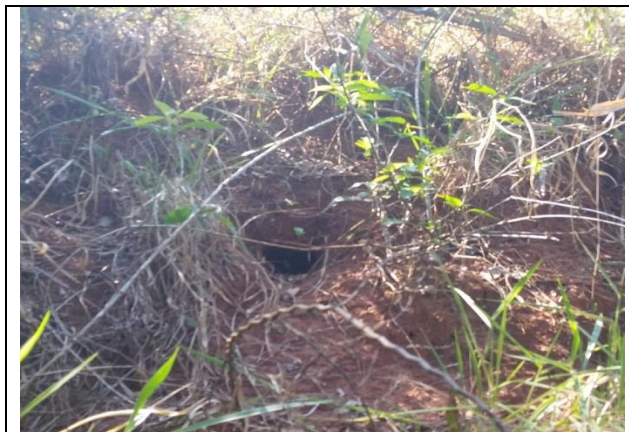
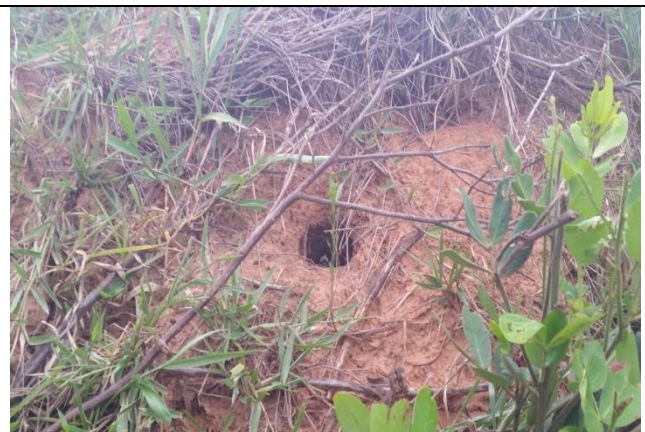
Figura 25- Toca de tatu no talude

Figura 26- Toca de tatu no talude

No caso de haver corrente de água de qualquer toca, há necessidade do apoio de um engenheiro especialista em barramento, imediatamente.

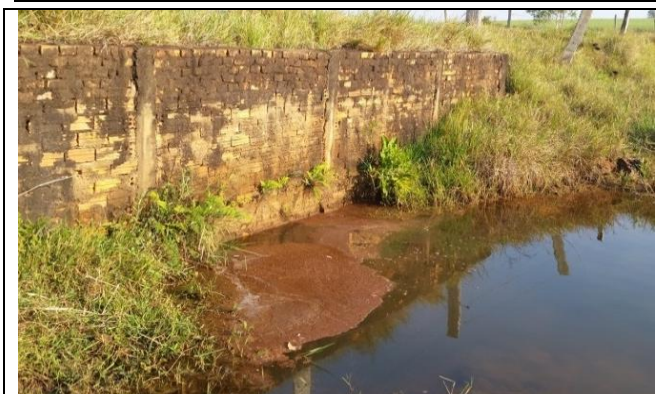
Figura 29- Assoreamento na barragem

Na figura 29, exemplo de assoreamento no talude de montante. Já na figura 30, há reduzida passagem de água, devido ao acúmulo de material, junto ao vertedouro, podendo causar problemas sérios, caso venha uma chuva intensa.

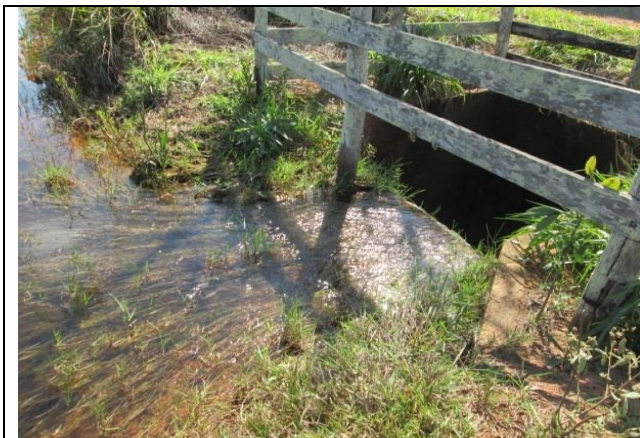
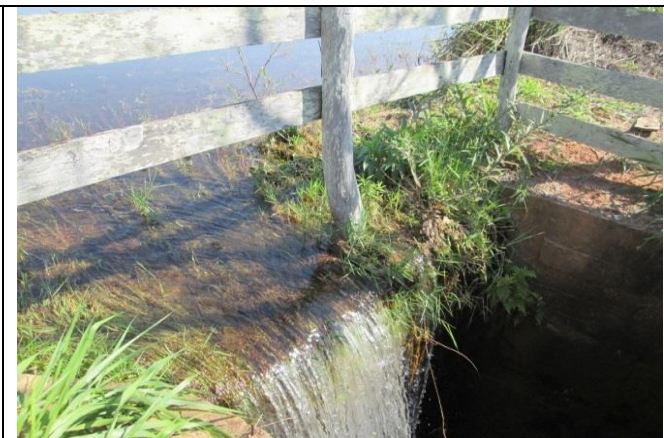
Figura 31 – Obstrução no vertedor com vegetação. Figura 32– Obstrução no vertedor com vegetação

Observa-se, nestas fotos, que um dos lados do vertedouro esteja obstruído por presença de vegetação. Caso ocorra uma chuva muito intensa, pode ocasionar danos a estrutura da barragem (por galgamento).

O extravasor nunca deverá estar obstruído, para que desta forma, não haja um represamento de água acima do previsto no projeto, podendo propiciar um galgamento. As obstruções mais frequentes são: quedas de árvores, desbarrancamento de solo e crescimento descontrolado de vegetação (MATOS, SILVA e PRUSKI, 2012).

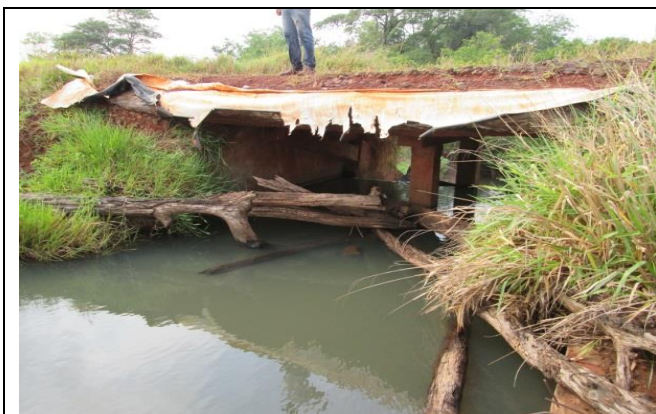
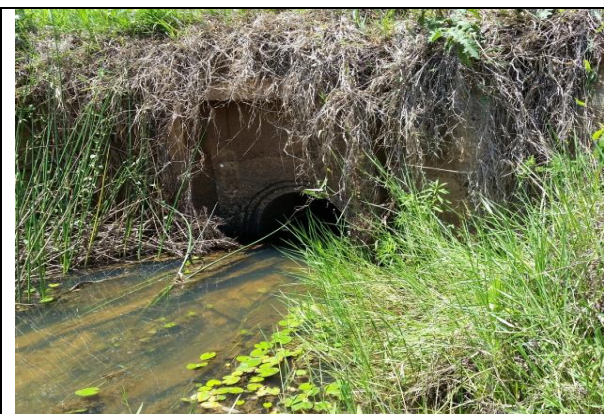
Figura 33- Obstrução com troncos

Figura 34 – Obstrução com vegetação

Nas figuras 33 e 34 as obstruções demonstram que no vertedouro há a presença de troncos de árvores e vegetação. Na figura 35, observa-se presença de material obstruindo a passagem, antes mesmo da placa metálica. E, na figura 36 há a presença de material orgânico, como folhas, obstruindo a plena passagem de água, na tela de proteção.

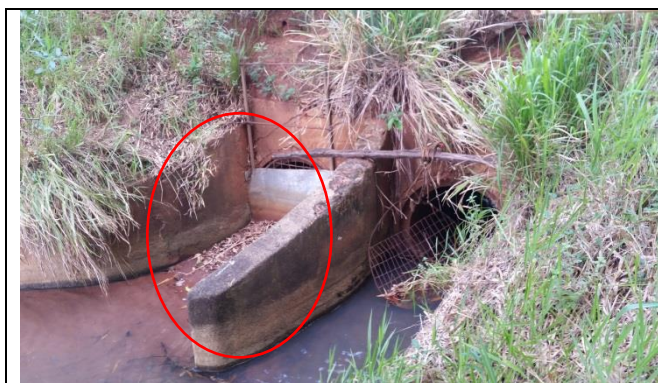
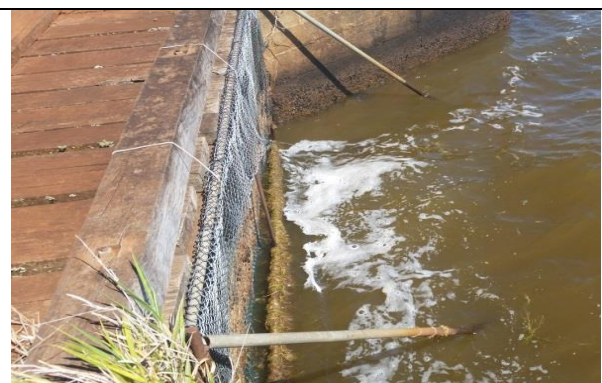
Figura 35- Obstrução com placa metálica

Figura 36 – obstrução da tela de proteção

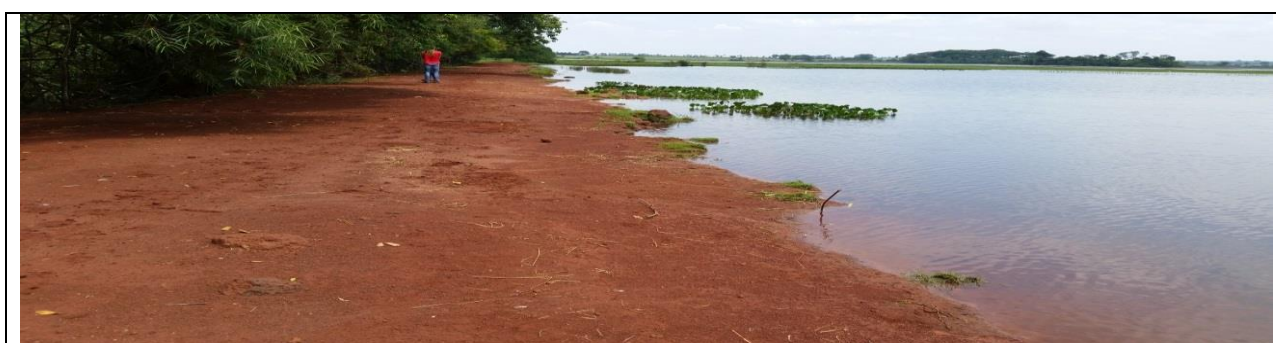
Figura 37 – Barragem sem altura de segurança (folga)

Segundo os autores MATOS, SILVA e PRUSKI (2012), ocorre em torno de 40%, o colapso de barragem de terra, resultante do galgamento devido a insuficiência de borda livre (folga) ou à falta da capacidade dos vertedores.

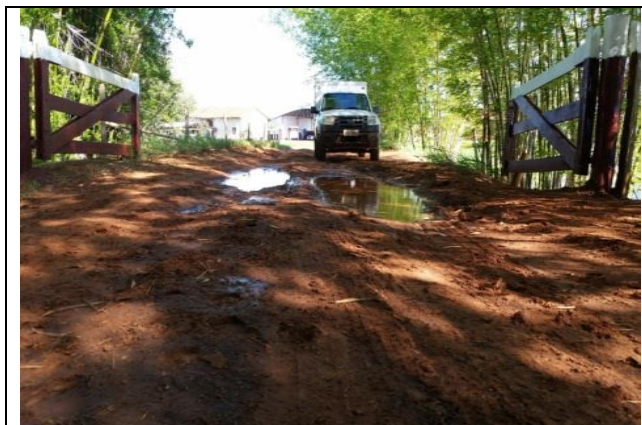
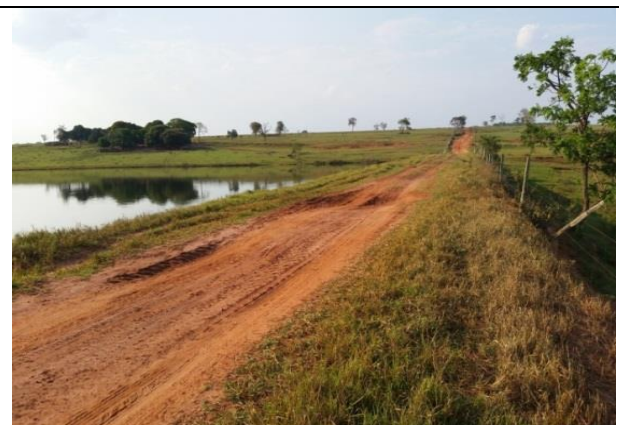
Futuramente, a presença delas poderá formar caminho de percolação, da crista ao talude de jusante.

Figura 38- Empoçamento no coroamento

Figura 39- Abatimentos da barragem

A presença de afundamentos no corpo do barramento pode indicar falhas na compactação.

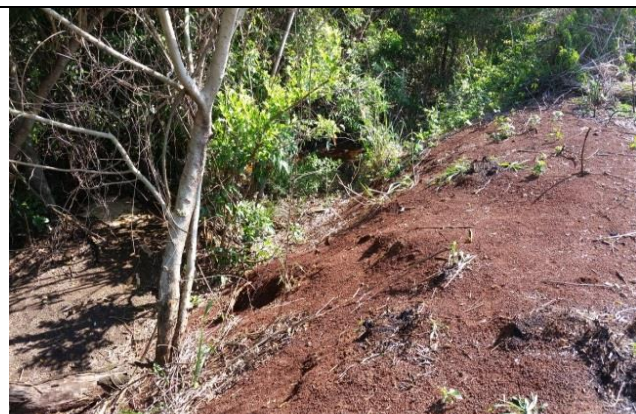
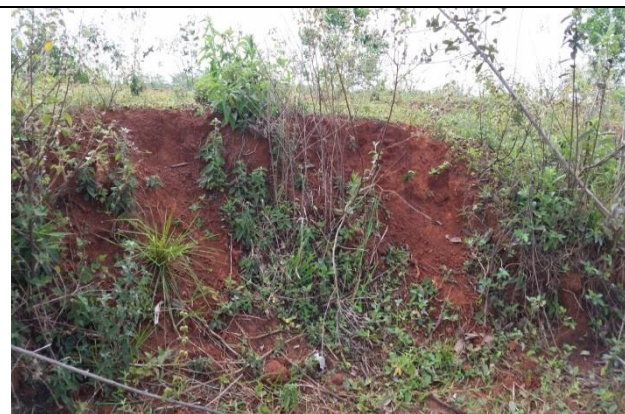
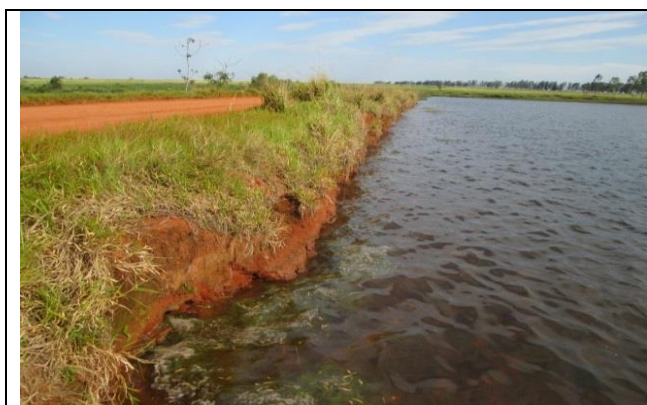
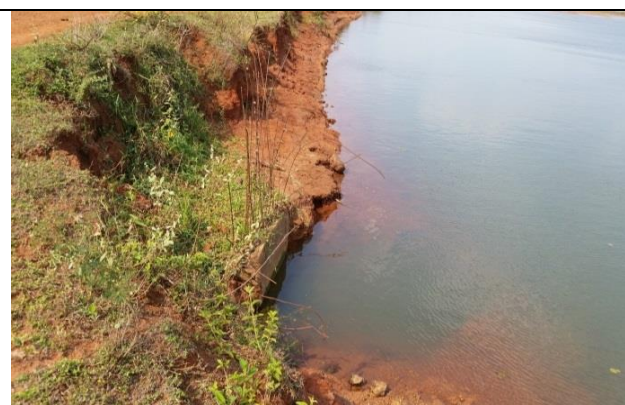
Figura 40- Erosão no talude de jusante

Figura 41- Erosão de talude de jusante

Figura 42- Erosão no talude de montante

Figura 43- Erosão no talude de montante

Observam-se, acima, situações de erosões severas no barramento, onde a presença de vegetação não foi suficiente para conter o material de aterro.

Caso a erosão for resultante de transbordamento de água por cima da crista, um engenheiro especialista em barragem deverá ser chamado para a verificação do vertedor e a estabilidade da barragem. Eventualmente, haverá necessidade de se promover a construção de mureta a montante (na crista) para garantir a necessária borda livre.

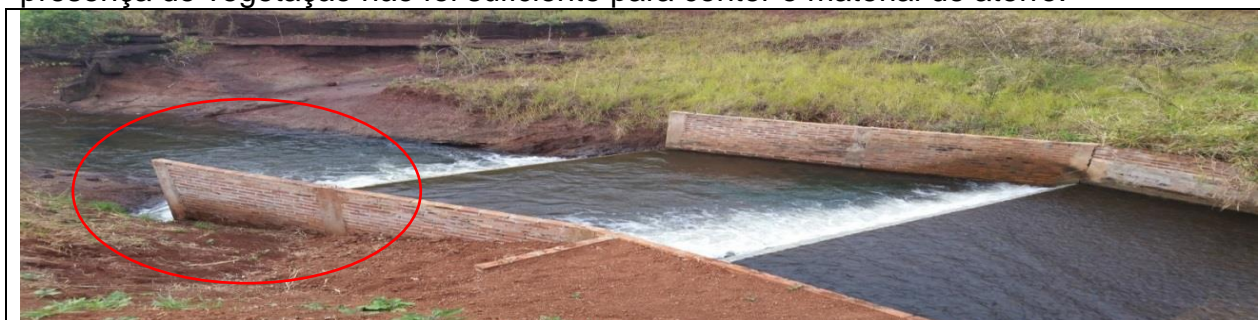
Figura 44- Erosão de contato do vertedor

Na figura 44 verifica-se erosão na região de contato do muro guia do vertedouro com o talude do barramento, onde a falta de proteção adequada agravou a situação.

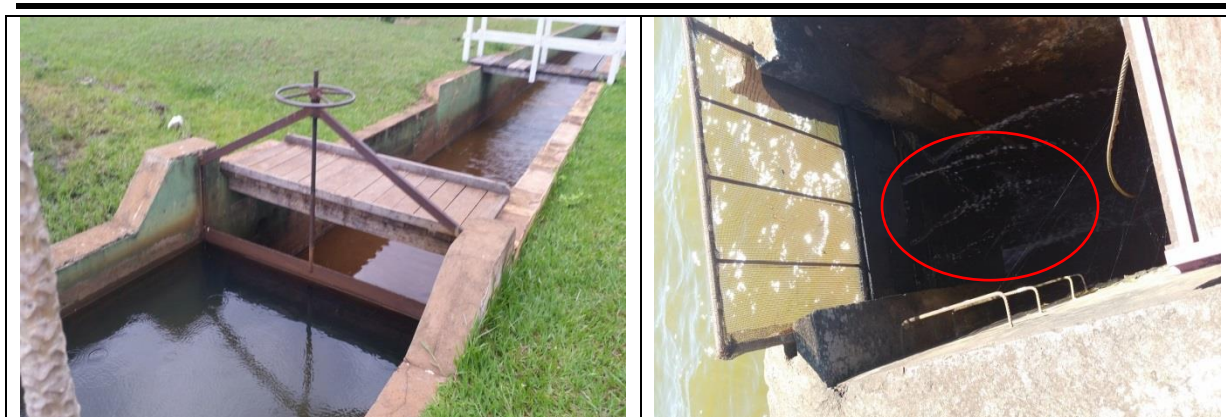
Observa-se esta situação em casos onde, mesmo com a comporta totalmente fechada, ainda há passagem de água de algum modo, seja pela lateral ou pela base da estrutura. Desta forma não é possível a realização de uma manutenção, caso seja necessária, ou mesmo uma ação de segurança de barragem, prevista por um engenheiro em um plano de crise. Demonstrações dessas anomalias abaixo:

Figura 45- Problema de vedação da comporta

Figura 46- Comporta com buracos

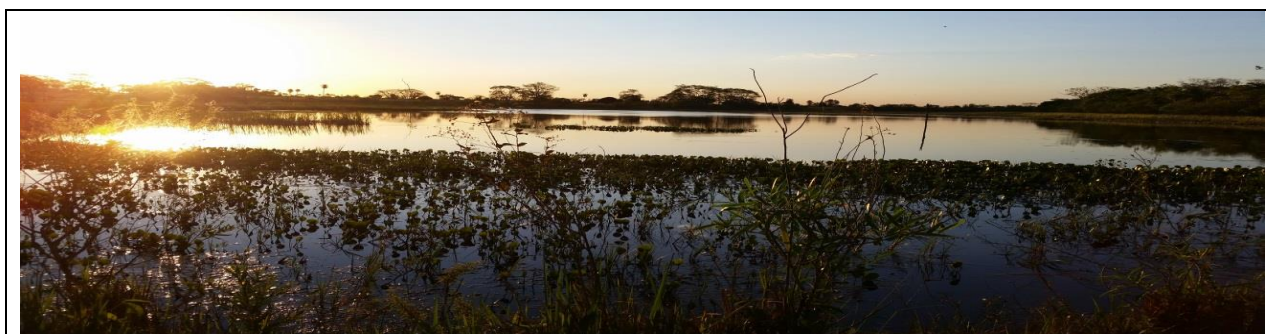
Figura 47- Reservatório com plantas aquáticas

A presença de plantas aquáticas em lago de reservatórios pode provocar alterações na qualidade da água, pois a mesma impede a penetração de luz. Além disso, prejudica correnteza de água, fazendo com que ela permaneça (praticamente) parada. Recomenda-se a retirada de toda a vegetação aquática.

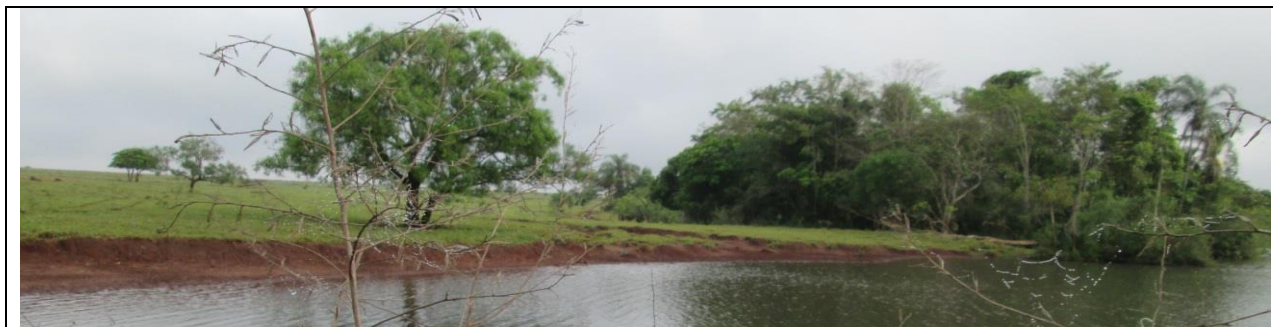
Figura 48 - Falta de vegetação ciliar (APP)

São as áreas no entorno dos reservatórios d'águas artificiais, decorrentes de barramento ou represamento de cursos d'água naturais, na faixa definida na licença ambiental do empreendimento. Portanto por lei, é obrigatório que todas as estruturas que barrem um curso de água possuam APP.

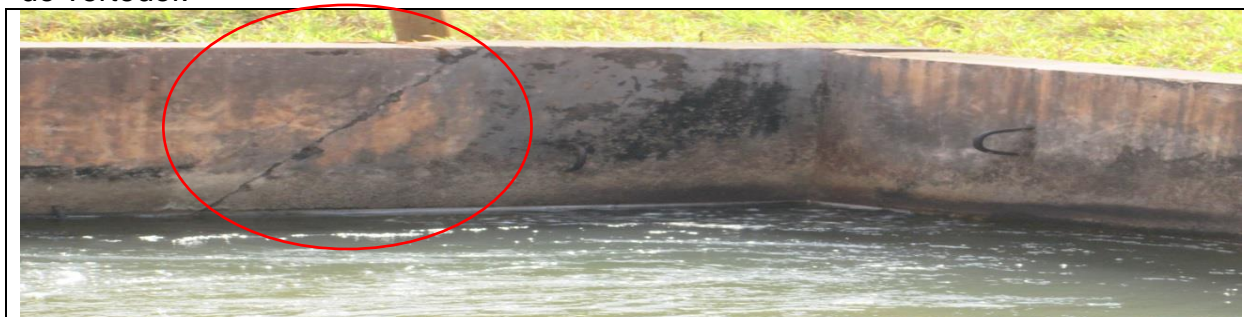
Figura 49- No detalhe, a trinca no concreto

Deve-se observar para situações anormais (conforme a figura a seguir), realizando relatório fotográfico para analisar a estabilidade do tamanho, e/ou a evolução da trinca (deficiência ou até mesmo, rachadura), verificando se ocorre aumento de porte.

É necessário efetuar a recuperação do concreto para evitar maiores problemas estruturais, pois a falha poderá propiciar a passagem de água e conseqüentemente carrear o solo do aterro que estiver em contato com a estrutura do vertedor.
