**EROSÕES INTERNAS NO ATERRO DA BARRAGEM  
GRANJEIRO: ESTUDO DE CASO**

Projeto de Pesquisa apresentado ao Curso de Especialização em Segurança de Barragens: Aspectos Técnicos e Legais, Universidade Federal da Bahia, como requisito parcial para obtenção do grau de Especialista em Segurança de Barragens

MONOGRAFIA DO CURSO DE ESPECIALIZAÇÃO SUBMETIDA À  
UNIVERSIDADE FEDERAL DA BAHIA, COMO PARTE DOS REQUISITOS  
NECESSÁRIOS PARA A OBTENÇÃO DO GRAU DE ESPECIALISTA EM  
SEGURANÇA DE BARRAGENS: ASPECTOS TÉCNICOS E LEGAIS.

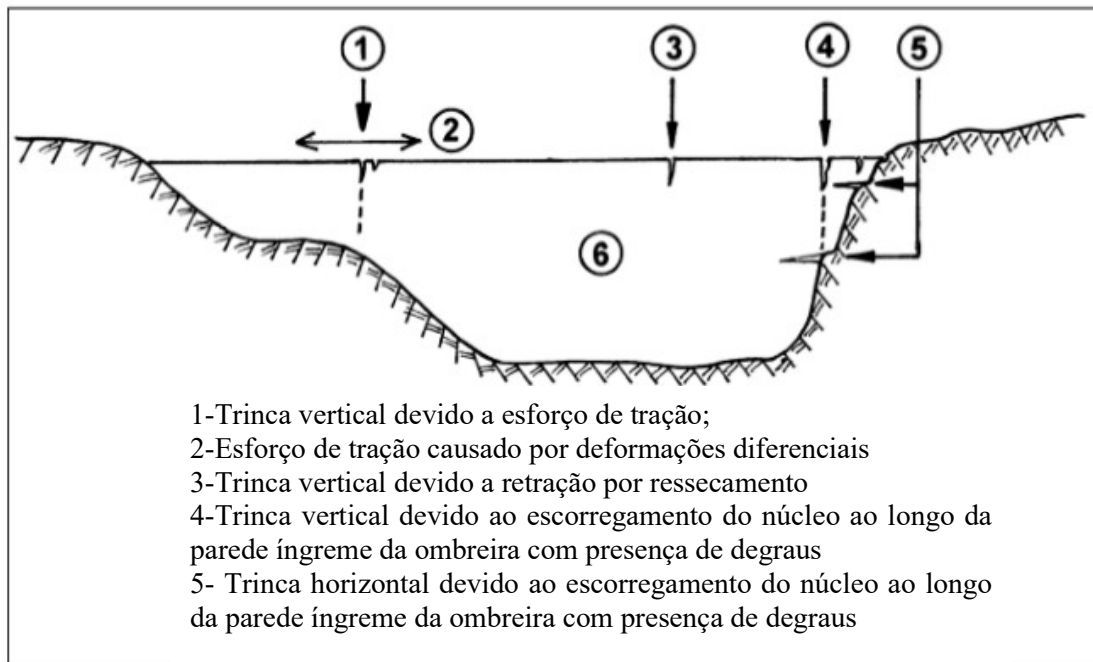
**Figura 2.2** – Situações em que podem ocorrer trincas no aterro em função da superfície da fundação do vale, adaptado do ICOLD (2017).

As figuras 2.2 e 2.3 a seguir apresentam alguns cenários do perfil do vale no qual a barragem está assente, em que ocorrem deformações verticais com possível formação de trincas no aterro da barragem.

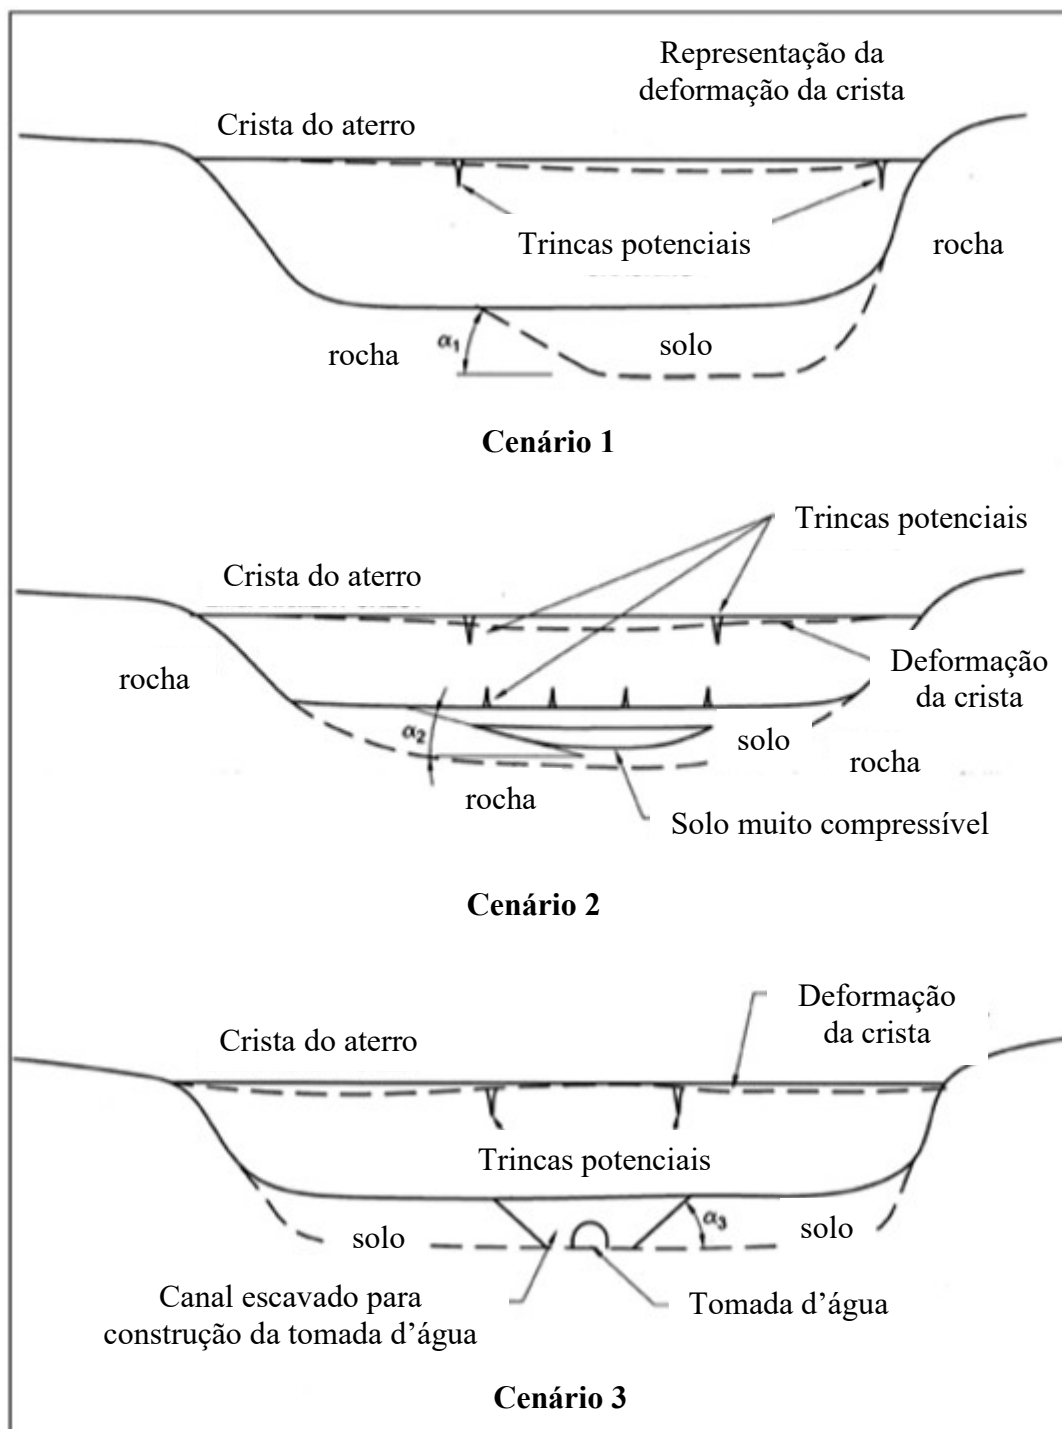
**Figura 2.3** – Cenários em que podem ocorrer deformações diferenciais no solo da fundação da barragem resultando na formação de trincas no aterro, adaptado do ICOLD (2017).

A figura 2.3 apresenta condições de fundação as quais são prováveis a ocorrência de recalques diferenciais e formação de trincas ou zonas de baixa tensão suscetíveis a fraturas hidráulicas em razão da compressibilidade do solo de fundação ou variação significativa da rigidez entre materiais adjacentes da fundação.

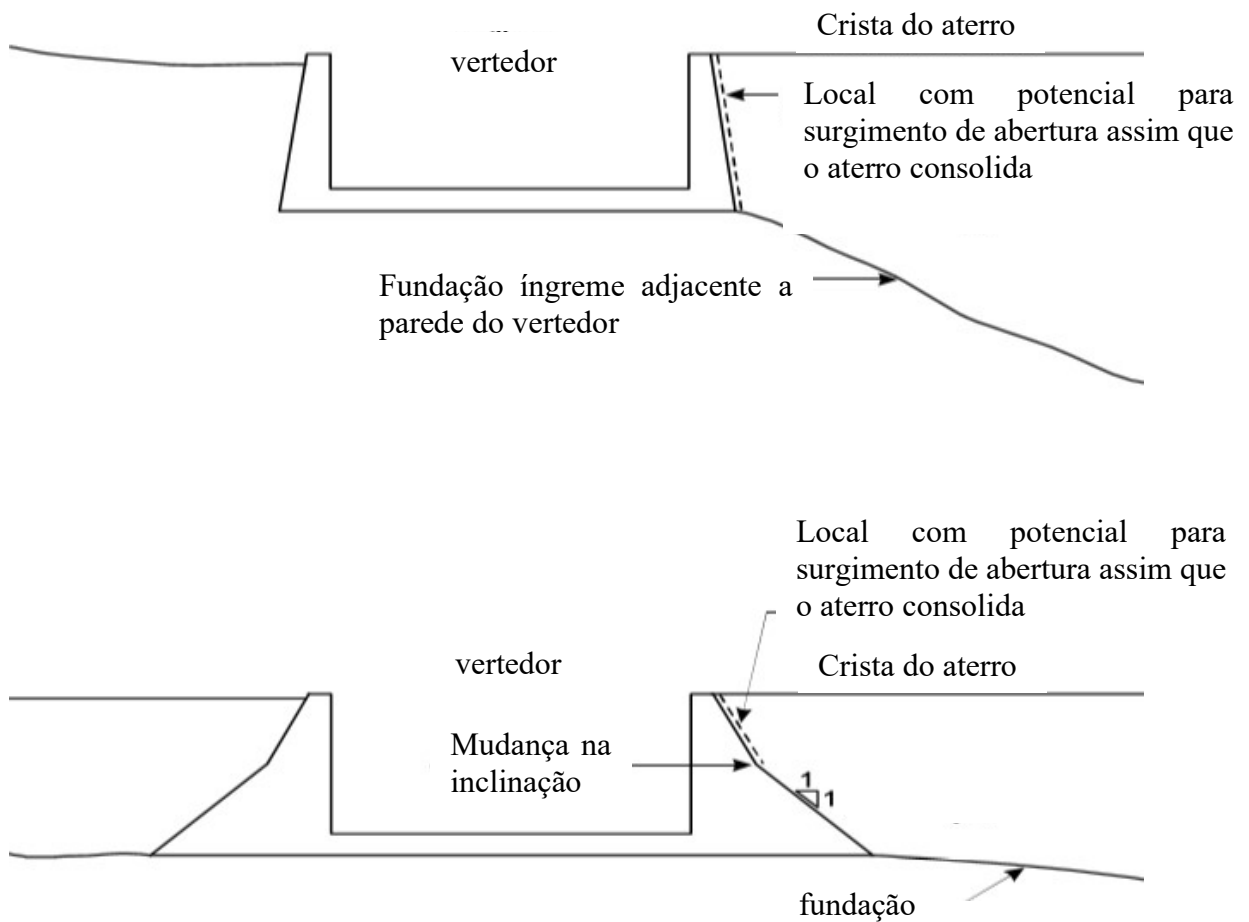
**Figura 2.4** – Situações onde aberturas podem se formar entre o aterro da barragem e a parede de concreto do vertedor, adaptado do ICOLD (2017).

A figura 2.4 retrata situações as quais a inclinação do muro do vertedor ou a declividade da fundação adjacente ao muro lateral do vertedor são propícias para ocorrência de acomodação do aterro adjacente ao muro, que podem resultar em aberturas entre o aterro da barragem e o muro do vertedor.

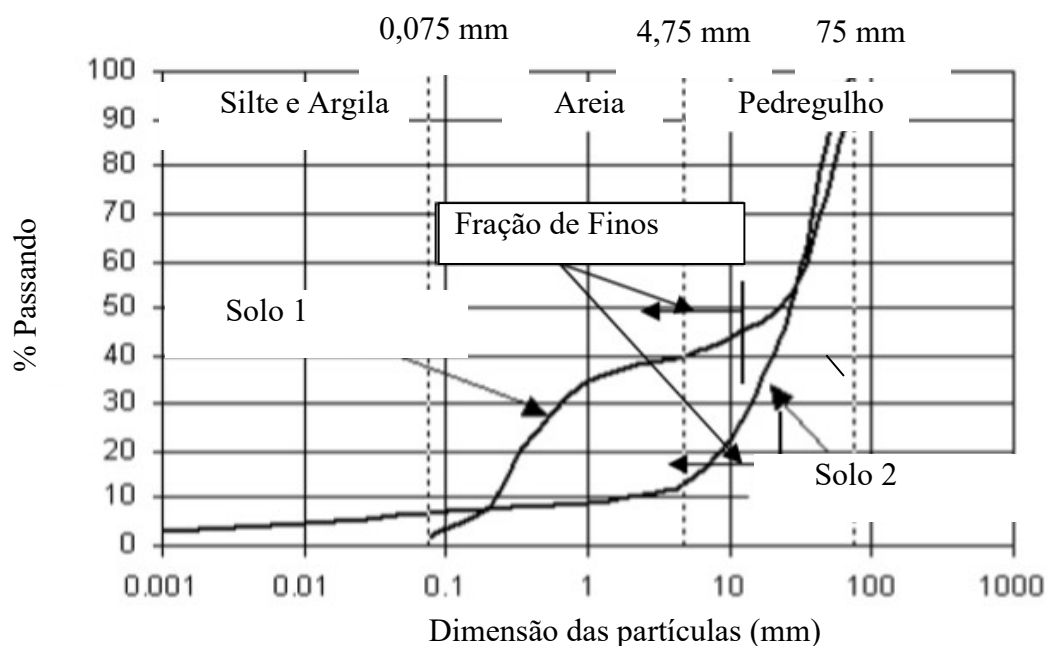
**Figura 2.10** - Tipos de solos de graduações granulométricas potencialmente instáveis e sujeitos à sufusão, adaptado do ICOLD 2017.

A figura 2.10 apresenta a curva de distribuição granulométrica de dois solos internamente instáveis sendo o solo 1 de granulometria descontínua e o solo 2 grosseiramente graduado com um caudal nas frações mais finas. Observe a marcação dos pontos de inflexões na curva de distribuição granulométrica, que indicam a fração fina do solo (passante na peneira # 4,75 mm).

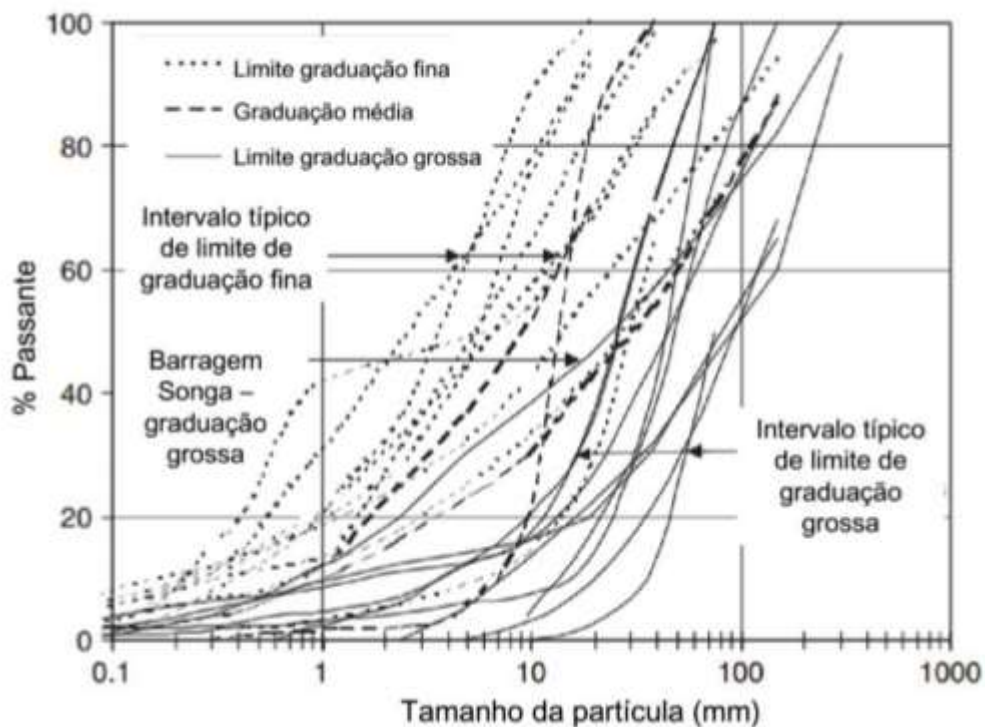
**Figura 2.13** – Curvas Granulométricas de filtros de baixo desempenho, adaptado de Fell et al (2015), citado por Silva (2016).

A figura 2.13 de Fell et al (2015), citado por Silva (2016), apresenta graduações de filtro ampla com presença de material graúdo e baixo percentual de granulometria média (areia), responsáveis por reter o material fino, tornando-os suscetíveis a segregação durante o manuseio e potencialmente instáveis.

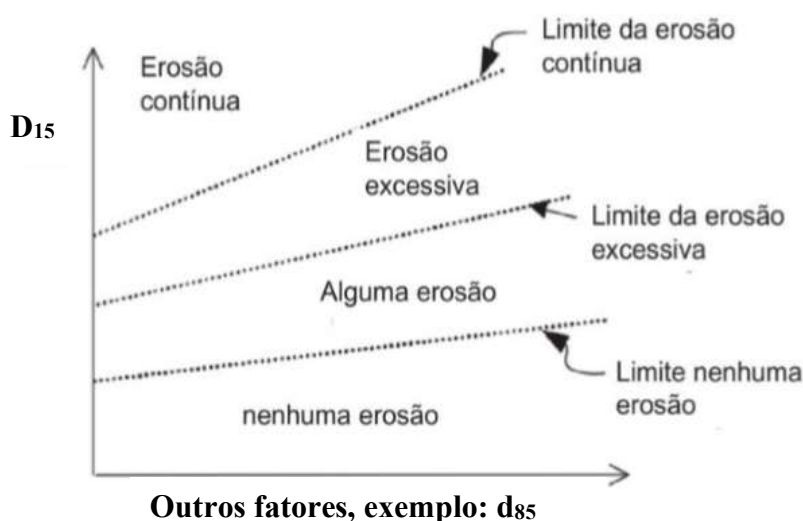
**Figura 2.14** - Conceito de limites de erosão do filtro (Foster,1999), Foster e Fell (2001) citado pelo ICOLD (2017) e por Silva (2016).

A figura 2.14 representa esse conceito dos limites de erosão para classificação dos comportamentos dos filtros.

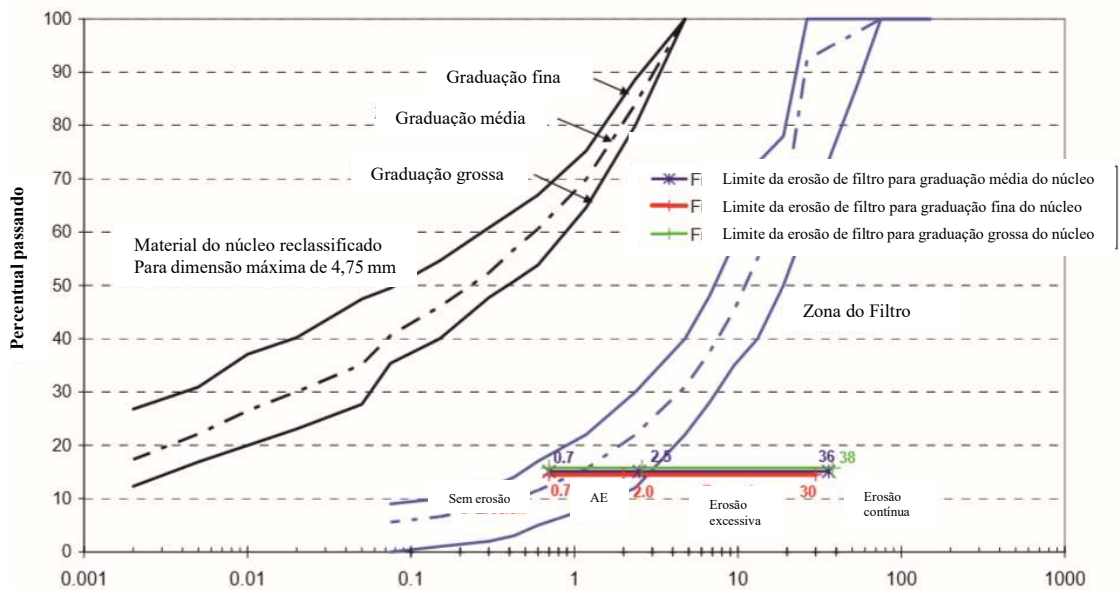
**Figura 2.15** – Curvas granulométricas do solo base e do filtro ou transição e valores limites de erosão, adaptado do ICOLD (2017).

- 1) Avaliar os valores de  $D_{15}$  e delimitar esses valores para as situações de nenhuma erosão (de acordo com o critério de Sherard e Dunnigan, 1989), de alguma erosão (limite entre erosão excessiva e nenhuma erosão), de erosão excessiva e de erosão contínua (usando o critério do quadro 2.9);
- 2) Executar o procedimento acima descrito para a graduação mais fina do solo, para a graduação média e para graduação mais grosseira; e
- 3) Plotar os valores limites de  $D_{15}$  nos limites da curva granulométrica do material de filtro/transição.

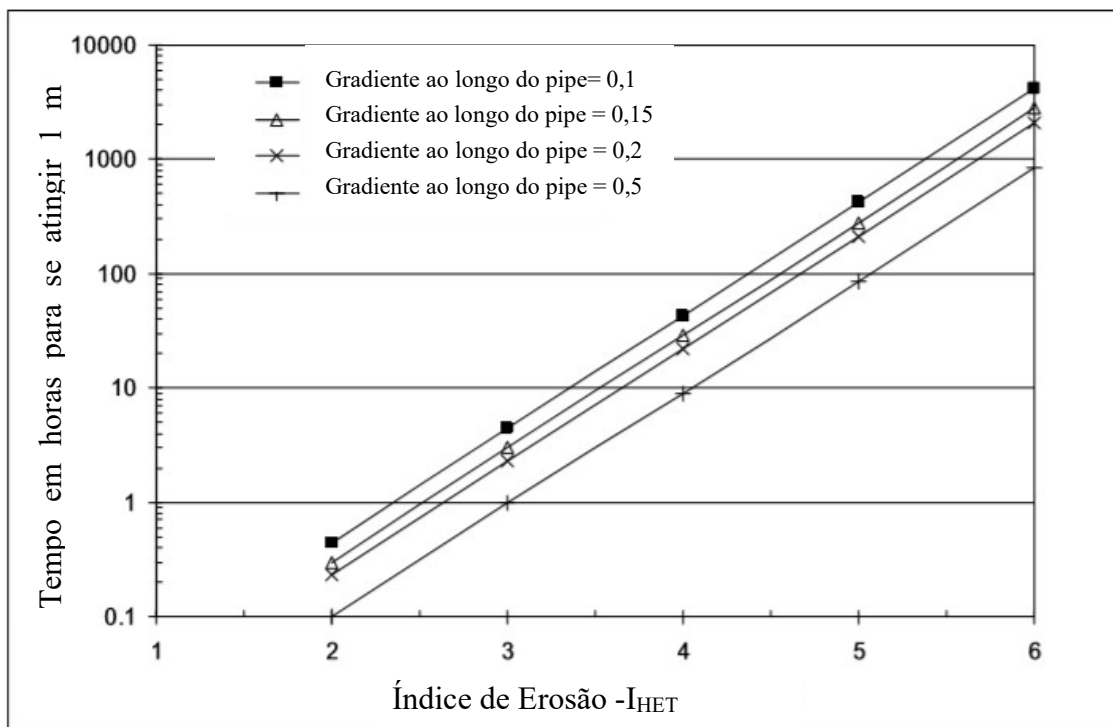
**Figura 2.16** – Tempo aproximado do aumento da erosão por “piping” de 25 mm para 1 metro de diâmetro, adaptado do ICOLD (2017).

Os resultados resumidos no gráfico 2.16 consideram uma condição de ampliação da erosão sem restrição até o diâmetro de 1 (um) metro, a partir de uma erosão inicial com diâmetro de 25 mm, no qual a tensão cisalhante crítica é igual a zero, que é conservadora para solos com  $I_{HET} > 3,5$ , e na condição de nível constante do reservatório.

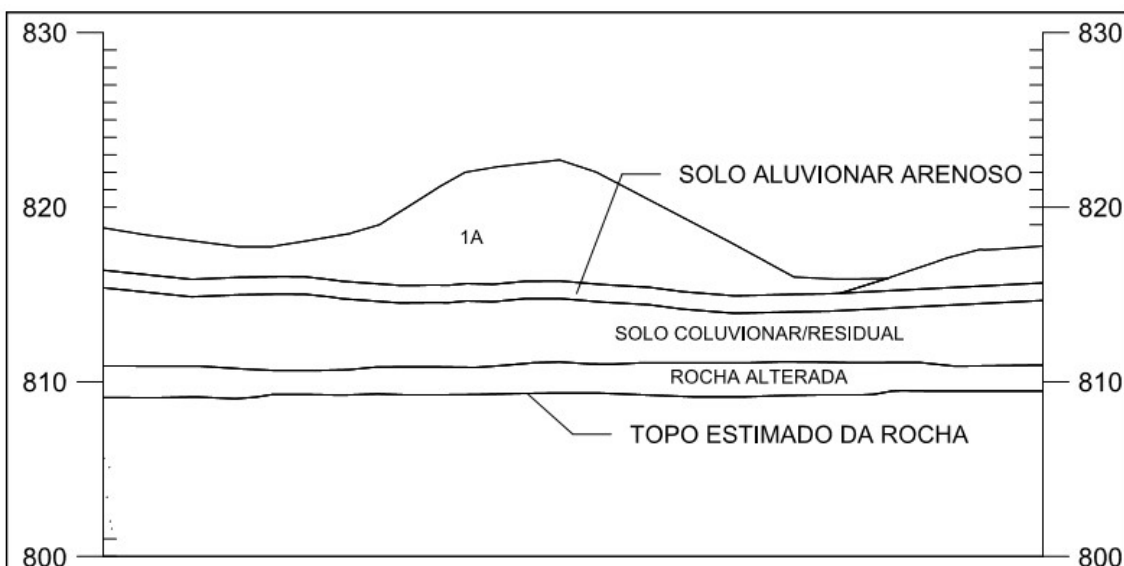
**Figura 4.3** - Seção da barragem Granjeiro na estaca 25+12,60, extraída de relatório produzido no âmbito do contrato nº 037/2019/ANA.

As seções da barragem Granjeiro estão retratadas nas figuras 4.1, 4.2 e 4.3.

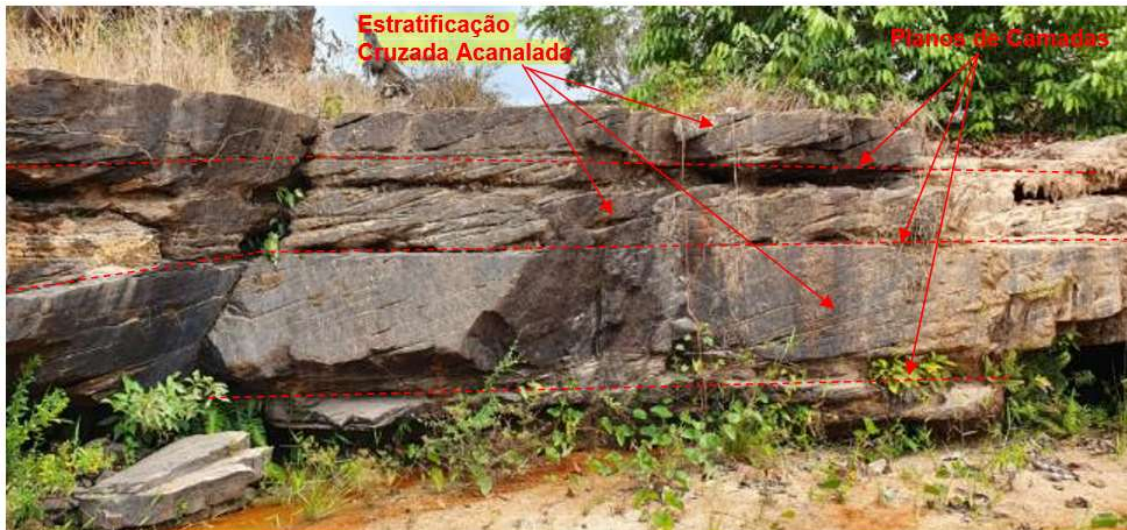
A figura 5.2 retrata a porção final do canal de restituição do vertedouro onde se observam nos degraus formados com face para jusante a estruturação do arenito que se aflora na base do canal, formada pela estratificação cruzada acanalada e planos sub-horizontais, delimitando pacotes de arenito com presença de siltito ou argilito mais suscetível ao intemperismo e erosão.

**Figura 5.2** – Detalhe da estruturação do arenito na base do canal de restituição do vertedouro, extraído do Relatório de Reconhecimento – Inspeção de Campo.

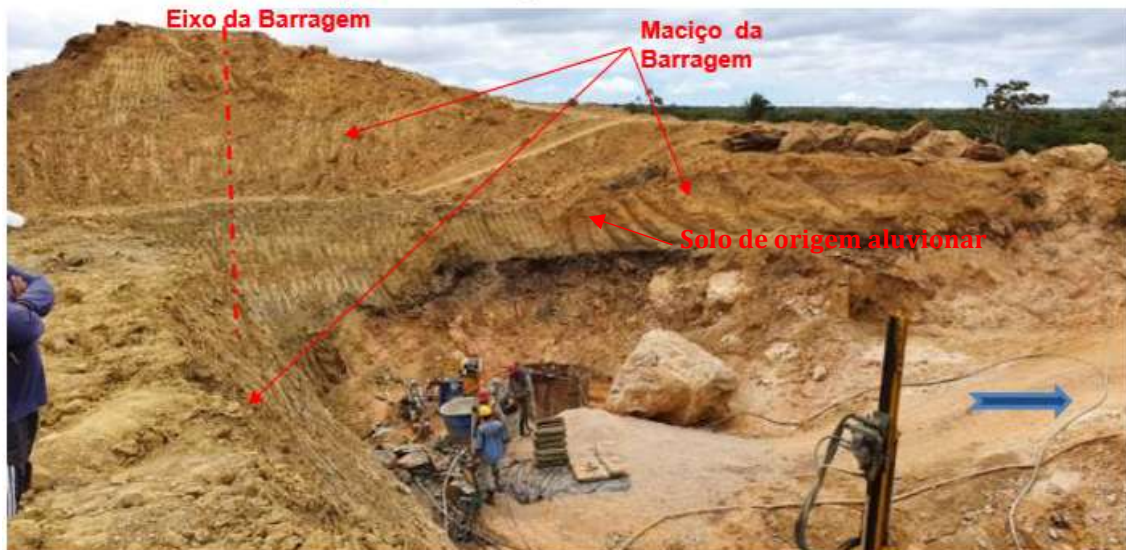
Nota-se nas paredes da região da “brecha”, aberta para a realização dos serviços de injeções na fundação a presença de remanescente de solos transportados de coloração variegada a escura de baixa consistência e/ou compacidade, os quais não foram removidos na oportunidade da construção da barragem, ver figuras 5.3 e 5.4.

**Figura 5.3** – Vista da brecha aberta para a realização dos serviços de injeções na fundação com presença de remanescente de solos transportados de coloração variegada a escura, extraído do Relatório de Reconhecimento – Inspeção de Campo.

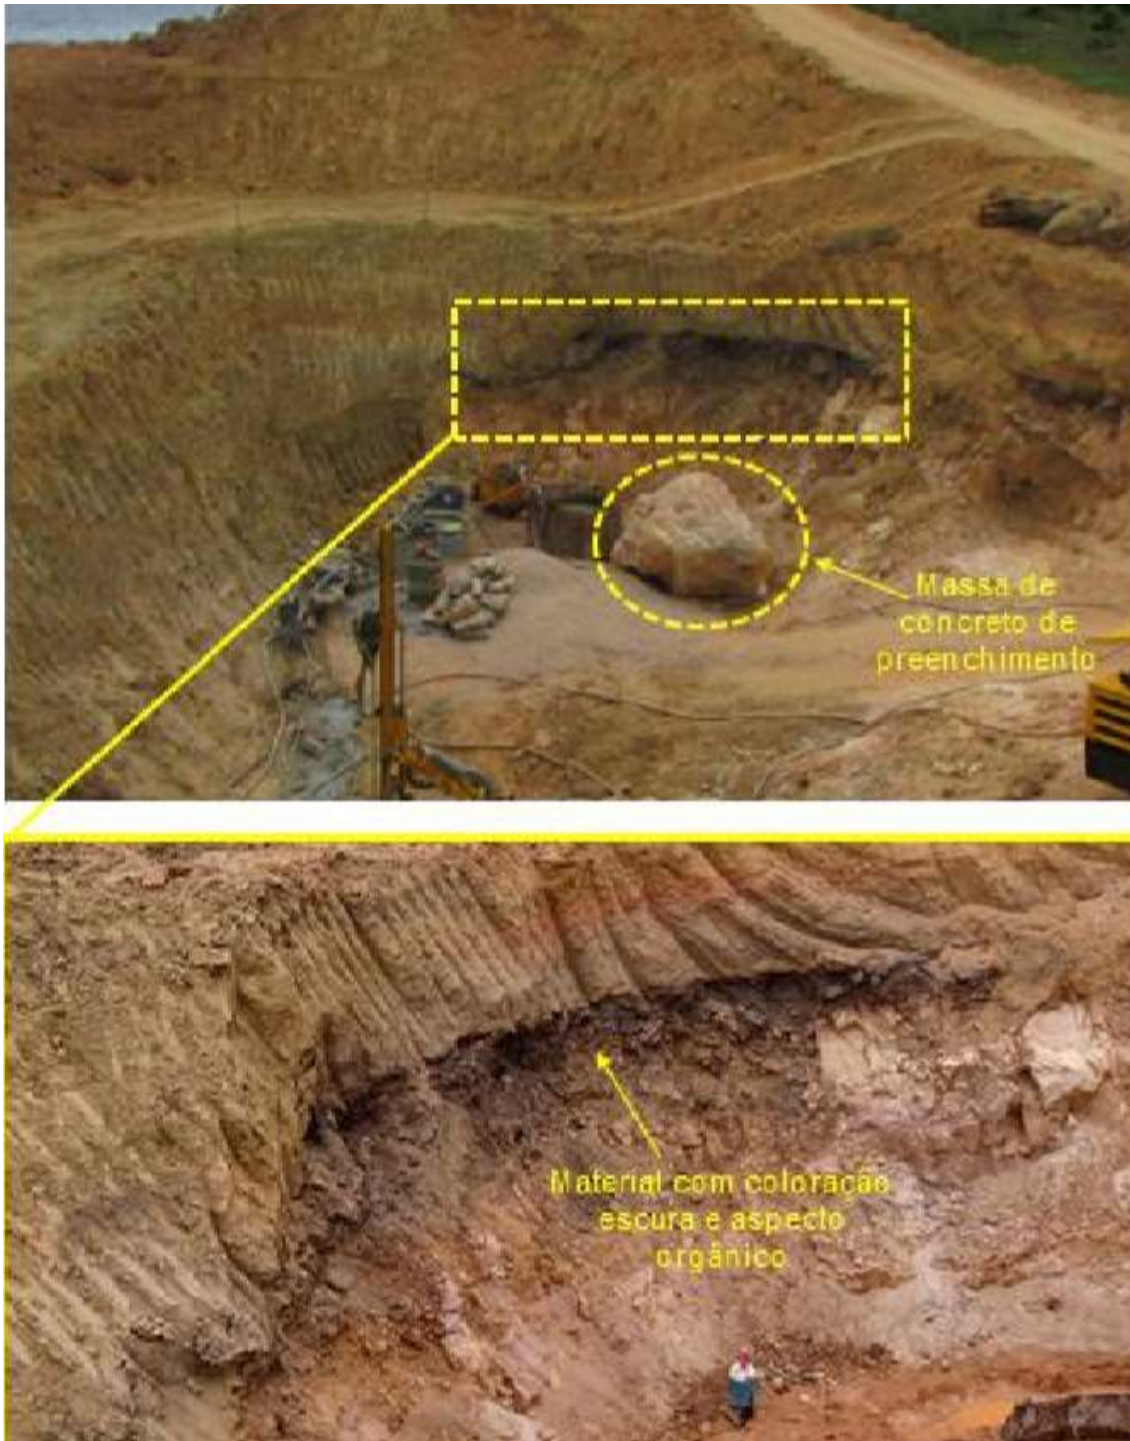
**Figura 5.4** – Detalhe de remanescente de solos transportados de coloração variegada a escura no talude da brecha, extraído do Relatório de Reconhecimento – Inspeção de Campo.

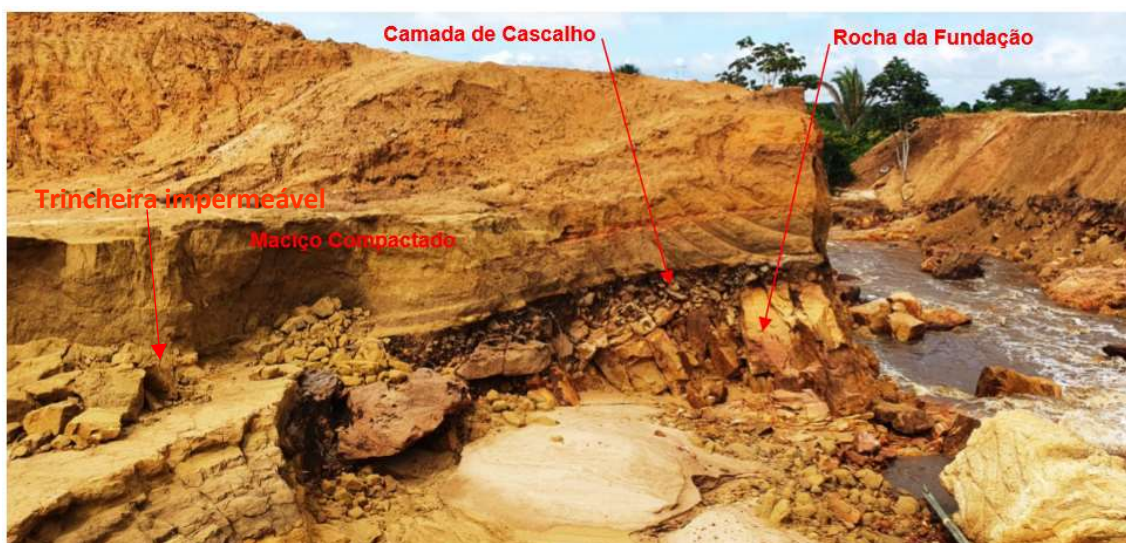
Sobre o topo rochoso nota-se a presença de lente de solo aluvionar (cascalho de granulometria graúda) na porção do eixo para jusante da barragem, em que a vedação é garantida pela trincheira impermeável situada na porção a montante do eixo da barragem.

**Figura 5.5** – Detalhe da estruturação do arenito na base do canal de restituição do rio Jaburu onde se realizavam os serviços de injeção na fundação sob o maciço da barragem, extraído do Primeiro Relatório de Evolução das Anomalias.

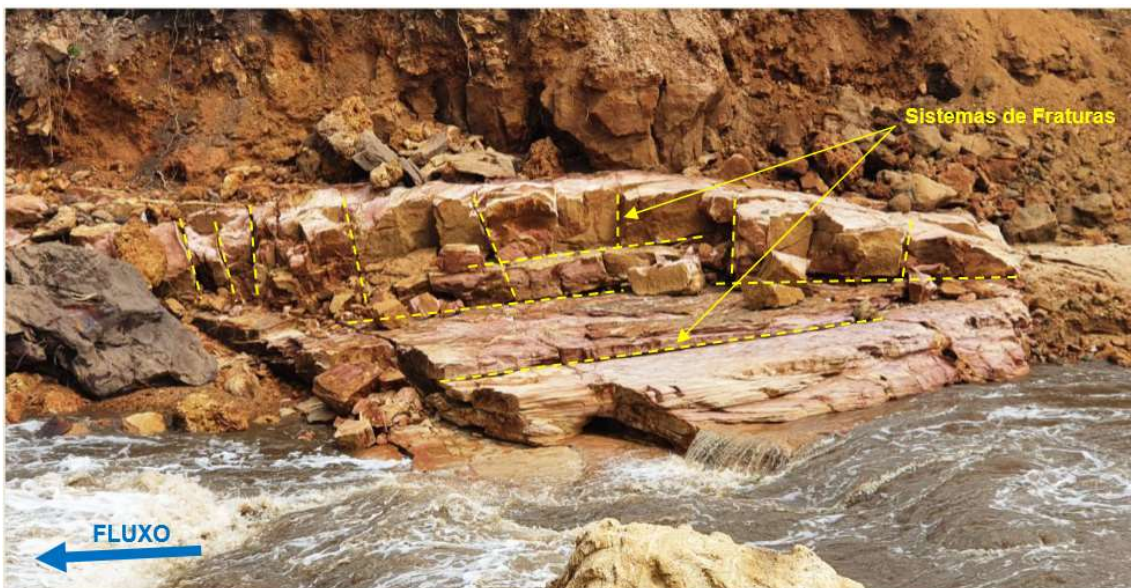
As figuras 5.6 e 5.7 retratam afloramento exposto da rocha de fundação da barragem junto ao pé do talude direito da brecha escavada, nas quais se observam a ocorrência de fraturas sub-horizontais, marcando o acamamento do arenito associado ao reticulado de fraturas sub-verticais, com direções no sentido montante/jusante e longitudinal ao longo do eixo da barragem.

**Figura 5.7** – Vista frontal do sistema de fraturas da rocha de fundação, extraído do Primeiro Relatório de Evolução das Anomalias.

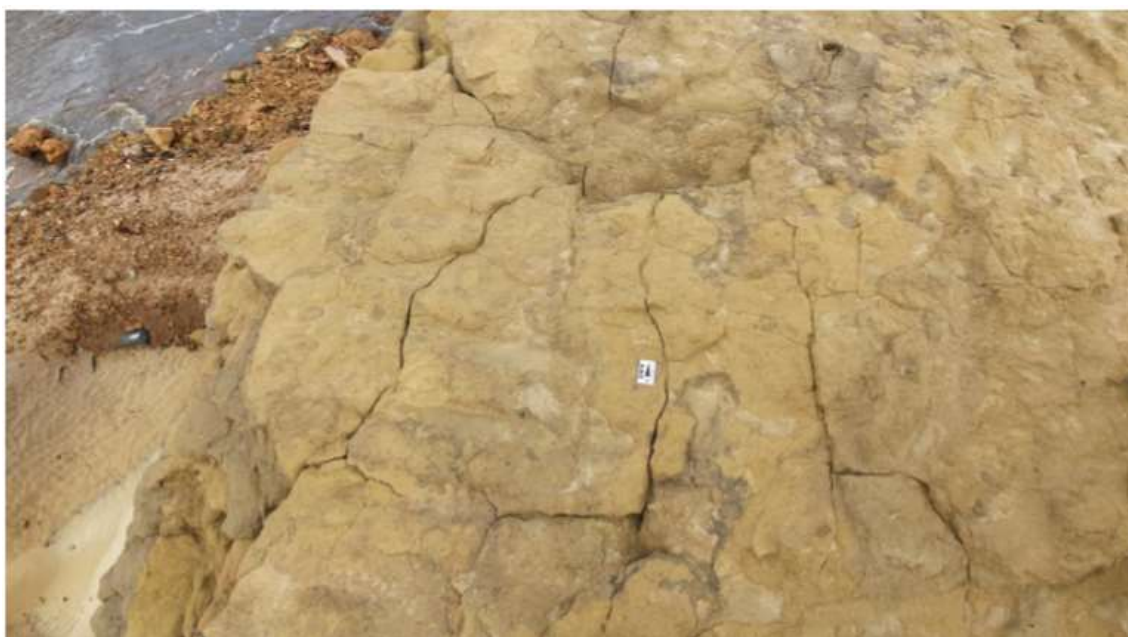
A figura 5.8 retrata o solo compactado proveniente da área de vedação da barragem, observados próximo a brecha, que devido a exposição ao clima se apresenta fissurado e que pode ser associado ao que ocorreu na camada do tapete impermeável.

**Figura 5.8** – Detalhe da superfície do solo compactado trincado proveniente da área de vedação à montante, extraído do Primeiro Relatório de Evolução das Anomalias.

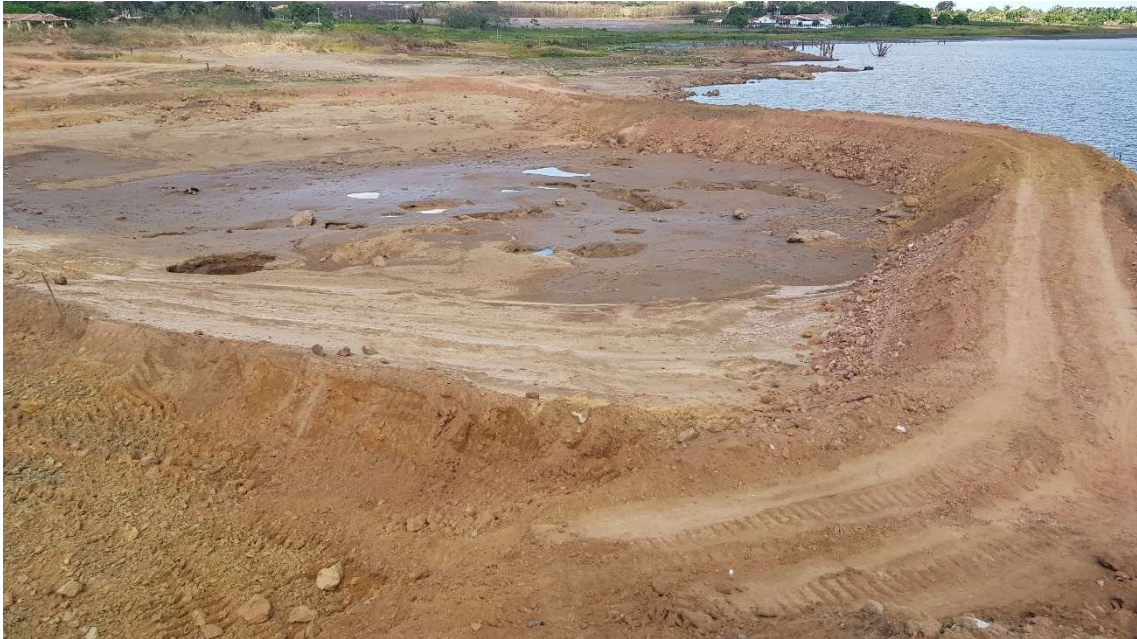
**Figura 5.9** – Vista para montante com detalhe das cavidades formadas no tapete impermeável localizado à jusante da enseadeira.

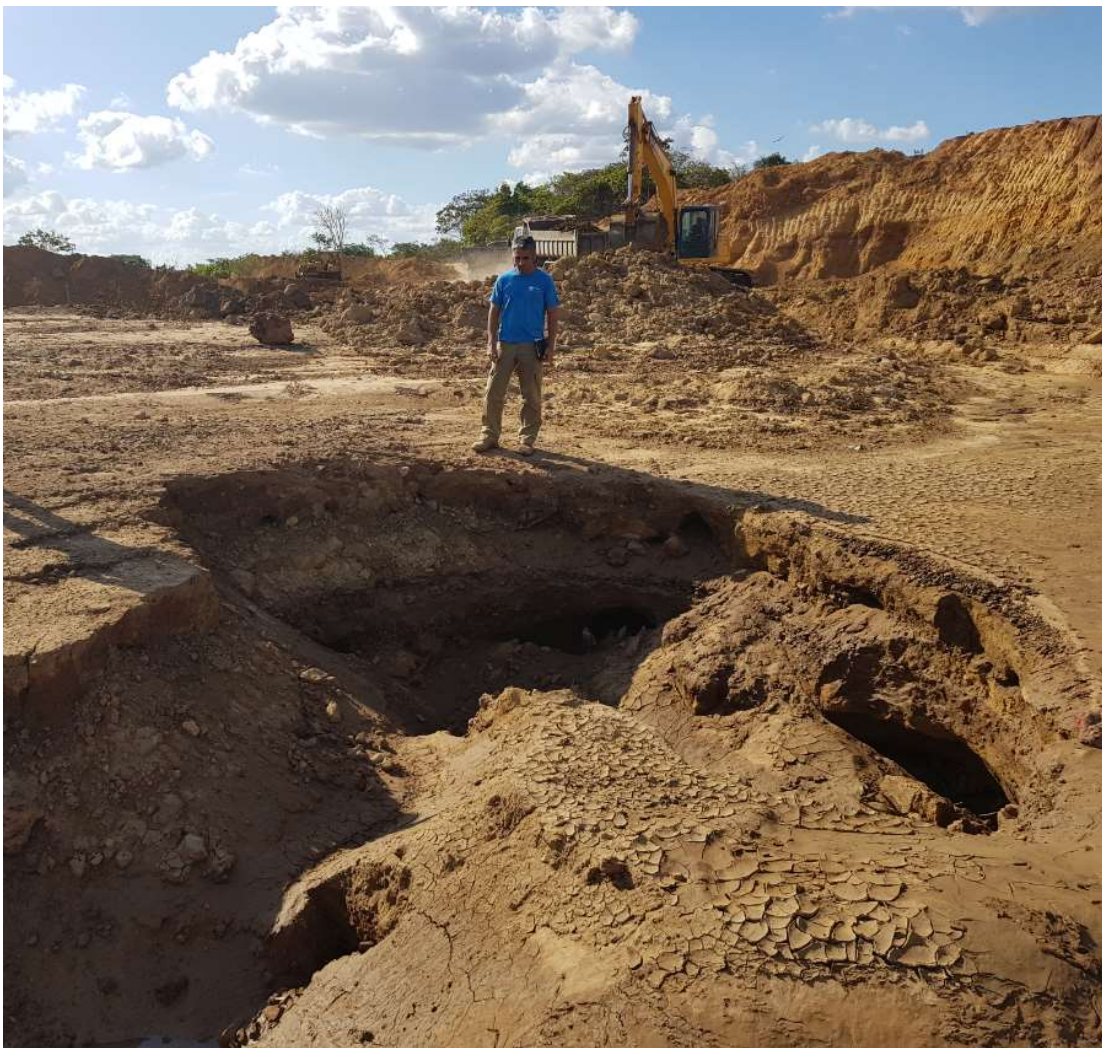
**Figura 5.10** – Detalhe das cavidades observadas no tapete impermeável de montante.

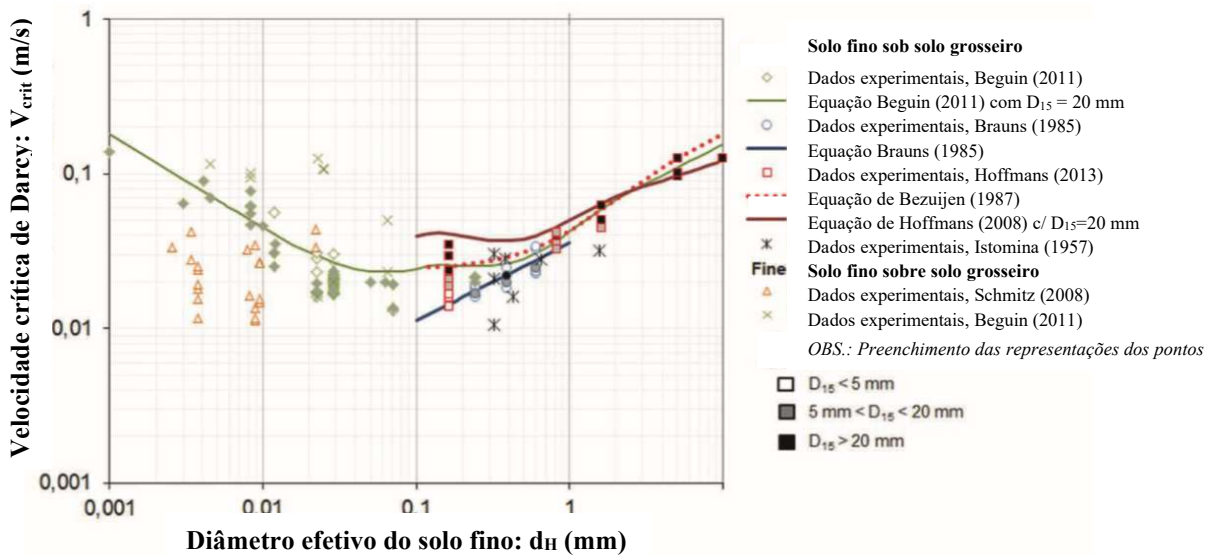
**Figura 5.11** – Velocidade crítica para erosão de contato nas configurações de solo fino sobre e abaixo solos de granulometria grosseira, adaptado do ICOLD (2017).

fluxo de percolação pelo solo graúdo mais permeável em transportar as partículas do solo fino.
