**UNIVERSIDADE FEDERAL DA BAHIA
INSTITUTO DE GEOCIÊNCIAS
PROGRAMA DE PÓS-GRADUAÇÃO EM GEOGRAFIA**

**Registros de desastres naturais e sua relação com a
dinâmica de ocupação urbana em Salvador, Bahia (Brasil)**

Dissertação apresentada ao Programa de Pós-Graduação em Geografia do Instituto de Geociências da Universidade Federal da Bahia para a obtenção do título de mestre.

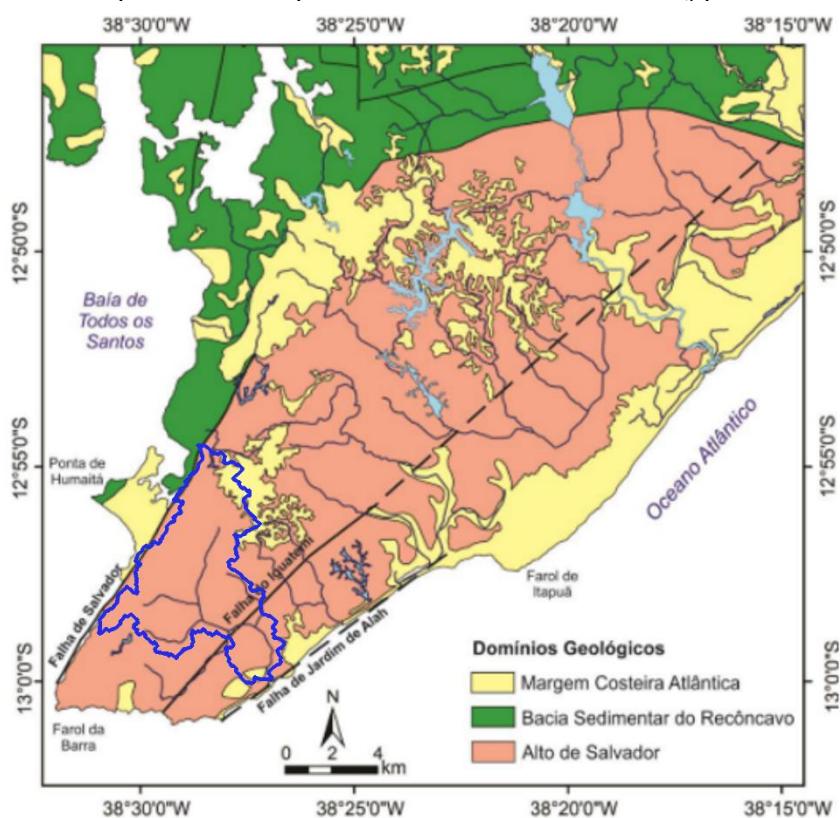
Figura 2- A cidade de Salvador a partir de uma representação geológica, com destaque na cor azul para o limite da Bacia do Camarajipe-Ba.

A maior parte da cidade de Salvador está localizada sobre material de composição cristalina, mais precisamente por rochas granulíticas e gnáissicas do embasamento Pré-Cambriano, suavemente inclinado para Leste terminando na planície litorânea, constituindo o *horst* de Salvador (Souza, 2013). O material é profundamente intemperizado e entalhado por uma densa rede hidrográfica (Salvador, 1996a). As fraturas existentes expõem as rochas, que por sua vez, aumentam as superfícies de contato intempérico potencializando as possibilidades de deslizamentos (Souza, 2013), que se

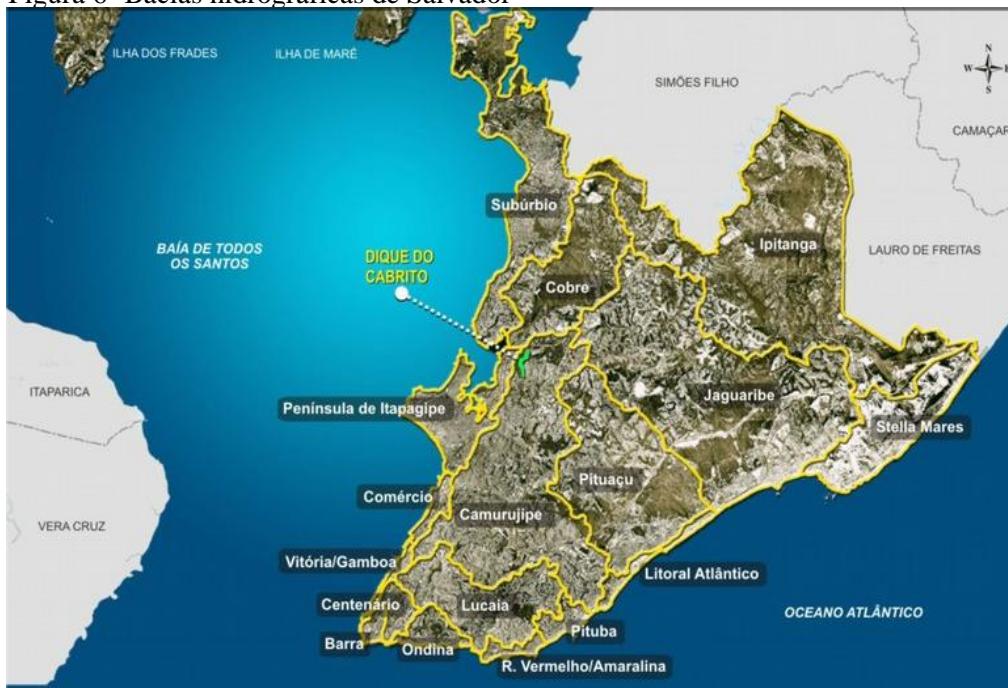
Figura 6- Bacias hidrográficas de Salvador

Encontra-se inserida em uma área densamente construída e habitada, responsável por drenar 35,877km² do solo soteropolitano (Santos *et al.*, 2010). Portanto, a bacia hidrográfica do Rio Camarajipe ocupa cerca de 11,62% do território total de Salvador, sendo uma dentre as 12 bacias presentes: Rio dos Seixos-Barra/Centenário; Rio Camarajipe; Rio do Cobre; Rio Lucaia; Rio Jaguaribe; Córrego de Ondina; Rio Paraguari; Rio Passa Vaca, Rio das Pedras/Pituaçu; Rio Ipitanga, Ilha de Maré e Ilha dos Frades (Figura 6), tendo todas elas sofrido os impactos dos processos de canalização e tamponamento (Santos *et al.*, 2010).

Um outro exemplo de transformação urbana na cidade de Salvador, ocorre na bacia hidrográfica do Rio Pituaçu (Figura 6), que também foi submetida a processos de urbanização, a partir de obras de tamponamento e retilinização de seus trechos para abrir novas rotas de deslocamento dos sistemas de transporte. A via em homenagem à cantora Gal Costa, situada ao lado da Avenida Pinto de Aguiar (Figura 32), forma um corredor transversal que conecta o bairro de Patamares, localizado na orla Atlântica de Salvador, ao Subúrbio Ferroviário, no bairro do Lobato. Este trecho inclui uma passagem subterrânea na Pinto de Aguiar e vias de superfície de mão dupla, cada uma com três faixas por sentido, totalizando cinco quilômetros de extensão (SalvadorFM, 2024).

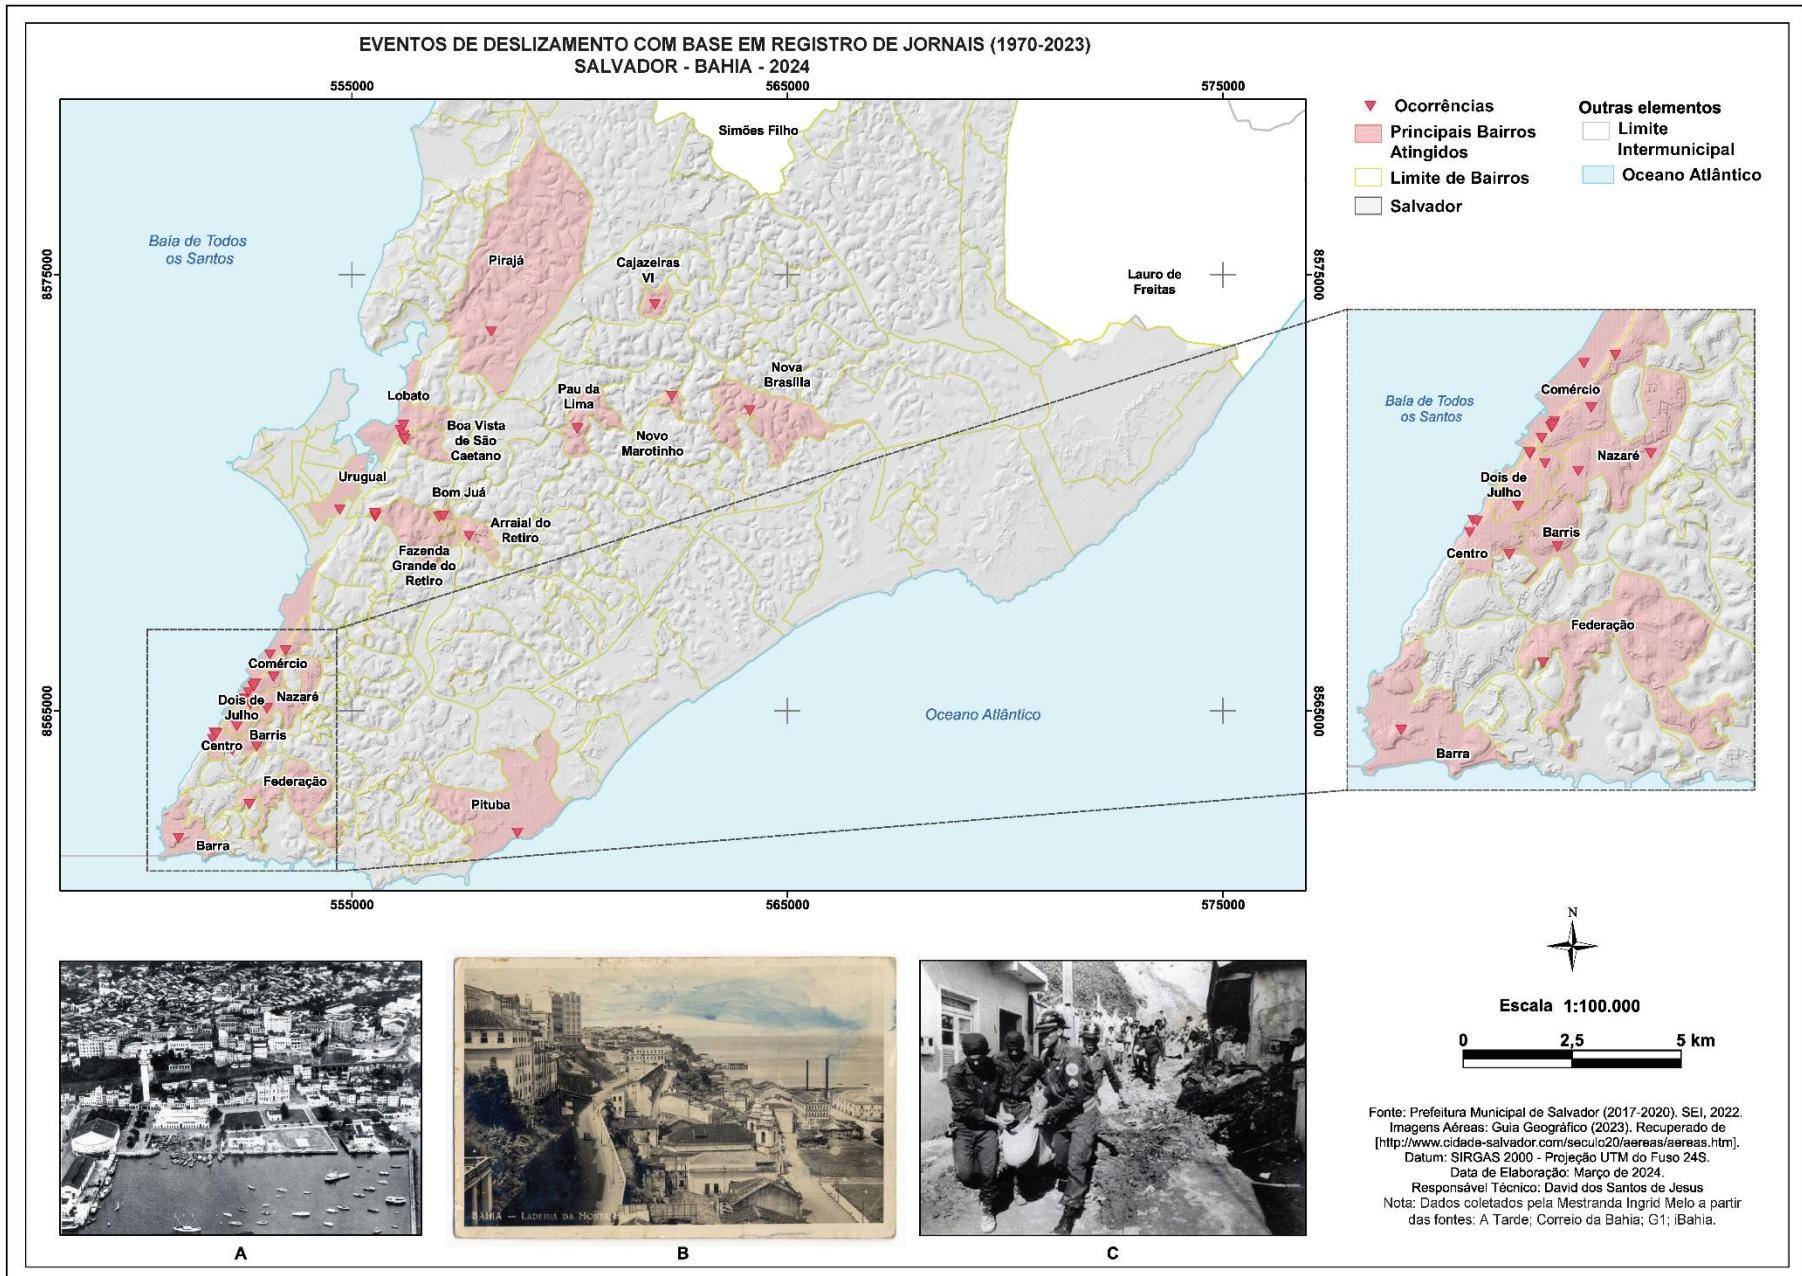
Figura 7- Principais eventos de deslizamentos em Salvador, locais de ocorrência e pontos críticos, plotados a partir de levantados a partir de levantamentos em revistas, jornais, textos acadêmicos durante a pesquisa.

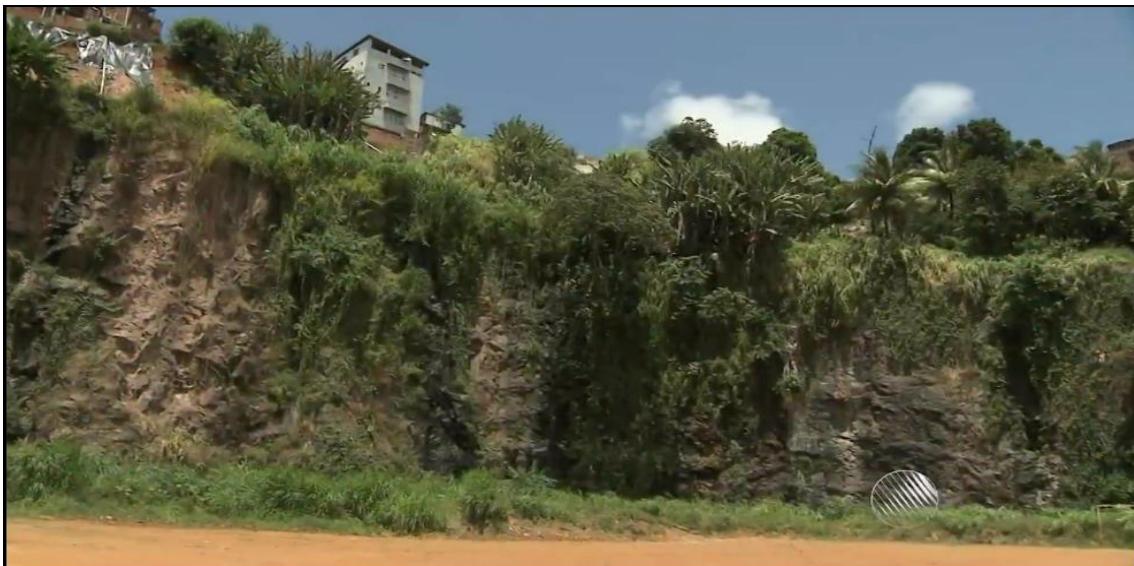
Figura 8- Pedreira abandonada no Arraial do Retiro expõe moradores a risco de deslizamentos. Recorte de reportagem televisiva.

Um exemplo de recorrência está na pedreira abandonada no Arraial do Retiro (Figura 8). Todas pedreiras abandonadas de Salvador são classificadas pela CODESAL como áreas de risco geológico (Silva, 2005). Como consequência, a exposição das rochas às intempéries favorecem ainda mais o escoamento superficial, saturação do solo e da própria rocha, potencializando processos como erosão, tombamento, fluxo de detritos, queda dos blocos e deslizamentos (Souza, 2021), colocando em risco os moradores que a bordeja.

As pedreiras abandonadas geralmente não possuem sistemas adequados de drenagem para lidar com a água das chuvas, e quando atrelados à falta de vegetação, que normalmente ajudaria na absorção da água, agrava o problema, levando a um aumento da infiltração e ao encharcamento do solo. Além disso, o corte de taludes pode criar encostas mais íngremes que são intrinsecamente menos estáveis. Desta forma, a remoção do material que originalmente sustentava a encosta pode levar à sua desestabilização.

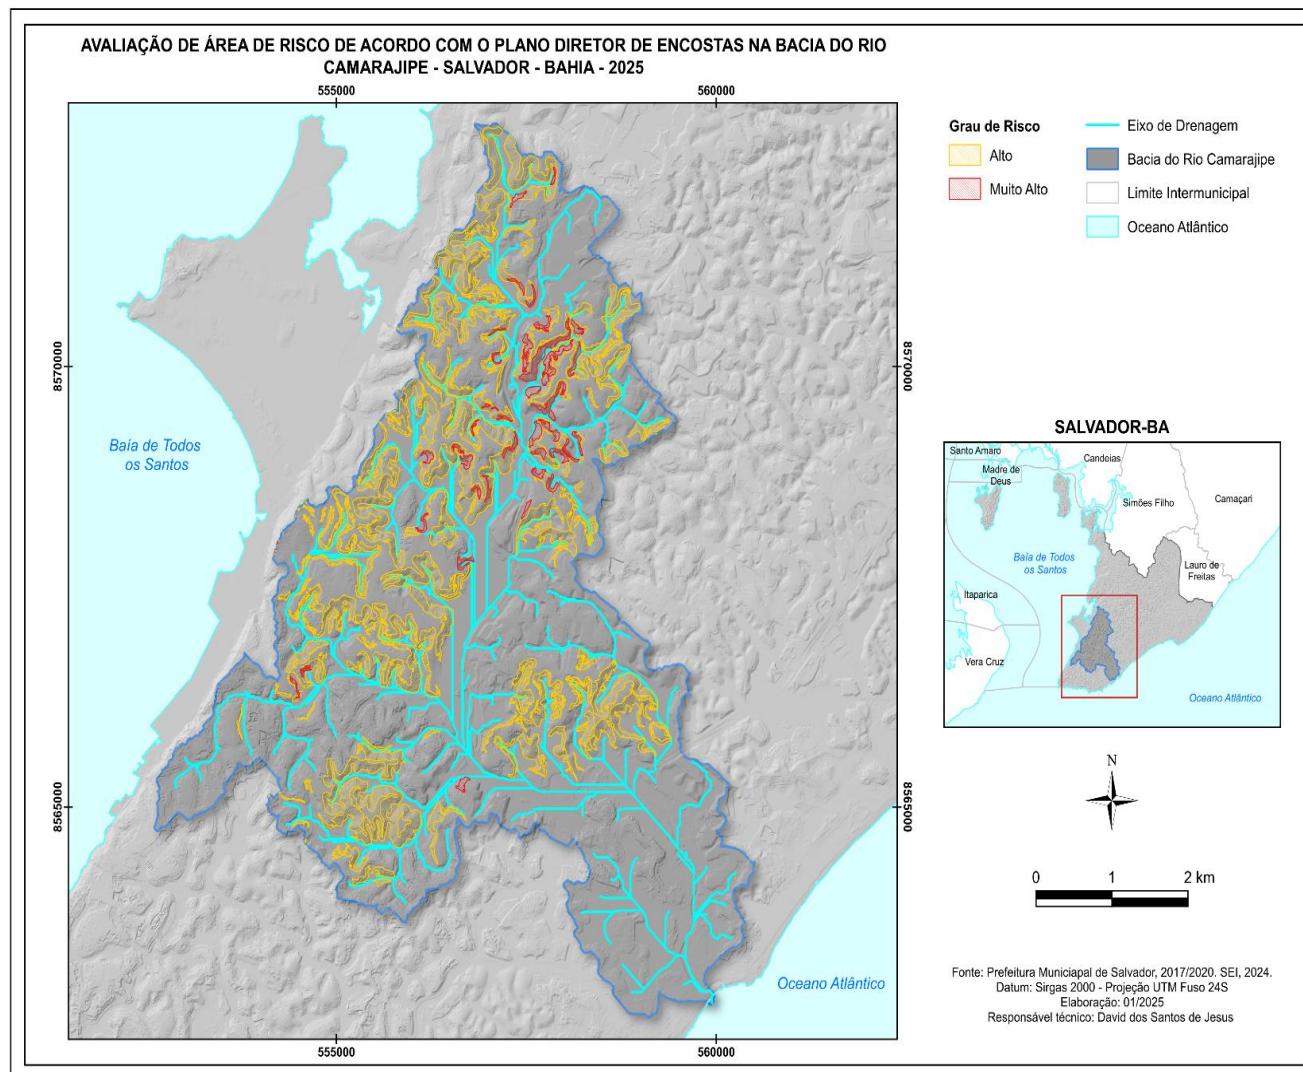
Figura 9- Mapa de avaliação das áreas de risco.

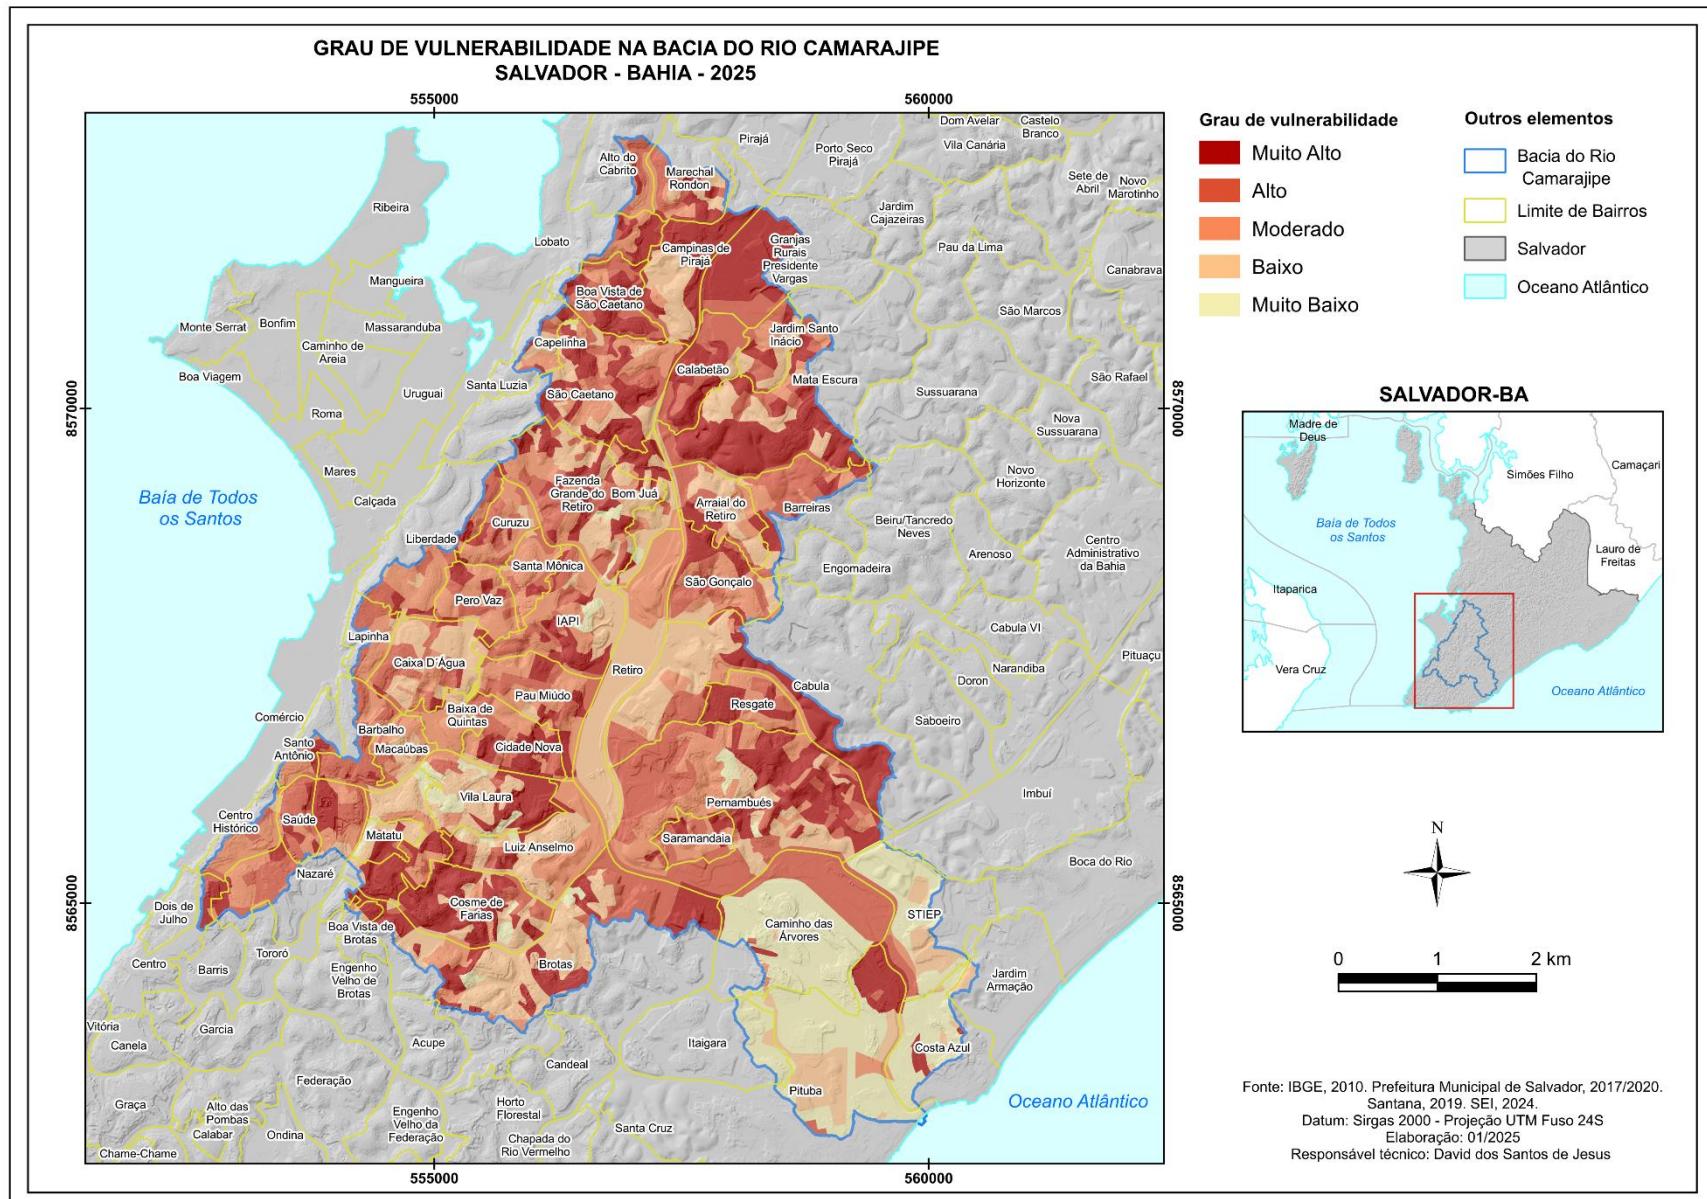
Figura 10- Mapa de vulnerabilidade de Salvador, de acordo com estudos realizados por Santana (2019).

A análise dos dados (Figura 10 e Quadro 7) revela que dentro da Bacia Hidrográfica do Rio Camarajipe, há famílias vivendo em condições de alta e muito alta vulnerabilidade social, especialmente nas áreas de nascente, como os bairros de Campinas de Pirajá e São Caetano. Já na porção central da bacia, destaca-se o bairro do Retiro, frequentemente associado a áreas de maior risco de alagamentos e inundações recorrentes (Zangalli Jr; Alves, 2021). Nesse contexto, o Retiro foi classificado como classe 5 – correspondente à condição “ruim” – no estudo iQUASalvador, conduzido entre 2018 e 2020, reforçando a gravidade dos impactos socioambientais enfrentados pela população local.

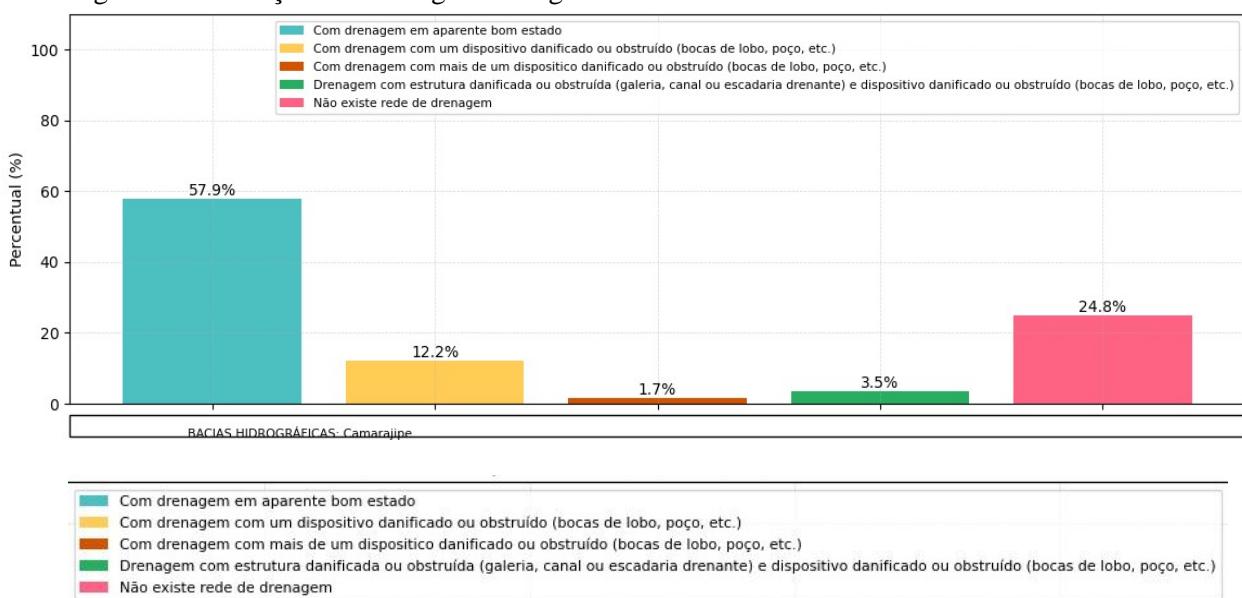
Figura 11- Condições de drenagem do logradouro.

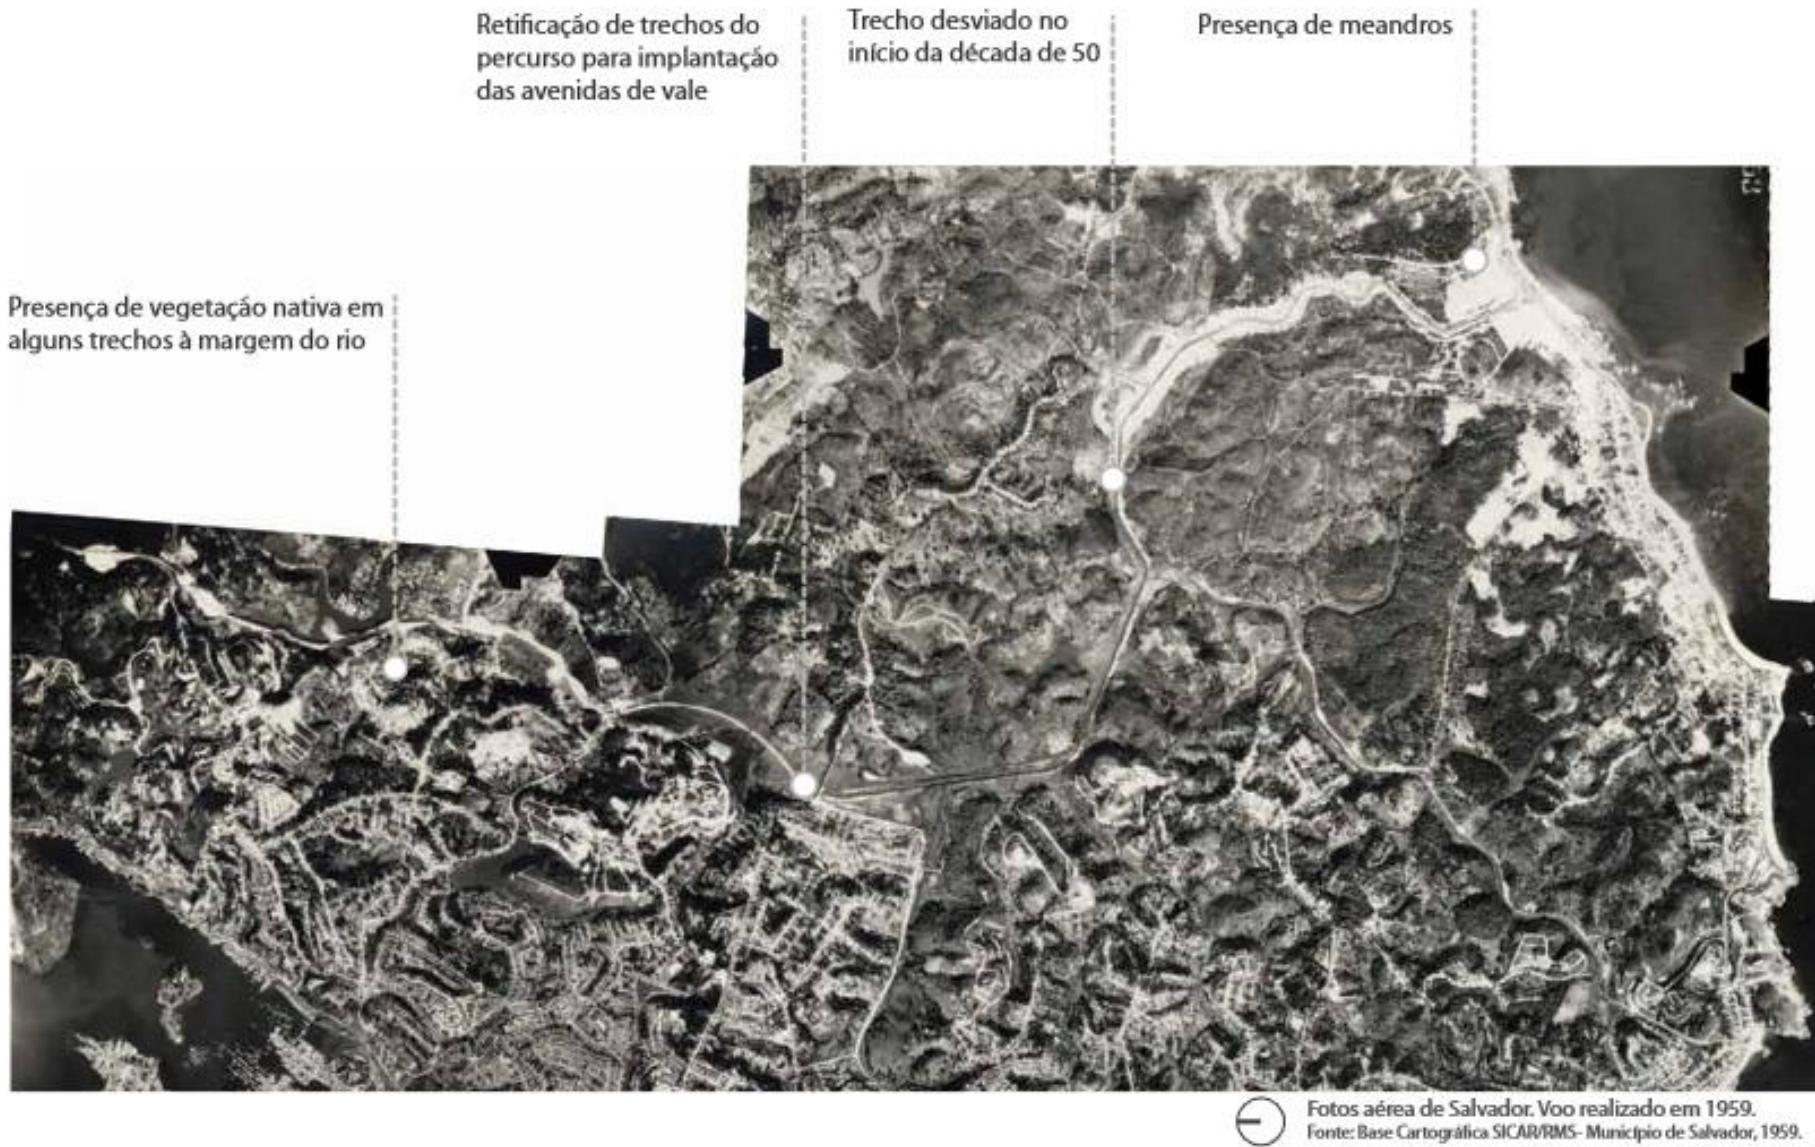
Figura 17 - Registro de obras realizadas nos cursos do Rio Camarajipe em Salvador no ano 1959

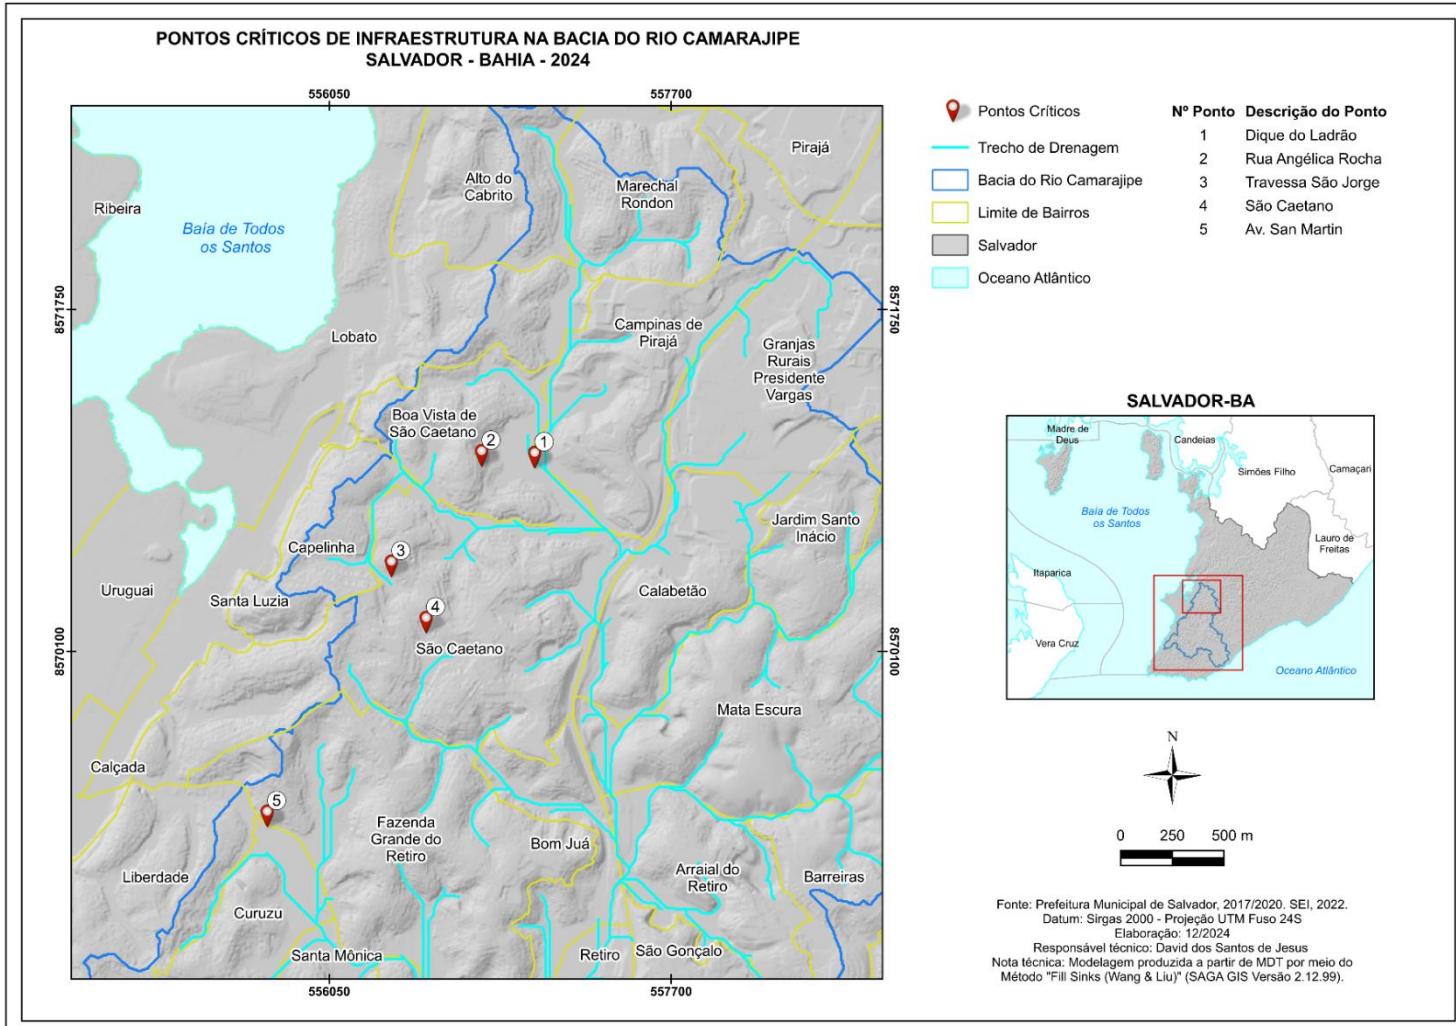
Figura 23- Localização dos pontos discutidos ao longo do texto. Estes pontos apresentam problemas de infraestrutura como a deslizamentos, alagamentos e acúmulo de lixo.

No ano de 1988, um barranco cedeu na Rua Angélica Rocha (ponto 02 na figura 23), causando a morte de muitas pessoas e ferimentos em outras, que deixaram sequelas, mas aparentemente, não foram suficientes para provocar uma intervenção do Estado afim de evitar a recorrência destes eventos. Embora tenha ocorrido o evento, muitas famílias continuaram construindo suas casas no local (A tarde, 1997). A imagem de satélite datada de 2011 apresenta o barranco mencionado em reportagem de 1997, ainda na mesma situação de exposição e construção irregular (Figura 24).

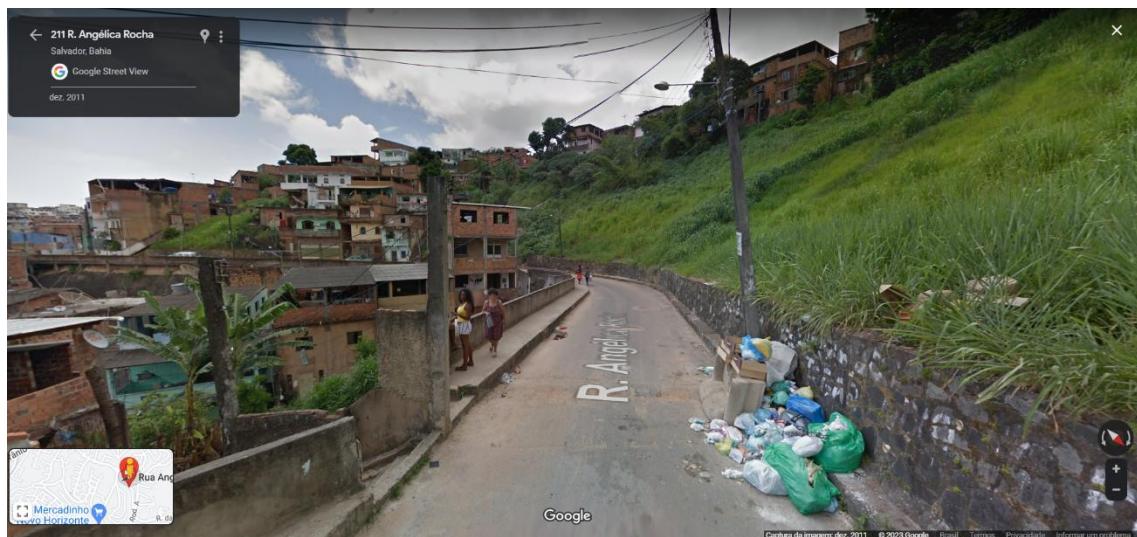
Figura 24- Barranco localizado na Rua Angélica, no bairro São Caetano, local de reincidência de deslizamentos, mesmo mediante contestações dos moradores locais.

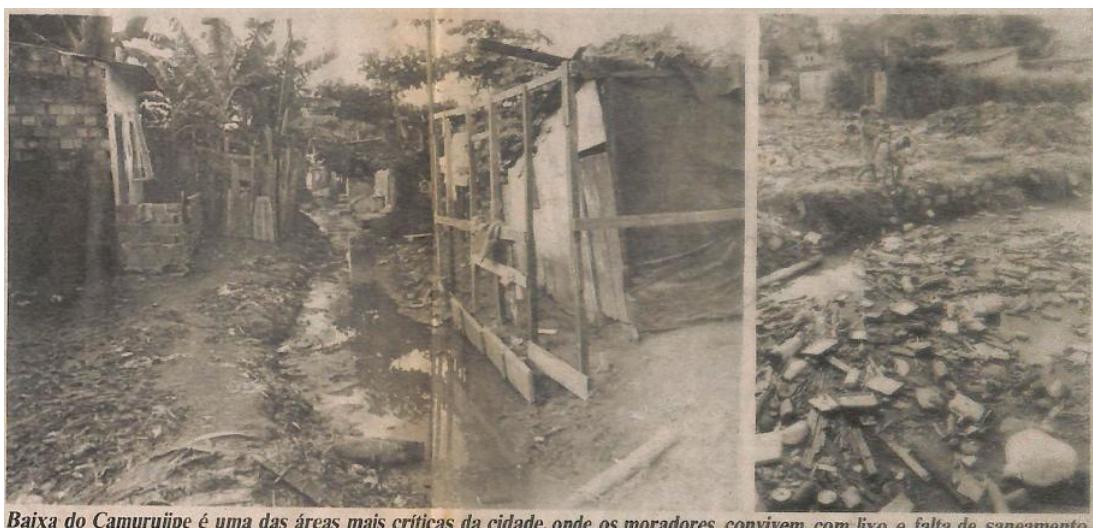
Figura 25- Situação calamitosa na qual vive a população da Baixa do Camurujipe, exposta a lixo e córrego a céu aberto, assim como carência de infraestrutura nas moradias.

Baixa do Camurujipe é uma das áreas mais críticas da cidade, onde os moradores convivem com lixo e falta de saneamento

Problemas relacionados a obras e inundações também foram reportados pelos moradores da Baixa do Camarajipe (Figura 25), expostos a condições de risco, cujo desdobramento destaca a incapacidade proeminente em converter promessas em ações concretas. Esta região, situada no bairro de São Caetano, registra casos de 100 casas alagadas até a altura do teto associados ao transbordamento do canal (Correio da Bahia, 1994).

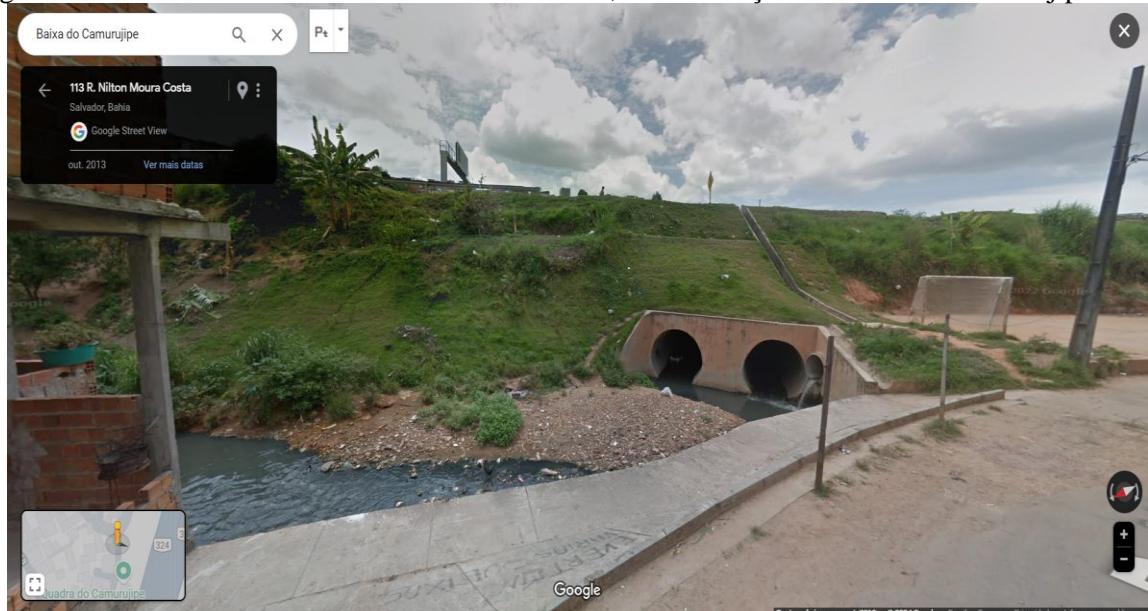
Figura 26- Talude de 07 metros construído na BR 324, nas imediações da Baixa do Camarajipe

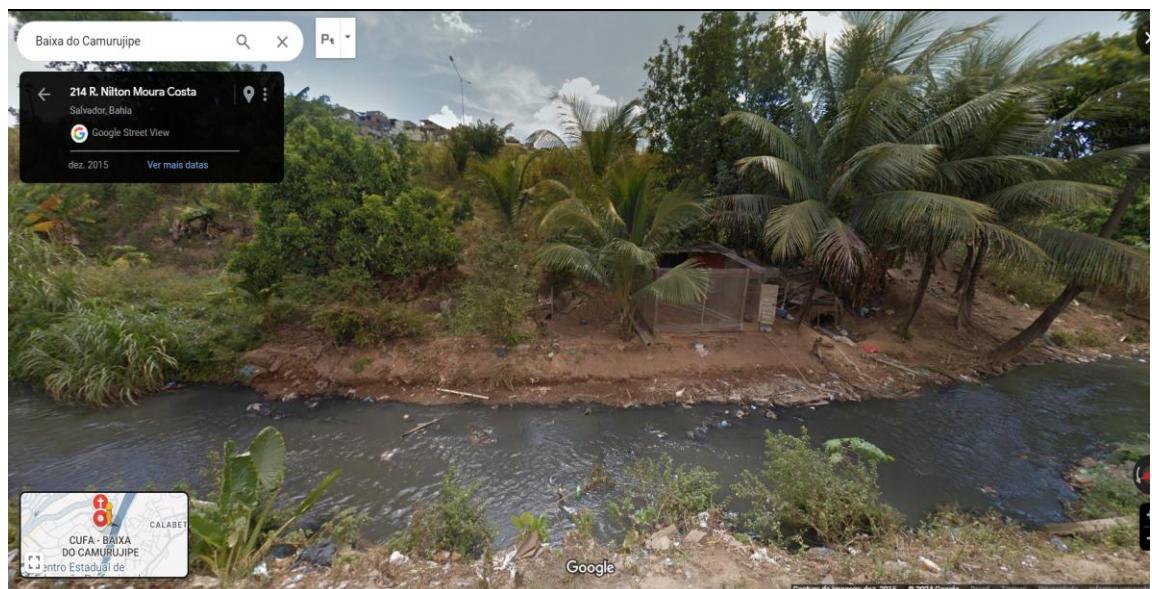
Figura 27- Córrego a céu aberto na Baixa do Camarajipe, expondo a população local a riscos de saúde, em função do lixo, esgoto, dentre outros agravantes.

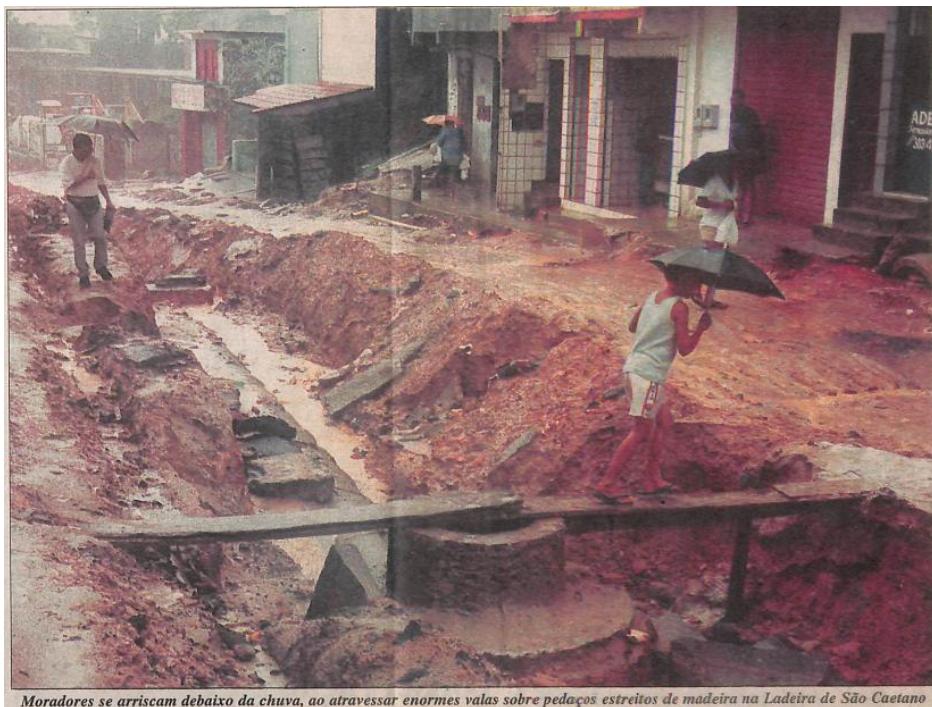
Figura 28- Vulnerabilidade e exposição dos moradores da Ladeira do São Caetano, mediante interrupção de obras de drenagem. Tal acontecimento comprometeu a locomoção dos moradores e os expôs a grande insalubridade.

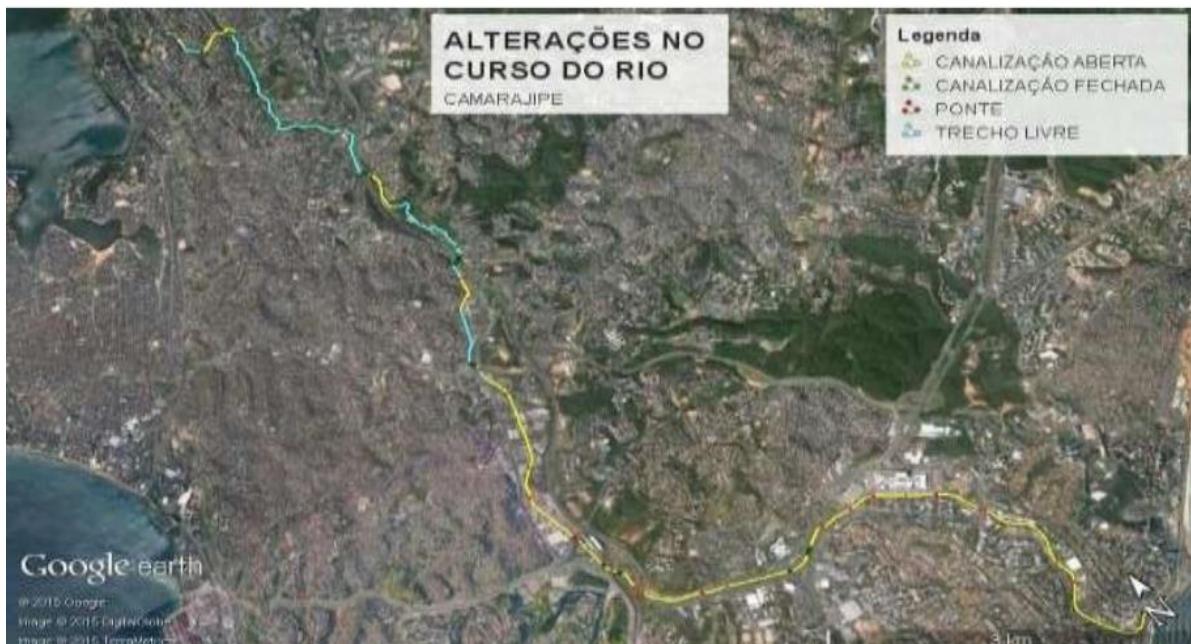
Figura 30- Mapeamento dos trechos de drenagem da Bacia do Rio Camarajipe, em 2015.

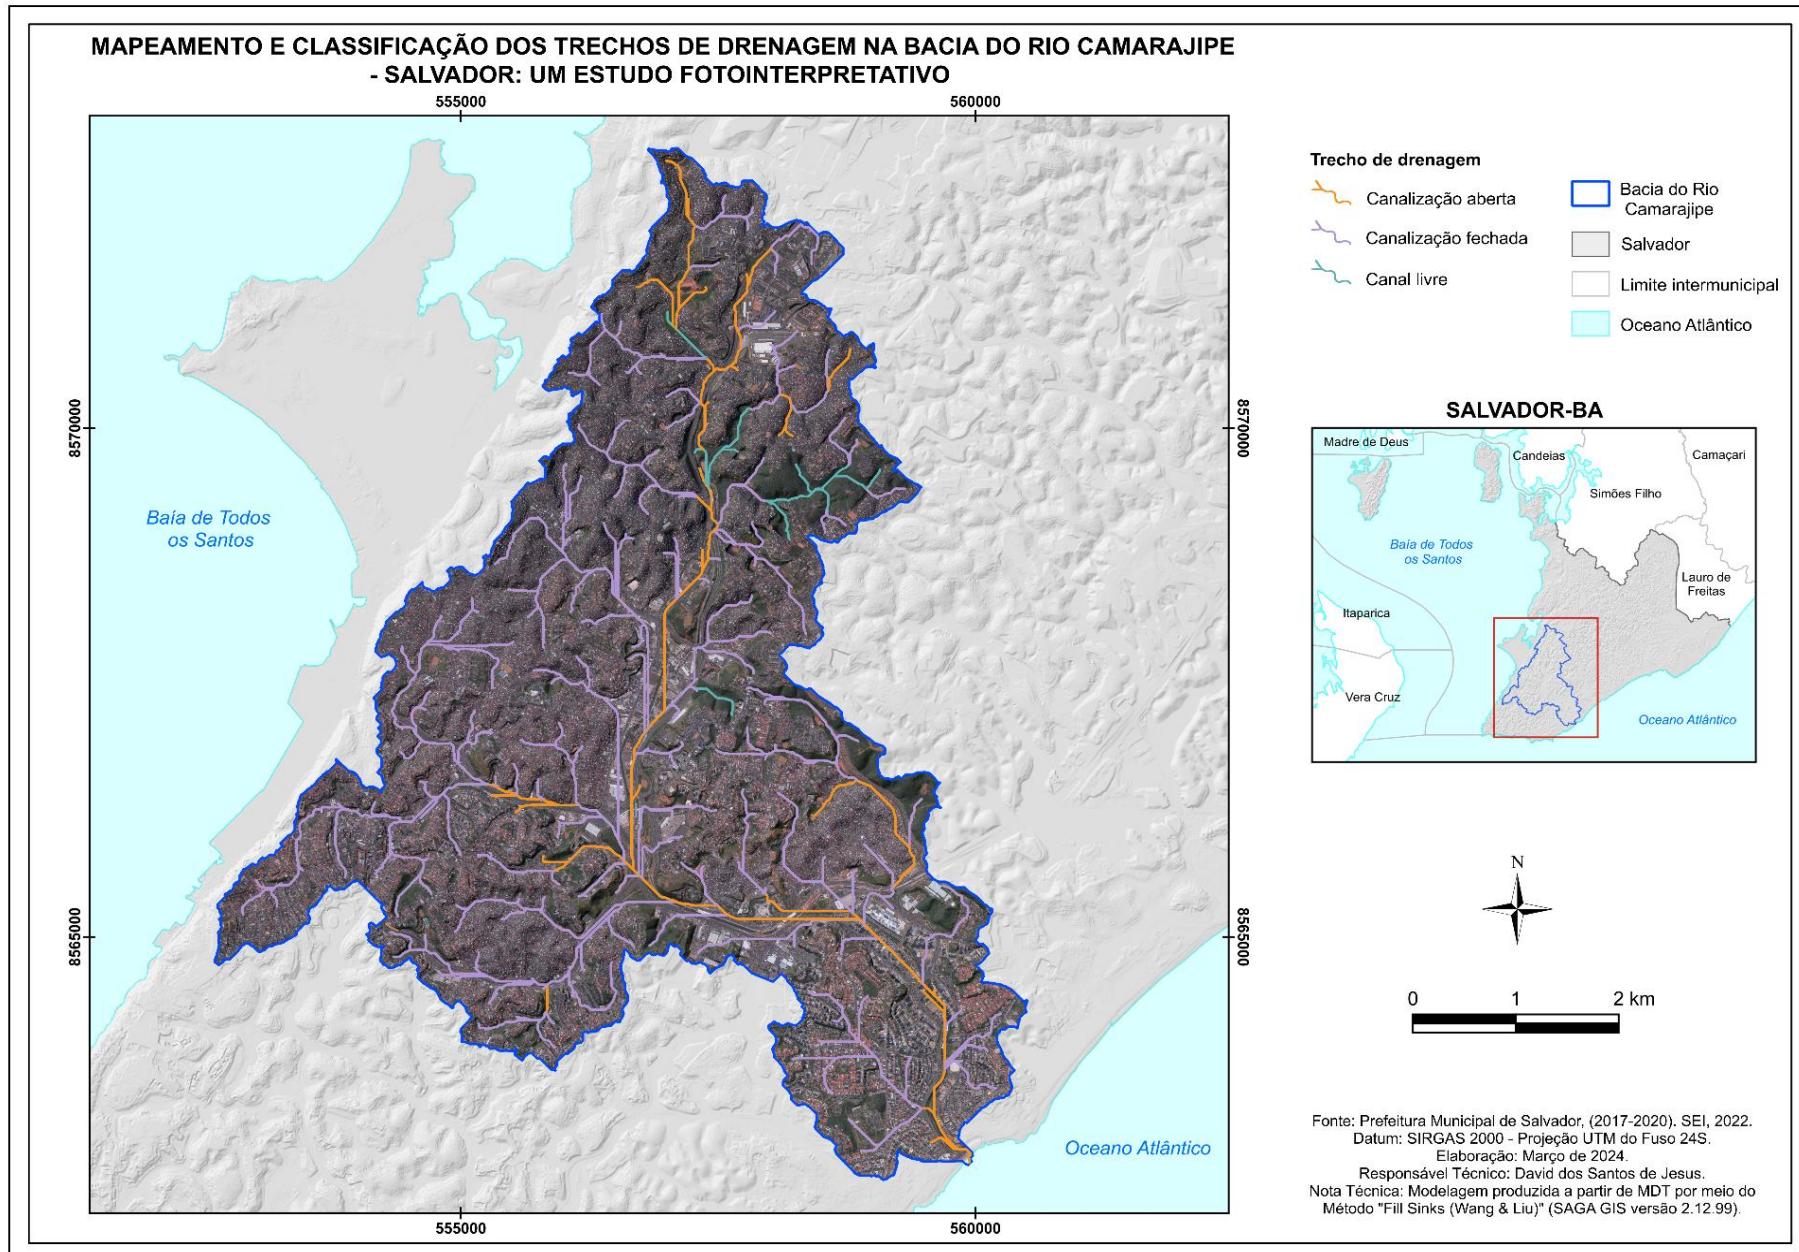
Figura 31- Mapa de situação dos trechos de drenagem da Bacia do Rio Camarajipe

A revitalização dos rios, com o seu encapsulamento é justificada pelo argumento da necessidade de resolver problemas como enchentes, inundação, odor e proliferação de vetores, ainda aumentando os espaços para convívio social, levando a uma subtração dos rios da paisagem urbana (Oliveira *et al.*, 2016). A ocupação urbana crescente potencializou os problemas da gestão das águas nas cidades, especialmente em relação ao lançamento de efluentes domésticos e o escoamento de águas pluviais (Fontana *et al.*, 2019).

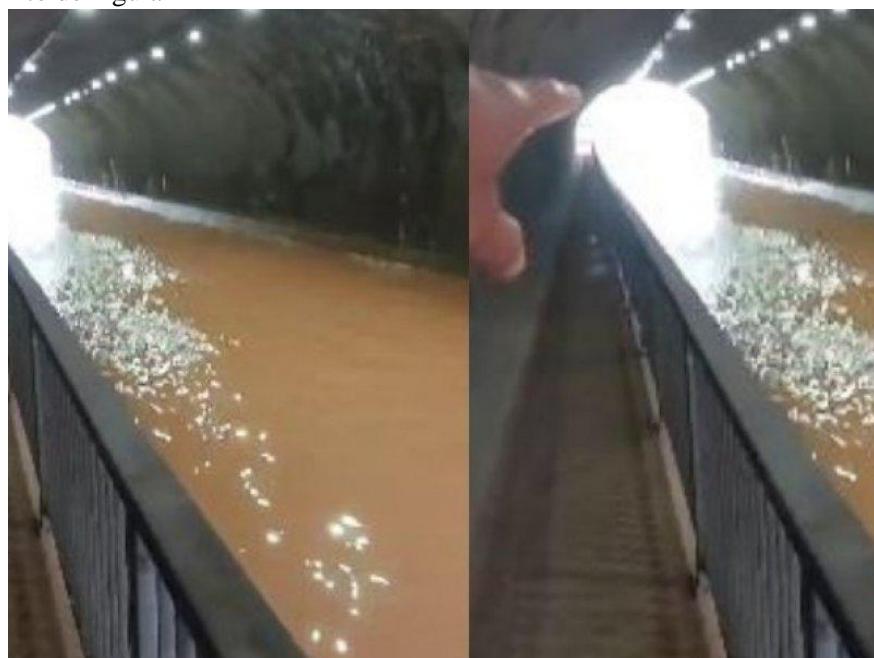
Figura 33- Chuva transforma túnel em “rio” e impede passagem de veículos na Av. Pinto de Aguiar

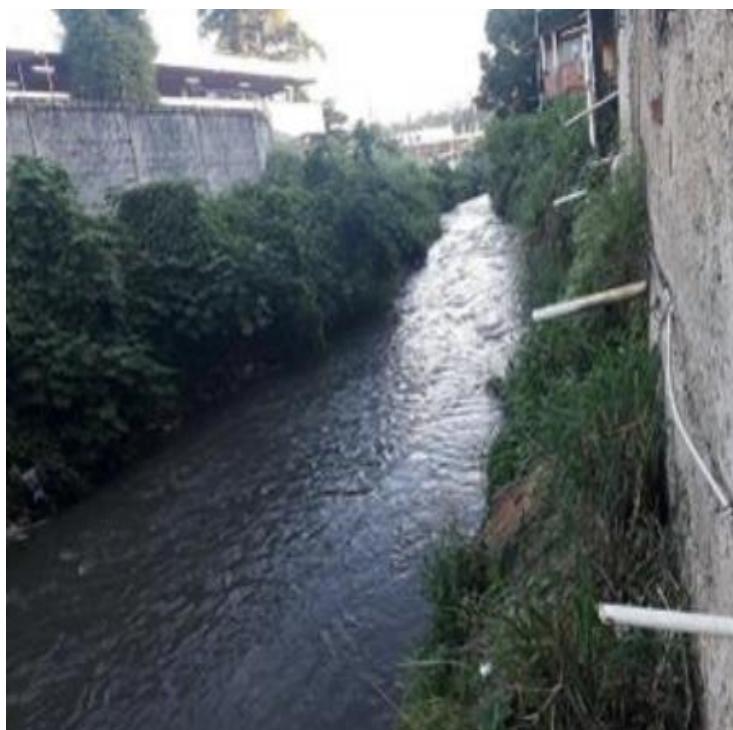
Figura 34- Direcionamento de esgoto doméstico na Avenida San Martin.
