**UNIVERSIDADE FEDERAL DA BAHIA
INSTITUTO DE GEOCIÊNCIAS
PROGRAMA DE PÓS-GRADUAÇÃO EM GEOGRAFIA**

**Registros de desastres naturais e sua relação com a
dinâmica de ocupação urbana em Salvador, Bahia (Brasil)**

Dissertação apresentada ao Programa de Pós-Graduação em Geografia do Instituto de Geociências da Universidade Federal da Bahia para a obtenção do título de mestre.

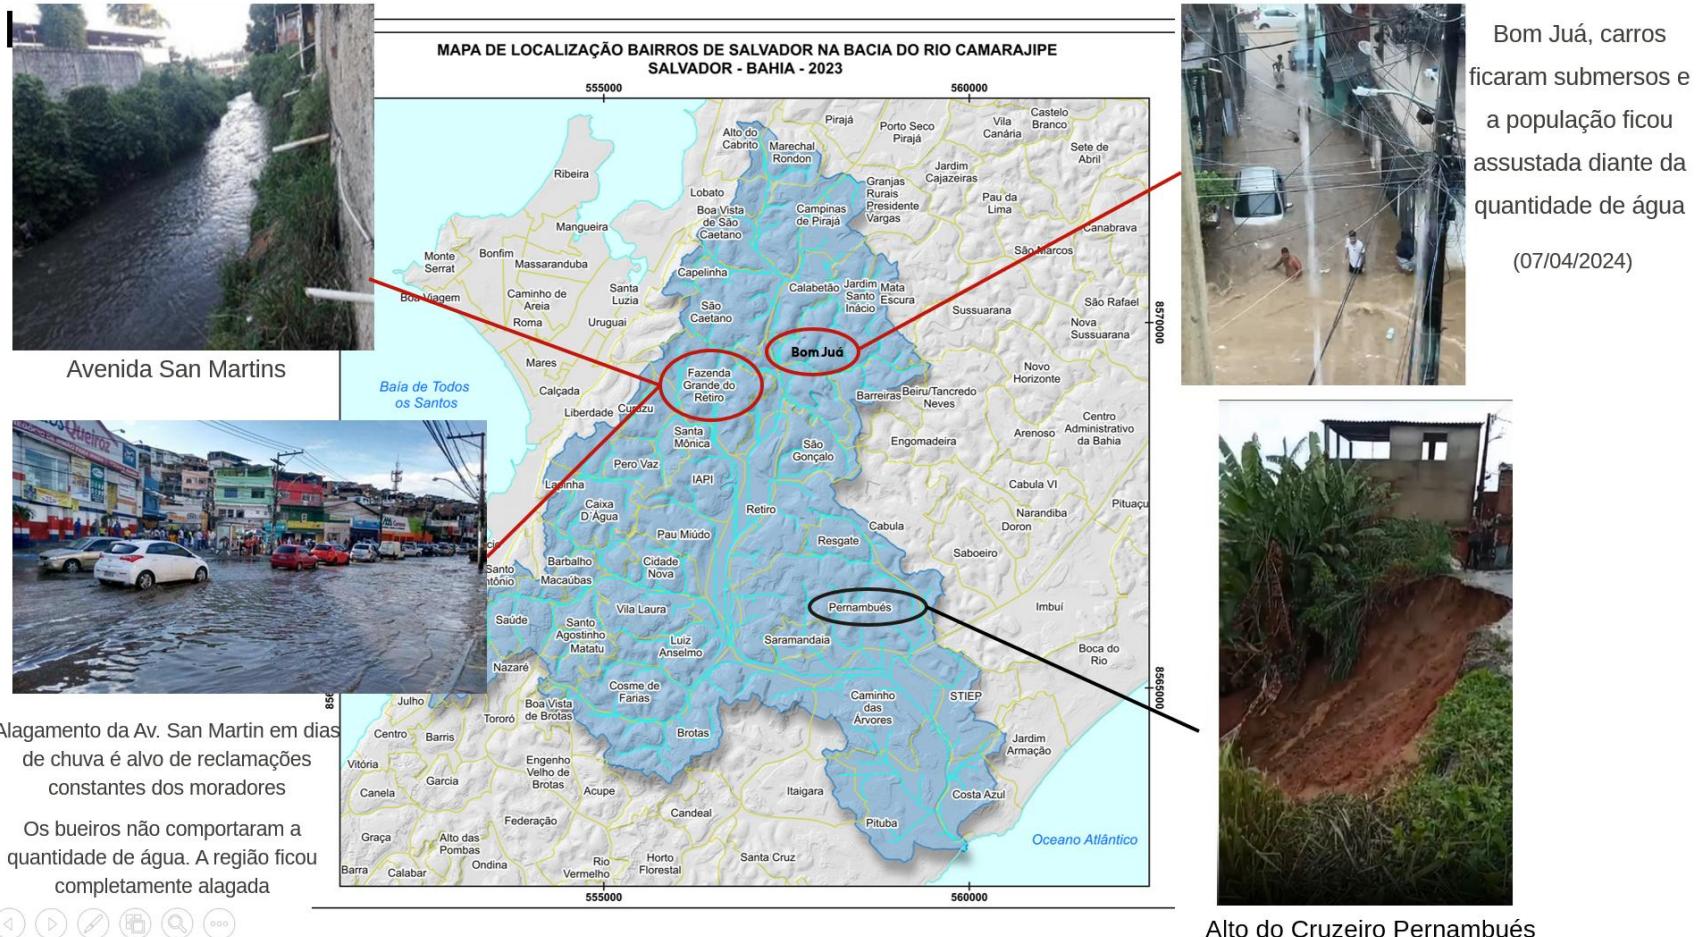
Figura 35- Destaque para locais de alagamento (Avenida San Martins e Bom Juá) e deslizamentos (Pernambués)

Associado a essa situação, o bairro possui uma rede de esgotos sanitários deficitária. Isso é evidente em várias áreas ao longo dos rios Camarajipe e das Tripas, onde esses corpos d'água tornaram-se desafortunadamente receptáculos a céu aberto para o descarte inadequado de esgoto (Cerqueira, 2013). Mais uma vez, reiteramos o agravante relacionado ao processo de urbanização e ocupação dos leitos dos rios ao longo do tempo, está relacionado com a transmissão de doenças e consequente contaminação da população (Machado, 2016). A água, utilizada como fonte de sobrevivência, tem sua qualidade comprometida pela contaminação, resultado do lançamento de efluentes sem tratamento, culminando em doenças e enchentes (Salgado, 2014).

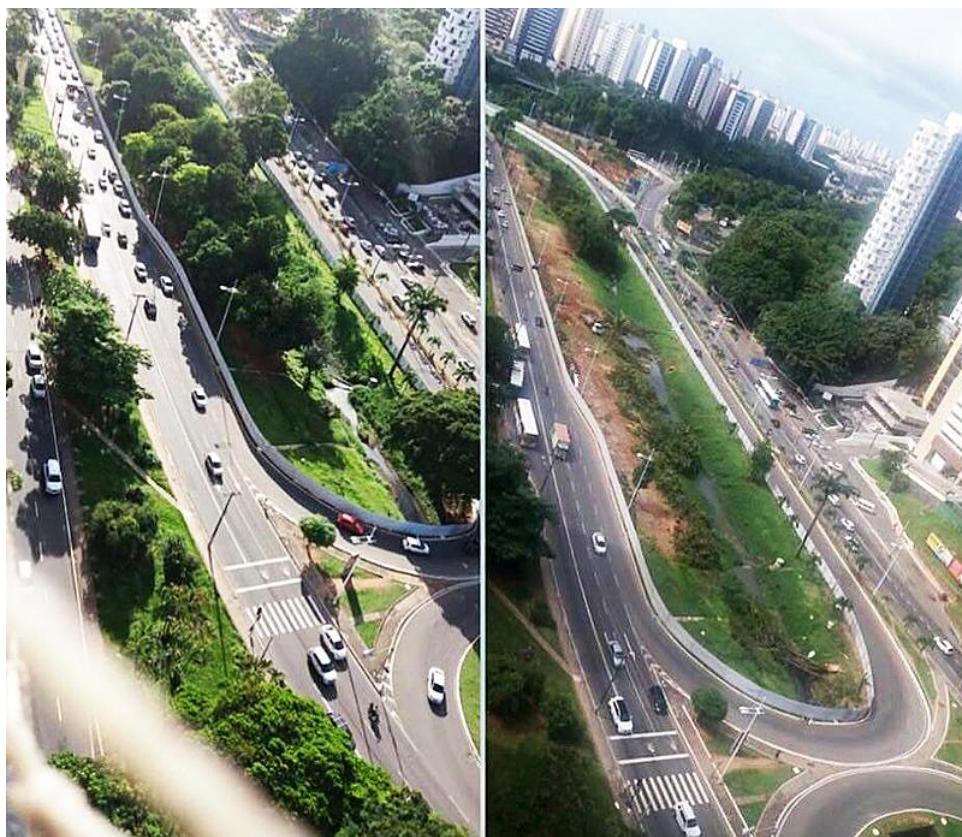
Figura 40- Antes e depois, trajeto do BRT

Estas obras do BRT foram responsáveis por tamponar importantes trechos de rios como o Camarajipe e o Lucaia. Mais de 300 árvores foram retiradas, impactando diretamente na fauna e flora, consequentemente no ecossistema (Figura 40). A gestora do movimento Canteiros Coletivos, Débora Didonê, alerta para riscos diretos que a obra, da forma como foi feita, traz para a população. “Rios foram tamponados, ou seja, foram cobertos. Eles deixam de fluir? Eles deixam de encher? As águas nunca abandonam seus territórios”, aponta a ativista. “O futuro já se apresenta. As fortes chuvas já mostraram alagamentos severos em alguns pontos da obra e em seu entorno” (A tarde, 2022a). Para além desses problemas, a supressão desse corredor de árvores impacta diretamente no fenômeno já mencionado aqui, a ilha de calor.

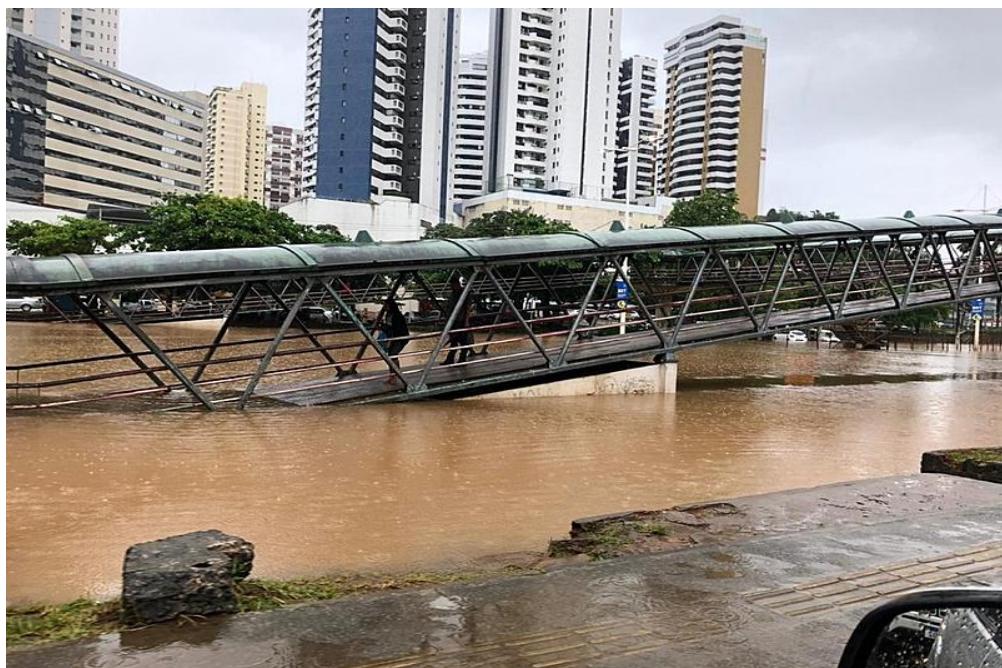
Figura 41- Alagamento da Av. ACM passa a ser um ponto de incômodo dos moradores e transeuntes, reflexo das obras do BRT sem a devida atenção à drenagem urbana.

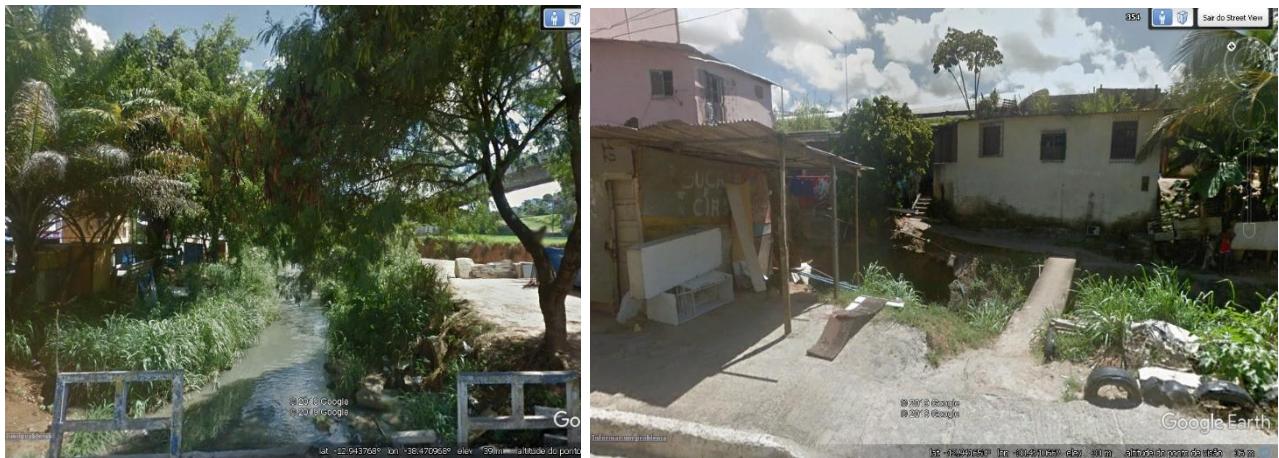
Figura 43- À esquerda: trecho de drenagem livre e à direita, habitações construídas sobre Camarajipe
