**INSPEÇÃO PREDIAL COM O USO DE SENSORES RGB EM DRONES  
PARA GERAR MODELOS 3D**

Estudo de caso em edificação anexa à Escola Politécnica da Universidade Federal da Bahia -  
UFBA

**INSPEÇÃO PREDIAL COM O USO DE SENSORES RGB ACOPLADOS  
EM RPAs PARA GERAR MODELOS 3D**

Projeto apresentado ao Curso de Graduação em Engenharia de Agrimensura e Cartográfica da Universidade Federal da Bahia como parte dos requisitos para a obtenção do grau de Engenheiro(a) Agrimensor e Cartógrafo.

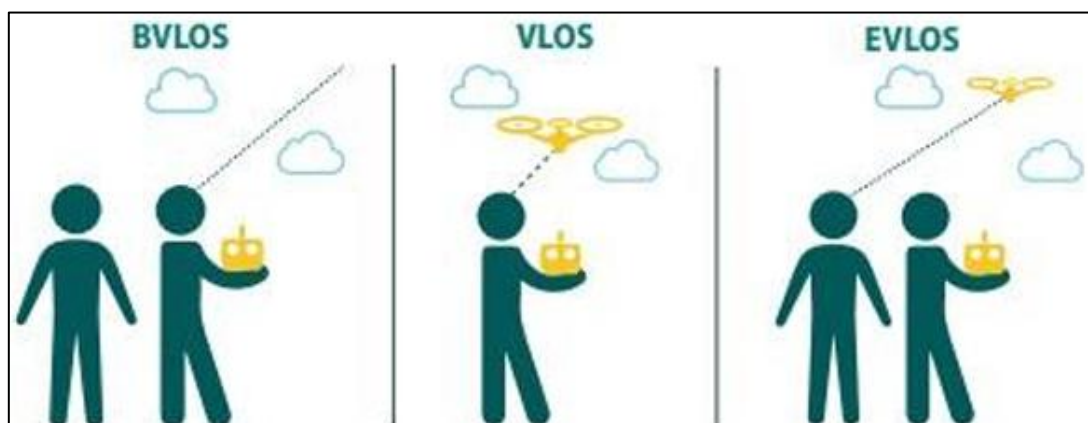
Figura 2. Tipos de Operações.

- a) Operação BVLOS (Além da Linha de Visão): Operação na qual o piloto não consegue manter a RPA dentro de seu alcance visual, mesmo com a ajuda de um observador.
- b) Operação VLOS (Linha Visual de Visão): Operação na qual o piloto mantém o contato visual direto com a RPA (sem auxílio de lentes ou outros equipamentos).
- c) Operação EVLOS (Linha de Visão Estendida): Operação na qual o piloto remoto só é capaz de manter contato visual direto com a RPA com auxílio de lentes ou de outros equipamentos e precisa do auxílio de observadores ou copiloto.

Além disso, a decolagem só deve ser realizada quando houver plena autonomia de voo, considerando não apenas o trajeto planejado, mas também um pouso seguro no local previsto, levando-se em conta as condições meteorológicas conhecidas. Dentro desse contexto, as operações com RPAs são classificadas em três categorias distintas, conforme os critérios estabelecidos pela autoridade reguladora (ANAC), como ilustrado na Figura 2.

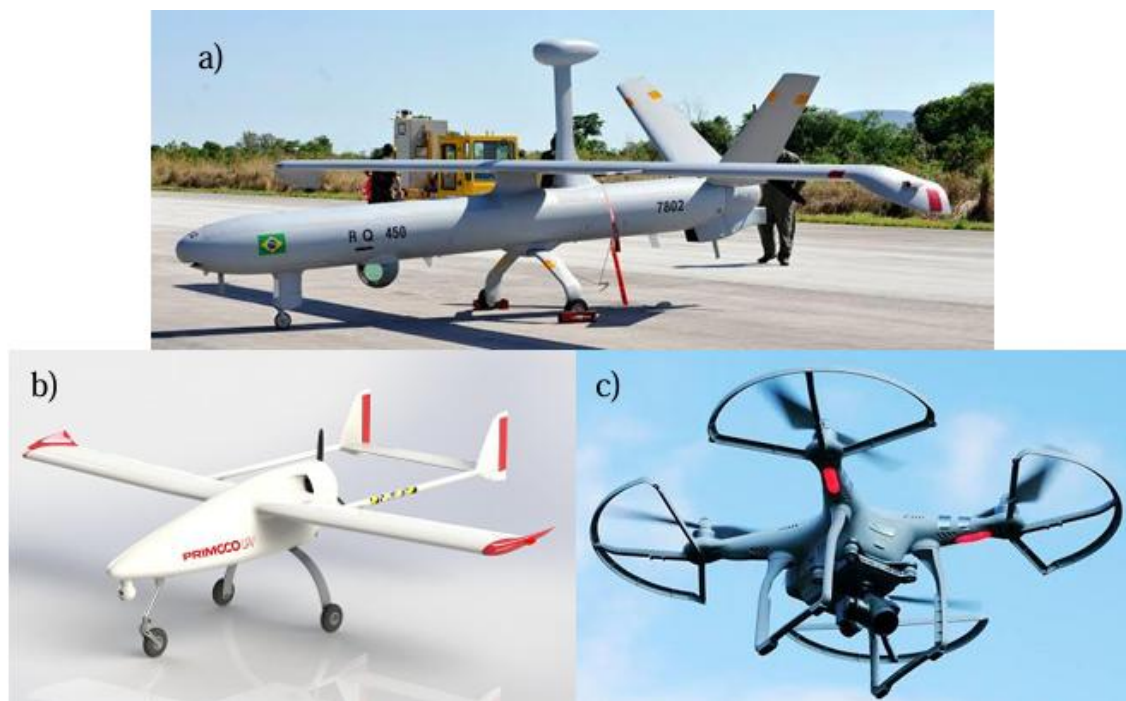
Figura 3. Classificação do RPA de acordo com o seu PMD.

As operações com RPAs são classificadas por categorias de risco, considerando a massa máxima de decolagem e o tipo de missão executada. O RBAC-E nº 94 define três classes principais, ilustrado na Figura 3, conforme o seu Peso Médio de Decolagem (PMD):

- a) Classe 1: Para aeronaves com peso superior a 150 kg;
- b) Classe 2: Para aeronaves com peso entre 25 kg e 150 kg;
- c) Classe 3: Para aeronaves com peso de até 25 kg;

Essa classificação determina o nível de exigência para certificação, registro e licenciamento, sendo que aeronaves mais pesadas e de maior risco estão sujeitas a normas mais rigorosas de segurança e fiscalização (ANAC, 2017).

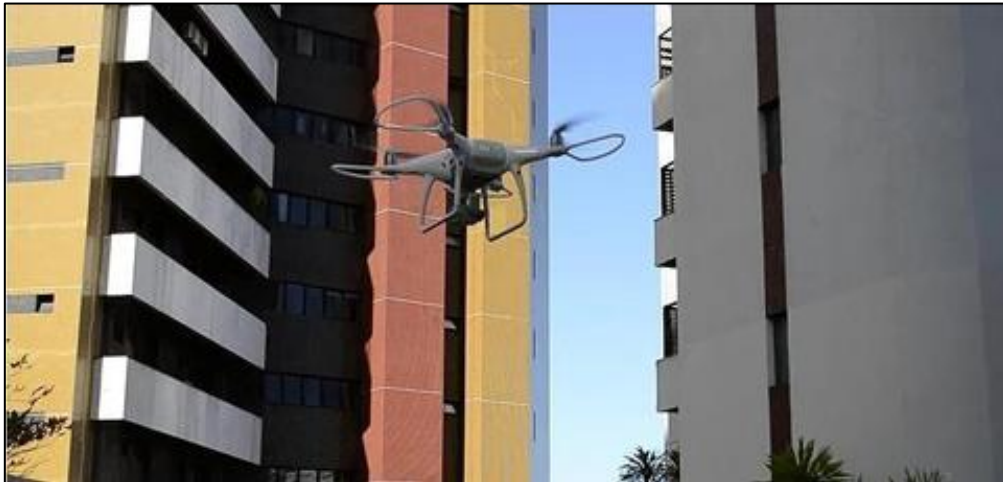
Figura 5. Inspeção Predial em Ambiente Externo

Os estudos de Zhou et al. (2024) e Thayná Albuquerque (2021) demonstram a aplicabilidade dessas aeronaves na documentação e análise de estruturas construtivas (Figura 5), ressaltando os ganhos em resolução espacial, ou seja, o nível de detalhamento da área observada (HÓRUS, 2018), e a possibilidade de integração com métodos automatizados de diagnóstico. A utilização de sensores RGB, com capacidade de gerar produtos fotogramétricos de alta qualidade, fortalece a precisão das inspeções visuais remotas e permite identificar anomalias que, em condições convencionais, exigiriam andaimes ou técnicas invasivas.

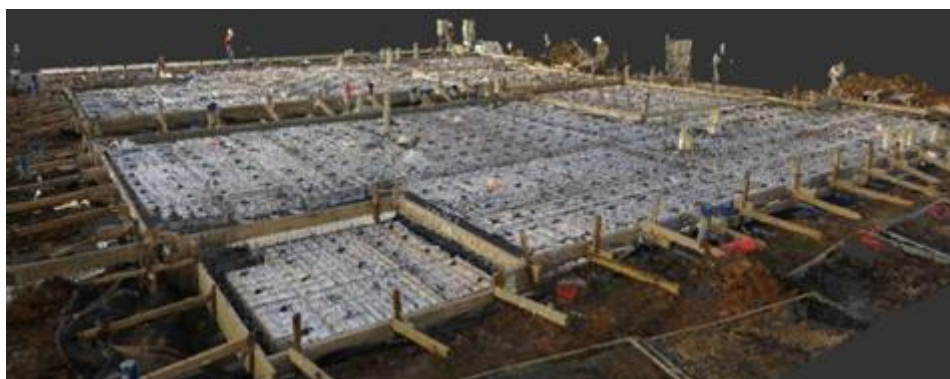
Figura 7. Visualização em 3D do Canteiro de Obras na Nuvem de Pontos.

O sensor RGB registra apenas informações visuais, enquanto o RGB-D combina dados de cor e profundidade, possibilitando reconstruções tridimensionais mais completas. Dessa forma, Becker et al. (2023) evidenciam que a integração dessas tecnologias torna as inspeções mais seguras, eficientes e precisas, sobretudo em locais de difícil acesso, consolidando a captura da realidade como uma ferramenta essencial na engenharia diagnóstica moderna. A reconstrução tridimensional a partir dessas tecnologias permite gerar modelos digitais precisos e navegáveis, viabilizando a avaliação técnica de elementos construtivos com maior alcance e segurança, como demonstra a Figura 7.

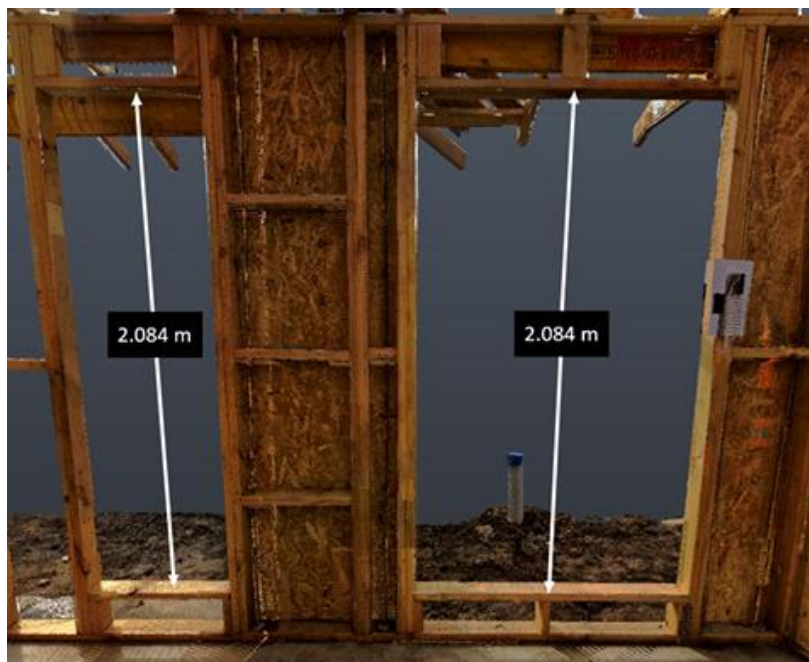
Figura 8. Medição das Janelas na Nuvem de Pontos.

Além da qualidade visual, esses métodos possibilitam a extração de informações geométricas e espaciais essenciais para o processo de inspeção, como dimensões, volume, topologia e características de textura e cor das superfícies. Dados derivados da nuvem de pontos (Figura 8), por exemplo, permitem calcular deformações estruturais, medir desvios e mapear elementos com alta acurácia. A combinação de imagens RGB com sensores de profundidade, como no caso do RGB-D, ou com varreduras LiDAR, possibilita análises comparativas ao longo do tempo, agregando valor ao monitoramento contínuo das edificações (Becker et al., 2023).

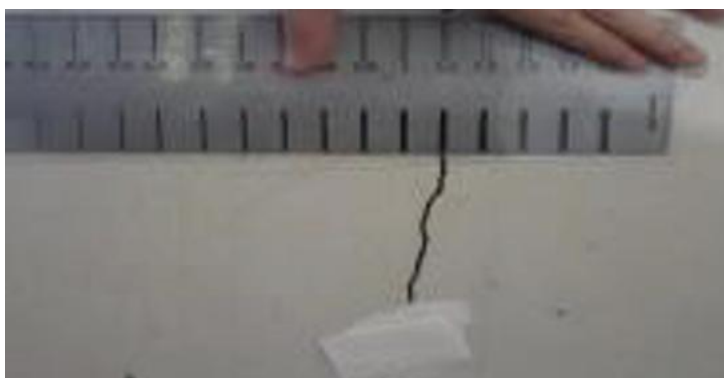
Figura 11. Utilização do Fissurômetro e Plaqueta de Gesso.

O fissurômetro é uma régua de acrílico graduada em milímetros (Figura 11), variando de 0,05 mm a 1,5 mm, com dimensões aproximadas de 12,5 cm por 4 cm e espessura de 1 mm. Para sua utilização, deve ser posicionado diretamente sobre a fissura observada, de forma que a graduação da régua corresponda à largura da patologia, conforme estabelece a NBR 6118 – Projeto de Estruturas de Concreto (ABNT, 2014).

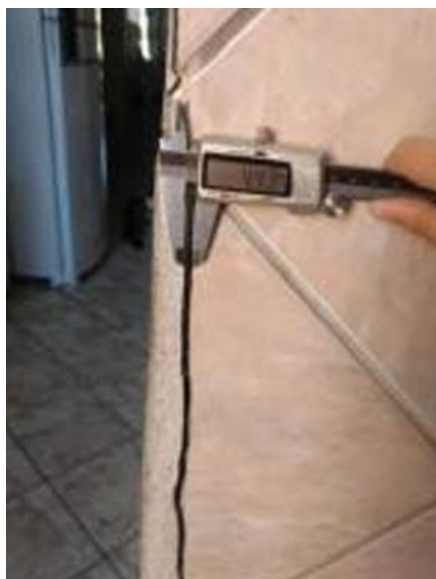
Figura 12. Utilização do Paquímetro Digital.

O estudo desenvolvido por Lima (2019) utilizou um paquímetro digital para classificar as aberturas de fissuras em um edifício residencial localizado na cidade de Mossoró (Rio Grande do Norte). O paquímetro digital, Figura 12, é um instrumento de medição dimensional de alta precisão, que requer posicionamento manual sobre a fissura e exibe, em seu display, as leituras correspondentes das aberturas. Com o uso desse equipamento, foram identificados rompimentos na estrutura com larguras variando entre 1,33 mm e 6,24 mm, permitindo concluir que as aberturas se encontravam em estágio avançado, sendo classificadas como trincas, rachaduras e fendas.

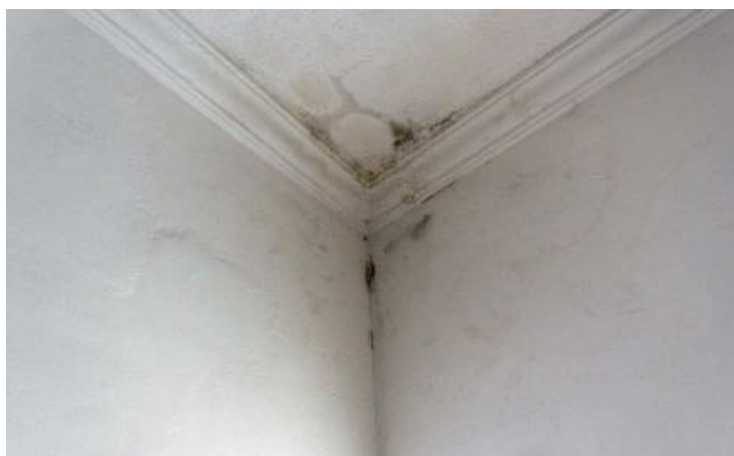
Figura 13. Mancha de Infiltração.

Como ilustrado na Figura 13, a penetração de água é favorecida pelas frestas, aberturas de vãos, fissuras, falta de estanqueidade e de uma impermeabilização adequada, danos em instalações hidráulicas e pluviais, entre outros (Deutsch, 2013).

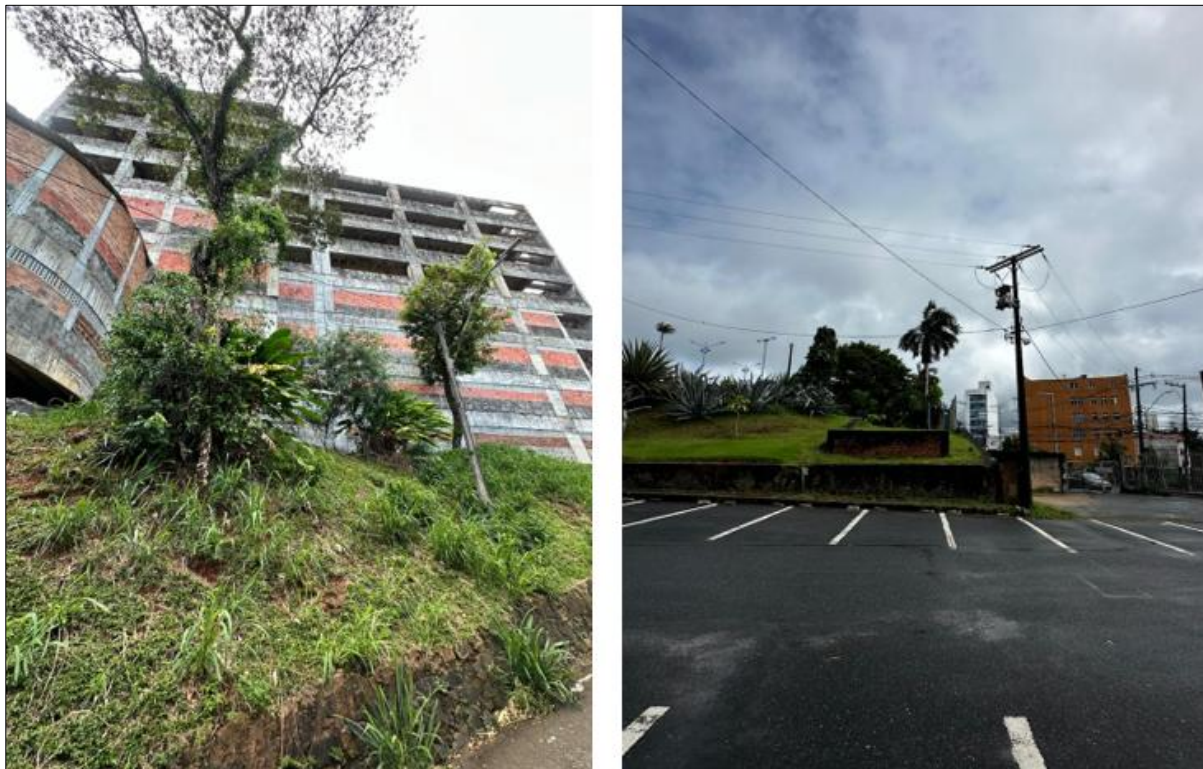
Figura 19. Obstáculos Naturais e Artificiais.

luminárias e demais componentes que podem interferir na trajetória e na segurança do drone. Essa etapa de reconhecimento de campo é indispensável, pois, além de contribuir para um planejamento adequado e eficiente, permite identificar antecipadamente os riscos operacionais que podem surgir durante a execução do voo.

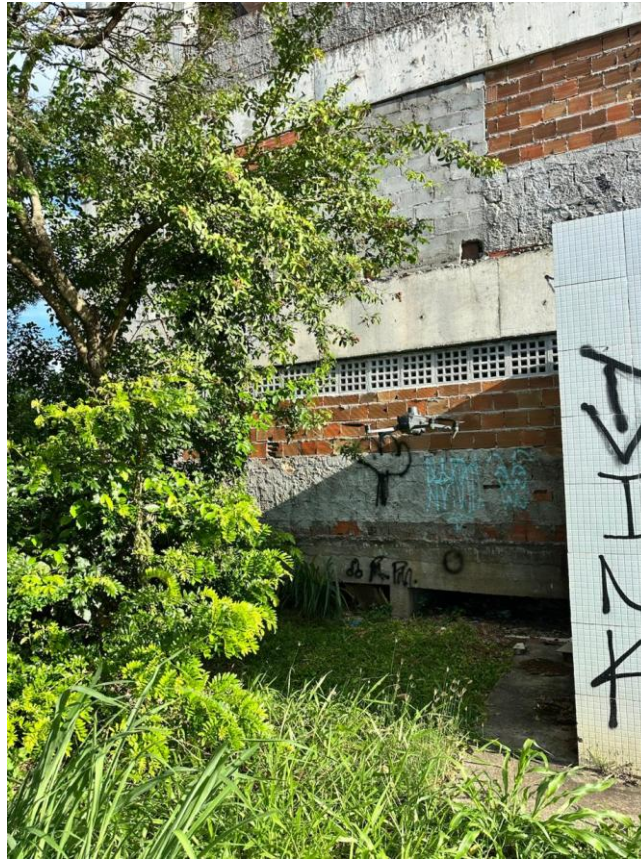
Figura 24. Proximidade da Fachada.

Embora seja recomendável manter uma distância mínima de segurança de ao menos 5 metros do imóvel, pode ser necessária uma aproximação maior quando houver obstáculos no percurso, de modo a garantir uma cobertura adequada, situação observada na Figura 24.

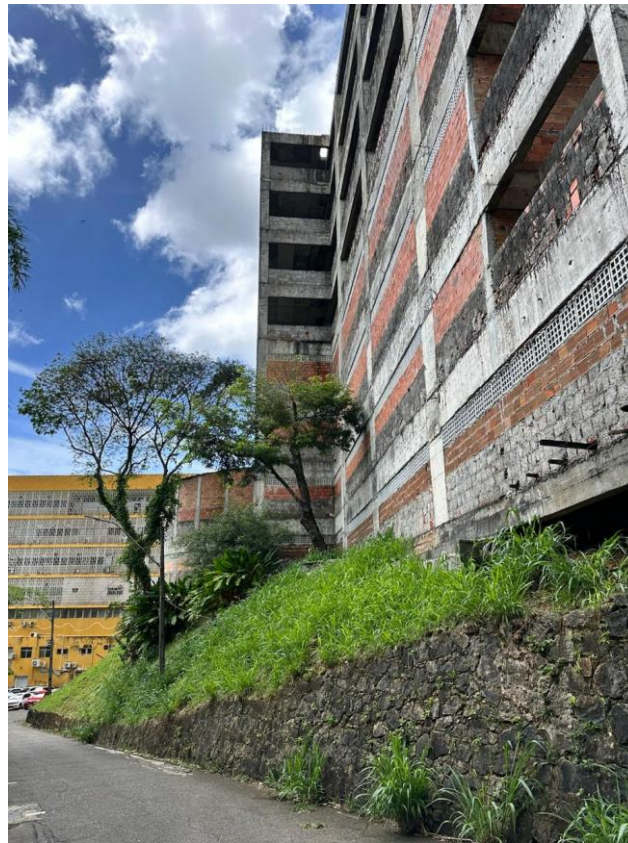
Figura 25. Parte Posterior do Imóvel.

Na parte posterior, houve interferência na captação do sinal de GPS pelo RPA devido à diferença de nível do terreno e à vegetação mais densa, Figura 25. Como a equipe permaneceu na área mais baixa, essa condição contribuiu para a redução do sinal disponível, como observado na captura da imagem da estação de trabalho da aeronave, Figura 26. Quando o GPS não está operando com boa captação, podem ocorrer intercorrências entre o RPA e a recepção do sinal de rádio controle, tornando os comandos mais lentos ou menos responsivos. Além disso, o drone pode apresentar comportamentos anômalos quando opera com baixa captação de GPS ou sob interferência eletromagnética. Dessa forma, a atividade foi prolongada enquanto se aguardava uma melhor captação de satélites pelo RPA.
