3.4 O CRUZEIRO DO BOM JESUS

CAPÍTULO IV – ANTÔNIO CONSELHEIRO CONSTRUTOR DO CONJUNTO ARQUITETÔNICO DE CHORROCHÓ - BA

4.2 A IGREJA E O CRUZEIRO DO SENHOR DO BONFIM DE CHORROCHÓ – BA

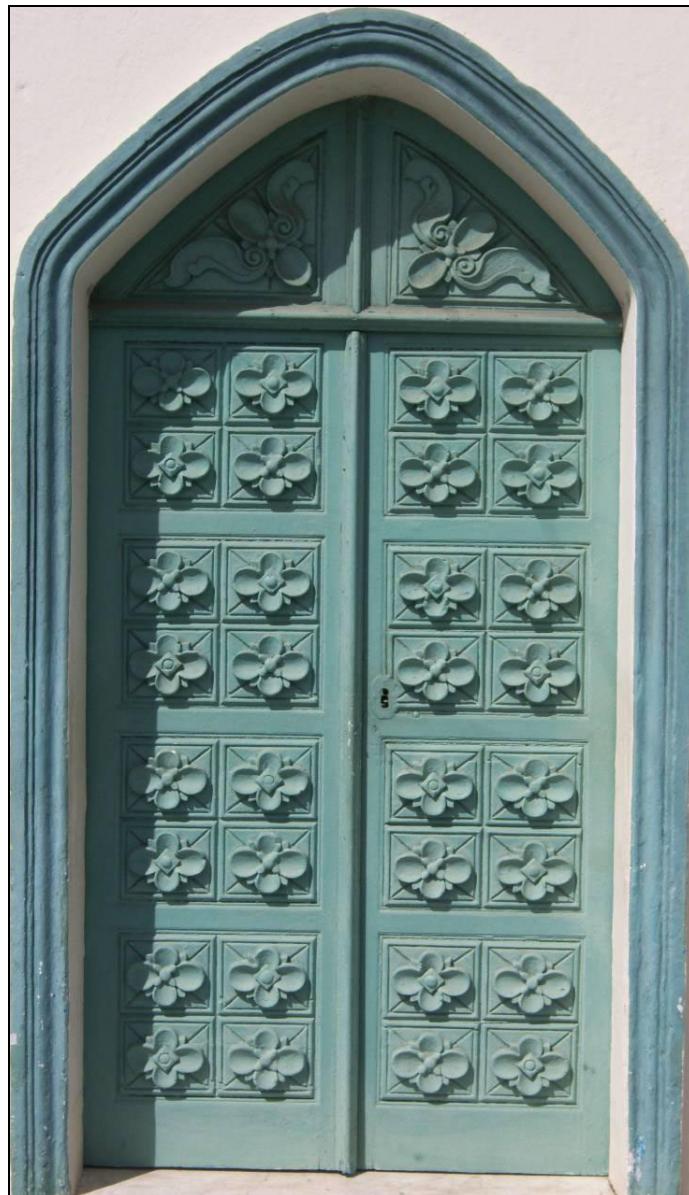
Imagen 56: Porta entalhada em madeira com flores em alto relevo.
Autoria: Manuel Faustino, século XIX.

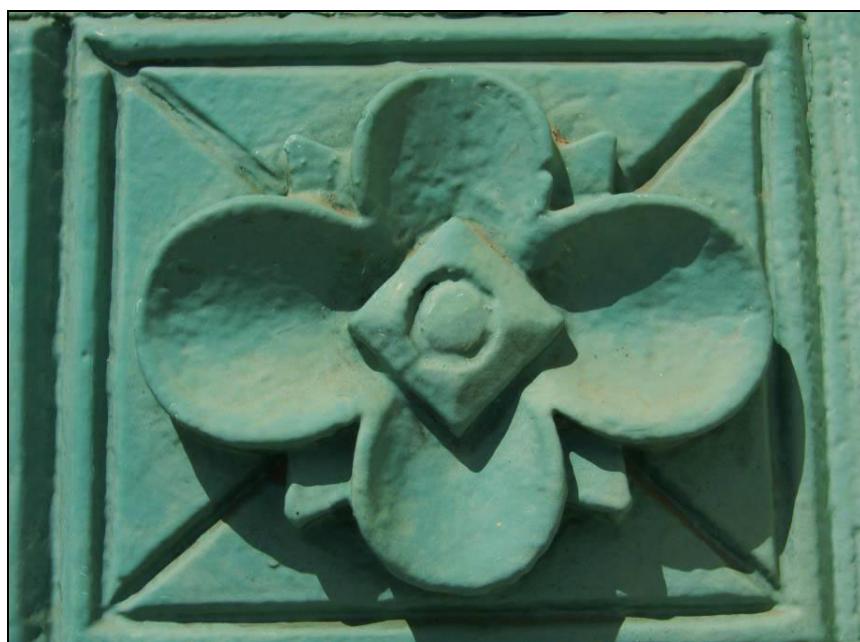
Imagen 58: Porta entalhada em madeira com flores em alto relevo (Detalhe).
Autoria: Manuel Faustino, século XIX.
Fonte: Jadd Pimentel, 2009.

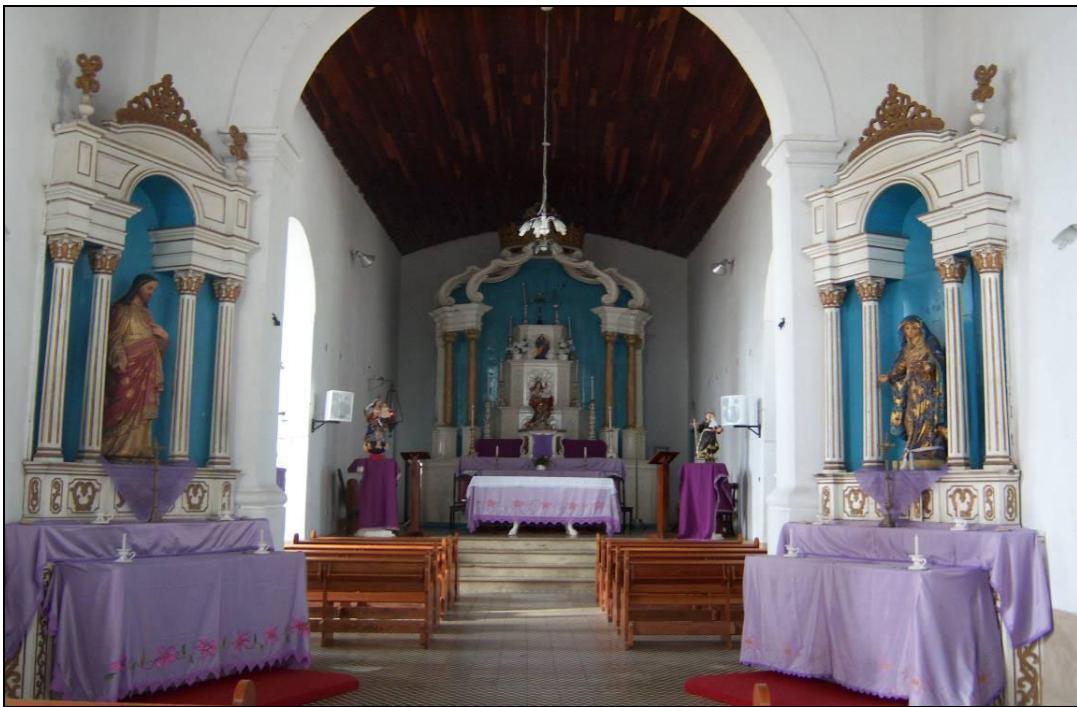
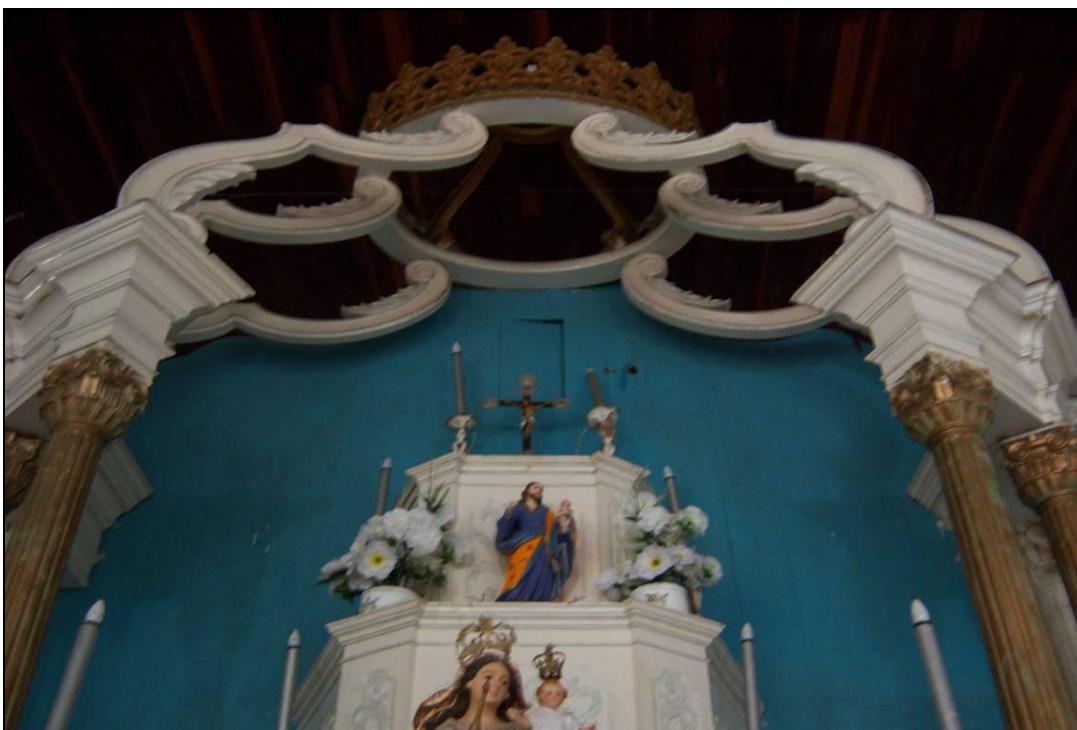
Imagen 60: Retábulo-mor e colaterais da Igreja de Nossa Senhora de Nazaré do Itapicuru.

Imagen 61: Coroamento do retábulo da Igreja de Nossa Senhora de Nazaré do Itapicuru.

Seguindo a tradição estilística que repercutiu na talha da Bahia do século XIX, o sertão também adotou os novo modelos implantados na capital. Em meados do XIX, viraram-se duas igrejas da zona do semi-árido, localizadas às margens do Rio Itapicuru, adotar a primeira tipologia - baldaquino arrematado por cúpula vazada sobre volutas. (Imagens: 60 e 61).

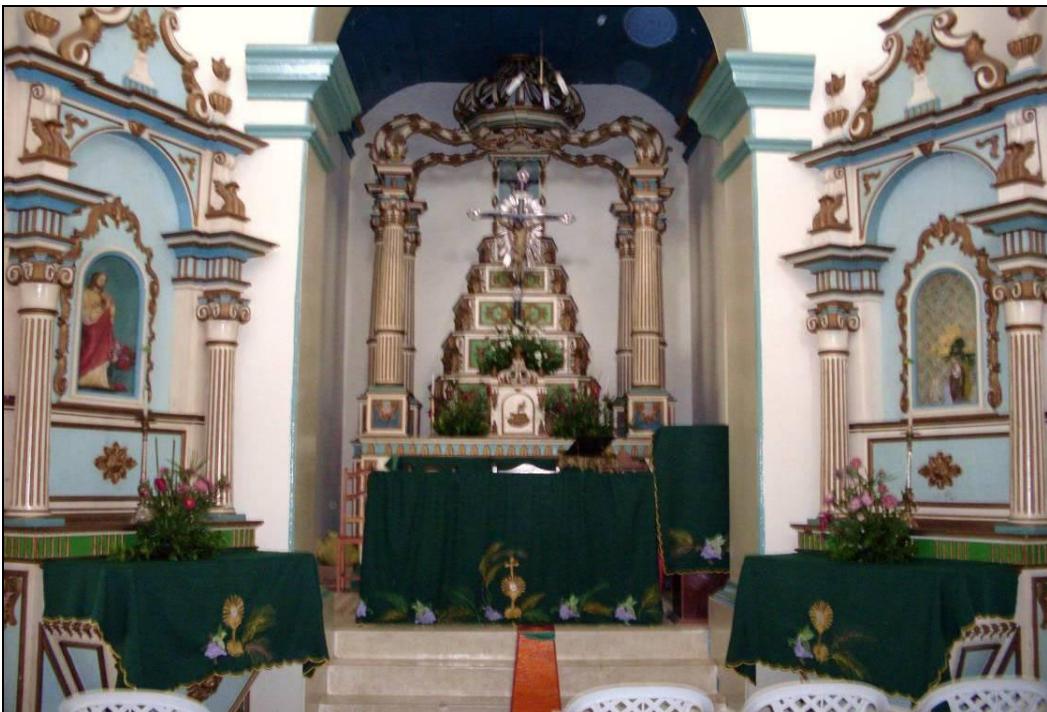
Imagen 62: Retábulo-mor e colaterais da Igreja do Bom Jesus de Crisópolis.

A tipologia das peças ornamentais dessa igreja é uma derivação, ainda que bastante simples, do exemplar encontrado na Matriz do Nossa Senhor do Bonfim de Salvador. Por sua vez, no final do século XIX, esse mesmo entalhador, que nessa freguesia trabalhou, irá confeccionar um modelo tipológico semelhante, no arraial do Bom Jesus. (Imagens: 62 e 63).

O interior do templo do Bom Jesus é modesto e delicado. A estrutura interior, embora pequena, foi concebida com nave única, e, além de apresentar um arco cruzeiro, contam-se ainda mais quatro arcos, sendo dois em cada lado.

No concernente a ornamentação, ganha destaque o conjunto da talha de influência neoclássica executado pelo Mestre Faustino: o retábulo-mor e os retábulos colaterais.

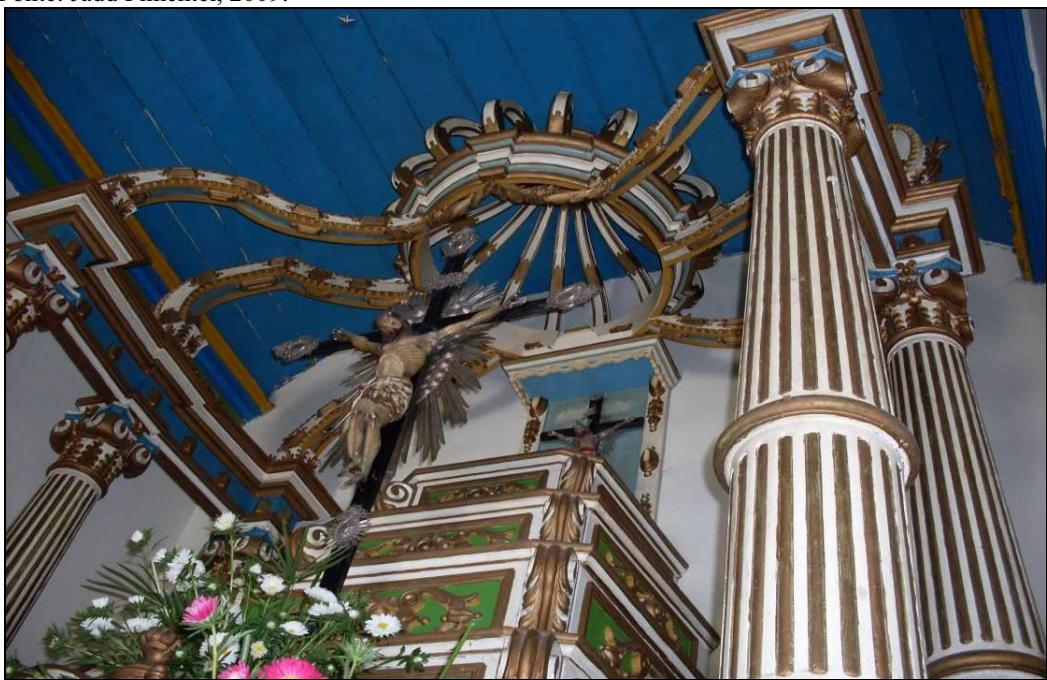
Imagen 63: Coroamento do retábulo-mor da Igreja do Bom Jesus de Crisópolis.

A utilização da cúpula vazada que coroa o altar é o ponto áureo do repertório do Bom Jesus, e ai está impregnada de elementos desse repertório estilístico.

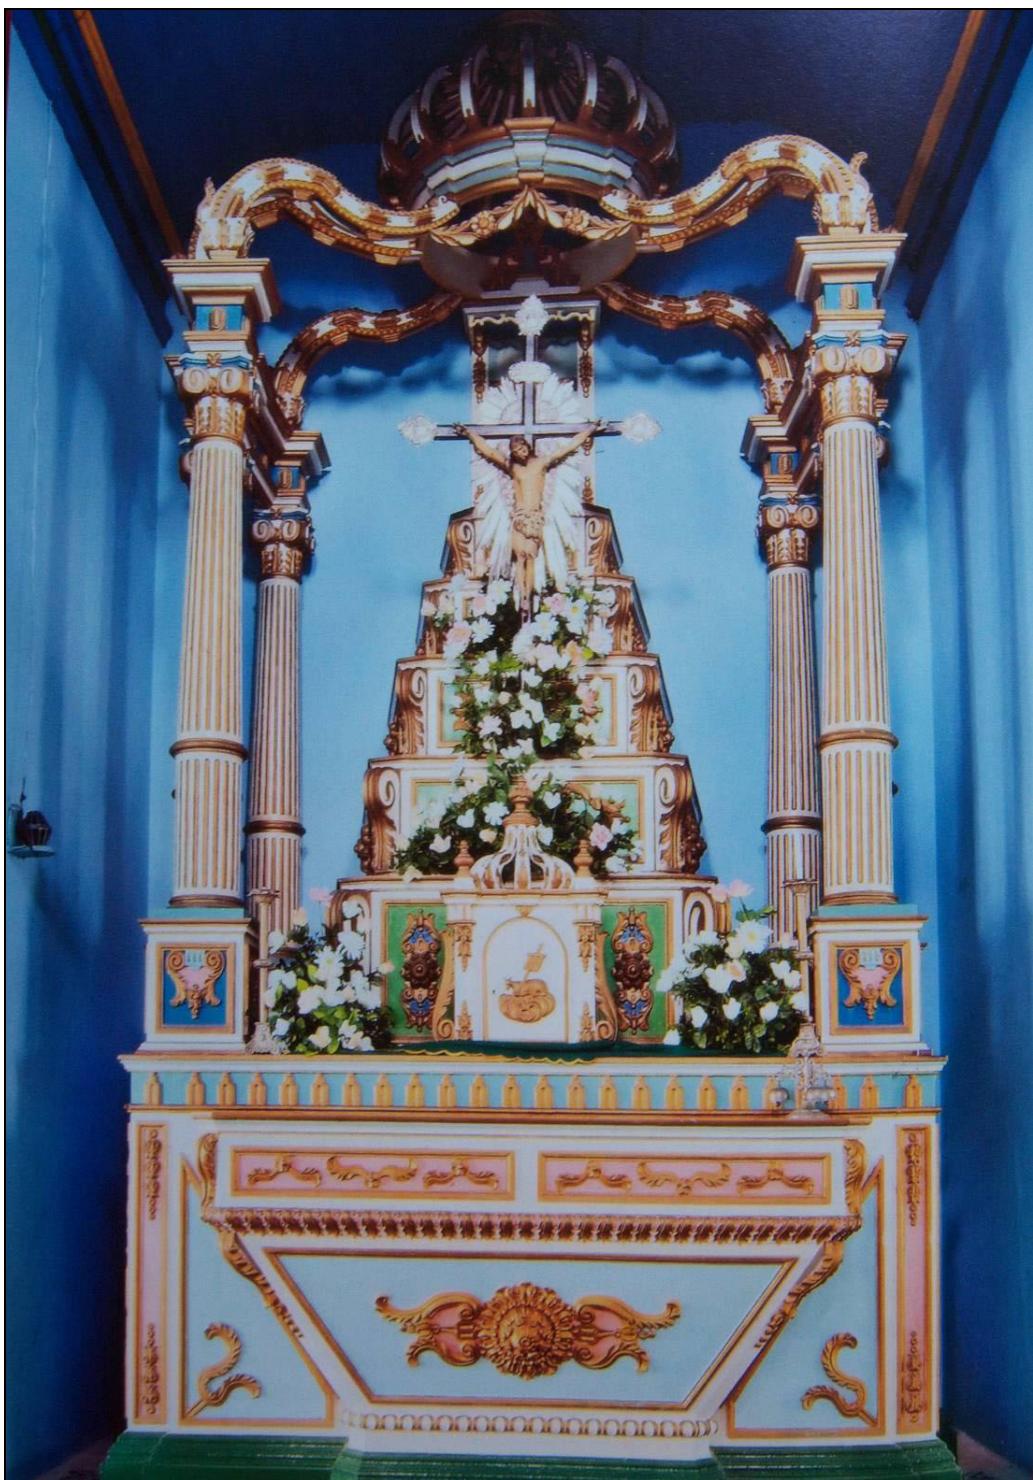
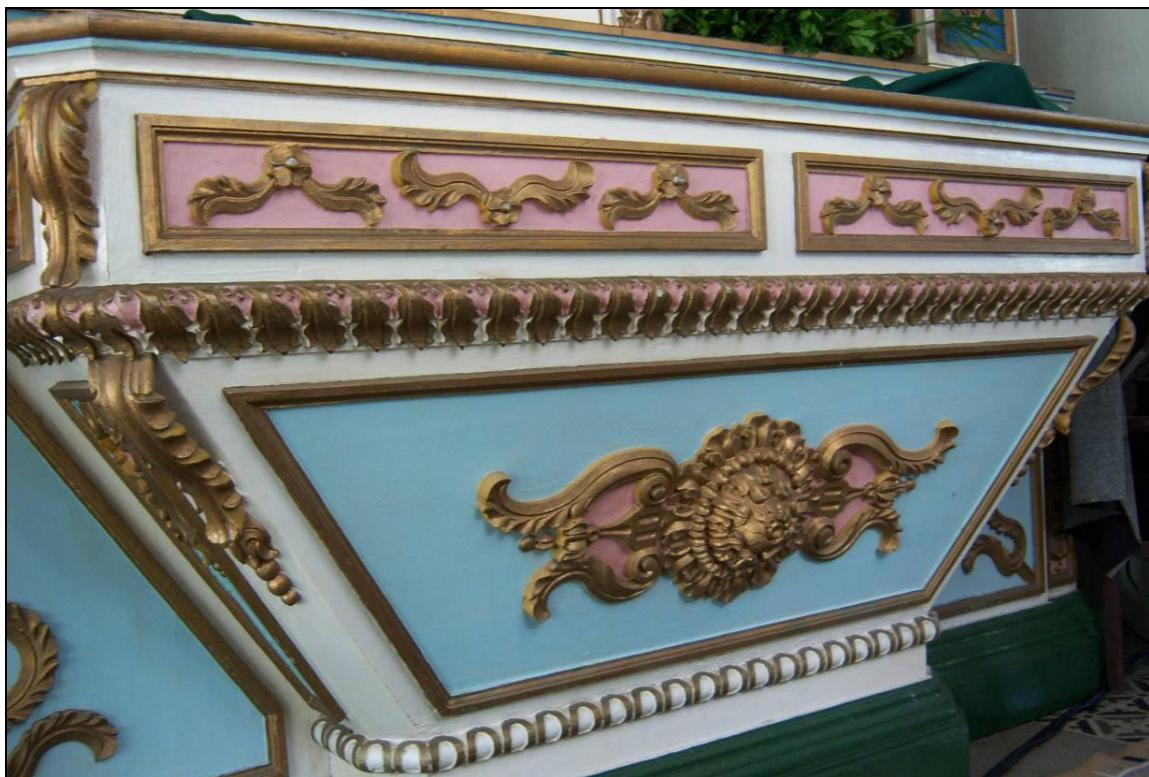
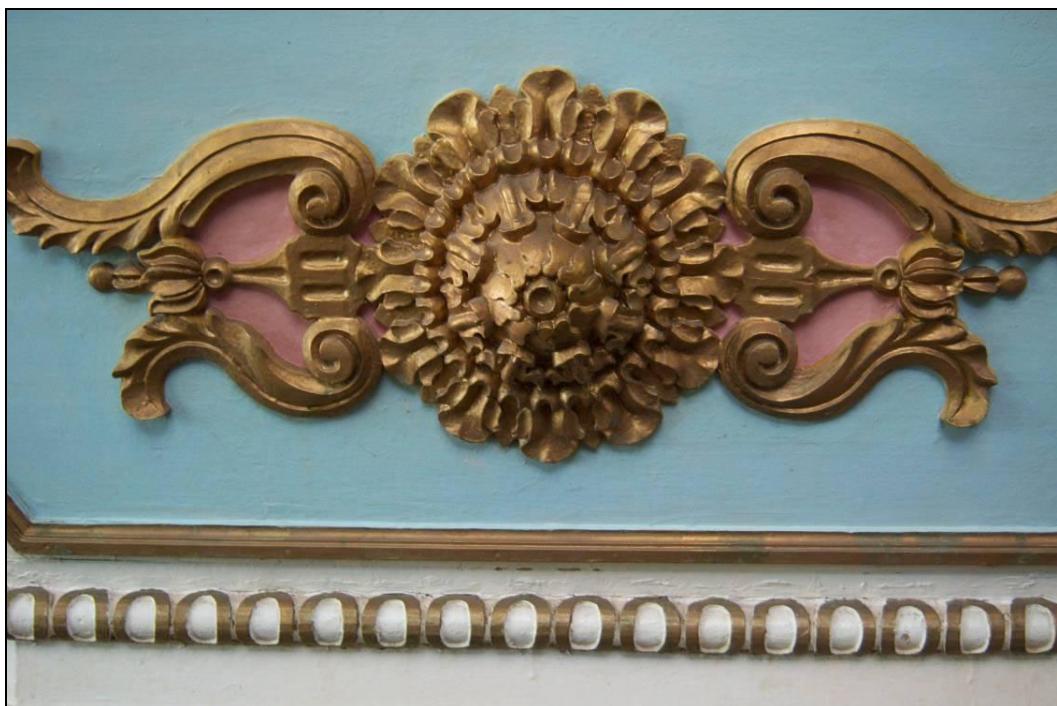
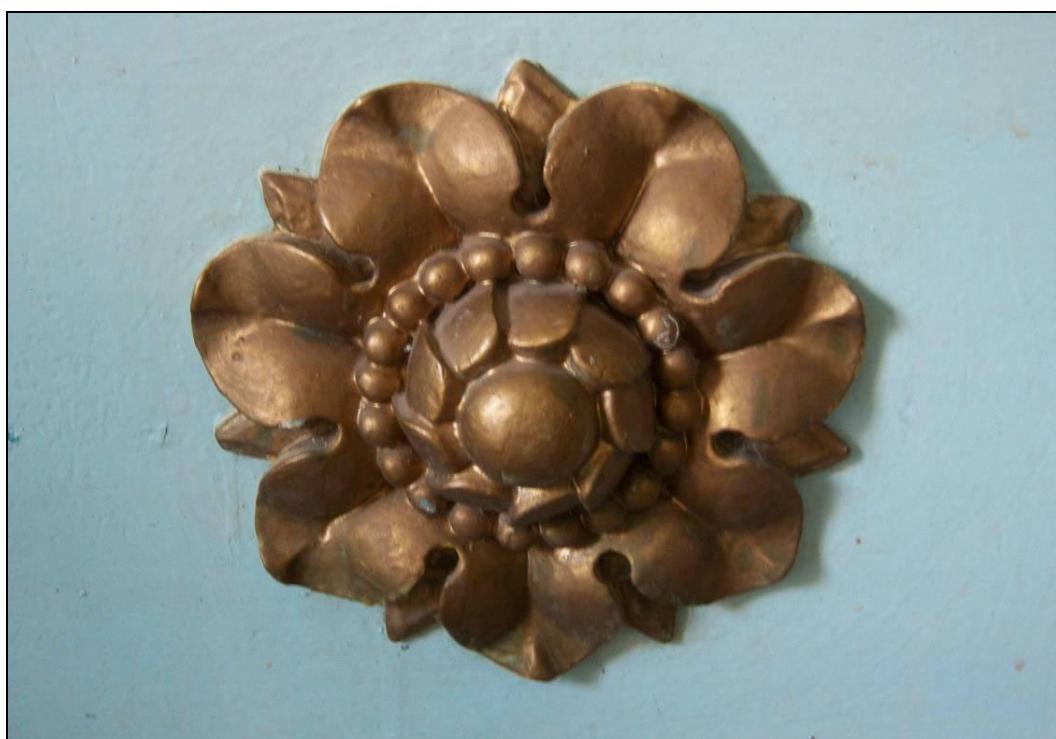
Imagen 64: Retábulo-mor da Igreja do Bom Jesus de Crisópolis.

Imagen 65: Mesa do altar-mor da Igreja do Bom Jesus de Crisópolis.

Imagen 66: Florão frontal da mesa do altar-mor da Igreja do Bom Jesus de Crisópolis.

Imagen 67: Florão lateral da mesa do altar-mor da Igreja do Bom Jesus de Crisópolis.

O retábulo-mor é simples. A base é retangular e constituída de unidades ornamentais que contém filetes e motivos fitomórficos. A mesa do altar apresenta a forma trapezoidal com um florão centrado em ramicelos e volutas. Três colunas distribuem-se de cada lado e apresentam fustes canelados com o terço inferior marcado por uma anel de moldura e que por sua vez se assentam numa base retangular ornada por cartelas que lembram liras. (Imagens 64 a 67).

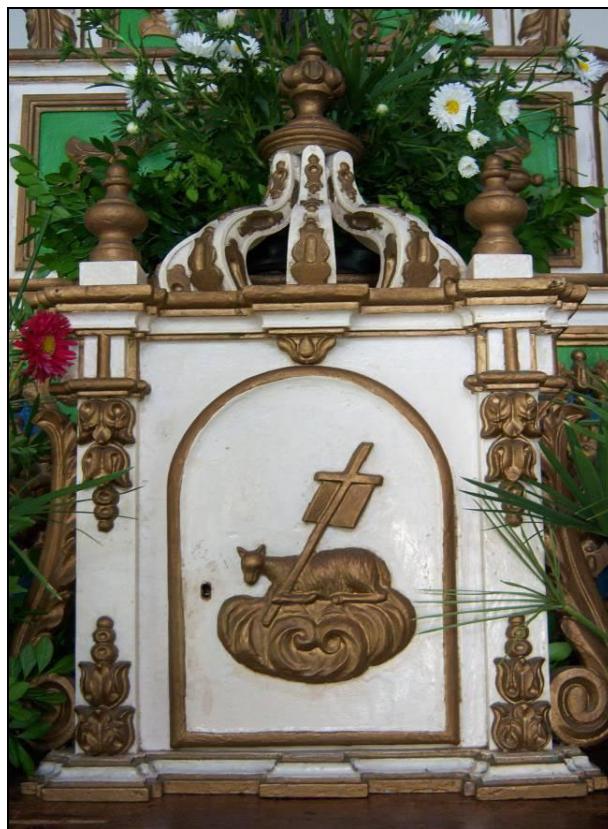
Imagen 70: Sacrário da Igreja do Bom Jesus de Crisópolis.
Autoria: Manuel Faustino, século XIX.
Fonte: Jadd Pimentel, 2010.

O sacrário apresenta um coroamento em forma de cúpula e se harmoniza com o coroamento do altar. Está ornado com flores e volutas vegetalizadas tendo em seu frontal o Cordeiro de Deus. (Imagen 70).

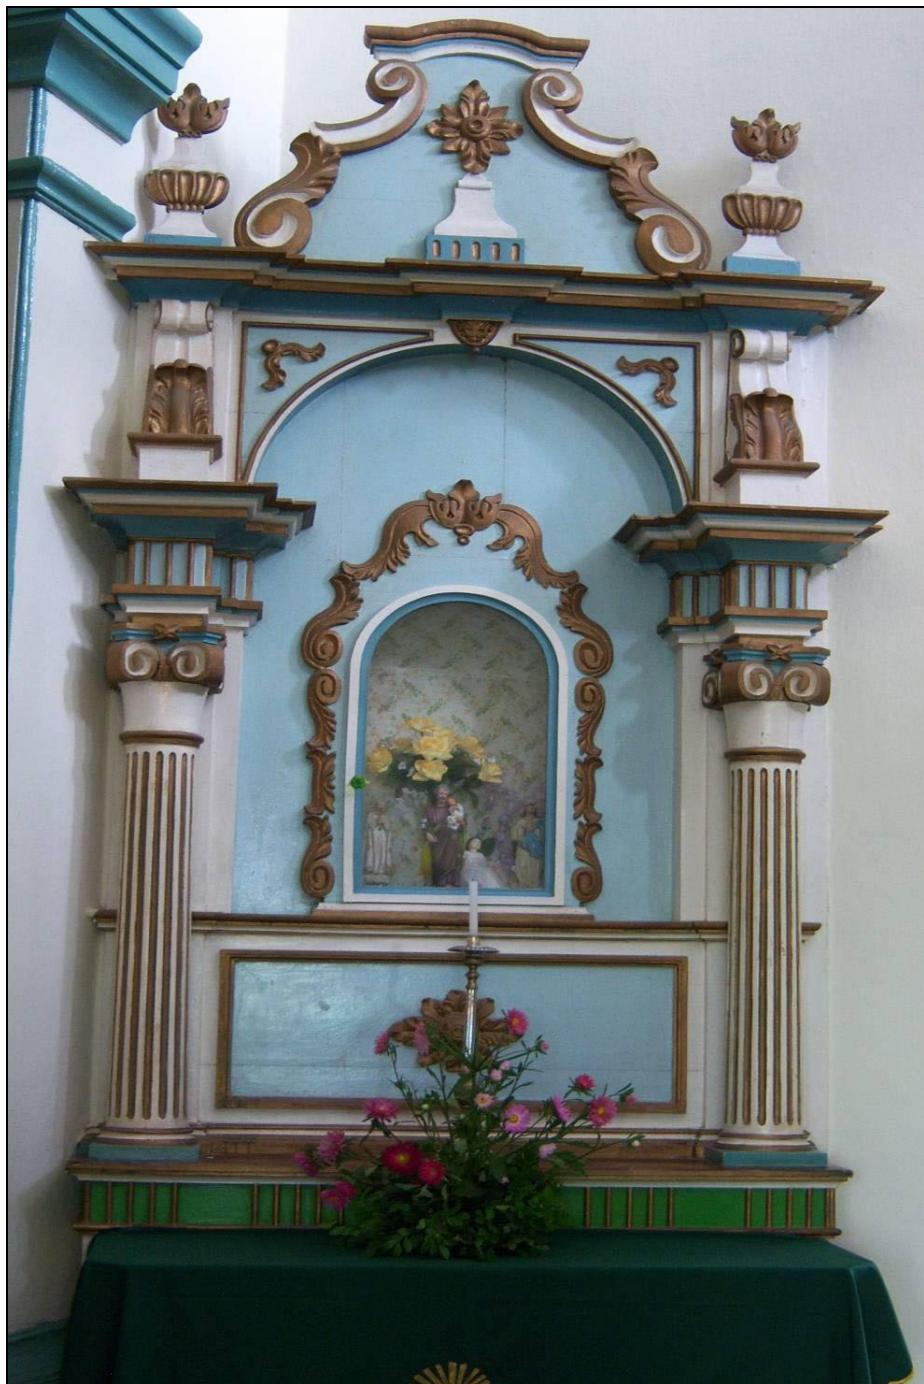
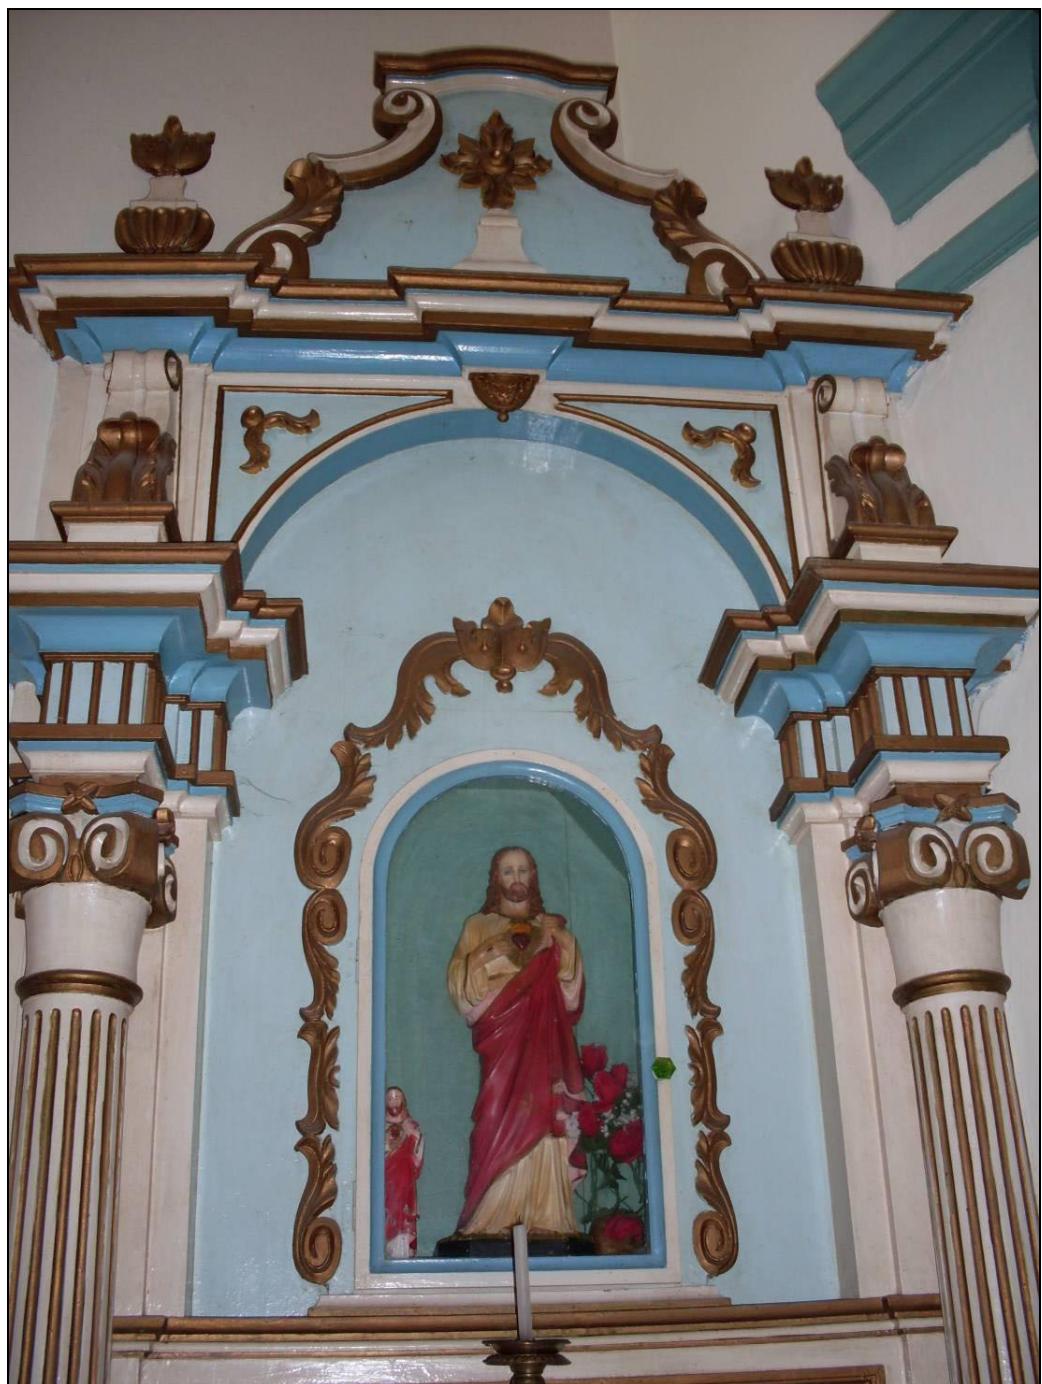
Imagen 71: Altar colateral direito da Igreja do Bom Jesus de Crisópolis.

Imagen 72: Altar colateral esquerdo da Igreja do Bom Jesus de Crisópolis.

Os altares colaterais se ligam a uma tipologia, também designada por Freire (2006). Pertencem ao décimo tipo: parietal arrematado por tabela, ornado de volutas fitomórficas e vasos. (Imagens: 71 e 72).

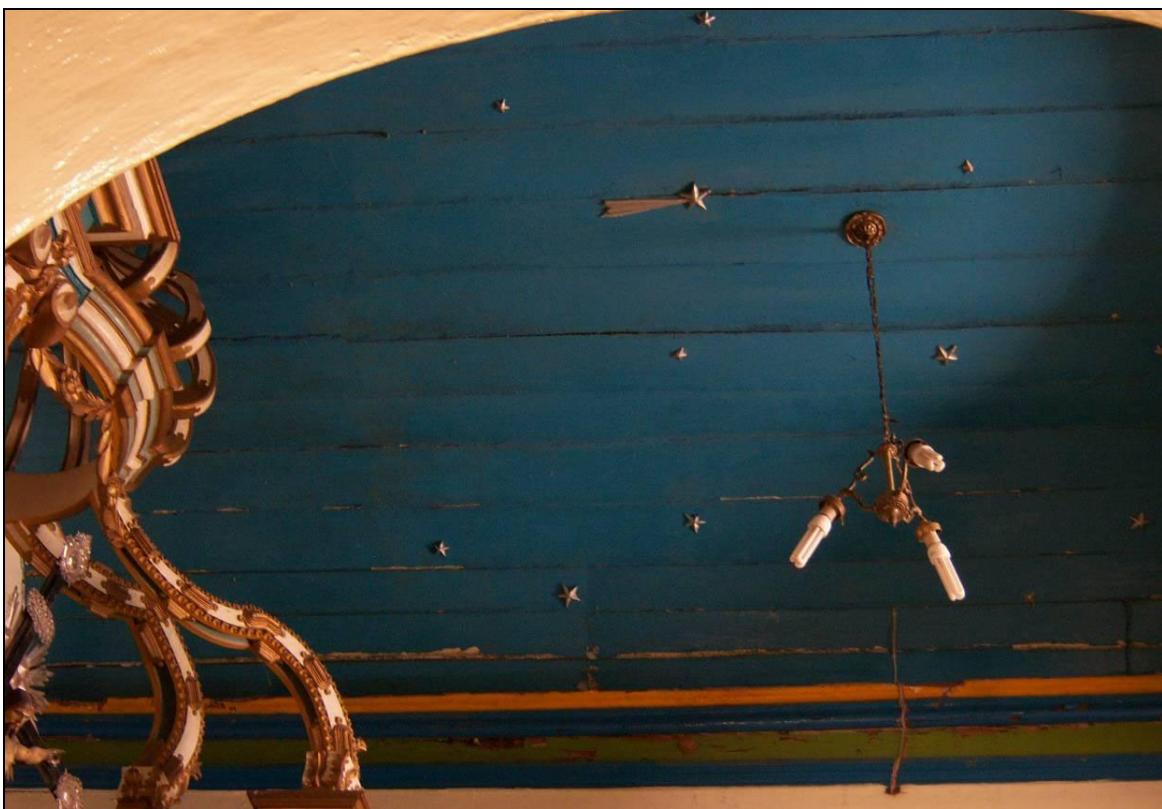
Imagen 73: Forro salpicado de estrelas da Igreja do Bom Jesus de Crisópolis.
Autoria: Manuel Faustino, século XIX.
Fonte: Jadd Pimentel, 2010.

Sendo assim, não existe pintura de painel no teto da Igreja do Bom Jesus de Crisópolis. Contudo, para suprir essa ausência, o mestre Faustino empenhou-se em dar a esse espaço um tratamento a guisa do neoclássico, onde o mesmo deveria evocar o reino celestial, ou seja, remeter a ábobada celeste com suas tonalidades de azul salpicada de estrelas. (Imagen: 73).

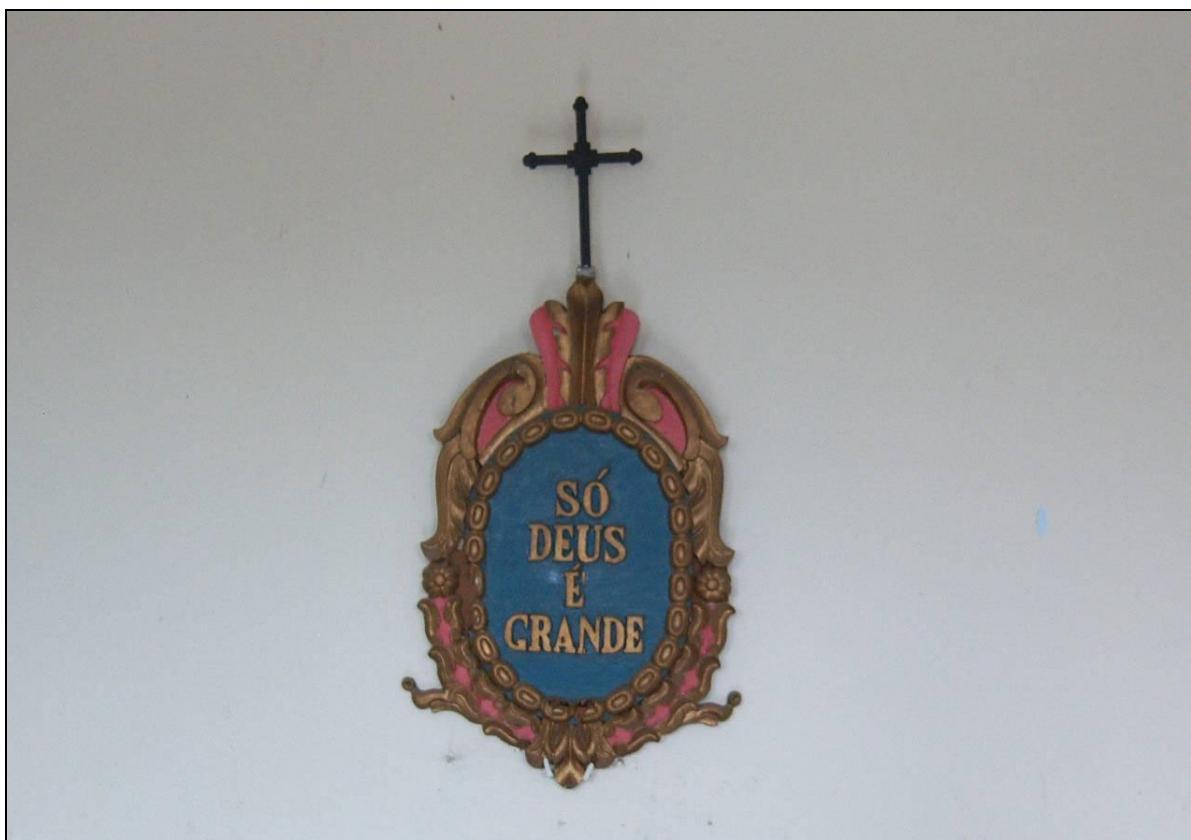
Foto 74: Medalhão do arco-cruzeiro da Igreja do Bom Jesus de Crisópolis.
Autoria: Manuel Faustino, século XIX.
Fonte: Jadd Pimentel, 2010.

Encerra o partido ornamental dessa obra um pequeno medalhão que arremata o arco cruzeiro. Foi caprichosamente esculpido em madeira e pintado nas cores: azul, rosa e dourado. Está alí resistindo ao tempo e ao esquecimento, e conclamando a todos para uma reflexão profunda. É, entretanto, mais do que um item decorativo, pois carrega em si uma mensagem gradiosa, proclamada diuturnamente pelo Conselheiro: SÓ DEUS É GRANDE. (Imagem 74).

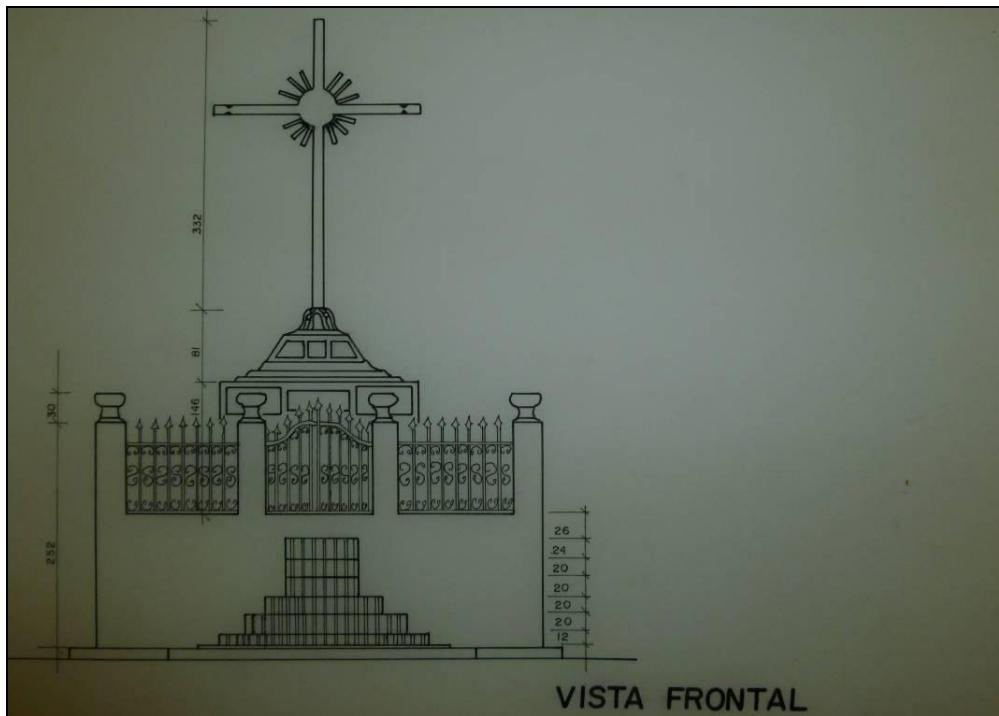
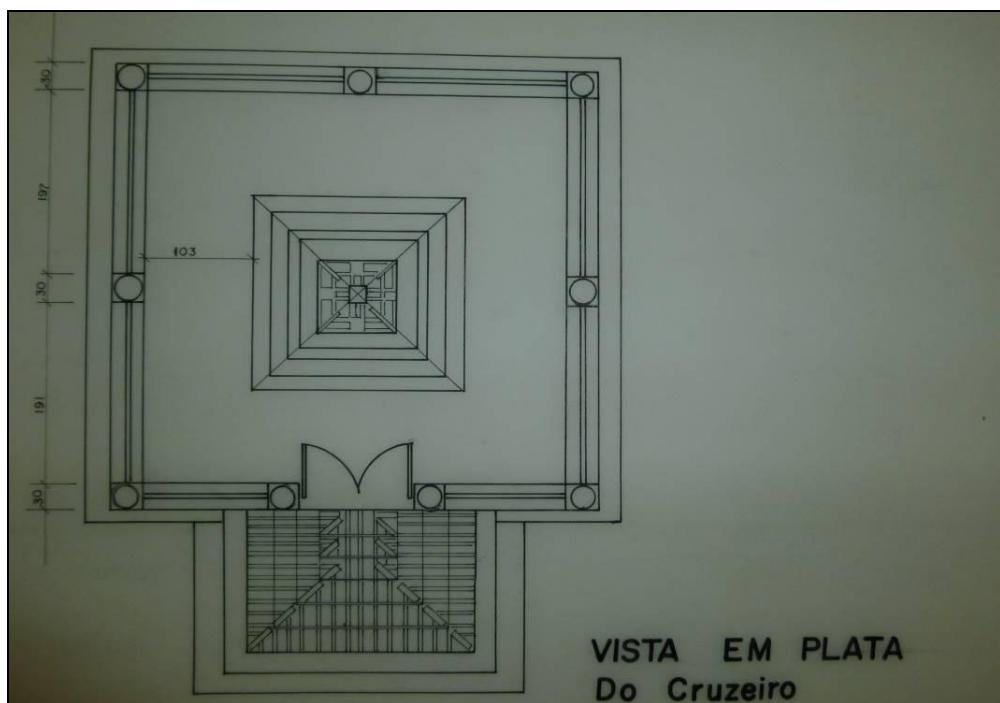
Imagen 75: Vista frontal do cruzeiro do Templo do Bom Jesus de Crisópolis.

Imagen 76: Planta baixa do cruzeiro do Templo do Bom Jesus de Crisópolis.

Com uma base poliédrica de quatro lados e coroado por uma estrutura piramidal, ele se diferencia dos demais que apresentavam bases circulares. O projeto do palanque é muito parcido com o de Chorochó e o do Belo Monte, mudando apenas alguns detalhes das pilastras e escadaria. A base está coroada com a cruz em resplendor do Senhor Bom Jesus; símbolo recorrente na gramática conselheirista. (Imagens: 75 e 76).

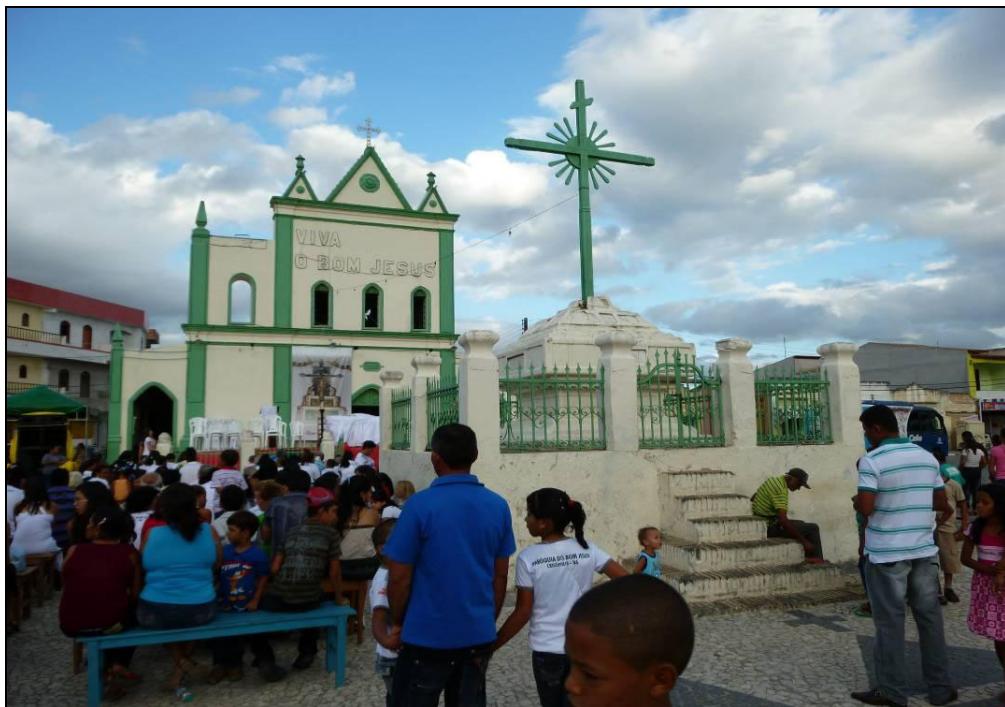
Imagen 77: O cruzeiro e o Templo do Bom Jesus de Crisópolis.

Nos dias de festas do padroeiro, a população se reune para assistir às missas no adro da igreja; prática ainda mantida e que rememora o tempo em que o beato fazia seus sermões do alto do cruzeiro, pois por não possuir cargos eclesiásicos não podia pregar no interior dos templos. (Imagen 77).

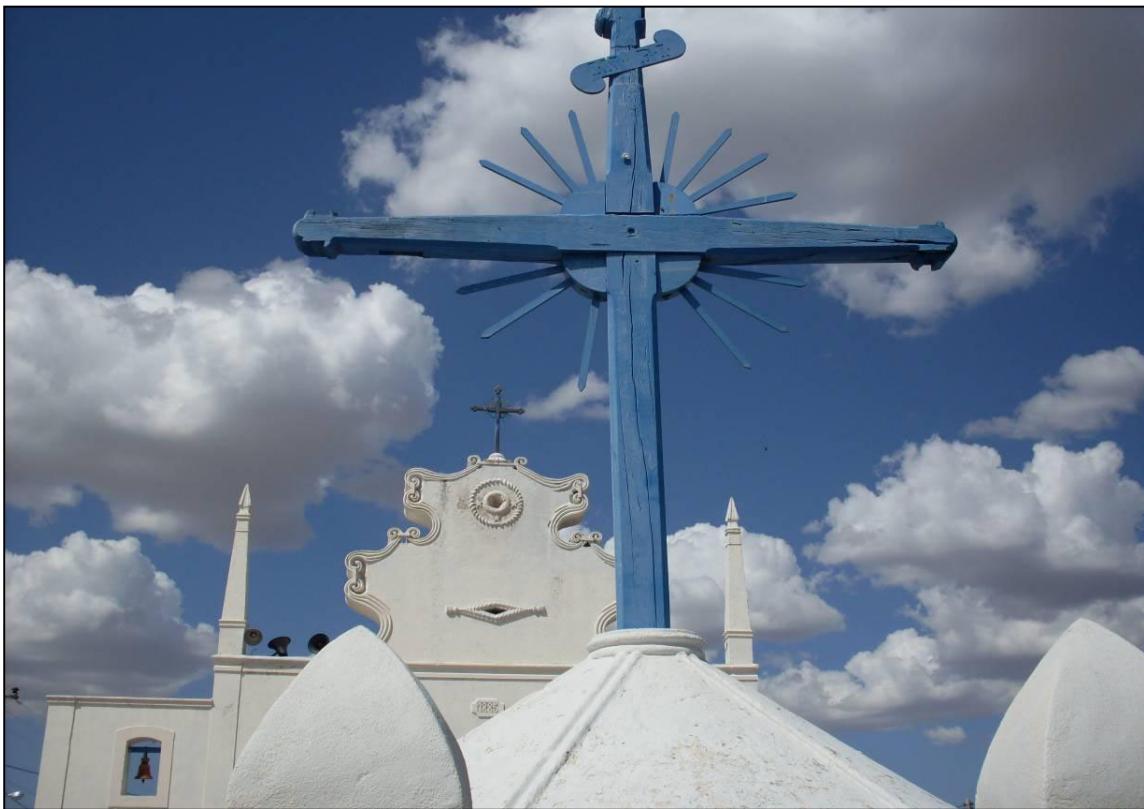
Imagen 78: Cruzeiro da Igreja do Senhor do Bonfim de Chorrochó – BA.
Fotografia: Jadd Pimentel, 2009.

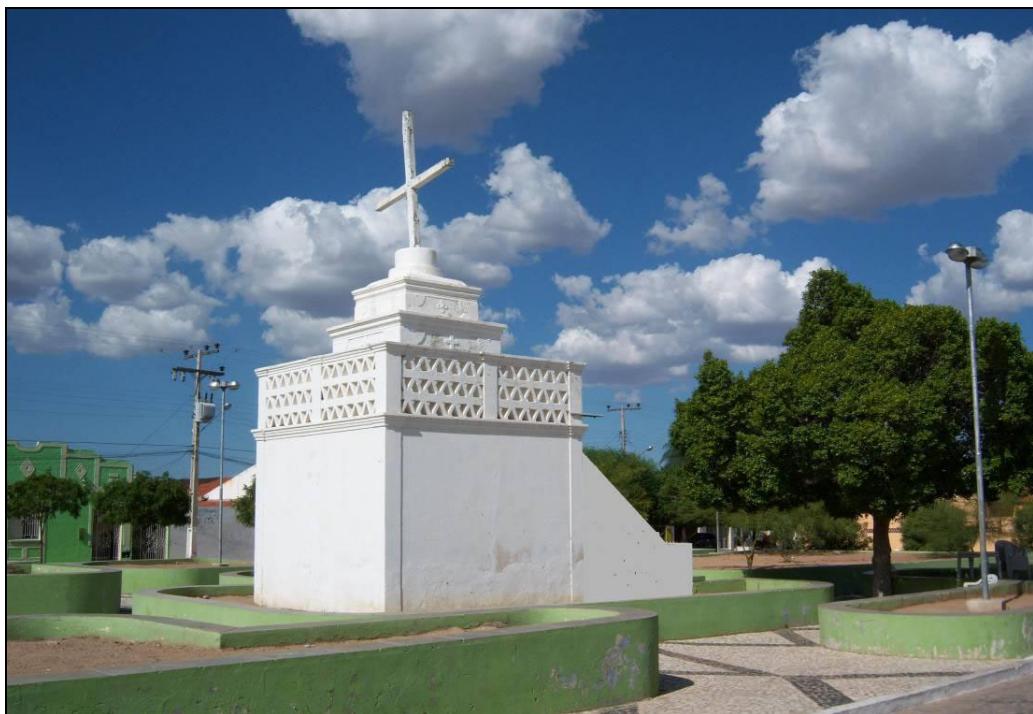
Imagen 80: Cruzeiro de missões - Chorochó – BA.

A cidade inteira é um sítio marcado por fortes nuances de religiosidade, herança, talvez, do misticismo legado pelo bom profeta. Logo à entrada do centro, um outro cruzeiro erguido por missionários, no século XX, anuncia ao visitante, as tonalidades de fé e devoção ao Bom Jesus. É uma obra de simplicidade, porém graciosa, concebida e influenciada a partir dos partidos tipológicos do Conselheiro. (Imagem 80).

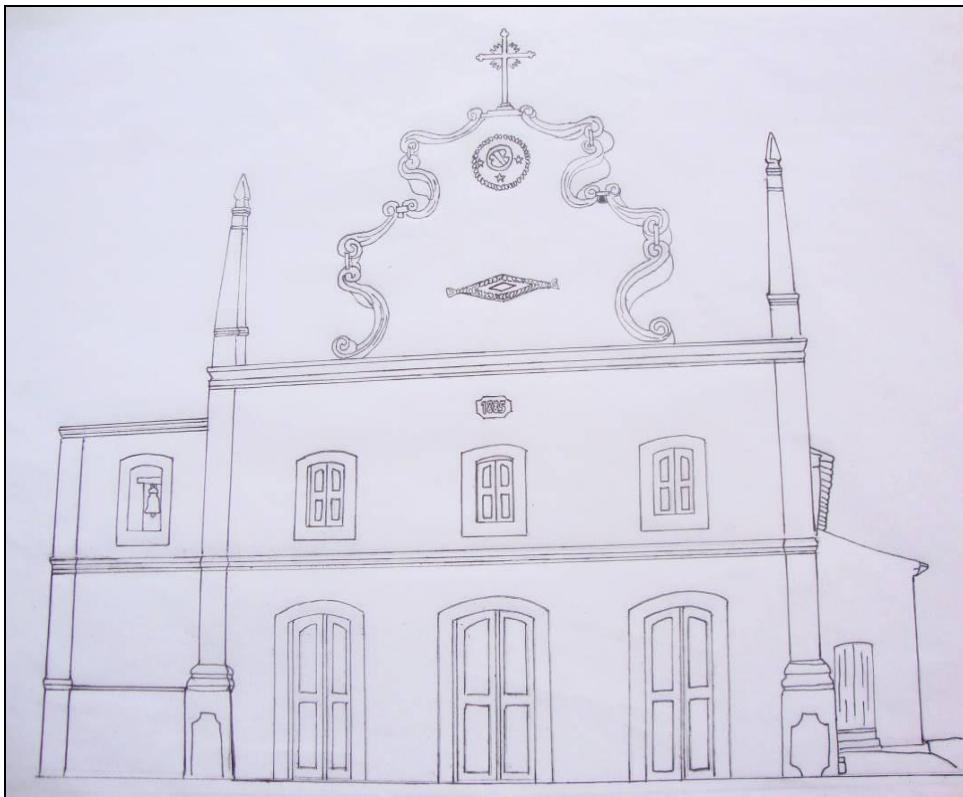
Imagen 86: Igreja do Senhor do Bonfim de Chorochó – BA.

No fundo dessa perspectiva construída, a singeleza do harmonioso frontispício com três pavimentos de divisões horizontais, de tamanhos alternados, ainda não revela todo o repertório ali apresentado. As divisões horizontais da fachada, embora rígidas, são aliviadas pelo amplo imbricamento das volutas que se estendem por toda frontaria. (Imagen 86).

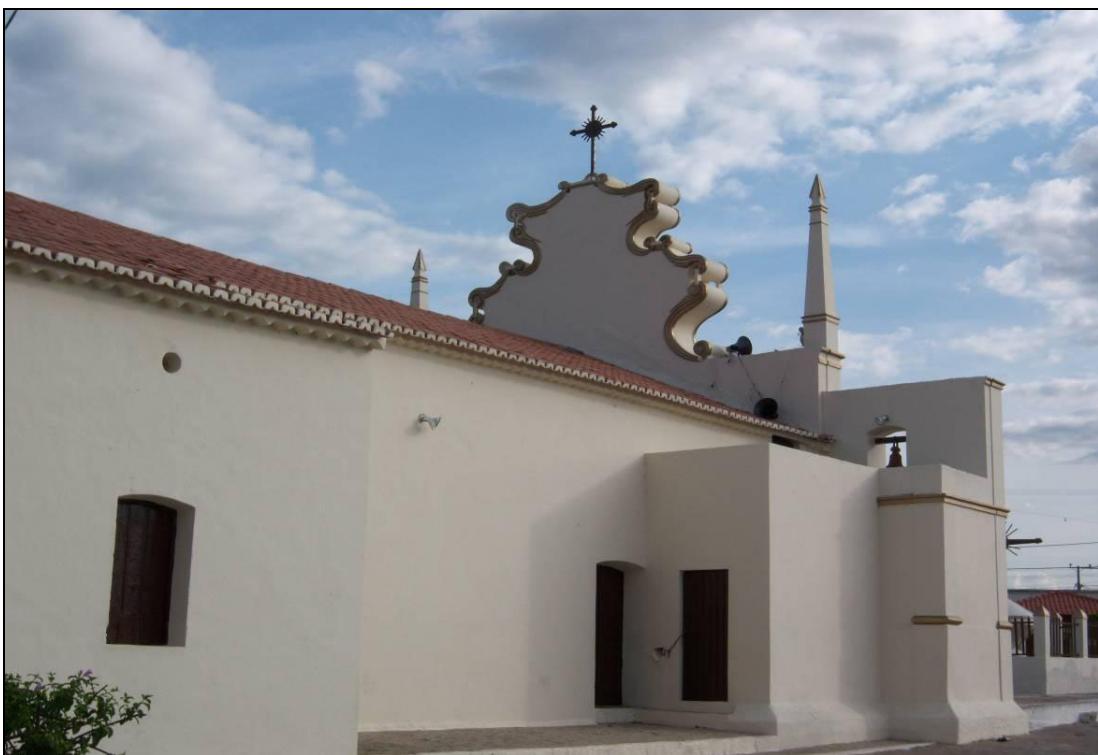
Imagem 87: Vista lateral direita da torre sineira da Igreja do Senhor do Bonfim de Chorrochó.

Na parte esquerda da frontaria, destaca-se, ainda que de forma tímida, a torre sineira. É uma estrutura peculiar na obra do Conselheiro. Constitui-se de uma composição retangular, de acesso externo, com escada que se liga ao campanário e ao coro. Apresenta-se interrompida na segunda divisão da fachada, e possui um vão de abertura semelhante ao das janelas, para a colocação de um pequeno sino. (Imagen 87).

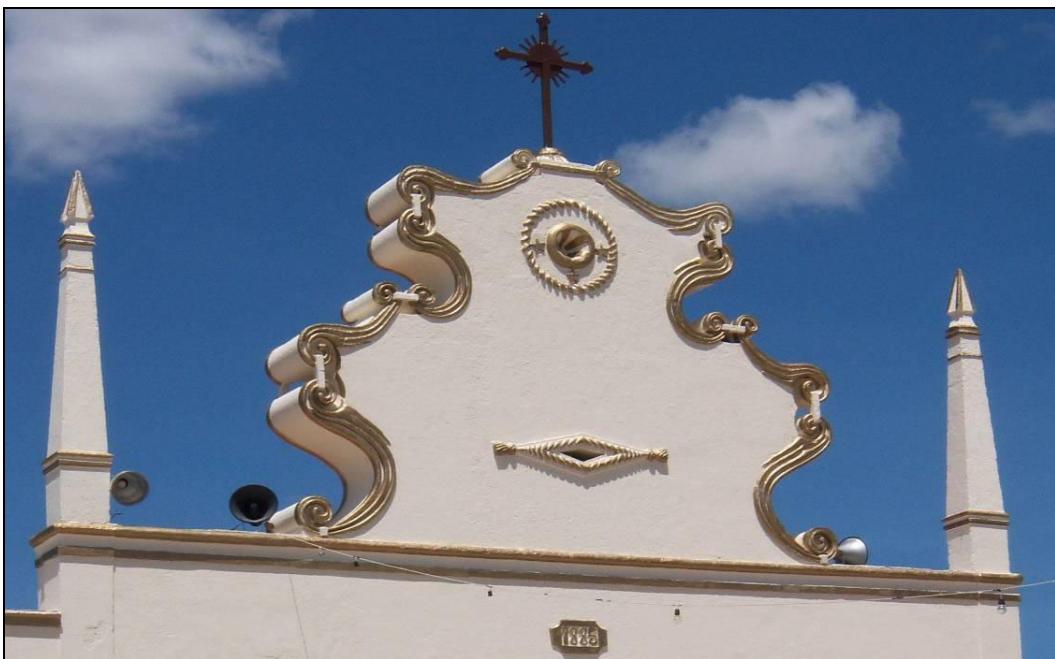
Imagen 88: Frontão da Igreja do Senhor do Bonfim de Chorochó com volutas e frisos destacados.
Autoria: Mestre Feitosa dos Inhamuns e Antônio Conselheiro, século XIX.
Fonte: Jadd Pimentel, 2010.

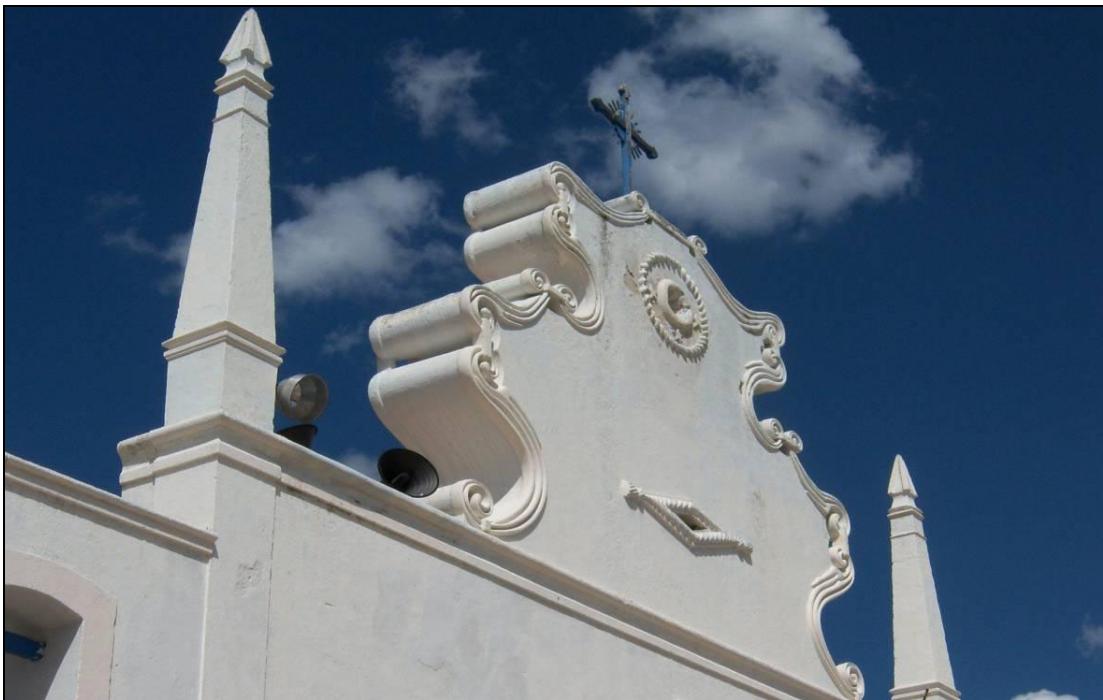
Imagen 89: Frontão da Igreja do Senhor do Bonfim de Chorrochó.
Autoria: Mestre Feitosa dos Inhamuns e Antônio Conselheiro, século XIX.
Fonte: Jadd Pimentel, 2010.

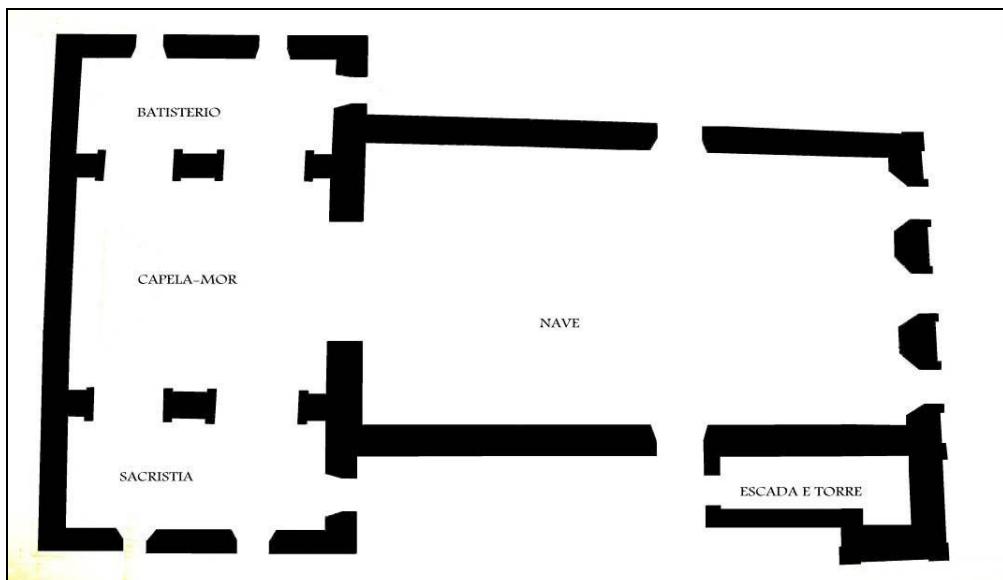
Imagen 90: Planta baixa da Igreja do Senhor do Bonfim de Chorrochó – IPAC, 1983.
Fotografia e reconstituição: Jadd Pimentel, 2010.

A estrutura da planta do templo de Chorrochó é simples; apresenta a medida aproximada de 168m² para o vão interno, e está composta de nave única contendo dois anexos ao fundo, tratando-se de uma sacristia e de um batistério. As paredes espessas e de aspecto ligeiramente pesado, medem cerca de setenta centímetros.

A técnica construtiva ai utilizada segue o modelo de outros templos do beato: construção de alvenaria de pedra e cal na maior parte, e alvenaria de tijolos em alguns pontos.
