3.4 O CRUZEIRO DO BOM JESUS

CAPÍTULO IV – ANTÔNIO CONSELHEIRO CONSTRUTOR DO CONJUNTO ARQUITETÔNICO DE CHORROCHÓ - BA

4.2 A IGREJA E O CRUZEIRO DO SENHOR DO BONFIM DE CHORROCHÓ – BA

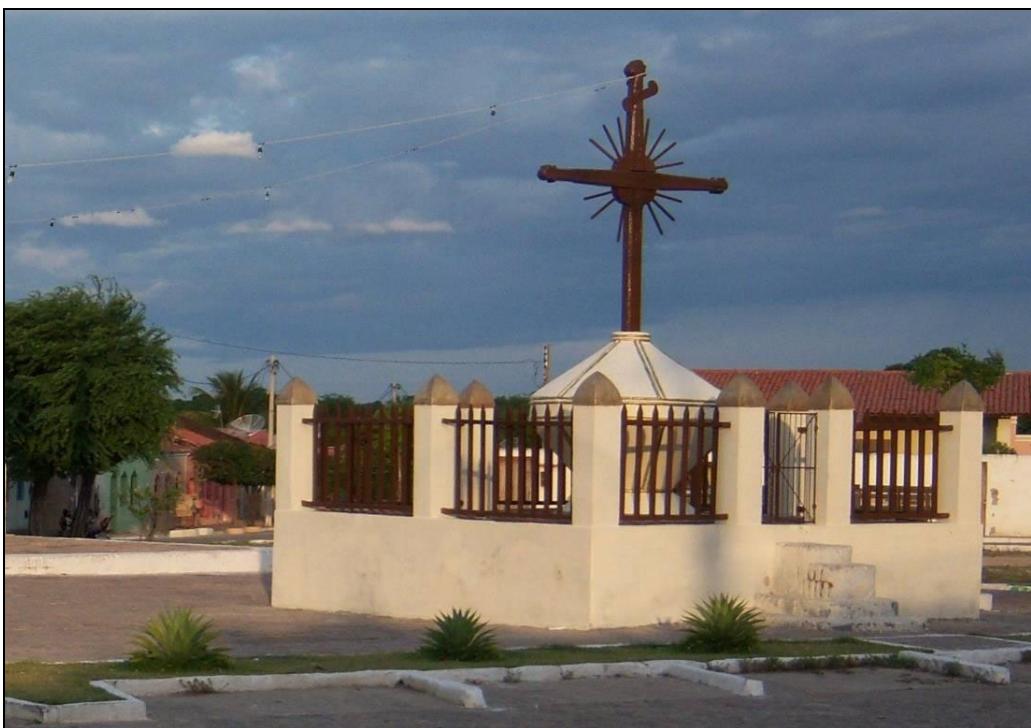
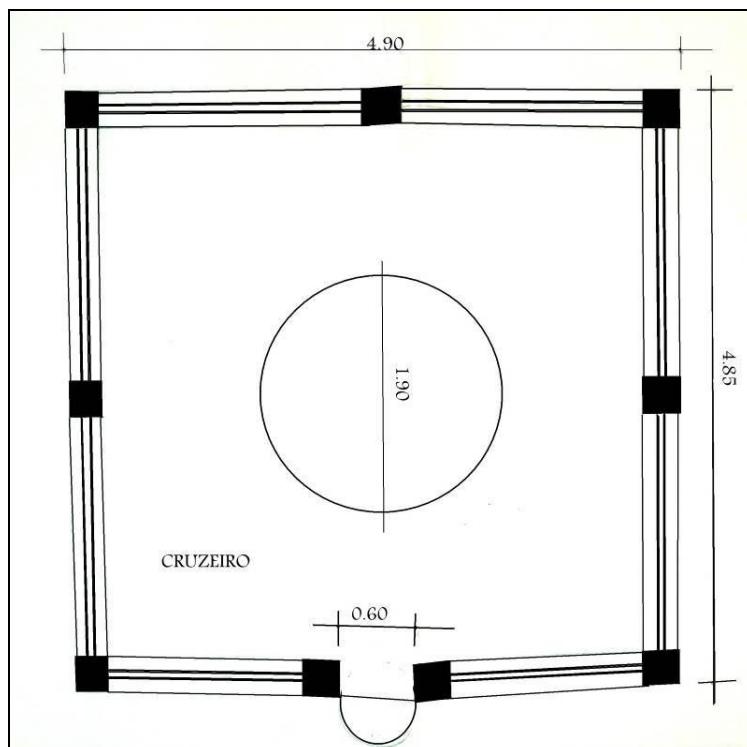
Imagen 91: Cruzeiro do adro da Igreja do Senhor do Bonfim de Chorrochó – BA.

Imagen 92: Planta baixa do cruzeiro da Igreja do Senhor do Bonfim de Chorrochó – BA
IPAC, 1983.

Contudo, o que dá o toque especial e imprime uma assinatura de autenticidade relevante aos cruzeiros do líder sertanejo é o coreto, ou palanque, em que eles estão assentados. Geralmente essas estruturas eram compostas por pequenas colunas ligadas por cercaduras em madeira, formando uma espécie de púlpito. O acesso à construção se dava por pequena escada contendo em média quatro ou cinco degraus. (Imagens 91 e 92).

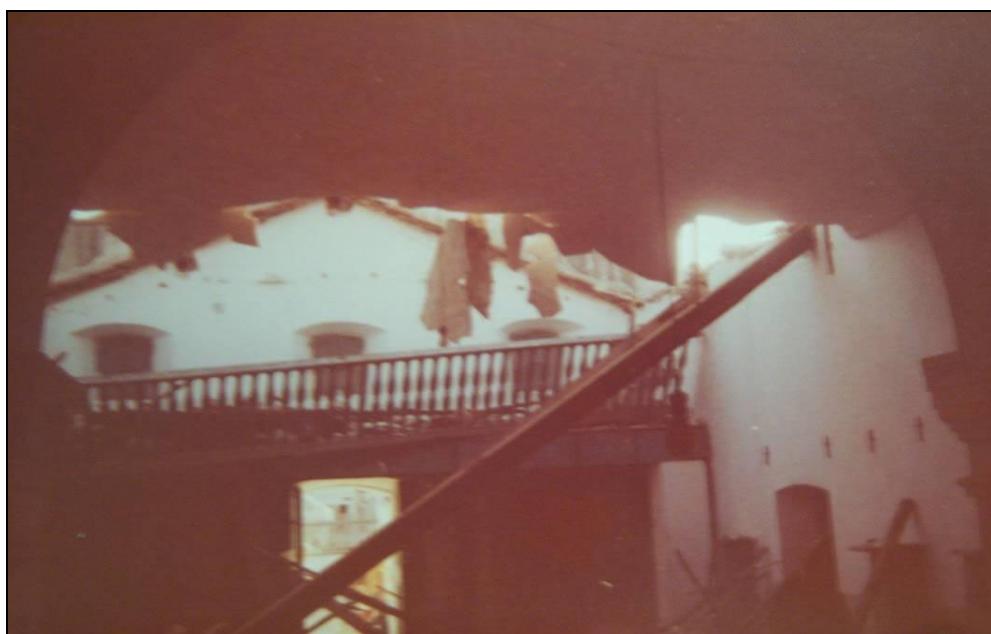
Imagen 93: Interior Igreja do Senhor do Bonfim de Chorochó apresentando desabamento do telhado.
Fonte: Acervo Neuza Menezes, década de 80 do século XX.
