MESTRADO PROFISSIONAL EM CONSERVAÇÃO E RESTAURAÇÃO DE MONUMENTOS E NÚCLEOS HISTÓRICOS

UNIVERSIDADE FEDERAL DA BAHIA | FACULDADE DE ARQUITETURA | MP-CECRE

# PROPOSTA DE INTERVENÇÃO DO TRAPICHE BARNABÉ

## VOLUME I

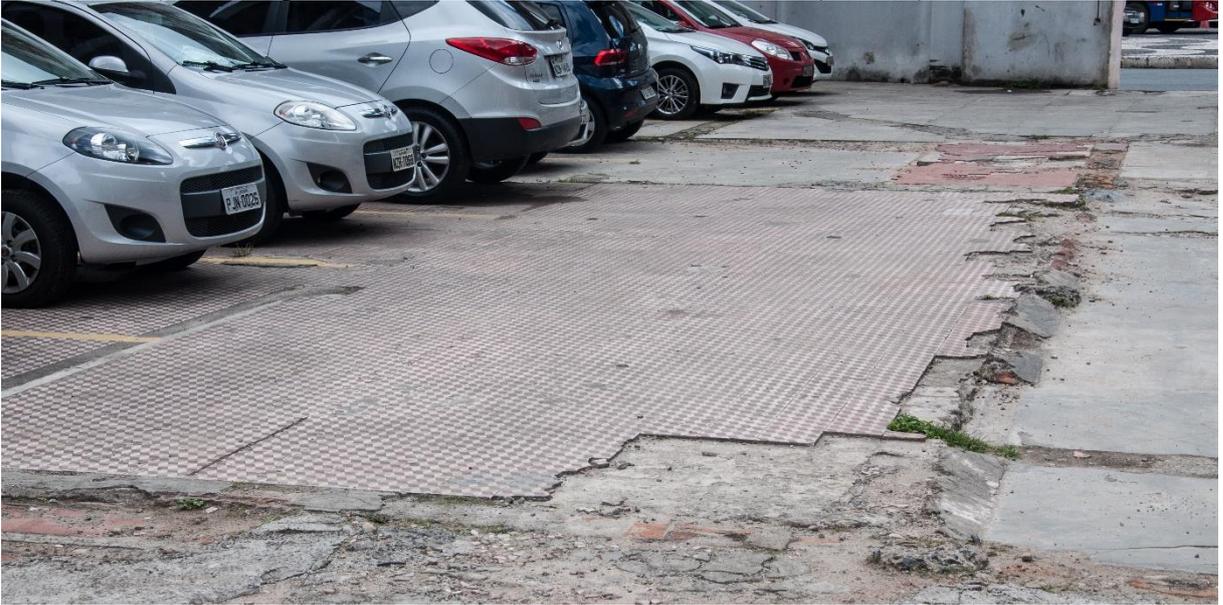
Figura 112 - Trecho no Barnabé Pequeno com resquício de piso

Se tratando do piso, são poucas as áreas que pode ser encontrado o piso original (Figura 112 e Figura 113). Para o funcionamento enquanto estacionamento, atual uso do Trapiche, toda a área do Barnabé Grande e do Pequeno, bem como as áreas desse primeiro pavimento que se tem acesso como os anexos e o saguão, foram cimentadas.

Porém, os espaços que antes havia resquícios do piso antigo eles foram mantidos, mesmo que bem degradados. Isso acontece em um trecho do Barnabé Grande e em uma parte do anexo. Podendo ser encontrados dois tipos de pisos: ladrilho hidráulico e tijoleira.

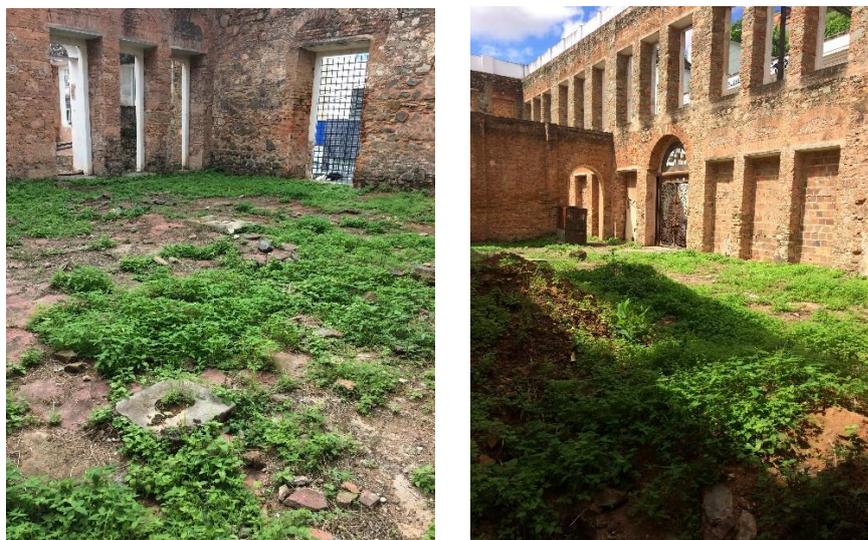
Figura 115 - Piso da área dos sobrados

No trecho da edificação onde anteriormente funcionavam os sobrados e que hoje não possuem qualquer uso não possui nenhum tipo de piso e a vegetação já tomou conta do espaço. Nos poucos espaços onde antes existia um piso cimentado, a vegetação danificou, estando quebrado em diversos trechos, como pode ser visto nas imagens abaixo.

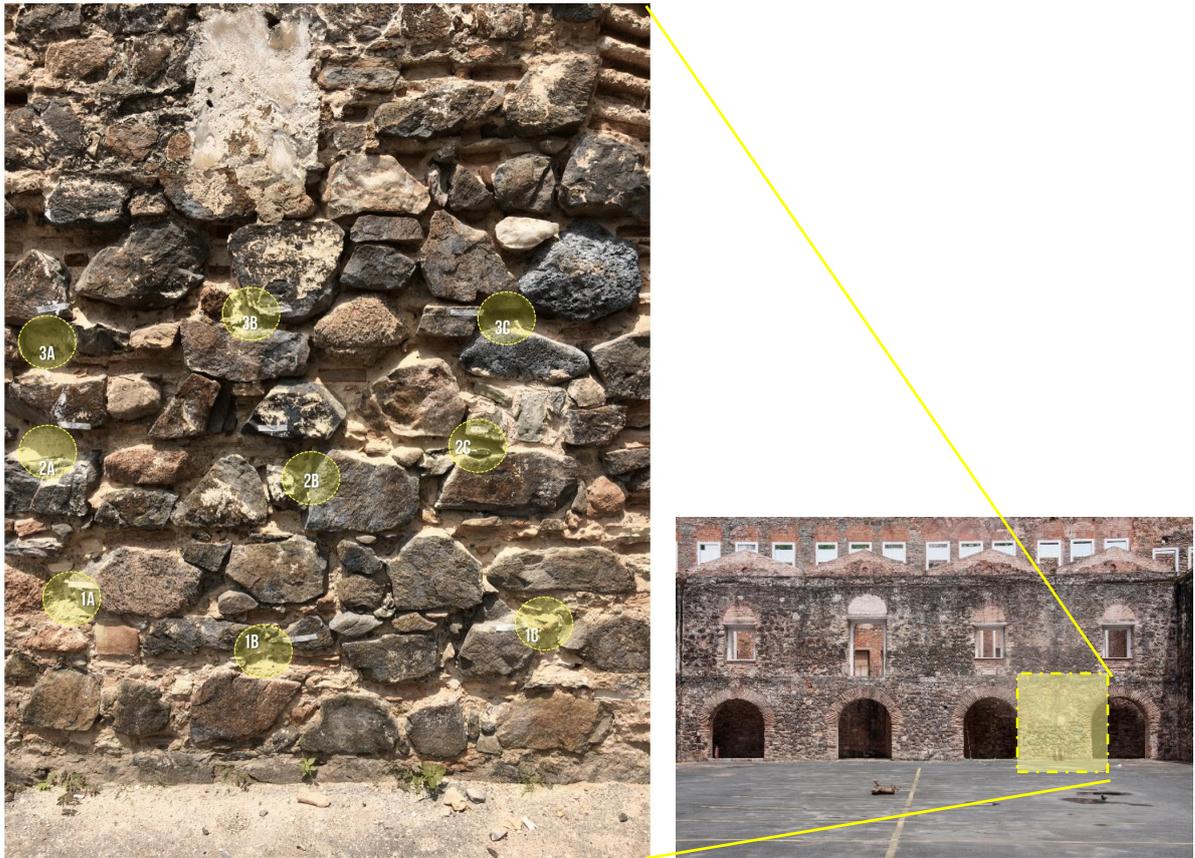
**Figura 124** - Parede interna de onde foram retiradas as amostras

Para realização desse ensaio foi necessário coletar nove amostras de uma mesma parede. O ideal para esse ensaio seria retirar amostras com 0.50, 1.0, 1.5 metros em linha vertical e horizontal em relação ao piso, mas por se tratar de alvenaria de pedra as amostras foram retiradas aproximadamente com essas medidas na argamassa de assentamento entre as pedras.

Os resultados obtidos, que podem ser observados na tabela abaixo, indicam que o teor de umidade diminui à medida que afasta do solo, dessa forma é possível afirmar que nessa parede analisada há infiltração por capilaridade.

O dano se apresenta na edificação de tal maneira que poderá ser solucionada por meio da correta execução da drenagem do solo, impedindo que a água se acumule na base das paredes.

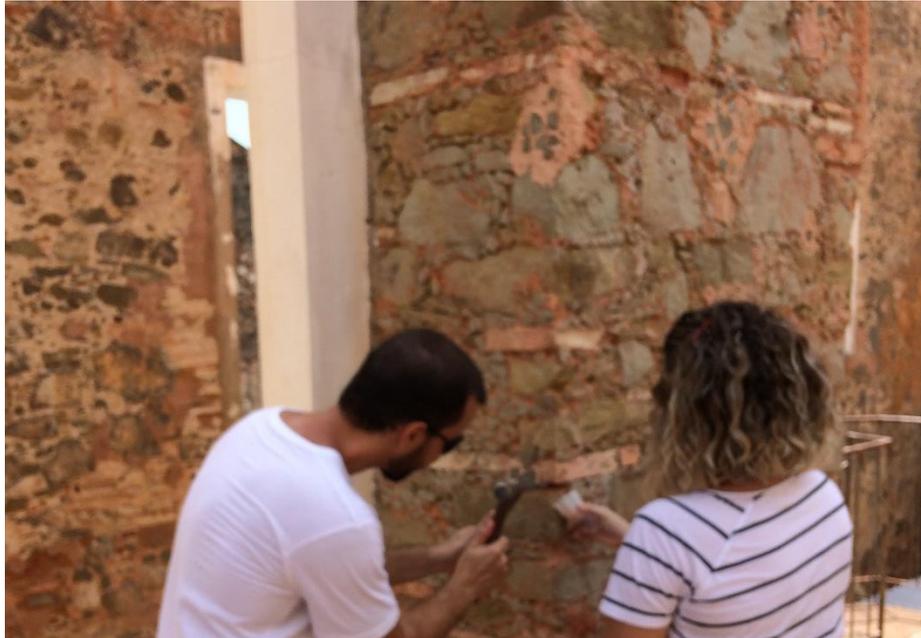
Figura 130 - Retirada da amostra de argamassa de assentamento AR1

A primeira amostra, que chamaremos de AR1 (Figura 130), foi retirada do ambiente 10 (ver Figura 122). Na AR1 foi identificado grande quantidade de nitrato e cloreto, mas não foi encontrada uma grande quantidade de sulfato na argamassa, o que indica que pode se tratar de uma parede que não foi rebocada com cimento.

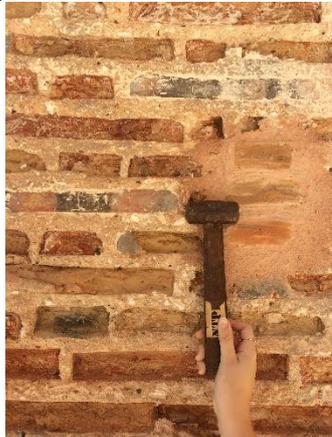
Figura 131 - retirada da amostra AR2

Na amostra AR2 (Figura 131), retirada do intradorso, Face interior e côncava do arco, da arcada do ambiente 5 (Figura 121) foram encontradas grande quantidade dos sais solúveis que foi possível realizar ensaios.

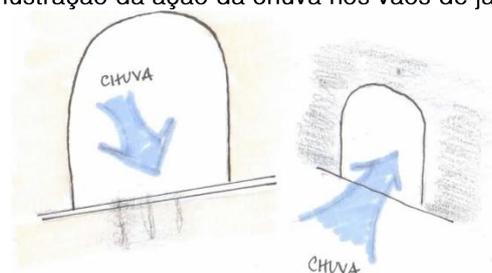
Figura 138 - Ilustração da ação da chuva nos vãos de janela da Fachada Noroeste

A fachada noroeste (Figura 139) recebe as chuvas diretamente na sua parede interna, e na sua parede externa durante o verão e inverno apenas pelo período matutino recebe incidência solar, sendo assim, a parede interna sofre muito mais com a presença da água, e em decorrência das aberturas sem qualquer tipo de vedação acaba com manchas de água que acumulam partículas de sujeira no peitoril dos vãos da fachada.

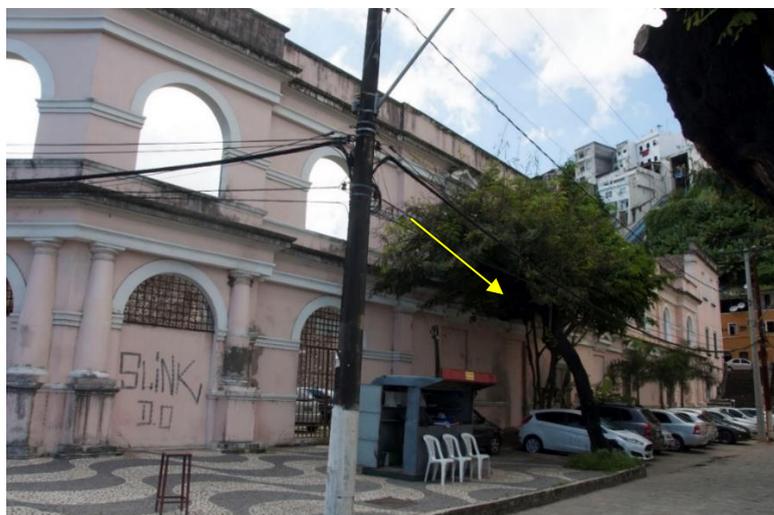
Figura 146 - Fachada Nordeste

Nessa fachada, a área onde a vegetação está localizada é a que já apresenta perda de pintura (figura 15), que pode estar diretamente ligada ao sombreamento provocado por elas. (Ver Mapa de gabarito no apêndice D)

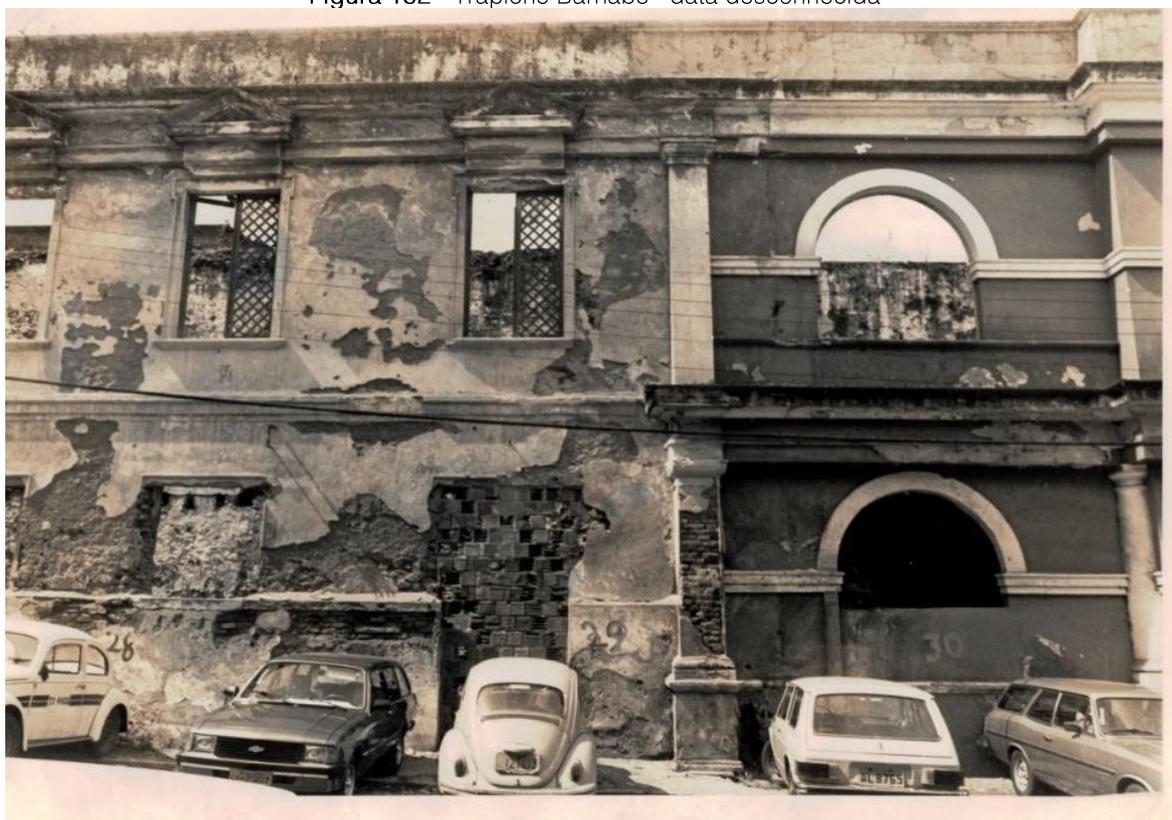
Figura 152 - Trapiche Barnabé - data desconhecida

As décadas de abandono do Trapiche Barnabé o devolveram a natureza (Figura 152), em fragmentos, onde o pitoresco e o sublime passaram a fazer parte do seu corpo. O processo de degradação da edificação trouxe perdas irreparáveis. Paredes desmoronaram, esquadrias foram perdidas, o piso cedeu lugar a vegetação. Em poucas décadas a copa das árvores já ultrapassavam a altura das suas paredes remanescentes, que já possuíam sua alvenaria exposta pela perda do seu revestimento.

É nesse momento, que de acordo a compreensão de Ruskin, o Trapiche se torna pitoresco. A sublimidade parasitaria, que depende dos acidentes, é a perda do reboco e a presença da vegetação exuberante no seu interior. Os elementos sublimes se misturam com o que se arruinou da edificação. Agora a sua idade pode ser percebida, a maior gloria que para Ruskin um monumento pode alcançar.

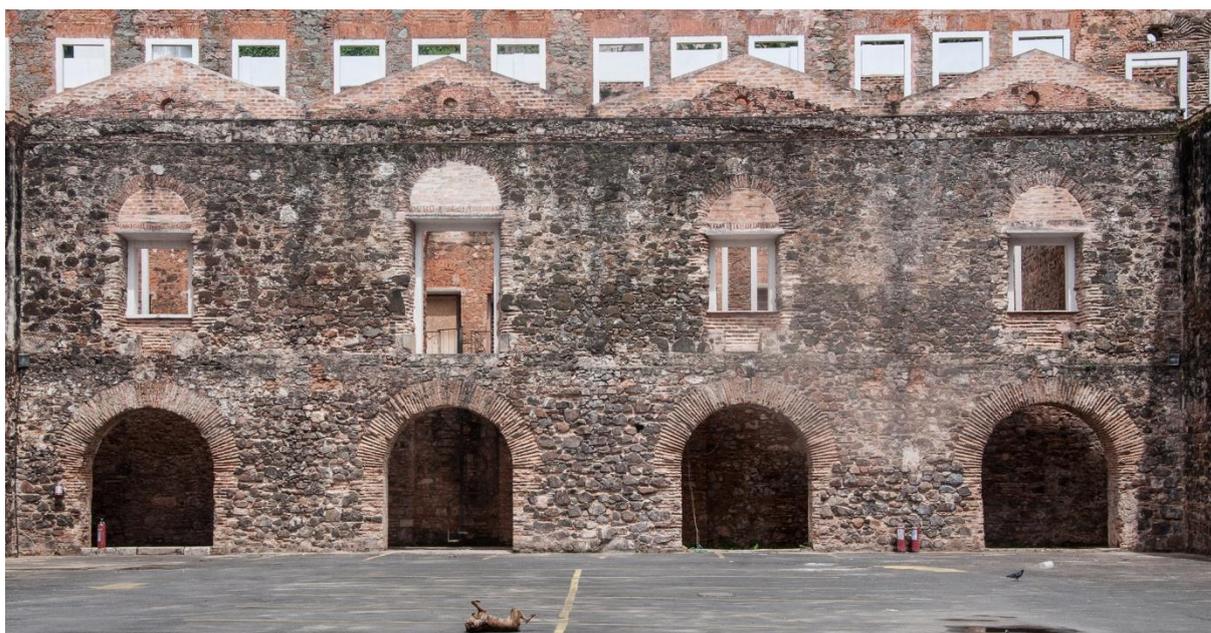
Figura 157 - Interior do Trapiche Barnabé após a intervenção, 2014

O interior da edificação continuou sem reboco, trazendo aquela imagem do sublime, do que emociona, que faz com que o homem sinta nostalgia do passado, mas sem qualquer vegetação existente, tudo foi retirado, agora não mais árvores estão no interior, todo o espaço agora é para comportar carros, pois o monumento foi reduzido a um estacionamento.

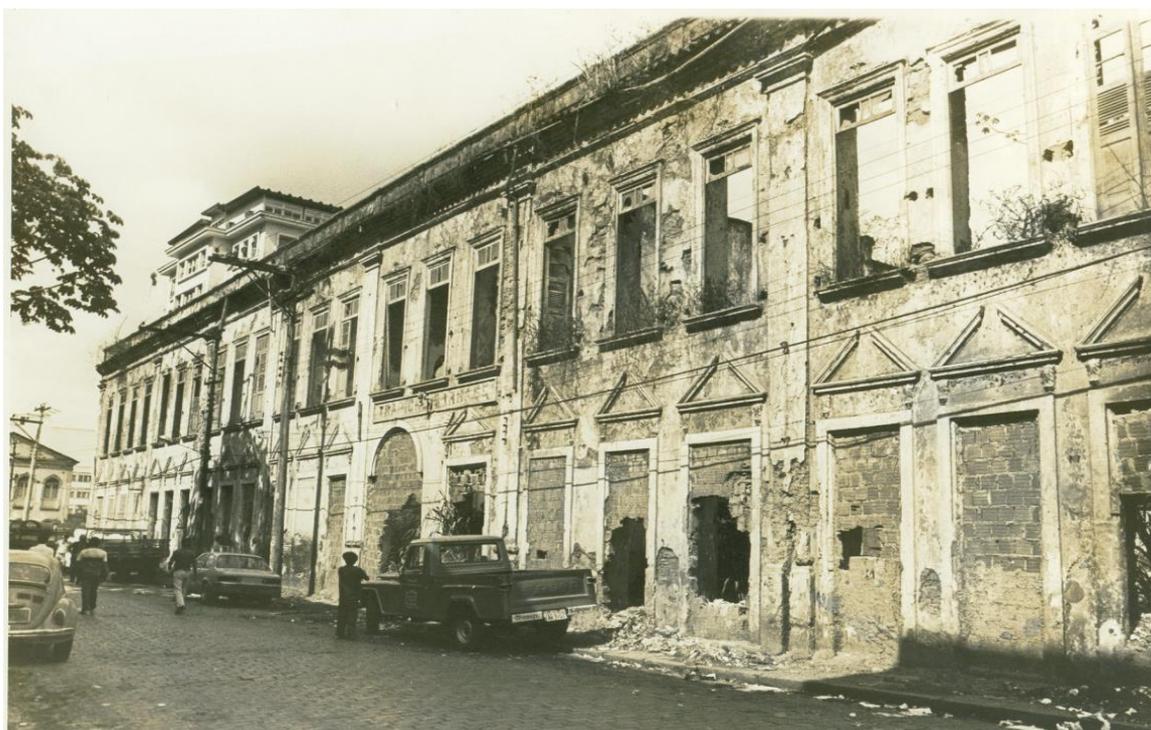
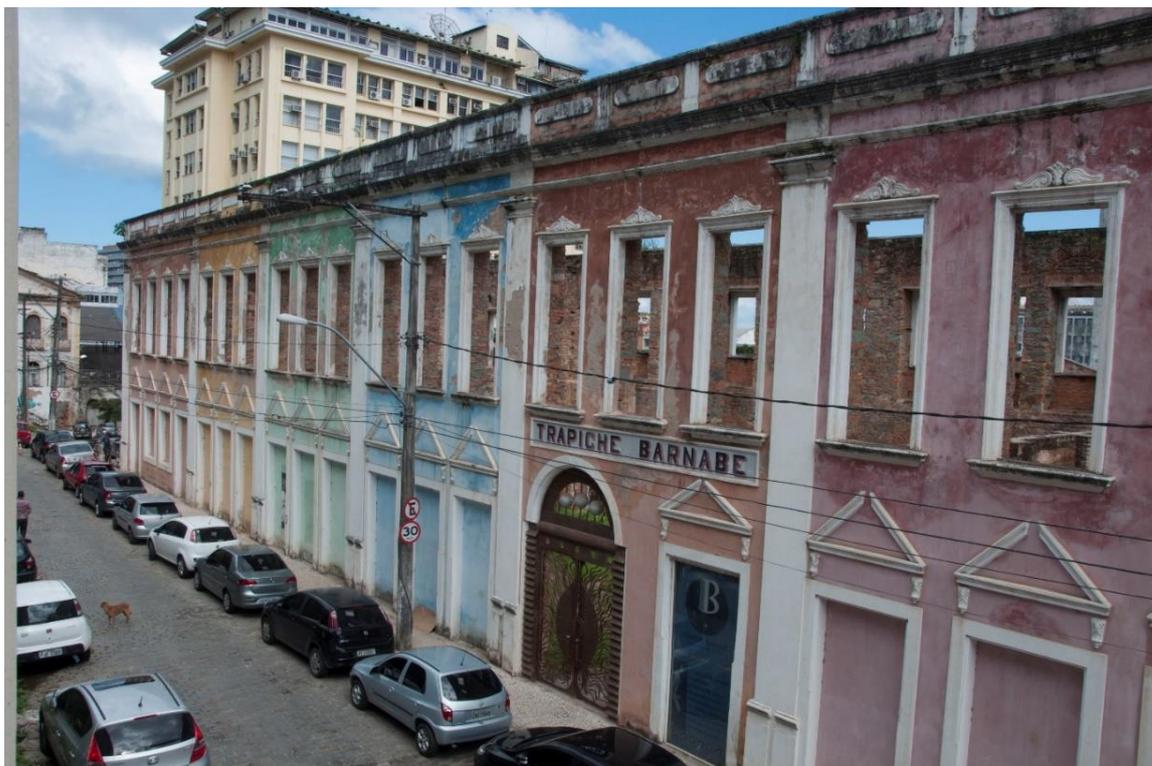
A edificação teve sua fachada com todas as perdas reconstituídas e além disso recebeu uma nova pintura, e quando pensamos na fachada sudeste (Figura 158 Figura 159) houve até mesmo a construção de um cenário, cada “sobrado” pintado de cores diferentes, como para remeter a um Pelourinho, muito diferente das cores que um dia existiram nessa fachada. Foi criar algo que nunca existiu, uma encenação, um falso histórico de apelo estético.

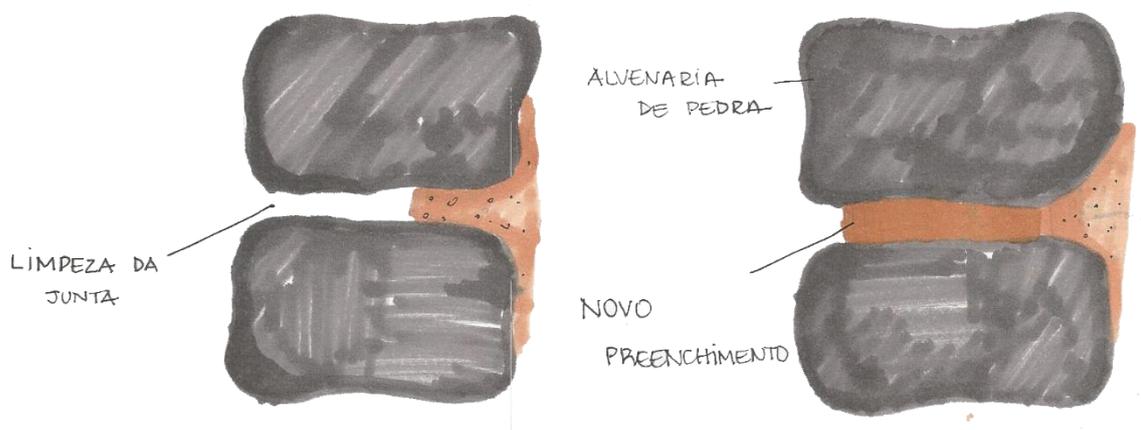
Figura 161 - Tomada das juntas

Se tratando da argamassa de assentamento, há ao longo das paredes trechos onde ela encontra-se desagregada, deixando assim exposta as diversas intempéries. Dessa maneira, as juntas entre as pedras deveram ser limpas e abertas numa profundidade de pelo menos 2 cm, nunca menor do que a largura, deixando a argamassa remanescente com uma superfície de esquadro. Esse procedimento possibilita o máximo contato entre as argamassas. (KLÜPPEL; SANTANA, 2000)

O trabalho deve ser realizado do topo da parede para baixo, começando pela limpeza das juntas que deverá ser feita com o auxílio de uma escova de cerdas macias. Deve ser lavado com água limpa, evitando a saturação e eliminando todo o material solto. Quando as juntas estiverem secas, deve ser aplicado uma nova argamassa, que deve ser compactada com a máxima pressão possível, evitando assim vazios. Essa nova argamassa deve ser a mais próxima possível da argamassa antiga em composição e em traço. A face da junta deve ser um pouco retraída para evitar que a massa se espalhe pela superfície. (KLÜPPEL; SANTANA, 2000).

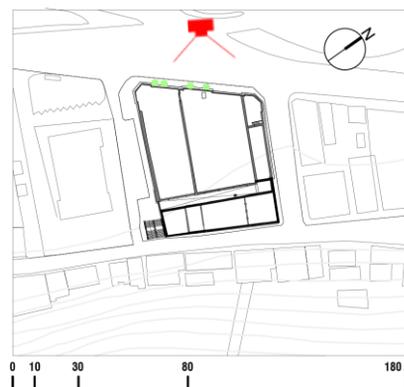
**LEGENDA:** Visão aérea do trapiche e seu entorno;

**OBSERVAÇÕES** Observa-se a fachada do 3º pavimento já com suas esquadrias em avançado estado de degradação e sua cobertura em arruinamento.

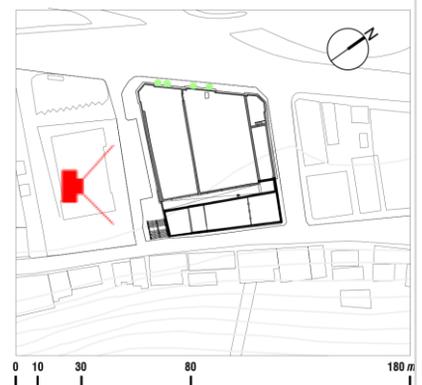
**LEGENDA:** Panorama do Pilar até a Sé, cerca de 1913 – Fotografia de E. A. Ingram

**OBSERVAÇÕES** Observa-se a edificação já sem cobertura e com vegetação. Os pilares que sustentavam o telhado ainda estão presentes.

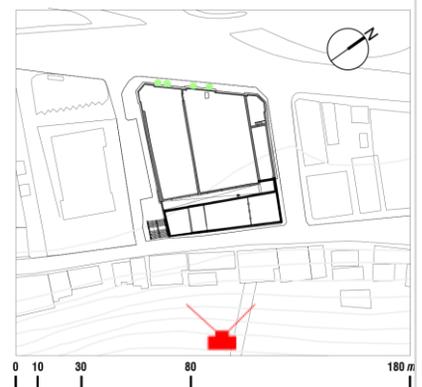
**LEGENDA:** Trapiche Barnabé visto do Bairro Santo Antônio Além do Carmo

**OBSERVAÇÕES** Observa-se o Trapiche sem qualquer cobertura e com de alto porte.

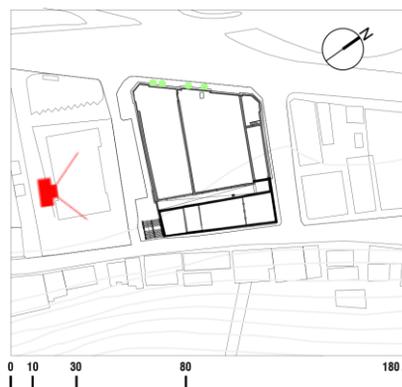
**LEGENDA:** Visão aérea do Trapiche Barnabé;

**OBSERVAÇÕES** Observa-se o Trapiche sem qualquer cobertura e com vegetação de grande porte;

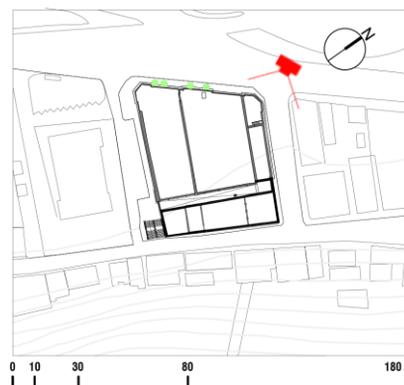
**LEGENDA:** Trecho da Fachada da Rua Alfredo Henrique de Azevedo

**OBSERVAÇÕES** A fachada encontra-se em avançado estado de arruinação. Não há mais esquadrias e o reboco se perdeu em alguns trechos revelando a sua materialidade.

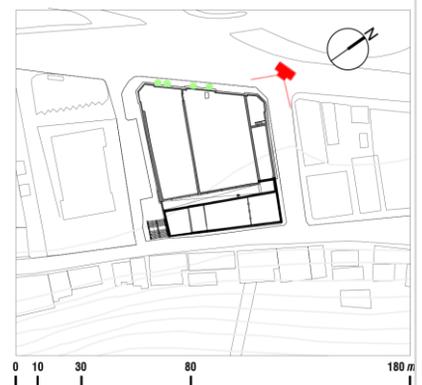
**LEGENDA:** Trecho da Fachada da Rua Alfredo Henrique de Azevedo

**OBSERVAÇÕES** A fachada encontra-se em avançado estado de arruinação. Não há mais esquadrias e o reboco se perdeu em alguns trechos revelando a sua materialidade.

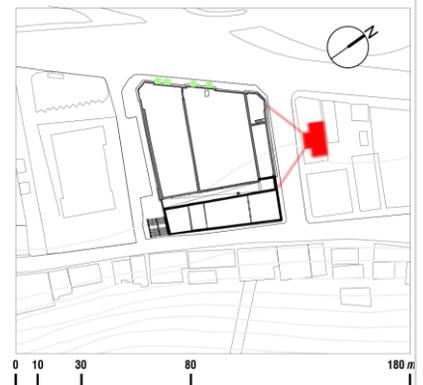
**LEGENDA:** Trecho da Fachada da Rua Alfredo Henrique de Azevedo

**OBSERVAÇÕES** As esquadrias encontradas estão em avançado estado de arruinamento e o reboco se perdeu em alguns trechos revelando a sua materialidade.

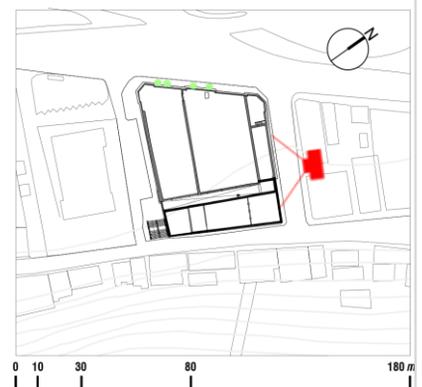
**LEGENDA:** Trecho da Fachada da Rua Alfredo Henrique de Azevedo

**OBSERVAÇÕES** A fachada encontra-se em avançado estado de arruinação. Não há mais esquadrias e o reboco se perdeu em alguns trechos revelando a sua materialidade.

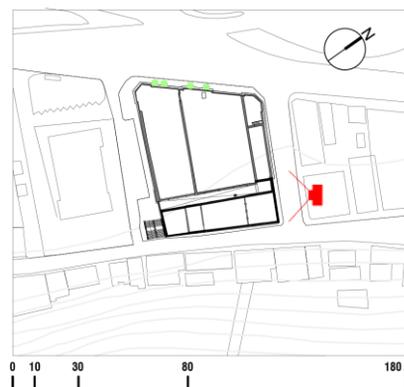
**LEGENDA:** Trecho da Fachada da Rua Alfredo Henrique de Azevedo

**OBSERVAÇÕES** A fachada encontra-se em avançado estado de arruinação. Não há mais esquadrias e o reboco se perdeu em alguns trechos revelando a sua materialidade.

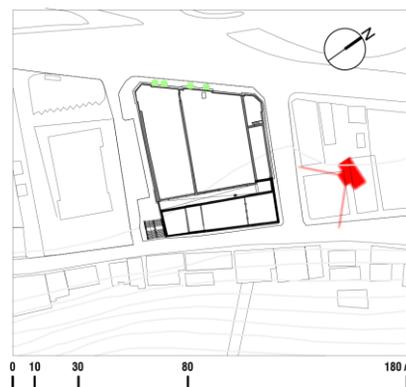
**LEGENDA:** Fachada da Rua Alfredo Henrique de Azevedo e Rua do Pilar

**OBSERVAÇÕES** Fachada em estado avançado de arruinamento, onde a materialidade é revelada pela perda de reboco. Nota-se que os fechamentos com bloco de seis furos estão quebradas. Restam apenas as bandeiras das janelas da fachada voltada para Rua do Pilar.

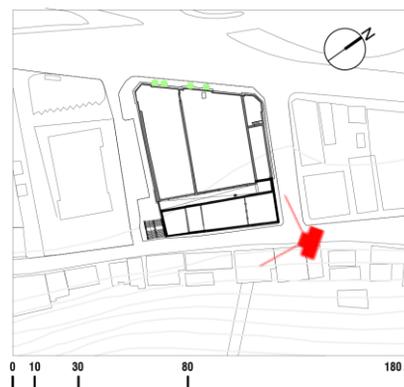
**LEGENDA:** Fachada da Rua do Pilar

**OBSERVAÇÕES** Fachada em estado avançado de arruinamento, onde a materialidade é revelada pela perda de reboco. Nota-se que os fechamentos com bloco de seis furos estão quebradas. Restam apenas as bandeiras das janelas da fachada voltada para Rua do Pilar.

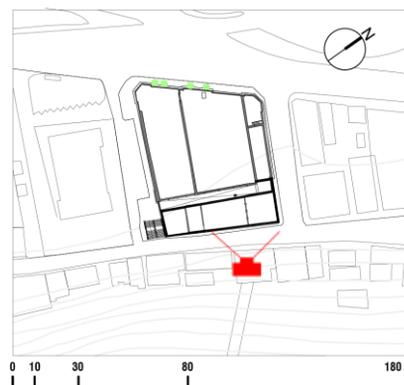
**LEGENDA:** Trecho da fachada voltada para a Rua do Pilar;

**OBSERVAÇÕES** Observa-se o Trapiche sem qualquer cobertura e com vegetação de grande porte;

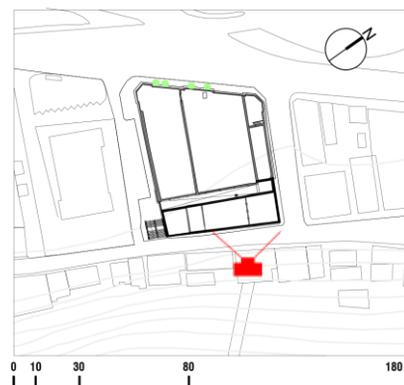
**LEGENDA:** Trecho da fachada voltada para a Rua do Pilar;

**OBSERVAÇÕES** Observa-se o Trapiche sem qualquer cobertura e com vegetação de grande porte;

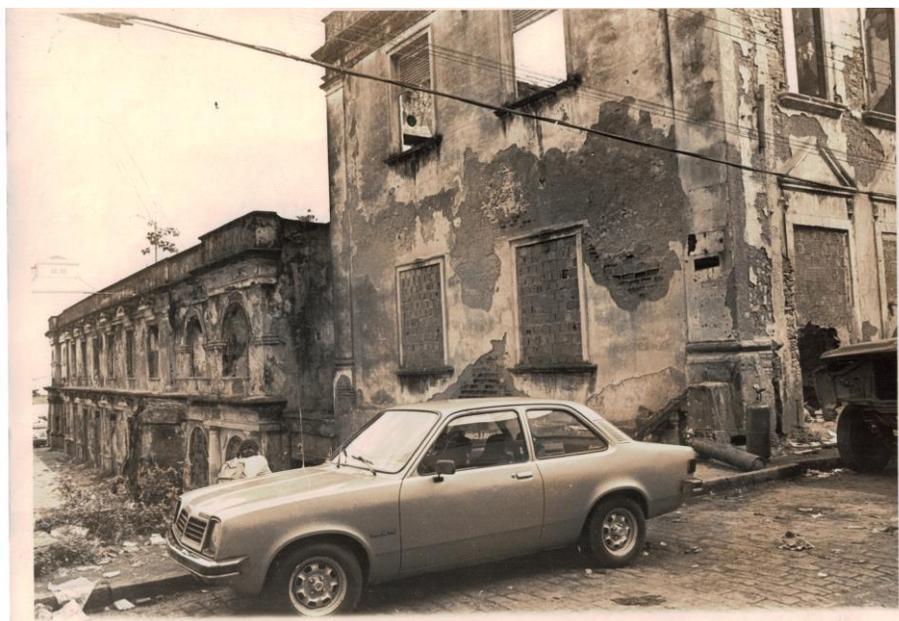
**LEGENDA:** Fachada da Travessa do Ministério e trecho da fachada da Rua do Pilar

**OBSERVAÇÕES** Fachada em estado avançado de arruinamento. A perda de reboco em alguns trechos revelam sua materialidade. Os vão no primeiro pavimento foram fechados com blocos de seis furos.

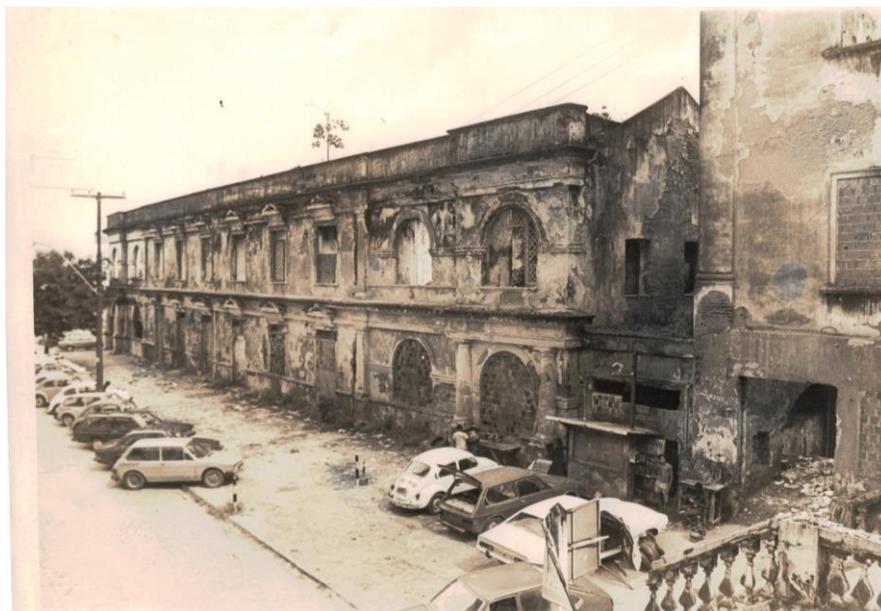
**LEGENDA:** Fachada da Travessa do Ministério

**OBSERVAÇÕES** Fachada em estado avançado de arruinamento. A perda de reboco em alguns trechos revelam sua materialidade. Os vão no primeiro pavimento foram fechados com blocos de seis furos.

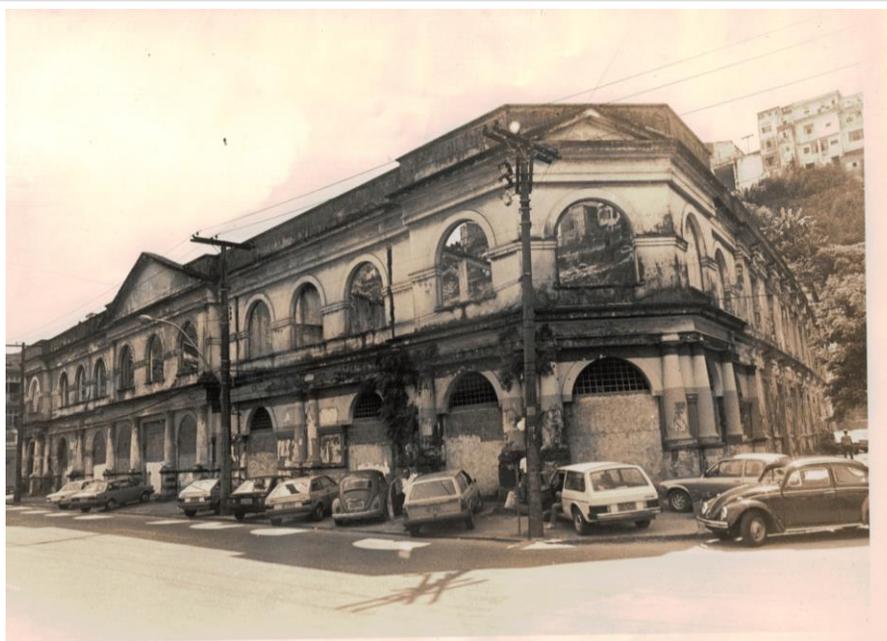
**LEGENDA:** Fachada da Avenida Jequitaia e da Travessa do Ministério

**OBSERVAÇÕES** Na fachada voltada para a Avenida Jequitaia observa-se a perda das esquadrias no pavimento superior e o fechamento dos vãos no pavimento térreo.

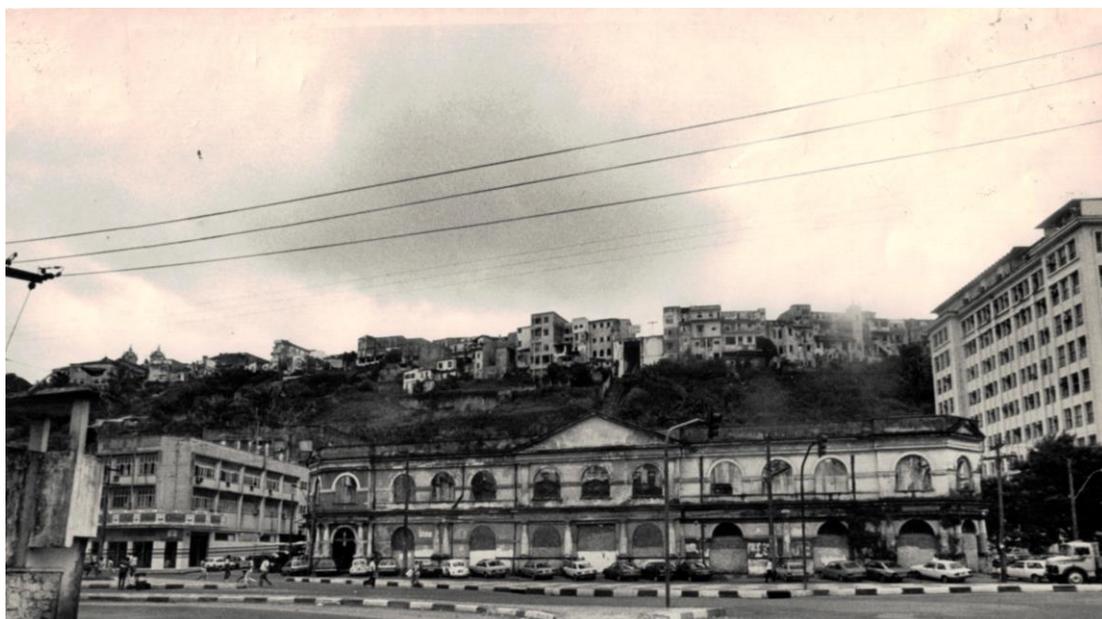
**LEGENDA:** Fachada da Avenida Jequitaia.

**OBSERVAÇÕES** Na fachada voltada para a Avenida Jequitaia observa-se a perda das esquadrias no pavimento superior e o fechamento dos vãos no pavimento térreo.

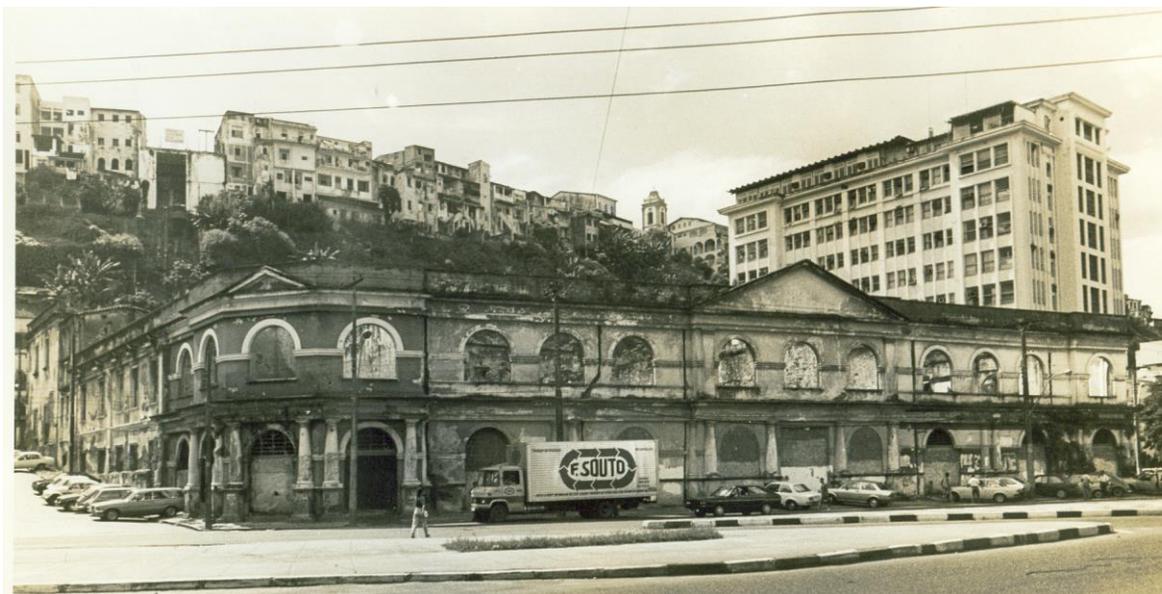
**LEGENDA:** Fachada da Avenida Jequitaia.

**OBSERVAÇÕES** Na fachada voltada para a Avenida Jequitaia observa-se a perda das esquadrias no pavimento superior e o fechamento dos vãos no pavimento térreo.

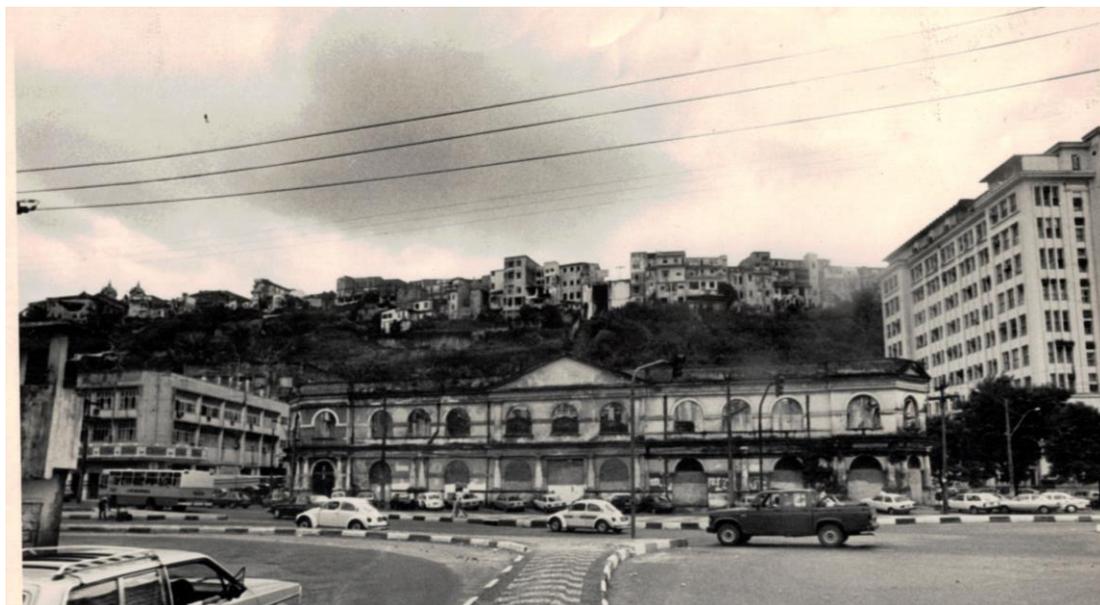
**LEGENDA:** Fachada da Avenida Jequitaia.

**OBSERVAÇÕES** Na fachada voltada para a Avenida Jequitaia observa-se a perda das esquadrias no pavimento superior e o fechamento dos vãos no pavimento térreo.

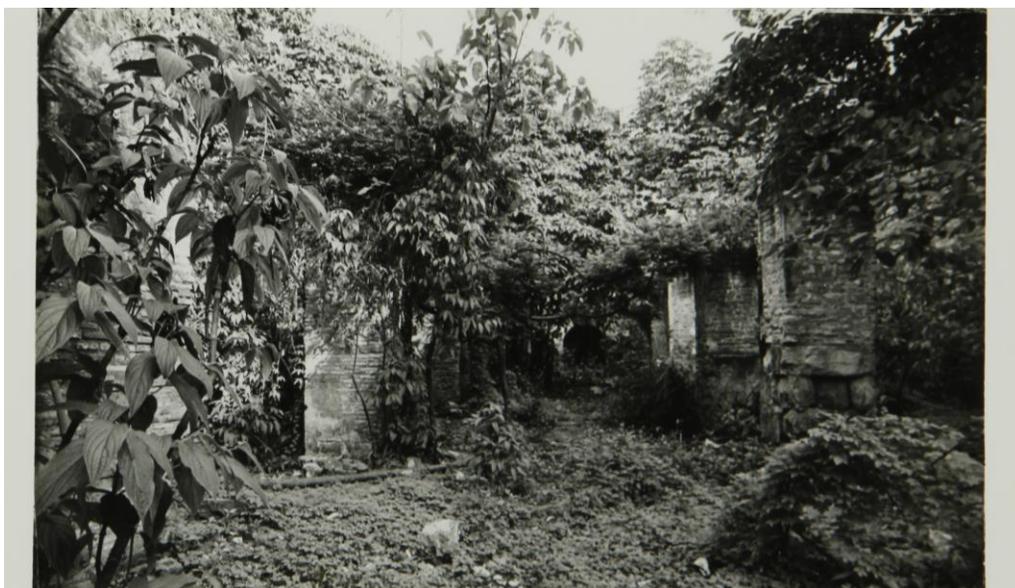
**LEGENDA:** Interior do Trapiche Barnabé;

**OBSERVAÇÕES** Observa-se a densa vegetação e os pilares com suas bases em alvenaria de pedra.

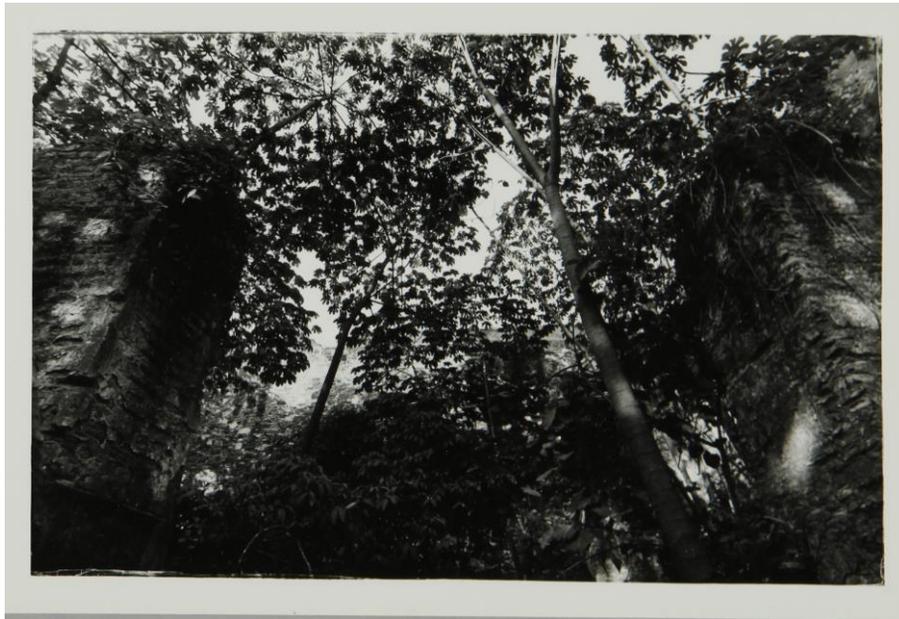
**LEGENDA:** Interior do Trapiche Barnabé;

**OBSERVAÇÕES** Observa-se a densa vegetação e os pilares com suas bases em alvenaria de pedra.

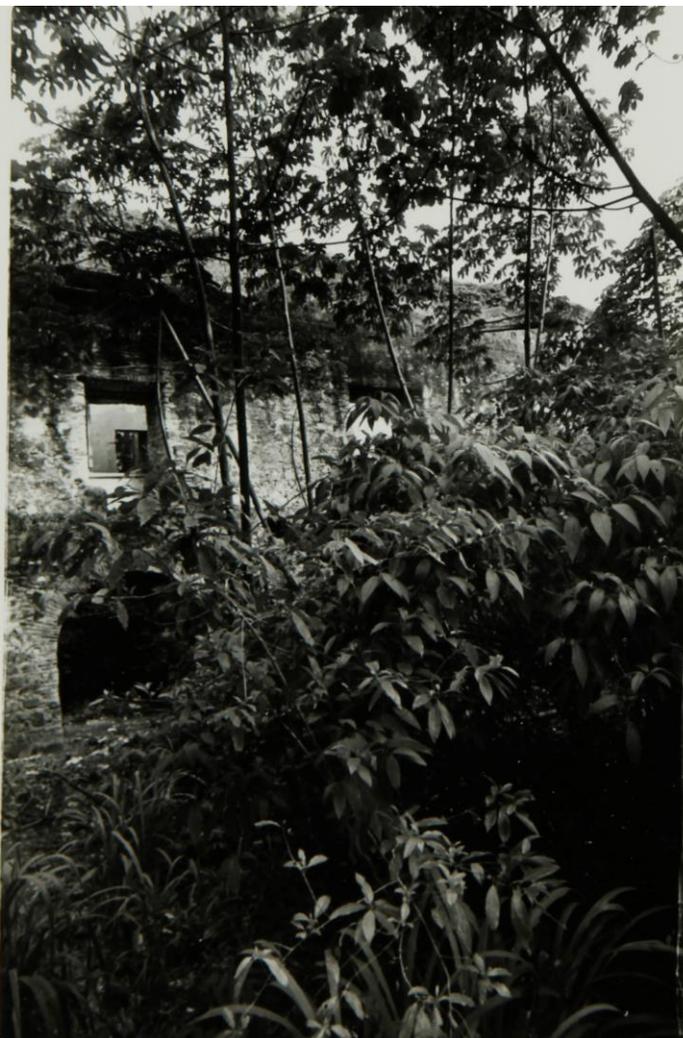
**LEGENDA:** Interior do Trapiche Barnabé;

Observa-se o seu interior com a vegetação densa e ao fundo a sua parede de arcadas sem esquadrias;

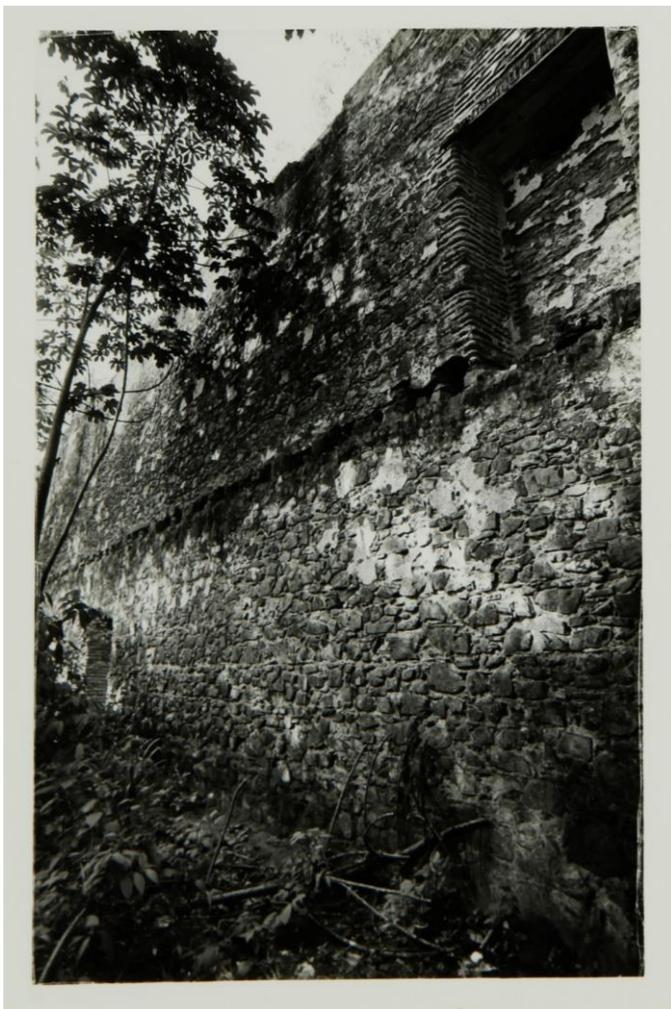
**LEGENDA:** Interior do Trapiche Barnabé;

Observa-se o seu interior a parede praticamente sem reboco, revelando assim sua alvenaria em pedra;

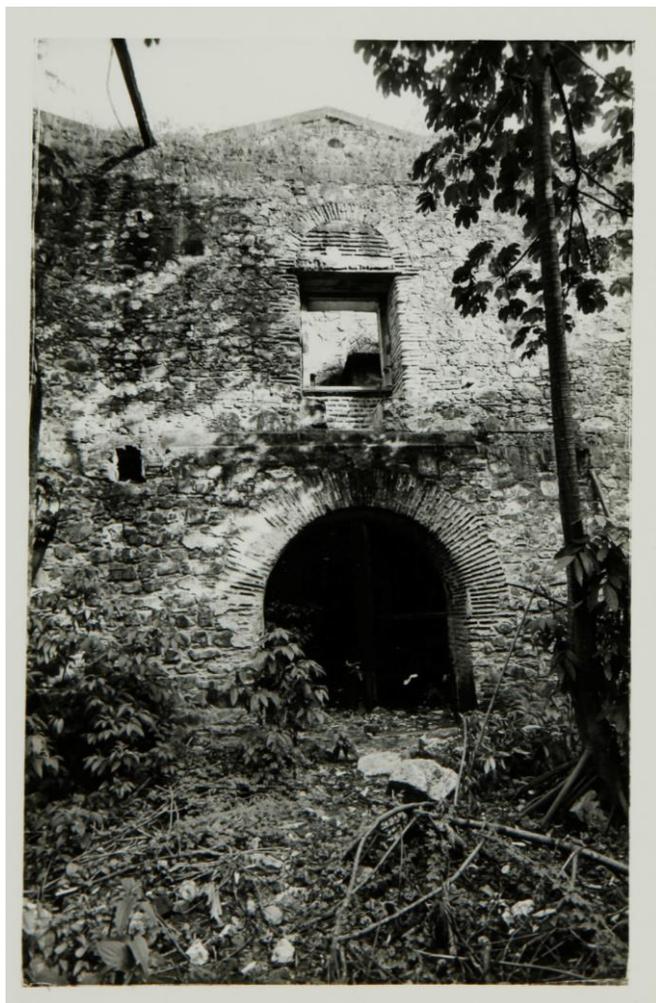
**LEGENDA:** Interior do Trapiche Barnabé;

Observa-se o seu interior com a vegetação densa e ao fundo a sua parede de arcadas sem esquadrias;

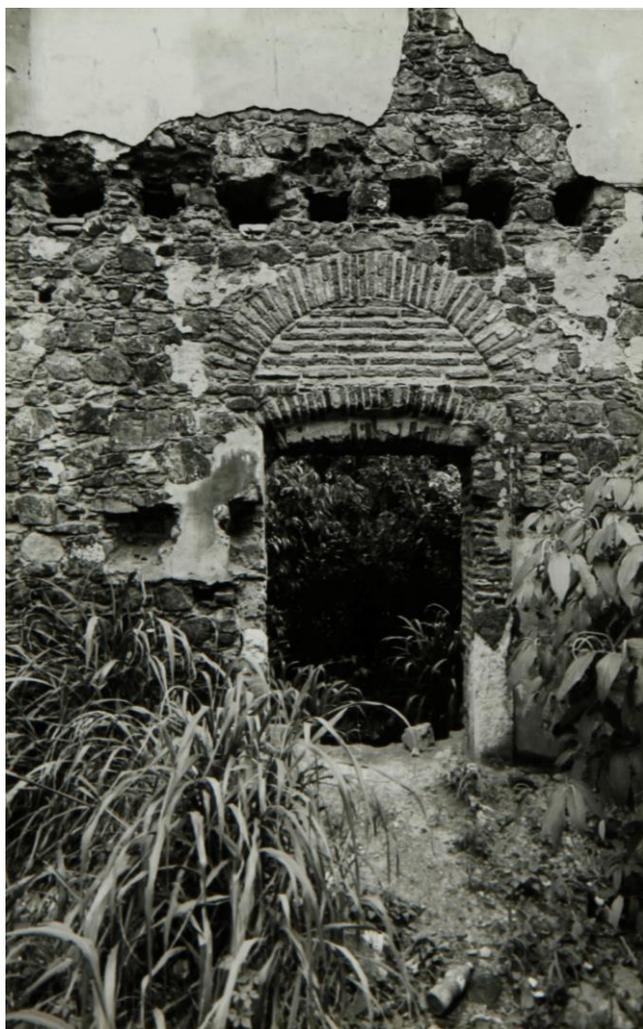
**LEGENDA:** Interior do Trapiche Barnabé;

Observa-se na imagem a presença do reboco, além das perfurações na alvenaria onde eram fixados os barrotes que sustentavam piso do segundo pavimento.

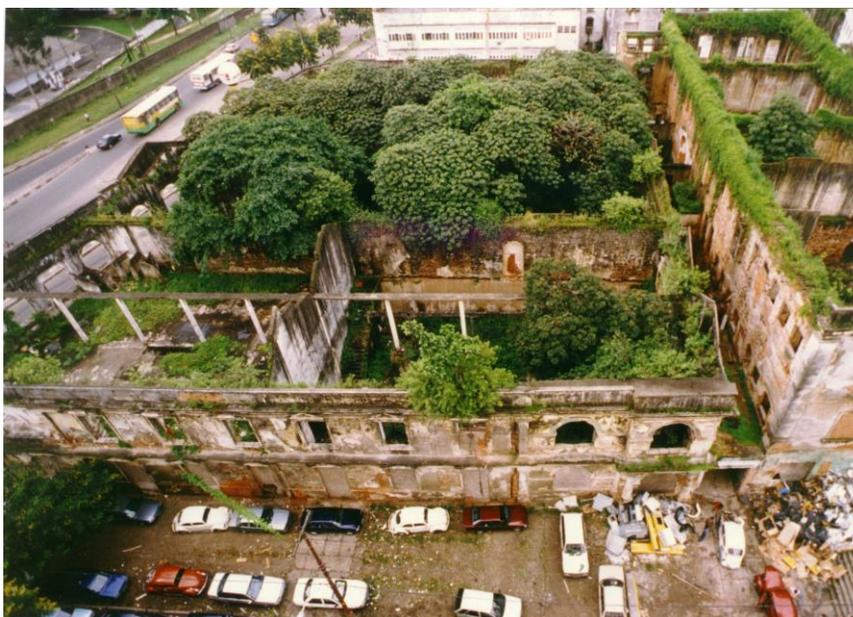
**LEGENDA:** Visão aérea do Trapiche Barnabé

**OBSERVAÇÕES** Observa-se a copa das árvores que ultrapassa as paredes. Existe ainda uma laje no saguão e também em um trecho do Barnabé Pequeno e algumas paredes internas. Também há presença de vegetação no topo das paredes dos Sobrados.

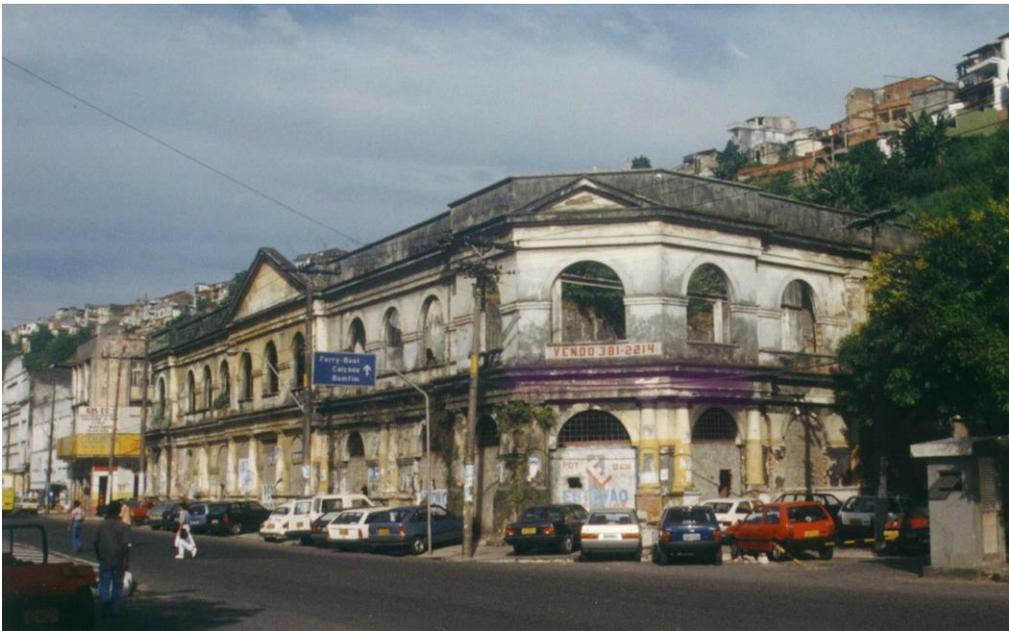
**LEGENDA:** Fachada da Avenida Jequitaia e da Travessa do Ministério

**OBSERVAÇÕES** Na fachada voltada para a Avenida Jequitaia observa-se a perda das esquadrias no pavimento superior e o fechamento dos vãos no pavimento térreo.

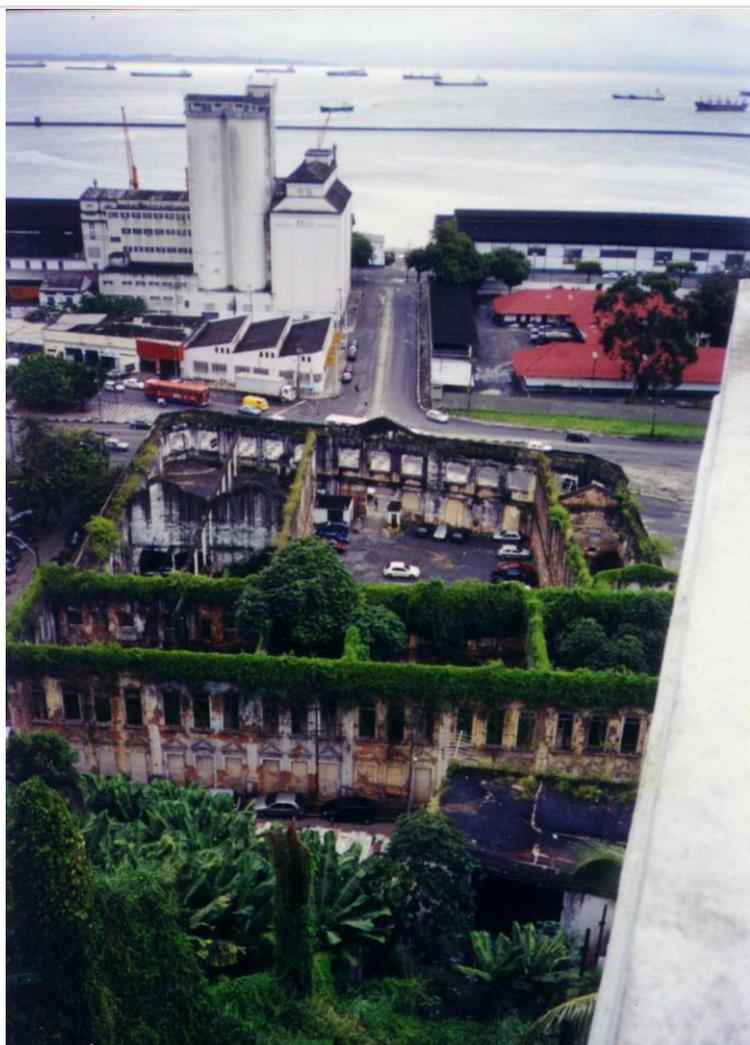
**LEGENDA:** Trapiche Barnabé visto a partir do Plano Inclinado do Pilar;

O trapiche encontra-se sem vegetação na sua cota mais baixa, já funcionando como estacionamento. Existe ainda a laje e pilares no Trapiche Pequeno e vegetação no topo das paredes. Já na área dos sobrados há muita vegetação de grande porte e cobrindo todo o topo da parede.
