MESTRADO PROFISSIONAL EM CONSERVAÇÃO E RESTAURAÇÃO DE MONUMENTOS E NÚCLEOS HISTÓRICOS

UNIVERSIDADE FEDERAL DA BAHIA | FACULDADE DE ARQUITETURA | MP-CECRE

# PROPOSTA DE INTERVENÇÃO DO TRAPICHE BARNABÉ

## VOLUME I

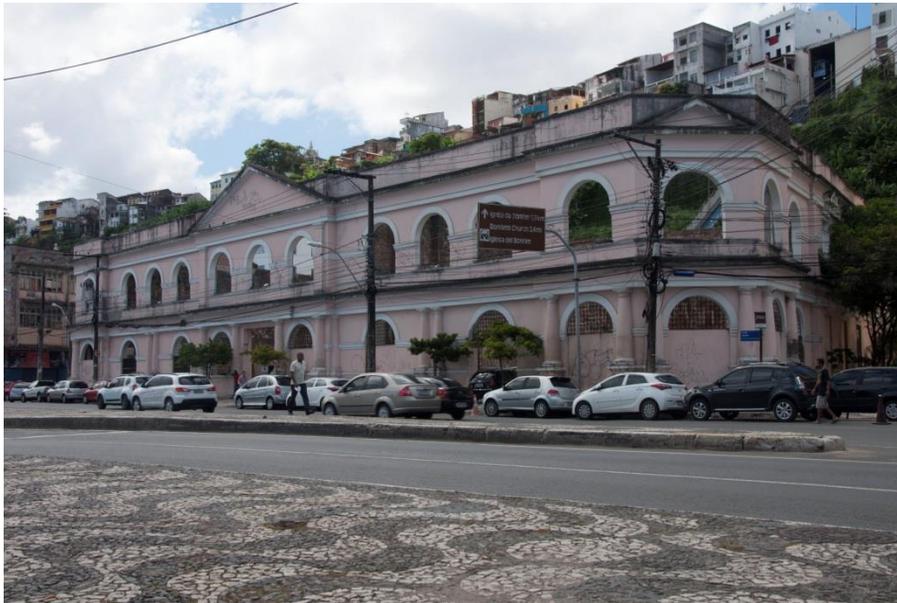
**LEGENDA:** Fachada voltada para a Avenida Jequitaia

**OBSERVAÇÕES** A fachada do Trapiche Barnabé possui linhas clássicas, apresentando-se de maneira simétrica, tendo um frontão marcando o eixo da edificação. O pavimento superior não possui esquadria, enquanto que no pavimento térreo as aberturas foram fechadas ou com blocos cerâmicos de seis furos ou com grande. Por essa fachada é feito o acesso a edificação.

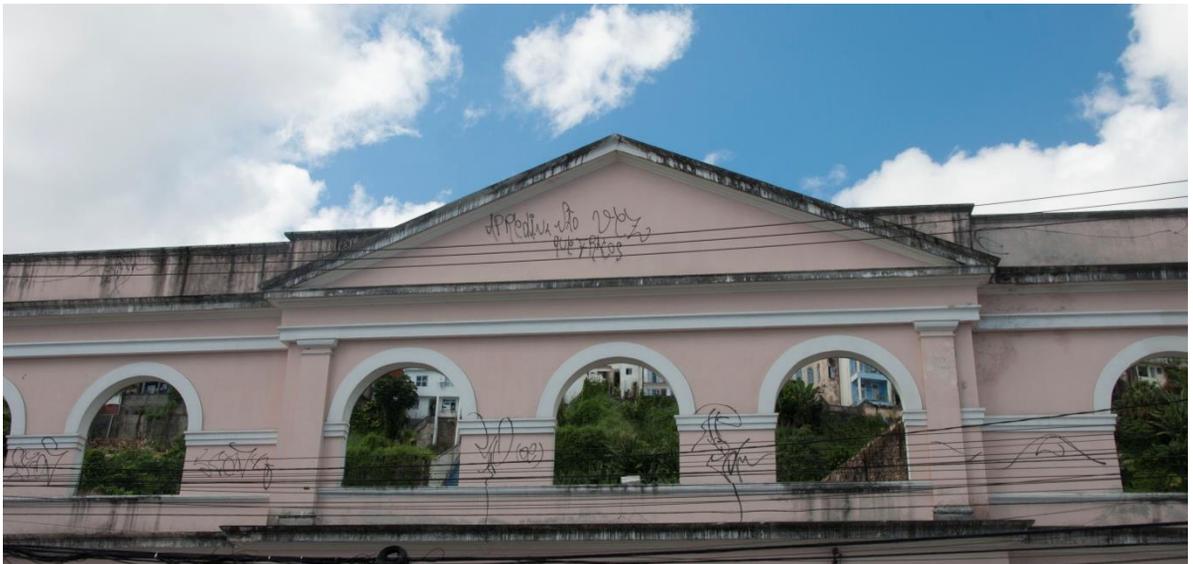
**LEGENDA:** Detalhe da fachada

**OBSERVAÇÕES** Observar os vão de janela em arco pleno e o frontão triangular, além da pichação na edificação.

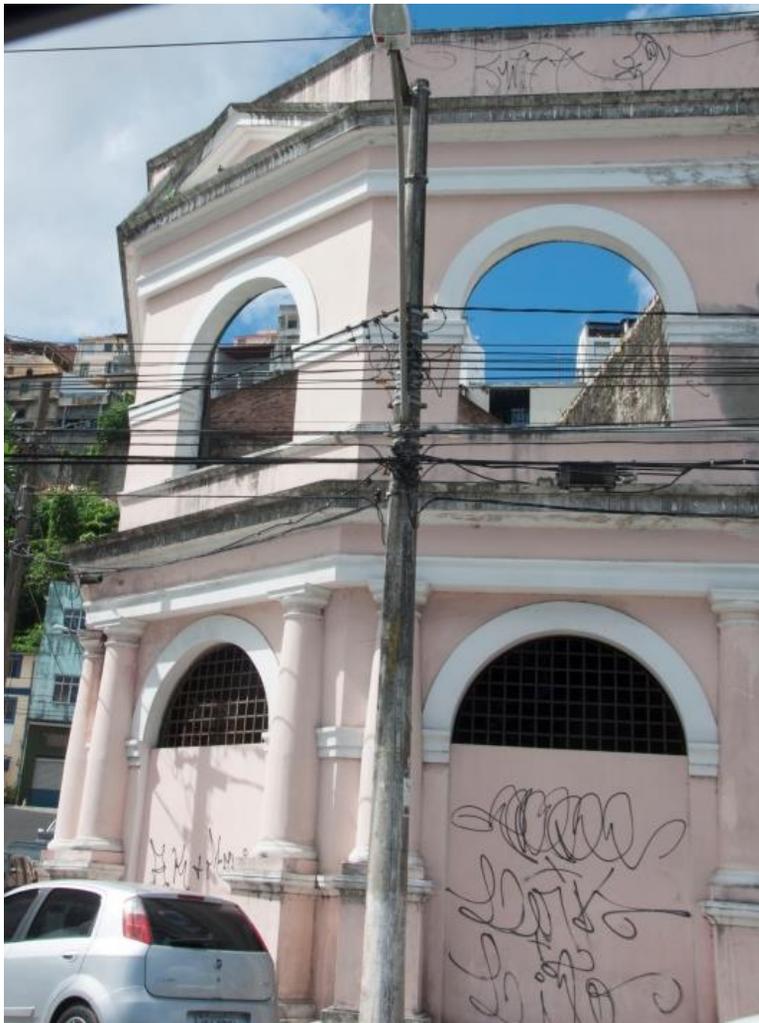
**LEGENDA:** Detalhe da Fachada da Avenida Jequitaia.

O encontro entre a Fachada da Avenida Jequitaia e a da voltada para Rua Alfredo Henrique de Azevedo é feito por uma trecho em diagonal coroado com um mini frontão; Observar a pichação.

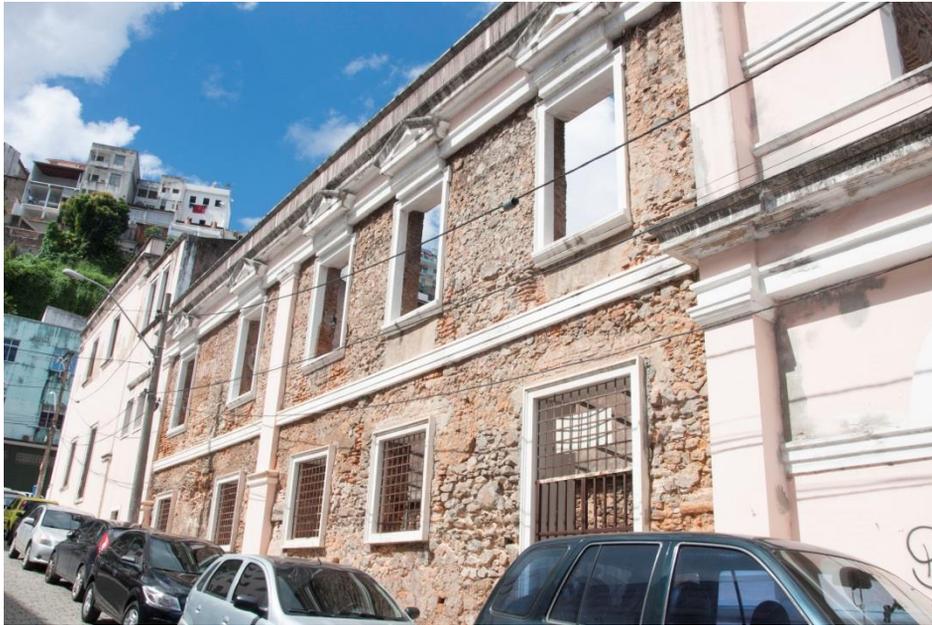
**LEGENDA:** Fachada da Rua Alfredo Henrique de Azevedo;

**OBSERVAÇÕES** Observar que essa é a única fachada que apresenta a sua materialidade exposta;

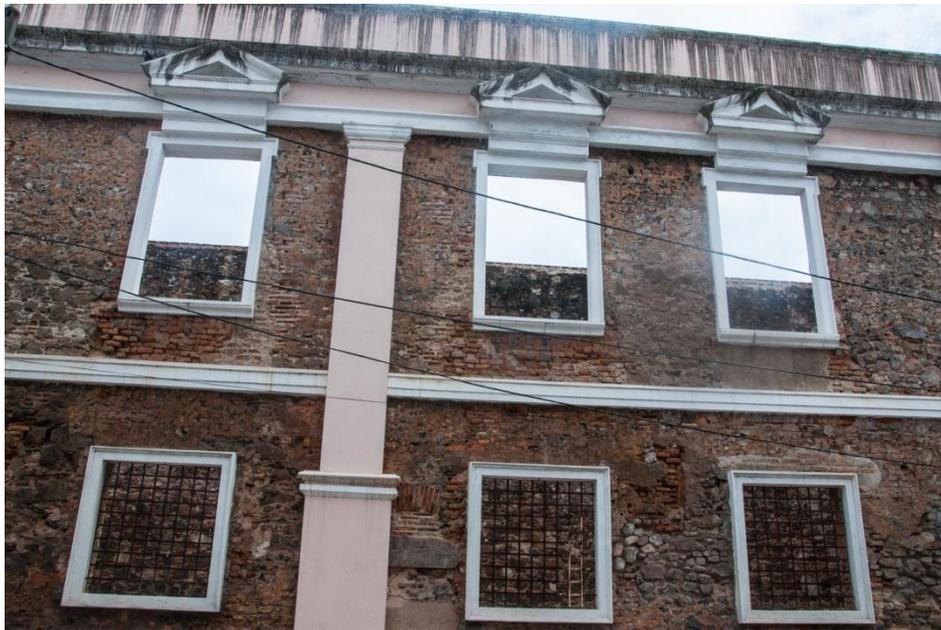
**LEGENDA:** Detalhe da Fachada da Rua Alfredo Henrique de Azevedo;

**OBSERVAÇÕES** Observa-se a materialidade exposta desse trecho da Fachada. Os vãos do primeiro pavimento possuem um fechamento em gradil de ferro e uma moldura em argamassa de cimento pintado na cor branca.

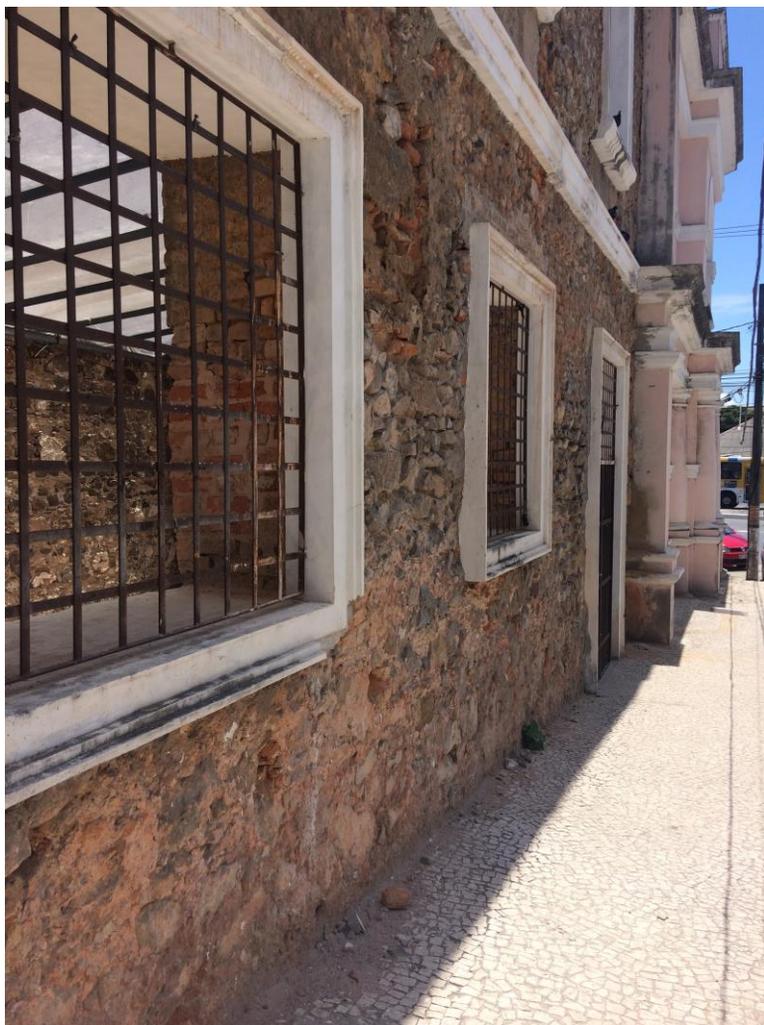
**LEGENDA:** Detalhe da Fachada da Rua Alfredo Henrique de Azevedo;

Observar a perda de secção da modenatura;

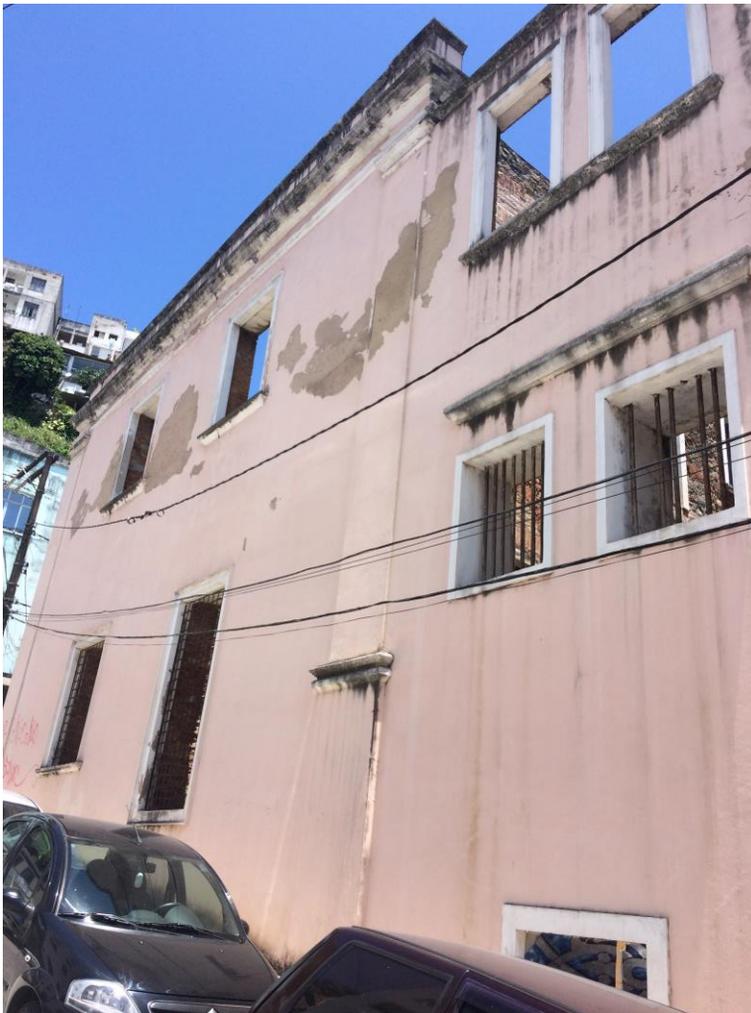
**LEGENDA:** Detalhe da Fachada da Rua Alfredo Henrique de Azevedo;

Observar a perda de pintura e a presença de uma mancha de água no topo das paredes e nos frisos da janela. Perdeu-se algumas barras de ferro que fechavam um vão de janela.

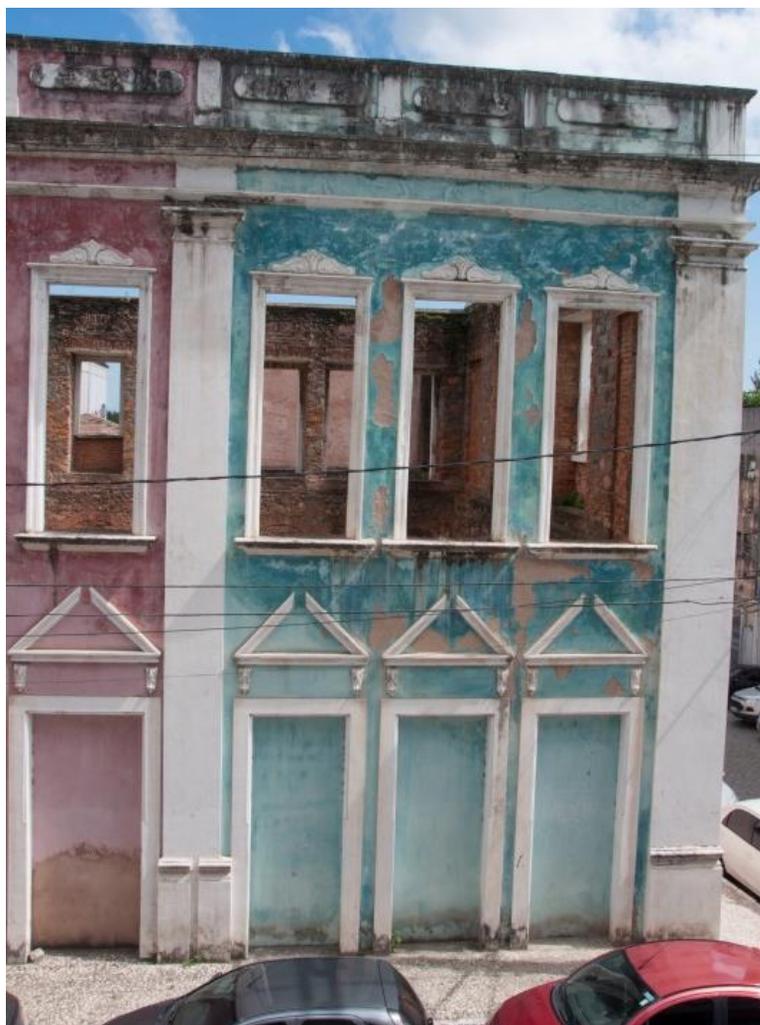
**LEGENDA:** Detalhe de um sobrado da fachada da Rua do Pilar;

Observar a configuração de um sobrado. São três vãos de portas, que atualmente estão fechadas com blocos cerâmicos de seis furos e três vãos de janela.

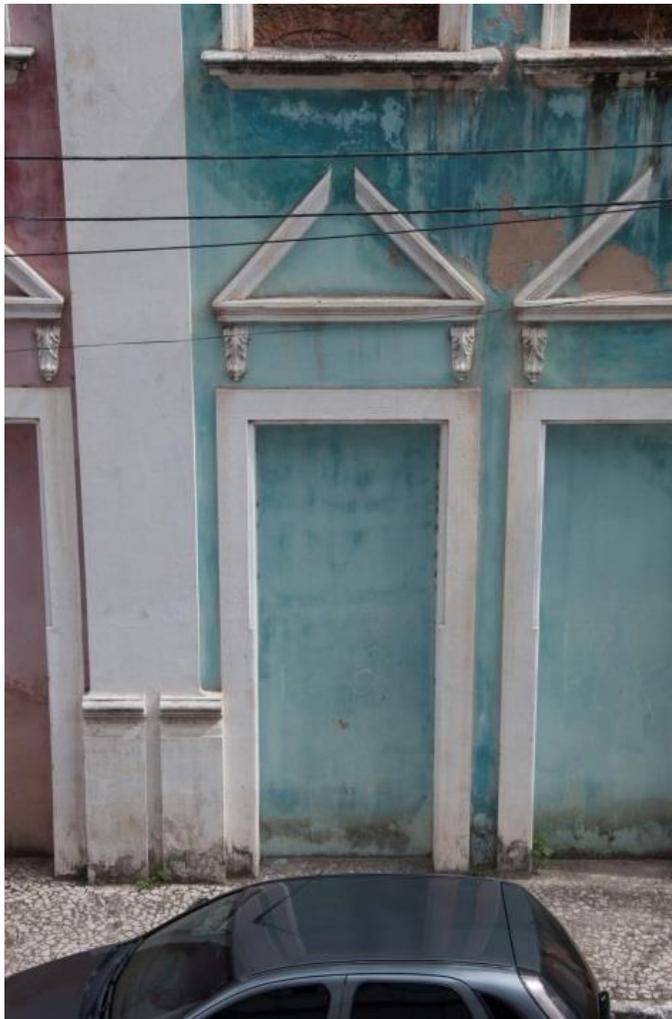
O vão de porta atualmente encontra-se fechado com blocos cerâmicos de seis furos. Possui moldura e um mini frontão coroando, provavelmente de argamassa de cimento.

**LEGENDA:** Detalhe de um vão de porta da Rua do Pilar;

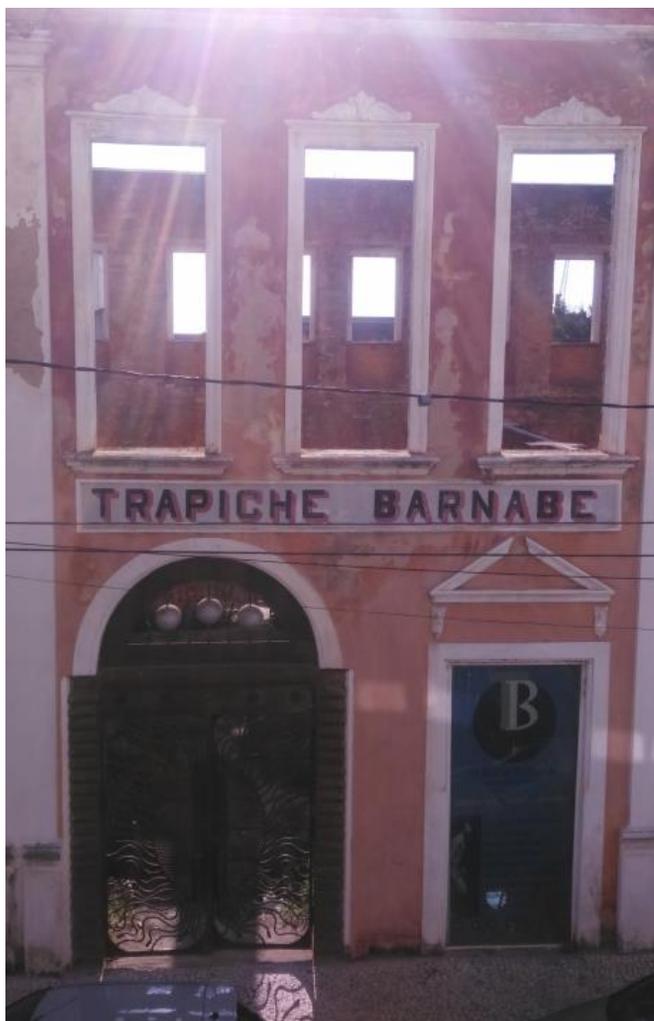
Observar a perda de pintura;

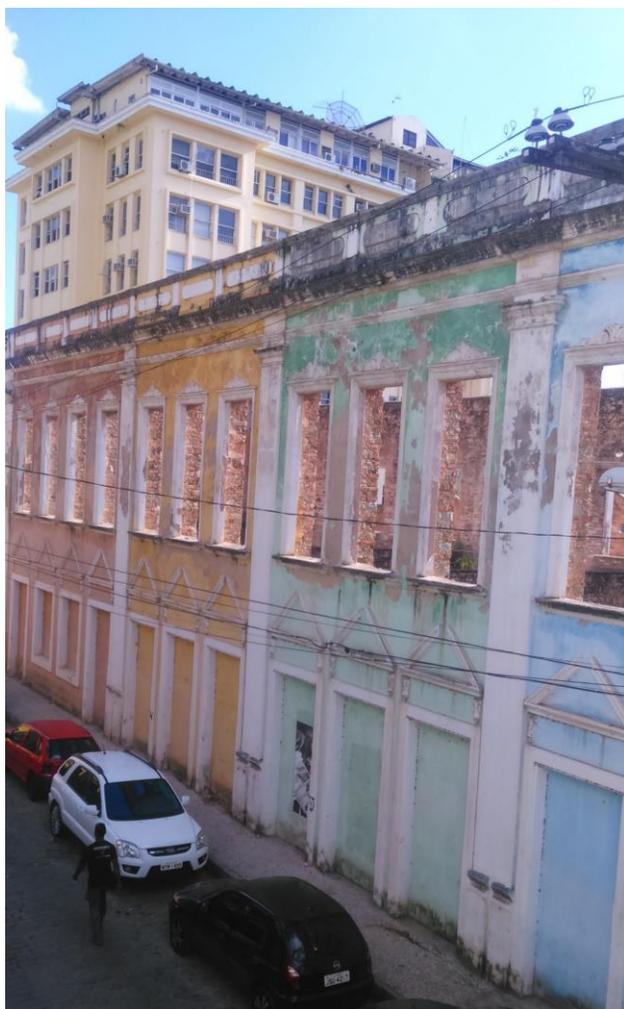
**LEGENDA:** Trecho da Fachada da Rua do Pilar;

Trecho da Fachada Sudeste. Essa fachada é uma das que mais apresentam degradação por ser exposta a chuva e não receber a incidência solar devido sua proximidade com a encosta.

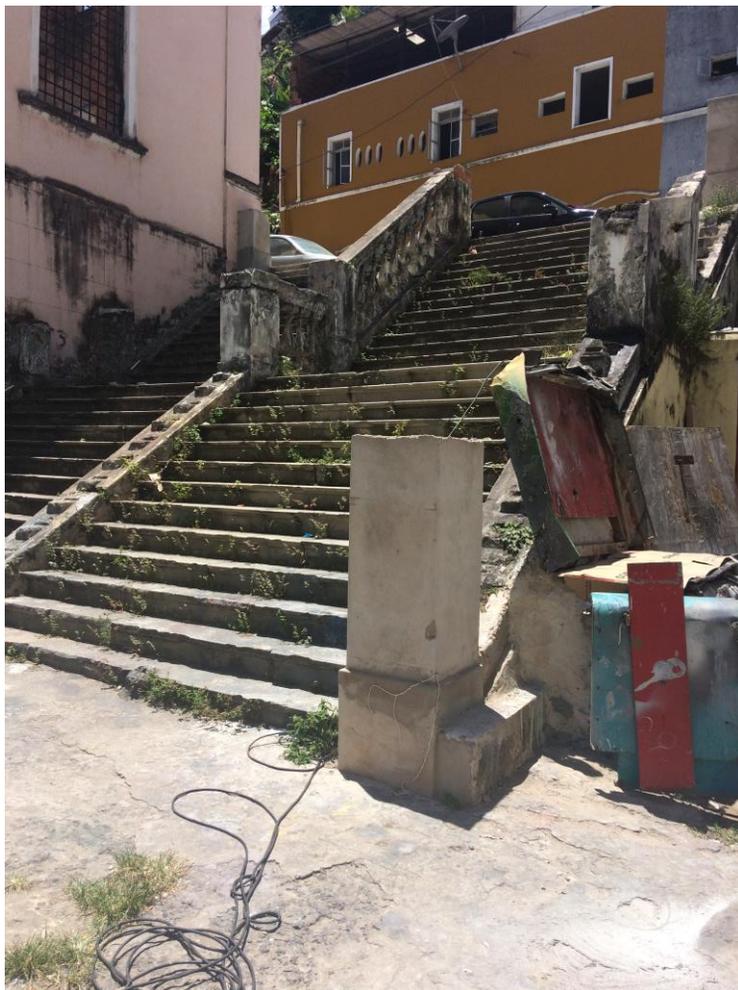
**LEGENDA:** Escadaria que liga a Travessa do Ministério a  
Rua do Pilar

Observar a perda de  
balaustradas do guarda-  
corpo e o avançado estado  
de deterioração da  
escadaria;

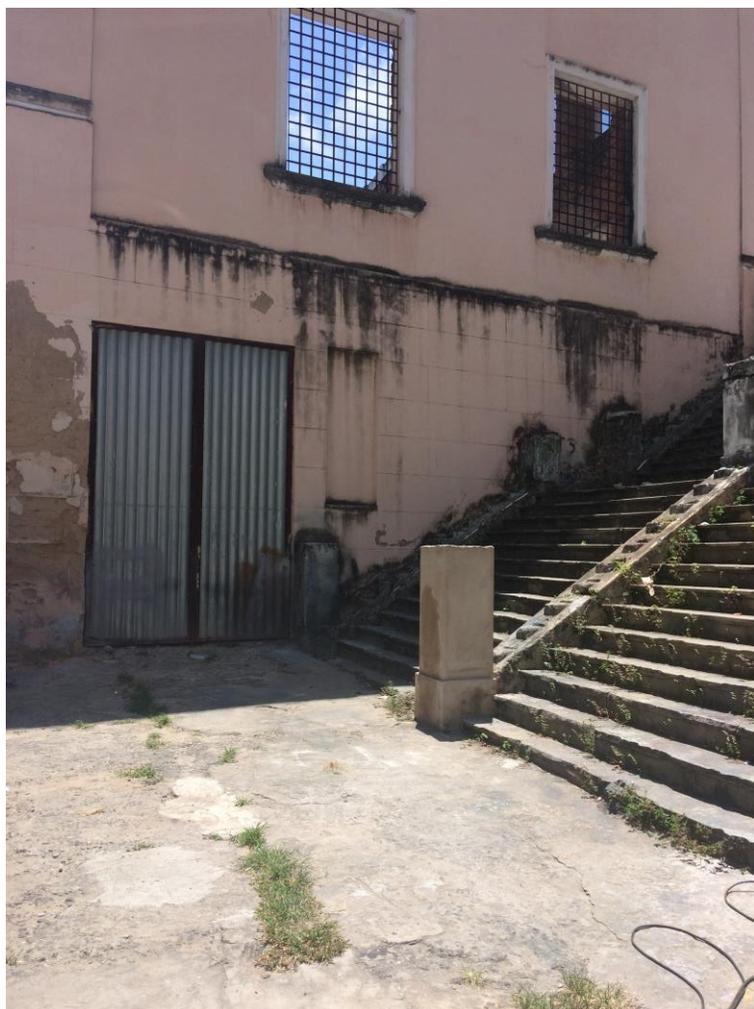
**LEGENDA:** Detalhe da fachada da Travessa do Ministério que dá acesso ao subsolo do prédio.

Observar a infiltração no encontro entre o primeiro pavimento e o segundo (que fica ao mesmo nível da Rua do Pilar) e no peitorial dos vãos de janela.

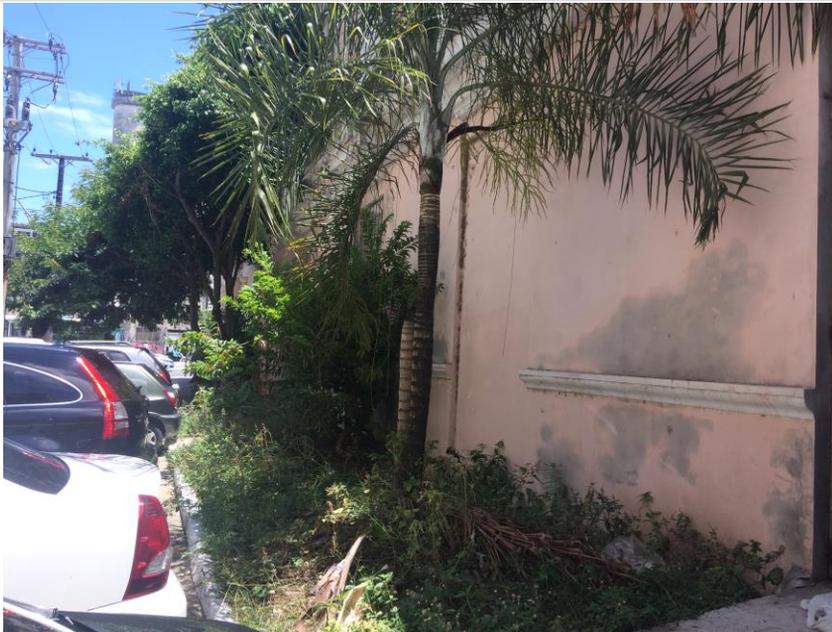
**LEGENDA:** Detalhe da fachada da Travessa do Ministério;

**OBSERVAÇÕES** Observar a presença de vegetação e lixo no passeio da edificação;

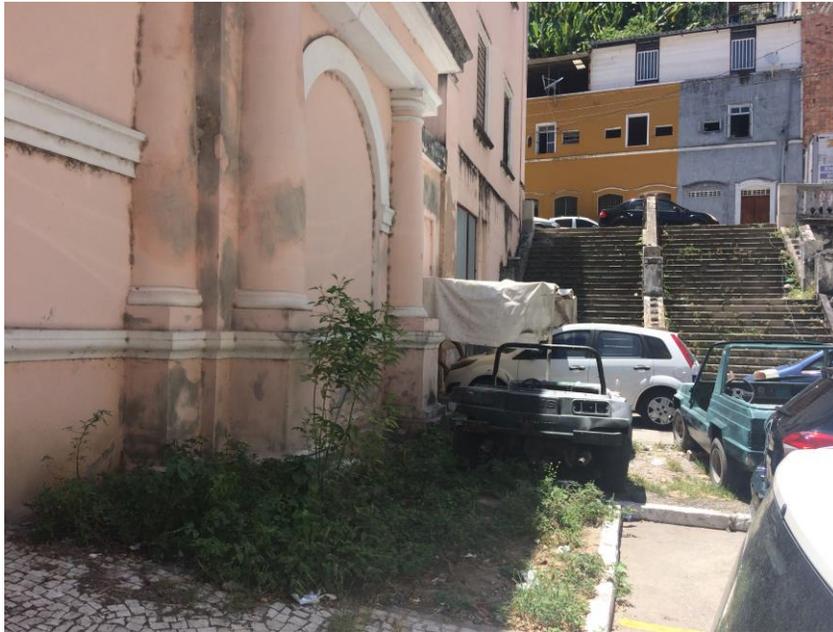
**LEGENDA:** Detalhe da fachada da Travessa do Ministério;

**OBSERVAÇÕES** Observar a presença de vegetação e lixo no passeio da edificação;

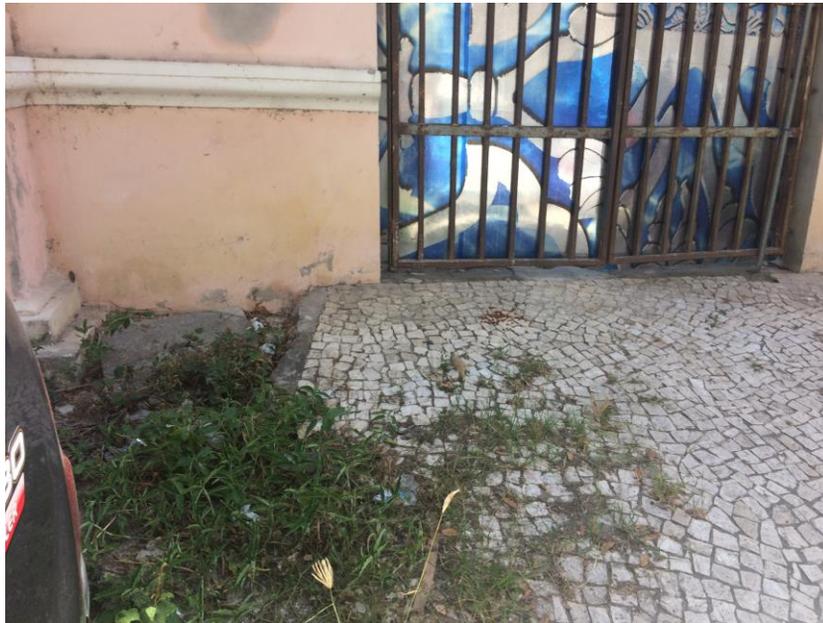
**LEGENDA:** Trecho da pavimentação do passeio da Travessa do Ministério

**OBSERVAÇÕES** Observar a pavimentação em pedra portuguesa e a vegetação que começa a ocupa-la;

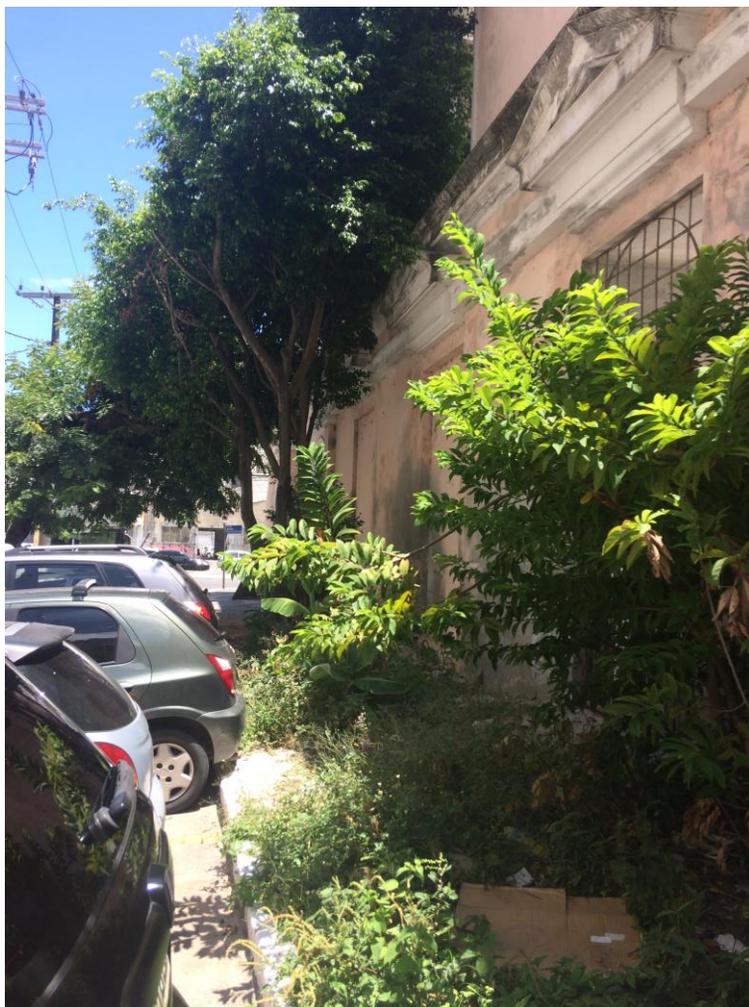
**LEGENDA:** Detalhe da fachada da Travessa do Ministério;

Há nessa fachada a presença de duas árvores de grande porte, além de presença de vegetação e arbusto próximo a parede. Observar

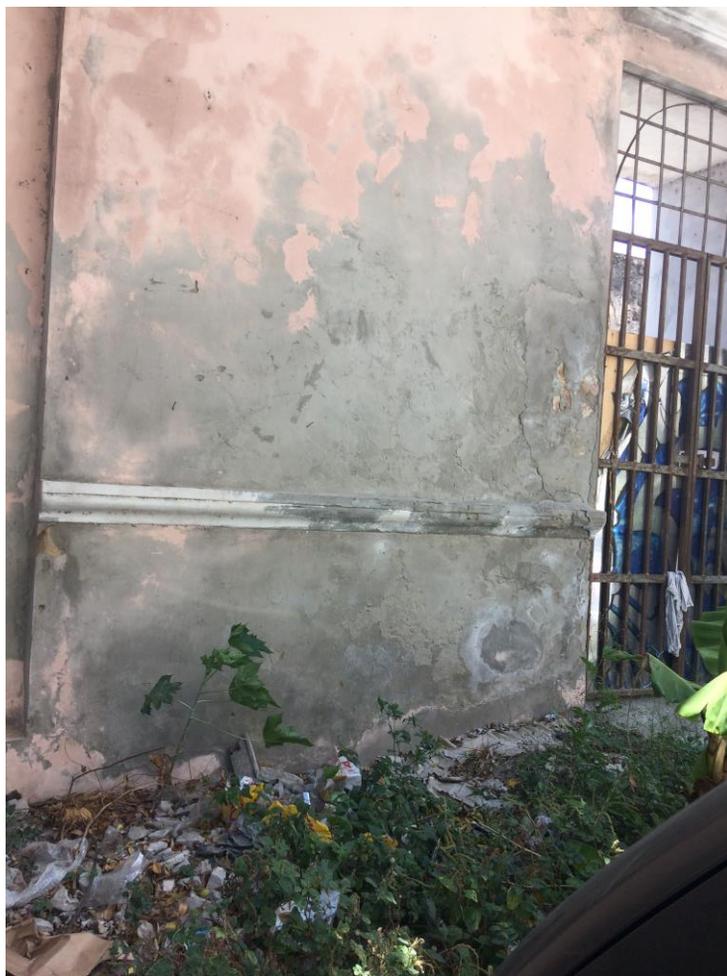
**LEGENDA:** Detalhe da Fachada da Rua Alfredo Henrique  
de Azevedo;

Nesse trecho da fachada  
houve uma má aderência da  
camada de tinta.

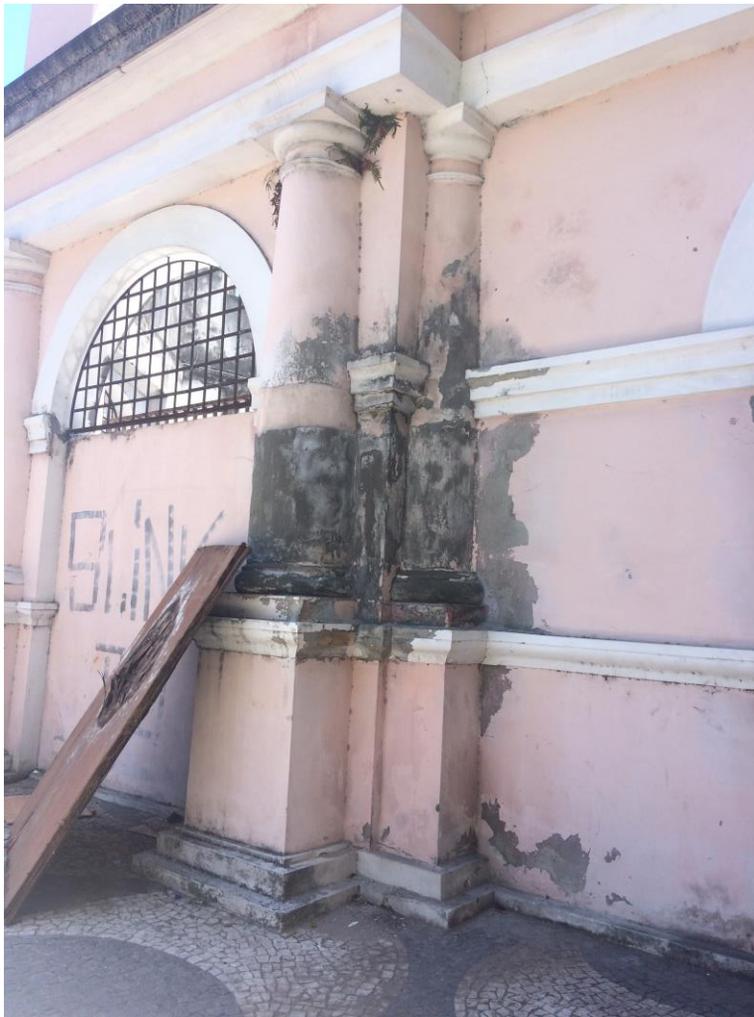
**LEGENDA:** Detalhe da Fachada da Rua Alfredo Henrique de Azevedo;

Nesse trecho da fachada houve uma má aderência da camada de tinta nas colunas.

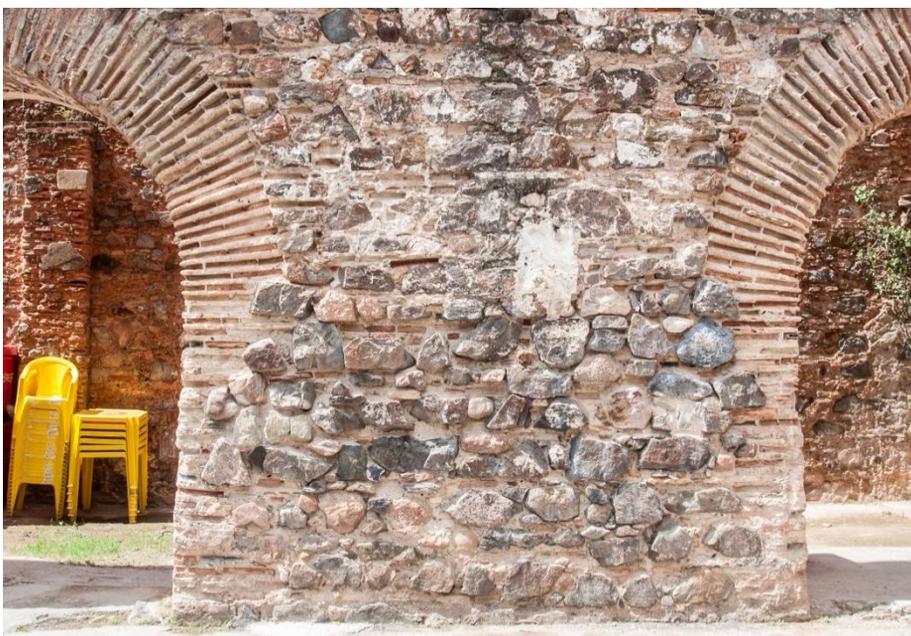
**LEGENDA:** Detalhe da parede em alvenaria de pedra e cal;

Observar o assentamento das pedras e a sua argamassa, que possuía em sua composição conchas, sendo um indício da utilização de cal de mariscos para adquirir uma maior resistência.

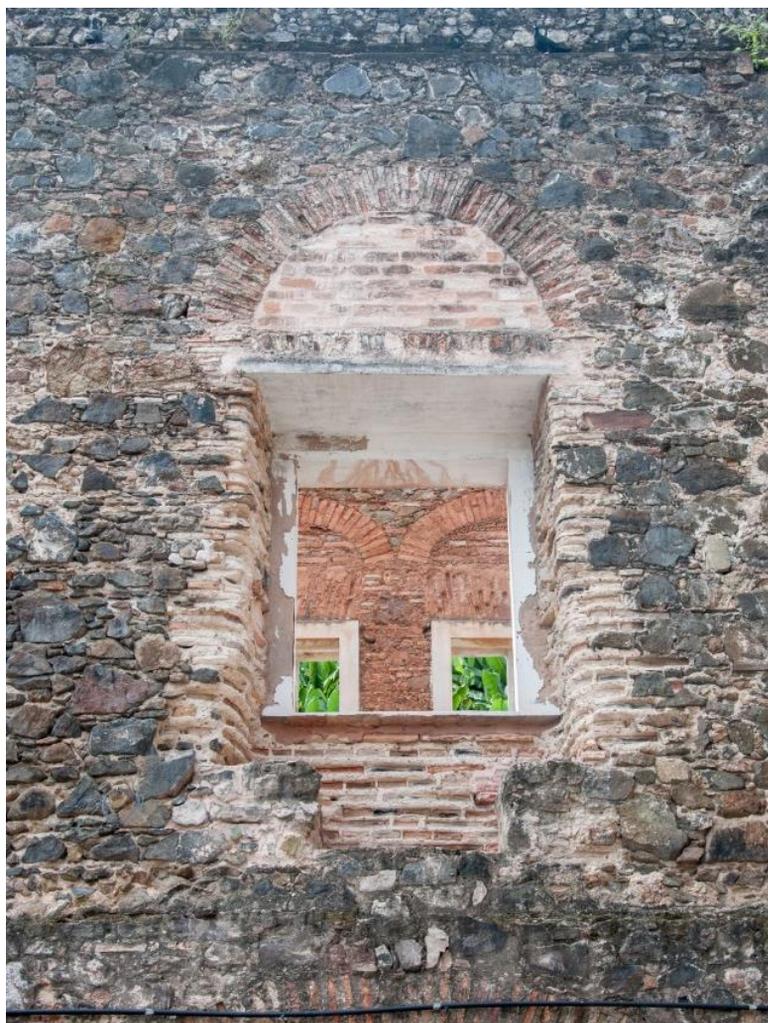
**LEGENDA:** Vão de Janela sem esquadrias.

A janela apresenta uma namoradeira. Observar a degradação do tijolo, que devido a sua má qualidade se perdeu antes da argamassa de assentamento.

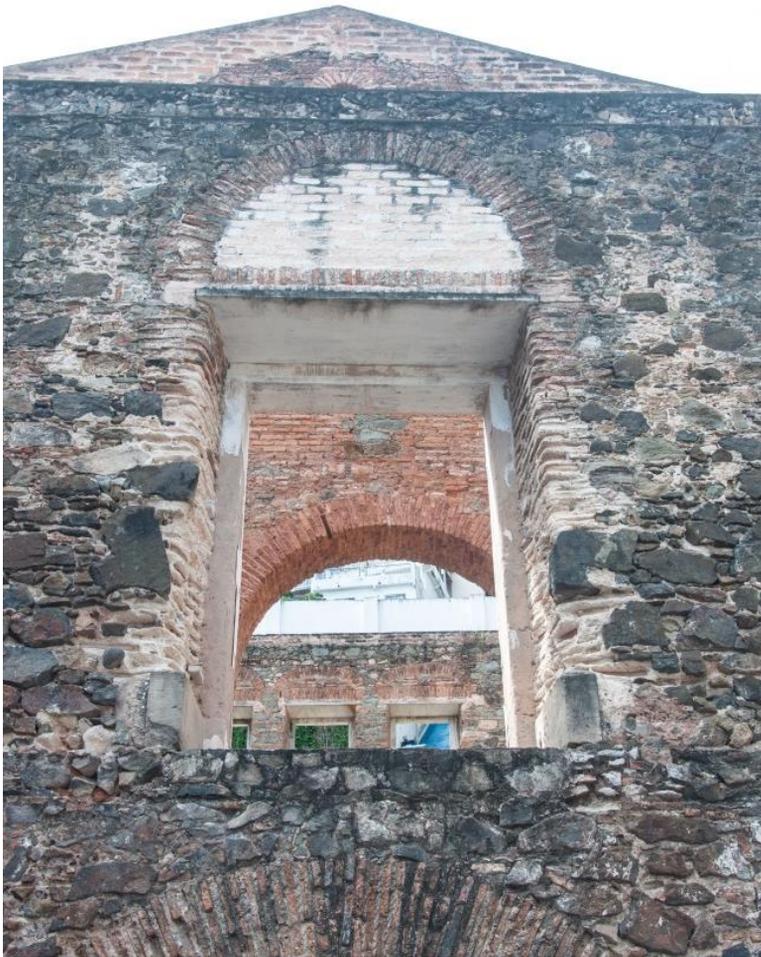
**LEGENDA:** Vão de Janela sem esquadrias.

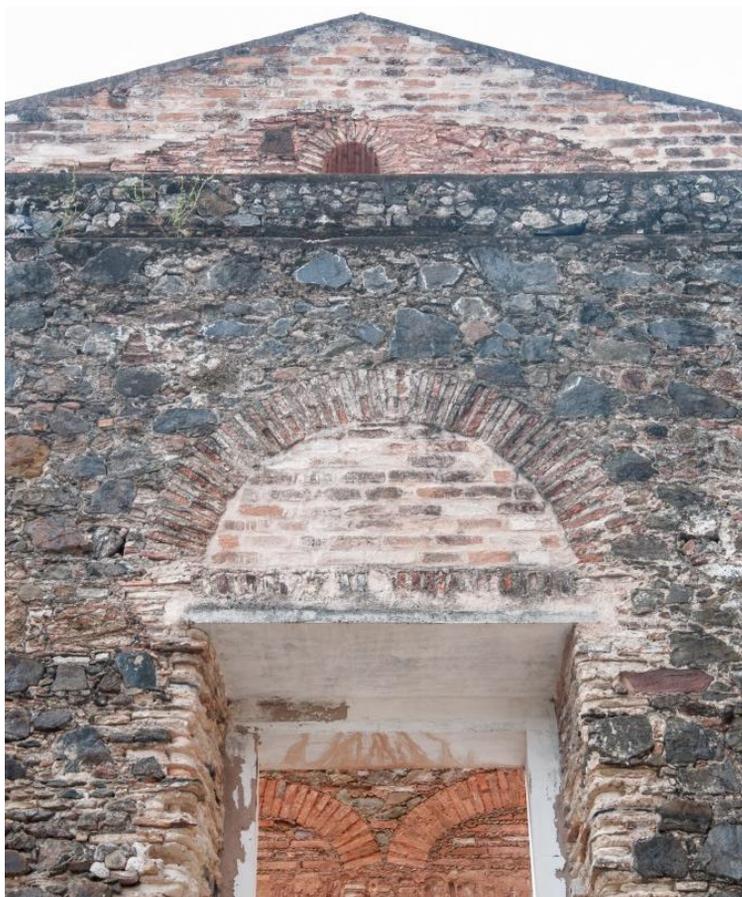
**LEGENDA:** Vão de Janela sem esquadrias.

Observar a enpena que antes sustentava um telhado de duas águas. Ela foi reconstruída após a intervenção em 2011.

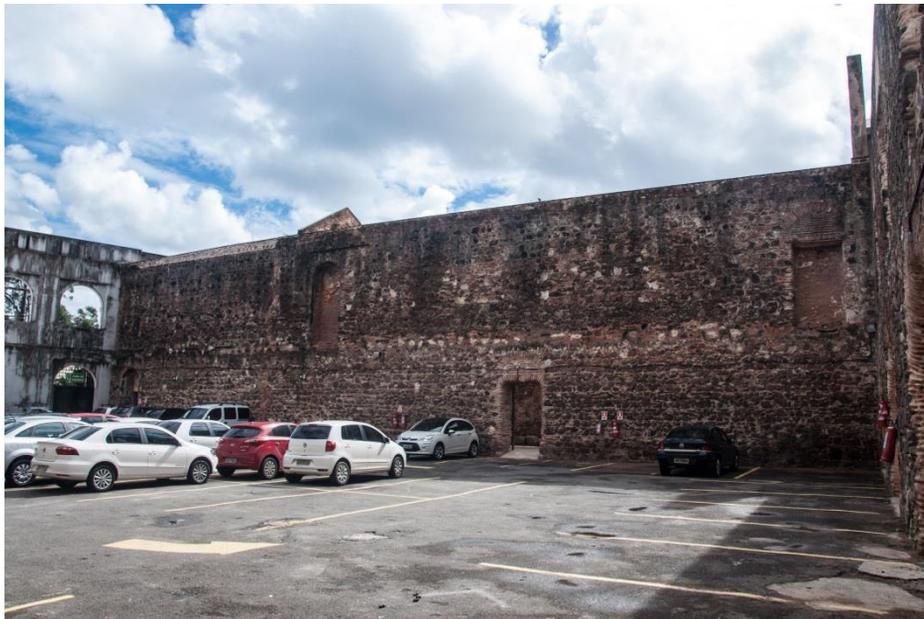
**LEGENDA:** Visão do Barnabé Grande

Observar a presença de instalações elétricas, placas e extintores de incêndio.

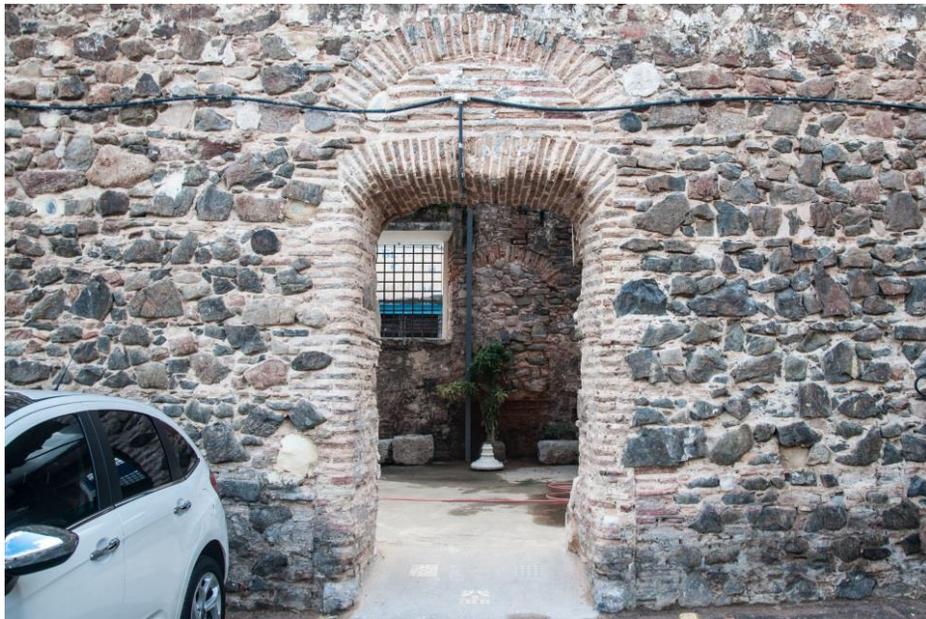
**LEGENDA:** Vão de porta sem esquadria;

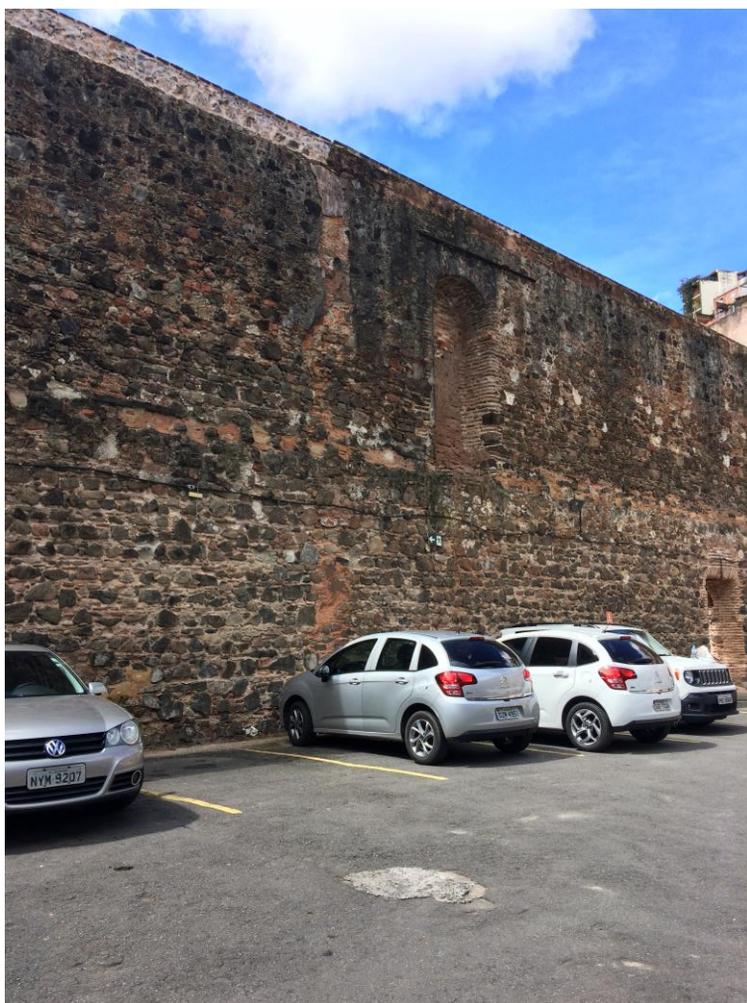
**LEGENDA:** Parede interna que apresenta uma rachadura;

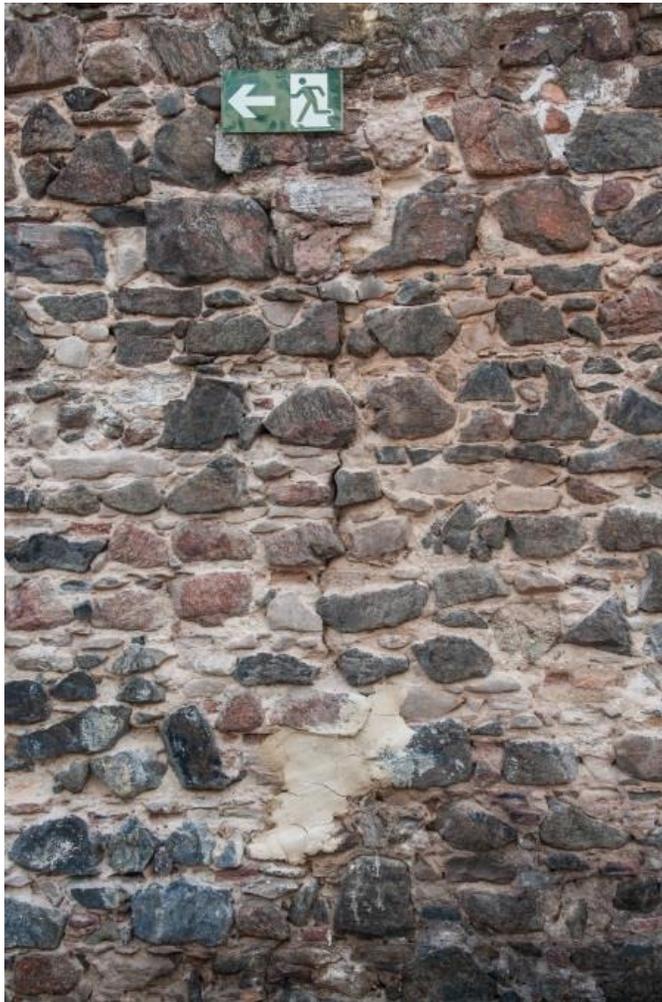
**LEGENDA:** Rachadura na parede interna do Trapiche Barnabé

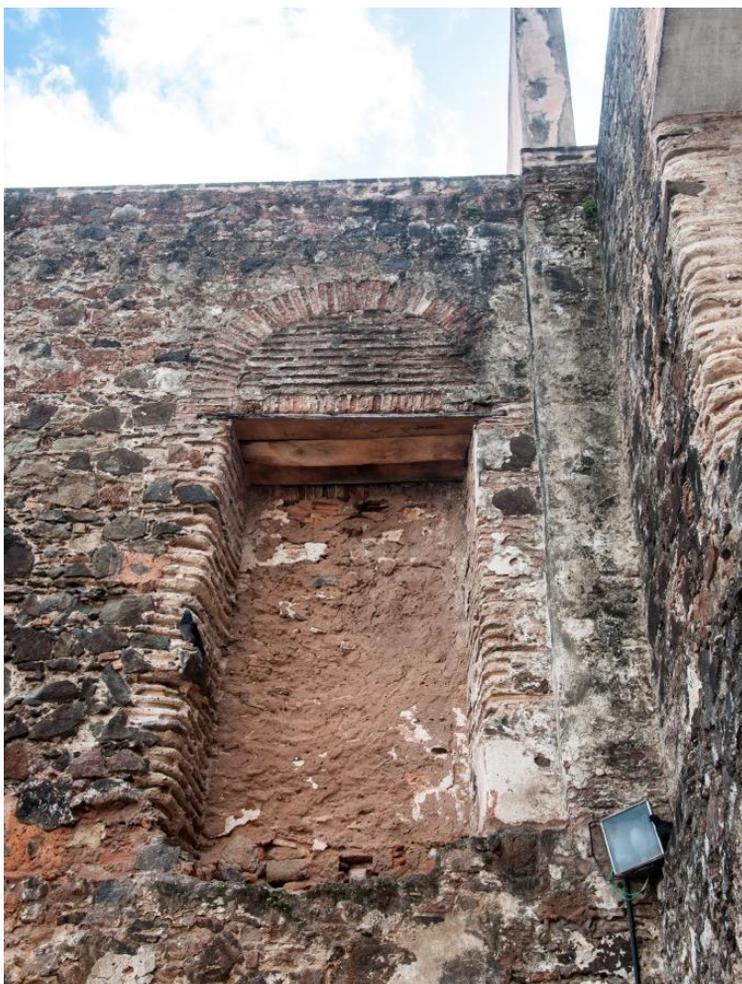
**LEGENDA:** Vão de porta vedado com verga reta em madeira.

Observar o  
apodrecimento da  
madeira

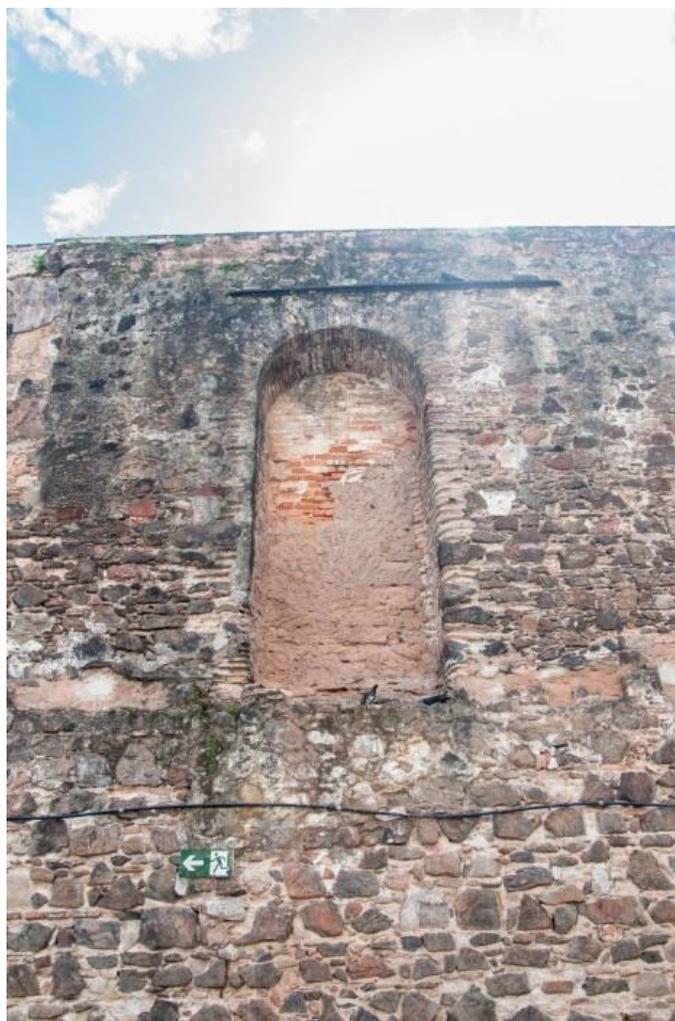
**LEGENDA:** Vão de porta em arco pleno vedado;

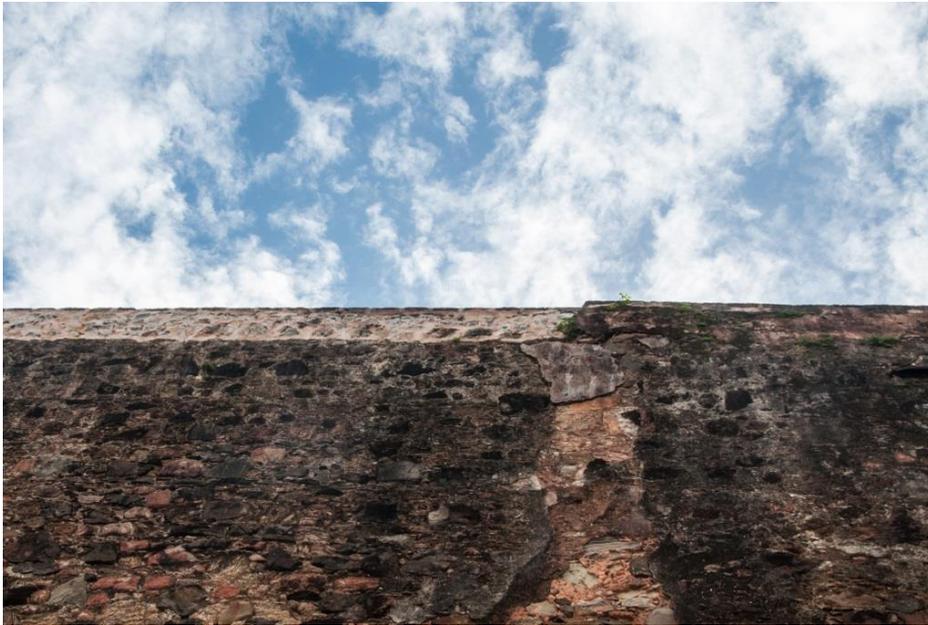
**LEGENDA:** Parede interna do Trapiche que sofreu uma complementação na intervenção de 2011;

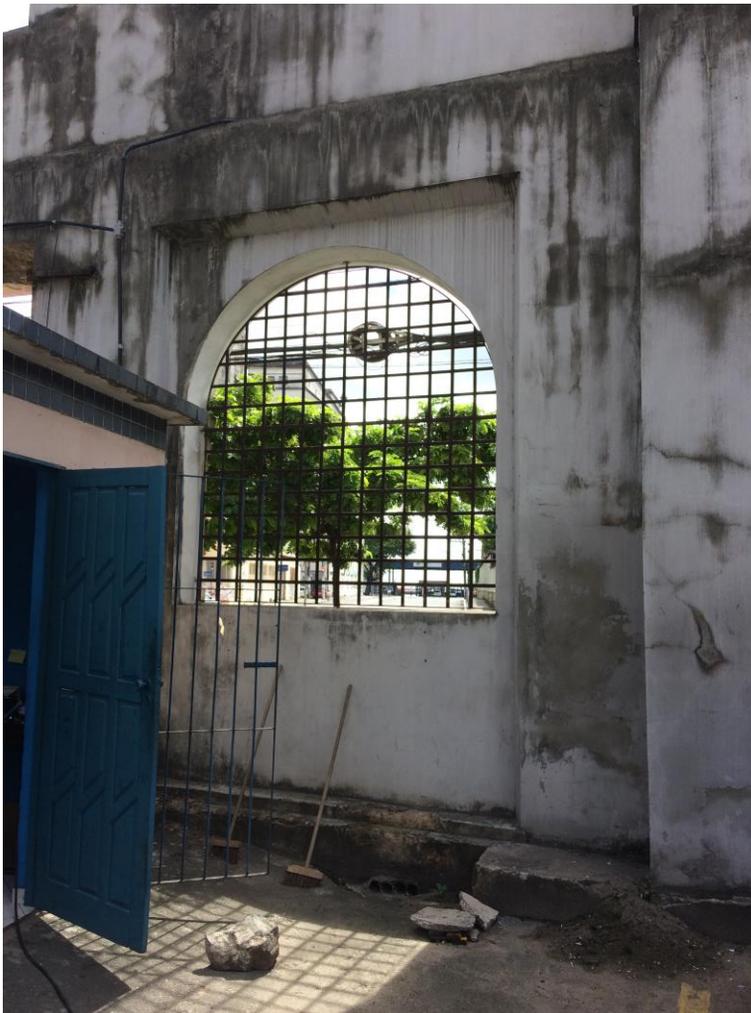
**LEGENDA:** Vão de janela com fechamento em gradil de ferro;

Observar o desnível que possibilita a saída de água para a rua.

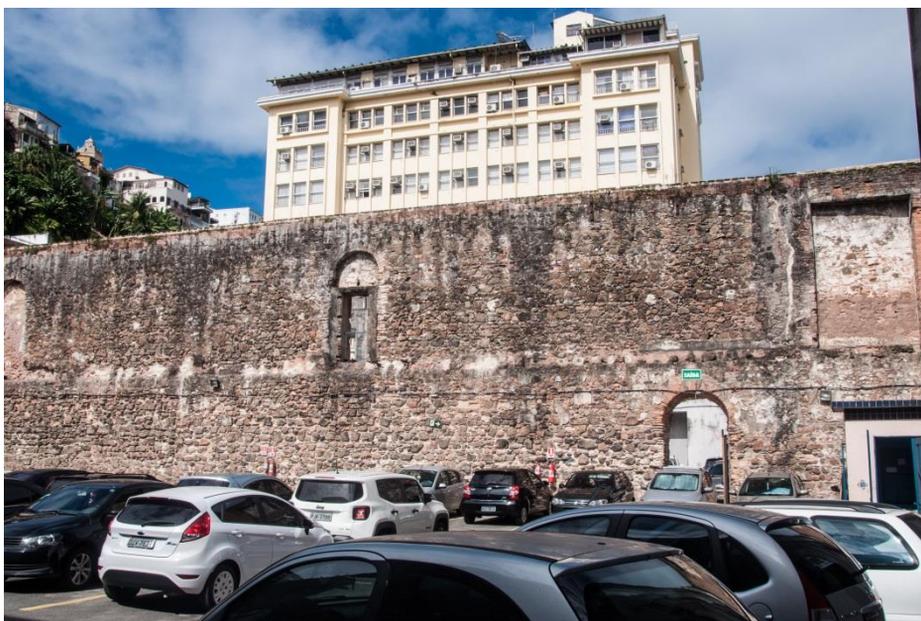
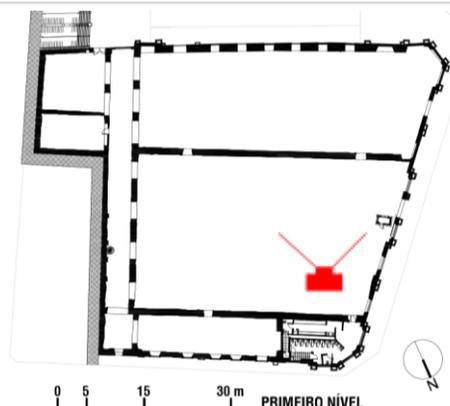
**LEGENDA:** Parede interna do Trapiche

Observar o trecho em alvenaria de tijolo que foi construído para se adequar ao novo alinhamento da Avenida Jequitaia
