MESTRADO PROFISSIONAL EM CONSERVAÇÃO E RESTAURAÇÃO DE MONUMENTOS E NÚCLEOS HISTÓRICOS

UNIVERSIDADE FEDERAL DA BAHIA | FACULDADE DE ARQUITETURA | MP-CECRE

# PROPOSTA DE INTERVENÇÃO DO TRAPICHE BARNABÉ

## VOLUME I

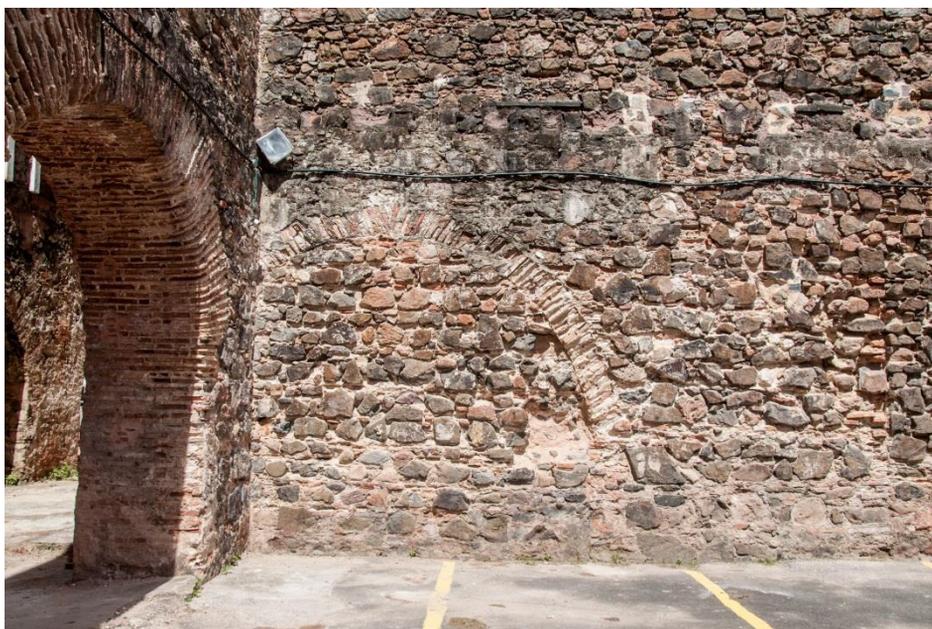
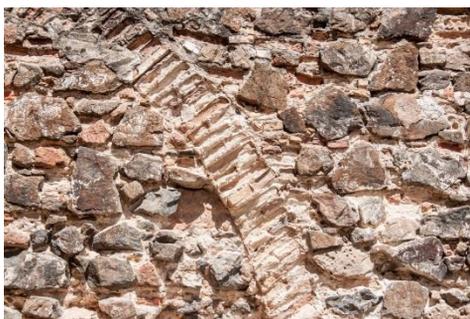
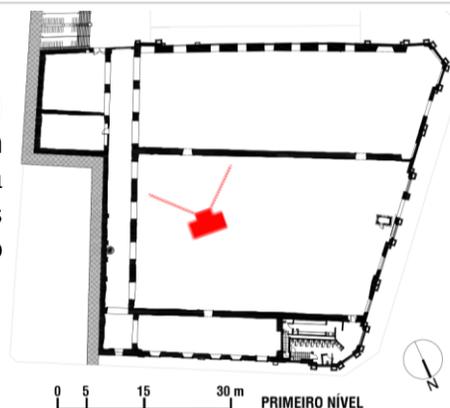
**LEGENDA:** Parede interna do Trapiche Barnabé

Observar a possível existência de um arco que dava acesso a rua antes da construção do Barnabé Pequeno

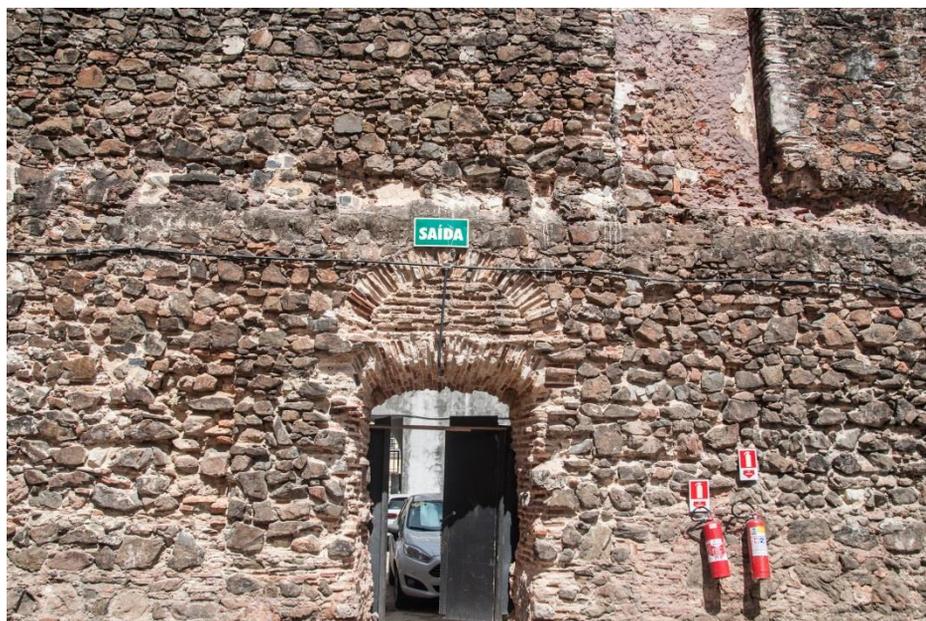
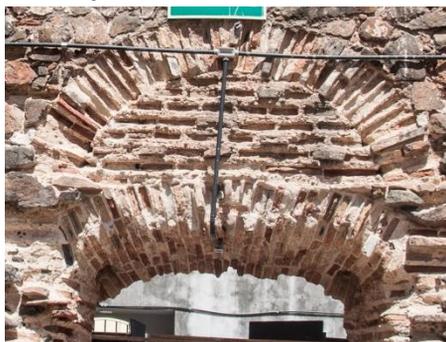
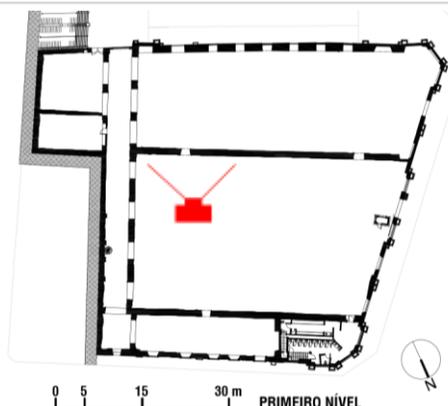
**LEGENDA:** Parede Interna do Trapiche com Vão de porta sem esquadria.

Observar a perda de tijolos na verga.

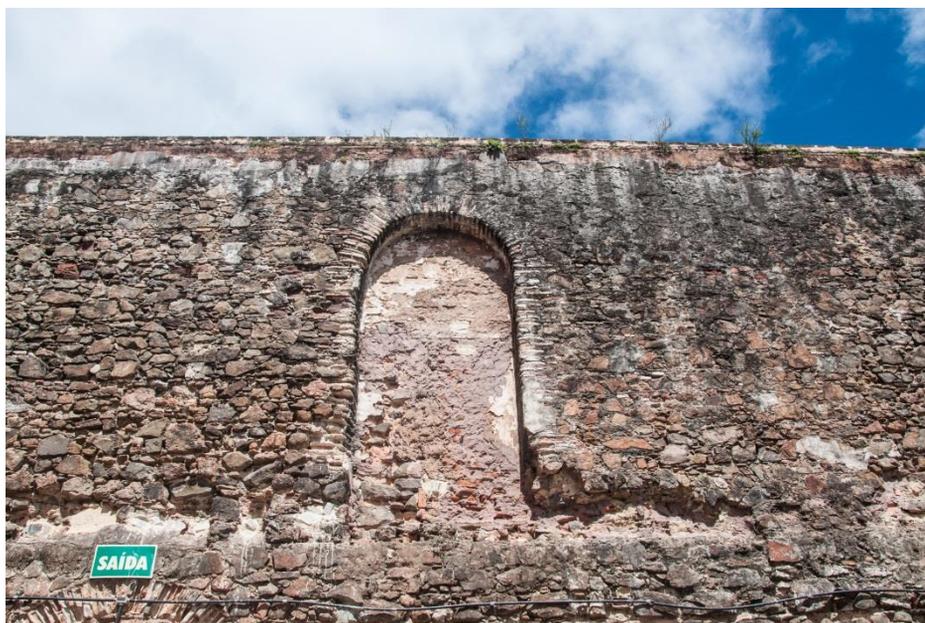
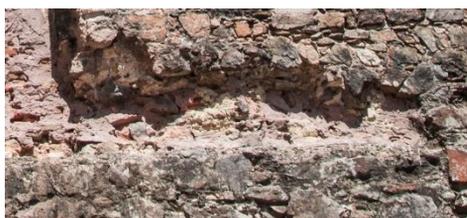
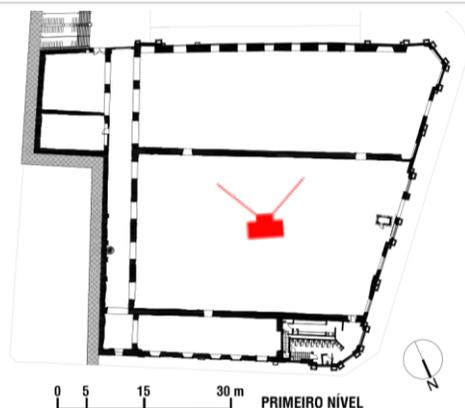
**LEGENDA:** Parede Interna do Trapiche com Vão de porta vedado

Observar a perda de material.

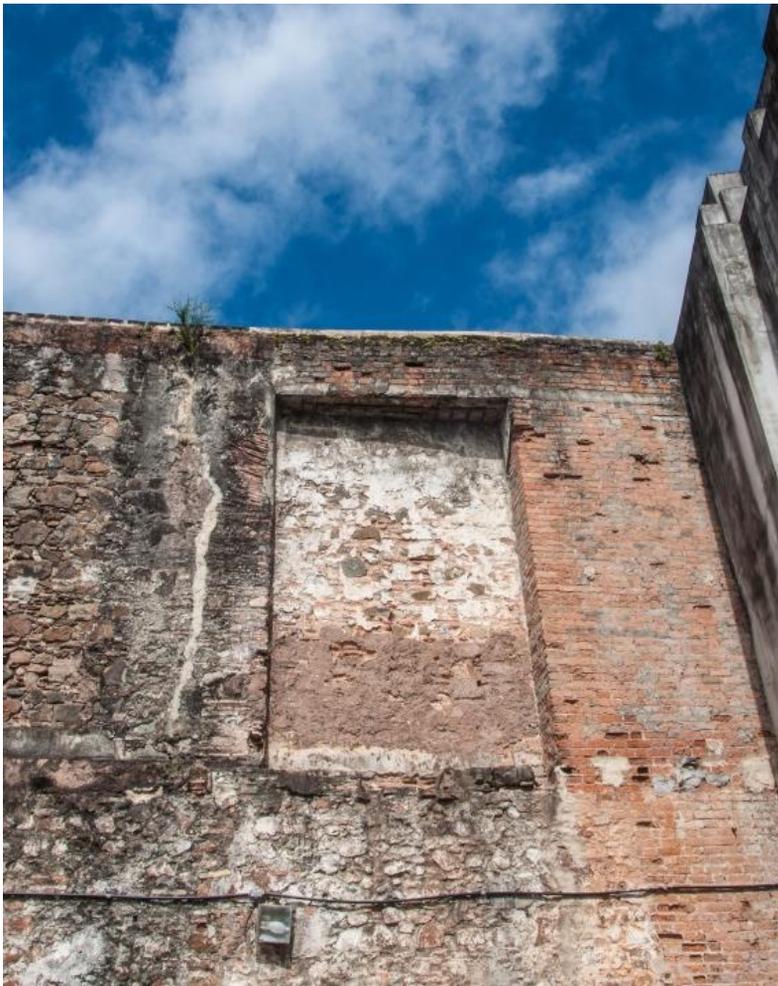
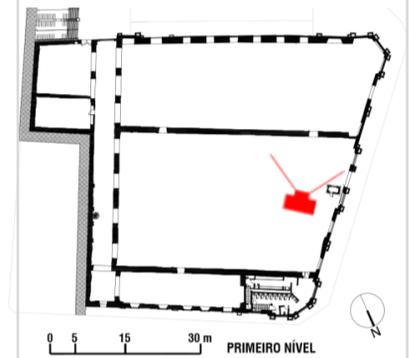
**LEGENDA:** Vão de porta vedado e trecho da parede em alvenaria de tijolo.

Observar que nesse trecho a verga reta se apresenta em concreto armado, provavelmente construída dessa maneira em 1937.

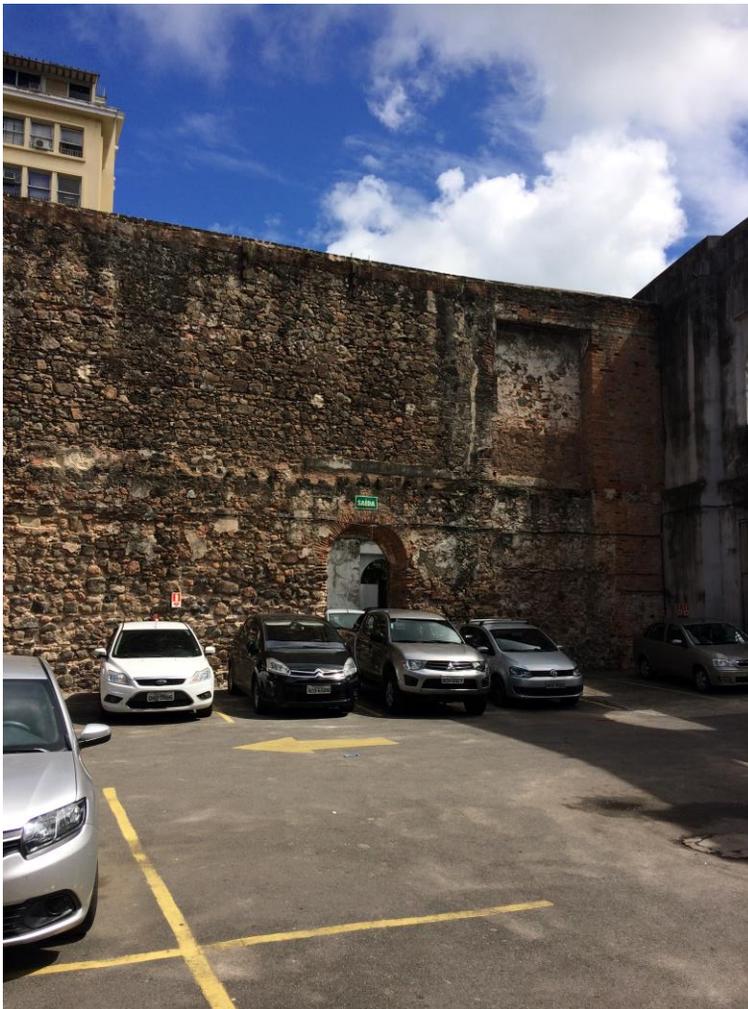
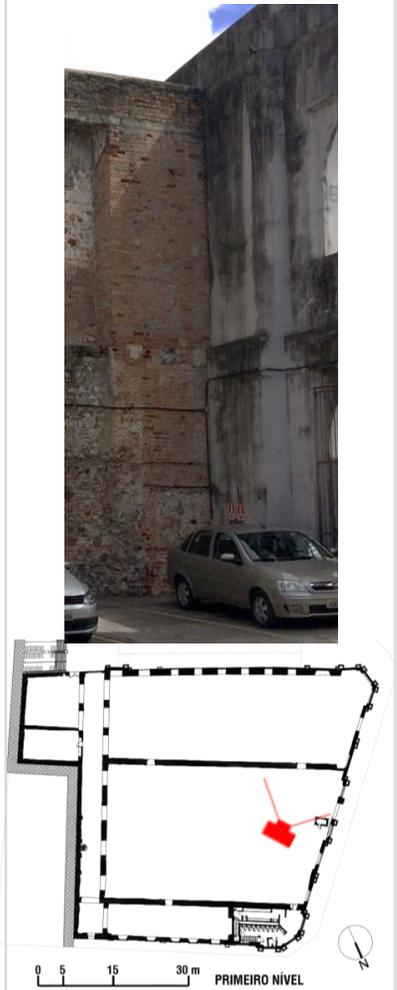
LEGENDA: Visão interna

Trecho construído em alvenaria de tijolo para se alinhar a Avenida Jequitaiá.

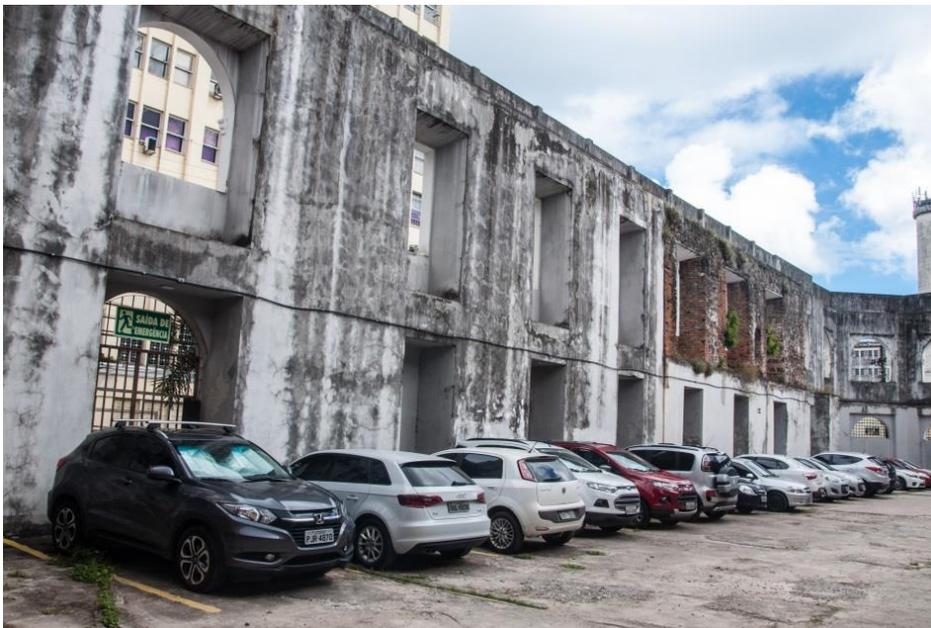
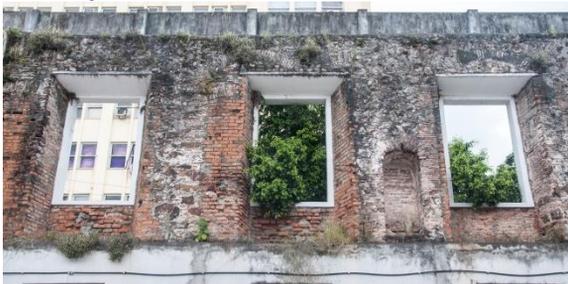
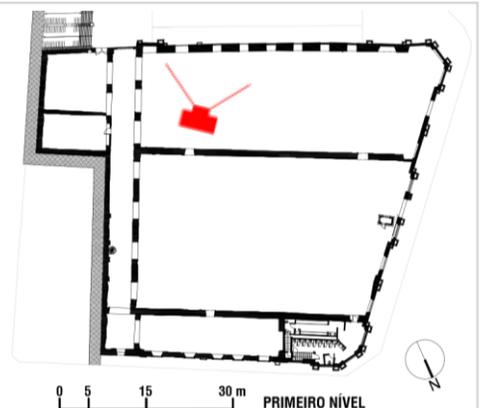
**LEGENDA:** Parede interna da fachada voltada para a Travessa do Ministério;

Há nessa fachada um pequeno trecho reboco.

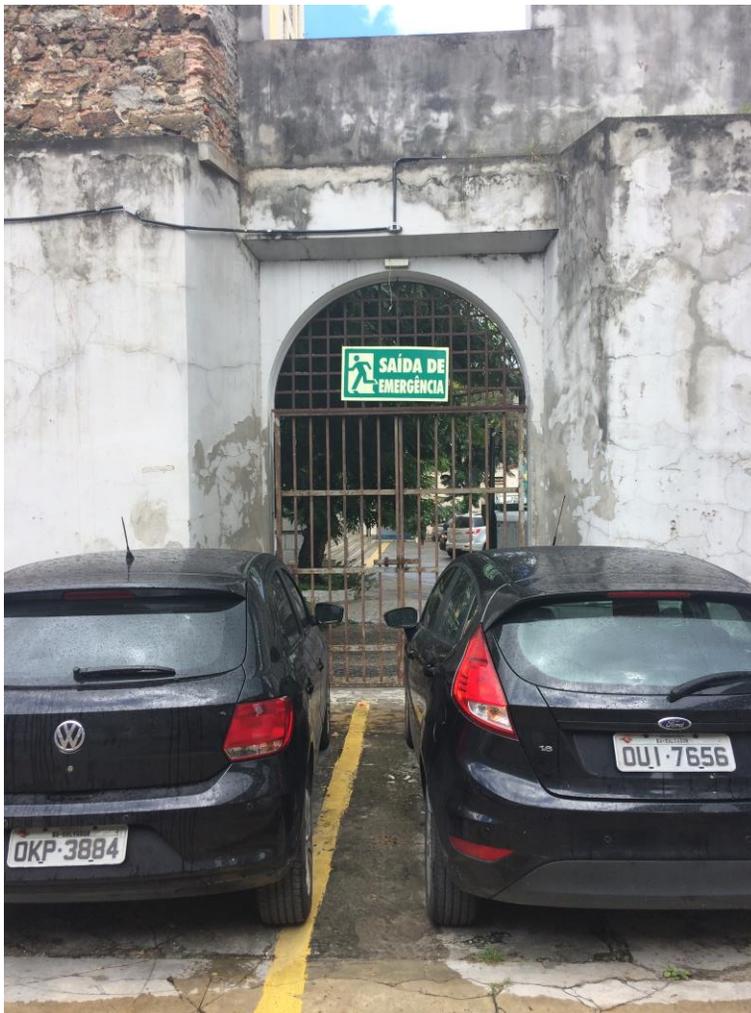
**LEGENDA:** Vão de Porta com fechamento em gradil;

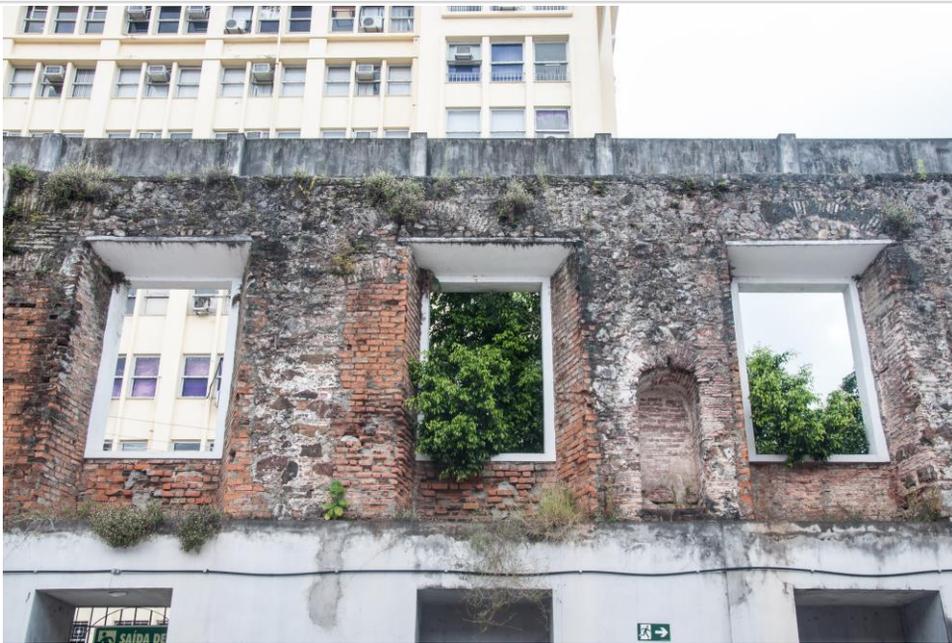
**LEGENDA:** Trecho da fachada que perdeu seu reboco.

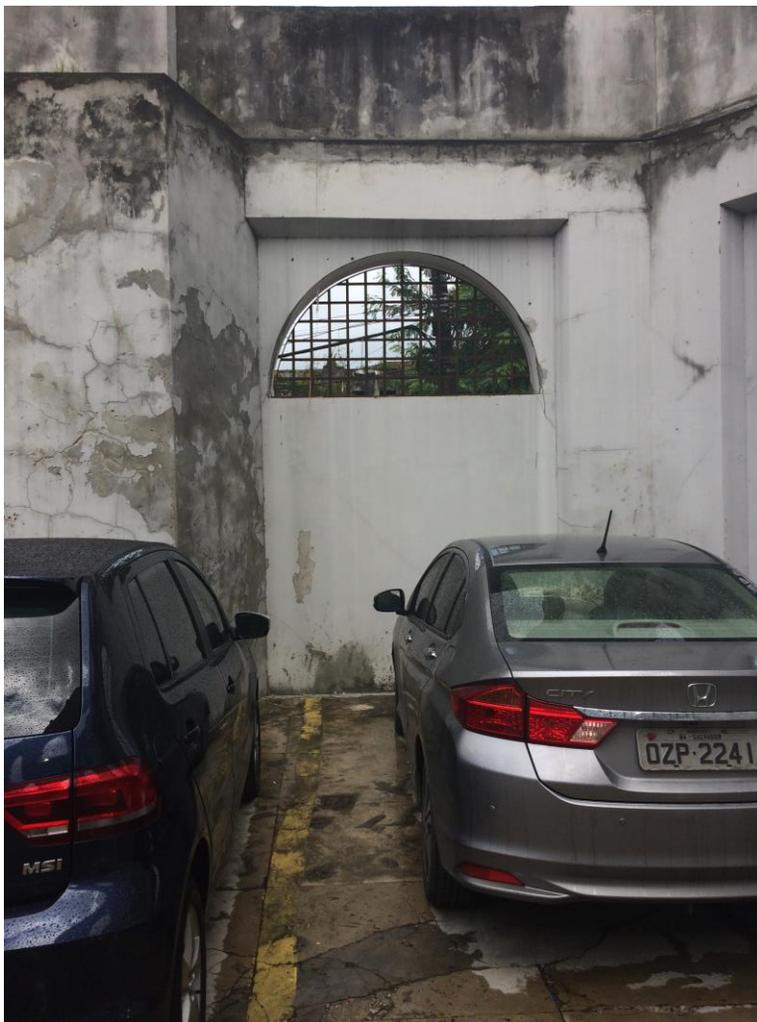
**LEGENDA:** Vão de porta em arco pleno vedado com  
bandeira em gradil de ferro

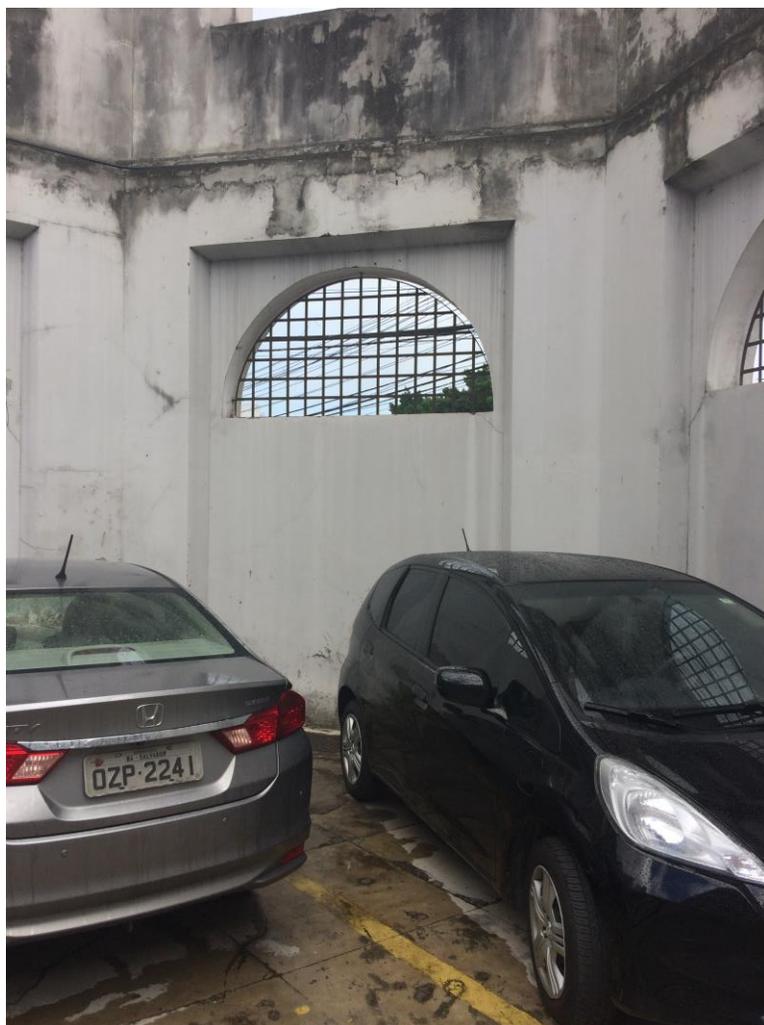
**LEGENDA:** Vão de porta em arco pleno vedado com  
bandeira em gradil de ferro

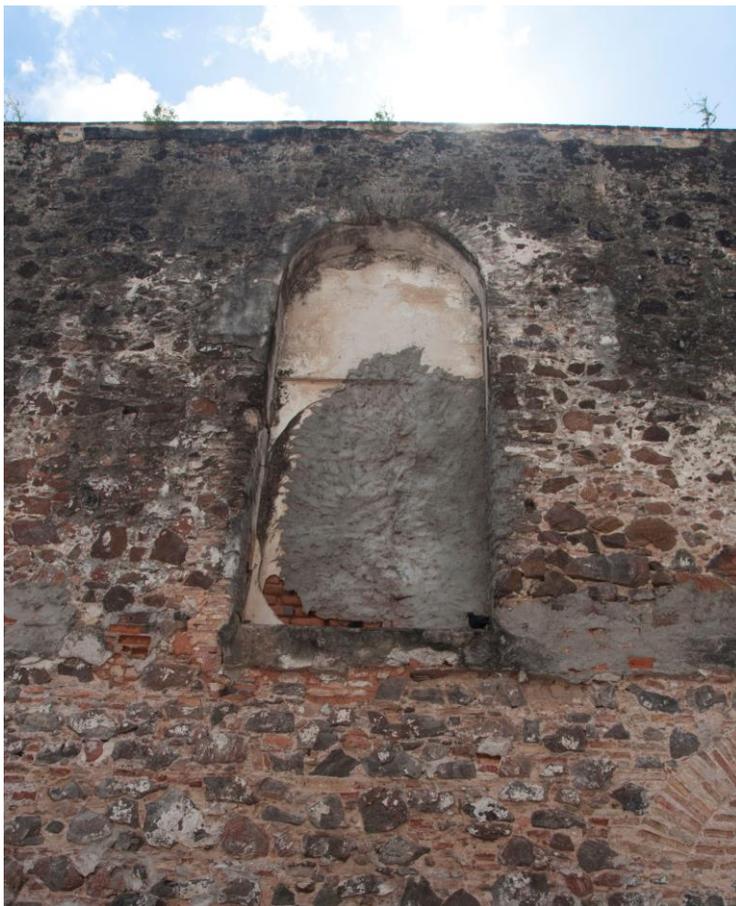
**LEGENDA:** Vão de porta vedado;

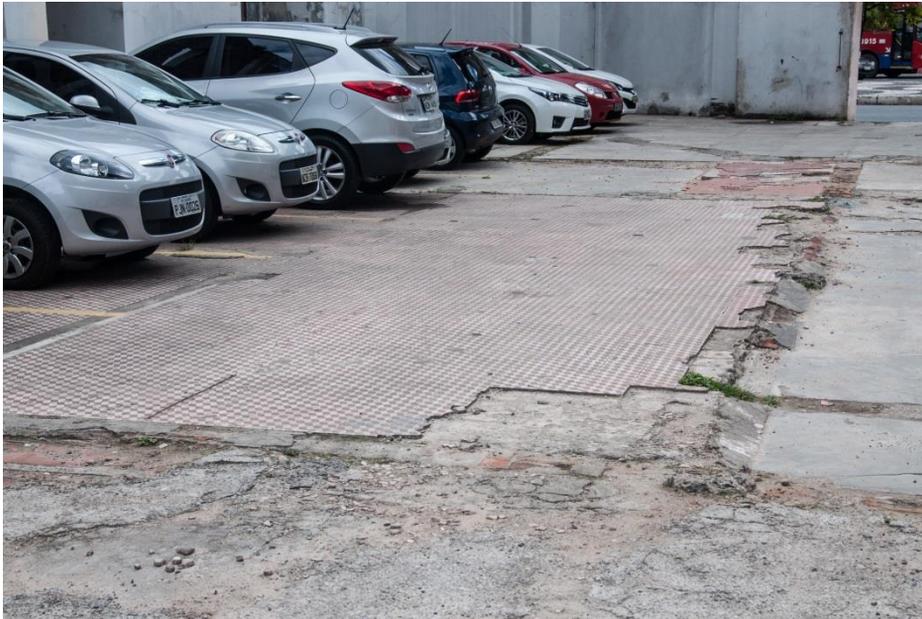
LEGENDA: Parte restante do piso cerâmico;

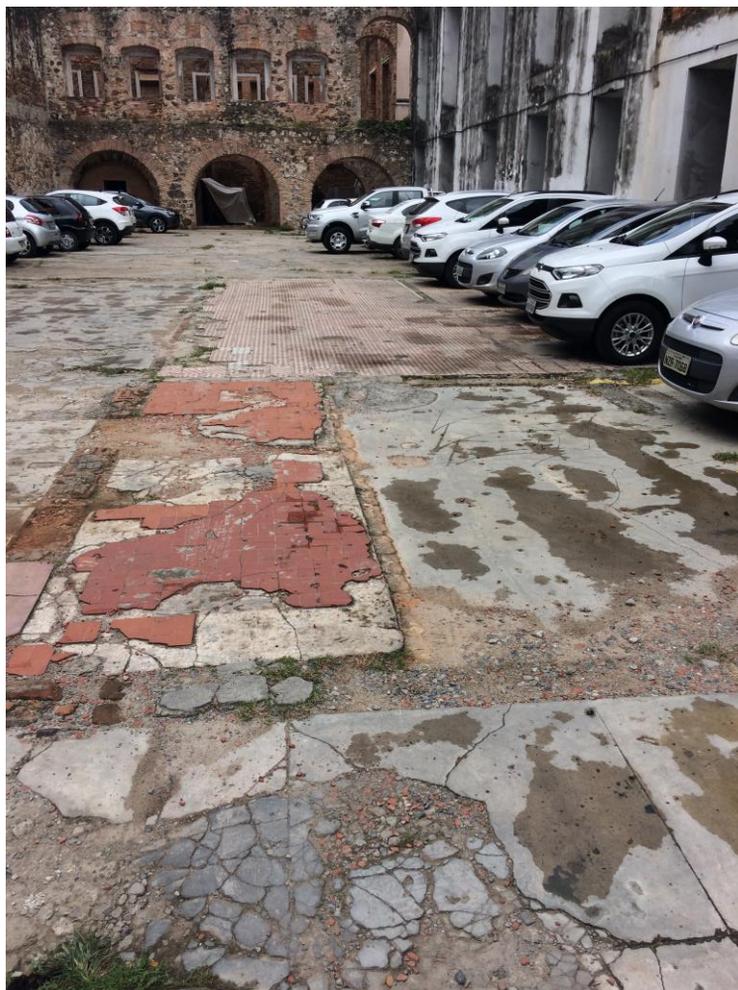
**LEGENDA:** Parte restante do piso cerâmico;

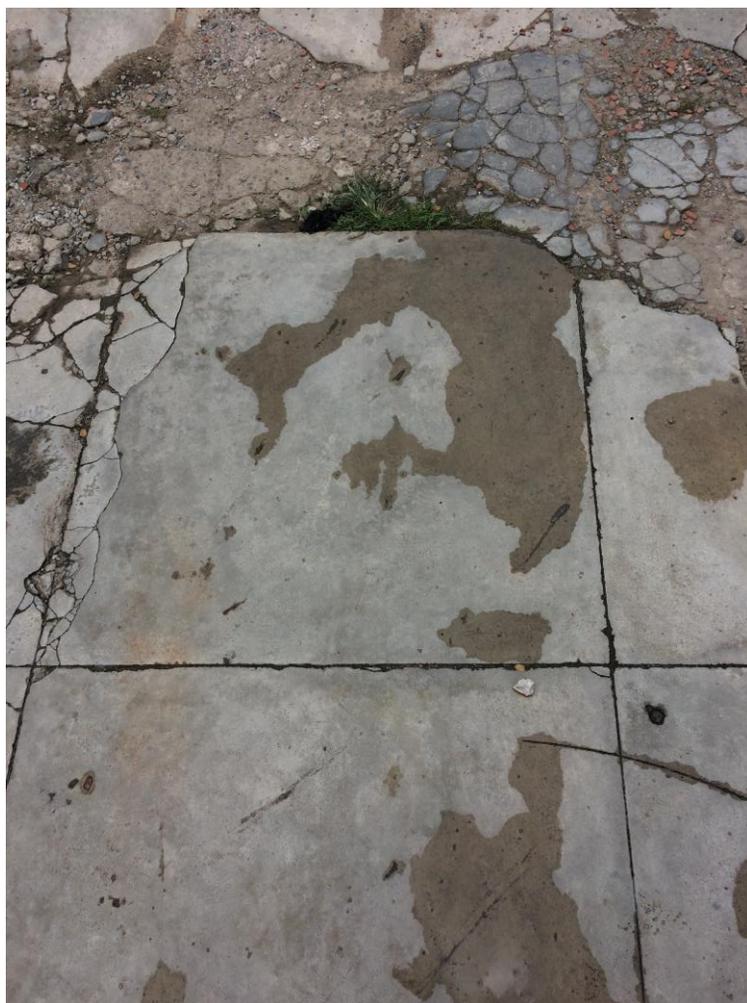
**LEGENDA:** Trecho do piso cimentado quebrado.

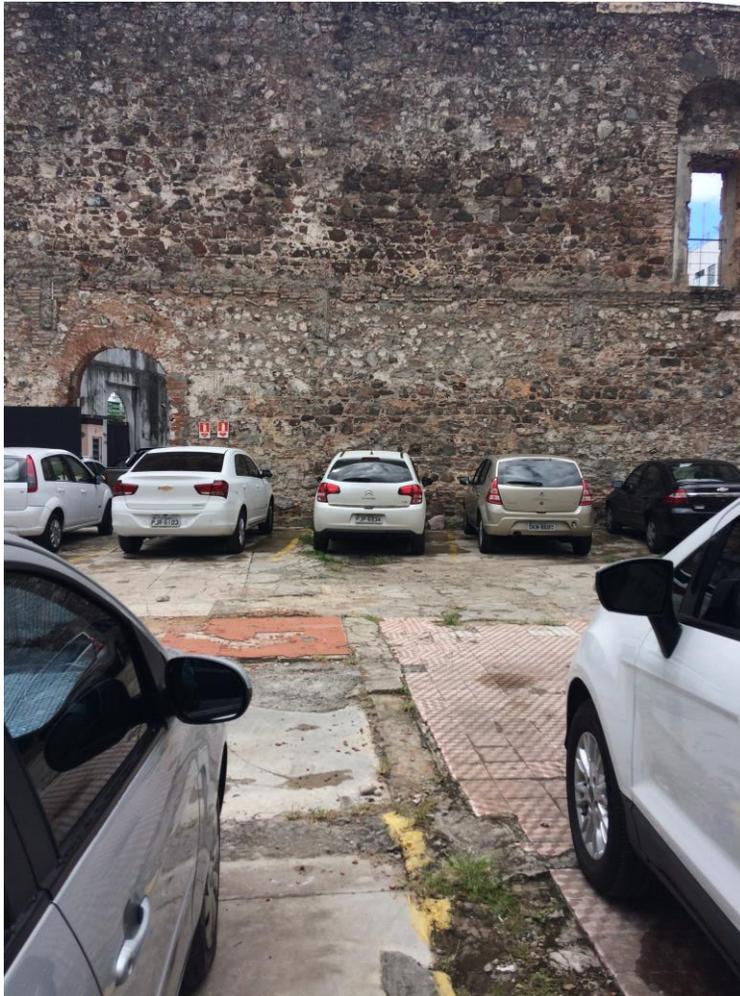
**LEGENDA:** Vestígio do piso do Barnabé Pequeno.

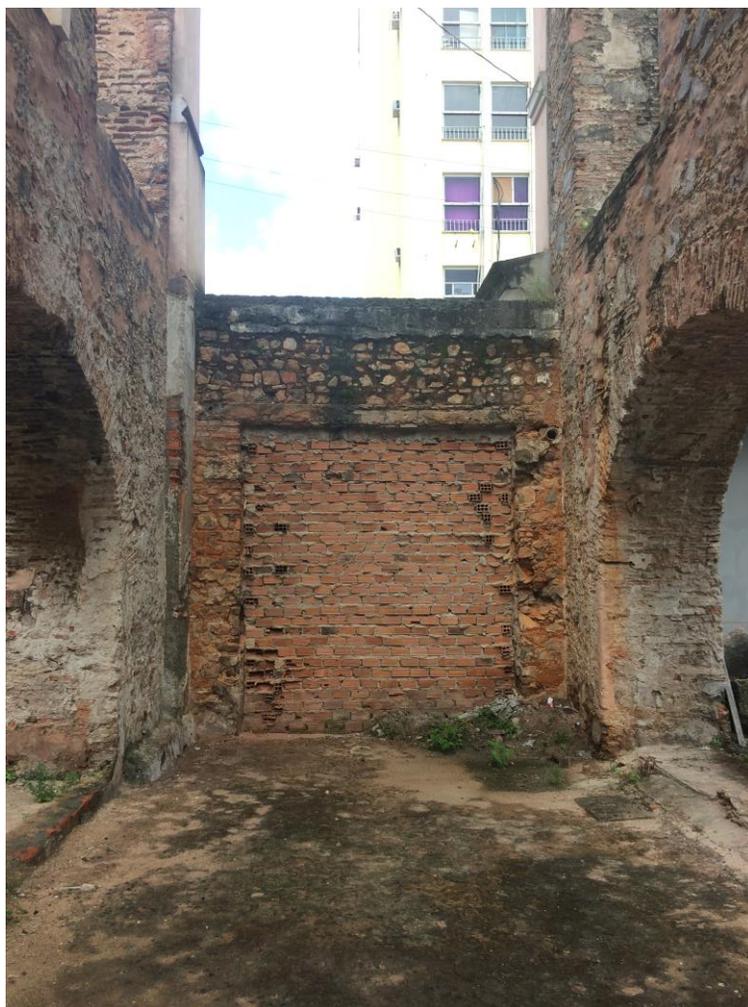
**LEGENDA:** Saguão e vão de porta vedado com bloco cerâmico de seis furos;

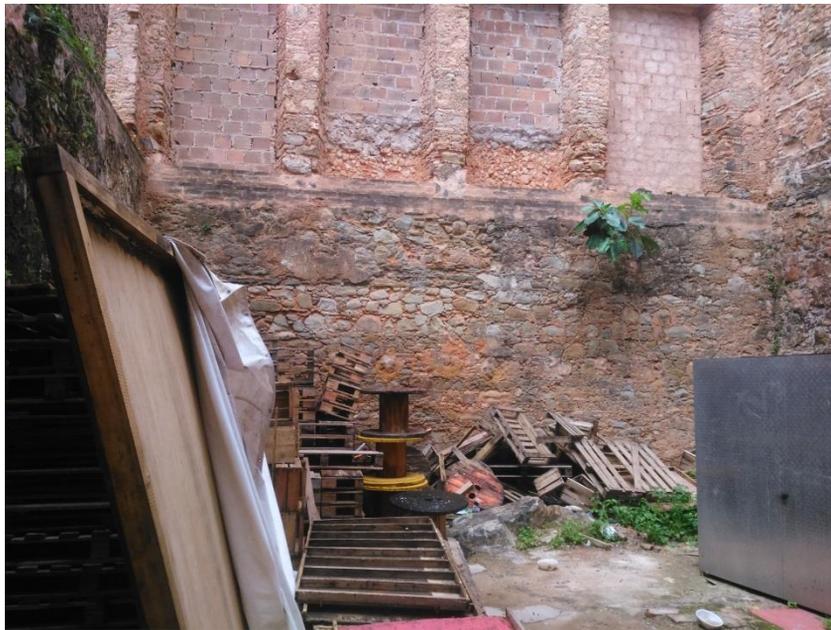
**LEGENDA:** Comodo do edifício usado como deposito para mobiliário utilizado em festas;

Presença de vegetação na alvenaria de pedra;

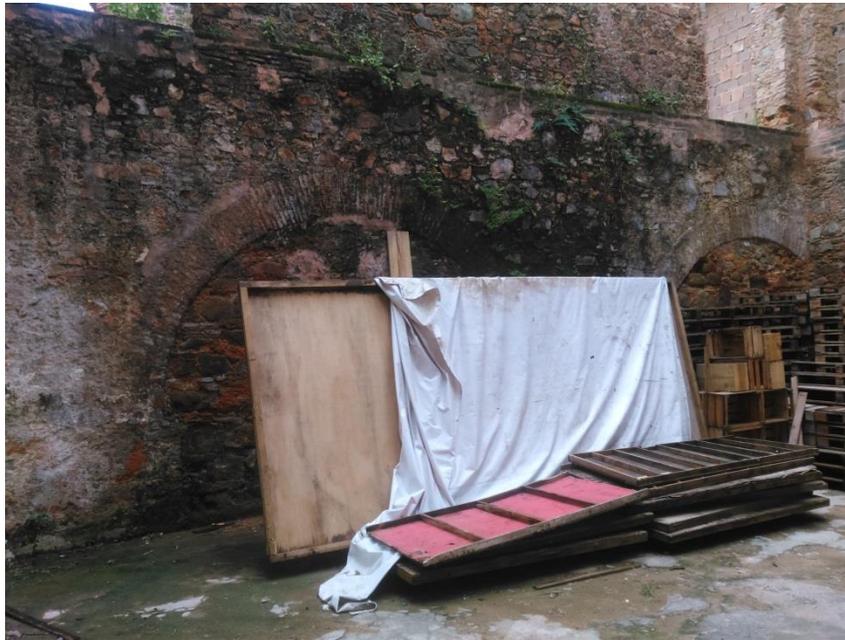
**LEGENDA:** Trecho que apresenta duas arcadas que possivelmente davam acesso ao comodo vizinho

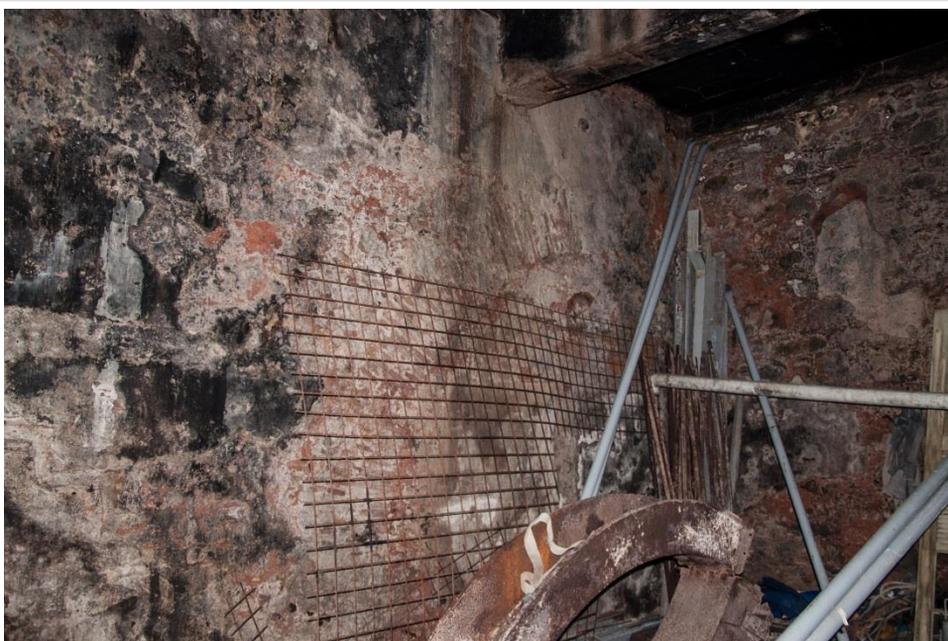
**LEGENDA:** Comodo no subsolo em relação a Rua do Pilar. Ainda possui laje.

Existência de duas arcadas que possivelmente dava acesso aos cômodos vizinhos que atualmente estão soterrados, de acordo com a hipótese levantada.

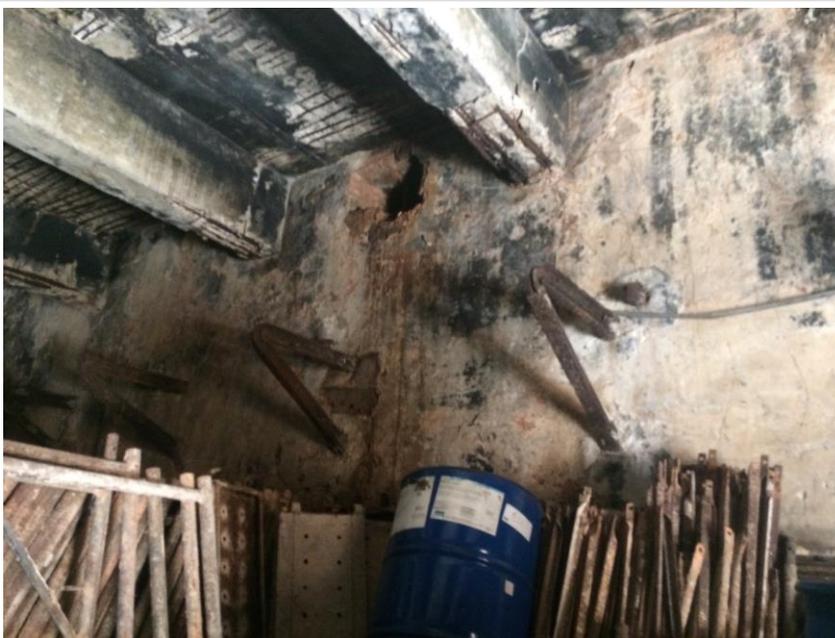
**LEGENDA:** Comodo no subsolo em relação a Rua do Pilar. Ainda possui laje.

**OBSERVAÇÕES** Observar a perda de seção na laje e na viga decorrente da oxidação da ferragem.

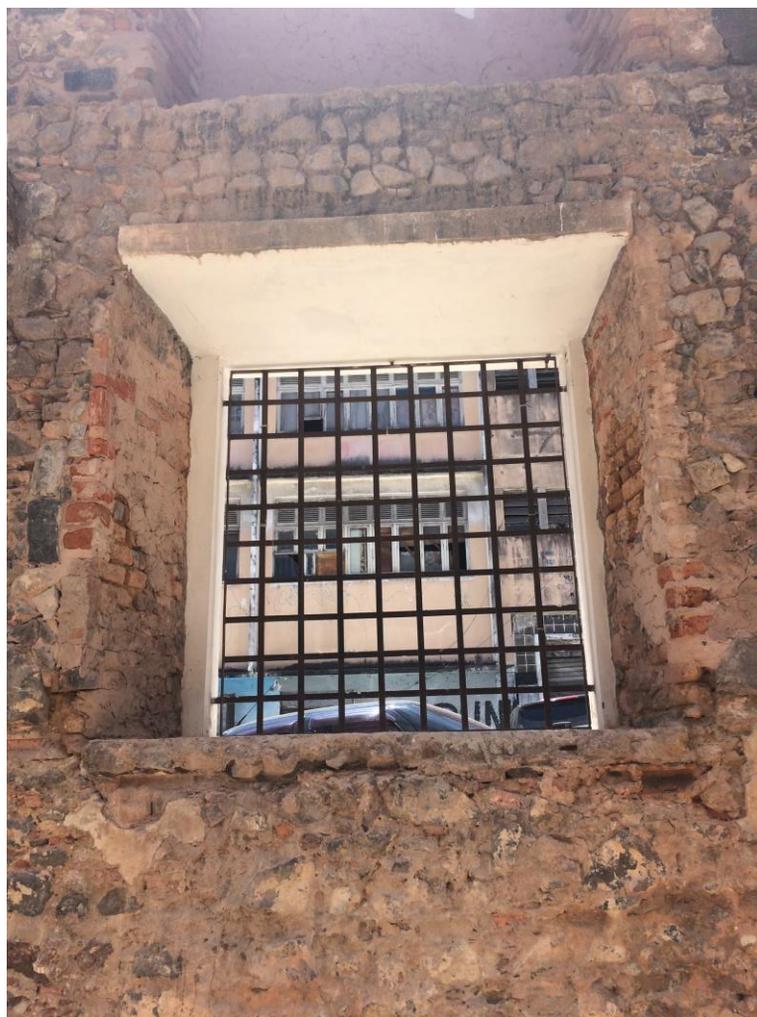
**LEGENDA:** Vão de janela com fechamento em gradil de ferro.

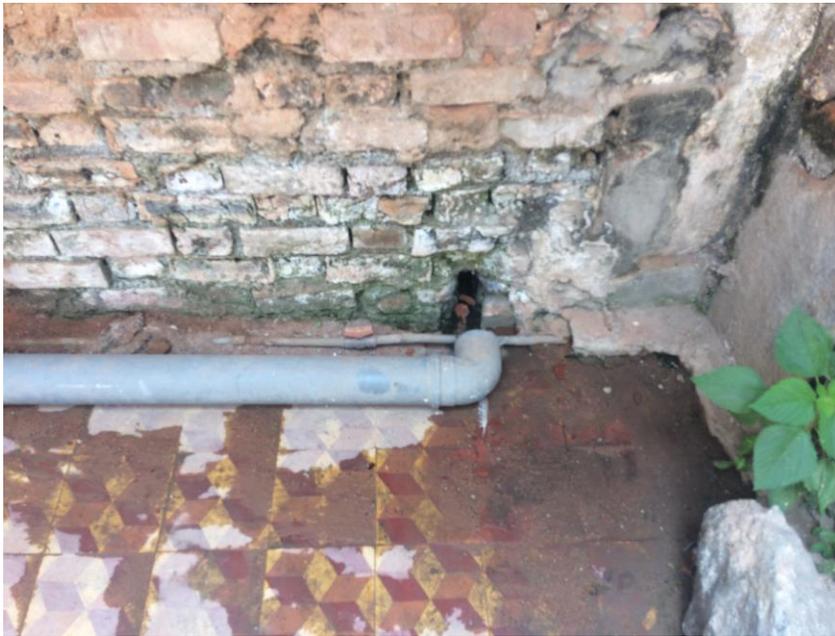
Observar onde o encanamento que recolhe água da cobertura desagua

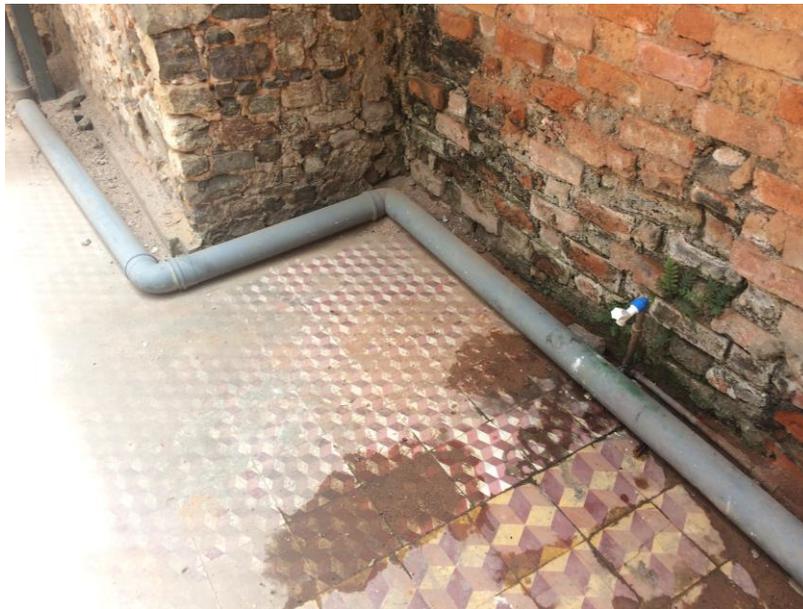
**LEGENDA:** Vestígio do Piso do anexo II.

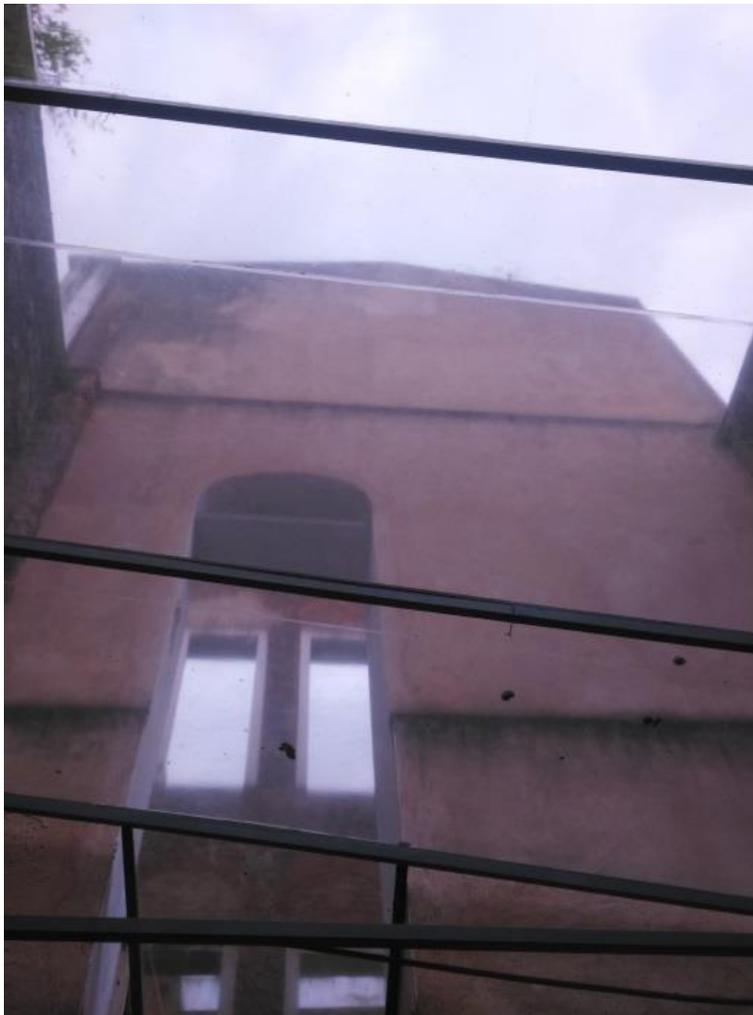
**LEGENDA:** Cobertura improvisada.

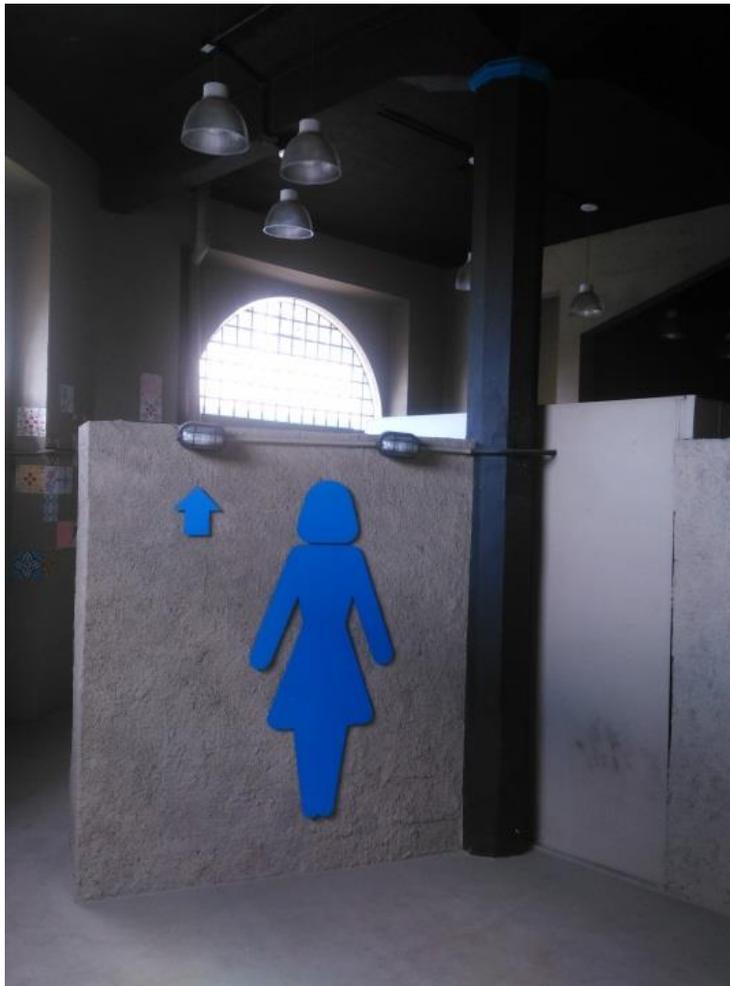
LEGENDA: Sanitários

O banheiro foi reformado recentemente para atender aos eventos que acontecem no Trapiche Barnabé

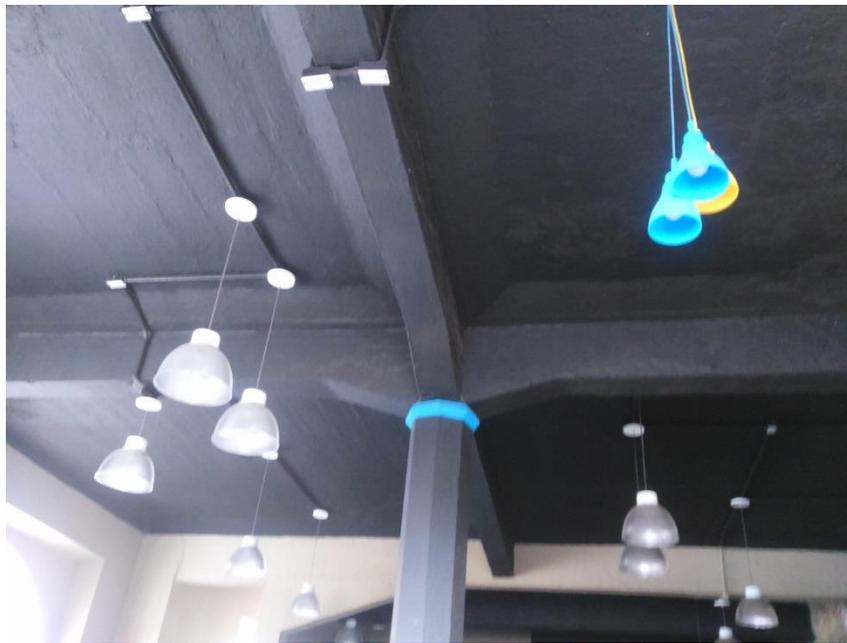
**LEGENDA:** Laje, viga e pilares da área dos sanitários.

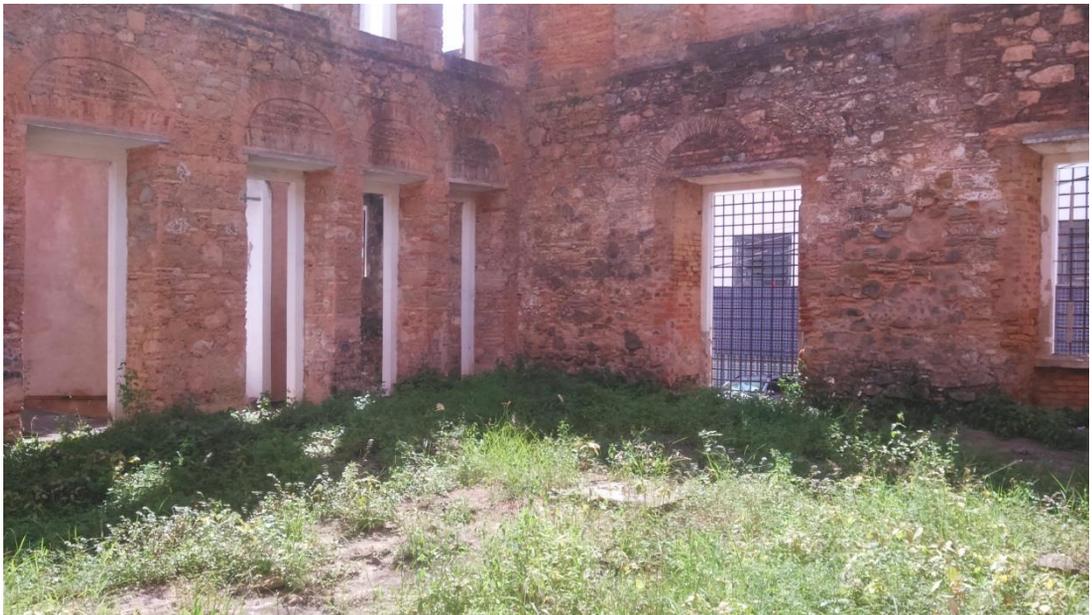
**LEGENDA:** Área onde anteriormente se configurava enquanto sobrado;

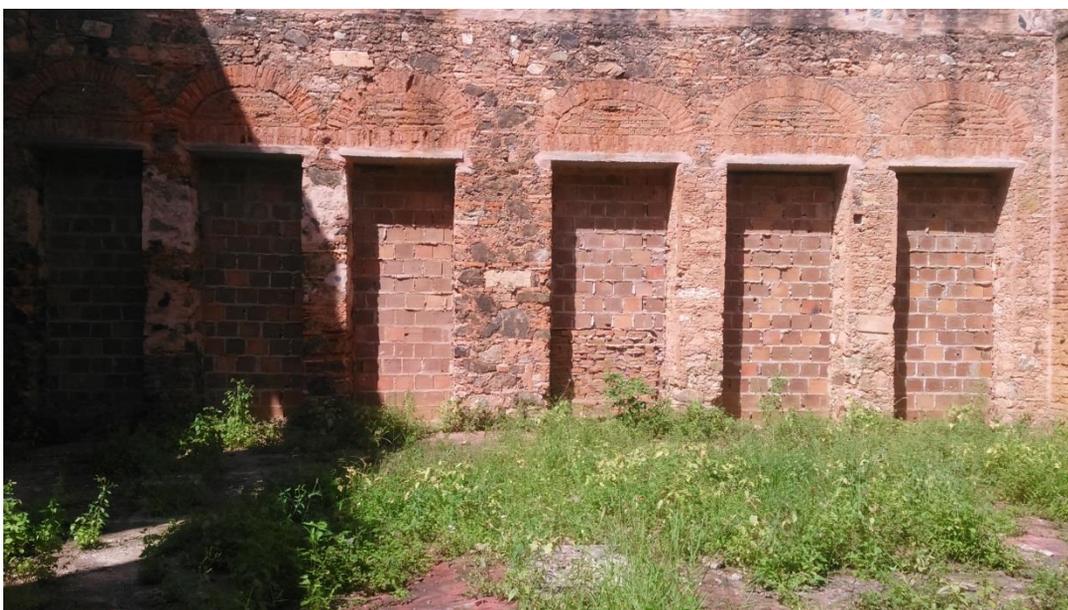
**LEGENDA:** Trecho da face interna da fachada voltada para a Rua do Pilar;

Observar o vão de porta de verga reta em concreto, que possivelmente aconteceu em alguma das intervenções no Trapiche; o Vão atualmente encontra-se fechado com bloco cerâmico de seis furos.

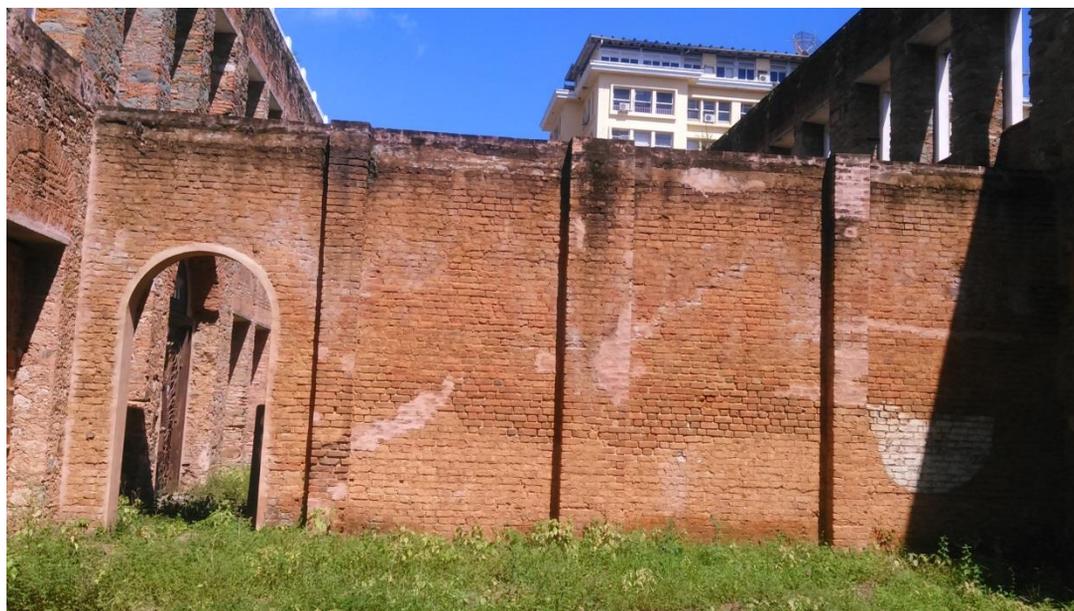
**LEGENDA:** Parede interna em, alvenaria de tijolo, que separa os sobrado;

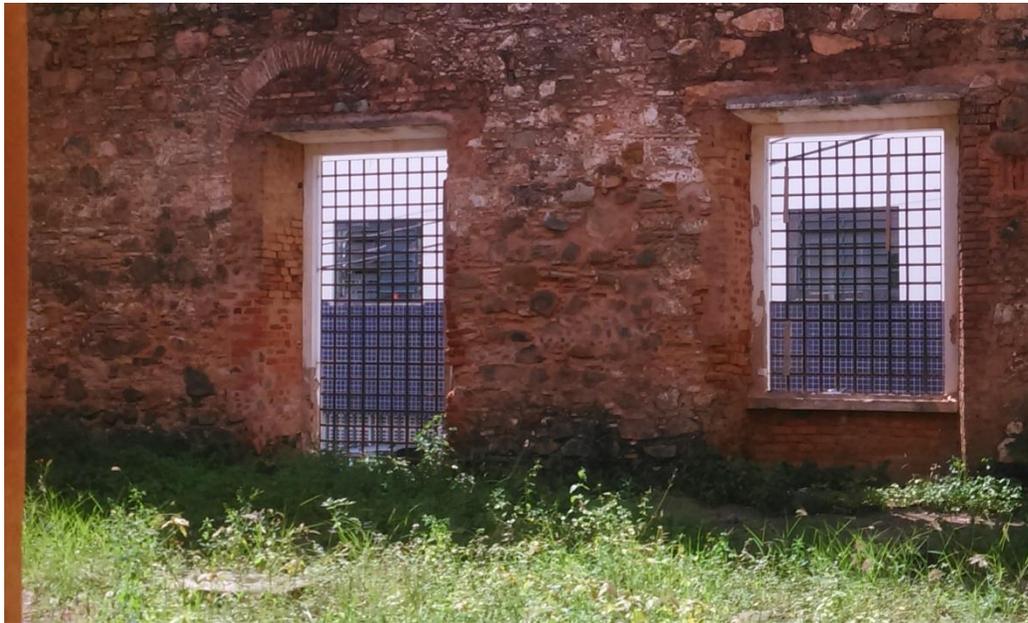
**LEGENDA:** Face interna de trecho da fachada voltada para a Rua Alfredo Henrique de Azevedo.

**OBSERVAÇÕES** Os vãos apresentação vedação em gradil de ferro.

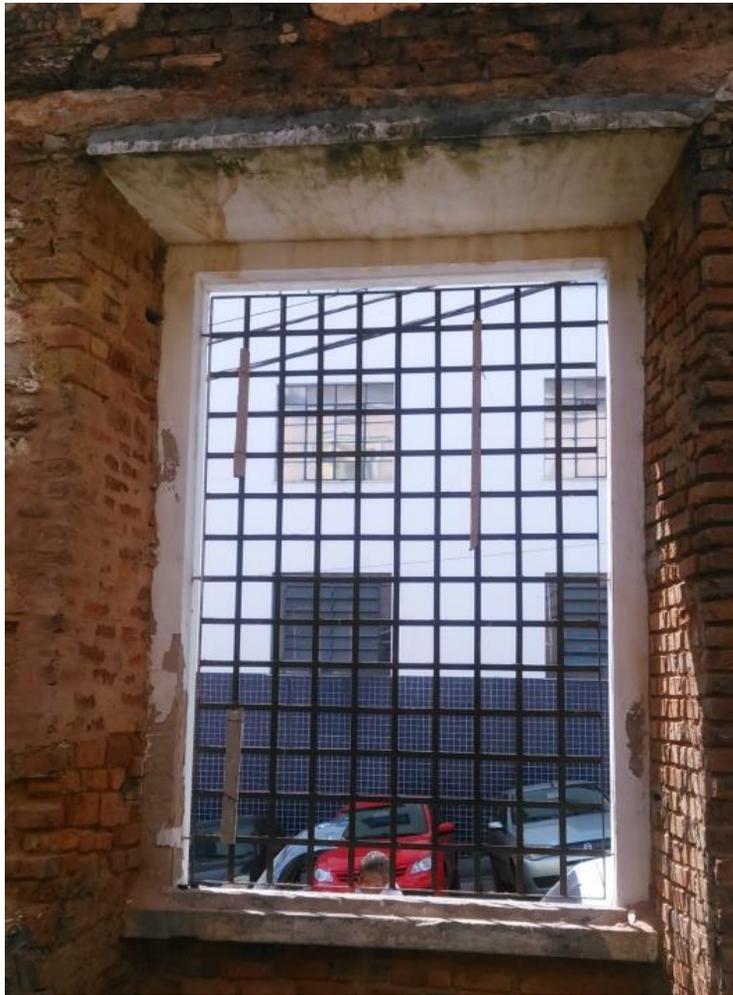
**LEGENDA:** Vão de janela com fechamento em gradil de ferro.
