MESTRADO PROFISSIONAL EM CONSERVAÇÃO E RESTAURAÇÃO DE MONUMENTOS E NÚCLEOS HISTÓRICOS

UNIVERSIDADE FEDERAL DA BAHIA | FACULDADE DE ARQUITETURA | MP-CECRE

# PROPOSTA DE INTERVENÇÃO DO TRAPICHE BARNABÉ

## VOLUME I

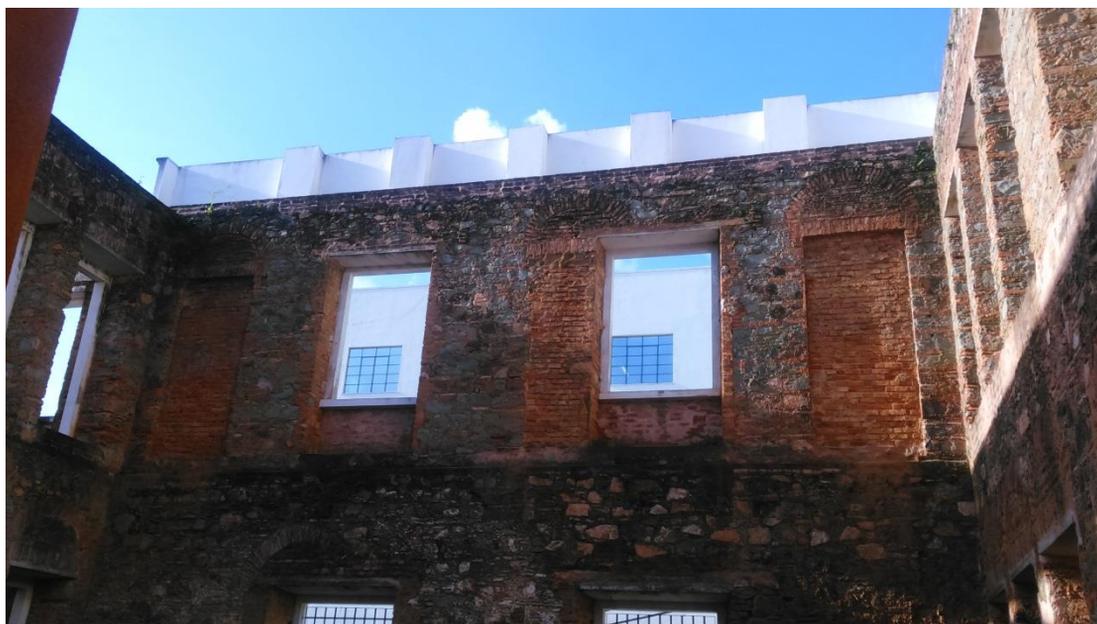
**LEGENDA:** Trecho da fachada onde antes estava localizado o 3 nível;

Observar que anteriormente existiam vãos de janela que foram fechados, possivelmente para se adequar a um novo desenho da fachada.

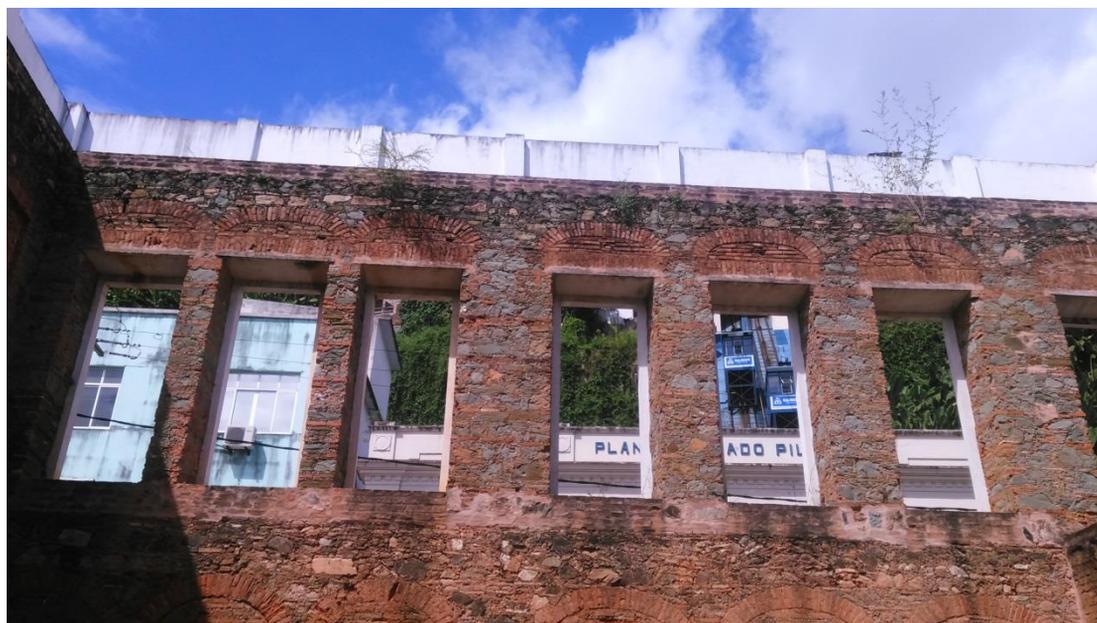
**LEGENDA:** Vãos de janela rasgada sem esquadria na face interna da fachada volta;

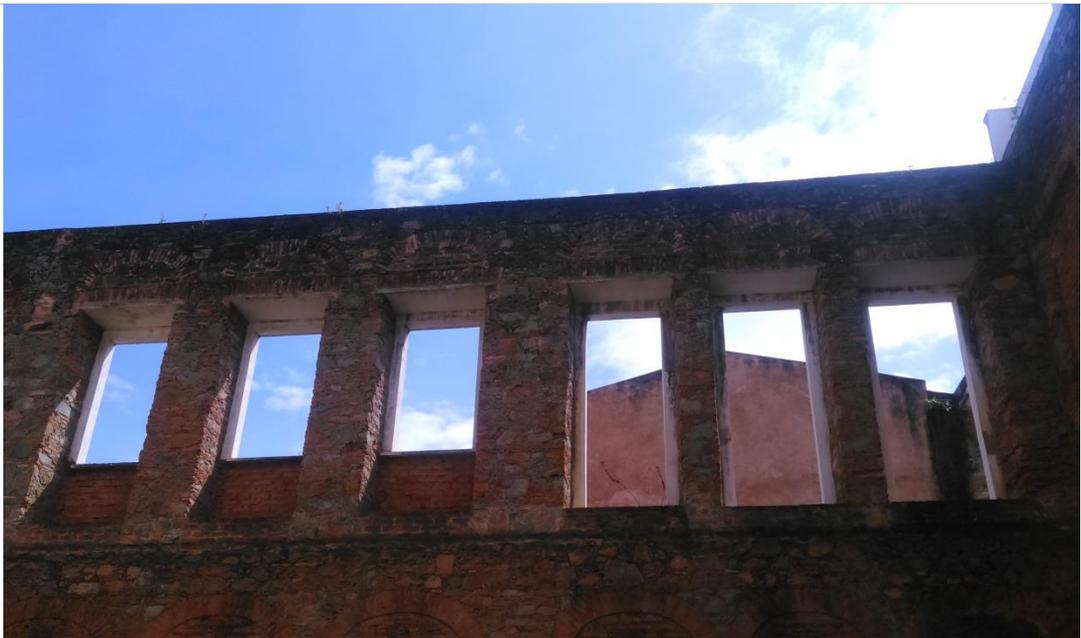
**LEGENDA:** Vão de portas e janelas na parede voltada para o Saguão.

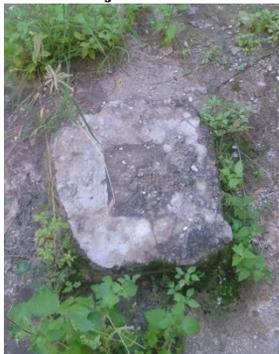
Observar o que anteriormente foi a base de um pilar;

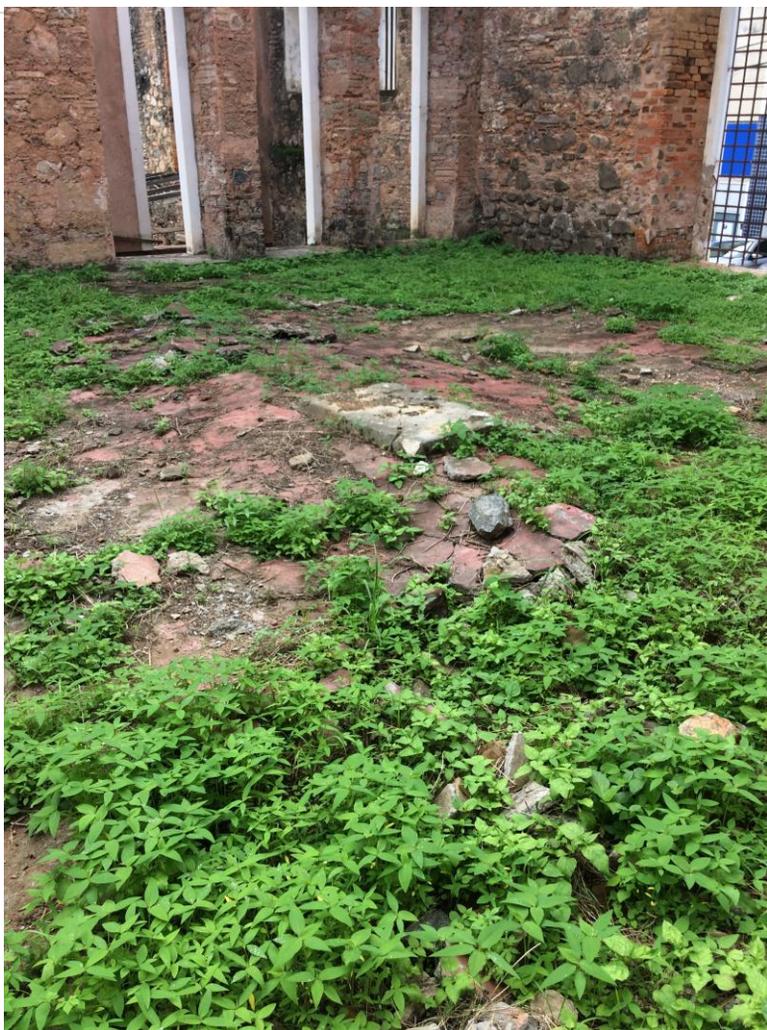
**LEGENDA:** Piso do cômodo que encontra-se craquelado e com muita vegetação.

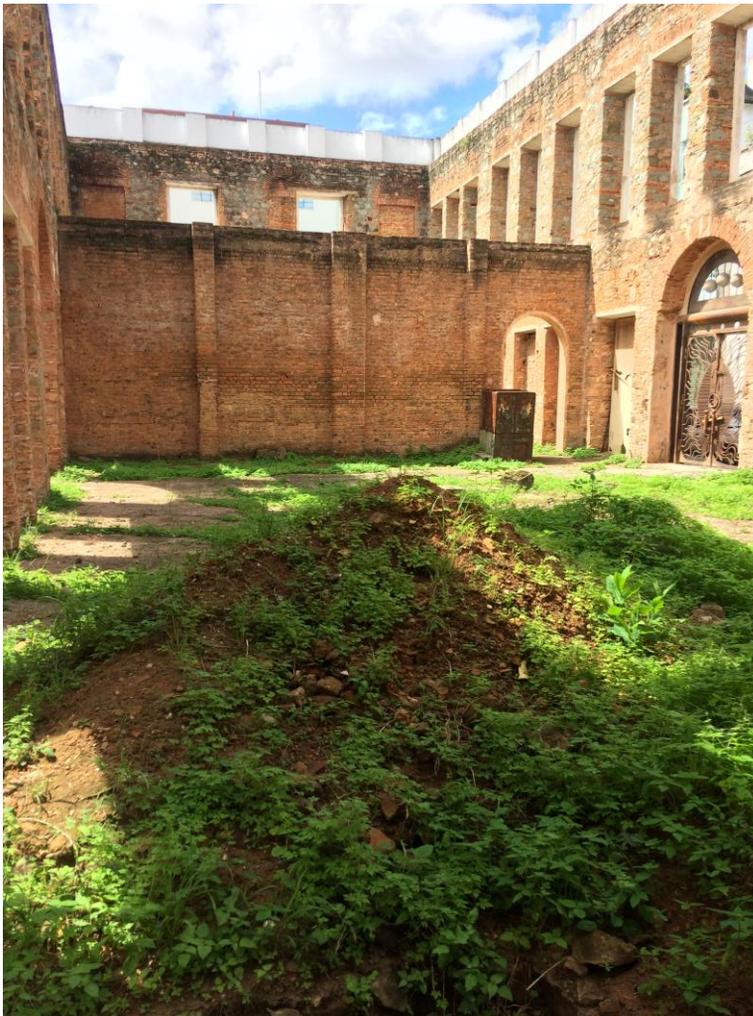
**LEGENDA:** Trecho com bastante entulho;

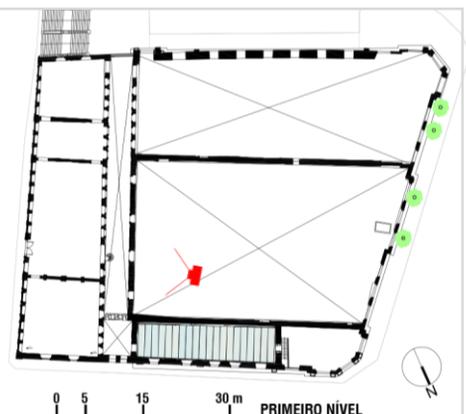
**LEGENDA:** Face interna da fachada no terceiro nível da edificação. as janelas rasgadas possuem verga reta;

**OBSERVAÇÕES** Observar a degradação do tijolo devido a tensão de cristalização dos sais.

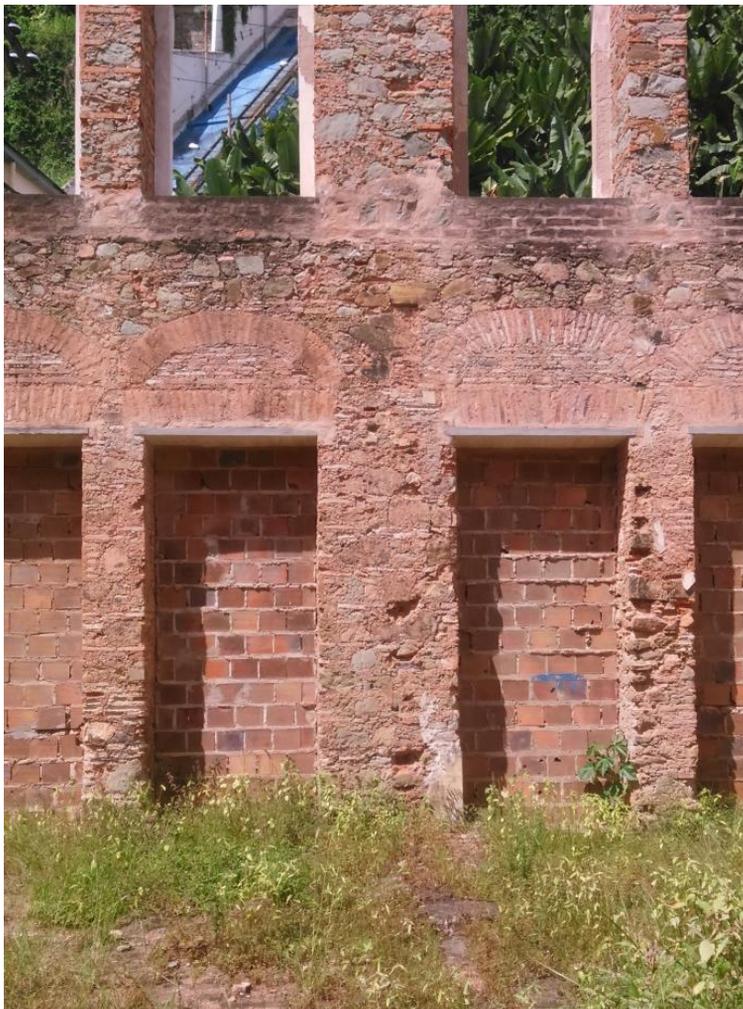
**LEGENDA:** Vãos de porta fechados em blocos de tijolo de seis furos

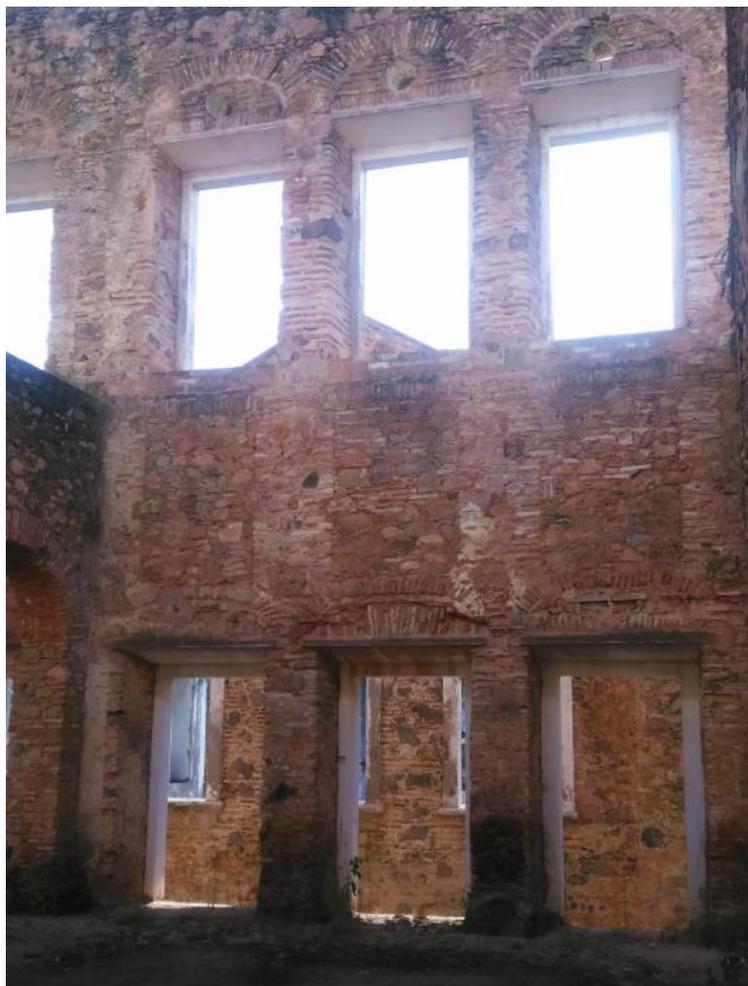
**LEGENDA:** Trecho da parede que separa os sobrados do saguão

Observar a linha de janelas que foram fechadas.

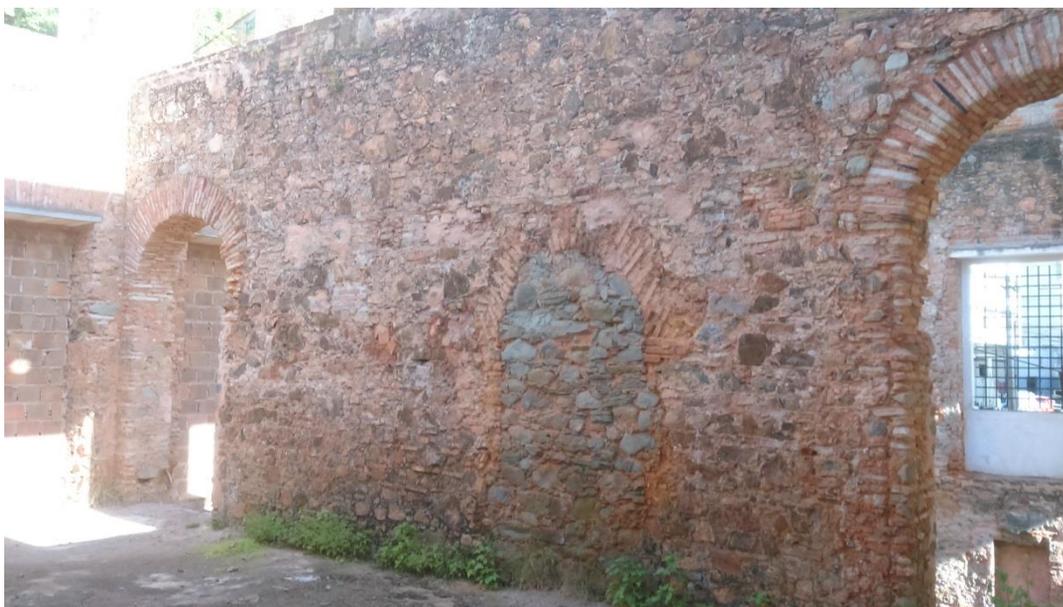
**LEGENDA:** Parede interna que separa os sobrados.

Observar a existência de um vão de porta fechado em alvenaria de pedra.

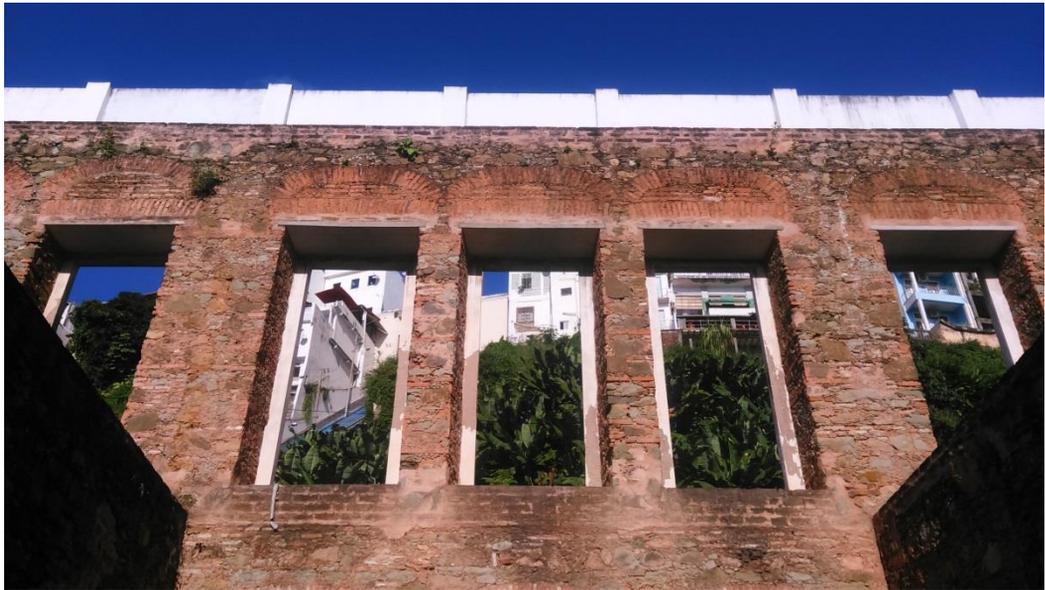
**LEGENDA:** Vão de janela rasgada sem esquadrias

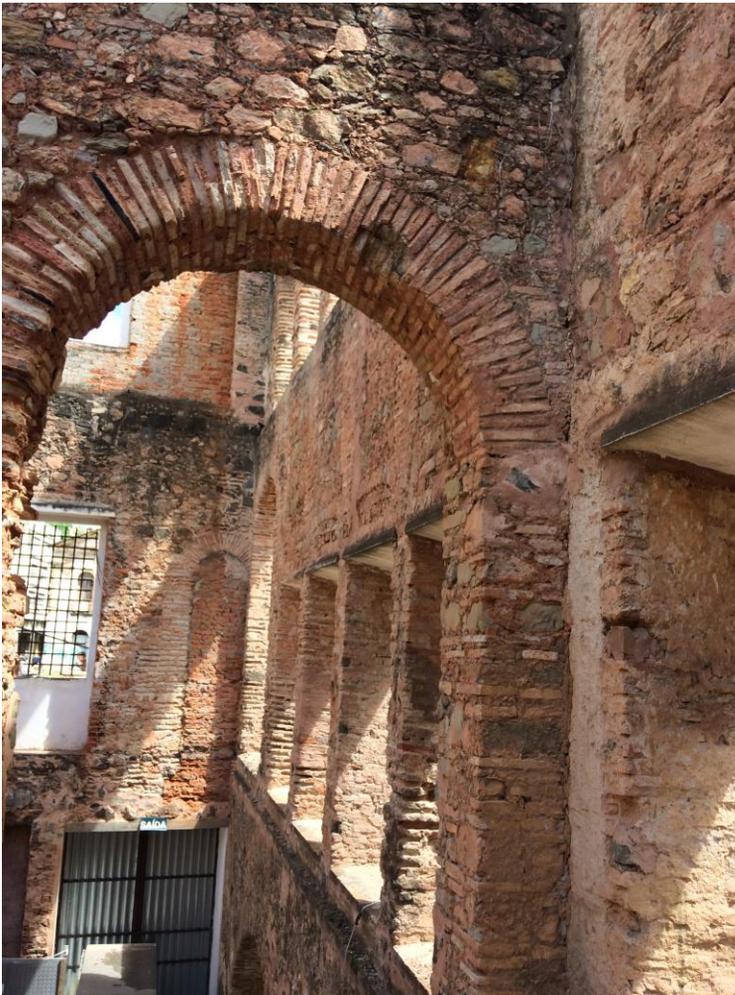
**LEGENDA:** Trecho da parede que separam os cômodos.

Observar que dos cômodos da área dos sobrados esse é o único que não apresenta piso.

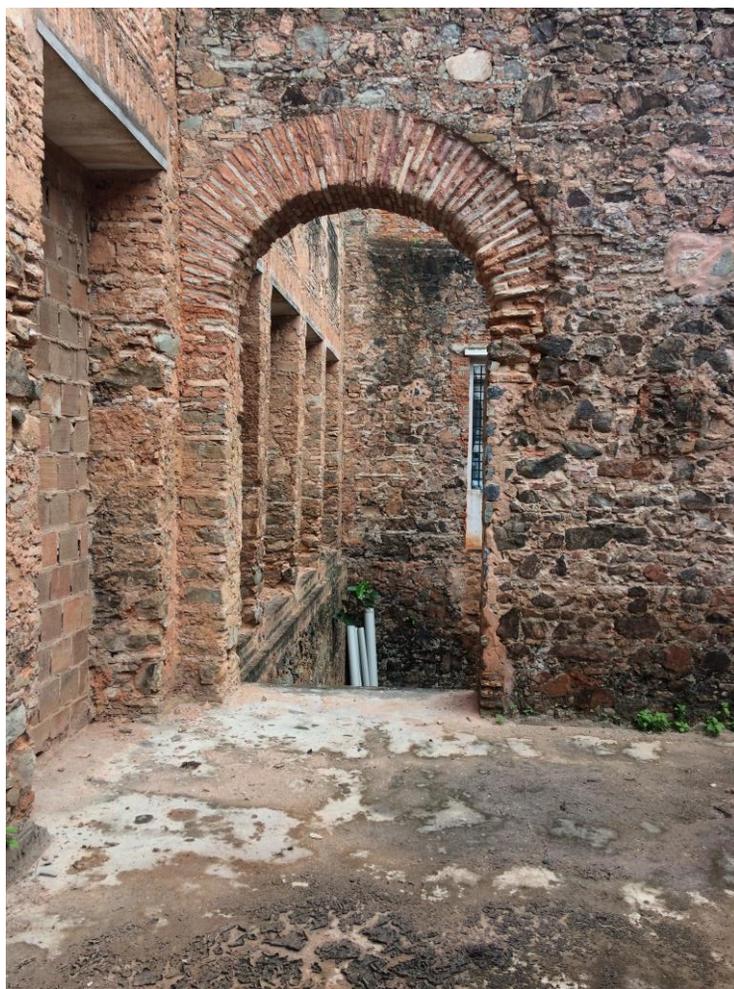
**LEGENDA:** Vão de porta sem esquadria que fazia a ligação entre os sobrados.

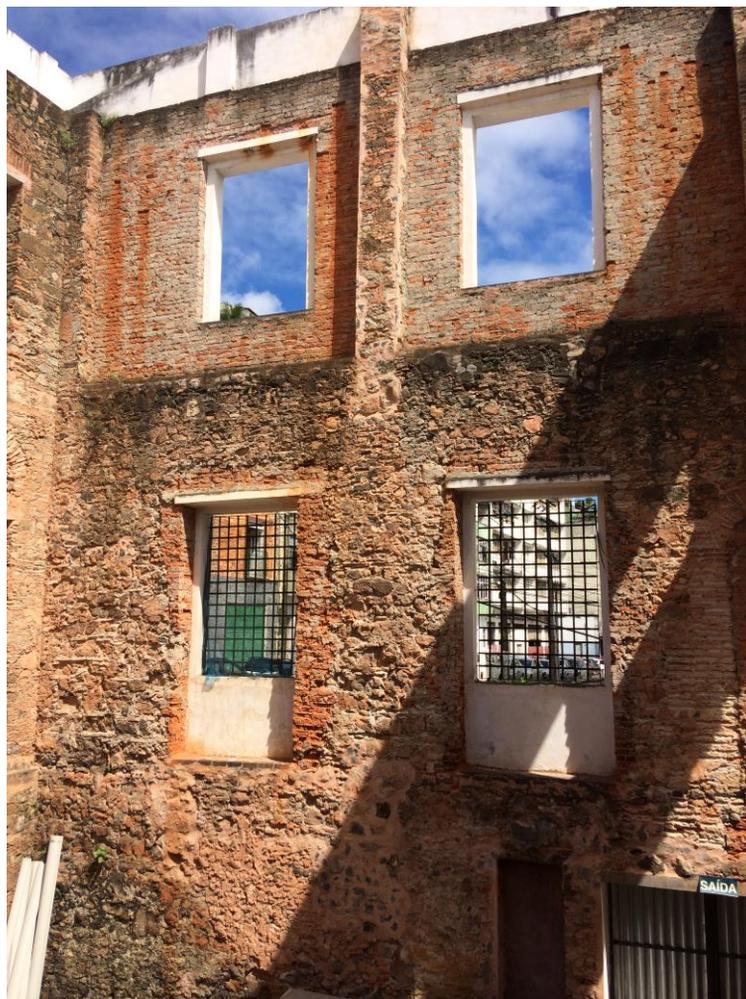
**LEGENDA:** Face interna da fachada voltada para a Travessa do Ministério.

Observar que um trecho dessa fachada foi construído em alvenaria de tijolo.

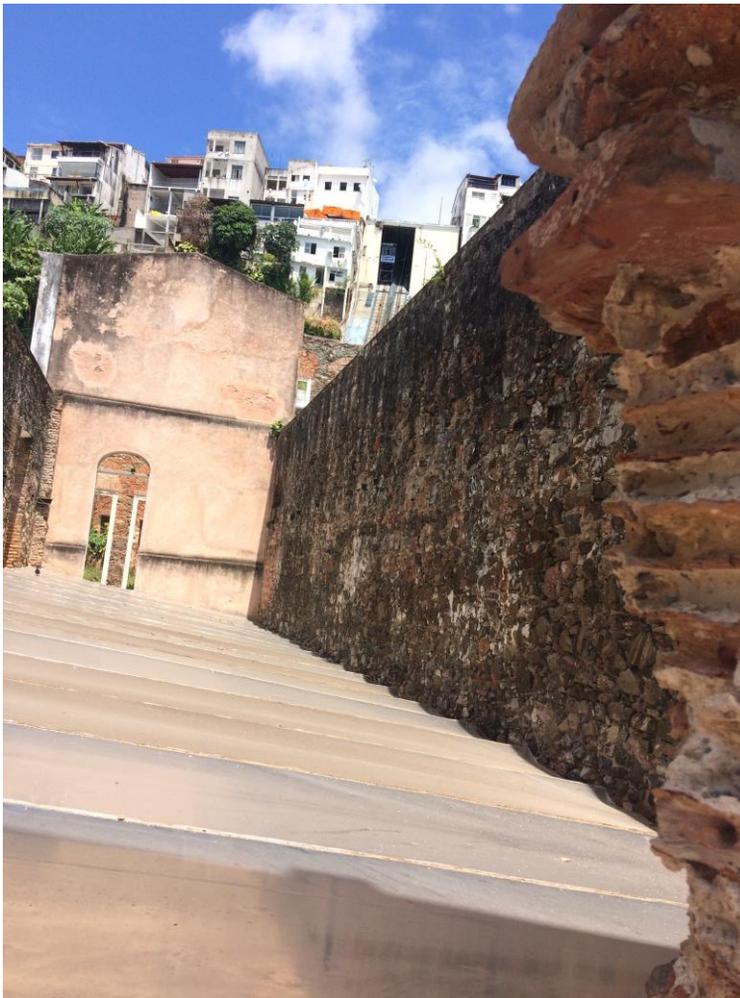
**LEGENDA:** Detalhe da perda de tijolo no vão da porta

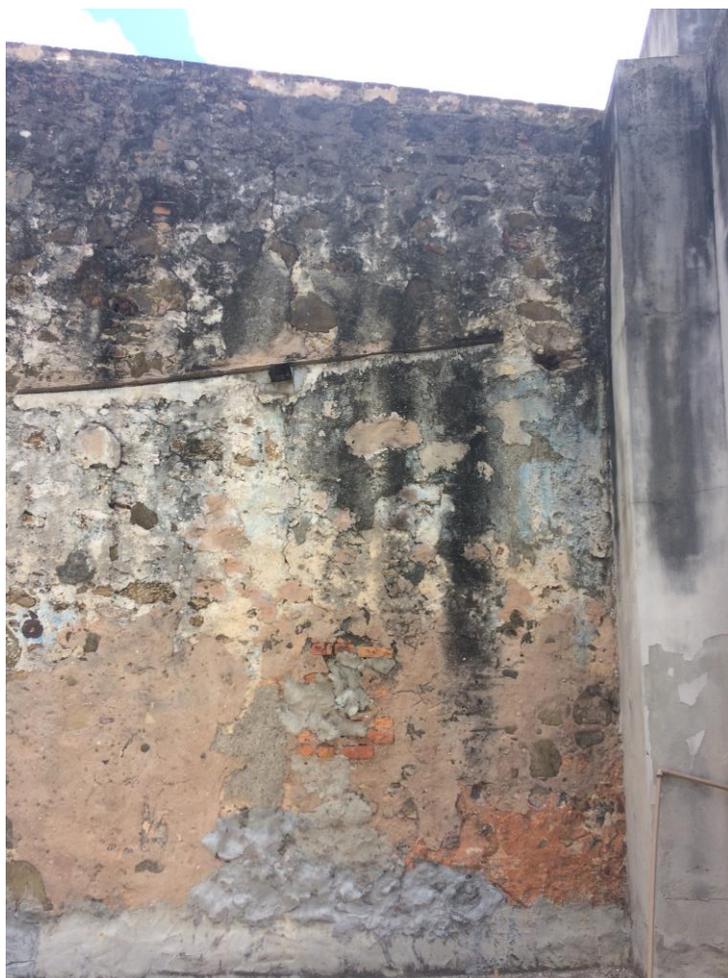
**LEGENDA:** Trecho da parede em alvenaria de pedra que ainda apresenta resquício de reboco;

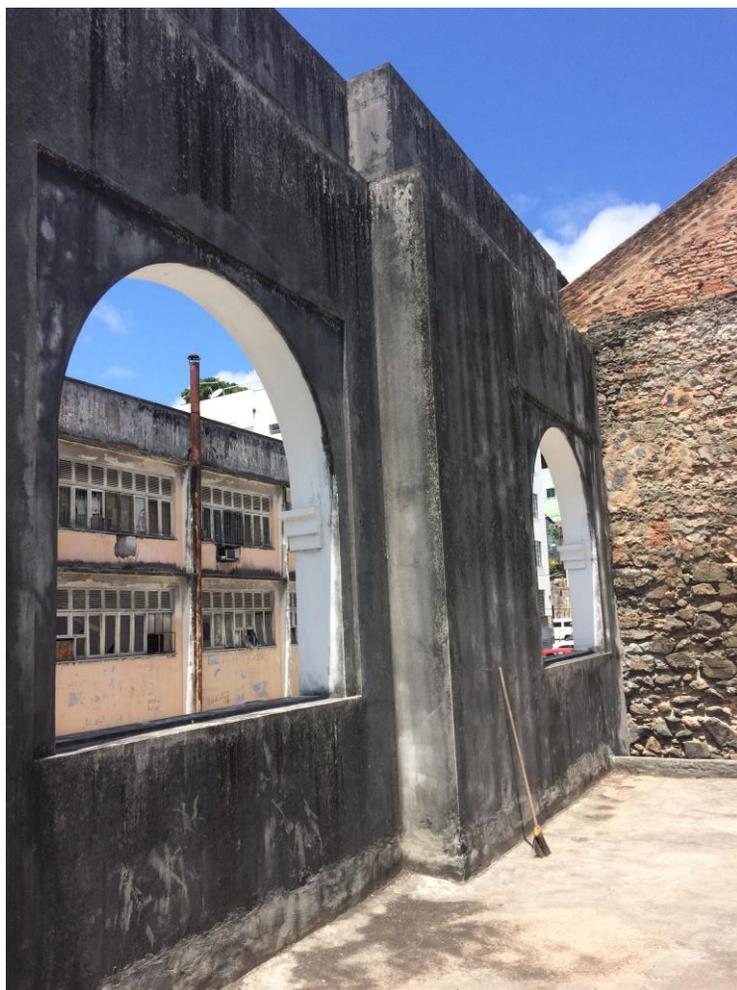
**LEGENDA:** Trecho da parede com vãos de janela em arco pleno;
