**MESTRADO PROFISSIONAL EM CONSERVAÇÃO E
RESTAURAÇÃO DE MONUMENTOS E NÚCLEOS HISTÓRICOS
FACULDADE DE ARQUITETURA E URBANISMO DA
UNIVERSIDADE FEDERAL DA BAHIA**

**PROPUESTA DE RESTAURACIÓN DE LA IGLESIA DE SAN FRANCISCO
EN SANTIAGO DE CUBA**

Trabalho Final apresentado ao Mestrado Profissional em Conservação e Restauração de Monumentos e Núcleos Históricos (MP-CECRE) da Universidade Federal da Bahia, como requisito para obtenção do título de Mestre Profissional em Conservação e Restauração.

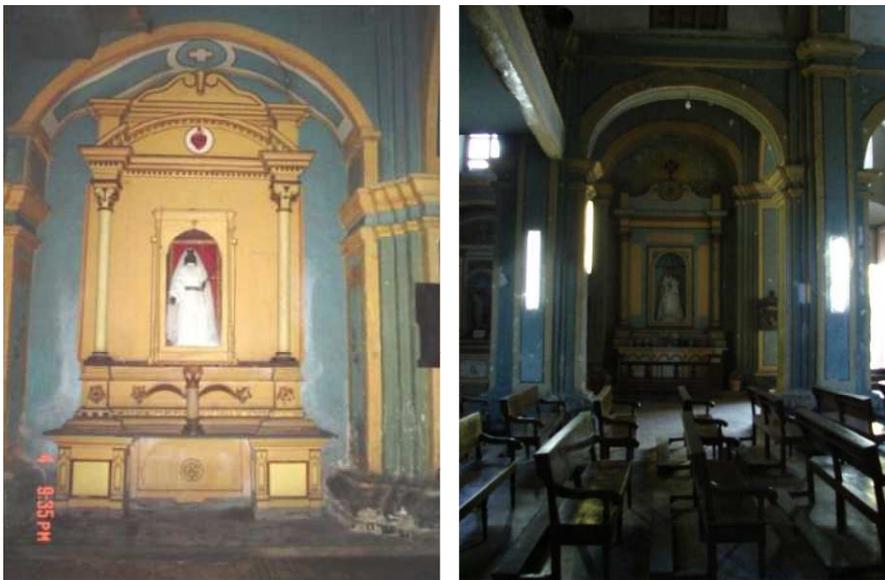
Interiormente estos muros están socavados para conformar los diferentes nichos en que se ubican los altares, constituyendo vanos ciegos rematados también por arcos de ladrillo con función estructural. (fig. 40)

Figura 40. Nichos socavados en los muros para colocar los altares. 2010 Fuente: Archivo de la Oficina del Conservador de la Ciudad. Fotógrafo: Francisco Montes de Oca.

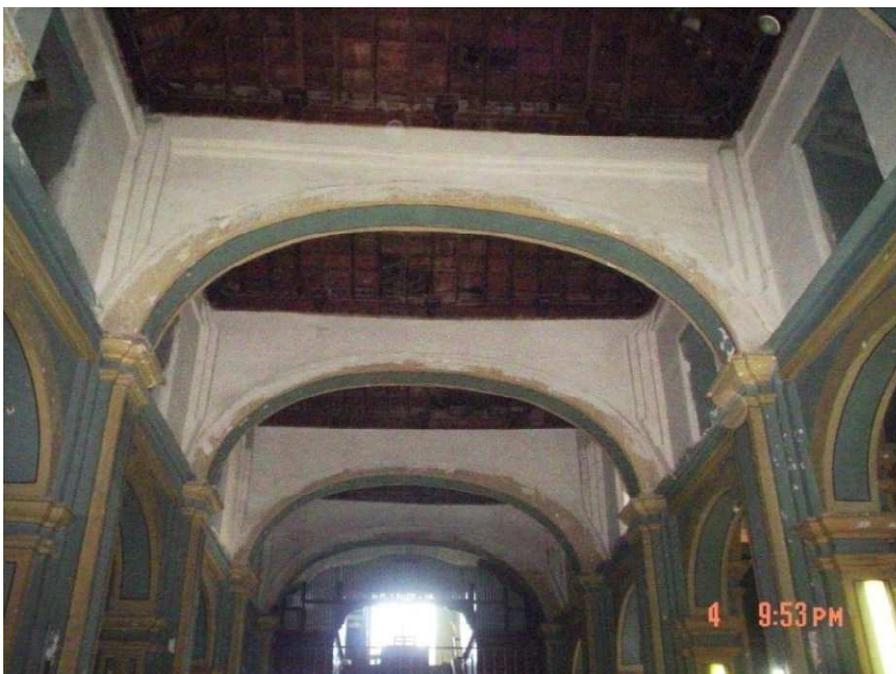
La cubierta de la nave central, tras la intervención del año 2000, cuando la yesería que servía de falso techo fue retirada para aliviar el peso de las alfardas, dejó a vista

todo el techo de alfarje y tablazón que se encontraba oculto detrás del enyesado. (Figura 44)

Figura 44. Comportamiento de la estructura de cubierta entre los arcos de la nave central. Noviembre 2010. Fuente: Archivo de la Oficina del Conservador de la Ciudad. Fotógrafo: Francisco Montes de Oca.

Este está conformado por el sistema estructural ya mencionado pero a su vez, presenta una serie de bajos techos planos, a nivel de los tirantes de las alfardas. La cubierta de las naves laterales funciona como una especie de colgadizo con disminución de la pendiente apreciándose el mismo sistema de alfardas, tablazón y tapajuntas.

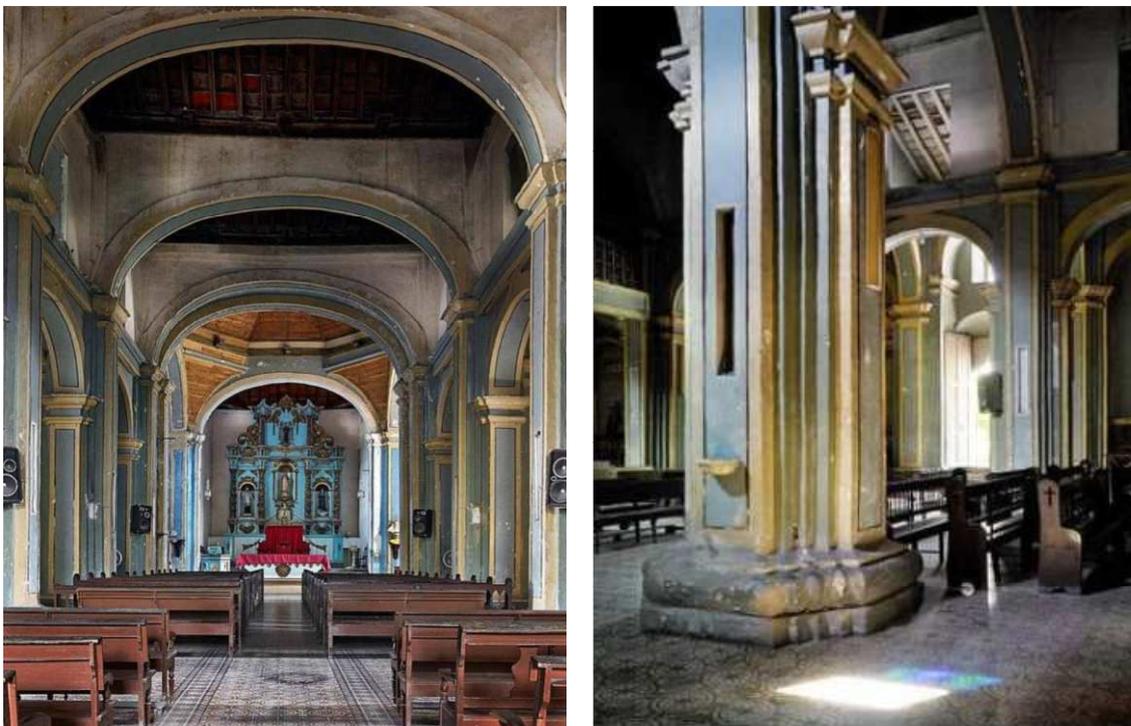
En cuanto a la decoración no se ha encontrado documentación gráfica de esta iglesia en la que se recoja como era la misma interiormente antes de la intervención de 1916, posterior a esta fecha, la decoración en general responde a los códigos de la arquitectura ecléctica santiaguera, tanto exterior como interiormente. Es muy probable que todo el sistema de molduras que envuelven los pilares interiores se

realizaran en esta remodelación y con seguridad en su intervención se colocaron las bóvedas de yeso interiores (desmontadas en el 2000 porque incluían un peso adicional al sistema de cubiertas del cual estaban colgadas) y la construcción de nuevos altares (figura 54).

Figura 54. Decoración interior de pilares y arcos. Abril 2010. Fuente: Archivo de la Oficina del Conservador de la Ciudad. Fotógrafo: Francisco Montes de Oca.

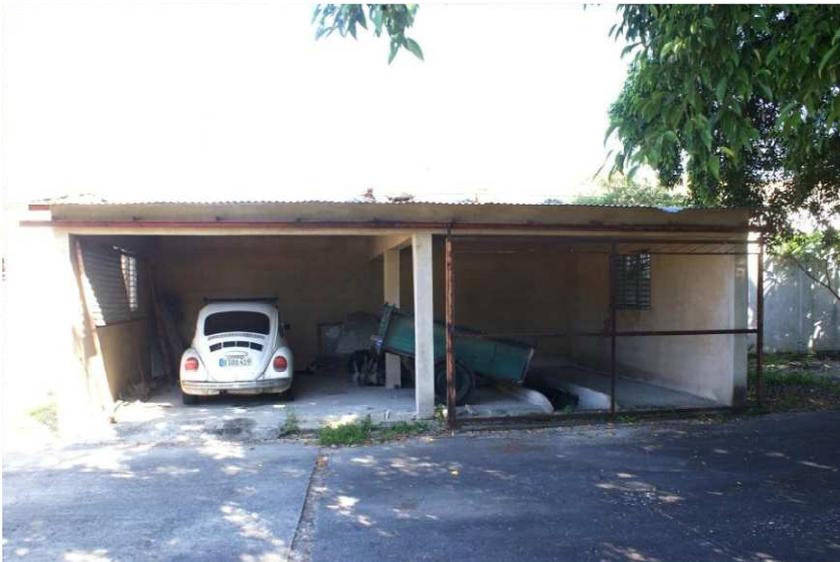
Dentro de los límites del patio interior se encuentran dos locales más, un garaje y un espacio para taller, ambos realizados con estructuras muy simples y sin ningún tipo de integración con la arquitectura existente. Estos locales se emplean actualmente en las funciones para los que fueron creados.

Figura 59. Garaje y taller de reparaciones. Diciembre 2017. Fuente: Archivo de la Oficina del Conservador de la Ciudad. Fotógrafo: Francisco Montes de Oca.

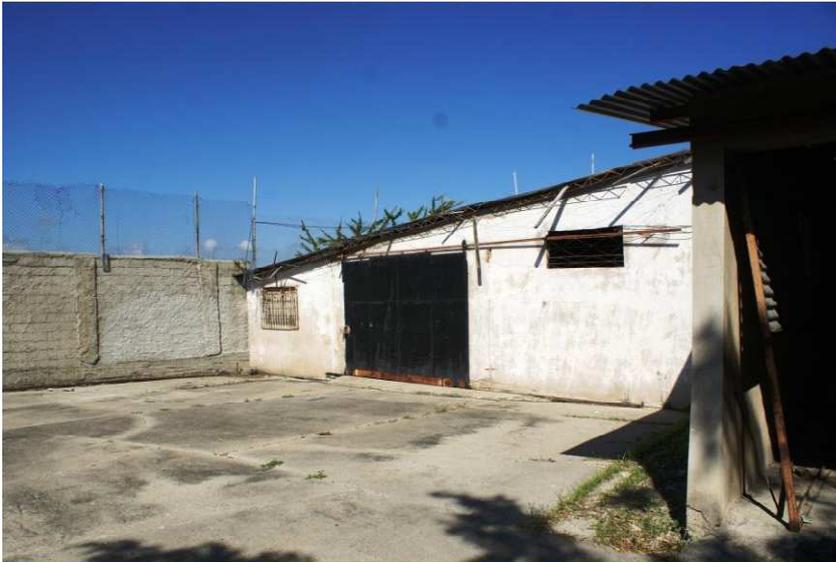
Figura 60. Taller de mantenimiento y carpintería. Diciembre 2017. Fuente: Archivo de la Oficina del Conservador de la Ciudad. Fotógrafo: Francisco Montes de Oca.

En general el patio se encuentra actualmente en un estado de abandono parcial, siendo sub utilizado por la iglesia ya que en él no se desarrollan las actividades para los que fueran concebidos los diferentes ambientes. Existe también falta de uniformidad en su diseño de conjunto pues los espacios, al estar tan degradados, no se integran entre ellos de forma estética.

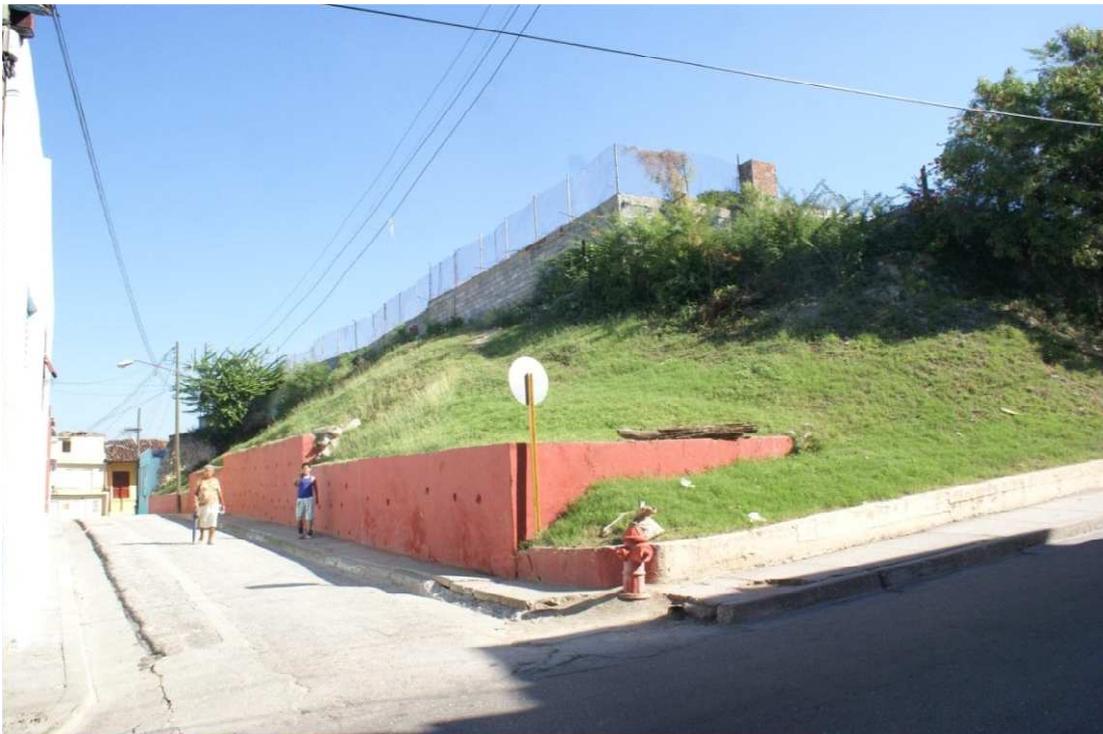
Figura 66. Callejón del muro. Parte posterior de la manzana que ocupa el terreno de la iglesia, se aprecia su adaptación a la topografía y como resalta por sobre las edificaciones colindantes. Diciembre 2015. Fuente: Archivo de la Oficina del Conservador de la Ciudad. Fotógrafo: Francisco Montes de Oca.

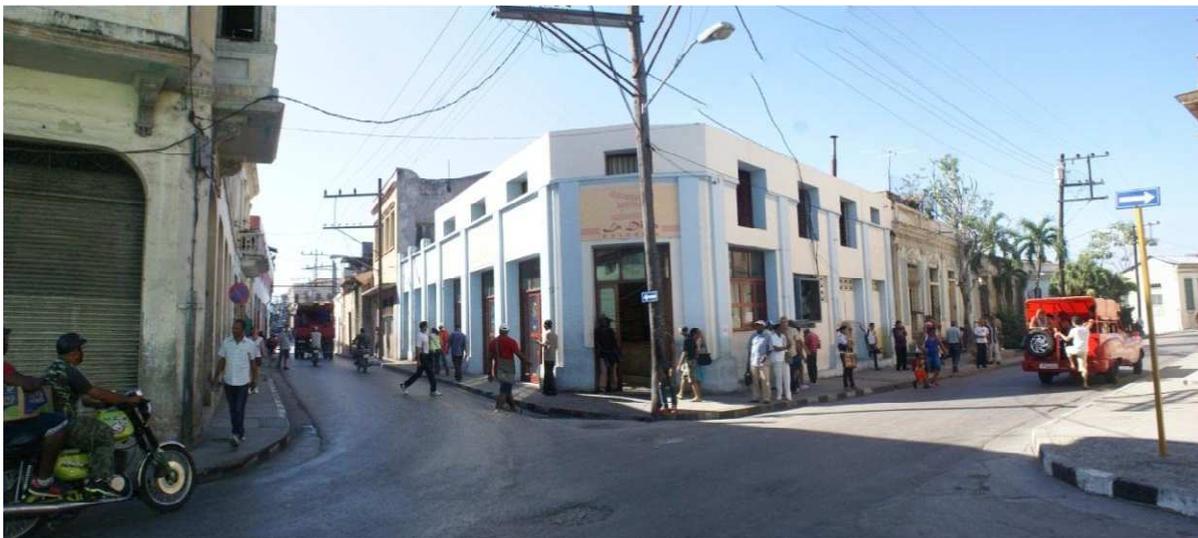
La condición vehicular de las vías circundantes expone a la iglesia a vibraciones, gases y partículas de hollín proveniente de los autos e inciden sobre la estructura y los espacios del templo exterior e interiormente.

Figura 67. Intersección de las calles San Francisco y Corona. Con tráfico vehicular activo durante la mayor parte del día Fuente: Archivo de la Oficina del Conservador de la Ciudad. 2015. Fotógrafo: Francisco Montes de Oca.

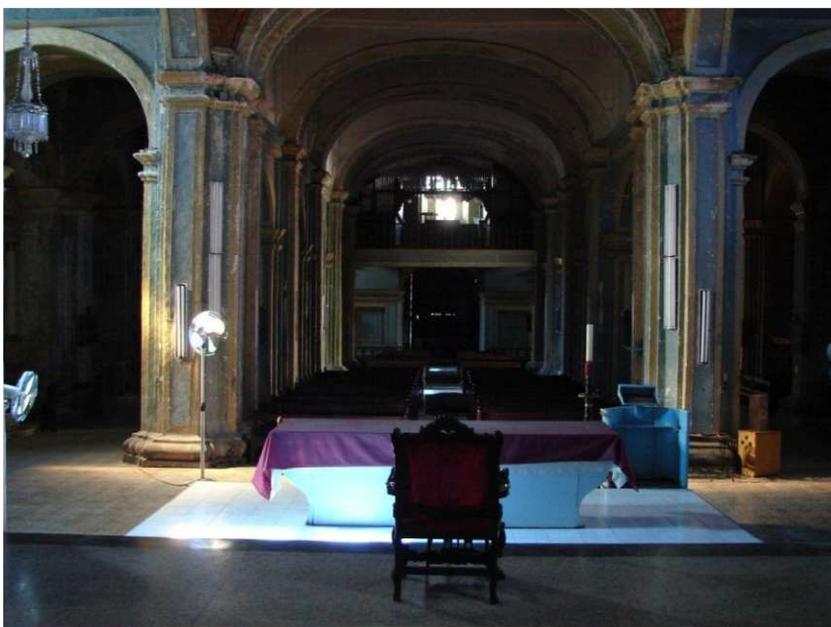
Las puertas de la entrada principal también permanecen cerradas durante todo el horario que no corresponde al culto, por lo que hace que los espacios de la antesala y el coro no reciban buena iluminación natural, el área mejor iluminada es la correspondiente a la nave crucero, que tiene buenos niveles de iluminación natural durante todo el día gracias a su sistema de ventanas. (Figura 75) Los espacios correspondientes a sacristía y presbiterio reciben luz indirecta a lo largo del día. El interior de la casa parroquial no se ha podido analizar con detalles por problemas de accesibilidad, pero en los espacios correspondientes a las habitaciones se observa, a nivel de fachada, equipos de clima (aires acondicionados), con lo que se deduce la existencia de confort térmico dentro de estos espacios no pudiéndose determinar el comportamiento de la luz natural dentro de los mismos.

Figura 75. Comportamiento general de la iluminación natural en el interior del templo, vista desde el altar mayor. Nótese la iluminación en la nave crucero. Abril 2010. Fuente: Archivo de la Oficina del Conservador de la Ciudad. Fotógrafo: Francisco Montes de Oca.

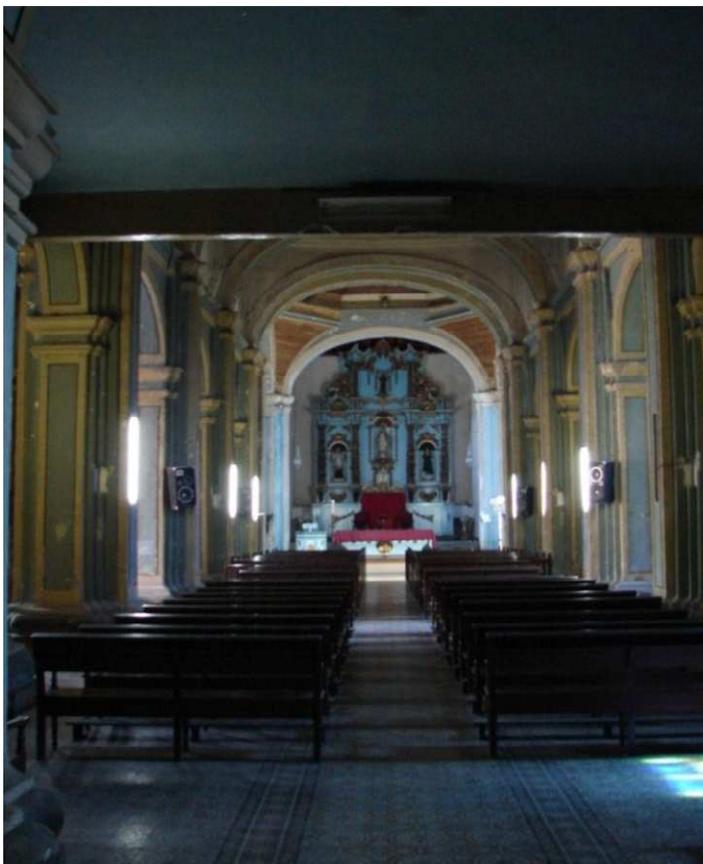
En general la iluminación natural no es la adecuada para la función que se realiza por lo que es muy común el empleo de la luz artificial en el interior de este inmueble, incluso en las horas del día, para facilitar la visibilidad y la lectura a los fieles que asisten al templo. (Figura 76)

Figura 76. Interior del templo iluminado con lámparas fluorescentes, vista desde la antesala. Abril 2010. Fuente: Archivo de la Oficina del Conservador de la Ciudad. Fotógrafo: Francisco Montes de Oca.

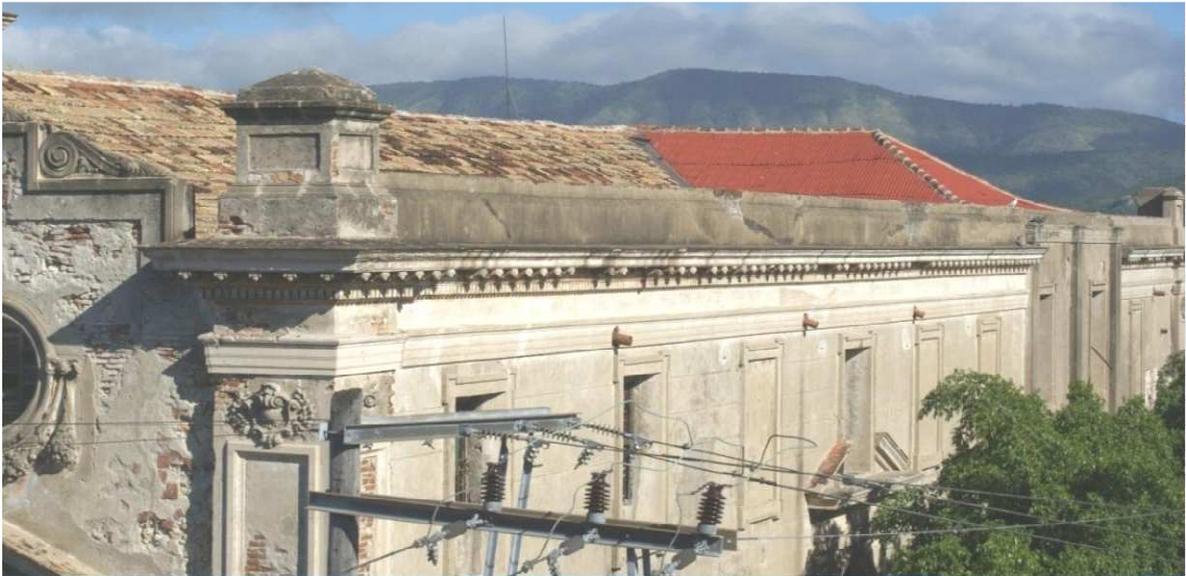
En el caso de la iglesia de San Francisco, no se tuvo acceso a toda la cubierta, solo a parte de esta realizándose un análisis visual, tampoco se tuvo acceso a su estructura directamente por lo que se desconoce la realidad actual de sus elementos componentes. En general, su sistema de cubierta es el mismo prácticamente desde sus construcción, basado en su estructura de madera de pares y nudillos que se unen en una cumbrera del mismo material, reforzada por una tablazón y protegida en la actualidad por una combinación de tejas francesas y tejas metálicas, este sistema de cubierta de la iglesia está compuesto por techos a 3 y 4 aguas, creando un conjunto de limas hoyas para lograr las intersecciones de las diferentes pendientes. (Figura 80). El encuentro de la cubierta con la fachada principal es a tope, sellado con mortero de cemento y vierten hacia la facha lateral derecha a una canal pétreo delimitada por un pretil de unos 0.60m de altura, esta canal presenta 5 bajantes pluviales empotrados en los muros que vierten a la acera en el punto más bajo; debido a la falta de mantenimiento la mayoría de estos bajantes ha quedado inutilizada (4 de ellos), presumiblemente por roturas de los mismos, evidenciada en las manchas de agua verticales que aparecen en algunos puntos de las fachadas. La solución “temporal” que se les ha dado es la ruptura del muro justo en la parte de la cornisa decorativa colocando tramos de tuberías de barro a modo de gárgolas permitiendo el vertimiento libre de las aguas pluviales. Esto trae como consecuencia que cuando llueve, al evacuarse las aguas, el viento proyecta ese chorro contra la pared, además de las salpicaduras de que produce en la parte baja del muro provocado por la altura de la caída del agua.

Figura 80. Detalle de la fachada Este, se observa el sistema de cubierta combinada de tejas francesas y metálicas, el pretil pétreo que contiene la canal y los tubos de barro a modo de "gárgolas" que actualmente cumplen la función de evacuación de las aguas. Octubre 2016. Fuente: Archivo de la Oficina del Conservador de la Ciudad. Fotógrafo: Francisco Montes de Oca.

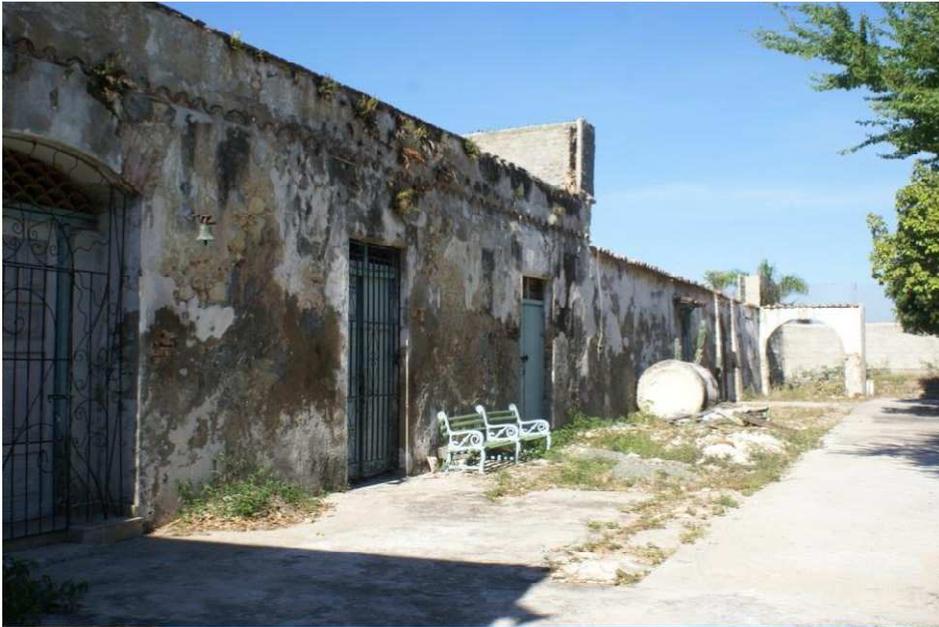
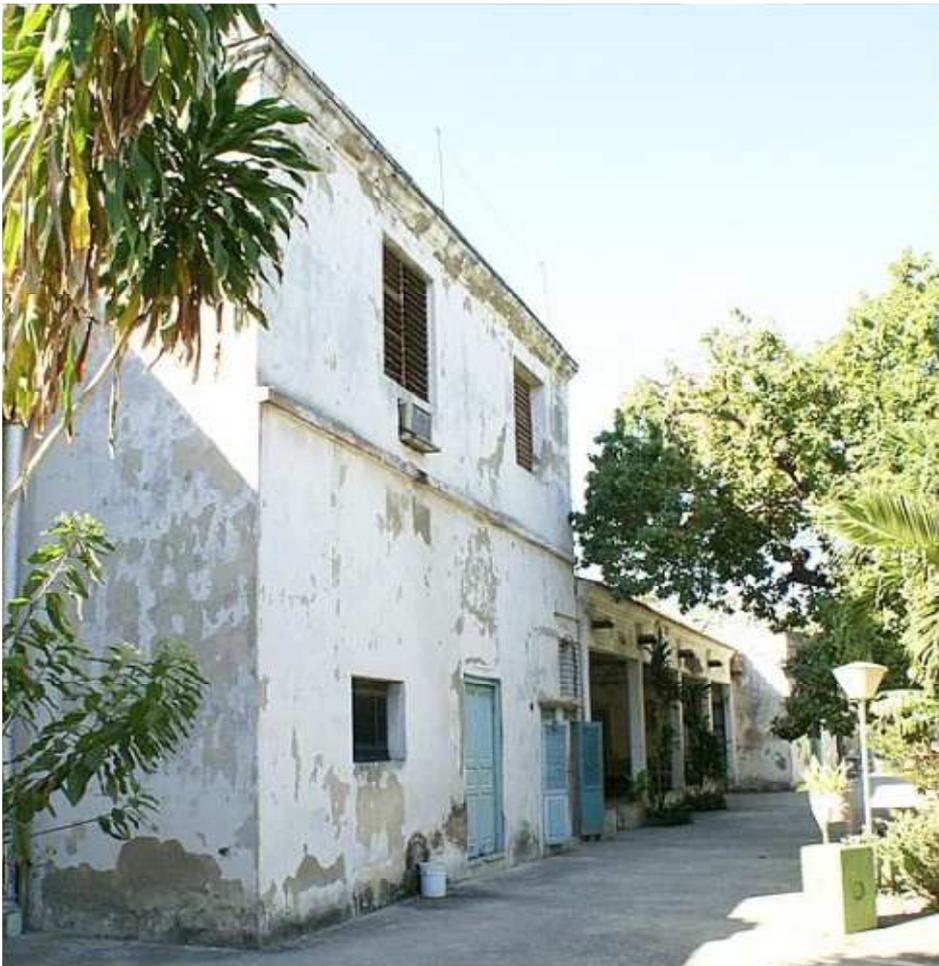
En los muros hacia el patio interior aparecen las mismas patologías, humedad, costra negra, desconches, principalmente hacia la parte inferior del mismo debido a la humedad ascendente, también se observa, caída de la pintura y en algunos tramos exposición de material conformador del muro y la presencia de vegetación parasita, síntoma inequívoco de la presencia de humedad. Figuras 86 y 87

Figuras 86 y 87. Daños en la fachada hacia el patio interior. Marzo 2017. Fuente: Archivo de la Oficina del Conservador de la Ciudad. Fotógrafo: Francisco Montes de Oca

Para las afectaciones en los muros exteriores e interiores, se determina realizar la limpieza general de los mismos eliminando la suciedad y la pintura desprendida (previa copia del diseño pictórico de los pilares interiores en los casos que lo requiera) dejando el material conformador de muros y pilares a vista en las áreas donde el revoco se haya perdido, luego se inyectara una solución de consolidación de los muros a bases de cal para reforzar el mortero de unión en los mismos y mejorar la adherencia de los nuevos materiales a colocar (figura 104) y en el caso de los ladrillos degradados por exposición al intemperismo se realizará su sustitución retirando las unidades afectadas y colocando en su lugar nuevas unidades con

iguales dimensiones. Posterior a este trabajo se aplicará el nuevo revoco a las superficies que así lo precisen con las dosificaciones requeridas en cada caso y como terminación, la aplicación de pintura protectora a bases de cal que permitan la transpiración de los muros.

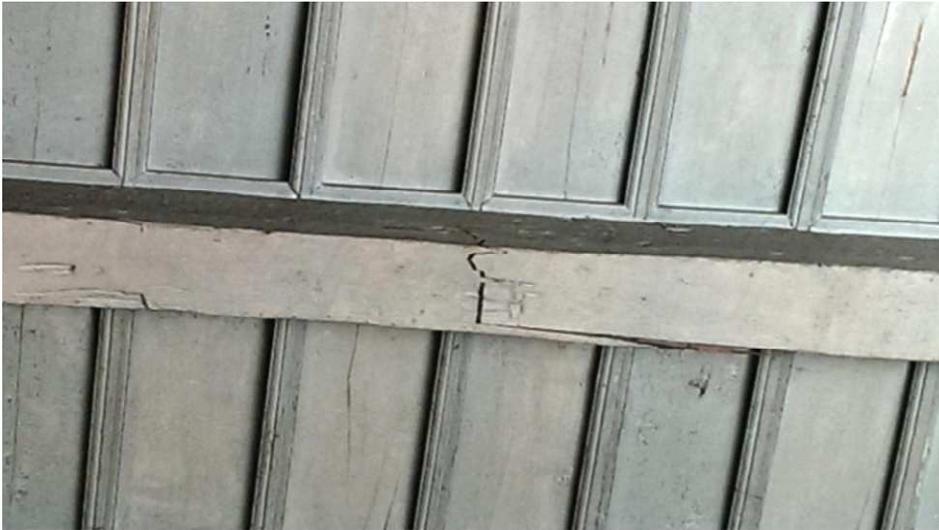
El espacio más afectado en el interior es el coro, cuyo entrepiso tiene fallo estructural en dos de sus vigas de apoyo. Luego del huracán este espacio devino una especie de cuarto de desahogo que provocó un sobrepeso en la estructura, quebrando algunas de las vigas de madera de su entrepiso. La otra viga afectada se debe a la pudrición de uno de sus extremos empotrados en el muro. Figuras 94 y 95. Estos fallos han inutilizado el entrepiso por lo que acceder a él no es posible y tampoco a la torre campanario ya que su acceso es a través de él.

Figura 94. Fallo de la viga de madera del coro alto por sobrepeso. Febrero 2016. Fuente: Archivo Personal.

El entrepiso del coro alto solo presenta dos afectaciones puntuales pero que imposibilitan su uso, estas afectaciones son en dos de las vigas de madera. Para la solución en general, lo primero es el apuntalamiento de toda el área del entrepiso y el desmonte de la superficie de terminación que es de tablazón de madera para acceder a las vigas, y proceder a la sustitución de las afectadas. No se precisa de la sustitución total de las mismas, solo se eliminará la parte dañada en el extremo con pudrición y se le colocará un tramo de madera en buen estado unido a través de un rayo de júpiter y reforzado con planchas metálicas a ambos lados y tornillo pasantes con roscas para fijar las planchas (figura 105), la misma solución se realizará en la viga fracturada.

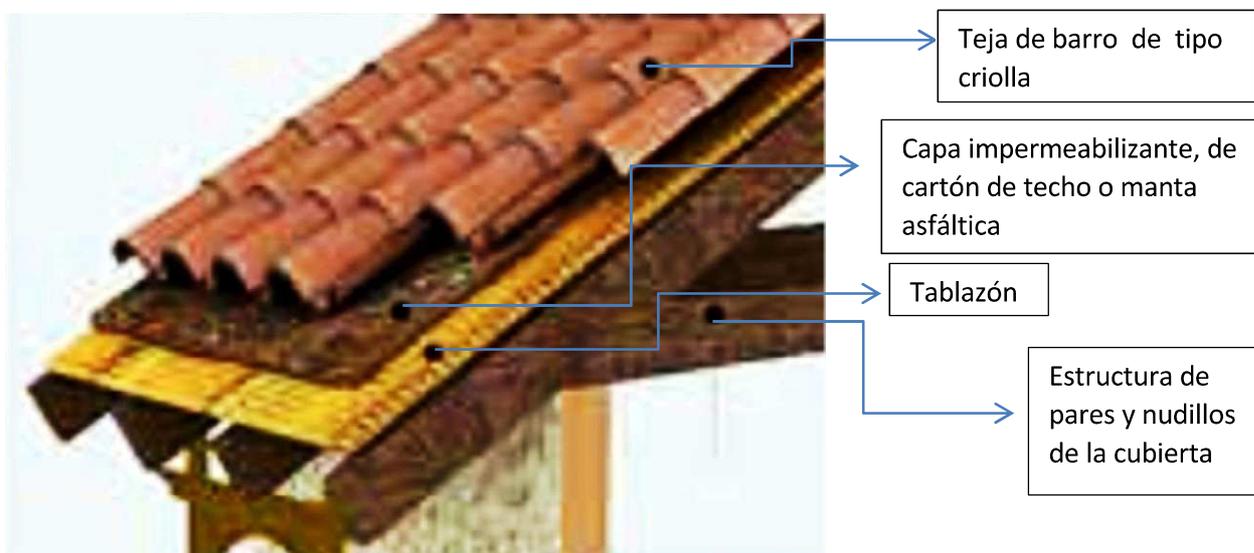
Figura 100. Esquema de impermeabilizante de la cubierta con tejas curvas o criollas de barro. Fuente: Manual para la conservación del patrimonio arquitectónico habitacional de sucre. 2011.

Una de estas causas se encuentra en la cubierta en el caso de la iglesia donde se realizará el desmonte total de las tejas de zinc y de barro francesa que cubren la edificación, para posteriormente sustituir toda la estructura de madera por una estructura nueva en madera también, respetando las secciones actuales, el sistemas de alfaridas y tablazón y el juego de aguas de la cubierta existente. Luego se colocaran las nuevas tejas que serán todas de barro tipo criolla que son producidas en la región y permiten una mejor ventilación de la estructura de madera, colocadas sobre tablazón y cartón de techo o manta asfáltica como elemento aislante y protector de la tablazón. (Figura 100)

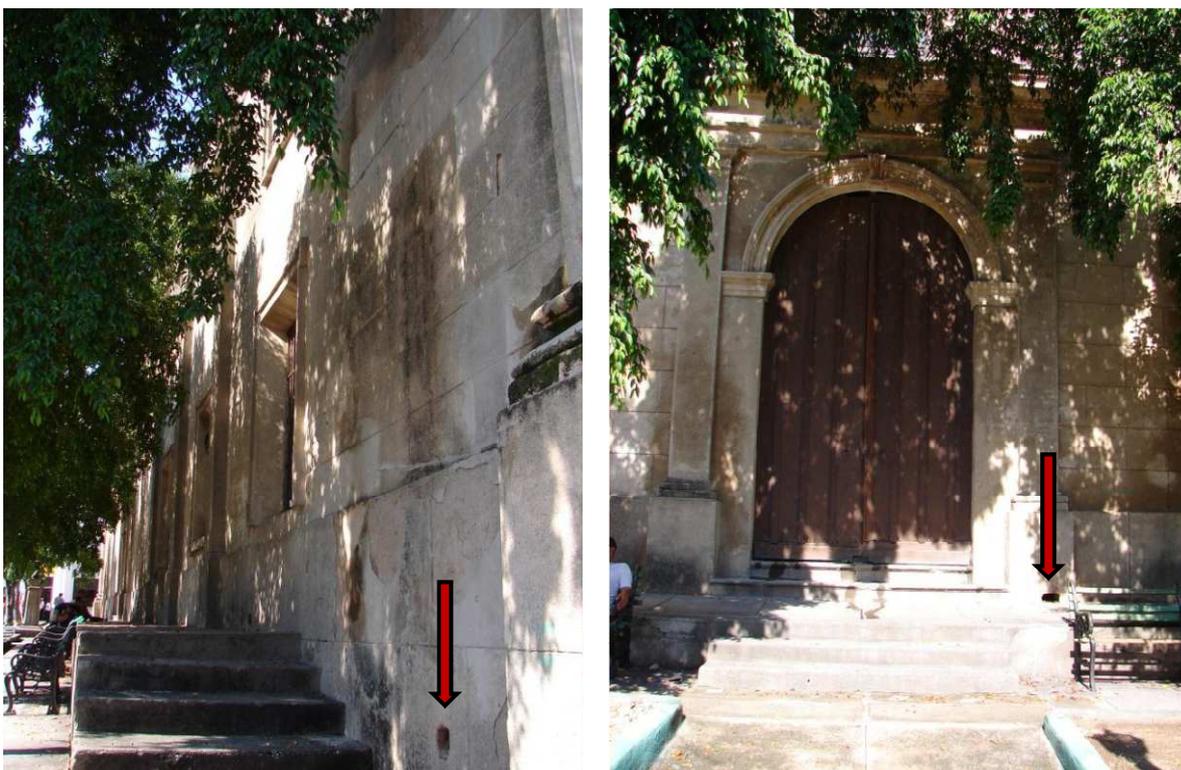
Figura 101. Fachada Este de la iglesia. Se señalan las salidas de los bajantes de desagüe empotrados en el muro que serán reparados como solución final. Abril 2010. Fotos modificadas por el autor. Fuente: Archivo de la Oficina del Conservador de la Ciudad. Fotógrafo: Francisco Montes de Oca.

El sistema de drenaje varía en función de las fachadas, según las soluciones existentes. Se mantendrá la solución de caída libre en la fachada Norte. Hacia la fachada Este se eliminarán las gárgolas de tubos de barro incorporadas, reparando la canal pétreo actual y se retirarán del interior de los muros las tuberías existentes (de barro o hierro fundido) que constituían los bajantes originales para colocar nuevos bajantes de plástico de 3" empotrados en los muros donde mismo se encontraban los anteriores con salida en la parte baja del muro (figura 101). Todos los bajantes de la canal deben estar protegidos por rejillas para evitar tupiciones futuras.

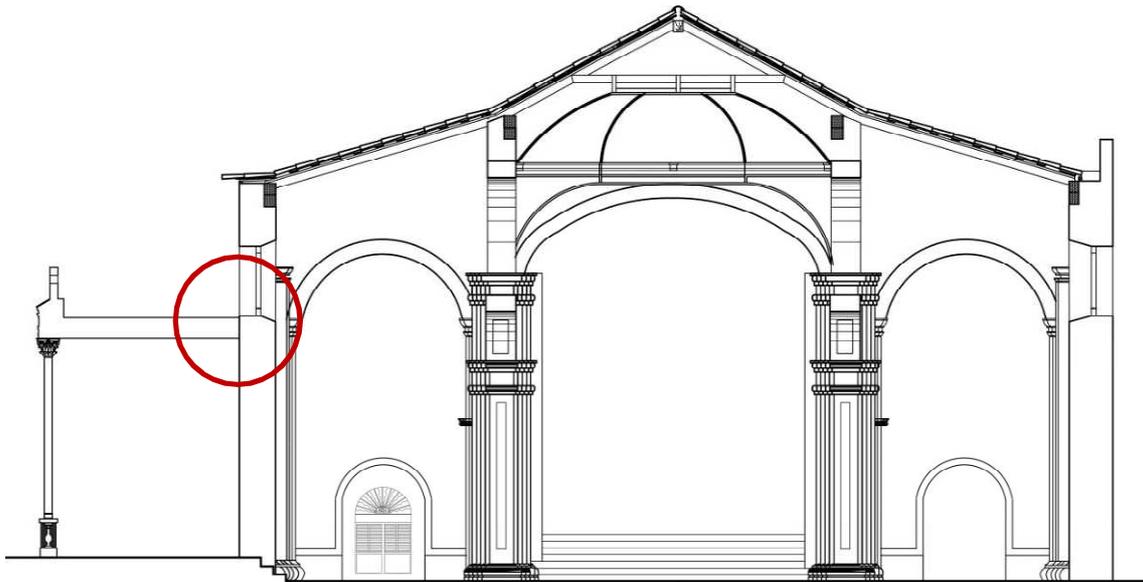
Figura 102a. Corte transversal. Enmarcado el punto de encuentro entre la losa del pasillo y el muro de la iglesia coincidiendo con el nivel de la carpintería. Planos realizados por el autor. Mayo 2018.

En el caso de la cubierta que protege el corredor hacia la fachada Oeste de la iglesia, que consiste en una losa plana impermeabilizada con losetas de barro y sobre la cual vierte parte de la cubierta de la iglesia, se propone retirar las losas en general ya que presentan un alto grado de desgaste y se sustituirán por otras en buen estado previendo siempre el encuentro de estas con el muro de la iglesia, punto en el que se colocará una sabaleta conformada de las mismas losetas que impida la entrada del agua en esa unión, (figura 102^a, b y c) se replanteará además

la pendiente de esa losa para garantizar el drenaje correcto hacia el patio a través de pequeñas gárgolas de hormigón.

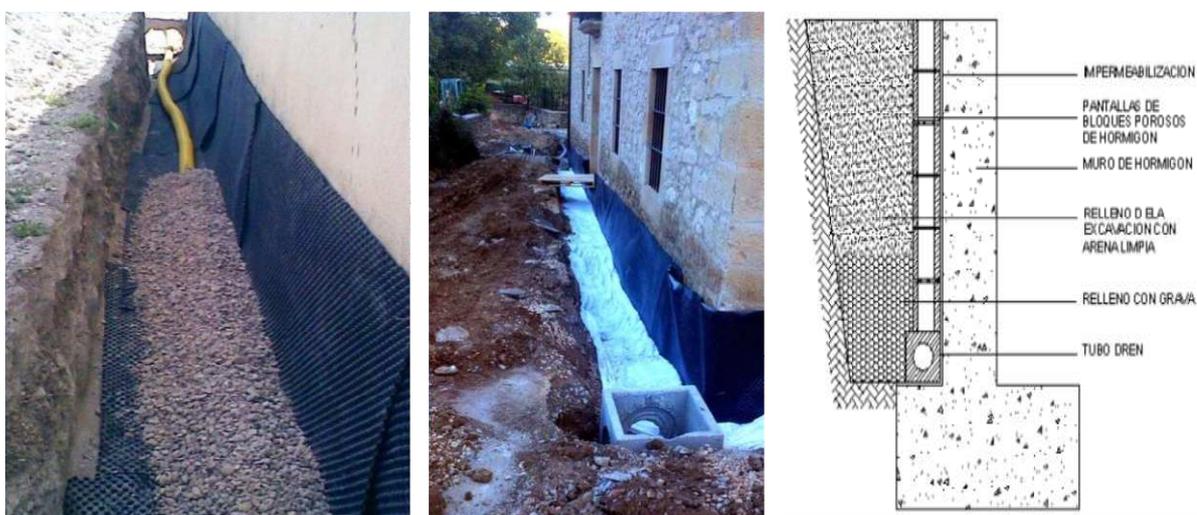
Figura 103. Esquemas de drenaje perimetral en diversas etapas y sección del mismo. Fuentes: <http://humeingenieria.es/blog/drenaje-y-humedad-por-capilaridad/> (Izquierda y extremo derecho); <http://desdelavalla.blogspot.com/2013/11/impermeabilizacion-y-drenaje-de.html> (centro).

Las afectaciones por infiltración de los muros exteriores es debido al mal estado de las aceras y pisos que rodean el inmueble y a la presencia de jardineras adosadas a estos muros, tienen como solución la reparación de las mismas, previa colocación de canales de drenaje que consiste en un zanja perimetral; en su fondo se extiende una cama de hormigón sobre la que se dispone un tubo drenante, perforado y protegido por una lámina geotextil. La zanja se rellena con árido limpio, grava o gravilla. La capa superior debe ser impermeable, arcilla o una solera de hormigón. El tubo de drenaje se conectará a las cunetas de las vía (figura 103). También se recomienda el reordenamiento de las jardineras exteriores con mejoramiento de su sistema de drenaje de forma que no perita el paso del agua hacia los muros.

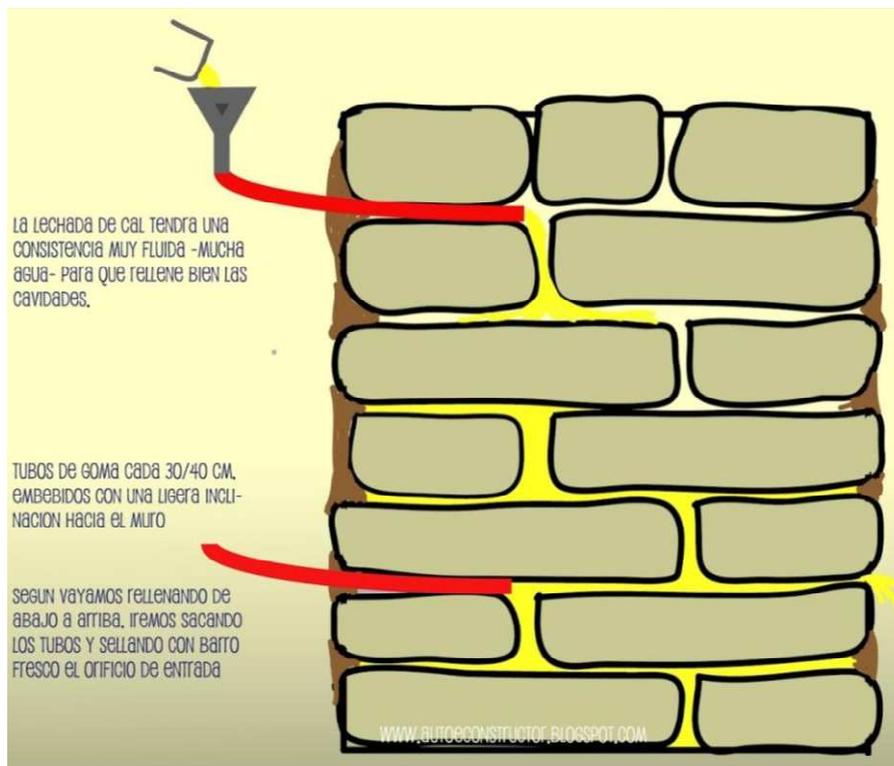
Figura 104. Esquema de consolidación de muros de mampuesto con rejuntados a base de cal. (foto alterada por el autor) Fuente:

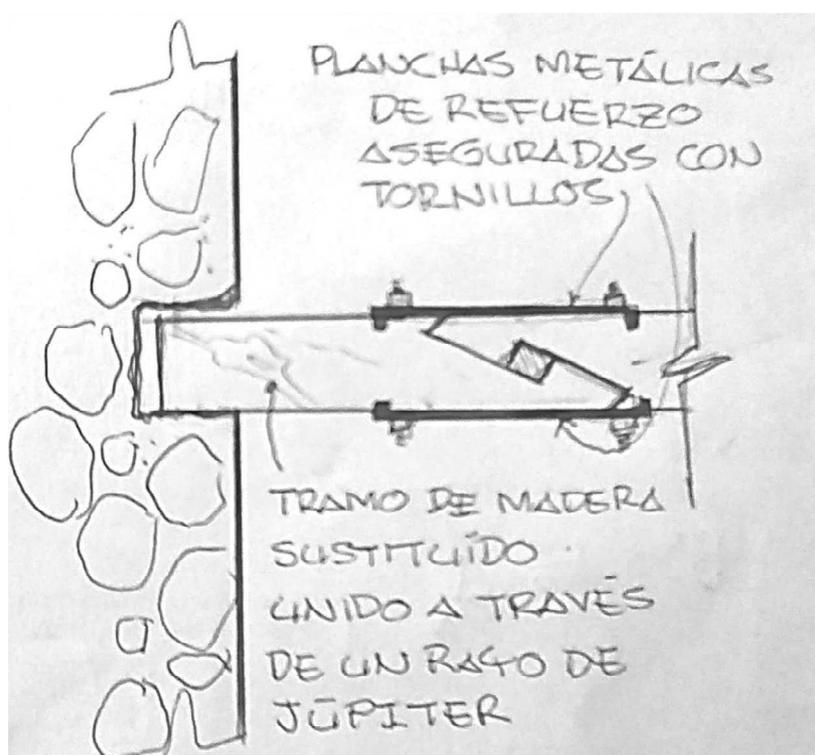
Figura 105. Detalle estructural de sustitución de extremo dañado en viga madera en entrepiso. Fuente: Croquis realizado por el autor. Agosto 2017

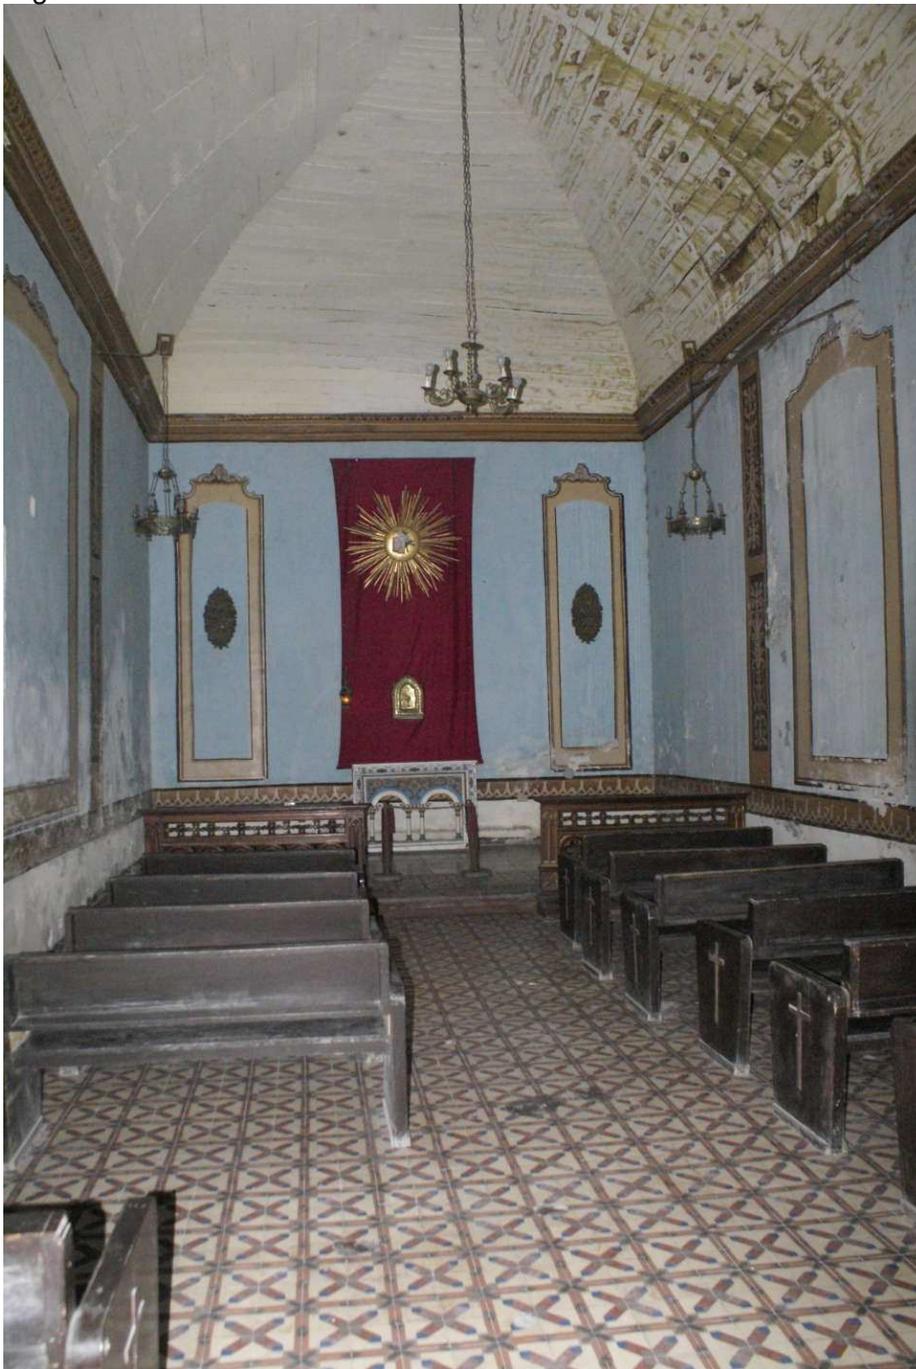
Figura 1.

Figura 1: Vista general de la capilla. Se perciben manchas de agua en el falso techo de madera producto a la humedad por filtración. Daños enrevoco de muros con afectaciones de los detalles pictóricos en las paredes (frescos) debido a entrada de agua por la cubierta y el suelo. Presencia de manchas de agua y sales en algunos puntos.

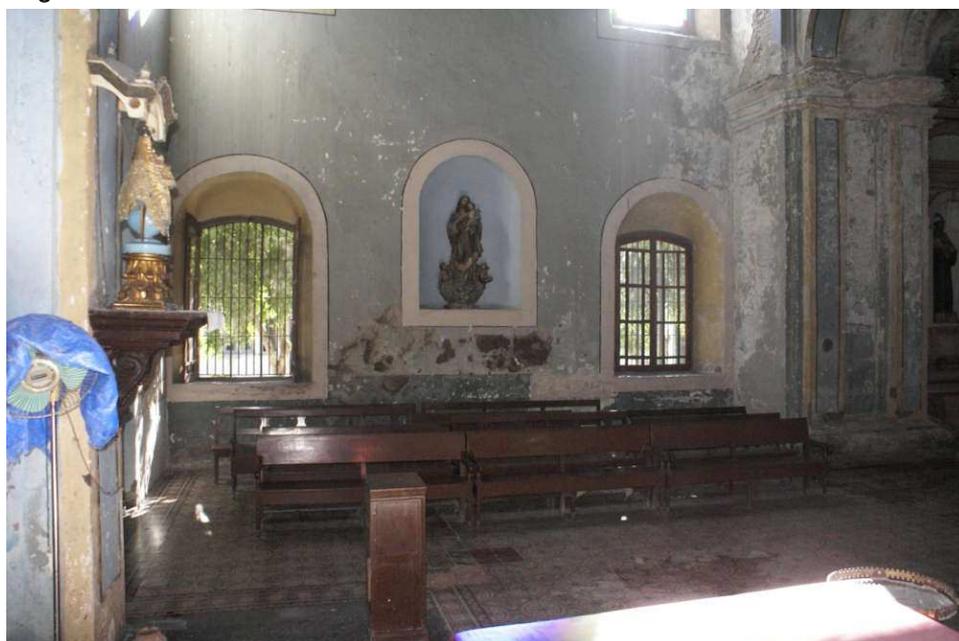
Figura 1.

Figura 1: Fachada hacia la calle Corona. Muros con manchas de humedad, pintura caída, pérdida de revoco provocado por el agua en los mismos.

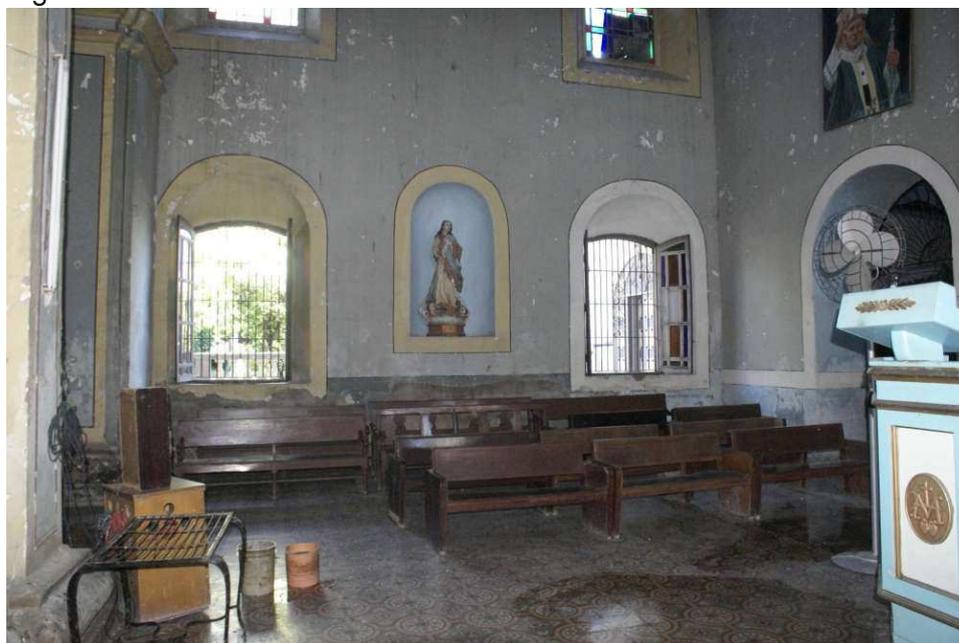
Figura 2.

Figura 2: Fachada hacia pasillo lateral y patio interior. Muros con manchas de humedad, pintura caída. Se observa además la entrada de agua a través de las ventanas altas que se encuentran al nivel de la terraza sobre el pasillo.

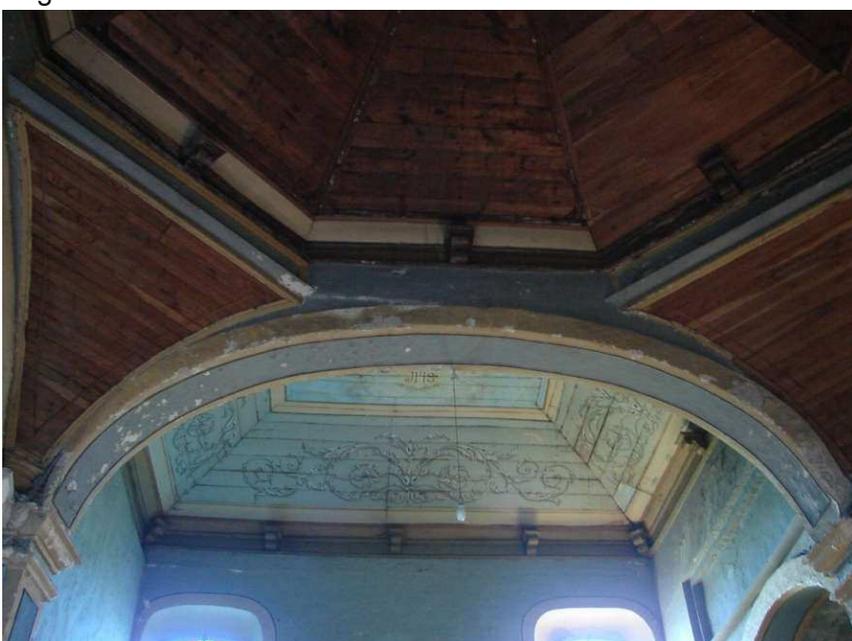
Figura 4.

Figura 4: Se observa la falsa cúpula y el falso techo del lateral izquierdo de la nave crucero (que se repite en el lateral derecho del mismo). Es posible apreciar las afectaciones del muro en su unión con el falso techo evidenciadas en las manchas de agua y caída de la pintura producto de la humedad por filtración proveniente de la cubierta.

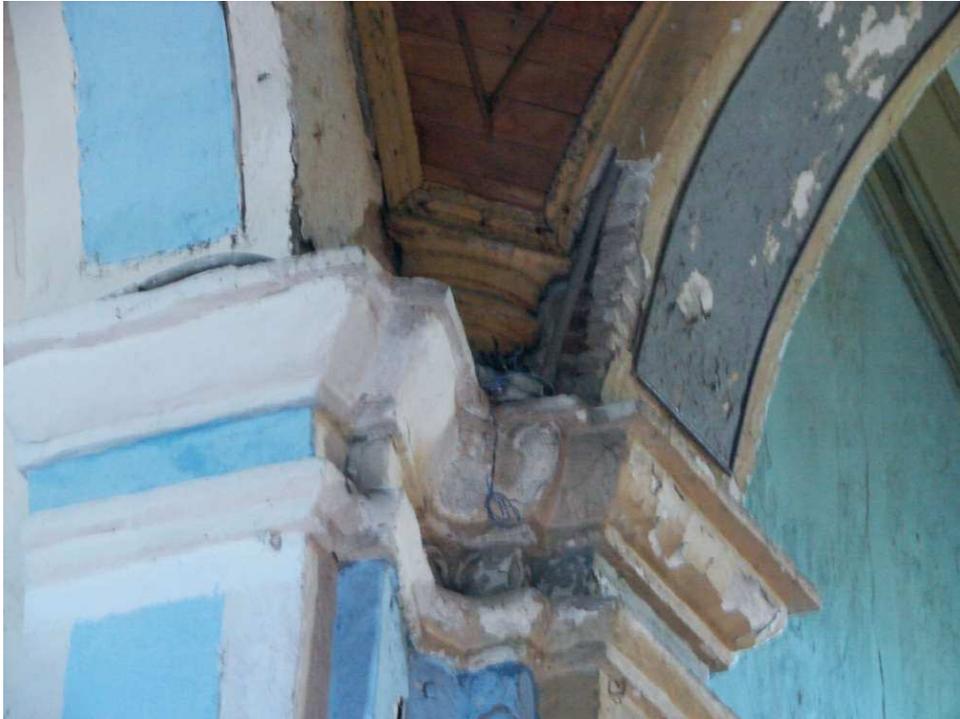
Figura 5.

Figura 5: Detalles de los daños que afectan los pilares de la falsa cúpula. Desconches, caída de pintura y mutilaciones provocadas por la acción humana

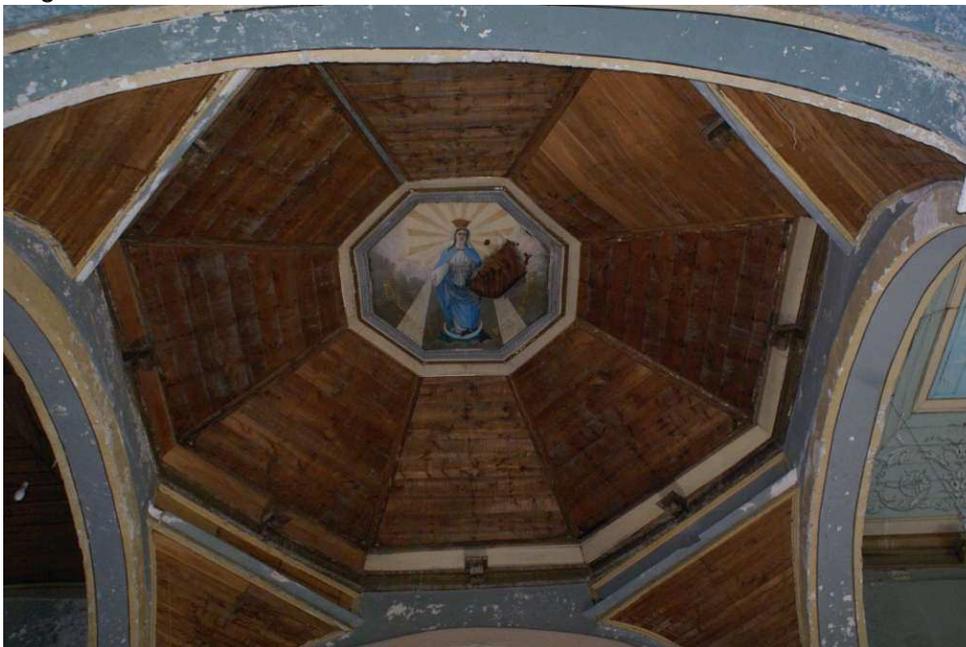
Figura 6.

Figura 6: Se observan las manchas de agua en la falsa cúpula y la afectación en los arcos por causa de las filtraciones.

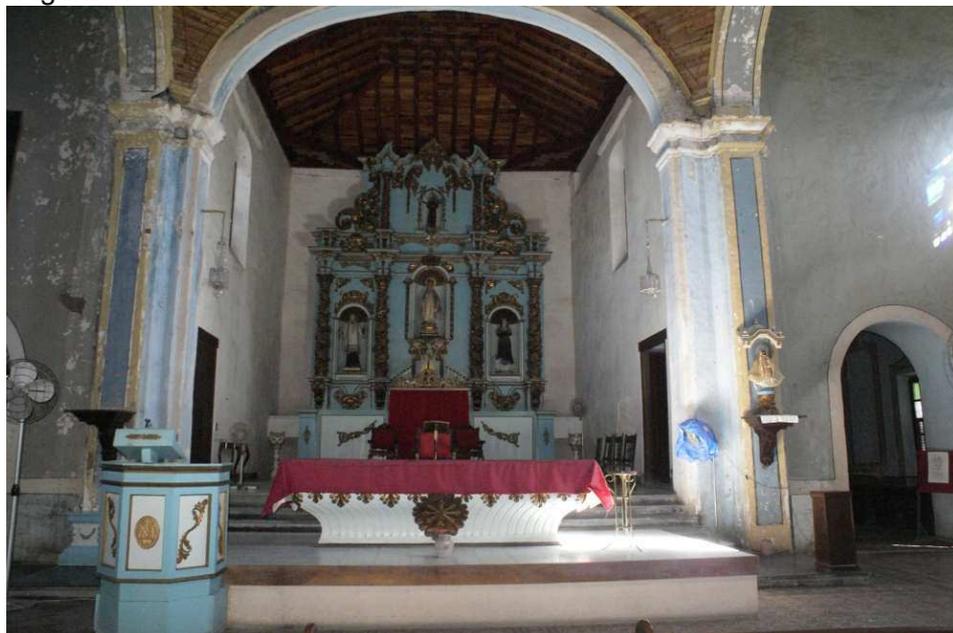
Figura 1.

Figura 1: imagen general del presbiterio.

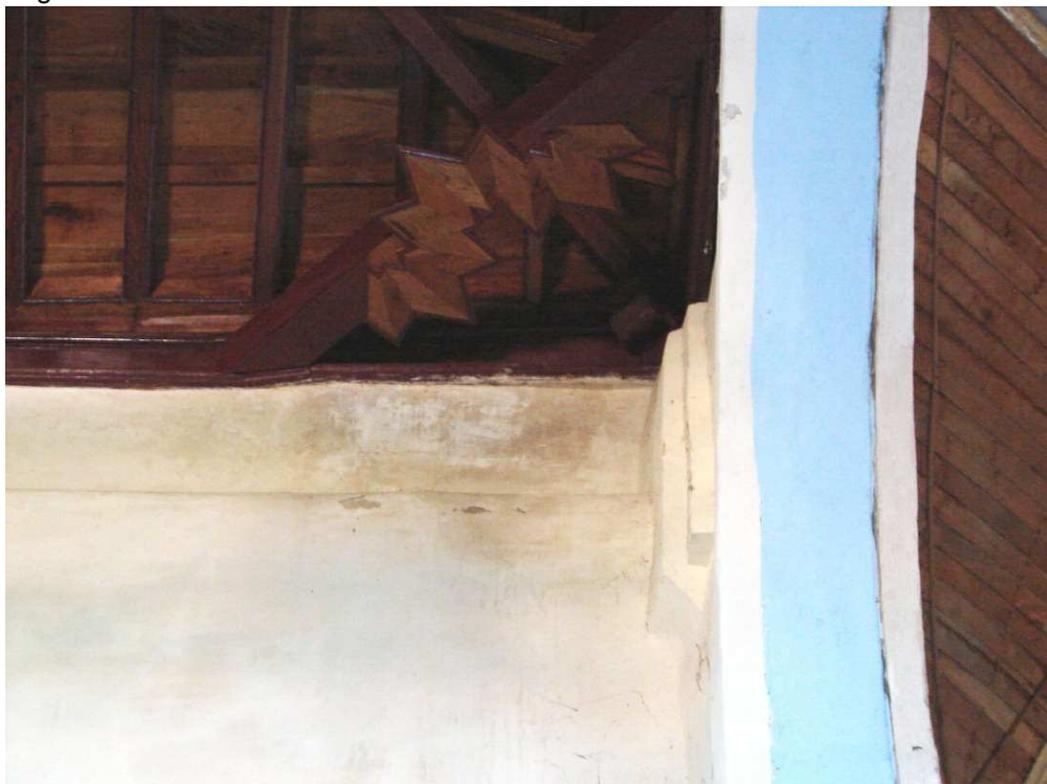
Figura 2.

Figura 4: Detalle del angular decorado en la cubierta. Se observan las manchas de agua en el muro.
