**MESTRADO PROFISSIONAL EM CONSERVAÇÃO E
RESTAURAÇÃO DE MONUMENTOS E NÚCLEOS HISTÓRICOS
FACULDADE DE ARQUITETURA E URBANISMO DA
UNIVERSIDADE FEDERAL DA BAHIA**

**PROPUESTA DE RESTAURACIÓN DE LA IGLESIA DE SAN FRANCISCO
EN SANTIAGO DE CUBA**

Trabalho Final apresentado ao Mestrado Profissional em Conservação e Restauração de Monumentos e Núcleos Históricos (MP-CECRE) da Universidade Federal da Bahia, como requisito para obtenção do título de Mestre Profissional em Conservação e Restauração.

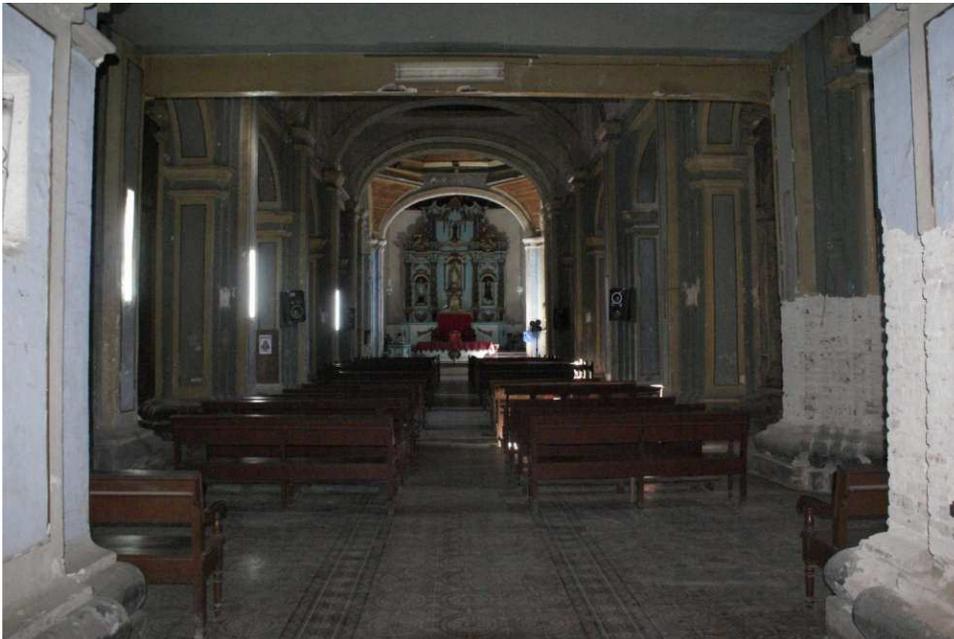
Figura 1.

Figura 1: La antesala vista por la puerta central de la fachada. Nótese la falta de recubrimiento en el primer tramo de los pilares de ladrillo producto de la acción humana.

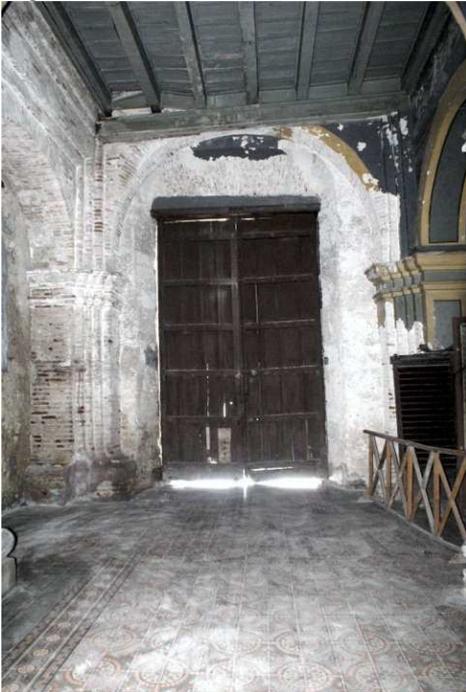
Figura 2.

Figura 2: Vista desde la nave lateral derecha. Nótese la falta de recubrimiento en los muros de ladrillo y las manchas de agua ascendentes. También se aprecia la viga principal del entrepiso en fallo, provocando el fallo del resto de las vigas que lo conforman en este tramo.

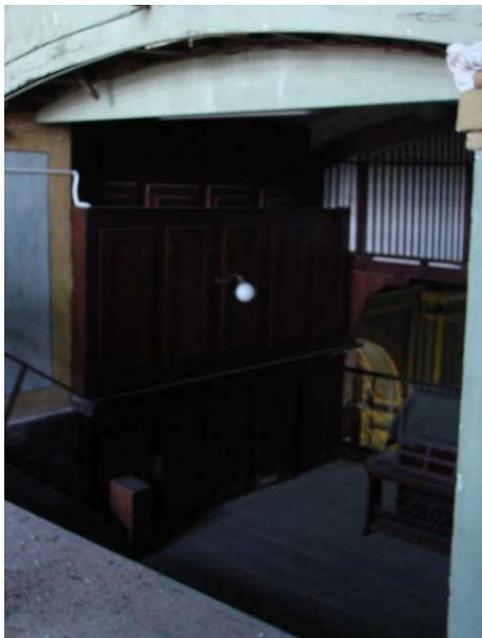
Figura 1.

Figura 1: Imagen tomada en 2010 del coro alto. Se observa su piso de madera y los elementos laterales que sirven como cierre espacial de madera también.

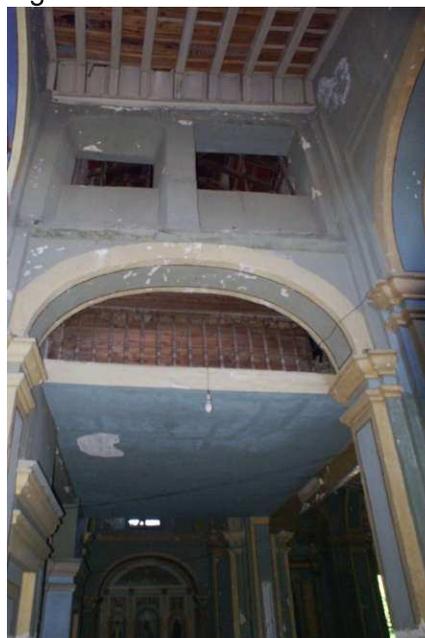
Figura 2.

Vista 2: Tomada desde la nave lateral derecha, se observa una de las paredes de cierre del coro alto. Puede apreciarse la caída de pintura, manchas de agua y eflorescencia en muro.

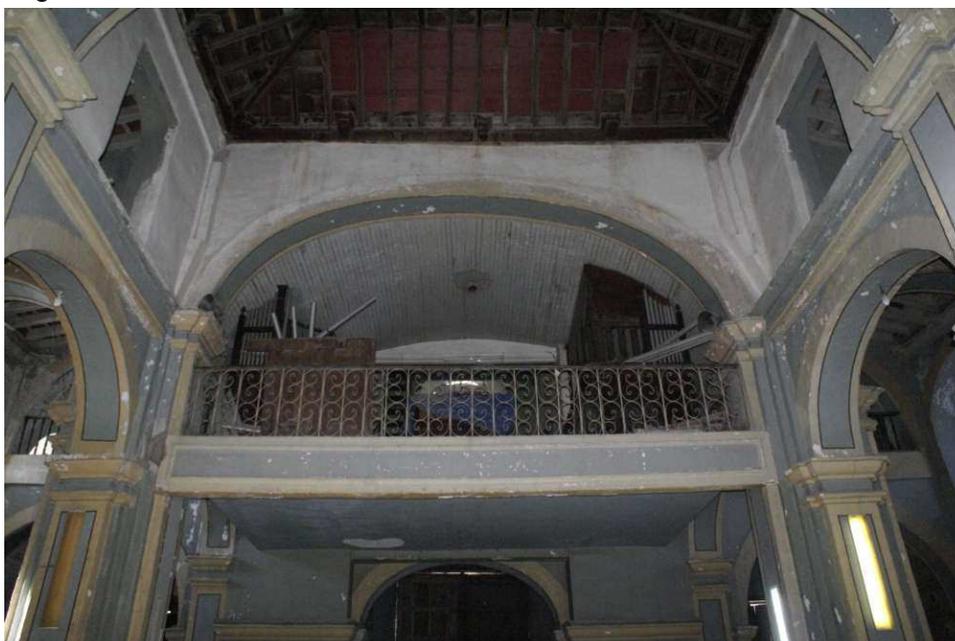
Figura 3.

Figura 3: Vista actual del coro alto, empleado actualmente como local de desahogo.

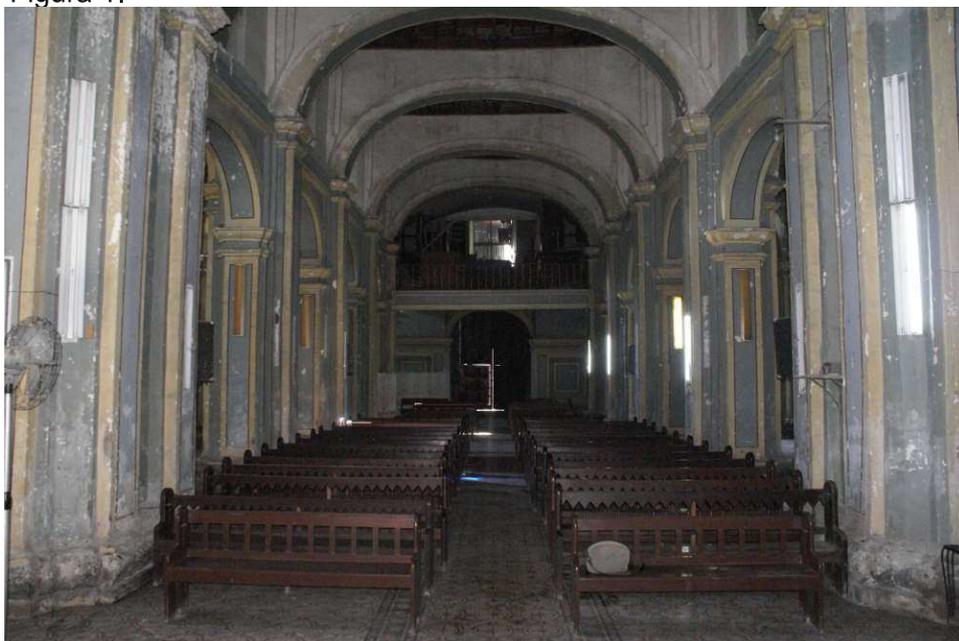
Figura 1.

Figura 1: Vista de la nave central, al fondo el coro alto y la antesala. Observese la humedad en los muros de los arcos, la caída de pintura en los pilares y arcos.

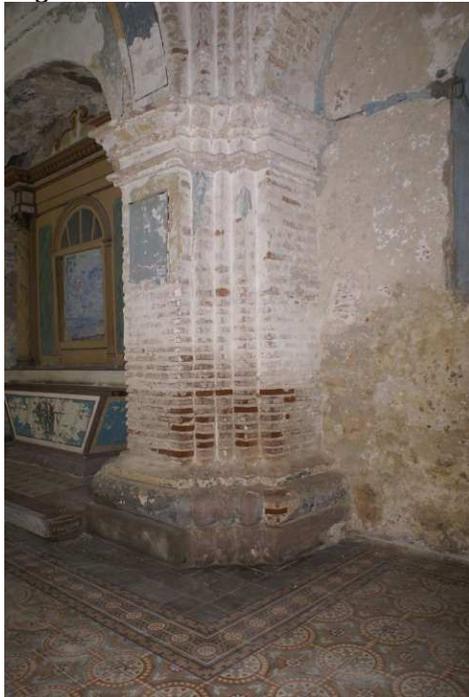
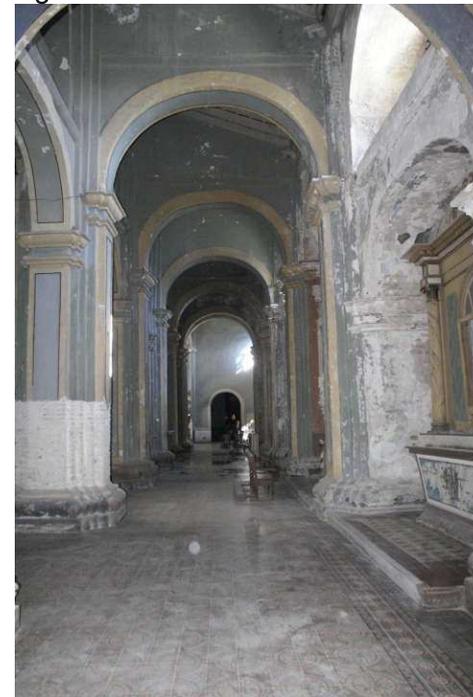
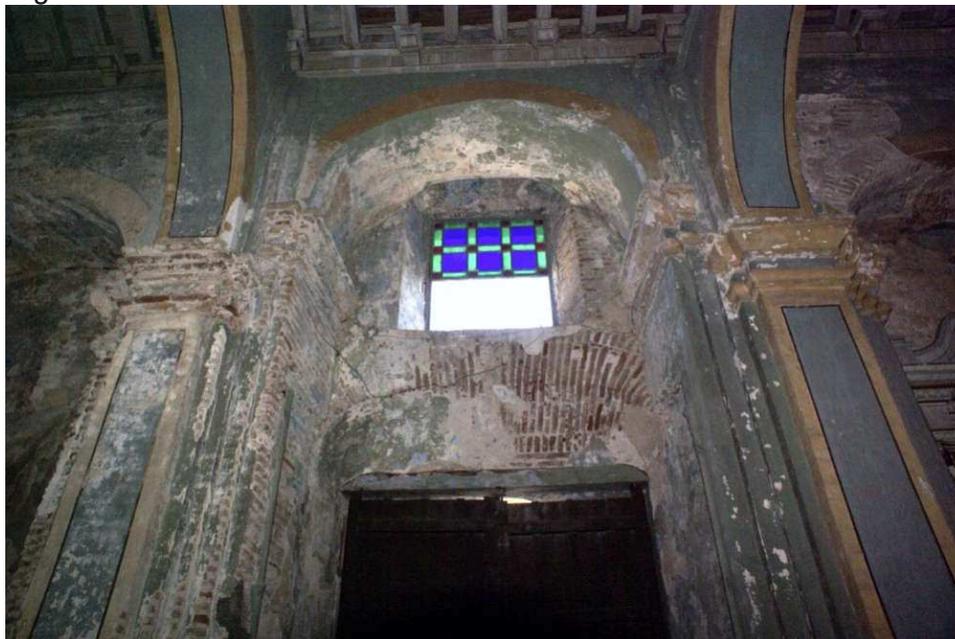
Figuras 1, 2 y 3: Diferentes vistas de la nave lateral derecha.

Se observa la humedad ascendente generalizada, manchas de agua, caída de pintura, desconches y exposición del material conformador del muro provocado por el exceso de humedad y por la acción humana.

En la figura 3 se observa además los daños en la carpintería que presenta mutilaciones.

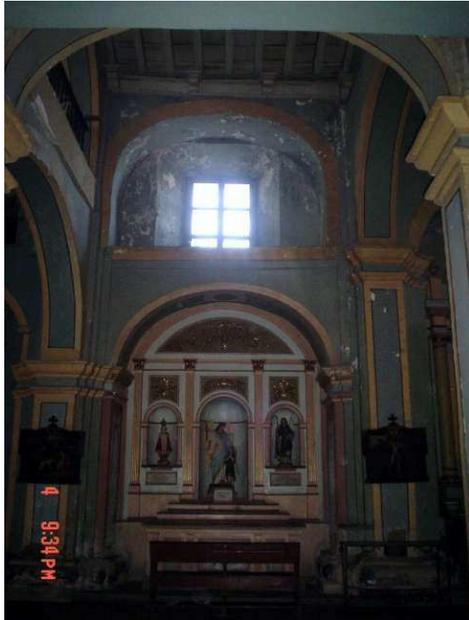
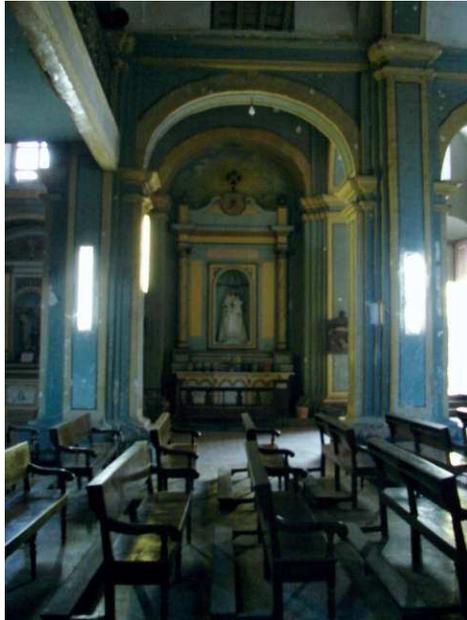
Figuras 1 y 2: Muros perimetrales de la nave izquierda, presentan menor afectación que el lateral derecho, pero se percibe la caída de pintura y la humedad en la parte baja del muro.

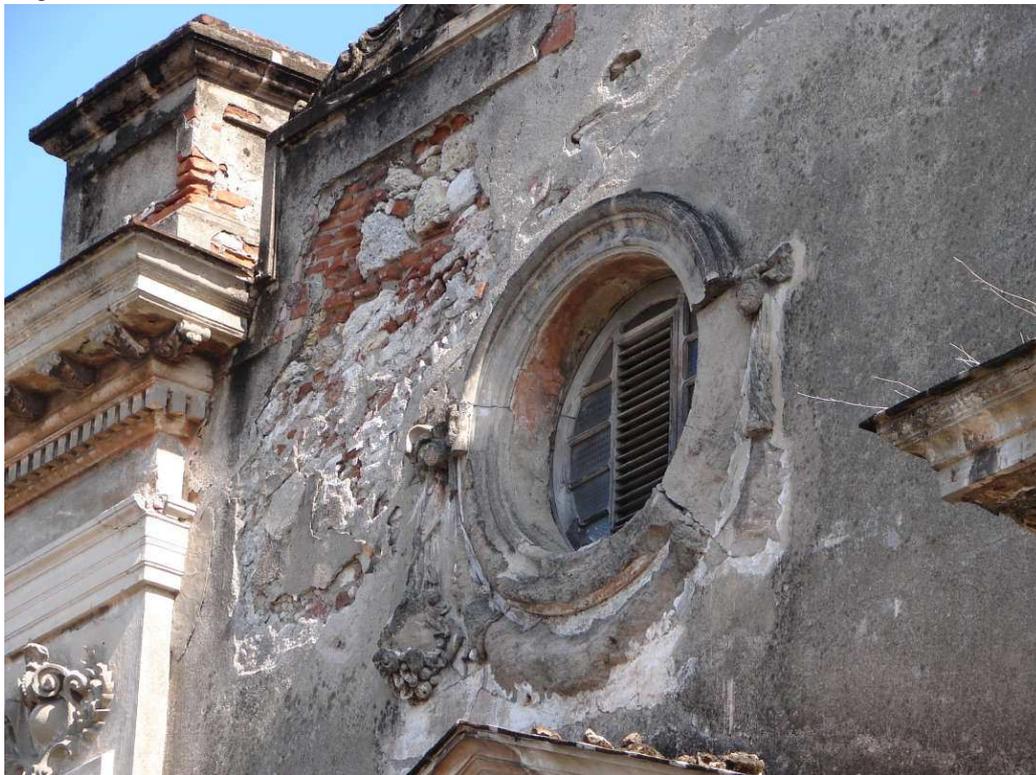
Figura 1.

Figura 1 y figura 2: Desconches, pérdida de revoco, material expuesto, degradación y pérdida de parte de elementos decorativos, causado por la humedad y el intemperismo.

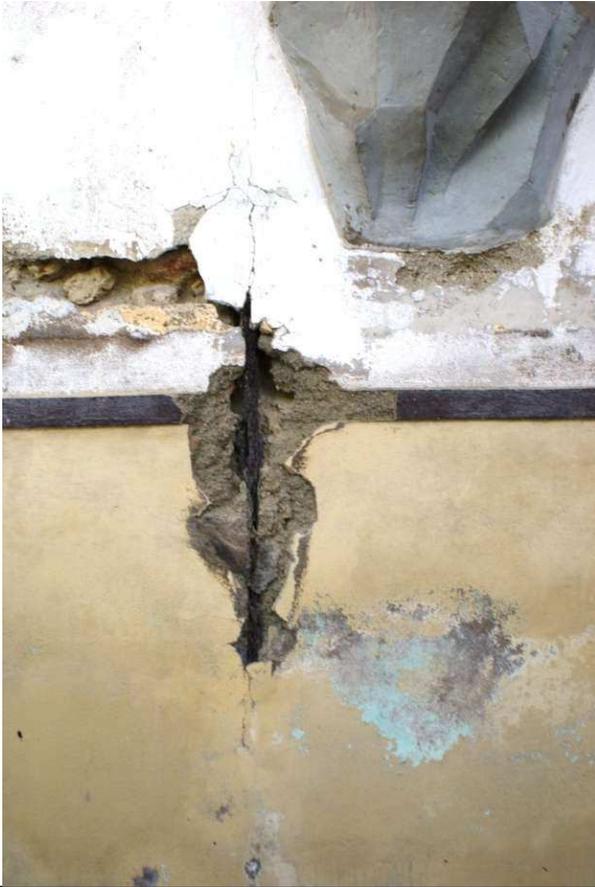
Figura 3.

Figura 3: Grieta en muro producto a la oxidación de acero helicoidal en su interior, producto de la humedad ascendente.

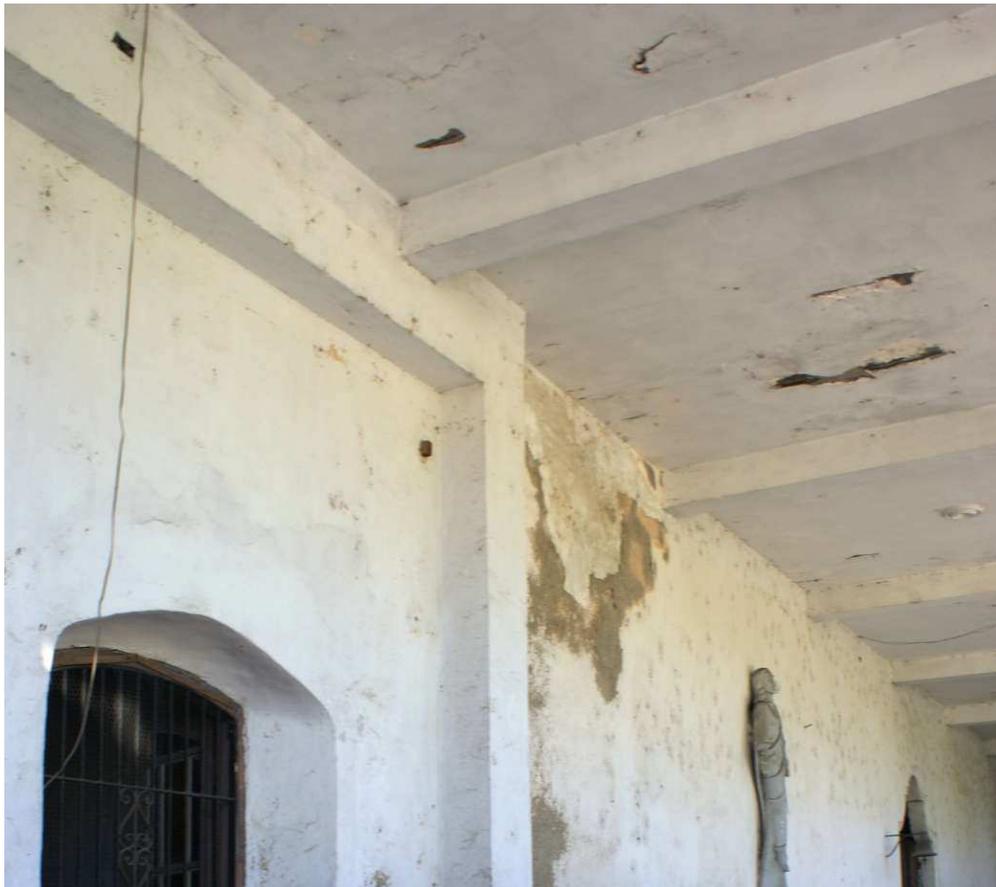
Figura 4.

Figura 4: Desconches en losa de hormigón producto a la oxidación de los aceros de refuerzo.

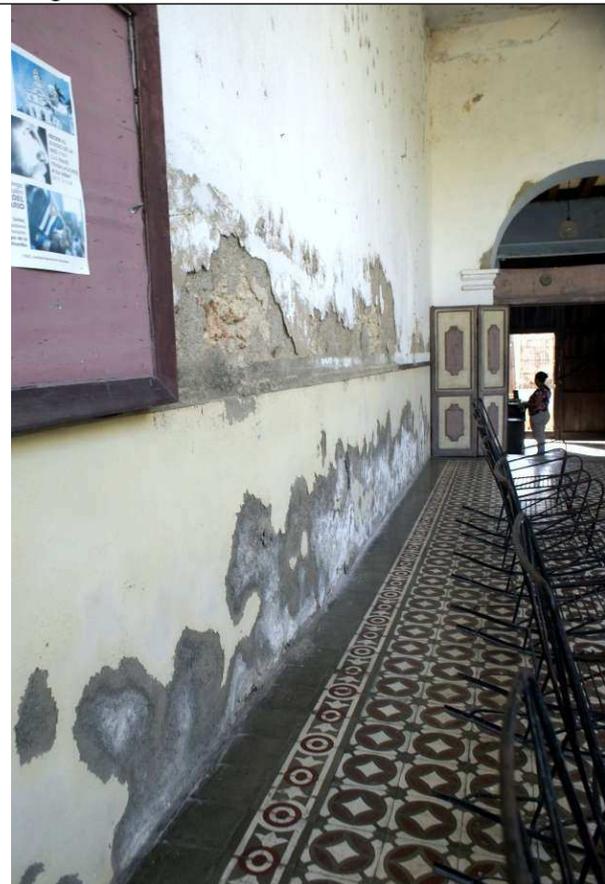
Figura 2.

Figura 2: Manchas de agua, pérdida de revoco y presencia de sales a todo lo largo de la base del muro.

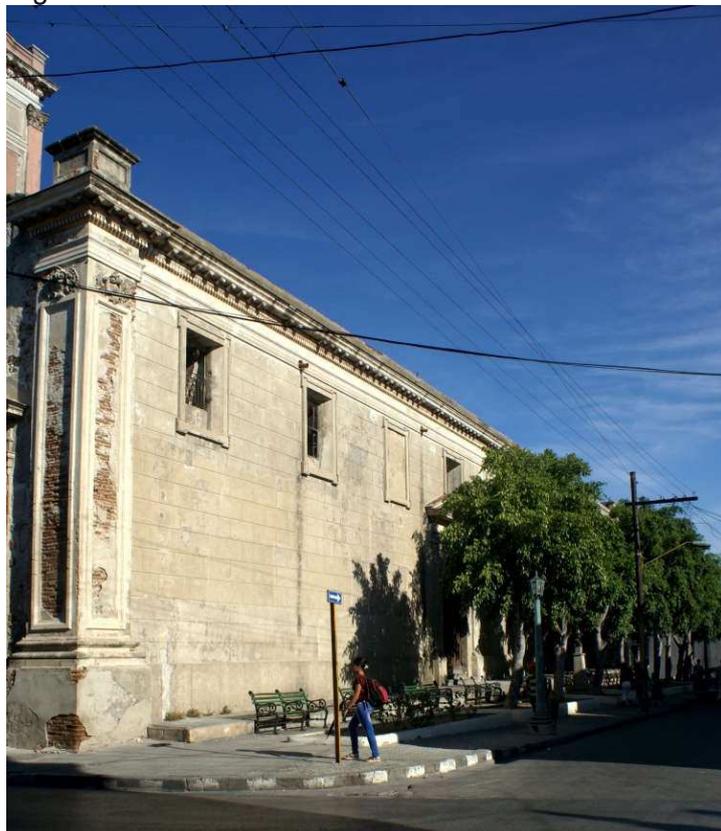
Figura 1.

Figura 1: En las pilastras aparecen los mismos daños que en la fachada principal. En el muro se observan las manchas de agua producto a la humedad.

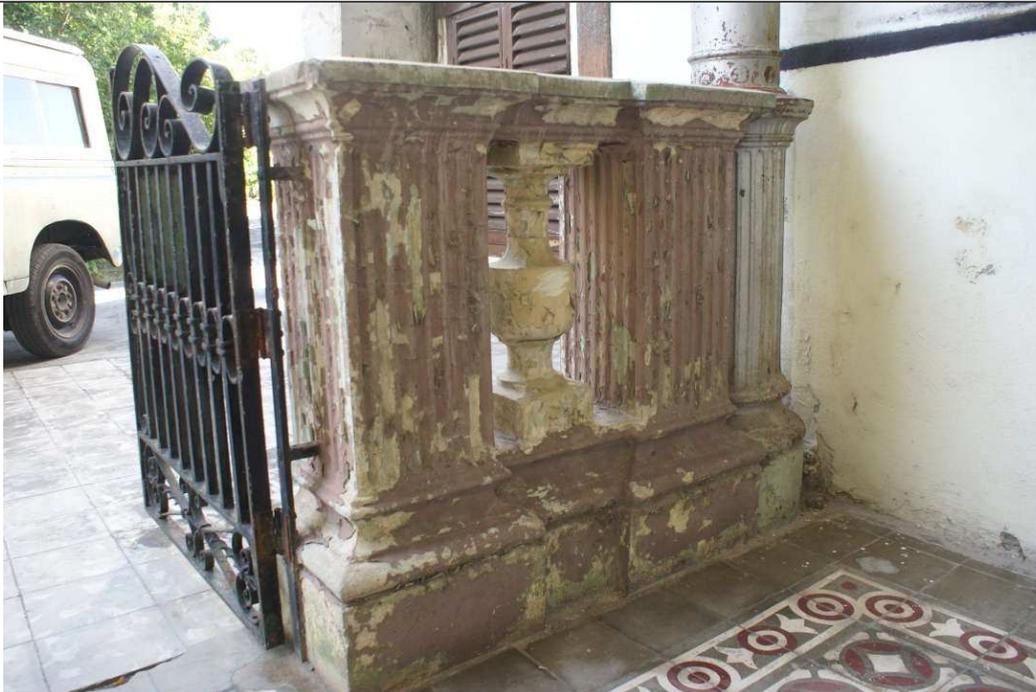
Figura 6.

Figura 6: Caída de la pintura en baranda y balaustres pétreos producto al intemperismo.

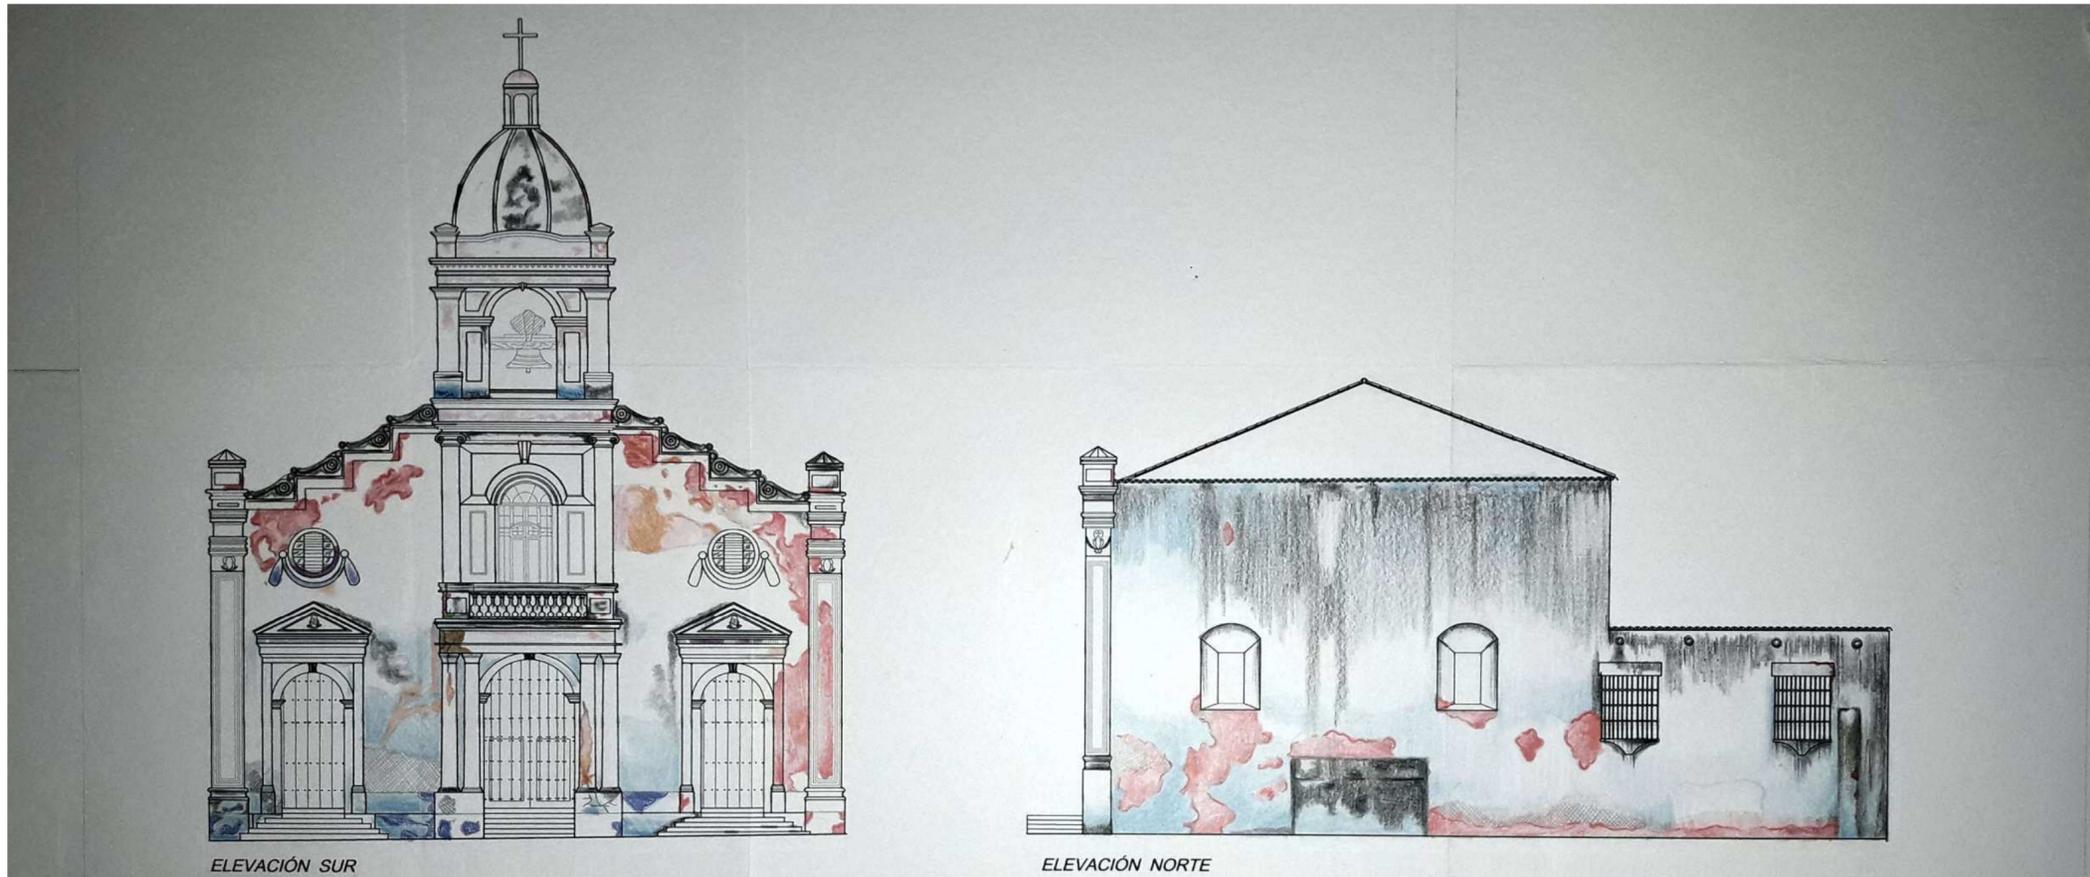
TABLA DE DAÑOS			
COLOR	DARDO	AGENTE	CAUSA
[Blue]	MANCHAS DE AGUA	INFILTRACIÓN ASCENDENTE	PRESENCIA DE HUMEDAD EN EL TERRENO.
[Blue]	MANCHAS DE AGUA	INFILTRACIÓN DESCENDENTE	ACCIÓN DEL INTemperismo NO. HUMEDAD ACUMULADA
[Grey]	MATERIAL ADICIONADO	ACCIÓN HUMANA	REMEDIOS EN LOS MORTEROS DAÑADOS
[Orange]	EFLORESCENCIA	PRESENCIA DE SALES	HUMEDAD EN LOS MATERIALES, EXPULSIONES POR SUS POROS
[Blue]	EROSIÓN DEL MAT.	INTemperismo Y HUMEDAD	ESTADOS DEL MATERIAL PROVOCADO POR LA HUMEDAD Y AGENTES ATMOSFERICOS
[Black]	CRUSTA NEGRA	ACUMULACIÓN DE PARTICULAS	PRESENCIA DE HUMEDAD Y POLVO PROVENIENTE DEL ENTORNO
[Red]	MATERIAL EXPUESTO	HUMEDAD	CAIDA DEL MORTERO DE RECUBRIMIENTO DEBIDO AL EXCESO DE HUMEDAD Y LA ACCIÓN DE AGENTES ATMOSFERICOS
[Purple]	AUSENCIA DE ELEMENTOS DECORATIVOS	INTemperismo	ACCIÓN DESGASTANTE DE LOS AGENTES CLIMATICOS

TABLA DE DAÑOS			
COLOR	DARDO	AGENTE	CAUSA
[Green]	BIOFILME	MICROORGANISMOS	EXISTENCIA DE HUMEDAD
[Orange]	DESPRENDIMIENTO DEL REBOCO	INTemperismo	CAMBIO DE TEMPERATURA PROVOCAN DILATACIÓN DEL MATERIAL
[Orange]	ELEMENTOS AGRIADOS	ACCIÓN HUMANA	COLOCACIÓN INADECUADA DE ELEMENTOS DE DRENAJE PERMANENTE
[Purple]	PERDIDA DE CAMADA PICTÓRICA	INTemperismo	HUMEDAD Y ACCIÓN DE AGENTES ATMOSFERICOS DESGRANAN LA PINTURA
[Black]	FRUSA PROFUNDA	OXIDACIÓN	OXIDACIÓN DEL ACERO DE REFUERZO POR CONTACTO CON HUMEDAD

NOTA: EN EL CASO DE LA CUBIERTA QUE ES DE TEJAS FRANCESAS, ESTAS FUERON REPARADAS EN 2015 NO OBSTANTE SE APERCIA SU CIEDAD GENERALIZADA EN LAS MISMAS.

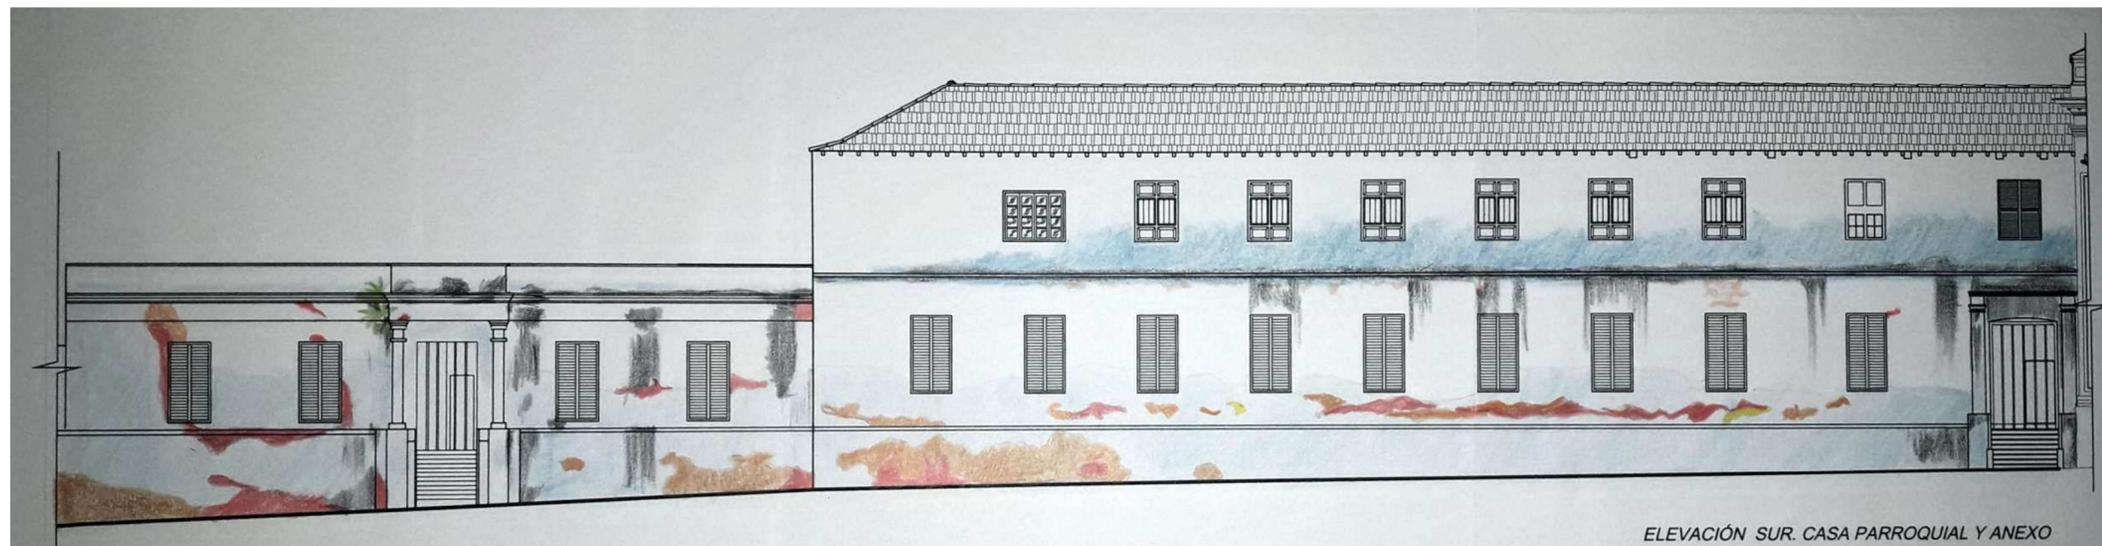
TABLA DE DAÑOS			
COLOR	DARDO	AGENTE	CAUSA
[Blue]	MANCHAS DE AGUA	INFILTRACIÓN ASCENDENTE	HUMEDAD EN EL TERRENO ACUMULADA EN LOS JARDINES
[Blue]	MANCHAS DE AGUA	INFILTRACIÓN DESCENDENTE	INTemperismo Y POSIBLES FILTRACIONES DE LA CUBIERTA
[Orange]	EFLORESCENCIAS	PRESENCIA DE SALES	HUMEDAD DEL MATERIAL EXPOSADO, REACCIÓN A SU POROSIDAD, REACCIÓN CON LAS SALES DEL AMBIENTE
[Orange]	DESPRENDIMIENTO DEL REBOCO	INTemperismo	CAMBIO DE TEMPERATURA PROVOCANDO DILATACIÓN DEL MATERIAL
[Orange]	ABOFAMIENTO	INTemperismo	CAMBIO DE TEMPERATURA Y LA HUMEDAD PROVOCANDO EL DESPRENDIMIENTO DEL REVOCO DE SU SOPORTE
[Red]	MATERIAL EXPUESTO	HUMEDAD	CAIDA DEL MORTERO DE RECUBRIMIENTO DEBIDO AL EXCESO DE HUMEDAD
[Black]	CRUSTA NEGRA	ACUMULACIÓN DE PARTICULAS	PRESENCIA DE HUMEDAD Y POLVO PROVENIENTE DEL ENTORNO.

TABLA DE DAÑOS			
COLOR	DARDO	AGENTE	CAUSA
[Green]	VEGETACIÓN PARASITA	HUMEDAD	FALTA DE MANTENIMIENTO

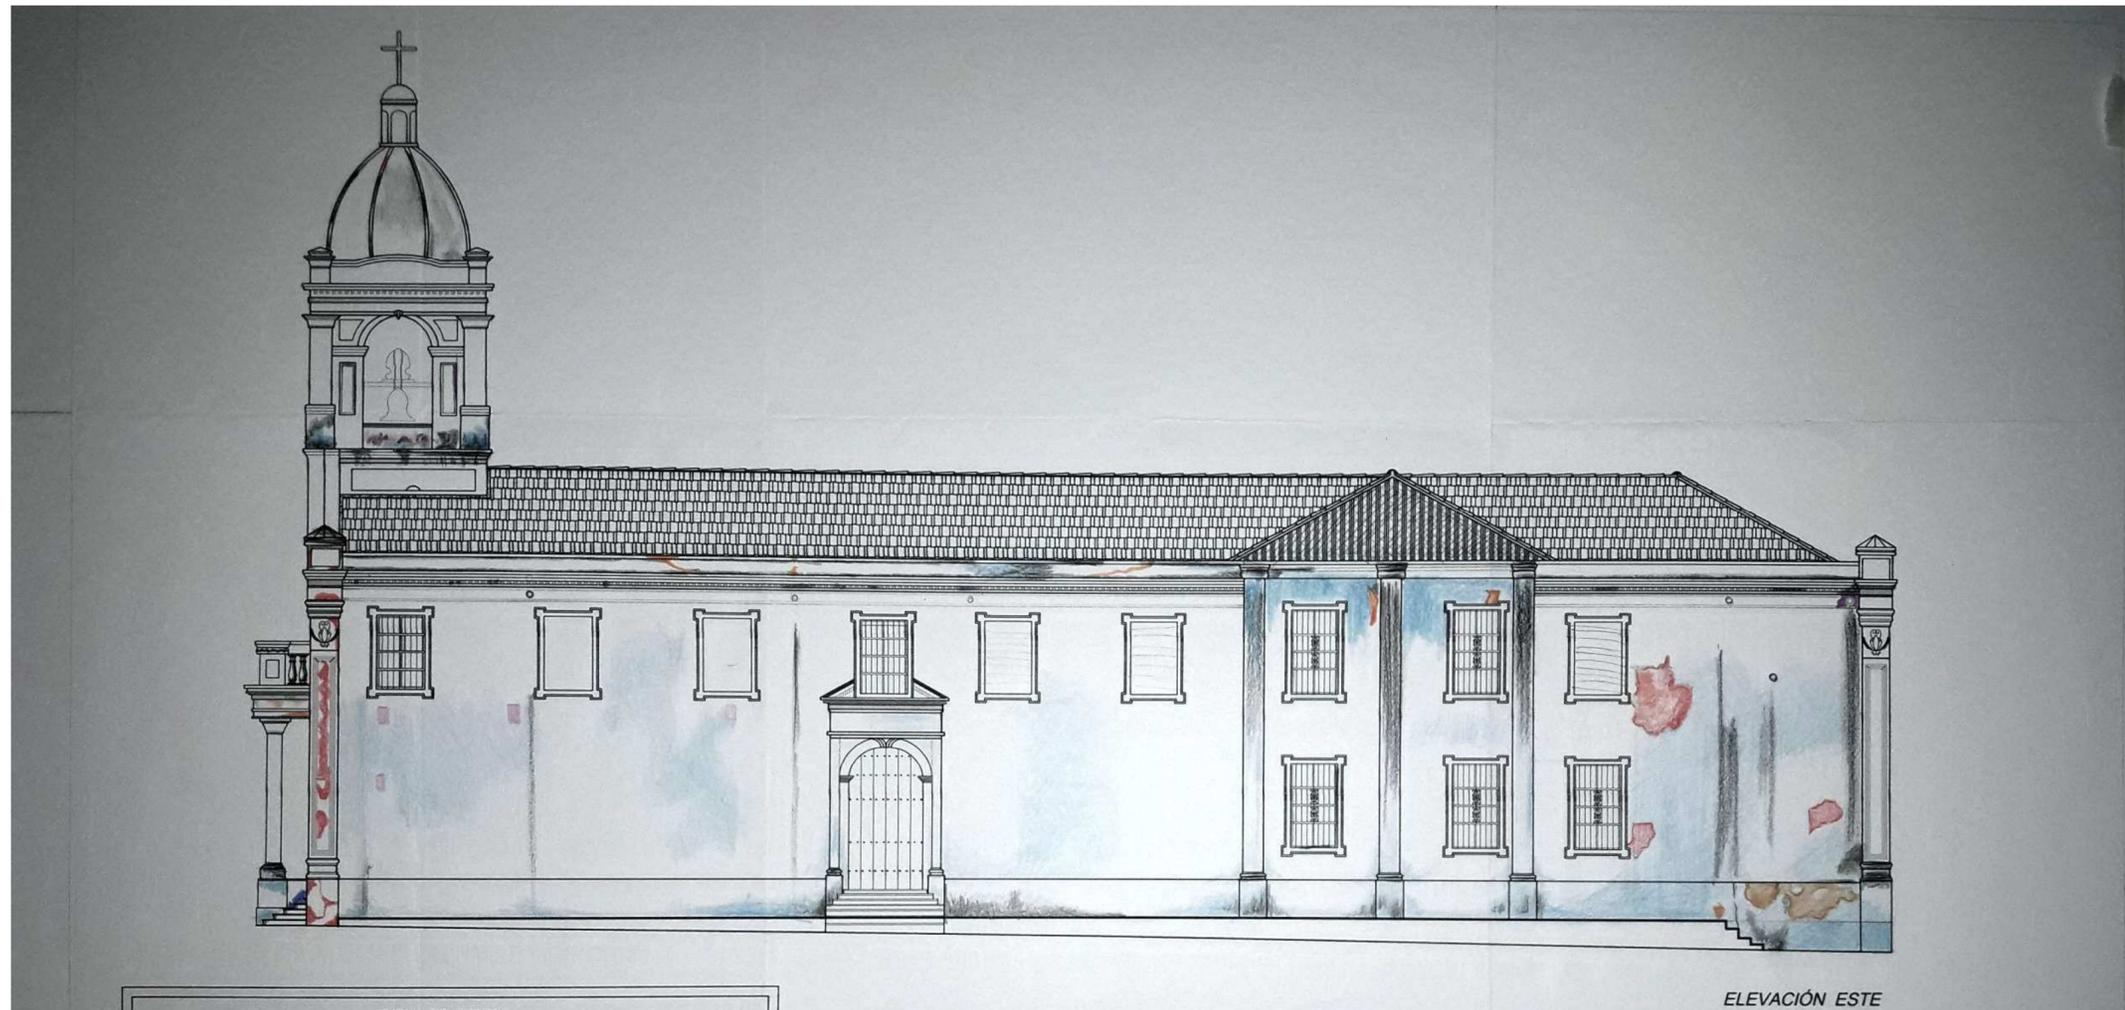
TABLA DE DAÑOS			
COLOR	DADO	AGENTE	CAUSA
[Blue square]	MANCHAS DE AGUA ASCENDENTE	INFILTRACIÓN ASCENDENTE	HUMEDAD EN EL TERRENO
[Blue square]	MANCHAS DE AGUA DESCENDENTE	INFILTRACIÓN DESCENDENTE	INTemperismo
[Black square]	MATERIAL ADICIONADO	ACCIÓN HUMANA	COLOCACIÓN DE TEJAS DE ZINC JUNTO A TEJAS DE BARRO.
[Black square]	CROSTA NEGRA	ACUMULACIONES DE PARTICULAS	PRESENCIA DE HUMEDAD Y POLVO AMBIENTAL
[Red square]	MATERIAL EXPUESTO	HUMEDAD	PERDIDA DE RECUBRIMIENTO POR EXCESO DE HUMEDAD.
[Purple square]	AUSENCIA DE ELEMENTOS DECORATIVOS	INTemperismo	ACCION DEGRADANTE DE LOS AGENTES CLIMATICOS
[Orange square]	DESPLAZAMIENTO DEL REBOLLO	HUMEDAD	DILATACION POR ACCION DE AGUA Y SOL
[Green square]	ELEMENTOS AÑADIDOS	ACCIÓN HUMANA	COLOCACIÓN DE DRENAJES INADECUADOS
[Black square]	BIOFILME	MICROORGANISMOS	EXISTENCIA DE HUMEDAD
[Red square]	PERDIDA DE CAMADA PICTÓRICA	INTemperismo	DEGRADACIÓN DE LA PINTURA POR AGENTES ATMOSFERICOS

NOTAS: - LA CONCENTRACIÓN DE HUMEDAD EN LOS MUROS DE LA NAVE CRUCEROS Y HACIA LA FACHADA NORTE, SE DEBE EN PARTE A LA PRESENCIA DE LOS ARBOLES DEL PARQUE EXISTENTE FRENTE A LA FACHADA ESTE QUE LIMITAN EL ASOLEAMIENTO DE ESTA FACHADA.

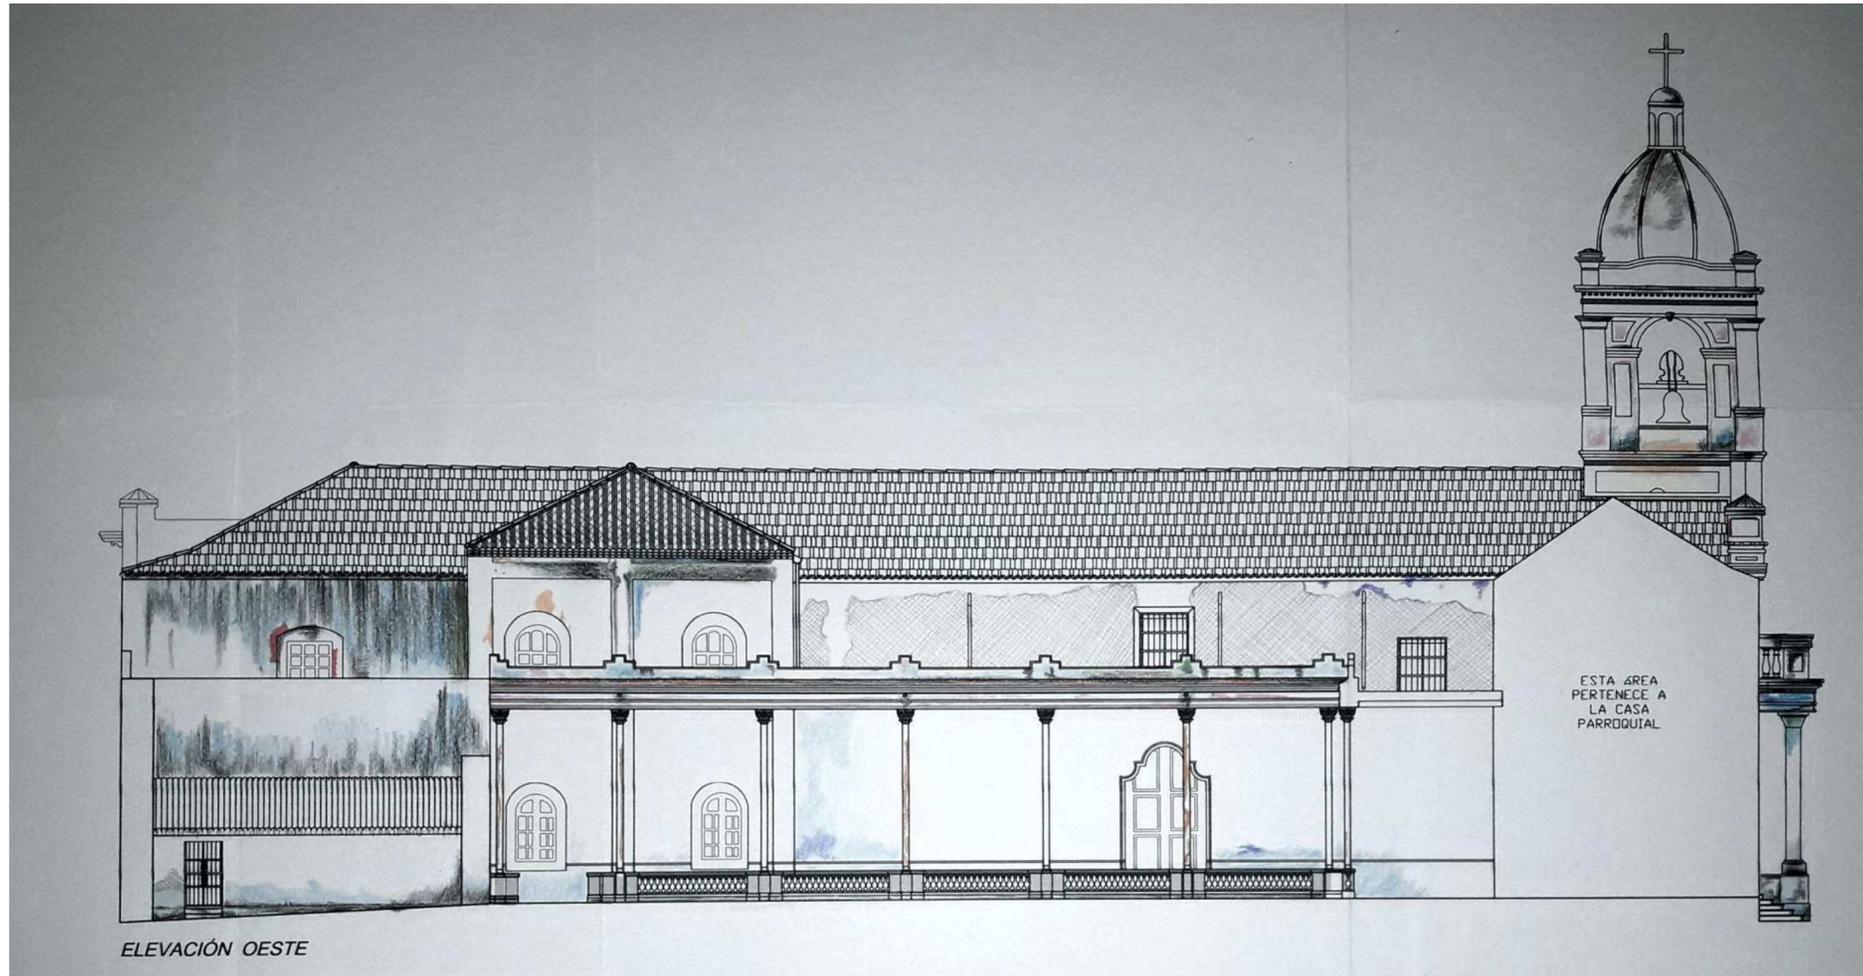
ELEVACIÓN OESTE

TABLA DE DADOS			
COLOR	DANO	AGENTE	CAUSA
[Color]	MANCHAS DE AGUA	INFILTRACION ASCENDENTE	HUMEDAD EN EL TERRENO
[Color]	MANCHAS DE AGUA	INFILTRACION DESCENDENTE	INTemperismo
[Color]	MATERIAL ADICIONADO	ACCION HUMANA	REMEDIOS EN MORTEROS DAÑADOS
[Color]	EFLORESCENCIA	PRESENCIA DE SALES	EXPUSION DE SALES POR PRESENCIA DE HUMEDAD
[Color]	COSTA NEGRA	ACUMULACION DE PARTICULAS	HUMEDAD Y POLVO DEL AMBIENTE
[Color]	BIOFILME	MICROORGANISMOS	EXISTENCIA DE HUMEDAD
[Color]	MATERIAL EXPUESTO	HUMEDAD	CAIDA DE MORTERO POR EXCESO DE HUMEDAD
[Color]	DESPRENDIMIENTO DEL REBOCO	HUMEDAD	DILATACION-PRESION POR CAMBIOS DE TEMPERATURA
[Color]	PERDIDA DE PINTURA	INTemperismo	DEGRADACION DE PINTURA POR AGENTES ATMOSFERICOS
[Color]	EROSION DE MATERIAL	INTemperismo Y HUMEDAD	HUMEDAD Y CAMBIOS DE TEMPERATURA PRODUCEN ESTRES DEL MATERIAL

NOTA: LAS MANCHAS DE AGUA EXISTENTES EN LAS PAREDES DEL CLAUSTRO SON PROVOCADAS POR MALA IMPERMEABILIZACION DE LA JUNTA DE UNION ENTRE LA LOSA DEL MISMO Y EL MURO DE LA IGLESIA.

LA IMPERMEABILIZACION DE CUBIERTA DE LA NAVE CRUCERO, QUE ACTUALMENTE ES CON TEJAS DE ZINC, PRESENTA DEFORMACIONES EN LOS PUNTOS DE UNION CON LAS SOLERAS POR MALA FITACION DE LAS TEJAS.

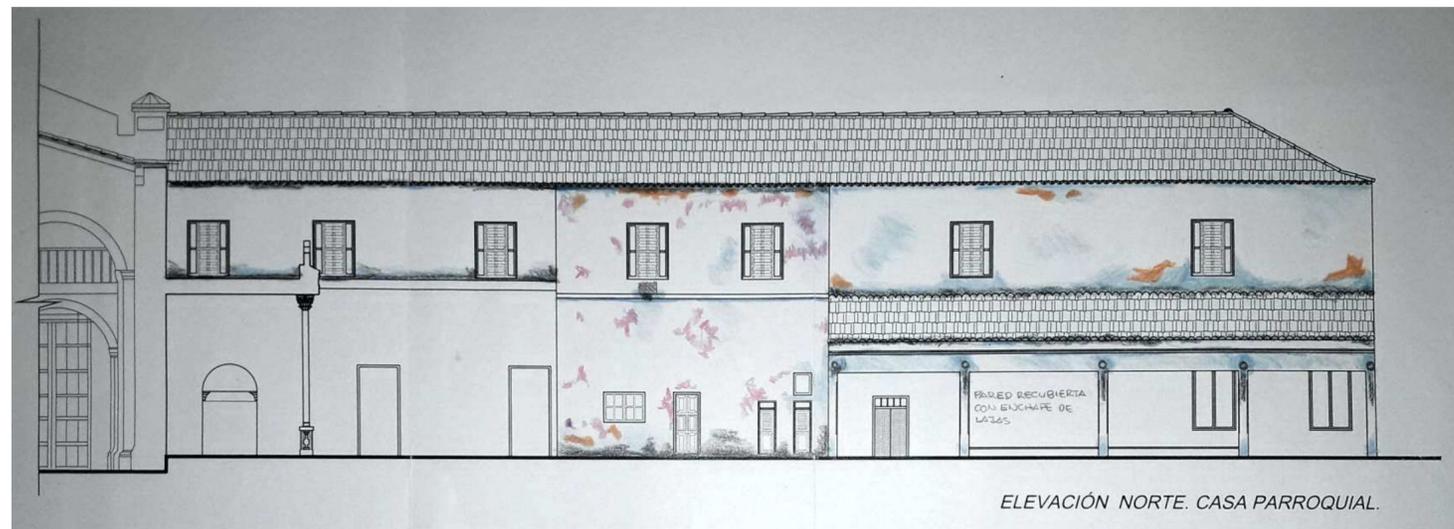
ELEVACIÓN NORTE. CASA PARROQUIAL.

TABLA DE DADOS			
COLOR	DANO	AGENTE	CAUSA
[Color]	MANCHAS DE AGUA	INFILTRACION ASCENDENTE	HUMEDAD EN EL TERRENO
[Color]	MANCHAS DE AGUA	INFILTRACION DESCENDENTE	ACCION DEL INTemperismo Y ACUMULACION DE AGUA EN LOS PUNTOS DE UNION DE CUBIERTAS Y MUROS
[Color]	ELEMENTOS AÑADIDOS	ACCION HUMANA	COLOCACION DE AIRES ACONDICIONADOS CON PERFORACION DEL MURO
[Color]	ELEMENTOS AÑADIDOS	ACCION HUMANA	COLOCACION DE TUBOS COMO ELEMENTOS DE DRENADO PLUVIAL
[Color]	COSTA NEGRA	ACUMULACION DE PARTICULAS	PRESENCIA DE HUMEDAD Y POLVO PROVENIENTE DEL ENTORNO
[Color]	DESPRENDIMIENTO DEL REBOCO	INTemperismo	CAMBIO DE TEMPERATURA PRODUCEN DILATACION DEL MATERIAL
[Color]	PERDIDA DE CAMADA PICTORICA	INTemperismo	HUMEDAD Y ACCION DE AGENTES ATMOSFERICOS DEGRADAN LA PINTURA

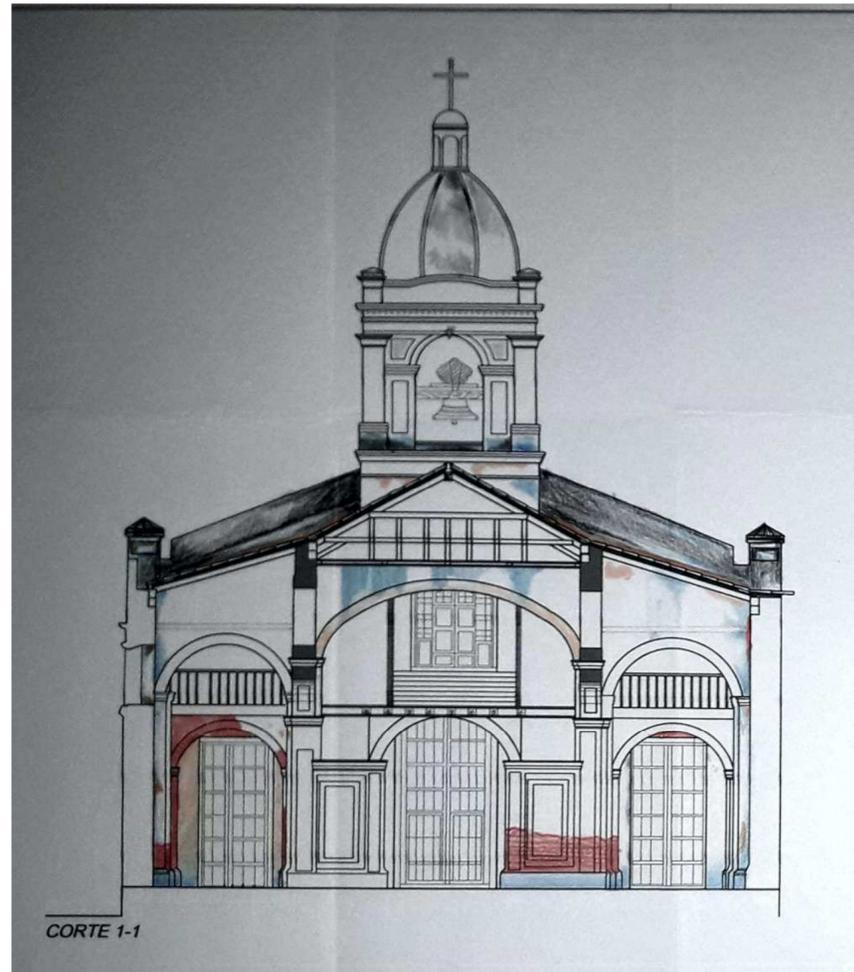
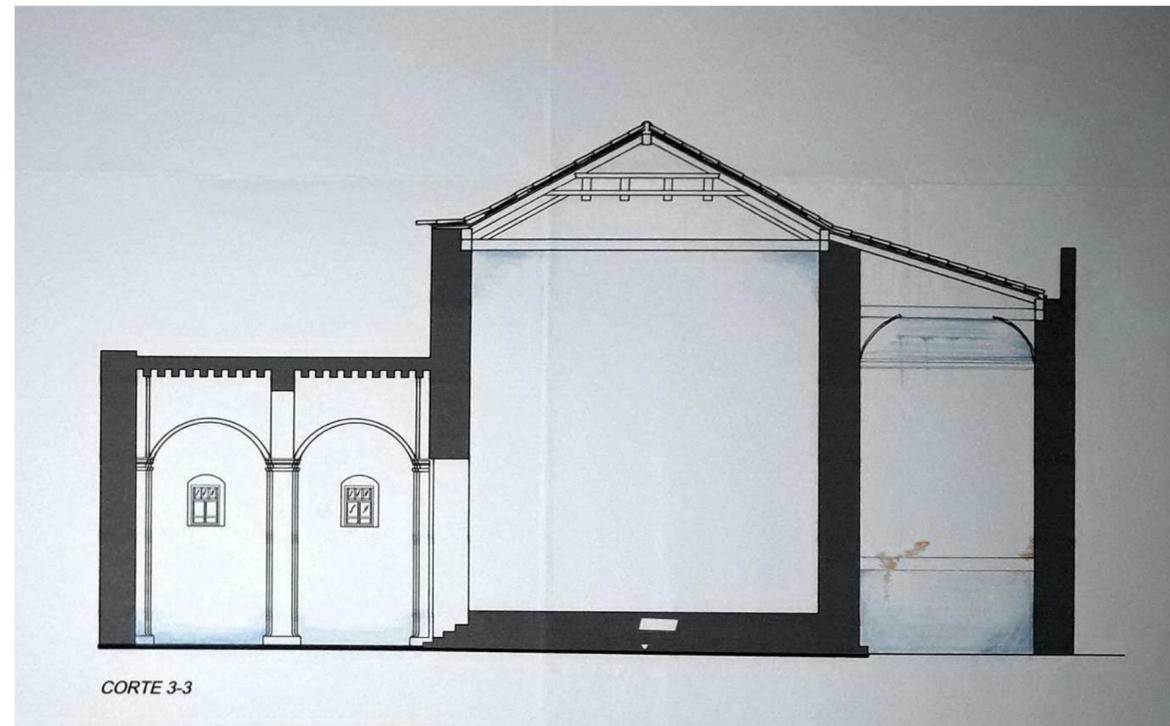
TABLA DE DAÑOS			
COLOR	DAÑO	AGENTE	CAUSA
[Blue square]	MANCHAS DE AGUA	INFILTRACIÓN ASCENDENTE	HUMEDAD EN EL TERRENO
[Blue square]	MANCHAS DE AGUA	INFILTRACIÓN DESCENDENTE	POSIBLES TEJAS DAÑADAS, CALLES Y ZABALETAS DAÑADAS
[Orange square]	EFLORESCENCIAS	PRESENCIA DE SALES	POSIBILIDAD DEL MATERIAL Y HUMEDAD EXPULSAN LAS SALES
[Black square]	CROSTA NEGRA	ACUMULACIÓN DE PARTÍCULAS	HUMEDAD Y POLVO DEL AMBIENTE
[Orange square]	DESACENTAMIENTO DEL REBOCO	HUMEDAD	DINÁMICAS DEL MATERIAL POR ACCIONES ATMOSFÉRICAS
[Red square]	MATERIAL EXPUESTO	HUMEDAD ACCIÓN HUMANA	CAÍDA DEL RECUBRIMIENTO POR EXCESO DE HUMEDAD

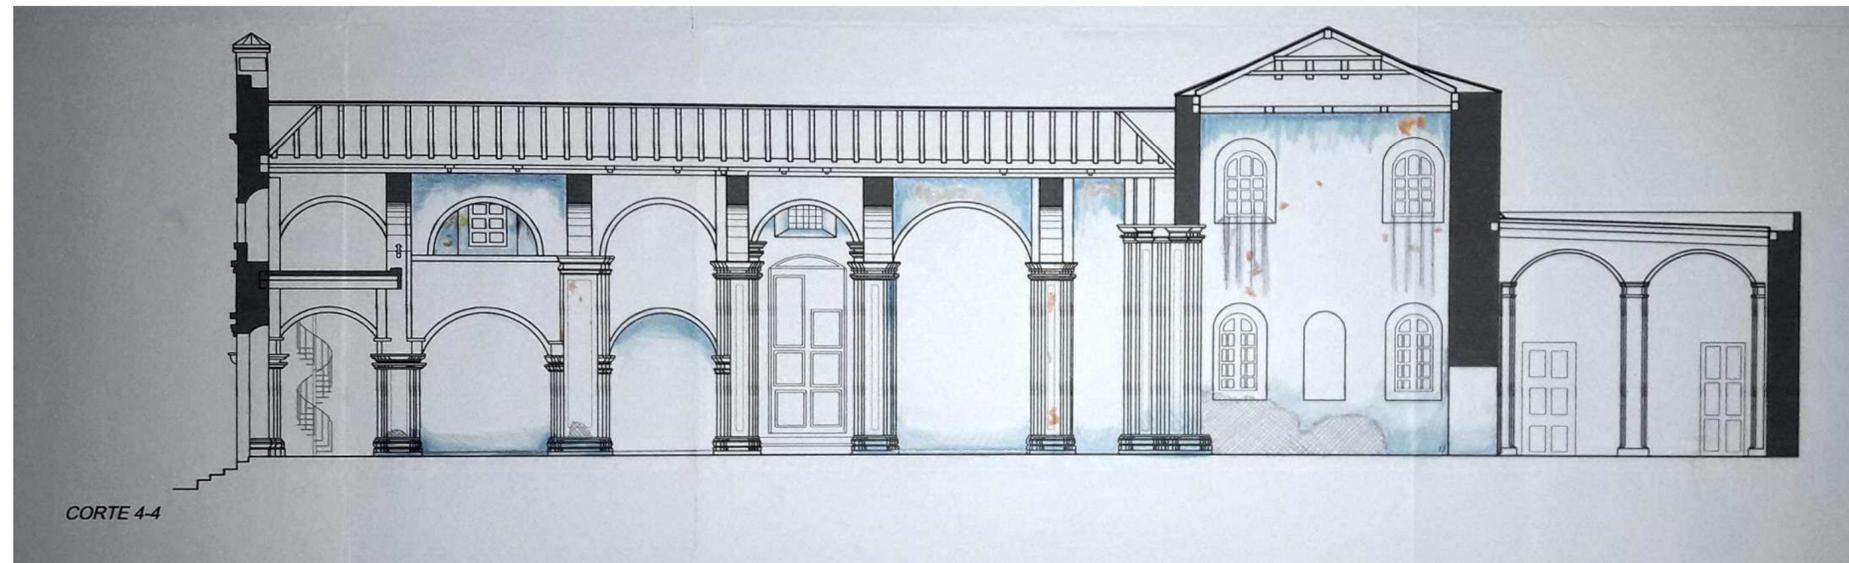
CORTE 4-4

TABLA DE DAÑOS			
COLOR	DAÑO	AGENTE	CAUSA
[Blue]	MANCHA DE AGUA	INFILTRACIÓN ASCENDENTE	HUMEDAD DEL TERRENO
[Blue]	MANCHA DE AGUA	INFILTRACIÓN DESCENDENTE	POSIBLES TEJAS ROTAS, ZABALETAS Y CANALES DEFECTUOSOS
[Grey]	MATERIAL ADICIONADO	ACCIÓN HUMANA	REPARACIONES EN LOS RECUBRIMIENTOS
[Orange]	EFLORESCENCIAS	PRESENCIA DE SALES	EXPOSICIÓN DE SALES PRODUCIDA POR LA HUMEDAD
[Red]	DESPRENDIMIENTO DEL REBOCO	HUMEDAD	DILATACIÓN PROVOCADA POR AGENTES ATMOSFÉRICOS
[Yellow]	PROFANAMIENTO	HUMEDAD	RESQUEMBRANTE DE RECOBERTA DEBIDO POR LA HUMEDAD
[Black]	COSTA NEGRA	ACUMULACIÓN DE PARTÍCULAS	HUMEDAD Y POLVO AMBIENTE

NOTAS: - EN LA HUMEDAD POR INFILTRACIÓN DESCENDENTE, UBICADA EN EL ÁREA DE LA NAVE CRUCERO, LA QUE SE GENERA A TRAVÉS DE LA VENTANA, SE DEBE A QUE ESTAS COLINDAN CON LA CUBIERTA DEL CLAUSTRO, COINCIDIENDO DIRECTAMENTE CON SU NIVEL SUPERIOR, SIN ANTEPECHOS, POR LO QUE LAS AGUAS PENETRAN DIRECTAMENTE A TRAVÉS DE LOS MARCOS DE LAS VENTANAS.

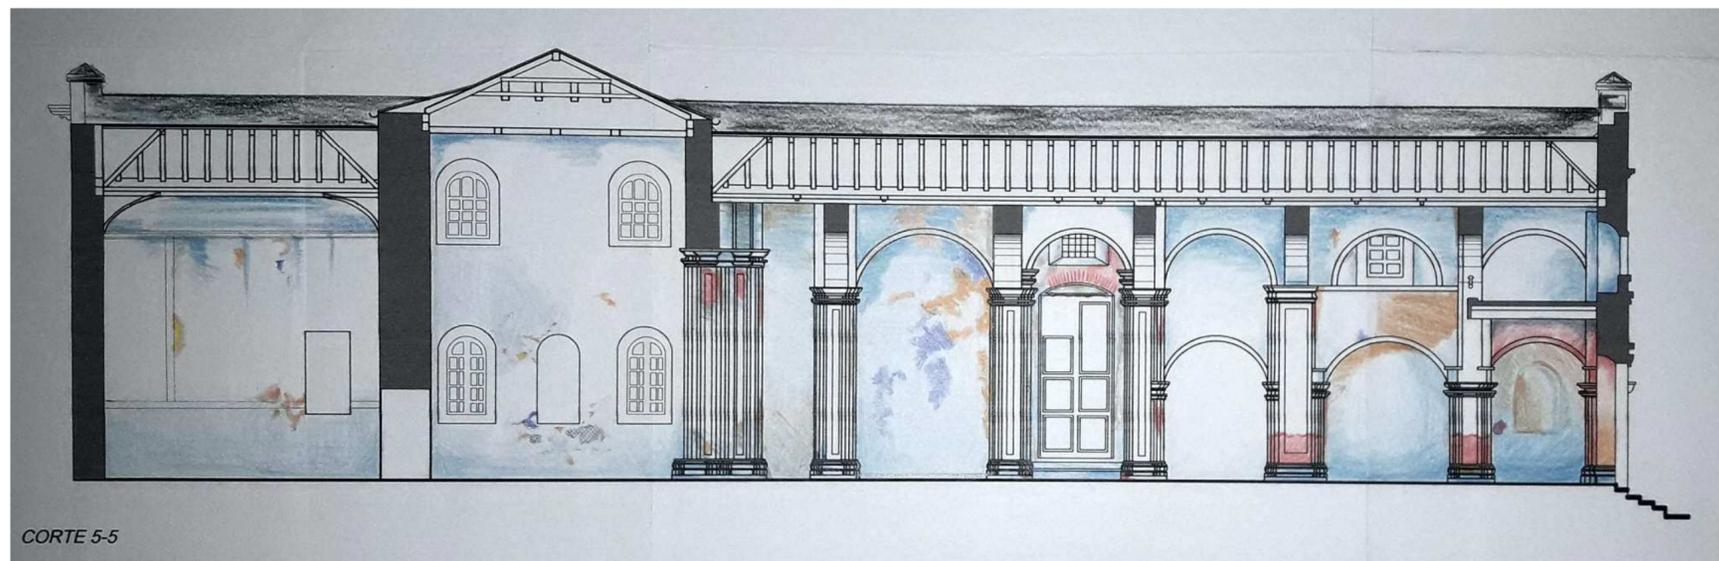
CORTE 5-5

TABLA DE DAÑOS			
COLOR	DAÑO	AGENTE	CAUSA
[Blue]	MANCHAS DE AGUA	INFILTRACIÓN ASCENDENTE	HUMEDAD EN EL TERRENO
[Blue]	MANCHAS DE AGUA	INFILTRACIÓN DESCENDENTE	POSIBLES TEJAS MOVIDAS, ZABALETAS DAÑADAS
[Grey]	MATERIAL ADICIONADO	ACCIÓN HUMANA	REPARACIÓN DE MORTEROS DAÑADOS
[Orange]	EFLORESCENCIAS	PRESENCIA DE SALES	PROFUNDIDAD DEL MATERIAL SALES Y CAMBIOS DE TEMP.
[Black]	COSTA NEGRA	ACUMULACIÓN DE PARTÍCULAS	HUMEDAD Y POLVO DEL ENTORNO
[Red]	MATERIAL EXPUESTO	HUMEDAD, ACCIÓN HUMANA	CAÍDA DE MORTERO POR HUMEDAD EXCESIVA
[Yellow]	DESPRENDIMIENTO DEL REBOCO	HUMEDAD	DILATACIONES PROVOCADAS POR AGENTES ATMOSFÉRICOS
[Blue]	PROFANAMIENTOS	HUMEDAD POR INFILTRACIÓN	CAMBIO DE TEMPERATURA Y HUMEDAD PRODUCIDA POR EL DESPRENDIMIENTO
[Blue]	EDIFICIÓN DE MATERIAL	INTENSIFICACIÓN Y HUMEDAD	LA HUMEDAD Y LOS CAMBIOS DE TEMPERATURA PRODUCEN ESTRÉS DEL MATERIAL
