O CONJUNTO DA PRAÇA MONSENHOR JOSÉ MORENO DE SANTANA:

Restauração da Igreja de Nossa Senhora do Rosário e Intervenção no Espaço Público

(Neópolis/SE)

MAPEAMENTO DE DANOS DA EDIFICAÇÃO

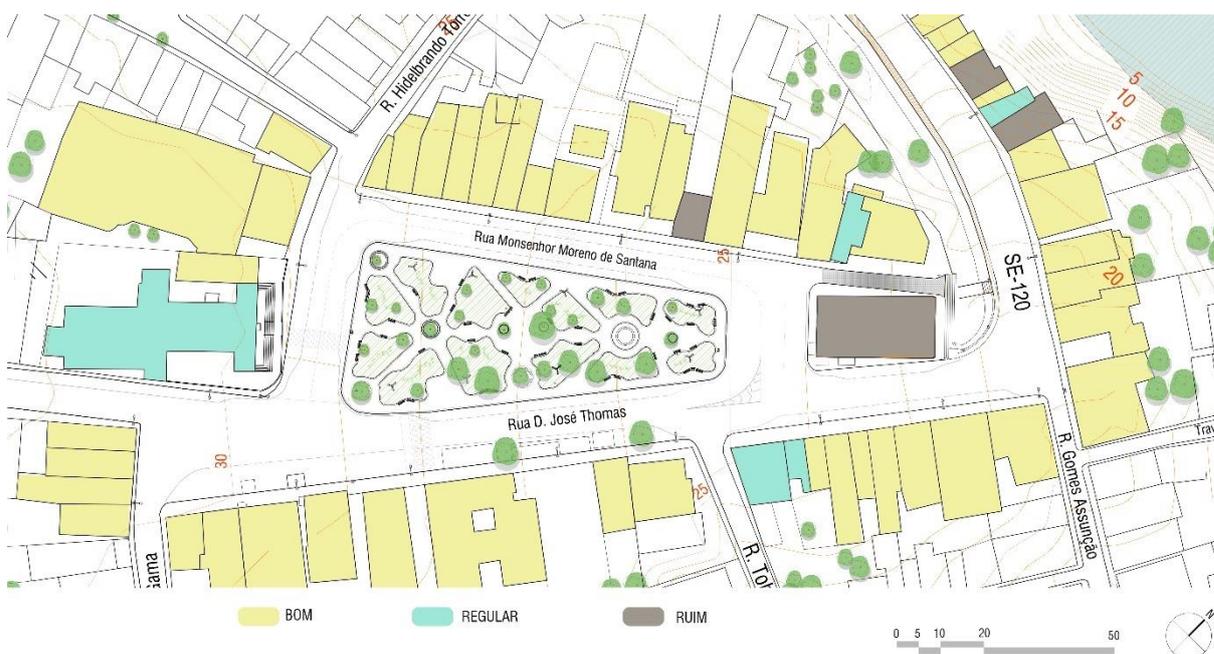
Imagem 34 – Estado de conservação das edificações

Quando ao estado de conservação das edificações, foi possível categorizá-las em *bom* quando a edificação se apresenta em um estado construtivo íntegro; *regular* quando os danos na edificação não comprometem sua integridade ou leitura; e *ruim* para as edificações que necessitam de intervenções mais profundas visto que suas fachadas apresentam mais de 80% de área degradada. Essa classificação não tem relação com o grau de modificação arquitetônica realizado nos edifícios.

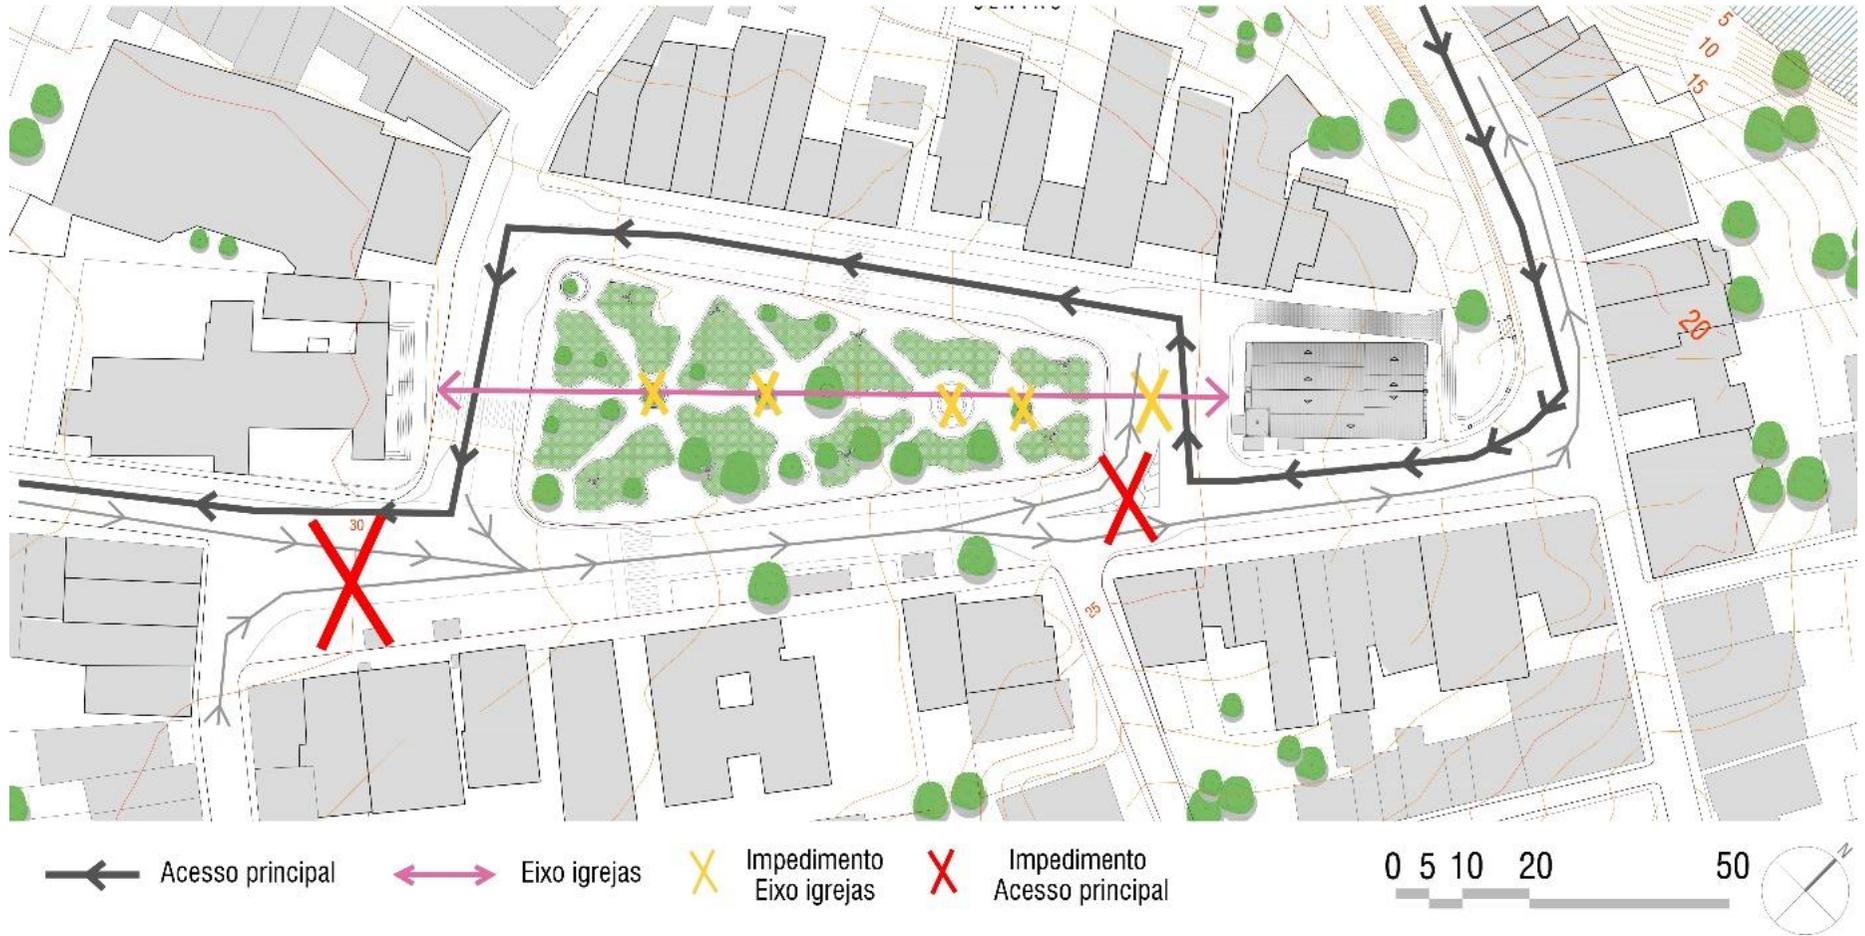
Os 'x' em amarelo se relacionam com a via de ligação entre as igrejas e representam os principais obstáculos a esse percurso. O fato de o desenho da praça apresentar canteiros e árvores nesse eixo, causando impedimento tanto visual como de trajeto em linha reta, enfraquece a relevância do eixo (indicado

Imagem 36 - Mapa síntese – Impedimento vias

em rosa). Além disso, a largura da via que separa a praça da igreja do Rosário é excessiva, não apresenta uma faixa de travessia demarcada o que configura mais um impedimento à nível do pedestre.

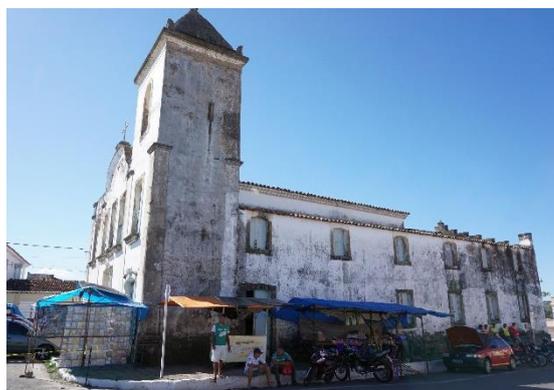
Ainda com relação ao uso comercial, é importante salientar que a presença de camelôs ou barracas de lanchonetes e comércio informal não são malvistas ou desconsideradas pelo autor do trabalho, visto que elas dinamizam a área, por funcionarem, muitas vezes, em horário distinto do comercial. Porém, a forma como essa ocupação se dá atualmente tem sido prejudicial tanto para a imagem do conjunto (Imagem 39), como para a materialidade das edificações, já que algumas delas se encontram instaladas na lateral de uma edificação histórica tombada (Imagem 40).

Imagem 40 – Barracas instaladas na lateral sudeste da Igreja do Rosário

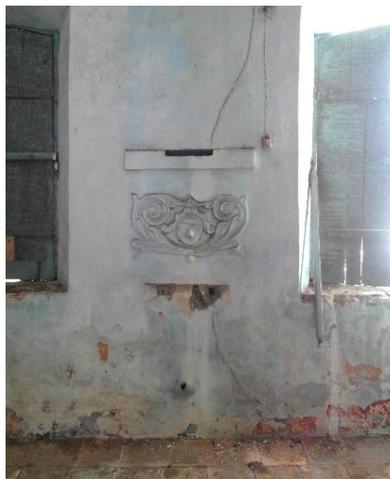
Atualmente, no espaço onde deveria existir um lavabo em pedra, encontra-se somente um vazio (Imagem 52). Para substituir o arcaz – móvel para a colocação das roupas necessárias à celebração - encontra-se um armário de madeira com pintura lisa na cor azul, sem ornamentação (Imagem 53).

Imagem 52 - Espaço onde se localizava o lavabo em pedra

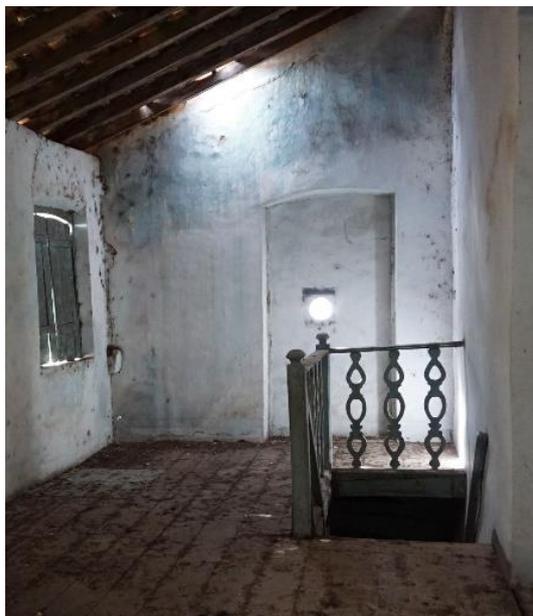
O corredor superior noroeste é interrompido na altura da sacristia, de forma que, externamente nota-se um vazio ao lado da capela-mor (Imagem 55). Sua parede posterior também apresenta uma cava (Imagem 54), induzindo que era previsto a complementação do espaço.

Imagem 54 - Parede posterior do corredor superior noroeste

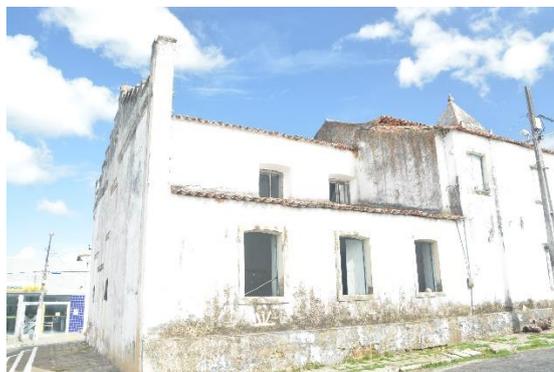
Imagem 55 – Volume faltante na fachada noroeste

Essa interrupção acaba por se tornar um conflito para a percepção do espaço religioso, pois a falta desse volume gera uma entrada de luz natural assimétrica na capela-mor. Como, do lado direito (sudeste) as aberturas correspondem à vãos de tribunas (Imagem 56), pois a lateral sudeste possui pavimento superior, a entrada de luz acontece de forma indireta; enquanto do lado esquerdo, as aberturas tornam-se janelas, vinculando a capela-mor diretamente ao lado externo. Para isso, as aberturas foram completadas até a metade com alvenarias e vedadas com telas para impedir a entrada de animais (Imagem 57). Esses fechamentos em meia-parede vão servir também como arremates para o telhado da sacristia.

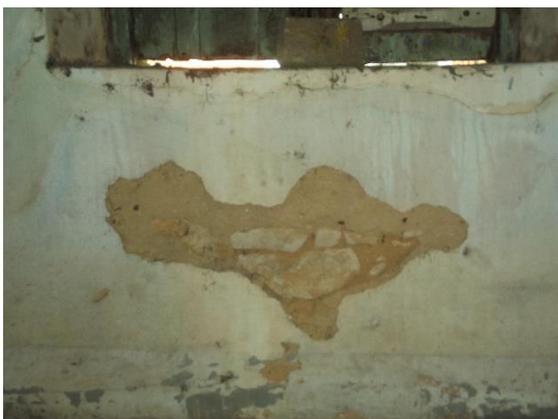
Imagem 71 - Vista da alvenaria de pedra – Corredor superior sudeste

Na Igreja de Nossa Senhora do Rosário é possível visualizar - através de aberturas existentes na argamassa de reboca de algumas paredes - o tipo de alvenaria que compõe tanto as paredes externas quanto as paredes internas. Vale ressaltar que todas elas são paredes portantes, ou seja, tem função estrutural (Imagem 71 e Imagem 72).

Como se vê nas imagens acima, o sistema construtivo das paredes externas e internas é composto por pedra argamassada com barro. Ainda não se sabe precisar qual o tipo de pedra utilizado nessa construção, porém, segundo Vasconcellos (1979, p. 29), costumava-se utilizar ‘pedras disponíveis no próprio local, de que é rico todo o Brasil, sobressaindo, desde logo, a canga, o calcário, o arenito, o quartzito, o gneiss [...]’. Além disso, ele reitera que, em geral, essas paredes levavam emboço de barro e eram rebocadas com cal e areia. Nessa edificação, a espessura das paredes varia entre 0,45m a 0,80m, sendo as paredes externas dos corredores laterais mais estreitas e as paredes da nave, torre e capela-mor mais robustas.

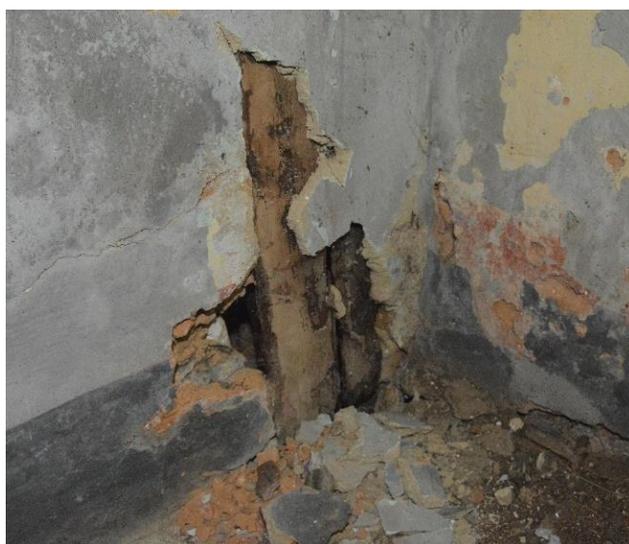
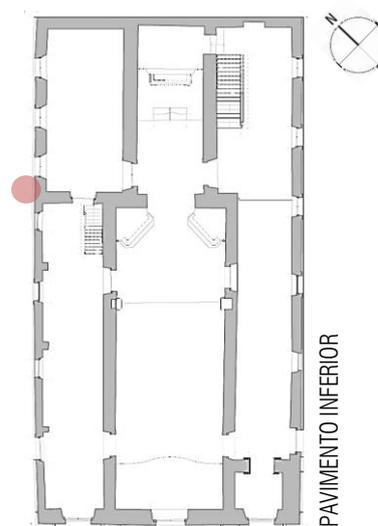
**Imagem 73 - Estrutura de madeira encontrada em parede
Do corredor lateral noroeste**

Quando na retirada de amostras de argamassa para análise, foi exposto uma pequena área da parede onde se observou uma estrutura de madeira (Imagem 73 – área indicada em rosa). Até o momento, não se tem mais informações sobre essa descoberta, podendo, porém, ser mais um indicativo dessa construção por fases.

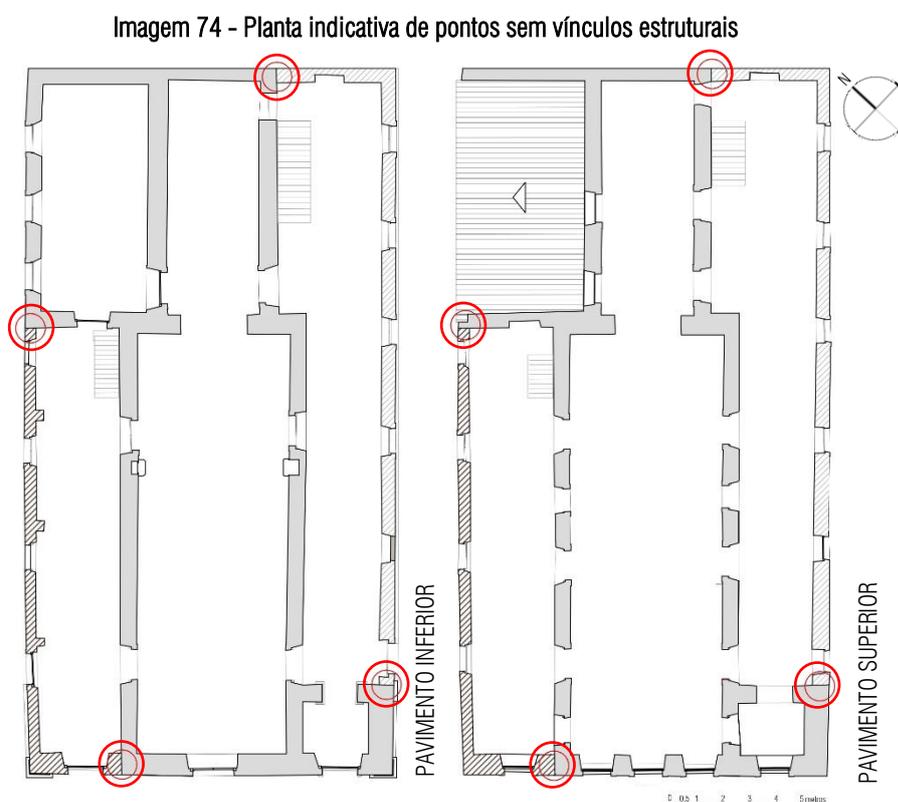
Com base no esquema construído anteriormente (Imagem 64) que considera essa possível diferença de temporalidade nas fases de construção, acredita-se que algumas paredes não possuem vínculos estruturais bem definidos. A igreja também apresenta diferentes composições de argamassa em

diferentes pontos da edificação, como pode ser visto no Apêndice 1, porém, para confirmar com exatidão a presença ou não de vínculos estruturais, é necessário a realização de inspeção minuciosa nos possíveis pontos de instabilidade indicados em vermelho na planta a seguir (Imagem 74).

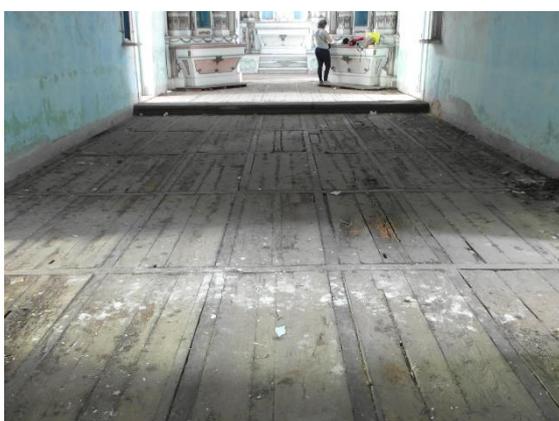
Em sua nave central, e em parte do seu corredor lateral direito, a igreja é recoberta por campas de madeira (Imagem 90 e Imagem 91). Esse piso é uma variedade do tabuado corrido e era utilizado para a cobertura de sepulturas. Nesse caso, possui um barroteamento de madeira, formando quadros de, aproximadamente, 0,70x2,00m. Não foi possível a visualização da sua estrutura internamente, porém acredita-se que ela deva funcionar de maneira que esse barroteamento tenha rebaixos que receberão as tábuas, como no esquema abaixo (Imagem 92).

Imagem 90 - Piso em campas de madeira – Nave central

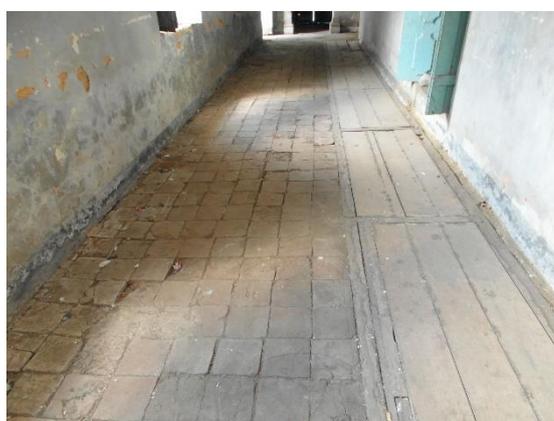
Imagem 91 - Pisos do corredor inferior sudeste

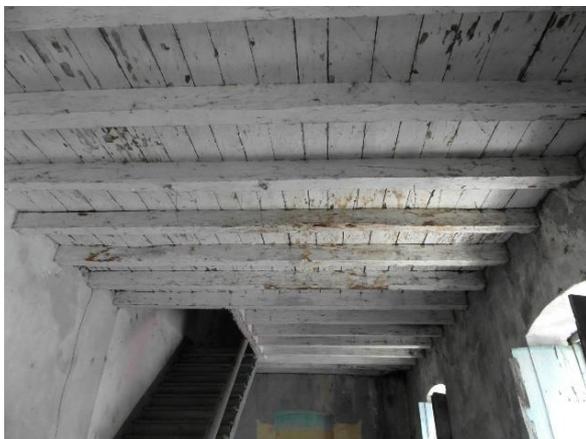
Imagem 95 - Vista da estrutura dos barrotes de madeira e porção inferior do assoalho

É importante atentar para o estado de conservação desse sistema, pois, devido ao tipo de encaixe do barrote na alvenaria, a peça que não recebeu tratamento adequado pode sofrer desgaste ou apodrecimento caso a umidade na parede esteja acima da ideal durante um longo período de tempo.

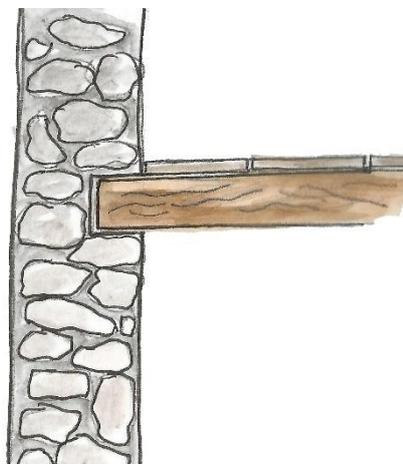
Imagem 96 – Esquema de encaixe do barrote na alvenaria

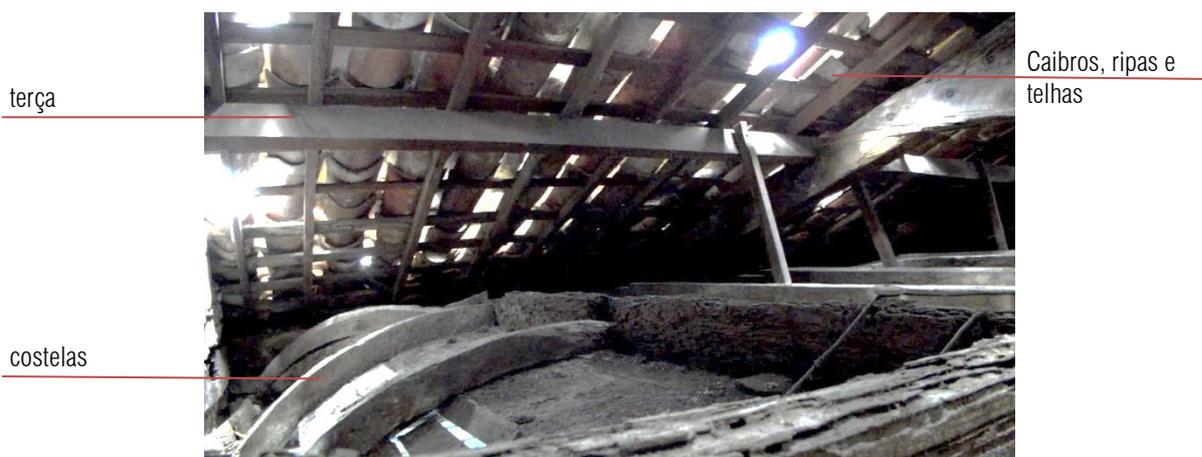
Na nave e na capela-mor, a cobertura apresenta caimento em duas águas com cumeeira, sendo a cumeeira da nave mais alta que a do capela-mor. Não foi possível realizar uma verificação apropriada da cobertura, porém, danos existentes no forro da nave, possibilitaram a inserção de uma câmera fotográfica, sendo possível obter registros da estrutura da cobertura. Aqui, a estrutura principal configura-se em tesouras de linha alta, tendo as terças, caibros e ripas como estrutura secundária, de suporte, onde recebe-se o assentamento das telhas cerâmicas (Imagem 97 e Imagem 98). Acredita-se que o sistema de cobertura da capela-mor siga o mesmo padrão.

Imagem 98 - Estrutura de Madeira da cobertura – Nave Central

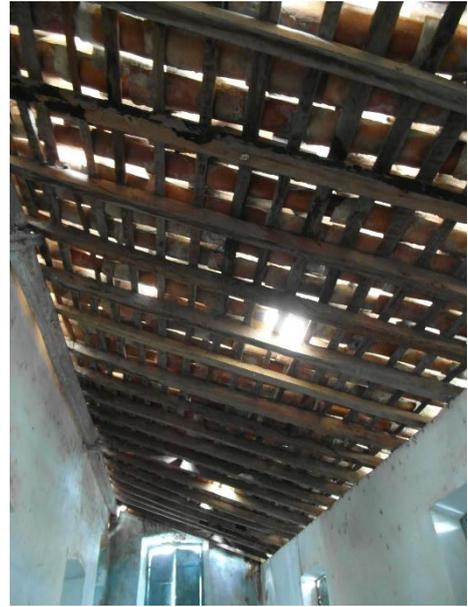
Nos corredores laterais e na sacristia, a estrutura apresenta-se um pouco mais simples por serem telhados com um único caimento. Nos corredores laterais (Imagem 101), a estrutura de sustentação é formada somente por terças, caibros e ripas, não havendo a presença de tesoura como elemento estrutural principal. Nesse caso, o caibro é responsável por definir a inclinação do telhado. Já na sacristia, uma peça mais robusta vai funcionar como uma escora que vai suportar o peso da terça visto que, por ser uma peça muito comprida, poderia romper. Sendo assim, essa peça que chamamos de escora vai definir a inclinação do telhado, tendo uma de suas pontas engastada na parede e outra apoiada no frechal (Imagem 99 e Imagem 100). Nos corredores superiores sudeste e noroeste observa-se a substituição de algumas telhas de barro por telhas transparentes (Imagem 101).

Imagem 101 – Cobertura corredor sup. noroeste

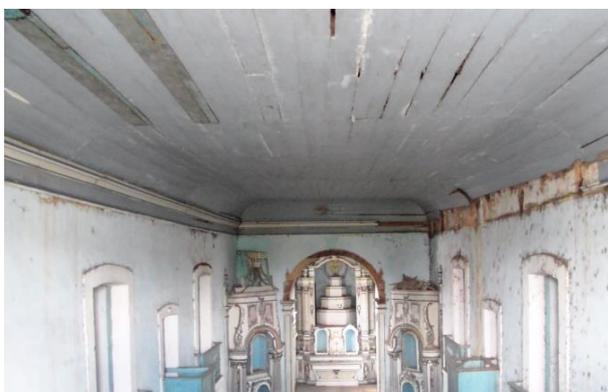
O forro da nave se difere do forro da capela pelo seu formato e, atualmente, pelo seu estado de conservação, estando este em um pior estado. A estrutura já perdeu parte de suas peças, principalmente nas áreas próximas às paredes (Imagem 106 e Imagem 107), como abas e cimbalha. É um forro misto, com sua área central plana e as bordas arredondadas. Em sua estrutura de sustentação observa-se costelas (Imagem 98), peças de madeira ligadas à estrutura da cobertura onde as tábuas do forro são fixadas.

Imagem 106 – Forro Nave Central

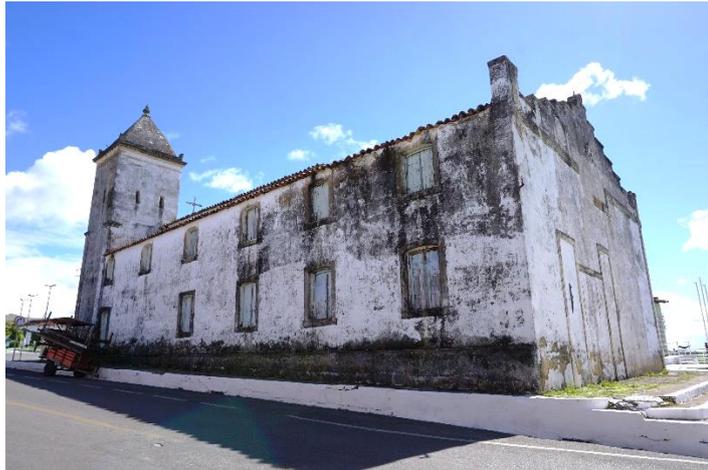
Imagem 109 - Fachada Sudeste às 13:21 do dia 30/07/16

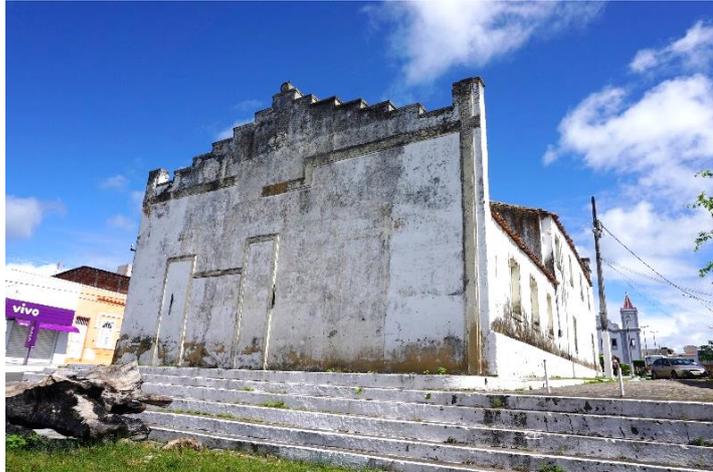
A fachada nordeste apresentada a seguir é voltada para um largo, de forma que, atualmente, não sofre influência de outras edificações ou elementos – na foto (Imagem 111) observa-se o tronco de uma árvore que foi cortada no ano de 2016 que gerava sombra nessa face e pode ter contribuído, juntamente com a presença de água, para a formação da mancha enegrecida que ocorre em toda a sua área central. Fica mais tempo exposta a luz solar durante o inverno, em que leva sol desde os primeiros raios até, aproximadamente as 14 horas (Imagem 110).

Imagem 111 - Fachada Nordeste às 13:22 do dia 30/07/16

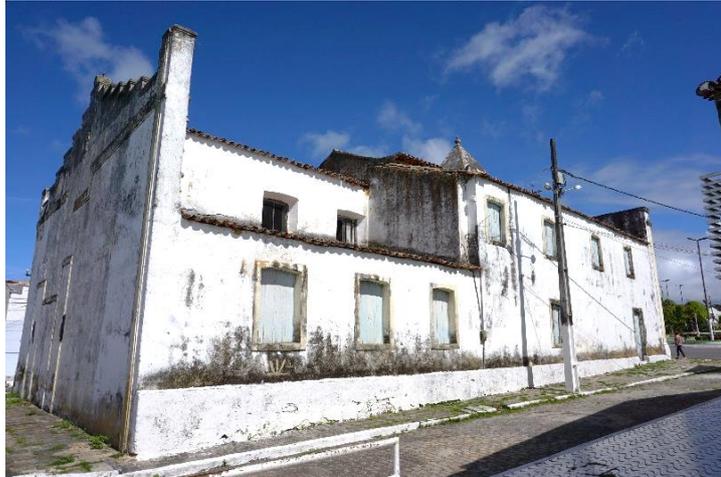
Já a fachada Noroeste (Imagem 113) sofre pouca incidência solar pelo período da manhã em quase todas as épocas do ano. No inverno, passa o maior tempo recebendo luz, desde às 10 horas da manhã até o anoitecer (Imagem 112). Por estar voltada para uma rua estreita e existir um casario do outro lado da rua, pode ter sombras geradas na sua fachada em alguns períodos do ano dependendo da posição solar, principalmente na sua base, visto que a as edificações laterais não apresentam altura elevada.

Imagem 113 - Fachada Noroeste às 13:23 do dia 30/07/16

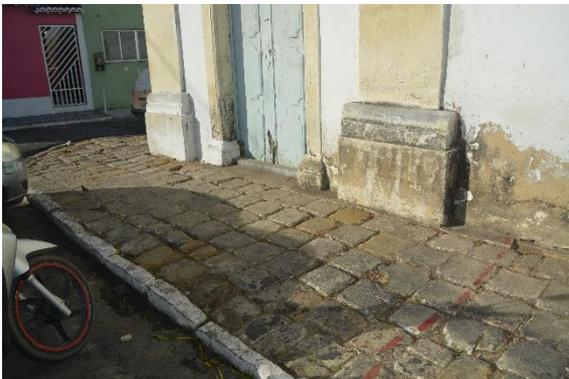
Apesar de possuir uma calçada de pedra que está elevada do nível da rua e que, teoricamente, apresenta uma melhor condição de permeabilidade, a situação atual em que se encontra o passeio em torno da igreja não contribui com a drenagem da água de chuva em decorrência de suas peças estarem bastante degradadas (Imagem 116) e mal assentadas, além de ter sofrido intervenções onde outro tipo de piso foi instalado sobre o original. É provável, também, que a inclinação do passeio não esteja de acordo com o necessário para o escoamento da água. Na Imagem 117, nota-se que já foi necessário instalar nos vãos da fachada principal uma proteção (desnível) de cimento para barrar a entrada de água (indicado por seta vermelha).

Imagem 116 – Passeio da igreja do Rosário em lajotas de pedra natural

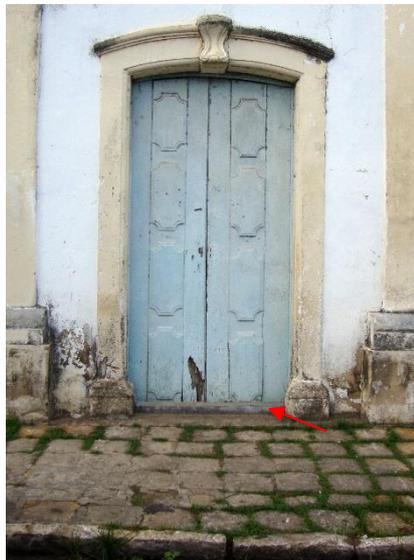
Imagem 117 – Trecho do passeio localizado em frente à igreja do Rosário – destaque para desnível do vão

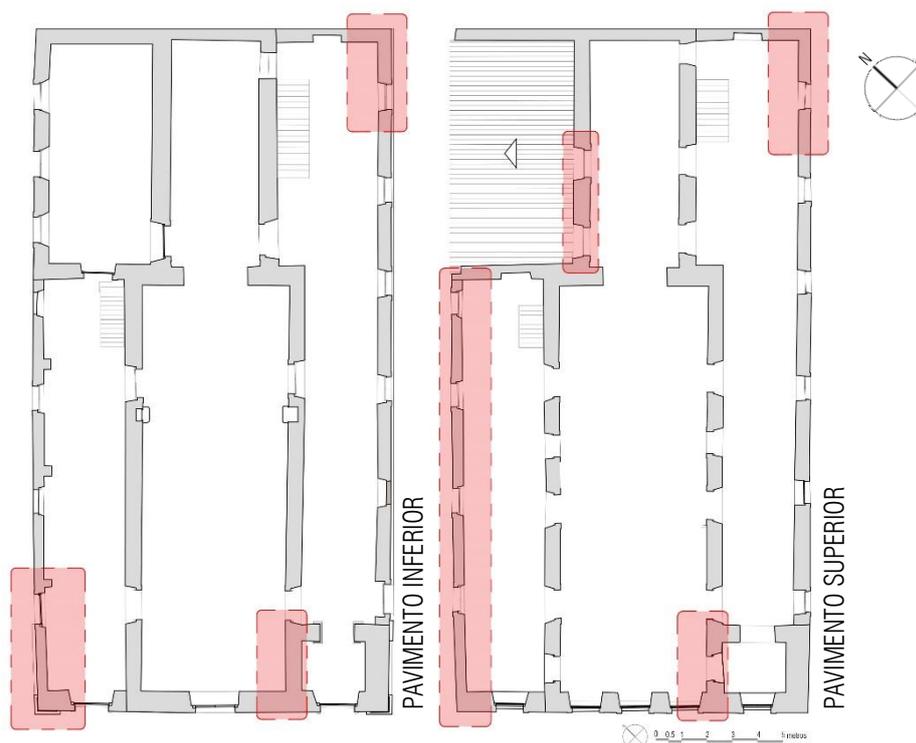
Em algumas áreas, indicados em vermelho na Imagem 120 a seguir, a situação das **paredes** exhibe estado mais crítico, são elas as áreas do coro, corredor superior noroeste e corredor superior sudeste (principalmente a área destacada). Nessas áreas as paredes apresentam acentuadas manchas de água, perda na pigmentação da pintura, perdas parciais do reboco – em alguns momentos expondo a alvenaria – e manchas esverdeadas que indicam a proliferação de microrganismos.

Imagem 120 - Plantas indicativas de áreas críticas de degradação das paredes

As **peças de madeira** - tanto de cobertura, forro, piso ou esquadria - situadas nessas regiões do edifício também apresentam sinais de degradação avançada, sofrendo ataques de insetos xilófagos, o que implica em peças apodrecidas e até mesmo em perda de seção do material, impossibilitando o acesso de pessoas a essas áreas.

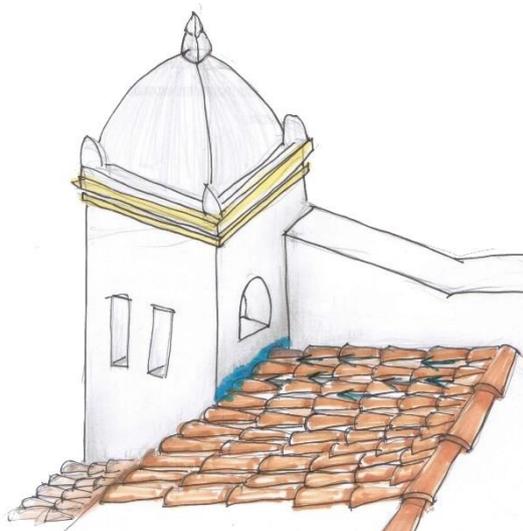
Apesar de não ter sido possível acessar a cobertura para inspeção de sua real condição, entende-se que a falta de estanqueidade da cobertura (Imagem 121) é o principal motivo da infiltração de água de chuva no edifício. Essa condição ocorre seja pelo tamanho insuficiente dos beirais, seja por telhas quebradas ou fora do lugar, seja pelas junções desprotegidas entre cobertura e paredes (Imagem 122 e Imagem 123) – não há calhas ou rufos instalados o que possibilita a infiltração de água na edificação. A imagem a seguir indica as áreas da cobertura que apresentam menor estanqueidade, gerando as áreas de degradação críticas citadas anteriormente.

Imagem 122 – Detalhe esquemático A – Encontro caimento do telhado da nave com parede noroeste da torre

Três grandes questões projetuais envolvem o projeto voltado para a cobertura e demandam a inserção de novos elementos: o encontro entre o telhado e as faces das paredes, o caimento do telhado da nave sobre a parede da torre e os beirais (dos corredores laterais). A falta de proteção entre a junção do telhado com as paredes possibilita a infiltração de água da chuva na edificação. Além disso, o encontro do caimento do telhado da nave com a parede externa da torre cria uma área crítica de acúmulo de água que tem sérios rebatimentos na estrutura interna da edificação.

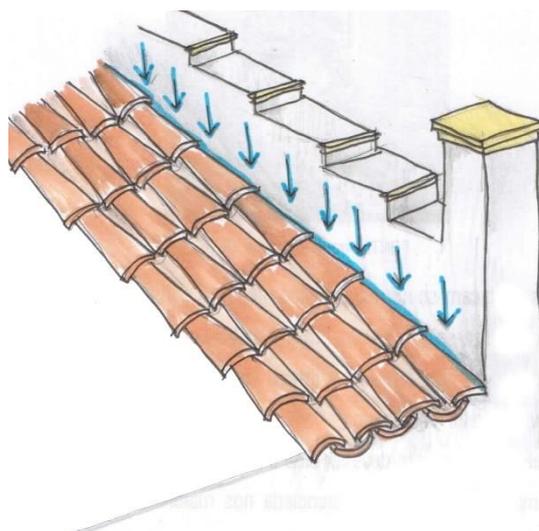
Imagem 123 – Detalhe esquemático B – Junção do telhado com a parede nordeste do edifício

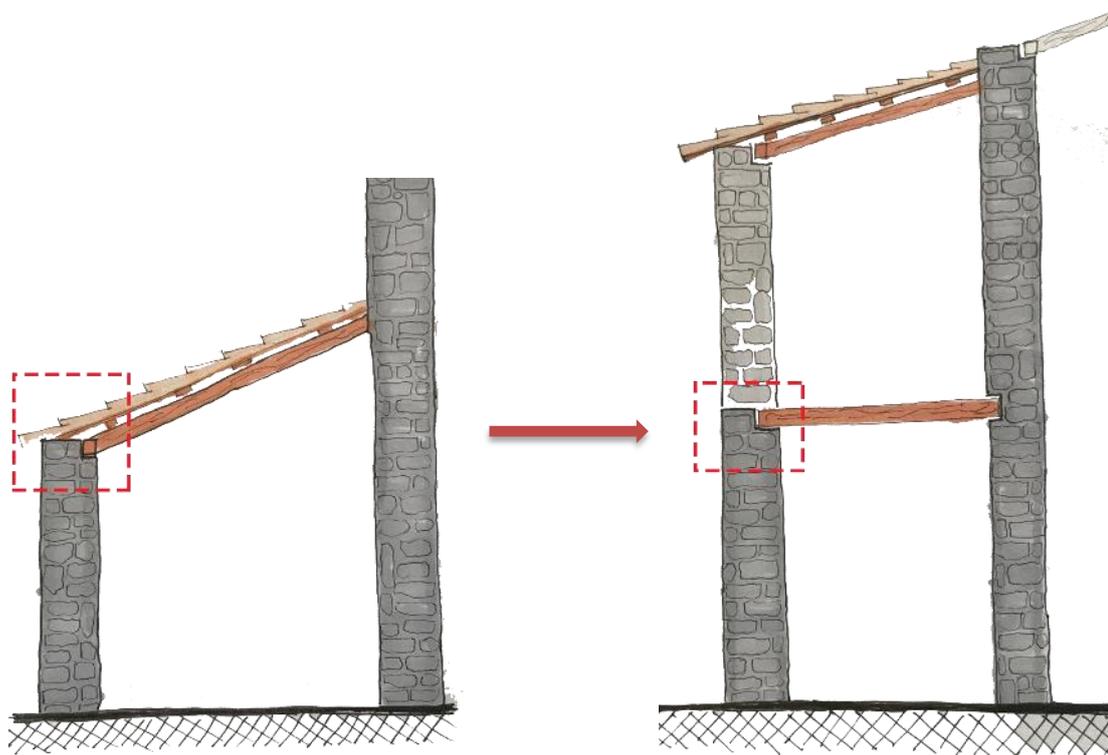
Algumas fissuras se destacam no mapeamento de danos como é o caso da fissura horizontal na fachada sudeste. A fissura localiza-se a uma altura próxima à altura do piso do primeiro pavimento (Imagem 125). Existe a possibilidade de que em um primeiro momento o corredor lateral fosse térreo e, posteriormente, outro pavimento foi adicionado (Imagem 126). Nesse caso, mesmo que o material utilizado tenha sido pedra, a fonte de extração pode não ter sido a mesma, assim como os materiais utilizados para a composição das argamassas de assentamento, o que, com o tempo e a exposição aos intemperismos gerou uma trabalhabilidade diferenciada nos materiais que pode ter ocasionado essa rachadura, indicando essa evolução da edificação. Para se obter mais informações dessa situação, é importante que, no momento da restauração, seja realizado prospecções para definir a causa do problema.

Imagem 126 - Representação de hipótese de evolução da edificação – Fachada Sudeste

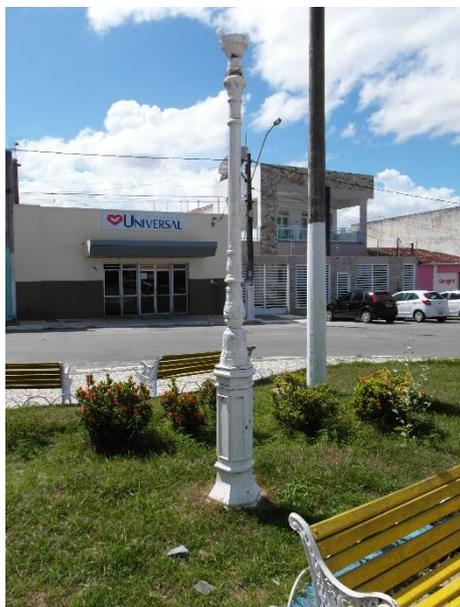
Imagem 132 – Luminária estilizada presente na praça

Possui também cerca de dez luminárias de pequeno porte como indicado na imagem abaixo (Imagem 132), alguns deles estando danificados.

Para esse estudo, serão propostas as luminárias tanto da praça em si quanto daquelas localizadas ao longo das vias. Para estas últimas optou-se pela utilização de postes de cinco (5m) metros ou, no máximo, sete metros e meio (7,5m), com o intuito de que não haja um elemento competitivo com a altura da torre da Igreja do Rosário, caso que ocorre atualmente (Imagem 134).

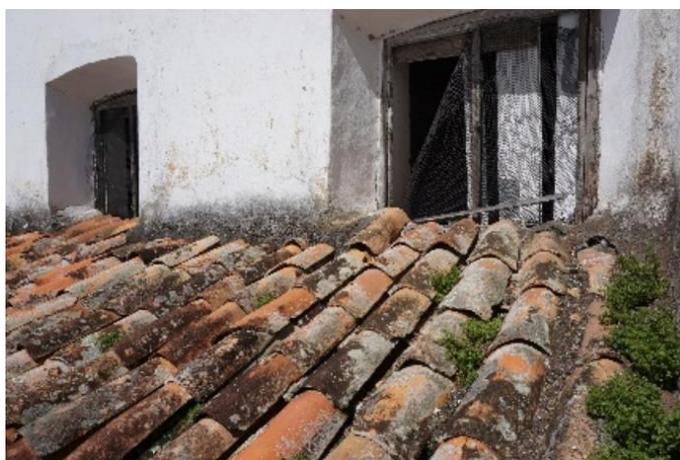
Imagem 137 – Situação atual do telhado da sacristia

Além disso, como a cobertura da sacristia tem suas telhas da porção superior do telhado assentadas sobre as meias-paredes dos vãos da capela-mor (Imagem 137), será proposto uma pequena elevação dessa alvenaria, de modo que as telhas sejam organizadas adequadamente e que seja possível a instalação de rufo para a proteção da junção. (VER PRANCHA 11/17 – VOLUME 3 - Projeto de Restauro da Igreja de Nossa Senhora do Rosário)

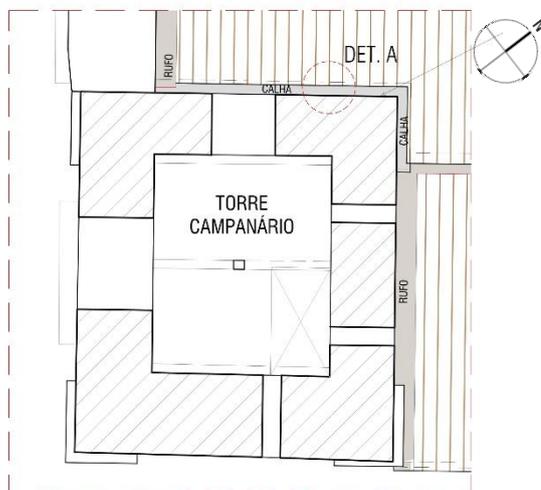
Imagem 139 – Encontro do telhado com parede da torre

Como próxima medida, busca-se sanar problemas relacionados ao caimento do telhado ao se encontrar com a parede externa da torre (Imagem 139), criando uma área crítica de acúmulo de água que tem sérios rebatimentos na estrutura interna do edifício. Propõe-se, então, a instalação de uma calha (Imagem 140) entre o telhado e a parede da torre que conduza a água da chuva e impeça seu acúmulo. (VER PRANCHA 09/17 – Volume 3 - Projeto de Restauro da Igreja de Nossa Senhora do Rosário).

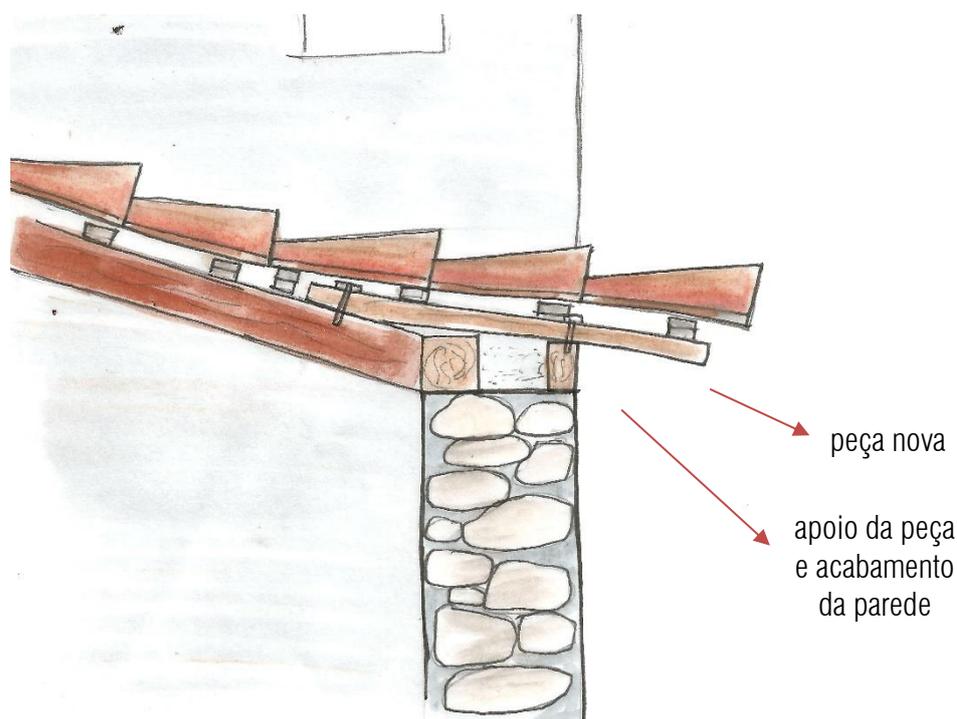
Imagem 142 – Desenho esquemático (em corte) do prolongamento do beiral

Outra questão a ser abordada trata-se dos beirais. Muito curtos, eles não cumprem sua função de afastar a queda de água das paredes das fachadas, ocasionando muitos danos relacionados a umidade, que podem ainda ser agravados a depender da direção para qual a fachada está voltada. Inicialmente se cogitou a possibilidade de instalação de calhas em volta de todos os beirais. Porém, essa medida implicaria na instalação de diversos tubos de descida ao longo das fachadas, devido ao comprimento das mesmas, o que ocasionaria grande impacto na imagem do objeto arquitetônico (Imagem 141).

Sendo assim, foi necessário considerar outras medidas para a solução desse problema. Uma delas foi o estudo de métodos para se aumentar o beiral. O telhado se apresenta hoje de modo que as peças do caibro morrem no frechal que se encontra apoiado internamente sobre a parede. Dessa forma, sem alterar a inclinação do telhado, não é possível substituir os caibros por peças maiores, que conseqüentemente gerariam beirais maiores, sem haver cortes nas paredes das fachadas (sudeste e noroeste, no caso).

Sendo assim, cogitou-se a possibilidade da inserção de uma peça de madeira fixada aos caibros que possibilitaria o afastamento desse beiral (Imagem 142). Essa peça exerceria a função de um contrafeito, tendo sua extremidade superior fixada ao caibro e sendo apoiada por uma peça localizada na extremidade externa do topo da parede. Esse apoio também conferiria acabamento ao topo da parede. Essa peça gera uma pequena mudança de inclinação do trecho final do telhado. (VER PRANCHAS 09/17 e 11/17 – Volume 3 – Projeto de Restauro da Igreja de Nossa Senhora do Rosário)

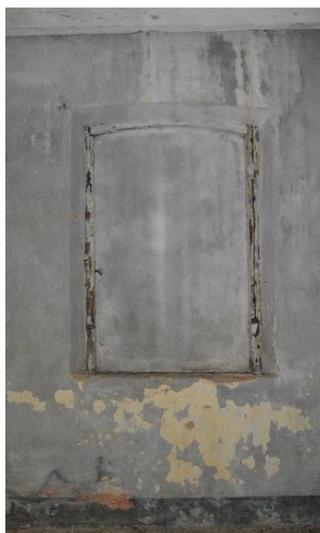
Imagem 146 - Vão ensulcado vedado

As fachadas sudeste e noroeste são compostas por uma grande quantidade de aberturas de portas e janelas. Atualmente, alguns desses vãos encontram-se fechados. O resultado disso é uma interrupção no ritmo que compõe tais fachadas. Internamente, porém, ainda se vê os vãos ensulcados interrompidos pela alvenaria de vedação (Imagem 146). É importante destacar que, durante a pesquisa, não se descobriu o motivo, ou até mesmo o período em que esses vãos foram vedados. Porém, uma avaliação inicial da edificação não parece indicar nenhum problema estrutural relacionado a esses vãos que necessitasse sua vedação.

Sendo assim, a fim de recuperar essa leitura e tendo como base os indicativos internos na edificação, propõe-se a reabertura dos vãos (VER PRANCHA 12/17, 13/17 e 14/17- Volume 3 – Projeto de Restauro da Igreja de Nossa Sra. Do Rosário).

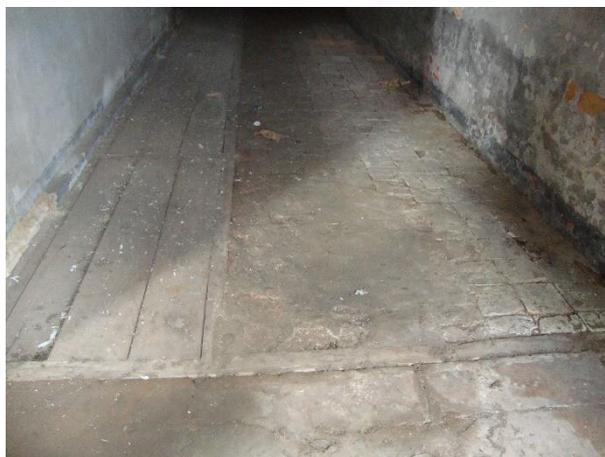
Imagem 150 – Área recoberta com material cimentício

Os pisos cerâmicos do tipo tijoleira que revestem grande parte do pavimento inferior da igreja encontram-se bastante sujos, inclusive com alteração da sua tonalidade terrosa, além de apresentarem diversas peças quebradas ou desgastadas. Devido a essa questão, algumas áreas já sofreram intervenção onde foram recobertas com material cimentício (Imagem 150).

Em um primeiro momento se deve realizar a limpeza de todo o piso. Klüppel e Santana (2000) indicam que a superfície seja varrida para a retirada de poeira e sujeira e, em seguida, seja realizada uma limpeza das peças com água e sabão neutro com uma esponja macia. Deve-se evitar o uso de produtos abrasivos e, em hipótese alguma permitir o acúmulo de água, devendo ser enxaguado com água limpa e secado logo em seguida.

Para a substituição das peças completamente degradadas, indica-se analisar a composição das peças originais e reproduzir o traço para a fabricação de novas peças de mesmo tamanho. Remove-se as peças desgastadas com cuidado para não danificar as peças laterais em bom estado e, também, o reboco antigo. Convém remover todo o material cimentício aplicado.

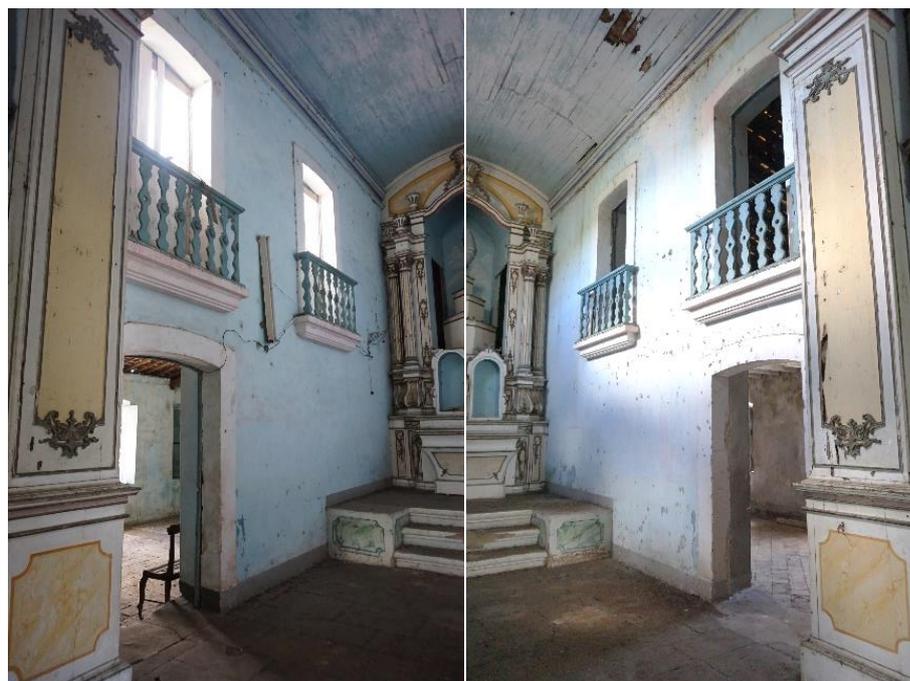
Imagem 160 - Entrada de luz assimétrica na capela-mor

Devido ao fato de haver uma descontinuidade do corredor superior noroeste, ocorre a incidência assimétrica de luz natural, o que compromete a imagem simbólica de um espaço recluso como este. A Imagem 160 a seguir ilustra esta situação.

Além da questão imagética, essa conjuntura gerou problemas de caráter técnico devido ao modo como foi resolvido o encaixe da cumeeira com a parede – que já foi abordado na seção ‘cobertura’ deste capítulo - e também a vedação do vão de janela.

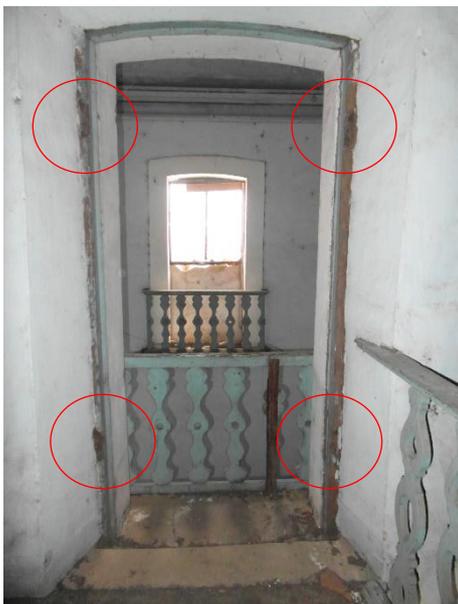
Além disso, o levantamento de imagens antigas mostrou que as tribunas da capela-mor, diferente das tribunas da nave, apresentavam esquadrias de desenho semelhante a outras presente na edificação: em madeira, duas folhas de abrir e almofadadas. Inspeccionando o local, notou-se a existência de reentrâncias no caixilho ainda existente, provavelmente são os pontos onde a dobradiça era fixada.

Imagem 161 – Vão de tribuna da capela-mor – Destaque para reentrâncias do encaixe da antiga porta

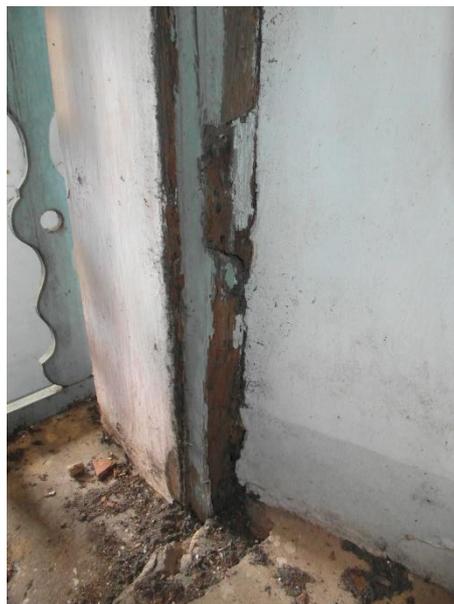
Imagem 162 – Detalhe reentrância de fixação da dobradiça

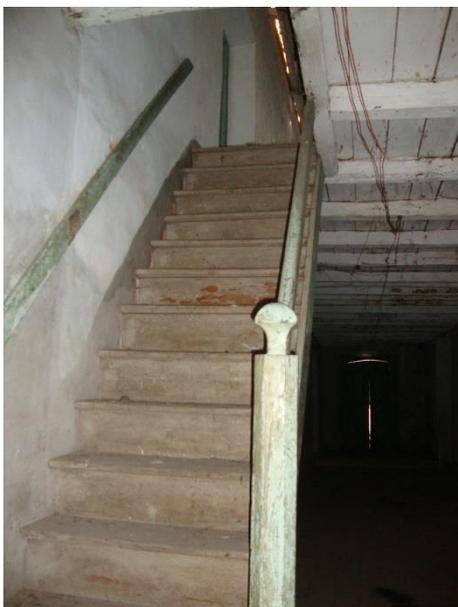
Imagem 164 – Escada de acesso ao corredor superior noroeste

a existência de pelas flexionadas ou abauladas que possam comprometer a regularidade da escada. Além disso, deve-se atentar para os encaixes das peças, a fim de constatar a estabilidade da mesma.

A substituição de peças deve ser realizada em casos extremos, onde não há possibilidade de recuperação da madeira. Indica-se a realização de preenchimento de pequenos buracos onde for necessário. O processo deve ser realizado com cola e pó de madeira fino, de preferência oriundo de uma madeira mais dura, e no mesmo tom que a madeira original. O preenchimento deve ser realizado de forma que fique mais alto e o acabamento é dado lixando a peça (KLÜPPEL; SANTANA, 2000).

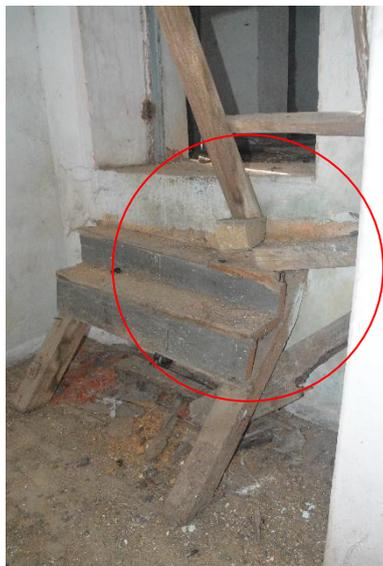
Imagem 166 - Apoio escada Campanário (círculo vermelho)

metálica tipo marinheiro, de forma que a mesma se fixe na parede da torre através de chapas metálicas parafusadas, evitando sobrecarregar a estrutura do piso de madeira (VER PRANCHA 10/17 – Volume 3 – Projeto de restauro da Igreja de Nossa Sra. Do Rosário).

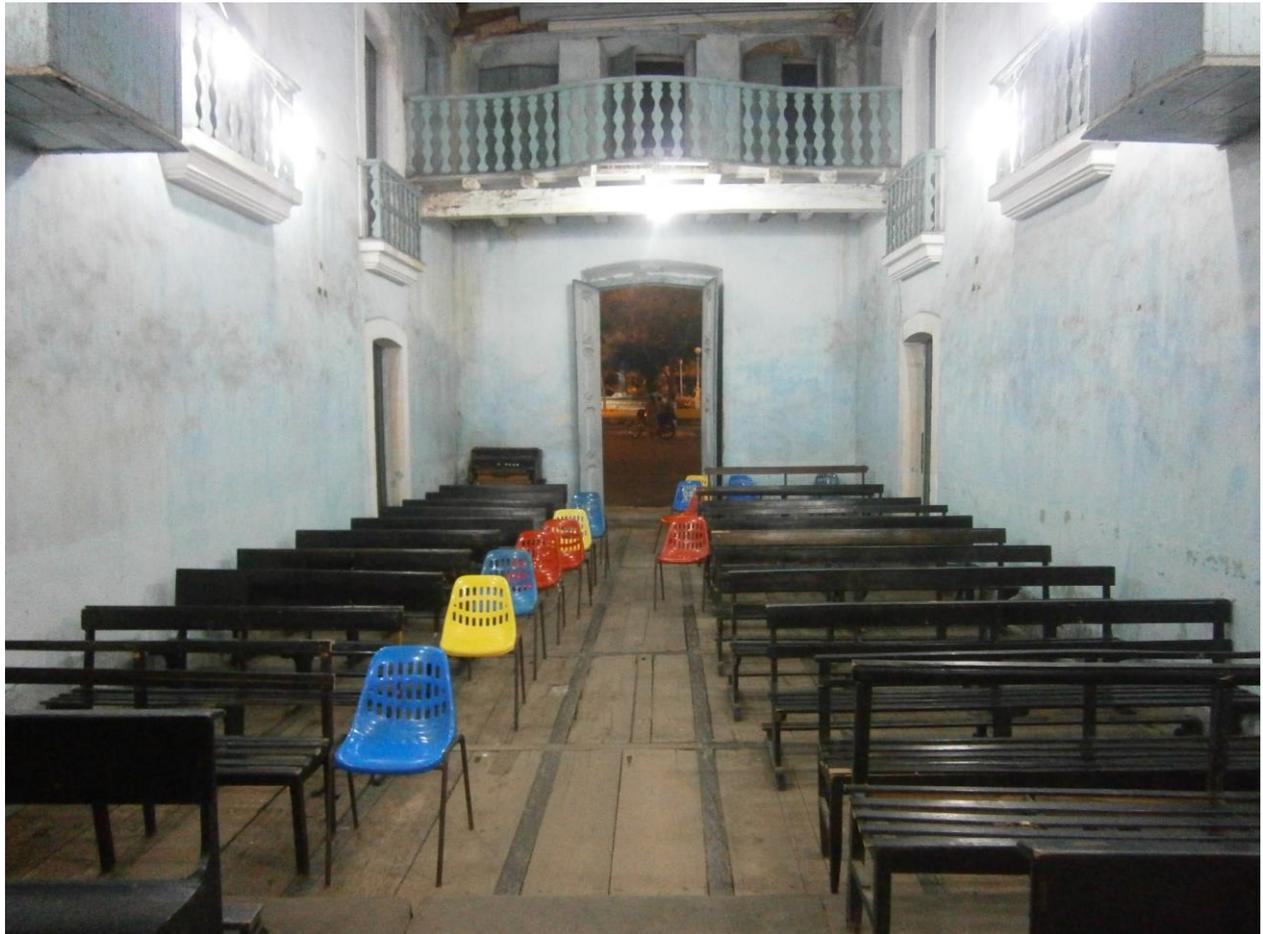
15

Vista geral da nave igreja. Nesse momento ainda se notava a presença de bancos para uso nas celebrações. Além disso, observa-se a distribuição das luminárias. Aqui a Igreja ainda exercia sua função religiosa.

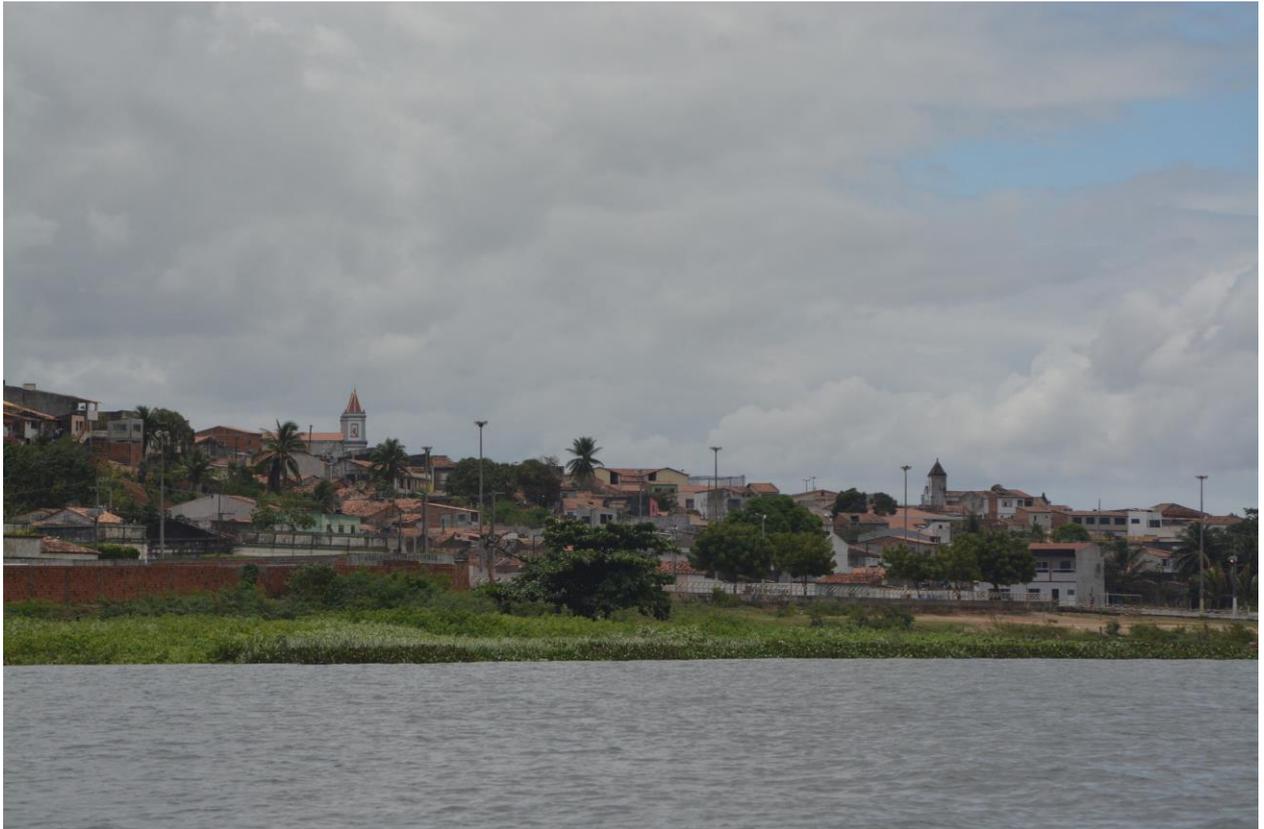
Nº
16

Registro do objeto de estudo a partir do Rio São Francisco. Nesta imagem, a barco posiciona-se mais a sudeste e podemos observar a topografia do local e destacar a relação latente entre as igrejas e a força de suas torres existentes nessa paisagem.
