O CONJUNTO DA PRAÇA MONSENHOR JOSÉ MORENO DE SANTANA:

Restauração da Igreja de Nossa Senhora do Rosário e Intervenção no Espaço Público

(Neópolis/SE)

MAPEAMENTO DE DANOS DA EDIFICAÇÃO

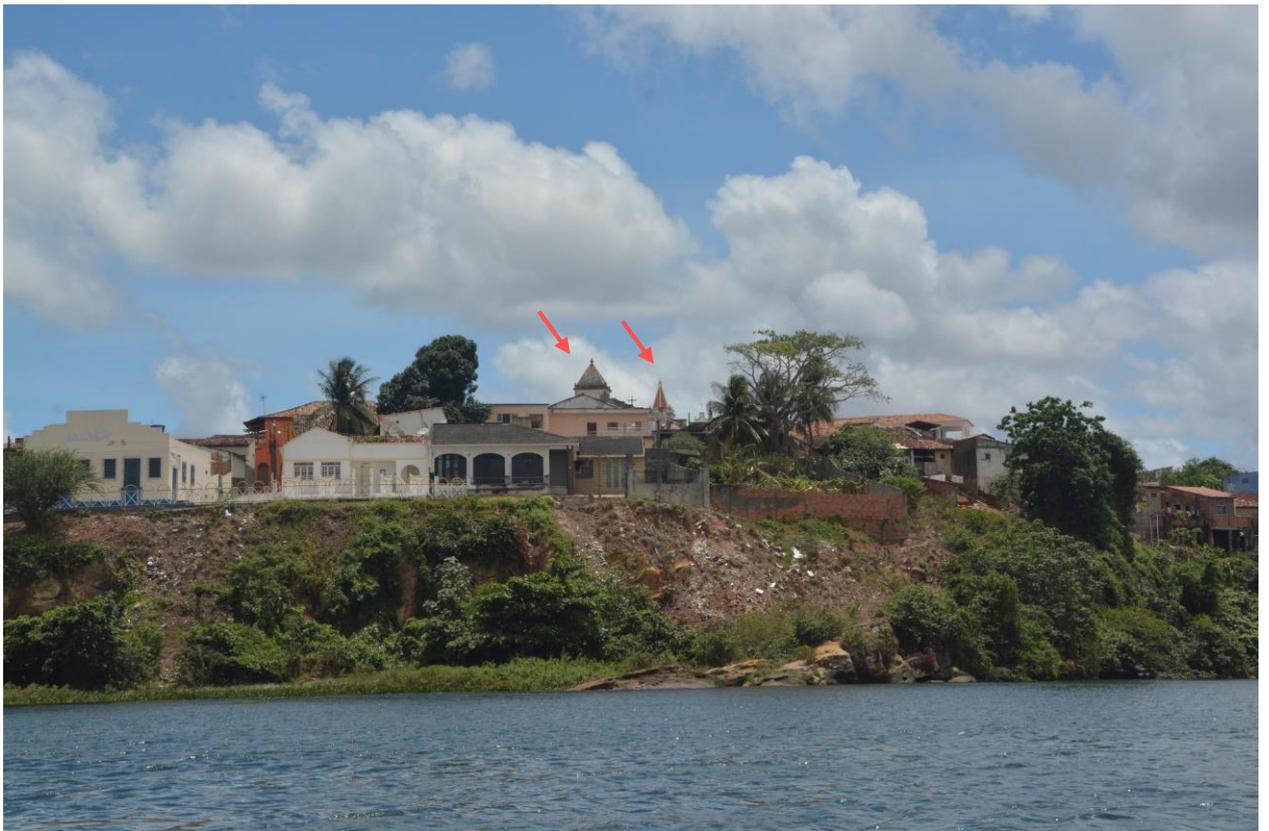
Nº
17

Nessa imagem estamos posicionados a nordeste, bem atrás da Igreja do Rosário. Aqui, apesar de não ser possível observar as edificações em suas totalidades, se destacam as torres das mesmas – indicados por seta em vermelho. Observa-se aqui o descuido com a encosta.

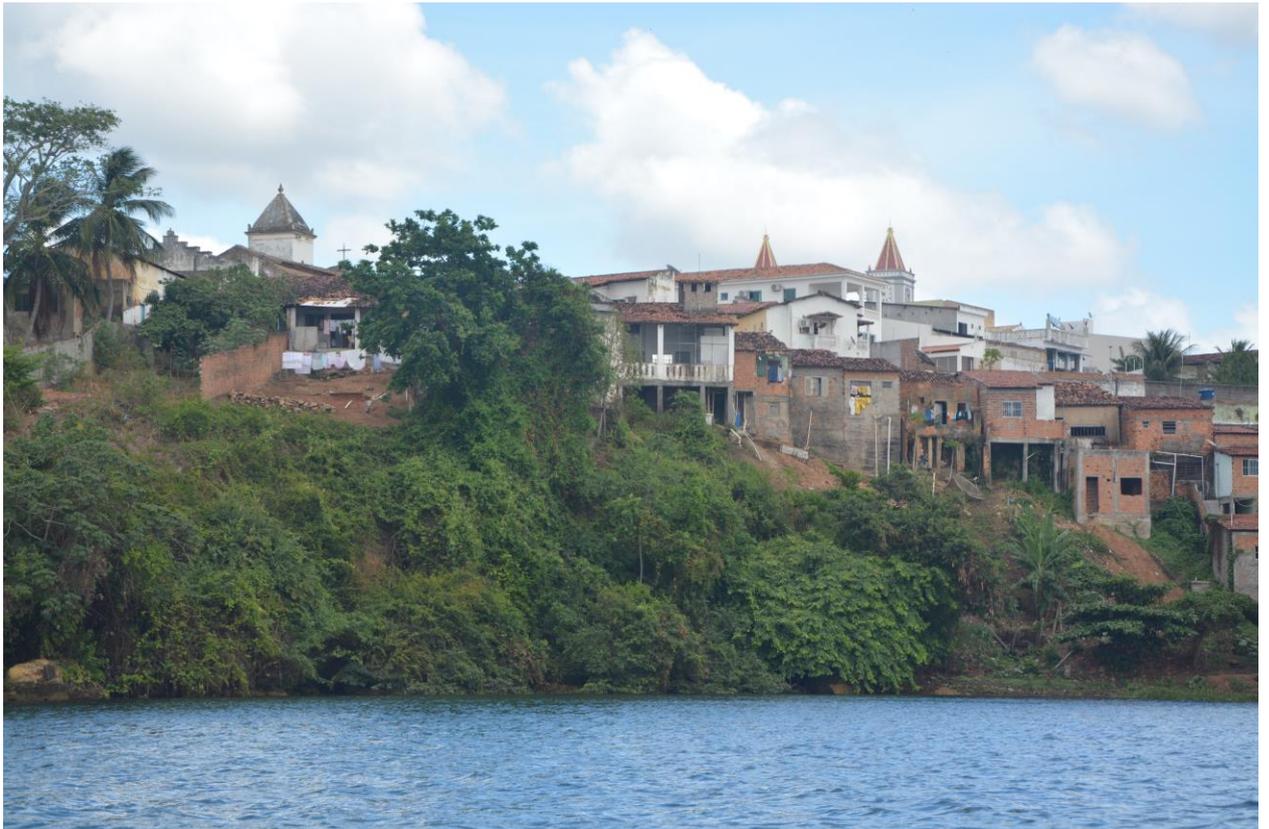
Nº
18

Posicionado um pouco mais a norte, essa imagem visa registrar a influência das construções localizadas na encosta para a paisagem desse conjunto e como as rápidas transformações sofridas nas cidades podem ser prejudiciais para o patrimônio local. É possível visualizar parcialmente, as duas igrejas, suas torres estando em destaque.

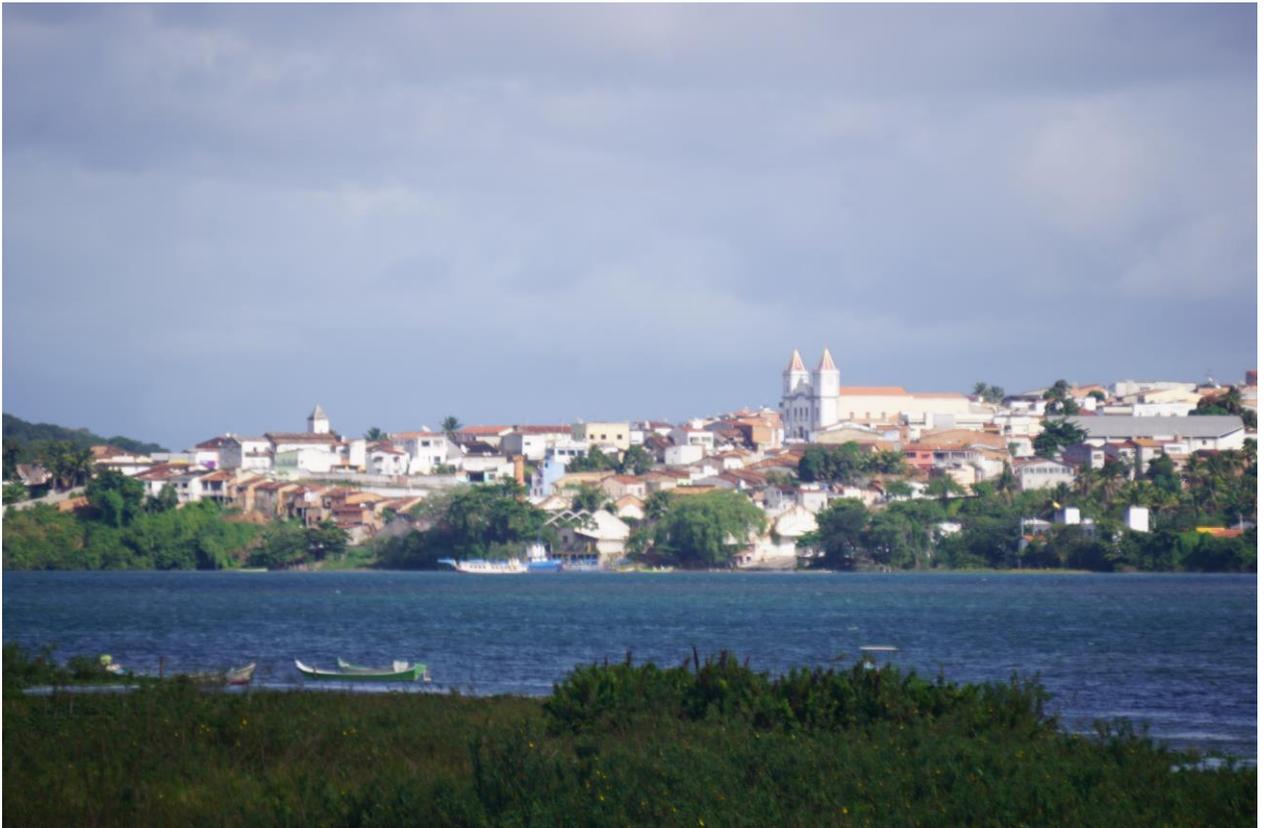
Nº
19

Essa última imagem foi registrada a partir da orla da cidade de Penedo/AL. Aqui também é possível entender melhor a topografia da cidade de Neópolis e observar a relação dialética existente entre as igrejas, em desta nesse conjunto, onde a Igreja Matriz localiza-se em uma porção mais elevada do relevo e a Igreja do Rosário em uma posição mais baixa.

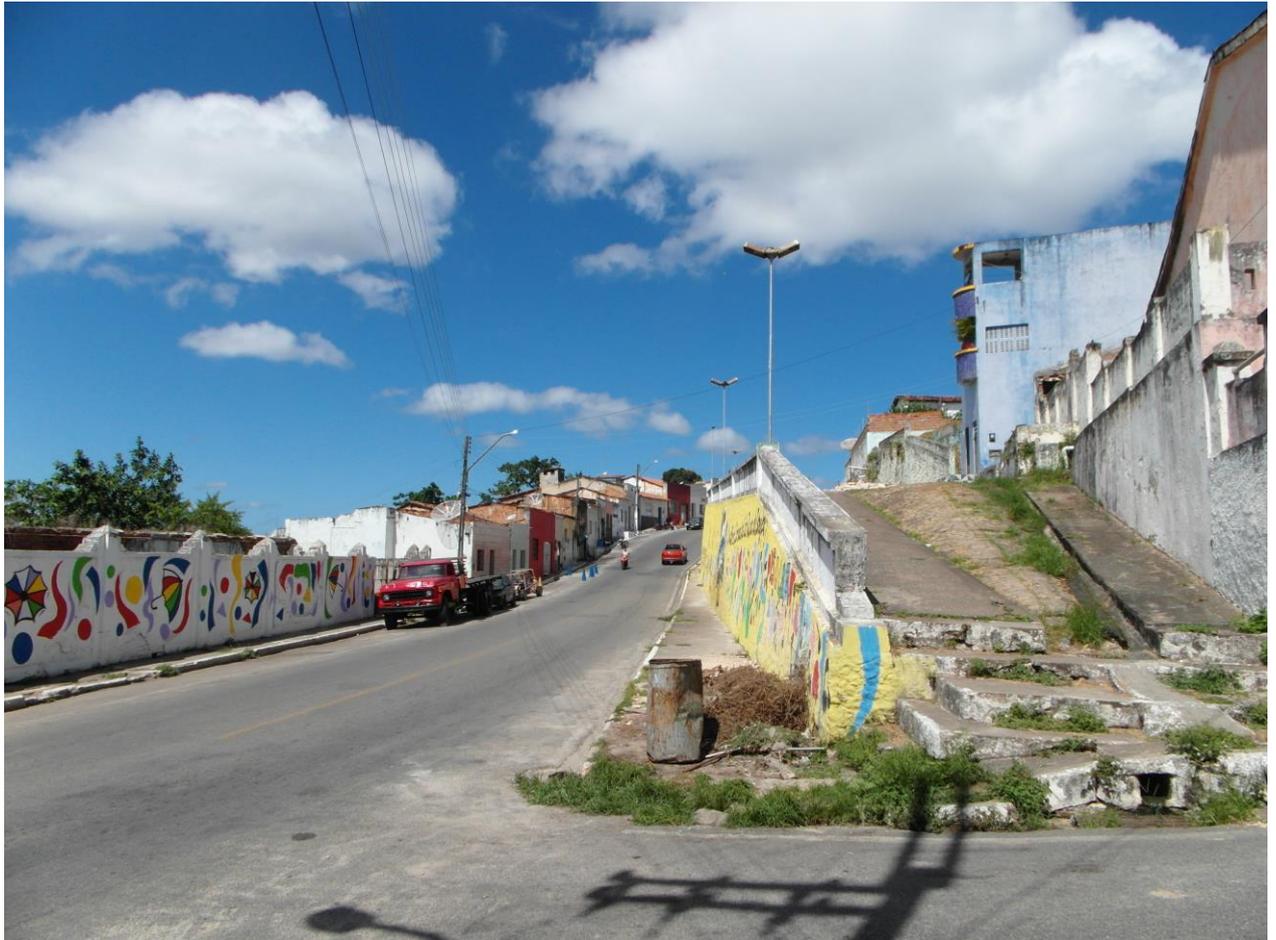
Nº
20

Início da Rua Gomes de Assunção, voltada em direção à Praça Monsenhor José de Santana.

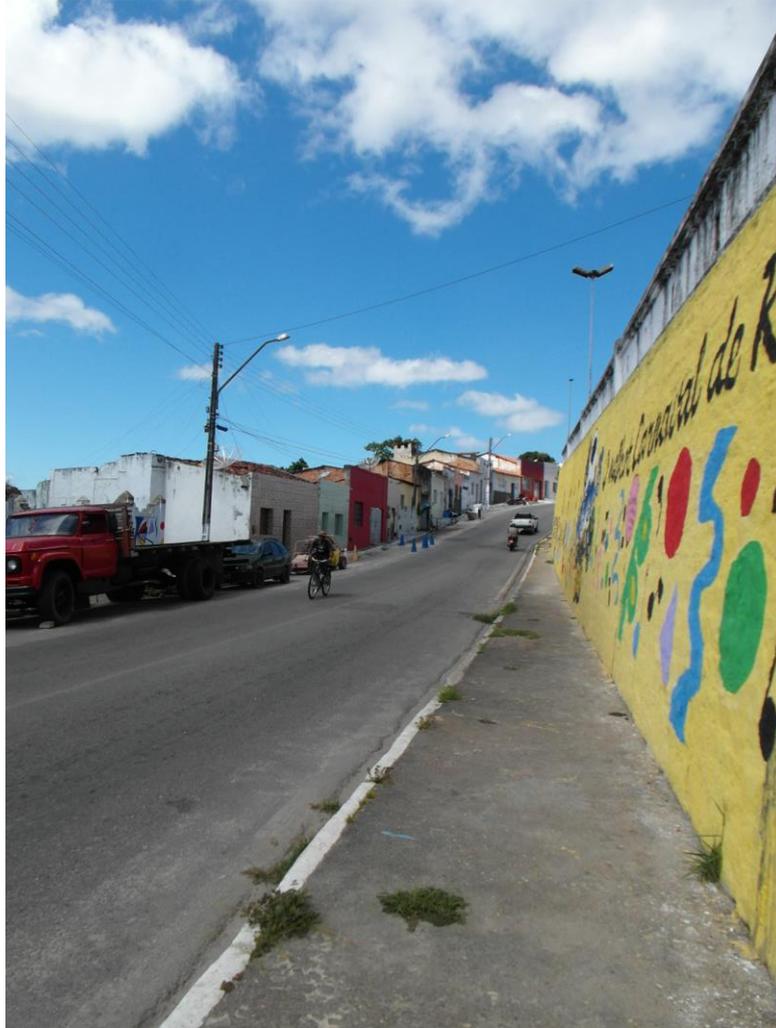
Nº
21

Início da Rua Gomes de Assunção, voltada em direção à Praça Monsenhor José de Santana. Observa-se a altura do muro de contenção ao longo da via.

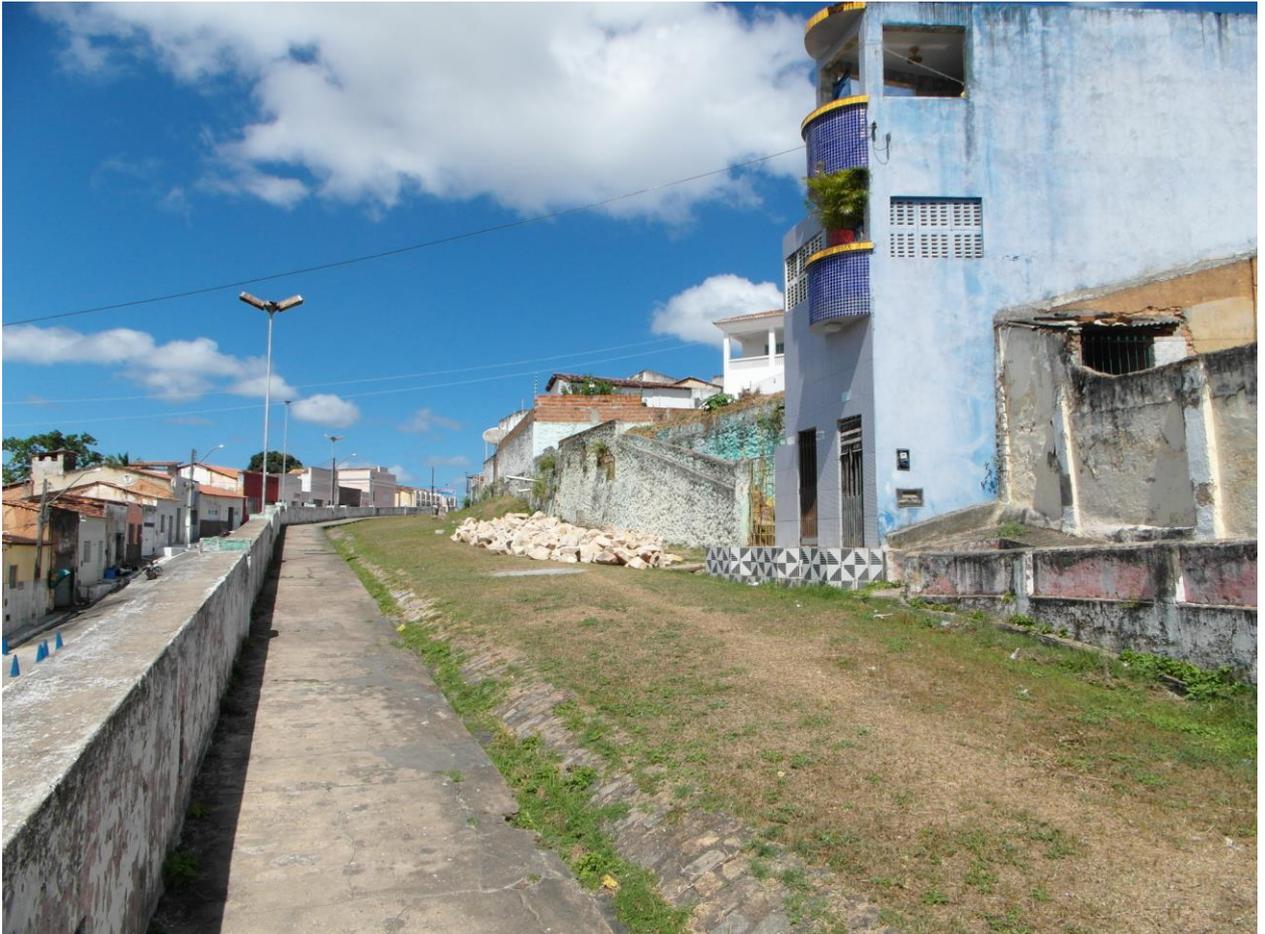
Nº
22

Platô elevado ao longo da via Gomes de Assunção. Permite o acesso a algumas residências.

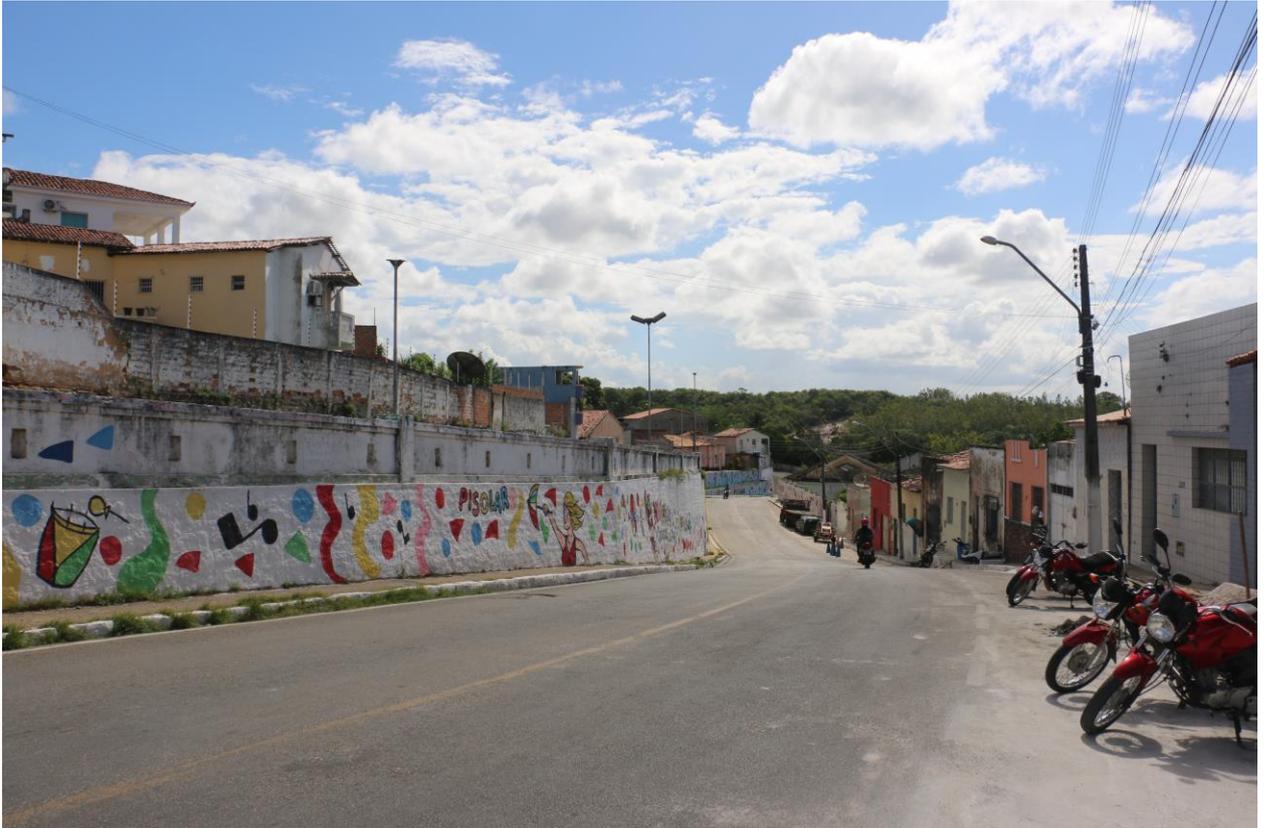
Nº
23

Outra perspectiva da Rua Gomes de Assunção. Observa-se, aqui, tanto a via como o muro e o guarda-corpo que protege o platô elevado.

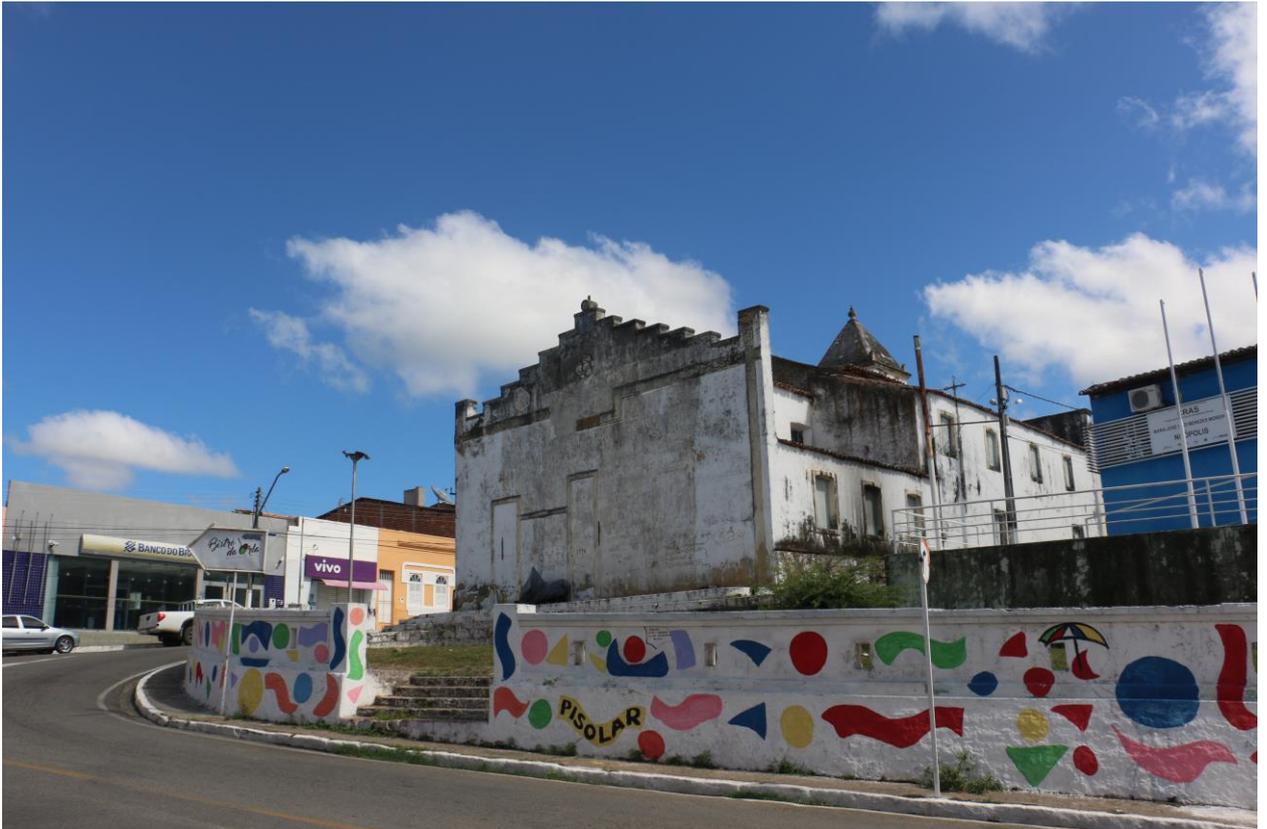
Nº
24

Vista da fachada posterior (fachada nordeste) da Igreja do Rosário e da escadaria que lida a Rua Gomes de Assunção à Praça Monsenhor José Moreno de Santana, passando pela lateral noroeste da igreja.

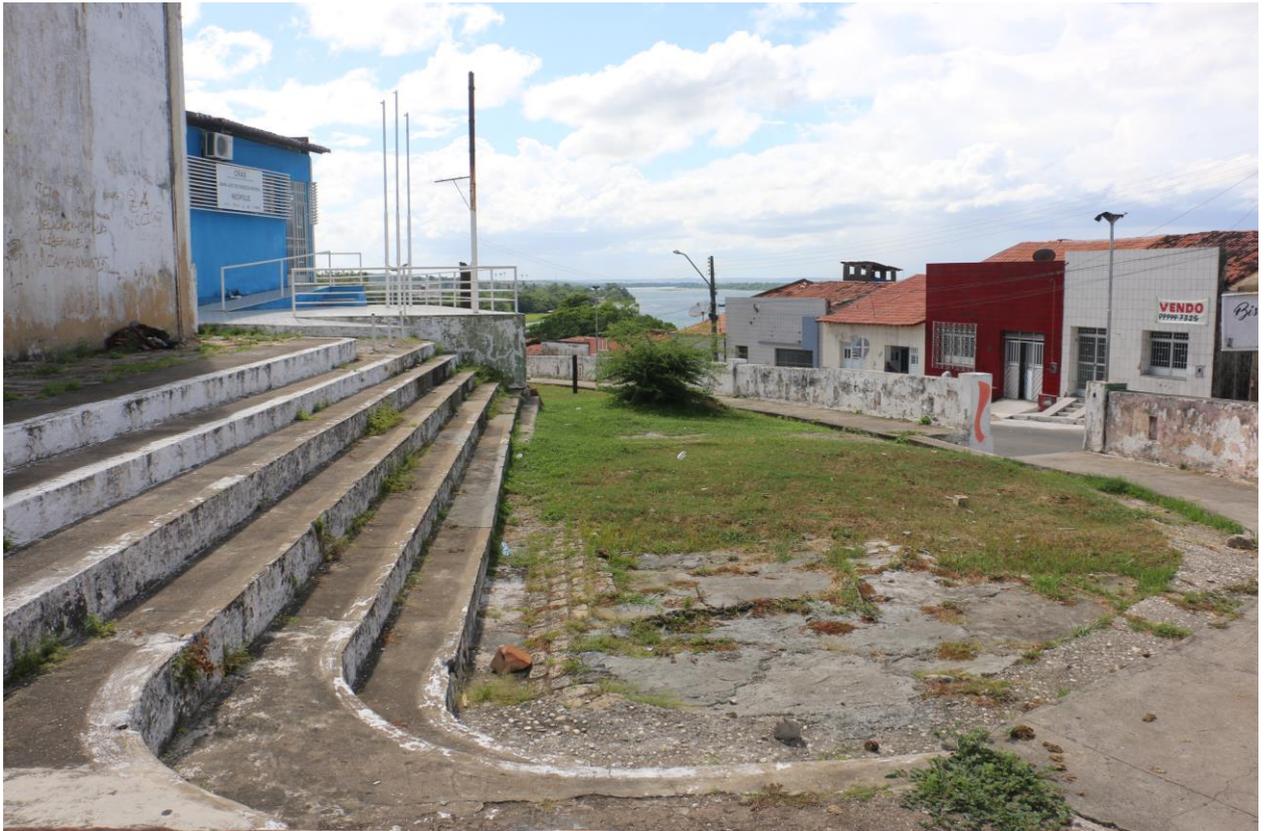
Nº
25

Espaço localizado nos fundos da Igreja do Rosário.

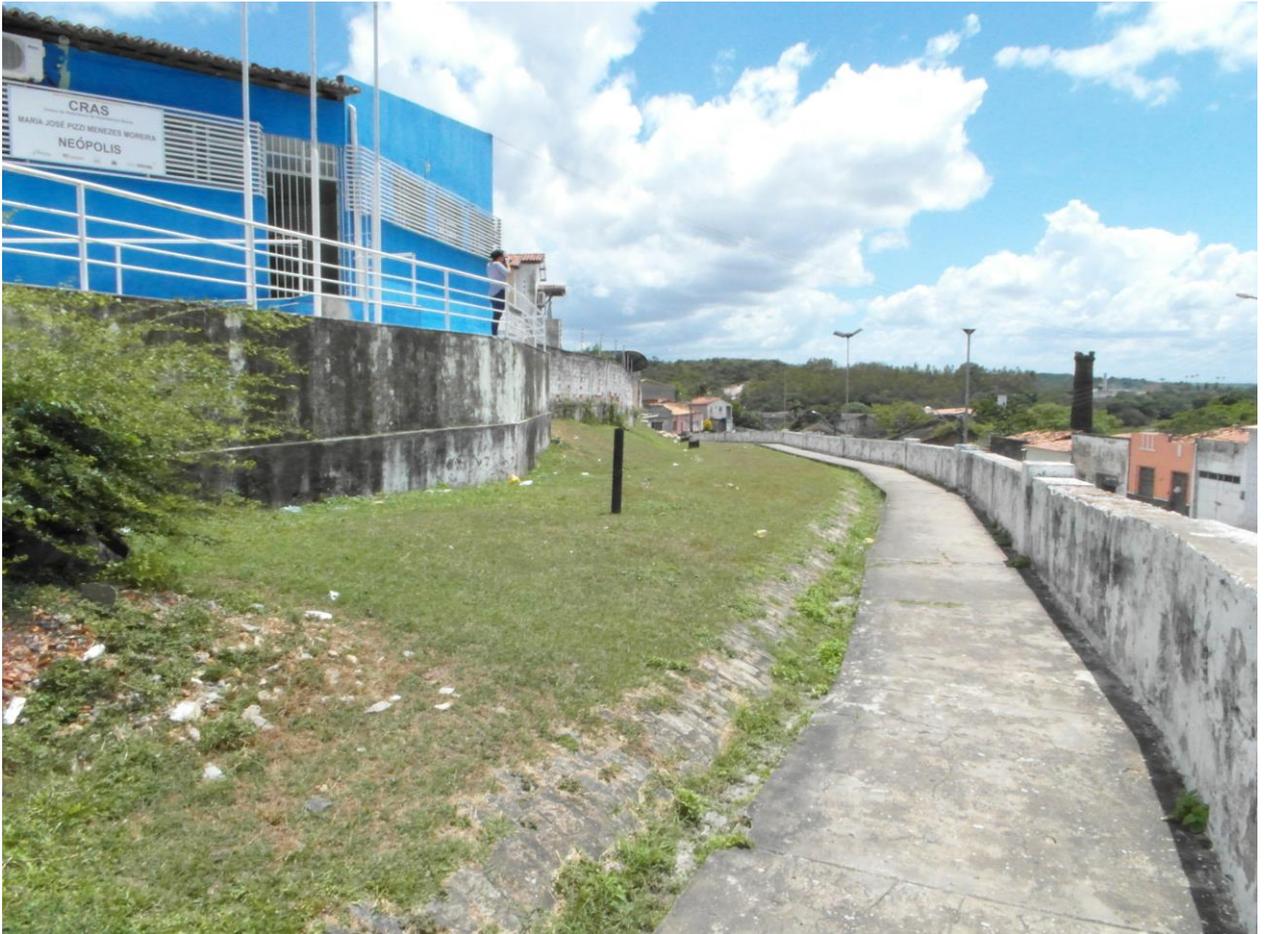
Nº
26

Platô elevado que segue ao longo da Rua Gomes de Assunção visto de outro ângulo.

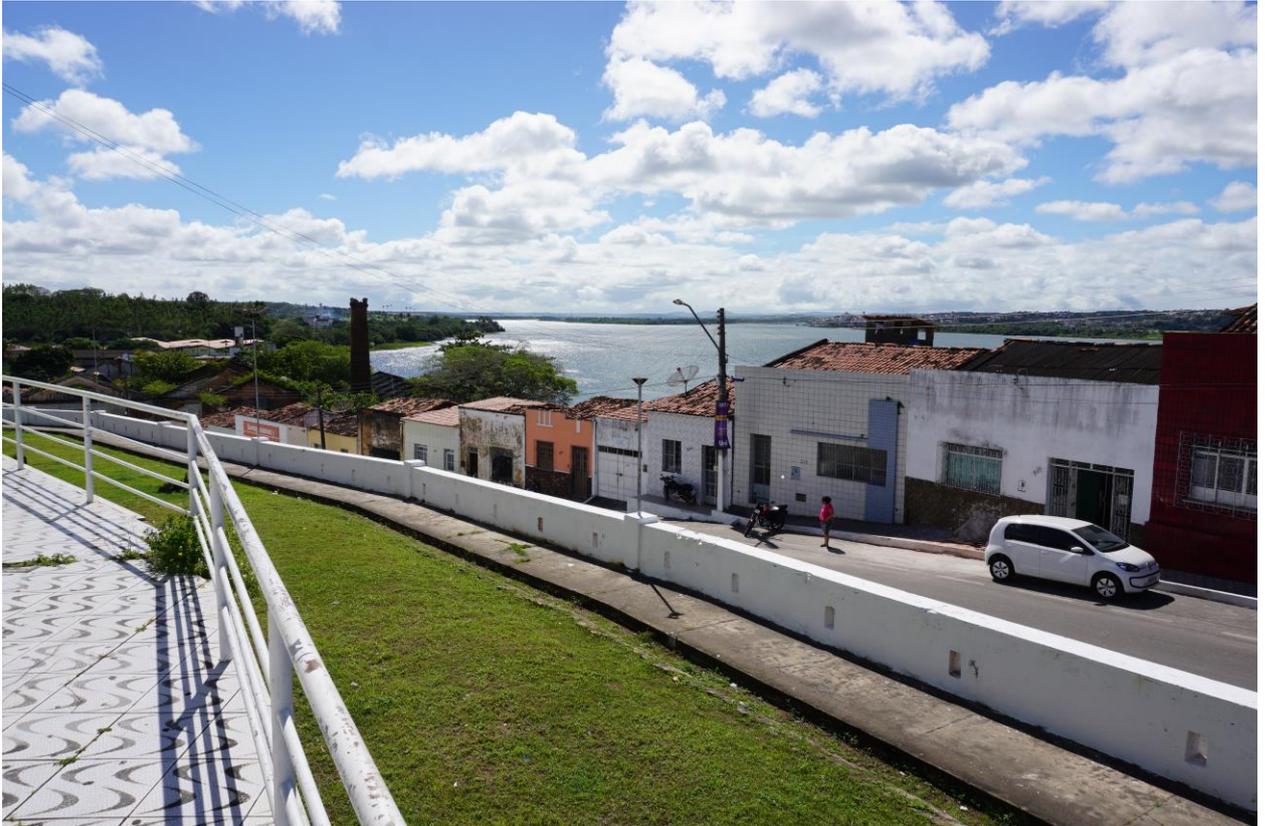
Nº
27

Vista do Rio do São Francisco a partir da lateral noroeste da Igreja do Rosário.

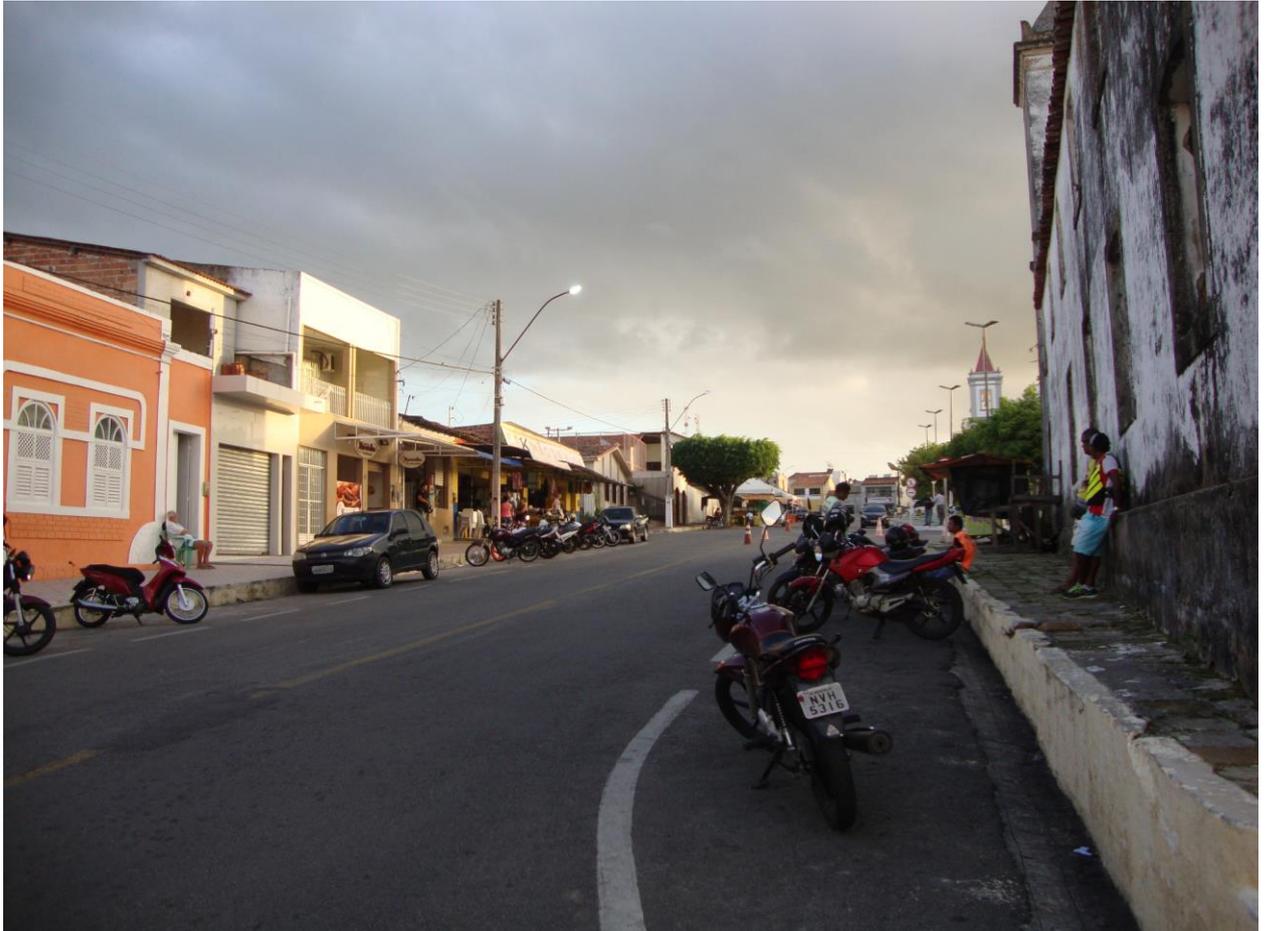
Nº
28

Vista da rua Dom José Tomás, passando pelo lado sudeste da igreja do Rosário, em direção à praça Monsenhor José Moreno de Santana. Observa-se as áreas de estacionamento ao longo da via, com destaque para o ponto de moto táxi ao lado da igreja.

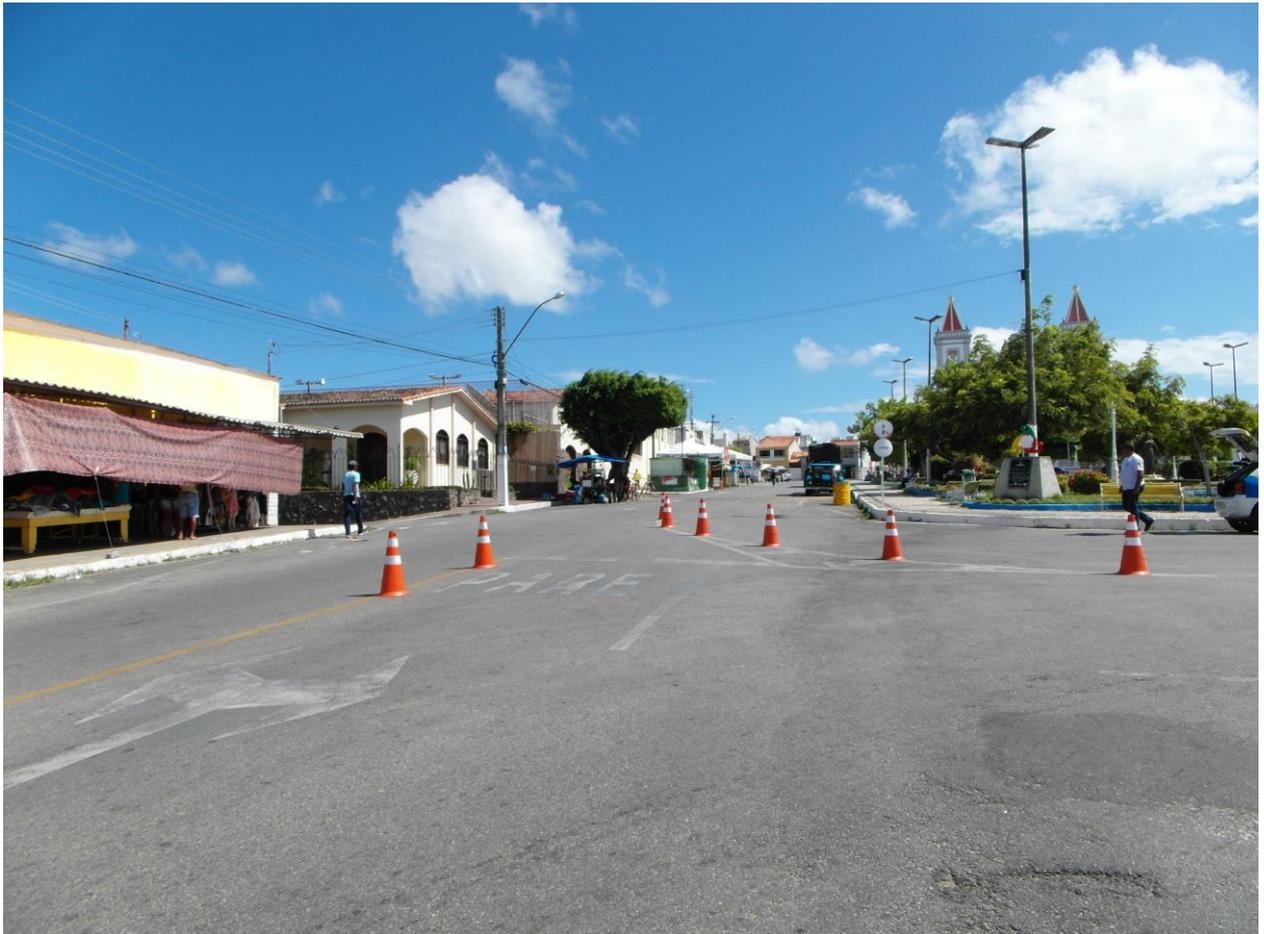
Nº
29

Vista do cruzamento entre as Ruas Dom José Tomás e Rua Monsenhor José Moreno. Aqui é possível ver a necessidade da colocação de cones para organizar o fluxo de veículos da área.

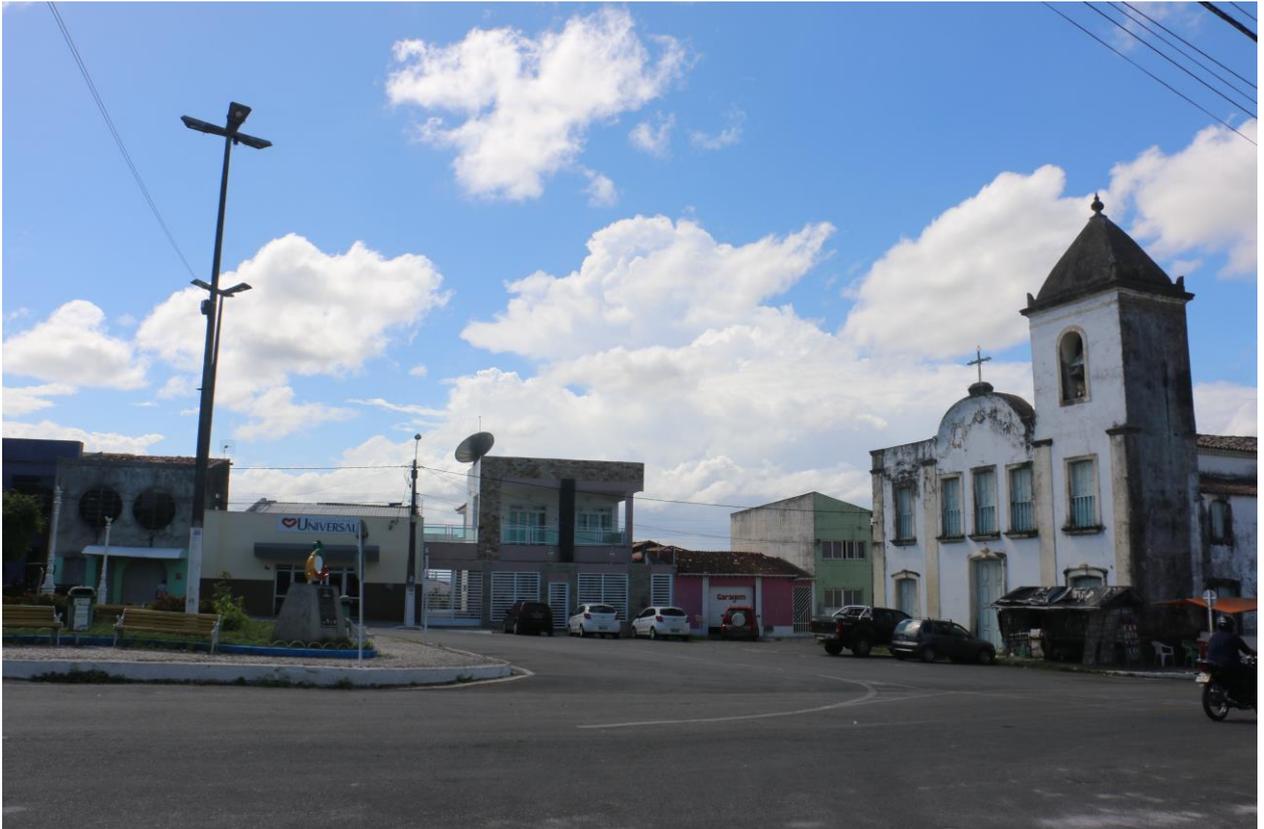
Nº
30

Outro ângulo do cruzamento entre as Ruas Dom José Tomás e Rua Monsenhor José Moreno. Aqui também é possível ter noção da largura da via entre a Igreja e a praça, o que intrica o atravessamento da mesma, ainda mais por ser uma via localizada logo após uma curva.

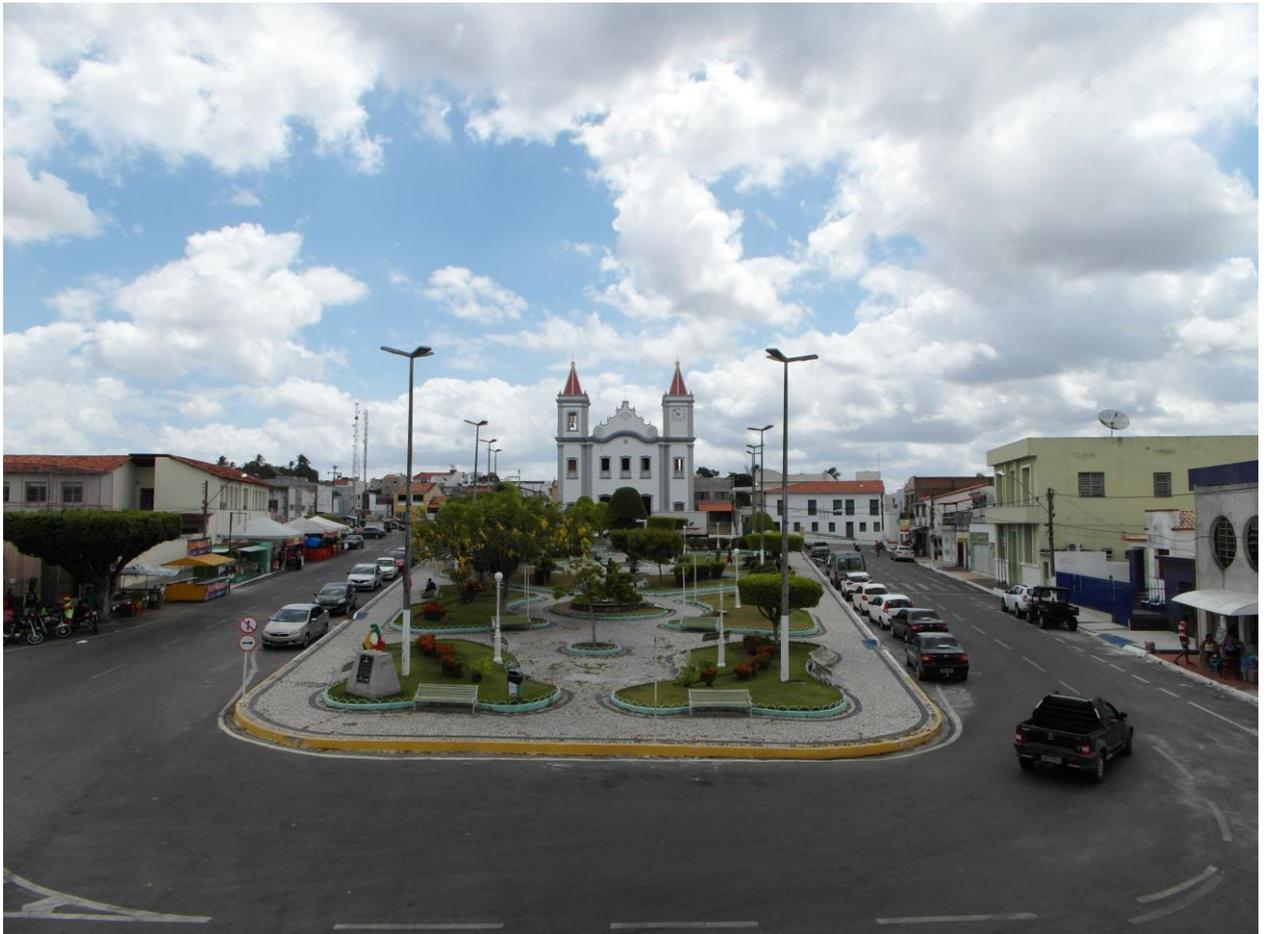
Nº
31

Vista geral da Praça Monsenhor José Moreno de Santa e arredores a partir do pavimento superior da Igreja de Nossa Senhor do Rosário.

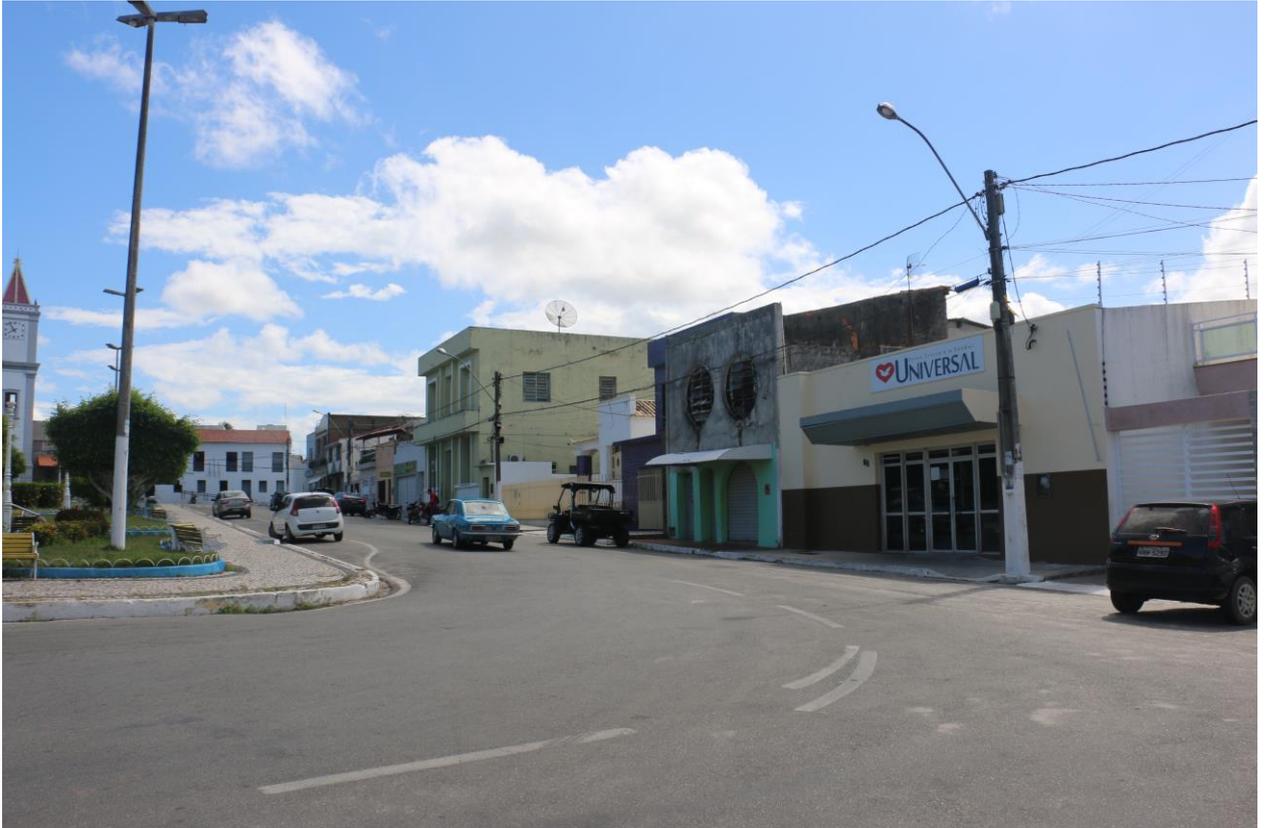
Nº
32

Continuação da Rua Monsenhor José Moreno, onde localiza-se o edifício da prefeitura e que leva à Igreja Matriz.

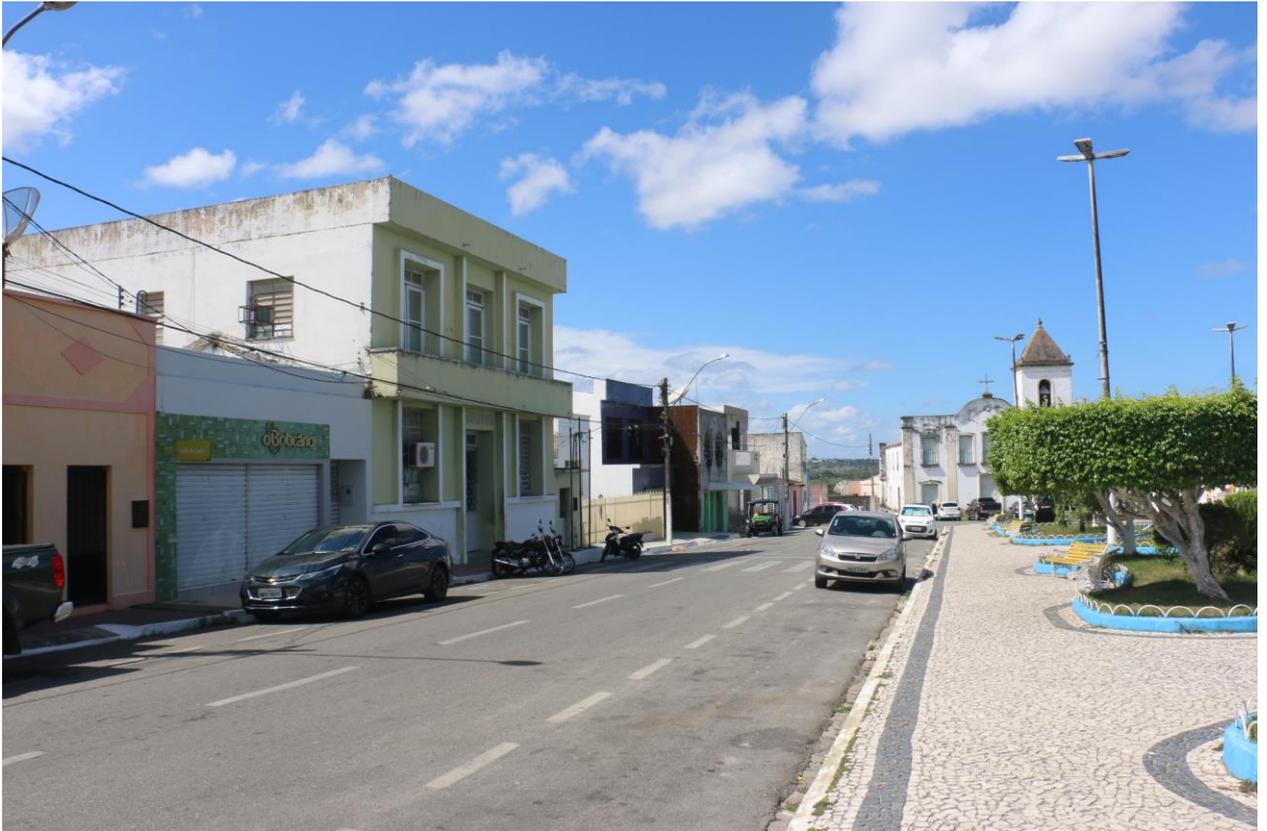
Nº
33

Outro ângulo da Rua Monsenhor José Moreno. Percebe-se a possibilidade de estacionamento dos dois lados da via.

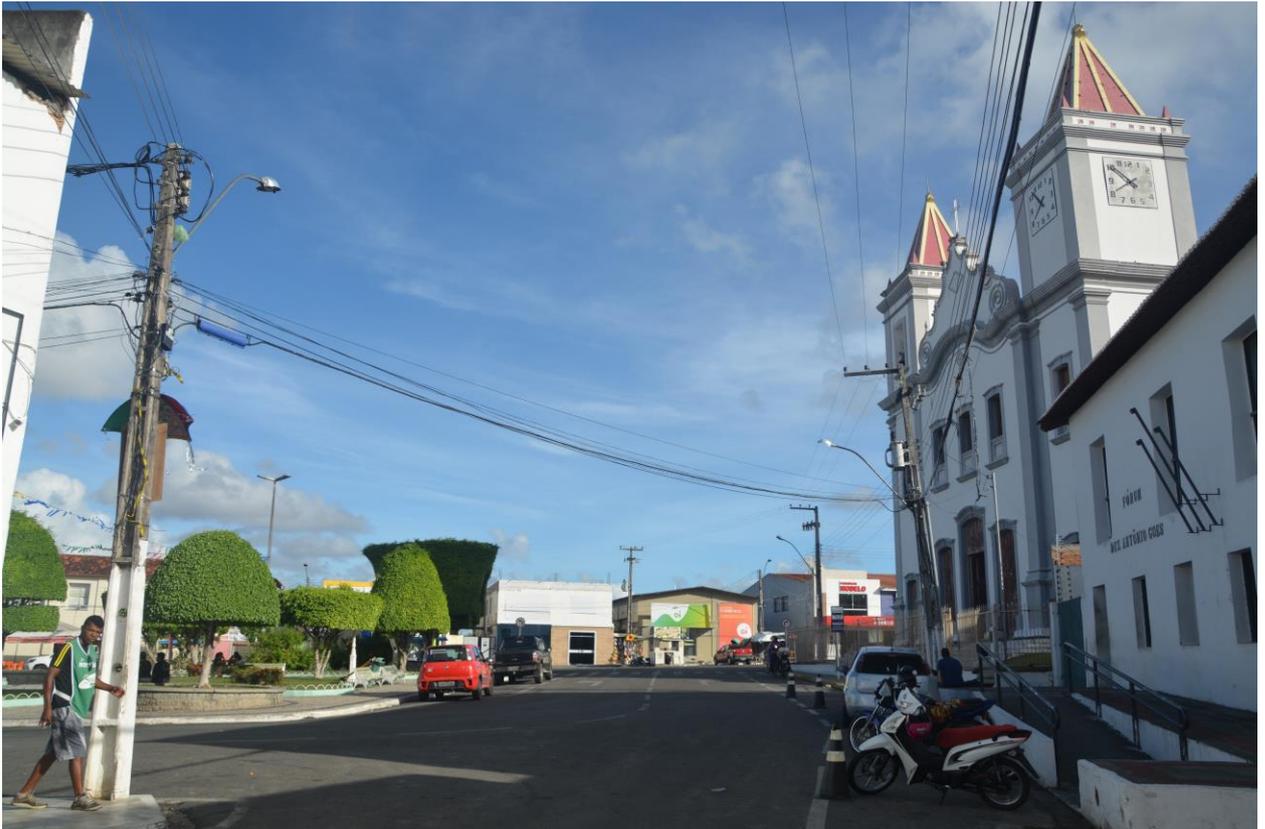
Nº
34

Entrada na Praça Monsenhor José Moreno de Santana através da Rua Hidelbrando T Souza.

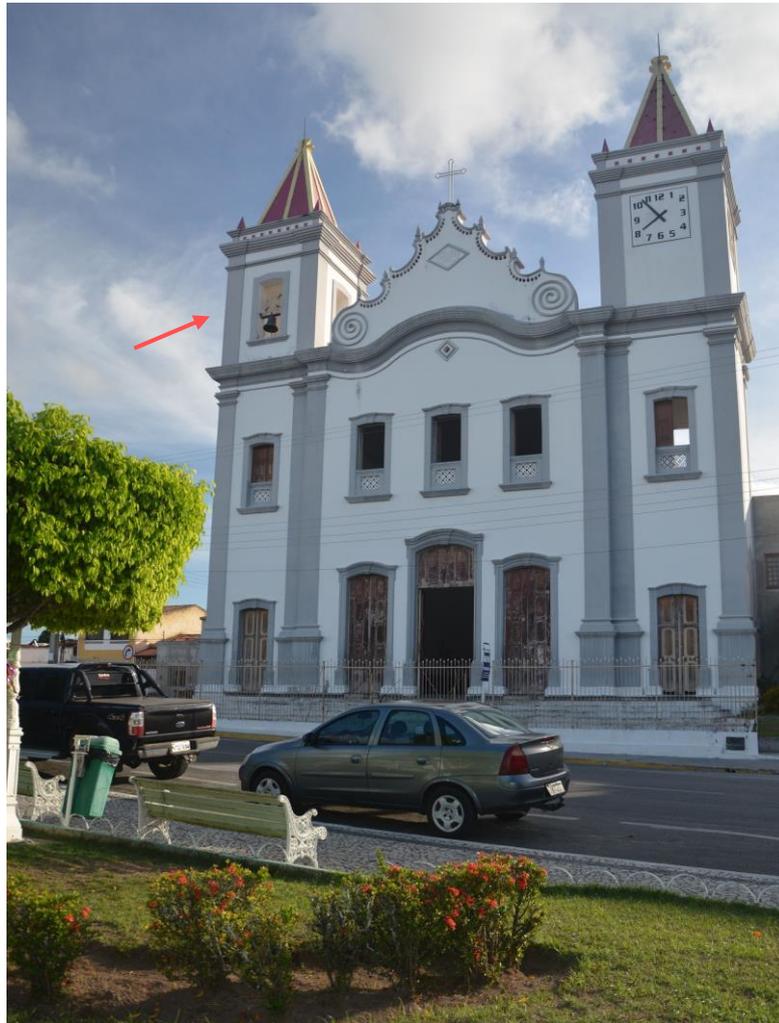
Nº
35

Vista da fachada principal da Igreja Matriz de Santo Antônio. As duas próximas fotos foram capturadas a partir do campanário indicado pela seta vermelha.

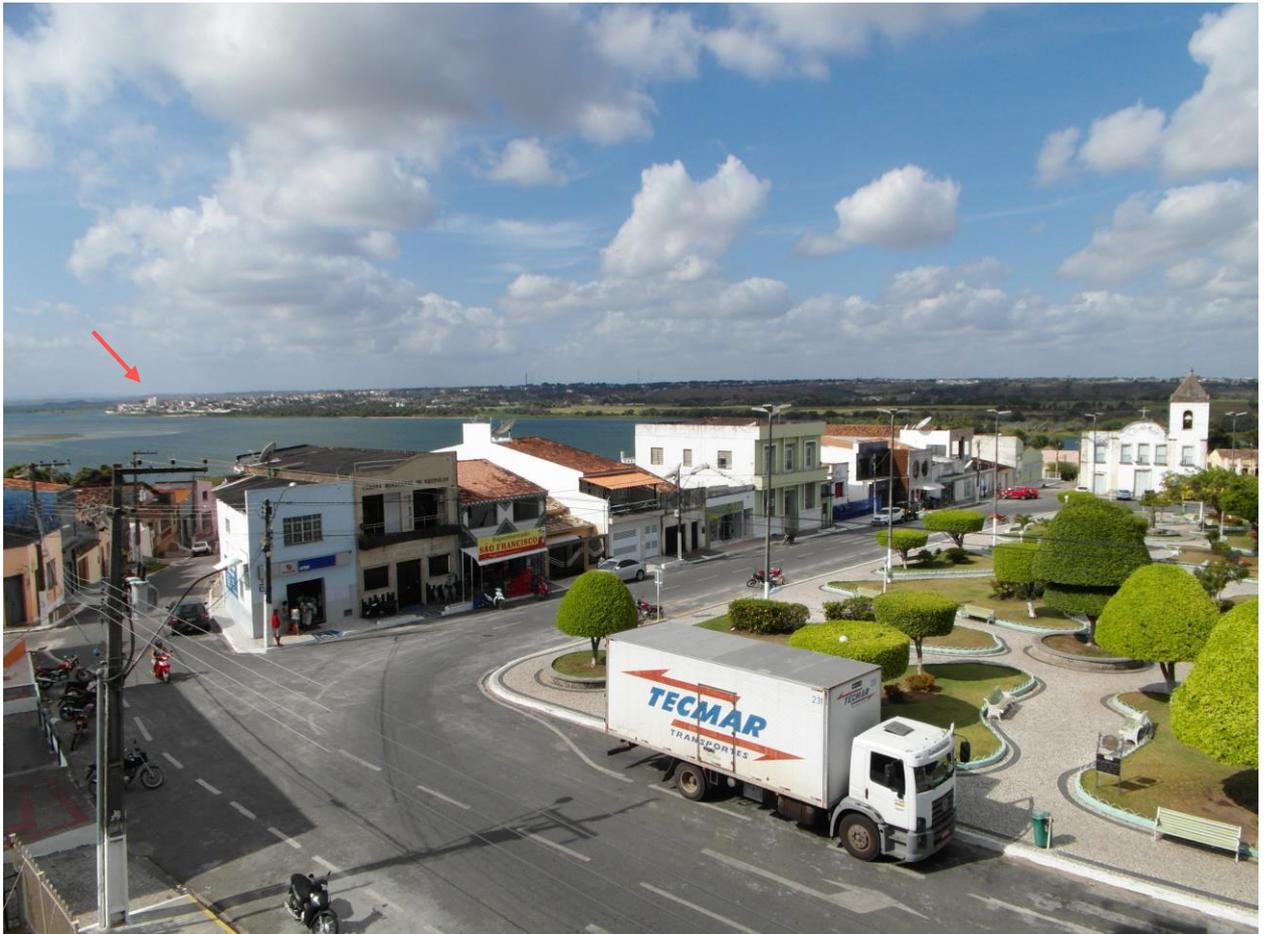
Nº
36

Vista de parte do casario localizado ao redor da praça. Ao fundo, o Rio São Francisco e a cidade de Penedo/AL (indicada por uma seta vermelha).
