O CONJUNTO DA PRAÇA MONSENHOR JOSÉ MORENO DE SANTANA:

Restauração da Igreja de Nossa Senhora do Rosário e Intervenção no Espaço Público

(Neópolis/SE)

MAPEAMENTO DE DANOS DA EDIFICAÇÃO

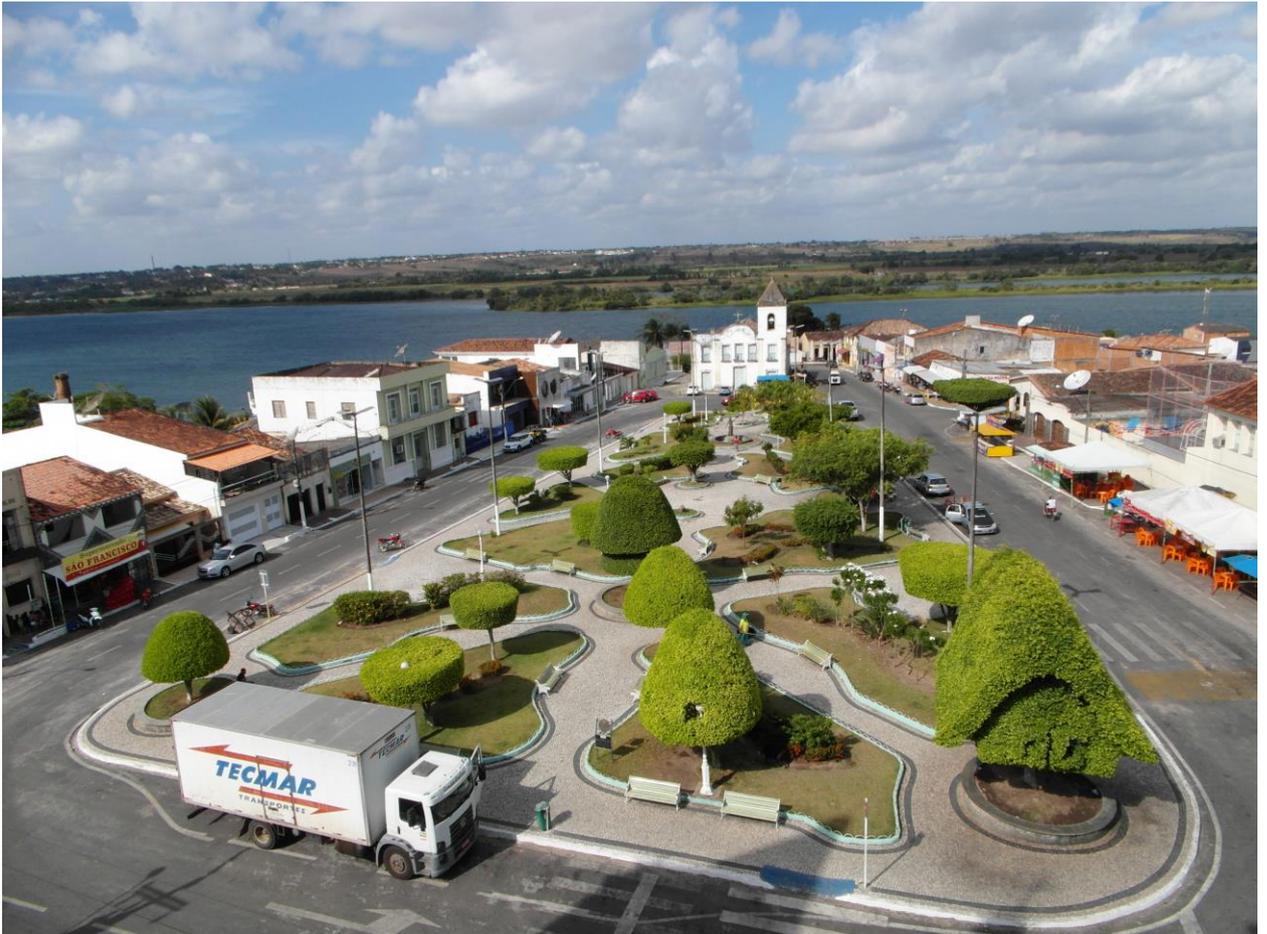
Nº
37

Vista geral da Praça Monsenhor José Moreno de Santa e arredores a partir do campanário da Igreja Matriz.

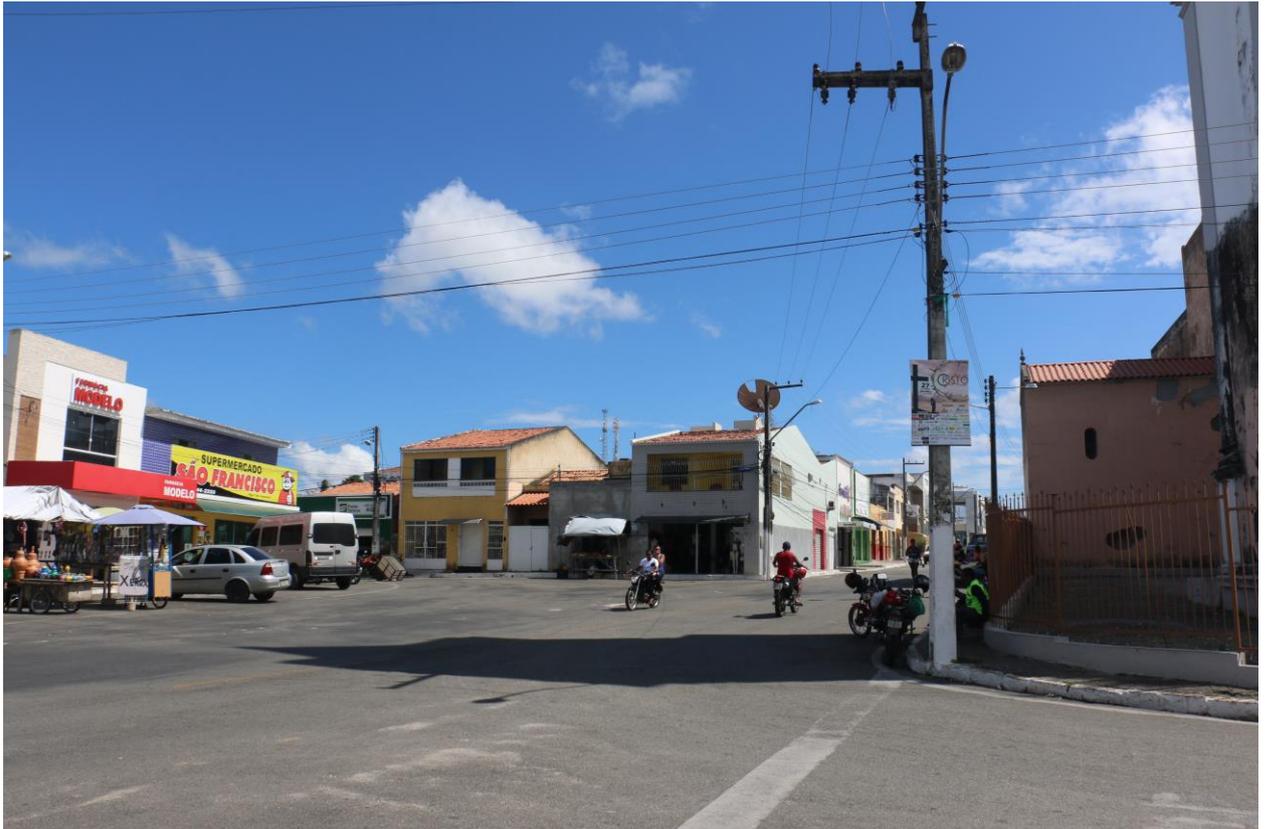
Nº
38

Vista do cruzamento entre as ruas Hidelbrando T Souza, Dom José Tomás e João Ferreira da Gama. Nessa área há um grande alargamento da Rua Dom José Tomás gerando um nó no fluxo da área.

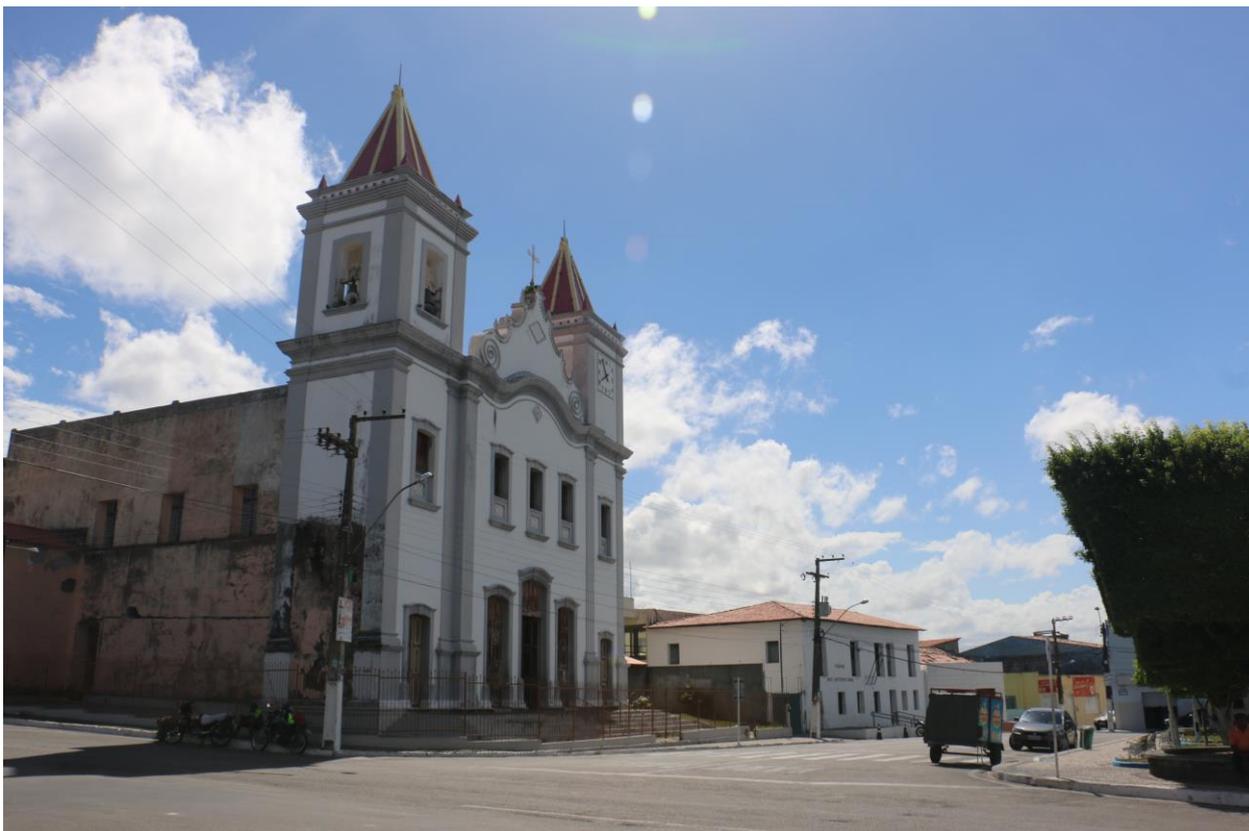
39

Outro ângulo da Igreja Matriz e sua escadaria de acesso protegida por gradis em ferro.

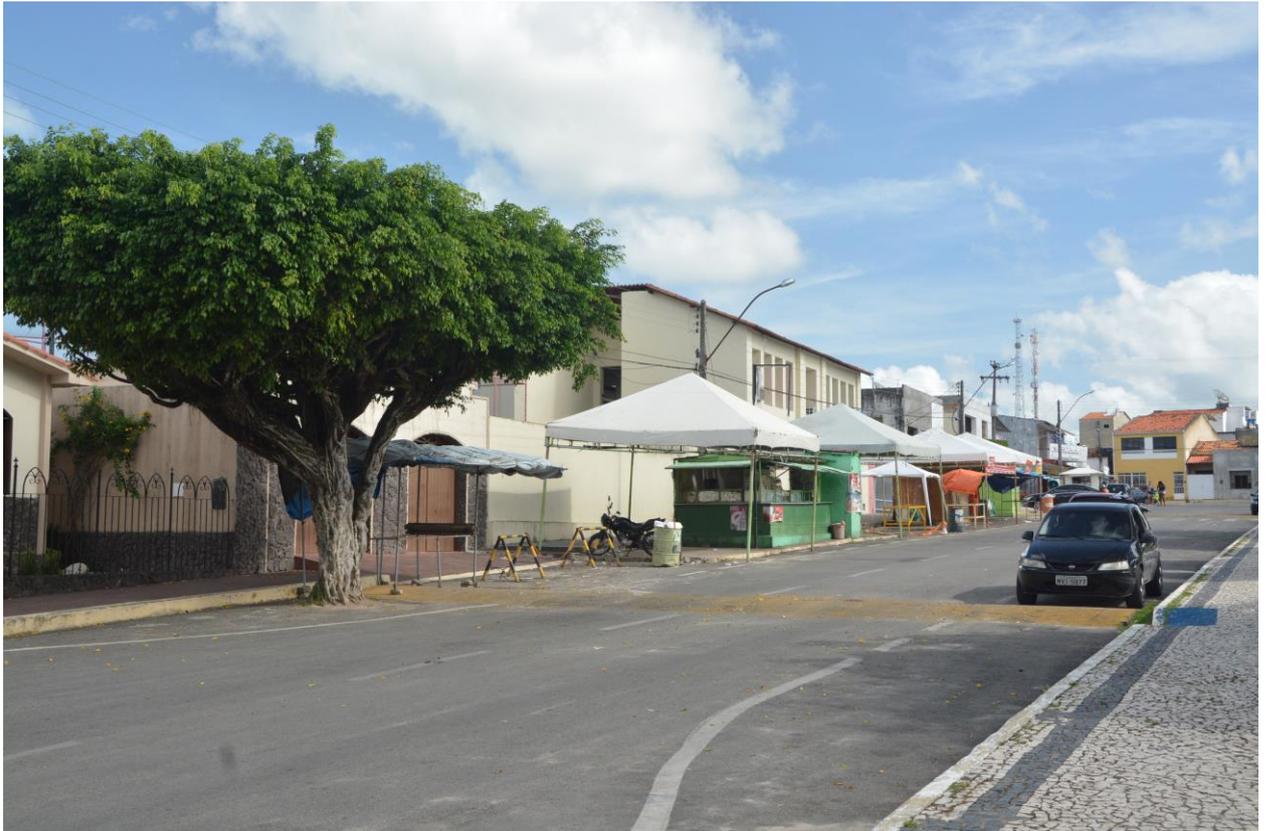
Nº
40

Vista da Rua Dom José Tomás. Nessa imagem é possível observar a possibilidade de estacionamento ao longo dos dois lados da via, além da presença de comércio informal em um dos lados. Essa via é mão indo em direção à Igreja do Rosário.

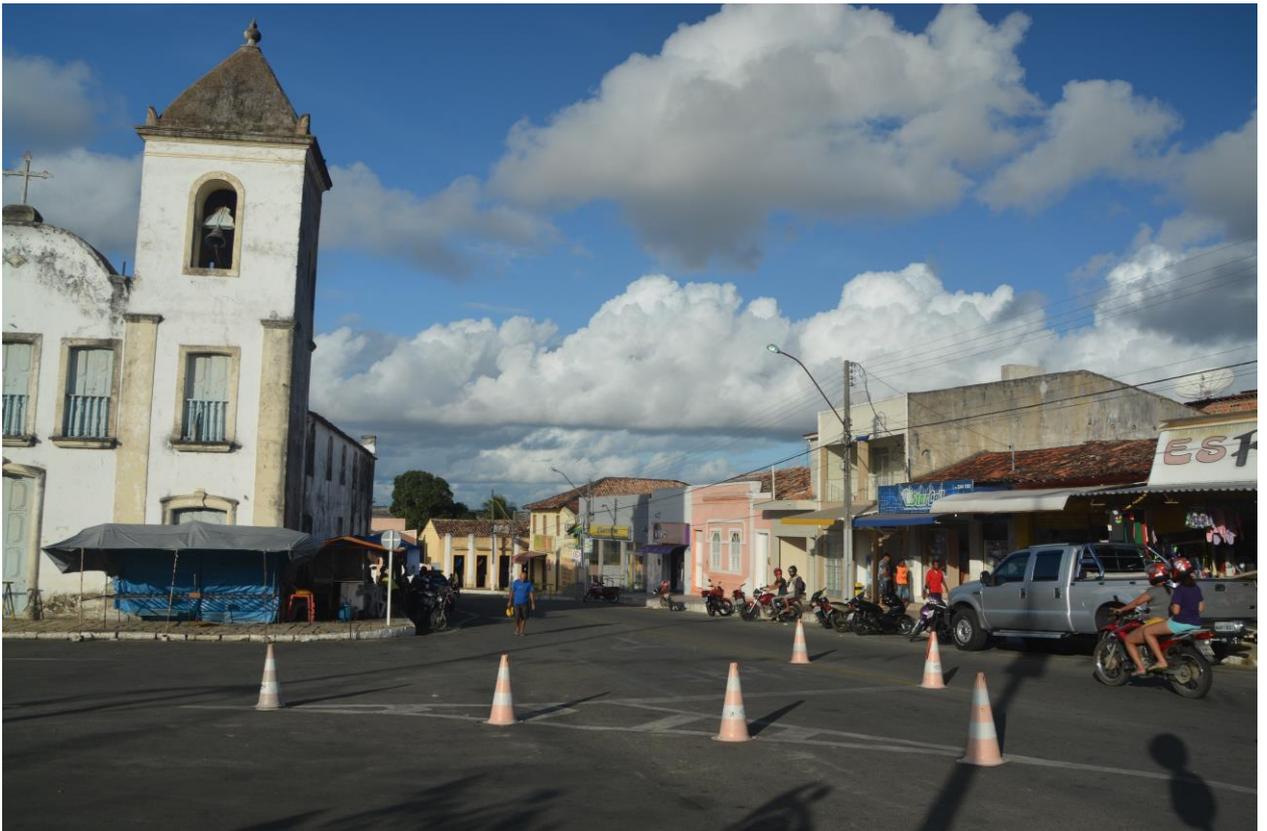
Nº
41

Mais uma vista do cruzamento entre as Ruas Dom José Tomás e Rua Monsenhor José Moreno, dessa vez em ângulo contrário. Aqui ainda é possível ver as barracas de comércio informal instaladas na lateral sudeste e na fachada principal da Igreja do Rosário.

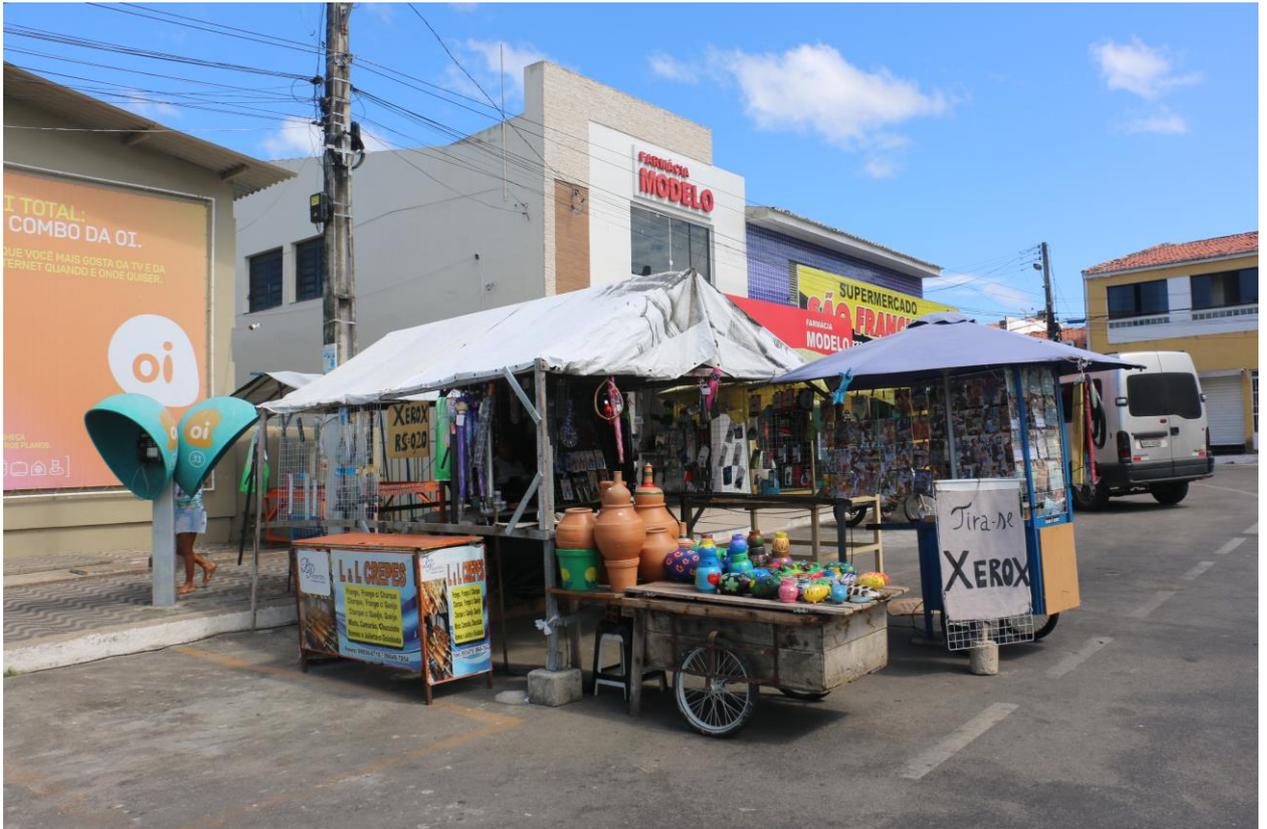
Nº
42

Diversas barracas de comércio informal localizados ao longo da via Dom José Tomás, em área, supostamente, reservada para estacionamento.

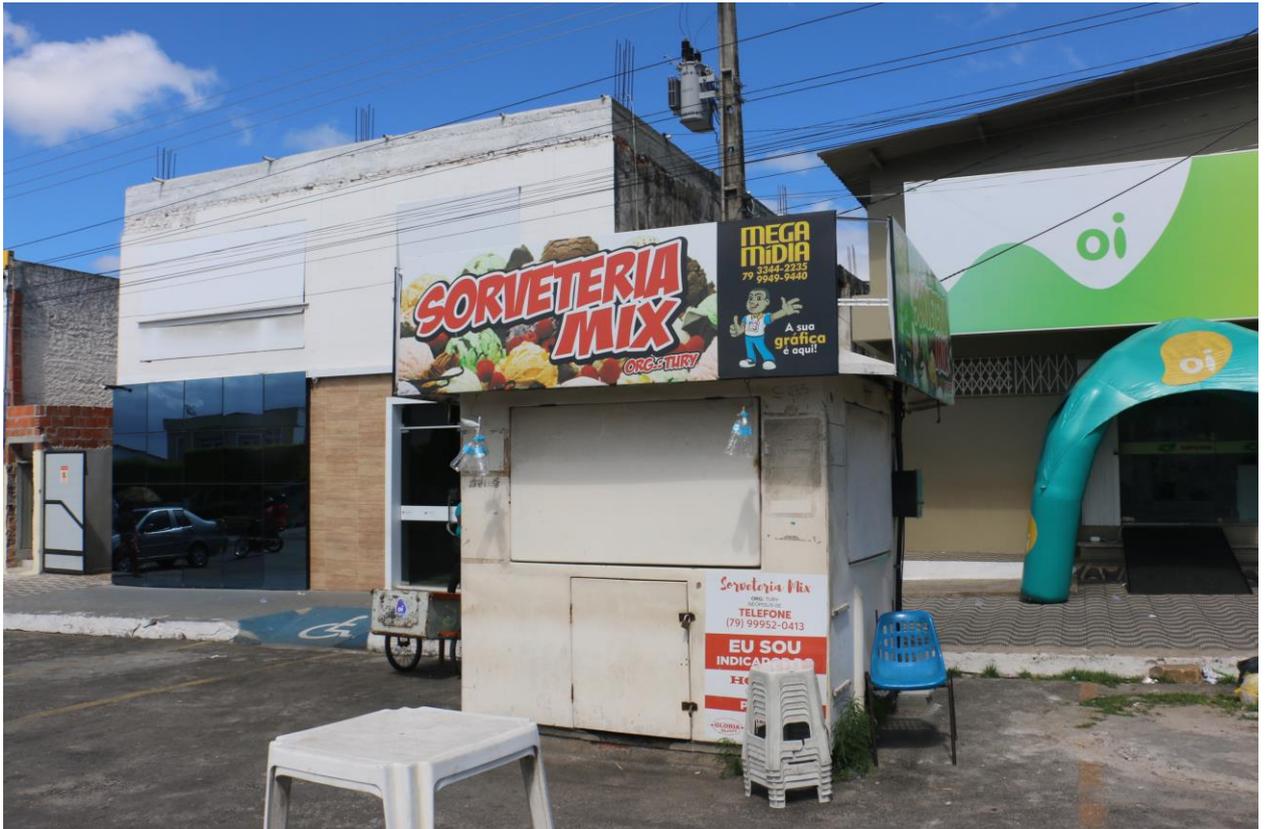
Nº
43

'Quiosque' de comércio informal localizado ao longo da via Dom José Tomás, em área, supostamente, reservada para estacionamento.

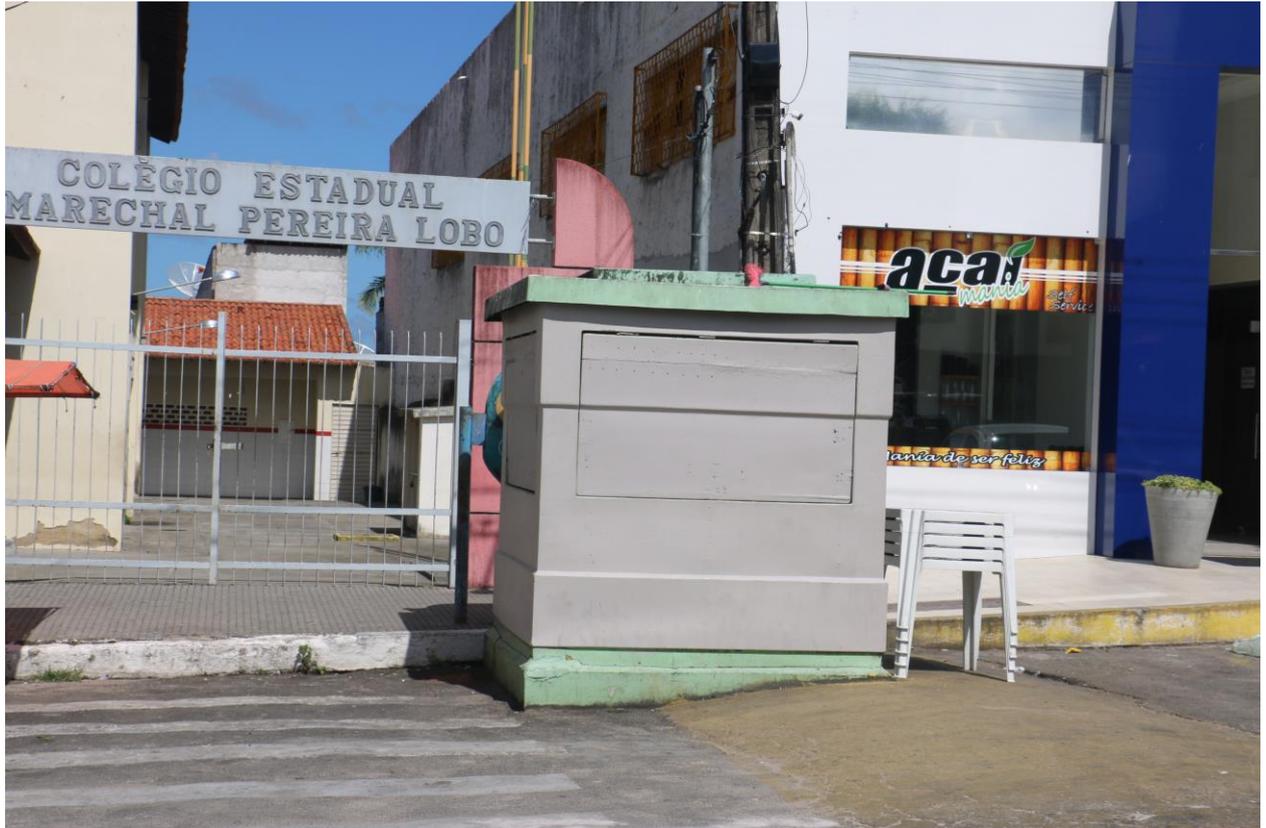
Nº
44

'Quiosque' de comércio informal localizado ao longo da via Dom José Tomás, em área, supostamente, reservada para estacionamento.

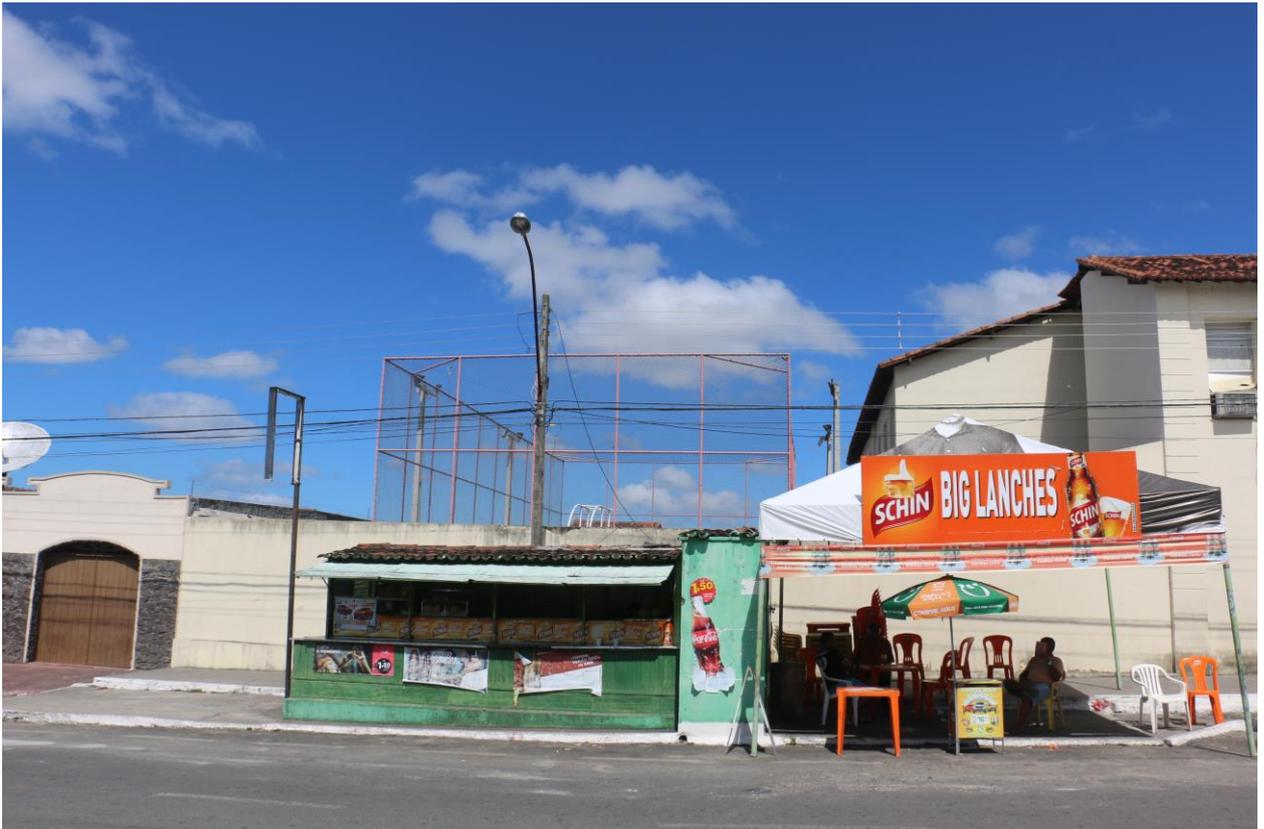
Nº
45

Barraca de comércio alimentício localizado na área destinada à estacionamento de veículos na rua Dom José Tomás, em frente ao colégio estadual.

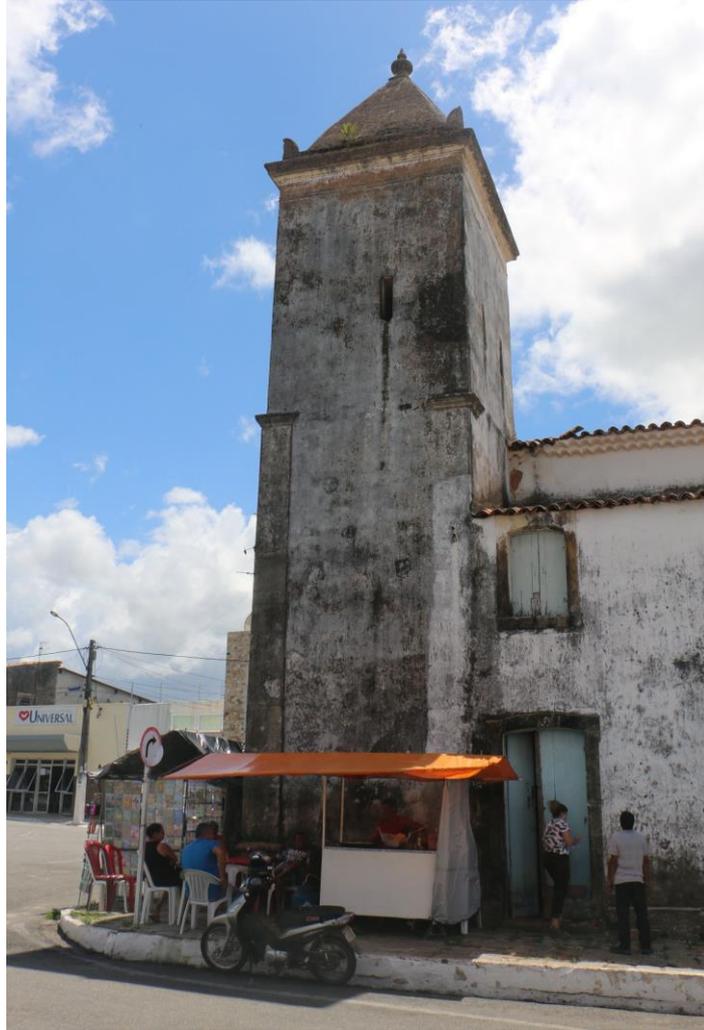
Nº
46

Barracas e quiosques também são montados na calçada da igreja do Rosário, principalmente na fachada principal e na lateral sudeste. Além de interferir na visibilidade do edifício, pode comprometer sua integridade física.

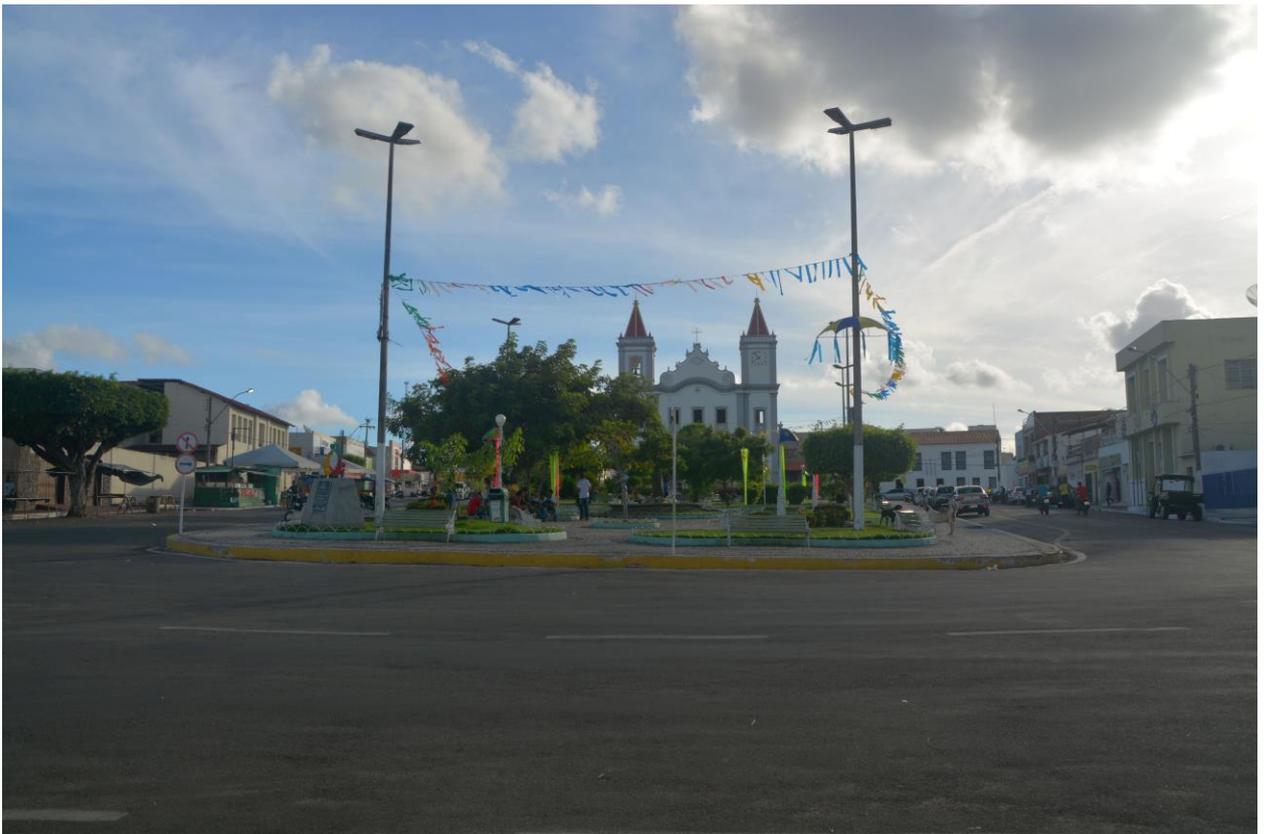
Nº
47

Primeira imagem para registrar o percurso caminhável saindo da Igreja do Rosário até a Igreja Matriz através do eixo central da praça. Essa imagem é tirada exatamente na porta principal da igreja, de modo que mostra a largura da via que deve ser atravessada para alcançar a praça, de modo a torna-la um obstáculo a nível do pedestre.

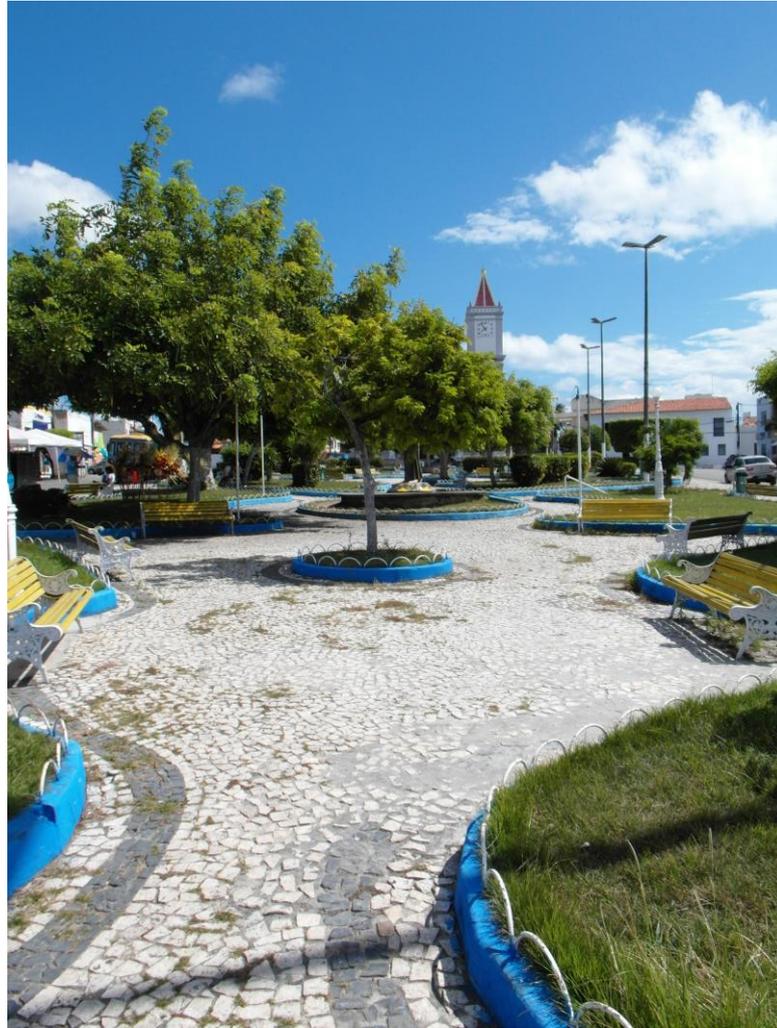
Nº
48

Percurso saindo da Igreja do Rosário até a Igreja Matriz através do eixo central da praça.

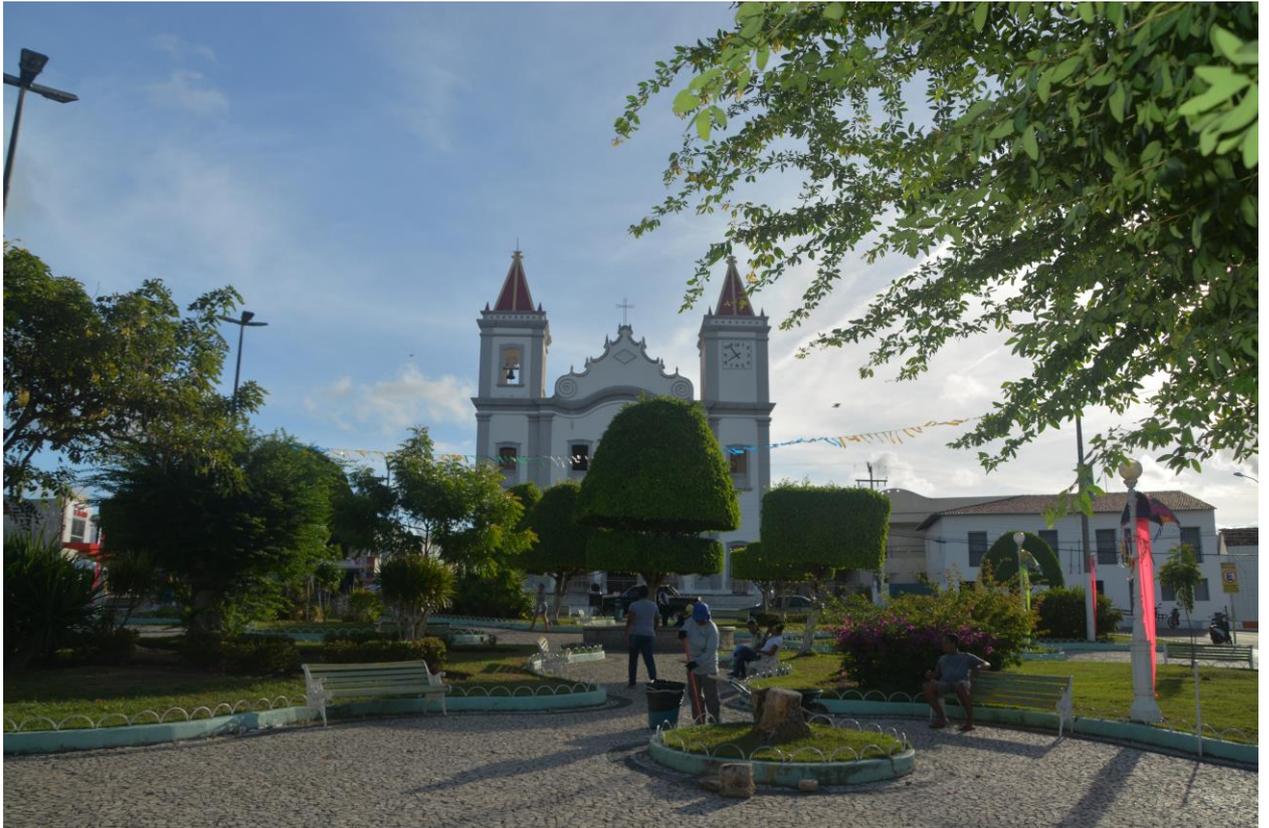
Nº
49

Percurso saindo da Igreja do Rosário até a Igreja Matriz através do eixo central da praça.

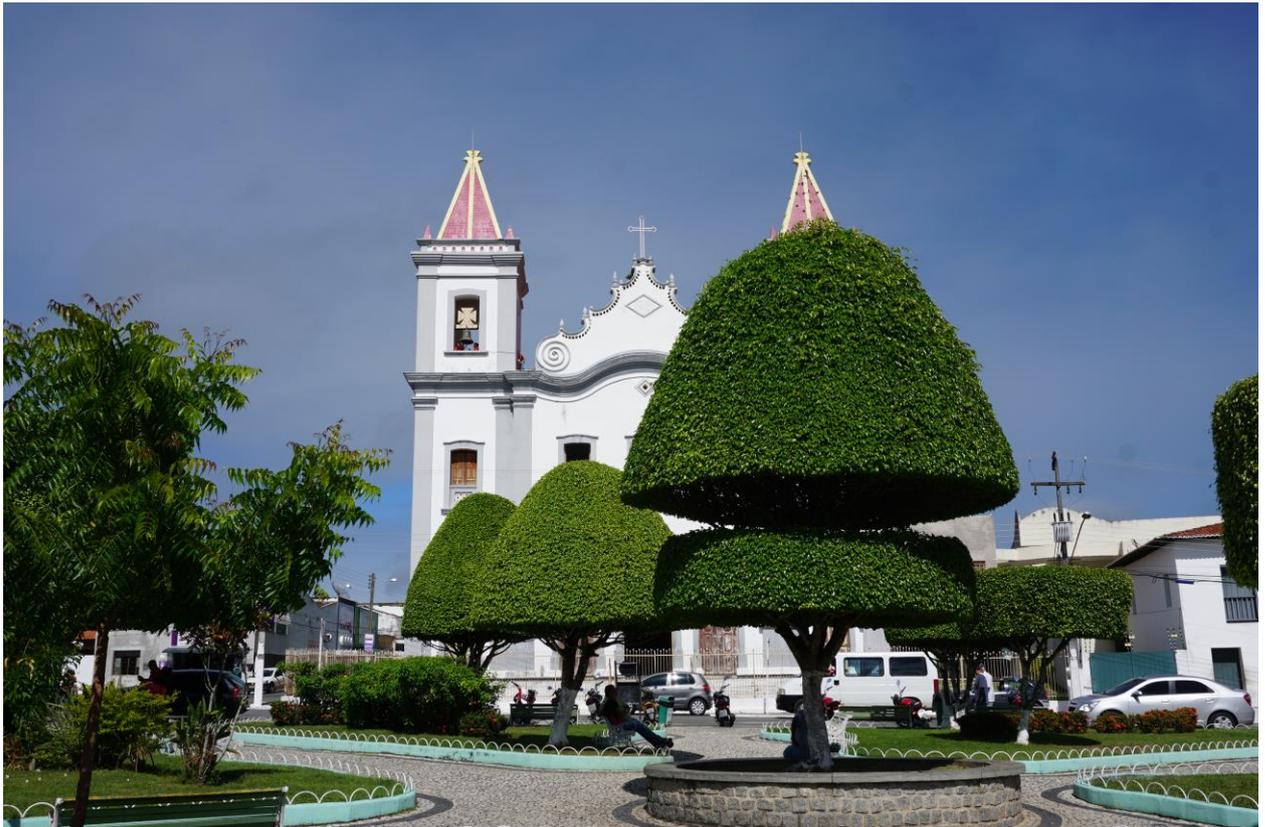
Nº
50

Percurso saindo da Igreja do Rosário até a Igreja Matriz através do eixo central da praça.

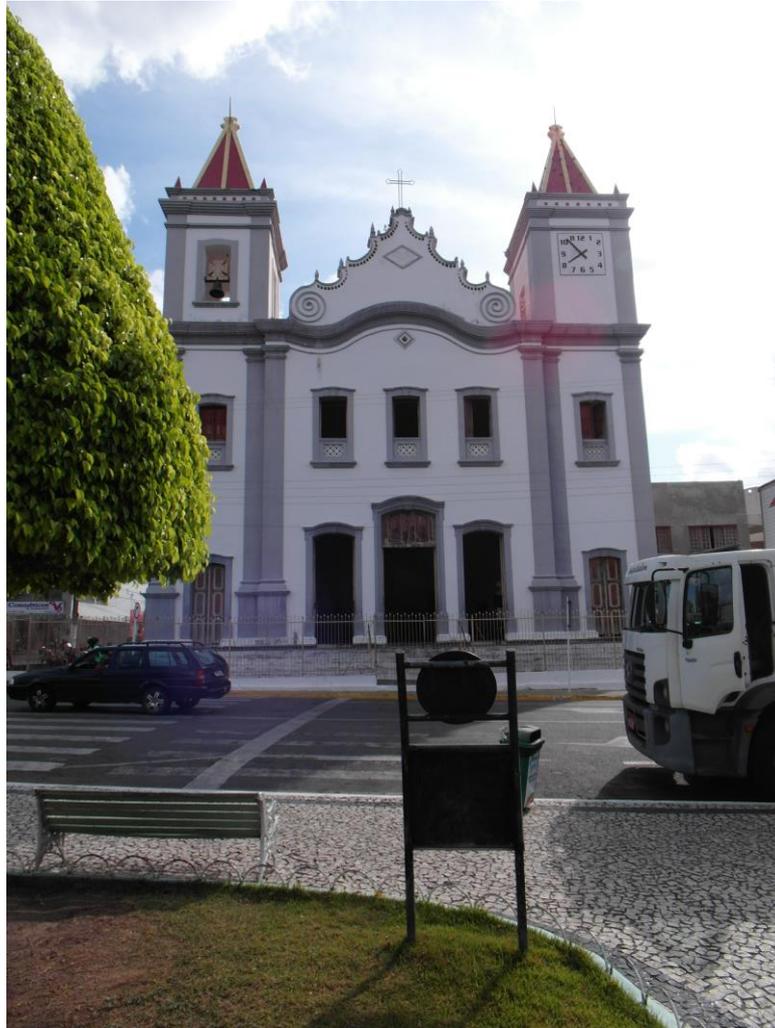
Nº
51

Percurso saindo da Igreja do Rosário até a Igreja Matriz através do eixo central da praça.

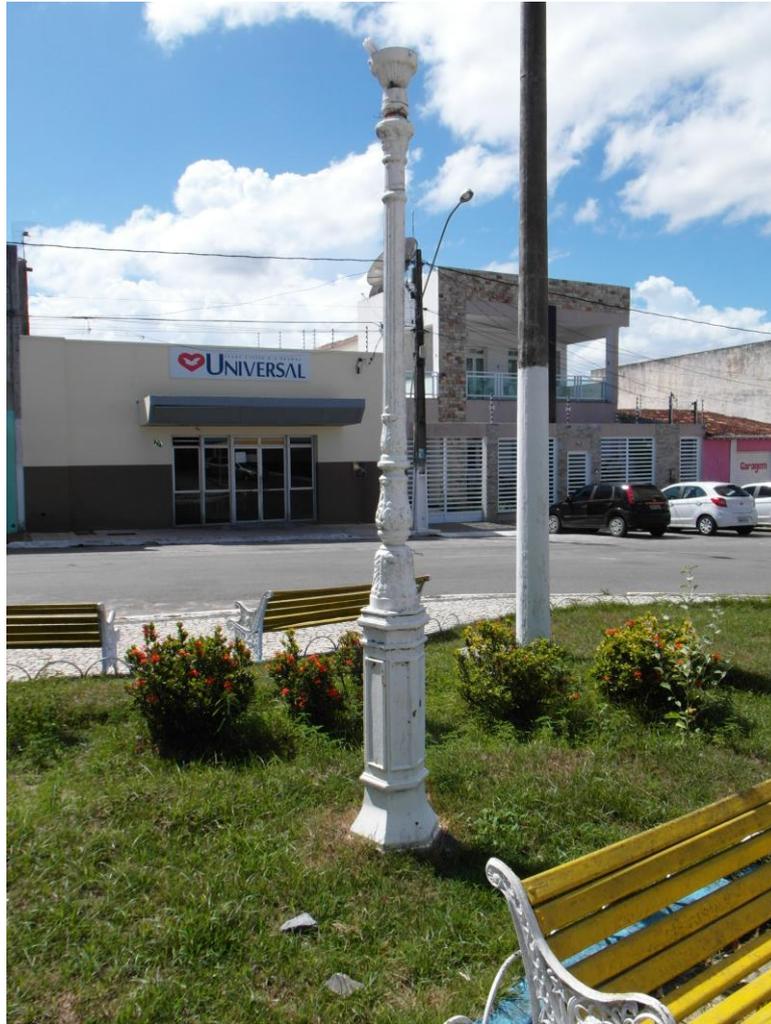
Nº
58

Destaque para o poste de iluminação em estilo antigo localizado em muitos pontos da praça, dentro do canteiro predominantemente. Muitos deles encontram-se avariados e sem lâmpadas.

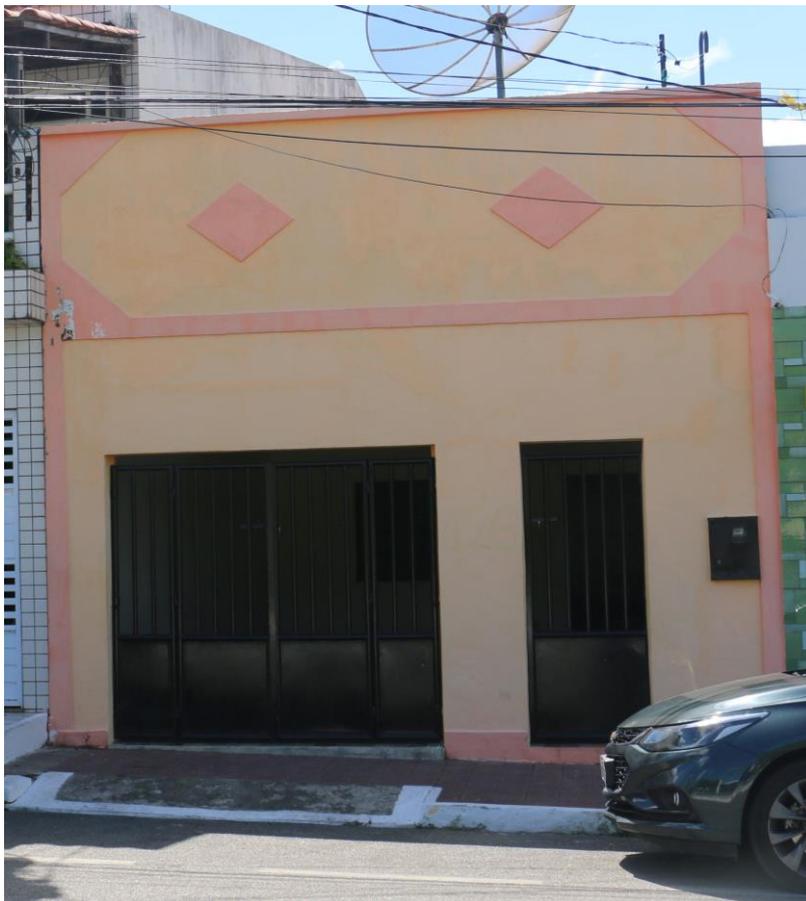
Nº
73

Revestimento da fachada em reboco e pintura. Detalhes em massa na platibanda e ao redor da fachada. Vãos de porta em verga reta e esquadria metálica. Possui entrada para veículo.

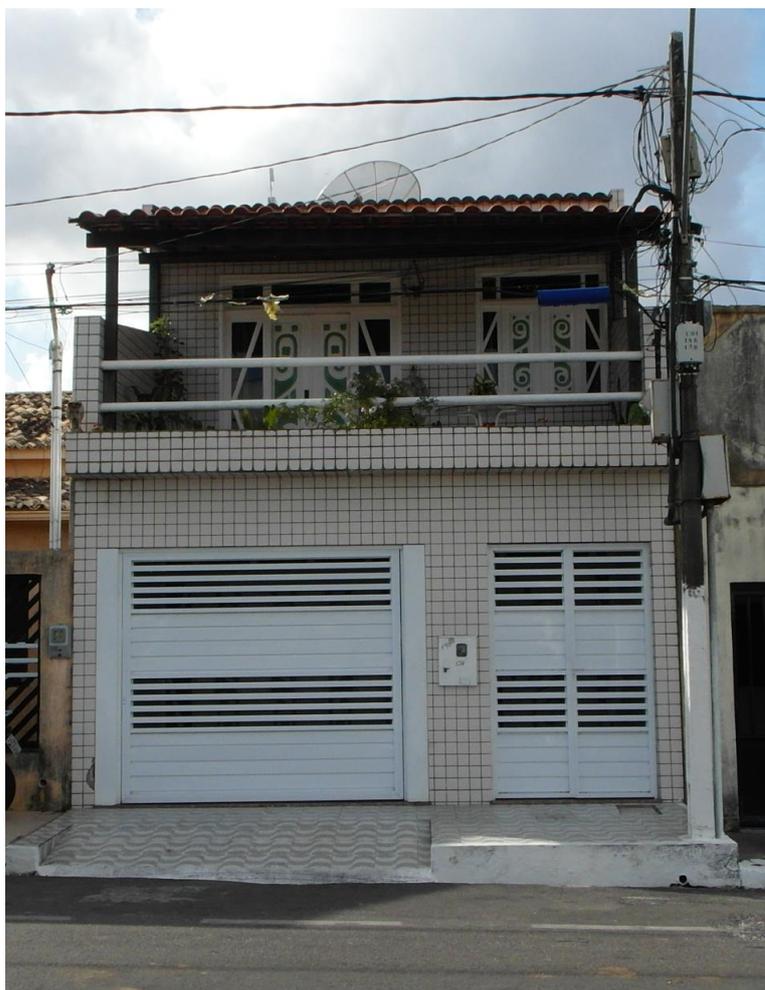
N°
74

Fachada com revestimento cerâmico. Possui pavimento superior avarandado. Vãos de esquadrias em verga reta. Portões do térreo metálicos e esquadrias no pavimento superior em madeira e vidro. Possui portão de entrada de veículos.

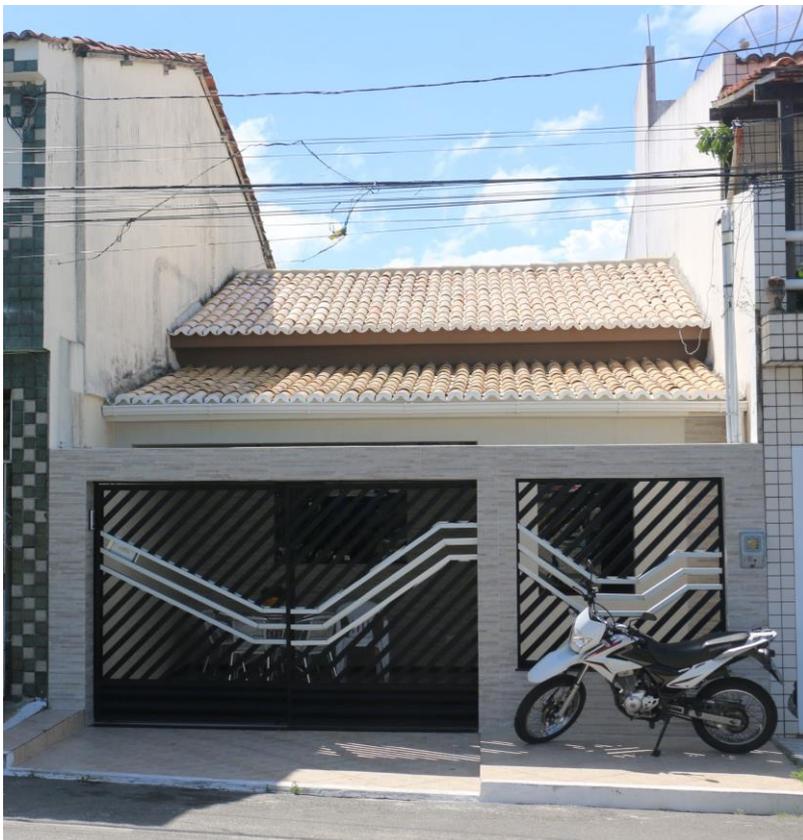
Nº
75

A edificação possui recuo frontal resguardado por muro de alvenaria com revestimento cerâmico e portão em esquadria metálica alinhado às outras edificações.

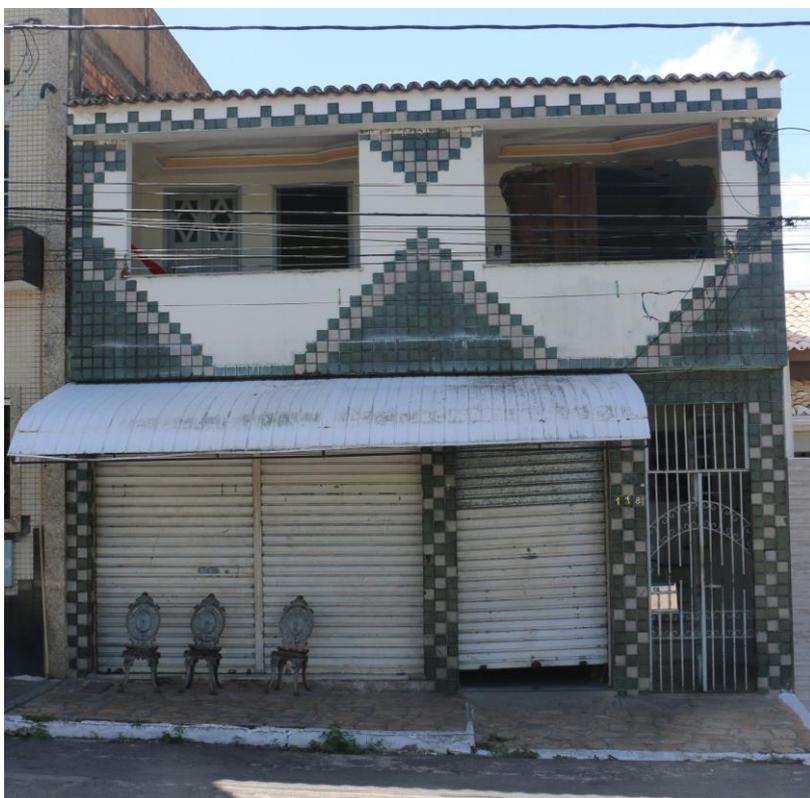
Nº
76

Fachada com revestimento cerâmico. Possui varanda no pavimento superior. Abertura de vãos (em verga reta) largos no pavimento térreo a fim de adequar a edificação ao uso comercial. Uso de esquadrias metálicas.

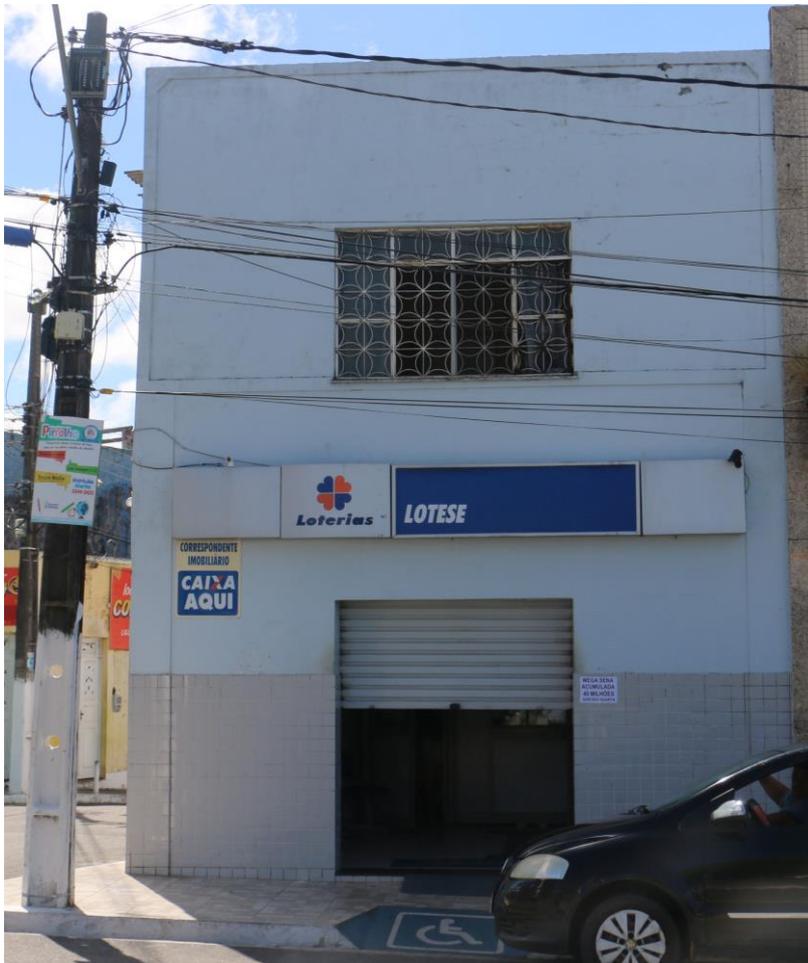
Nº
 78

Fachada parcialmente revestida com material cerâmico e o restante com reboco e pintura. Possui publicidade instalada sobre a fachada. Possui um vão de portão em verga reta no térreo e vão de janela também em verga reta no pavimento superior. Uso de esquadria metálica e vidro.

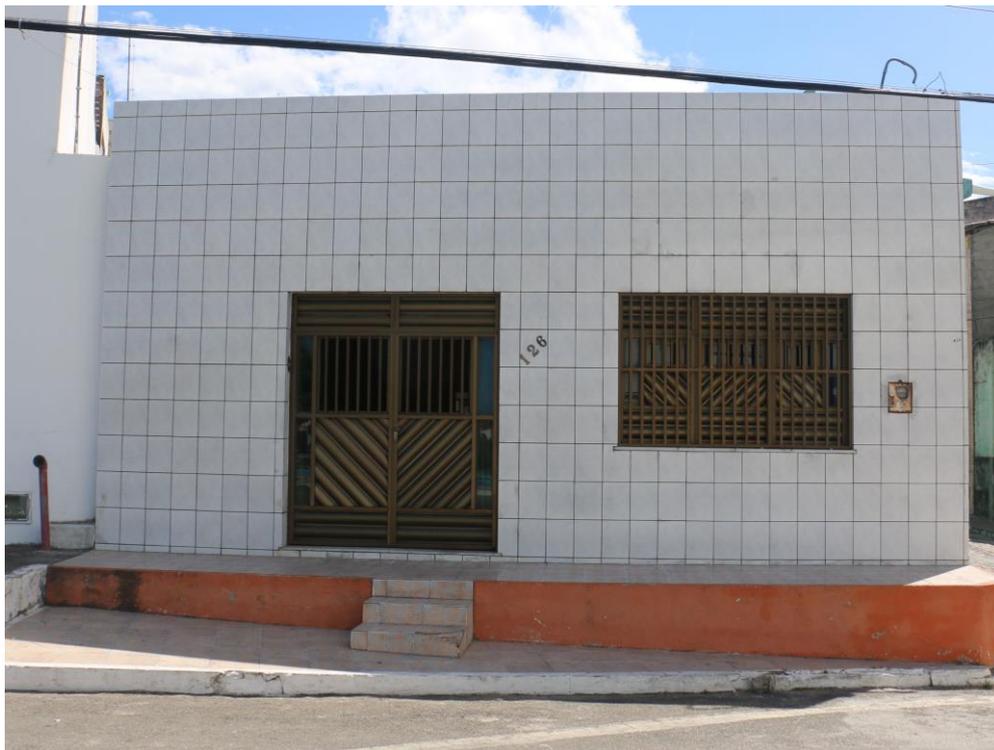
Nº
79

Fachada com revestimento cerâmico. Vão de porta e janela em verga reta com esquadria metálica.

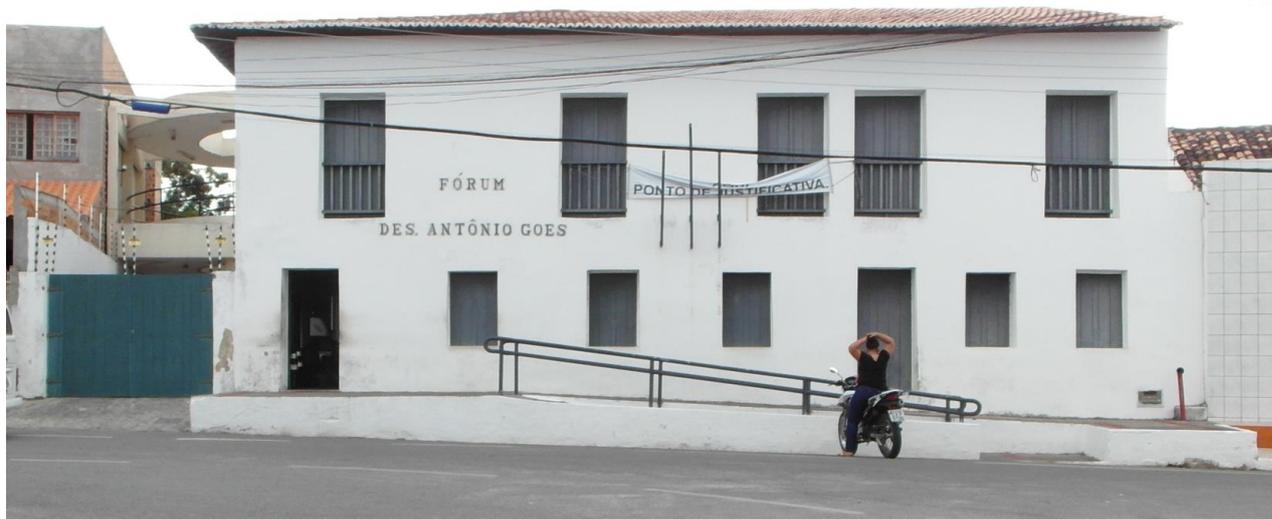
Nº
80

Fachada revestida com reboco e pintura. Todos os vãos possuem verga reta. No térreo, janelas de peitoril e portas com esquadrias de madeira de duas folhas. No pav. superior, janelas rasgadas com guarda-corpo entalado de madeira. Possui, na lateral, portão de madeira para entrada de veículos.

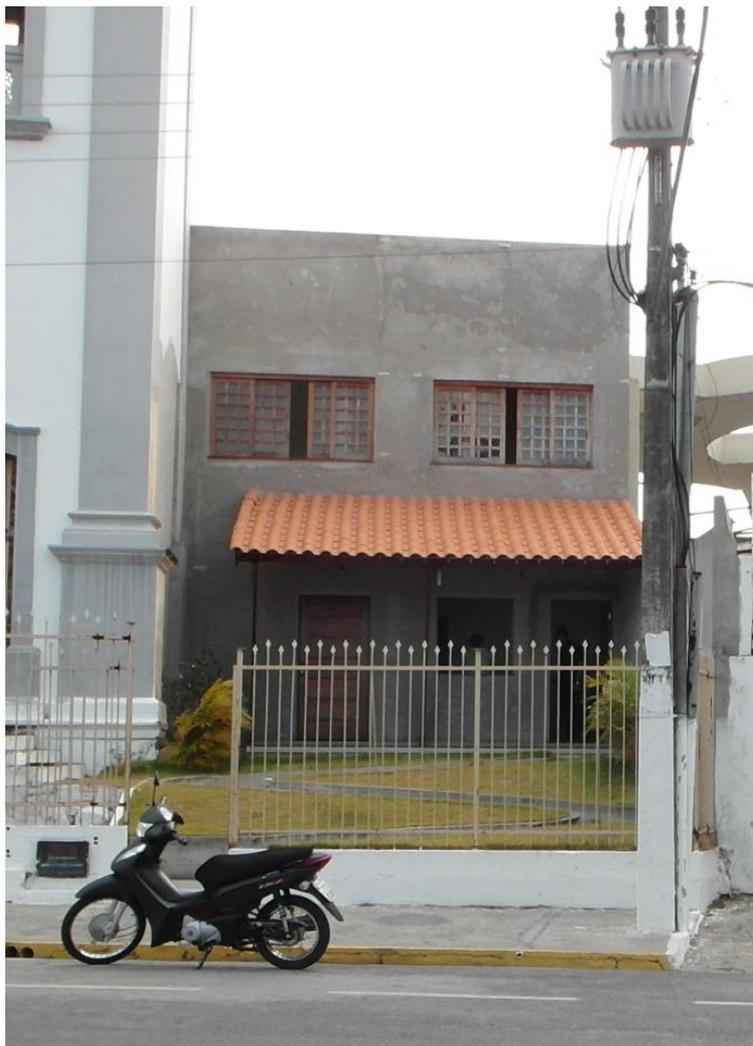
Nº
 81

Fachada revestida com reboco aparente sem pintura. Possui área ajardinada na frente da edificação. Vãos com verga reta e esquadrias de madeira e vidro.
