O CONJUNTO DA PRAÇA MONSENHOR JOSÉ MORENO DE SANTANA:

Restauração da Igreja de Nossa Senhora do Rosário e Intervenção no Espaço Público

(Neópolis/SE)

MAPEAMENTO DE DANOS DA EDIFICAÇÃO

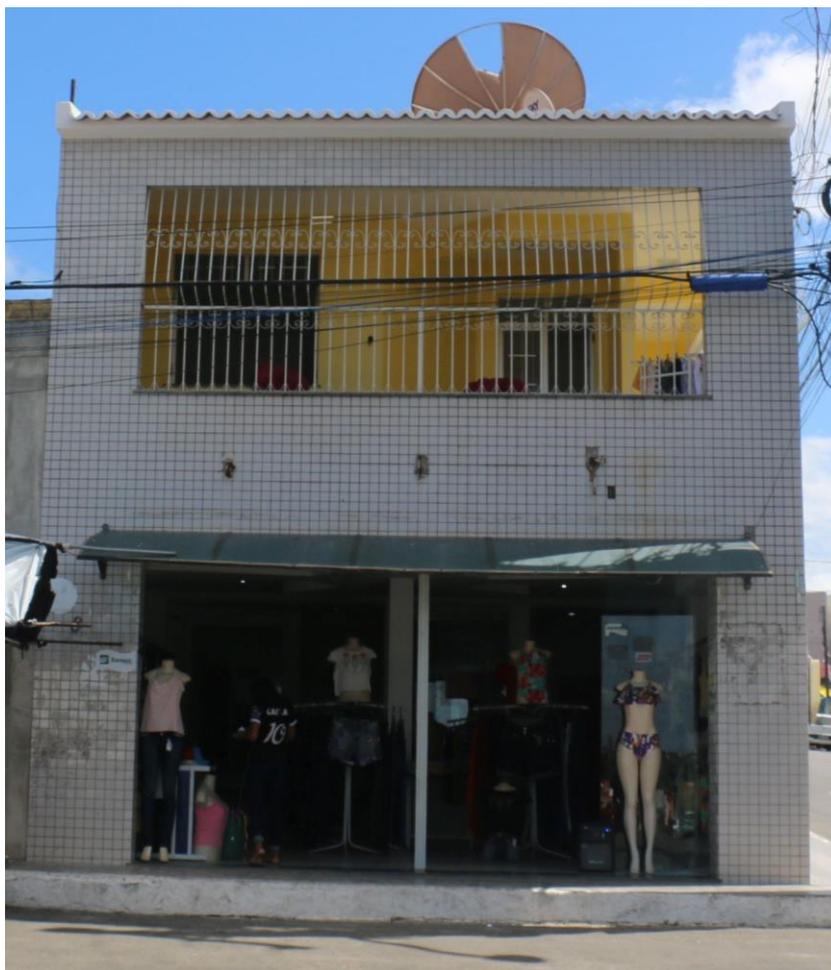
Nº
82

Fachada revestida com material cerâmico. Possui pavimento superior avarandado. Os vãos são largos e de verga reta, permitindo, no pavimento térreo, adaptação ao uso comercial. Possui toldo instalado na fachada e esquadrias metálicas.

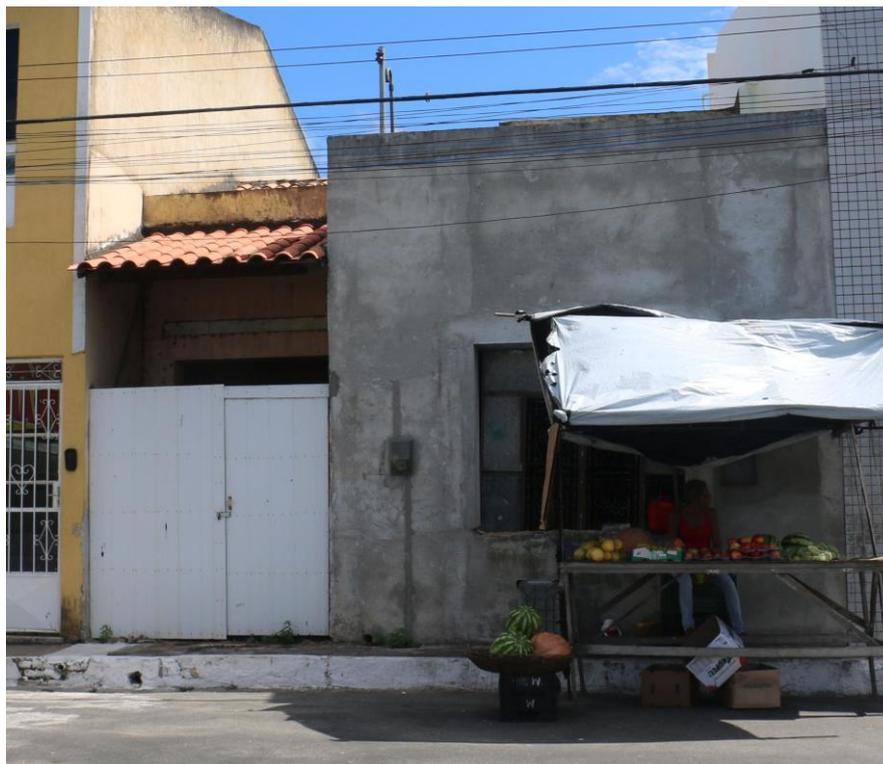
Nº
 83

Fachada composta por um muro alinhado às outras edificações rebocado, sem pintura onde encontra-se um janela de peitoril e verga reta com esquadria de alumínio e vidro. Portão de entrada de madeira na porção direita da fachada protegido por marquise em telha cerâmica.

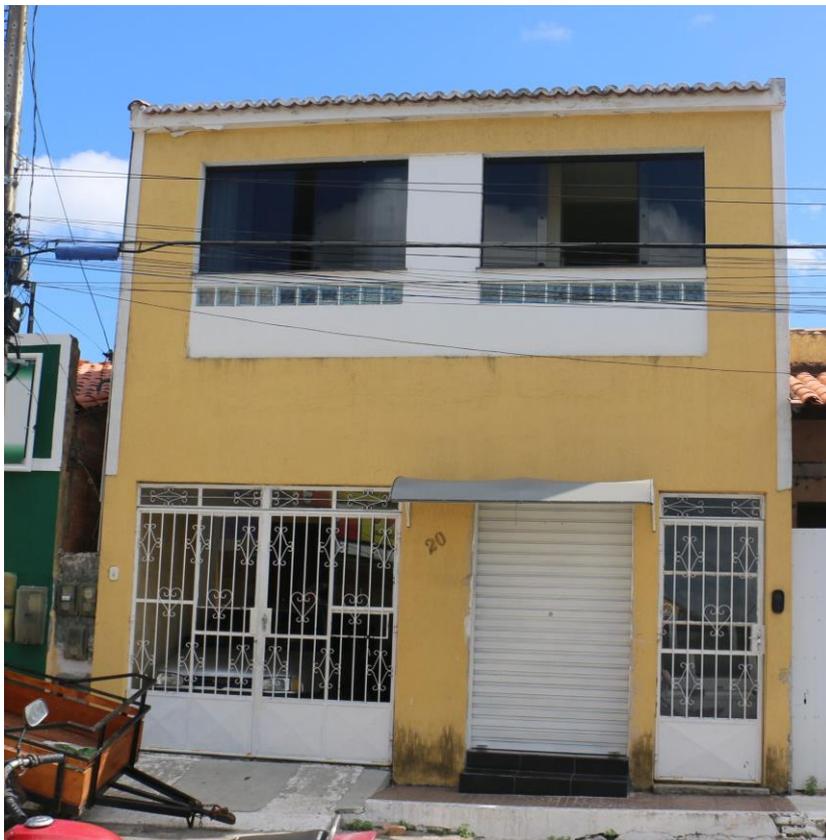
N°
84

Fachada com revestimento em reboco e pintura. Vãos em verga reta. Possui portão para entrada de veículo e vão de portão com porta de enrolar, no térreo, adequando-se ao uso comercial. Esquadrias metálicas (térreo) e de vidro (sup.).

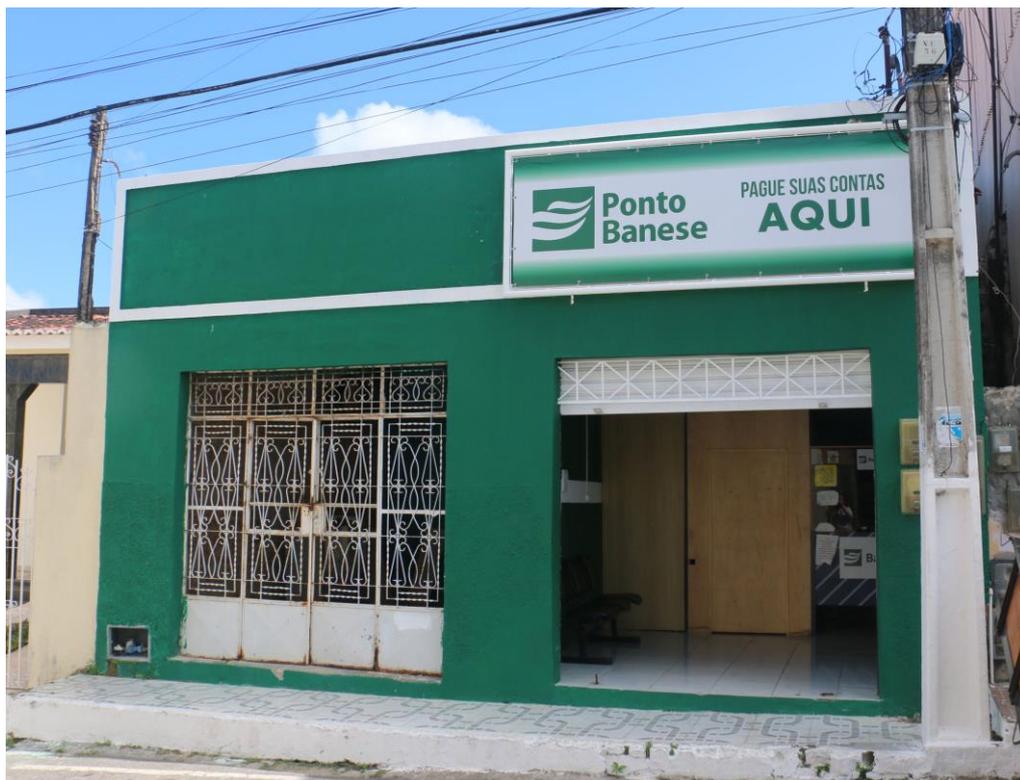
Nº
 85

Fachada revestida em reboco e pintura chamativa. Grandes vãos de portas em verga reta. Esquadria de ferro e porta de enrolar. Possui publicidade fixada paralelamente à fachada.

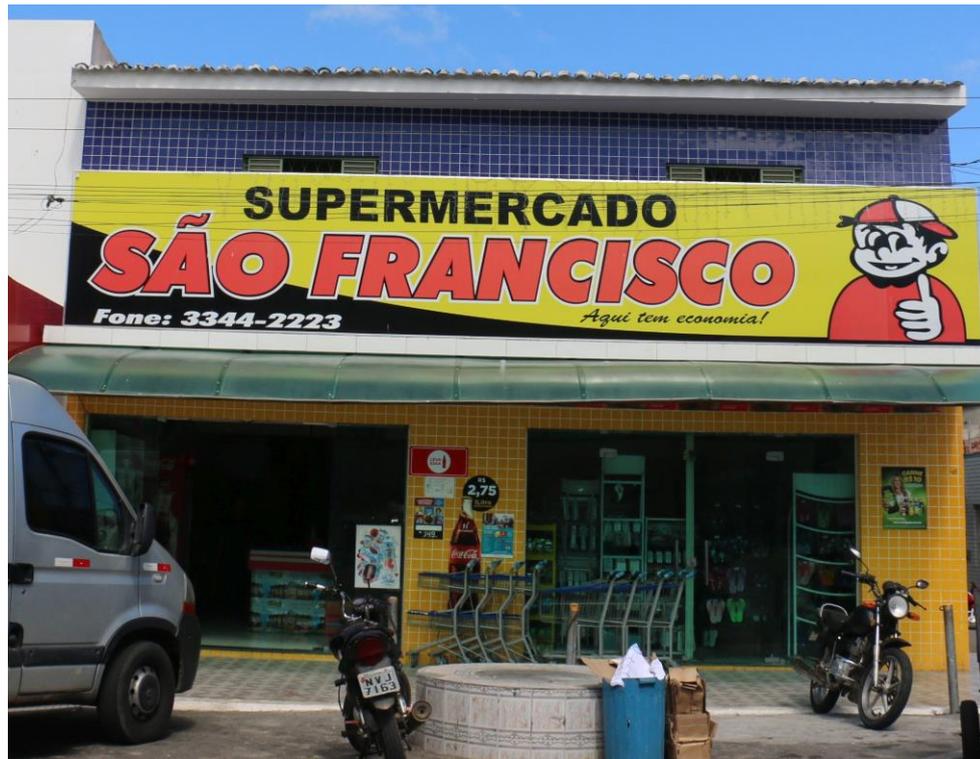
Nº
 86

Fachada com revestimento cerâmico em cor vibrante. Possui grande material publicitário paralelo à fachada. No térreo, vãos largos em verga reta a fim de possibilitar grande fluxo de pessoas.

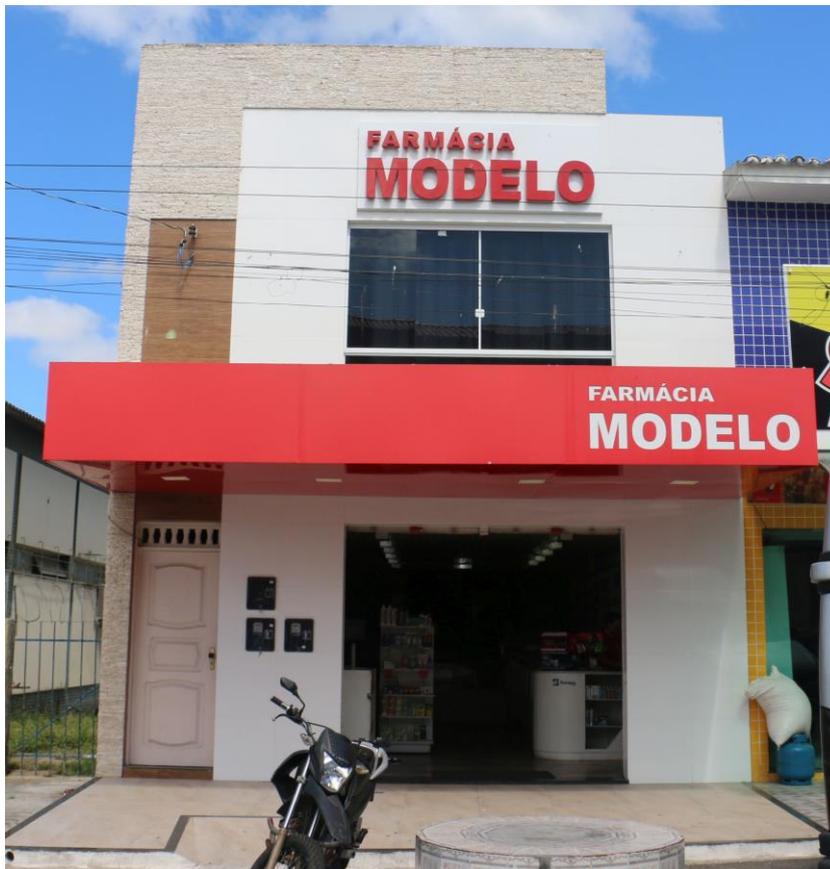
Nº
87

Fachada revestida com painéis de alumínio, pedra e revestimento cerâmico. Possui publicidade instalada sobre a fachada. Vão de porta com verga reta e esquadria de madeira localizada lateralmente. Vão largo central adaptando-se ao uso comercial.

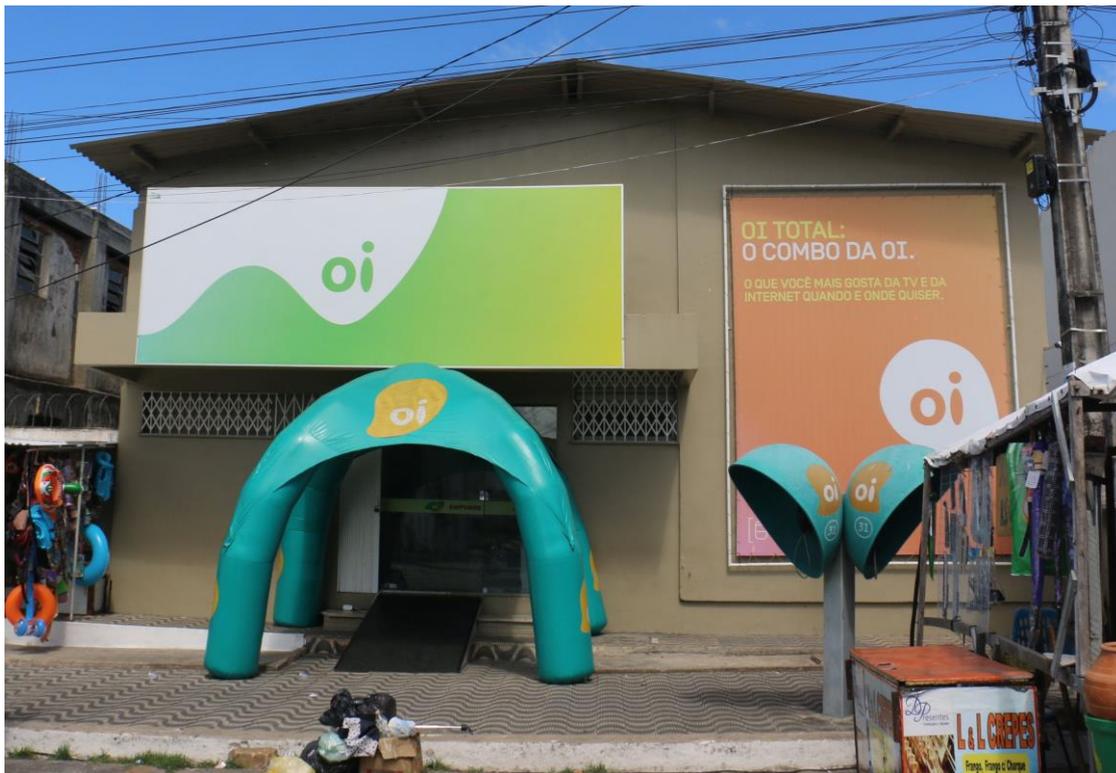
Nº
 88

Parede revestida com reboco e pintura. Possui grandes anúncios publicitários instalados na fachada. Vão de porta em verga reta com esquadria de vidro.

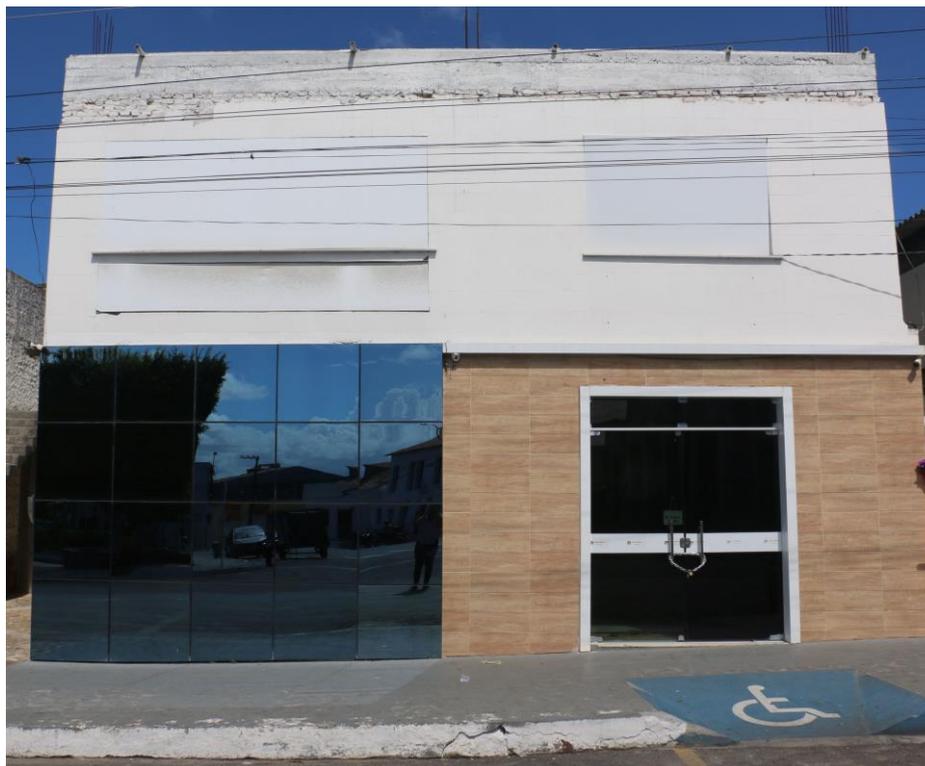
N°
 89

Fachada com revestimento cerâmico e pano de vidro. Vão de porta em verga reta com esquadria de vidro. Edificação em reforma.

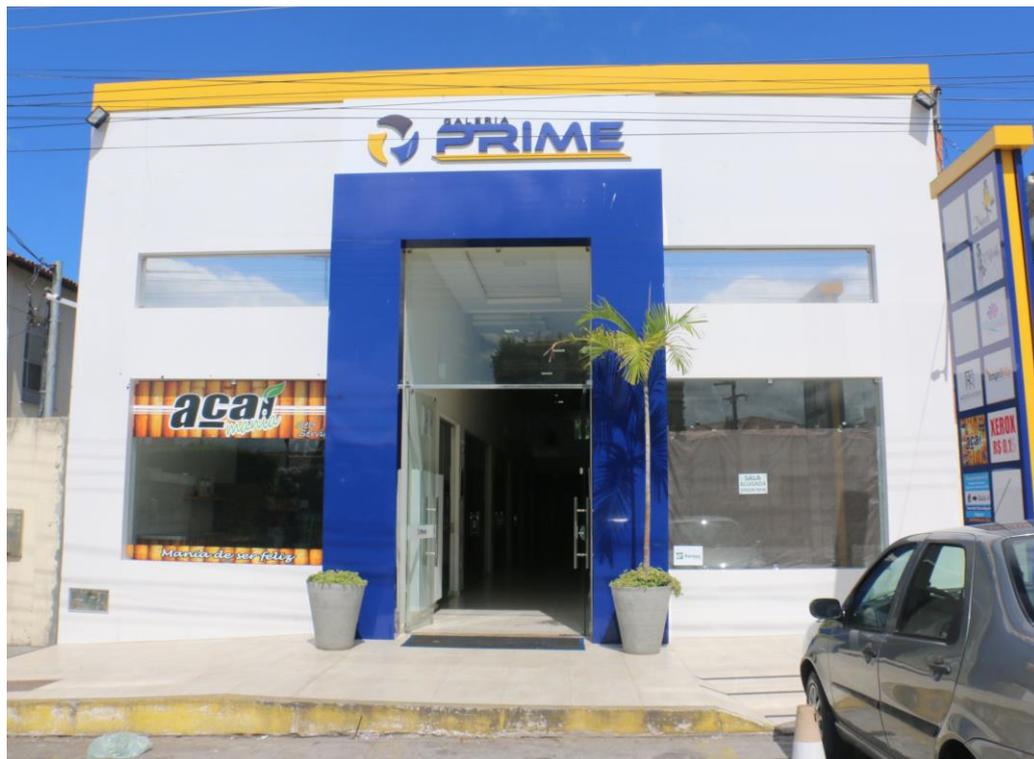
N°
 90

Fachada revestida em painéis de alumínio e vitrines de vidro. Vão com grande altura e esquadria de vidro. Possui detalhes em cores vibrantes e letreiro fixado na fachada.

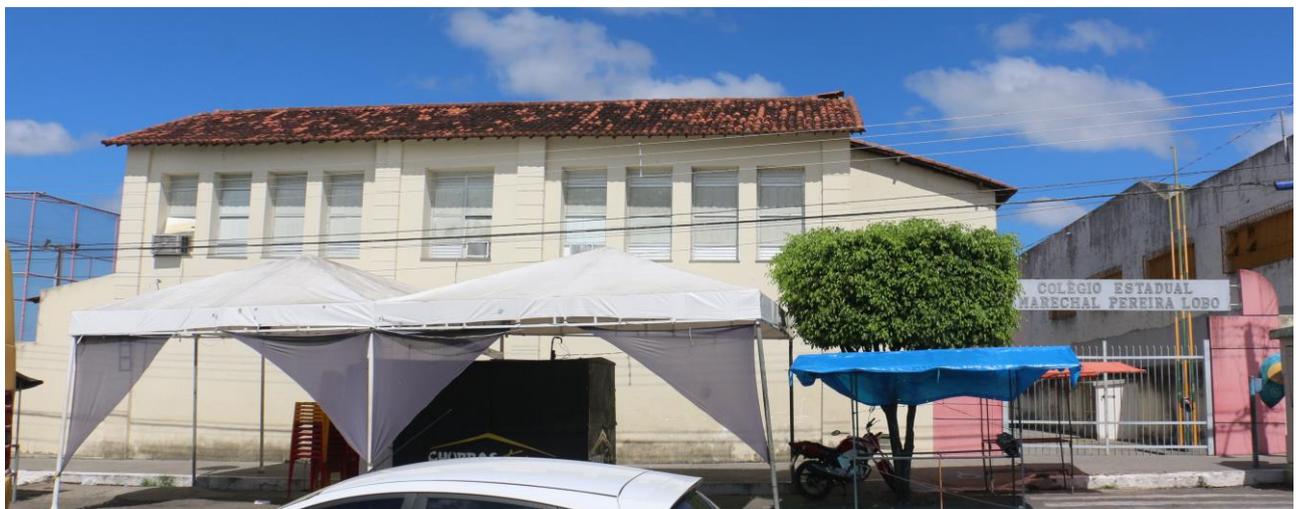
Nº
 91

Fachada revestida em reboco com pintura. Possui nove vãos de janela de peitoril e verga reta no pavimento superior. Possui elementos decorativos na fachadas: cunhais nas quinas e pilastras marcando o a parte central do edifício.

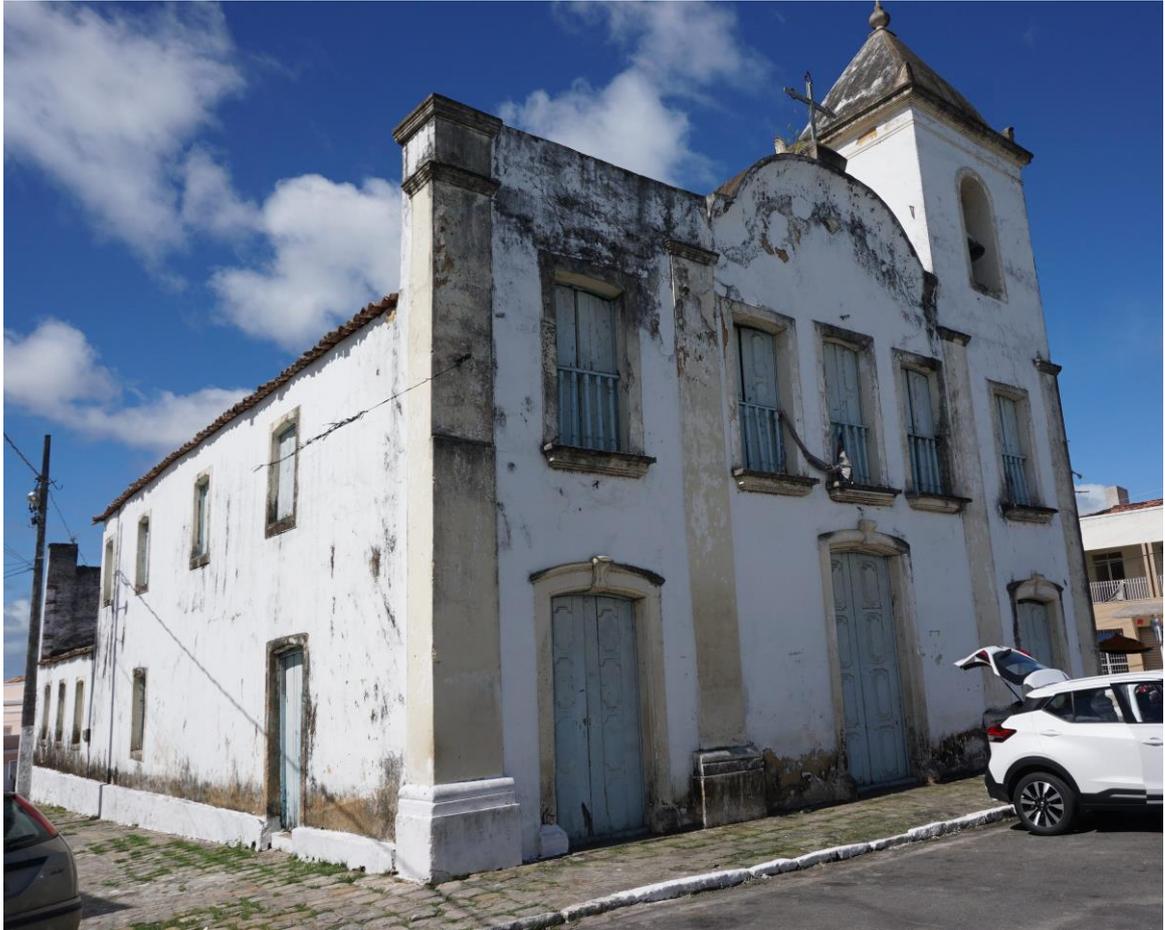
Nº
122

Imagem 1 – Fachadas Noroeste e Sudoeste

Registro das fachadas Noroeste e Sudoeste. Percebe-se a possibilidade de estacionamento de veículos em frente à fachada principal. Essa imagem foi capturada no final do mês de julho às 13:20 da tarde – percebe-se aqui que a fachada principal ainda encontra-se sombreada.

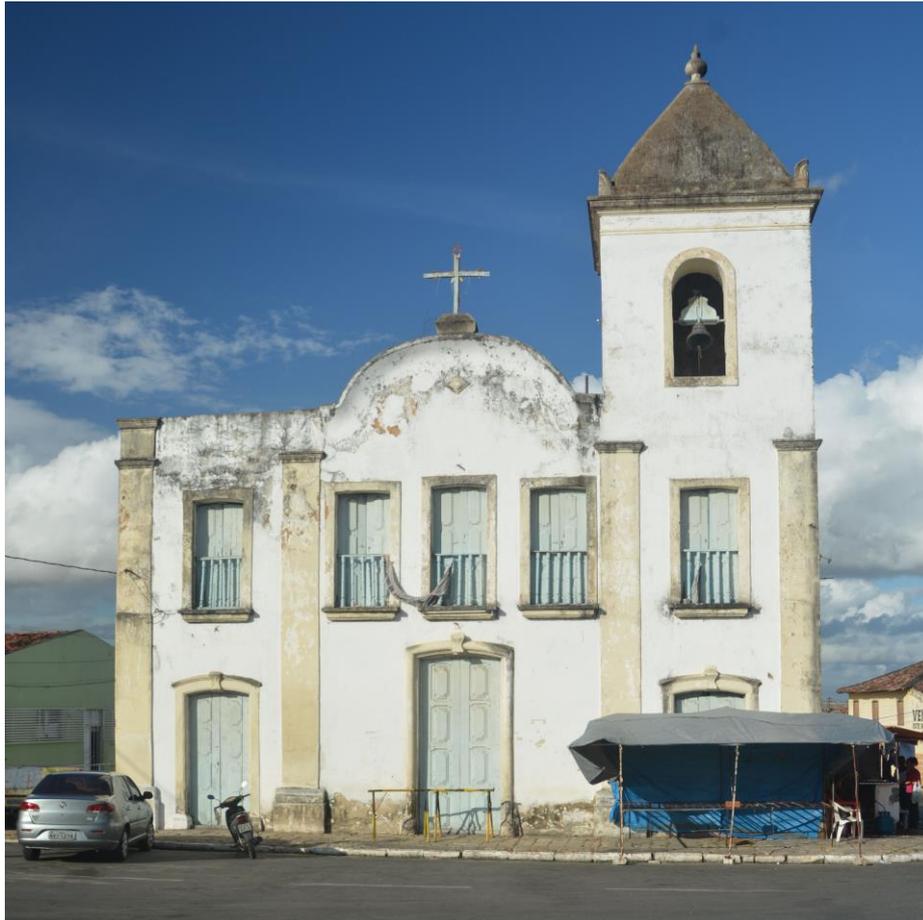
Nº
123

Imagem 1 – Fachada Sudoeste

Registro da fachada principal da igreja. Observa-se a ocupação da calçada por barracas de comércio ambulante, gerando impedimento visual do edifício. Essa imagem foi capturada no mês de fevereiro às 16:17 da tarde – aqui a fachada encontra-se completamente ensolejada.

É notório a existência de danos relacionados com a infiltração de água devido ao topo da parede desprotegido.

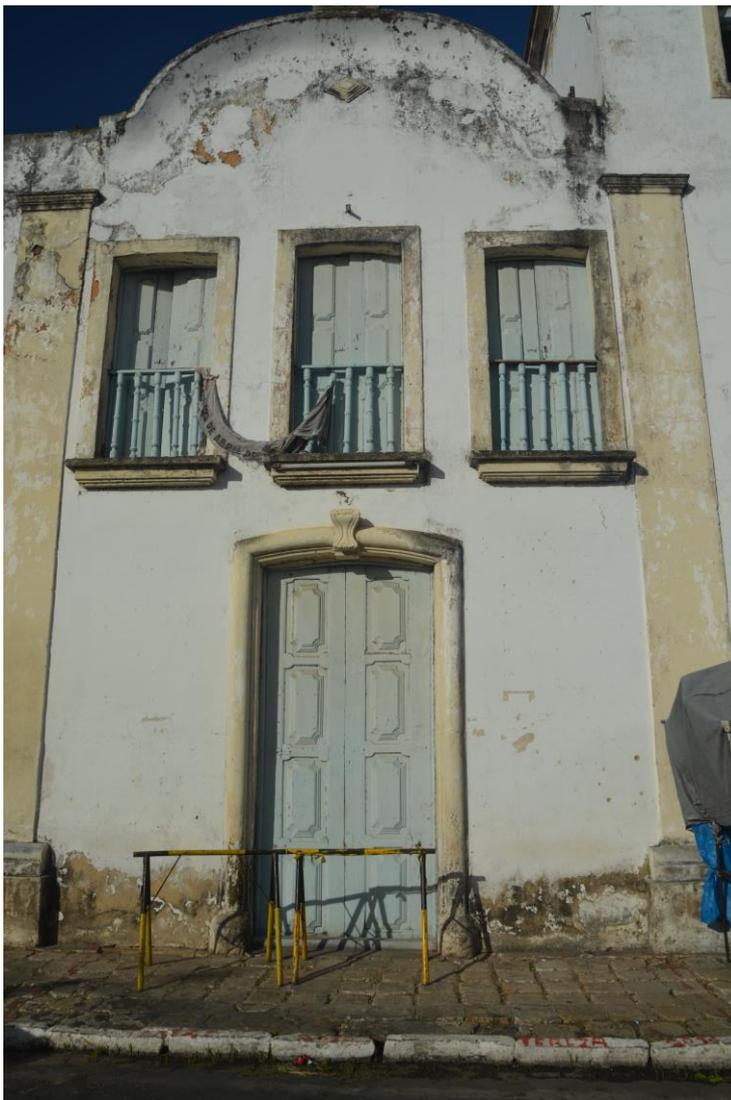
Nº
124

Imagem 1 – Detalhes vãos da fachada Sudoeste

Foto aproximada dos vãos de janela e porta de acesso principal da fachada sudoeste.

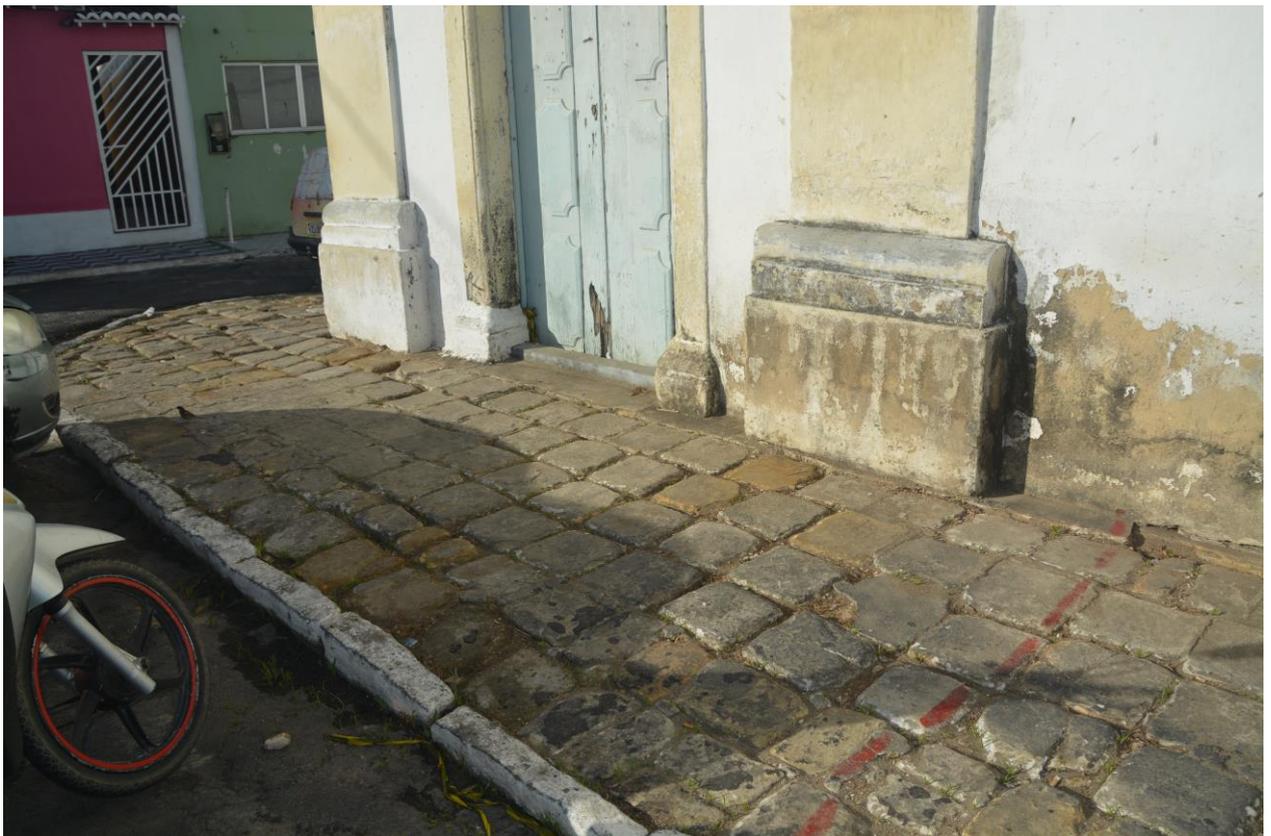
Nº
125

Imagem 1 – Detalhe da base da parede – Fachada Sudeste

Detalhe da base da parede da fachada principal e da pavimentação da calçada que contorna todo o edifício. É notório os danos existentes devido a influência da água nesta fachada por conta de acúmulo de água na base da parede.

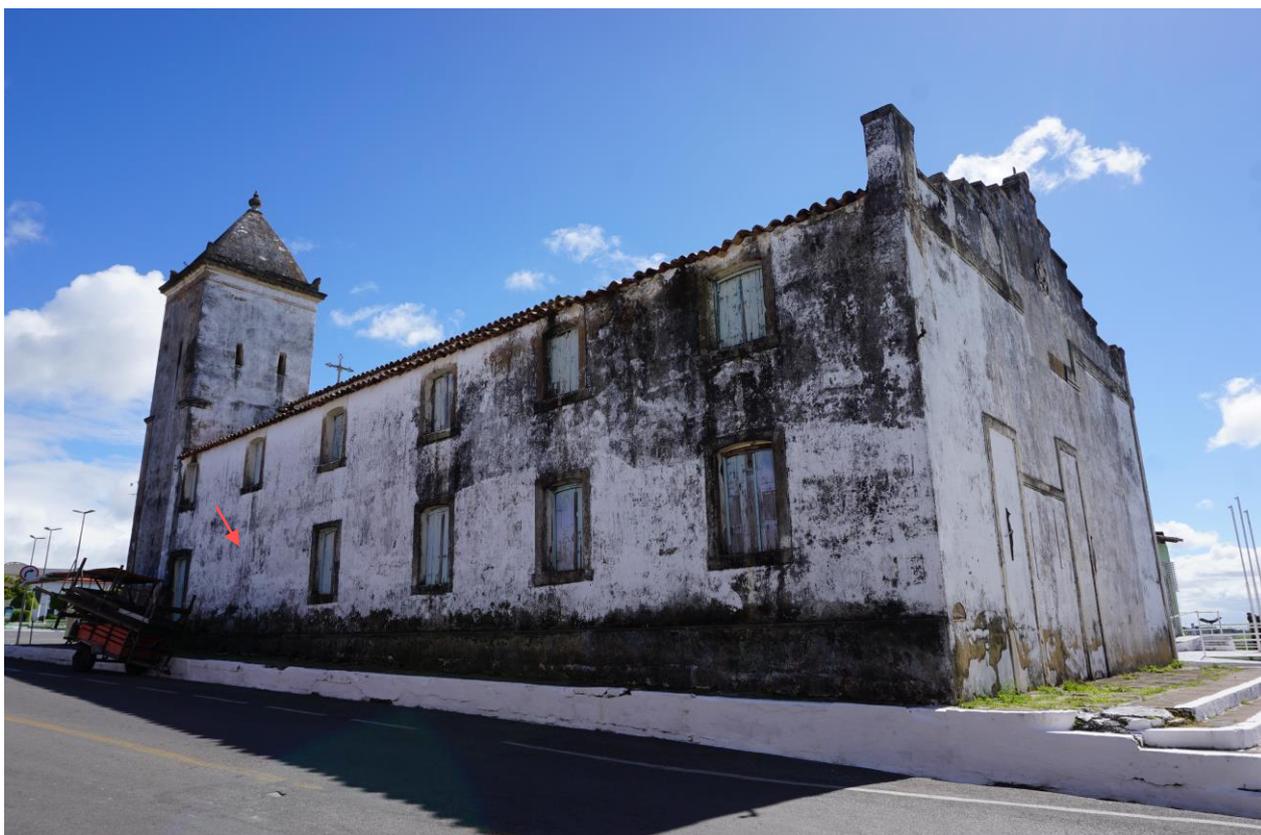
Nº
127

Imagem 1 – Fachadas Sudeste e Nordeste

Registro das fachadas Sudeste e Nordeste. A foto foi capturada no mês de julho às 13:20 da tarde quando esta fachada está totalmente sombreada. Esta é a fachada menos ensolejada das quatro o que resulta no estado atual de danos presentes nessa parede, principalmente devido a influência da água, tanto por infiltração superior, quanto por capilaridade devido ao acúmulo de água na base da parede.

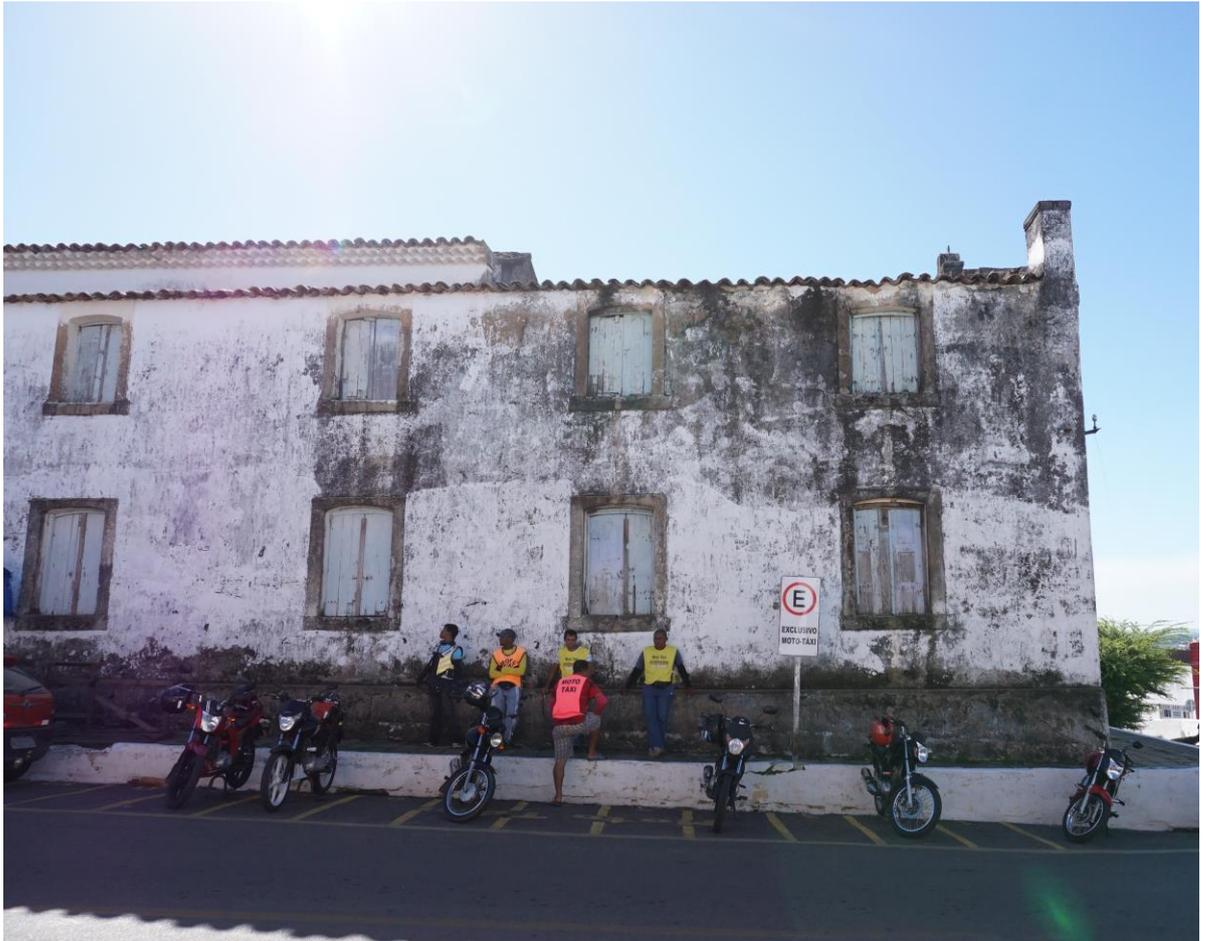
Nº
128

Imagem 1 – Porção posterior da fachada Sudeste

Destaque para a porção posterior da fachada sudeste onde as manchas enegrecidas são mais marcadas e é possível observar problemas com o beiral de recobrimento desta parede. Além disso, destaca-se a localização do ponto de moto táxi nessa área.

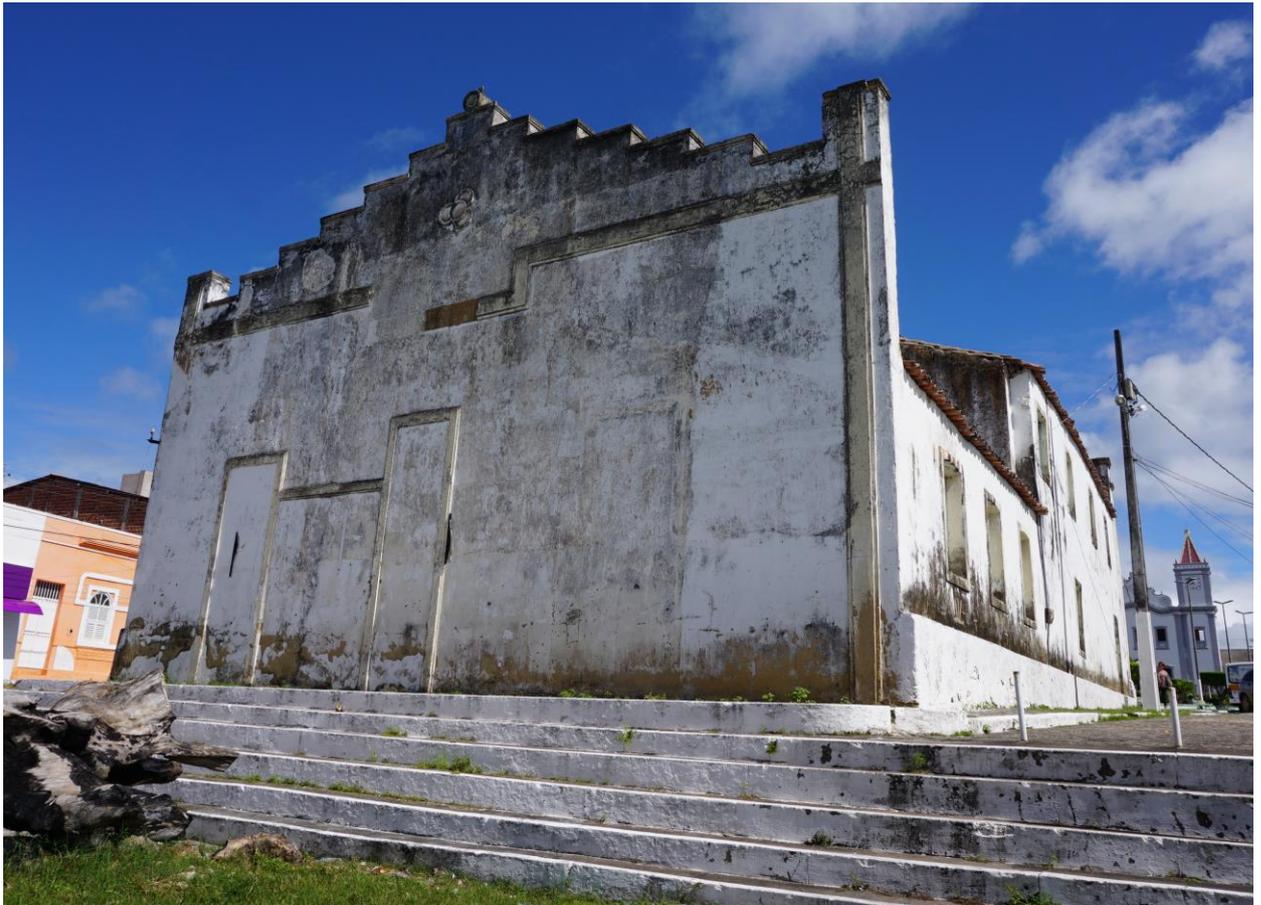
Nº
130

Imagem 1 – Fachada Nordeste, escadaria e parte da fachada Noroeste

Observa-se a escadaria localizada na parte posterior da igreja que dá acesso a um pátio.

Os danos presentes nessa fachada estão intrinsecamente relacionados com a presença da água, tanto por infiltração superior, quanto pelo efeito de capilaridade devido ao acúmulo e respingo de água na base da parede. Além disso, nota-se a perda de partes da modenatura decorativa que marca simetricamente a fachada.

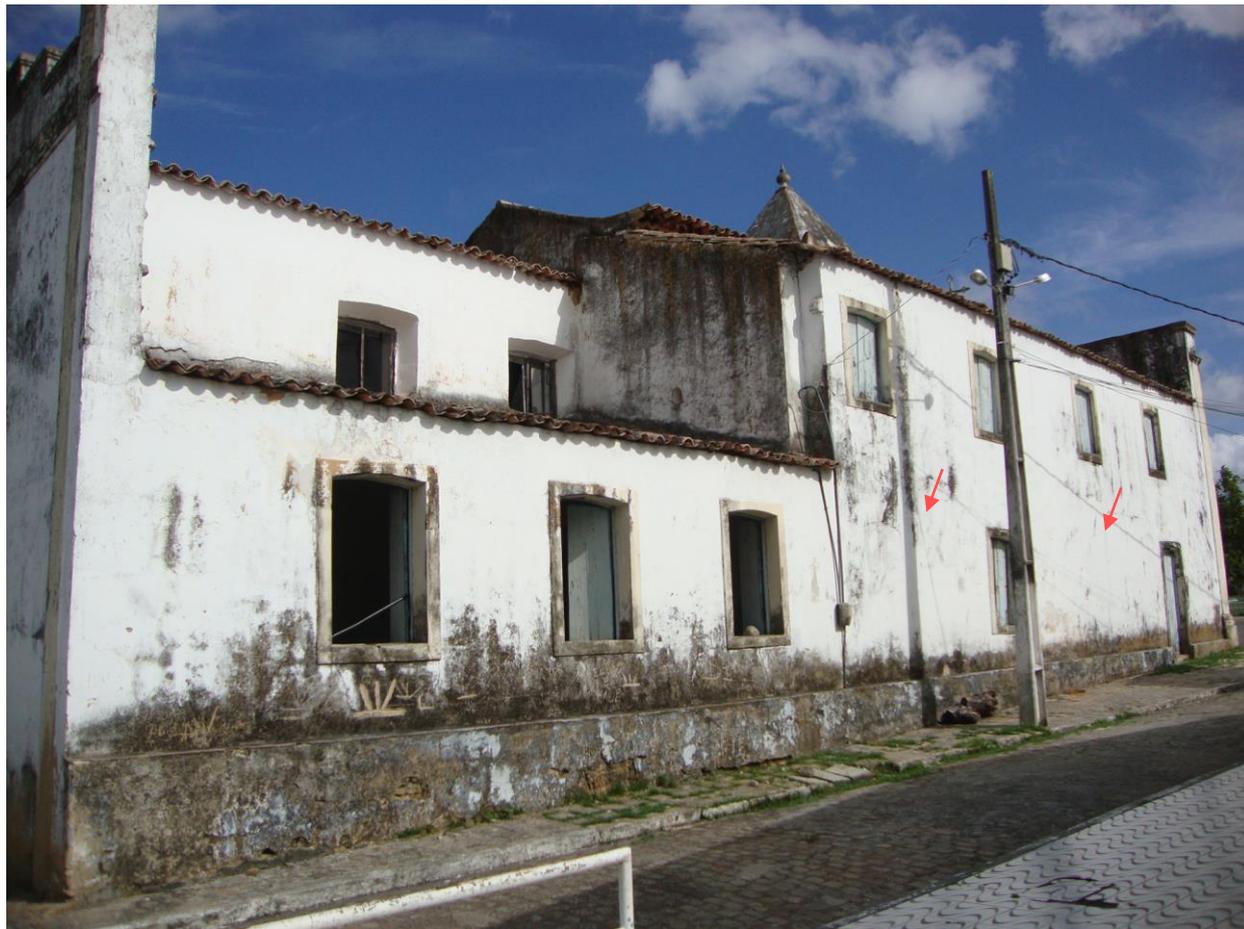
Nº
131

Imagem 1 – Fachada Noroeste

Nessa fachada observa-se a ruptura do volume do edifício em decorrência da interrupção do corredor lateral superior. Além disso, nota-se os vários fechamentos de janelas realizados no andar inferior (indicados por seta vermelha). Aqui pode-se observar brevemente o jogo de telhados presente na edificação.

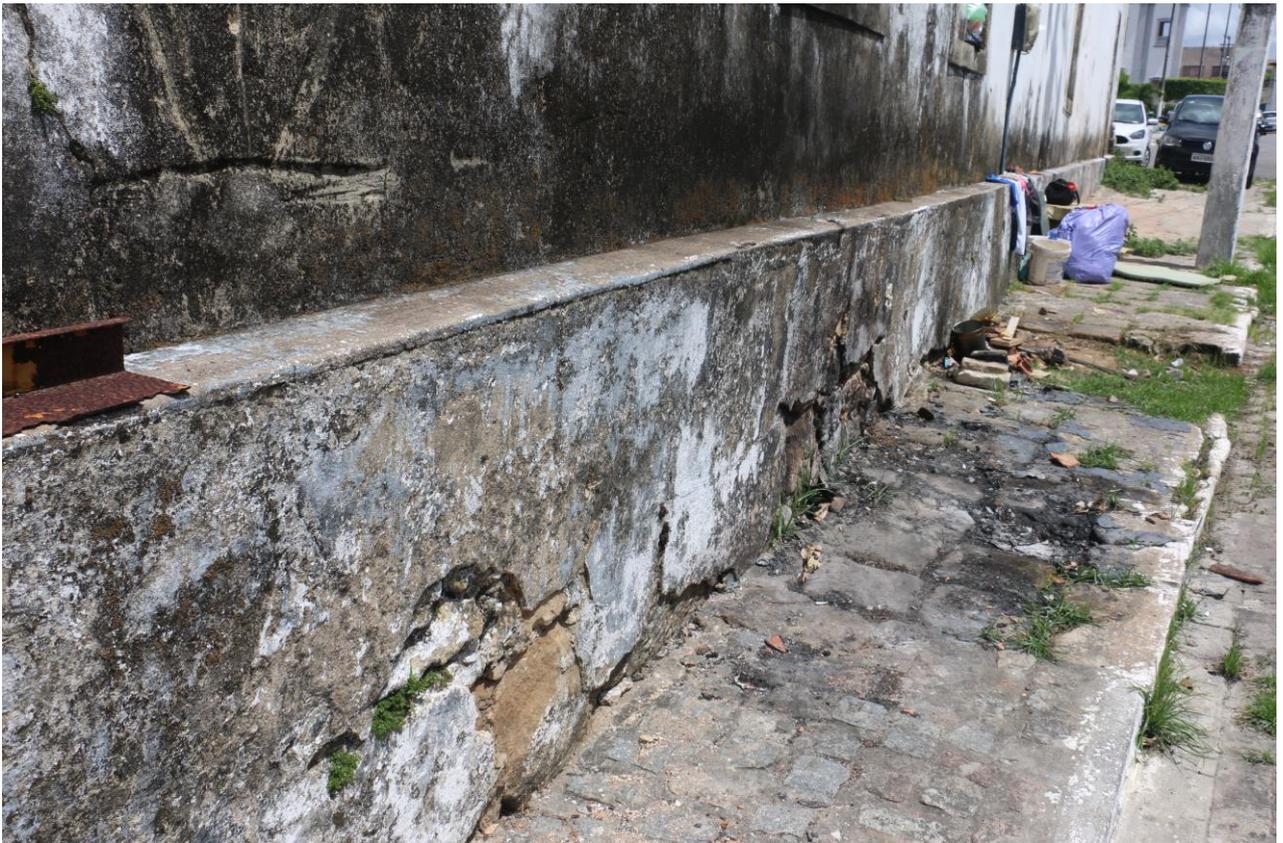
Nº
132

Imagem 1 – Detalhe da base da parede da fachada Noroeste

Detalhe para a base da parede onde existe um preenchimento que ressalta da parede. Percebe-se que, mesmo com esse elemento, as machas de água causadas por capilaridade ou respingo são notadas. Em alguns trechos, observa-se ruptura desse preenchimento, deixando exposta a alvenaria de pedra. Registra-se ainda as condições da pavimentação da calçada nessa lateral da igreja.

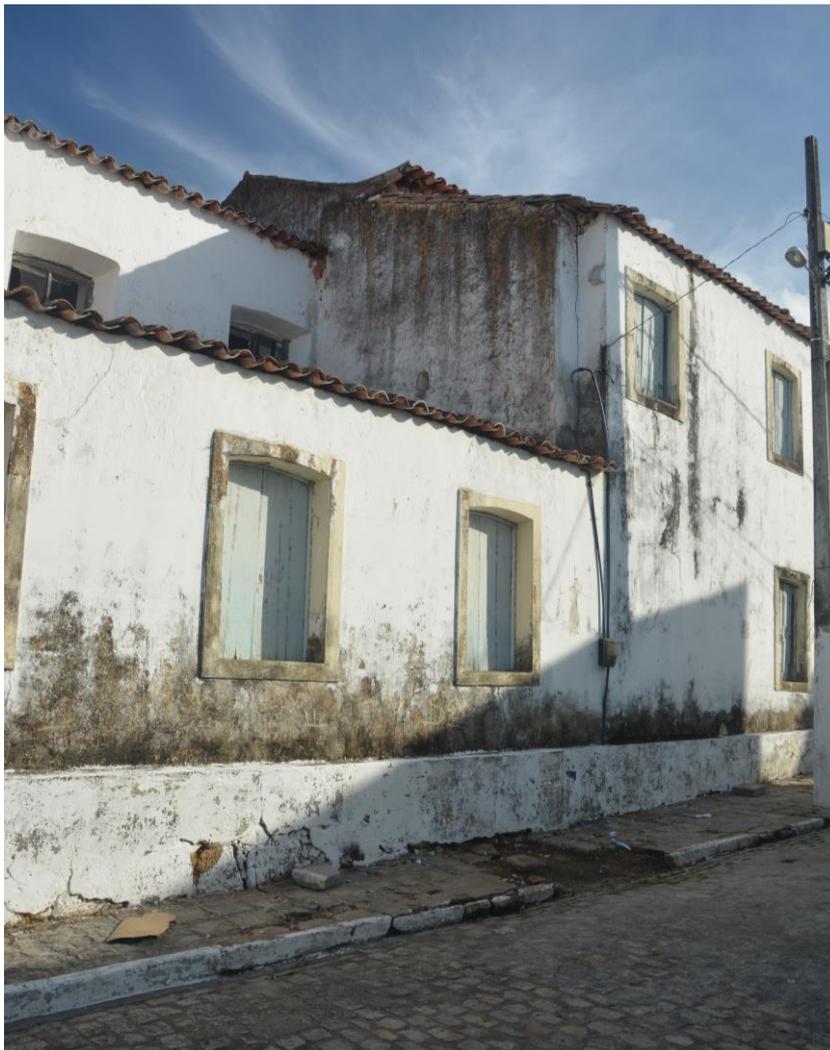
Nº
133

Imagem 1 – Fachada noroeste - Detalhe

Detalhe área da lateral noroeste da igreja, onde há descontinuidade do corredor superior. Essa situação culmina em vãos de janela que se comunicam diretamente com a capela-mor, além de gerar uma assimetria no volume total da edificação.

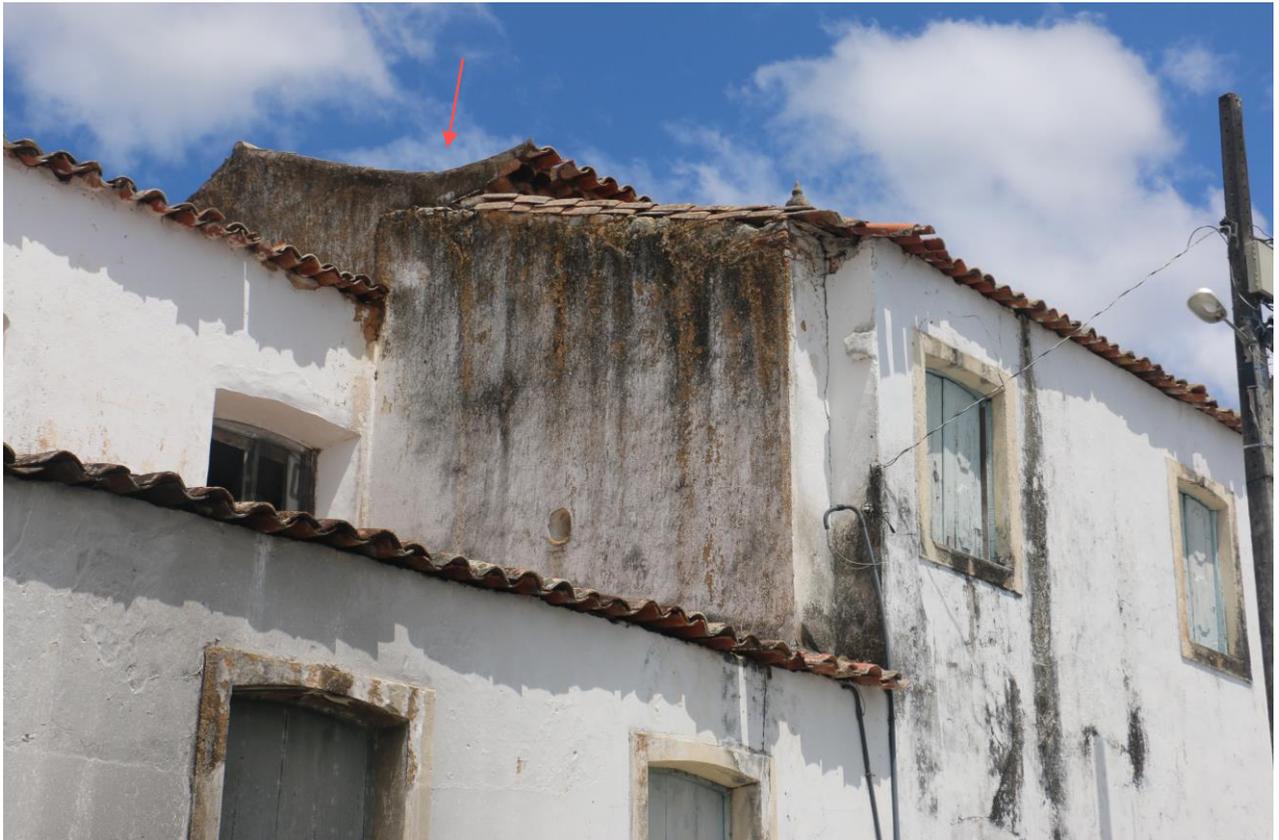
Nº
134

Imagem 1 – Detalhes – Fachada noroeste

Aqui é possível observar detalhes do acabamento do beiral da cobertura da nave (indicado em seta vermelha) que se configura como galbo devido a mudança de inclinação das telhas.

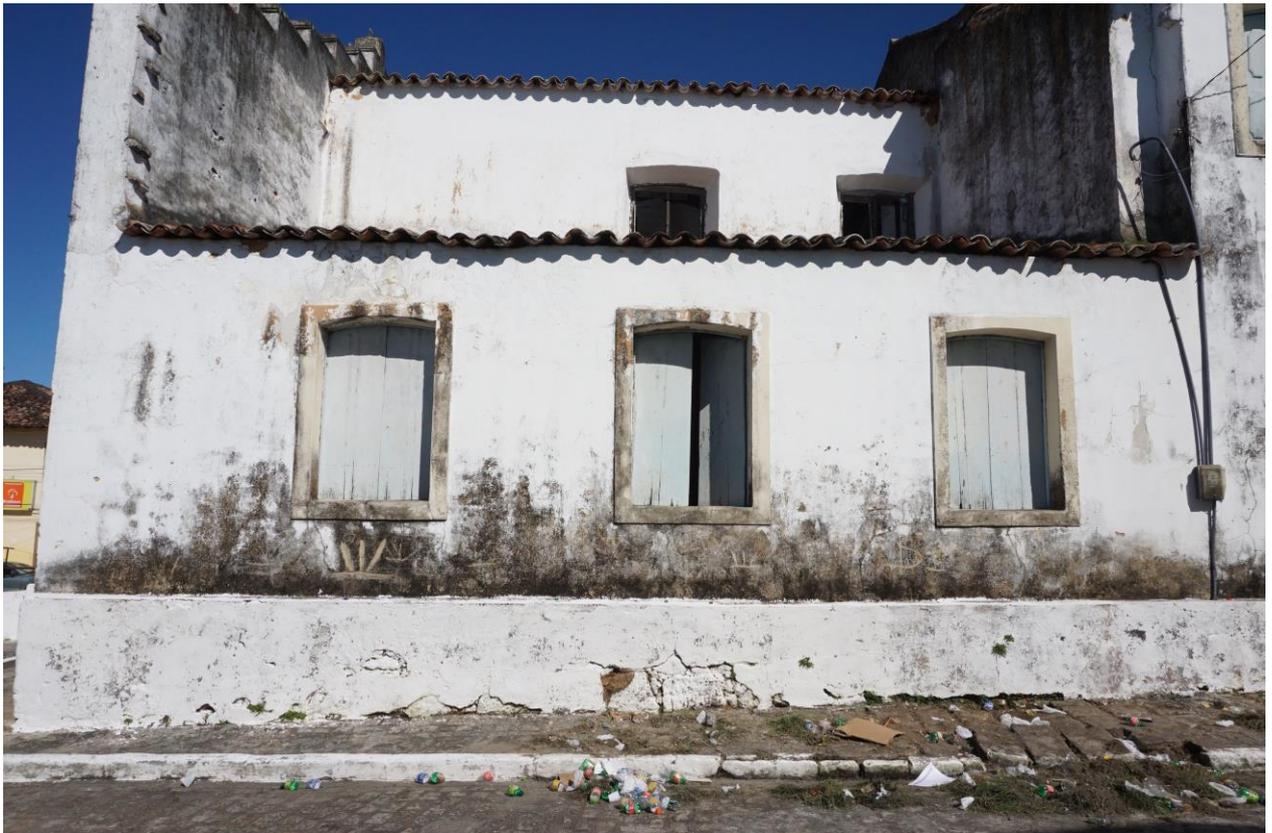
Nº
135

Imagem 1 – Datalhes – Fachada Noroeste

Porção posterior da fachada noroeste, com destaque para as janelas da sacristia e sua cobertura. A parede ao fundo já separa a área externa da capela-mor, onde existe dois vãos que, externamente, são lidas como janelas. Observa-se danos devido à ação da água e, também, danos relacionados com a ação antrópica que vandalizam a edificação e/ou instalam indevidamente equipamentos sobre a fachada.

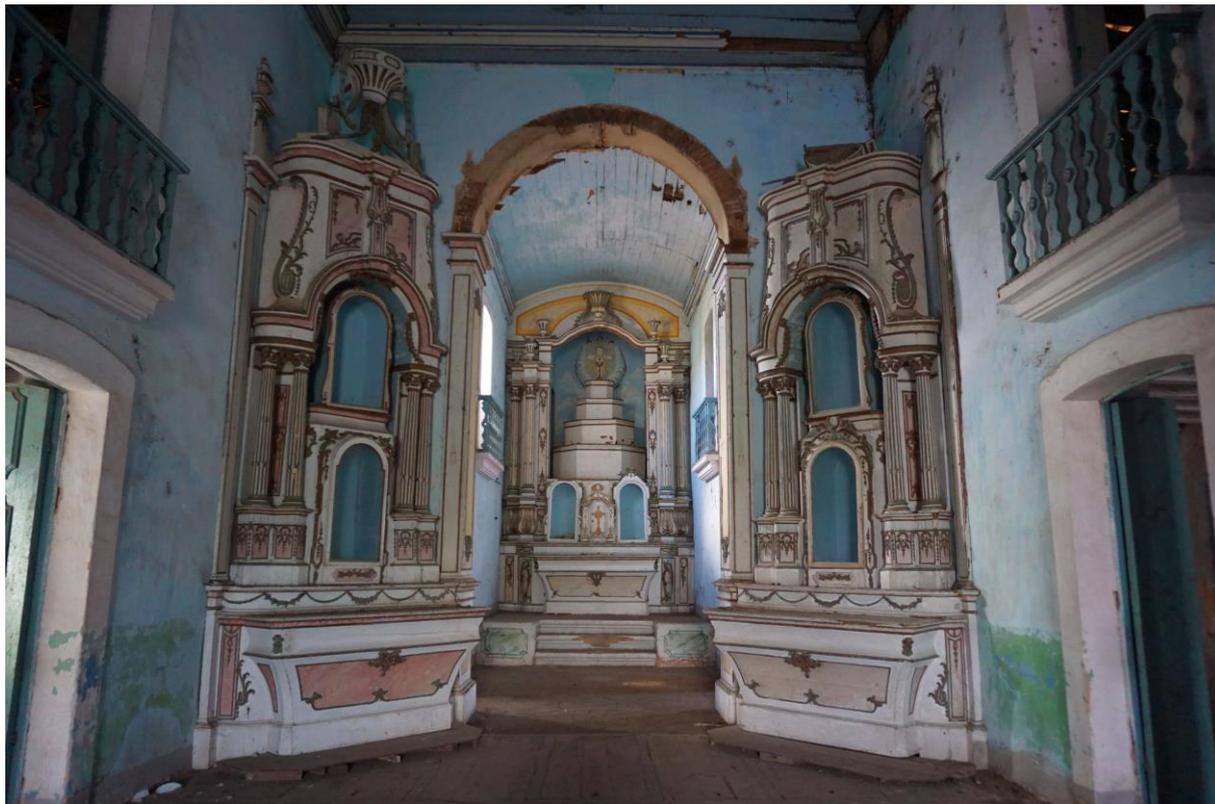
Nº
136

Imagem 1 – Vista Interna – Nave

Visão de parte da Nave Central e da Capela-mor. Aqui observa-se a presença de alguns elementos arquitetônicos da Igreja como púlpitos, tribunas, altares colaterais, altar-mor, arco cruzeiro, nichos, além de parte do piso formado por campas de madeira. Aqui já é perceptível a evolução da degradação dos ornamentos em madeira ao comparar com a [imagem nº6, de 2002](#).
