O CONJUNTO DA PRAÇA MONSENHOR JOSÉ MORENO DE SANTANA:

Restauração da Igreja de Nossa Senhora do Rosário e Intervenção no Espaço Público

(Neópolis/SE)

MAPEAMENTO DE DANOS DA EDIFICAÇÃO

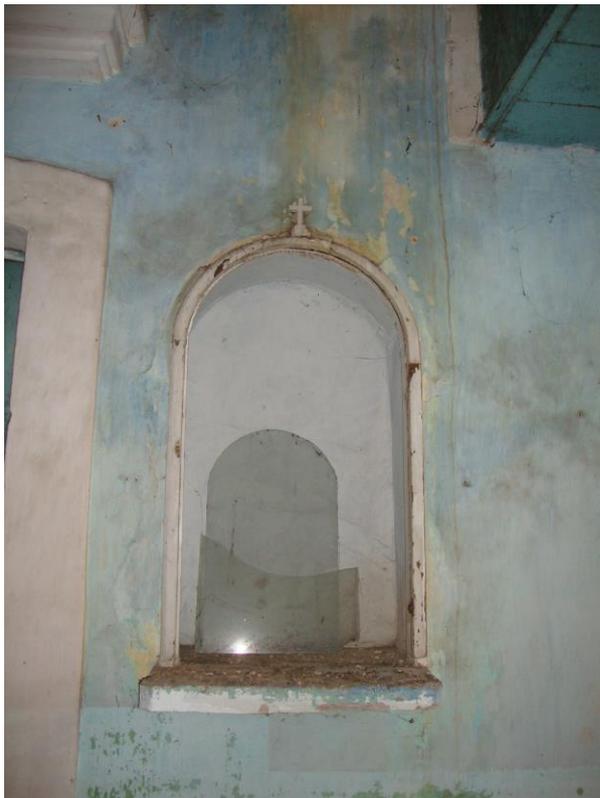
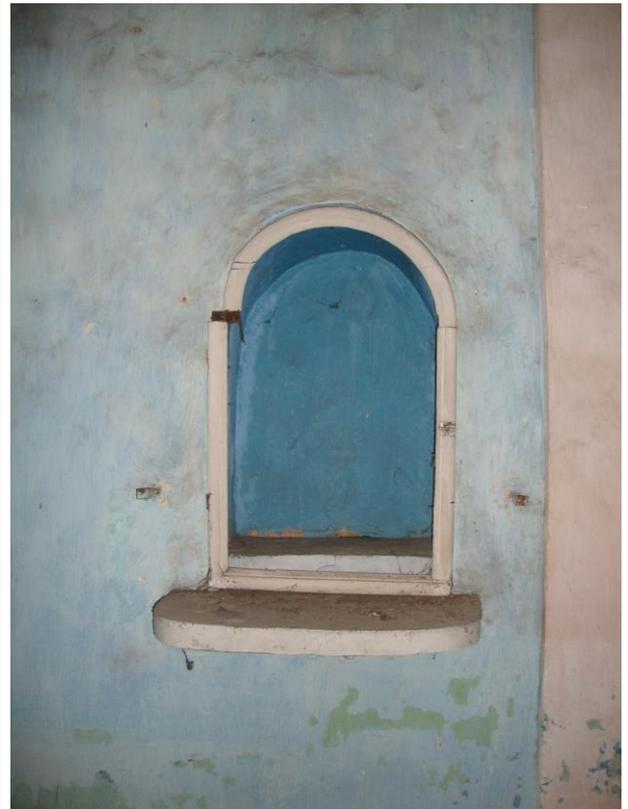
Nº
139

Nichos em arco pleno localizados nas paredes laterais da nave central. Possuem moldura em madeira e, de acordo com registros anteriores, possuíam portas de vidro. As imagens foram deslocadas para a Igreja Matriz como medida preventiva.

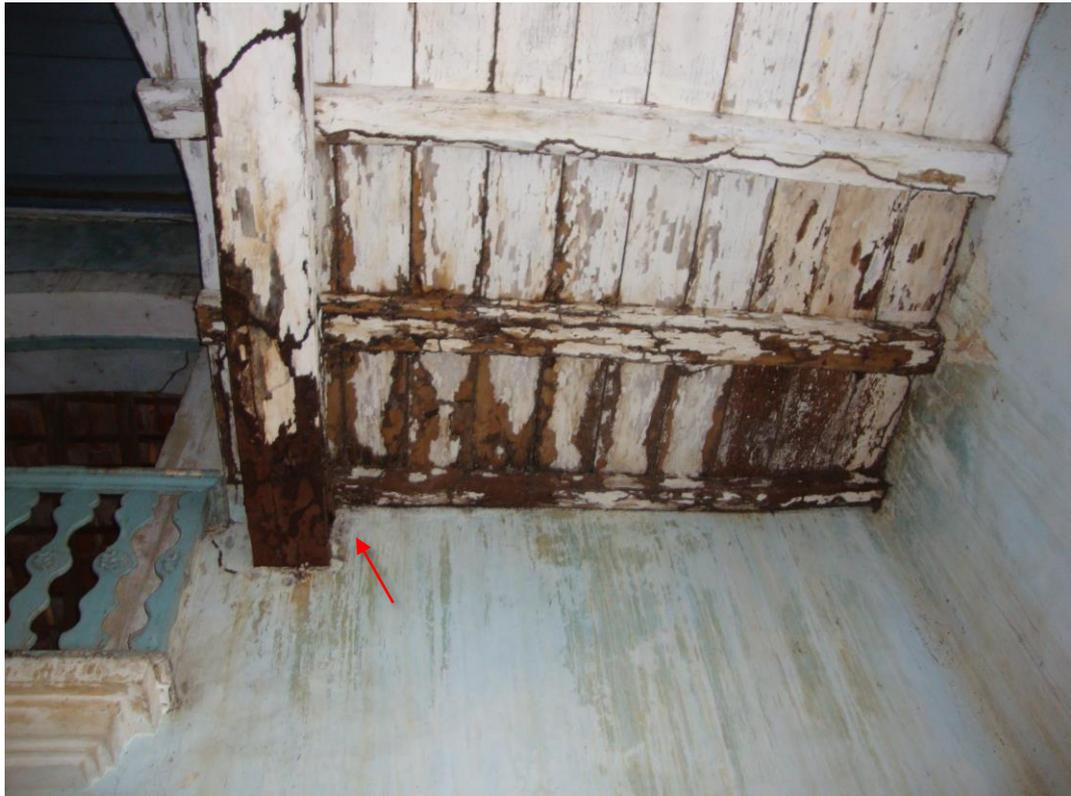
Nº
143

Imagem 1 – Coro – Vista inferior

Essa região da edificação sofre com grande quantidade de água infiltrada, sendo assim, toda a madeira existente nessa área encontra-se prejudicada. Na imagem observa-se a degradação do assoalho e barrotes que compõe o piso do coro. Nota-se a presença de elementos xilófagos.

A peça indicada pela seta vermelha apresenta dimensão e rigidez capaz de suportar os agentes de degradação existentes, o que significa que, a parte das outras peças, ela não precisa ser substituída.

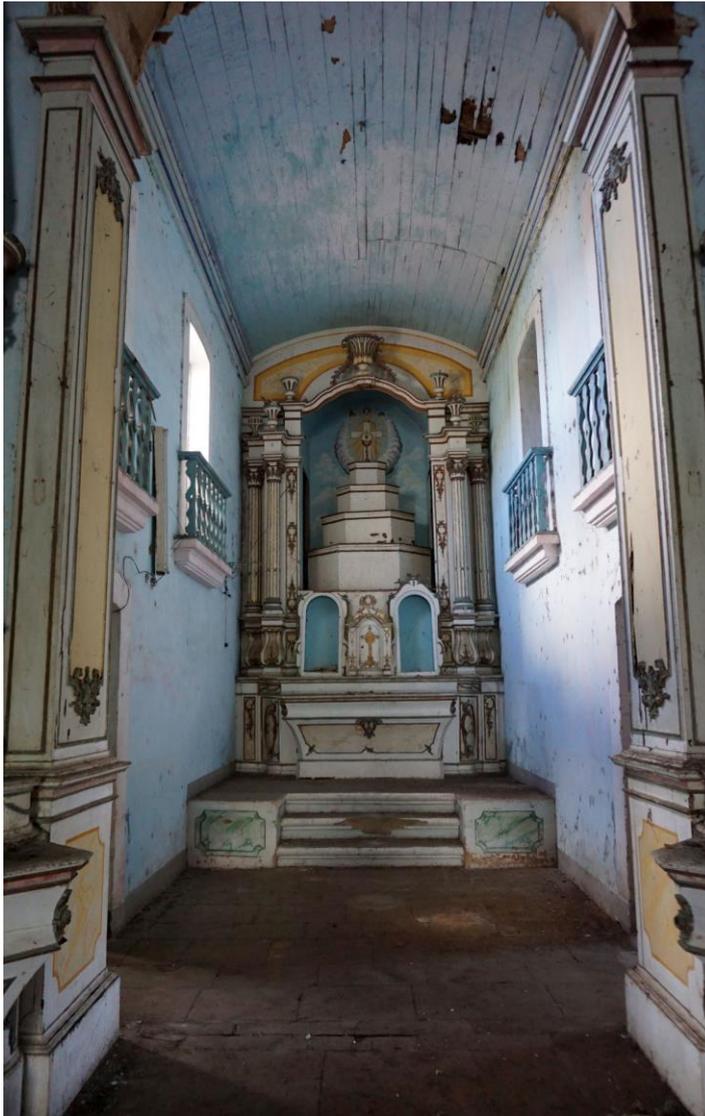
Nº
144

Imagem 1 – Vista Geral Capela-mor

Visão geral da Capela-mor com seu altar em madeira com entalhes e pintura em policromia, e parte do arco-cruzeiro, também em madeira. Nota-se o desnível existente entre o presbitério e o altar-mor. Além disso, nessa imagem é possível observar parte do forro em tabuado corrido visivelmente desgastado.

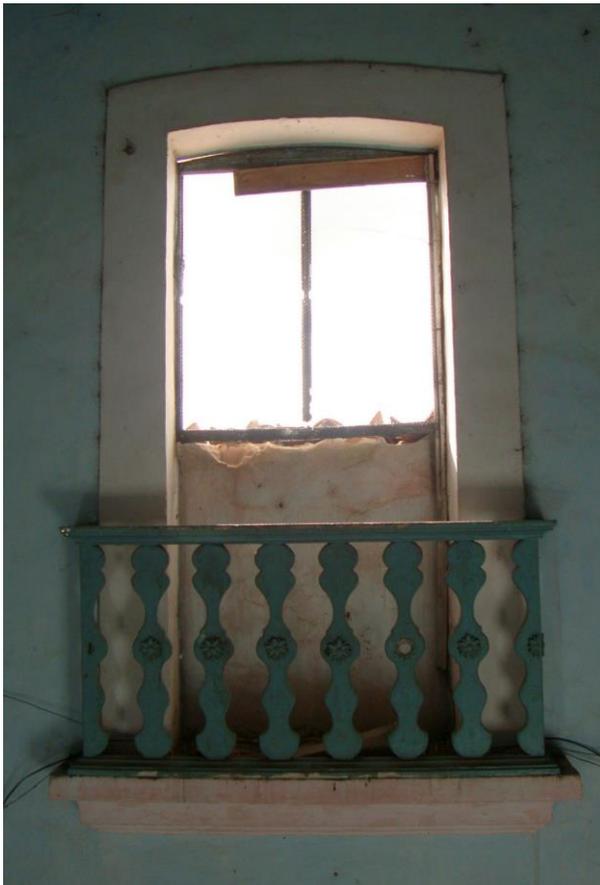
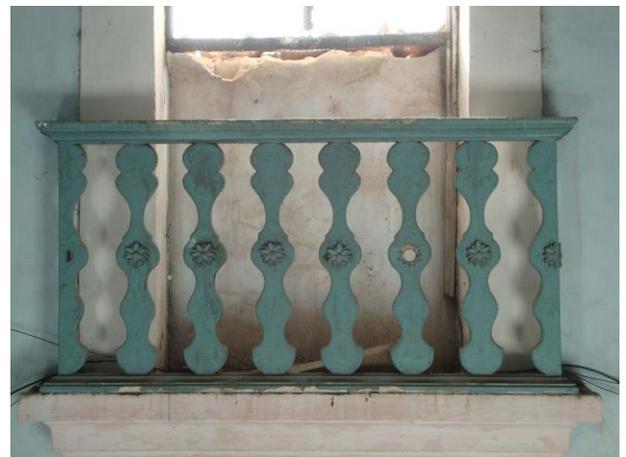
Nº
147

Detalhes das aberturas citadas na ficha acima (Ficha X). Percebe-se o fechamento de alvenaria onde se apoia a cobertura da sacristia em telhas cerâmicas.

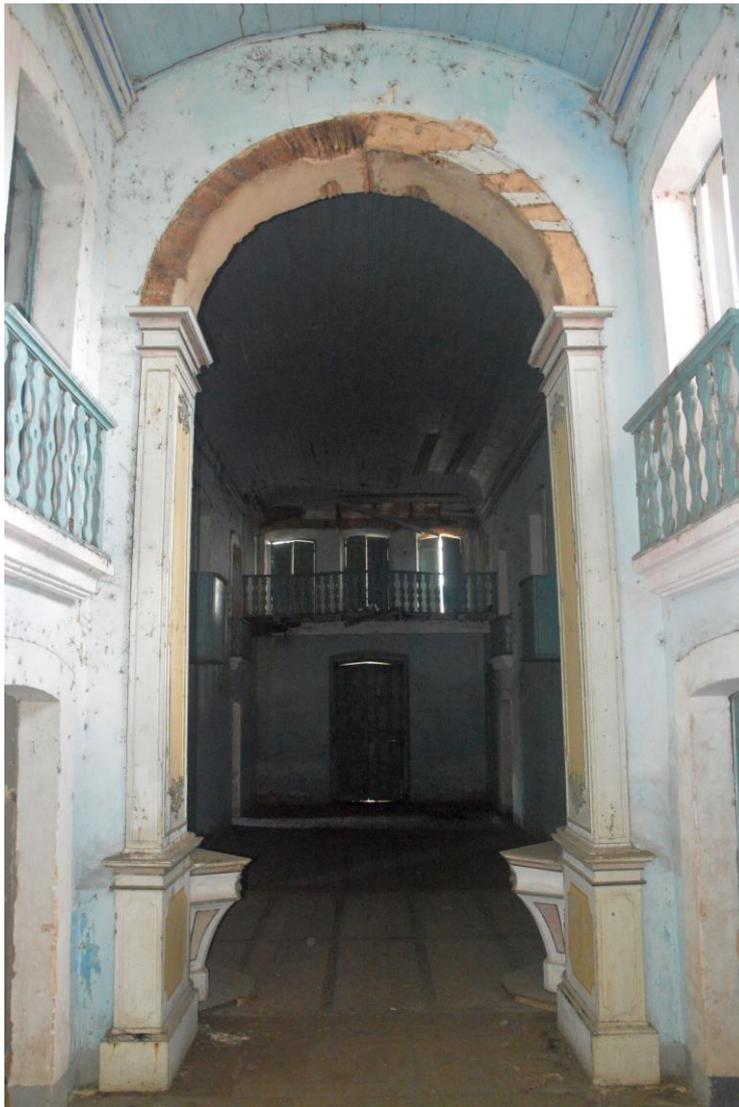
Nº
149

Imagem 1 – Vista Geral – Capela-mor

Vista geral da capela-mor em outro ângulo, voltado para a nave. É possível observar a simetria presente na composição desse espaço, com relação as aberturas e elementos decorativos. Porém, é perceptível a diferença com relação a entrada de luz através das aberturas das tribunas superiores – no lado direito da imagem a entrada de luz ocorre de maneira mais intensa do que do lado esquerdo – o que gera uma quebra da assimetria.

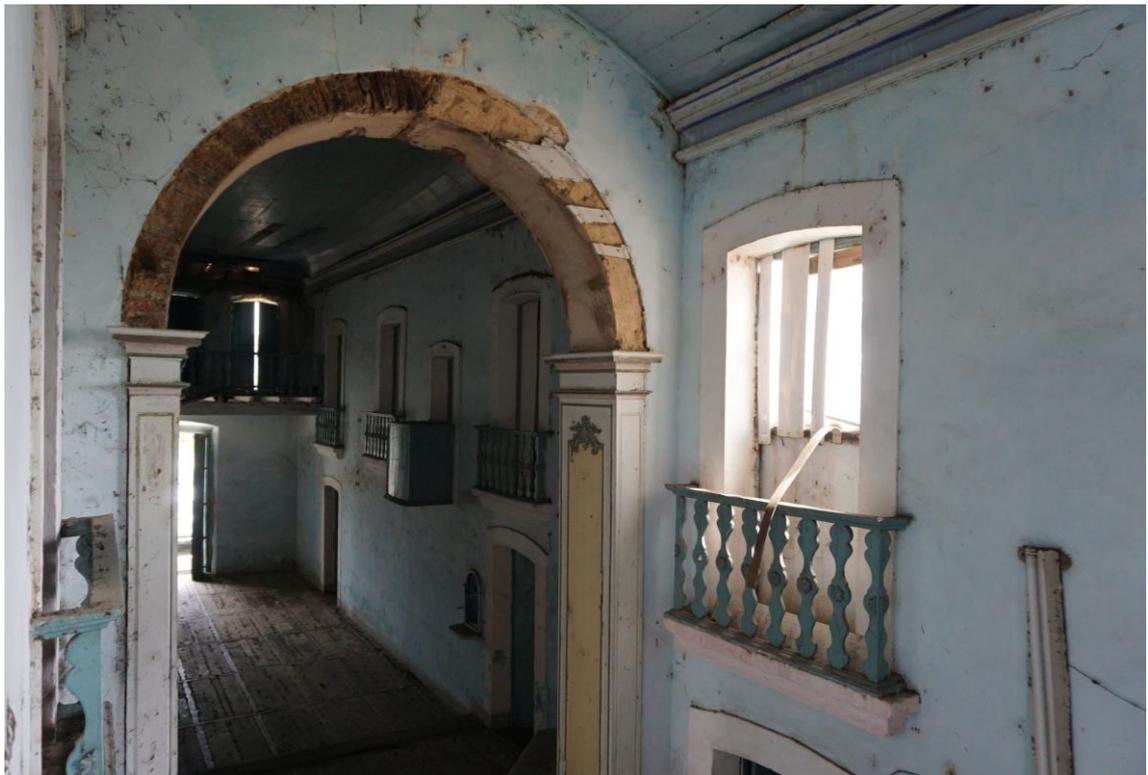
Nº
150

Imagem 1 – Detalhe Arco-cruzeiro

Destaque para a perda de ornamentos em madeira do arco pleno permitindo a visualização da estrutura.

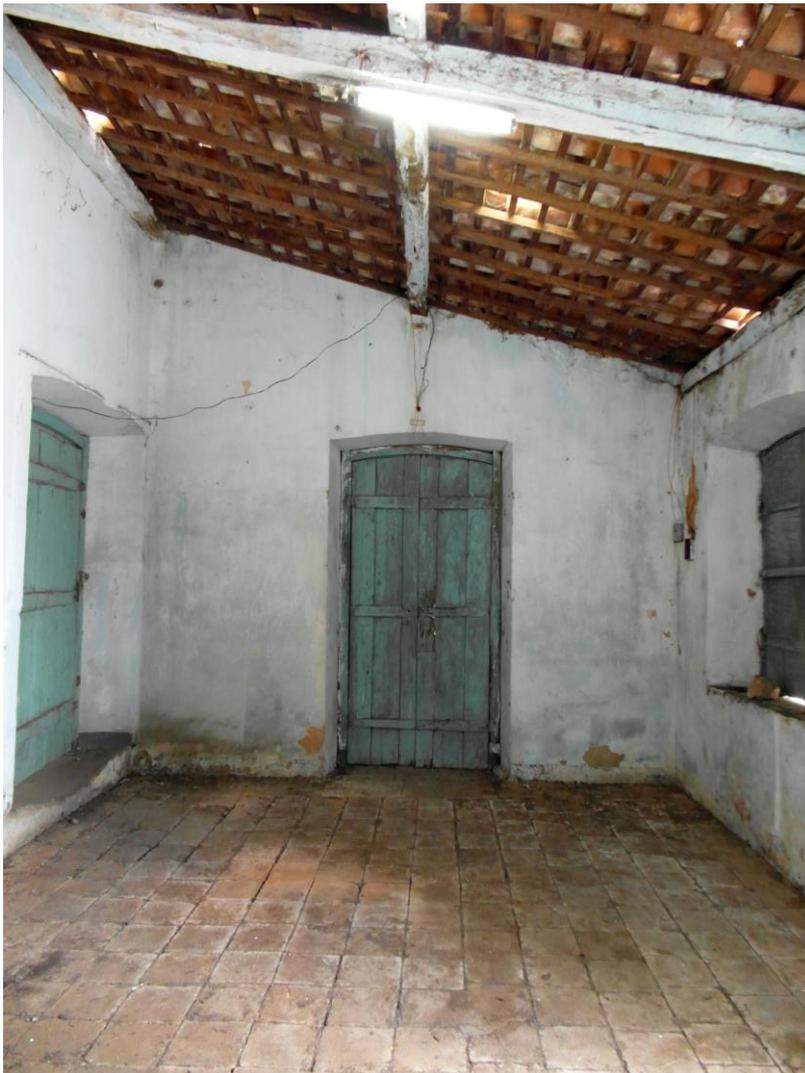
Imagem 1 – Sacristia

Vista da sacristia em outro ângulo. Aqui é possível observar a porta que dá acesso à capela-mor (esquerda) e a porta de acesso ao corredor lateral noroeste (a frente).

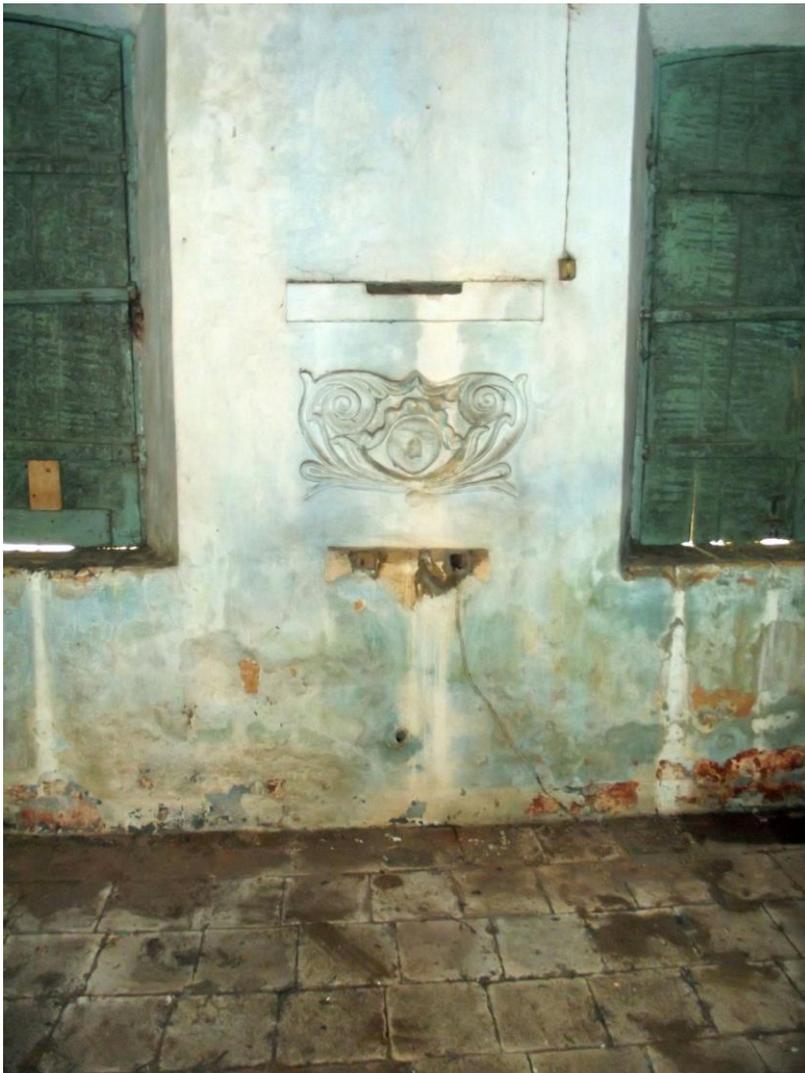
Imagem 1 – Detalhe ornamento - Sacristia

Ornamento localizado na parede noroeste da sacristia. Supõe-se que nesse local havia uma bacia referente ao lavatório

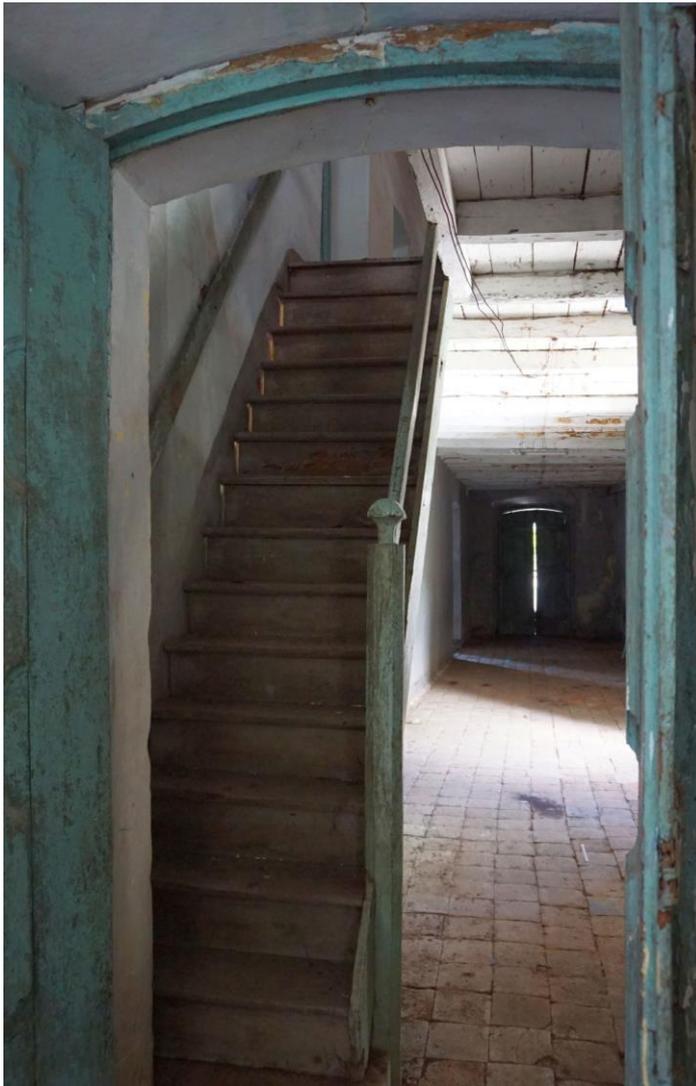
Imagem 1 – Acesso ao corredor noroeste pela Sacristia

Abertura que comunica a sacristia com o corredor lateral esquerdo. Nota-se aqui o posicionamento peculiar da escada que dá acesso ao corredor superior esquerdo.

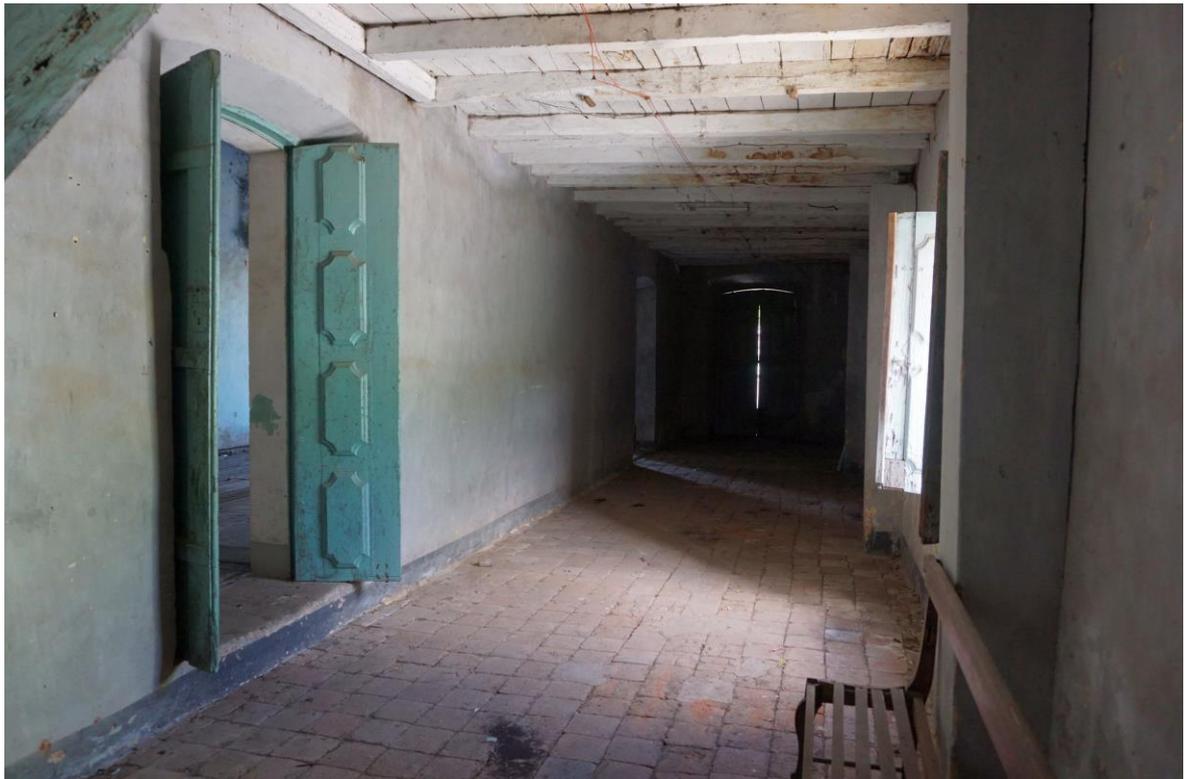
Imagem 1 – Corredor Lateral Noroeste

Assim como a sacristia, o corredor lateral esquerdo mantém o piso em tijoleira cerâmica. Sua cobertura é formada pelo assoalho em madeira do pavimento superior. No canto direito da foto, observa-se alguns pilares junto a parede que tem por objetivo apoiar os barrotes do assoalho - possivelmente uma intervenção posterior devido à degradação dos barrotes que já não cumpriam devidamente sua função. Observa-se as portas que ligam o corredor à nave.

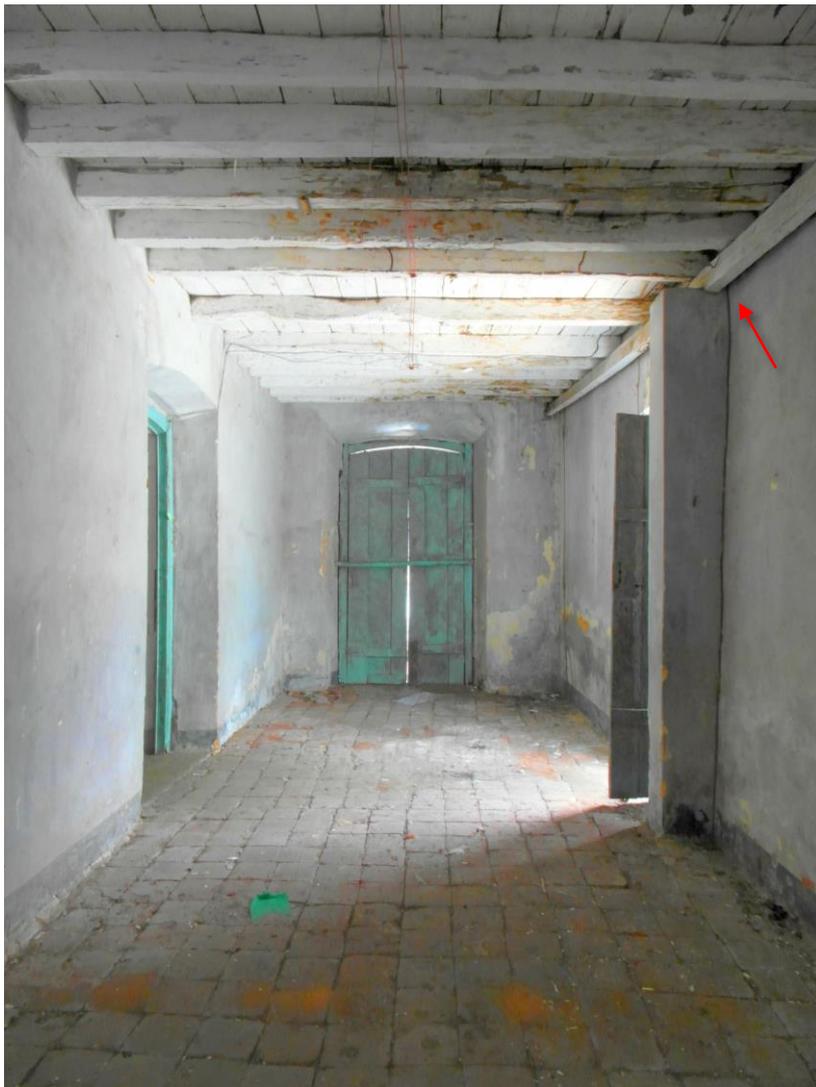
Imagem 1 – Corredor Lateral Noroeste

Outra vista geral do corredor inferior noroeste. Esse ângulo da foto está voltado para a fachada sudoeste. Aqui é possível observar as portas de acesso à nave (esq.), fachada principal (frente), fachada noroeste (dir.). É possível observar, também, à direita, a peça de madeira instalada sobre os pilares para apoiar os barrotes do assoalho (seta vermelha)

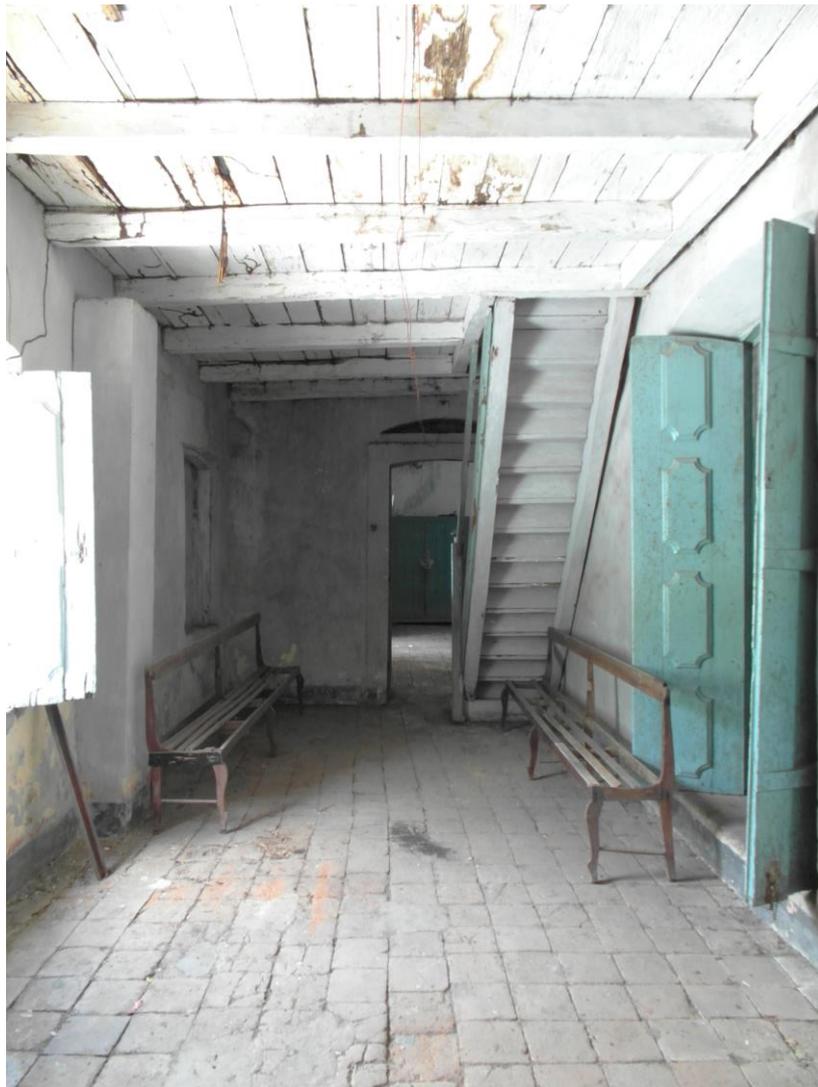
Imagem 1 – Corretor Lateral Noroeste

Outra vista geral do corredor inferior noroeste. Esse ângulo da foto está voltado para a sacristia. Observa-se a parte de baixo da escada de acesso ao corredor superior noroeste.

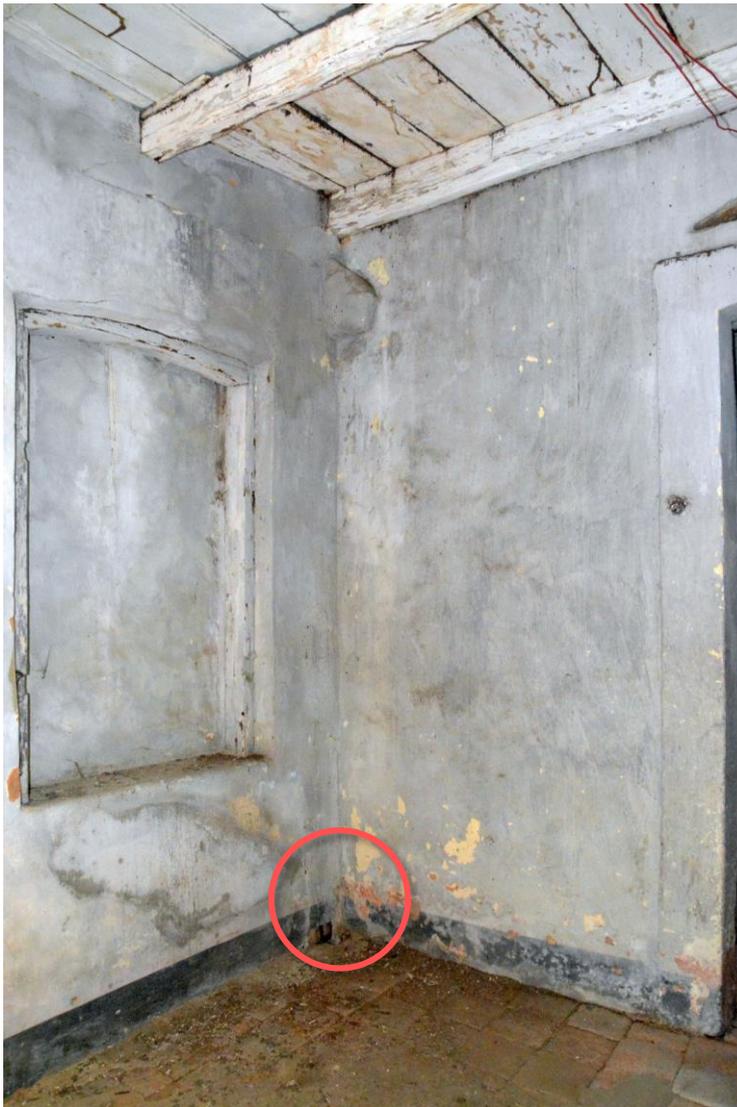
Imagem 1 – Corretor Lateral Noroeste – Detalhe

Detalhe da quina entre a parede da fachada noroeste e parede que divide o corredor noroeste da sacristia. Nessa imagem é possível observar o fechamento de um dos vãos de janela da fachada noroeste. Indicado por um círculo vermelho, nesse canto foi localizada uma peça de madeira como parte da estrutura da alvenaria – **VER PRÓXIMA FICHA**

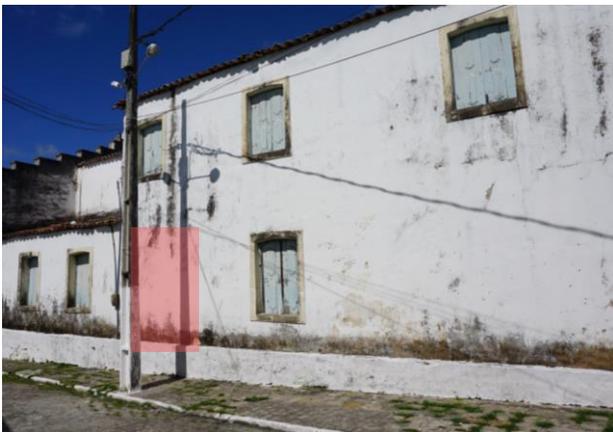
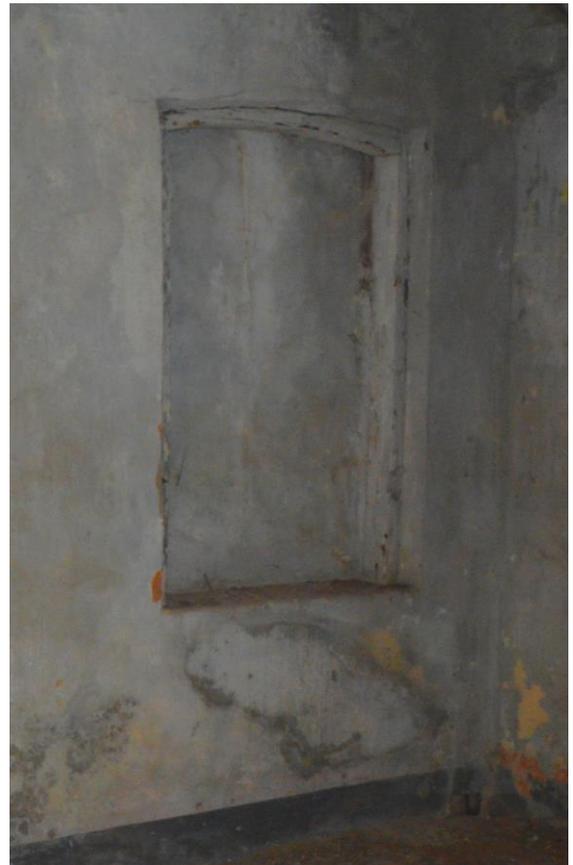
Imagem 1 – Lacuna fachada noroeste

A imagem 1 ilustra a área (em vermelho) onde existia um vão de janela, aqui numerado de 9 (nove), onde, na imagem 2, pode-se observar sua marcação interna. Essa situação cria uma lacuna no ritmo dos vãos da fachada noroeste.

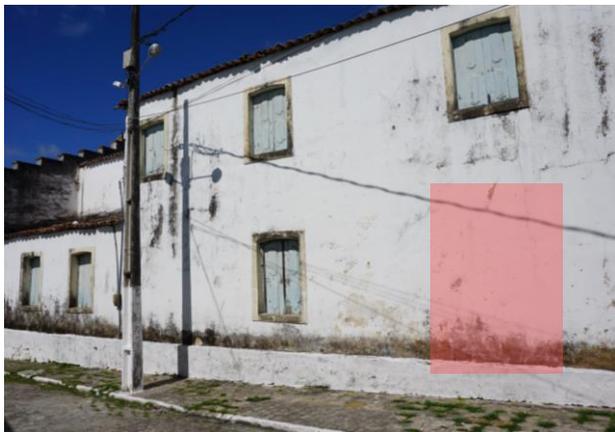
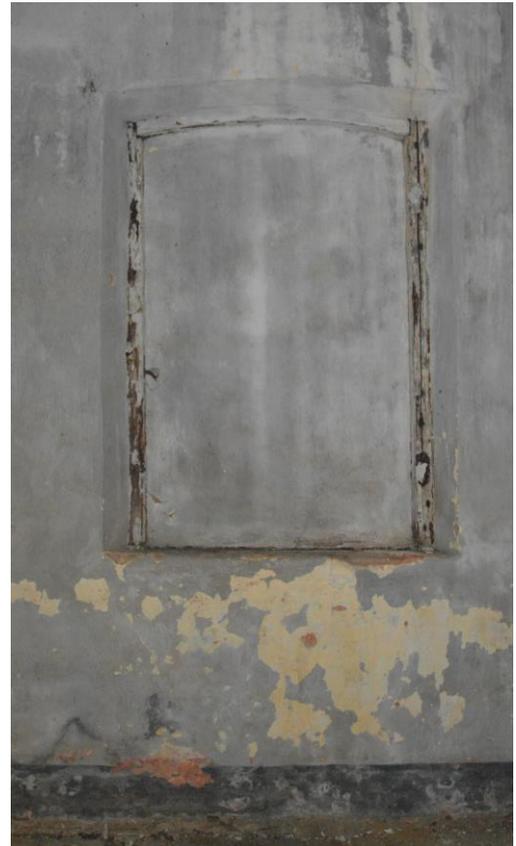
Imagem 1 – Lacuna fachada noroeste

A imagem 1 ilustra a área (em vermelho) onde existia um vão de janela, aqui numerado de 11 (onze), onde, na imagem 2, pode-se observar sua marcação interna. Essa situação cria uma lacuna no ritmo dos vãos da fachada noroeste.

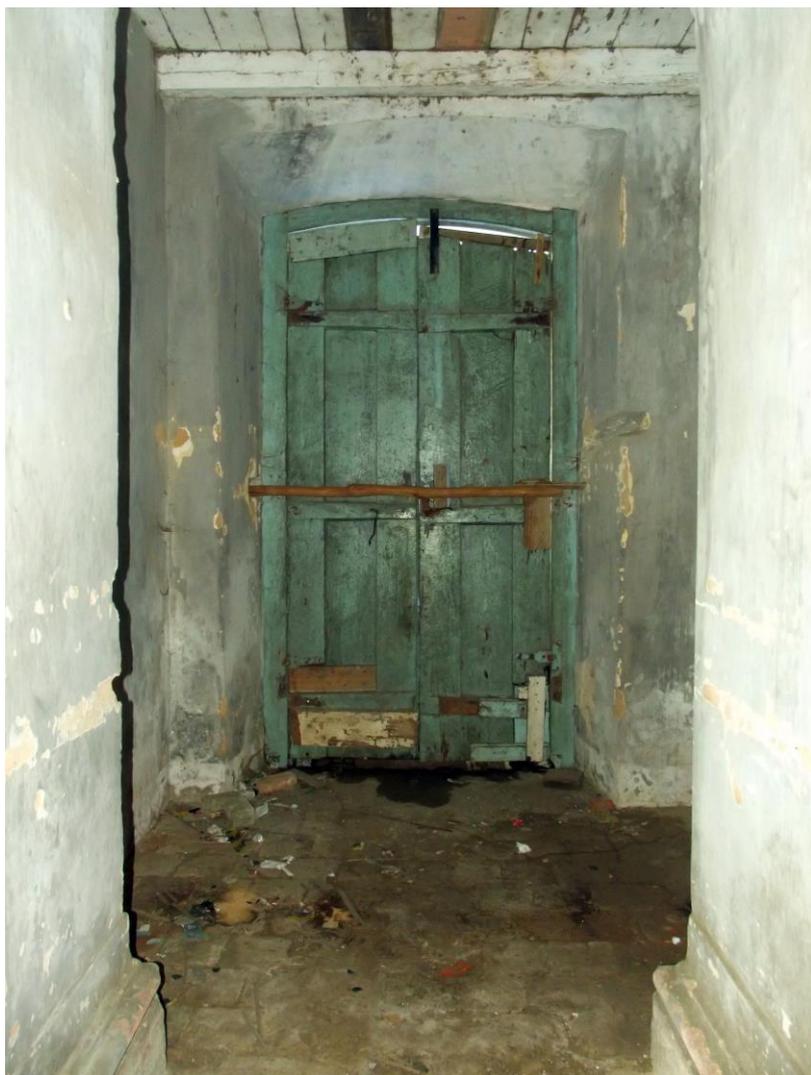
Imagem 1 – Área da torre – pav. inferior

Área do torre localizada no pavimento inferior. É uma área da edificação com um alto nível de umidade devido ao fato de ser enclausurado e que, apesar de haver uma porta no local, não é aberta constantemente, pois, além do fato de a igreja não estar sendo usada, existe um comércio informal instalado em frente a porta, da lado de for do edifício.

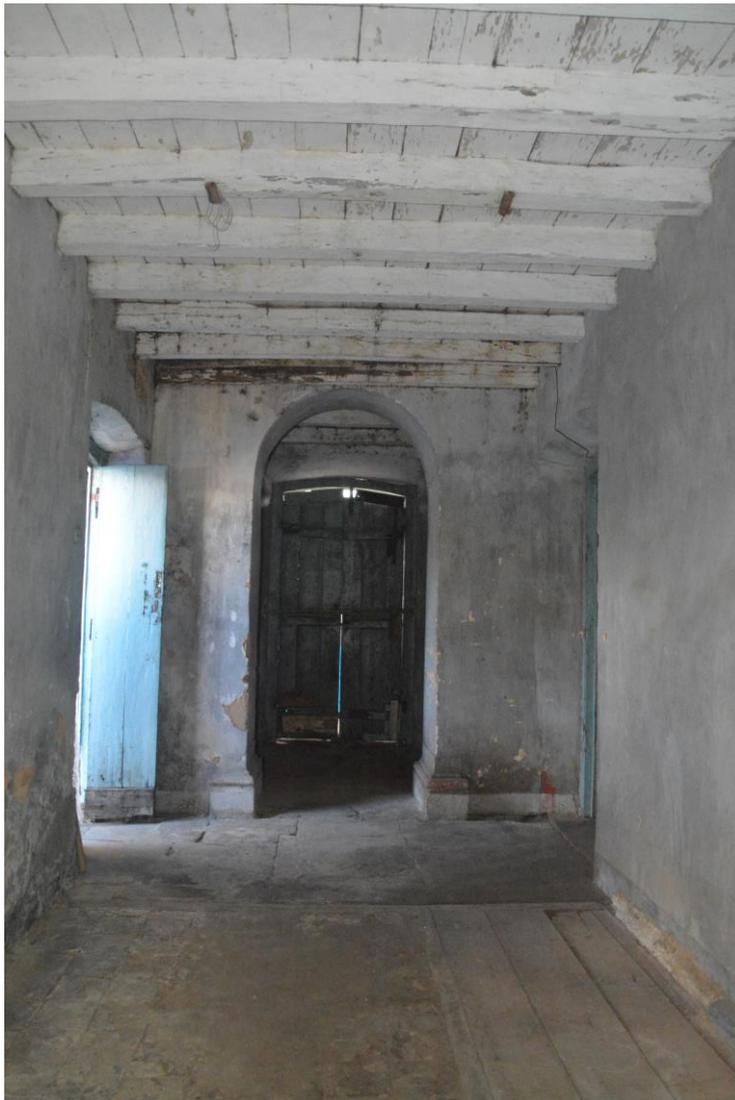
Imagem 1 – Corredor lateral sudeste

Vista do corredor inferior sudeste, voltada para a fachada principal (sudeste). Observa-se a esquerda uma porta de acesso pela lateral sudeste e, à direita o vão de acesso à nave.

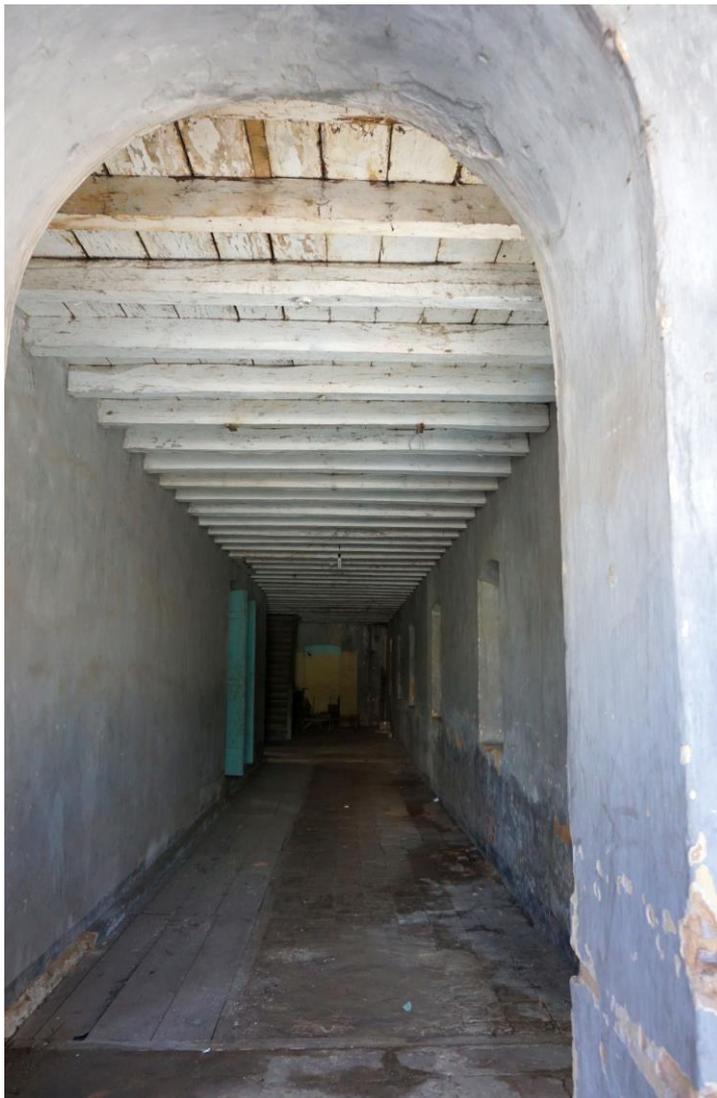
Imagem 1 – Área da torre – pav. inferior

Visão geral do corredor inferior sudeste a partir da área inferior da torre. Por essa imagem, é possível observar a quantidade de barrotes existentes para sustentar o assoalho do corredor superior.

Apresenta uma diferenciação quanto a paginação do piso, onde observa-se tanto a presença de tijoleiras, como revestimento de pedra e, também, campas de madeira.

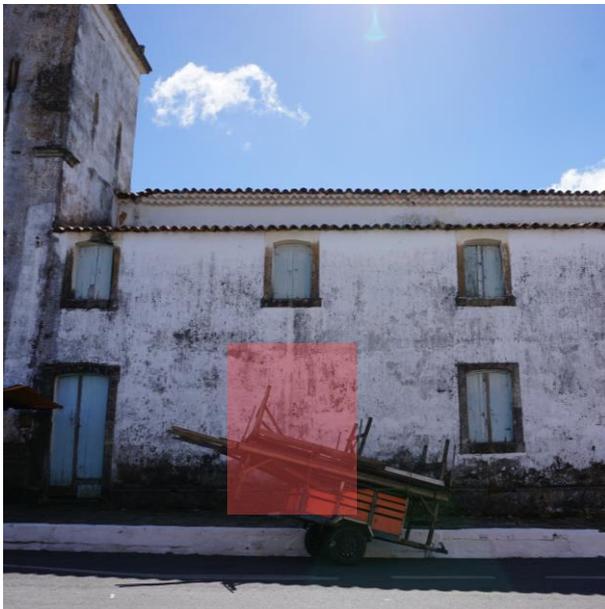
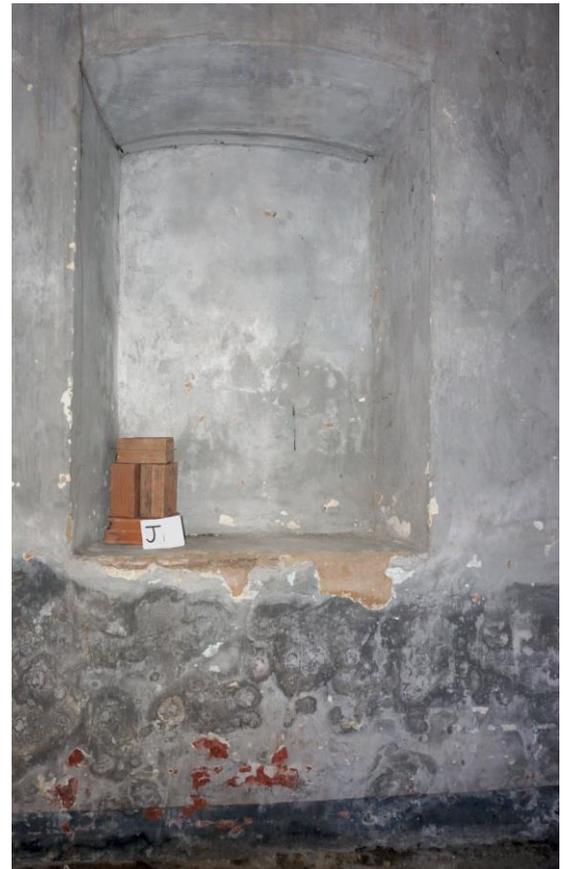
Imagem 1 – Lacuna fachada sudeste

A imagem 1 ilustra a área (em vermelho) onde existia um vão de janela. A imagem 2 ilustra o registro existente do ensultamento do antigo vão existente. Essa situação cria uma lacuna no ritmo dos vãos da fachada sudeste.

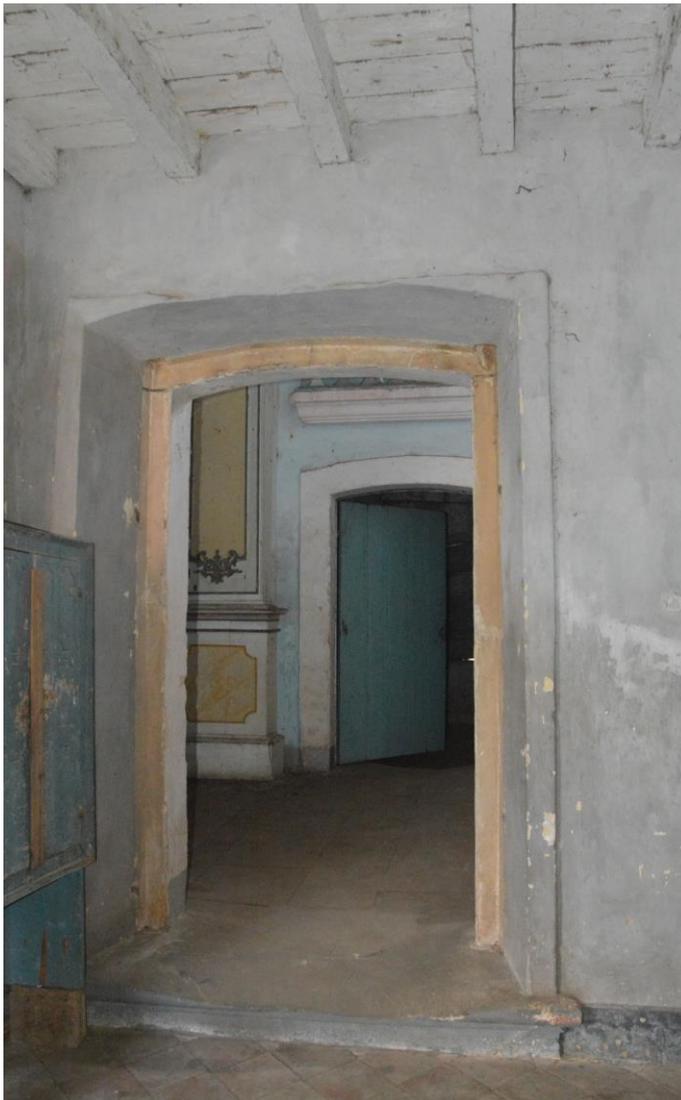
Imagem 1 – Corredor sudeste – Acesso à capela-mor

Vão de acesso à capela-mor a partir do corredor lateral sudeste. Nota-se a falta de uma esquadria no vão, o que, assim como relatado na FICHA X, rompe com a simetria suposta para um ambiente como o da capela-mor.

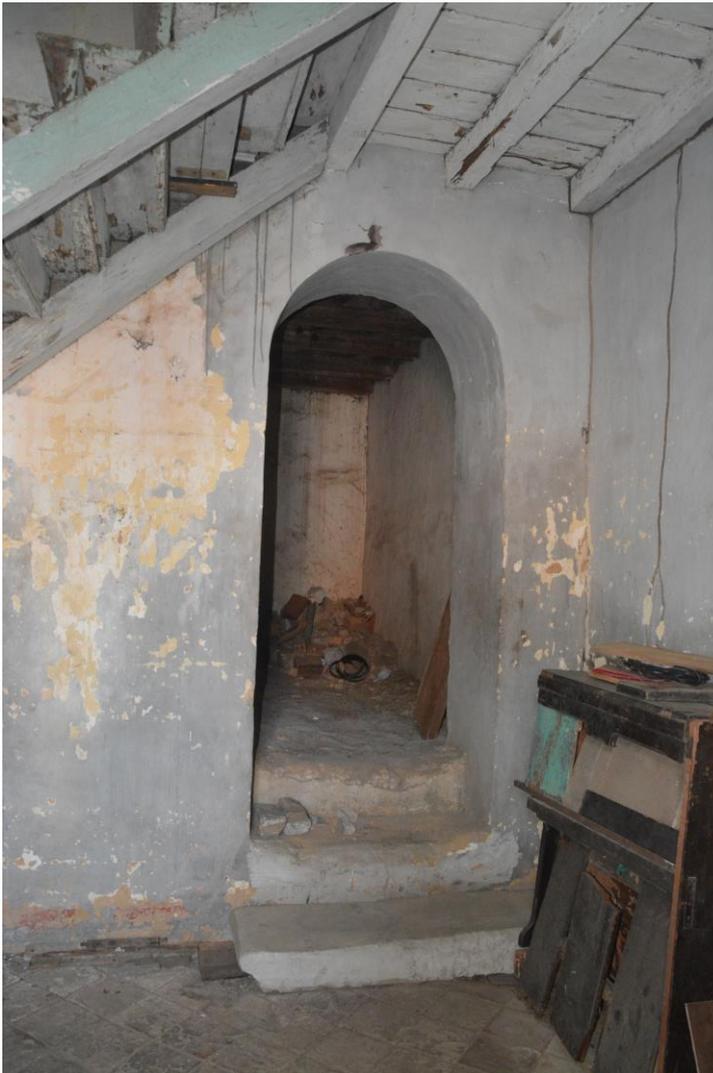
Imagem 1 – Vão de acesso a área posterior do altar-mor

Acesso a parte posterior do altar-mor. Essa área permite manutenção do retábulo.

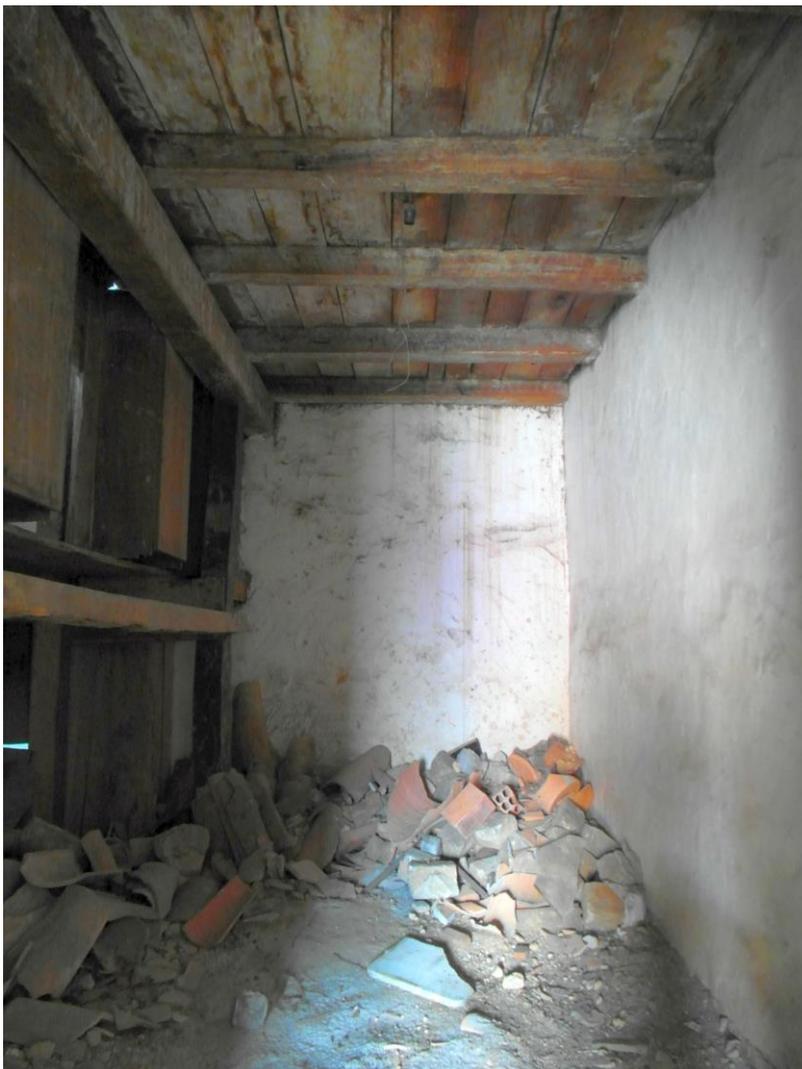
Imagem 1 – Área posterior ao retábulo da capela-mor

Área existente atrás do altar-mor.

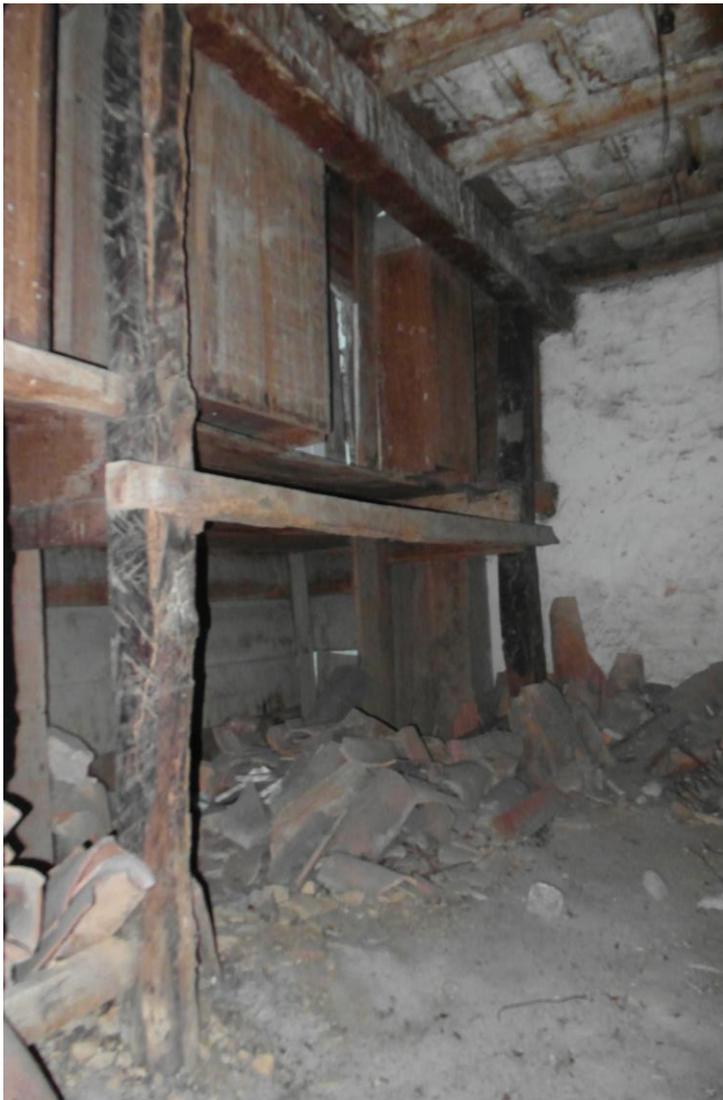
Imagem 1 – Área da torre – pav. inferior

Observa-se nesta imagem as condições do madeiramento do retábulo mor. Observa-se, também, que nessa área, houve um acúmulo de material, como telhas soltas.

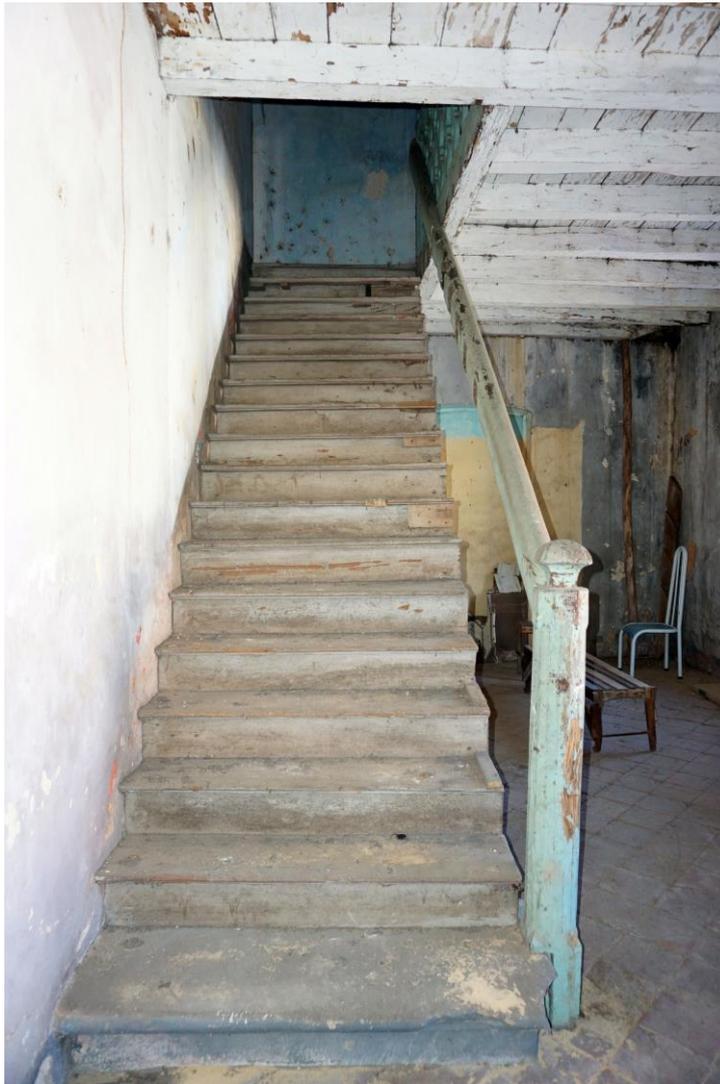
Imagem 1 – Escada de acesso ao corredor superior sudeste

Condições d escada de acesso ao pavimento superior – lateral sudeste. O primeiro degrau da escada diferencia-se dos demais por sua materialidade – pedra – e seu tamanho ligeiramente maior. O restante dos degraus e o corrimão são de madeira. Atualmente, a escada não apresenta estabilidade, alguns degraus encontram-se soltos e há certo afastamento entre a escada e a parede.

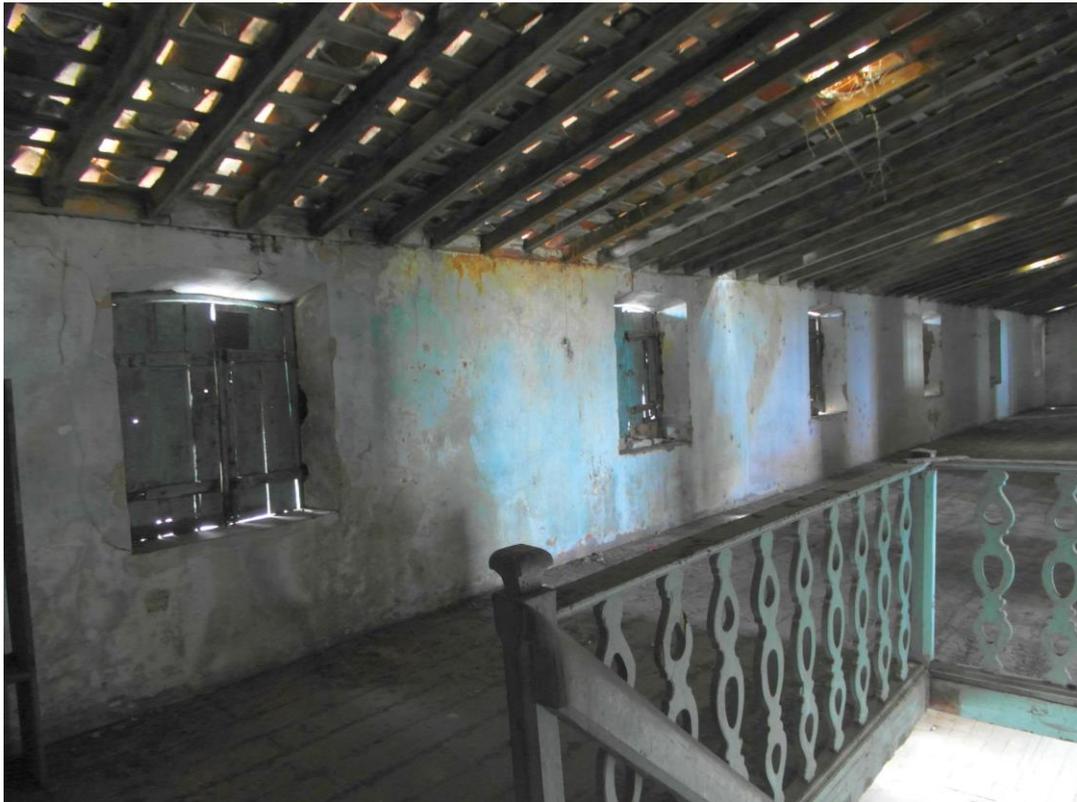
Imagem 1 – Corredor superior sudeste

Parte do corredor superior sudeste com piso em tábuas de madeira corrida e forro em ripado de madeira aparente e telhas cerâmicas. Nota-se, ao fundo, uma nicho na parede.
