O CONJUNTO DA PRAÇA MONSENHOR JOSÉ MORENO DE SANTANA:

Restauração da Igreja de Nossa Senhora do Rosário e Intervenção no Espaço Público

(Neópolis/SE)

MAPEAMENTO DE DANOS DA EDIFICAÇÃO

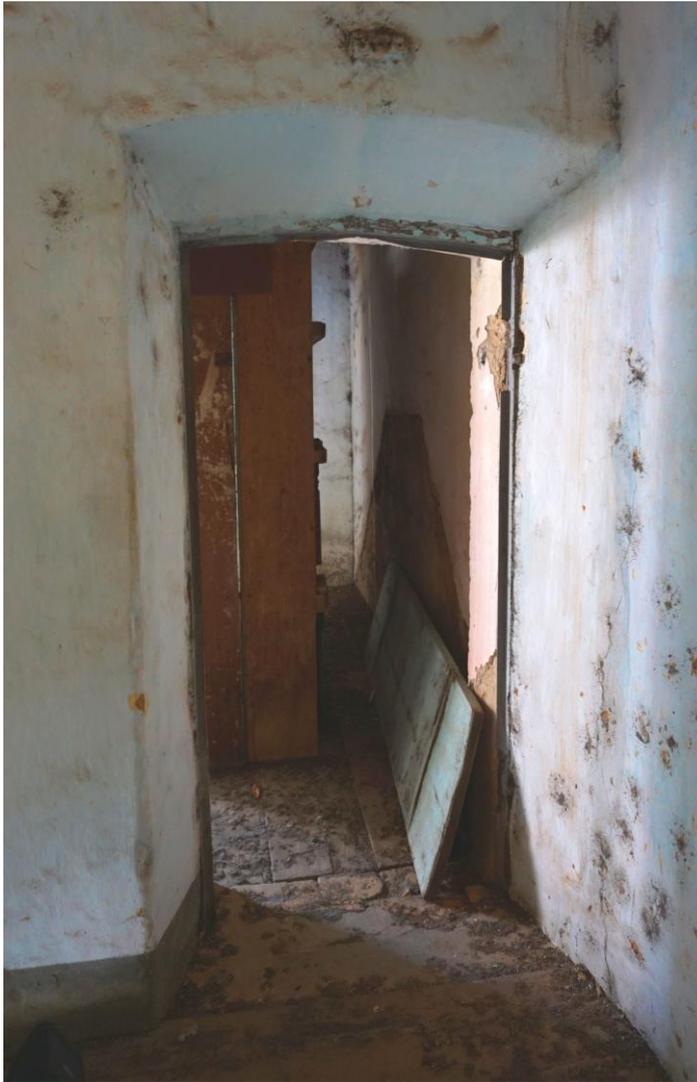
Imagem 1 – Corredor superior sudeste – Acesso de manutenção do retábulo-mor

Vão de acesso à área de manutenção do altar pelo pavimento superior.

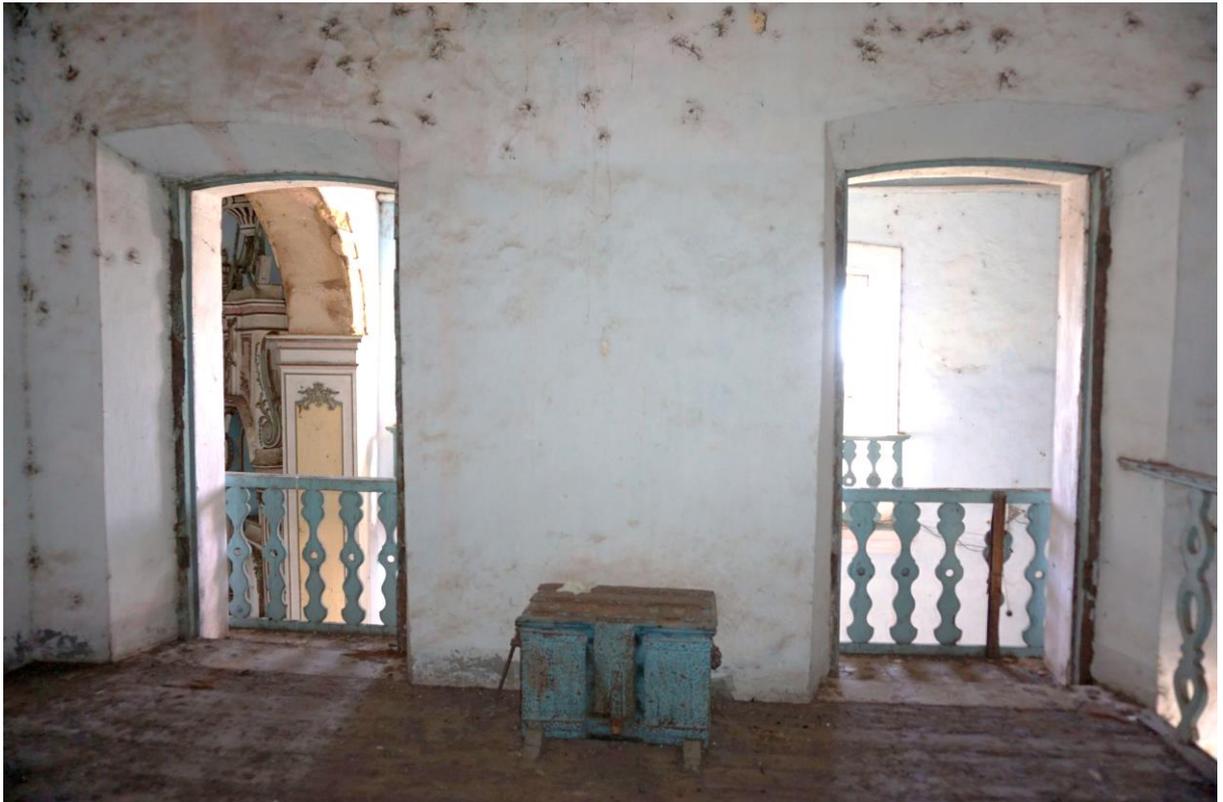
Imagem 1 – Tribunas capel-mor – Corredor superior sudeste

Tribunas da capela-mor vista a partir do corredor superior sudeste.

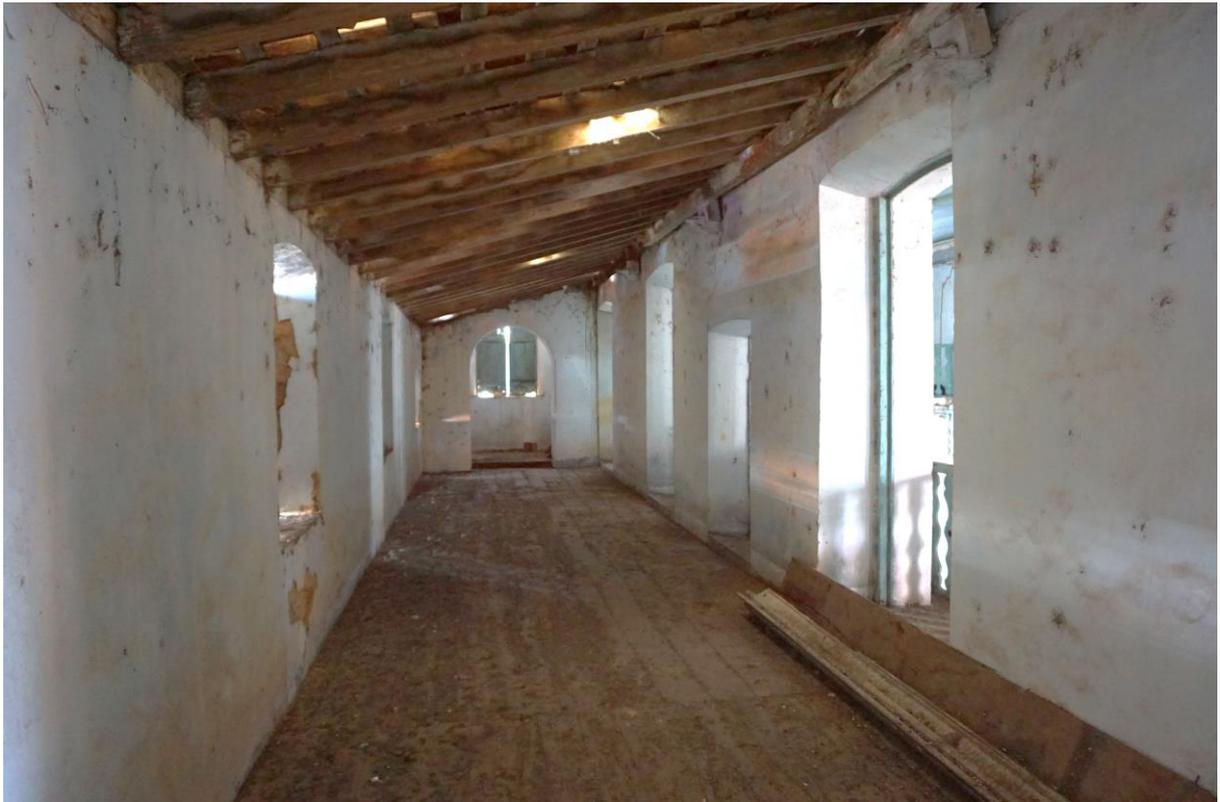
Imagem 1 – Corredor superior sudeste

Continuação do corredor superior sudeste. Do lado direito da imagem, as aberturas de maior altura se encontram as tribunas e a de menor altura, a entrada do púlpito. No canto inferior direito, nota-se as tábuas de madeira que se desprenderam do forro e foram armazenadas.

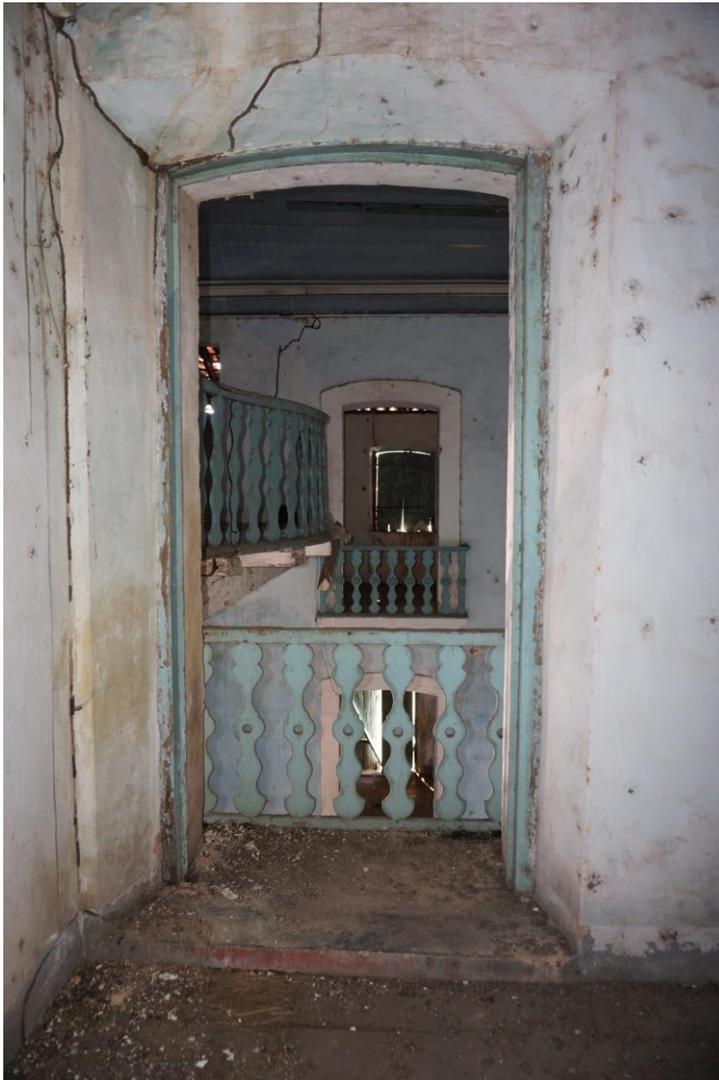
Imagem 1 – Corredor superior sudeste – Tribuna

Imagem isolada de uma tribuna do corredor superior sudeste. Nota-se o acabamento do vão por um caixilho de madeira.

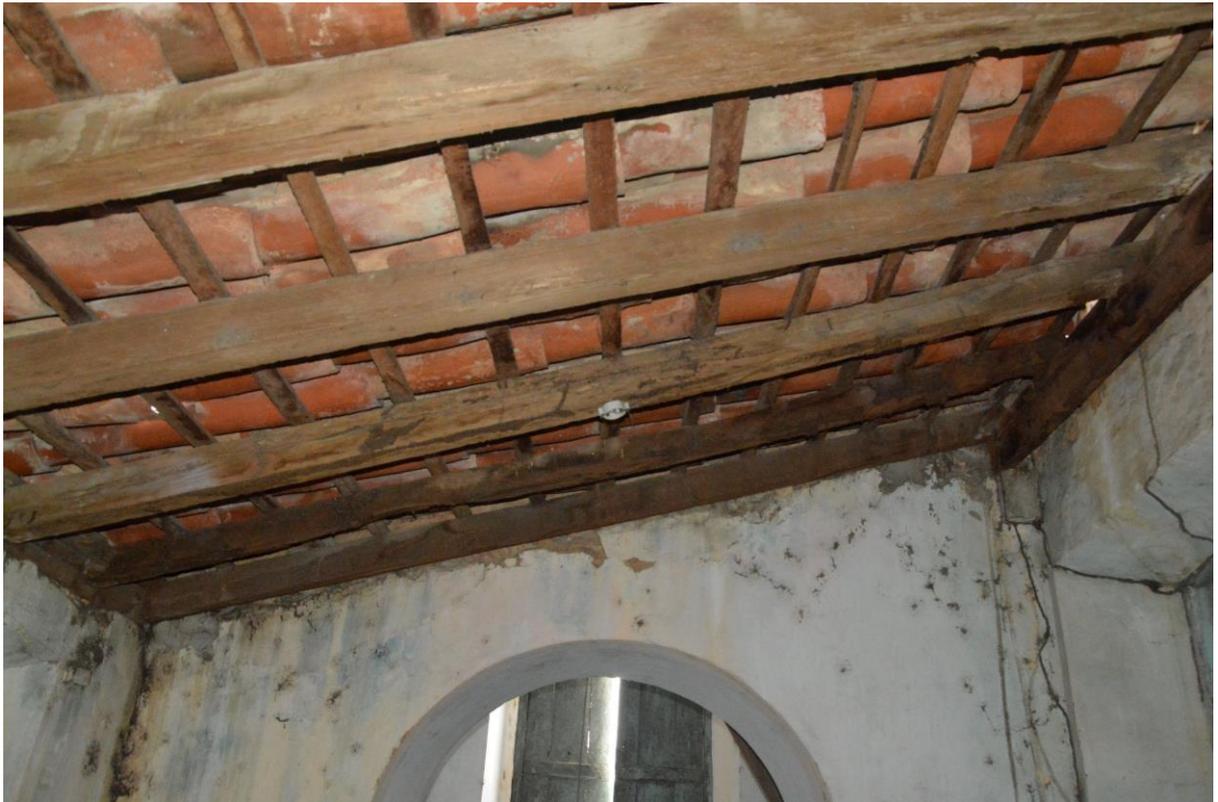
Imagem 1 – Detalhe Cobertura Corredor Sudeste

Detalhe da degradação do madeiramento da cobertura do corredor sudeste. É possível notar alguns caminhos de insetos xilófagos nas paredes. Além disso, a degradação das paredes indica intensa presença de água, o que, conseqüentemente, gera danos nas madeiras.

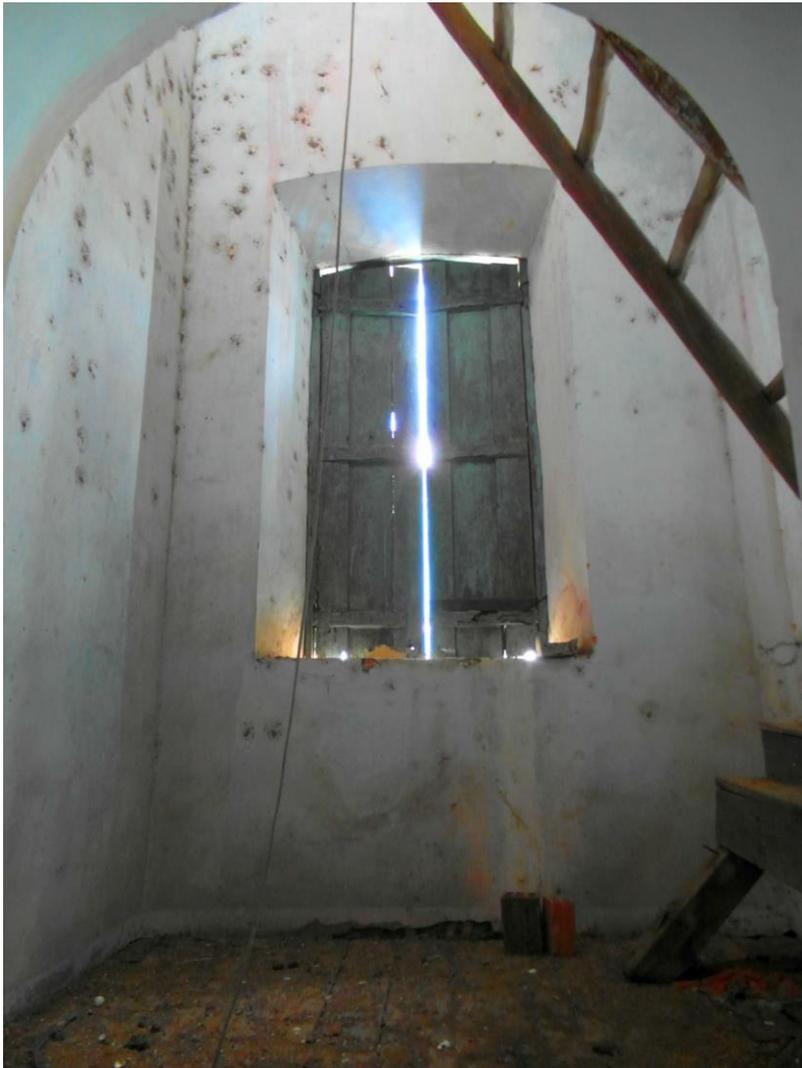
Imagem 1 – Torre – Pav. Superior

Visão geral da área da torre no segundo pavimento. Desse ambiente é possível acessar o coro e subir ao campanário.

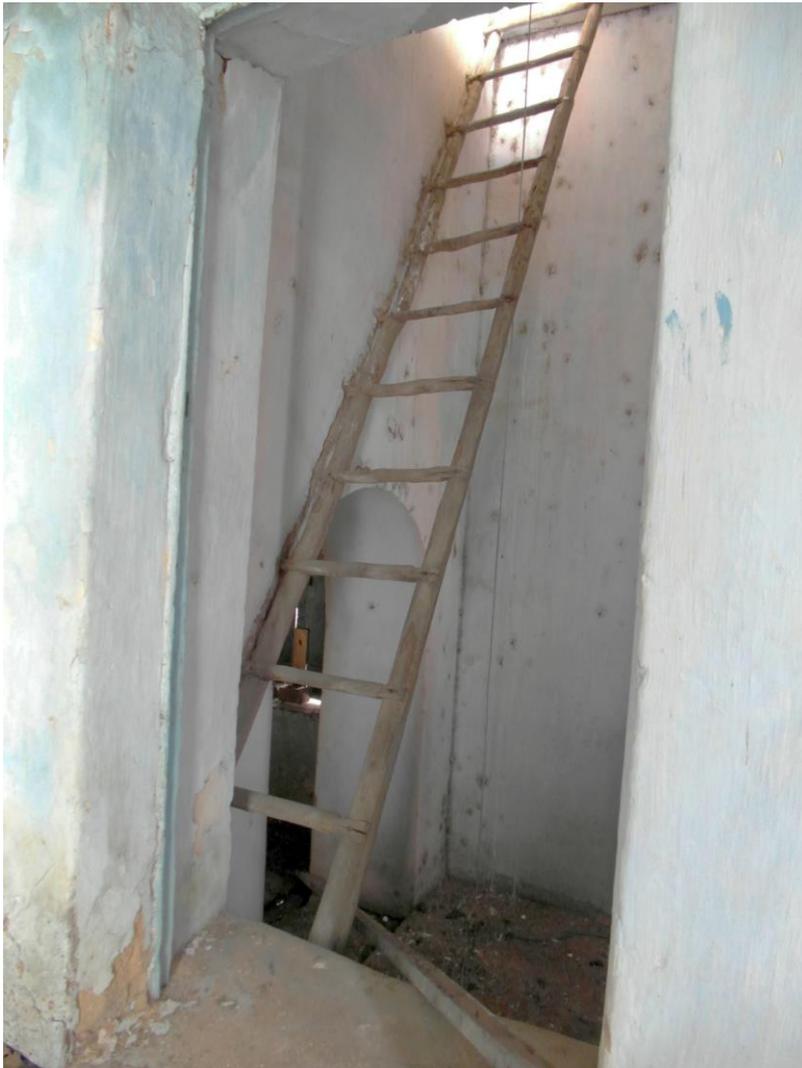
Imagem 1 – Escada de acesso ao campanário

Visão geral da área da torre no segundo pavimento. Desse ambiente é possível acessar o coro e subir ao campanário. Devido a situação de risco, não foi possível a acessão o campanário. Porém, algumas imagens foram realizadas de forma improvisada a fim de tentar mostrar como se encontra o estado do ambiente. As imagens podem ser vistas nas fichas a seguir.

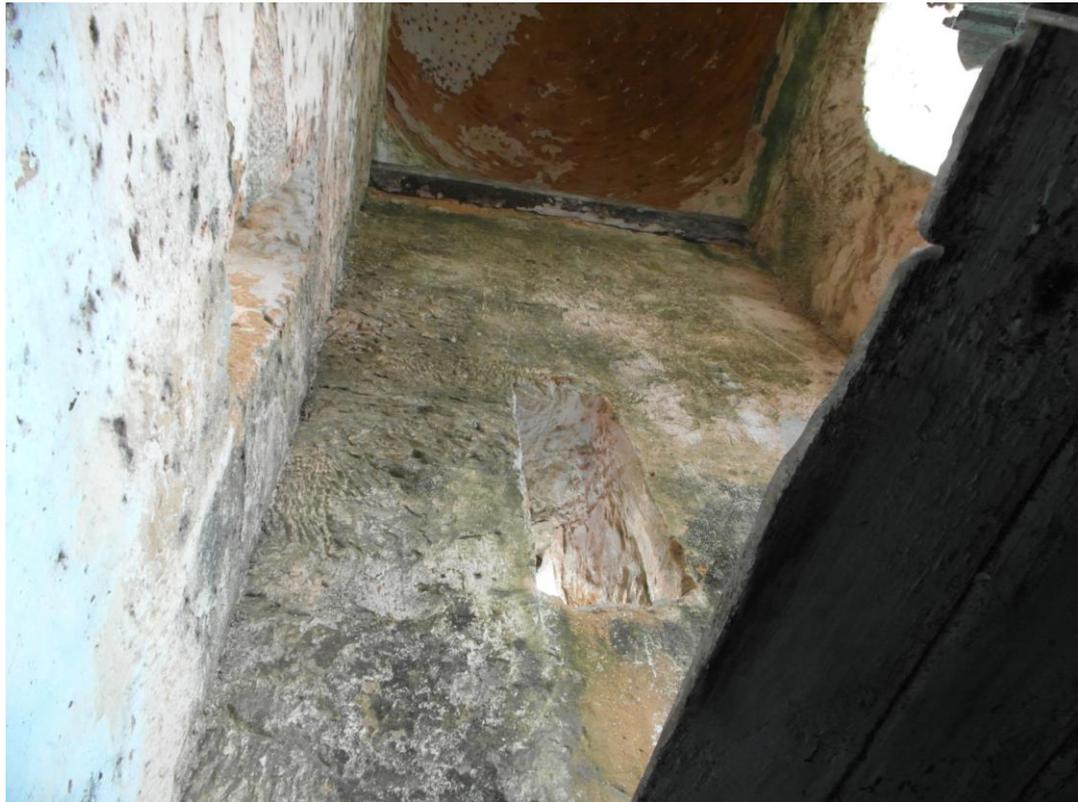
Imagem 1 – Parede sudeste - Campanário

Paredes sudeste do campanário. Observa-se abertura estreita. Nota-se grande quantidade de manchas esverdeadas indicando presença de microrganismos, muito provavelmente causadas devido ao fato de o ambiente possui aberturas desprotegidas que o expõe à água da chuva. Aliado ao fato de ser um ambiente enclausurado que recebe pouca luz solar direta em suas paredes internas, propicia o desenvolvimento de microrganismos além de gerar outras degradações que atingem o reboco e a alvenaria.

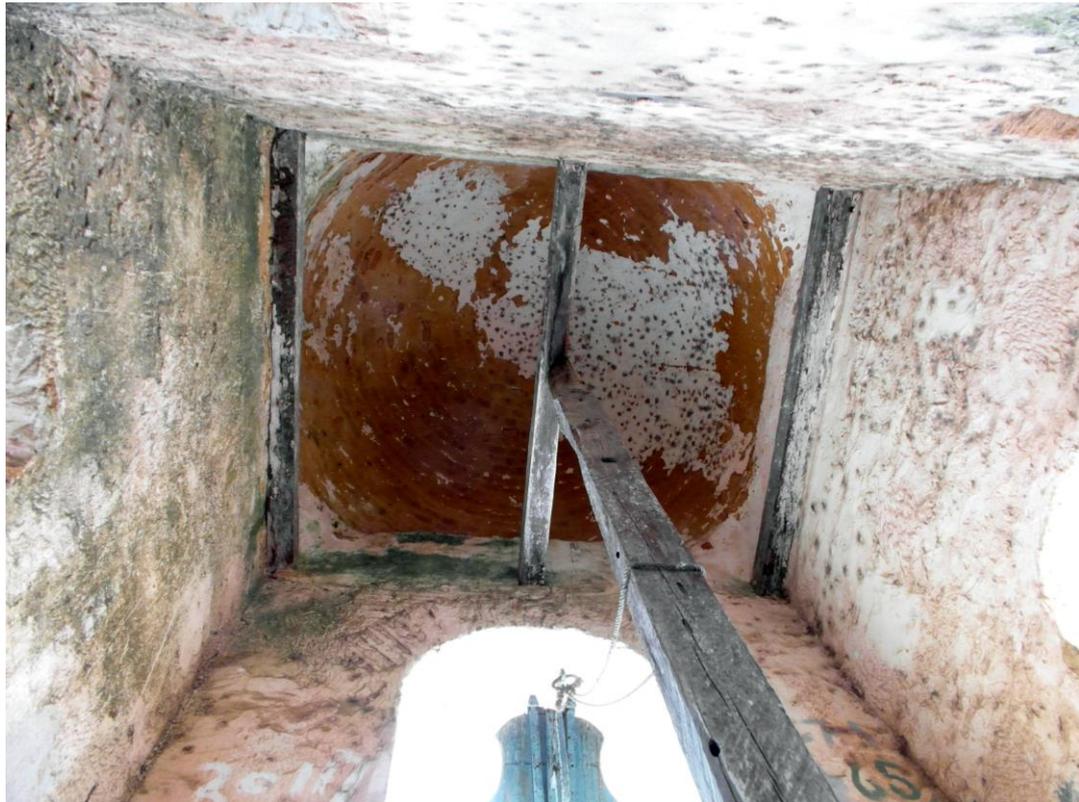
Imagem 1 – Vista Geral do Campanário

Essa imagem permite uma visão geral da cobertura da torre e visão parcial de todas as paredes que compõe o campanário. Nota-se a presença de uma sino voltado para a fachada principal

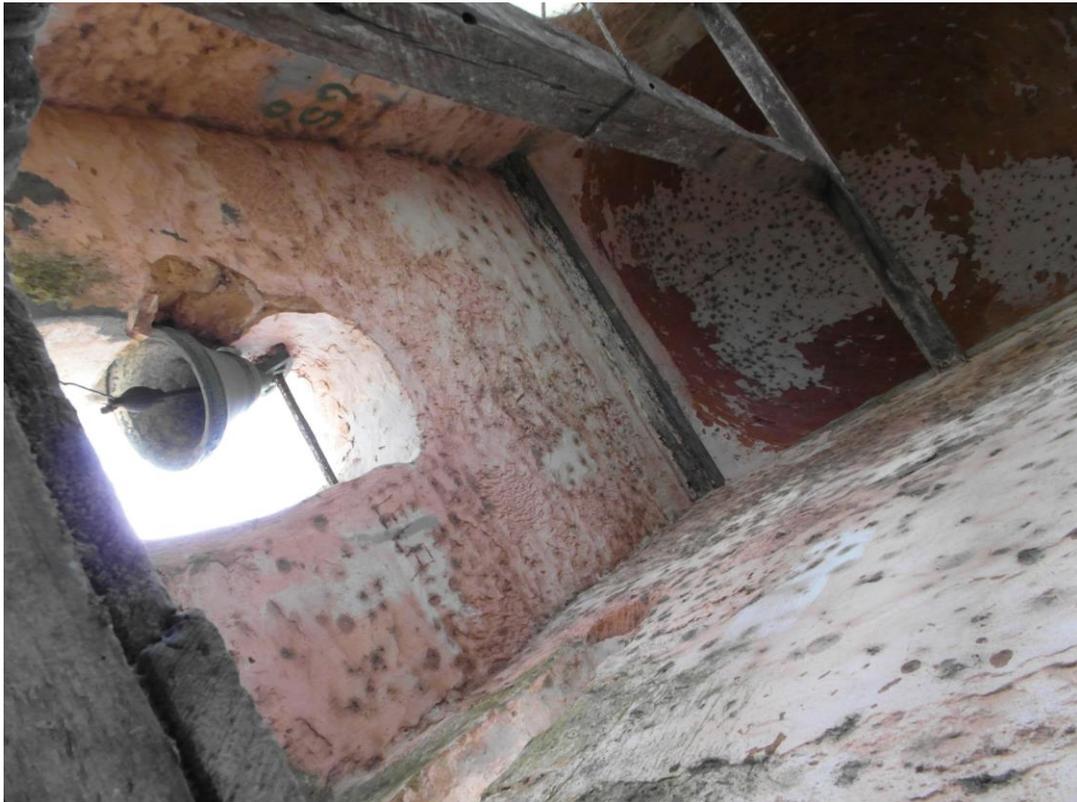
Imagem 1 – Parede Noroeste - Campanário

Vista parcial da parede do campanário voltada para noroeste. Essa parede, assim como a parede sudeste, também possui uma abertura em arco pleno que abriga um sino. Nota-se, porém, a degradação gerada por este na alvenaria devido a falta de manutenção dado as peças da igreja.

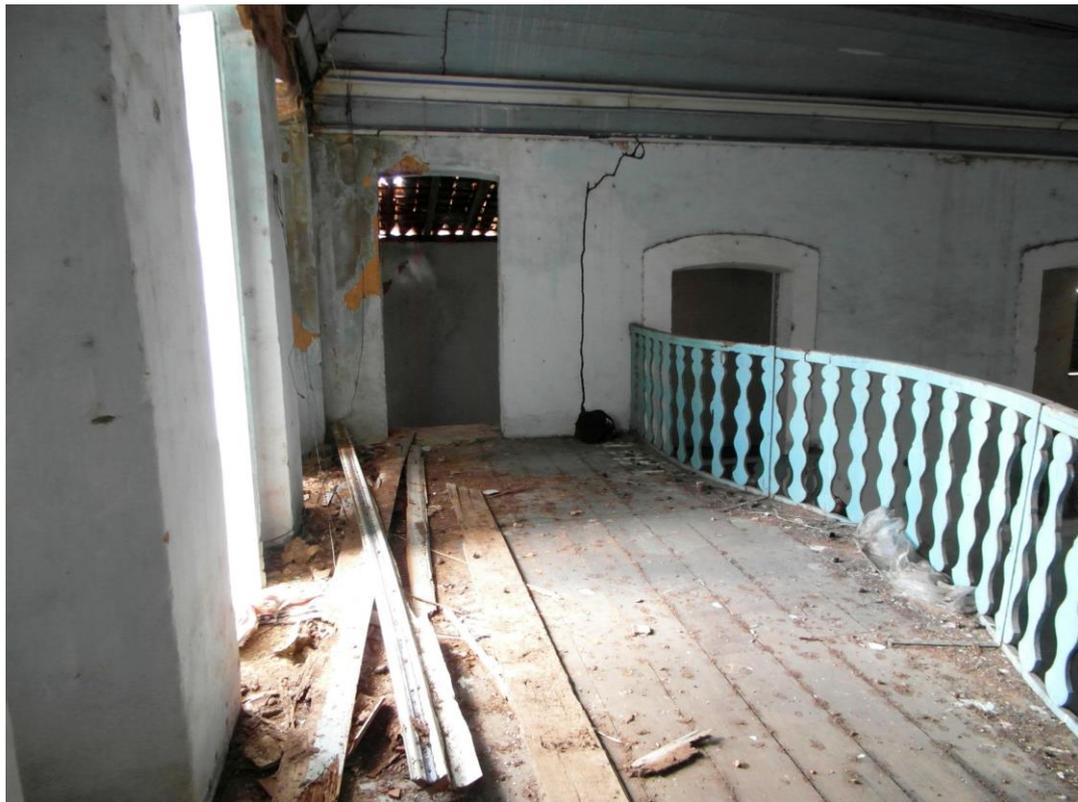
Nº
192

Imagem 1 – Vista Geral Coro

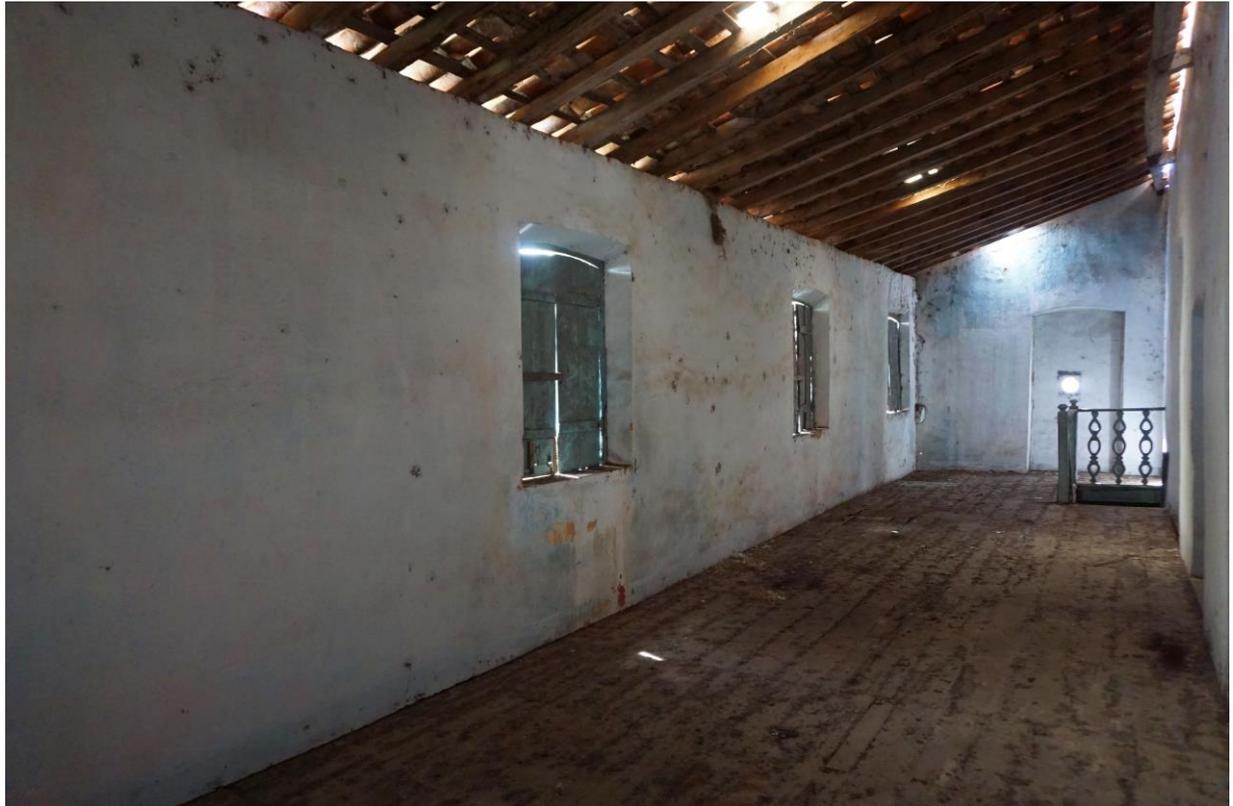
Nº
196

Esse corredor superior não se apresenta completamente simétrico ao corredor superior direito, o que configura uma interrupção no volume da edificação já apresentado em imagens de fachada (FICHAS X E X). Nota-se, ao fundo, guarda-corpo da escada e um nicho na parede posterior – uma possível preparação para abertura de vão, indicando intenção de construção do volume acima da sacristia - com um pequeno orifício que permitiu visualizar a área após a parede, referente ao telhado da sacristia.

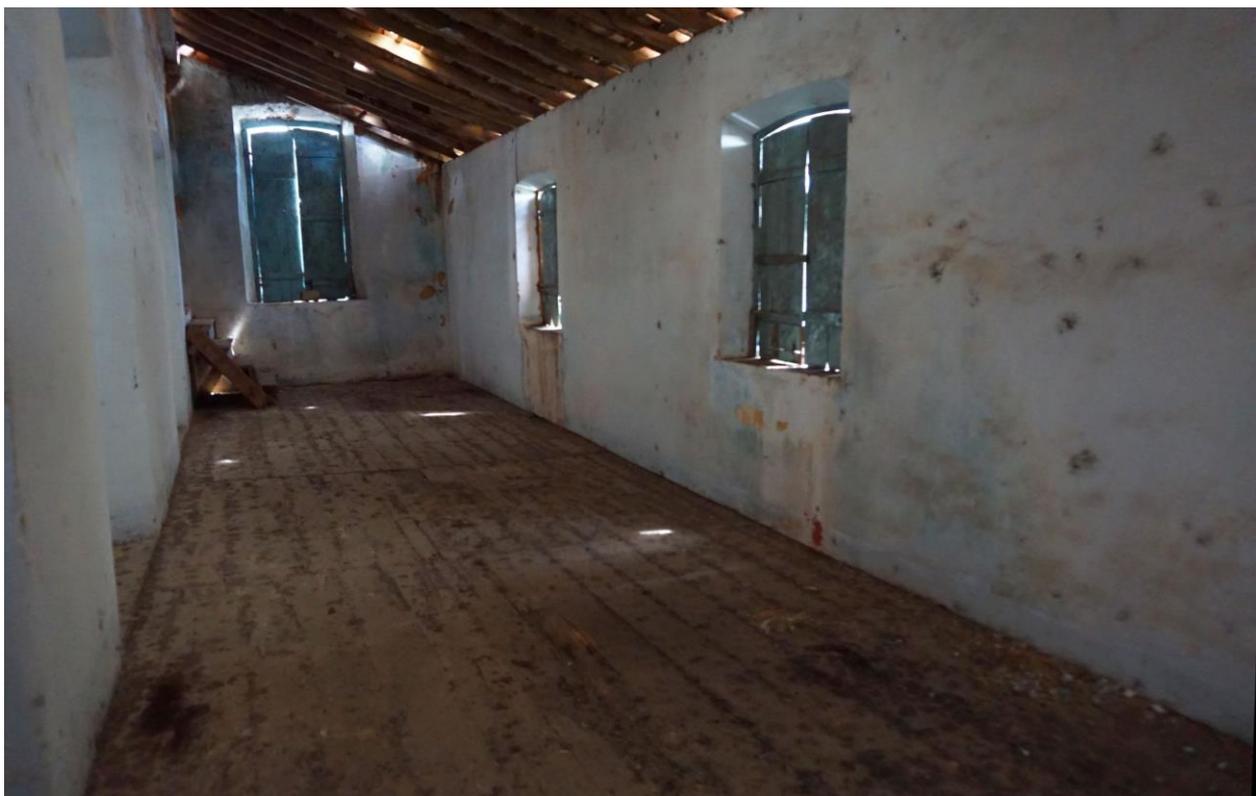
Nº
197

Parte do corredor superior esquerdo com piso em tábuas de madeira corrida e forro em ripado de madeira aparente, telhas cerâmicas e algumas telhas translúcidas que contribuem para a iluminação da área. Nesse corredor observa-se um grande desnível no piso em madeira, com uma inclinação em direção a parede externa, devido a degradação dos barrotes e assoalho (VER FICHA X). Vê-se ao fundo, também, uma escada em madeira que dá acesso ao coro.

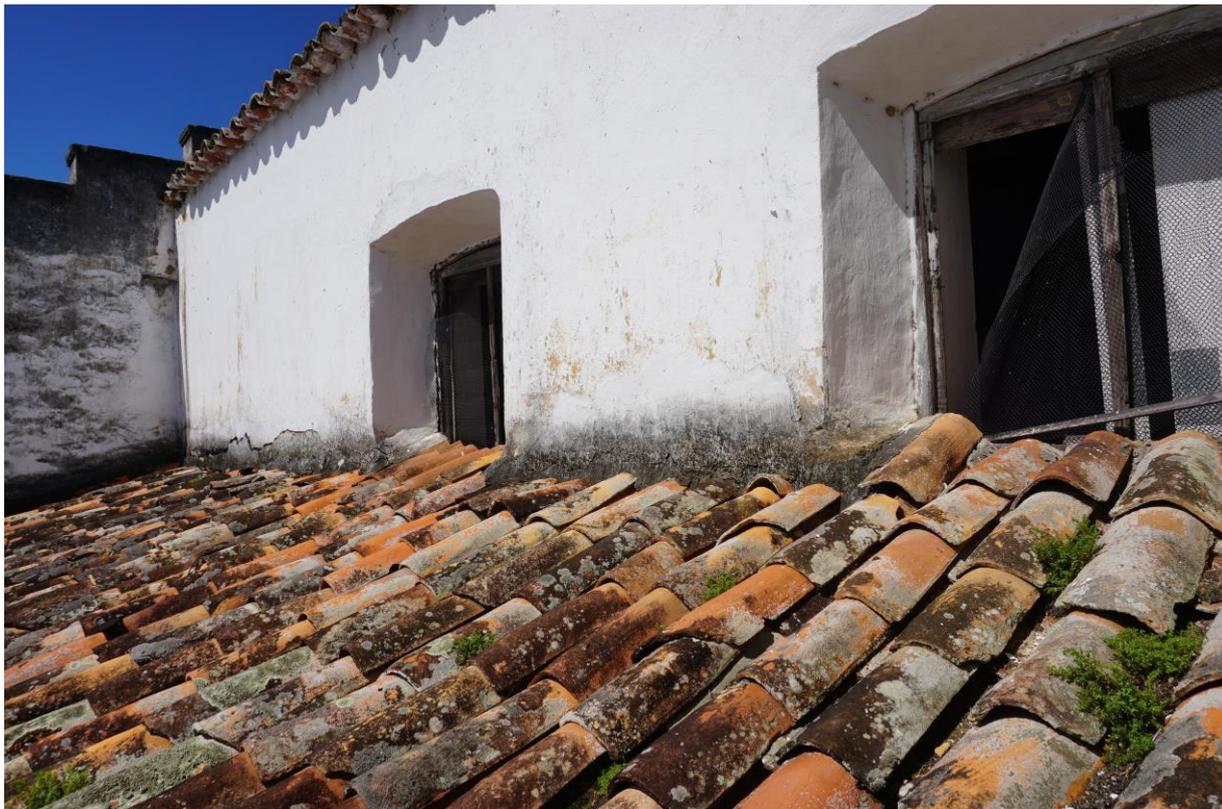
Nº
199

Essa imagem foi feita devido à presença de um orifício na parede posterior do corredor noroeste. É possível observar os danos presente na cobertura da sacristia, com destaque para as manchas enegrecidas, manchas esverdeadas e para a presença de vegetação de pequeno porte. Além disso, destaca-se a irregularidade com que foi realizada a colocação das telhas próximas às aberturas.

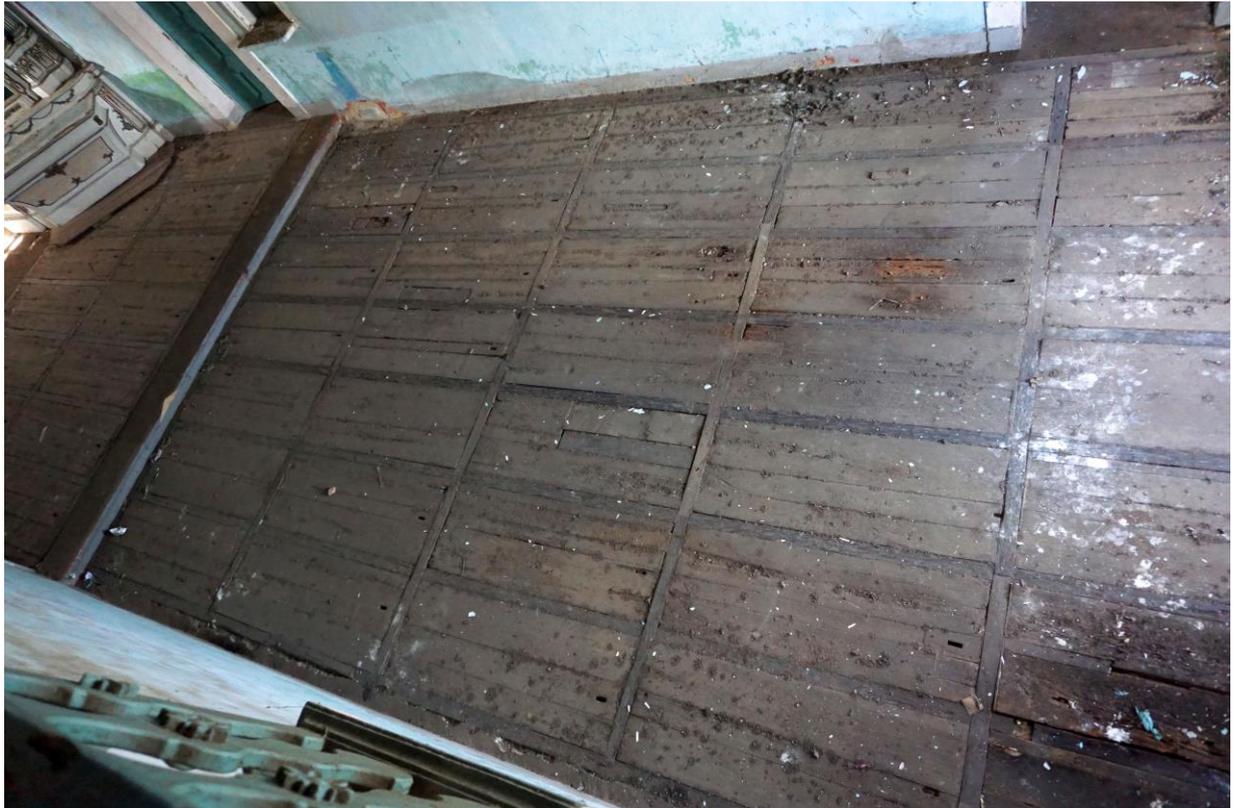
Nº
200

Visão geral do piso da nave central composto por campas em madeira, também encontradas no corredor lateral direito. Apresentam-se em péssimo estado de conservação conferindo insegurança ao caminhar por eles. A estrutura entre as campas, porém, apresentam espessura e rigidez para resistir aos danos presentes, como apodrecimento devido a presença de água e/ou insetos xilófagos.

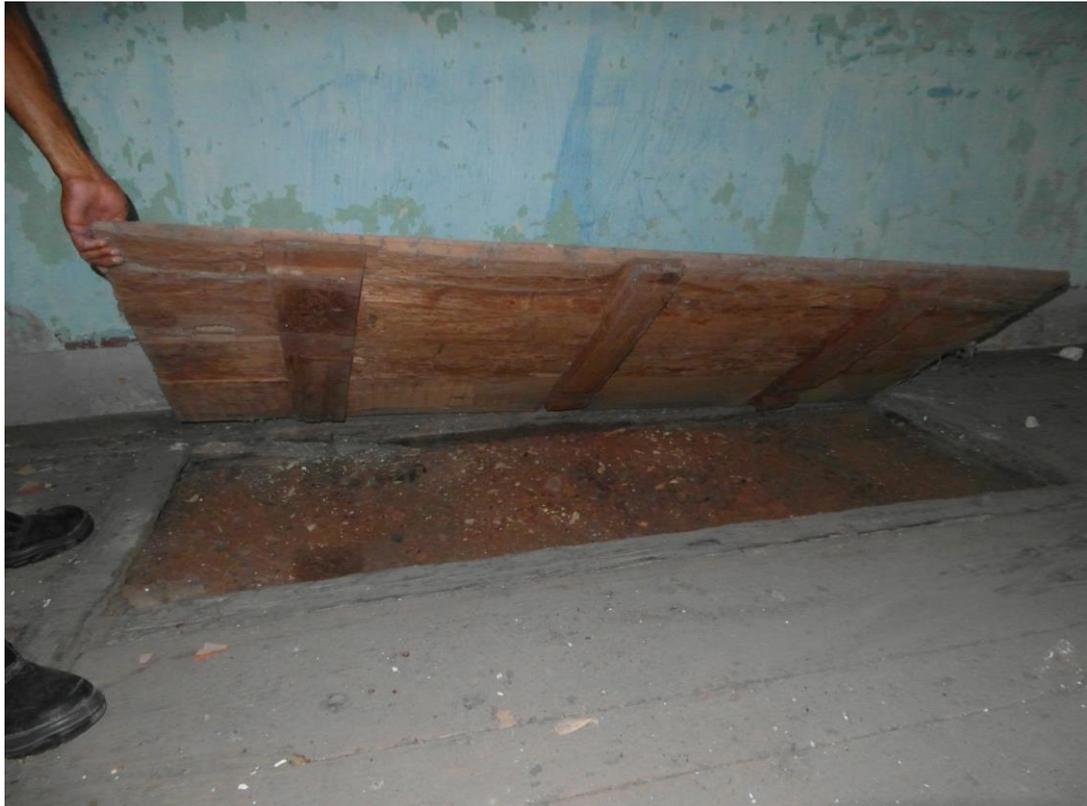
Nº
201

Detalhe da estrutura de uma campa de madeira internamente. Apesar das peças transversais, a campa está muito próxima do piso de terra, o que contribui para o aumento da umidade na madeira.

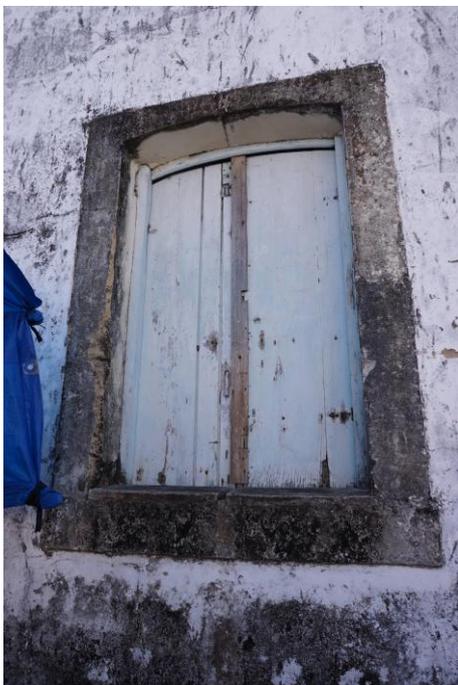
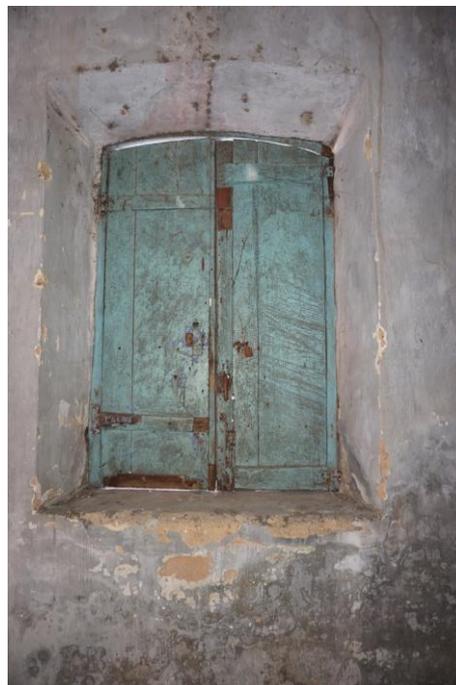
Nº
203

A esquadria apresenta danos relacionados com a falta de manutenção e à exposição direta à água da chuva. Apresenta, externamente, descoloração na sua camada de tinta, apodrecimento da madeira na sua base devido ao acúmulo de água no peitoril, fendilhamento e pequenas perdas de seção por expulsão do material devido à corrosão de peças metálicas utilizadas em próteses e reparos inadequados. **O caixilho e a esquadria apresentam condições de aproveitamento.**

Como processo de recuperação da peça, recomenda-se inicialmente, após retirada da mesma com devido cuidado, remover todos os pregos e próteses indevidos, além das partes apodrecidas. Recompôr os pequenos furos com um mistura de pó de madeira e cola. Descupinizar a peça – indica-se a substância Ginecupim. Lixar para nivelar, limpar a peça e realizar pintura com tinta esmaltada própria para madeira.

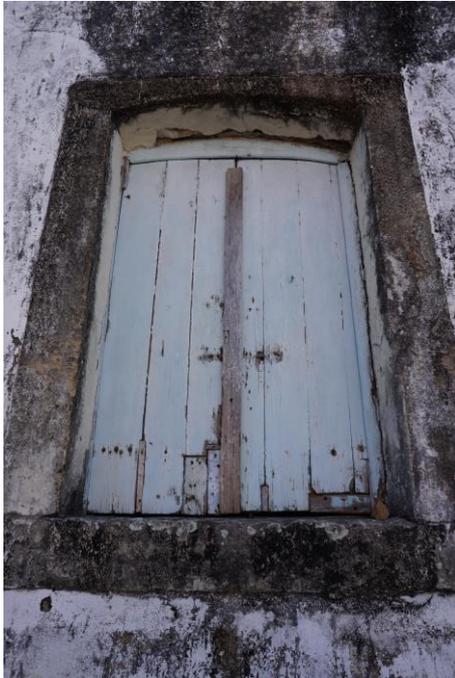
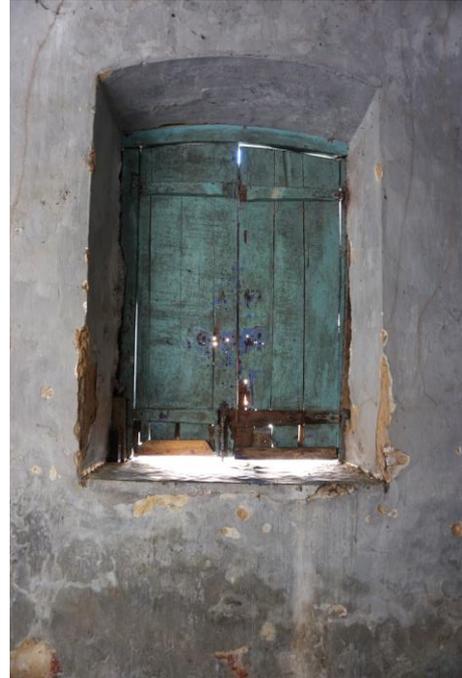
Nº
204

A esquadria apresenta danos relacionados com a manutenção indevida e à exposição direta à água da chuva. Bastante desgastada, com desbotamento da cor na sua face externa e diversas áreas com próteses. Após teste com estilete onde se perfurou alguns pontos do caixilho para verificar sua rigidez, se percebeu que a madeira está apodrecida.

A peça, apesar das diversas próteses mal executadas ainda pode ser **aproveitada após reparo**. Recomenda-se, inicialmente, remover todos os pregos e próteses indevidos, além das partes apodrecidas. Recompôr os pequenos furos com um mistura de pó de madeira e cola e refazer as próteses necessárias devidamente, evitando o uso de peças metálicas. Descupinizar a peça – indica-se a substância Ginecupim. Lixar para nivelar, limpar a peça e realizar pintura com tinta esmaltada própria para madeira. O caixilho não pode ser aproveitado, recomenda-se a execução de uma nova peça, com material compatível e dimensões semelhantes.

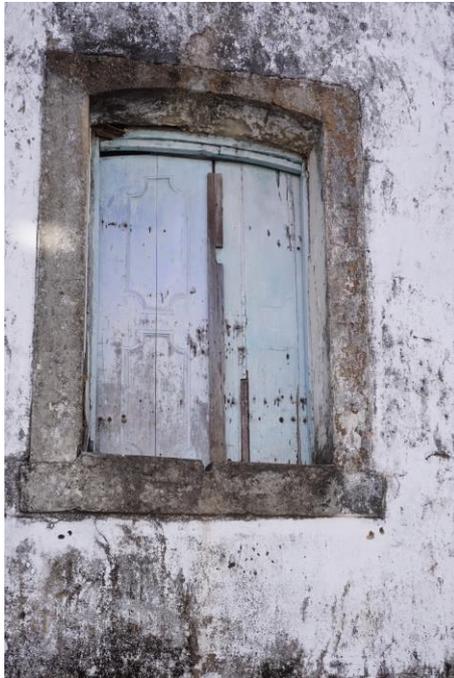
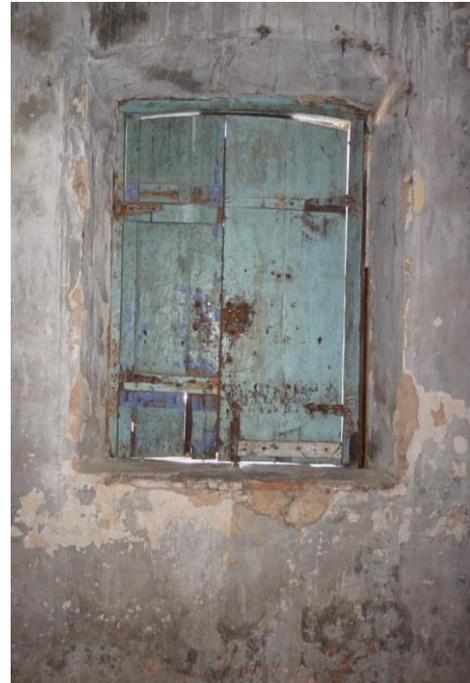
Nº
205

A esquadria apresenta danos relacionados com a manutenção indevida e à exposição direta à água da chuva. Bastante desgastada, com desbotamento da cor na sua face externa e diversas áreas com próteses. Após teste com estilete onde se perfurou alguns pontos da peça para verificar sua rigidez, se percebeu que a madeira de uma das folhas (vista externa, lado esquerdo) está bastante apodrecida, principalmente na área onde se fixam as dobradiças.

Devido ao fato de o apodrecimento da madeira ocorrer ao longo de toda a sua extremidade onde fixa-se as dobradiças, **recomenda-se sua substituição**. O caixilho apresenta condições de aproveitamento. A nova peça deve seguir as mesmas dimensões e estar de acordo com projeto de restauro proposto. Tanto o caixilho, quanto a nova peça, devem receber substância protetora contra insetos xilófagos e fungos.

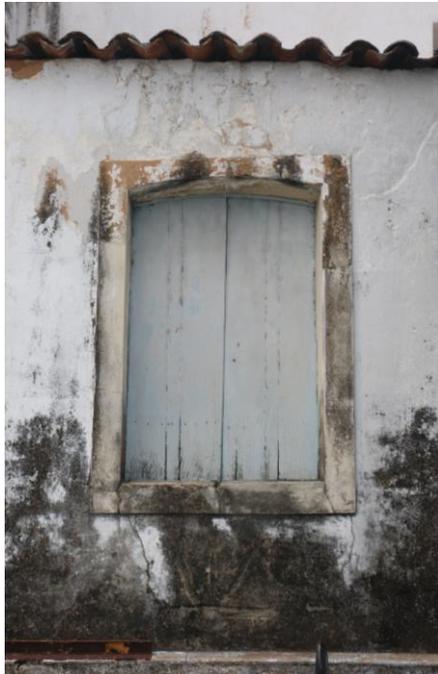
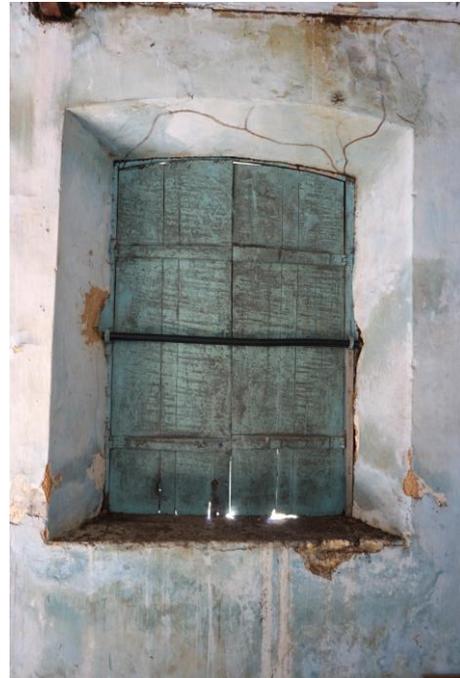
Nº
207

A esquadria apresenta danos relacionados com a falta de manutenção e à exposição direta à água da chuva. Apresenta, externamente, descoloração na sua camada de tinta, apodrecimento da madeira na sua base devido ao acúmulo de água no peitoril, fendilhamento e pequenas perdas de seção por expulsão do material devido à corrosão de peças metálicas utilizadas em próteses e reparos inadequados. **Indica-se substituição do caixilho e aproveitamento da janela.**

Como processo de recuperação da peça, recomenda-se inicialmente, após retirada da mesma com devido cuidado, remover todos os pregos e próteses indevidos, além das partes apodrecidas. Recompôr os pequenos furos com um mistura de pó de madeira e cola. Descupinizar a peça – indica-se a substância Ginecupim. Lixar para nivelar, limpar a peça e realizar pintura com tinta esmaltada própria para madeira.

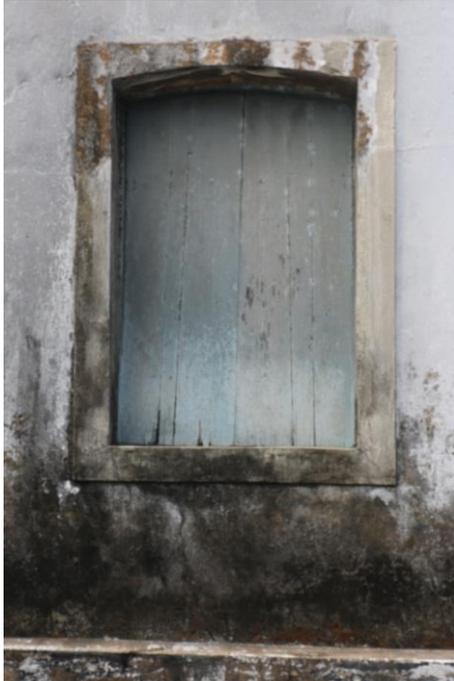
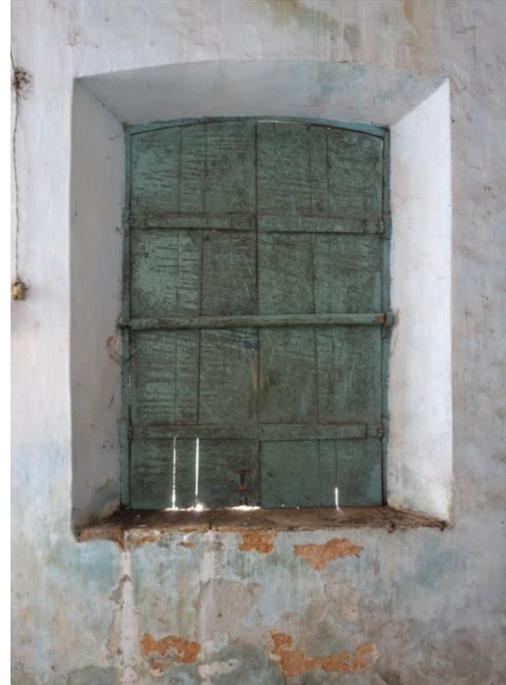
Nº
208

A esquadria apresenta danos relacionados com a falta de manutenção e à exposição direta à água da chuva. Apresenta, externamente, descoloração na sua camada de tinta, apodrecimento da madeira na sua base devido ao acúmulo de água no peitoril, fendilhamento e pequenas perdas de seção por expulsão do material devido à corrosão de peças metálicas utilizadas em próteses e reparos inadequados. **O caixilho e a esquadria apresentam condições de aproveitamento.**

Como processo de recuperação da peça, recomenda-se inicialmente, após retirada da mesma com devido cuidado, remover todos os pregos e próteses indevidos, além das partes apodrecidas. Recompôr os pequenos furos com um mistura de pó de madeira e cola. Descupinizar a peça – indica-se a substância Ginecupim. Lixar para nivelar, limpar a peça e realizar pintura com tinta esmaltada própria para madeira.

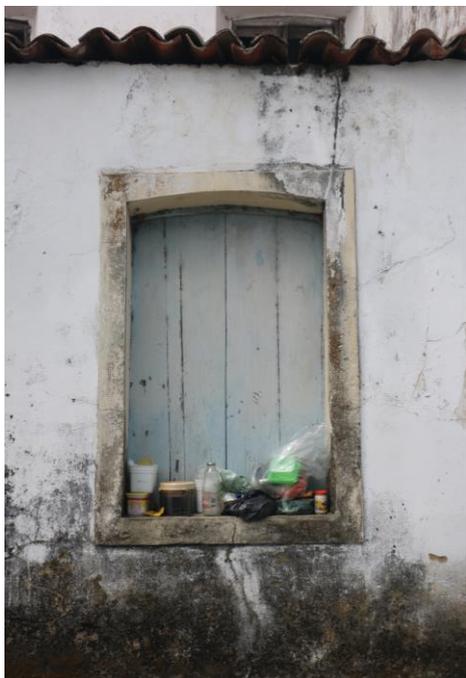
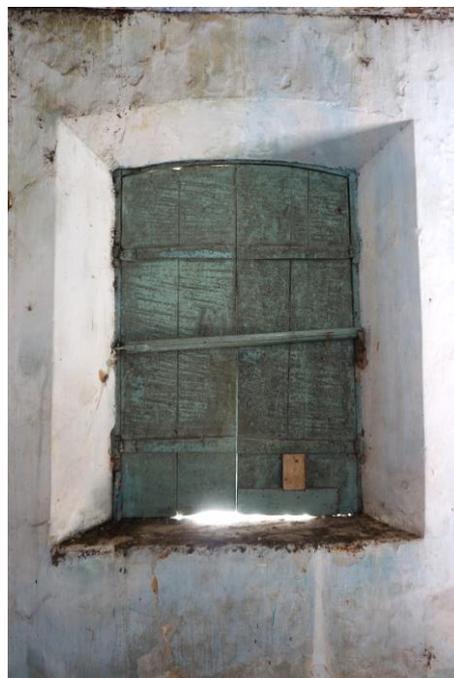
Nº
209

A esquadria apresenta danos relacionados com a falta de manutenção e à exposição direta à água da chuva. Apresenta, externamente, descoloração na sua camada de tinta, apodrecimento da madeira na sua base devido ao acúmulo de água no peitoril, fendilhamento e pequenas perdas de seção por expulsão do material devido à corrosão de peças metálicas utilizadas em próteses e reparos inadequados. **O caixilho e a esquadria apresentam condições de aproveitamento.**

Como processo de recuperação da peça, recomenda-se inicialmente, após retirada da mesma com devido cuidado, remover todos os pregos e próteses indevidos, além das partes apodrecidas. Recompôr os pequenos furos com um mistura de pó de madeira e cola. Descupinizar a peça – indica-se a substância Ginecupim. Lixar para nivelar, limpar a peça e realizar pintura com tinta esmaltada própria para madeira.

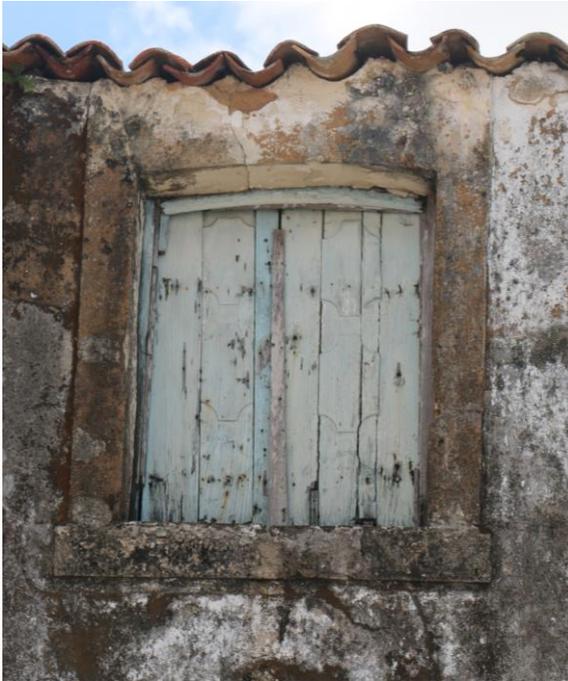
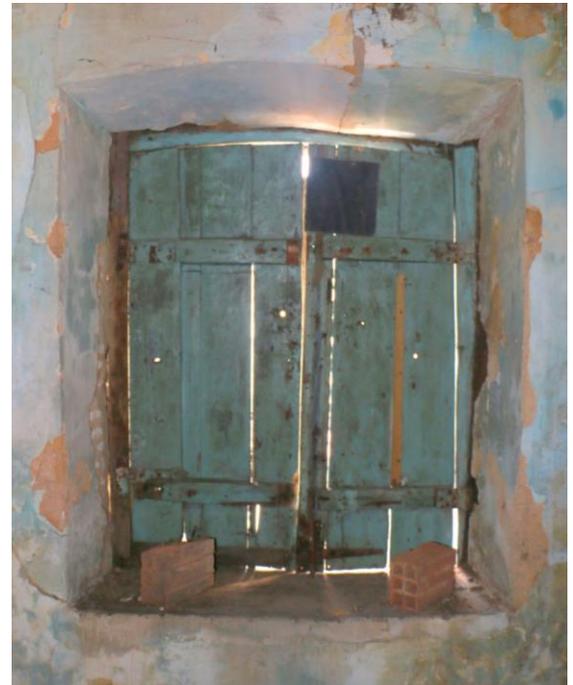
Nº
211

Esquadria bastante deteriorada devido à infiltração de água e à falta de manutenção. Apresenta diversos pontos com perda de seção, várias inserções inadequadas e apodrecimento de suas juntas.

Recomenda-se substituição da esquadria seguindo as mesmas dimensões e de acordo com projeto de restauro proposto. A nova esquadria deve receber substância protetora contra insetos xilófagos e fungos. Para evitar que os danos voltem a se repetir, indica-se a revisão da condição atual do peitoril do vão, correção da cobertura e a utilização de materiais de qualidade quando na execução da nova peça.

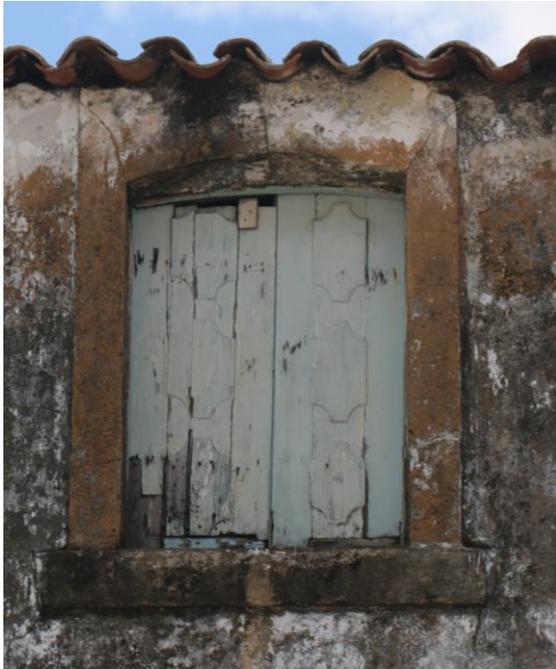
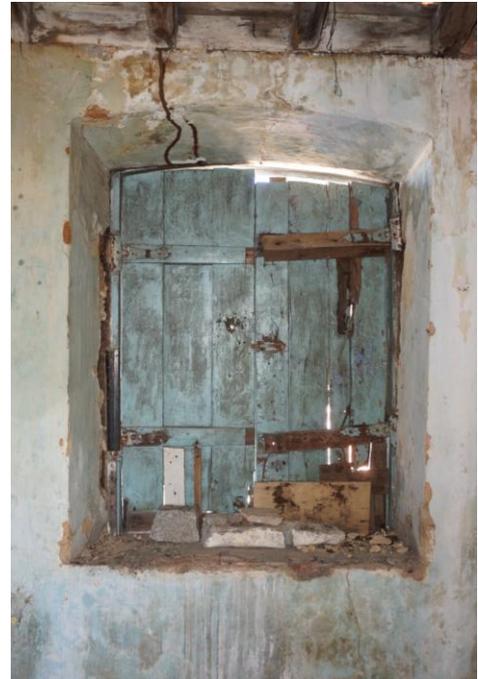
Nº
212

Esquadria bastante deteriorada devido à infiltração de água e à falta de manutenção. Apresenta diversos pontos com perda de seção, várias inserções inadequadas e apodrecimento de suas juntas.

Recomenda-se substituição da esquadria seguindo as mesmas dimensões e de acordo com projeto de restauro proposto. A nova esquadria deve receber substância protetora contra insetos xilófagos e fungos. Para evitar que os danos voltem a se repetir, indica-se a revisão da condição atual do peitoril do vão, correção da cobertura e a utilização de materiais de qualidade quando na execução da nova peça.
