O CONJUNTO DA PRAÇA MONSENHOR JOSÉ MORENO DE SANTANA:

Restauração da Igreja de Nossa Senhora do Rosário e Intervenção no Espaço Público

(Neópolis/SE)

MAPEAMENTO DE DANOS DA EDIFICAÇÃO

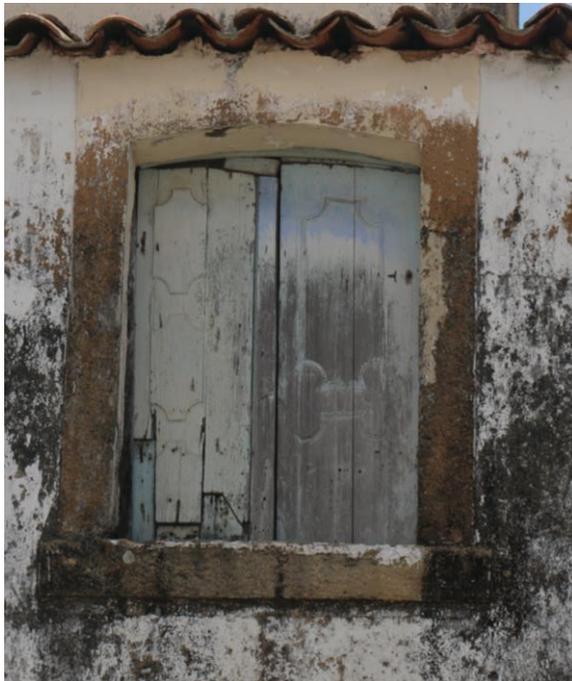
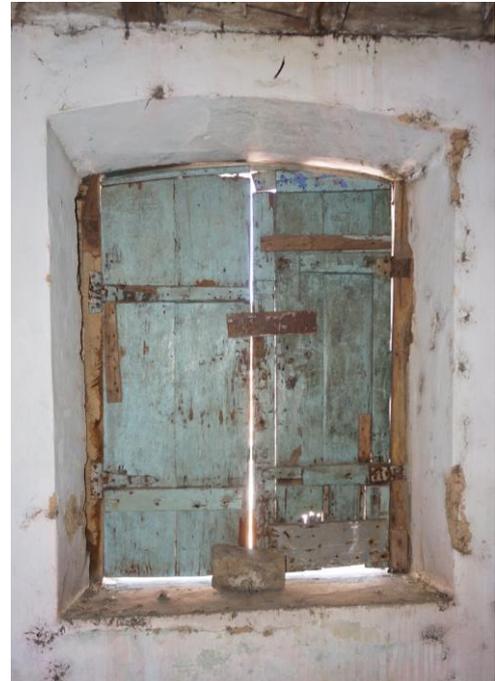
Nº
213

Esquadria bastante deteriorada devido à infiltração de água e à falta de manutenção. Apresenta diversos pontos com perda de seção, várias inserções inadequadas e apodrecimento de suas juntas.

Recomenda-se substituição da esquadria seguindo as mesmas dimensões e de acordo com projeto de restauro proposto. A nova esquadria deve receber substância protetora contra insetos xilófagos e fungos. Para evitar que os danos voltem a se repetir, indica-se a revisão da condição atual do peitoril do vão, correção da cobertura e a utilização de materiais de qualidade quando na execução da nova peça.

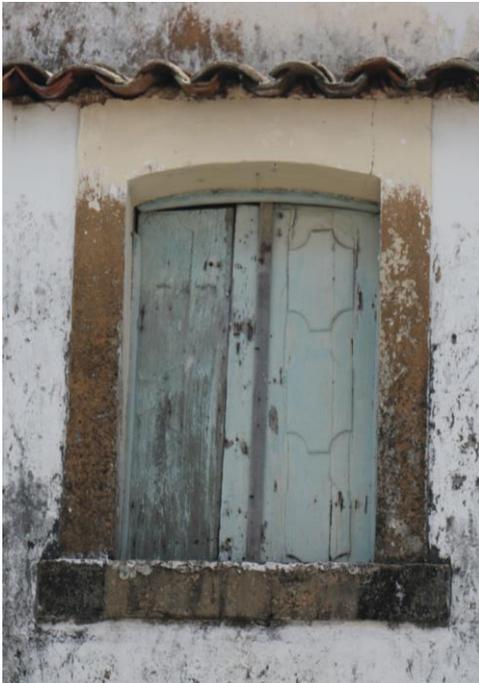
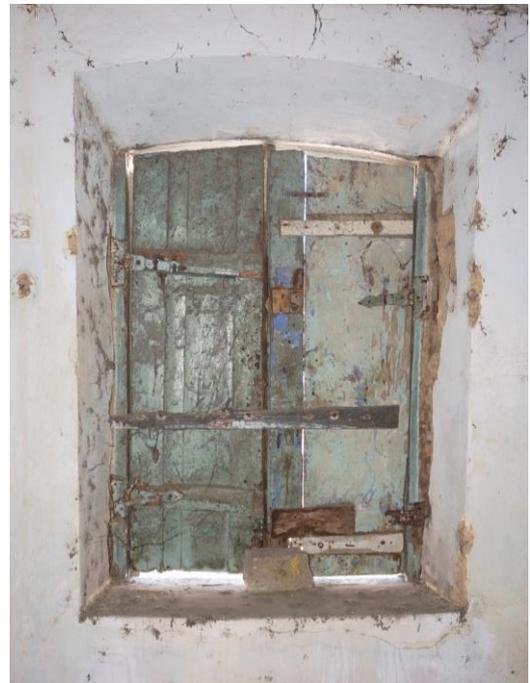
Nº
214

Esquadria bastante deteriorada devido à infiltração de água e à falta de manutenção. Apresenta diversos pontos com perda de seção, várias inserções inadequadas e apodrecimento de suas juntas.

Recomenda-se substituição da esquadria seguindo as mesmas dimensões e de acordo com projeto de restauro proposto. A nova esquadria deve receber substância protetora contra insetos xilófagos e fungos. Para evitar que os danos voltem a se repetir, indica-se a revisão da condição atual do peitoril do vão, correção da cobertura e a utilização de materiais de qualidade quando na execução da nova peça.

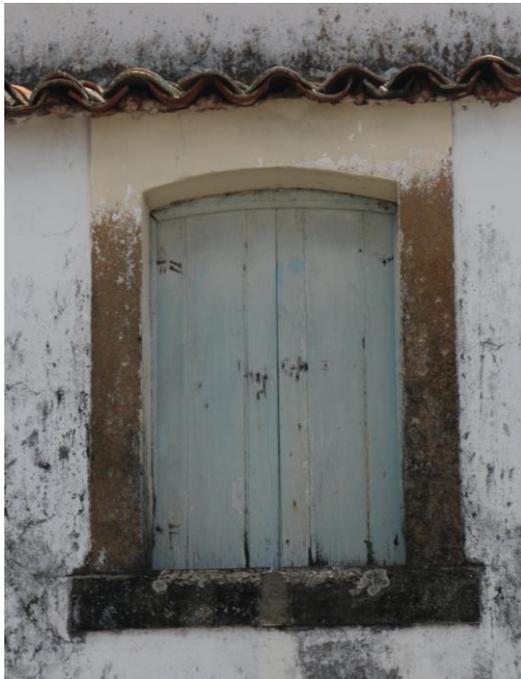
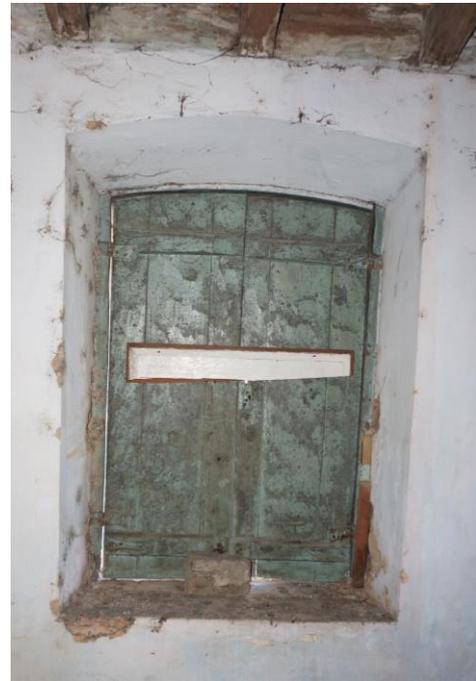
Nº
215

Esquadria bastante deteriorada devido à infiltração de água e à falta de manutenção. Apresenta diversos pontos com perda de seção, várias inserções inadequadas e apodrecimento de suas juntas.

Recomenda-se substituição da esquadria seguindo as mesmas dimensões e de acordo com projeto de restauro proposto. A nova esquadria deve receber substância protetora contra insetos xilófagos e fungos. Para evitar que os danos voltem a se repetir, indica-se a revisão da condição atual do peitoril do vão, correção da cobertura e a utilização de materiais de qualidade quando na execução da nova peça.

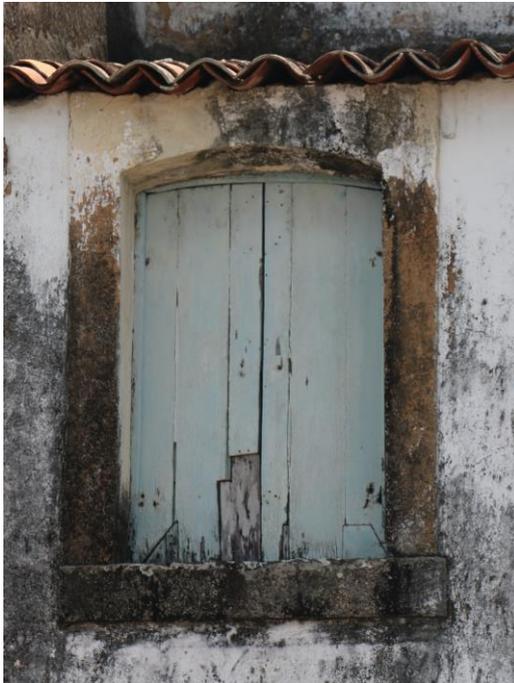
Nº
216

Esquadria bastante deteriorada devido à infiltração de água e à falta de manutenção. Apresenta diversos pontos com perda de seção, várias inserções inadequadas e apodrecimento de suas juntas.

Recomenda-se substituição da esquadria seguindo as mesmas dimensões e de acordo com projeto de restauro proposto. A nova esquadria deve receber substância protetora contra insetos xilófagos e fungos. Para evitar que os danos voltem a se repetir, indica-se a revisão da condição atual do peitoril do vão, correção da cobertura e a utilização de materiais de qualidade quando na execução da nova peça.

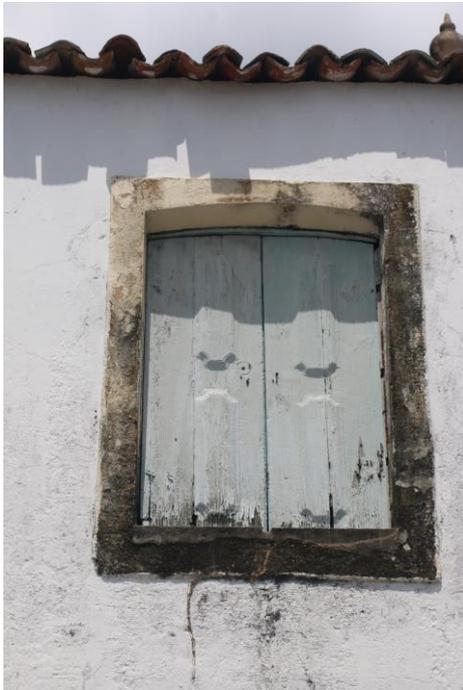
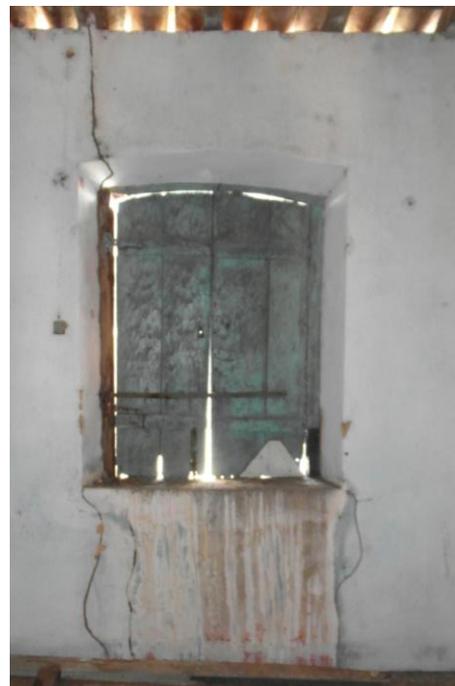
Nº
217

Devido ao péssimo estado de conservação do assolado do corredor noroeste, não foi possível aproximação às esquadrias dessa lateral, o que implicou na avaliação somente visual das peças, sem teste de contato com estilete para avaliar a rigidez e integridade das mesmas. Nota-se, porém, danos relacionados a limpeza e à exposição solar intensa (externamente), com despigmentação da pintura e dilatação de suas juntas.

Como não foi possível realizar procedimento de verificação do estado de conservação da peça, recomenda-se análise mais detalhada da mesma antes de uma tomada de decisão quanto ao procedimento a ser realizado. Caso a peça esteja completamente íntegra, recomenda-se seguir procedimentos indicados na FICHA 204 para recuperação e tratamento da mesma. Caso seja necessária sua substituição, seguir projeto de restauro proposto.

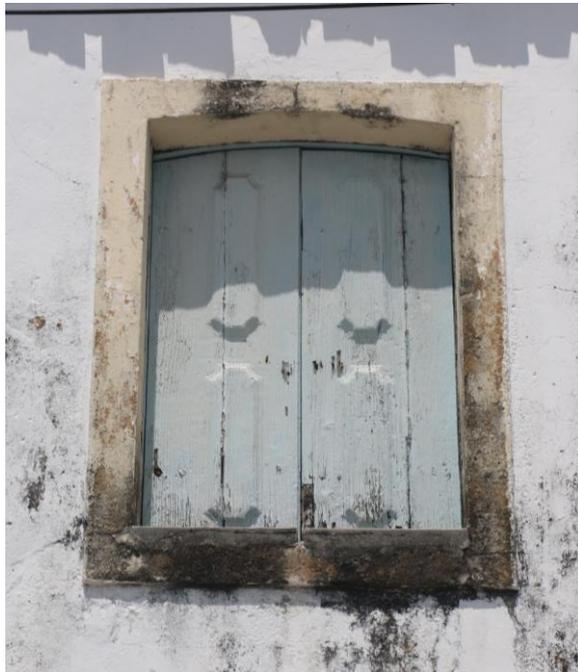
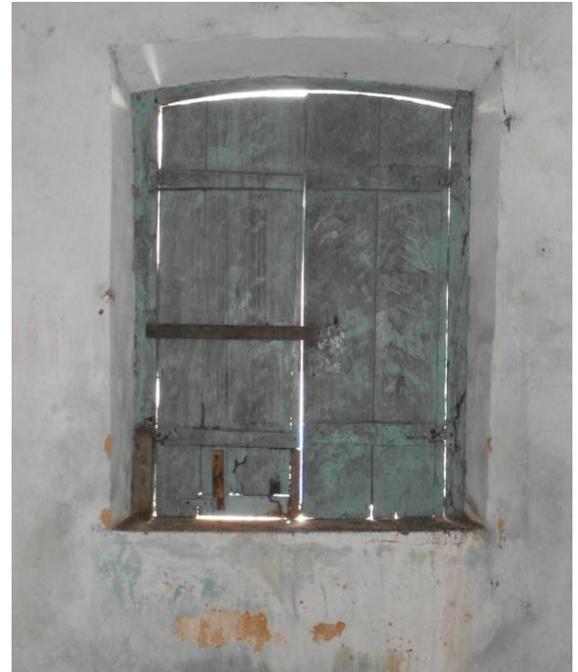
Nº
218

Devido ao péssimo estado de conservação do assolado do corredor noroeste, não foi possível aproximação às esquadrias dessa lateral, o que implicou na avaliação somente visual das peças, sem teste de contato com estilete para avaliar a rigidez e integridade das mesmas. Nota-se, porém, danos relacionados a limpeza e à exposição solar intensa (externamente), com despigmentação da pintura e dilatação de suas juntas.

Como não foi possível realizar procedimento de verificação do estado de conservação da peça, recomenda-se análise mais detalhada da mesma antes de uma tomada de decisão quanto ao procedimento a ser realizado. Caso a peça esteja completamente íntegra, recomenda-se seguir procedimentos indicados na FICHA 4 para recuperação e tratamento da mesma. Caso seja necessária sua substituição, seguir projeto de restauro proposto.

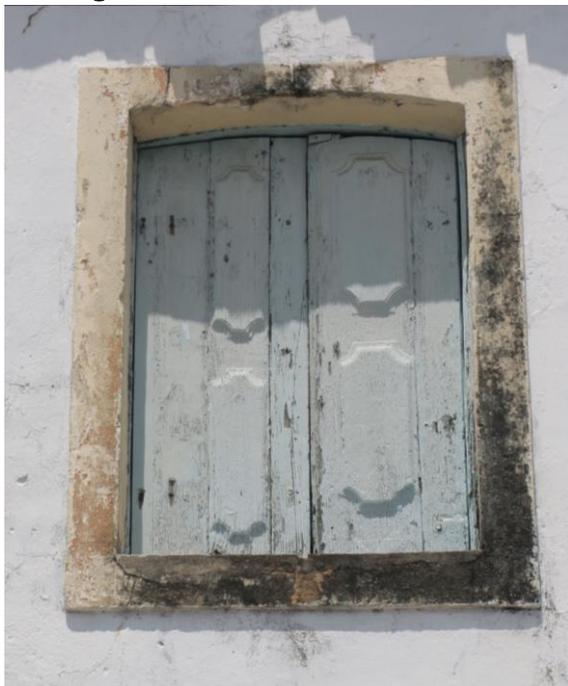
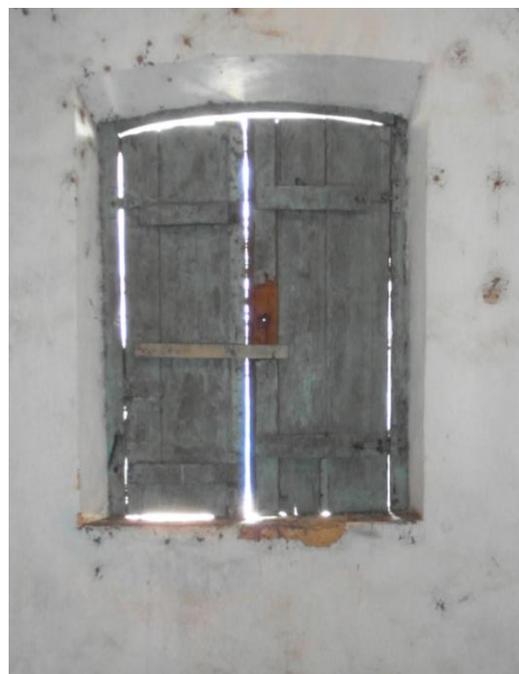
Nº
219

Devido ao péssimo estado de conservação do assolado do corredor noroeste, não foi possível aproximação às esquadrias dessa lateral, o que implicou na avaliação somente visual das peças, sem teste de contato com estilete para avaliar a rigidez e integridade das mesmas. Nota-se, porém, danos relacionados a limpeza e à exposição solar intensa (externamente), com despigmentação da pintura e dilatação de suas juntas.

Como não foi possível realizar procedimento de verificação do estado de conservação da peça, recomenda-se análise mais detalhada da mesma antes de uma tomada de decisão quanto ao procedimento a ser realizado. Caso a peça esteja completamente íntegra, recomenda-se seguir procedimentos indicados na FICHA 4 para recuperação e tratamento da mesma. Caso seja necessária sua substituição, seguir projeto de restauro proposto.

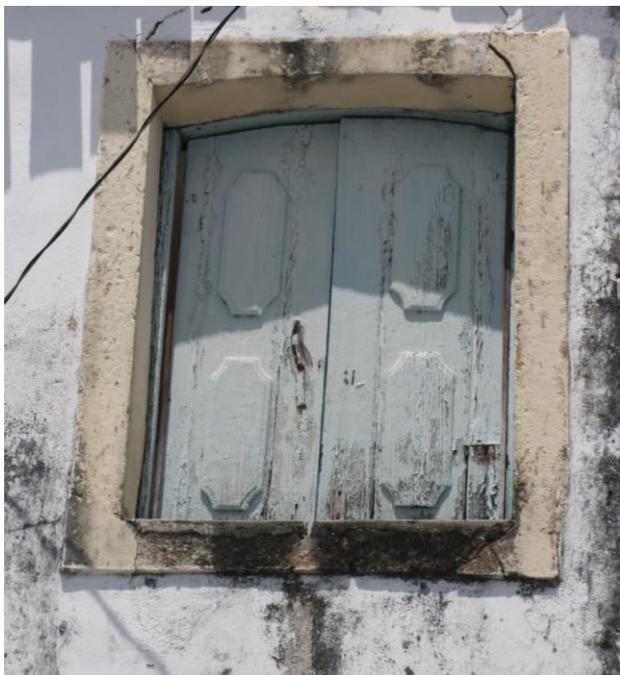
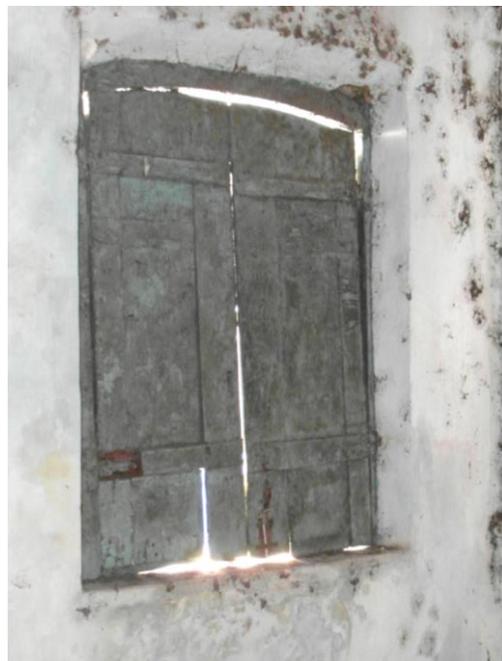
Nº
220

Devido ao péssimo estado de conservação do assolado do corredor noroeste, não foi possível aproximação às esquadrias dessa lateral, o que implicou na avaliação somente visual das peças, sem teste de contato com estilete para avaliar a rigidez e integridade das mesmas. Nota-se, porém, danos relacionados a limpeza e à exposição solar intensa (externamente), com despigmentação da pintura e dilatação de suas juntas.

Como não foi possível realizar procedimento de verificação do estado de conservação da peça, recomenda-se análise mais detalhada da mesma antes de uma tomada de decisão quanto ao procedimento a ser realizado. Caso a peça esteja completamente íntegra, recomenda-se seguir procedimentos indicados na FICHA 4 para recuperação e tratamento da mesma. Caso seja necessária sua substituição, seguir projeto de restauro proposto.

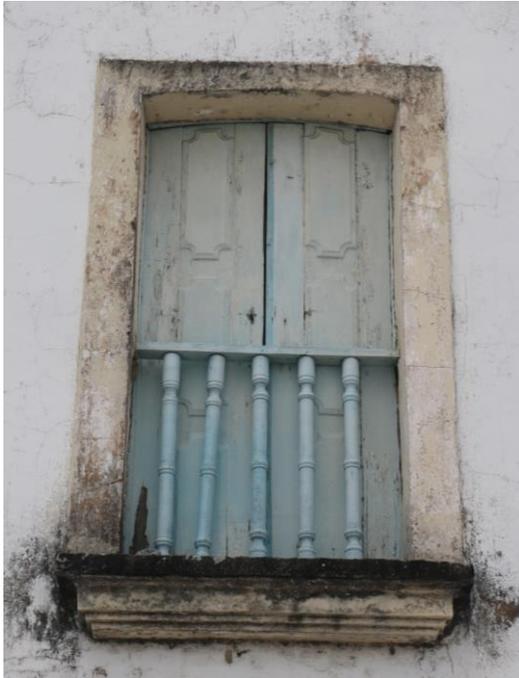
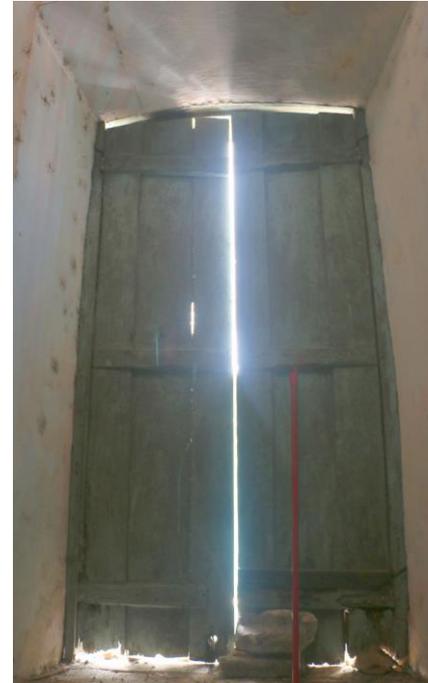
Nº
221

A esquadria apresenta danos relacionados com a falta de manutenção e à exposição direta à água da chuva. Apresenta, externamente, descoloração na sua camada de tinta, apodrecimento da madeira na sua base devido ao acúmulo de água no peitoril, fendilhamento e pequenas perdas de seção por expulsão do material devido à corrosão de peças metálicas utilizadas em próteses e reparos inadequados. Após teste com estilete onde se perfurou alguns pontos da peça para verificar sua rigidez, se percebeu que a madeira encontra-se apodrecida

Recomenda-se substituição da esquadria seguindo as mesmas dimensões e de acordo com projeto de restauro proposto. A nova esquadria deve receber substância protetora contra insetos xilófagos e fungos. Para evitar que os danos voltem a se repetir, indica-se a revisão da condição atual do peitoril do vão e a utilização de materiais de qualidade quando na execução da nova peça.

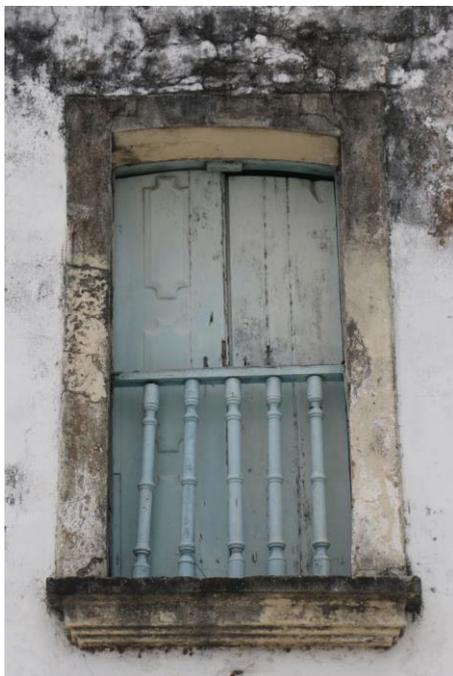
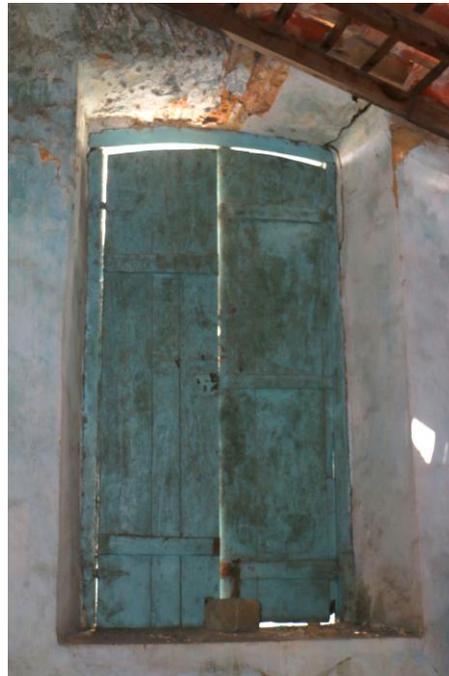
Nº
222

A esquadria apresenta danos relacionados com a falta de manutenção e à exposição direta à água da chuva. Apresenta, externamente, descoloração na sua camada de tinta, apodrecimento da madeira na sua base devido ao acúmulo de água no peitoril, fendilhamento e pequenas perdas de seção por expulsão do material devido à corrosão de peças metálicas utilizadas em próteses e reparos inadequados. Após teste com estilete onde se perfurou alguns pontos da peça para verificar sua rigidez, se percebeu que a madeira encontra-se apodrecida.

Recomenda-se substituição da esquadria seguindo as mesmas dimensões e de acordo com projeto de restauro proposto. A nova esquadria deve receber substância protetora contra insetos xilófagos e fungos. Para evitar que os danos voltem a se repetir, indica-se a revisão da condição atual do peitoril do vão e a utilização de materiais de qualidade quando na execução da nova peça.

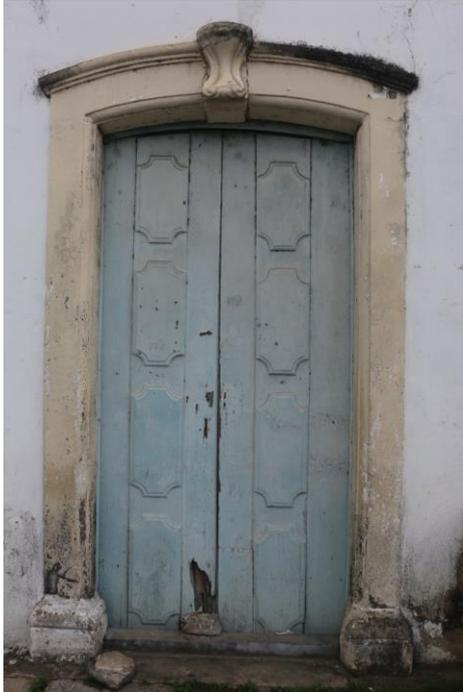
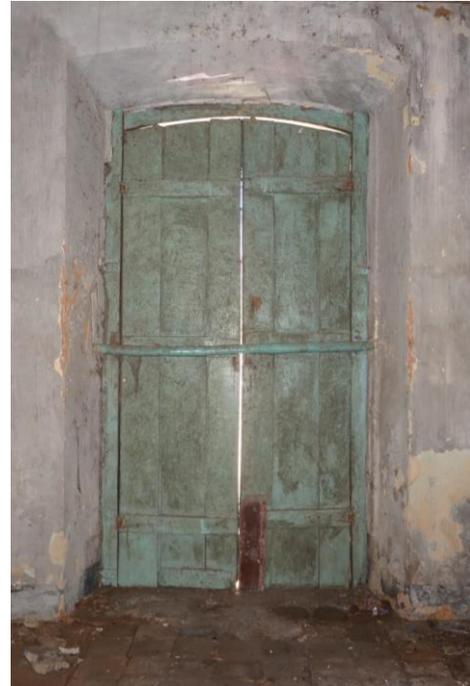
Nº
225

A esquadria apresenta poucos pontos de degradação, porém indica que já sofreu uma perda de altura, o que implica em espaços entre o acabamento superior da porta e seu caixilho. Por ser tratar de uma esquadria que compõe a fachada principal da edificação, **recomenda-se um esforço para a recuperação da peça.**

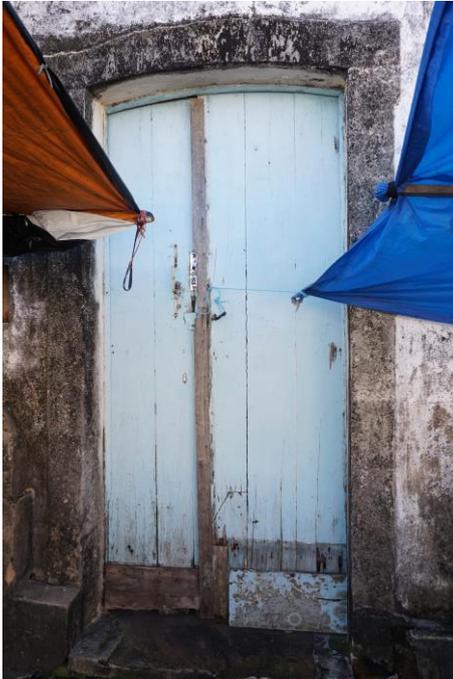
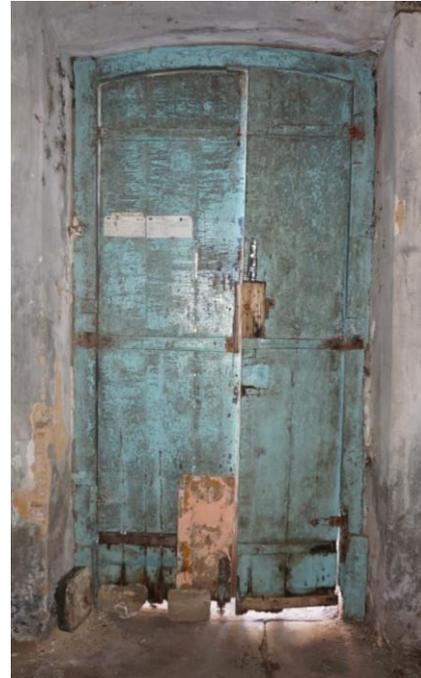
Nº
226

Imagem 1 – P4 – vista externa

Imagem 2 – P4 – vista interna

Esquadria profundamente degradada devido a presença de insetos xilófagos e fungos que causaram apodrecimento em sua maior parte, implicando até mesmo na instalação de próteses, tendo sido sua base completamente substituída.

Indica-se sua substituição completa seguindo as mesmas dimensões e de acordo com projeto de restauro proposto. A nova esquadria deve receber substância protetora contra insetos xilófagos e fungos. Para evitar que os danos voltem a se repetir, indica-se a revisão da condição atual do peitoril do vão e a utilização de materiais de qualidade quando na execução da nova peça.

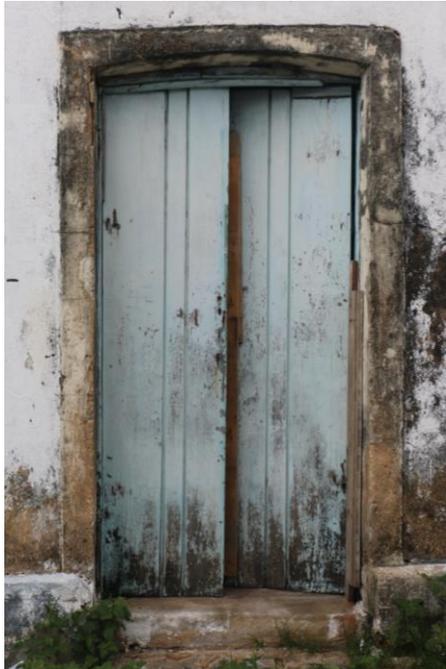
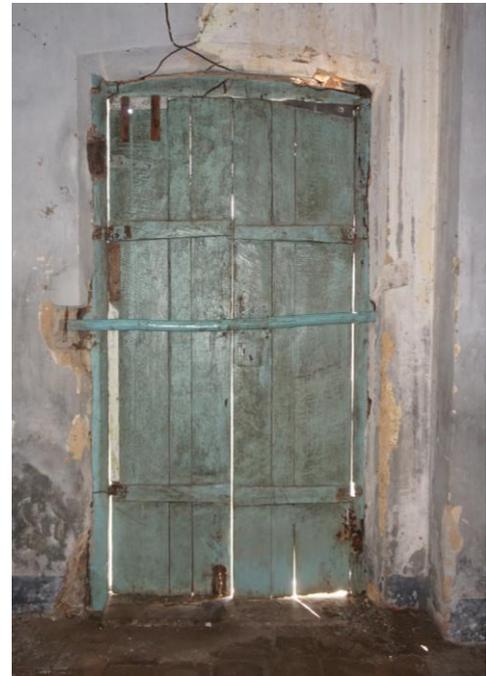
Nº
227

Imagem 1 – P5 – vista externa

Imagem 2 – P5 – vista interna

Esquadria profundamente degradada devido a presença de insetos xilófagos e fungos que causaram apodrecimento em sua maior parte, implicando até mesmo na instalação de próteses.

Indica-se sua substituição completa seguindo as mesmas dimensões e de acordo com projeto de restauro proposto. A nova esquadria deve receber substância protetora contra insetos xilófagos e fungos. Para evitar que os danos voltem a se repetir, indica-se a revisão da condição atual do peitoril do vão e a utilização de materiais de qualidade quando na execução da nova peça.

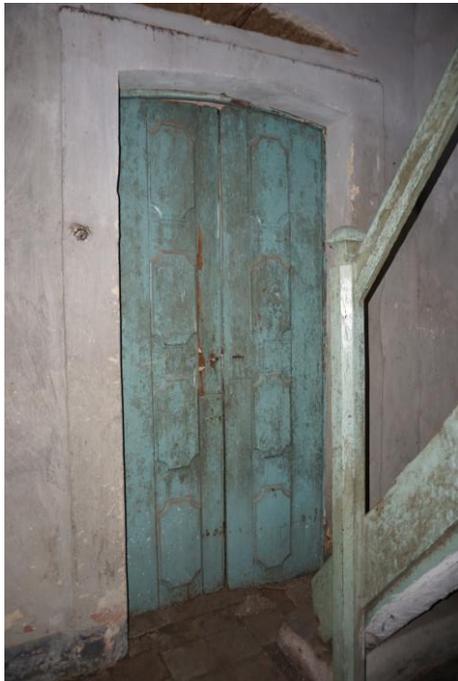
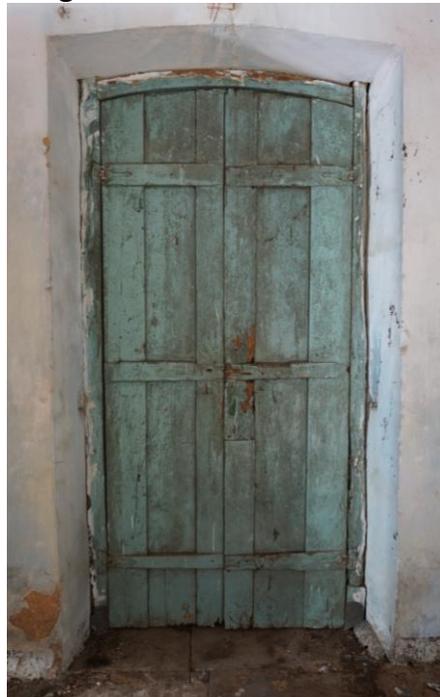
Nº
228

Imagem 1 – P6 – corredor noroeste

Imagem 2 – P6 – vista sacristia

Recomenda-se substituição da esquadria seguindo as mesmas dimensões e de acordo com projeto de restauro proposto. A nova esquadria deve receber substância protetora contra insetos xilófagos e fungos. Para evitar que os danos voltem a se repetir, indica-se a revisão da condição atual do peitoril do vão, correção da cobertura e a utilização de materiais de qualidade quando na execução da nova peça.

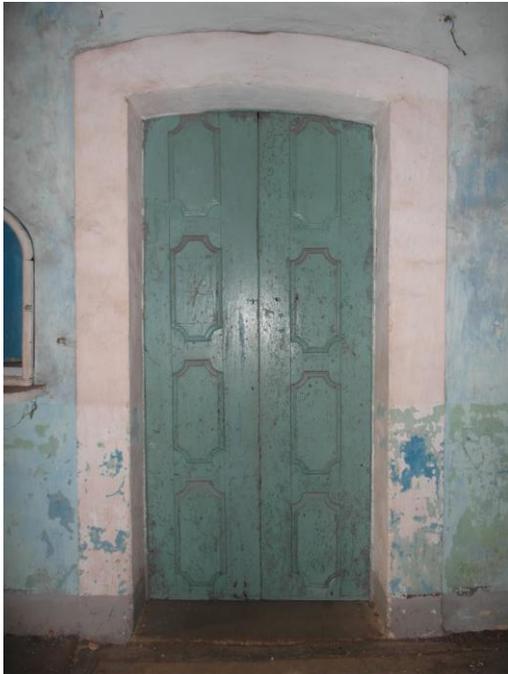
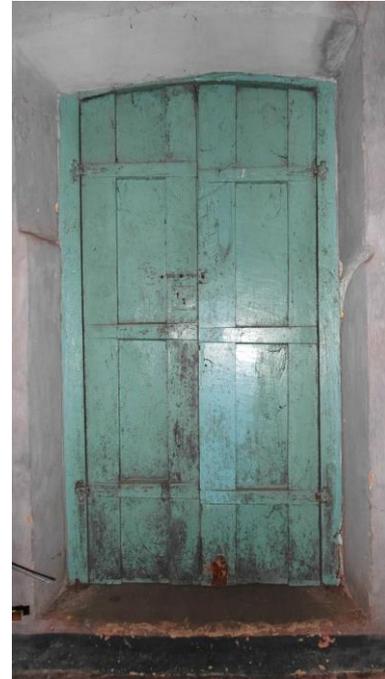
Nº
229

Imagem 1 – P7 – vista nave

Imagem 2 – P7– vista corredor sudeste

A esquadria apresenta danos relacionados com a falta de manutenção e limpeza. Encontra-se **totalmente íntegra**, inclusive seu caixilho e ferragens.

Como processo de recuperação da peça, recomenda-se descupinização – indica-se a substância Ginecupim – como forma de proteção. Lixar para nivelar, limpar a peça e realizar pintura com tinta esmaltada própria para madeira.

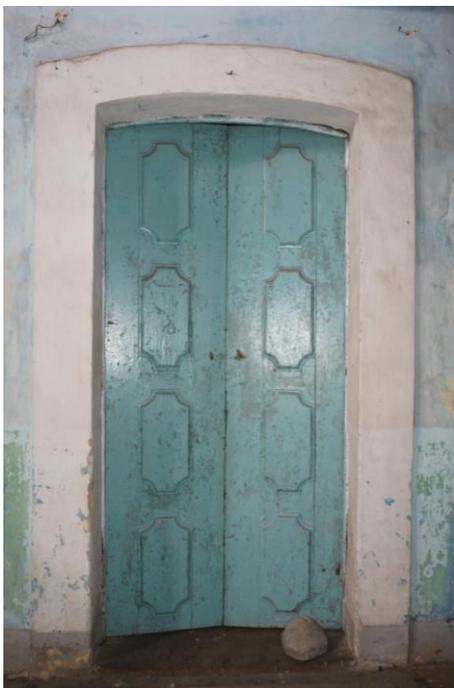
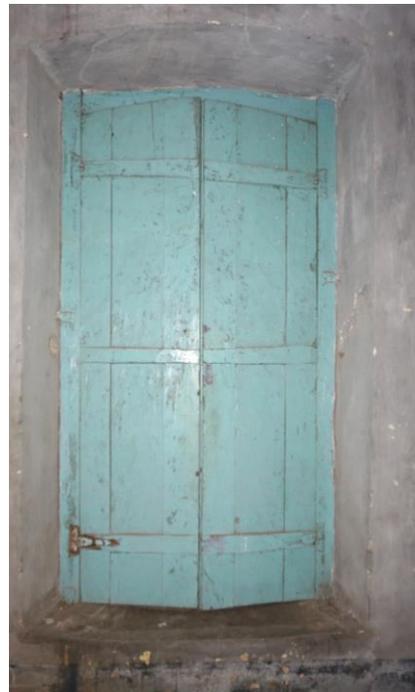
Nº
230

Imagem 1 – P8 – vista nave

Imagem 2 – P8– vista corredor noroeste

A esquadria apresenta danos relacionados com a falta de manutenção e limpeza. Encontra-se **totalmente íntegra**, inclusive seu caixilho e ferragens.

Como processo de recuperação da peça, recomenda-se descupinização – indica-se a substância Ginecupim – como forma de proteção. Lixar para nivelar, limpar a peça e realizar pintura com tinta esmaltada própria para madeira. Recomenda-se substituição da dobradiça da base por uma similar a existente pois a atual está dificultando sua abertura.

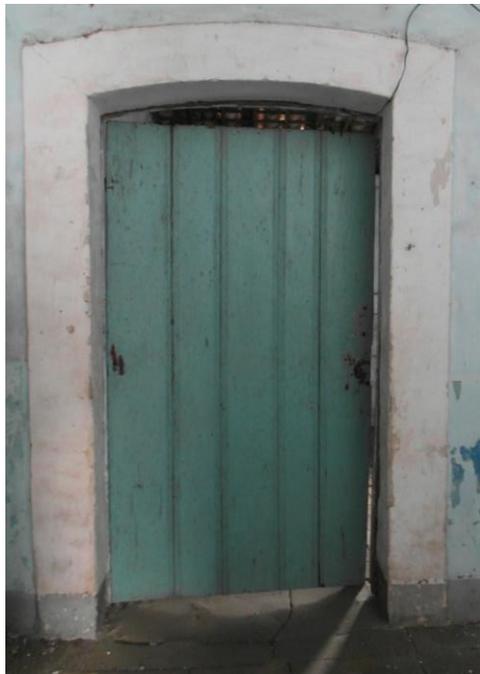
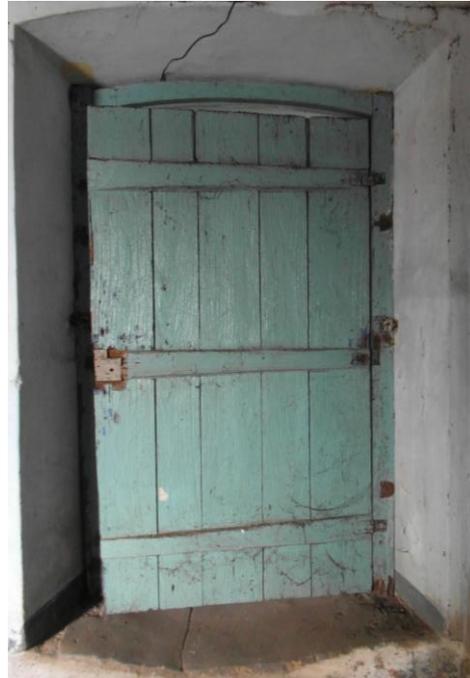
Nº
231

Imagem 1 – P9 – vista capela-mor

Imagem 2 – P9– vista sacristia

A porta apresenta-se em boas condições de conservação. Possui pequenas falhas que podem estar relacionadas com a corrosão de peças metálicas fixadas a ela, além de fissuras na pintura. Caixilho encontra-se íntegro. É importante atentar para o fato de que o acabamento superior da esquadria não segue a curvatura da verga do vão e do caixilho, deixando um espaço entre eles. As ferragens apresentam alto grau de corrosão.

Indica-se o **aproveitamento da esquadria** após limpeza e tratamento de proteção e **substituição das ferragens**. Recompôr os pequenos furos com uma mistura de pó de madeira e cola. Descupinizar a peça – indica-se a substância Ginecupim. Para pintura, recomenda-se que não lixe a peça com material muito abrasivo pois a madeira apresenta vincos aparentes, naturais da madeira. Preparar com fundo específico e utilizar tinta esmaltada própria para madeira.

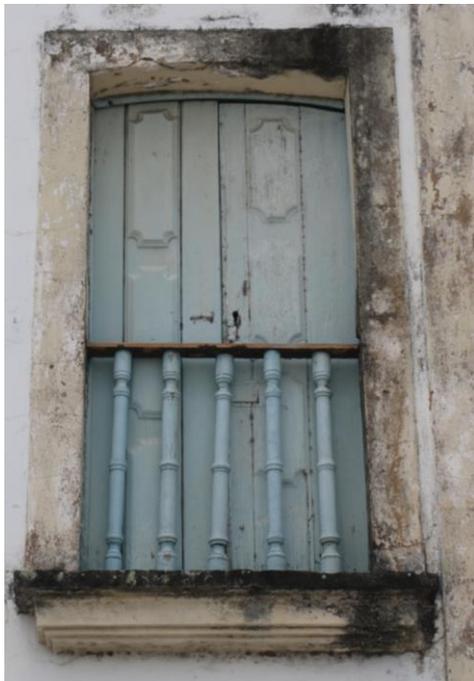
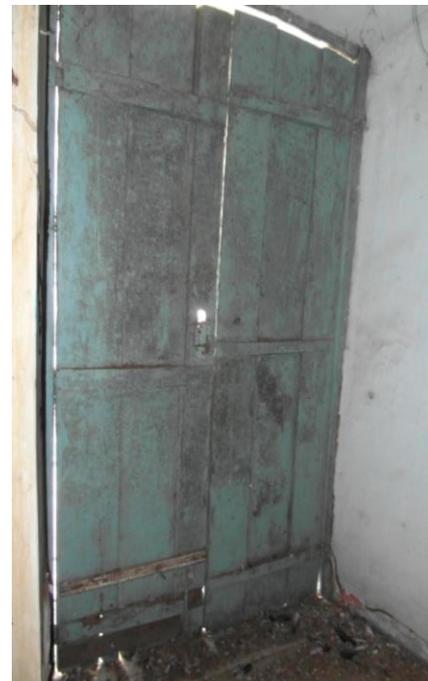
Nº
232

Imagem 1 – P10 – vista externa

Imagem 2 – P10– vista externa

Recomenda-se **substituição completa** da esquadria e caixilho seguindo as mesmas dimensões e de acordo com projeto de restauro proposto. A nova esquadria deve receber substância protetora contra insetos xilófagos e fungos. Lixar para nivelar, limpar a peça e realizar pintura com tinta esmaltada própria para madeira.

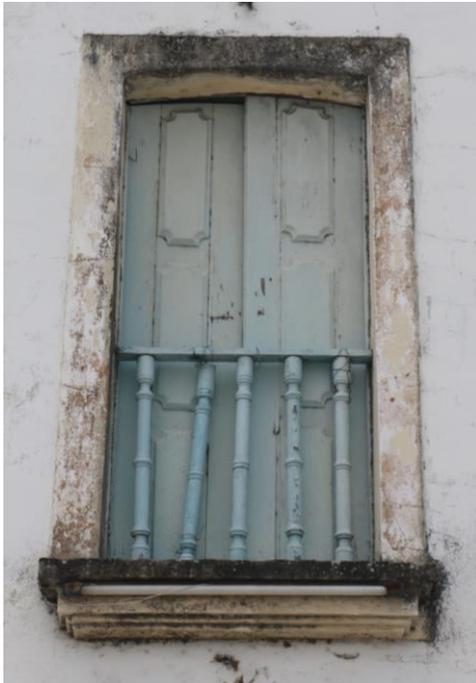
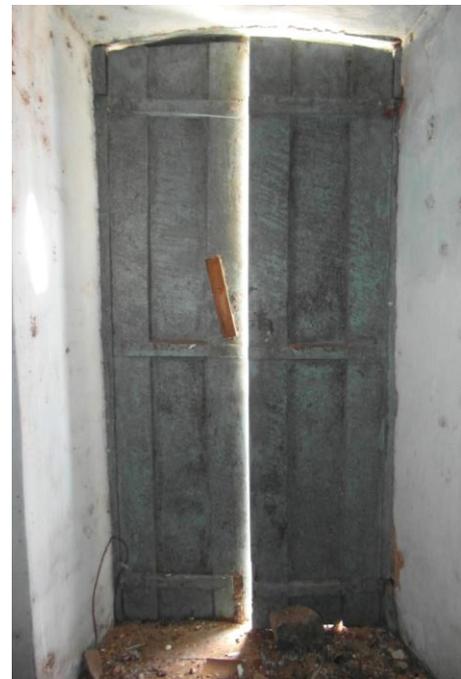
Nº
233

Imagem 1 – P11 – vista externa

Imagem 2 – P11 – vista interna

Recomenda-se **substituição completa** da esquadria e caixilho seguindo as mesmas dimensões e de acordo com projeto de restauro proposto. A nova esquadria deve receber substância protetora contra insetos xilófagos e fungos. Lixar para nivelar, limpar a peça e realizar pintura com tinta esmaltada própria para madeira.

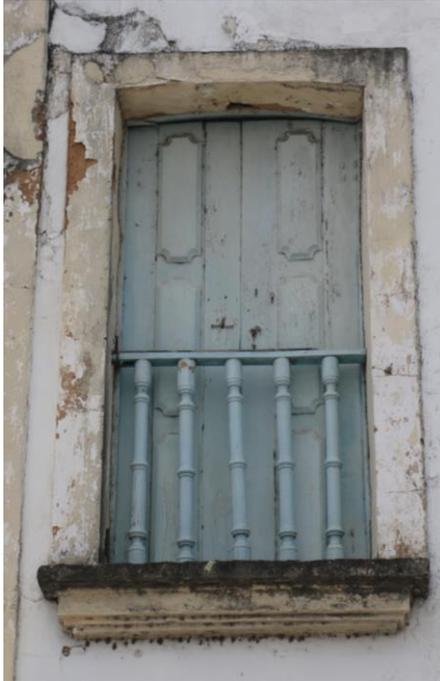
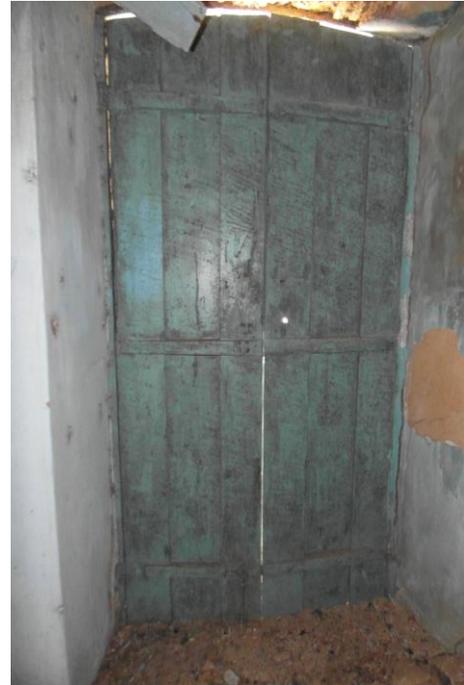
Nº
234

Imagem 1 – P12 – vista externa

Imagem 2 – P12 – vista interna

Recomenda-se **substituição completa** da esquadria e caixilho seguindo as mesmas dimensões e de acordo com projeto de restauro proposto. A nova esquadria deve receber substância protetora contra insetos xilófagos e fungos. Lixar para nivelar, limpar a peça e realizar pintura com tinta esmaltada própria para madeira.

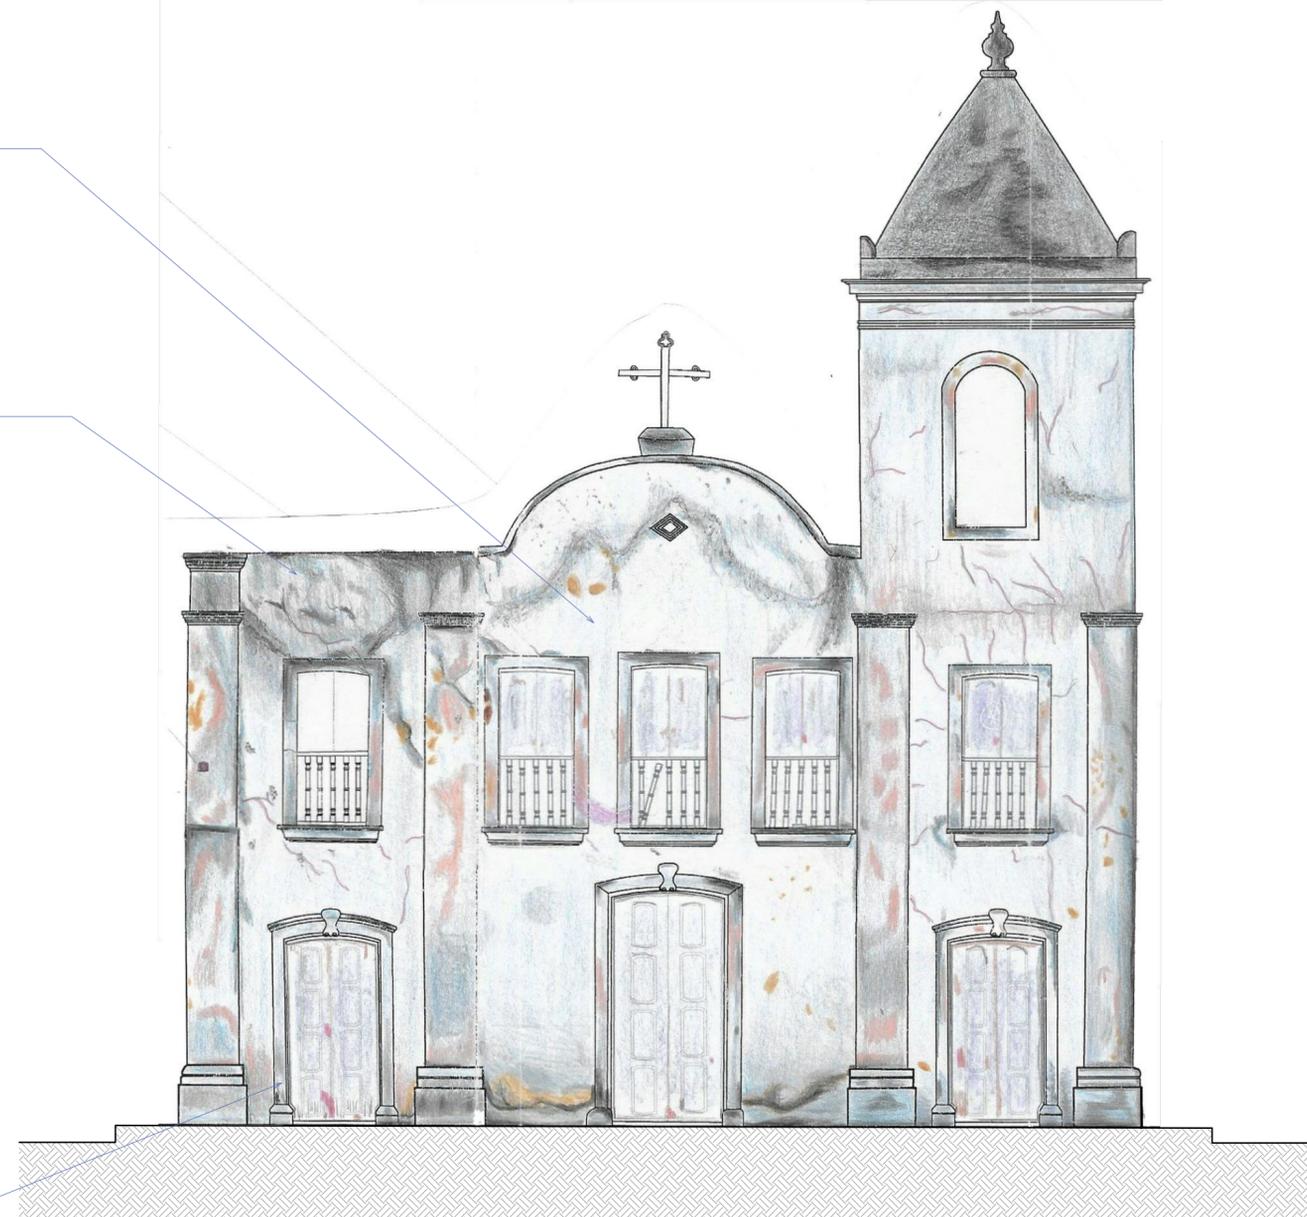
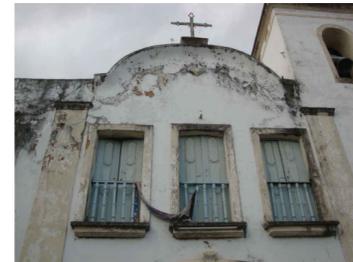
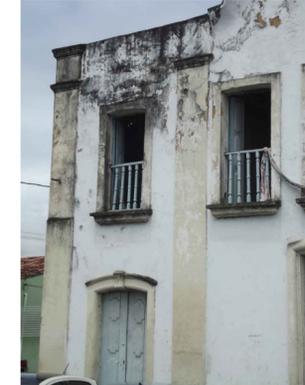
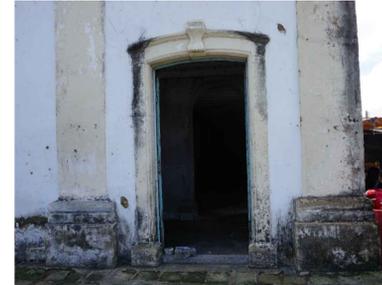
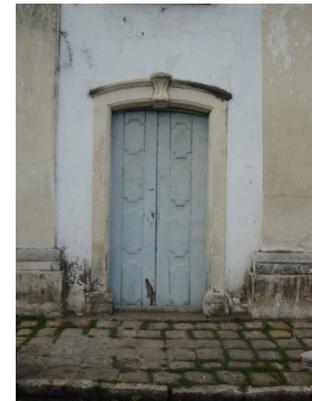
01 FACHADA SUDOESTE
ESCALA 1/75

NOTAS:
- Devido à declividade do passeio, a base da parede desta fachada sofre com o acúmulo de água pluvial.
- Mapeamento de danos realizado a partir de imagens capturadas entre ABRIL/2016 a OUT/2016.

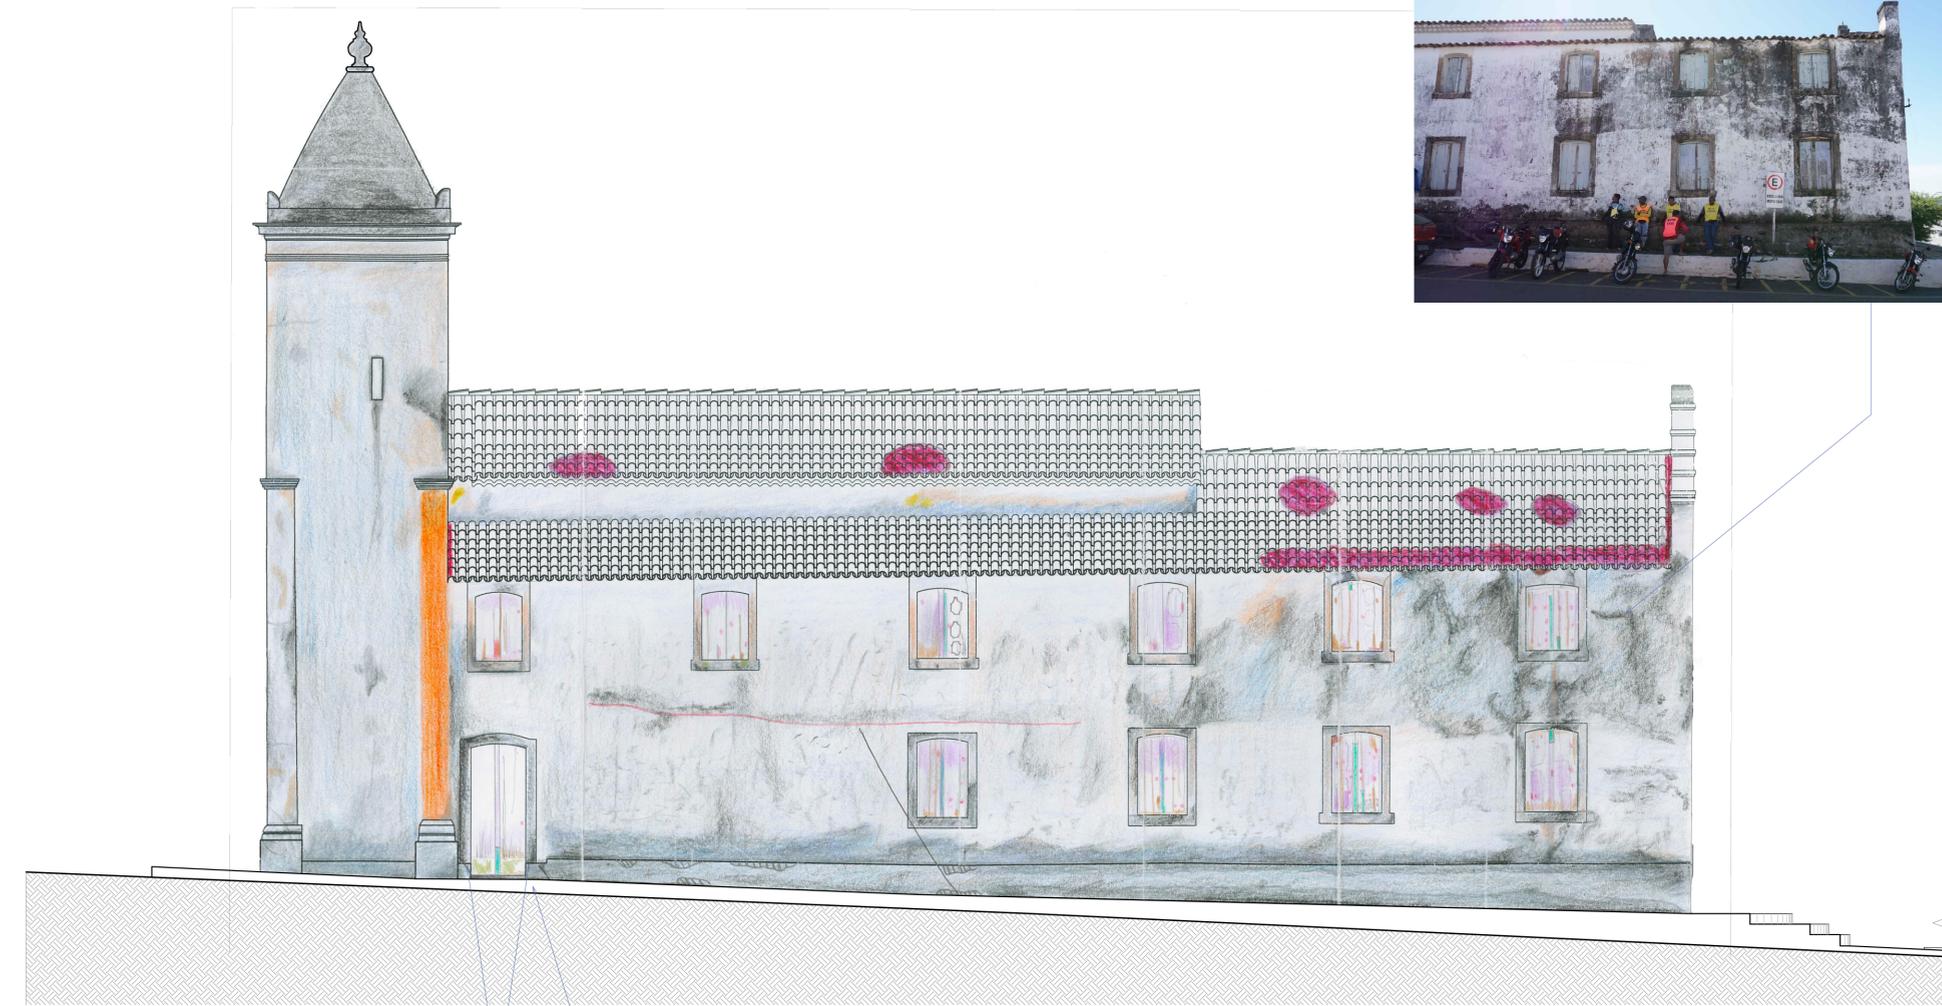
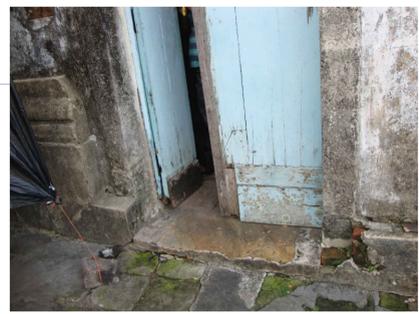
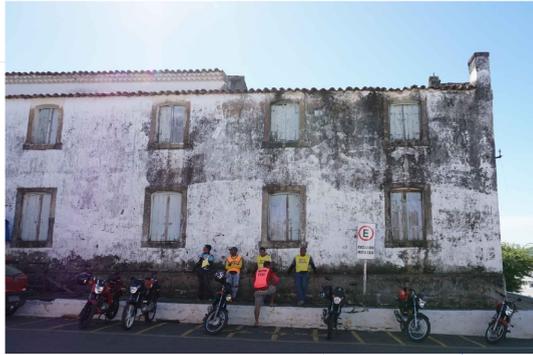
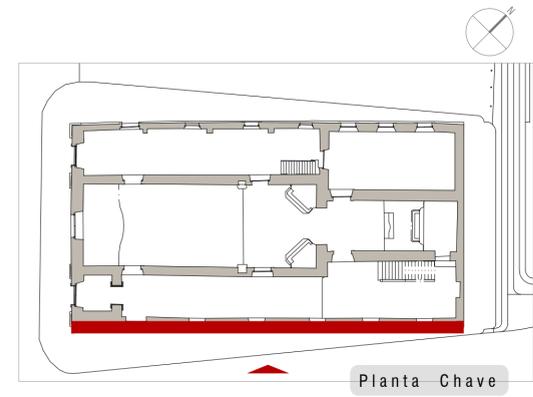
01 FACHADA SUDESTE
ESCALA 1/75

(*2) A infiltração da água pode estar gerando dilatação e apodrecimento dos barrotes de madeira que estão engastados na alvenaria gerando um esforço sobre a mesma.

(*3) Como não foi possível a realização de inspeção na cobertura para a verificação minuciosa de danos, presume-se que consistam em: telhas soltas, beiral insuficiente, falta de estanqueidade na cobertura na junção do telhado com a parede, telhas deterioradas.
