O CONJUNTO DA PRAÇA MONSENHOR JOSÉ MORENO DE SANTANA:

Restauração da Igreja de Nossa Senhora do Rosário e Intervenção no Espaço Público

(Neópolis/SE)

MAPEAMENTO DE DANOS DA EDIFICAÇÃO

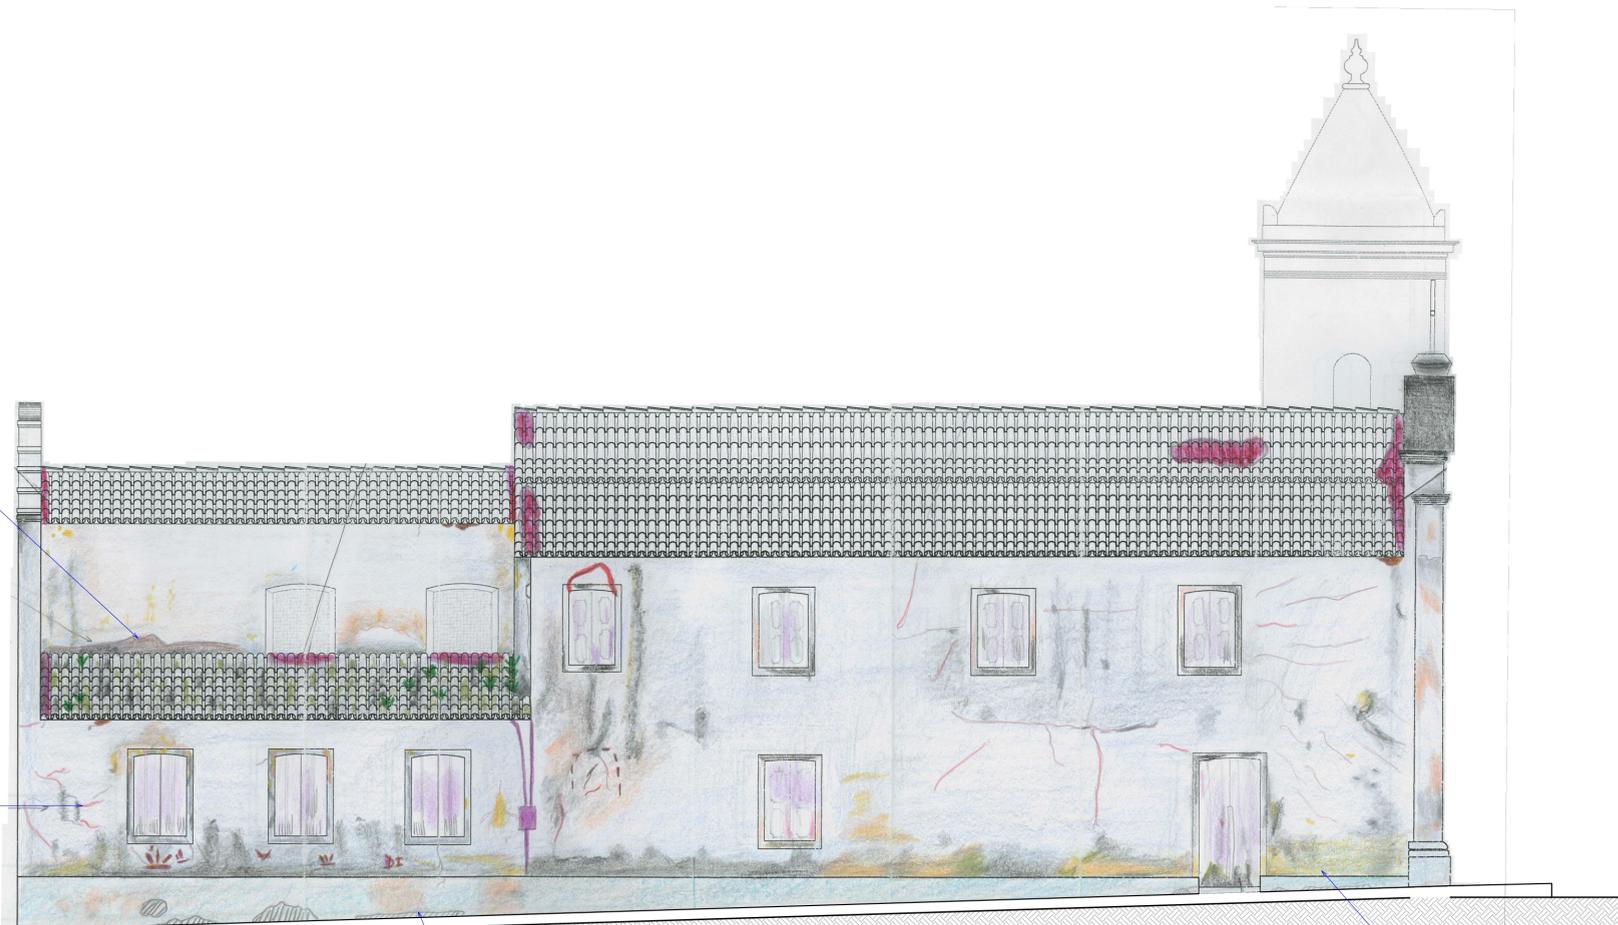
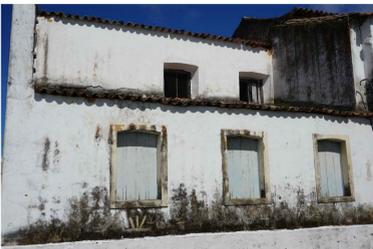
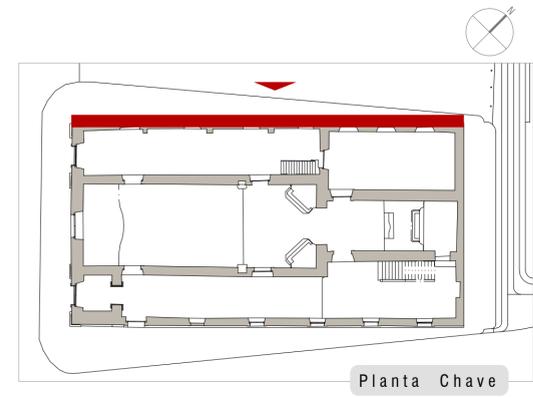
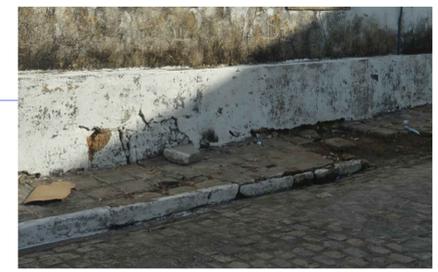
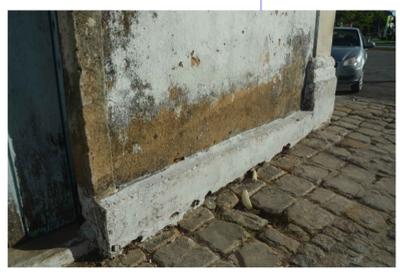
01 FACHADA NOROESTE
ESCALA 1/75
0 0.5 1 2 5 metros

- Essa fachada é a mais insolejada durante todo o ano
- (*1) Indicado à realização de prospecções para confirmação mais exata das causas desse dano.
- Mapeamento de danos realizado a partir de imagens capturadas entre ABRIL/2016 a OUT/2016.

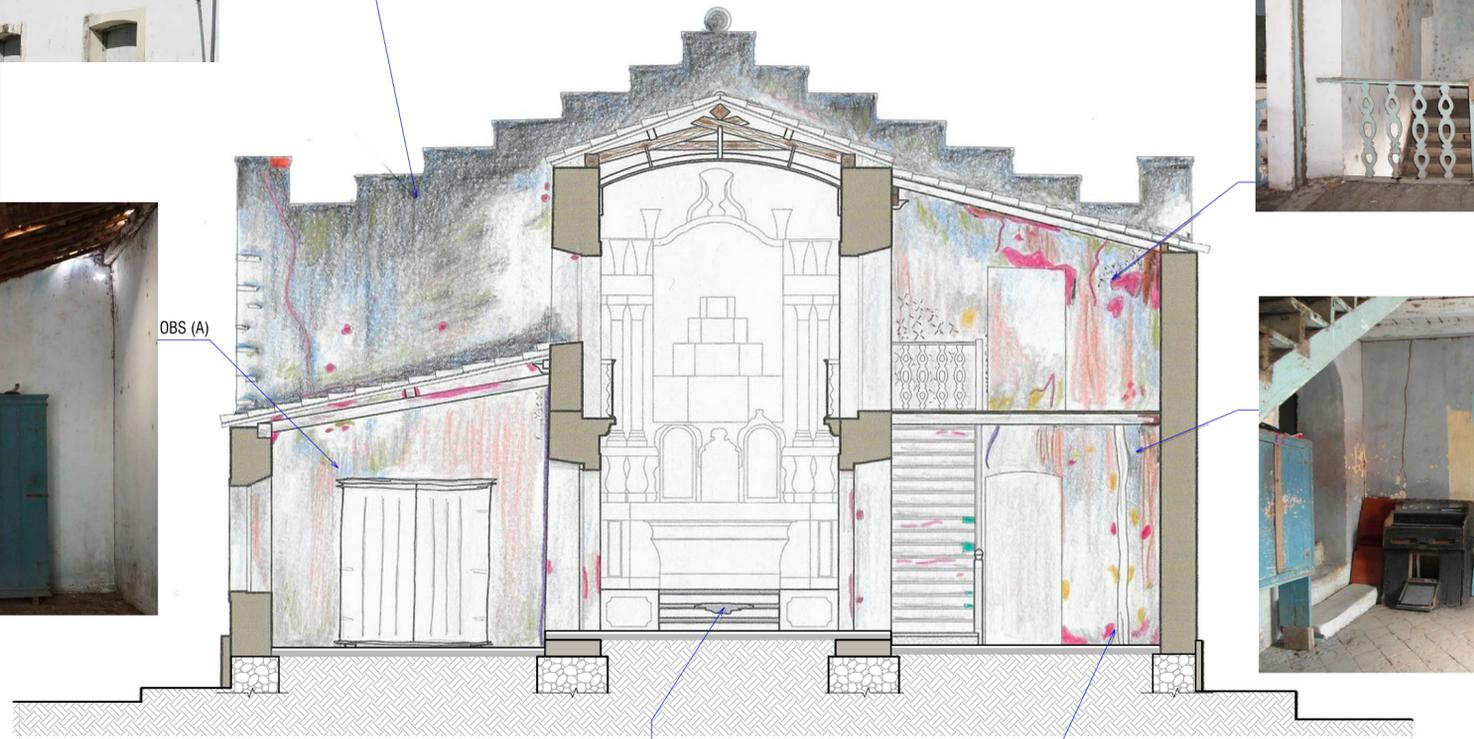
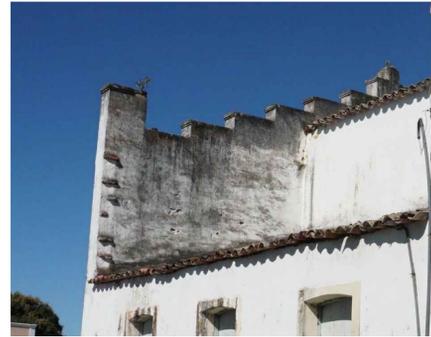
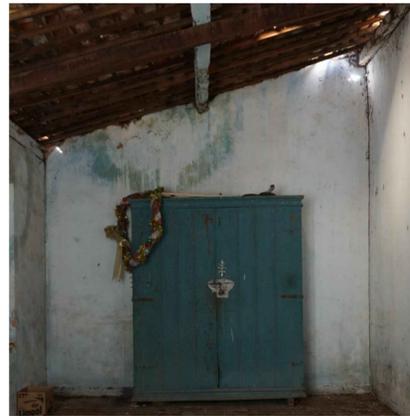
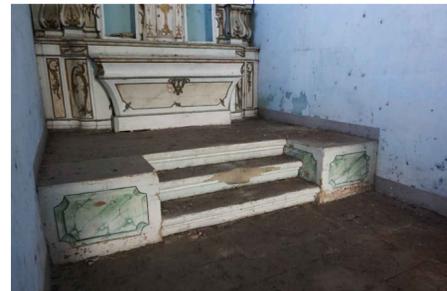
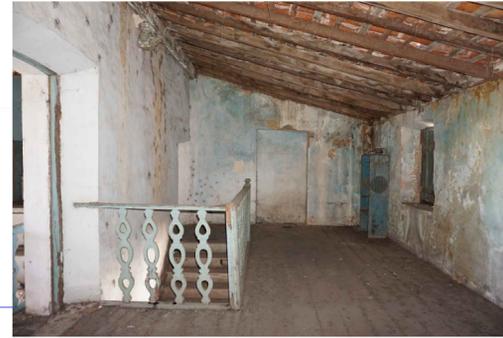
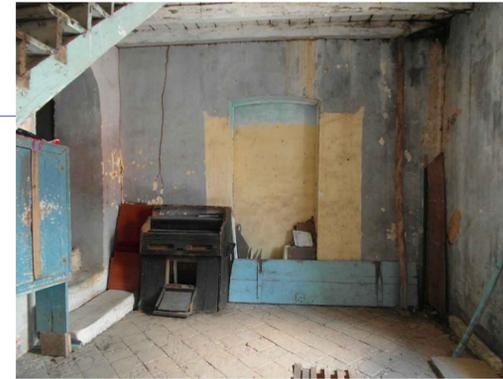
01 CORTE DD
ESCALA 1/75

NOTAS:
 (*1) Devido ao fato de haver um mobiliário de grande porte encostado na parede estudada, não foi possível realizar seu mapeamento integralmente.
 (*2) Este elemento (escora de madeira) é responsável pela sustentação de um barrote, visto que o mesmo perdeu seção em sua extremidade devido ao apodrecimento da madeira.
 - Mapeamento de danos realizado a partir de imagens capturadas entre ABRIL/2016 a OUT/2016.

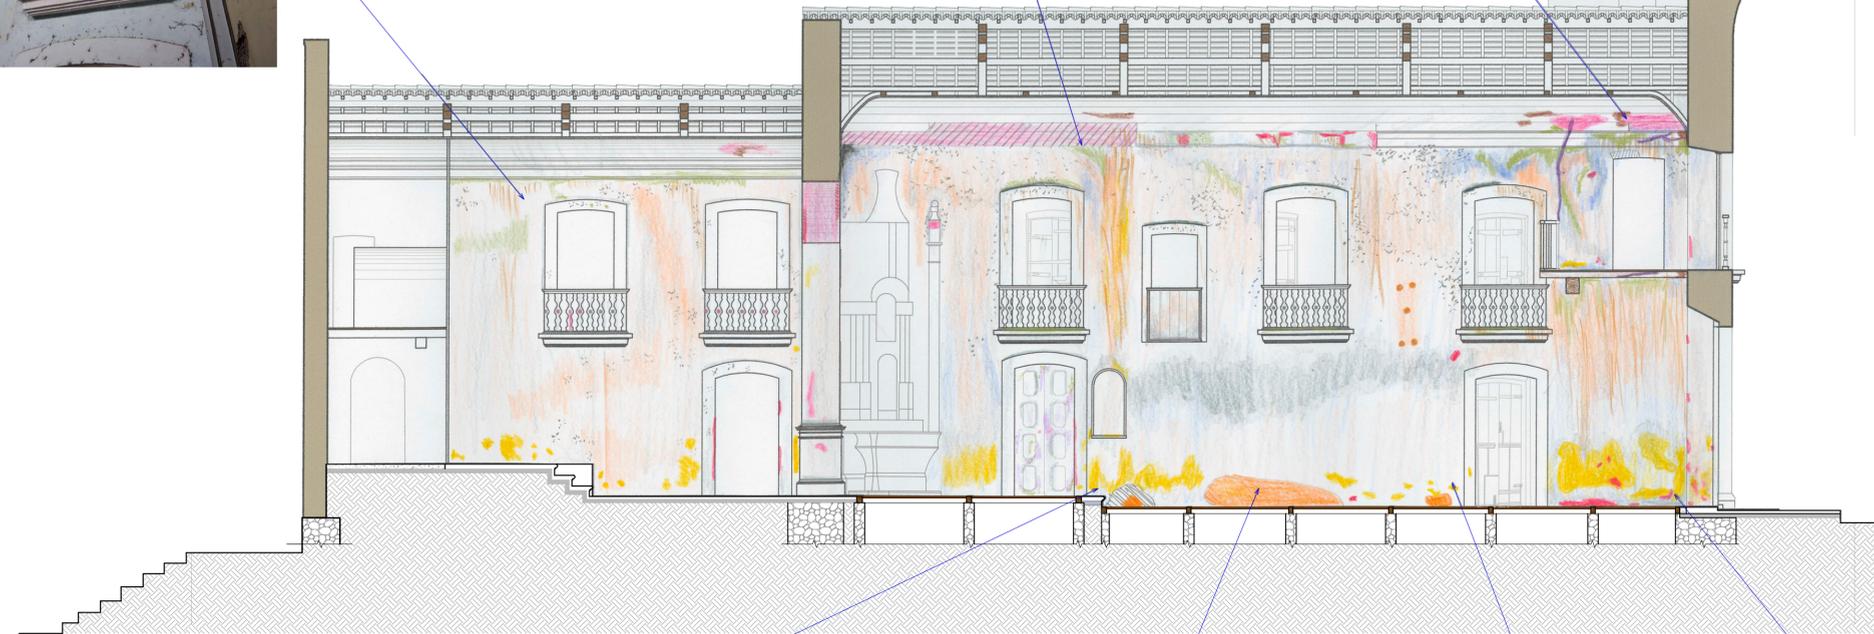
01 CORTE JJ
ESCALA 1/75

Legenda	DANO	AGENTE	CAUSAS PROVÁVEIS
	MANCHA DE ÁGUA POR INFILTRAÇÃO	Ação da água da chuva	Infiltração de água devido à problemas na cobertura; Infiltração por microfissuras; Ambiente pouco arejado
	PERDA DE PIGMENTAÇÃO DA PINTURA	Ação de água Ação antrópica	Infiltração de água da chuva; Uso de tinta inadequada; Falta de manutenção (re-pintura); Exposição à luz solar constante (no caso da parede da capela-mor)
	DESCOLAMENTO DA PINTURA	Ação de água Ação antrópica	Infiltração de água através da cobertura; Má preparação da parede para recebimento da tinta; Uso de tinta inadequada;
	PERDA PARCIAL DO REBOCO	Ação de água Ação antrópica	Infiltração de água; Exposição do reboco devido à perda da camada de tinta; Descuido com as quinas dos vãos
	ALVENARIA APARENTE	Ação de água Ação antrópica	Dissolução da argamassa exposta; Uso de materia inadequado (argamassa cimentícia); Infiltração de água
	SUJIDADE	Depósito de partículas de sujeira	Falta de manutenção; Parede com alto teor de umidade

EXCREMENTO ANIMAL	Ação animal	Presença de animais no interior da edificação; Falta de manutenção
	MANCHAS ESCORRIDAS	Ação da água	Infiltração de água através da cobertura carreado materiais que mancham a parede (resíduos de ferrugem, madeira apodrecida; sujeira em geral)
	CAMINHO DE CUPIM	Ação de insetos xilófagos	Presença de ninhos; Madeira com alto teor de umidade; Falta de manutenção
	MANCHAS ESVERDEADAS	Ação de microorganismos	Parede com alto teor de umidade; Ambiente pouco arejado; Desenvolvimento de microorganismos
	INTERVENÇÃO INADEQUADA	Ação antrópica	Utilização de material inadequado (argamassa cimentícia); Instalação de equipamentos luminosos em local inadequado
	PERDA DE ELEMENTO DE MADEIRA	Ação da água Ação antrópica	Infiltração de água; oxidação de elementos metálicos de sustentação das peças do forro; Falta de manutenção; Descuido com elementos decorativos de madeira
	APODRECIMENTO DA MADEIRA	Ação da água Ação de xilófagos	Infiltração de água pela cobertura; Presença de insetos xilófagos

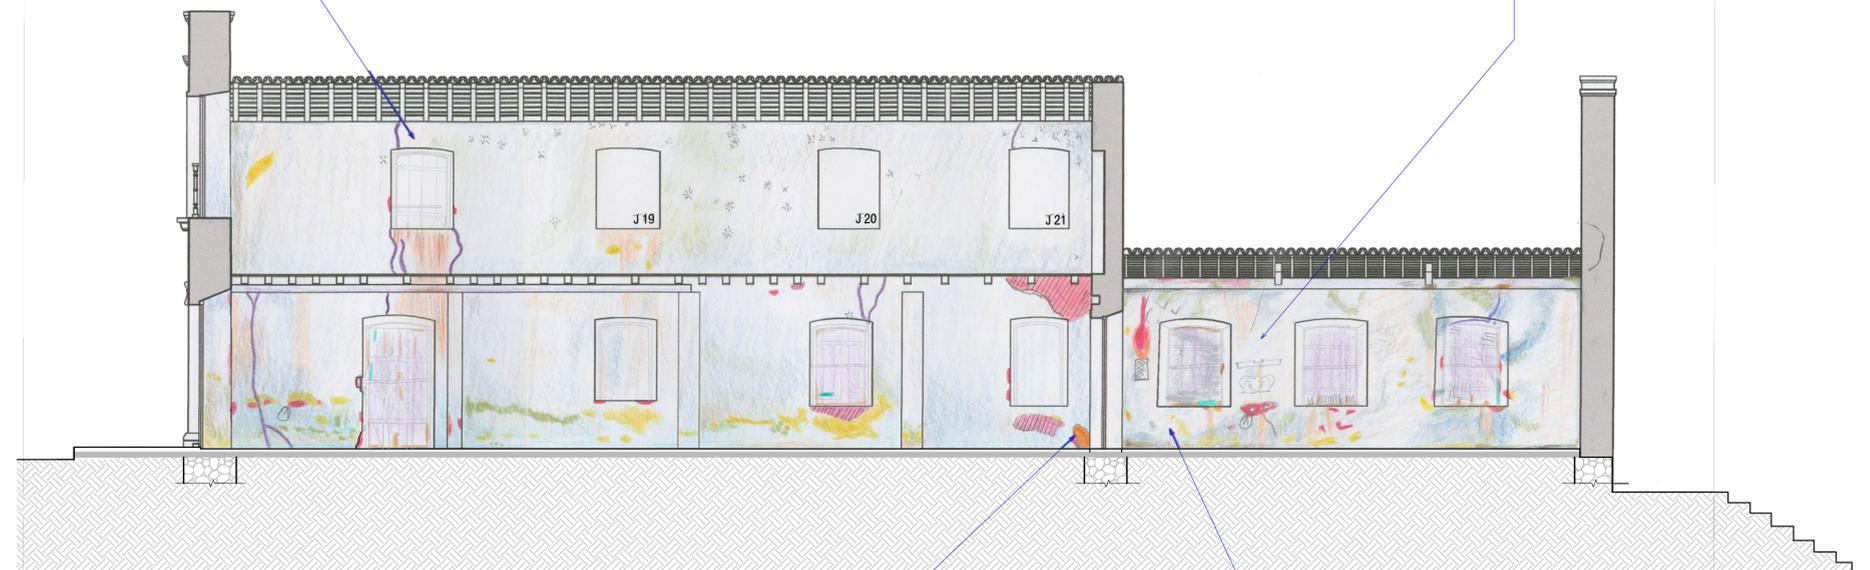
01 CORTE LL
ESCALA 1/75

Legenda	DANO	AGENTE	CAUSAS PROVÁVEIS
	MANCHA DE ÁGUA POR INFILTRAÇÃO	Ação da água da chuva	Inclinação do peitoril inadequada; Problemas na cobertura; Telhas soltas; Falta de estanqueidade na cobertura na junção do telhado com a parede (3)
	MANCHA DE ÁGUA ASCENDENTE	Ação da água da chuva por capilaridade	Acúmulo de água na base da parede pelo lado externo devido à irregularidade do calçamento do passeio; Drenagem insuficiente
	PERDA DE PIGMENTAÇÃO DA PINTURA	Ação de água Ação antrópica	Problemas na cobertura (beiral não cumpre função); Aplicação de material inadequado; Retorno de água pelo peitoril
	DESCOLAMENTO DA PINTURA	Ação de água Ação antrópica	Infiltração de água devido a problemas na cobertura; Aplicação de produto inadequado
	SUJIDADE	Depósito de partículas de sujeira	Falta de manutenção; Acúmulo de água
	ALVENARIA APARENTE	Ação da água Ação antrópica	Problema na cobertura; Substituição da argamassa com material inadequado; Abertura de passagem de fiação elétrica na parede

PERDA PARCIAL DO REBOCO	Ação da água (1) Ação antrópica (2)	Infiltração de água devido à inclinação do peitoril inadequada; reforma indevida; Dissolução do material da argamassa
	PREENCHIMENTO DE CIMENTO	Ação antrópica	Preenchimento de lacunas com material inadequado
	MANCHAS ESVERDEADAS	Ação de microorganismos	Ambiente úmido; Ambiente pouco arejado
	CAMINHO DE CUPIM	Insetos xilófagos	Presença de ninhos; Área úmida; Falta de manutenção
	EXCREMENTO ANIMAL	Ação animal Ação Antrópica	Presença de animais no interior da edificação; Falta de uso e manutenção
	MANCHAS ESCORRIDAS	Ação da água	Problemas na cobertura; Inclinação inadequada do peitoril; Carreamento de material
	MICROFISSURAS	Ação da água	Dilatação e retração das peças
	PERDA DE PIGMENTAÇÃO DE PINTURA NA MADEIRA	Ação da água	Infiltração de água; Uso de tinta inadequada
	PERDA DE SEÇÃO DA MADEIRA	Ação da água Ação de xilófagos	Infiltração de água através do telhado; Apodrecimento da madeira

APODRECIMENTO DA MADEIRA	Ação da água Ação de xilófagos	Infiltração de água por fissuras; Acúmulo de água; Presença de insetos xilófagos
	PRÓTESES DE MADEIRA	Ação antrópica	Perda da estanqueidade da esquadria; Reparo inadequado

- As janelas J19, J20 e J21 não foram devidamente cadastradas devido a dificuldade de aproximação às mesmas, por medida de segurança visto que o assoalho encontra-se em estado avançado de deterioração.
- O fato de os barrotes de madeira, a parte inferior do assoalho e algumas peças da cobertura estarem pintadas de branco, dificulta a leitura real da condição das peças, podendo mascarar alguns danos, ou o nível de degradação da mesma.
- Mapeamento de danos realizado a partir de imagens capturadas entre ABRIL/2016 a OUT/2016.

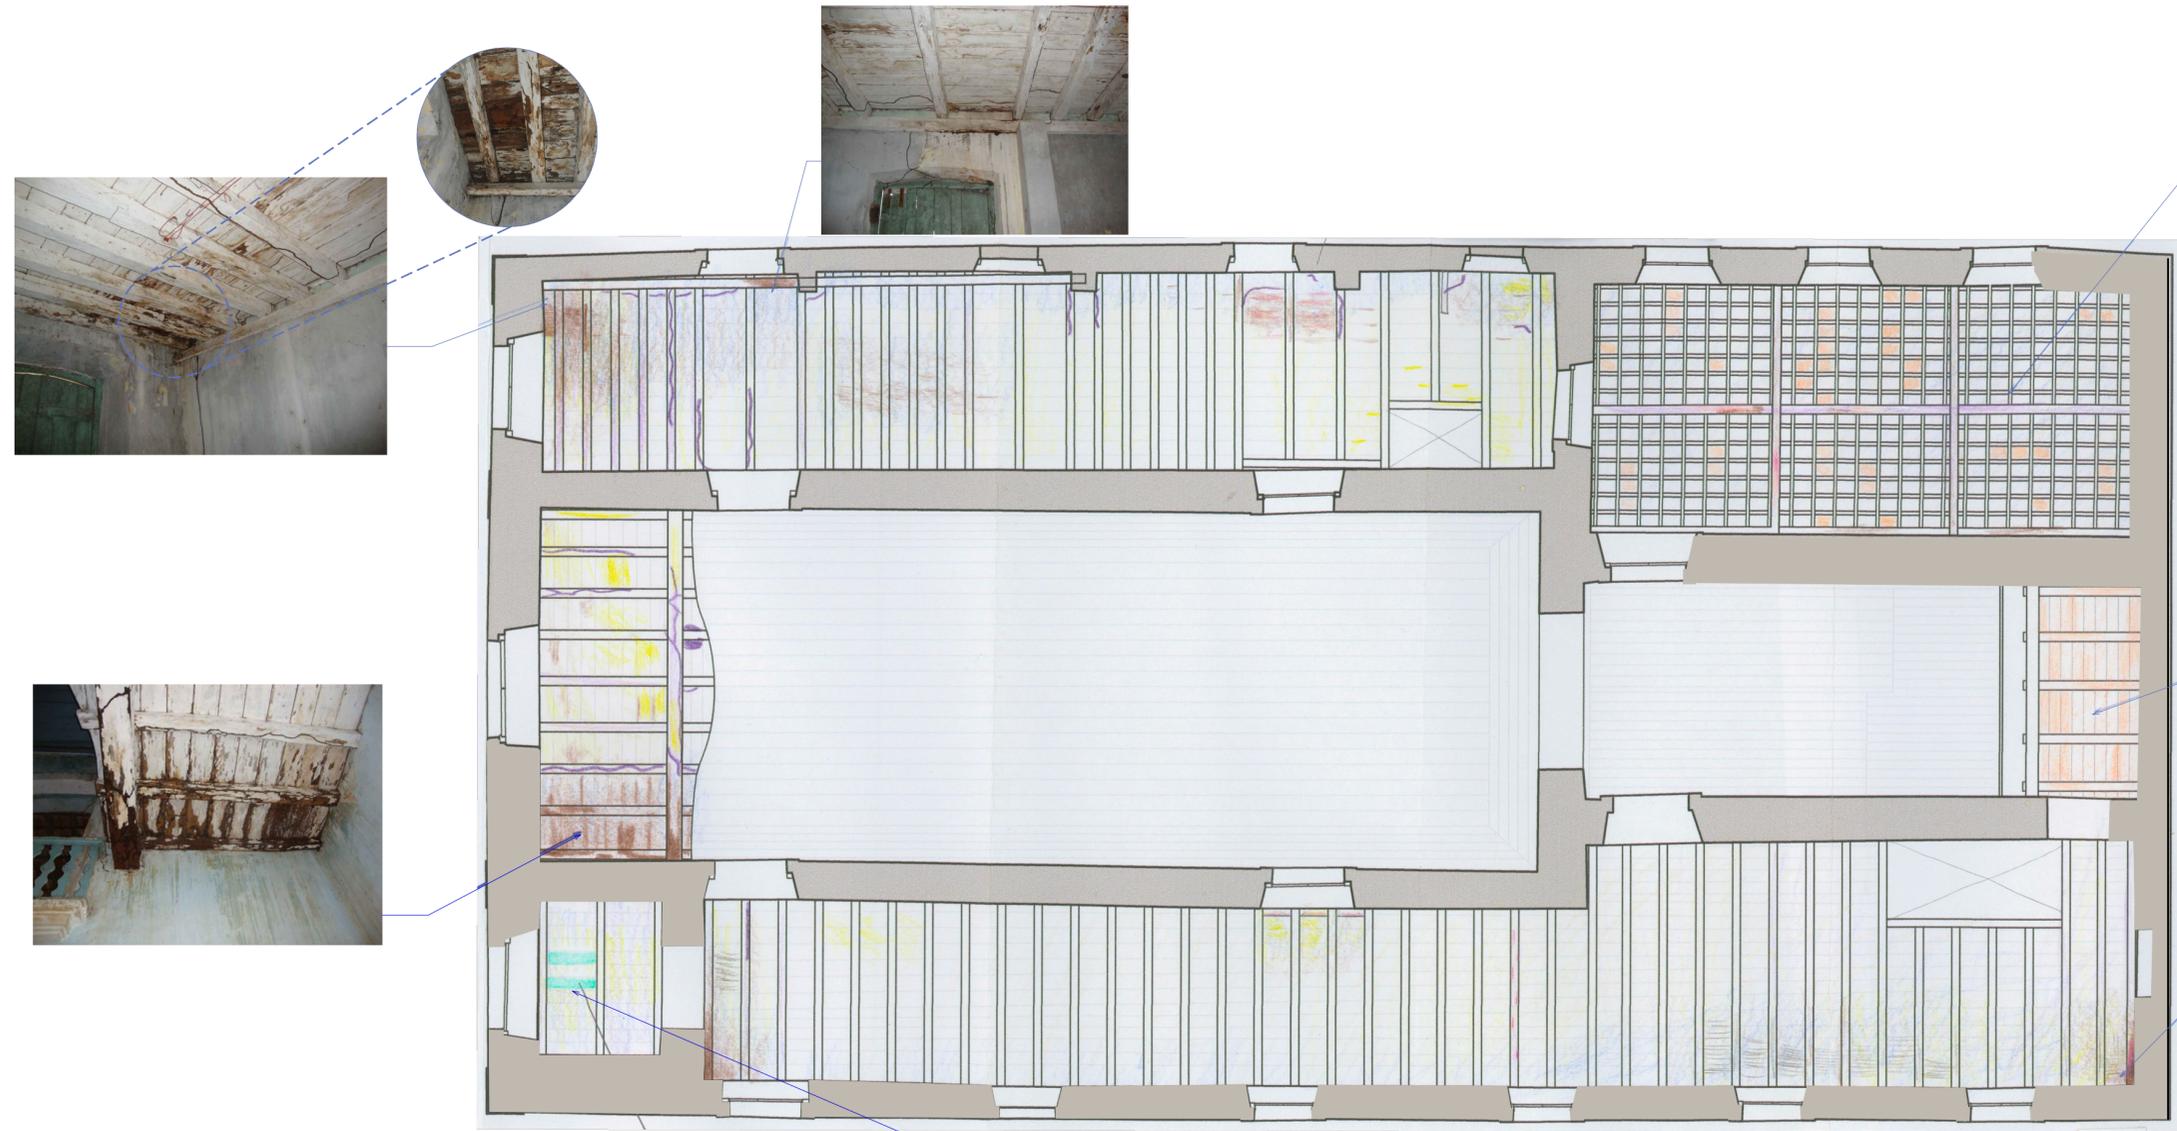
01 PLANTA DE FORRO - PAV. TÉRREO
ESCALA 1/75

Peças de madeira do assoalho substituídas

Legenda	DANO	AGENTE	CAUSAS PROVÁVEIS
	MANCHA DE ÁGUA	Ação da água da chuva por infiltração	Infiltração da água da chuva pela cobertura e/ou peitoril de janelas do pavimento superior.
	CAMINHO DE CUPIM	Ação de insetos xilófagos	Infiltração da água da chuva pela cobertura e/ou peitoril de janelas do pavimento superior (*1)
	MANCHAS ESBRANQUIÇADAS	Ação de microorganismos (*2)	Ambiente pouco arejado
	PERDA DA CAMADA DE TINTA	Ação antrópica Ação da água	Uso de tinta inadequada; Infiltração de água; Dilatação das peças de madeira
	APODRECIMENTO DA MADEIRA	Ação da água Ação de xilófagos	Ambiente pouco arejado; Infiltração de água; Dilatação das peças de madeira
	PERDA DA SEÇÃO DA MADEIRA	Ação da água Ação de xilófagos	Apodrecimento da madeira; presença de insetos xilófagos
	FENDILHAMENTO	Ação da água	Retração e dilatação do material

NOTAS:
 (*1) Indica-se a inspeção da fundação do edifício e as campas da nave, a fim de confirmar a presença de ninhos de cupim
 (*2) Indica-se a realização de teste para a confirmação da presença de fungos e a verificação da possibilidade de profilaxia da peça ou substituição da mesma.
 - Mapeamento de danos realizado a partir de imagens capturadas entre ABRIL/2016 a OUT/2016.

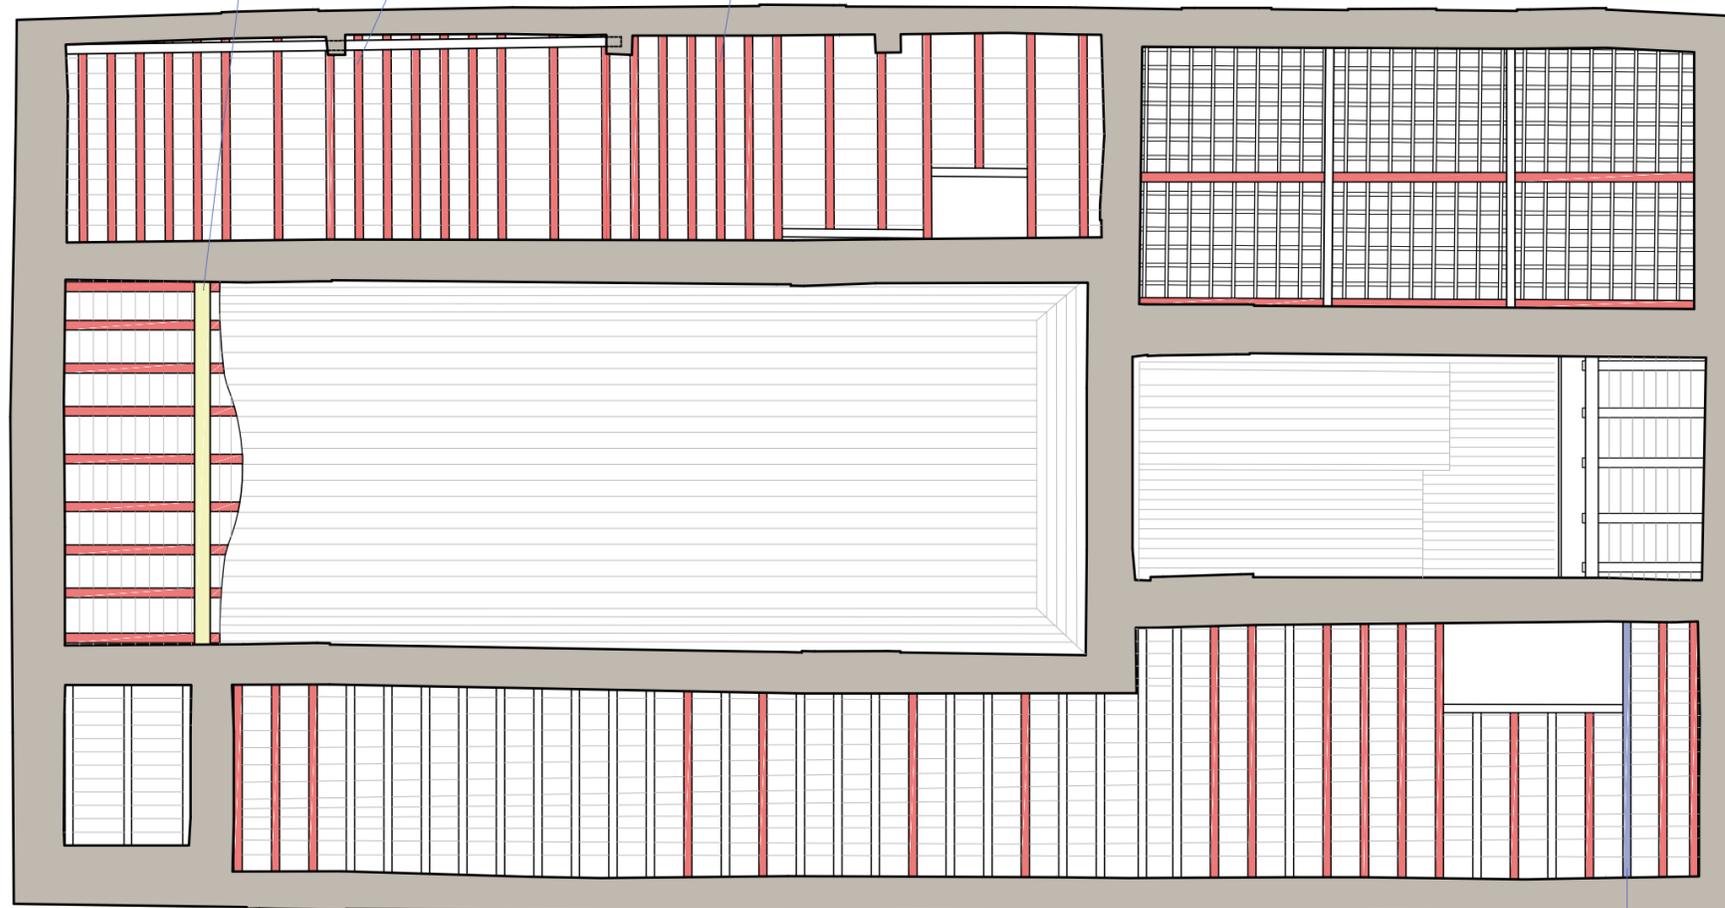
Algumas peças do barroteamento do corredor noroeste já sofrem intervenções, como substituição de partes e junções com novas peças

As peças indicadas por hachura vermelha necessitam ser substituídas por novas peças, ou, ao menos, passarem por um processo de revisão, tratamento e correção. Devido ao seu tipo de encaixe na alvenaria, a 'cabeça' das peças está sujeita a sofrer grande influência da umidade presente nas paredes, ainda mais no caso das paredes de fachadas que sofrem com a ação da água como é o caso aqui tratado.

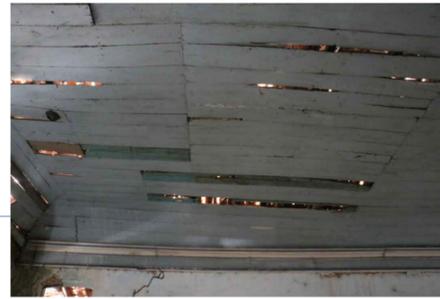
O forro sofre de perda de pigmentação da camada de tinta de maneira generalizada

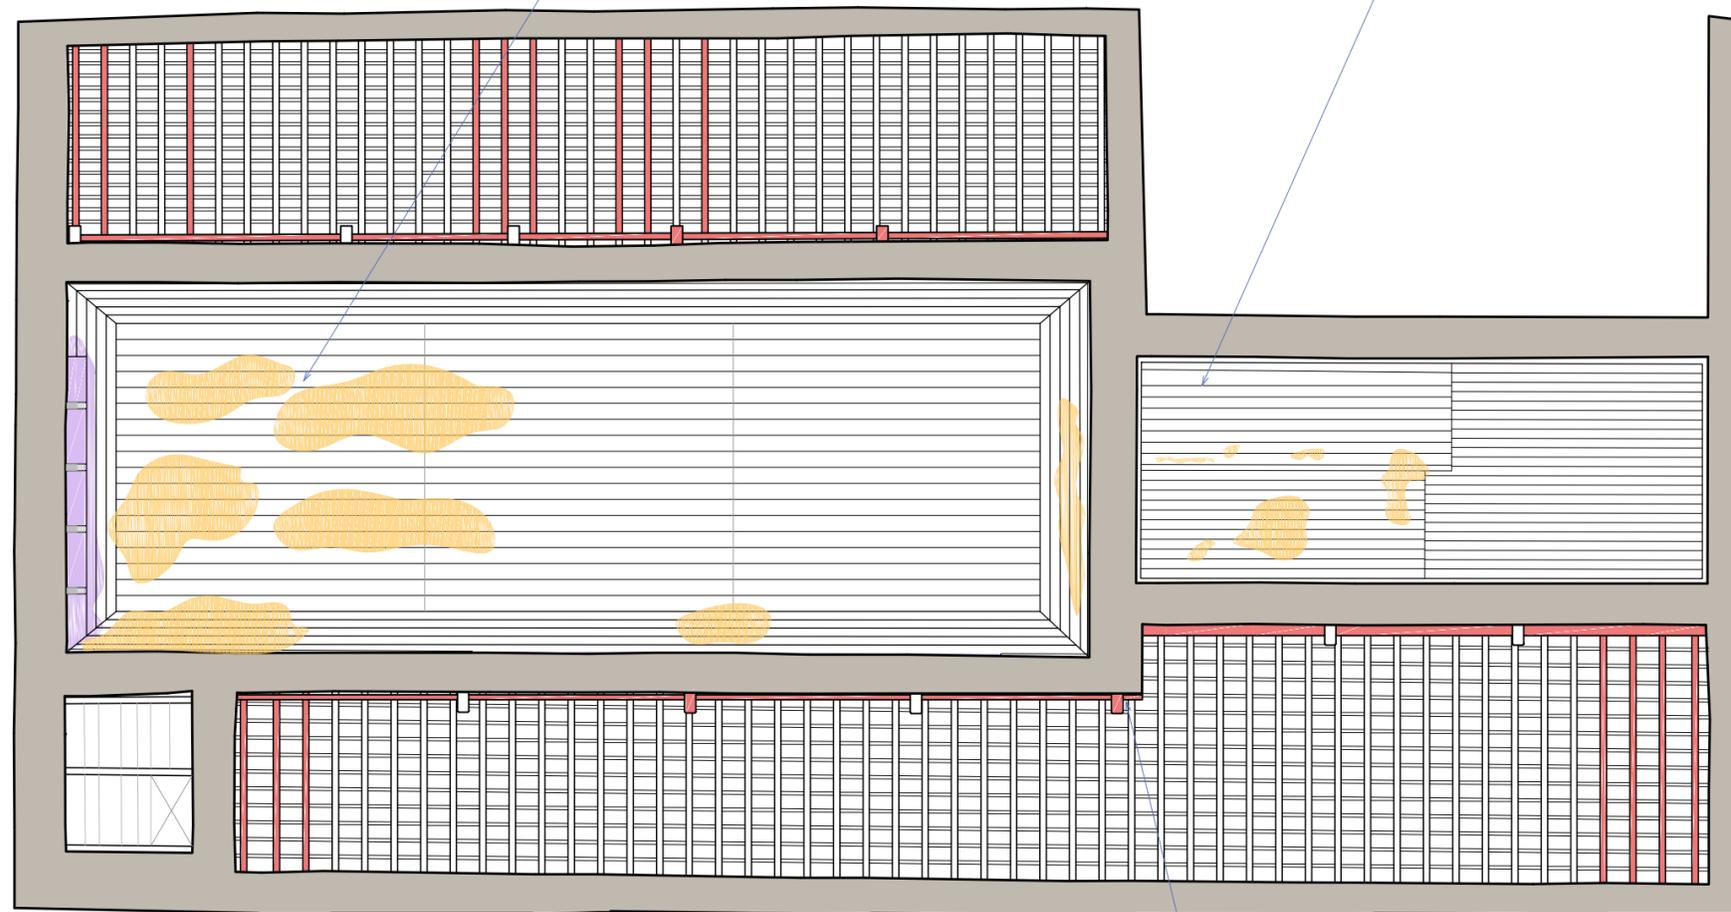
PLANTA DE FORRO - PAV. TÉRREO
ESCALA 1/100

Áreas do forro com **alto nível de degradação**, peças apodrecidas, parcialmente soltas, com juntas dilatadas
-

Peças de madeira do telhado em visível **mau estado de conservação**. É importante haver uma revisão de todas as peças, pois a indicação dessas peças não exige que outras necessitem ser substituídas.

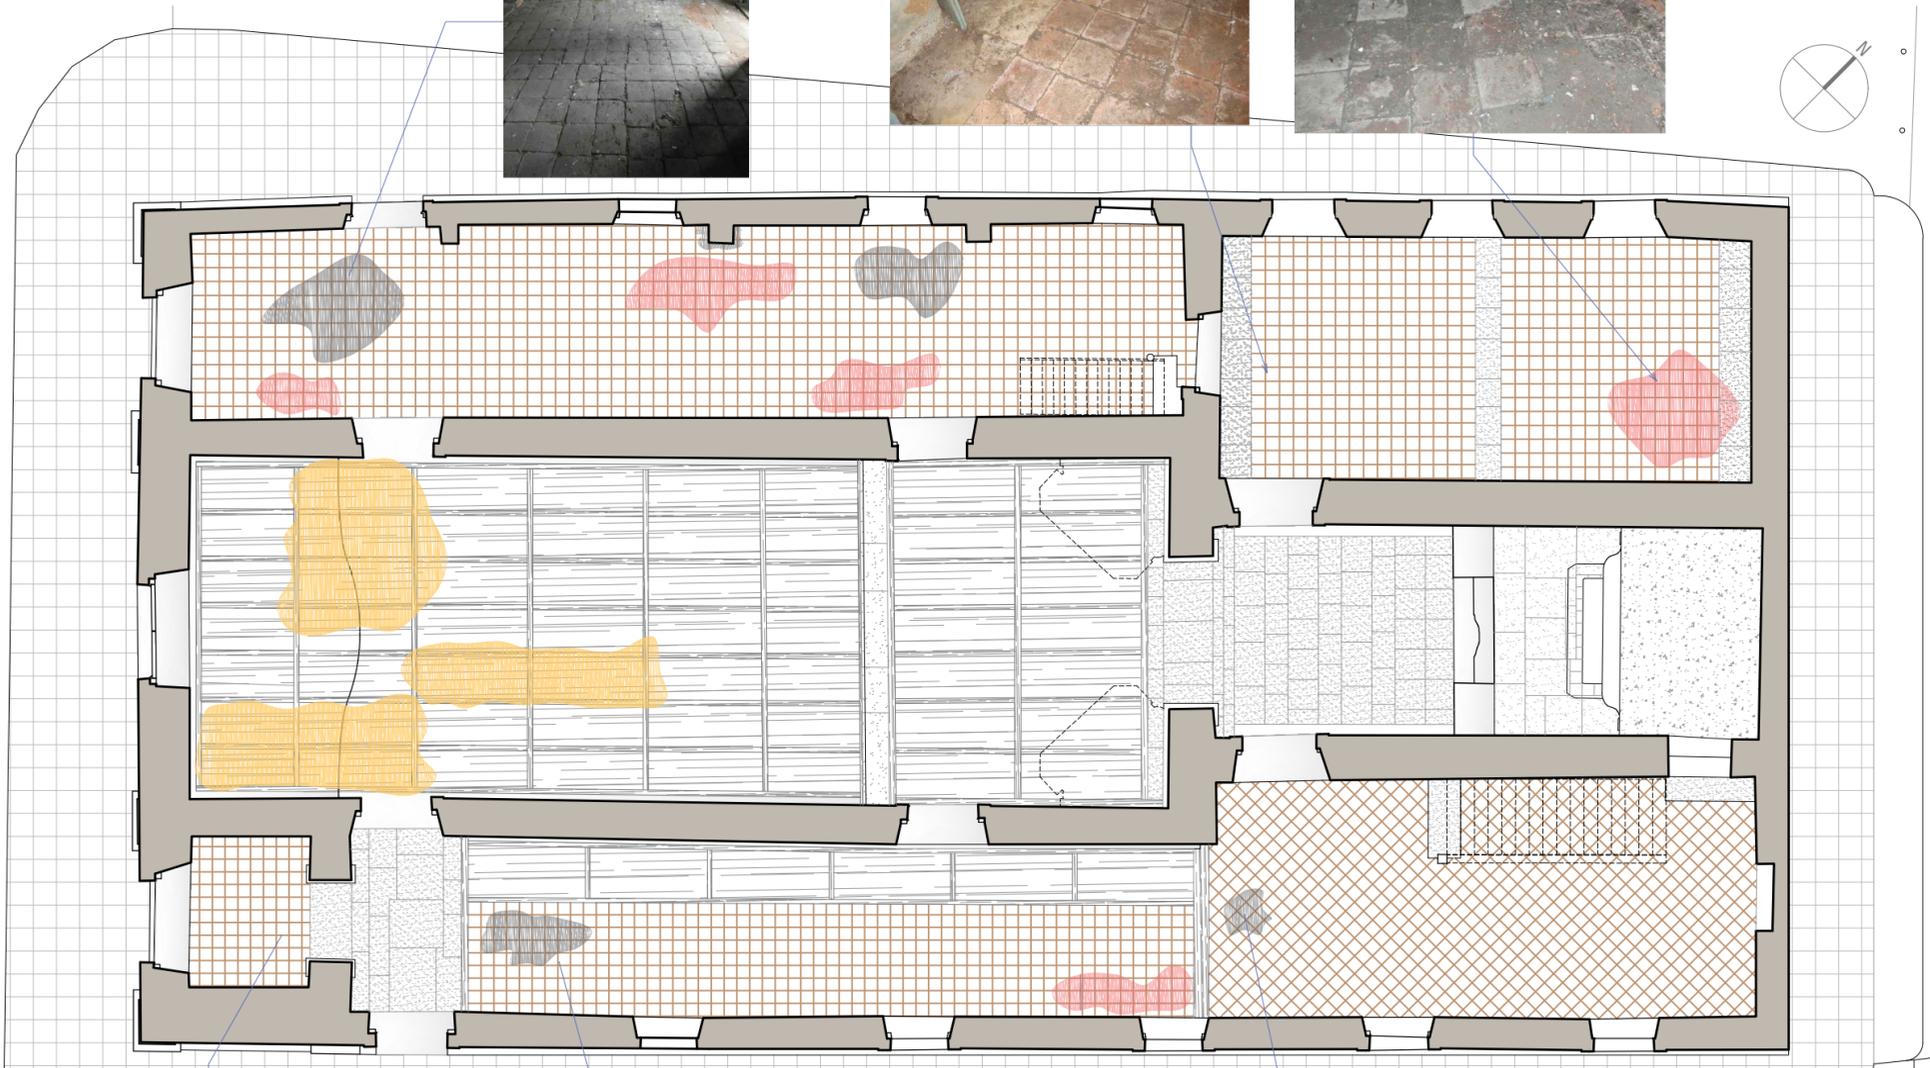
Áreas do assoalho de madeira com **alto nível de degradação**, peças apodrecidas, parcialmente soltas, com juntas dilatadas

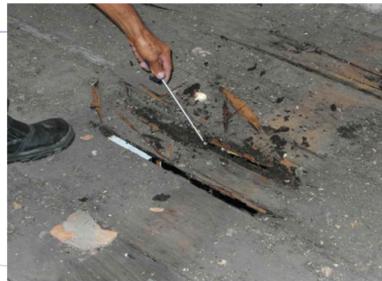
01 PAGINAÇÃO DE PISO - PAV. SUPERIOR
ESCALA 1/100

Áreas do assoalho de madeira com **alto nível de degradação**, peças apodrecidas, parcialmente soltas, com juntas dilatadas
