**UNIVERSIDADE FEDERAL DA BAHIA**  
**ESCOLA POLITÉCNICA**  
**PROGRAMA DE PÓS-GRADUAÇÃO EM ENGENHARIA CIVIL**

**ESTUDO DA DEGRADAÇÃO DAS FACHADAS DE EDIFICAÇÕES  
HISTÓRICAS DA CIDADE DE SALVADOR- BA**

Dissertação apresentada ao Programa de Pós-Graduação em Engenharia Civil, Escola Politécnica, Universidade Federal da Bahia, como requisito para obtenção do título de Mestre em Engenharia Civil.

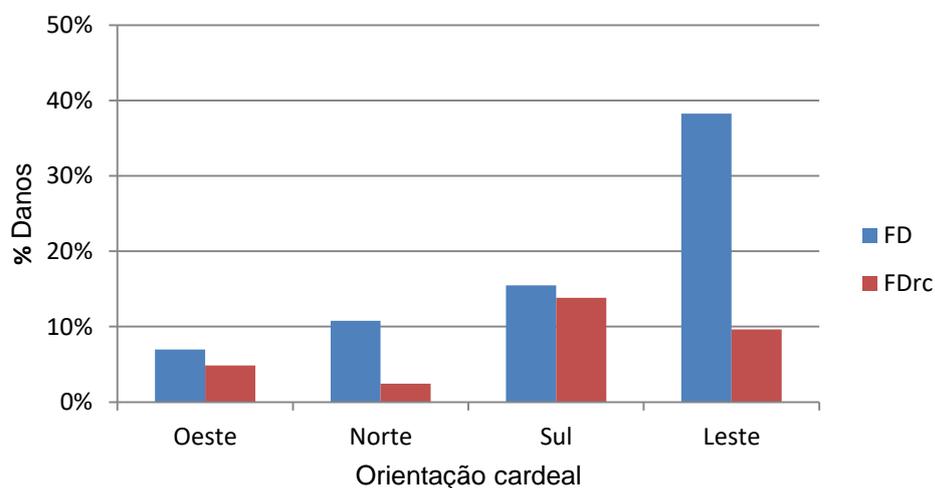
Figura 26. Gráfico do FD – Total e FDrc da edificação A.

A Figura 26 apresenta os valores referentes ao Fator de danos (FD) - Total e Fator de danos corrigido (FDrc) em função da orientação cardinal de cada fachada. Verifica-se, que o FD - Total apresenta valores consideravelmente maiores que o FDrc, visto que na fachada há áreas consideravelmente menores, apresentado um FDrc mais baixo. Logo, verifica-

se que a fachada orientada a leste apresentou maior percentual de danos, enquanto que a fachada orientada a oeste apresentou o menor percentual.

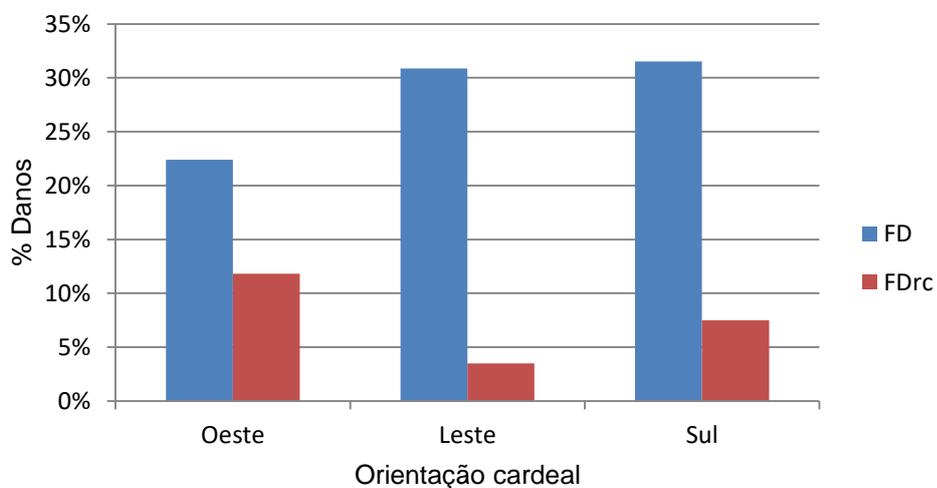
Figura 28. Gráfico do FD – Total e FDrc das fachadas da edificação B.

A partir da análise da Figura 28 observa-se que a fachada orientada a sul apresentou maior percentual de danos.

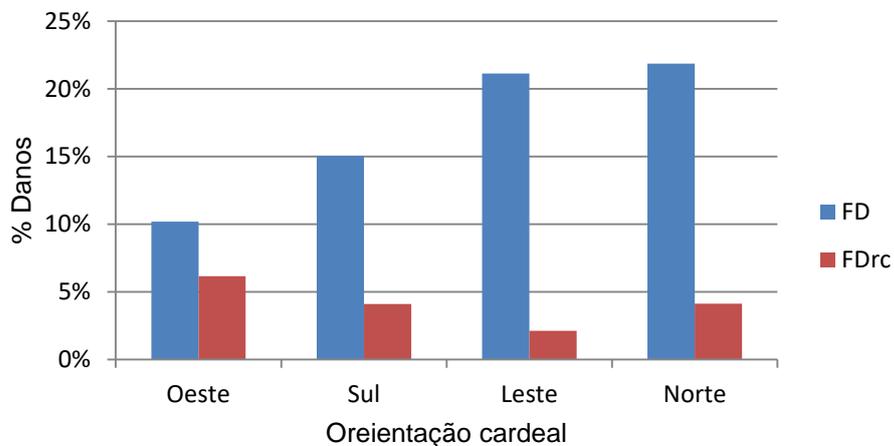
Figura 30. Gráfico do FD e FDrc da edificação C.

A partir da Figura 30 observa-se que a orientação que obteve o maior FD - Total foi a norte, seguida da orientação leste, sul e oeste. Apresentando FDrc com valores menores.

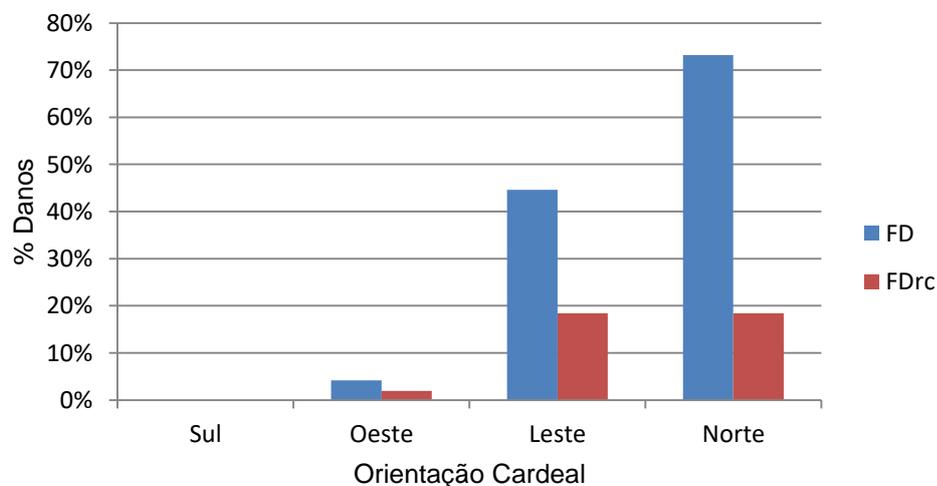
Figura 32. Gráfico de FD e FDrc da edificação D.

A partir da Figura 32 observa-se que a orientação que obteve o maior FD – Total foi a norte com valores do FDrc mais baixos.

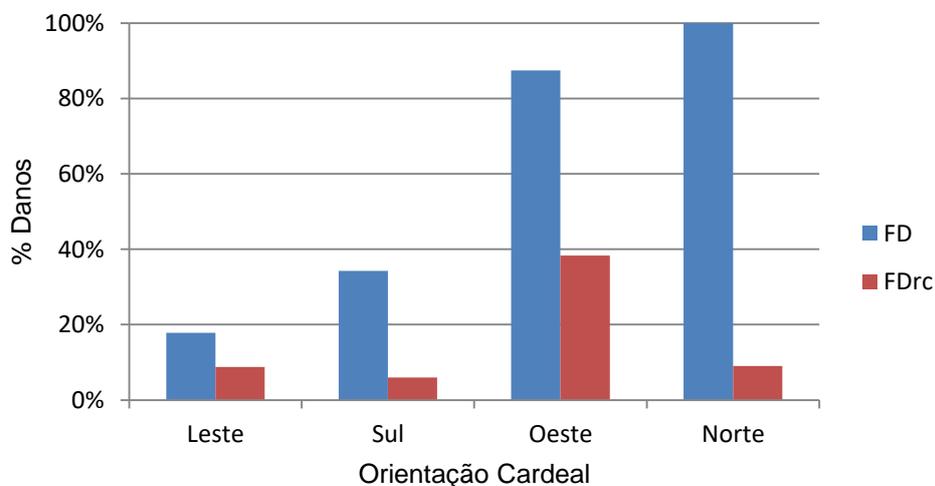
Figura 34. Gráfico do FD e FDrc da edificação.

A orientação com maior incidência do FD foi a orientação Norte, enquanto que o maior FDrc foi na orientação oeste, conforme apresenta a Figura 34.

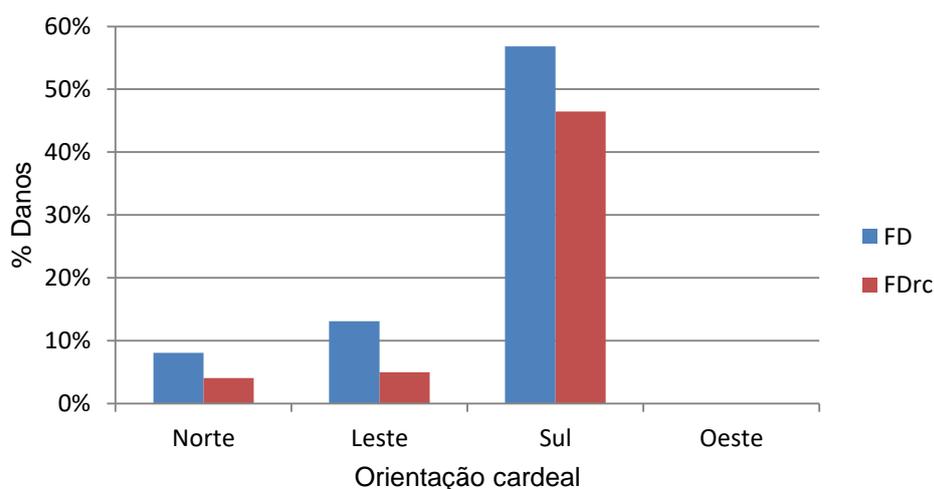
Figura 36. Gráfico do FD e FDrc das fachadas da edificação.

A partir da Figura 36 é possível observar que o FD - Total da orientação de maior incidência foi da orientação sul, seguido da orientação leste. Da mesma forma o FDrc apresentou valores com maior incidência em ambas as orientações norte e leste.

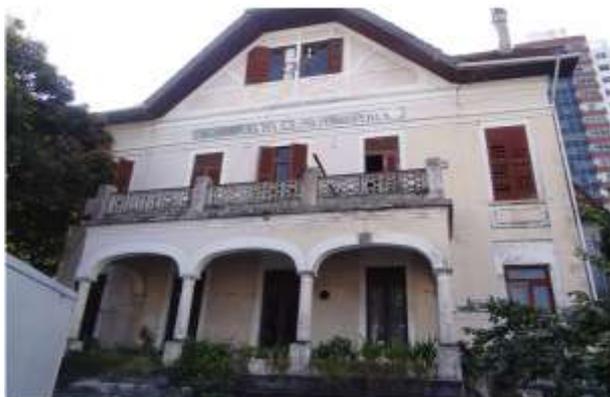
Figura 37. (a) Fachada posterior orientada a leste; (b) Localização da edificação.

Os principais danos foram na região entre as aberturas com maior representatividade na orientação oeste (79,06%), seguida da região do solo com maior incidência na orientação sul (32,94%). A Tabela 24 apresenta a incidência dos danos nas fachadas da edificação.

As principais manifestações patológicas associadas a esses danos foram manchas escuras com maior representatividade na orientação oeste (82%), seguida de crescimento de vegetação com maior incidência na orientação leste (79,28%) e fissuras ao nível do revestimento com maior incidência na orientação oeste (3,74%). A Tabela 25 apresenta as manifestações patológicas das fachadas.

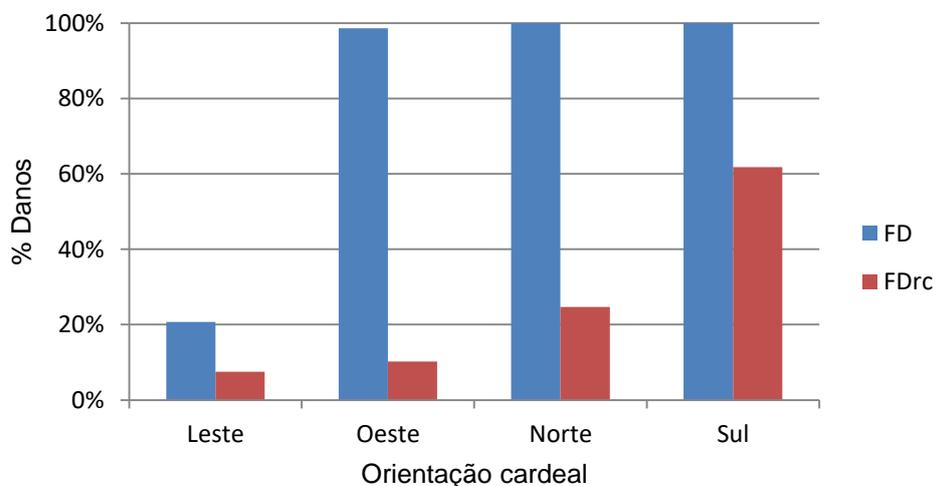
Figura 38 - Gráfico de FD e FDrc das fachadas da edificação.

Observa-se a partir da Figura 38 que a fachada que obteve maior FD - Total e FDrc foram as fachadas orientadas à sul e a leste.

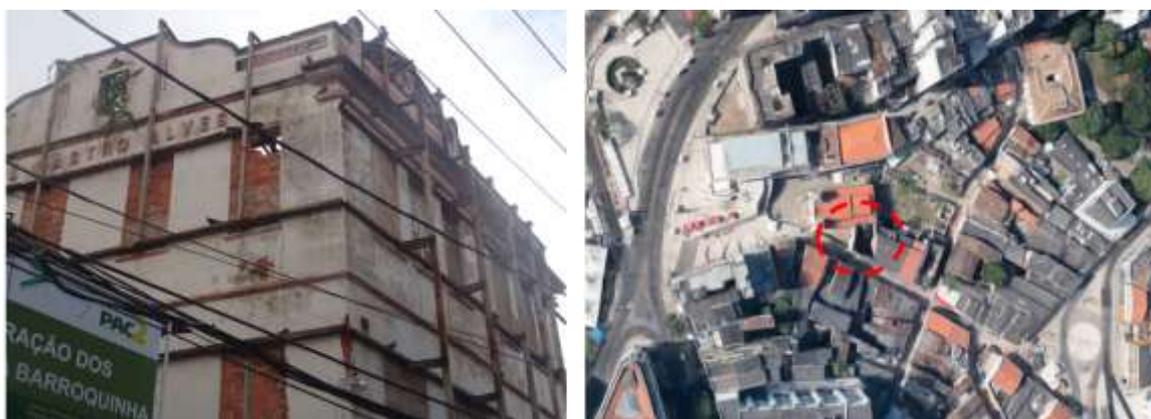
Figura 39. Em (a) fachada oeste e sul da edificação H, em (b) localização da edificação H.

Os principais danos foram na região entre as aberturas com maior representatividade na orientação norte (55,35%), seguida da região do solo com maior representatividade na orientação norte (44,65%) e na região do topo

As principais manifestações patológicas associadas aos danos foram manchas escuras com maior incidência na orientação norte (45,92%), seguida de crescimento de vegetação com maior representatividade na orientação leste (28,71%) e destacamento do reboco com maior incidência na orientação norte (29,44%), conforme apresenta a Tabela 27.

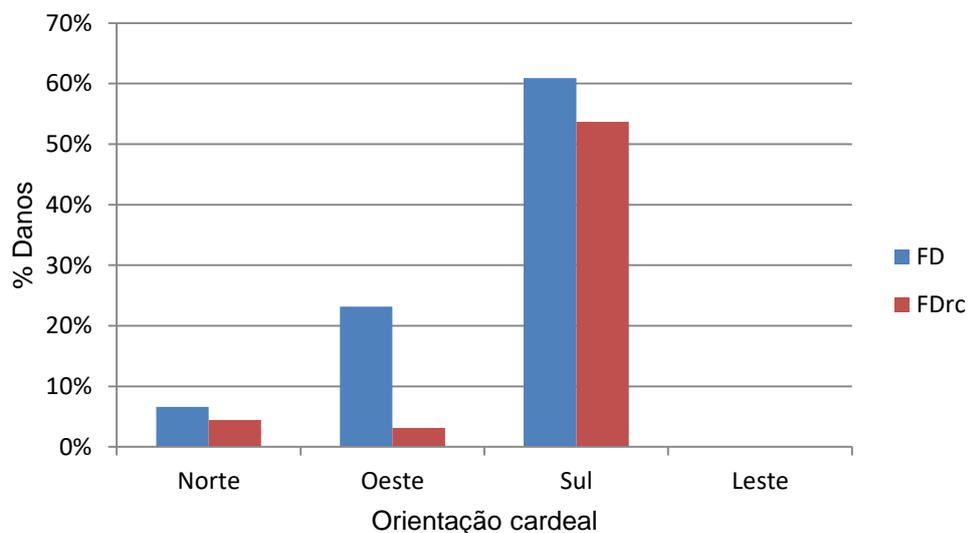
Figura 40. Gráfico Do FD e FDrc das fachadas da edificação.

Na edificação H, a fachada que apresentou maior FD- Total e FDrc foi a fachada orientada a sul. Observa-se que o FD – Total e o FDrc da fachada orientada a oeste foi a que obteve maior diferença em relação as outras fachadas, conforme apresenta a Figura 40.

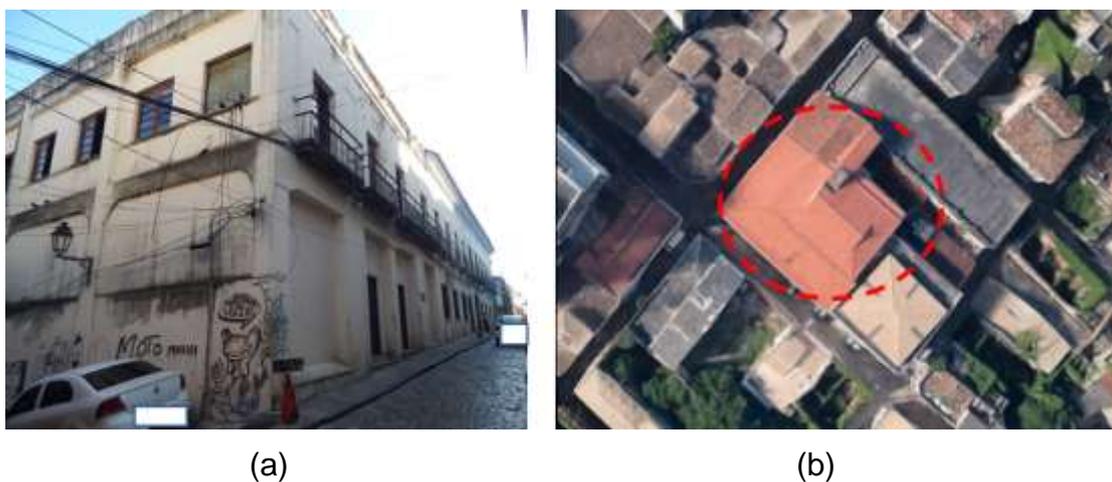
Figura 41. (a) Fachada oeste, fachada principal da edificação e fachada norte, lateral; (b) Localização da edificação I.

A principal incidência de danos ocorreu na região na região do solo com maior representatividade na orientação norte (82,67%), seguida da região das

As principais manifestações patológicas associadas aos danos foram manchas escuras com maior representatividade na orientação leste (98%), seguida de sujidade (pichações) com maior incidência na orientação sul (56,65%), seguida da adição de novos materiais com maior incidência na orientação norte (34%). A Tabela 29 apresenta o percentual de manifestações patológicas das fachadas.

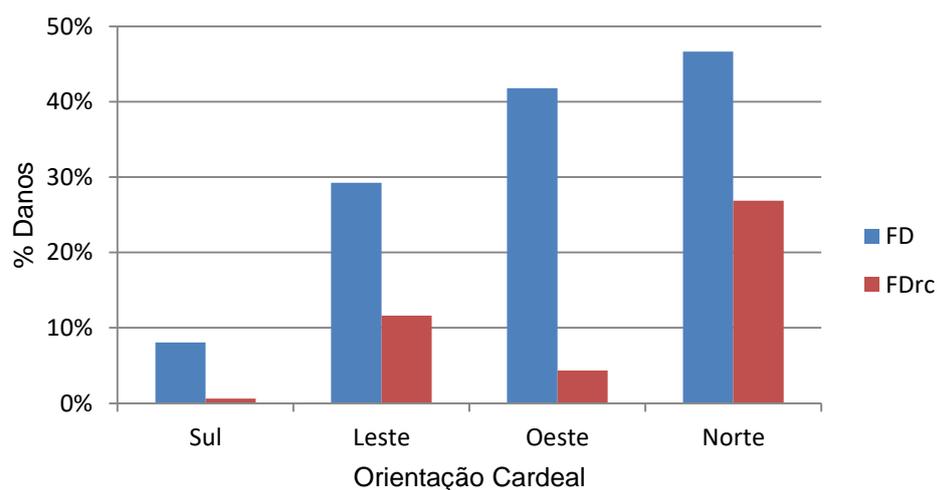
Figura 42 - Gráfico do FD e FDrc das fachadas da edificação I.

A Figura 42 apresenta os percentuais de danos das fachadas. A partir da figura observa-se que a orientação que obteve o maior percentual de danos foi à orientação norte (46,63%), seguida da orientação oeste (41,77%), leste

(29,24%) e sul com (8,09%). Nota-se que o Fator de Danos da região corrigido (FDrc) apresenta valores menores que o FD – Total, isto se deve a correção que é feita em função das áreas da região da edificação. Cabe ressaltar que a edificação B, apresenta uma fachada bastante extensa.

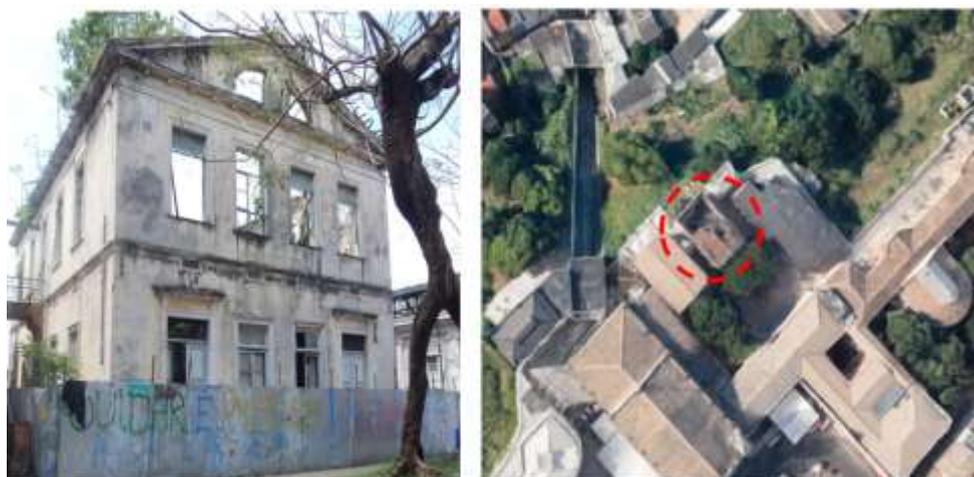
Figura 43 - (a) Fachada principal da edificação; (b) Localização da edificação J.

A principal incidência dos danos foi na região entre as aberturas com maior representatividade na orientação leste (86,73%), seguida da região do topo com maior incidência na orientação oeste (28,35%) e região dos cantos e extremidades com maior incidência na orientação sul (16,04%), conforme apresenta a Tabela 30.

As principais manifestações patológicas associadas a esses danos (TABELA 31) foram manchas escuras com maior incidência na orientação sul (94%), crescimento de vegetação com maior representatividade na orientação oeste (34,05%), pulverulência do revestimento com maior incidência na orientação norte (43%).

Cabe ressaltar que esta edificação, das edificações analisadas é uma das que apresentou estado de degradação mais avançado, com perda de detalhes construtivos de parte dos elementos de fachada e, sem cobertura, o que favorece para o aumento das anomalias e deterioração dos elementos de construção da fachada.

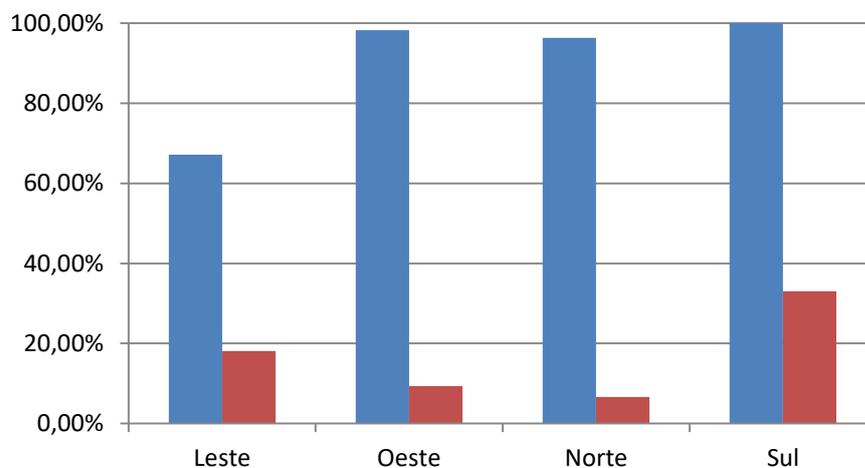
Figura 44 - Gráfico do FD e FDrc das fachadas da edificação J.

Através da Figura 44 observa-se FD – total que obteve maior percentual foi na Orientação Sul, seguida da Orientação norte, oeste e leste.

A fachada posterior orientada a sul foi a que apresentou maior percentual de danos com pulverulência do revestimento, destacamento do reboco e crescimento de vegetação, principalmente na parte do topo da edificação. A fachada orientada a sul é uma das que recebe menor incidência solar. Durante o inverno essas fachadas ficam menos aquecidas, se desprotegidas de elementos que evite a molhagem direta das paredes demoram a secar, ficando propícias para a incidência das anomalias.

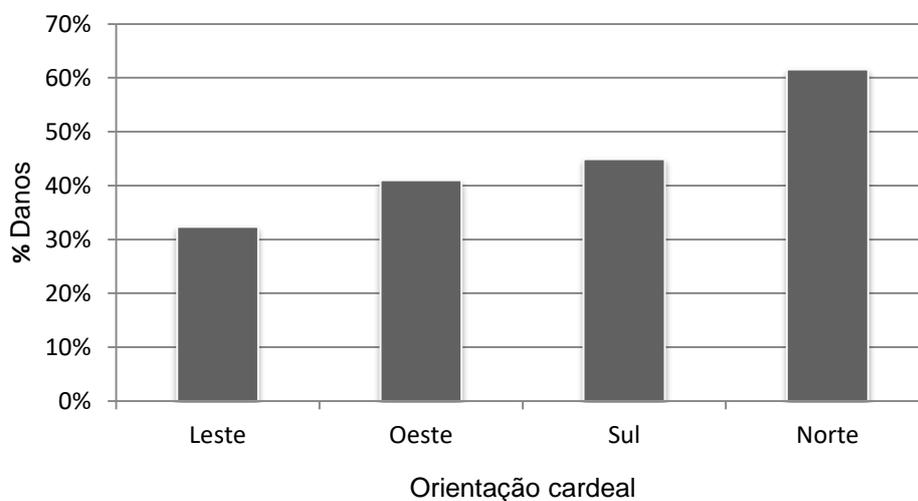
Figura 45: FD por Orientação cardeal.

A Figura 45 apresenta o FD por orientação a partir do cálculo das médias. Com o gráfico, nota-se que as fachadas orientadas a norte e orientadas a sul obtiveram o maior valor de FD, seguidas das orientações oeste e leste.

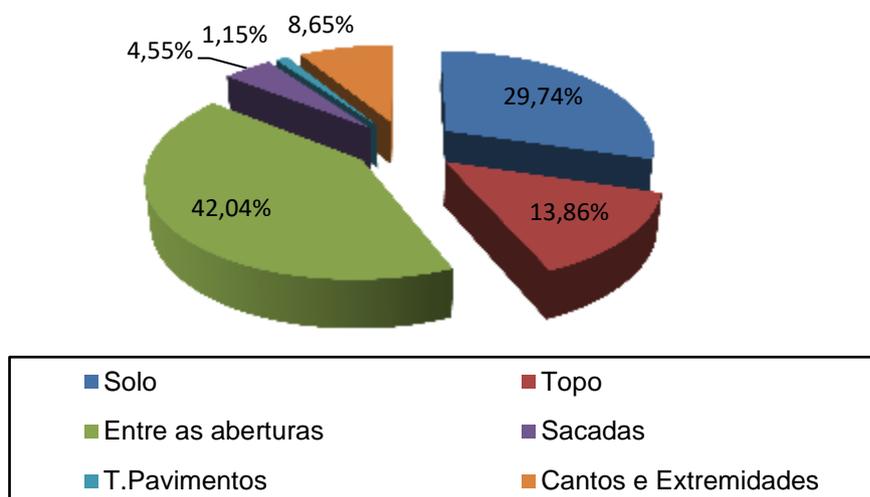
Figura 46 - Porcentagem de danos das regiões de ocorrência de danos em regiões das amostras de fachada.

As porcentagens de ocorrência de patologias por região de fachada em função do total dessas ocorrências é apresentado na Figura 46. As regiões das aberturas (42,04%) apresentaram as maiores incidências de manifestações patológicas. As regiões do solo (29,74%), região do topo (13,86%) e região dos cantos e extremidades (8,65%) também apresentaram valores elevados. As

regiões de transição entre pavimentos (1,15%) e região das sacadas (4,55%) apresentaram valores mais baixos.

O elevado percentual de danos na região entre as aberturas (42,04%) pode ser imputado ao fato de que nesta região há uma concentração de tensões em função da descontinuidade do revestimento, devido à localização das aberturas, da ausência ou ineficiência de vergas e/ou contravergas. Sendo assim, essas regiões são consideradas frágeis, propícias ao surgimento de diversas manifestações patológicas como fissuras. Em muitas das fachadas foram encontradas este tipo de anomalia, principalmente nas edificações que apresentavam um estado maior de degradação.

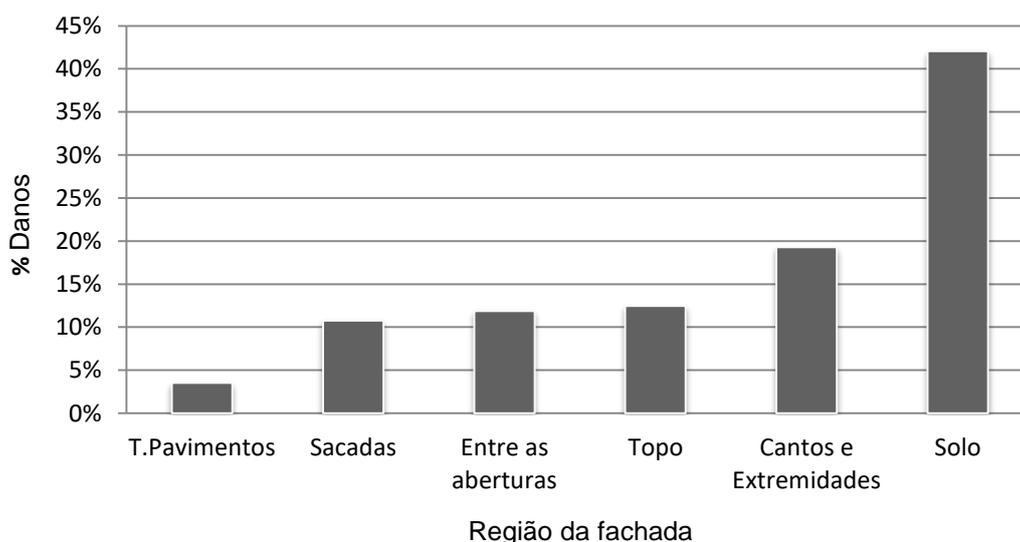
Figura 47. FDrc das edificações.

A Figura 47 apresenta os resultados dos danos das regiões corrigidos, região do solo, região entre as aberturas, região das sacadas, região de transição entre pavimentos, região dos cantos e extremidades. A importância da correção se dá pelo fato de compensar a relação entre as regiões que apresentam áreas menores, a correção aponta que as regiões com maiores evidência de danos foram à região do solo (42,05%), cantos e extremidades (19,30%), topo (12,48%), entre as aberturas (11,87%), sacadas (10,77%) e transição entre pavimentos (3,52%).

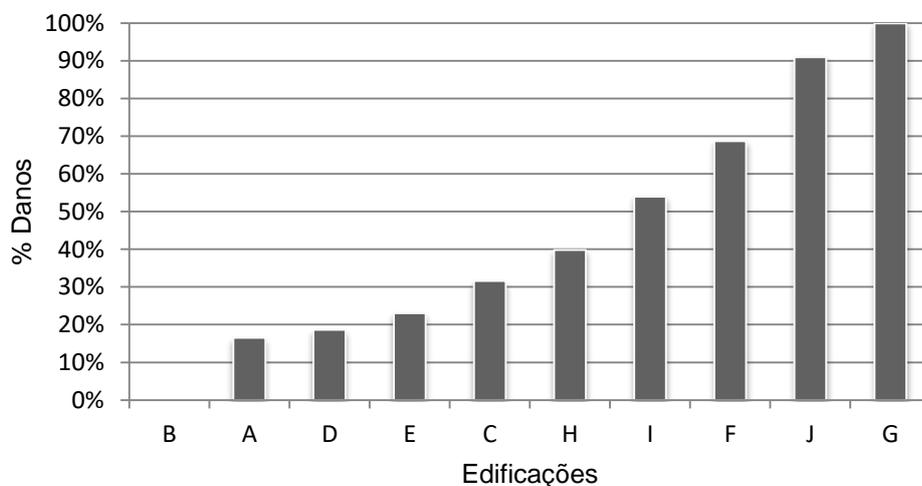
Figura 48 - IDh das fachadas orientadas a norte.

De acordo com a Tabela 10 as anomalias foram classificadas em quatro classes crescentes de acordo com a extensão do dano. Classe A – denominada sem dano para os casos em que não existem manifestações patológicas detectadas visivelmente, classe B - dano moderado, considerados danos que afetam apenas a estética da edificação, sem causar desconforto físico para os usuários, Classe C - danos extensivos, anomalias que geram danos mais graves, mas que podem ser sanados a partir de intervenção de manutenção, não significando risco à segurança, estabilidade ou integridade física da edificação, classe D – danos severos, danos mais graves que se não forem sanados podem ocasionar danos mais graves no próprio elemento podendo comprometer a segurança, a estabilidade e até a integridade física da edificação. A Figura 48 apresenta a o IDh das fachadas orientadas à norte.

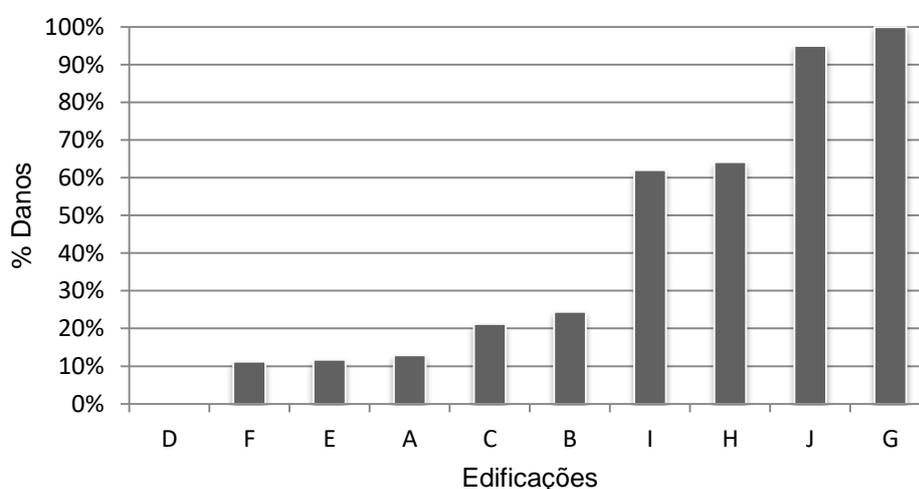
Figura 49 - IDh das fachadas orientadas a Sul.

Na orientação sul (FIGURA 49) observa-se que as edificações A, B, C, E, F obtiveram um IDh entre 10 – 30%, caracterizando bom estado de conservação. Enquanto que as edificações H, I, G e J obtiveram péssimo estado de conservação com IDh > 60%. As edificações B e C apresentaram IDh próximos, do mesmo modo que as edificações E e F. A ausência de informações sobre o histórico de manutenções dessas edificações não permitiu estabelecer correlações que possibilitem um melhor entendimento sobre o comportamento da degradação dessas fachadas ao longo do tempo.

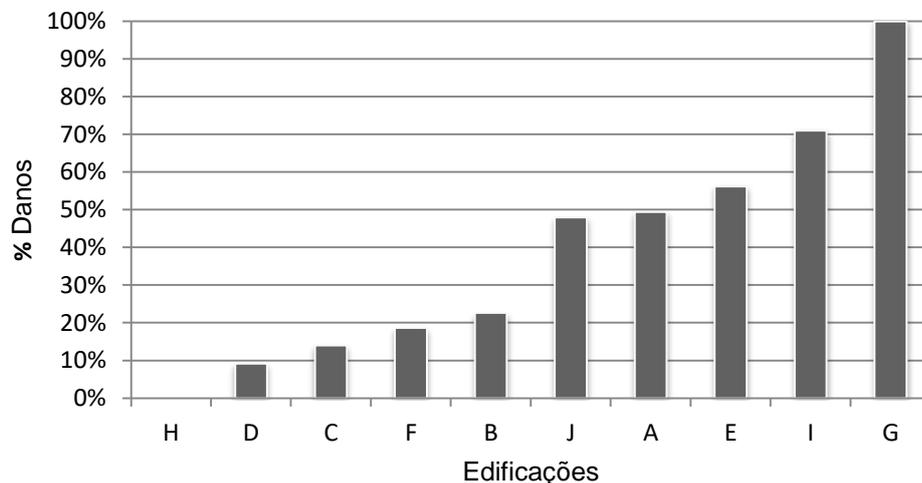
Figura 50 - IDH das fachadas orientadas a leste.

Na orientação leste (FIGURA 50) observa-se que as fachadas B, C, D e F apresentaram IDh entre 10 – 30%, sendo classificadas como bom estado de conservação. As fachadas das edificações A, E e J apresentaram IDh entre 31 - 60%, sendo classificadas como estado ruim de conservação, e a edificação I

e G apresentou IDh > 60%, classificadas como péssimo estado de conservação.

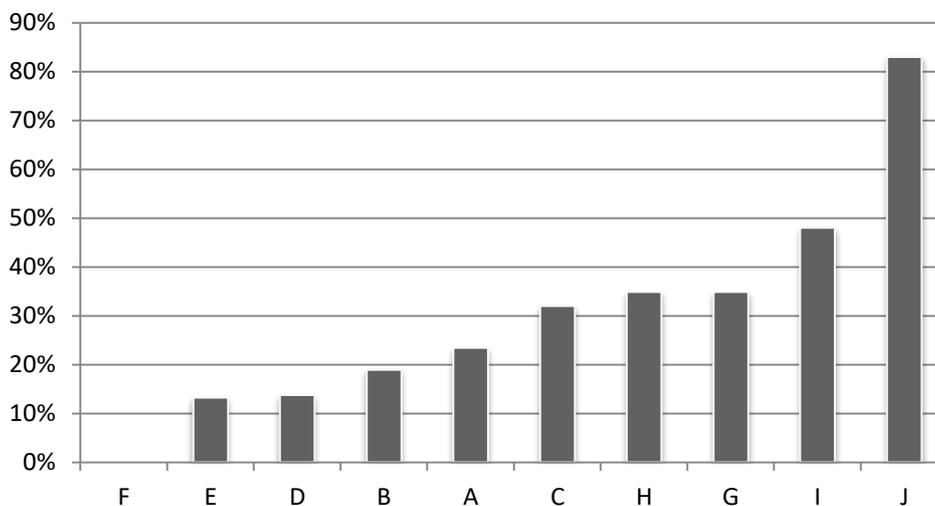
Figura 51 – IDh das fachadas orientadas a oeste.

Na orientação oeste (FIGURA 51) nota-se que as fachadas das edificações A, B, D, e E com IDh entre 10 - 30% caracterizando bom estado de conservação, as fachadas das edificações C, G, H e I obtiveram IDh entre 31 – 60%, caracterizando estado ruim de conservação, e a fachada da edificação J obteve um Idh >60% caracterizando um péssimo estado de conservação. A fachada da edificação F não foi inspecionada nesta orientação.

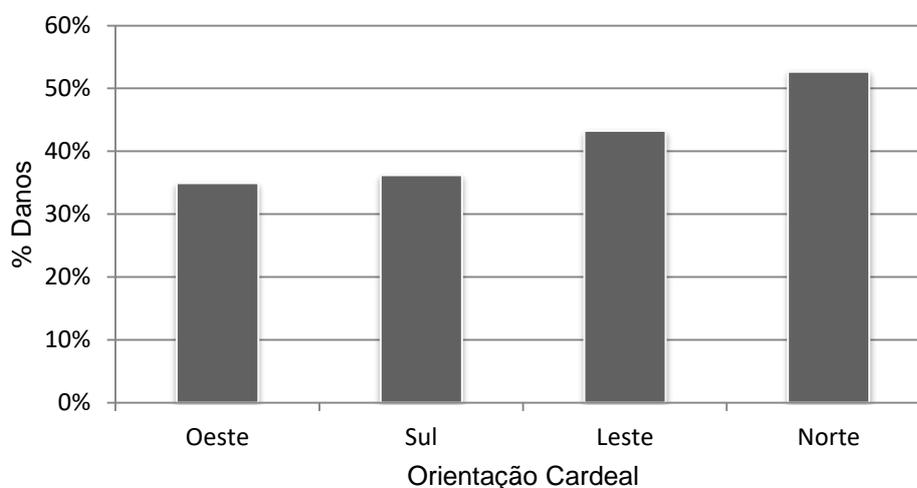
Figura 52. IDh (média) das Edificações por orientação cardeal.

Com o cálculo do IDh foi possível mensurar qual é o estado de degradação dessas fachadas. Algumas fachadas apresentaram diferentes estados de conservação, o que é de se esperar, pois embora as edificações sejam constituídas do mesmo material, os materiais e as componentes das edificações reagem diferentemente frente à exposição dos agentes climáticos e à orientação cardeal. Com a média dos IDh das orientações foi possível verificar (FIGURA 52) qual o estado de conservação predominante por orientação.

A fachadas orientadas a norte, leste, sul e oeste apresentaram respectivamente IDh de 52,67%, 43,24%, 36,20% e 34,93% caracterizando estado ruim de conservação. Logo, nota-se que nenhuma das fachadas apresentou bom estado de conservação.
