**UNIVERSIDADE FEDERAL DA BAHIA
FACULDADE DE ARQUITETURA
MESTRADO PROFISSIONAL EM CONSERVAÇÃO E
RESTAURAÇÃO DE MONUMENTOS E NÚCLEOS
HISTÓRICOS (MP-CECRE)**

**RESTAURAÇÃO DO CASARÃO DOS ALCÂNTARAS
LIVRAMENTO DE NOSSA SENHORA/ BA**

Trabalho de Conclusão apresentado ao Mestrado Profissional em Conservação e Restauração de Monumentos e Núcleos Históricos (MP-CECRE) da Universidade Federal da Bahia, como requisito para obtenção do título de Mestre Profissional em Conservação e Restauração.

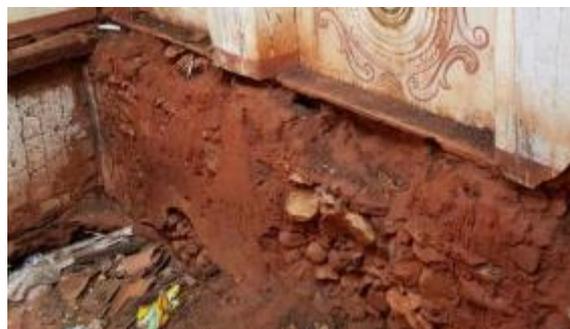
Imagem 13 – Vista interna (1) da fundação de pedra e barro, visível na sala devido ao desmoronamento do piso de madeira, no casarão.

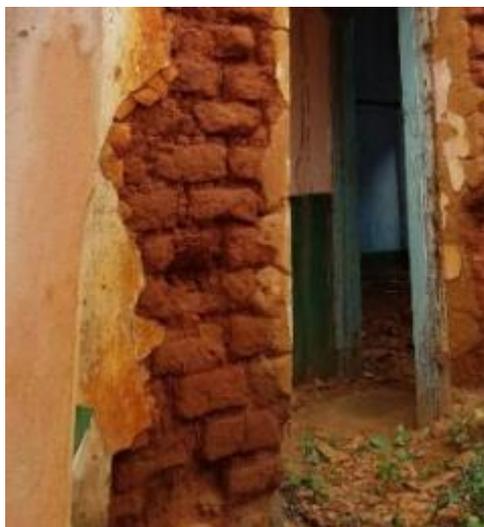
Imagem 15 - (vista 01) Trecho da parede externa com os adobes aparente.

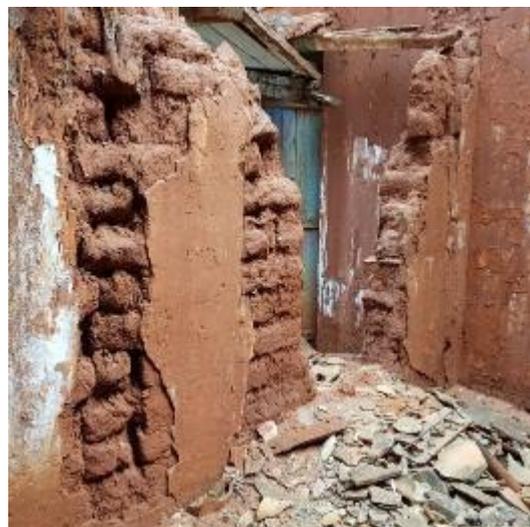
Imagem 16 - (vista 02) Trecho da parede interna com adobes aparente.

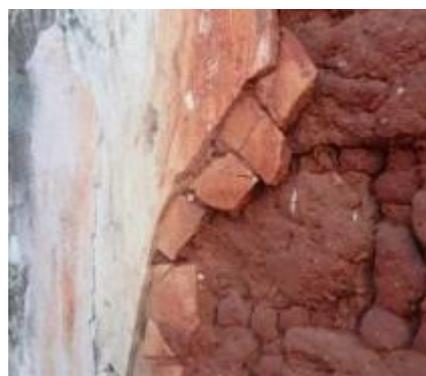
Imagem 19 - Pedacos de telhas utilizadas para corrigir as imperfeições da alvenaria.

Durante a etapa de investigação e prospecção do monumento foi localizado, na face externa da parede da fachada sul, pedaços de telhas entre a parede e o reboco (Imagem 19). Esse procedimento é conhecido como encascamento de acordo com Tognon (2018), e trata-se de um enchimento constituído por fragmentos de telhas ou

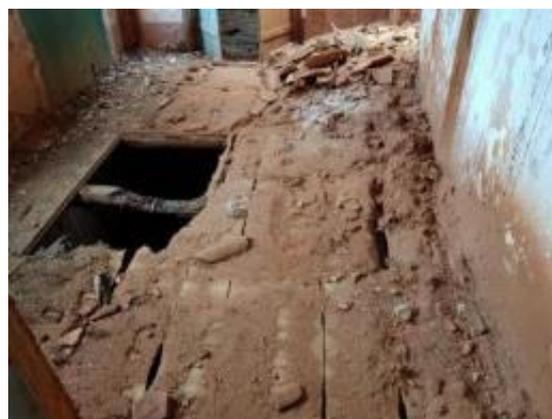
Imagem 23 - Piso de madeira danificado.

O arruinamento da cobertura acarretou, conseqüentemente, a degradação do piso em madeira, das salas e do sótão, que acabou cedendo devido a ação das intempéries, as quais contribuíram para o acúmulo de água e à sobrecarga no piso devido a aglomeração de material do telhado. Este processo propiciou o aumento da

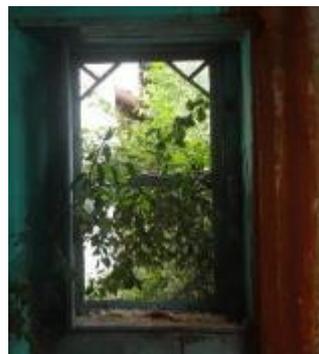
c) Janela em caixilharia de madeira e vidro, com sistema de abertura tipo guilhotina. As folhas de segurança são em madeira com encaixe macho-fêmea. Devido ao vandalismo e à má conservação da edificação, só foi possível encontrar resquícios dessa caixilharia.

Imagem 38 - Vista da janela atualmente, sem parte da caixilharia e das folhas de segurança.

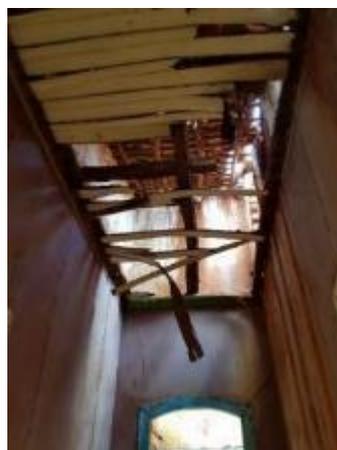
A edificação, nos dias atuais, praticamente não apresenta forro, mas ainda assim foi possível encontrar resquícios em alguns ambientes do casarão. Paralelamente, ao consultar fotos antigas, foi possível cruzar as informações e analisar o material empregado, seu sistema de montagem e estrutura para fixá-lo. O tipo de forro encontrado foi o tabuado liso de madeira, que apresenta um sistema de encaixe saia e camisa (Imagem 43), fixados em perfis de madeira de secção retangular e com acabamento em sanca, também de madeira (Imagem 44).

Imagem 44 - Vista do forro atualmente.

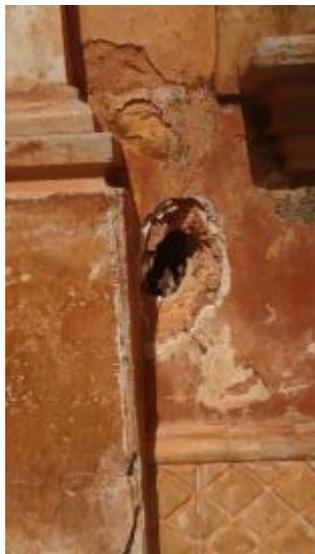
Com a reforma, a fachada principal recebeu, além dos ornamentos, uma platibanda que acabou demandando a utilização de um sistema de escoamento de água pluvial. Uma calha foi introduzida (Imagem 47), e por conta de um buraco na fachada principal foi possível observar a localização do tubo de queda, em ferro, e seu estado de degradação (Imagem 48 e Imagem 49).

Imagem 48 - Trecho da parede, onde está aparente o tubo de queda de coleta de água pluvial

Outro dano relacionado ainda à alvenaria, é a ausência de reboco da fachada devido a expulsão de material causado pela corrosão do tubo de queda embutido na parede, devido exposição contínua à água, ocasionado por entupimento.

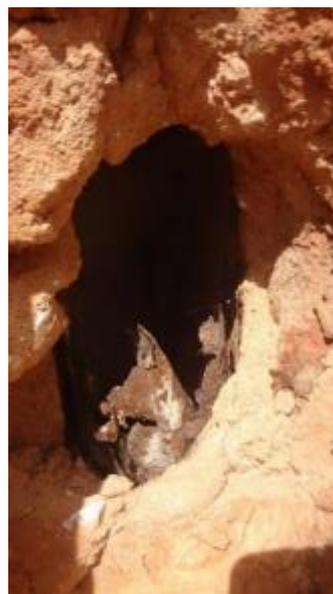
Imagem 49 - Detalhe do tubo de queda

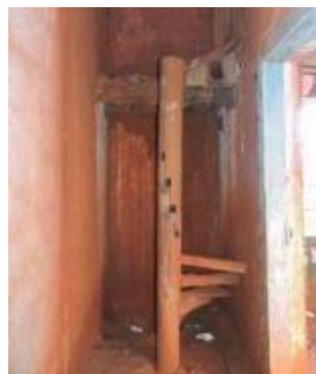
A escada interna era helicoidal, servia como acesso ao sótão. Toda construída em madeira, os degraus eram fixados no pilar central. Por ter ficado exposta às intempéries, atualmente dela só existem a coluna central e alguns degraus.

Imagem 56 - A escada helicoidal em seu estado atual. É possível ver sistema de encaixe dos degraus no eixo central.

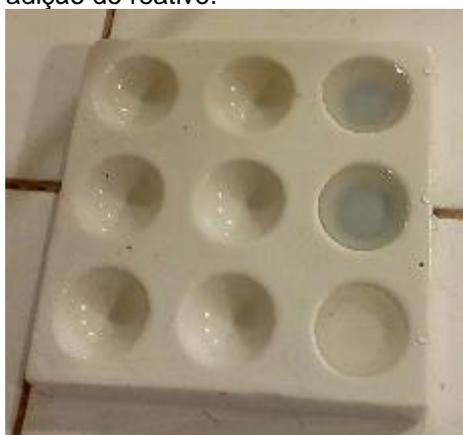
Em uma placa de toque foi colocado um pouco da amostra filtrada em uma das concavidades, e em outra foi colocada a água deionizada (o neutro). Em seguida foi adicionado 5 gotas do reativo 1% Difenilamina em ácido sulfúrico – H_2SO_4 concentrado. O reativo foi testado inicialmente na água deionizada que continuou com cor neutra. Quando o reativo foi aplicado na amostra apareceu um tom azulado, indicando que há presença de nitrato, tanto na amostra do ornamento da fachada quanto no adobe e no reboco externo.

Imagem 74 - Resultado positivo para nitrato na amostra do ornamento da fachada e reboco externo, após a adição do reativo.

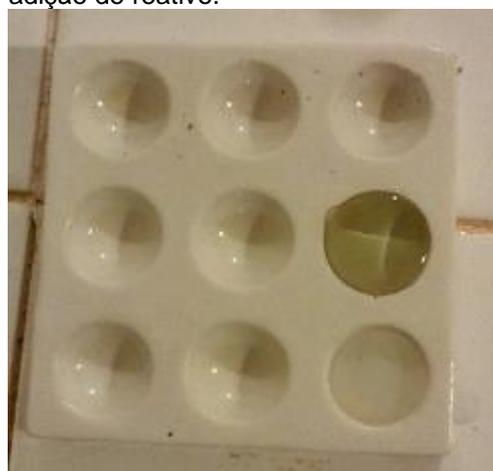
Imagem 75 - Resultado positivo para nitrato na amostra do adobe, após a adição do reativo.

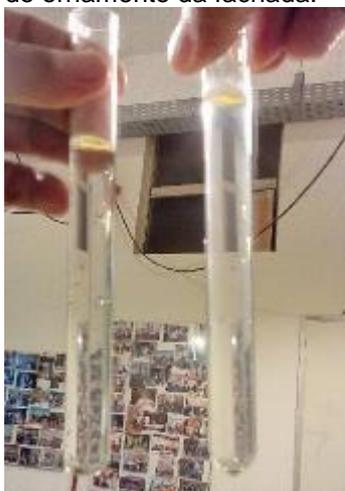
Após esse procedimento foi observada uma pequena turvação esbranquiçada nas amostras, devido a formação do precipitado de cloreto de prata (AgCl), indicando a presença de cloreto nas três amostras (ornamento da fachada, adobe e reboco externo), quando comparada com o teste neutro.

Imagem 77 - Amostra levemente turva, sinal positivo para a presença de cloreto na amostra do ornamento da fachada.

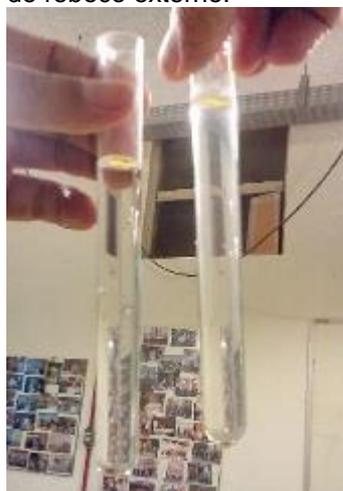
Imagem 78 - Amostra levemente turva, sinal positivo para a presença de cloreto na amostra do reboco externo.

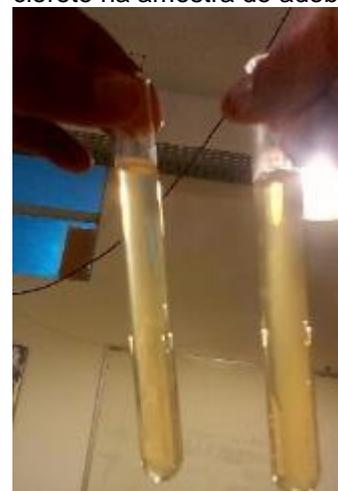
Imagem 79 - Amostra levemente turva, sinal positivo para a presença de cloreto na amostra do adobe.

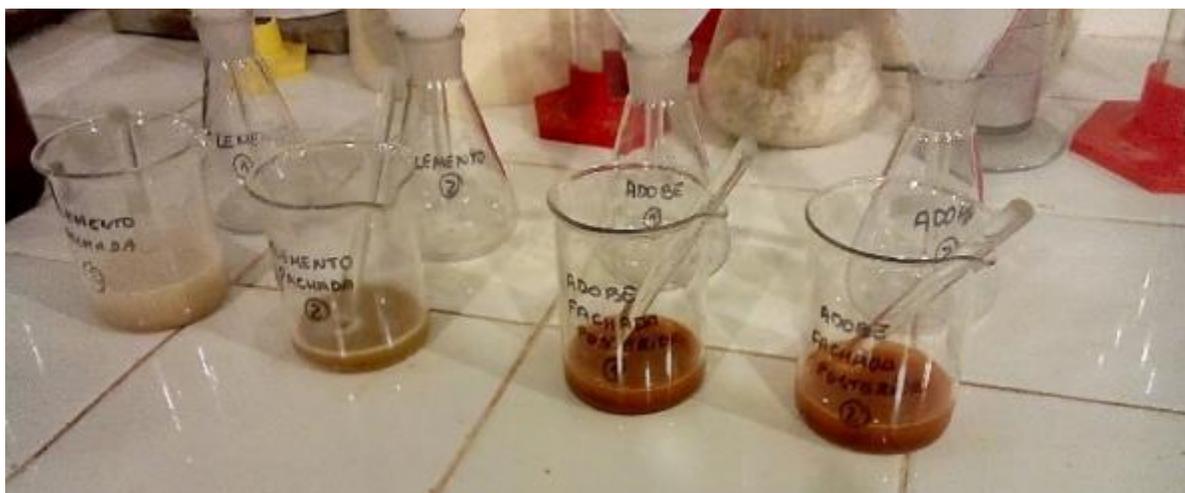
Foi acrescentado gradativamente cerca de 80ml de ácido clorídrico, numa solução 1:4 (ácido e água deionizada, respectivamente), que foi deixada em repouso até que todo ligante fosse dissolvido. Para confirmar a dissolução do ligante foram pingadas mais gotas de ácido clorídrico observando a formação de bolhas, quando ocorre deve-se acrescentar mais ácido até que não ocorra mais. A amostra do ornamento ocorreu muita efervescência, enquanto na amostra do adobe ocorreu pouca ou nenhuma, ou seja, conclui-se que pela quantidade de cal encontrada não foi utilizada para estabilizar o adobe (ver Imagem 80).

Imagem 80 - As duas amostras da esquerda apresentaram maior efervescência que as duas amostras da direita.

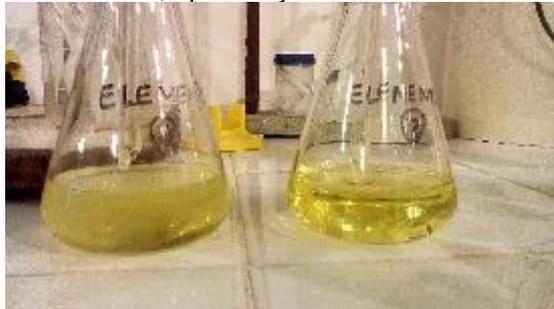
Imagem 81 - Amostra do ornamento da fachada com turbidez, após adição do cloreto de bário.

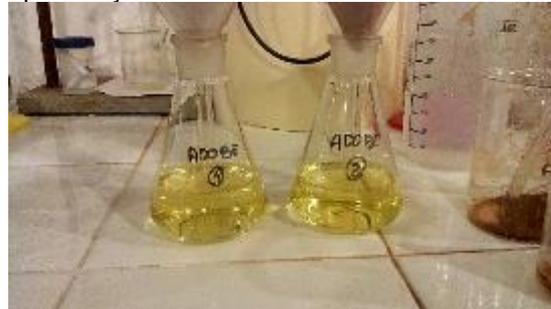
sulfato. Já para o adobe o resultado foi negativo, confirmando a ausência de ligante/estabilizante a base de cal. Este ligante foi descartado posteriormente.

Imagem 82 - Amostra do adobe sem turbidez, após adição do cloreto de bário.

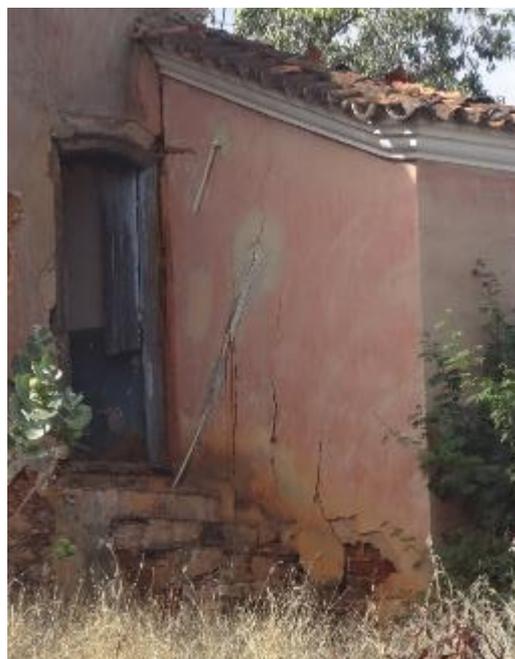
Imagem 98 – Vista do trecho que apresenta recalque.

Para solucionar o problema de recalque da fachada Oeste, no trecho de ligação entre a edificação principal e o antigo anexo, a escada que faz ligação com o platô lateral, deve ser demolida para realização do alargamento da fundação nesse trecho. A escada possui inclinação inadequada, que acabou propiciando infiltrações na parede e carreamento de material.

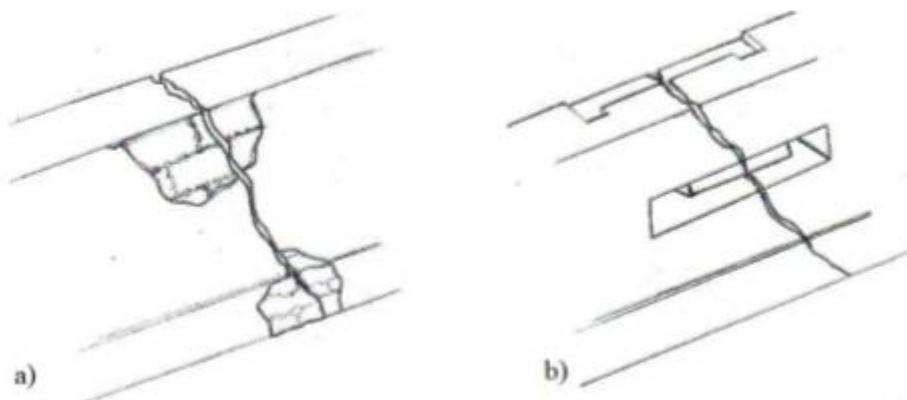
Imagem 99 – Simulação de costura na alvenaria de adobe

A solução para resolver o problema das fissuras nas paredes de adobe passa pela reparação com o recurso de “costuras”. No processo de execução é realizada

uma abertura em forma “U” na zona da fissura, de modo a atravessar as duas extremidades da fissura (ver Imagem 99). A abertura, retangular deve atingir uma profundidade de cerca de 1/3 da espessura da parede e deve garantir uma altura em que seja possível assentar, no mínimo, 3 fiadas de bloco de acordo com o estado da fissura. Após a abertura, esta superfície deve ser devidamente limpa de modo a remover todas as partículas soltas, mas com o cuidado de não danificar os blocos de adobe existentes. Em seguida aplica-se uma rede de fibra de vidro embebida na argamassa de barro para forrar o interior da abertura, sendo assentado à frente dos blocos com argamassa. Para fechamento utilizam-se meios-blocos assentados com argamassa de barro. Quando a fissura ocorre em ambos os lados da parede, a intervenção deve ser feita em ambos os lados de forma intercalada (BRASIL, 2016, p.81).

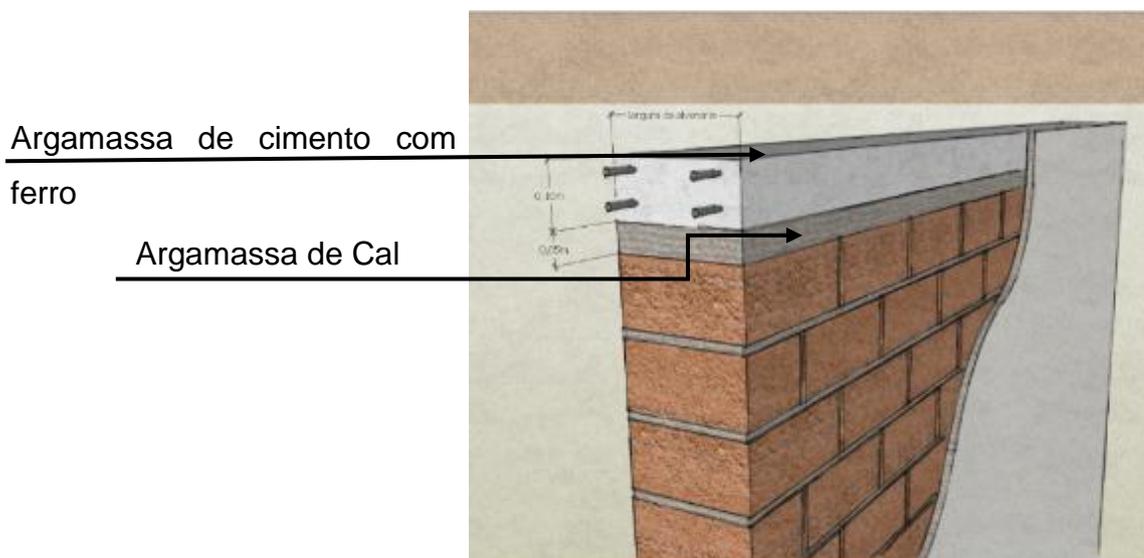
Imagem 100. Esquema tratamento topo de parede.

Após a reparação ou substituição dos blocos em adobe, na alvenaria, como forma de proteger o topo e reforçar a ligação entre as paredes deve ser executada uma cinta de amarração no topo da alvenaria deve ser executada da seguinte forma: após o reparo dos blocos deve ser aplicada uma camada de argamassa de cal, entorno de 5cm de altura, no topo e acima dela uma camada de argamassa de cimento com ferragem, entorno de 10cm de altura.

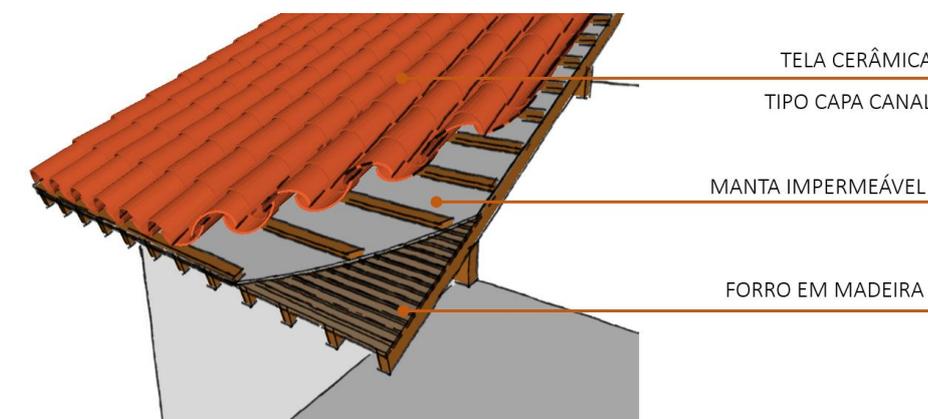
Imagem 101. Esquema da cobertura

Como forma de resguardar o madeiramento novo, a alvenaria e o interior da edificação, será introduzida uma subcobertura impermeável com uma superfície metalizada e resistente a propagação de fogo. Esta é instalada no momento de fixação do madeiramento entre o caibro e a ripa.

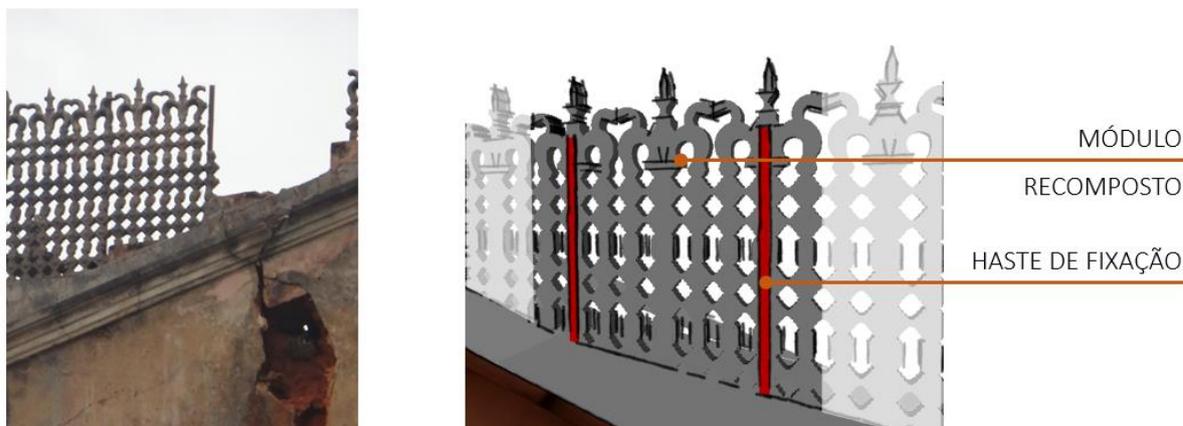
Imagem 104. Detalhe platibanda

O frontão existente na platibanda, deverá receber reforço em sua estrutura, realizada por hastes, que deverão receber tratamento protetivo no contato com a alvenaria de adobe.

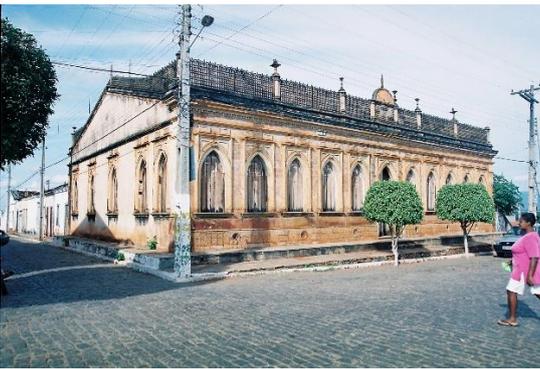
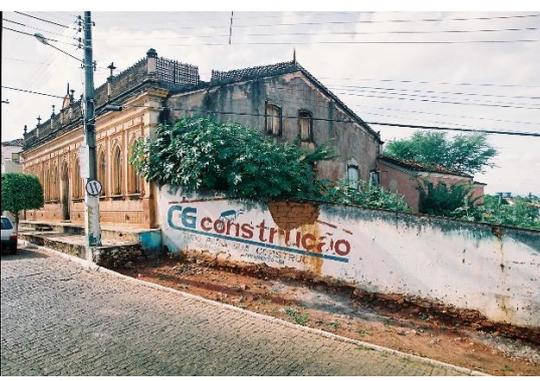
Autoria: -	Arquivo: -	Máquina: -
Fonte: IPAC		Ano da foto: 20--
Observações: Nas fotos 01 e 02, do início dos anos 2000, podemos observar que as fachadas externas do casarão já apresentam problemas relacionados a má conservação como perda de elementos decorativos da platibanda e manchas enegrecidas.	Localização das fotos:

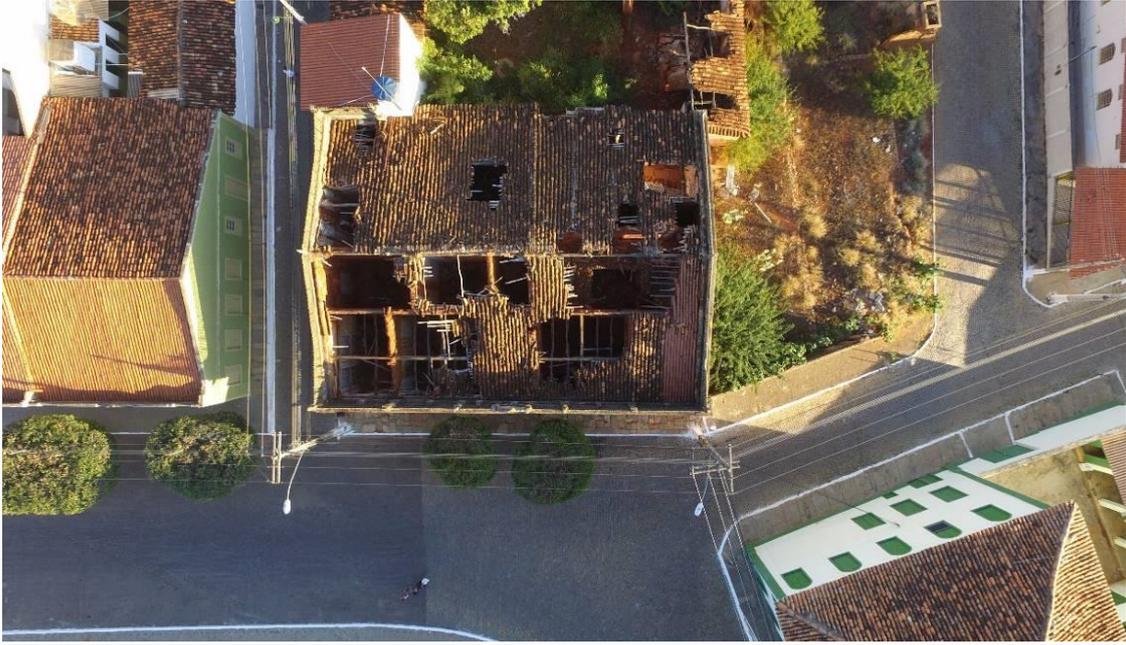
Autoria: Alan Rich	Arquivo: -	Máquina: -
Fonte: Alan Rich		Ano da foto: 2018
Observações: A cobertura apresenta perda de telhas e apodrecimento do madeiramento do telhado.	Localização das fotos:

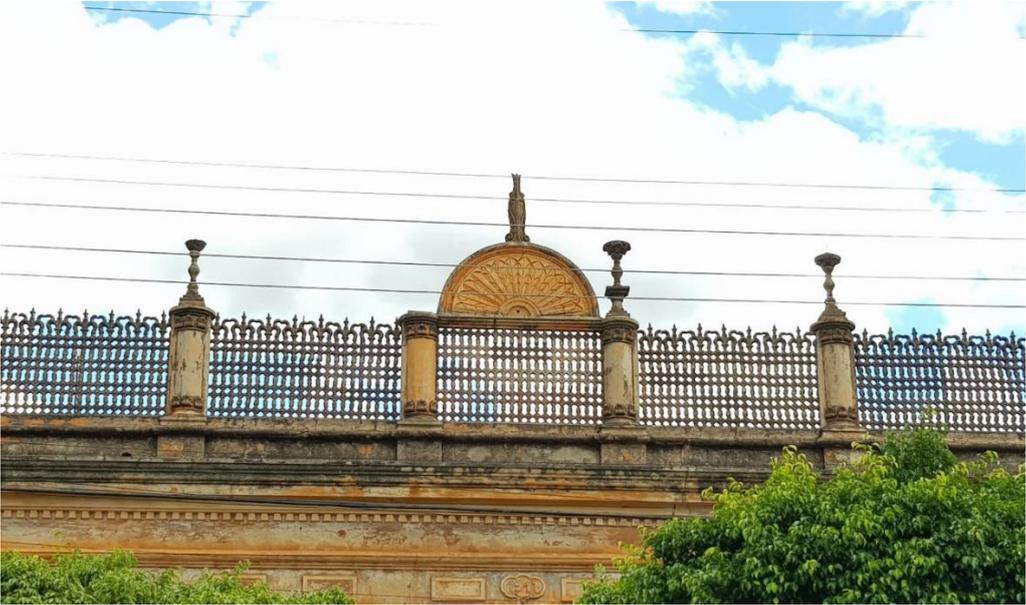
Autoria: Raiane G. C. Santos	Arquivo: - 16.56.14	Máquina: - NIKON COOLPIX 600
Fonte: Acervo Pessoal	Ano da foto: 2018	
Observações: Frontão semicircular com elemento decorativo no topo, que compõe a platibanda, e reforça o eixo de simetria bilateral da fachada. Nota-se também a presença de biofilme e a ausência de ornato.	Localização das fotos:

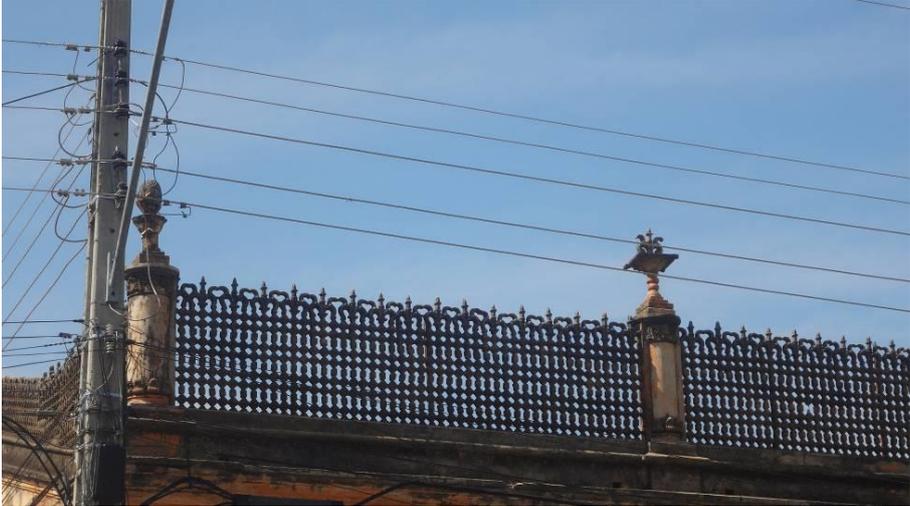
Autoria: Raiane G. C. Santos	Arquivo: -DSCN	Máquina: - NIKON COOLPIX 600
Fonte: Acervo Pessoal		Ano da foto: 2018
Observações: Platibanda vazada e elementos decorativos com presença de biofilme.	Localização das fotos:

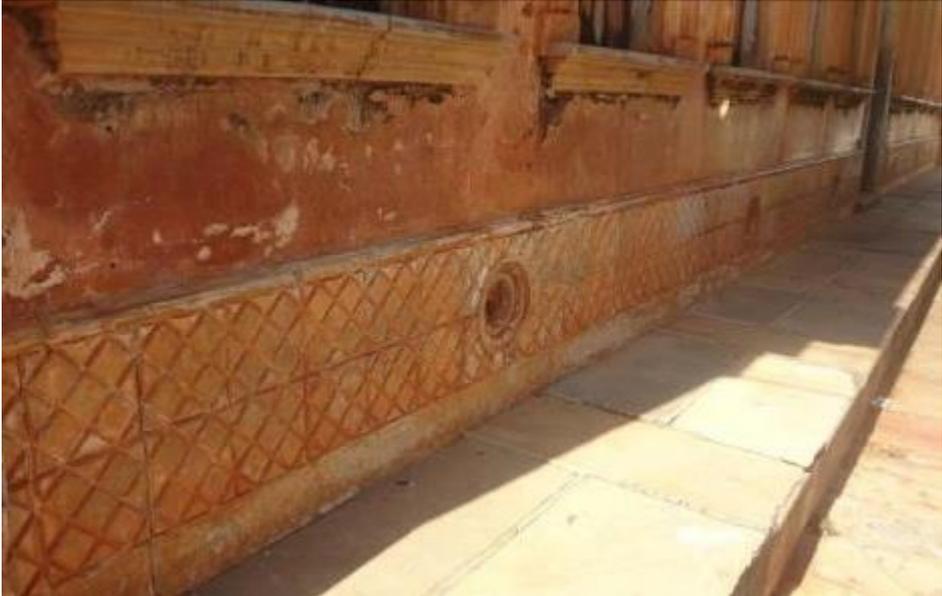
Autoria: Raiane G. C. Santos	Arquivo: -DSCN	Máquina: - NIKON COOLPIX 600
Fonte: Acervo Pessoal		Ano da foto: 2018
Observações: A fachada norte apresenta ainda ornatos abaixo dos peitoris das janelas e uma faixa na parte inferior, composto por placas que reproduzem um padrão, conjuntamente com os óculos existentes. Observa-se a presença de biofilme abaixo do peitoril.	Localização das fotos:

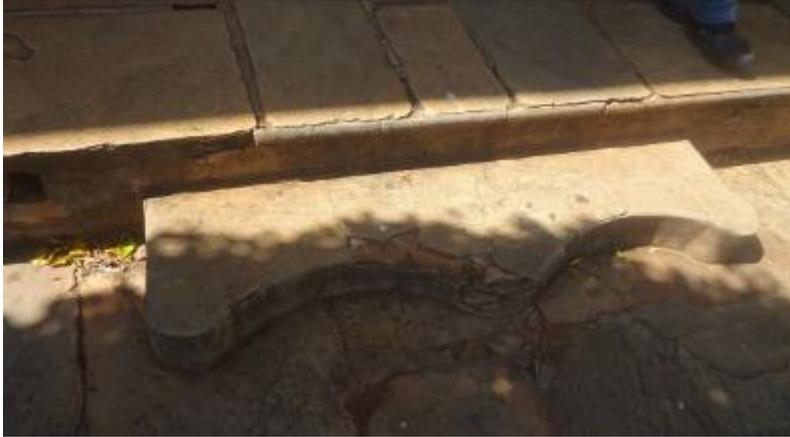
Autoria: Raiane G. C. Santos	Arquivo: -DSCN	Máquina: - NIKON COOLPIX 600
Fonte: Acervo Pessoal		Ano da foto: 2018
Observações: No acesso principal existe um degrau em formato curvo, que se encontra danificado apresentando perda de revestimento.	Localização das fotos:

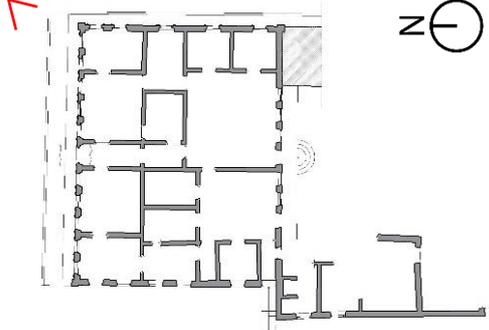
Autoria: Raiane G. C. Santos	Arquivo: - DSCN9791	Máquina: - NIKON COOLPIX 600
Fonte: Acervo Pessoal		Ano da foto: 2018
Observações: A fachada leste, passou pela reforma do início do século XX, e também recebeu elementos neogóticos presentes na arquitetura eclética. A fachada apresenta biofilme na platibanda e nas mísulas abaixo do peitoril da esquadria, manchas de água ascendente, pichação, fissuras e perda de reboco.	Localização das fotos:

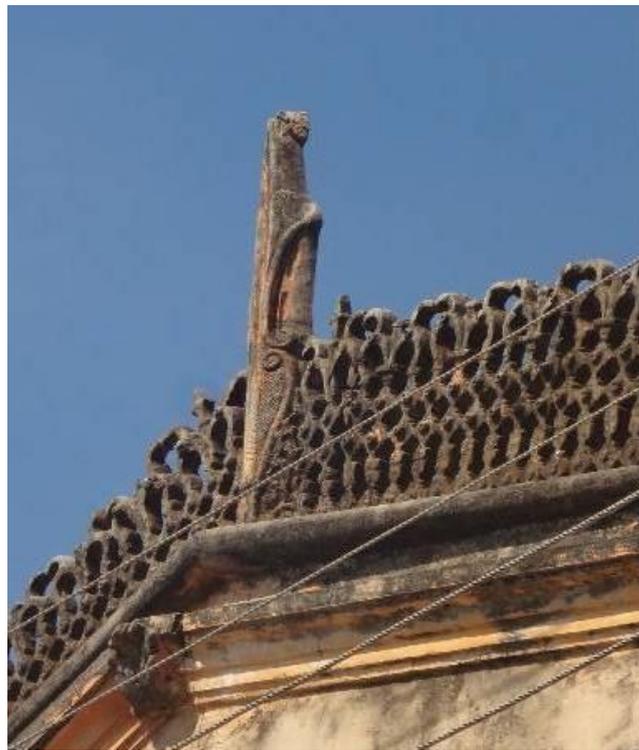
Autoria: Raiane G. C. Santos	Arquivo: - DSC0	Máquina: SONY DSC-WX50
Fonte: Acervo Pessoal	Ano da foto: 2018	
Observações: Detalhe a platibanda e o seu elemento de coroamento tanto na fachada leste quanto na fachada oeste. Observa-se a presença de biofilme em suas superfícies	Localização das fotos:

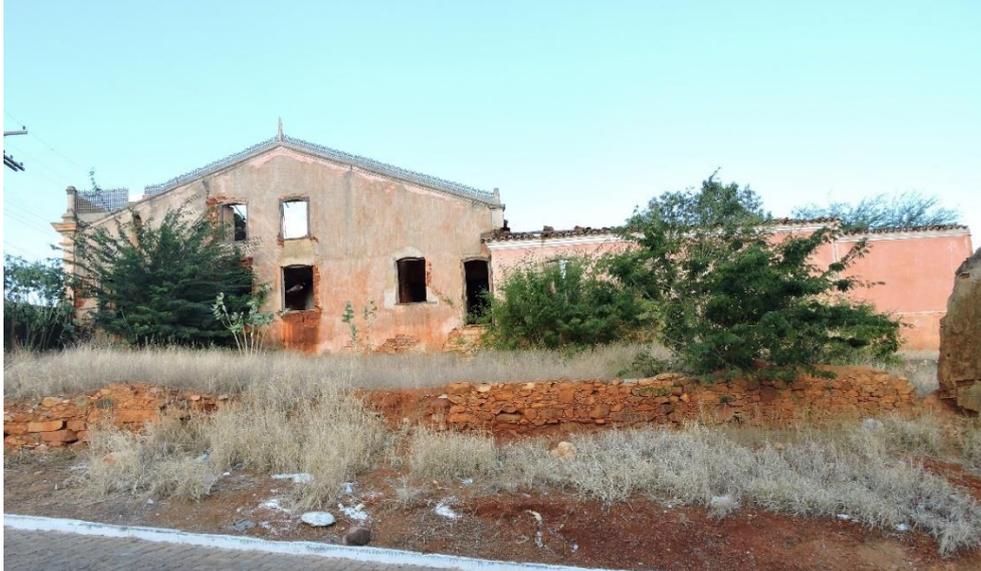
Autoria: Raiane G. C. Santos	Arquivo: - DSC03179	Máquina: SONY DSC-WX50
Fonte: Acervo Pessoal		Ano da foto: 2018
Observações: A fachada oeste possui uma composição mais simples em relação as fachadas norte e leste, apresentando vãos em arco abatido, alguns resquícios das esquadrias em madeira e ausência de elementos decorativos na platibanda no bloco principal da edificação. Existe também um bloco anexo com beiral e cimalha. Observa-se também a presença de manchas de água descendente e manchas enegrecidas, além de perda de reboco. Na área externa existe vegetação arbustiva e forrageira sem manutenção.	Localização das fotos:

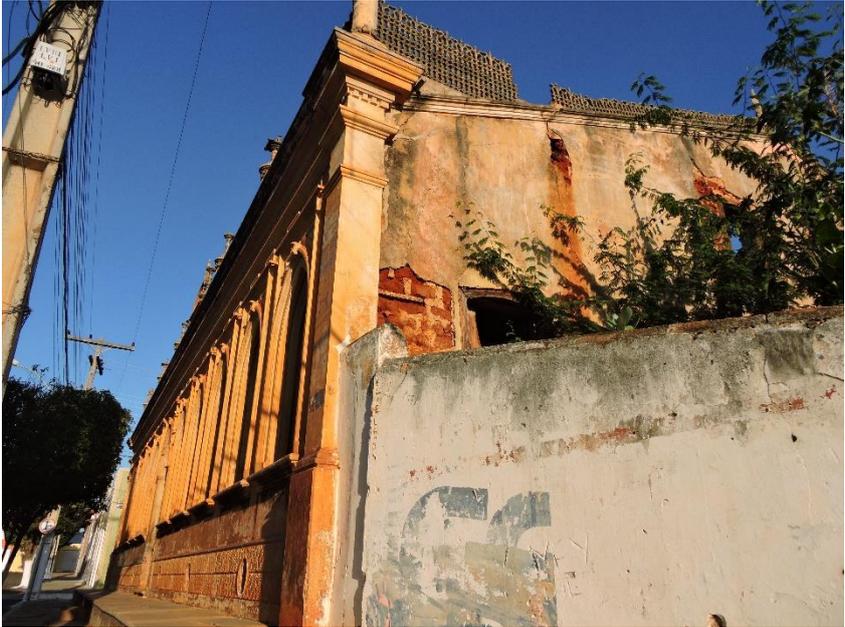
Autoria: Raiane G. C. Santos	Arquivo: - DSCN8907	Máquina: NIKON COOLPIX 600
Fonte: Acervo Pessoal		Ano da foto: 2018
Observações: Essa fachada apresenta mancha de água descendente, perda de reboco na alvenaria e ausência de esquadrias e de trecho da platibanda. É possível observar também a presença de biofilme.	Localização das fotos:

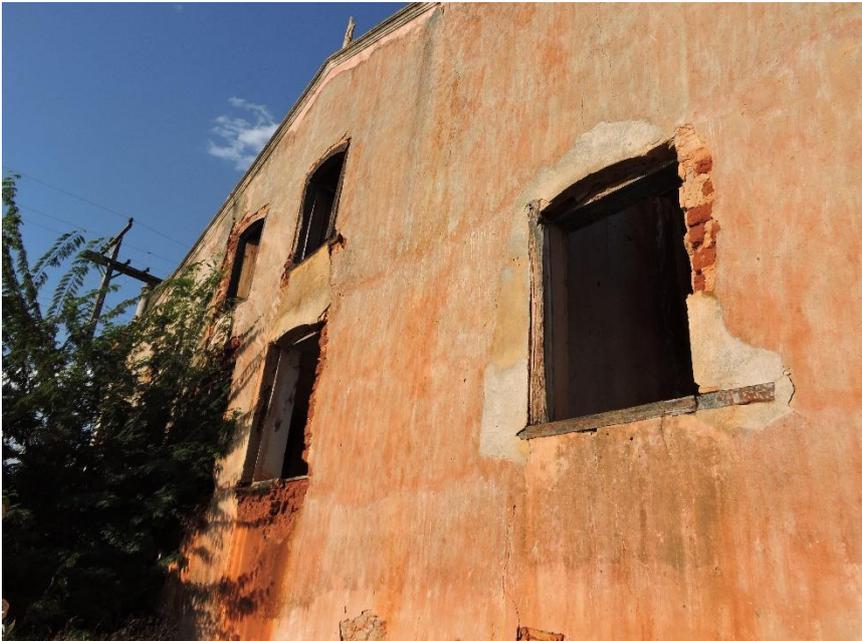
Autoria: Raiane G. C. Santos	Arquivo: - DSCN0012	Máquina: NIKON COOLPIX 600
Fonte: Acervo Pessoal		Ano da foto: 2018
Observações: Essa fachada apresenta mancha de água descendente, perda de reboco na alvenaria e ausência de esquadrias e de trecho da platibanda. É possível observar também a presença de biofilme.	Localização das fotos:

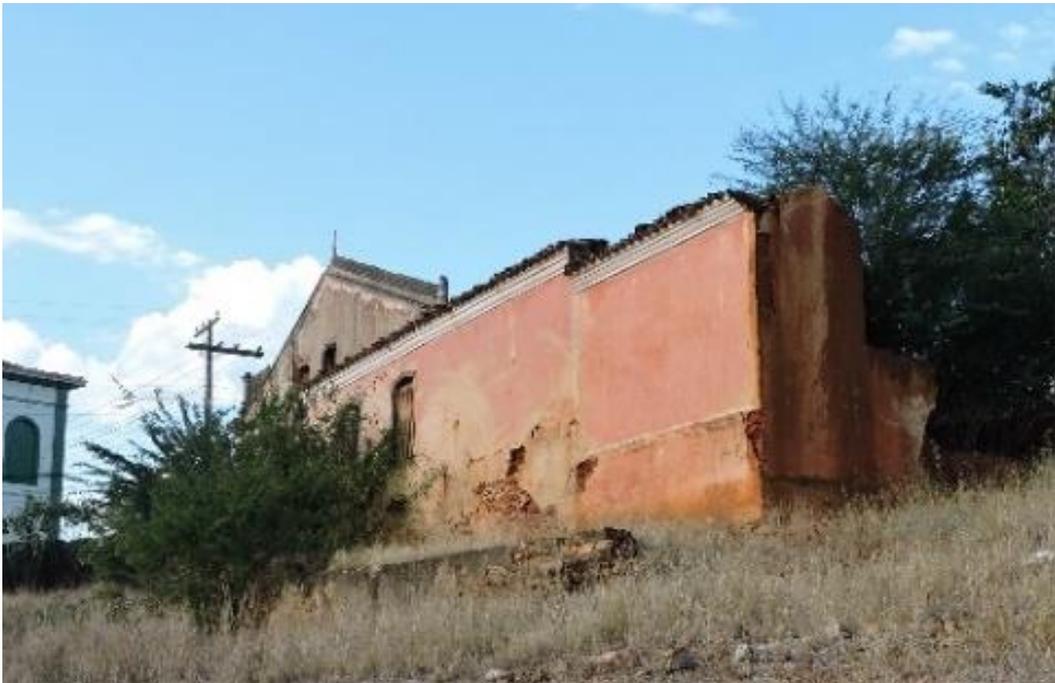
Autoria: Raiane G. C. Santos	Arquivo: DSC03192	Máquina: SONY DSC-WX50
Fonte: Acervo Pessoal		Ano da foto: 2018
Observações: As fachadas oeste e sul do bloco anexo apresentam perda de reboco, manchas de água ascendente. A fachada sul possui apenas um trecho da alvenaria. A área externa possui vegetação arbustiva e forrageira.	Localização das fotos:

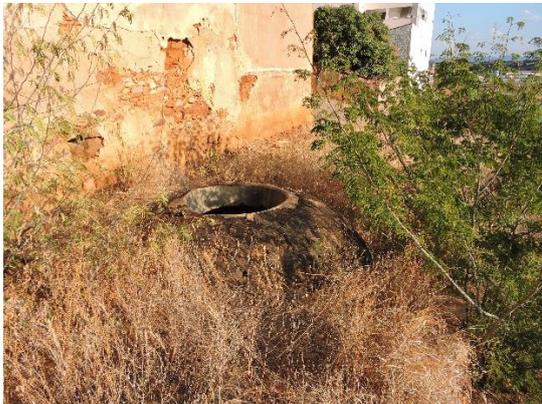
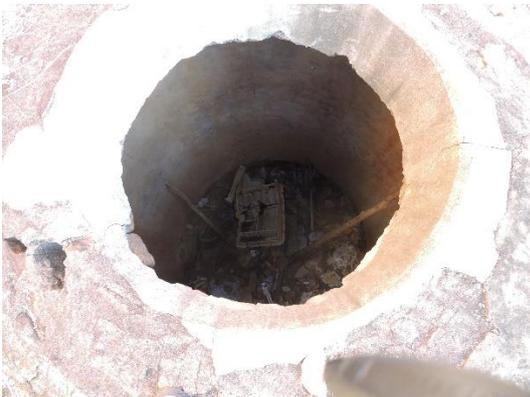
01	02	
Autoria: Raiane G. C. Santos	Arquivo: DSCN0022 - DSCN0027	Máquina: - NIKON COOLPIX 600
Fonte: Acervo Pessoal		Ano da foto: 2018
<p>Observações:</p> <p>A área livre localizada na orientação oeste existe um poço, atualmente seco, e o seu interior que está servindo como local de acumulo lixo (foto 02). O seu revestimento externo apresenta manchas enegrecidas. A alvenaria ao fundo pertence ao bloco anexo do casarão, apresenta o embasamento exposto, devido à perda de reboco. Há presença de vegetação forrageira (foto 01).</p>	<p>Localização das fotos:</p>

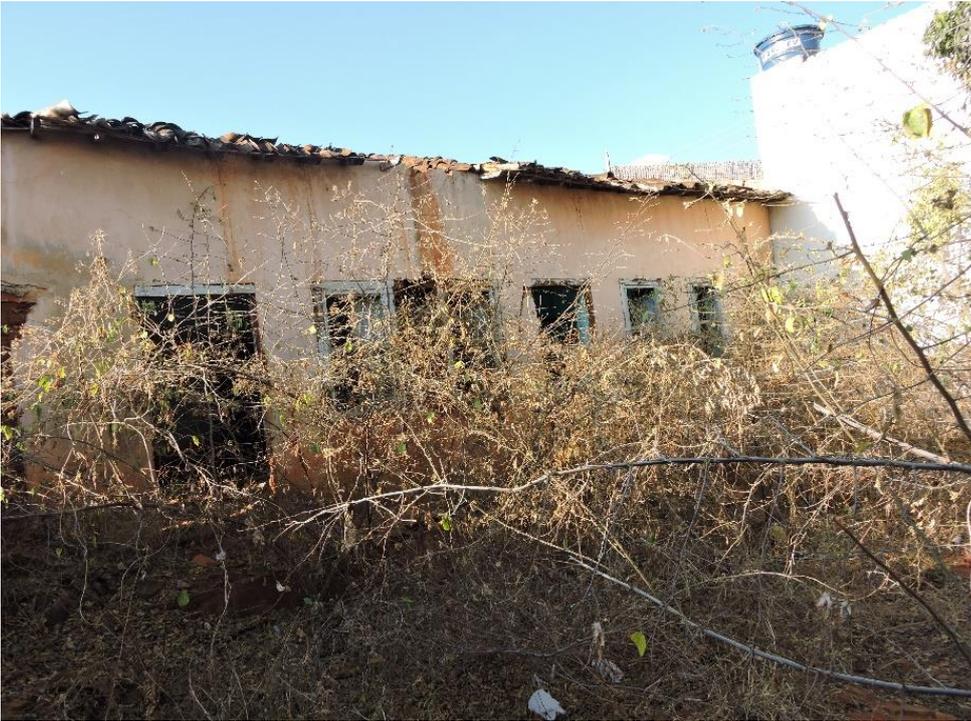
Autoria: Raiane G. C. Santos	Arquivo: DSCN9980	Máquina: - NIKON COOLPIX 600
Fonte: Acervo Pessoal		Ano da foto: 2018
Observações: Fachada sul apresenta perda de trecho do beiral e de esquadria. É possível observar manchas de água descendente indicando falta de estanqueidade da cobertura. Presença de vegetação arbustiva densa próxima a fachada impedindo a sua visualização plena.	Localização das fotos:

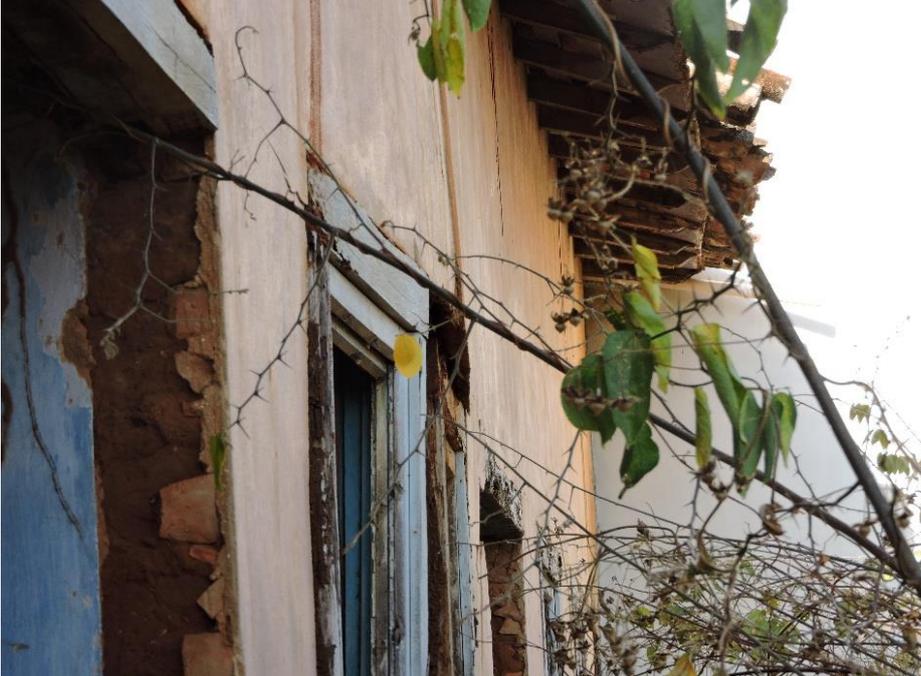
Autoria: Raiane G. C. Santos	Arquivo: DSCN9971	Máquina: - NIKON COOLPIX 600
Fonte: Acervo Pessoal		Ano da foto: 2018
Observações: Fachada sul apresenta perda de esquadria. É possível observar manchas de água descendente indicando falta de estanqueidade da cobertura. Presença de vegetação arbustiva densa próxima a fachada.	Localização das fotos:

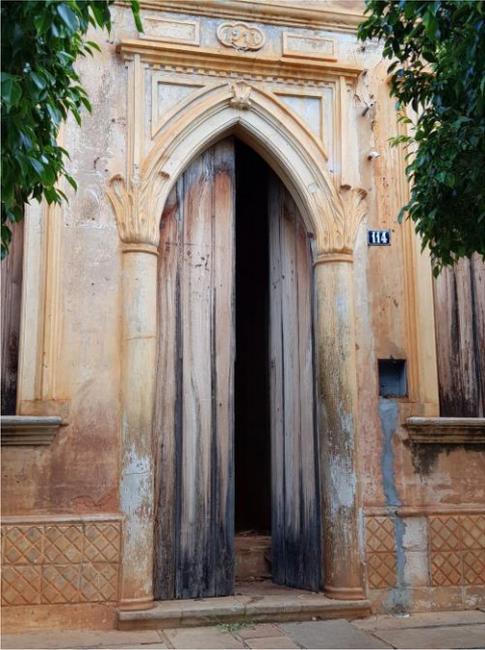
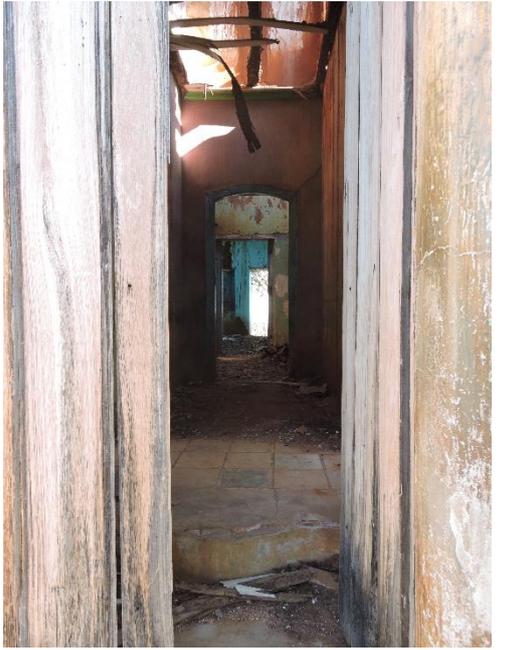
<p>02</p>	
Autoria: -	Arquivo: -DSCN9813/ DSCN9815	Máquina: NIKON COOLPIX 600
Fonte: Acervo Pessoal		Ano da foto: 2019
<p>Observações:</p> <p>A foto 01, no acesso principal observa-se a perda de revestimento decorativo na parte inferior da fachada, inserção de material incompatível a base cimento na alvenaria, alteração cromática e fendilhamento das esquadrias, e a presença de biofilme e mancha de água ascendente.</p> <p>Já a foto 02, no vestíbulo, nota-se a sujeira acumulada no piso e perda de forro.</p>	<p>Localização das fotos:</p>

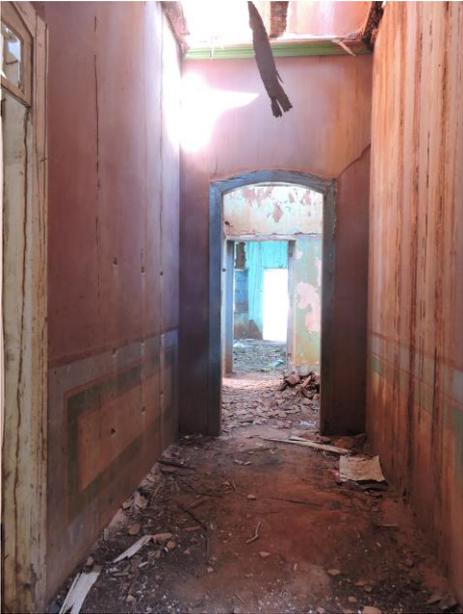
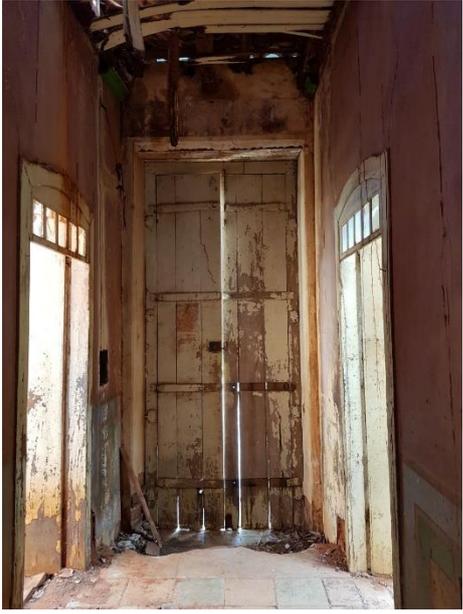
<p>02</p> </div> </div>		
Autoria: Raiane G. C. Santos	Arquivo: DSCN9808/ DSCN9807	Máquina: NIKON COOLPIX 600
Fonte: Acervo Pessoal		Ano da foto: 2019
Observações: Nota-se bastante sujeira acumulada no piso, perda e apodrecimento do forro, fendilhamento na porta do acesso, em madeira, manchas de água ascendente e descentente.	Localização das fotos:

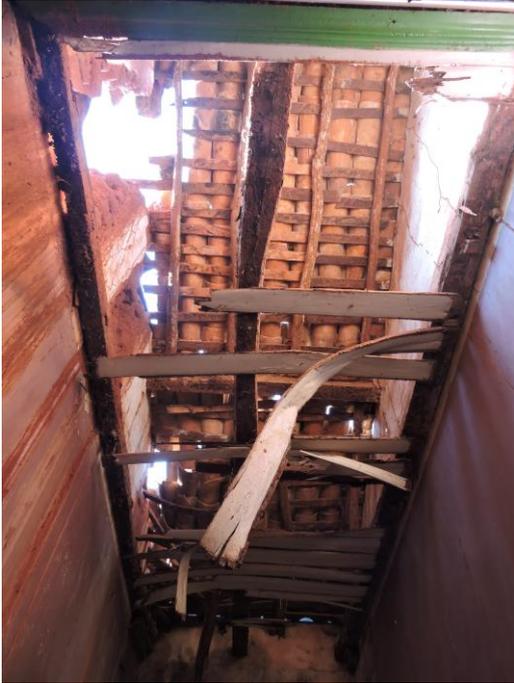
Autoria: Raiane G. C. Santos	Arquivo: -DSCN9812	Máquina: - NIKON COOLPIX 600
Fonte: Acervo Pessoal		Ano da foto: 2018
Observações: Nota-se a perda de parte da alvenaria e da cobertura, caminhos de térmitas, manchas de água descentente e a perda e o apodrecimento do forro.	Localização das fotos:

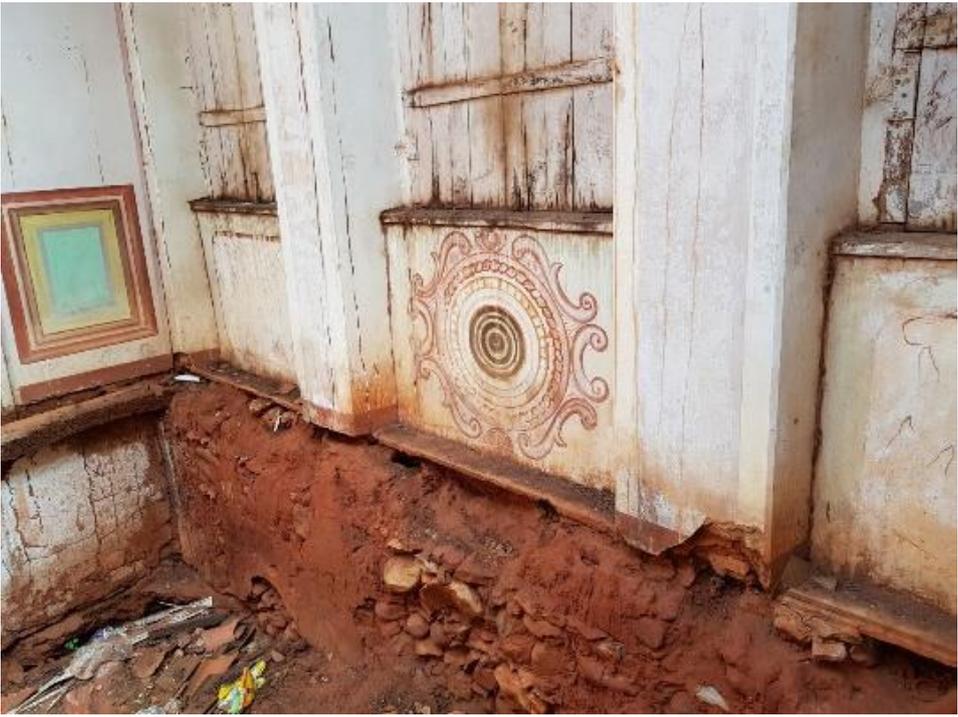
Autoria: Raiane G. C. Santos	Arquivo: - 17.00.30/ 17.00.32/ 17.00.41	Máquina: - NIKON COOLPIX 600
Fonte: Acervo Pessoal		Ano da foto: 2018
Observações: Na sala, devido a perda do assoalho, causado pelo acúmulo de materiais provenientes da queda da cobertura e acúmulo de água, o porão alto não habitável e a fundação em pedra e barro encontram-se expostos. É possível observar perda de reboco, manchas de água ascendente, caminhos de térmitas e manchas enegrecidas nas esquadrias.	Localização das fotos:

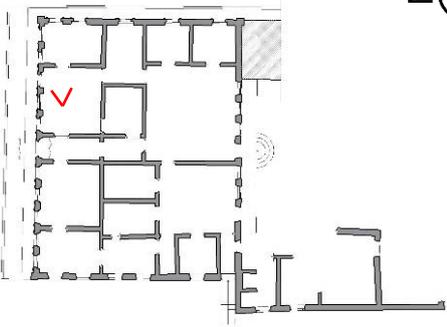
Autoria: Raiane G. C. Santos	Arquivo: DSCN9829	Máquina: - NIKON COOLPIX 600
Fonte: Acervo Pessoal		Ano da foto: 2018
Observações: Nota-se a perda de cobertura e o forro apresenta ainda que degradado, apenas o barroamento, em madeira, que o sustentava. A alvenaria apresenta diversos tipos de degradações: na parte superior, acima da linha do forro, os blocos de adobe estão se, revestimento e em sua maioria deformados e com redução de secção devido a ação das intempéries. Já na parte inferior ocorre o deslocamento de reboco. Há manchas de água descendente e ascendente, bem como acúmulo de material no piso, proveniente da cobertura que ruiu além da presença de vegetação. Já as esquadrias possuem fendilhamento e alteração cromática.	Localização das fotos:

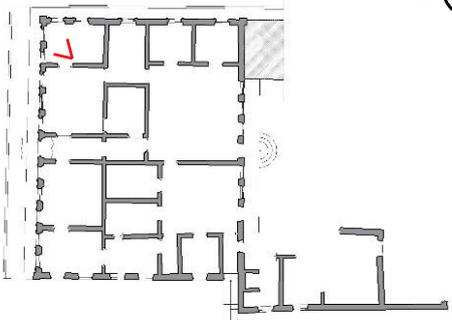
Autoria: Raiane G. C. Santos	Arquivo: 16.50.09/16.50.08	Máquina: - NIKON COOLPIX 600
Fonte: Acervo Pessoal		Ano da foto: 2018
Observações: Nota-se a perda do forro e a existência do barroteamento, em madeira, que o sustentava bastante degradado. Já as esquadrias possuem fendilhamento e alteração cromática. Observa-se ainda o acúmulo de material no piso, proveniente da cobertura que ruiu e manchas de água descendente, logo abaixo do peitoril indicando que o mesmo não possui inclinação adequada ou ausência de estanqueidade das janelas. No trecho a esquerda é possível observar um corte na alvenaria para remoção de instalações elétricas antes existentes.	Localização das fotos:

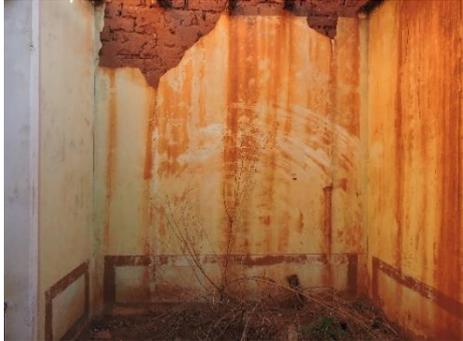
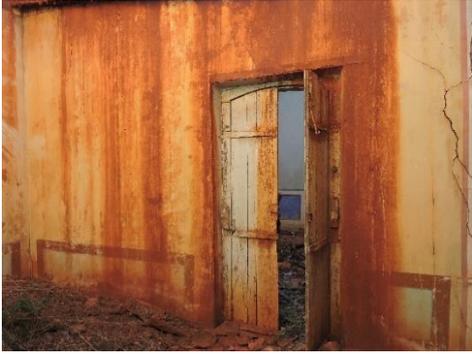
</div> </div>		
Autoria: Raiane G. C. Santos	Arquivo: DSCN9846/DSCN9847	Máquina: - NIKON COOLPIX 600
Fonte: Acervo Pessoal		Ano da foto: 2018
Observações: A alvenaria do ambiente apresenta mancha de água descendente e ascendente, degradação superficial dos blocos de adobe devido as intempéries, deslocamento de revestimento, acúmulo de material no piso devido ao desabamento da cobertura e do forro, além da presença de vegetação.	Localização das fotos:

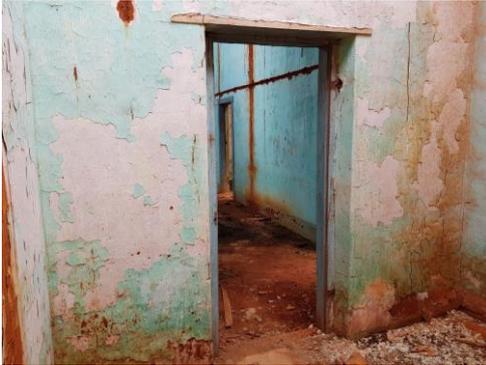
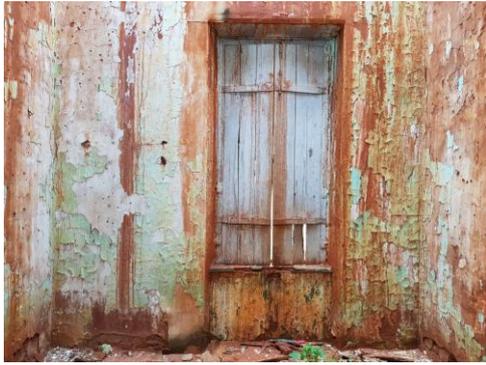
</div> </div>		
Autoria: Raiane G. C. Santos	Arquivo: DSCN9881/DSCN9882	Máquina: - NIKON COOLPIX 600
Fonte: Acervo Pessoal		Ano da foto: 2018
Observações: Nota-se na alvenaria o descascamento de pintura, manchas de água descendente e ascendente, e no piso é possível observar o acúmulo de material no piso devido ao desabamento da cobertura, além da presença de vegetação.	Localização das fotos: <div style="display: flex; align-items: center;">

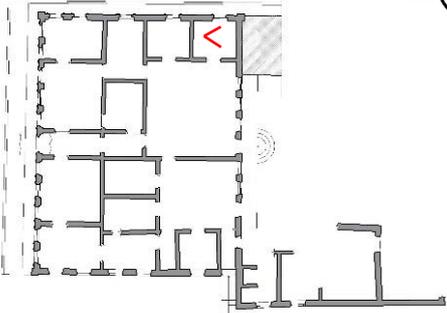
Autoria: Raiane G. C. Santos	Arquivo: 16.52.28	Máquina: - NIKON COOLPIX 600
Fonte: Acervo Pessoal		Ano da foto: 2018
Observações: O ambiente apresenta perda de cobertura, degradação da alvenaria em adobe devido à ausência de cobertura, descascamento de pintura, manchas de água descendente e caminho de térmitas.	Localização das fotos:

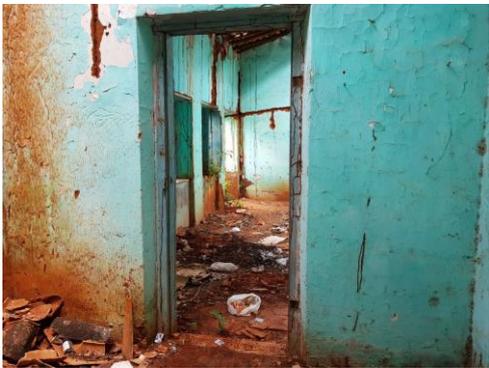
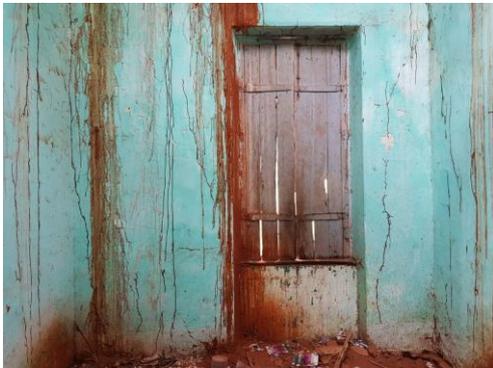
<p>02</p> </div> </div>		
Autoria: Raiane G. C. Santos	Arquivo: 16.52.29/16.52.30	Máquina: - NIKON COOLPIX 600
Fonte: Acervo Pessoal		Ano da foto: 2018
Observações: Nota-se na alvenaria, manchas de água descendente provenientes principalmente da falta de estanqueidade da cobertura e da janela, manchas de água ascendente, caminhos de térmitas, descascamento de pintura, corte na alvenaria para remoção de instalação antes existente, e acúmulo de materiais no piso provenientes do desabamento da cobertura.	Localização das fotos:
