**UNIVERSIDADE FEDERAL DA BAHIA
FACULDADE DE ARQUITETURA
MESTRADO PROFISSIONAL EM CONSERVAÇÃO E
RESTAURAÇÃO DE MONUMENTOS E NÚCLEOS
HISTÓRICOS (MP-CECRE)**

**RESTAURAÇÃO DO CASARÃO DOS ALCÂNTARAS
LIVRAMENTO DE NOSSA SENHORA/ BA**

Trabalho de Conclusão apresentado ao Mestrado Profissional em Conservação e Restauração de Monumentos e Núcleos Históricos (MP-CECRE) da Universidade Federal da Bahia, como requisito para obtenção do título de Mestre Profissional em Conservação e Restauração.

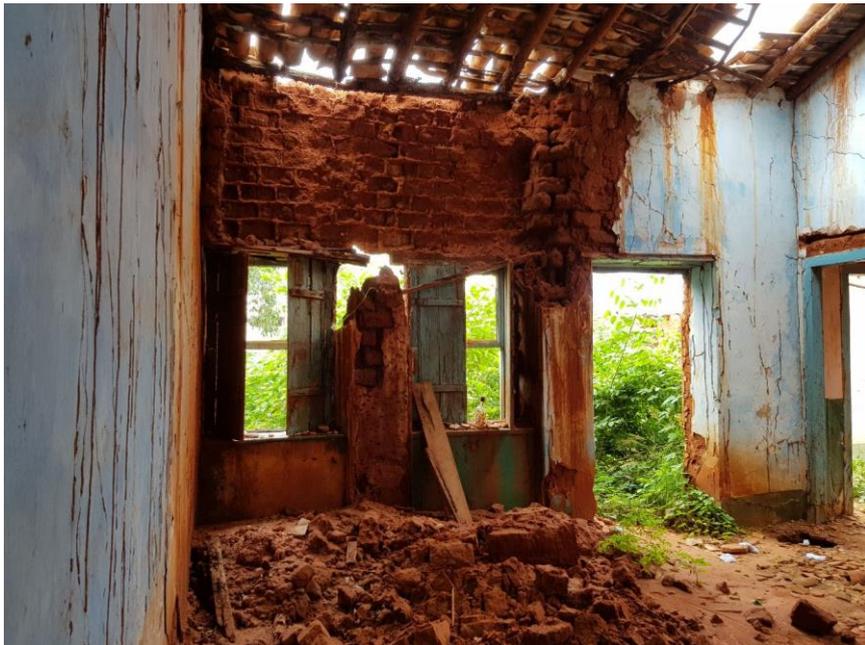
Autoria: Raiane G. C. Santos	Arquivo: 16.53.00	Máquina: - NIKON COOLPIX 600
Fonte: Acervo Pessoal		Ano da foto: 2018
Observações: Nota-se a perda da cobertura, a alvenaria apresenta perda total do adobe, no trecho superior as janelas devido à falta de estanqueidade da cobertura e a ação das intempéries. Observa-se ainda perda de reboco, descascamento de pintura, acúmulo de lixo e materiais no piso provenientes do desabamento da cobertura e manchas de água descendente e ascendente e presença de vegetação.	Localização das fotos:

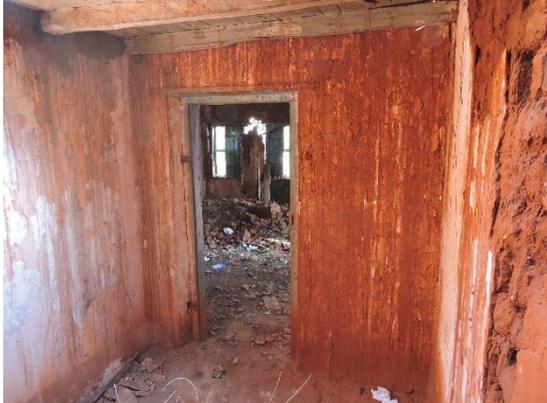
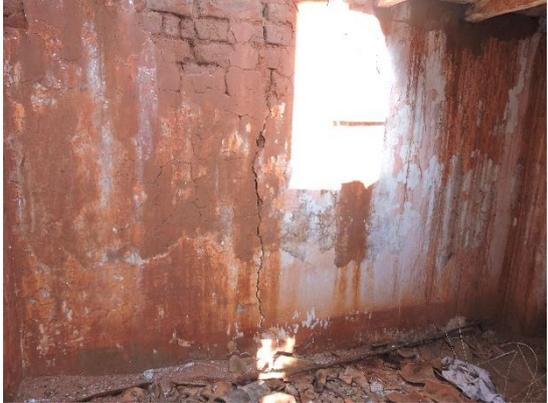
</div> </div> <div style="display: flex; justify-content: space-around; margin-top: 10px;"> 01 02 </div>		
Autoria: Raiane G. C. Santos	Arquivo: DSCN9925/DSCN9966	Máquina: - NIKON COOLPIX 600
Fonte: Acervo Pessoal		Ano da foto: 2018
Observações: O ambiente apresenta descascamento de pintura, perda total da alvenaria e parcial do assoalho, degradação do adobe, caminho de térmitas, mancha de água ascendente e descendentes e acúmulo de lixo e materiais no piso provenientes da degradação da alvenaria, e do desabamento do piso referente ao sótão e a cobertura.	Localização das fotos: <div style="text-align: right; margin-bottom: 10px;">

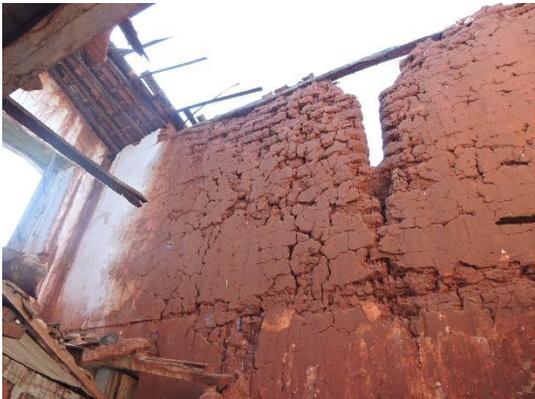
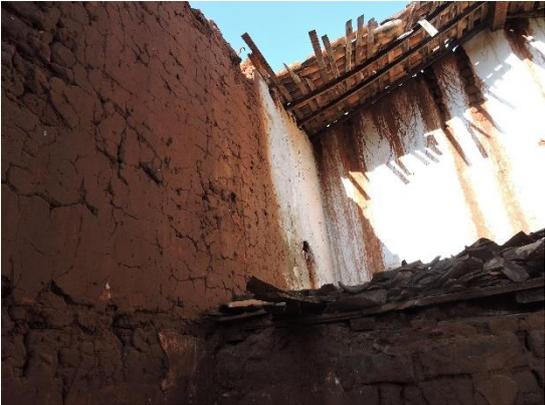
<p>02</p> </div> </div>		
Autoria: Raiane G. C. Santos	Arquivo: DSCN9922/DSCN9923	Máquina: - NIKON COOLPIX 600
Fonte: Acervo Pessoal		Ano da foto: 2018
Observações: Nota-se a perda de cobertura e de trechos da alvenaria próxima a cobertura, degradação do adobe, descascamento de pintura, mancha de água ascendente e descendente, degradação do assoalho de madeira, ausência de esquadrias, corte na alvenaria para remoção de instalações elétricas antes existente, ausência de esquadrias, acúmulo de materiais no assoalho proveniente do desabamento da cobertura.	Localização das fotos: <div style="text-align: right;">

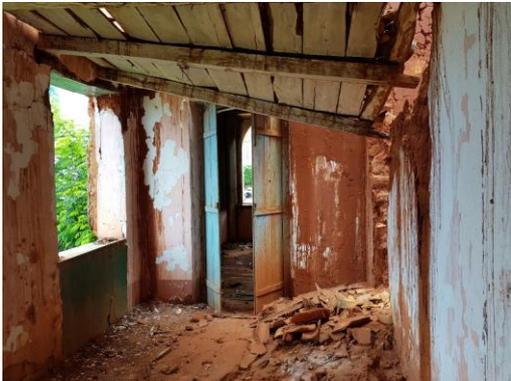
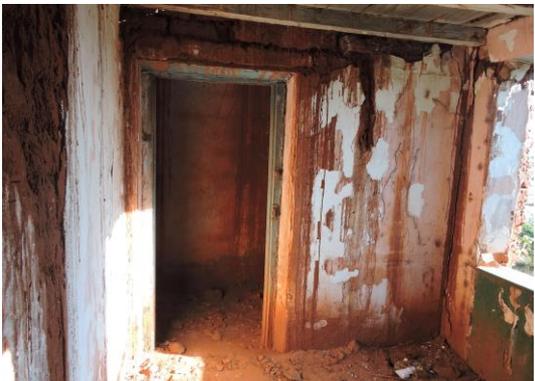
<p>02</p> </div> </div>		
Autoria: Raiane G. C. Santos	Arquivo: 16.54.54/DSCN9966	Máquina: - NIKON COOLPIX 600
Fonte: Acervo Pessoal		Ano da foto: 2018
<p>Observações:</p> <p>O ambiente apresenta descascamento de pintura, perda total da alvenaria e parcial do assoalho, apodrecimento do assoalho, degradação do adobe, ausência de esquadrias, caminho de térmitas, mancha de água ascendente e descendentes e acúmulo de materiais no piso provenientes da degradação da alvenaria, e do desabamento do piso referente ao sótão e a cobertura.</p>	<p>Localização das fotos:</p>

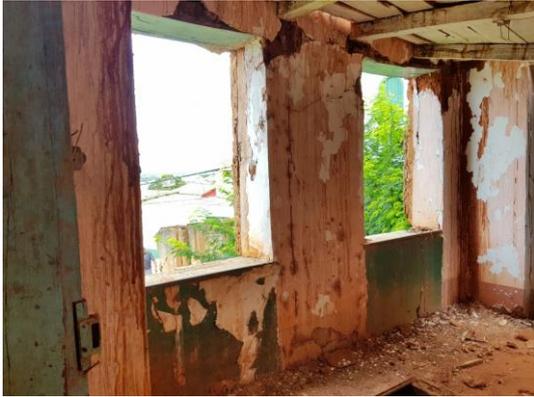
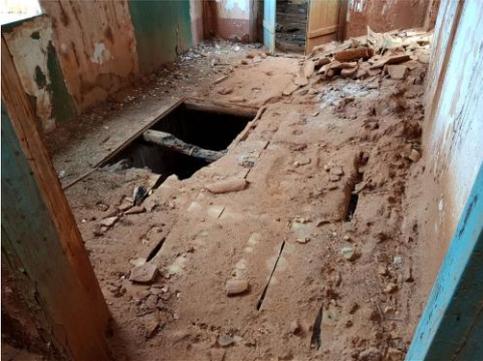
</div> </div>		
Autoria: Raiane G. C. Santos	Arquivo: 16.54.53/16.54.54	Máquina: - NIKON COOLPIX 600
Fonte: Acervo Pessoal		Ano da foto: 2018
Observações: Nota-se a ausência de esquadrias, perda de reboco, descascamento de pintura, manchas de água descendente e ascendente, apodrecimento do assoalho do pavimento térreo e do sótão, fissuras estruturais causadas devido a degradação do piso do sótão e acúmulo de materiais no piso provenientes da degradação da alvenaria, e do desabamento do piso referente ao sótão e a cobertura.	Localização das fotos: <div style="text-align: right;">

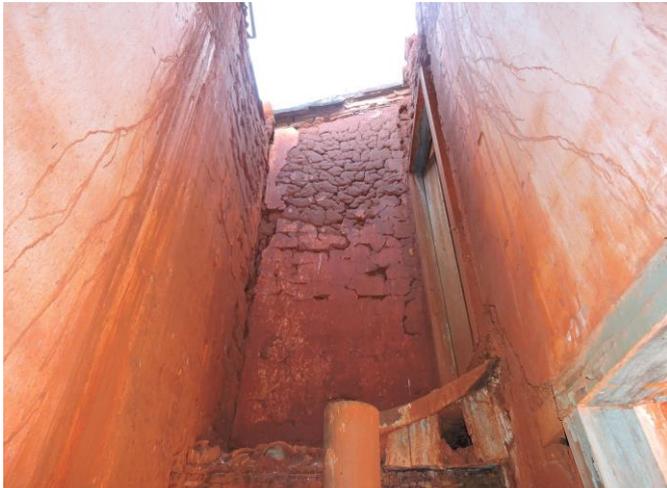
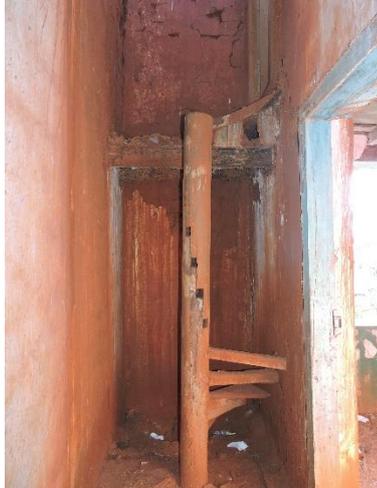
</div> </div> <div style="display: flex; justify-content: space-around; margin-top: 10px;"> 01 02 </div>		
Autoria: Raiane G. C. Santos	Arquivo: DSCN9941/DSCN9940	Máquina: - NIKON COOLPIX 600
Fonte: Acervo Pessoal		Ano da foto: 2018
Observações: Nota-se a perda da cobertura, degradação da alvenaria e da escada de madeira, perda de reboco, mancha de água ascendente e descendente e acúmulo de materiais no piso provenientes da degradação da alvenaria e da cobertura.	Localização das fotos: <div style="text-align: right;">

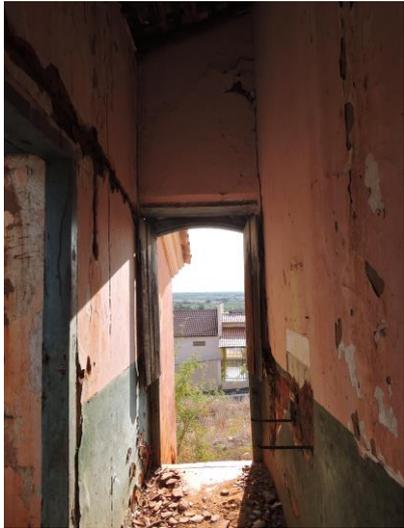
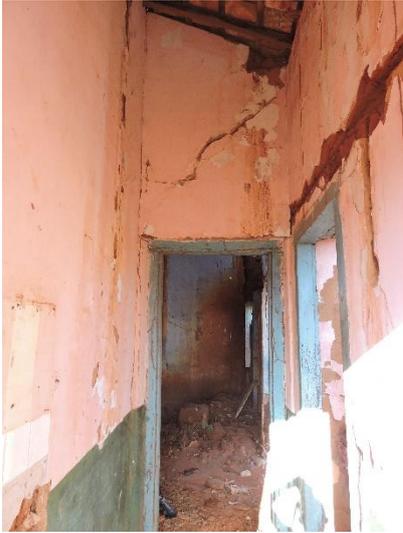
<p>02</p> </div> </div>		
Autoria: Raiane G. C. Santos	Arquivo: DSCN9946/DSCN9950	Máquina: - NIKON COOLPIX 600
Fonte: Acervo Pessoal		Ano da foto: 2018
Observações: O ambiente apresenta descascamento de pintura, ausência esquadrias, corte na alvenaria para remoção de instalações elétricas antes existente, fissuras estruturais relacionada diretamente com a cobertura, acúmulo de materiais no piso provenientes da degradação da alvenaria e da cobertura.	Localização das fotos: <div style="text-align: right;">

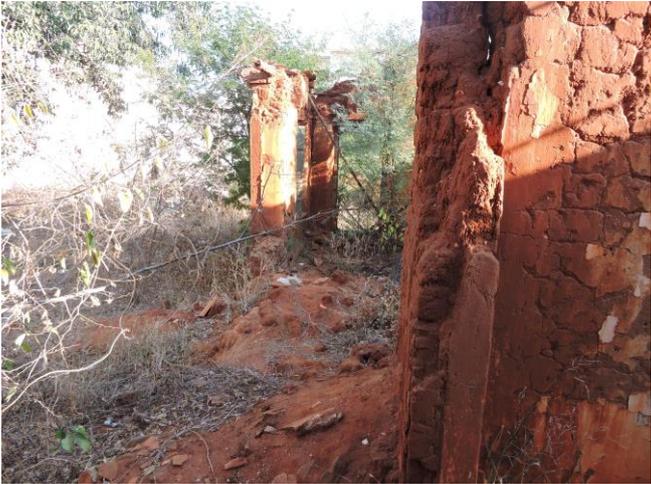
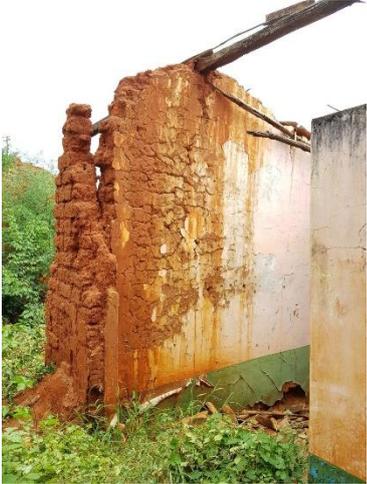
<p>02</p> </div> </div>		
Autoria: Raiane G. C. Santos	Arquivo: DSCN9974/16.57.30	Máquina: - NIKON COOLPIX 600
Fonte: Acervo Pessoal		Ano da foto: 2018
Observações: Nesse trecho da edificação localizava-se o bloco anexo de serviço que abrigava o banheiro e a cozinha. Nota-se a perda da cobertura, desabamento de parte da alvenaria, perda de reboco e degradação superficial e total dos blocos de adobe, além do acúmulo de lixo e materiais no piso provenientes da degradação da alvenaria e da cobertura e presença de vegetação.	Localização das fotos:

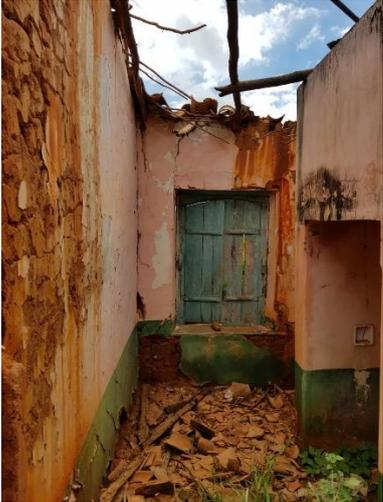
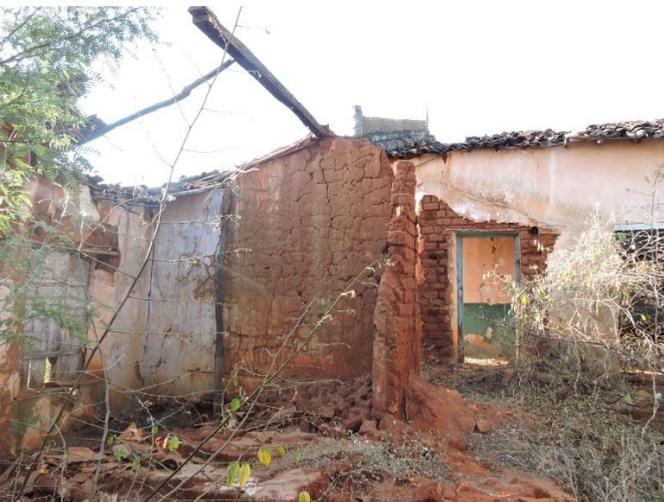
<p>02</p> </div> </div>		
Autoria: Raiane G. C. Santos	Arquivo: 16.57.40/DSCN9998	Máquina: - NIKON COOLPIX 600
Fonte: Acervo Pessoal		Ano da foto: 2018
Observações: Nesse trecho da edificação localizava-se o bloco anexo de serviço que abrigava o banheiro e a cozinha. Nota-se a perda da cobertura, desabamento de parte da alvenaria, perda de reboco e degradação superficial e total dos blocos de adobe, além do acúmulo de lixo e materiais no piso provenientes da degradação da alvenaria e da cobertura e presença de vegetação.	Localização das fotos:

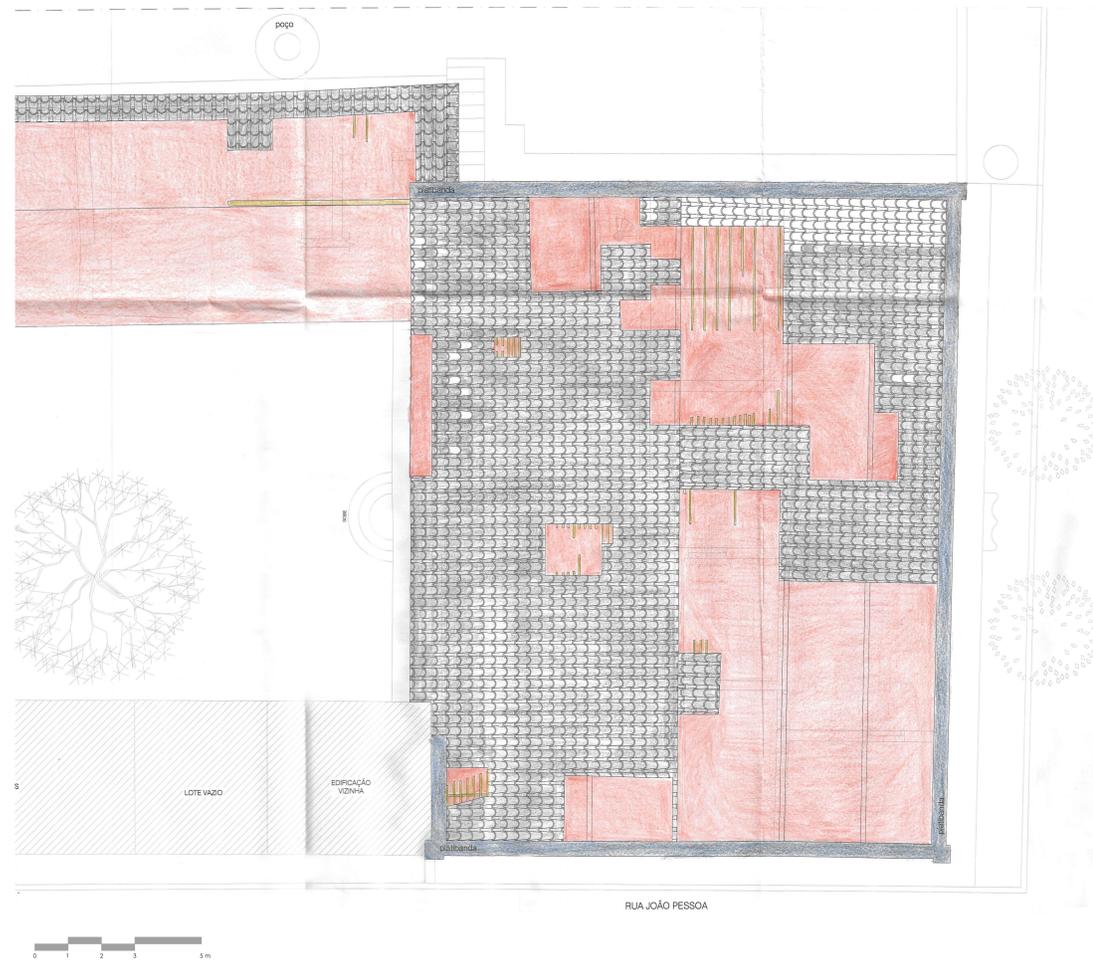
ETAPA: Mapeamento de Danos
PRANCHA: **PLANTA DE COBERTURA**

PLANTA DE COBERTURA			
SÍMBOLO	DANOS	AGENTE	CAUSA
	MOFOS	AÇÃO DE INTEMPÉRIES	1- AMBIENTE FAVORÁVEL PARA O APARECIMENTO DE MICROORGANISMOS 2- ACUMULO DE ÁGUA
	PERDA DE COBERTURA	AÇÃO DE INTEMPÉRIES	FALTA DE MANUTENÇÃO (TELHAS QUEBRADAS E MADRAMENTO DANIFICADO)
	APODRECIMENTO DE MADEIRA	AÇÃO DE INTEMPÉRIES	1- INFILTRAÇÃO DE ÁGUA PLUVIAL 2- AMBIENTE FAVORÁVEL PARA O APARECIMENTO DE MICROORGANISMOS

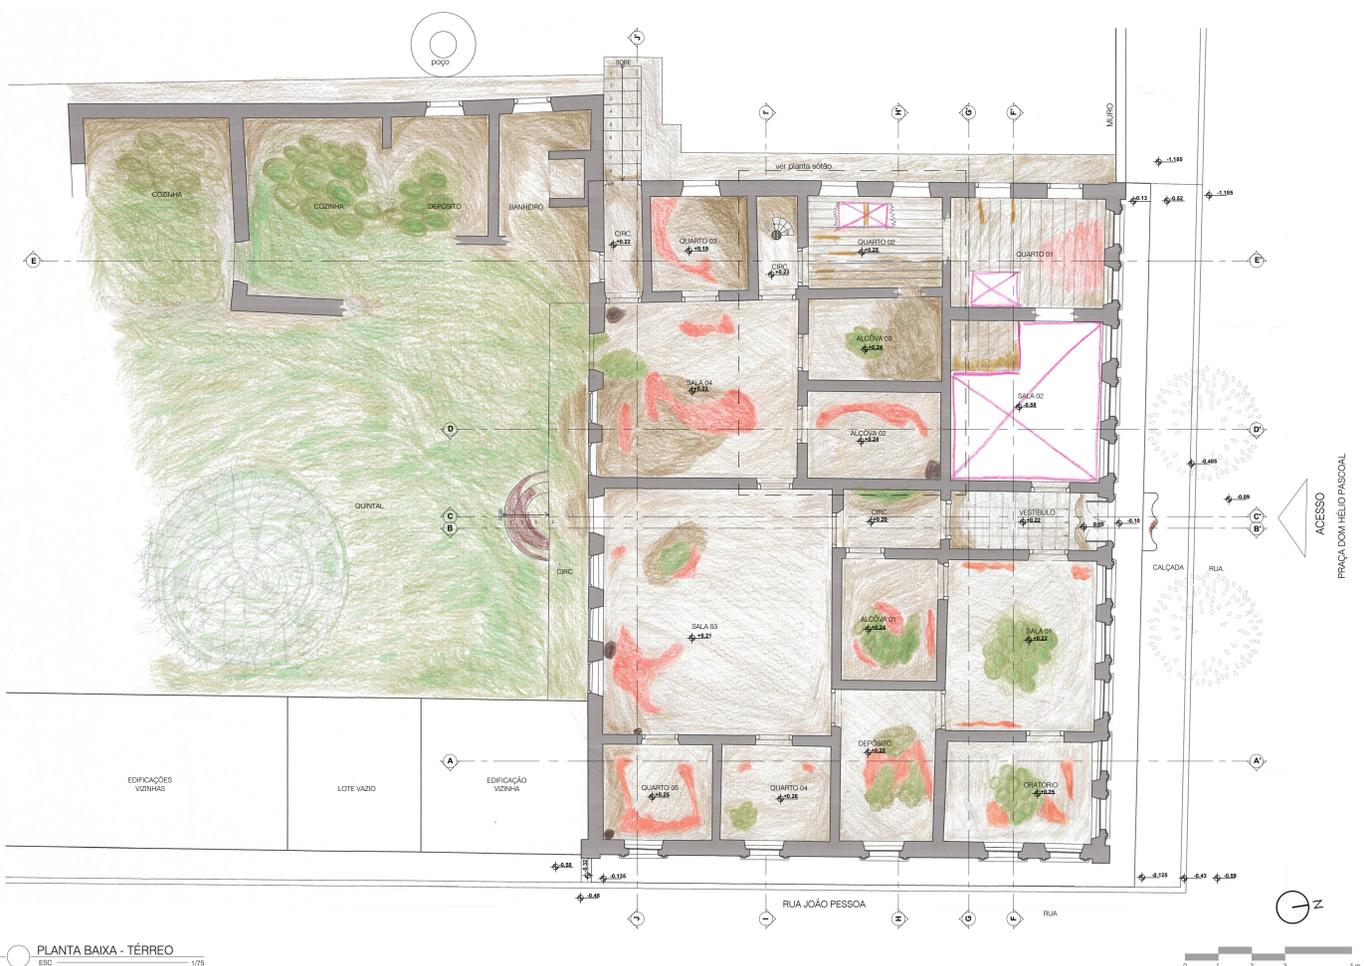
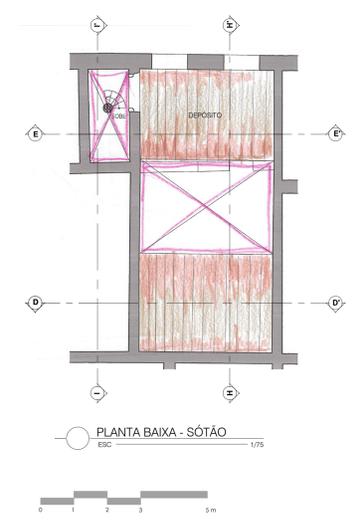
ETAPA: Mapeamento de Danos
PRANCHA: **PLANTA BAIXA - TÉRREO E SÓTÃO**

PLANTA BAIXA			
SÍMBOLO	DANOS	AGENTE	CAUSA
	MOFOS	AÇÃO DE INTEMPÉRIES	ACUMULO DE MATERIA REMANESCENTE DO DESABAMENTO DA COBERTURA 2- FALTA DE MANUTENÇÃO
	ESCAVAÇÃO NO SOLO	AÇÃO ANTRÓPICA	VANDALISMO
	MADRAMENTO APODRECIDO	AÇÃO DE INTEMPÉRIES	1- INFILTRAÇÃO DE ÁGUA PLUVIAL 2- AMBIENTE FAVORÁVEL PARA O APARECIMENTO DE MICROORGANISMOS 3- SOBRESSO COO O ACUMULO DE MATERIA REMANESCENTE DO DESABAMENTO DA COBERTURA 4- FALTA DE MANUTENÇÃO
	UXO	AÇÃO DE INTEMPÉRIES	1- INFILTRAÇÃO DE ÁGUA PLUVIAL 2- APODRECIMENTO DAS PEÇAS 3- FALTA DE MANUTENÇÃO
	PERDA DO PISO DE MADEIRA	AÇÃO DE INTEMPÉRIES	1- DESABAMENTO DA COBERTURA SOBRE O PISO 2- APODRECIMENTO DAS PEÇAS 3- FALTA DE MANUTENÇÃO
	PRESENCIA DE VEGETAÇÃO	SEMENTES TRANSPORTADAS POR PASSAROS E VENTO	1- AUSÊNCIA DE COBERTURA 2- INFILTRAÇÃO DE ÁGUA PLUVIAL

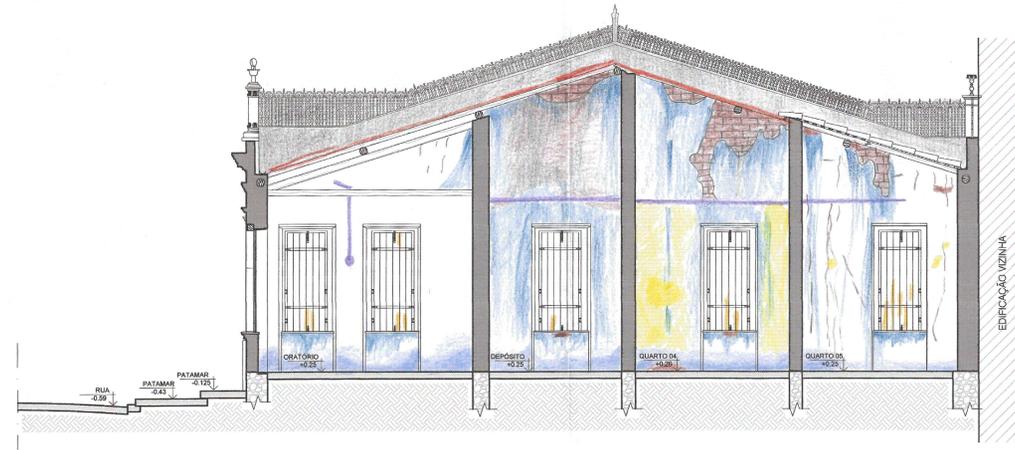
CORTE AA'

SÍMBOLO	DANOS	AGENTE	CAUSA
	BIOFILME	AÇÃO DE INTEMPÉRIES	1- AMBIENTE PROPÍCIO PARA O APARECIMENTO DE MICROORGANISMOS 2- ACÚMULO DE ÁGUA
	CAMINHOS DE TÉRMITAS	INFESTAÇÃO POR XILOFAGOS	1- FALTA DE MANUTENÇÃO 2- AMBIENTE PROPÍCIO PARA A PROLIFERAÇÃO DE MICROORGANISMOS (UMIDADE)
	DEGRADAÇÃO SUPERFICIAL DO ADOBE	AÇÃO DA ÁGUA DA CHUVA	1- PERDA DA COBERTURA 2- INFILTRAÇÃO DE ÁGUA NA ALVENARIA
	DESCASCAMENTO DE PINTURA	1- AÇÃO DA ÁGUA 2- AÇÃO DE INTEMPÉRIES	PINTURA INCOMPATÍVEL
	FENDILHAMENTO	AÇÃO DE INTEMPÉRIES	VARIAÇÃO TÉRMICA
	MANCHA DE ÁGUA ASCENDENTE	AÇÃO DE INTEMPÉRIES	1- ACÚMULO DE ÁGUA NO PISO 2- PERDA DA COBERTURA
	MANCHA DE ÁGUA DESCENDENTE	AÇÃO DA ÁGUA DA CHUVA	1- PERDA DA COBERTURA 2- PERDA DE ESTANQUEIDADE DA COBERTURA
	PERDA DE COBERTURA	AÇÃO DE INTEMPÉRIES	FALTA DE MANUTENÇÃO (TELHAS QUEBRADAS E MADEIRAMENTO DANIFICADO)
	PERDA DE REBOCO E PINTURA	AÇÃO DE INTEMPÉRIES	1- INFILTRAÇÃO DE ÁGUA NA ALVENARIA 2- PERDA DA COBERTURA

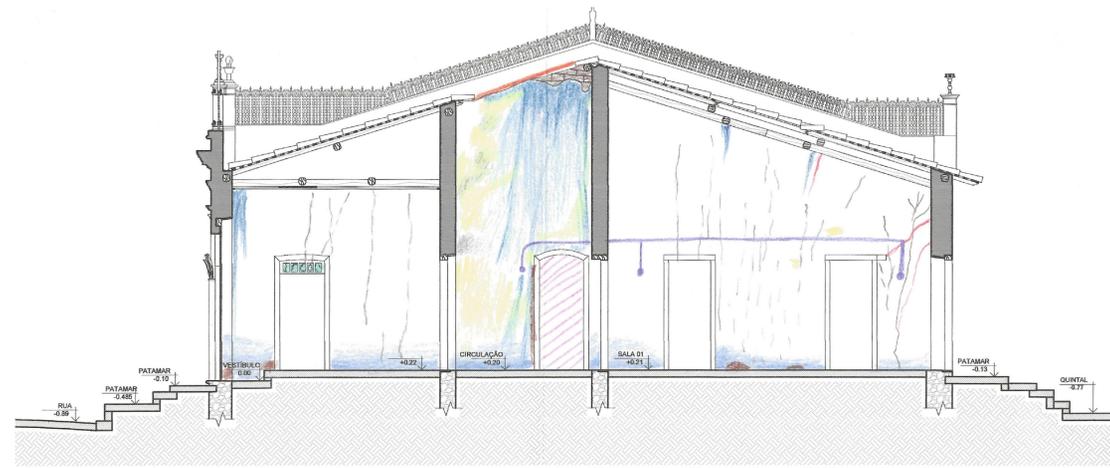
CORTE BB'

SÍMBOLO	DANOS	AGENTE	CAUSA
	CAMINHOS DE TÉRMITAS	INFESTAÇÃO POR XILOFAGOS	1- FALTA DE MANUTENÇÃO 2- AMBIENTE PROPÍCIO PARA A PROLIFERAÇÃO DE MICROORGANISMOS (UMIDADE)
	DEGRADAÇÃO SUPERFICIAL DO ADOBE	AÇÃO DA ÁGUA DA CHUVA	1- PERDA DA COBERTURA 2- INFILTRAÇÃO DE ÁGUA NA ALVENARIA
	DESCASCAMENTO DE PINTURA	1- AÇÃO DA ÁGUA 2- AÇÃO DE INTEMPÉRIES	PINTURA INCOMPATÍVEL
	MANCHA DE ÁGUA ASCENDENTE	AÇÃO DE INTEMPÉRIES	1- ACÚMULO DE ÁGUA NO PISO 2- PERDA DA COBERTURA
	MANCHA DE ÁGUA DESCENDENTE	AÇÃO DA ÁGUA DA CHUVA	1- PERDA DA COBERTURA 2- PERDA DE ESTANQUEIDADE DA COBERTURA
	MANCHA ENEGRECIDA	AÇÃO DE INTEMPÉRIES	AMBIENTE PROPÍCIO PARA A PROLIFERAÇÃO DE MICROORGANISMOS (UMIDADE)
	PERDA DE COBERTURA	AÇÃO DE INTEMPÉRIES	FALTA DE MANUTENÇÃO (TELHAS QUEBRADAS E MADEIRAMENTO DANIFICADO)
	PERDA DE REBOCO E PINTURA	AÇÃO DE INTEMPÉRIES	1- INFILTRAÇÃO DE ÁGUA NA ALVENARIA 2- PERDA DA COBERTURA
	REMOÇÃO DE INSTALAÇÃO EXISTENTE	AÇÃO ANTRÓPICA	VANDALISMO

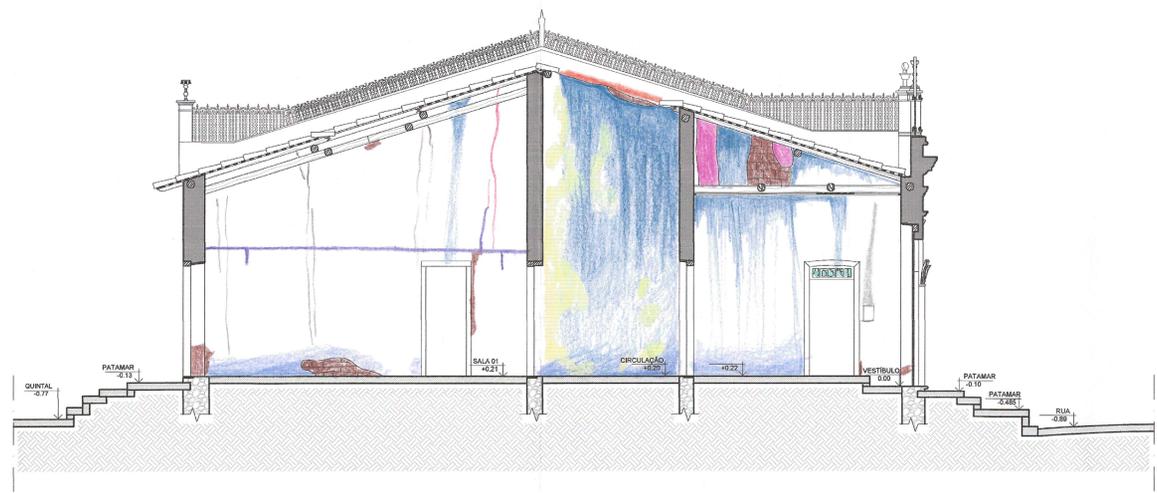
CORTE CC'

SÍMBOLO	DANOS	AGENTE	CAUSA
	CAMINHOS DE TÉRMITAS	INFESTAÇÃO POR XILOFAGOS	1- FALTA DE MANUTENÇÃO 2- AMBIENTE PROPÍCIO PARA A PROLIFERAÇÃO DE MICROORGANISMOS (UMIDADE)
	DEGRADAÇÃO SUPERFICIAL DO ADOBE	AÇÃO DA ÁGUA DA CHUVA	1- PERDA DA COBERTURA 2- INFILTRAÇÃO DE ÁGUA NA ALVENARIA
	DESCASCAMENTO DE PINTURA	1- AÇÃO DA ÁGUA 2- AÇÃO DE INTEMPÉRIES	PINTURA INCOMPATÍVEL
	MANCHA DE ÁGUA ASCENDENTE	AÇÃO DE INTEMPÉRIES	1- ACUMULO DE ÁGUA NO PISO 2- PERDA DA COBERTURA
	MANCHA DE ÁGUA DESCENDENTE	AÇÃO DA ÁGUA DA CHUVA	1- PERDA DA COBERTURA 2- PERDA DE ESTANQUEIDADE DA COBERTURA
	PERDA DE COBERTURA	AÇÃO DE INTEMPÉRIES	FALTA DE MANUTENÇÃO (TELHAS QUEBRADAS E MADEIRAMENTO DANIFICADO)
	PERDA DE REBOCO E PINTURA	AÇÃO DE INTEMPÉRIES	1- INFILTRAÇÃO DE ÁGUA NA ALVENARIA 2- PERDA DA COBERTURA
	PERDA TOTAL DA ALVENARIA	AÇÃO DA ÁGUA DA CHUVA ESCORRIMENTO DE ÁGUA	1- FALTA DE ESTANQUEIDADE DA COBERTURA 2- INFILTRAÇÃO DE ÁGUA NA ALVENARIA

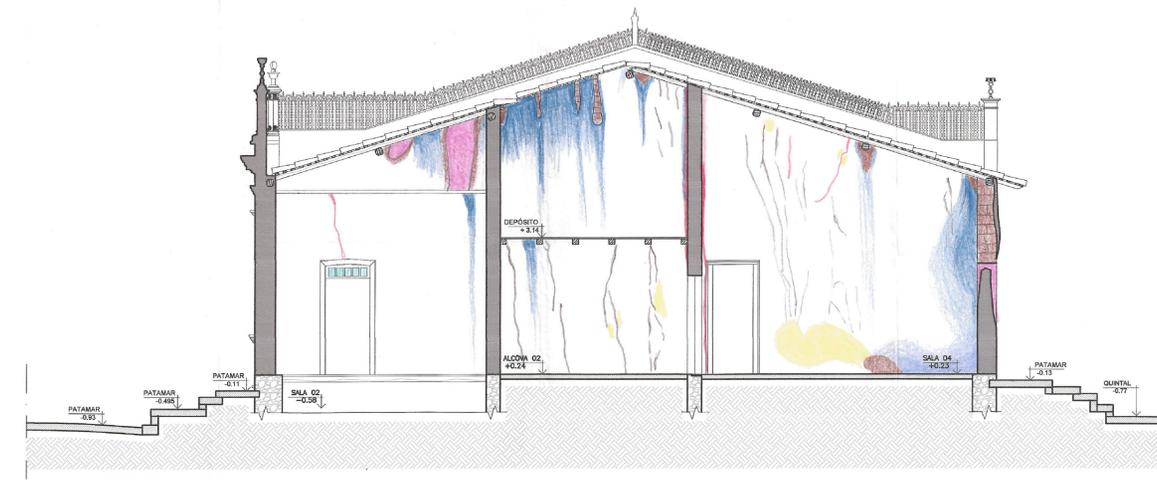
CORTE DD'

SÍMBOLO	DANOS	AGENTE	CAUSA
	CAMINHOS DE TÉRMITAS	INFESTAÇÃO POR XILOFAGOS	1- FALTA DE MANUTENÇÃO 2- AMBIENTE PROPÍCIO PARA A PROLIFERAÇÃO DE MICROORGANISMOS (UMIDADE)
	DEGRADAÇÃO SUPERFICIAL DO ADOBE	AÇÃO DA ÁGUA DA CHUVA	1- PERDA DA COBERTURA 2- INFILTRAÇÃO DE ÁGUA NA ALVENARIA
	DESCASCAMENTO DE PINTURA	1- AÇÃO DA ÁGUA 2- AÇÃO DE INTEMPÉRIES	PINTURA INCOMPATÍVEL
	FISSURA ESTRUTURAL	1- AÇÃO MECÂNICA 2- AÇÃO DE INTEMPÉRIES	1- SOBRECARGA NA ESTRUTURA 2- INFILTRAÇÃO DE ÁGUAS PLUVIAIS
	MANCHA DE ÁGUA ASCENDENTE	AÇÃO DE INTEMPÉRIES	1- ACUMULO DE ÁGUA NO PISO 2- PERDA DA COBERTURA
	MANCHA DE ÁGUA DESCENDENTE	AÇÃO DA ÁGUA DA CHUVA	1- PERDA DA COBERTURA 2- PERDA DE ESTANQUEIDADE DA COBERTURA
	PERDA DE REBOCO E PINTURA	AÇÃO DE INTEMPÉRIES	1- INFILTRAÇÃO DE ÁGUA NA ALVENARIA 2- PERDA DA COBERTURA
	PERDA TOTAL DA ALVENARIA	AÇÃO DA ÁGUA DA CHUVA ESCORRIMENTO DE ÁGUA	1- FALTA DE ESTANQUEIDADE DA COBERTURA 2- INFILTRAÇÃO DE ÁGUA NA ALVENARIA

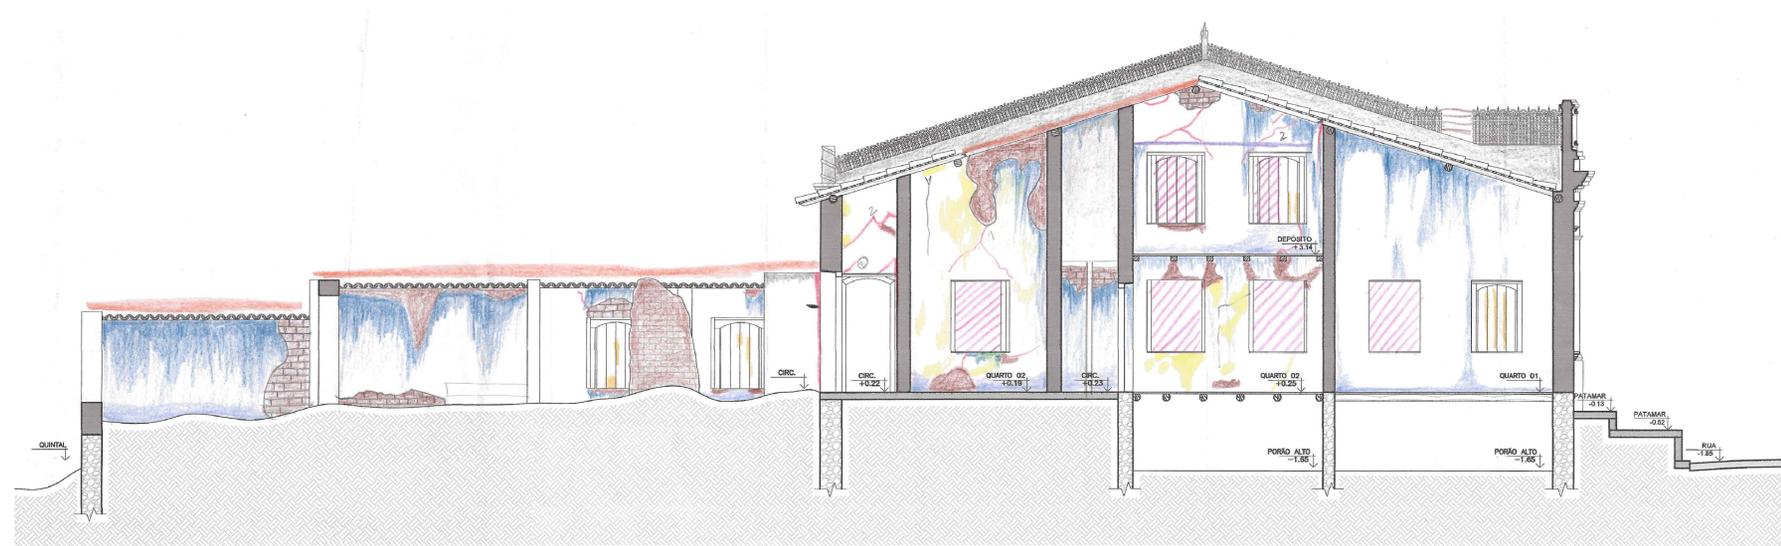
CORTE EE'

SÍMBOLO	DANOS	AGENTE	CAUSA
[Symbol]	AUSÊNCIA DE ESQUADRIAS	1- AÇÃO DE INTEMPÉRIES 2- AÇÃO ANTRÓPICA	1- VANDALISMO 2- FALTA DE MANUTENÇÃO
[Symbol]	CAMINHOS DE TÉRMITAS	INFESTAÇÃO POR XILOFAGOS	1- FALTA DE MANUTENÇÃO 2- AMBIENTE PROPÍCIO PARA A PROLIFERAÇÃO DE MICROORGANISMOS (UMIDADE)
[Symbol]	DEGRADAÇÃO SUPERFICIAL DO ADOBE	AÇÃO DA ÁGUA DA CHUVA	1- INFILTRAÇÃO DE ÁGUA NA ALVENARIA 2- ESCORRIMENTO DE ÁGUA PINTURA INCOMPATÍVEL
[Symbol]	DESCASCAMENTO DE PINTURA	1- AÇÃO DA ÁGUA 2- AÇÃO DE INTEMPÉRIES	VARIÇÃO TÉRMICA
[Symbol]	FENDILHAMENTO	AÇÃO DE INTEMPÉRIES	
[Symbol]	FISSURA ESTRUTURAL	1- AÇÃO MECÂNICA 2- AÇÃO DE INTEMPÉRIES	1- INFILTRAÇÃO DE ÁGUA NA ALVENARIA 2- APODRECIMENTO DA VERGA
[Symbol]	MANCHA DE ÁGUA ASCENDENTE	AÇÃO DE INTEMPÉRIES	1- ACUMULO DE ÁGUA NO PISO 2- DRENAGEM INADEQUADA
[Symbol]	MANCHA DE ÁGUA DESCENDENTE	AÇÃO DA ÁGUA DA CHUVA	1- PERDA DA COBERTURA 2- PERDA DE ESTANQUEIDADE DA COBERTURA

[Symbol]	PERDA DE COBERTURA	AÇÃO DE INTEMPÉRIES	FALTA DE MANUTENÇÃO (TELHAS QUEBRADAS E MADEIRAMENTO DANIFICADO)
[Symbol]	PERDA DE ORNAMENTO	AÇÃO DE INTEMPÉRIES	CORROÇÃO DAS ESTRUTURAS
[Symbol]	PERDA DE REBOCO E PINTURA	AÇÃO DE INTEMPÉRIES	1- INFILTRAÇÃO DE ÁGUA NA ALVENARIA 2- PERDA DA COBERTURA
[Symbol]	REMOÇÃO DE INSTALAÇÃO EXISTENTE	AÇÃO ANTRÓPICA	VANDALISMO

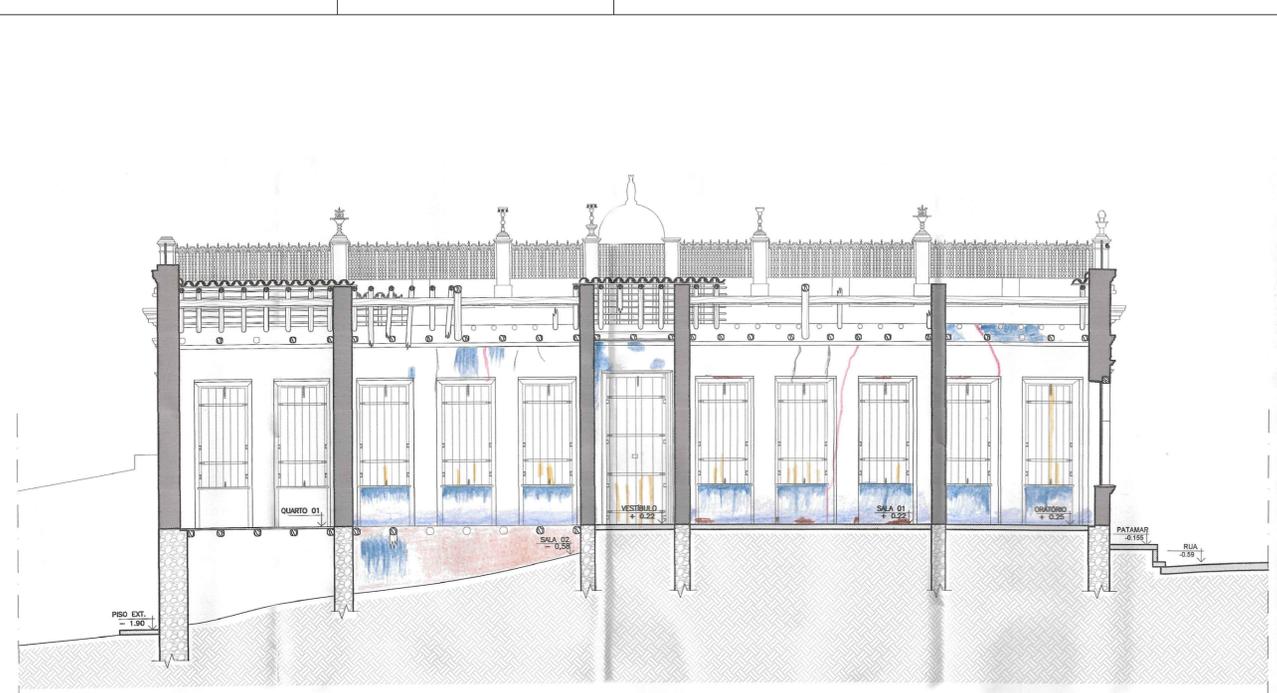
CORTE FF'

SÍMBOLO	DANOS	AGENTE	CAUSA
[Symbol]	BIOFILME	AÇÃO DE INTEMPÉRIES	1- AMBIENTE PROPÍCIO 2- ACUMULO DE ÁGUA
[Symbol]	FENDILHAMENTO	AÇÃO DE INTEMPÉRIES	VARIÇÃO TÉRMICA
[Symbol]	FISSURA ESTRUTURAL	1- AÇÃO MECÂNICA 2- AÇÃO DE INTEMPÉRIES	INFILTRAÇÃO DE ÁGUAS PLUVIAIS
[Symbol]	MANCHA DE ÁGUA ASCENDENTE	AÇÃO DE INTEMPÉRIES	1- ACUMULO DE ÁGUA NO PISO 2- PERDA DA COBERTURA
[Symbol]	MANCHA DE ÁGUA DESCENDENTE	AÇÃO DA ÁGUA DA CHUVA	1- PERDA DA COBERTURA 2- PERDA DE ESTANQUEIDADE DA COBERTURA
[Symbol]	PERDA DE REBOCO E PINTURA	AÇÃO DE INTEMPÉRIES	1- INFILTRAÇÃO DE ÁGUA NA ALVENARIA 2- PERDA DA COBERTURA
[Symbol]	PERDA DE COBERTURA	AÇÃO DE INTEMPÉRIES	FALTA DE MANUTENÇÃO (TELHAS QUEBRADAS E MADEIRAMENTO DANIFICADO)

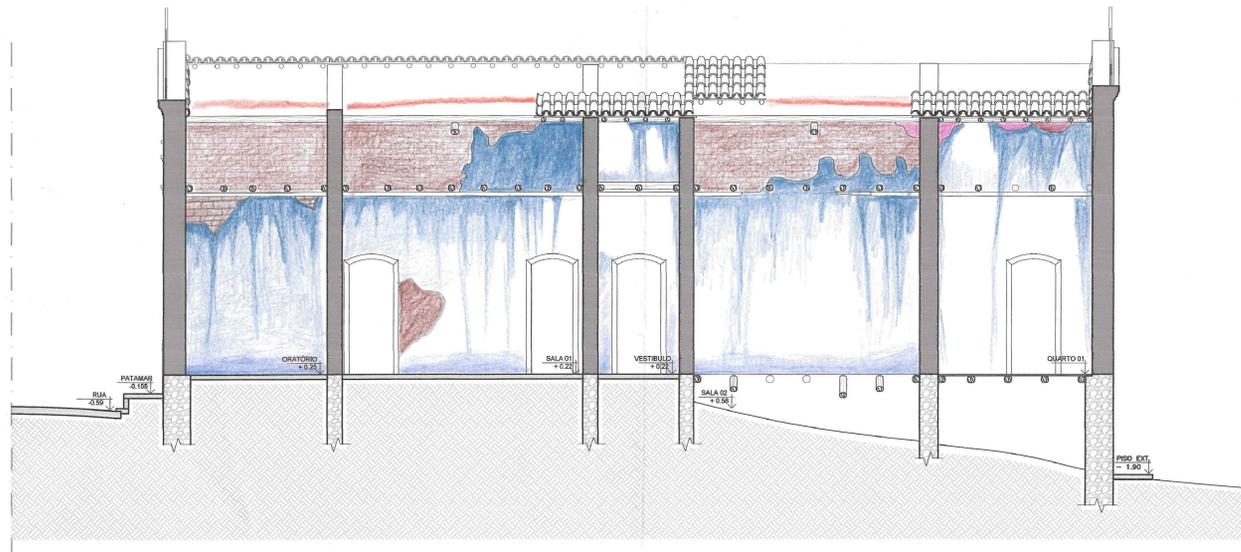
CORTE GG'

SÍMBOLO	DANOS	AGENTE	CAUSA
	DEGRADAÇÃO SUPERFICIAL DO ADOBE	AÇÃO DA ÁGUA DA CHUVA	1- PERDA DA COBERTURA 2- INFILTRAÇÃO DE ÁGUA NA ALVENARIA
	MANCHA DE ÁGUA ASCENDENTE	AÇÃO DE INTEMPÉRIES	1- ACUMULO DE ÁGUA NO PISO 2- PERDA DA COBERTURA 3- DRENAGEM INADEQUADA
	MANCHA DE ÁGUA DESCENDENTE	AÇÃO DA ÁGUA DA CHUVA	1- PERDA DA COBERTURA 2- PERDA DE ESTANQUEIDADE DA COBERTURA
	PERDA DE COBERTURA	AÇÃO DE INTEMPÉRIES	FALTA DE MANUTENÇÃO (TELHAS QUEBRADAS E MADEIRAMENTO DANIFICADO)
	PERDA DE REBOCO E PINTURA	AÇÃO DE INTEMPÉRIES	1- INFILTRAÇÃO DE ÁGUA NA ALVENARIA 2- PERDA DA COBERTURA
	PERDA TOTAL DA ALVENARIA	AÇÃO DA ÁGUA DA CHUVA ESCORRIMENTO DE ÁGUA	1- FALTA DE ESTANQUEIDADE DA COBERTURA 2- INFILTRAÇÃO DE ÁGUA NA ALVENARIA

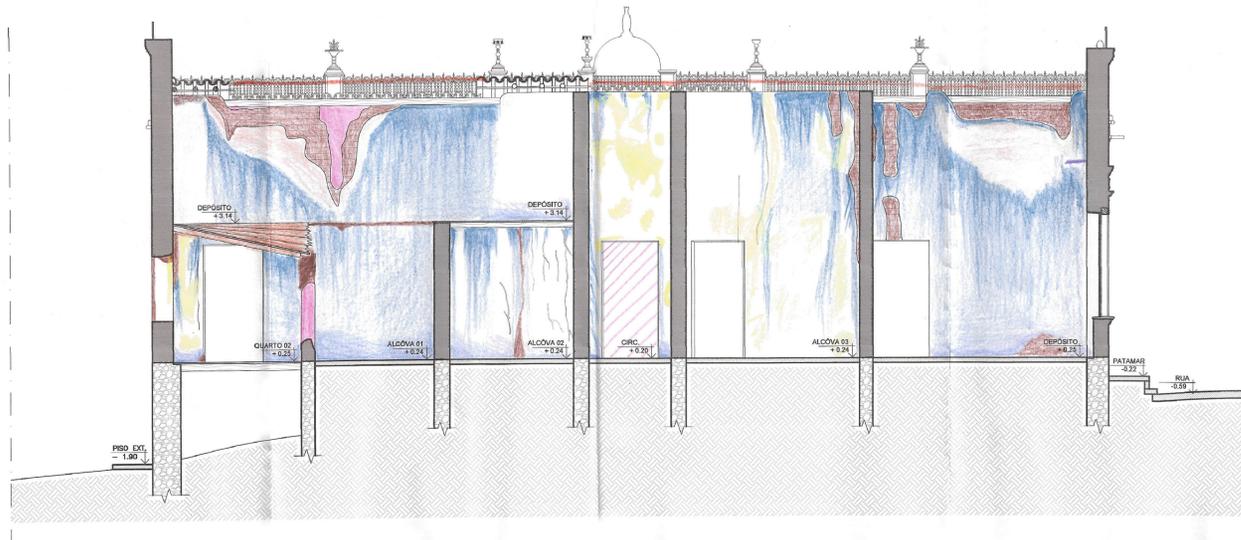
CORTE HH'

SÍMBOLO	DANOS	AGENTE	CAUSA
	AUSÊNCIA DE ESQUADRIAS	1- AÇÃO DE INTEMPÉRIES 2- AÇÃO ANTRÓPICA	1- VANDALISMO 2- FALTA DE MANUTENÇÃO
	APODRECIMENTO DE MADEIRA	AÇÃO DE INTEMPÉRIES	1- INFILTRAÇÃO DE ÁGUA PLUVIAL 2- AMBIENTE PROPÍCIO PARA O APARECIMENTO DE MICROORGANISMOS
	CAMINHOS DE TÉRMITAS	INFESTAÇÃO POR XILOFAGOS	1- FALTA DE MANUTENÇÃO 2- AMBIENTE PROPÍCIO PARA A PROLIFERAÇÃO DE MICROORGANISMOS (UMIDADE)
	DESCASCAMENTO DE PINTURA	1- AÇÃO DA ÁGUA 2- AÇÃO DE INTEMPÉRIES	PINTURA INCOMPATÍVEL
	MANCHA DE ÁGUA ASCENDENTE	AÇÃO DE INTEMPÉRIES	1- ACUMULO DE ÁGUA NO PISO 2- PERDA DA COBERTURA
	MANCHA DE ÁGUA DESCENDENTE	AÇÃO DA ÁGUA DA CHUVA	1- PERDA DA COBERTURA 2- PERDA DE ESTANQUEIDADE DA COBERTURA
	PERDA DE REBOCO E PINTURA	AÇÃO DE INTEMPÉRIES	1- INFILTRAÇÃO DE ÁGUA NA ALVENARIA 2- PERDA DA COBERTURA
	PERDA TOTAL DA ALVENARIA	AÇÃO DA ÁGUA DA CHUVA ESCORRIMENTO DE ÁGUA	1- FALTA DE ESTANQUEIDADE DA COBERTURA 2- INFILTRAÇÃO DE ÁGUA NA ALVENARIA

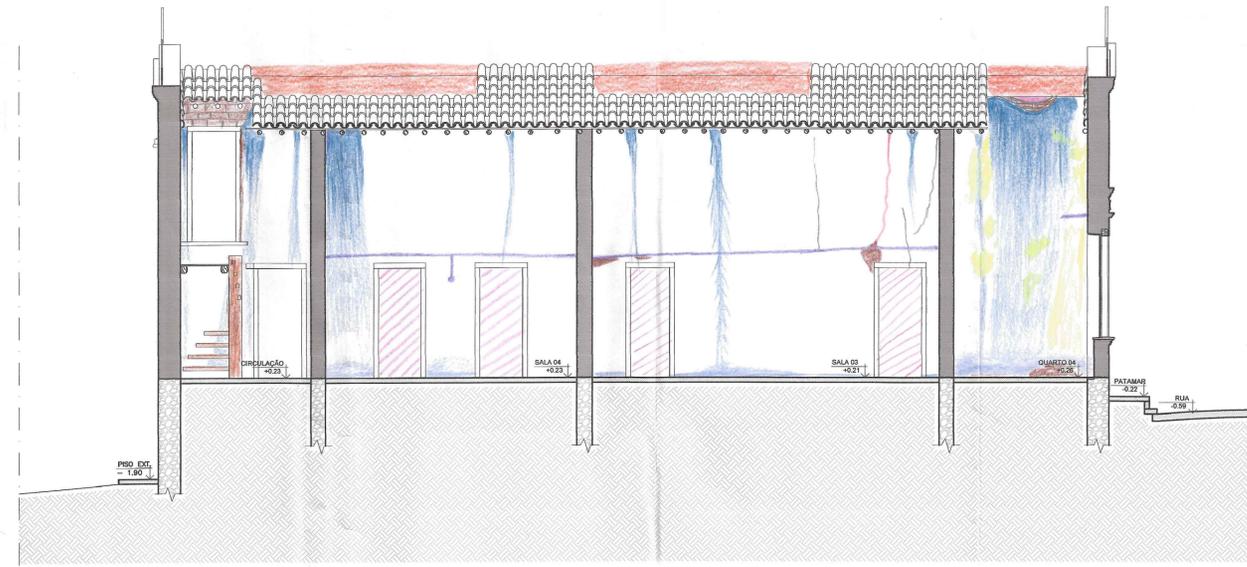
CORTE II'

SÍMBOLO	DANOS	AGENTE	CAUSA
	AUSÊNCIA DE ESQUADRIAS	1- AÇÃO DE INTEMPÉRIES 2- AÇÃO ANTRÓPICA	1- VANDALISMO 2- FALTA DE MANUTENÇÃO
	APODRECIMENTO DE MADEIRA	AÇÃO DE INTEMPÉRIES	1- INFILTRAÇÃO DE ÁGUA PLUVIAL 2- AMBIENTE PROPÍCIO PARA O APARECIMENTO DE MICROORGANISMOS
	CAMINHOS DE TÉRMITAS	INFESTAÇÃO POR XILOFAGOS	1- FALTA DE MANUTENÇÃO 2- AMBIENTE PROPÍCIO PARA A PROLIFERAÇÃO DE MICROORGANISMOS (UMIDADE)
	DEGRADAÇÃO SUPERFICIAL DO ADOBE	AÇÃO DA ÁGUA DA CHUVA	1- PERDA DA COBERTURA 2- INFILTRAÇÃO DE ÁGUA NA ALVENARIA
	DESCASCAMENTO DE PINTURA	1- AÇÃO DA ÁGUA 2- AÇÃO DE INTEMPÉRIES	PINTURA INCOMPATÍVEL
	FISSURA ESTRUTURAL	AÇÃO DE INTEMPÉRIES	INFILTRAÇÃO DE ÁGUAS PLUVIAIS
	MANCHA DE ÁGUA ASCENDENTE	AÇÃO DE INTEMPÉRIES	1- ACUMULO DE ÁGUA NO PISO 2- PERDA DA COBERTURA
	MANCHA DE ÁGUA DESCENDENTE	AÇÃO DA ÁGUA DA CHUVA	1- PERDA DA COBERTURA 2- PERDA DE ESTANQUEIDADE DA COBERTURA
	PERDA DE REBOCO E PINTURA	AÇÃO DE INTEMPÉRIES	1- INFILTRAÇÃO DE ÁGUA NA ALVENARIA 2- PERDA DA COBERTURA

PERDA TOTAL DA ALVENARIA	AÇÃO DA ÁGUA DA CHUVA ESCORRIMENTO DE ÁGUA	1- FALTA DE ESTANQUEIDADE DA COBERTURA 2- INFILTRAÇÃO DE ÁGUA NA ALVENARIA
	PERDA DE COBERTURA	AÇÃO DE INTEMPÉRIES	FALTA DE MANUTENÇÃO (TELHAS QUEBRADAS E MADEIRAMENTO DANIFICADO)
	REMOÇÃO DE INSTALAÇÃO EXISTENTE	AÇÃO ANTRÓPICA	VANDALISMO

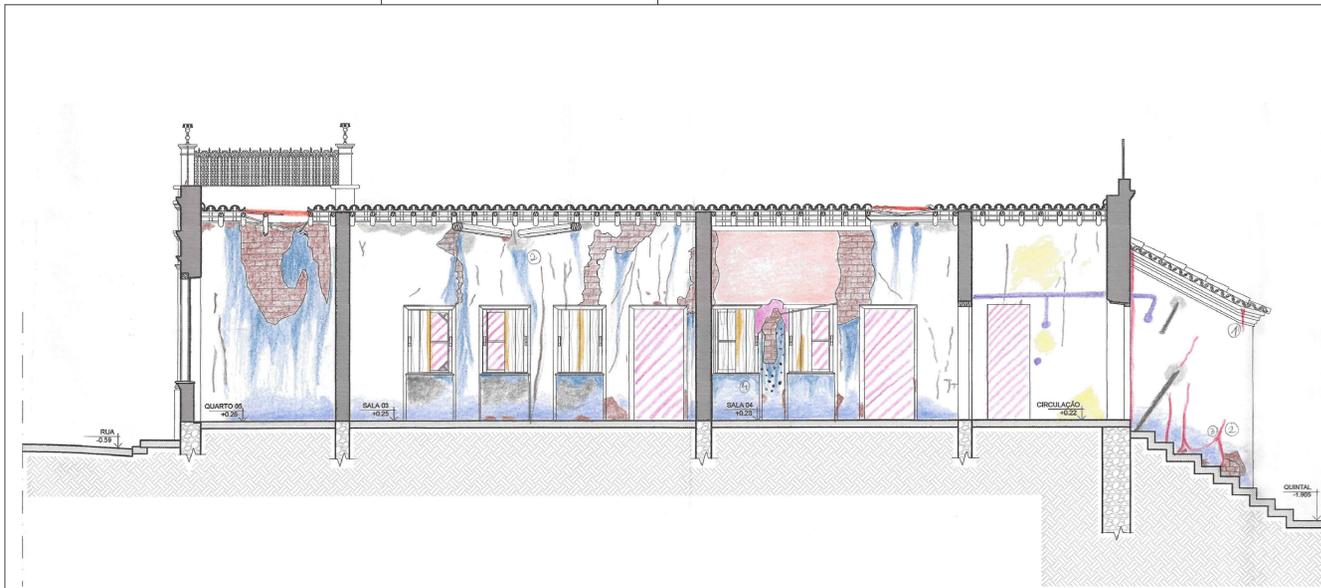
CORTE JJ'

SÍMBOLO	DANOS	AGENTE	CAUSA
	APICAMENTO DO REBOCO	AÇÃO ANTRÓPICA	VANDALISMO
	AUSÊNCIA DE ESQUADRIAS	1- AÇÃO DE INTEMPÉRIES 2- AÇÃO ANTRÓPICA	1- VANDALISMO 2- FALTA DE MANUTENÇÃO
	CAMINHOS DE TÉRMITAS	INFESTAÇÃO POR XILOFAGOS	1- FALTA DE MANUTENÇÃO 2- AMBIENTE PROPÍCIO PARA A PROLIFERAÇÃO DE MICROORGANISMOS (UMIDADE)
	DEGRADAÇÃO SUPERFICIAL DO ADOBE	AÇÃO DA ÁGUA DA CHUVA	1- PERDA DA COBERTURA 2- INFILTRAÇÃO DE ÁGUA NA ALVENARIA
	DEGRADAÇÃO TOTAL DO ADOBE	AÇÃO DA ÁGUA DA CHUVA	1- PERCOLAÇÃO DE ÁGUA 2- INFILTRAÇÃO DE ÁGUA NA ALVENARIA
	DESCASCAMENTO DE PINTURA	1- AÇÃO DA ÁGUA 2- AÇÃO DE INTEMPÉRIES	PINTURA INCOMPATÍVEL
	FENDILHAMENTO	AÇÃO DE INTEMPÉRIES	VARIAÇÃO TÉRMICA
	FISSURA ESTRUTURAL	1- AÇÃO MECÂNICA 2- AÇÃO DE INTEMPÉRIES	1- FALTA DE VINCULO ESTRUTURAL DEVIDO A PERDA DA COBERTURA 2- INFILTRAÇÃO DE ÁGUAS PLUVIAIS 3- DRENAGEM INADEQUADA DO PISO
	INSERÇÃO DE INSTALAÇÃO DE FORMA INADEQUADA	AÇÃO ANTRÓPICA	ADEQUAÇÃO A NOVOS USOS

INSERÇÃO DE MATERIAL INADEQUADO	AÇÃO ANTRÓPICA	MANUTENÇÃO INADEQUADA
	MANCHA DE ÁGUA ASCENDENTE	AÇÃO DE INTEMPÉRIES	1- ACUMULO DE ÁGUA NO PISO 2- PERDA DA COBERTURA
	MANCHA DE ÁGUA DESCENDENTE	AÇÃO DA ÁGUA DA CHUVA	1- PERDA DA COBERTURA 2- PERDA DE ESTANQUEIDADE DA COBERTURA
	MANCHA ENEGRECIDA	AÇÃO DE INTEMPÉRIES	UMIDADE PROPÍCIA
	PERDA DE COBERTURA	AÇÃO DE INTEMPÉRIES	FALTA DE MANUTENÇÃO (TELHAS QUEBRADAS E MADEIRAMENTO DANIFICADO)
	PERDA DE REBOCO E PINTURA	AÇÃO DE INTEMPÉRIES	1- INFILTRAÇÃO DE ÁGUA NA ALVENARIA 2- PERDA DA COBERTURA
	PERDA TOTAL DA ALVENARIA	AÇÃO DA ÁGUA DA CHUVA ESCORRIMENTO DE ÁGUA	1- FALTA DE ESTANQUEIDADE DA COBERTURA 2- INFILTRAÇÃO DE ÁGUA NA ALVENARIA
	REMOÇÃO DE INSTALAÇÃO EXISTENTE	AÇÃO ANTRÓPICA	VANDALISMO

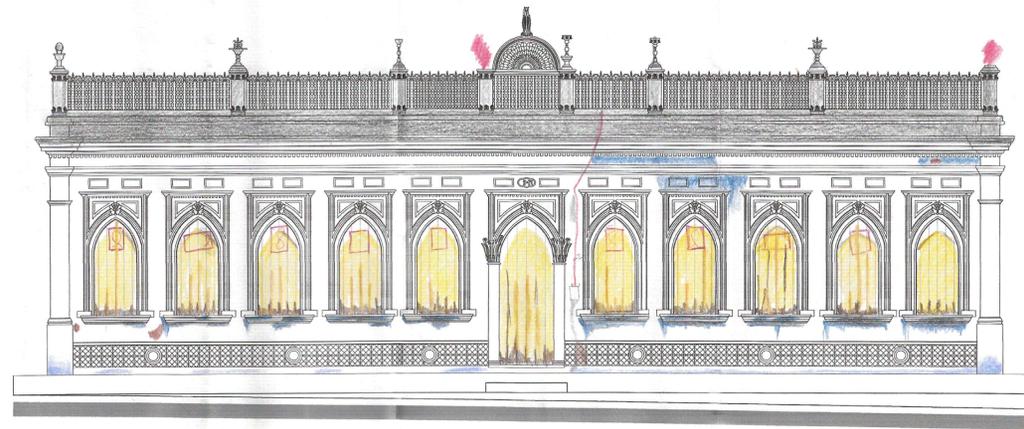
FACHADA NORTE

SÍMBOLO	DANOS	AGENTE	CAUSA
	ALTERAÇÃO CROMÁTICA	1- AÇÃO DE INTEMPÉRIES	EXPOSIÇÃO DIRETA AS INTEMPÉRIES
	BIOFILME	AÇÃO DE INTEMPÉRIES	1- AMBIENTE PROPÍCIO 2- ACÚMULO DE ÁGUA
	FENDILHAMENTO	AÇÃO DE INTEMPÉRIES	VARIAÇÃO TÉRMICA
	FISSURA ESTRUTURAL	AÇÃO ANTRÓPICA	MANUTENÇÃO INADEQUADA
	INSERÇÃO DE MATERIAL INADEQUADO	AÇÃO ANTRÓPICA	MANUTENÇÃO INADEQUADA
	APODRECIMENTO DE MADEIRA	AÇÃO DE INTEMPÉRIES	1- INFILTRAÇÃO DE ÁGUA PLUVIAL 2- AMBIENTE PROPÍCIO PARA O APARECIMENTO DE MICROORGANISMOS
	MANCHA DE ÁGUA ASCENDENTE	AÇÃO DE INTEMPÉRIES	ACUMULO DE ÁGUA NO PISO
	MANCHA DE ÁGUA DESCENDENTE	AÇÃO DA ÁGUA DA CHUVA	INFILTRAÇÃO DE ÁGUA PLUVIAL
	MARCA DE COLA NAS ESQUADRIAS OU ALVENARIAS	AÇÃO ANTRÓPICA	VANDALISMO
	PERDA DE ELEMENTO DECORATIVO	AÇÃO ANTRÓPICA	MANUTENÇÃO INADEQUADA
	PERDA DE ORNAMENTO	AÇÃO ANTRÓPICA	VANDALISMO
	PERDA DE REBOCO E PINTURA	AÇÃO DE INTEMPÉRIES	CORROÇÃO DE TUBO DE QUEDA (EXPULSÃO DE MATERIAL)

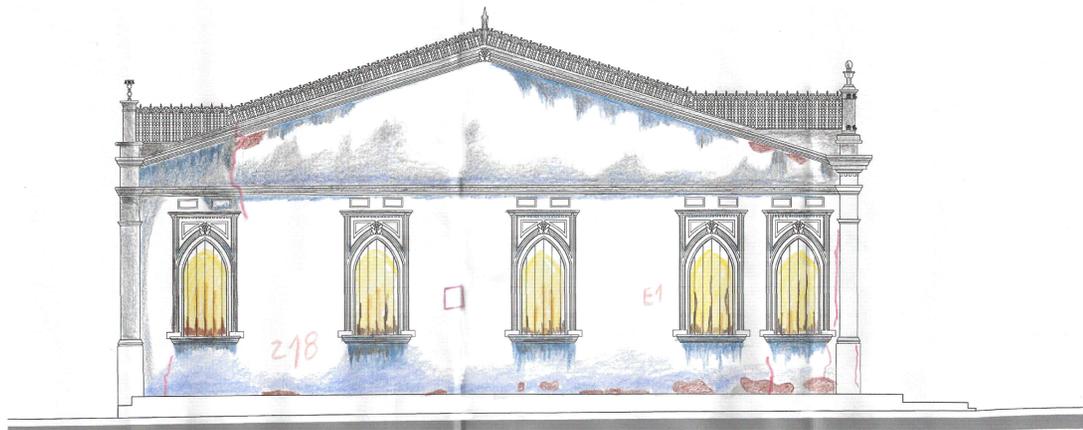
FACHADA LESTE

SÍMBOLO	DANOS	AGENTE	CAUSA
	ALTERAÇÃO CROMÁTICA	1- AÇÃO DE INTEMPÉRIES	EXPOSIÇÃO DIRETA AS INTEMPÉRIES
	BIOFILME	AÇÃO DE INTEMPÉRIES	1- AMBIENTE PROPÍCIO 2- ACÚMULO DE ÁGUA
	FENDILHAMENTO	AÇÃO DE INTEMPÉRIES	VARIAÇÃO TÉRMICA
	FISSURA ESTRUTURAL	1- AÇÃO MECÂNICA 2- AÇÃO DE INTEMPÉRIES	1- INFILTRAÇÃO DE ÁGUAS PLUVIAIS 2- RECALQUE 3- SOBRECARGA DA ESTRUTURA DEVIDO A PERDA DA COBERTURA
	INSERÇÃO DE MATERIAL INADEQUADO	AÇÃO ANTRÓPICA	MANUTENÇÃO INADEQUADA
	APODRECIMENTO DE MADEIRA	AÇÃO DE INTEMPÉRIES	1- INFILTRAÇÃO DE ÁGUA PLUVIAL 2- AMBIENTE PROPÍCIO PARA O APARECIMENTO DE MICROORGANISMOS
	MANCHA DE ÁGUA ASCENDENTE	AÇÃO DE INTEMPÉRIES	1- ACUMULO DE ÁGUA NO PISO 2- PERDA DA COBERTURA
	MANCHA DE ÁGUA DESCENDENTE	AÇÃO DA ÁGUA DA CHUVA	1- PERDA DA COBERTURA 2- PERDA DE ESTANQUEIDADE DA COBERTURA
	MARCA DE COLA NAS ESQUADRIAS OU ALVENARIAS	AÇÃO ANTRÓPICA	VANDALISMO
	PERDA DE REBOCO E PINTURA	AÇÃO DE INTEMPÉRIES	1- INFILTRAÇÃO DE ÁGUA NA ALVENARIA 2- PERDA DA COBERTURA
