UNIVERSIDADE FEDERAL DA BAHIA
FACULDADE DE ARQUITETURA
MP-CECRE - MESTRADO PROFISSIONAL EM CONSERVAÇÃO
E RESTAURO DE MONUMENTOS E NÚCLEOS HISTÓRICOS

RESTAURO E AMPLIAÇÃO DO EDIFÍCIO DA FACULDADE DE ARQUITETURA DA UFBA

VOLUME I

Trabalho Final apresentado ao Mestrado Profissional em Conservação e Restauração de Monumentos e Núcleos Históricos (MP-CECRE) da Universidade Federal da Bahia, como requisito para obtenção do título de Mestre Profissional em Conservação e Restauração.

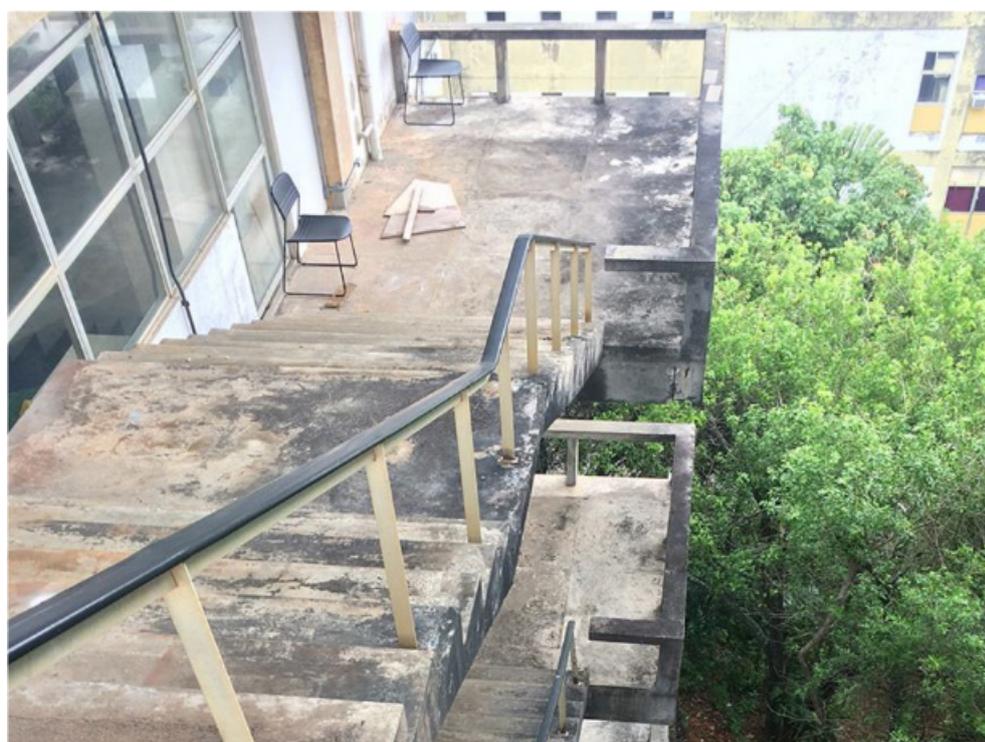
O fato da Ala Sul não ter sido construída acarretou, no que se refere às ações dos ventos e das chuvas, na vulnerabilidade da fachada sul do edifício, tanto na escadaria sul da Ala Leste como, em menor escala, na área do pórtico. Estas áreas passam a receber diretamente o vento sul, com velocidade predominante de 4m/s no verão, e o vento sudeste, com velocidade predominante de 6m/s na primavera e no verão (Figura 53), expondo essas áreas às intempéries de maneira indesejada. No caso da área do pórtico, a inserção do mezanino justamente na orientação sul desse bloco funciona como um anteparo, reduzindo o pé-direito e abrandando a entrada da chuva no espaço. Na escadaria sul da Ala Leste, contudo, a forte incidência de ventos e chuvas contribui para a acelerada deterioração da matéria nesse espaço (Figura 54), principalmente nos pavimentos que ultrapassam as copas das árvores próximas que oferecem algum resguardo aos pavimentos inferiores, mesmo que mínimo.

Figura 54 - Estado atual da escadaria sul da ala leste.

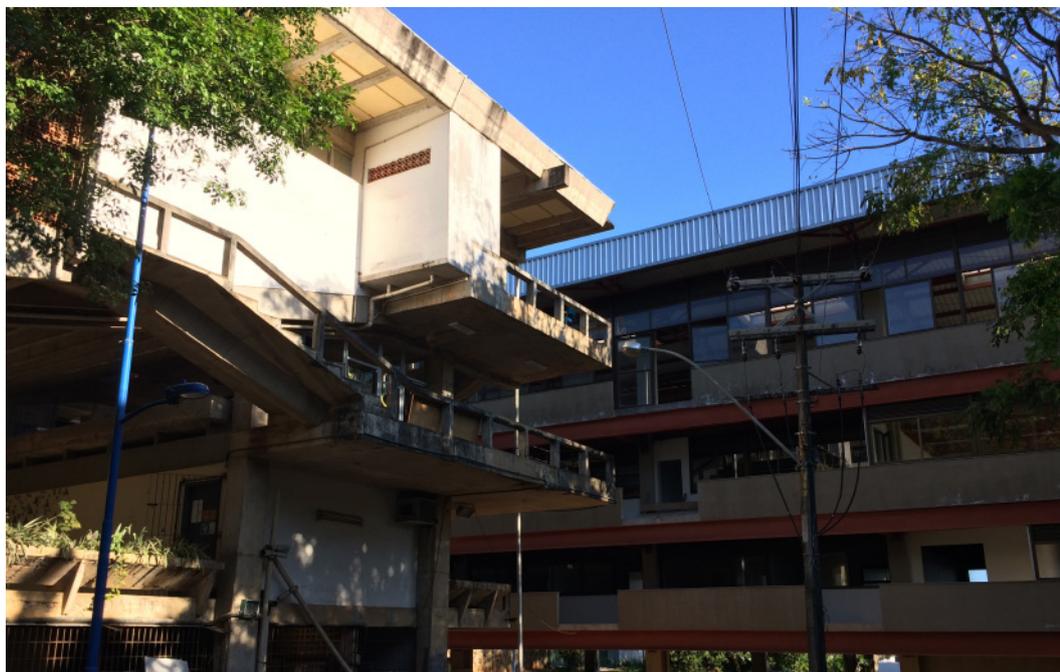
Figura 62 - Detalhe da fachada oeste do bloco dos auditórios.

No bloco dos auditórios, parte do foyer da Mastaba, no nível 56,00, teve ocupações diversas, reconfigurando espacialmente essa área a cada intervenção. Atualmente, o espaço, com vedação de alvenaria, encontra-se ocupado pela sala da Projecta e por um laboratório de pesquisa, impossibilitando o acesso à sacada da escadaria sul e a vista para o vale. Já o foyer do auditório principal, no nível 59,00, comporta atualmente o Diretório Acadêmico em ambiente vedado com esquadria de alumínio e vidro (com exceção da face voltada para o vão do foyer da Mastaba que é delimitada apenas por uma jardineira). Essa configuração, ainda que dificulte o acesso a uma das entradas dos auditórios 1 e 2, interrompendo assim a continuidade espacial e o percurso livre, não rompe completamente a vista do ambiente externo, preservando, em certa medida, a relação original entre interior e exterior e interferindo pouco na leitura do volume do auditório. Ambas as adaptações preservam a distinção entre estrutura e vedação ainda que, no caso da intervenção em alvenaria do nível 56,00, interfira diretamente na volumetria e cause a remoção de uma jardineira da fachada oeste. No nível 62,50, a instalação de um bloco em alvenaria com dois sanitários adjunto ao auditório 2 se configura como uma saliência maciça que rompe a leitura do balanço em concreto e se destaca do volume do auditório (Figura 62).

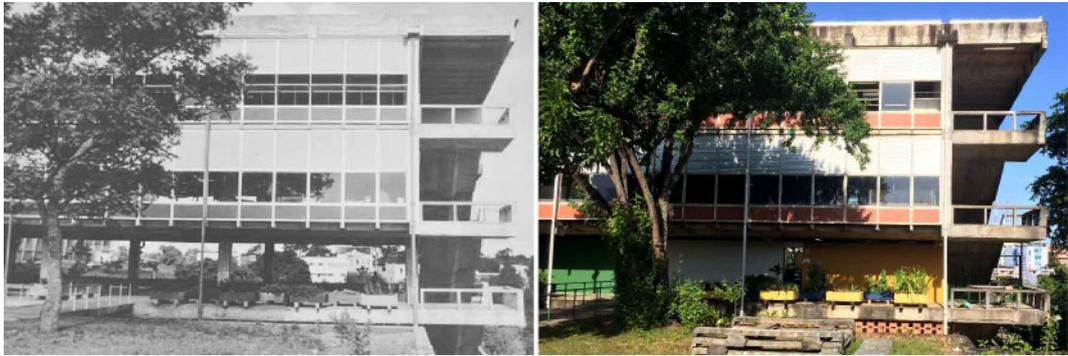
Figura 64 - Comparativo entre dois momentos: 1971, à esquerda, e 2017, à direita.

Ainda na Ala Leste, pode-se observar o impacto visual causado pela inserção de salas de aula no vão livre do nível 56,00, dificultando a legibilidade da linguagem tectônica do edifício e sua relação compositiva de cheios e vazios (Figura 64). O bloco de salas de aula, limitado aos vãos entre pilares (e escondendo estes), interrompe a fluidez espacial existente na área que conecta ao Pórtico resultando na conformação de um corredor na parte leste e na necessidade de instalação de esquadrias na parte leste (feitas em madeira e vidro, sinalizando o intuito de efemeridade da intervenção). Em 2007, uma das salas de aula, a mais próxima à escada helicoidal, ao ser adaptada em catina, teve seu espaço reduzido, liberando a escada do volume das salas (Figura 65), e melhorando, assim, a leitura da escada a partir da relação de figura e fundo. Como já levantado na análise ambiental, as salas deste pavimento não recebem iluminação natural adequada.

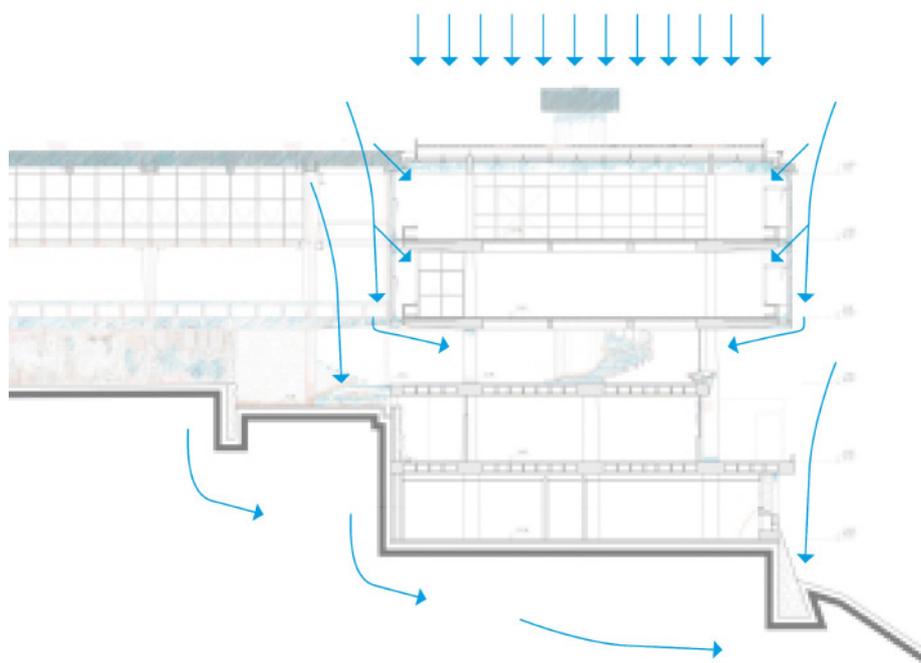
Figura 75 - Percursos da água pluvial no edifício e terreno.

da água atuam como principais agentes de degradação do edifício. O primeiro age principalmente na imagem figurativa do edifício, com destaque para as questões de adaptações espaciais, ampliações e instalações complementares (especialmente de equipamentos de climatização). O segundo consiste nos danos causados à matéria pelo percurso da água pluvial no edifício, desde a cobertura, passando pelos elementos de concreto aparente até sua drenagem no nível do solo (Figura 75).

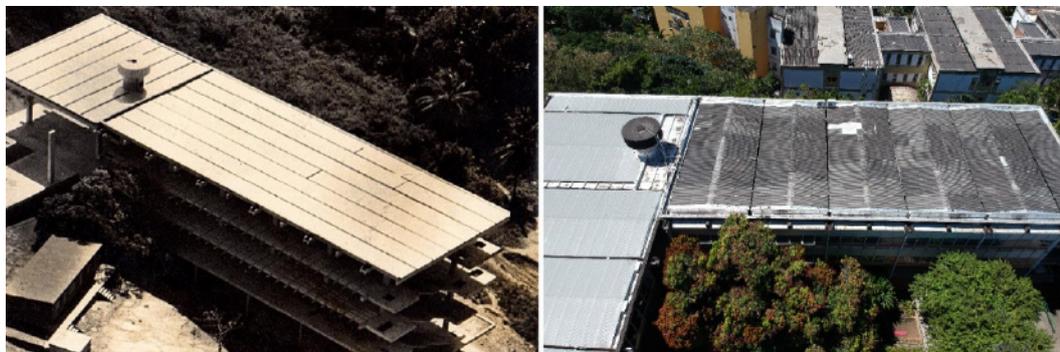
Figura 79 - Figura 18 – Modificações no sistema de cobertura. Foto da construção do edifício (1969) e foto do estado atual indicando não apenas a mudança da direção do caimento original das telhas como também a diferença entre as telhas do pórtico e Ala Leste (2018).

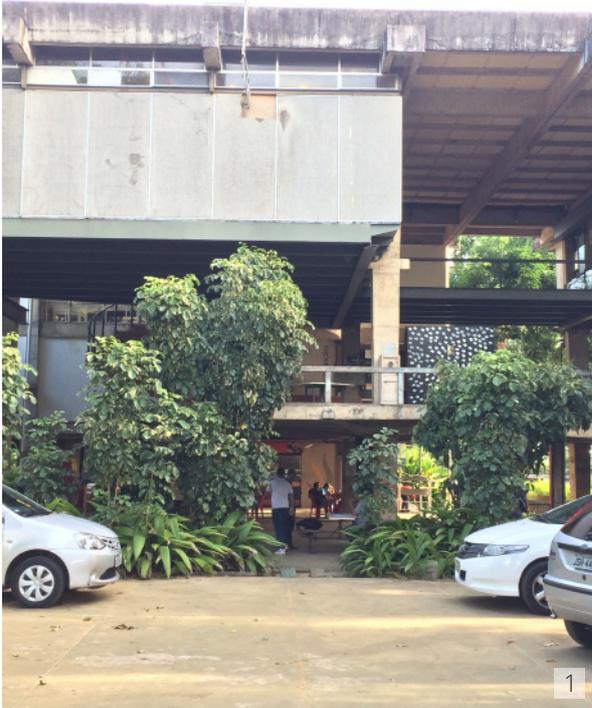
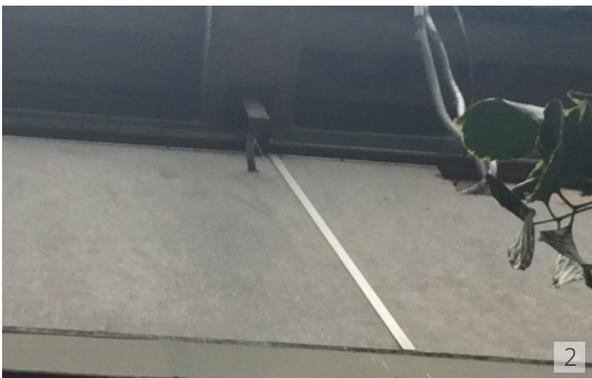
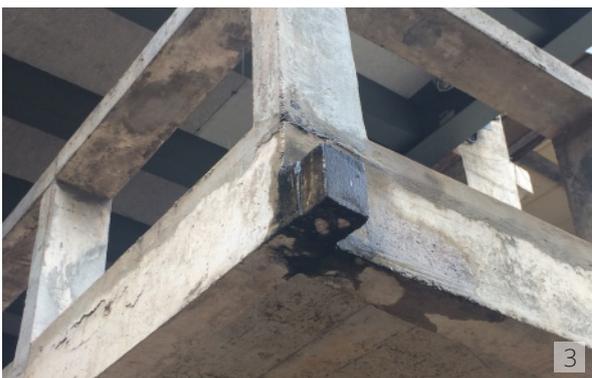
FOLHA
6

OBSERVAÇÃO
Instalação de ar condicionado em sala do mezanino e dano no concreto causado pela drenagem do equipamento.

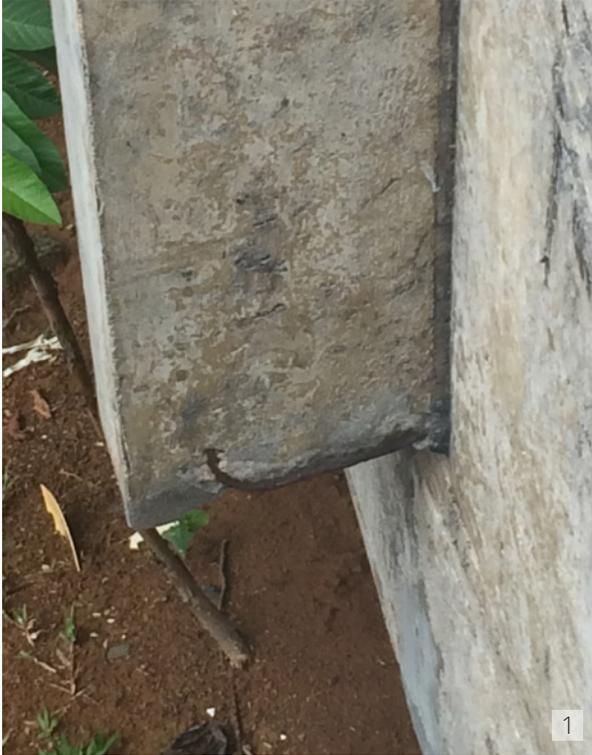
FOLHA
12

DESCRIÇÃO
Elementos da fachada

OBSERVAÇÃO
Estado de degradação dos
elementos. Presença de
vegetação de pequeno porte.

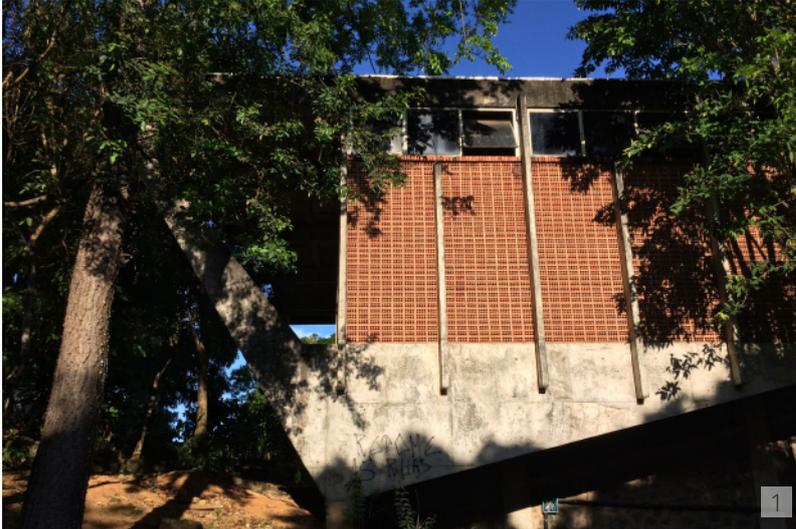
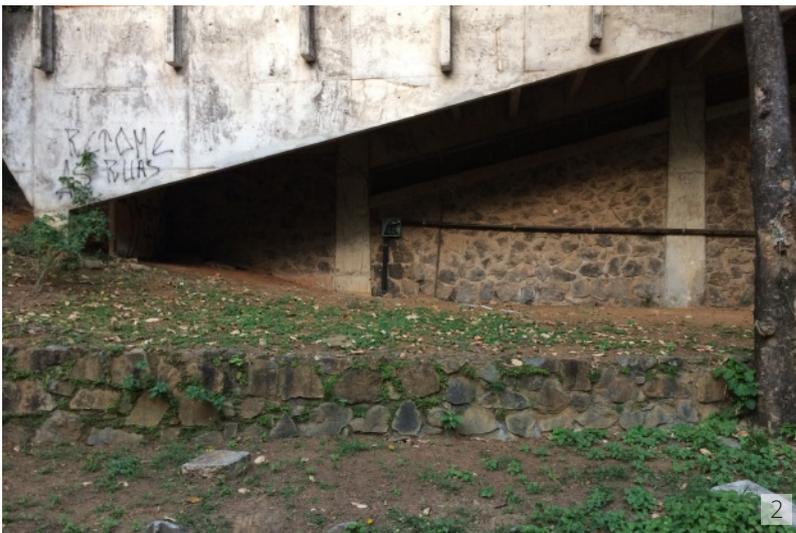
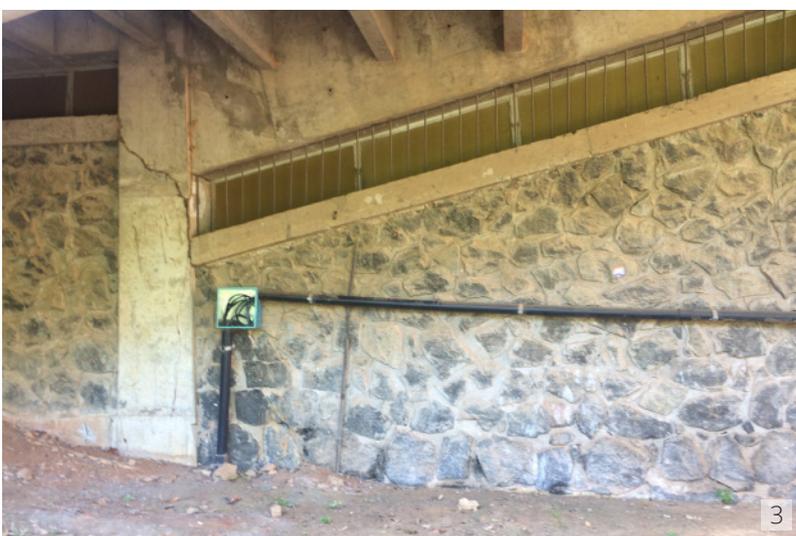
FOLHA
15

OBSERVAÇÃO
Relação das empenas do
auditório principal e a mastaba.
destaque para a materialidade
dos diversos elementos.

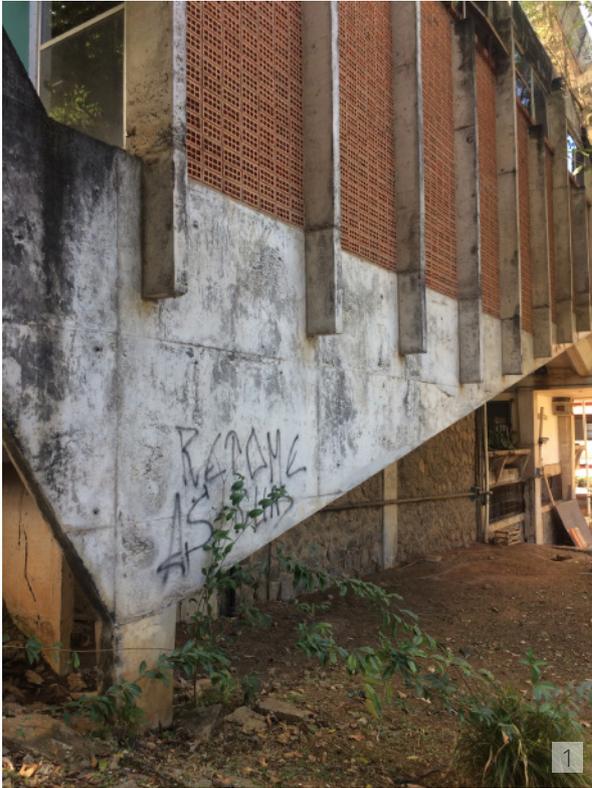
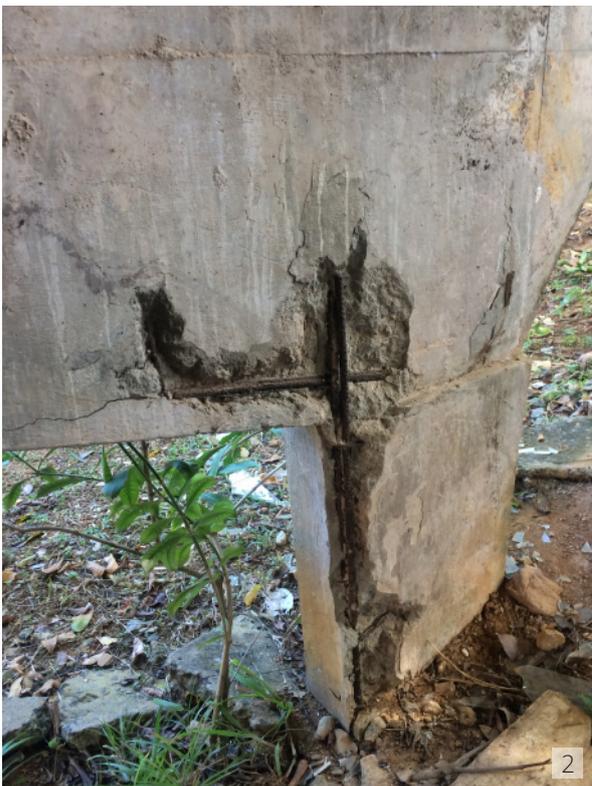
FOLHA
16

OBSERVAÇÃO
Desenho da empena do auditório principal. Estado de degradação da estrutura da empena.

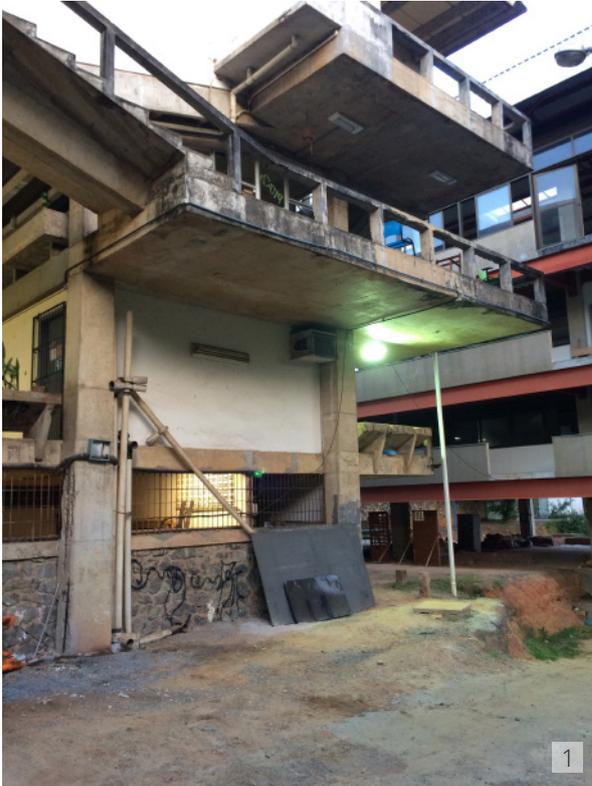
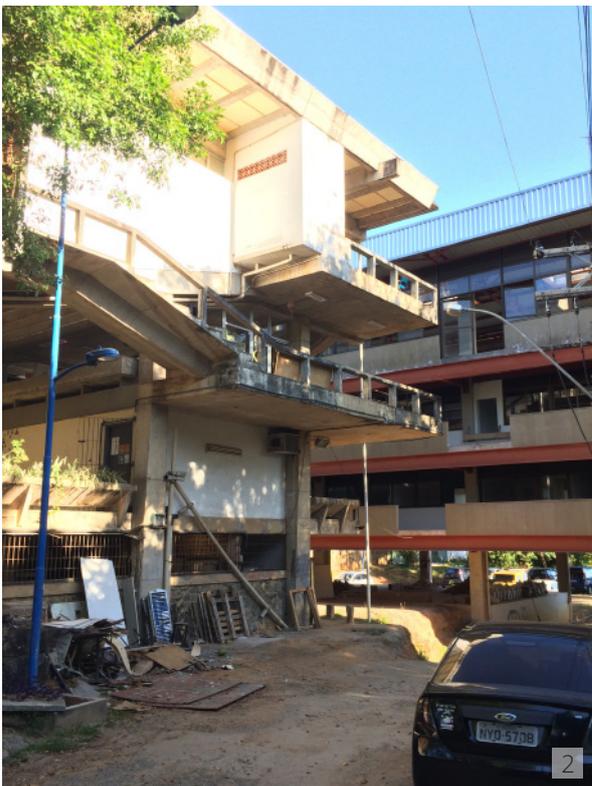
FOLHA
18

OBSERVAÇÃO
Impacto das instalações
hidrosanitárias, dos volumes do
sanitário, da Projecta e do anexo
na imagem do edifício.

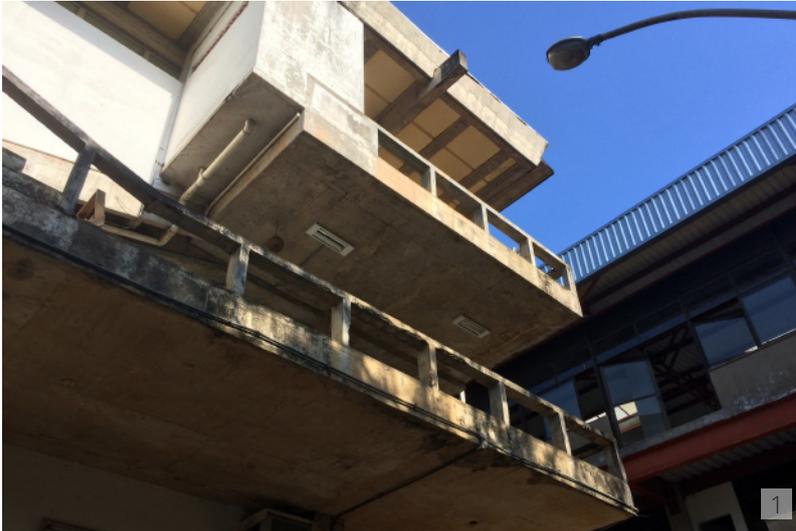
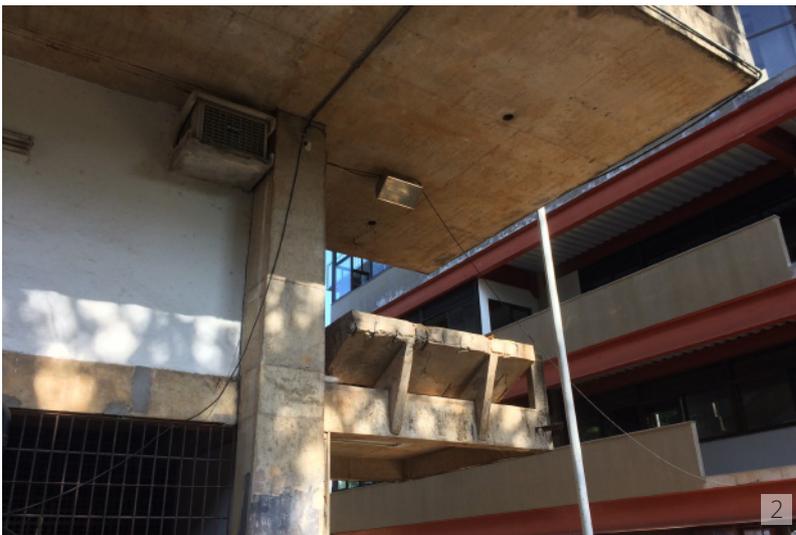
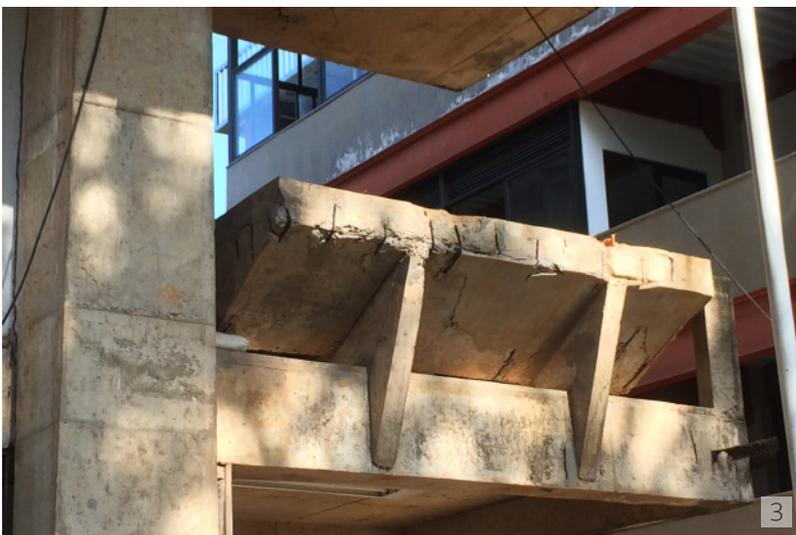
FOLHA
19

OBSERVAÇÃO
Relação dos balanços. Estado de
degradação dos elementos em
concreto.

O concreto deverá receber limpeza com microjateamento de vidro; retirada das partes desagregadas; raspagem e lixamento com máquina rotativa e escova de aço. Lavagem da armação com decapante seguida de recomposição dos trechos com ferragem danificada para então aplicar pintura anticorrosiva na ferragem; recompor as partes desagregadas com graute; finalização com camada de acabamento para homogeneização do concreto aparente com argamassa com traço 1:3 (cimento e areia). No caso das vigas calhas da Ala Leste, cujo dano no concreto

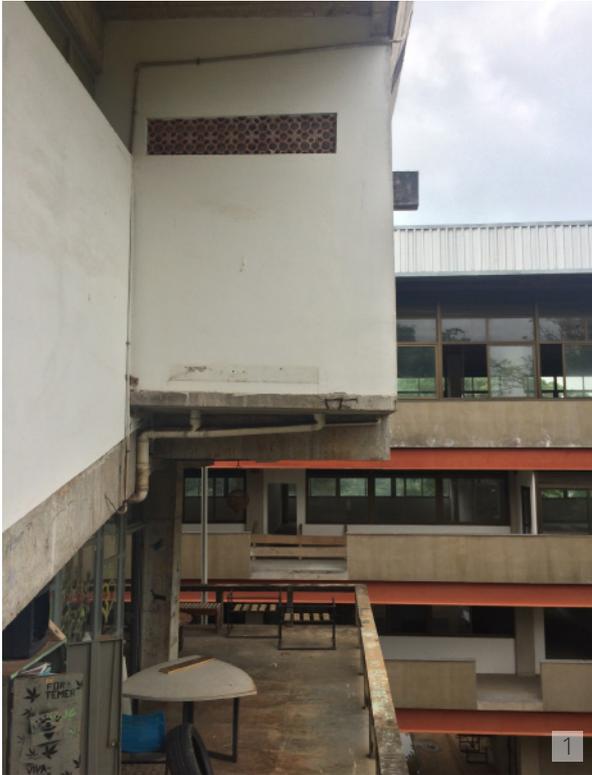
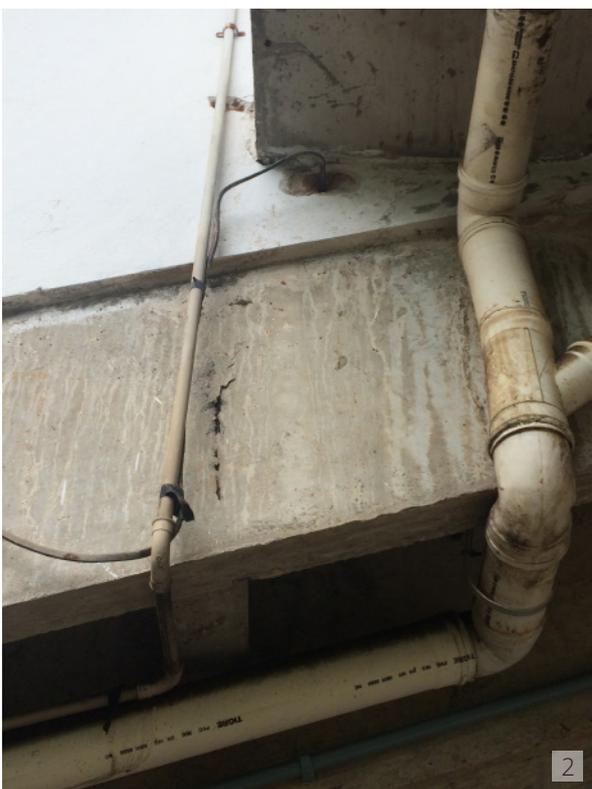
FOLHA
20

OBSERVAÇÃO
Impacto das instalações.

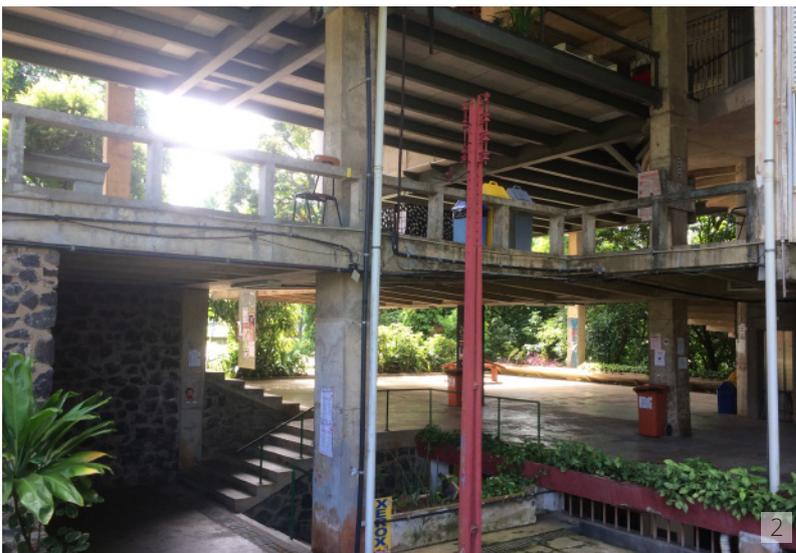
FOLHA
25

OBSERVAÇÃO
impacto das instalações. área de
interseção entre a Ala Leste e o
Pórtico. Permeabilidade visual e
espacial.

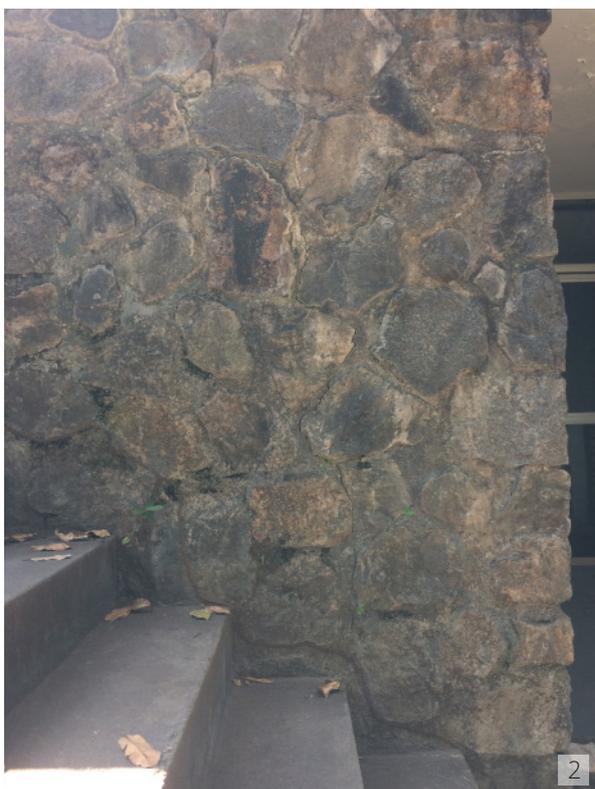
DESCRIÇÃO
Fissuras muro de contenção

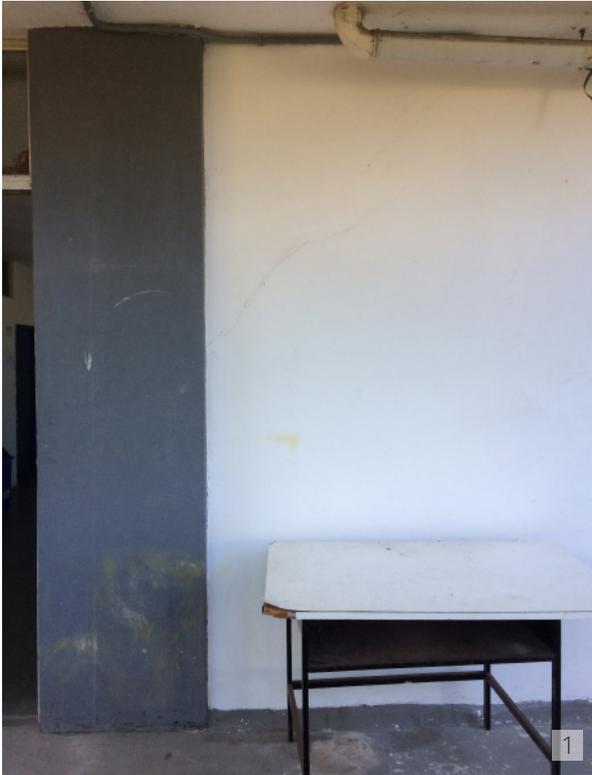
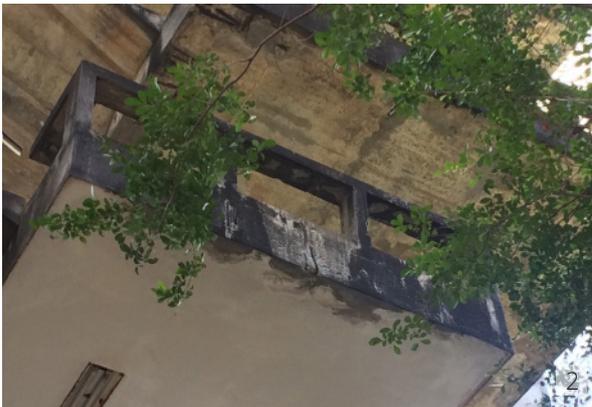
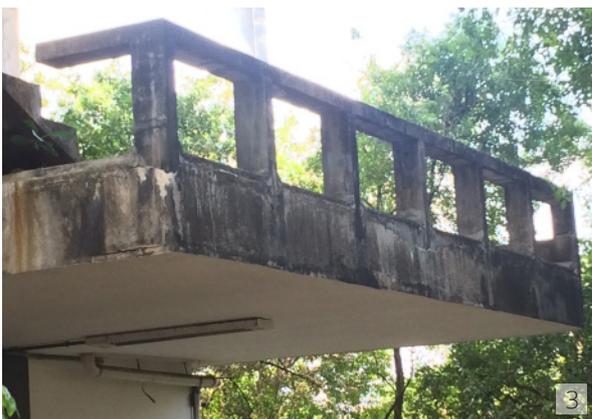
FOLHA
31

OBSERVAÇÃO
1. fissura na alvenaria
2 e 3. estado de degradação do
concreto.

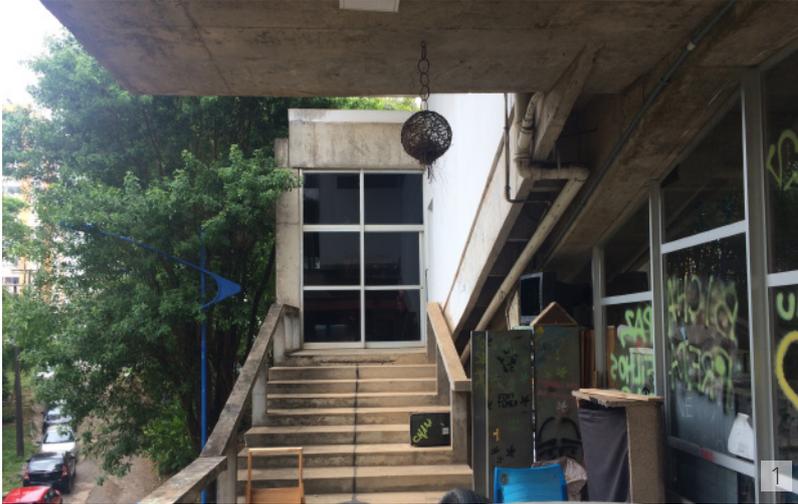
FOLHA
36

DESCRIÇÃO
Condições atuais.

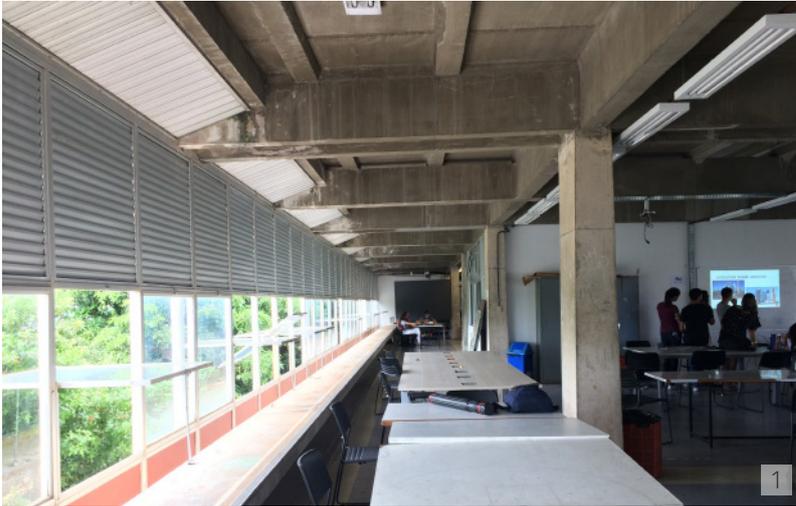
FOLHA
37

DESCRIÇÃO
Estrutura da cobertura

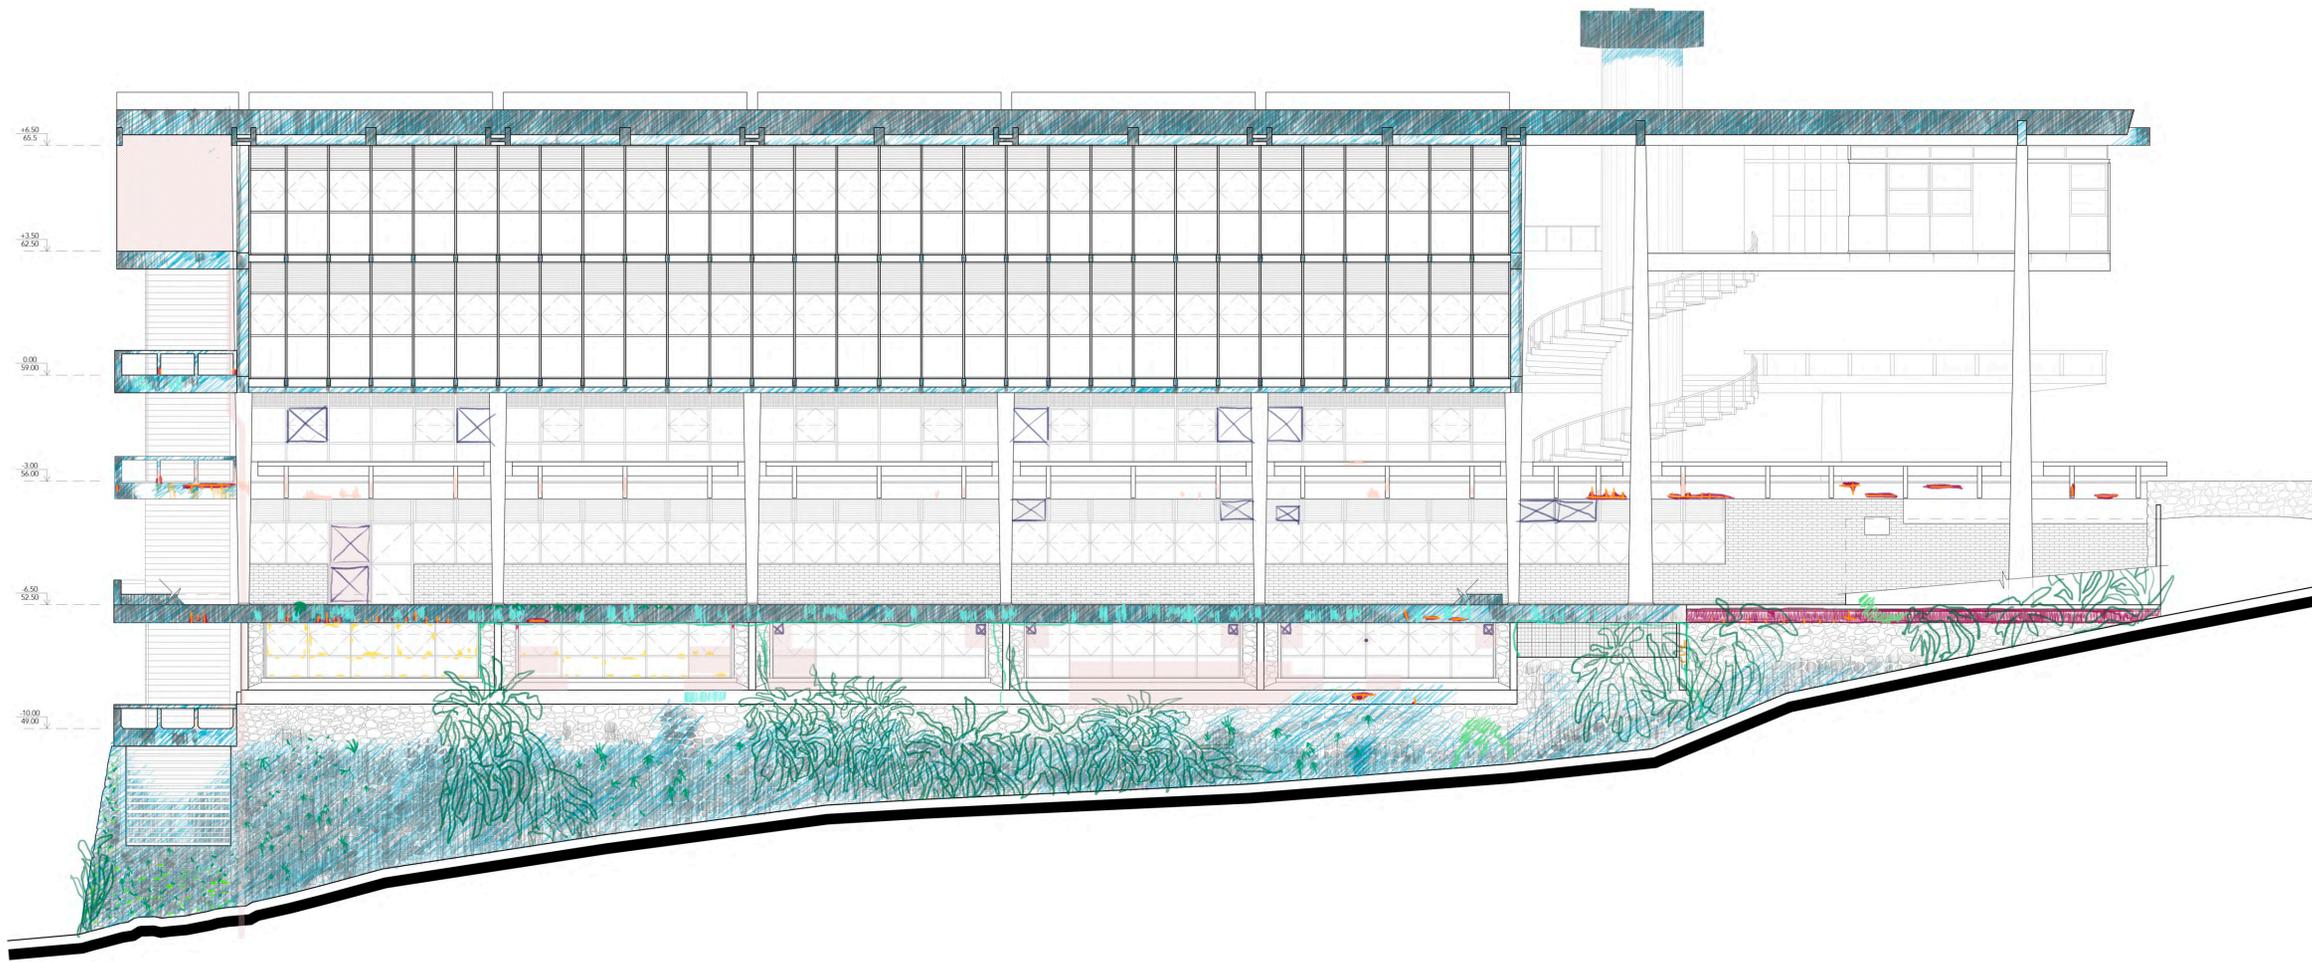
FACHADA LESTE

COD.	APARÊNCIA DO DANO	AGENTE
01	MANCHA DE SUJIDADE	Ação de agentes poluentes e água
02	MANCHA DE ÁGUA DESCENDENTE	Escorrimento de águas pluviais
03	MANCHA DE ÁGUA ASCENDENTE	Infiltração de água por capilaridade
04	MANCHA ENEGRECIDADA	Ação de água pluvial e poluição
05	MANCHA ESBRANQUIÇADA	Migração de sais
06	SINAIS DE REPARO	Ação humana
07	MANCHA ALARANJADA	Ação de água
08	PERDA DE CAMADA PICTÓRICA	Infiltração de água
09	DESAGREGAÇÃO DO CONCRETO	Ação de água
10	MANCHA EM VIDRO ARAMADO	Corrosão do Arame
11	ALVENARIA DANIFICADA	Ação Humana
12	EXPOSIÇÃO DA ARMADURA	Ação de água
13	FISURA (TRAÇÃO)	Ação de água
14	FISSURAS SUPERFICIAIS	Retração da argamassa
15	ELEMENTOS DANIFICADOS	Ação Humana
16	VEGETAÇÃO DE GRANDE PORTE	Geminção de sementes
17	VEGETAÇÃO DE MÉDIO PORTE	Geminção de sementes
18	VEGETAÇÃO DE PEQ. PORTE	Geminção de sementes
19	MICROFLORA	Geminção de sementes
20	GALEIA DE XILOFAGOS	Impregnação
21	ELEMENTOS ESPÓRIOS	Interferência direta na imagem e/ou na espacialidade do edifício, podendo haver relação com alguns dos danos identificados

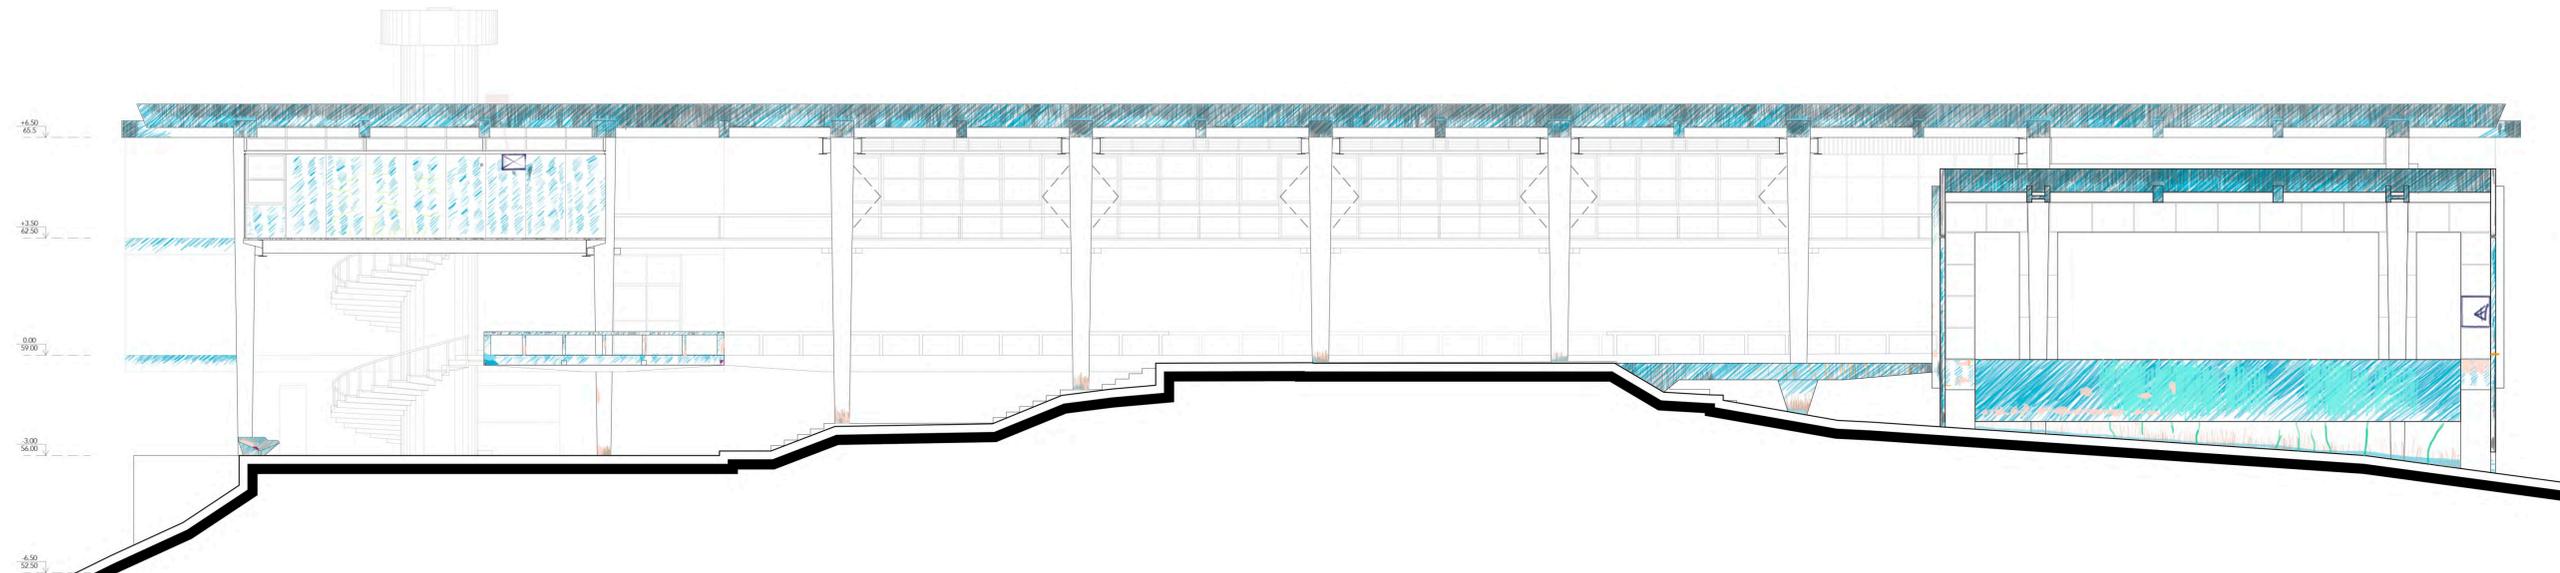
FACHADA NORTE

QUADRO DE DANOS		
COD.	APARÊNCIA DO DANO	AGENTE
001	MANCHA DE SUJEIDADE	Ação de agentes poluentes e água
002	MANCHA DE ÁGUA DESCENDENTE	Escorrimento de águas pluviais
003	MANCHA DE ÁGUA ASCENDENTE	Infiltração de água por capilaridade
004	MANCHA ENEGRECIDADA	Ação de água pluvial e poluição
005	MANCHA ESBANQUIÇADA	Migração de sais
006	SINAIS DE REPARO	Ação humana
007	MANCHA ALARANJADA	Ação de água
008	PERDA DE CAMADA PICTÓRICA	Infiltração de água
009	DESAGREGAÇÃO DO CONCRETO	Ação de água
010	PERDA SUPERFICIAL DO CONCRETO	Ação de água
011	EXPOSIÇÃO DA ARMADURA	Ação de água
012	FISSURA (TRAÇÃO)	Ação de água
013	FISSURAS SUPERFICIAIS	Retração de argamassa
014	ELEMENTOS DANIFICADOS	Ação Humana
015	Pontos de oxidação	Corrosão alveolar (pitting)
016	VEGETAÇÃO DE PEQ. PORTE	Geminção de sementes
017	MICROFLORA	Geminção de sementes
018	GALERIA DE XILOFAGOS	Impregnação
019	ELEMENTOS ESPÚRIOS	Interferência direta na imagem e/ou na espacialidade do edifício, podendo haver relação com alguns dos danos identificados

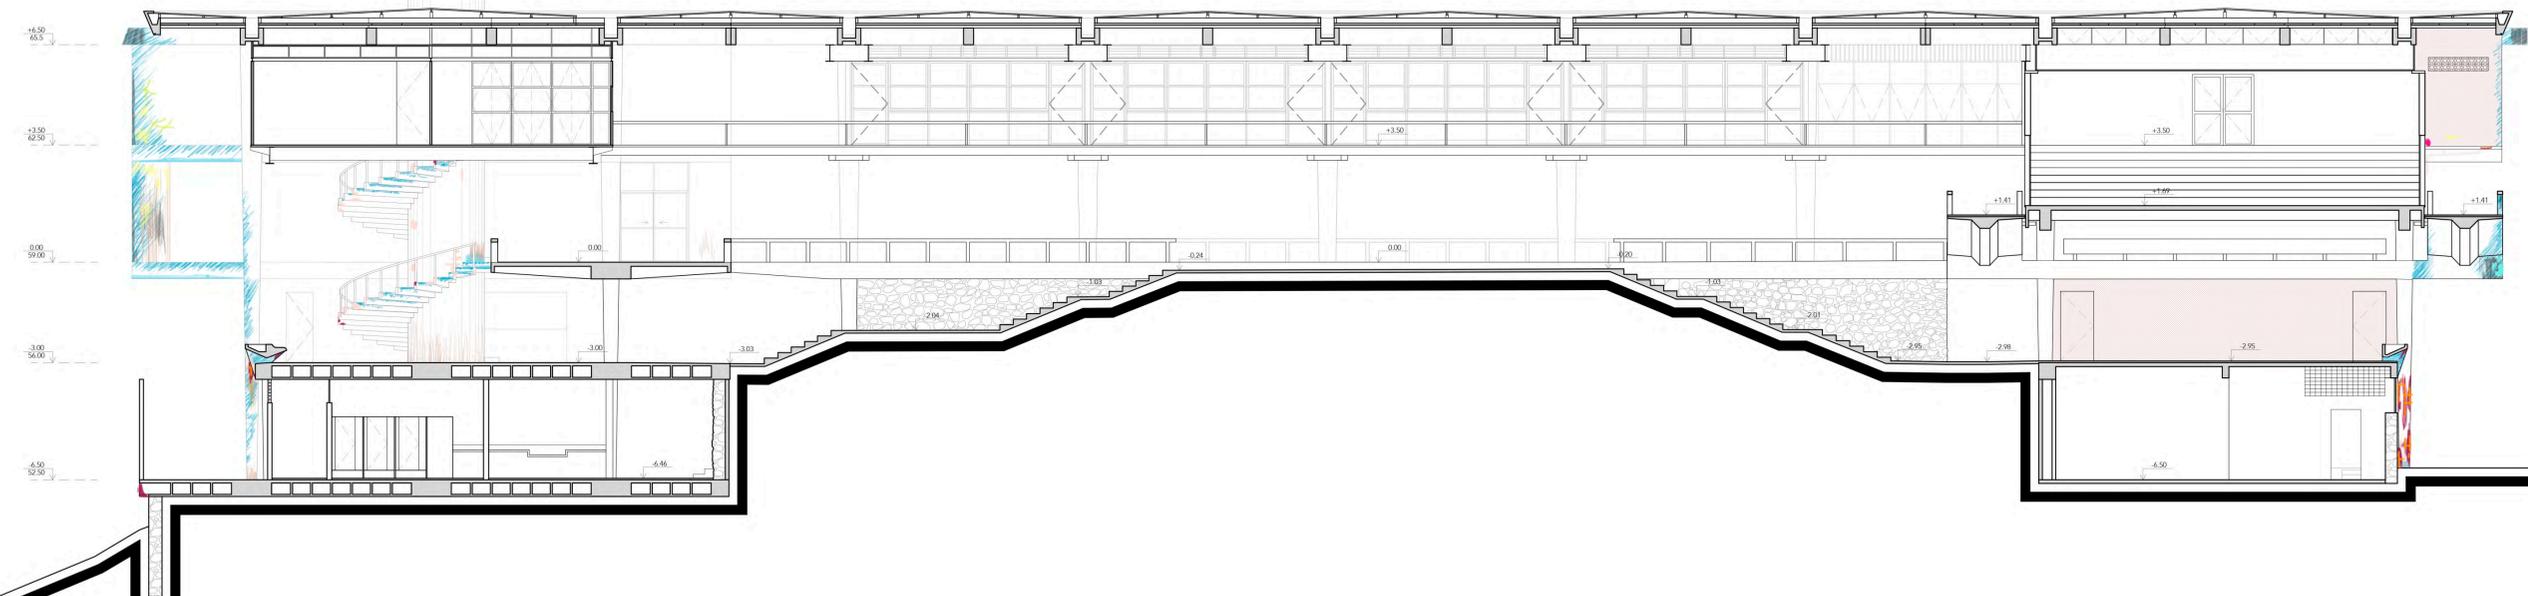
CORTE DD

QUADRO DE DANOS		
COD.	APARÊNCIA DO DANO	AGENTE
001	MANCHA DE SUJIDADE	Agente de agentes poluentes e água
002	MANCHA DE ÁGUA DESCENDENTE	Esgotamento de águas pluviais
003	MANCHA DE ÁGUA ASCENDENTE	Infiltração de água por capilaridade
004	MANCHA ENEGRECIDADA	Ação da água pluvial e poluição
005	MANCHA EBRANQUIÇADA	Migração de sais
006	SINAIS DE REPARO	Ação humana
007	MANCHA ALARANJADA	Ação da água
008	PERDA DE PINTURA	Infiltração
009	DESAGREGAÇÃO DO CONCRETO	Ação da água
010	PERDA SUPERFICIAL DO CONCRETO	Ação da água
011	ALVENARIA DANIFICADA	Ação Humana
012	EXPOSIÇÃO DA ARMADURA	Oxidação
013	FISSURAS SUPERFICIAIS	Retração da argamassa
014	ELEMENTOS DANIFICADOS	Ação Humana
015	VEGETAÇÃO DE PEQ. PORTE	Geminção de sementes
016	MICROFLORA	Geminção de sementes
017	GALERIA DE XILOFAGOS	Impregnação
018	ELEMENTOS ESPÚRIOS	Interferência direta na imagem e/ou na espacialidade do edifício, podendo haver relação com alguns dos danos identificados
