INTERVENÇÃO EM PATRIMÔNIO INDUSTRIAL:

ANTIGA FÁBRICA JURUBEBA LEÃO DO NORTE

Dissertação e Projeto apresentados ao Programa de Pós-Graduação em Arquitetura e Urbanismo da Universidade Federal da Bahia, no Mestrado Profissional em Conservação e Restauração de Monumentos e Núcleos Históricos, como requisito para a obtenção do título de Mestre em Arquitetura e Urbanismo.

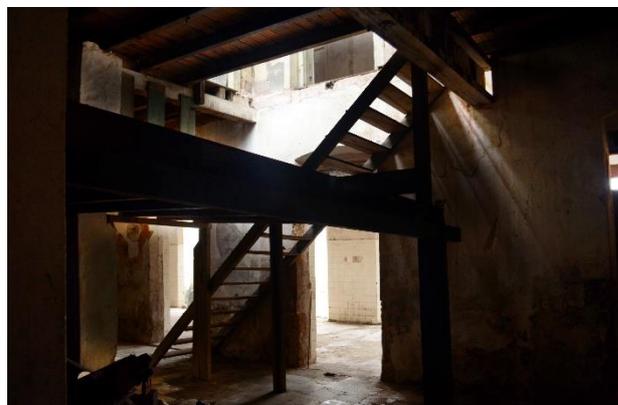
Figura 62 - Circulação vertical.

Os cômodos centrais do edifício são divididos por uma parede que se aproxima do eixo longitudinal do casarão. A sudoeste da parede, tem-se um grande salão voltado para a paisagem da Baía de Todos os Santos. Suas aberturas se encontram isoladas com alvenaria. No salão principal, foi adicionado um mezanino de madeira, que ocupa metade do seu espaço, e que se encontra em péssimo estado de conservação. Esse mezanino apoia-se, de um lado, em barrotes fixados diretamente na parede central e, do outro, em uma viga de madeira sustentada, por sua vez, em dois pilares os quais também suportam uma grande viga de madeira que estrutura o assoalho do primeiro pavimento (Figura 61). Essa adição ocorreu logo que a Fábrica se instalou no local. A nordeste da parede longitudinal, três cômodos se relacionam tanto com a sala quanto com os cômodos laterais do edifício. Um desses cômodos internos funciona como *hall* de circulação vertical, que acontece graças a uma precária escada (Figura 62) contígua à parede que separa o cômodo lateral sudeste e o salão principal.

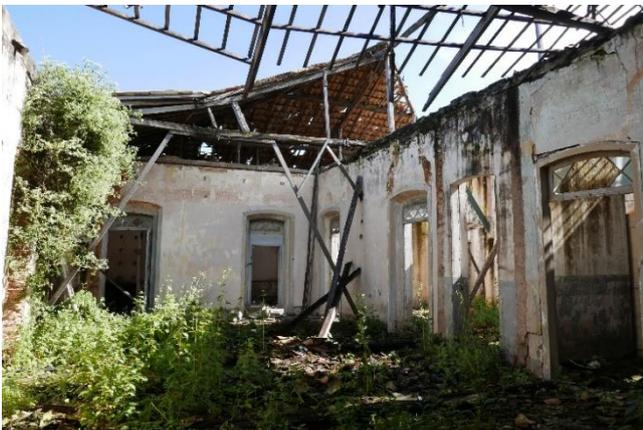
Figura 63 -Salão superior.

O primeiro pavimento corresponde à parte mais íntima do casarão e possui atualmente a mesma configuração do pavimento térreo, considerando que foram retiradas pelo menos duas paredes transversais que dividiam esse espaço. Essas paredes, cuja marcação está presente na Figura 63, possivelmente definiam três quartos que aconteciam no local. Ao serem derrubadas, a área se tornou equivalente ao salão principal do pavimento térreo. A maioria das paredes que dividem os cômodos do primeiro pavimento são executadas em tabique, se diferenciando das paredes perimetrais, que são em alvenaria mista de pedra e tijolo. O salão do pavimento superior recebe pinturas decorativas interessantes, que infelizmente se apresentam em avançado processo de decomposição. Essas paredes são responsáveis por dividir e interligar os demais espaços através de portas com arco abatido que levam bandeiras trabalhadas em vidro e madeira (Figura 63). Nos ambientes de transição entre a parede longitudinal e os cômodos laterais, existem passagens em arco pleno (Figura 64), que também se relacionam com a arquitetura do estilo neoclássico e se comportam como importante elemento caracterizador da arquitetura do sobrado. Apesar da dificuldade de acesso, foi possível ao autor deste trabalho visitar os cômodos laterais noroeste e sudeste do primeiro pavimento, que, como dito anteriormente, são análogos aos do pavimento térreo (Figuras 66 e 67).

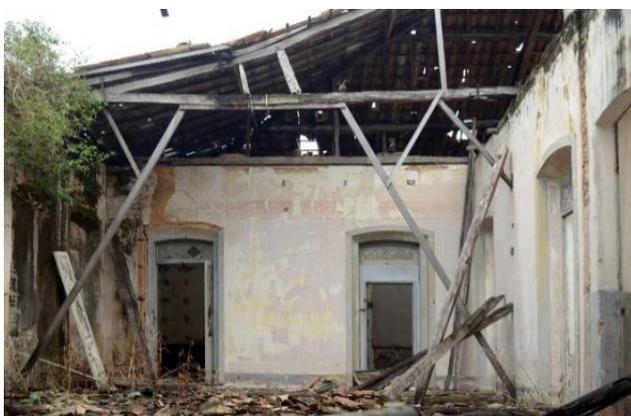
Figura 67 –Tesoura em estado de desabamento.

Conquanto bastante comprometida, ainda é possível se fazer uma leitura do funcionamento da cobertura do casarão. De formato simples e imponente, é constituída por duas águas mestras trapezoidais e duas águas triangulares (tacaniças) cobertas com telhas cerâmicas de estilo capa canal. As telhas são apoiadas sobre as ripas, que se apoiam sobre caibros, que por sua vez se sustentam nas terças. A cumeeira e os espigões, que fazem o encontro entre as águas, estão no mesmo plano das terças, e toda essa trama estrutural é sustentada por tesouras, cuja forma não é possível identificar e que descarregam o peso tanto nas paredes perimetrais, por meio dos frechais, quanto nas paredes de divisão interna do edifício. O fato dos frechais se apoiarem sobre a “cinta” de concreto que circunda o edifício é um indício de que a cobertura presente no edifício, já bastante arruinada, não é original (Figuras 67 e 66).

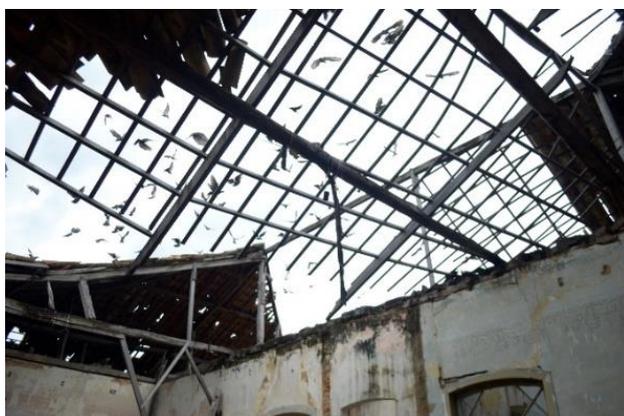
Figura 68 – Cobertura desabada.

Esse ininterrupto processo de arruinamento da cobertura, somado às condicionantes climáticas antes mencionadas, constituem uma das principais causas das lesões observadas no casarão. Atualmente a porção central da edificação, entre as tesouras da cobertura, se encontra a céu aberto. A partir desse fato, os danos observados acontecem em cadeia: o sobrepeso das telhas que se acomodaram no assoalho do primeiro pavimento causou o rompimento do tabuado (Figura 98), o que favorece o acúmulo de água na base da edificação causando manchas de água ascendente, que por sua vez geram a proliferação de microrganismos e vegetação (Figura 99).

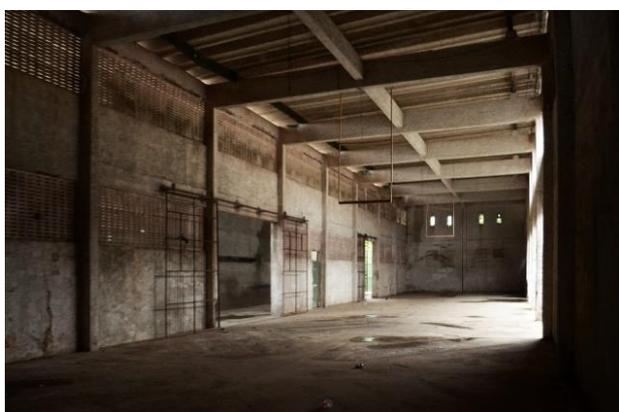
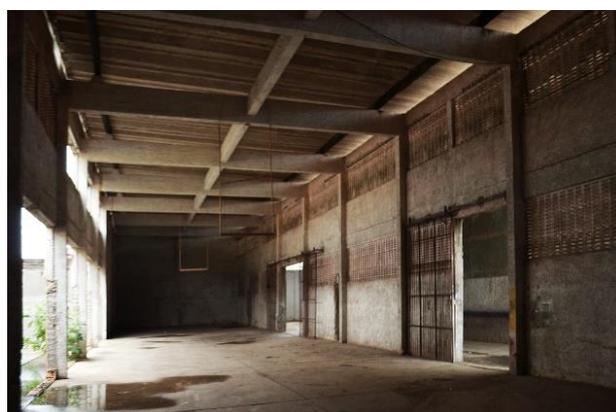
Construído na década de 1950 pela IDEBA, o galpão, que foi incorporado ao patrimônio da Organização Leão do Norte em 1972, é constituído por uma sequência de dez pórticos de aproximadamente 9 m de largura e 6,5 m de altura, distanciados por aproximadamente 4,5 m, executados em concreto armado (Figura 73 e 74). Foi utilizado para abrigar as grandes dornas de madeira para o armazenamento e envelhecimento da bebida, depois de finalizados os processos de fabricação.

Os pórticos são ligados por três grandes vigas superiores, duas nas extremidades e uma central. A estrutura em concreto moldado *in locu* sustenta os barrotes de madeira, responsável por receber a cobertura de fibrocimento. A sua espacialidade interna, que se comporta como um único vão, é caracterizada por uma intensa verticalidade e um ritmo bastante legível, que se dá pela presença dos pilares, os quais sobressaem das paredes de fechamento lateral. Esses fechamentos são caracterizados por paredes executadas em alvenaria e argamassa de cimento, que apresentam acessos tanto para o corredor de circulação da fábrica quanto para a área descoberta ao lado. As paredes laterais contam com duas faixas horizontais de cobogó. Uma logo abaixo da viga superior e outra na meia altura das paredes, contribuindo esteticamente com as linhas da perspectiva, que tem o seu ponto de fuga nas paredes das extremidades. Essa forte perspectiva, reforçada também pela presença da viga central no sentido longitudinal, é a maior responsável pelas qualidades estéticas do galpão. A estrutura se apresenta relativamente bem preservada, apesar de sofrer com algumas patologias e descaracterizações, como a exposição das armaduras e demolições em suas paredes de fechamento. A arquitetura do galpão, ainda

A maioria dos danos deste edifício está relacionada à incidência de água e umidade. Construído na década de 1950, a estrutura de concreto armado moldada *in locu* apresenta atualmente diversas fissuras com exposição das armaduras. Esse dano ocorre principalmente nos pilares da fachada noroeste, voltados para a área externa (Figuras 117), em razão da incidência pluviométrica. Observa-se que, apesar de estar

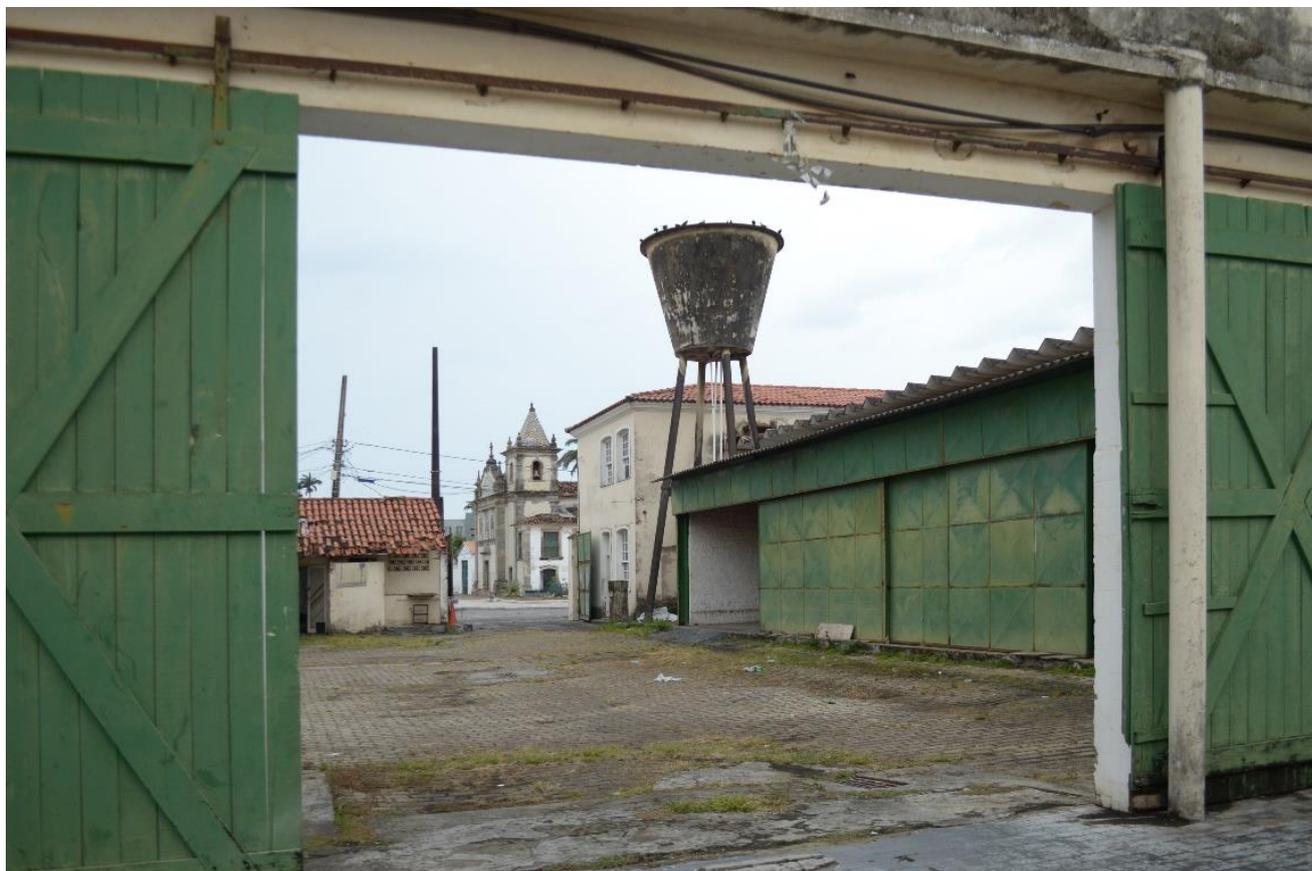
Figura 83 - Reservatório.

Entre o edifício administrativo e o galpão central, há um grande reservatório de água executado em concreto armado em formato de tronco de cone invertido apoiado por quatro pilares. Esse forte elemento vertical, de aproximadamente 12 m de altura, se faz presente na paisagem urbana do Largo da Boa Viagem e estabelece um rico diálogo, ainda que não intencional, com a torre da igreja, e é capaz de transmitir a memória do conjunto industrial em sua imagem (Figura 83).

Tanto o pavimento inferior quanto o pavimento superior apresentam bom estado de conservação, apesar das manchas de água ascendente em suas fachadas (Figura 113). A caixa d'água que se localiza entre o edifício e o galpão central é o elemento mais degradado do bloco, revelando fissuras no concreto, exposição das armaduras, além de manchas de água descendente e biofilme, principalmente em sua superfície voltada para o sudeste e o sudoeste, que recebe menor insolação e maior incidência direta da água (Figura 114).

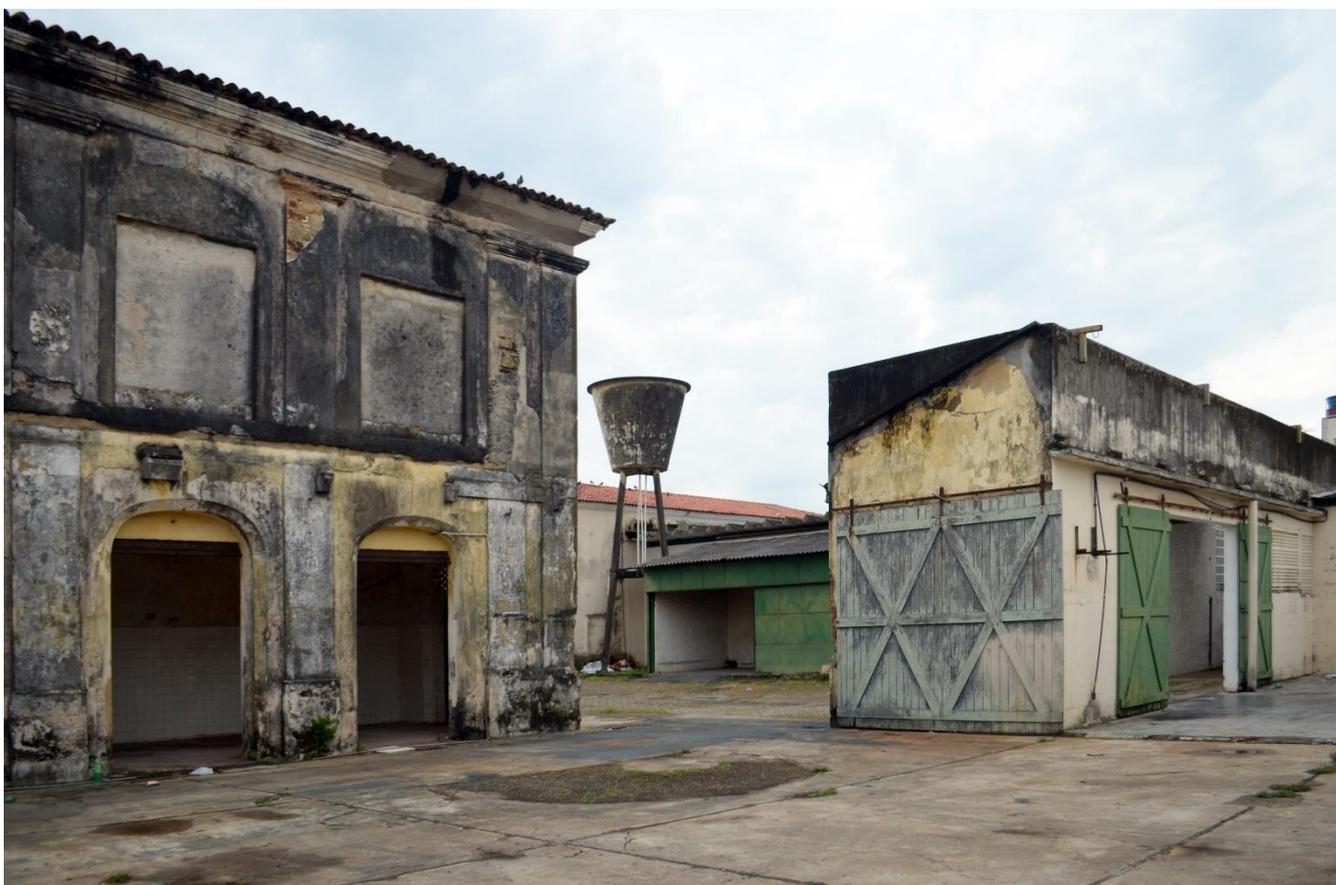
Figura 84 – Vazio ocasionado pela demolição da antiga cobertura em “shed”.

Como mencionado na cronologia da edificação, a primeira expansão da propriedade se deu com a construção de uma cobertura industrial em “shed”, ocorrida entre meados de 1930 e 1940. Sua demolição, que aconteceu entre abril de 2010 e julho de 2012, acarretou uma grande perda da memória industrial do conjunto, já que, indubitavelmente, esse galpão era o edifício de maior valor histórico e estético relacionado, diretamente, à uma tipologia industrial. Os remanescentes deste galpão se constituem pela parede de forma “dentada” (Figura 71), contígua a fachada sudoeste do casarão, e pela parede que recebe trechos em cobogó (Figura 72), por onde se dava um dos acessos à cobertura. Anexado à parede de entrada do antigo galpão, se encontra atualmente um pequeno cômodo que recebe cobertura de fibrocimento. O cômodo serviu como depósito de insumos para a produção da bebida.

Como observamos na planta baixa do conjunto, o pátio entre o galpão central e o casarão, visualizado na figura anterior, possui um formato claro e retangular, delimitado pela fachada nordeste do casarão, a edícula, o galpão central e a parede remanescente da antiga cobertura em “shed”. Esse grande vazio, recoberto por piso de paralelepípedo, além de receber o acesso principal da fábrica, funciona como circulação entre os edifícios e é fundamental para a caracterização da ambiência fabril. Outro espaço livre é constituído pelo vazio gerado a partir da demolição da antiga cobertura em “shed” (Figura 84). Seus vestígios, ainda que tenham perdido sua função de estrutura do antigo galpão, são responsáveis por delimitar e separar esses dois espaços.

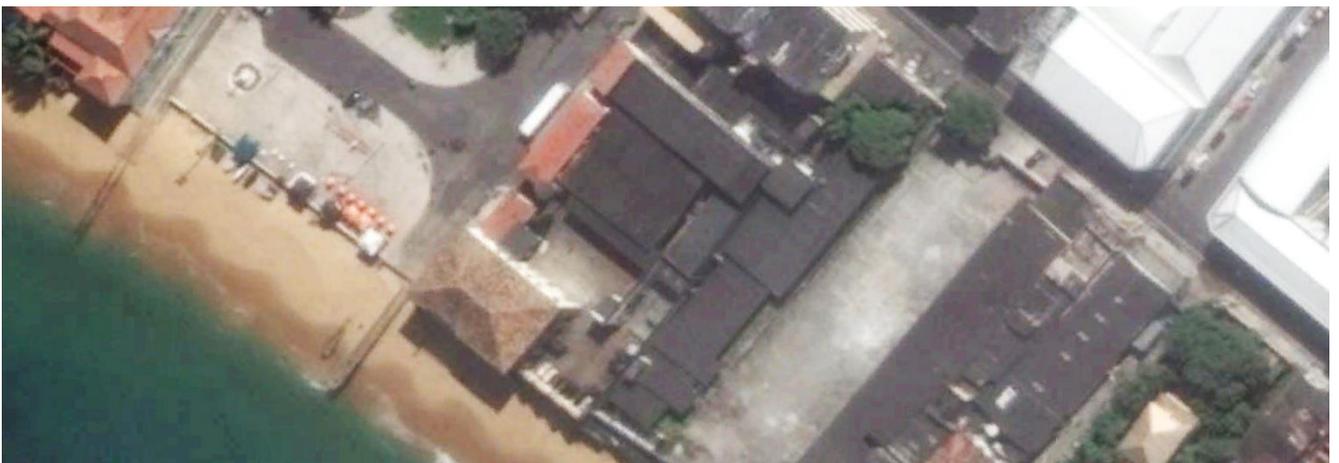
Figura 95 - Cobertura íntegra. Junho de 2014.

A partir da sequência de imagens do Google Earth, que disponibiliza fotografias aéreas em diferentes datas (Figuras 95, 96 e 97), foi possível verificar que o processo de desabamento da cobertura do casarão se iniciou entre julho de 2014 e julho de 2015.

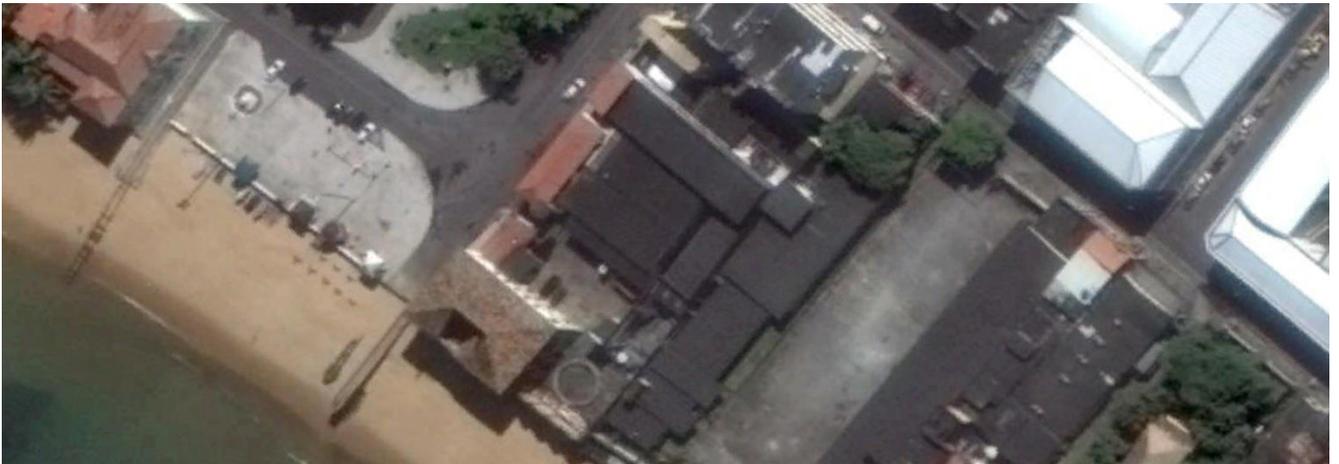
Figura 96 –Cobertura parcialmente desabada. Junho de 2015.

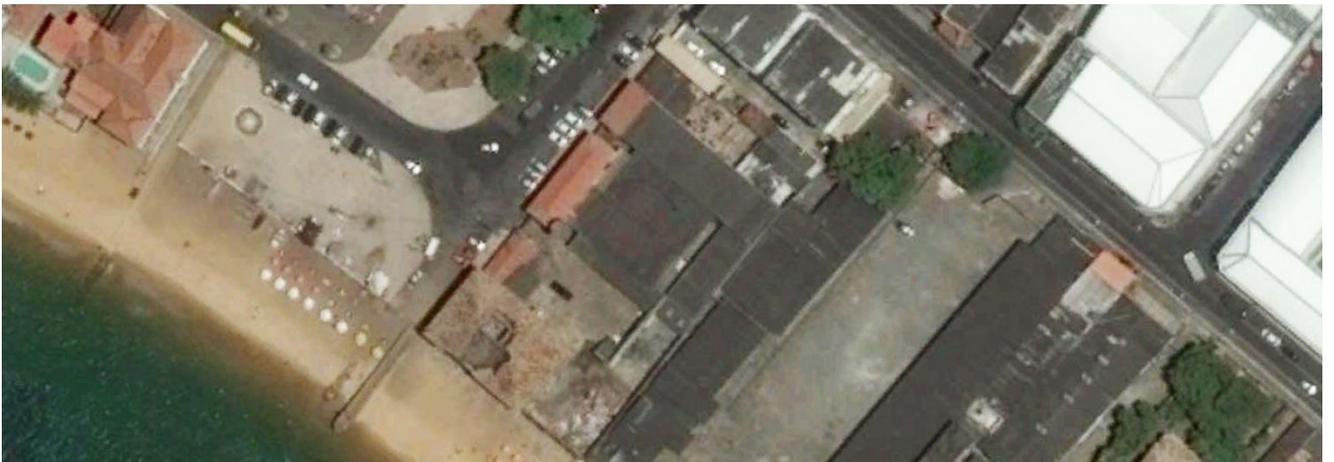
Figura 97 –Avanço no desabamento da cobertura. Setembro de 2017.

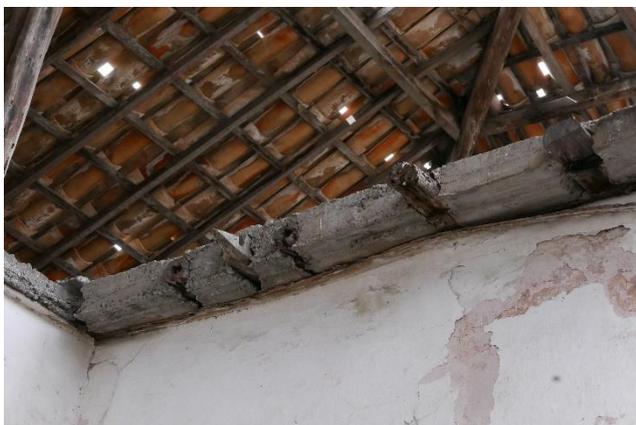
Figura 100 – Viga de concreto.

Ainda que o desabamento da cobertura tenha provocado vários danos à edificação, nota-se que as paredes do sobrado continuam relativamente íntegras, em termos estruturais. Um fator que contribui para a estabilidade das paredes é a viga contínua de concreto que permeia o topo de todas as paredes no segundo pavimento (Figuras 100 e 101). A existência dessa viga demonstra que o casarão passou por uma intervenção estrutural. Apesar de não se saber ao certo a data, presume-se que a viga foi executada juntamente com a atual cobertura, que, pelas características do madeiramento e pelo tipo de telha, certamente não são originais.

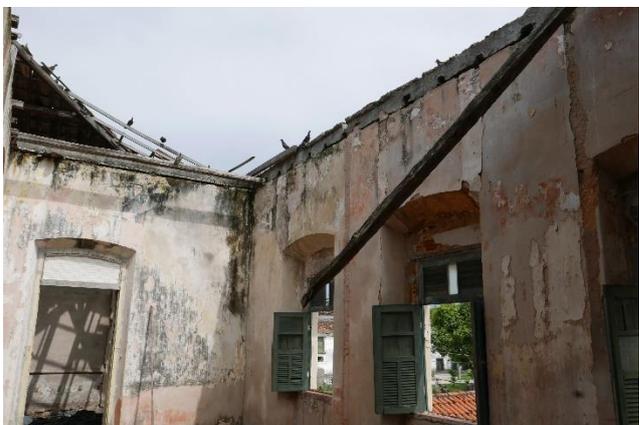
Figura 101 – Parede nordeste (viga no topo).

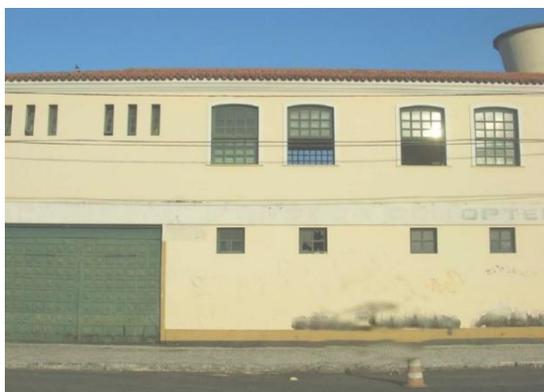
O edifício administrativo se apresenta íntegro em termos estruturais, apesar de apresentar internamente e externamente manchas de água ascendente em sua base. Verifica-se neste edifício o fechamento de um grande vão voltado para o Largo da Boa Viagem, no cômodo que funcionava a expedição da Fábrica (Figuras 111 e 112).

Figura 111 - Portão de expedição em 2010.

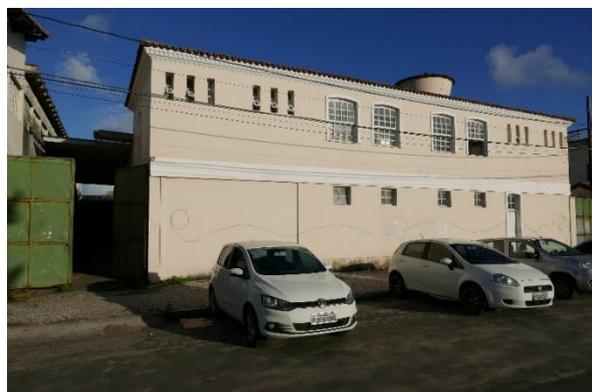
Figura 112 - Vão fechado em 2018.

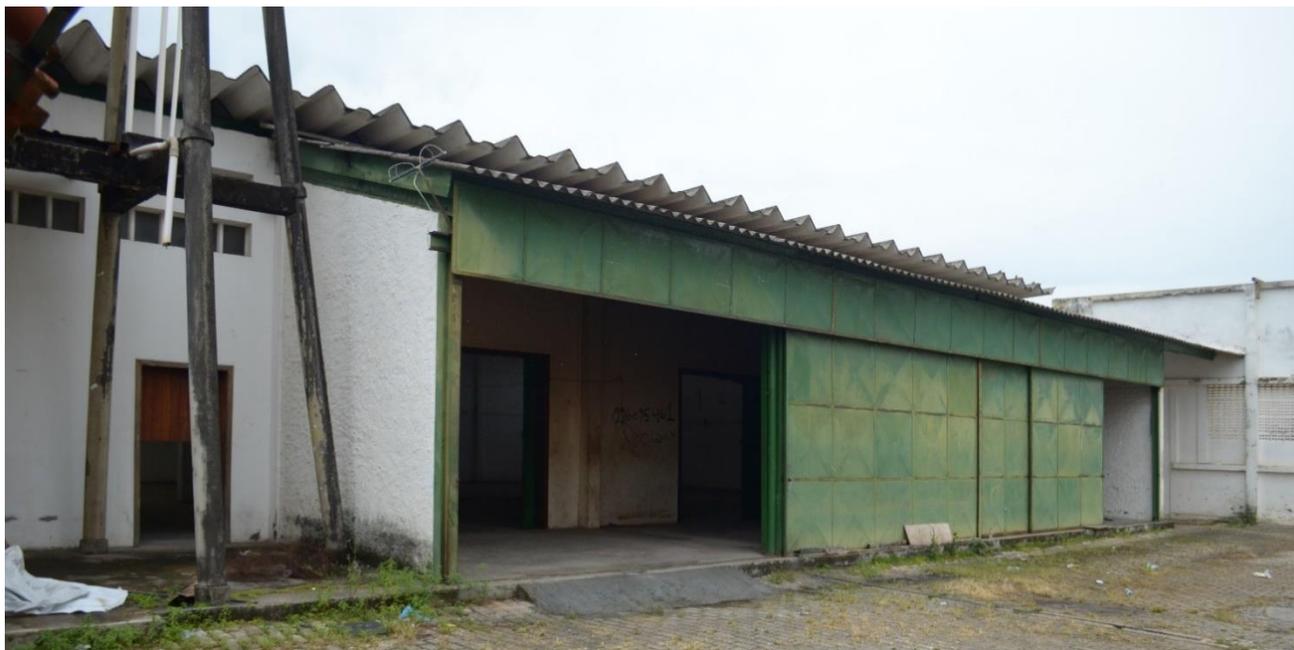
O galpão central também está bem conservado. No entanto, manchas de água ascendente permeiam as bases dos fechamentos do galpão. Internamente, o edifício apresenta maior integridade do que as fachadas, que ficam expostas à ação da água e do ar. A ausência de esquadrias em algumas aberturas gera o acúmulo de água nos peitoris, causando manchas de água descendente tanto nas fachadas quanto no interior do galpão. Devido à proximidade com o mar e a presença do cloreto de sódio, manchas de ferrugem aparecem nos portões metálicos da fachada sudeste, ainda que não estejam em avançado processo de corrosão (Figura 115).

Figura 115 – Fachada Sudoeste. Portões metálicos apresentando manchas de ferrugem.

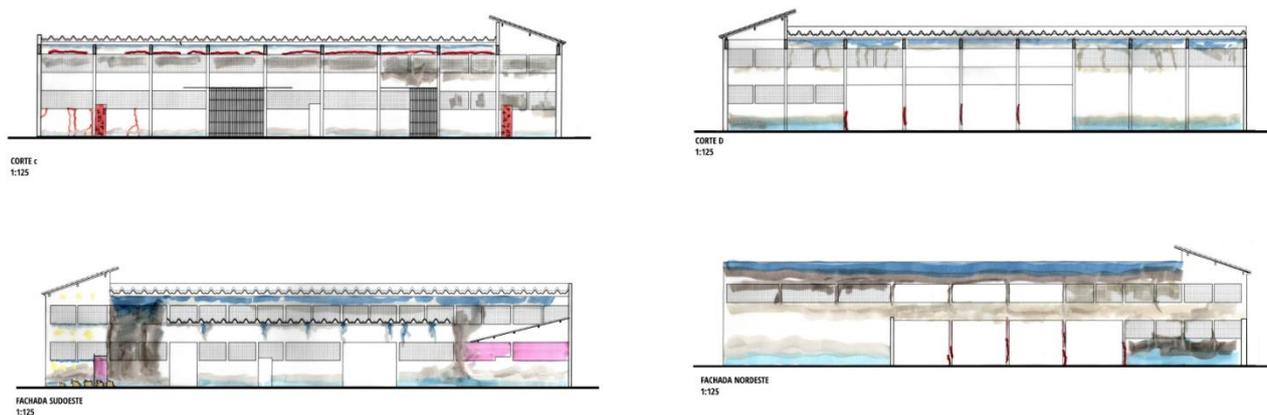
Figura 116 – Mapeamento de danos, prancha 9.

Localizado na porção noroeste do conjunto, o galpão principal de estrutura porticada se apresenta em estágio intermediário de conservação entre o sobrado e o edifício administrativo como ilustra a imagem abaixo (Figura 116).

em área coberta, a viga longitudinal superior da parede sudoeste, sofre com a chuva direcionada pela brisa marinha por entre a cobertura e a estrutura, acumulando água no local (Figura 118).

Essas patologias são resultantes da oxidação da ferragem do concreto armado, que aumenta de volume, causando as fissuras no concreto que aos poucos se desprende. A ação antrópica também é um forte agente de degradação desta edificação, já que foram demolidos vários trechos dos fechamentos laterais e das faixas de cobogó, danificando o edifício e tornando-o mais aberto e suscetível à entrada de água. Na parede sudeste e sudoeste observa-se a presença de galerias de xilófagos, ainda que a madeira não seja um material abundante na edificação. Presente em apenas duas vigas longitudinais superiores, a madeira apresenta deterioração em alguns trechos, provocando um ligeiro abaulamento do telhado de fibrocimento (Figuras 119 e 120)

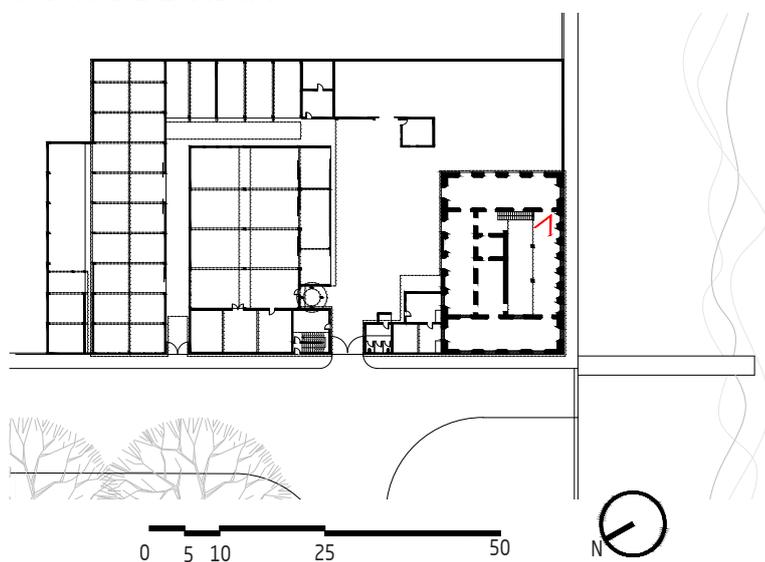
Nº 027 - DATA 10/12/2017 - FONTE ACERVO PESSOAL - CÂMERA NIKON D 5100

VISTA PARA COBERTURA DESABADA A PARTIR DO SALÃO PRINCIPAL DO PRIMEIRO PAVIMENTO DO EDIFÍCIO ANTIGO

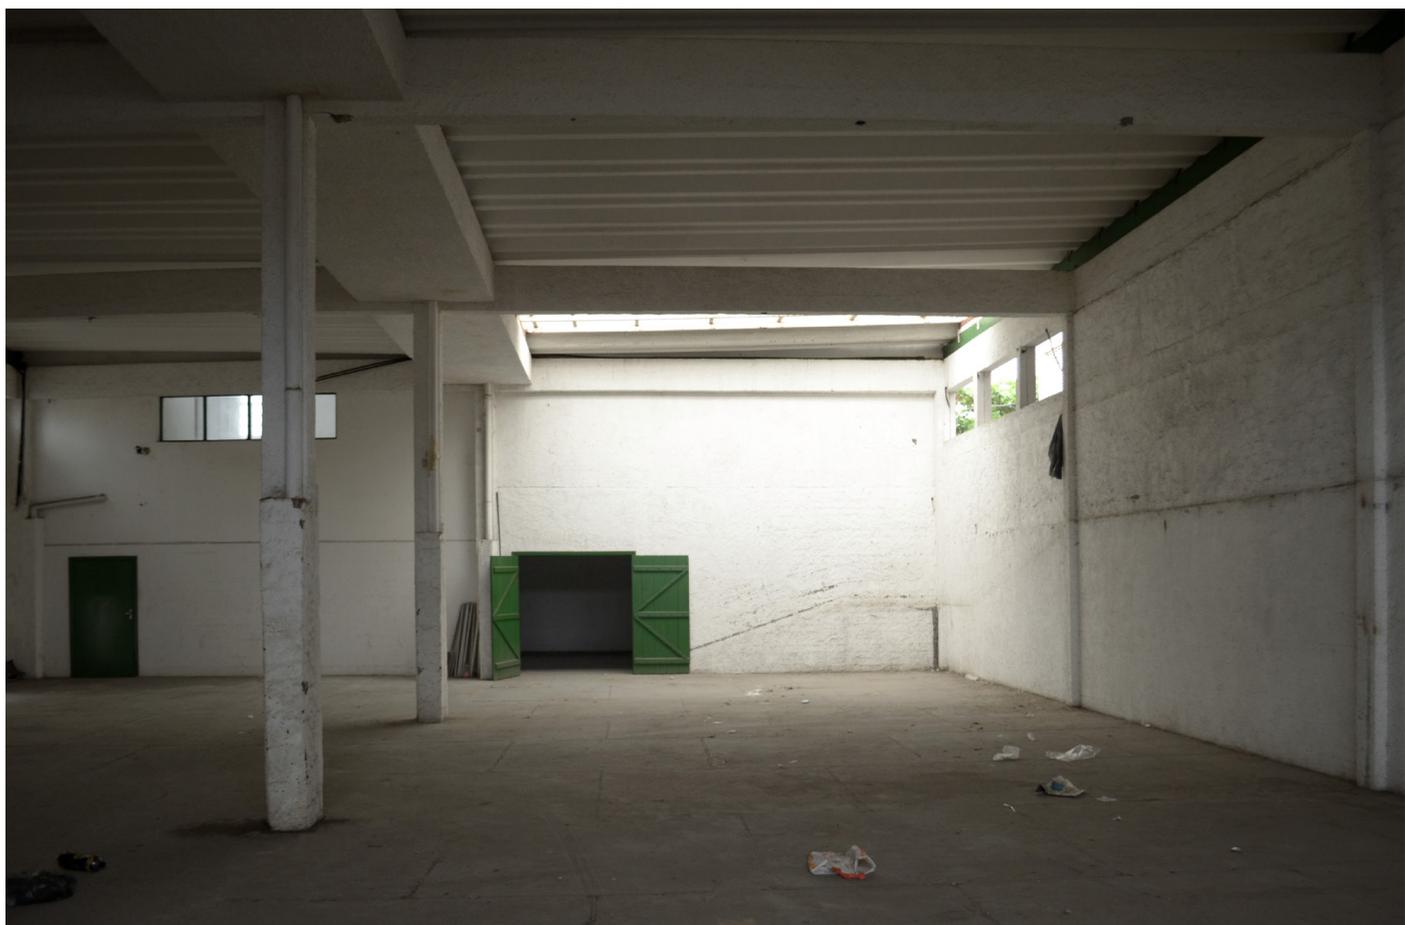
Nº 060 - DATA 10/12/2017 - FONTE ACERVO PESSOAL - CÂMERA NIKON D 5100

VISTA INTERNA DO GALPÃO CENTRAL, NA PARTE SUPERIOR DIREITA SE OBSERVA A ABERTURA PARA O SEGUNDO PAVIMENTO DO EDIFÍCIO ADMINISTRATIVO

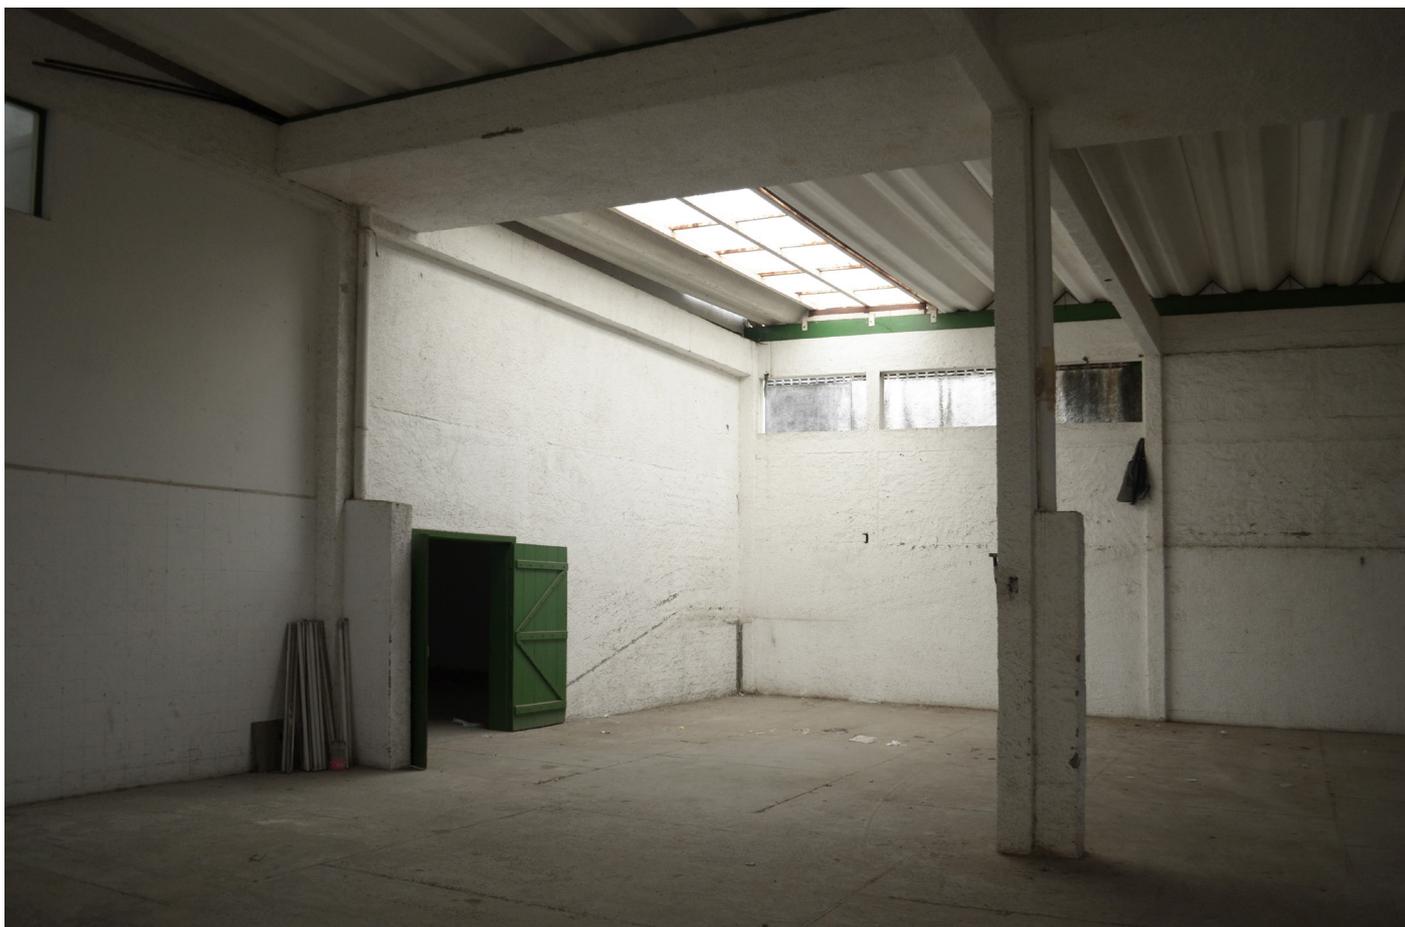
Nº 061 - DATA 10/12/2017 - FONTE ACERVO PESSOAL - CÂMERA NIKON D 5100

VISTA INTERNA DO GALPAO CENTRAL COM ABERTURA PARA O PAVIMENTO TERREO DO EDIFÍCIO ADMINISTRATIVO

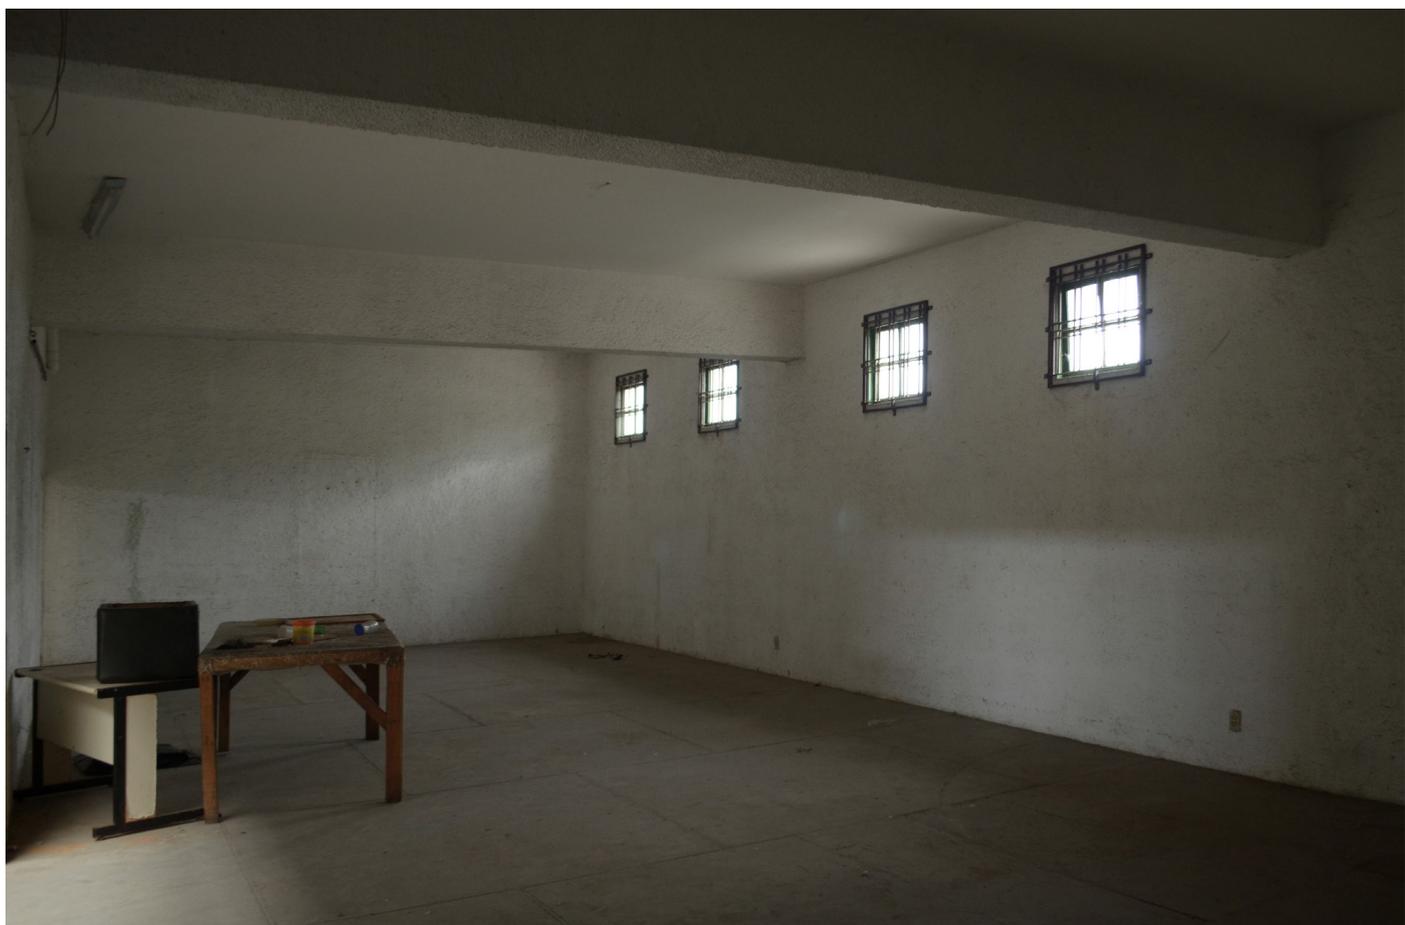
Nº 062 - DATA 10/12/2017 - FONTE ACERVO PESSOAL - CÂMERA NIKON D 5100

VISTA INTERNA DO PAVIMENTO
TERREO DO EDIFÍCIO ADMINISTRATI-
VO COM ABERTURAS DA FACHADA
SUDESTE À DIREITA

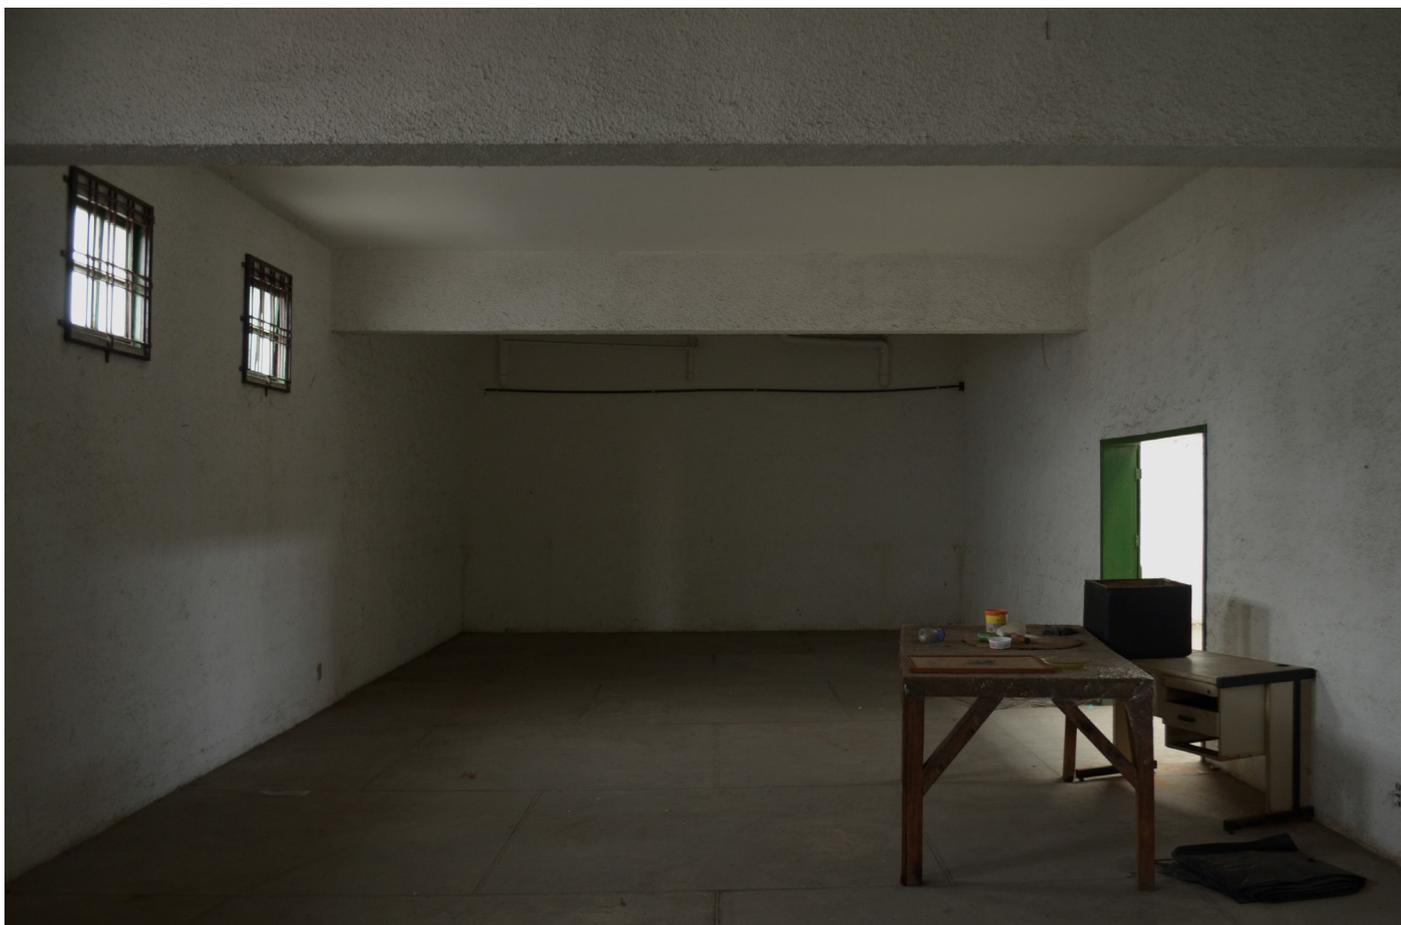
Nº 063 - DATA 10/12/2017 - FONTE ACERVO PESSOAL - CÂMERA NIKON D 5100

VISTA INTERNA DO PAVIMENTO
TERREO DO EDIFÍCIO ADMINISTRA-
TIVO

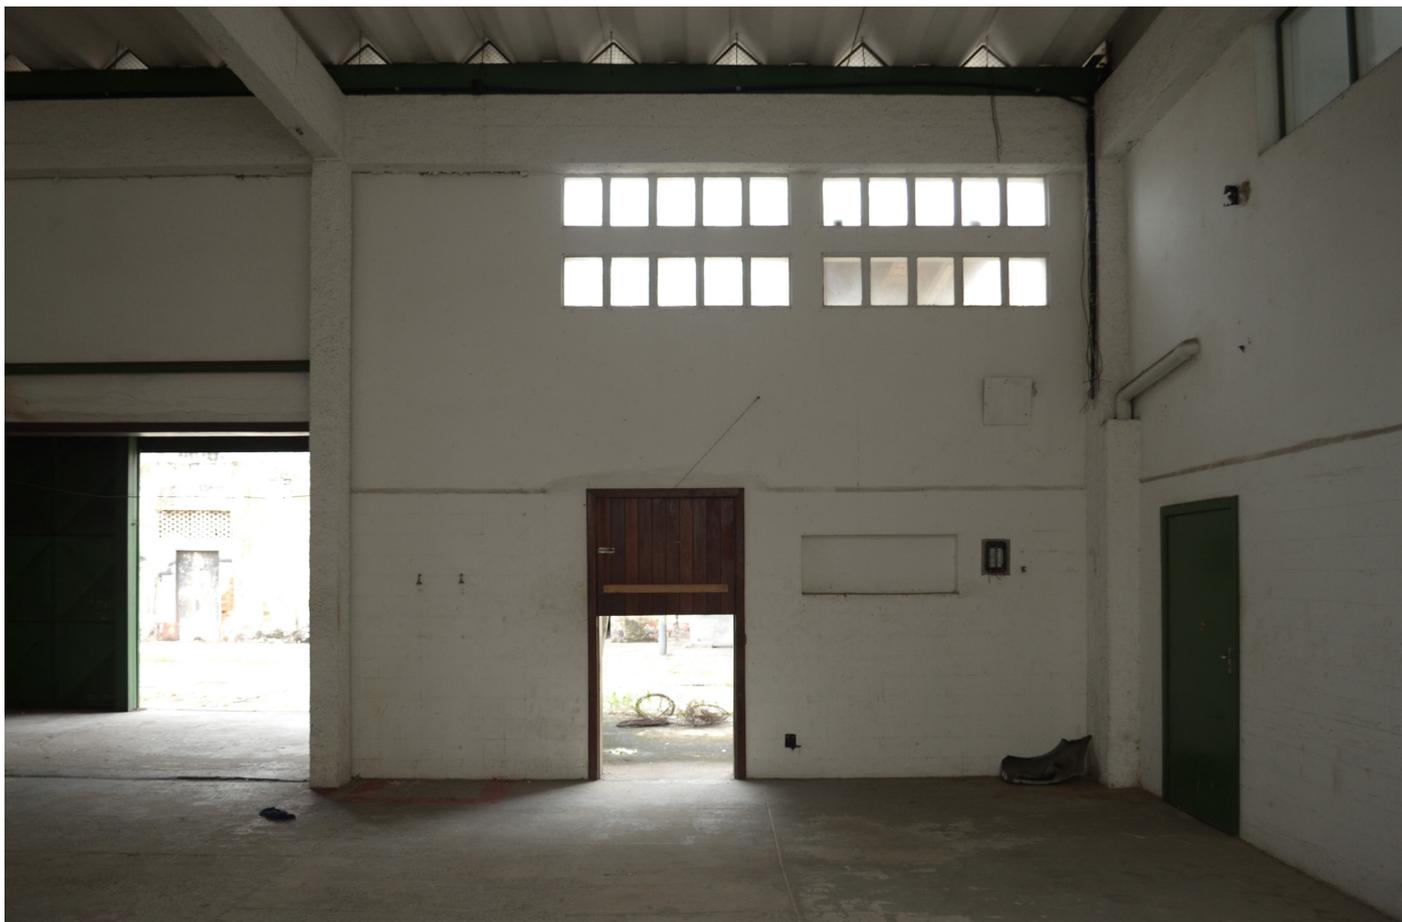
Nº 064 - DATA 10/12/2017 - FONTE ACERVO PESSOAL - CÂMERA NIKON D 5100

VISTA INTERNA DO GALPÃO CENTRAL COM ACESSO PARA O AMBIENTE DA CAIXA D'ÁGUA AO CENTRO

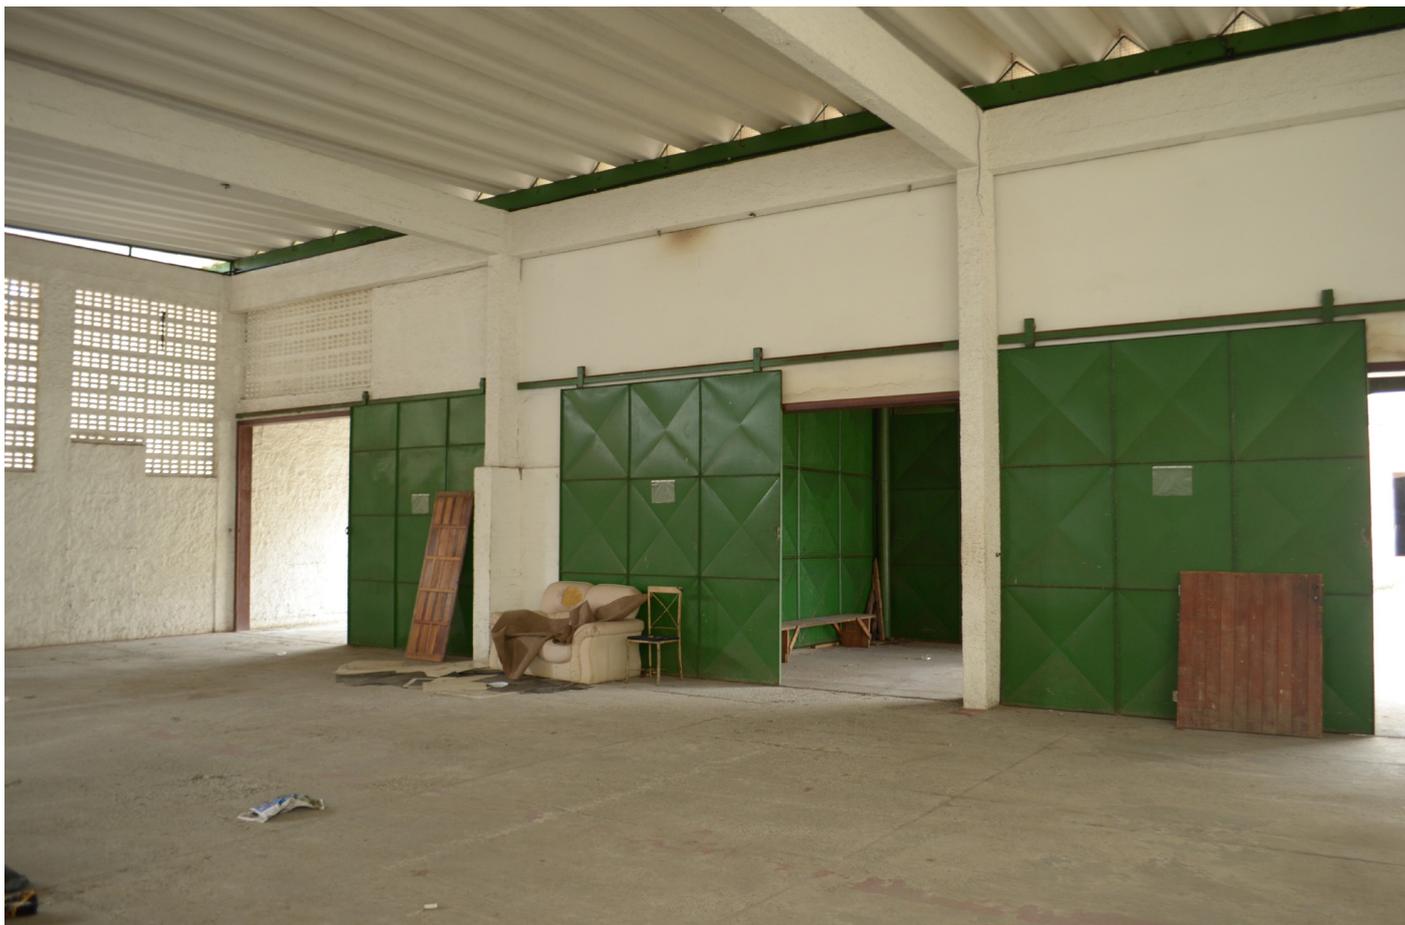
Nº 065 - DATA 10/12/2017 - FONTE ACERVO PESSOAL - CÂMERA NIKON D 5100

GALPÃO CENTRAL COM VISTA
PARA OS PORTÕES DE ACESSO ÀS
ÁREAS DE TRANSIÇÃO

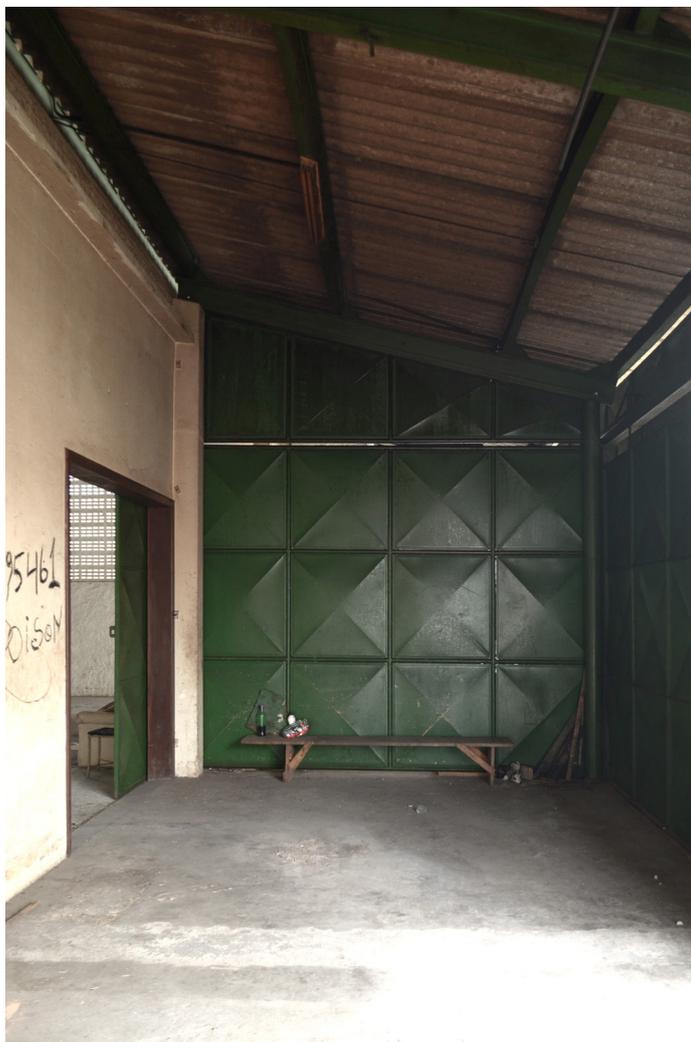
Nº 066 - DATA 10/12/2017 - FONTE ACERVO PESSOAL - CÂMERA NIKON D 5100

VISTA INTERNA DA ÁREA DE
TRANSIÇÃO ENTRE O EXTERIOR E
O INTERIOR DO GALPÃO CENTRAL

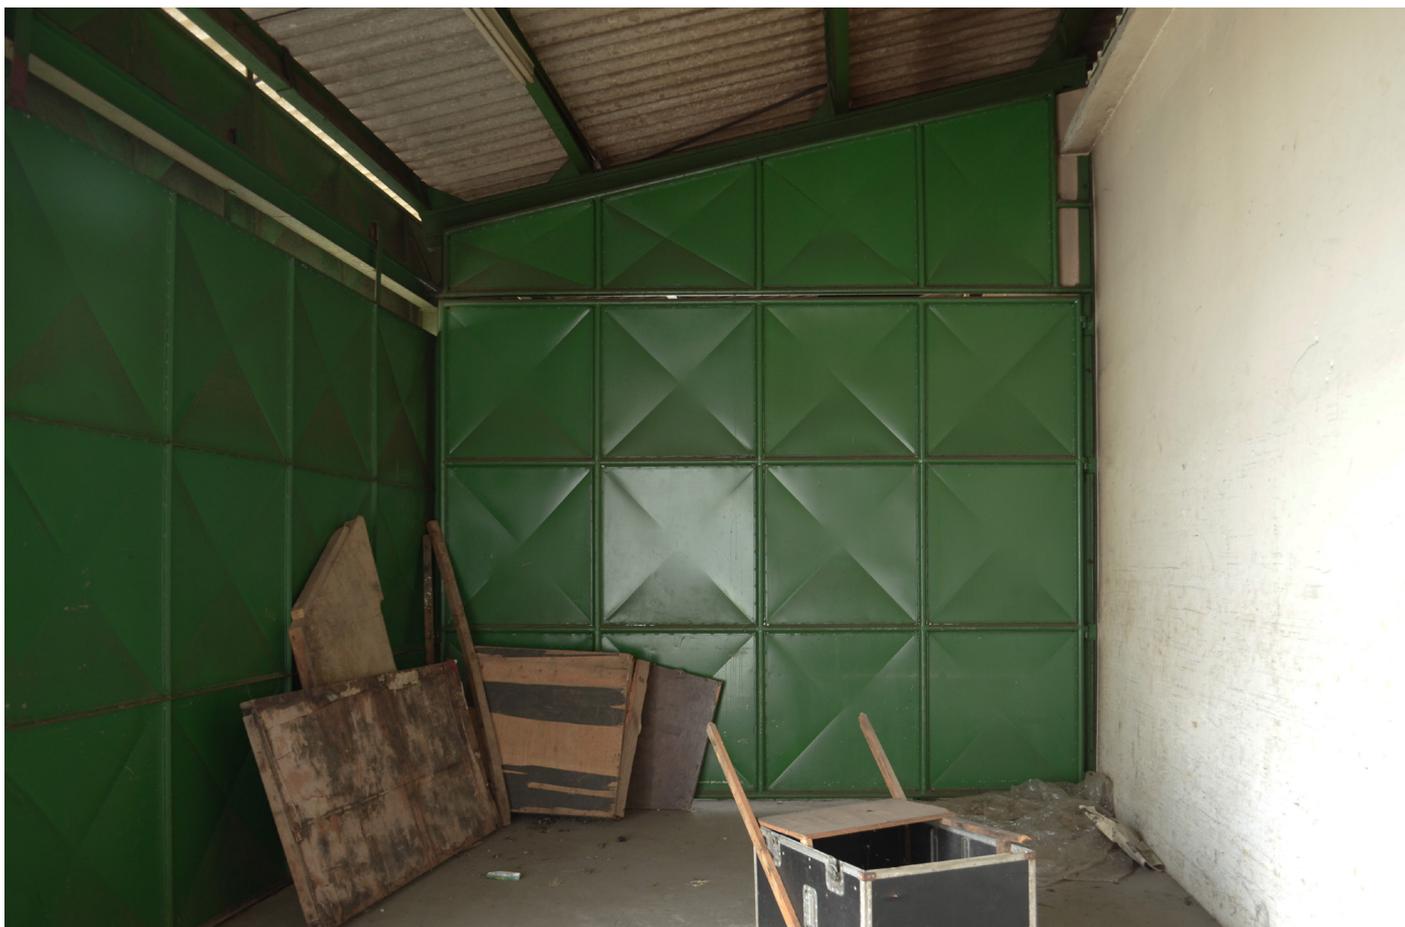
Nº 067 - DATA 10/12/2017 - FONTE ACERVO PESSOAL - CÂMERA NIKON D 5100

VISTA INTERNA DA ÁREA DE
TRANSIÇÃO ENTRE O EXTERIOR E
O INTERIOR DO GALPÃO CENTRAL
