INTERVENÇÃO EM PATRIMÔNIO INDUSTRIAL:

ANTIGA FÁBRICA JURUBEBA LEÃO DO NORTE

Dissertação e Projeto apresentados ao Programa de Pós-Graduação em Arquitetura e Urbanismo da Universidade Federal da Bahia, no Mestrado Profissional em Conservação e Restauração de Monumentos e Núcleos Históricos, como requisito para a obtenção do título de Mestre em Arquitetura e Urbanismo.

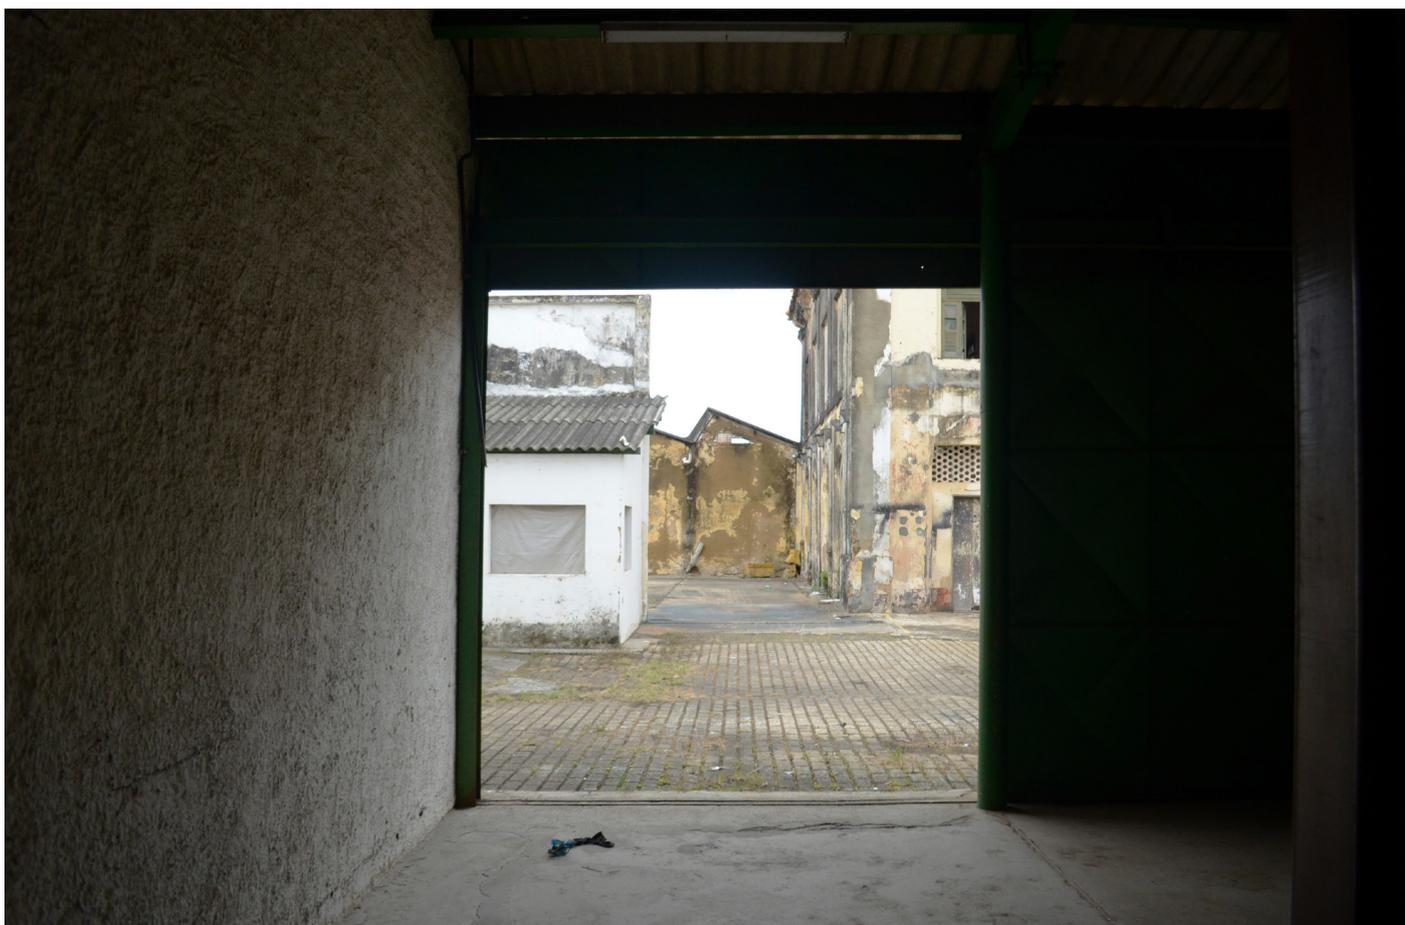
Nº 068 - DATA 10/12/2017 - FONTE ACERVO PESSOAL - CÂMERA NIKON D 5100

ABERTURA DO GALPÃO CENTRAL
COM PAREDE REMANESCENTE DA
ANTIGA COBERTURA EM SHED AO
CENTRO

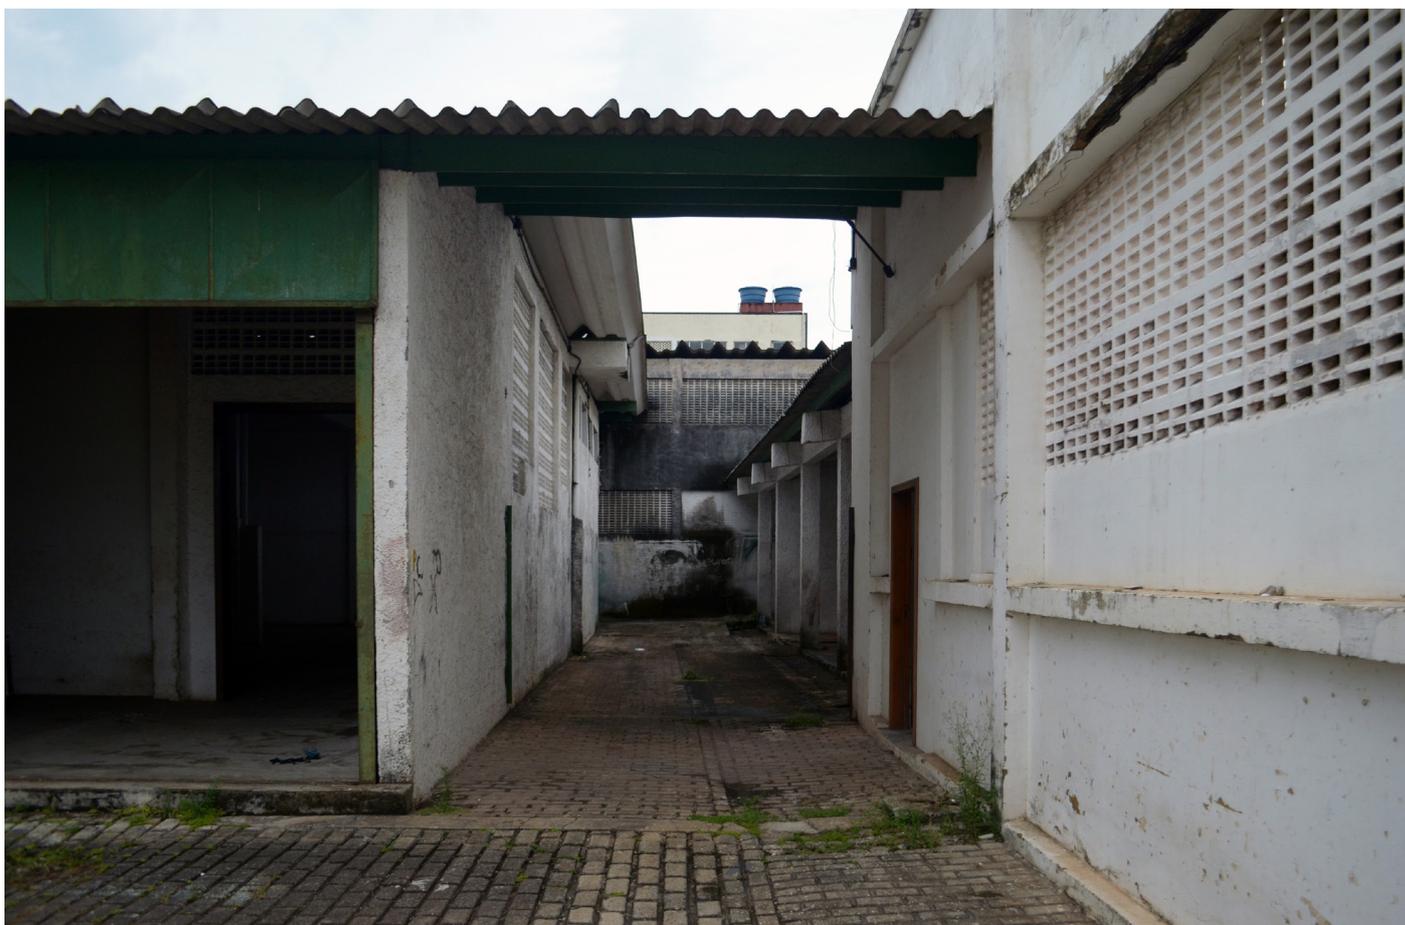
Nº 069 - DATA 10/12/2017 - FONTE ACERVO PESSOAL - CÂMERA NIKON D 5100

VISTA PARA CIRCULAÇÃO PRINCIPAL DA FÁBRICA COM GALPÃO CENTRAL À ESQUERDA, E GALPÃO LATERAL À DIREITA

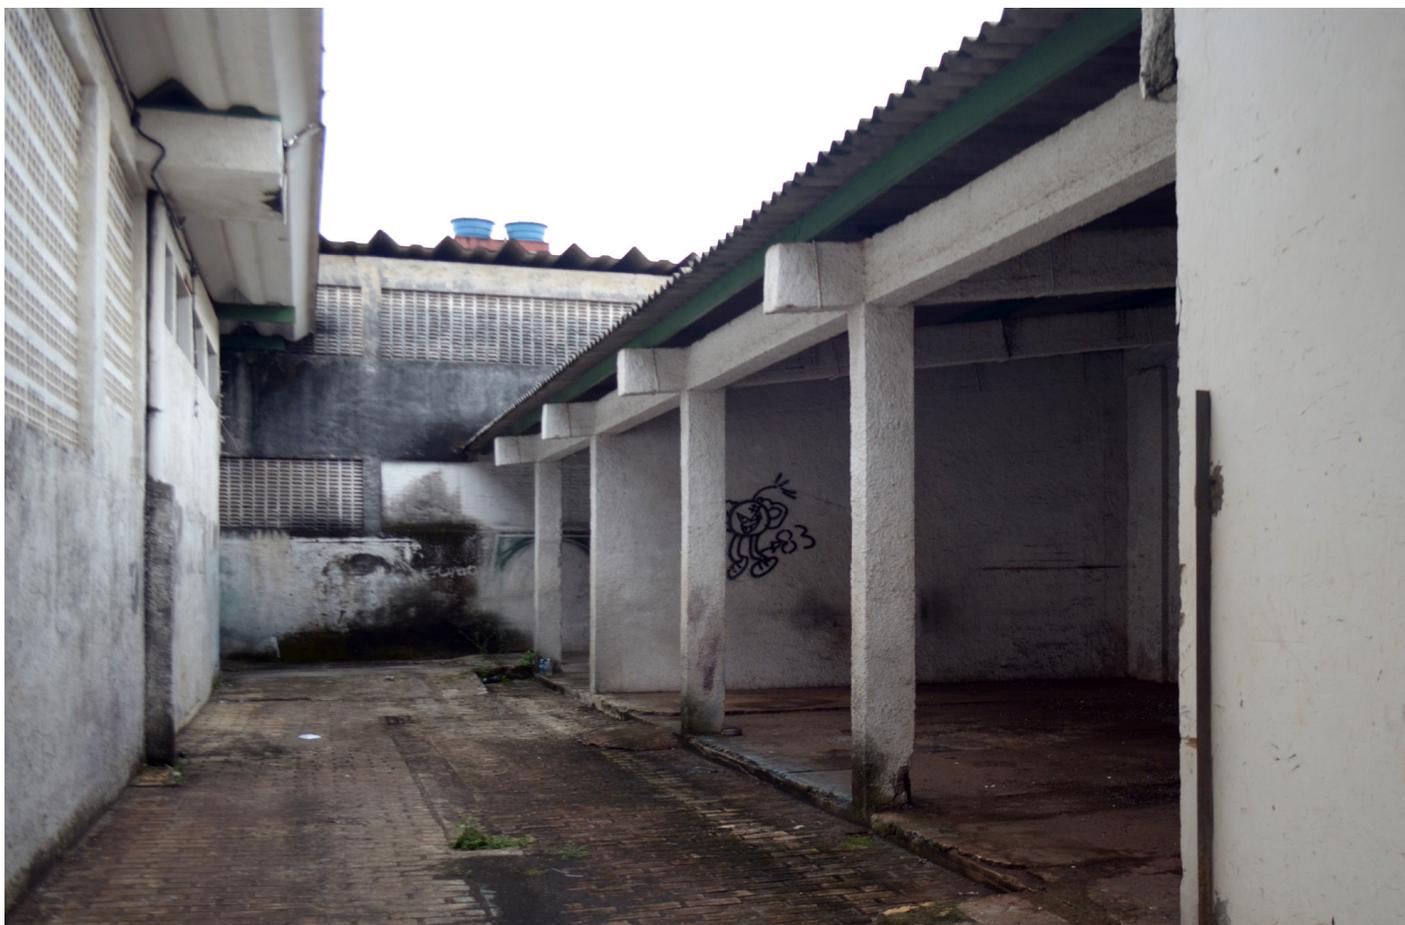
Nº 070 - DATA 10/12/2017 - FONTE ACERVO PESSOAL - CÂMERA NIKON D 5100

CIRCULAÇÃO PRINCIPAL DA FÁBRICA COM GALPÃO LATERAL À DIREITA

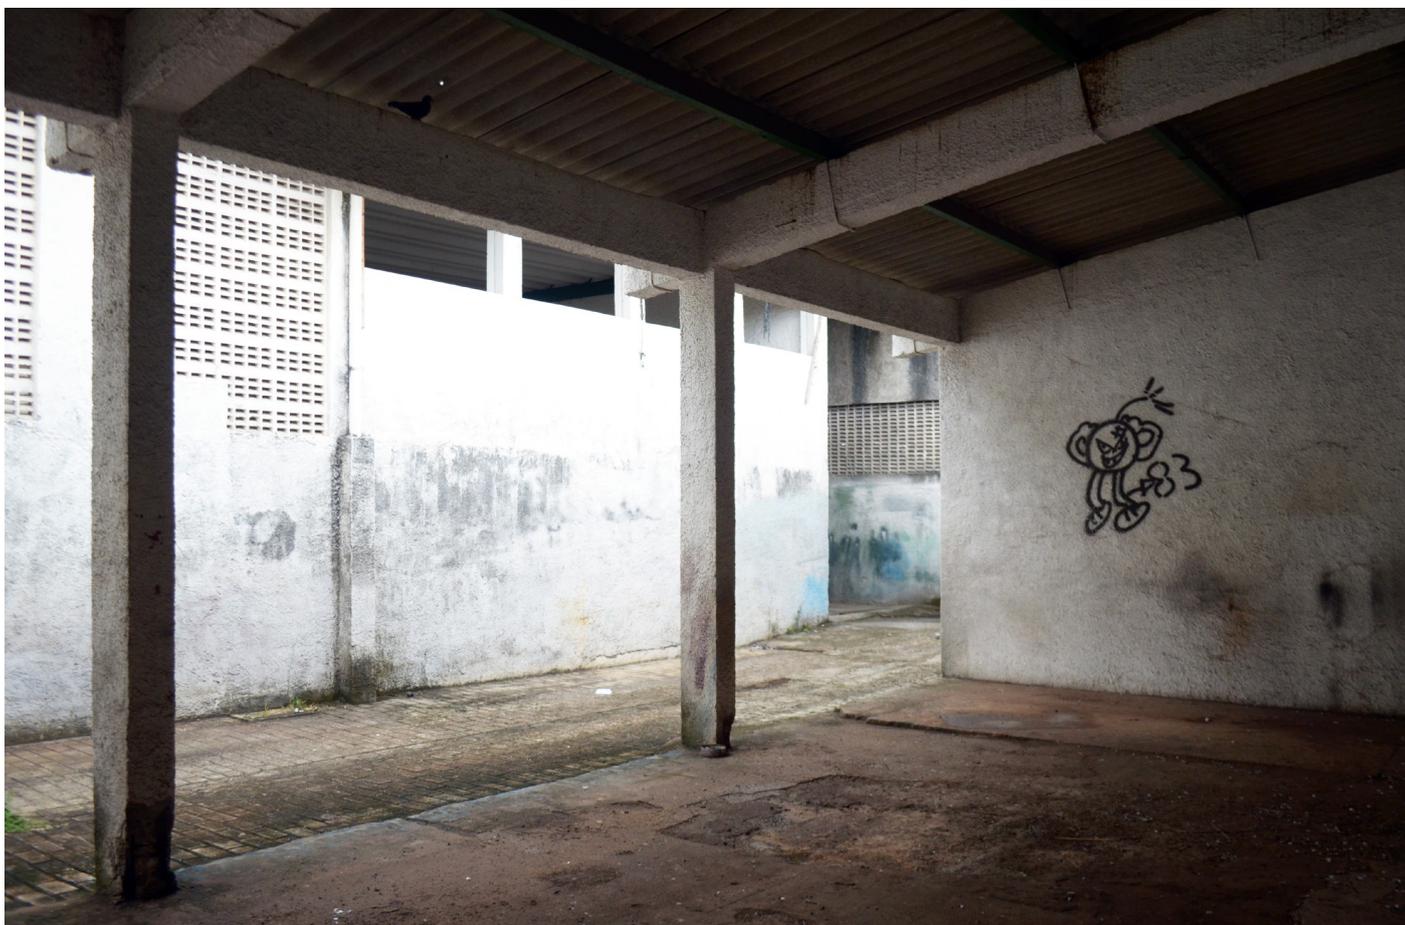
Nº 071 - DATA 10/12/2017 - FONTE ACERVO PESSOAL - CÂMERA NIKON D 5100

VISTA INTERNA DO GALPÃO LAT-
ERAL EM DIREÇÃO À FACHADA
SUDOESTE DO GALPÃO CENTRAL

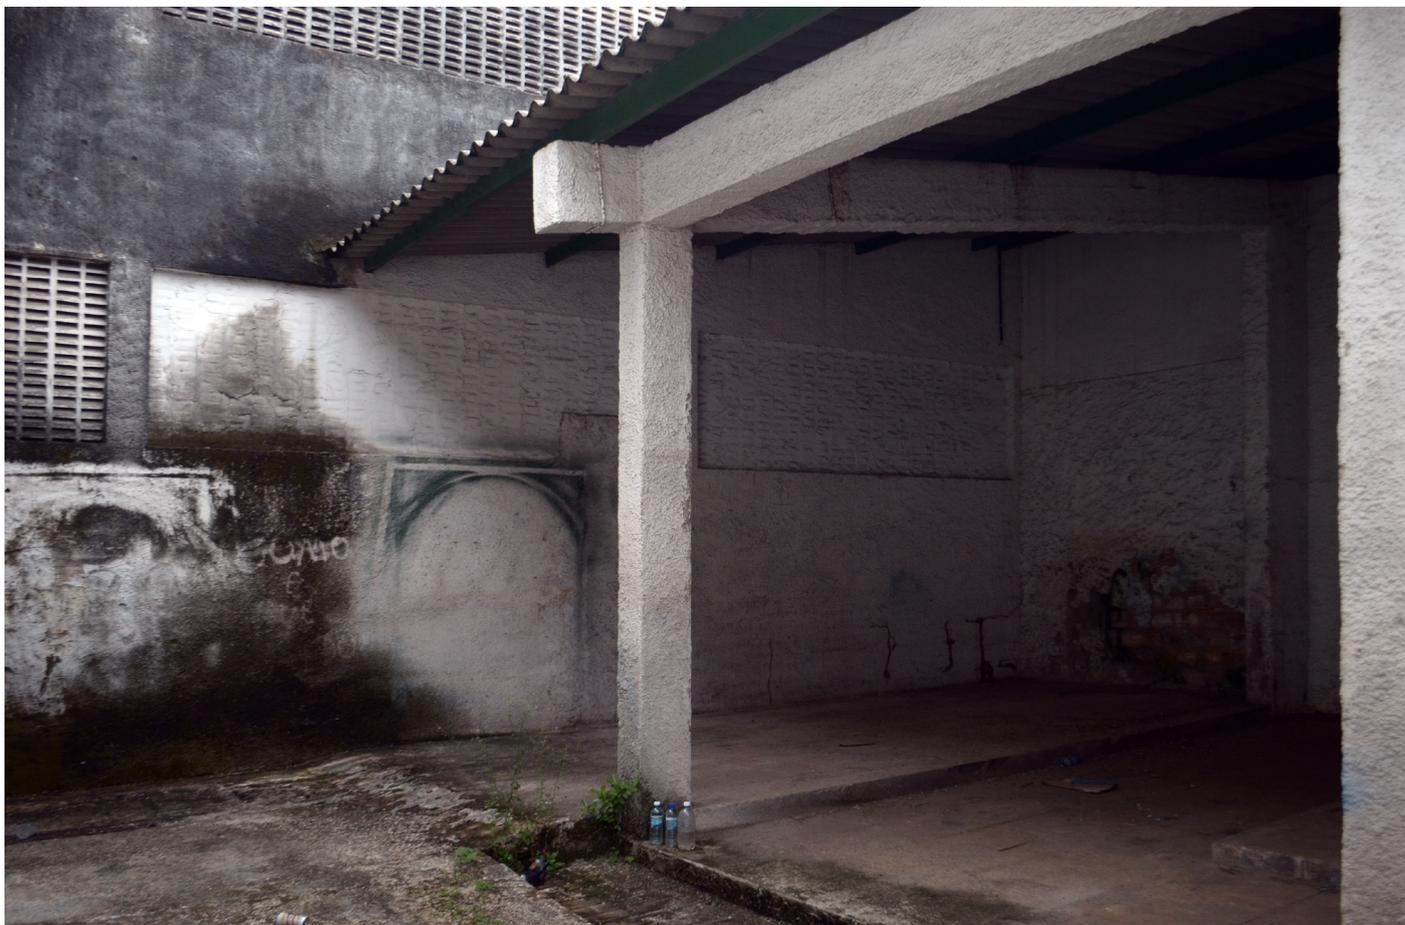
Nº 072 - DATA 10/12/2017 - FONTE ACERVO PESSOAL - CÂMERA NIKON D 5100

VISTA DA INTERAÇÃO ENTRE O GALPÃO LATERAL E A PAREDE NO-ROESTE DO GALPÃO PRINCIPAL DA FÁBRICA, À PARTIR DO CORREDOR DE CIRCULAÇÃO

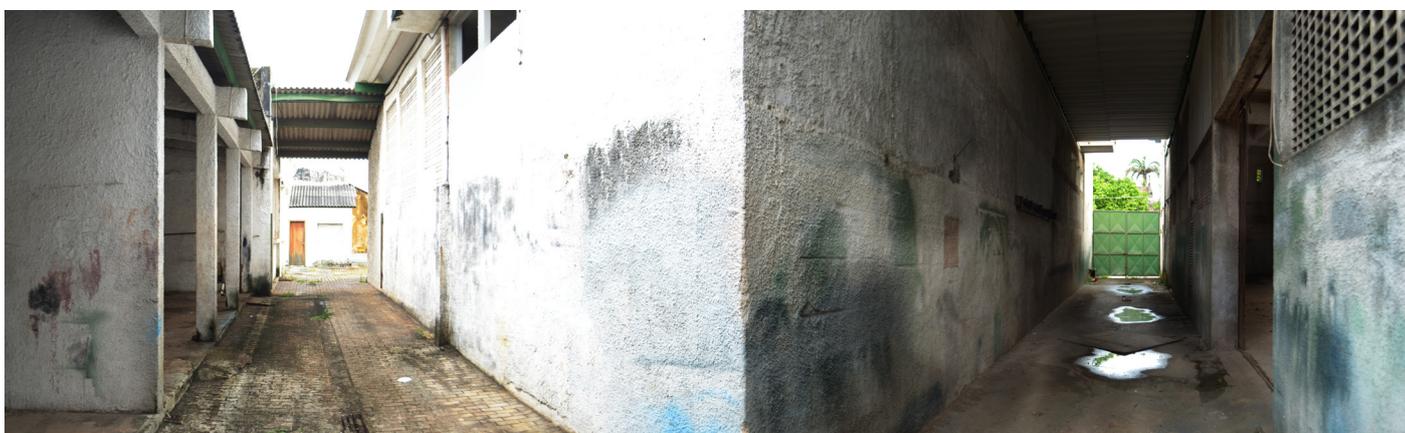
Nº 073 - DATA 10/12/2017 - FONTE ACERVO PESSOAL - CÂMERA NIKON D 5100

PANORÂMICA DO CORREDOR DE CIRCULAÇÃO PRINCIPAL DA FÁBRICA, À ESQUERDA FACHADA SUDESTE DO GALÃO CENTRAL, À DIREITA FACHADA NORDESTE DO GALPÃO CENTRAL.

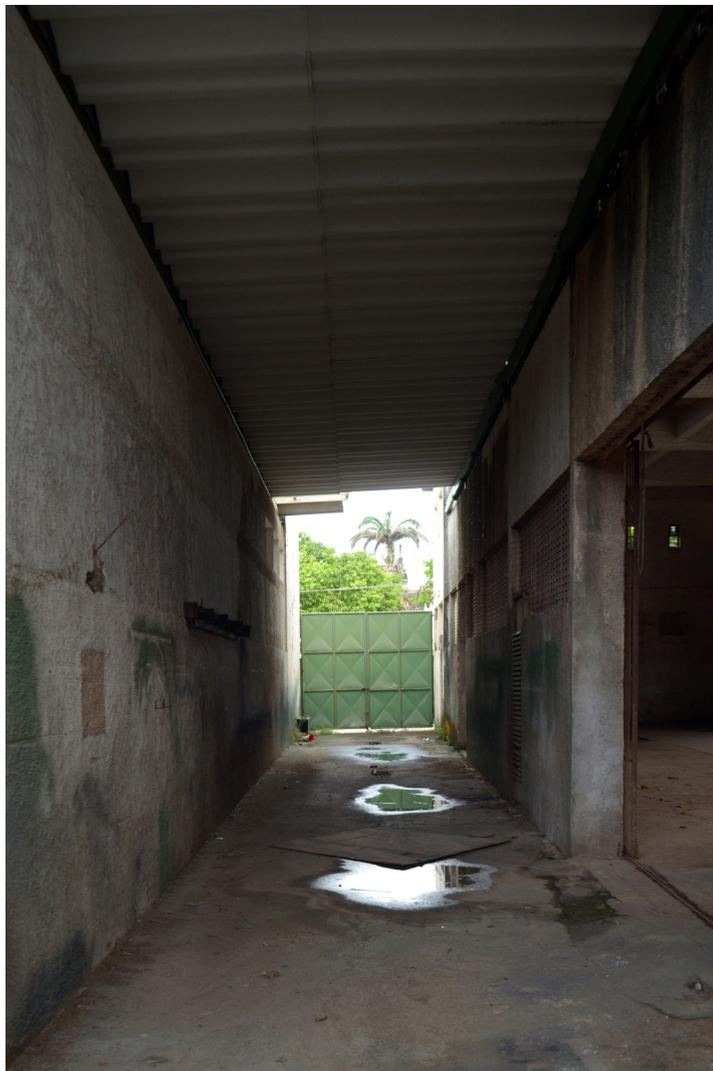
Nº 074 - DATA 10/12/2017 - FONTE ACERVO PESSOAL - CÂMERA NIKON D 5100

VISTA DO CORREDOR PRINCIPAL DE CIRCULAÇÃO. À DIREITA, FACHADA NORDESTE DO GALPÃO CENTRAL, À DIREITA FACHADA NOROESTE DO GALPÃO PRINCIPAL

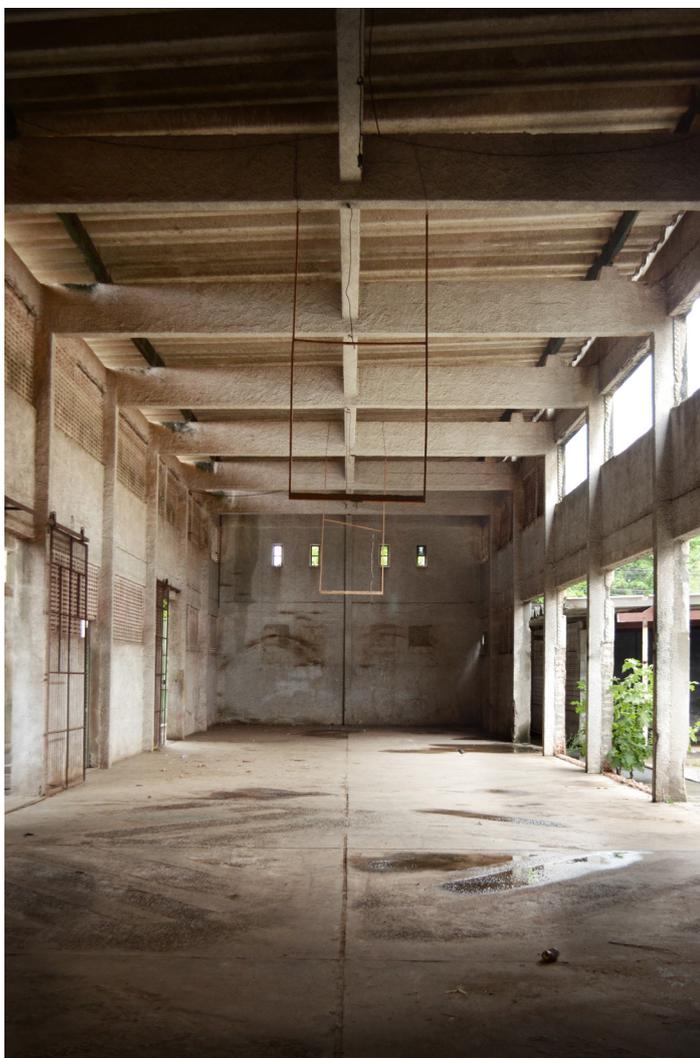
Nº 075 - DATA 10/12/2017 - FONTE ACERVO PESSOAL - CÂMERA NIKON D 5100

VISTA INTERNA DO GALPÃO PRINCIPAL

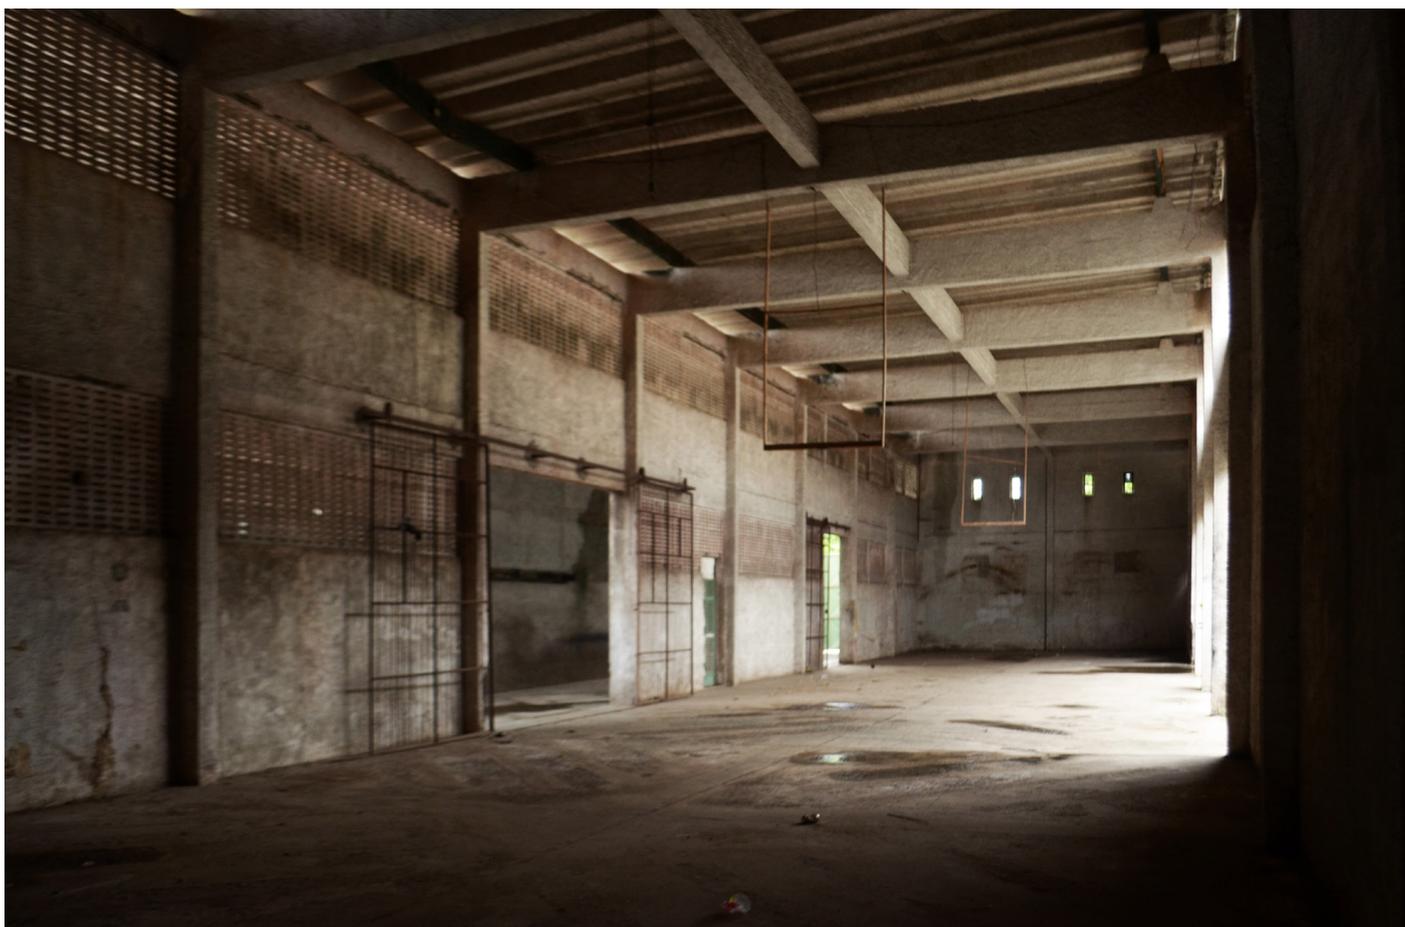
Nº 076 - DATA 10/12/2017 - FONTE ACERVO PESSOAL - CÂMERA NIKON D 5100

VISTA INTERNA DO GALPÃO PRINCIPAL

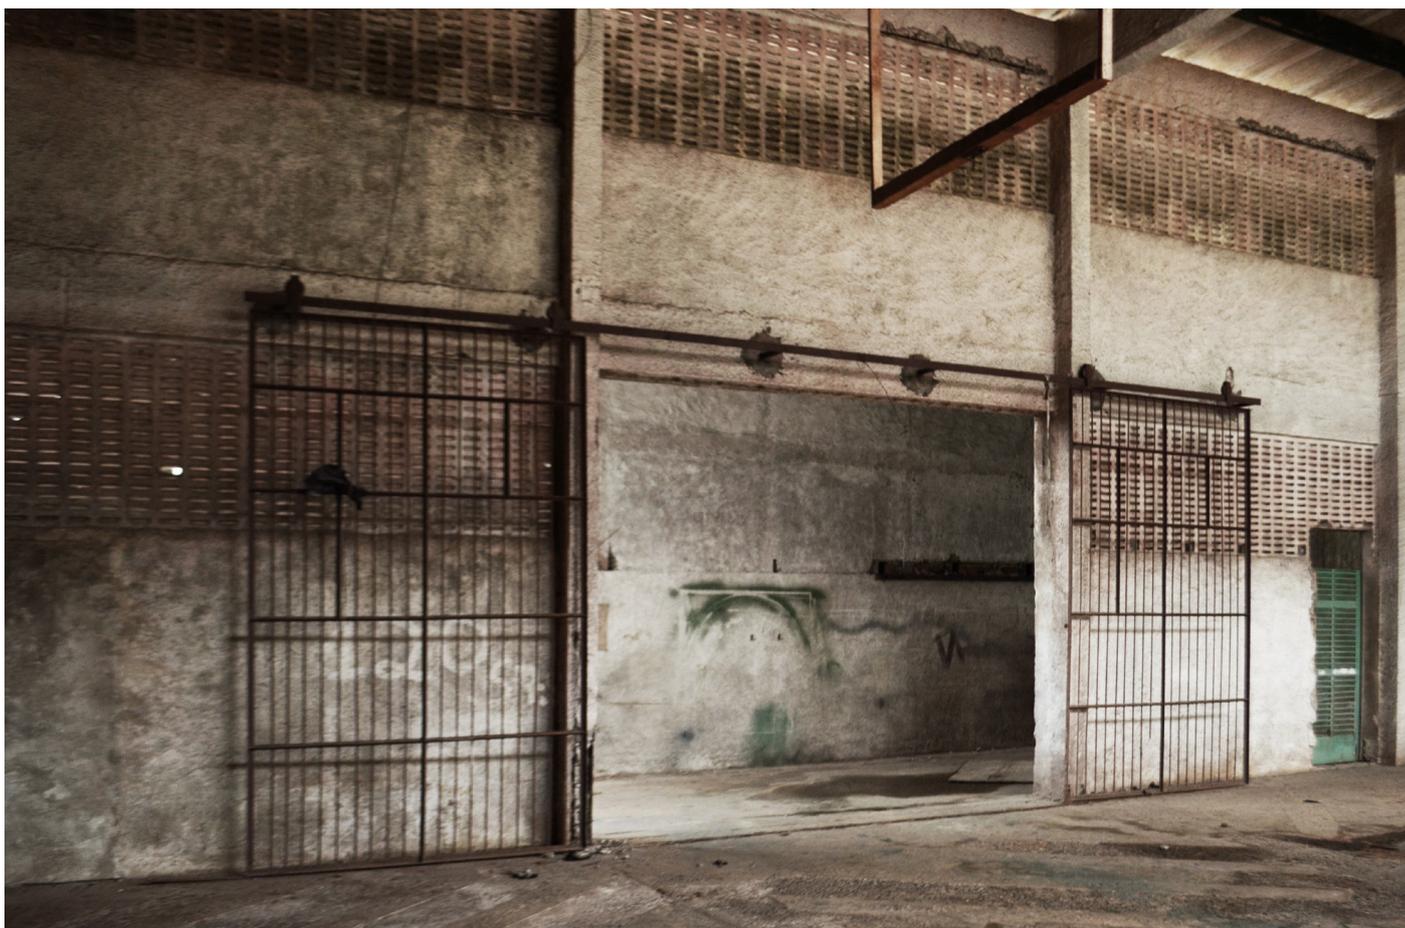
Nº 077 - DATA 10/12/2017 - FONTE ACERVO PESSOAL - CÂMERA NIKON D 5100

VISTA INTERNA DO GALPÃO PRINCIPAL ENFOCANDO O PORTÃO DE ACESSO ATRAVÉS DO CORREDOR DE CIRCULAÇÃO

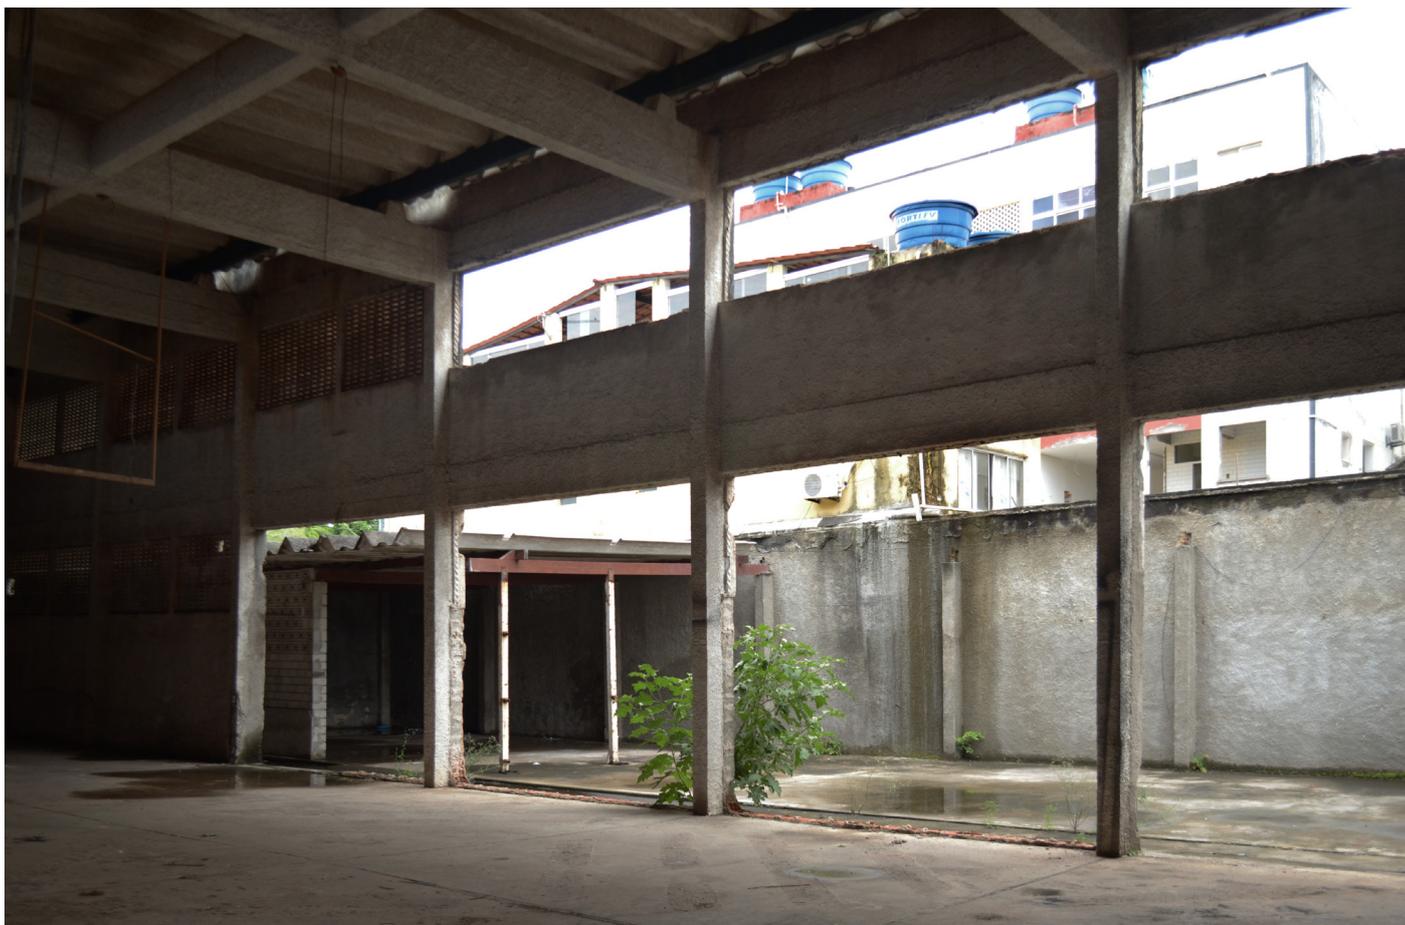
Nº 078 - DATA 10/12/2017 - FONTE ACERVO PESSOAL - CÂMERA NIKON D 5100

VISTA PARA ÁREA LIVRE JUSTA-
POSTA AO GALPÃO PRINCIPAL

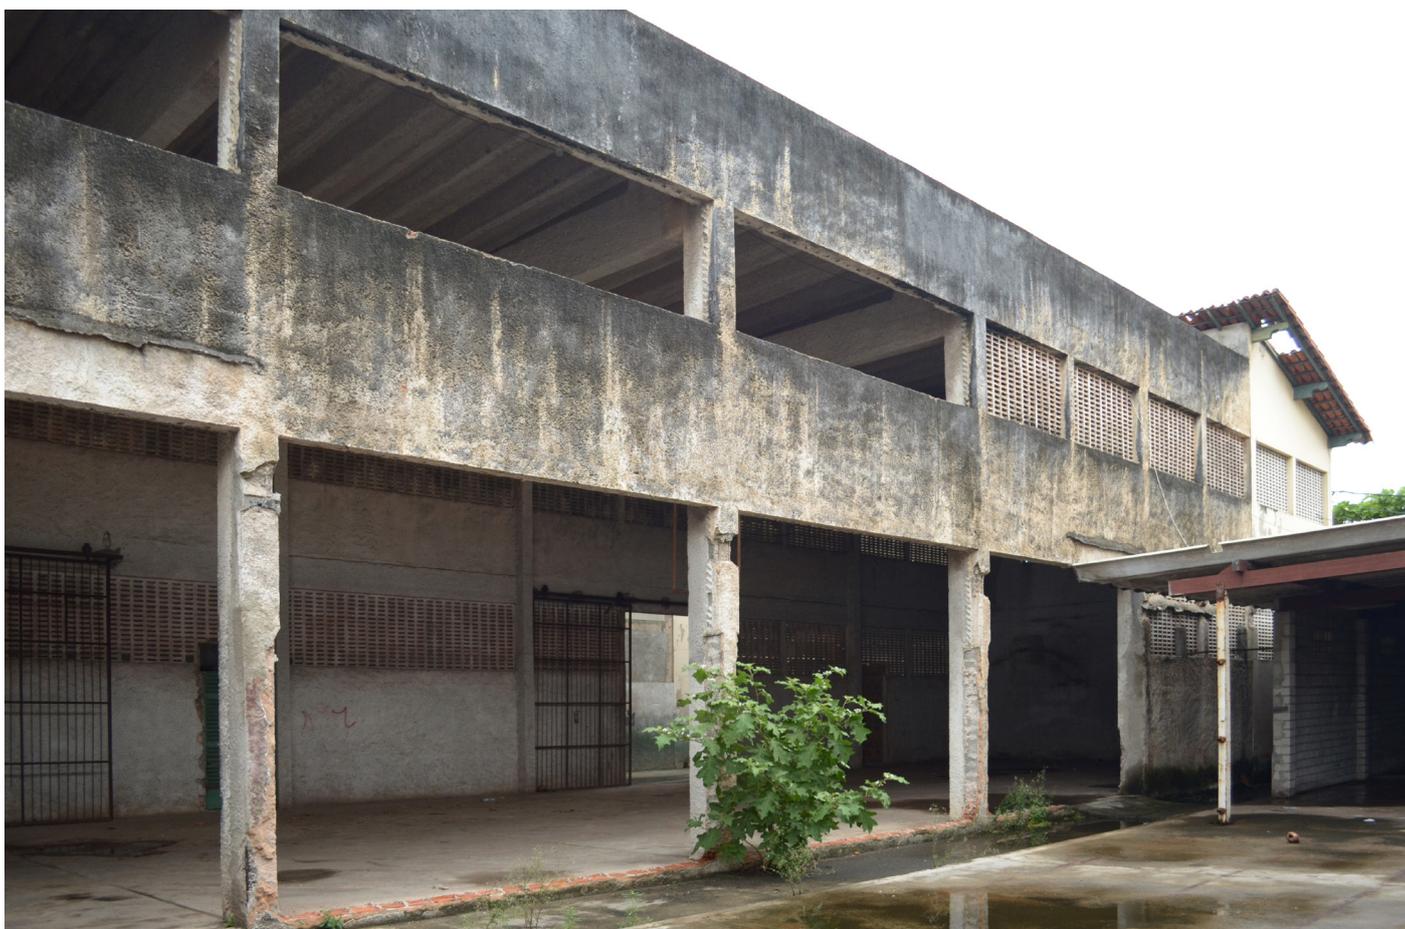
Nº 079 - DATA 10/12/2017 - FONTE ACERVO PESSOAL - CÂMERA NIKON D 5100

VISTA PARA A FACHADA NORD-ESTE DO GALPÃO PRINCIPAL A PARTIR DA ÁREA LIVRE

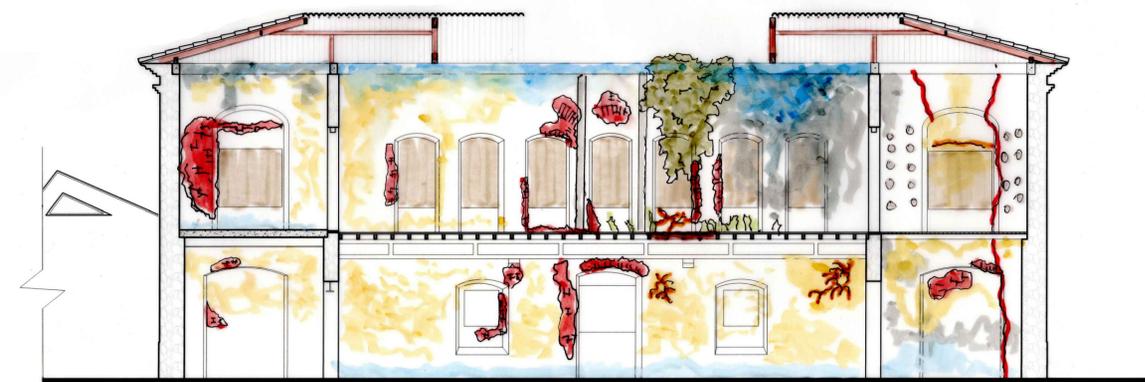
CORTE A
1:100

DANO	AGENTE	CAUSAS PROVÁVEIS
DESTELHAMENTO	DESABAMENTO DA ESTRUTURA DO TELHADO	INTEMPERISMO, PRESENÇA DE XILÓFAGOS OU FALTA DE MANUTENÇÃO
BIOFILME	PROLIFERAÇÃO DE MICROORGANISMOS	UMIDADE EM DECORRÊNCIA DA ÁGUA DA CHUVA

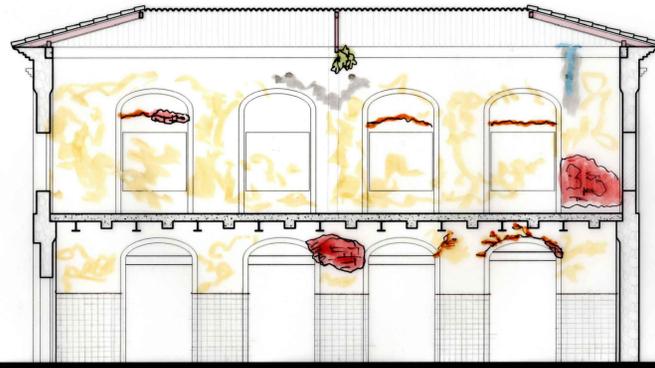
CORTE B
1:100

DANO	AGENTE	CAUSAS PROVÁVEIS
MANCHA DE ÁGUA ASCENDENTE	INFILTRAÇÃO POR CAPILARIDADE	PRESENÇA DE ÁGUA NO SUBSOLO DEVIDO A PROXIMIDADE COM O MAR E ACUMULO DE ÁGUA NA BASE
MANCHA DE ÁGUA DESCENDENTE	INFILTRAÇÃO DE ÁGUAS PLUVIAIS	DESABAMENTO DA COBERTURA
BIOFILME	PROLIFERAÇÃO DE MICROORGANISMOS	UMIDADE EM DECORRÊNCIA DA ÁGUA DA CHUVA TRAZIDA PELO VENTO SUDESTE E BAIXA INSOLAÇÃO
VEGETAÇÃO DE PEQUENO PORTE	DEPOSIÇÃO DE SEMENTES	PERDA PARCIAL DA COBERTURA - AMBIENTE PROPÍCIO PELO ACUMULO DE ÁGUA E PRESENÇA DE AVES
DESCASCAMENTO DE PINTURA	AÇÃO DA ÁGUA E DE SAIS PROVENIENTES DO SPRAY MARINHO	AÇÃO DA ÁGUA E DE SAIS OU INCOMPATIBILIDADE FÍSICO-QUÍMICA DOS MATERIAIS
PERDA DE REBOCO	AÇÃO DA ÁGUA E DE SAIS PROVENIENTES DO SPRAY MARINHO	AÇÃO DA ÁGUA E DE SAIS OU INCOMPATIBILIDADE FÍSICO-QUÍMICA DOS MATERIAIS
ALVENARIA EXPOSTA	AÇÃO DA ÁGUA E DE SAIS OU ESFORÇOS ESTRUTURAIS	DEGRADAÇÃO DO MATERIAL PELA AÇÃO DA ÁGUA E DE SAIS

FISSURA SUPERFICIAL	AÇÃO DA ÁGUA E DE SAIS OU ESFORÇOS ESTRUTURAIS	DEGRADAÇÃO DO MATERIAL PELA AÇÃO DA ÁGUA E DE SAIS
FISSURA ESTRUTURAL	MOVIMENTAÇÃO DA ESTRUTURA	RECALQUE
PEÇA DE MADEIRA DETERIORADA	AÇÃO DA ÁGUA E PRESENÇA DE XILÓFAGOS	DETERIORAÇÃO DAS TELHAS PERMITINDO A ENTRADA DE ÁGUA
VEDAÇÃO DE VÃOS	AÇÃO ANTRÓPICA	ESTABILIZAÇÃO DA ESTRUTURA

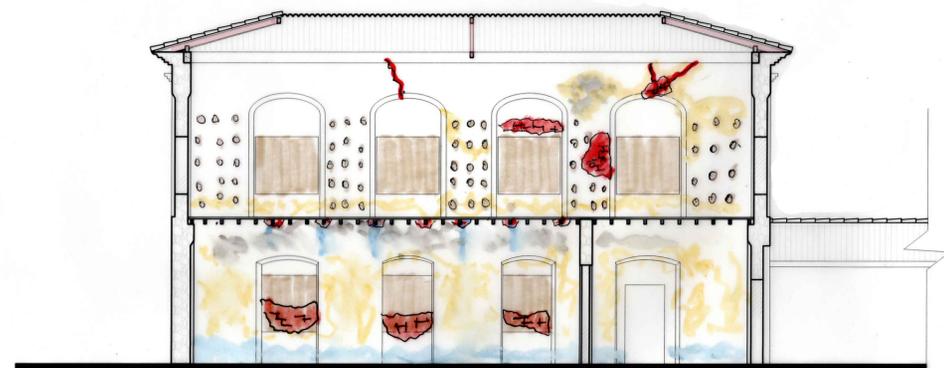
CORTE D
1:100

DANO	AGENTE	CAUSAS PROVÁVEIS
MANCHA DE ÁGUA ASCENDENTE	INFILTRAÇÃO POR CAPILARIDADE	PRESENÇA DE ÁGUA NO SUBSOLO DEVIDO A PROXIMIDADE COM O MAR E ACUMULO DE ÁGUA NA BASE
MANCHA DE ÁGUA DESCENDENTE	INFILTRAÇÃO DE ÁGUAS PLUVIAIS	DESABAMENTO DA COBERTURA
BIOFILME	PROLIFERAÇÃO DE MICROORGANISMOS	ALTO TEOR DE UMIDADE EM DECORRÊNCIA DO DESABAMENTO DA COBERTURA
VEGETAÇÃO DE PEQUENO PORTE	DEPOSIÇÃO DE SEMENTES	PERDA PARCIAL DA COBERTURA - AMBIENTE PROPÍCIO PELO ACUMULO DE ÁGUA E PRESENÇA DE AVES
DESCASCAMENTO DE PINTURA	AÇÃO DA ÁGUA E DE SAIS PROVENIENTES DO SPRAY MARINHO	AÇÃO DA ÁGUA E DE SAIS OU INCOMPATIBILIDADE FÍSICO-QUÍMICA DOS MATERIAIS
PERDA DE REBOCO	AÇÃO DA ÁGUA E DE SAIS PROVENIENTES DO SPRAY MARINHO	AÇÃO DA ÁGUA E DE SAIS OU INCOMPATIBILIDADE FÍSICO-QUÍMICA DOS MATERIAIS
ALVENARIA EXPOSTA	AÇÃO DA ÁGUA E DE SAIS OU ESFORÇOS ESTRUTURAIS	DEGRADAÇÃO DO MATERIAL PELA AÇÃO DA ÁGUA E DE SAIS
FISSURA SUPERFICIAL	AÇÃO DA ÁGUA E DE SAIS OU ESFORÇOS ESTRUTURAIS	DEGRADAÇÃO DO MATERIAL PELA AÇÃO DA ÁGUA E DE SAIS

FISSURA ESTRUTURAL	MOVIMENTAÇÃO DA ESTRUTURA	RECALQUE
PEÇA DE MADEIRA DETERIORADA	AÇÃO DA ÁGUA E PRESENÇA DE XILÓFAGOS	DETERIORAÇÃO DAS TELHAS PERMITINDO A ENTRADA DE ÁGUA/ESTABILIZAÇÃO DA ESTRUTURA
VEDAÇÃO DE VÃOS	AÇÃO ANTRÓPICA	ESTABILIZAÇÃO DA ESTRUTURA OU PROTEÇÃO DA PROPRIEDADE
FURROS NA ALVENARIA	AÇÃO ANTRÓPICA	NECESSIDADE DE ESTRUTURA AUXILIAR PARA USO INDUSTRIAL

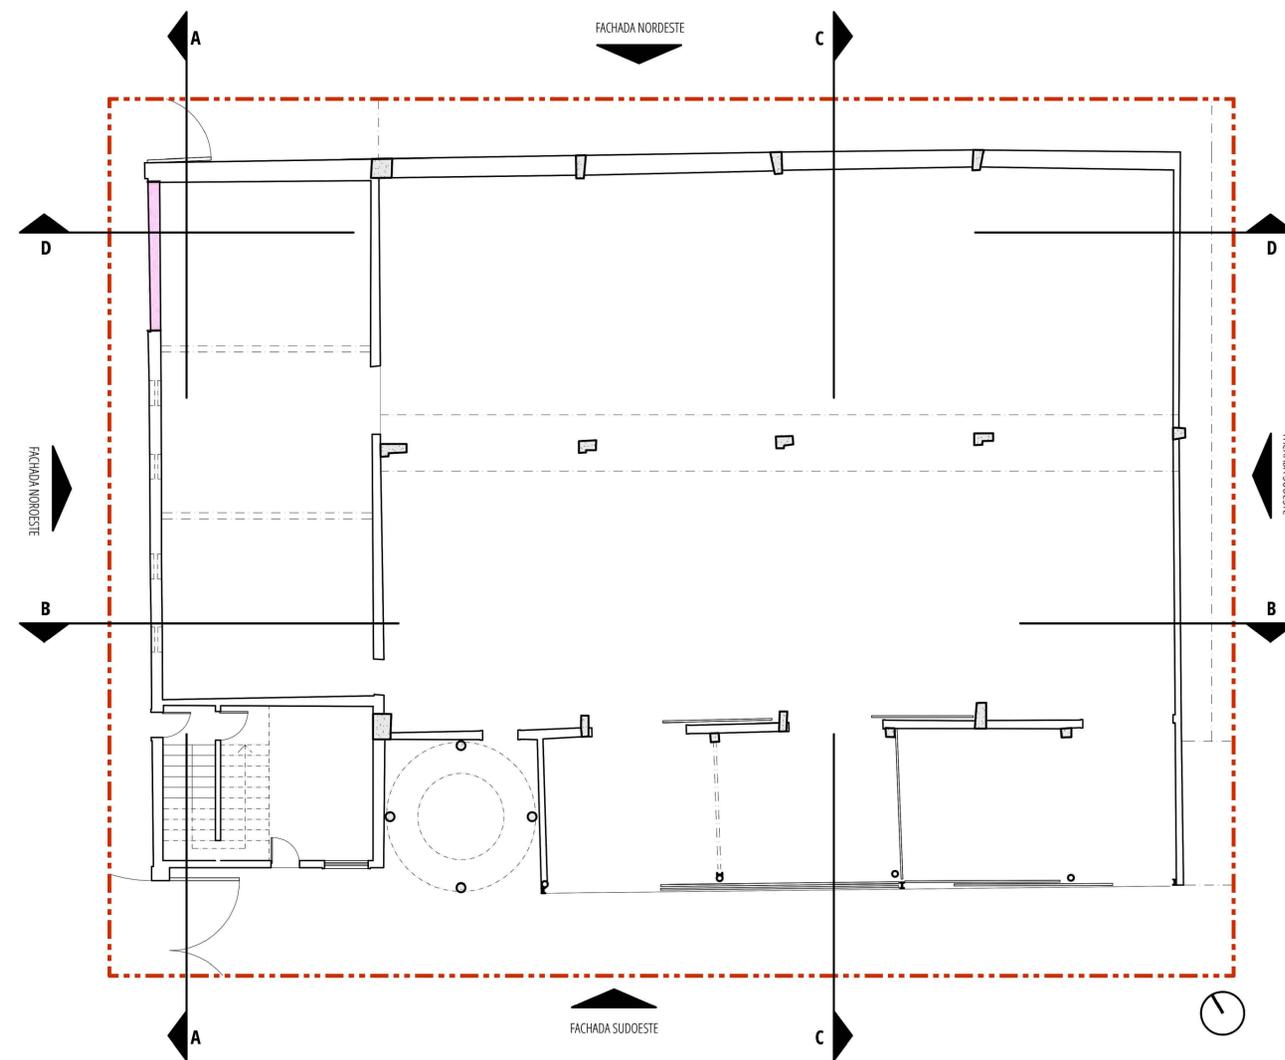
PLANTA BAIXA TÉRREO
1:100

DANO	AGENTE	CAUSAS PROVÁVEIS
MANCHA DE ÁGUA ASCENDENTE	INFILTRAÇÃO POR CAPILARIDADE	PRESENÇA DE ÁGUA NO SUBSOLO DEVIDO A PROXIMIDADE COM O MAR E ACUMULO DE ÁGUA NA BASE
MANCHA DE ÁGUA DESCENDENTE	INFILTRAÇÃO DE ÁGUAS PLUVIAIS	DESABAMENTO DA COBERTURA
BIOFILME	PROLIFERAÇÃO DE MICROORGANISMOS	ALTO TEOR DE UMIDADE EM DECORRÊNCIA DO DESABAMENTO DA COBERTURA
VEGETAÇÃO DE PEQUENO PORTE	DEPOSIÇÃO DE SEMENTES	PERDA PARCIAL DA COBERTURA - AMBIENTE PROPÍCIO PELO ACUMULO DE ÁGUA E PRESENÇA DE AVES
DESCASCAMENTO DE PINTURA	AÇÃO DA ÁGUA E DE SAIS PROVENIENTES DO SPRAY MARINHO	AÇÃO DA ÁGUA E DE SAIS OU INCOMPATIBILIDADE FÍSICO-QUÍMICA DOS MATERIAIS
PERDA DE REBOCO	AÇÃO DA ÁGUA E DE SAIS PROVENIENTES DO SPRAY MARINHO	AÇÃO DA ÁGUA E DE SAIS OU INCOMPATIBILIDADE FÍSICO-QUÍMICA DOS MATERIAIS
ALVENARIA EXPOSTA	AÇÃO DA ÁGUA E DE SAIS OU ESFORÇOS ESTRUTURAIS	DEGRADAÇÃO DO MATERIAL PELA AÇÃO DA ÁGUA E DE SAIS
FISSURA ESTRUTURAL	MOVIMENTAÇÃO DA ESTRUTURA	RECALQUE

PEÇA DE MADEIRA DETERIORADA	AÇÃO DA ÁGUA E PRESENÇA DE XILÓFAGOS	DETERIORAÇÃO DAS TELHAS PERMITINDO A ENTRADA DE ÁGUA ESTABILIZAÇÃO DA ESTRUTURA
VEDAÇÃO DE VÃOS	AÇÃO ANTRÓPICA	ESTABILIZAÇÃO DA ESTRUTURA OU PROTEÇÃO DA PROPRIEDADE
PIXAÇÃO	AÇÃO ANTRÓPICA	VANDALISMO
ELEMENTO ESPÚRIO	AÇÃO ANTRÓPICA	NECESSIDADE DE ESTRUTURA AUXILIAR PARA BRACAS NA PROCISSÃO DO BOM JESUS DOS NAVEGANTES
FURROS NA ALVENARIA	AÇÃO ANTRÓPICA	NECESSIDADE DE ESTRUTURA AUXILIAR PARA USO INDUSTRIAL

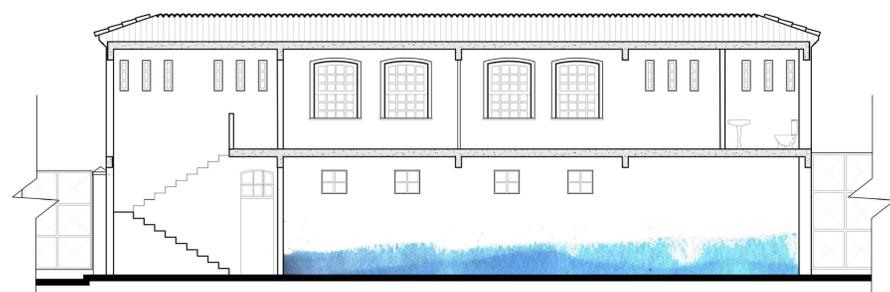
CORTE A
1:100

DANO	AGENTE	CAUSAS PROVÁVEIS
VEDAÇÃO DE VÃOS	AÇÃO ANTRÓPICA	MUDANÇA DE USO

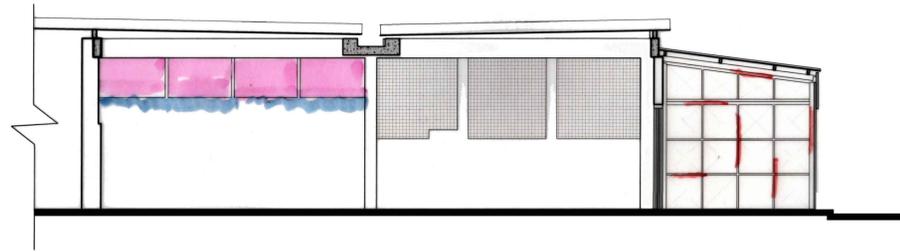
CORTE C
1:100

DANO	AGENTE	CAUSAS PROVÁVEIS
MANCHA DE ÁGUA ASCENDENTE	INFILTRAÇÃO POR CAPILARIDADE	PRESENÇA DE ÁGUA NO SUBSOLO DEVIDO A PROXIMIDADE COM O MAR E ACUMULO DE ÁGUA NA BASE
MANCHA DE ÁGUA DESCENDENTE	INFILTRAÇÃO DE ÁGUAS PLUVIAIS	ACUMULO DE ÁGUA
VEDAÇÃO DE VÃOS	AÇÃO ANTRÓPICA	MUDANÇA DE USO
PIXAÇÃO	AÇÃO ANTRÓPICA	VANDALISMO

DANO	AGENTE	CAUSAS PROVÁVEIS
MANCHA DE ÁGUA ASCENDENTE	INFILTRAÇÃO POR CAPILARIDADE	PRESENÇA DE ÁGUA NO SUBSOLO DEVIDO A PROXIMIDADE COM O MAR E ACUMULO DE ÁGUA NA BASE
MANCHA DE ÁGUA DESCENDENTE	INFILTRAÇÃO DE ÁGUAS PLUVIAIS	ACUMULO DE ÁGUA
BIOFILME	PROLIFERAÇÃO DE MICROORGANISMOS	ALTO TEOR DE UMIDADE EM DECORRÊNCIA DA BAIXA INSOLAÇÃO
FISSURAS COM EXPOSIÇÃO DAS ARMADURAS	OXIDAÇÃO DAS ARMADURAS	DEGRADAÇÃO DO CONCRETO POR LIXIVAÇÃO E EXPOSIÇÃO AO SPRAY MARINHO
FERRUGEM	OXIDAÇÃO	CONTATO DO FERRO COM O OXIGÊNIO E COM SAIS PRESENTE NA ÁGUA E NO SPRAY MARINHO
FISSURA SUPERFICIAL	AÇÃO DA ÁGUA E DE SAIS OU ESFORÇOS ESTRUTURAIS	DEGRADAÇÃO DO MATERIAL PELA AÇÃO DA ÁGUA E DE SAIS

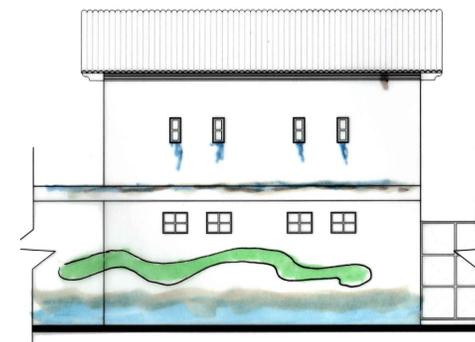
FACHADA NOROESTE
1:100

DANO	AGENTE	CAUSAS PROVÁVEIS
DEJETOS DE AVES	PRESENÇA DE AVES	AMBIENTE PROPÍCIO PARA A PRESENÇA DE ANIMAIS VOADORES

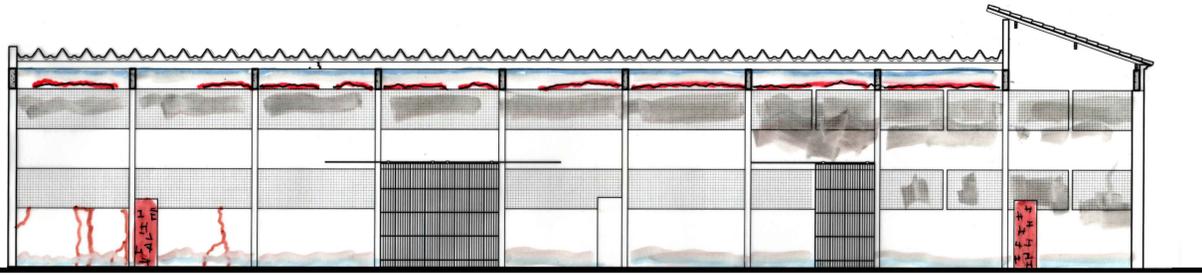
CORTE c
1:125

DANO	AGENTE	CAUSAS PROVÁVEIS
MANCHA DE ÁGUA ASCENDENTE	INFILTRAÇÃO POR CAPILARIDADE	PRESENÇA DE ÁGUA NO SUBSOLO DEVIDO A PROXIMIDADE COM O MAR E ACUMULO DE ÁGUA NA BASE
MANCHA DE ÁGUA DESCENDENTE	INFILTRAÇÃO DE ÁGUAS PLUVIAIS	ACÚMULO DE ÁGUA
BIOFILME	PROLIFERAÇÃO DE MICROORGANISMOS	ALTO TEOR DE UMIDADE EM DECORRÊNCIA DA BAIXA INSOLAÇÃO
VEGETAÇÃO DE PEQUENO PORTE	DEPOSIÇÃO DE SEMENTES	AMBIENTE PROPÍCIO PELO ACUMULO DE ÁGUA E PRESENÇA DE AVES
DESCASCAMENTO DE PINTURA	AÇÃO DA ÁGUA E DE SAIS PROVENIENTES DO SPRAY MARINHO	AÇÃO DA ÁGUA E DE SAIS OU INCOMPATIBILIDADE FÍSICO-QUÍMICA DOS MATERIAIS
FISSURAS COM EXPOSIÇÃO DAS ARMADURAS	OXIDAÇÃO DAS ARMADURAS	DEGRADAÇÃO DO CONCRETO POR LIXIVAÇÃO E EXPOSIÇÃO AO SPRAY MARINHO
GALERIA DE XILÓFAGOS	XILÓFAGOS	AMBIENTE PROPÍCIO PARA PROCREAÇÃO E ALIMENTAÇÃO (MADEIRA)
ALVENARIA EXPOSTA	AÇÃO ANTRÓPICA	FECHAMENTO DE VÃO SEM REBOCO

DANO	AGENTE	CAUSAS PROVÁVEIS
MANCHA DE ÁGUA ASCENDENTE	INFILTRAÇÃO POR CAPILARIDADE	PRESENÇA DE ÁGUA NO SUBSOLO DEVIDO A PROXIMIDADE COM O MAR E ACUMULO DE ÁGUA NA BASE
MANCHA DE ÁGUA DESCENDENTE	INFILTRAÇÃO DE ÁGUAS PLUVIAIS	ACÚMULO DE ÁGUA
BIOFILME	PROLIFERAÇÃO DE MICROORGANISMOS	ALTO TEOR DE UMIDADE EM DECORRÊNCIA DA BAIXA INSOLAÇÃO
FISSURAS COM EXPOSIÇÃO DAS ARMADURAS	OXIDAÇÃO DAS ARMADURAS	DEGRADAÇÃO DO CONCRETO POR LIXIVAÇÃO E EXPOSIÇÃO AO SPRAY MARINHO
