intervenção em arquitetura moderna:
restauração e requalificação do
HOSPITAL SANTA TEREZINHA
volume 01

Salvador, 2020

Trabalho final apresentado ao Mestrado Profissional em Conservação e Restauração de Monumentos e Núcleos Históricos (MP-CECRE) da Universidade Federal da Bahia, como requisito para obtenção do título de Mestre Profissional em Conservação e Restauração

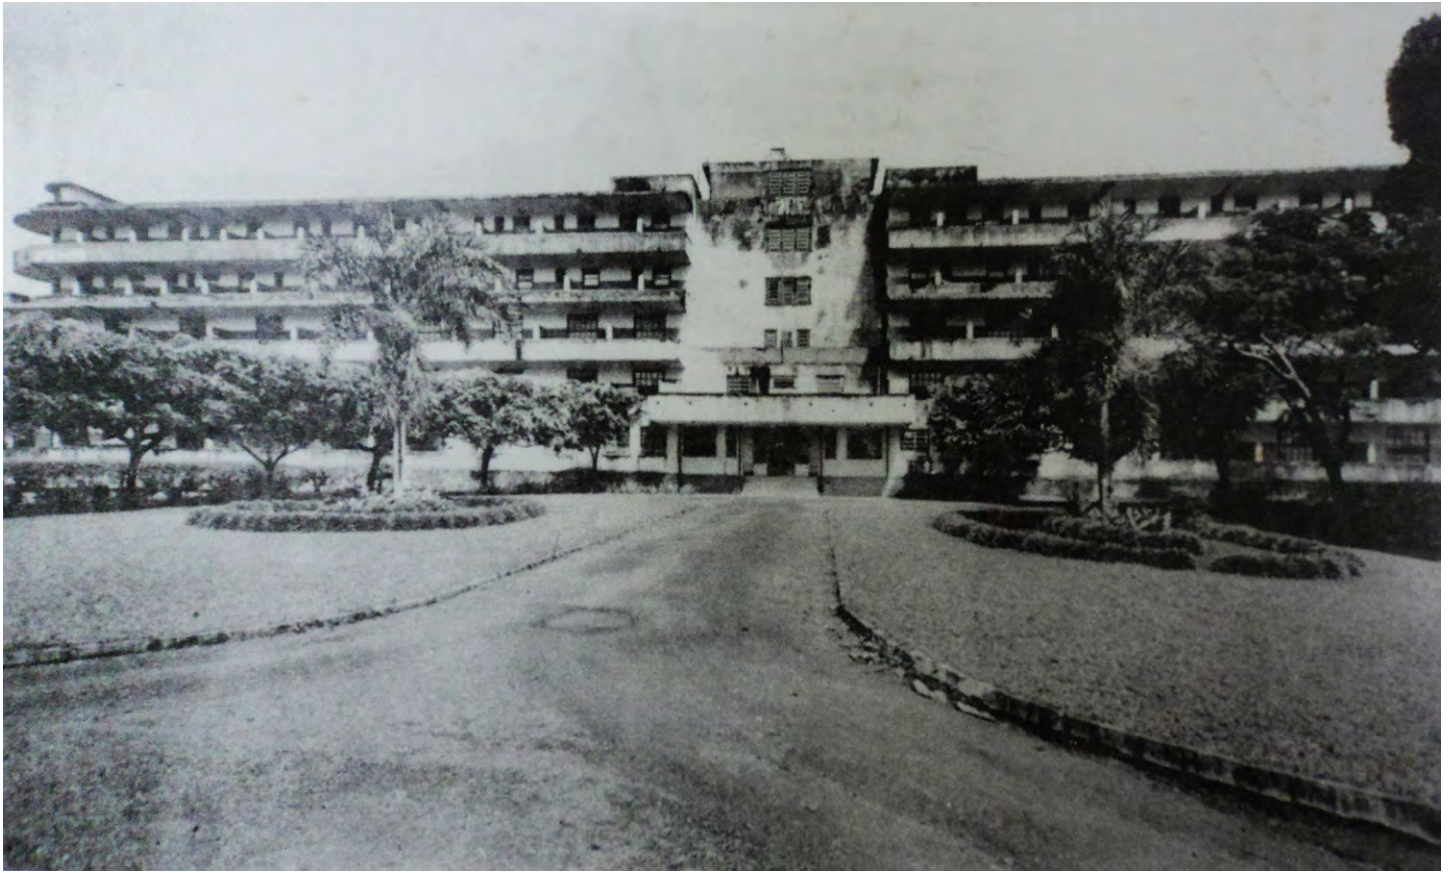
No final da década de 1950, o Hospital Santa Terezinha já se encontrava em lamentável estado de conservação (figura 53). Alguns dos recém-construídos pavilhões construídos para formar o Parque Sanatorial Santa Terezinha estavam ainda fechados, mesmo que já concluídos e equipados, e já sofriam o desgaste do tempo.

Figura 53 Situação da fachada principal do Hospital Santa Terezinha na década de 1950. Fonte: Acervo HEOM, sem data

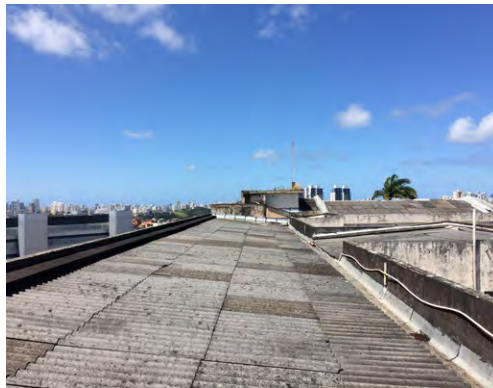
O terraço, antes utilizado pelos pacientes de maneira complementar ao tratamento (figuras 64 e 65), foi coberto em toda a sua extensão por telhas de fibrocimento, tornando-se área inacessível aos pacientes (figura 66).

Figura 66 Antigo terraço recebe cobertura em telhas de fibrocimento. Fonte: tirada pela autora, 2018

Além disso, o terraço era antes espaço acessado pelos pacientes para complementação do tratamento helioterápico. Ali se podia contar com insolejamento e ventilação durante todo o dia, todos os meses do ano. Entretanto, talvez por esse tipo de tratamento ter sido deixado de lado como principal função do hospital, ou mesmo por questões relacionadas à infiltração da cobertura, essa

laje foi coberta por telhas e não é mais acessível pelos pacientes.

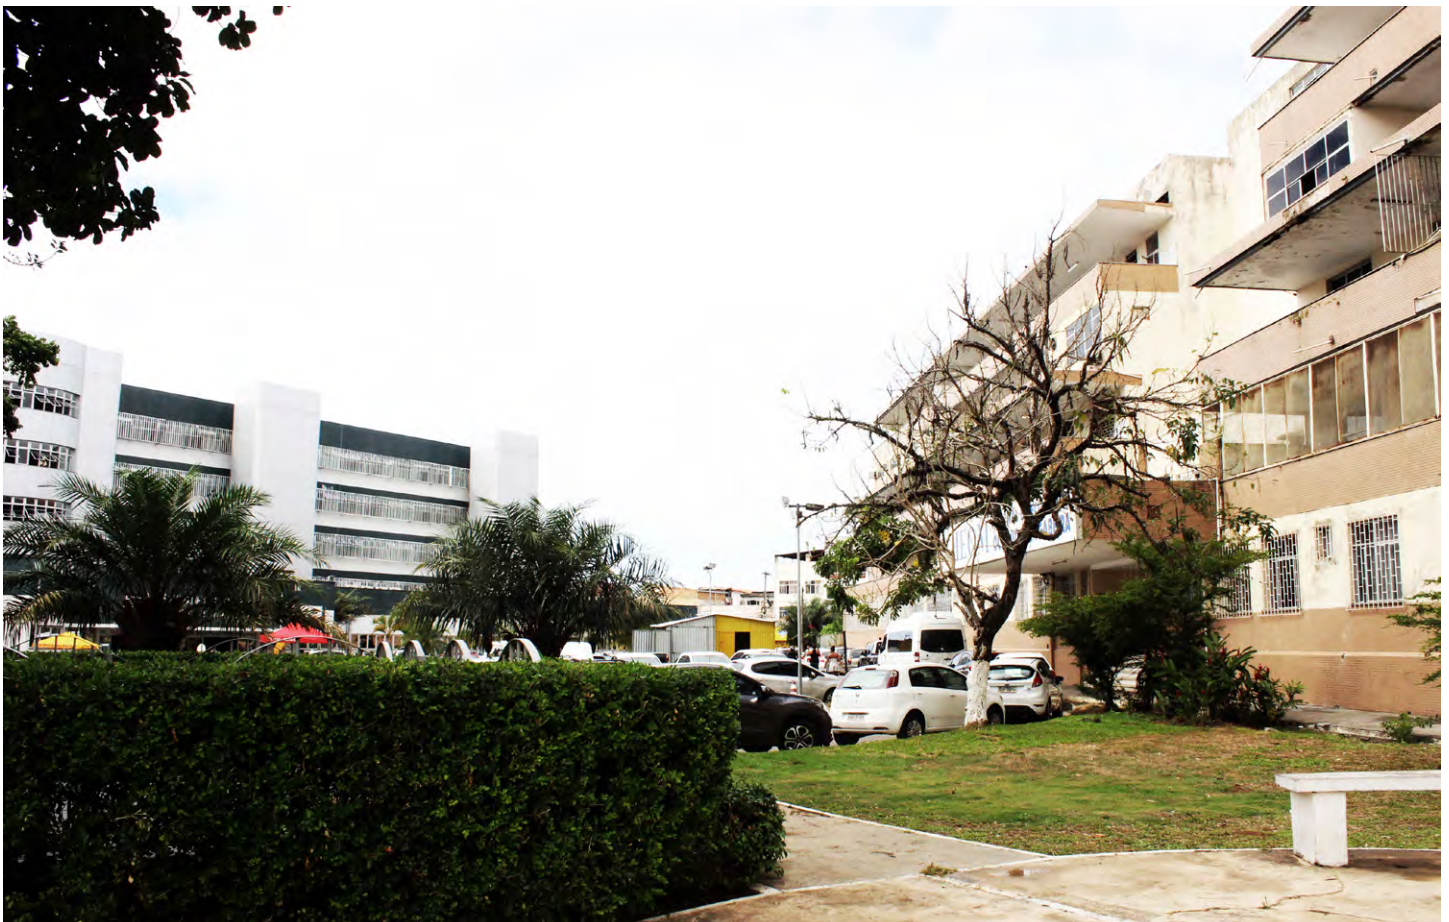
Complementando as intervenções equivocadas dentro do terreno em questão, há a construção da Maternidade de Referência Professor José Maria de Magalhães Netto, implantada de maneira totalmente desrespeitosa em relação ao Santa Terezinha, em local e volumetria conflitantes com a importante preexistência. Enquanto a lógica de implantação dos antigos pavilhões era de respeito à concepção do hospital principal, a maternidade eliminou a grande área verde que havia em frente ao hospital, correspondente ao jardim que potencializava a ventilação e o insolejamento da fachada principal.

Figura 67 Relação entre o Hospital Santa Terezinha e a Maternidade de Referência Professor José Maria de Magalhães Netto, 2018.
Fonte: tirada pela autora

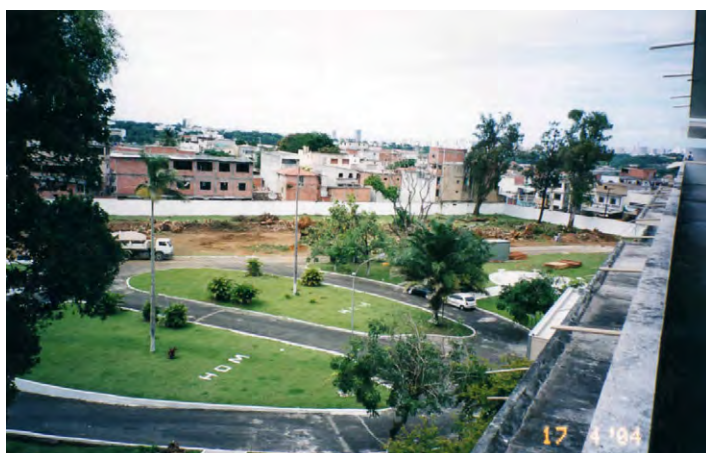
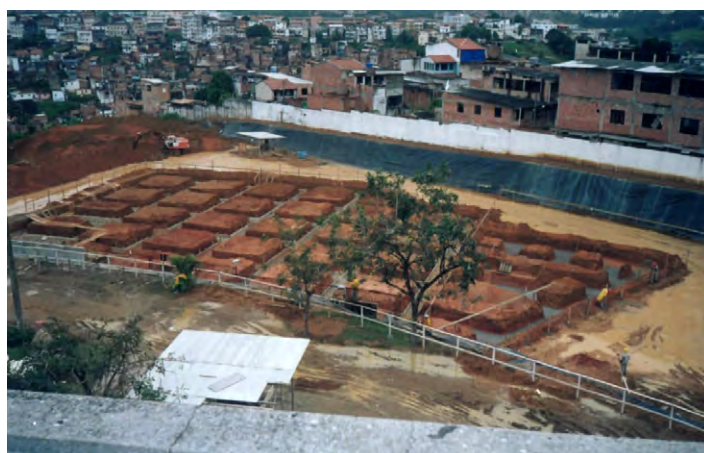
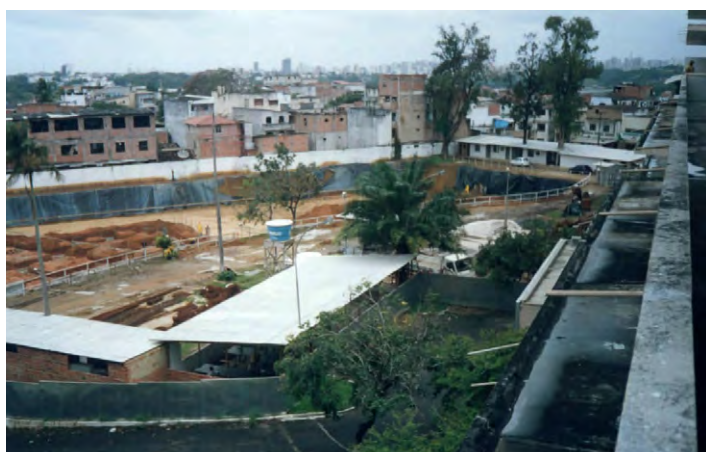
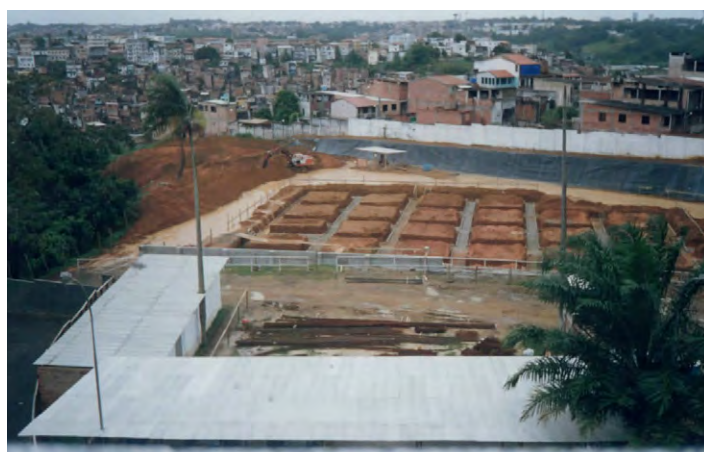
Por um dever de coerência e de fidelidade à instituição que tive a honra de dirigir por sete anos e que gerou o amor que a ela dedico, não poderia silenciar diante da violência que ali presenciei com a destruição do jardim em frente ao hospital juntamente com a sua bela área verde, os dois pulmões e sua fonte luminosa. Mais do que isso, liquidou de vez o projeto arquitetônico cientificamente conduzido com o objetivo de deixar as varandas das enfermarias voltadas para o nascente para que os raios ultravioletas penetrassem e assim agissem na ação destrutiva contra o Bacilo da Tuberculose. Constatase, assim, não só a agressão ambiental e científica do projeto original. Vale ressaltar que nada tenho contra a construção da maternidade para a população carente que considero prioridade, mas que poderia ser construída em outra área das muitas que o Estado dispõe, sem a necessidade da violência aqui descrita. Só posso atribuir esse fato à falta de conhecimento da cultura do hospital, ou da insensibilidade que prefiro não acreditar (MARTINS, 2004, p11)

Figuras 68, 69, 70 e 71 Registros da construção da Maternidade de Referência Professor José Maria de Magalhães Netto em frente ao Hospital Santa Terezinha, com derrubada de algumas das árvores existentes, 2003-2004. Fonte: Acervo HEOM, 2003

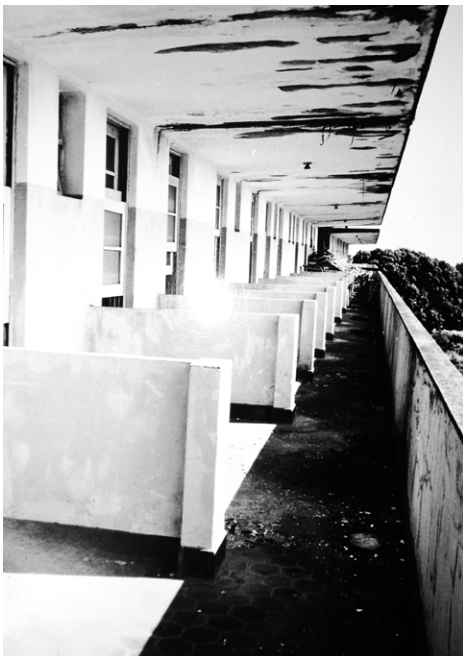
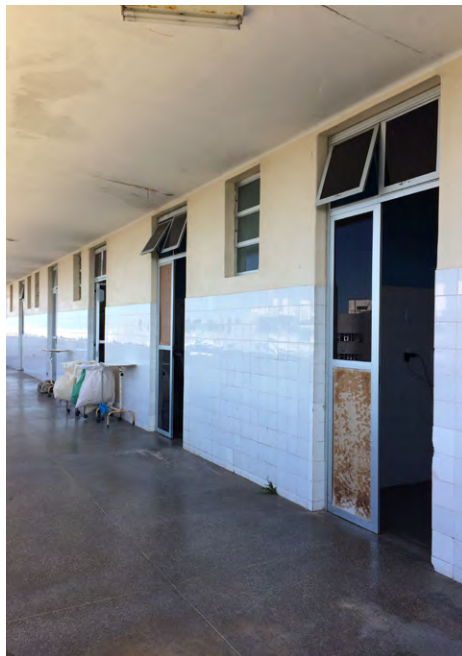
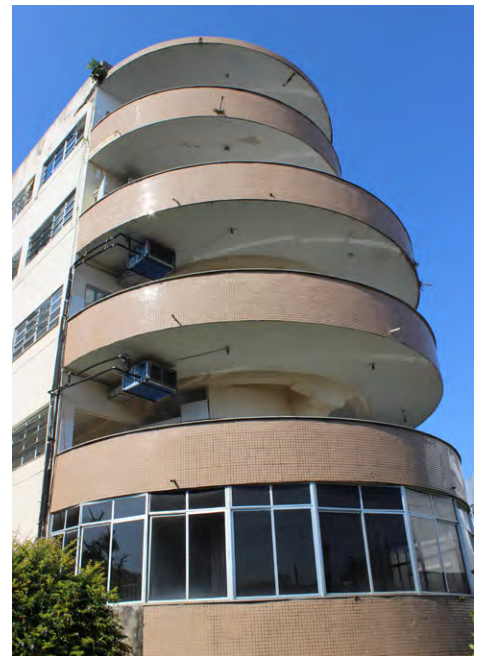
Atualmente, os solários foram revestidos por pastilhas cerâmicas (5x5cm), comprometendo o aspecto da fachada, modificando sua textura e cor. A área interna dos solários foi revestida com azulejo branco 20x20cm, tanto no guarda-corpo, quanto a meia altura nas paredes externas das enfermarias.

Figuras 120 Revestimento com azulejo branco a meia altura, pintura colorida acima - solário do quarto pavimento. Fonte: tirada pela autora, 2018

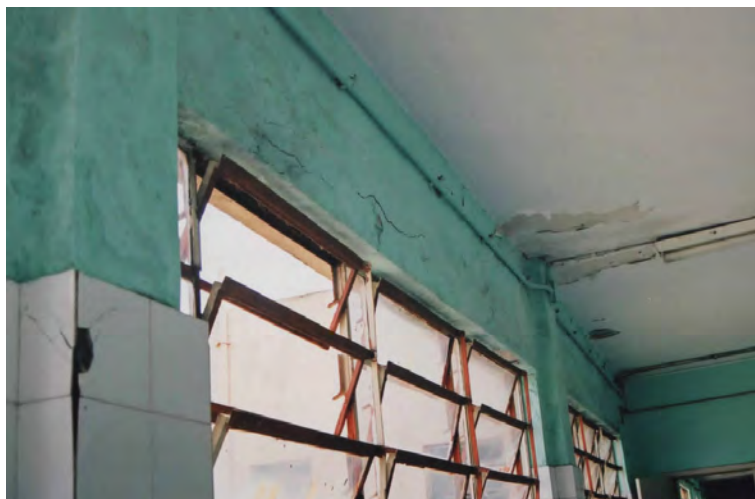
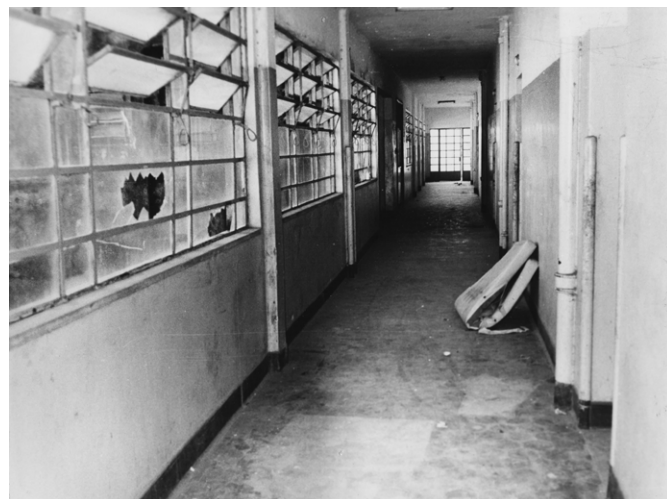
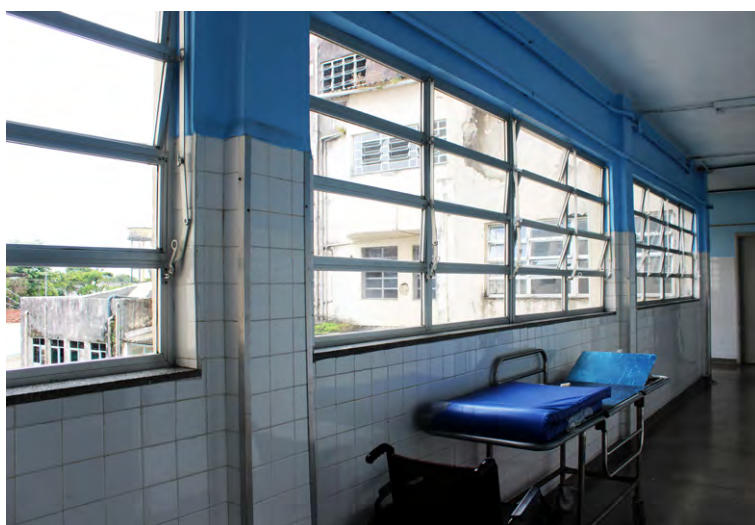
As demais esquadrias, localizadas na fachada voltada a oeste e nos blocos prismáticos, estão distribuídas de maneira regular, em ritmo que se repete em todos os pavimentos. São esquadrias de dimensões diversas conforme o ambiente em que se encontram, mas todas apresentam o mesmo sistema de abertura basculante. Originalmente, eram em ferro e vidro (figuras 130 e 131), mas foram

recentemente substituídas por esquadrias de alumínio, com desenho e sistema de abertura similar ao original (figura 132).

Figura 132 Abaixo, à esquerda. Esquadrias atuais, circulação ala sul. Fonte: tirada pela autora, 2018

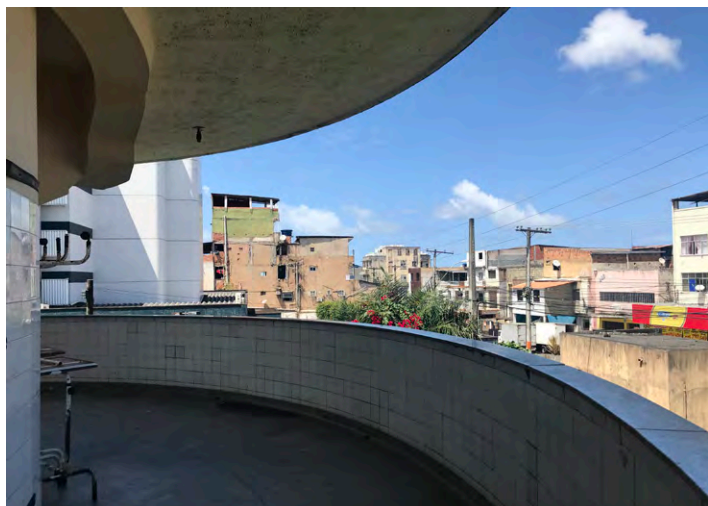
Atualmente, o entorno do hospital está bastante adensado (figuras 143 e 144), ocupado especialmente por edificações residenciais de pequeno porte. Além disso, em frente ao hospital passa uma avenida de fluxo relativamente intenso, por onde passam também veículos coletivos, e que conecta a Via Expressa Baía de Todos os Santos (Estrada da Rainha) à Rótula do Abacaxi. Tal situação cria uma atmosfera de poluição que reflete diretamente nas condições físicas do edifício.

Figura 143 Entorno do hospital, visto a partir da varanda da ala sul. Fonte: tirada pela autora, 2018

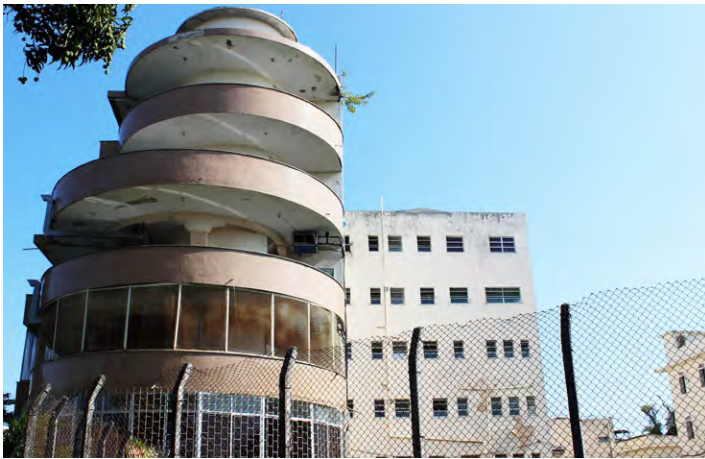
Desta forma, observam-se nas fachadas voltadas a sul (figuras 146, 148 e 150) e a norte (figuras 145, 147 e 149), especialmente nos blocos prismáticos localizados ao fundo do edifício, uma grande diferença na intensidade dos danos.

Figura 145 À esquerda, fachada norte do bloco prismático ao norte. Fonte: tirada pela autora, 2018

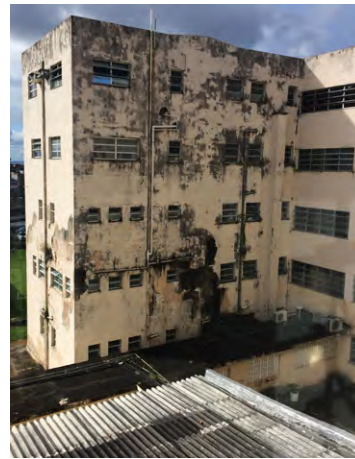
Figura 146 À direita, fachada sul do bloco prismático ao norte. Fonte: tirada pela autora, 2018

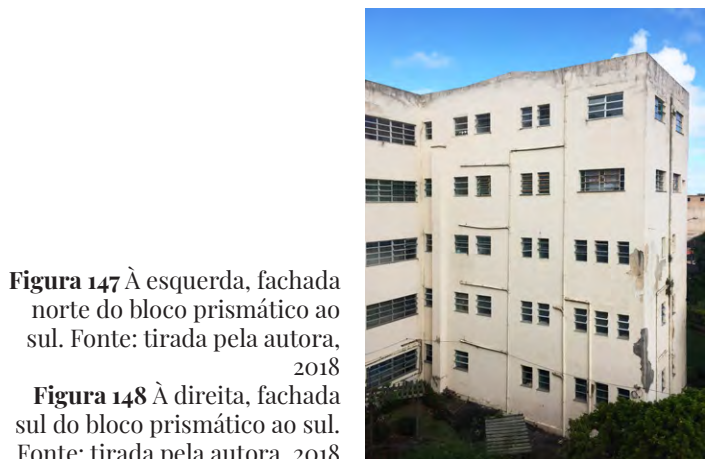
Figura 147 À esquerda, fachada norte do bloco prismático ao sul. Fonte: tirada pela autora, 2018

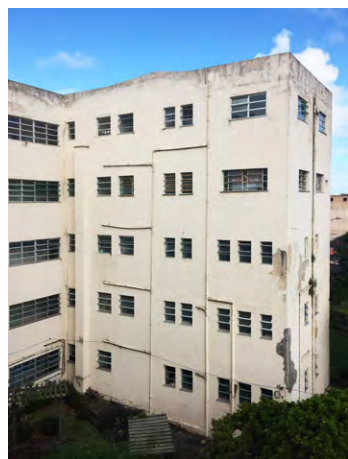
Figura 148 À direita, fachada sul do bloco prismático ao sul. Fonte: tirada pela autora, 2018

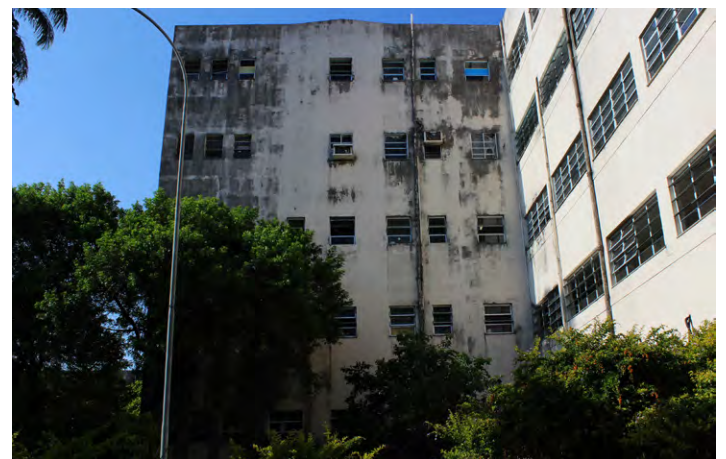
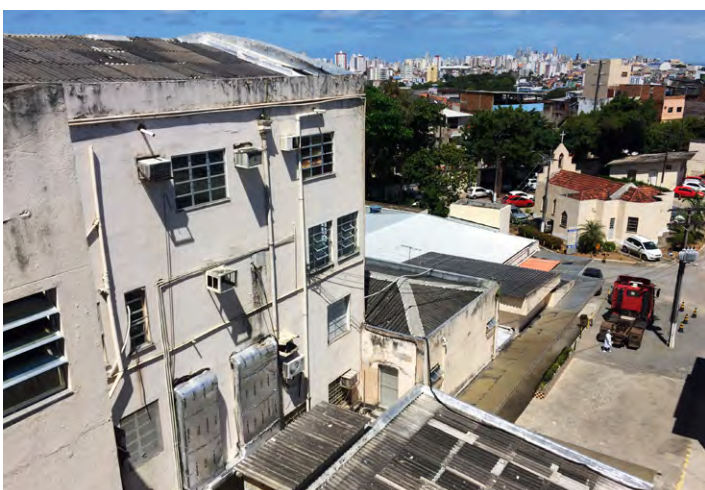
Figura 149 À esquerda, fachada norte do bloco prismático central. Fonte: tirada pela autora, 2018

Figura 150 À direita, fachada sul do bloco prismático central. Fonte: tirada pela autora, 2018

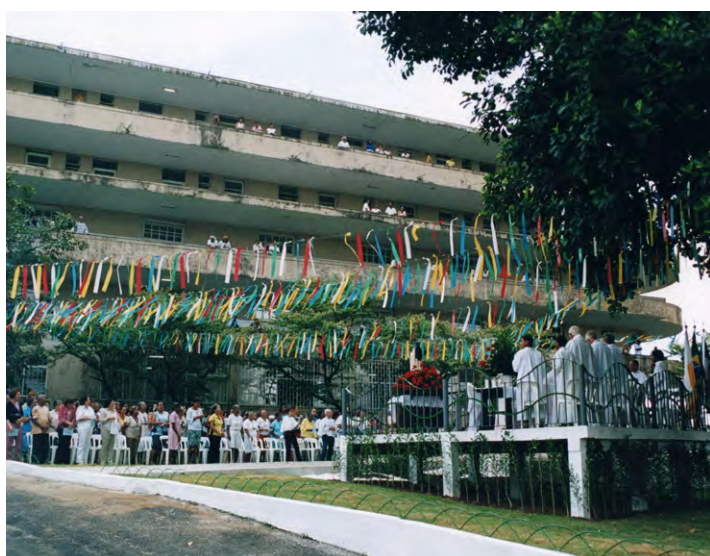
Figura 153 Situação da fachada do Santa Terezinha no início dos anos 2000. Fonte: Acervo HEOM, 200_

É provável que a constante necessidade de manutenção tenha levado à decisão de revestir toda a fachada principal com pastilhas cerâmicas de 5x5cm, que é um dos elementos espúrios mais expressivos atualmente. Ainda assim, passados apenas quase 15 anos desde que a fachada foi revestida em 2004, muitos dos danos retornaram. A causa do problema não foi sanada - há falhas no sistema de drenagem da água pluvial e da água utilizada na lavagem dos solários que são constantes causas de danos na edificação.

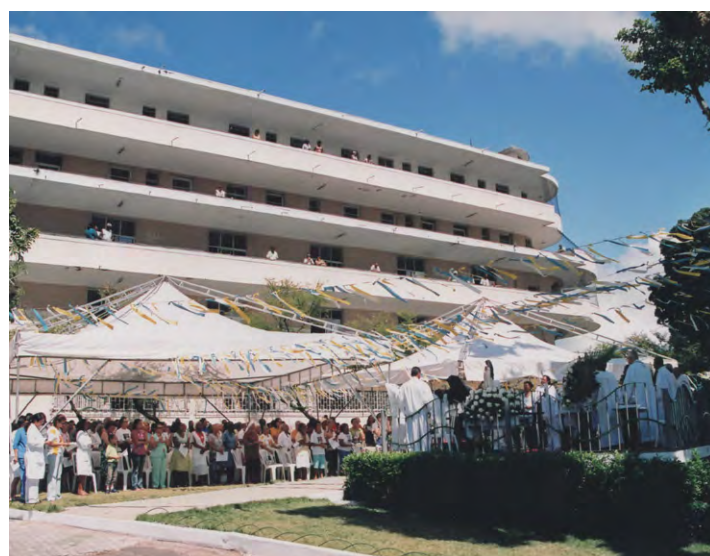
Figura 154 Fachada do Santa Terezinha após limpeza. Fonte: Acervo HEOM, 200_

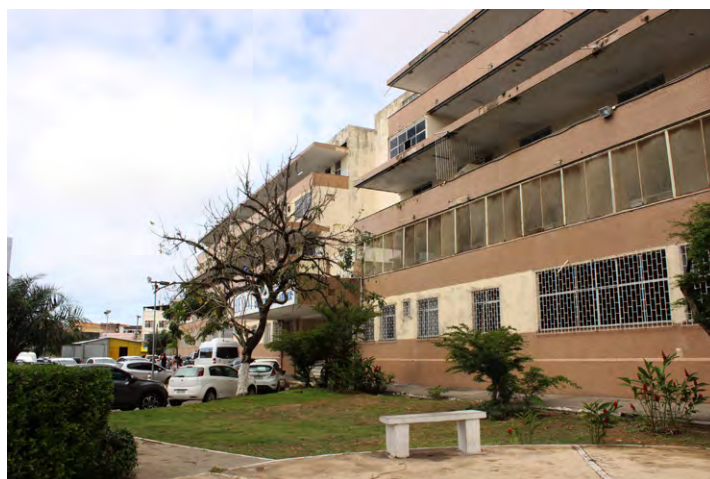
Figura 158 Fechamentos no térreo e no primeiro pavimento na fachada principal, ala norte. Fonte: tirada pela autora, 2018

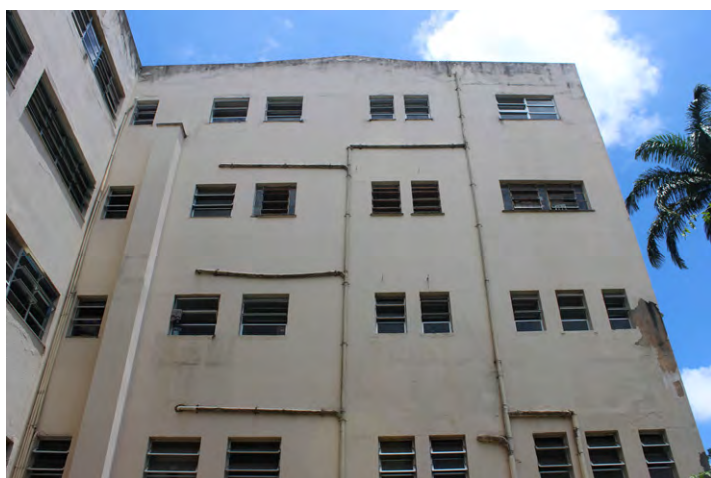
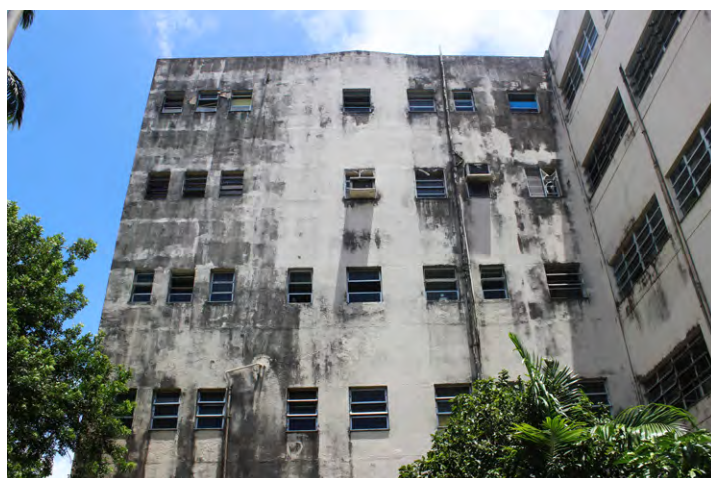
Foram retiradas nove amostras na fachada sul (amostra I / figura 164) e na

fachada norte (amostra II / figura 163) do bloco prismático, para que fosse possível fazer a comparação dos índices de umidade e verificar se a tão grande diferença de manifestação de danos em cada uma delas é em decorrência de maior ou menor presença de água.

Figuras 163 e 164 À esquerda, fachada norte do bloco prismático; à direita, fachada sul do bloco prismático. em ambas foram retiradas 09 (nove) amostras para análise do teor de umidade

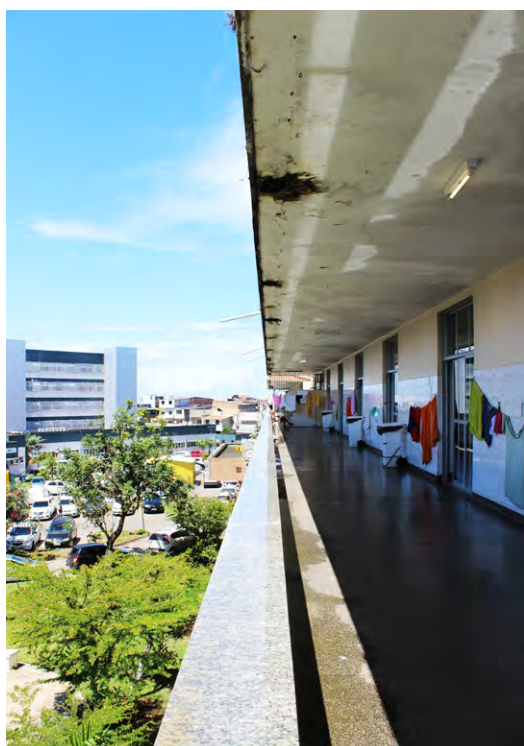
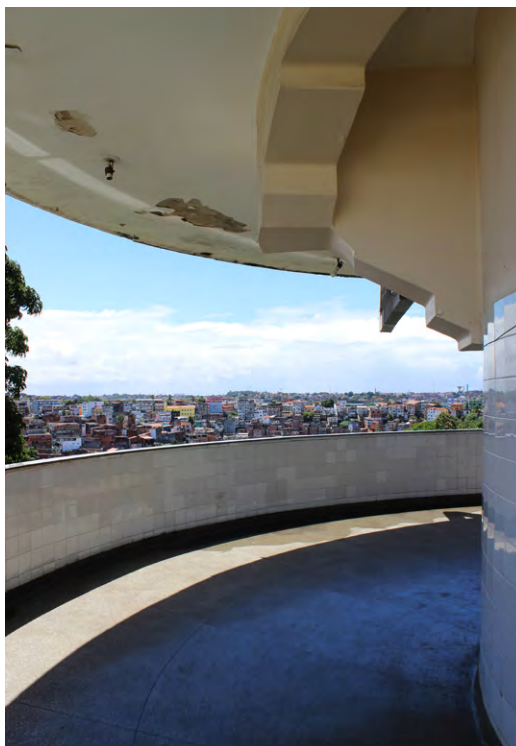
Figuras 165 e 166 À esquerda, solário da ala norte do segundo pavimento (ala d); à direita, varanda arredondada da extremidade da ala norte do segundo pavimento (ala d). locais onde foram retiradas amostras na laje para testes diversos

pavimento, na ala D, foram coletadas amostras das estalactites encontradas (amostra IV), do reboco na proximidade de um dos buzinetes (amostra V), além de dois pequenos pedaços de concreto (amostra VI) e pedaços da armadura exposta (amostra VII) neste mesmo trecho.

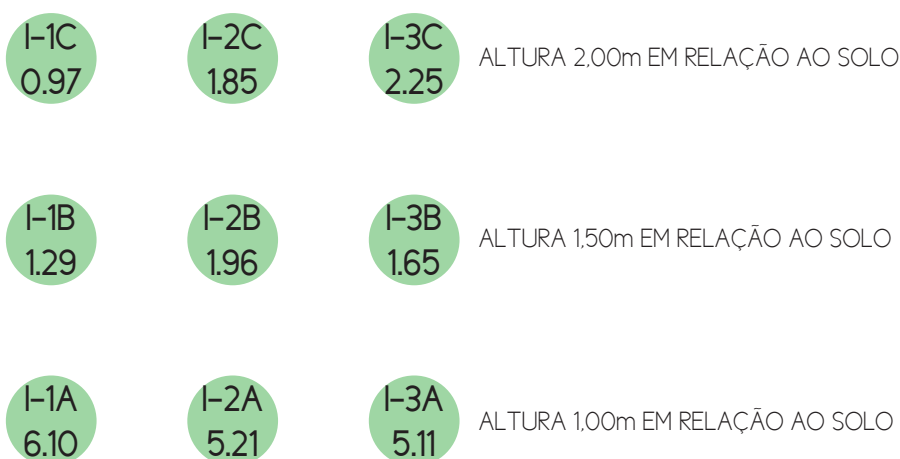
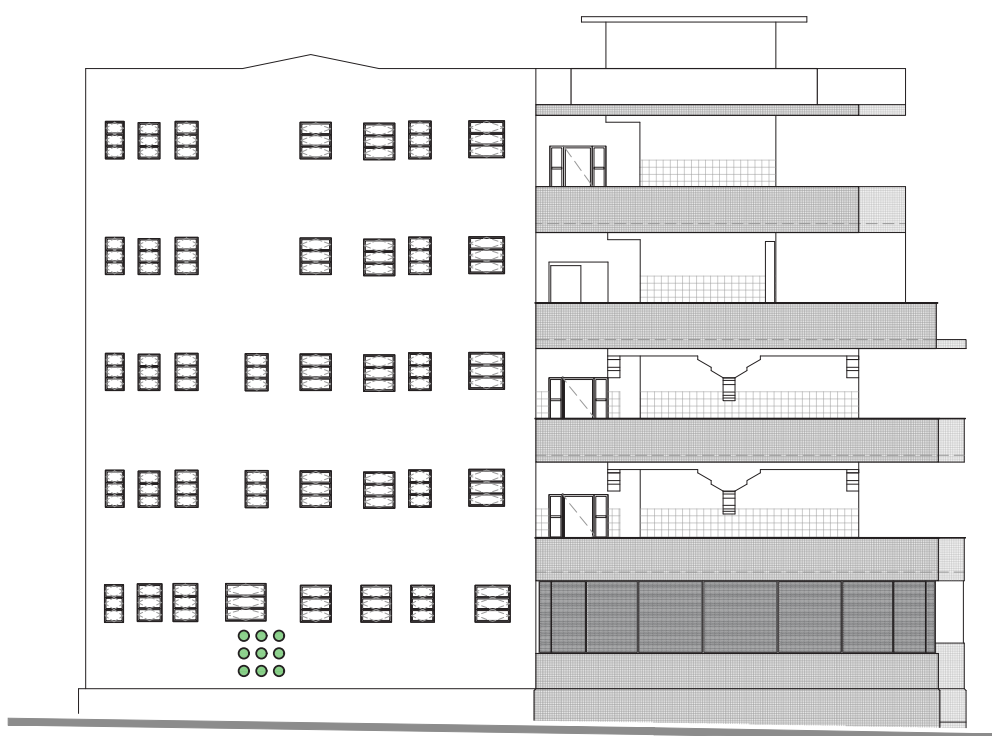
Tabela 02 determinação do teor de umidade da parede I

Figura 176 posição das amostras retiradas em relação à fachada. acima, marcação e teor de umidade verificado em cada uma das amostras

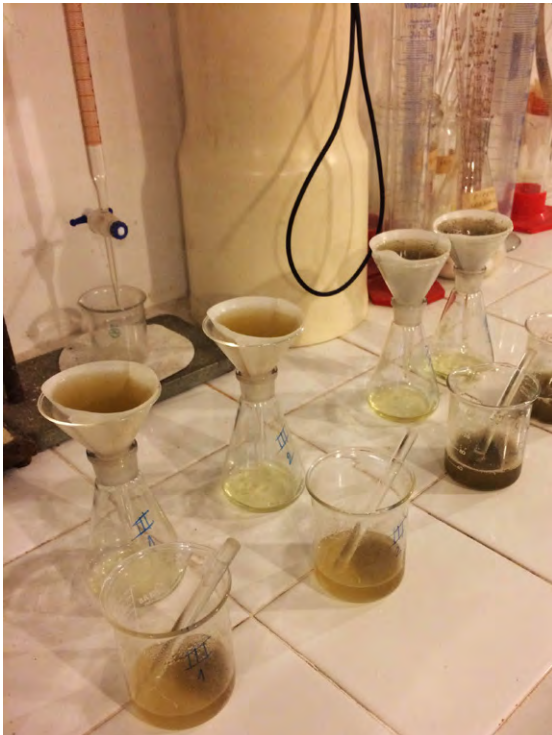
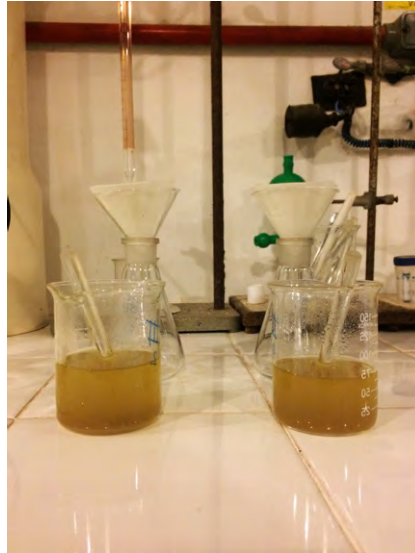
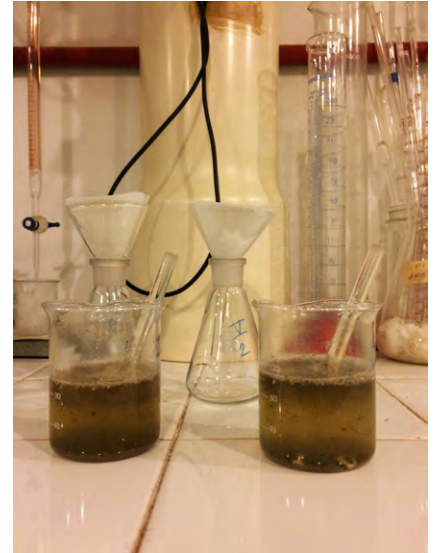
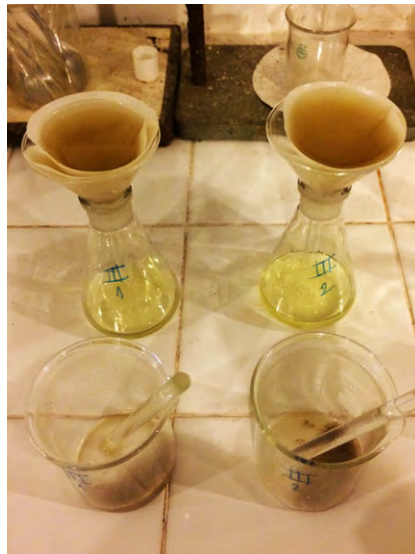
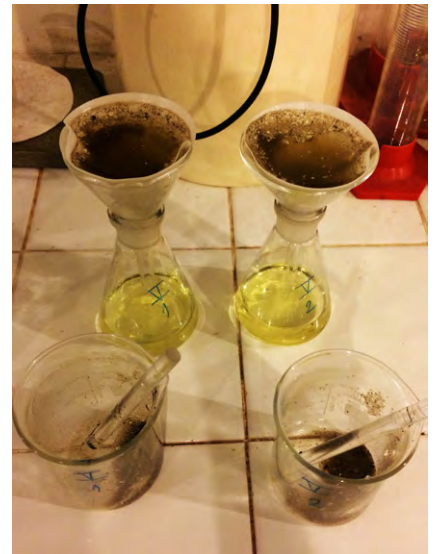
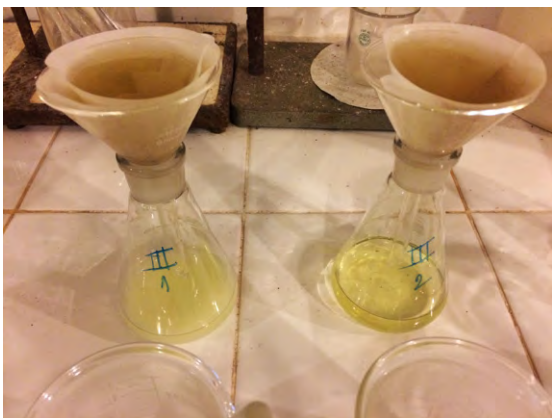
Figuras 188, 189, 190, 191 (abaixo) cor da solução da amostra III com água deionizada; cor da solução da amostra V com água deionizada; filtragem da solução da amostra III; filtragem da solução da amostra V

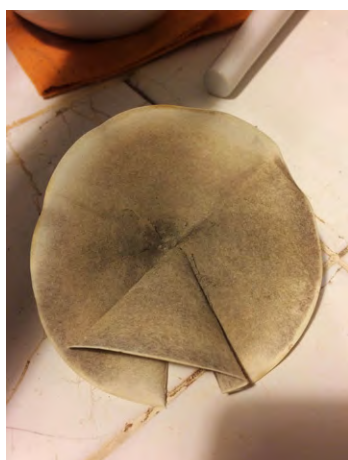
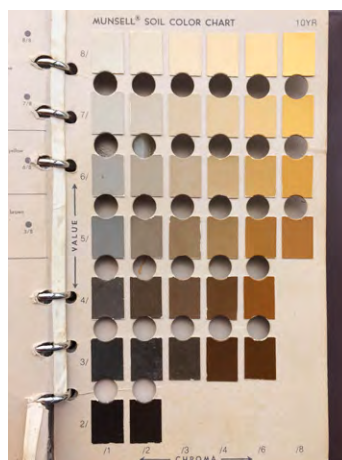
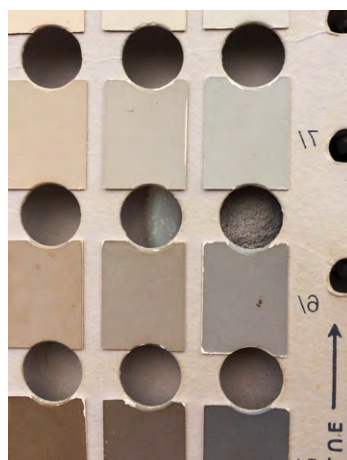
Figuras 195, 196, 197
Amostra III - finos retidos no filtro de papel; comparação dos finos com a Tabela de Munsell (HUE 10YR 6/1 - GRAY)

A informação sobre o traço provável, assim como a identificação da cor dos finos, é importante para a preparação da argamassa de reintegração a ser utilizada na intervenção do edifício, partindo do princípio básico da compatibilidade, que define que, para que a restauração seja bem sucedida, é fundamental que fatores como traço, composição e granulometria da nova argamassa sejam semelhantes aos da argamassa original.

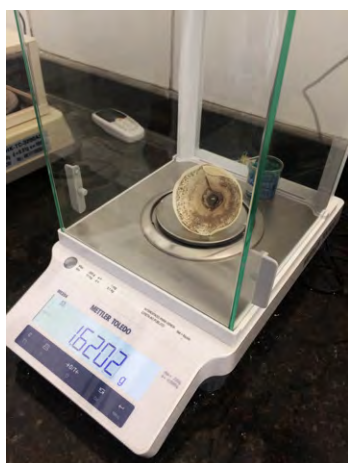
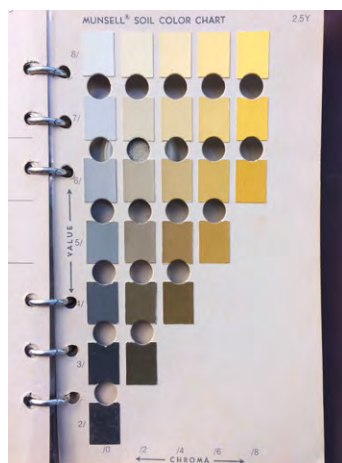
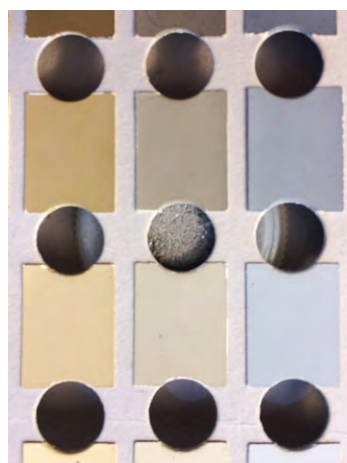
Figuras 198, 199, 200
Amostra V - finos retidos no filtro de papel; comparação dos finos com a Tabela de Munsell (HUE 25Y 6/2 - LIGHT BROWNISH GRAY)

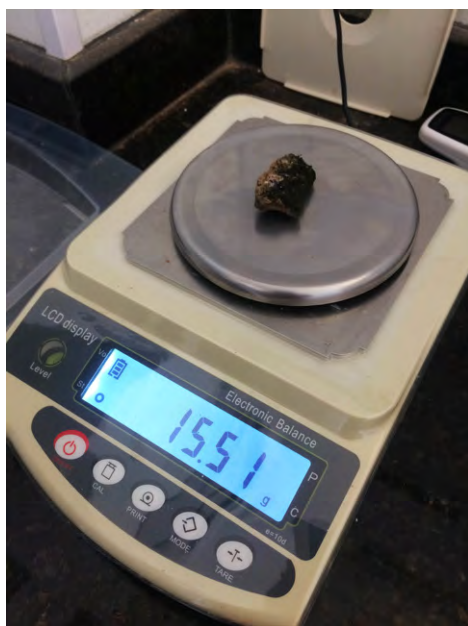
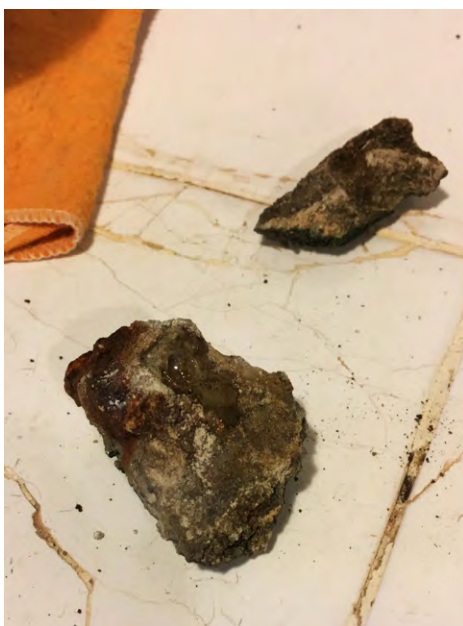
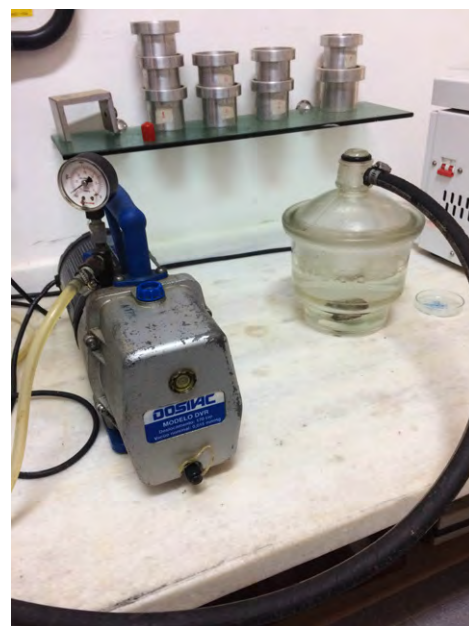
Figuras 210, 211, 212 Peso da amostra úmida de concreto; reação da amostra ao entrar em contato com algumas gotas de ácido clorídrico; amostras de concreto em recipiente de vidro acoplado a uma bomba de alto vácuo

É possível que a discrepância seja em decorrência dos danos que se manifestaram no trecho do edifício onde as amostras foram colhidas, além da própria diferença de tamanho entre as amostras, que podem ter interferido na resposta de ambas ao mesmo tempo de ensaio.

Para ratificar o resultado, o ideal seria realizar novo ensaio com outras duas amostras de concreto.

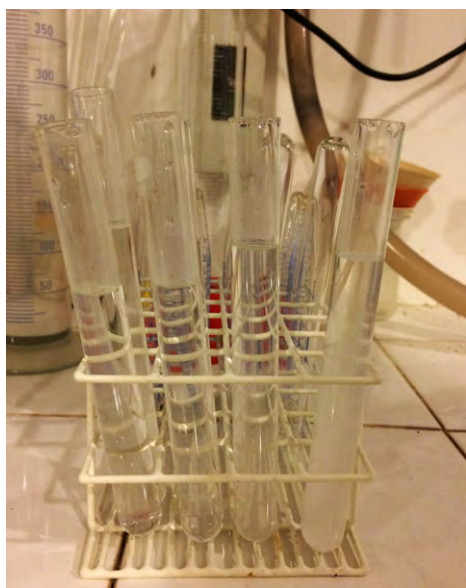
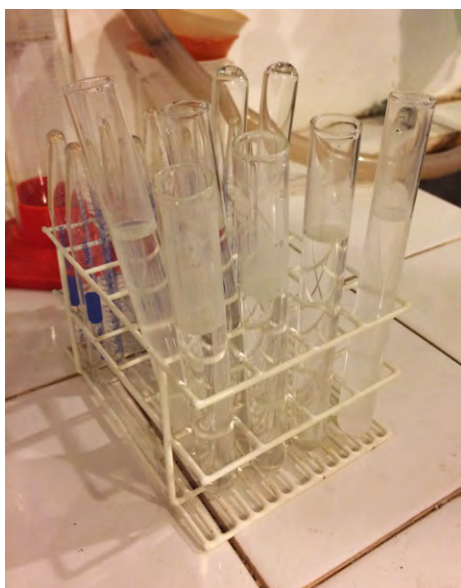
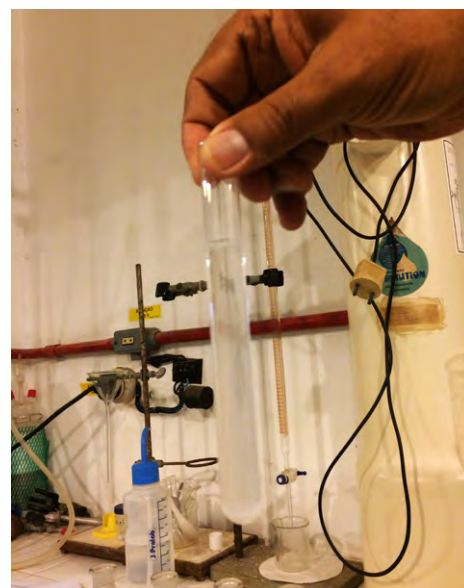
Figuras 225, 226, 227 filtrado depositado em tubos de ensaio; reação do filtrado à presença do reativo, ácido clorídrico (HCl) concentrado e solução de 5% de cloreto de bário (BaCl₂); resultado na amostra III

Conclusão: o teste nas amostras I-2A e II-2A foi realizado com o intuito de comparar as duas fachadas que, em orientações opostas, se comportam de maneira bastante distinta em relação aos danos. A respeito da presença de íons de cloreto e de sulfato, as duas paredes analisadas apresentam o mesmo resultado: ausência de sulfato e média quantidade de íons de cloreto, sal contido no *spray* marinho, que indica que a contaminação provavelmente é oriunda da própria confecção do material, uma vez que, dada a localização do edifício - no bairro do Pau Miúdo - tão alta contaminação por meio da ação dos ventos vindos da Baía de Todos os Santos ou do Oceano Atlântico é improvável.

sal, e na parede voltada a norte, grande quantidade. Como as duas paredes correspondem, no interior, a áreas de instalações sanitárias (sanitários masculinos), é provável que a contaminação, em menor ou maior quantidade, tenha se dado por vazamentos no sistema hidráulico. Não é possível afirmar, entretanto, que o resultado obtido na análise das amostras, reflitam o comportamento das fachadas inteiras. Para ratificar essa informação, o ideal seria obter amostras dos outros pavimentos, para assim compreender a influência do sistema de esgotamento sanitário nos danos observados.

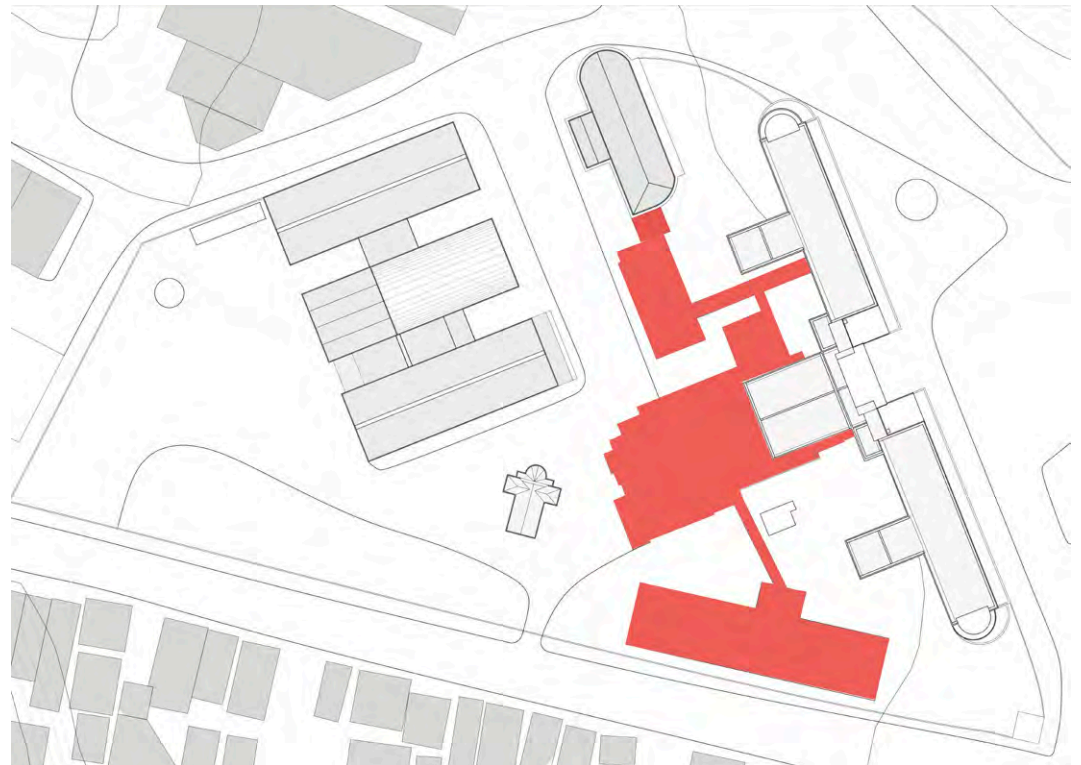
Figura 228 Complexo hospitalar Octávio Mangabeira. Em vermelho está marcada a área a ser demolida

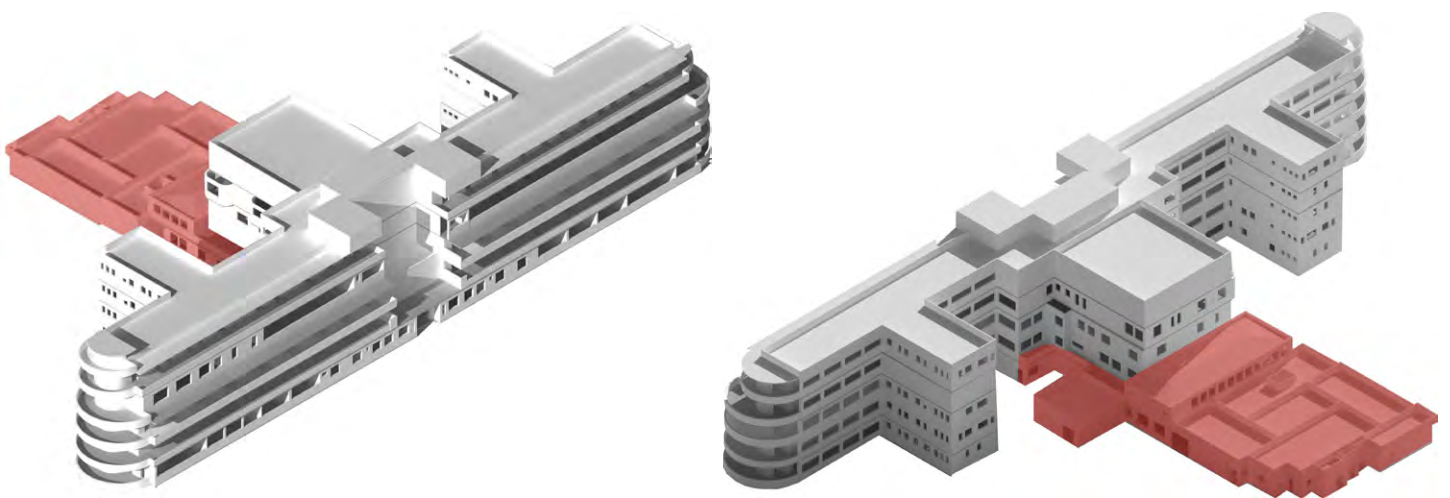
Figuras 229 e 230 Marcação da demolição das ampliações construídas ao fundo do Hospital Santa Terezinha

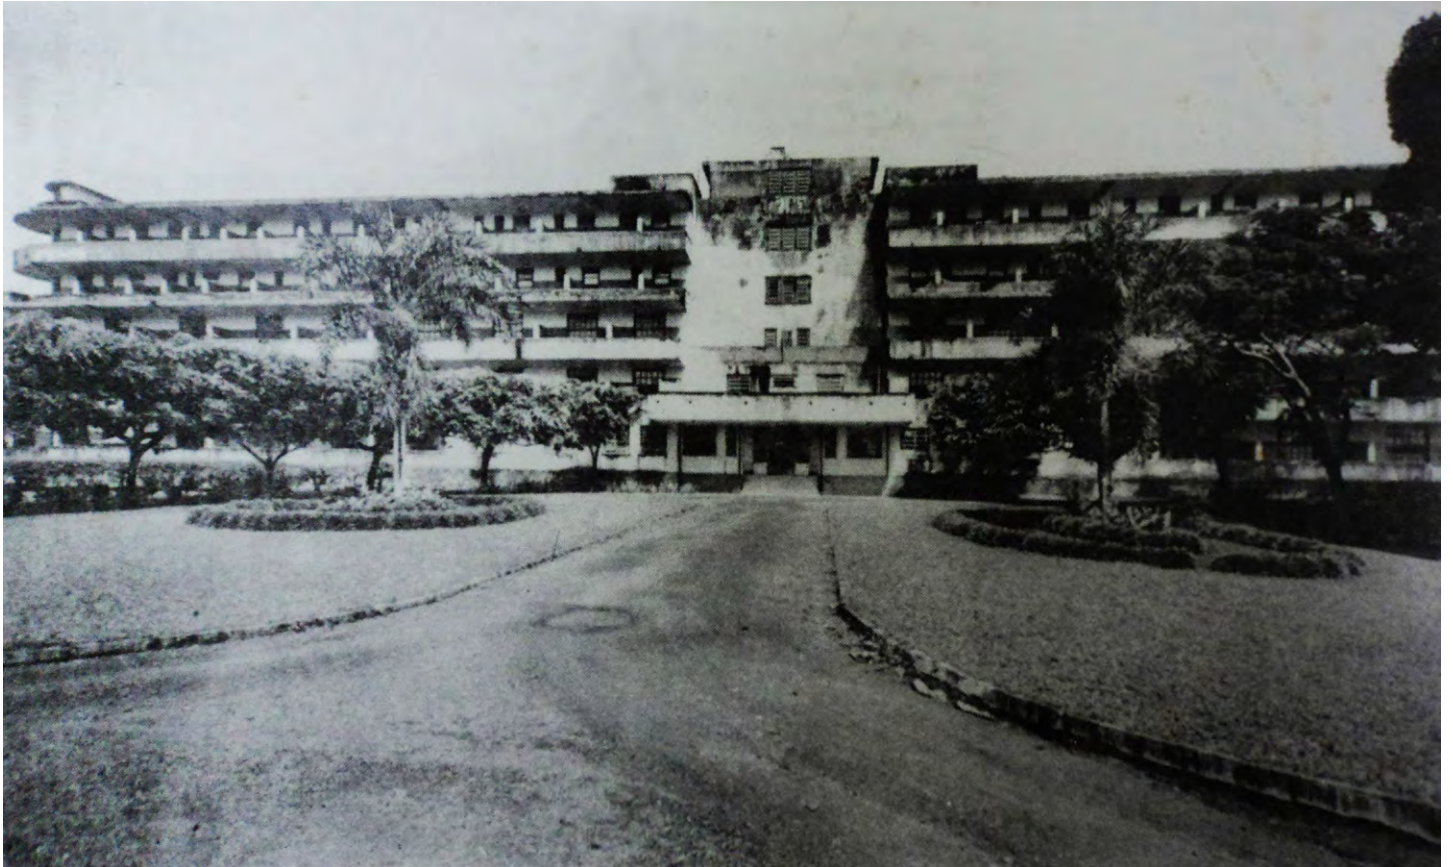
na década de 1950, o fotógrafo cristóval m. ribeiro fez fotografias para registrar a situação do hospital à época. nesta foto, observa-se a presença de sujidade em diversos pontos da fachada. nesta década, as divisórias dos solários, que criavam espaços individuais para cada uma das enfermarias, ainda não haviam sido demolidas. no área central, observa-se que havia um distanciamento entre os blocos prismáticos da cobertura. à frente do hospital, observam-se os dois grandes canteiros que formavam o desenho de dois pulmões
