intervenção em arquitetura moderna:
restauração e requalificação do
HOSPITAL SANTA TEREZINHA
volume 01

Salvador, 2020

Trabalho final apresentado ao Mestrado Profissional em Conservação e Restauração de Monumentos e Núcleos Históricos (MP-CECRE) da Universidade Federal da Bahia, como requisito para obtenção do título de Mestre Profissional em Conservação e Restauração

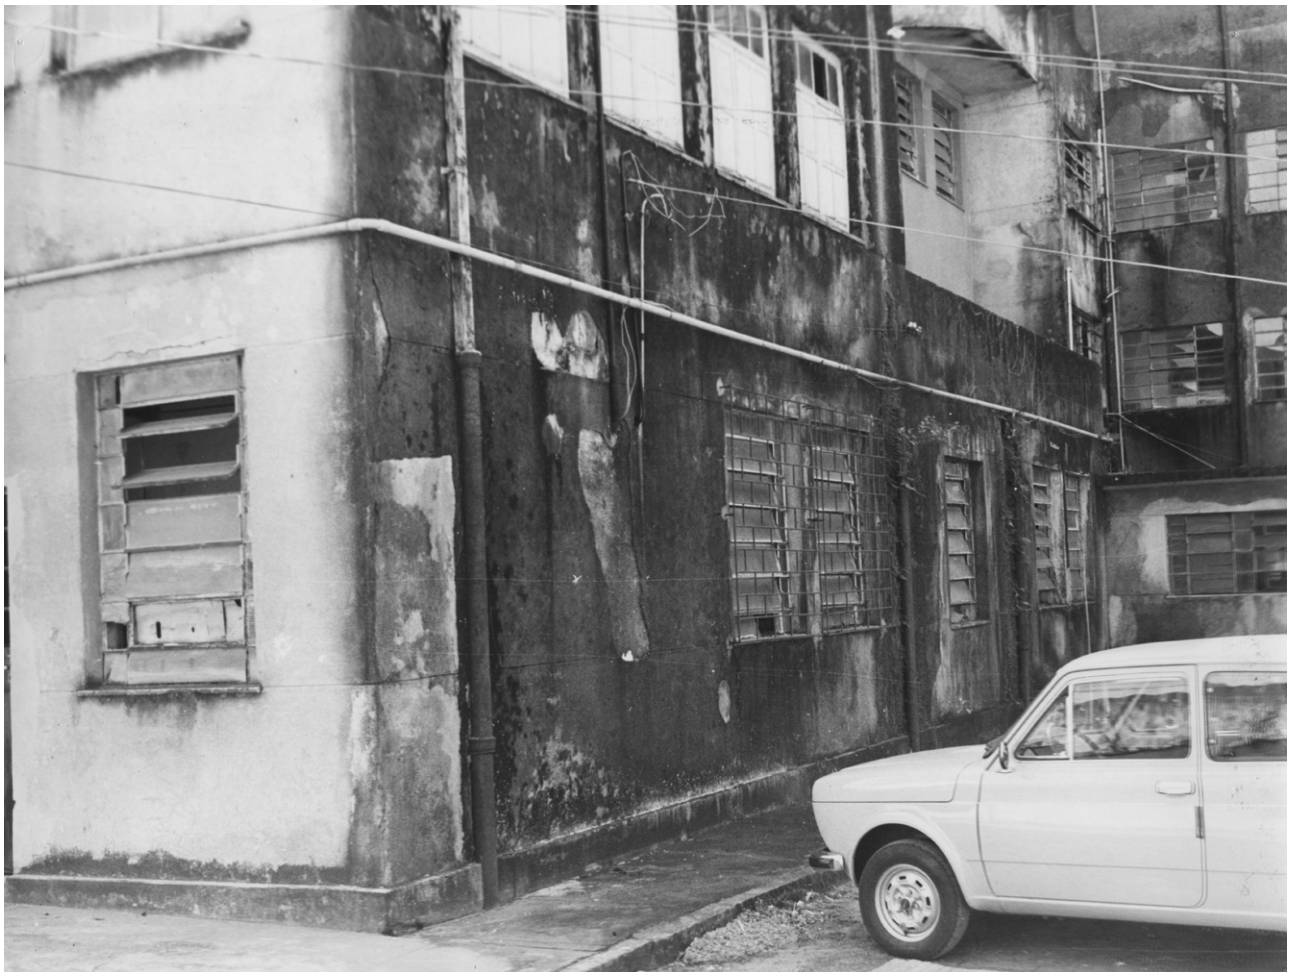
na década de 1950, o fotógrafo cristóval m. ribeiro fez fotografias para registrar a situação do hospital à época. nesta foto, observa-se a situação do bloco prismático central do fundo do hospital. presença de sujidade e crosta negra em trechos muito grandes das fachadas que aparecem na foto. à direita, observa-se o modelo das esquadrias originais da fachada de fundo do hospital – esquadrias de ferro e vidro que foram posteriormente substituídas por esquadrias de alumínio. à direita, no primeiro andar, veem-se as esquadrias de madeira do auditório, que foram posteriormente substituídas também por esquadrias de alumínio. no térreo, em uma das janelas já se vê o fechamento em grade metálica que, algumas décadas depois, será instalada em diversas esquadrias do hospital

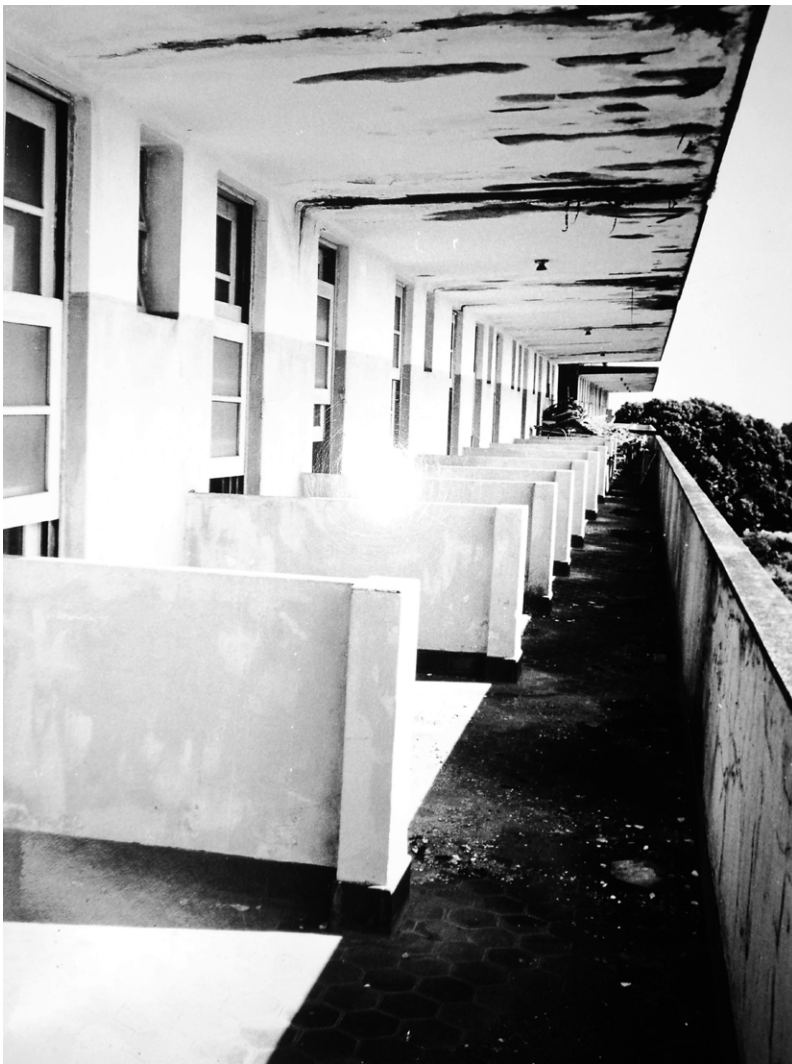
na década de 1950, o fotógrafo cristóval m. ribeiro fez fotografias para registrar a situação do hospital à época. nesta foto, está registrado o solário da ala sul do quarto pavimento do hospital (atual ala g). observa-se a ainda existência de divisórias de meia altura criando compartimentos individuais no solário, conectados diretamente a cada uma das enfermarias. na laje e na parte interna do guarda-corpo, observam-se danos como sujidade e crosta negra em diversos trechos. à esquerda, é possível ver o desenho e sistema de abertura em guilhotina das esquadrias originais

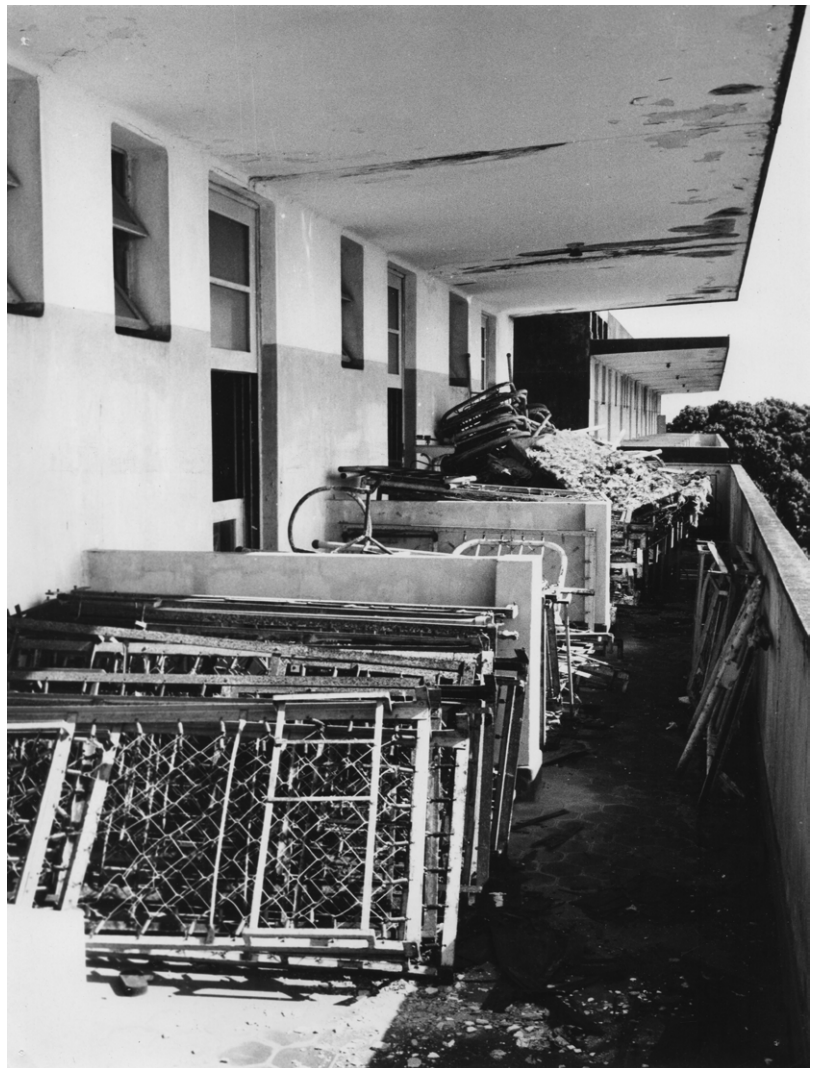
na década de 1950, o fotógrafo cristóval m. ribeiro fez fotografias para registrar a situação do hospital à época. nesta foto, está registrado o solário da ala sul do quarto pavimento do hospital (atual ala g). observa-se a ainda existência de divisórias de meia altura criando compartimentos individuais no solário, conectados diretamente a cada uma das enfermarias. na laje e na parte interna do guarda-corpo, observam-se danos como sujidade e crosta negra em diversos trechos. à esquerda, é possível ver o desenho e sistema de abertura em guilhotina das esquadrias originais

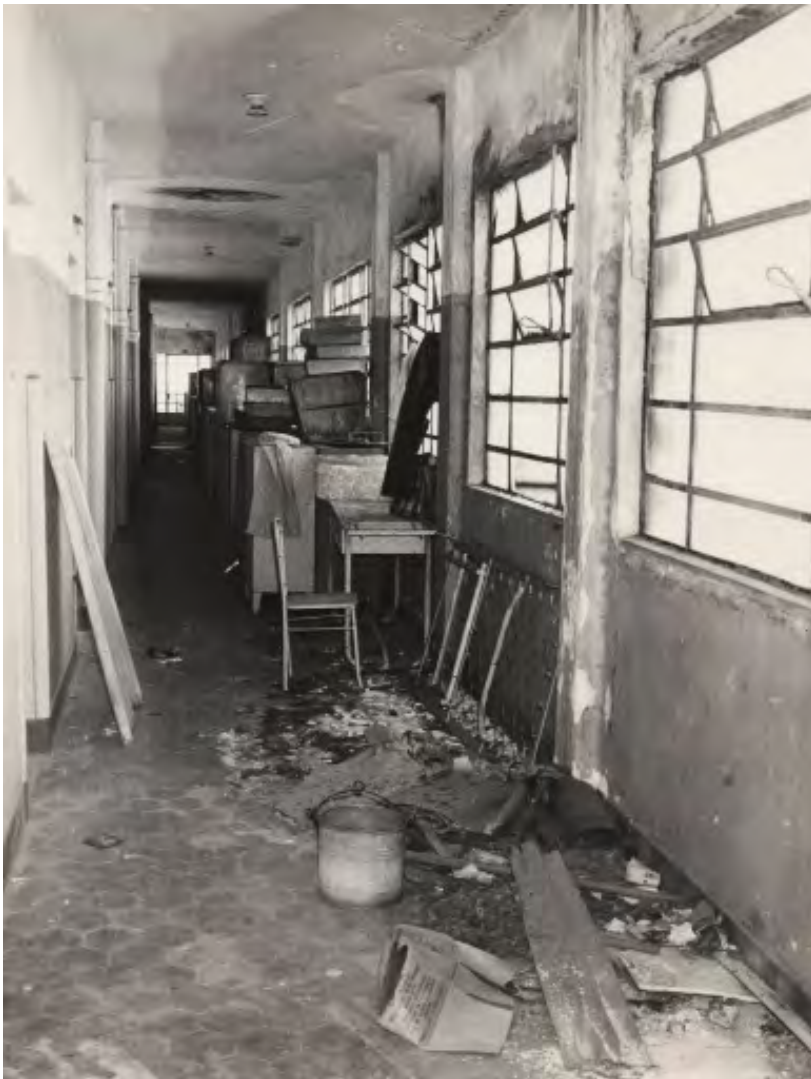
na década de 1950, o fotógrafo cristóval m. ribeiro fez fotografias para registrar a situação do hospital à época. nesta foto, está registrada uma das circulações internas da ala sul do edifício (não é possível identificar o pavimento). é possível observar a existência de manchas provocadas pelo excesso de umidade no teto e nas paredes. à direita, é possível ver o desenho original das esquadrias, atualmente substituídas por esquadrias de alumínio com desenho semelhante

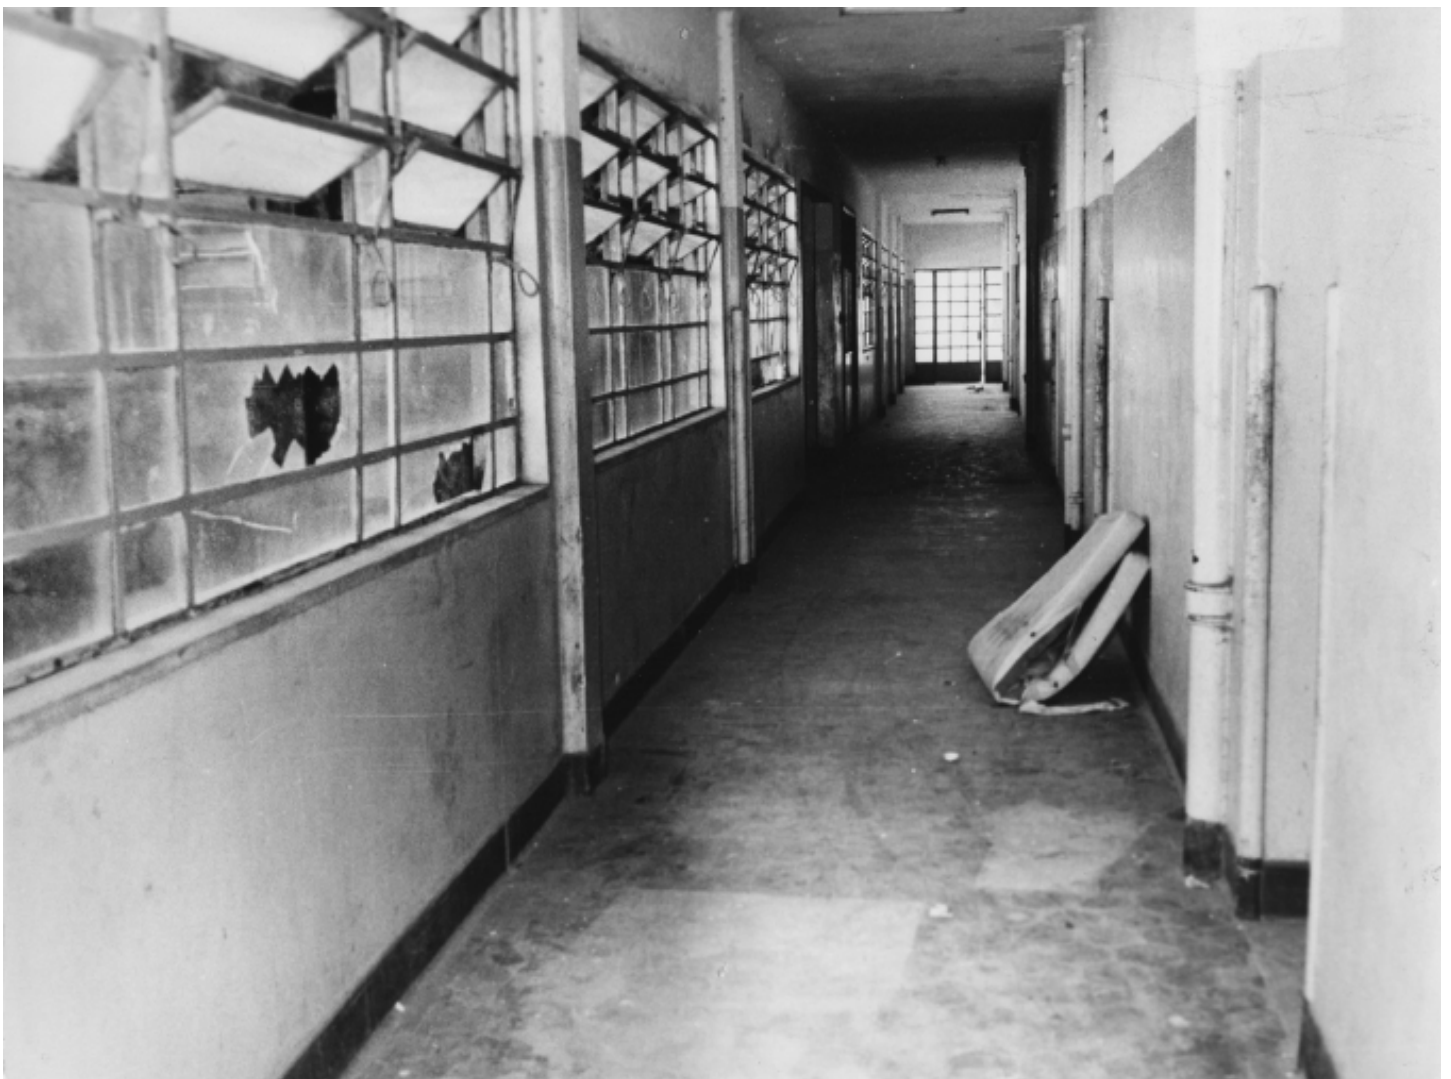
na década de 1950, o fotógrafo cristóval m. ribeiro fez fotografias para registrar a situação do hospital à época. nesta foto, está registrada uma das circulações internas da ala sul do edifício (não é possível identificar o pavimento). é possível observar a existência de manchas provocadas pelo excesso de umidade no teto e nas paredes. à esquerda, é possível ver o desenho original das esquadrias, atualmente substituídas por esquadrias de alumínio com desenho semelhante

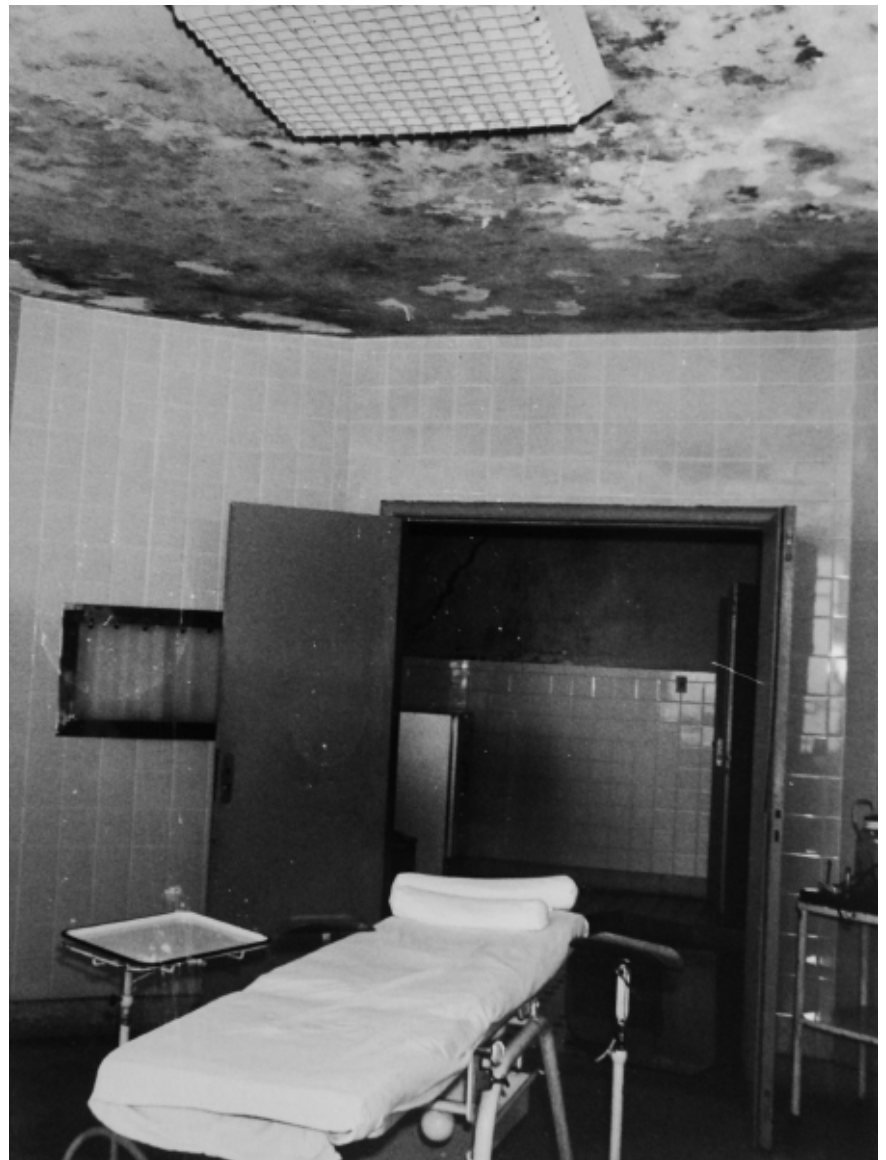
na década de 1950, o fotógrafo cristóval m. ribeiro fez fotografias para registrar a situação do hospital à época. nesta foto, está registrada uma das salas de cirurgia do hospital. revestimentom azulejo em toda a parede. no teto, observam-se manchas escuras causadas por excesso de água em alguns pontos

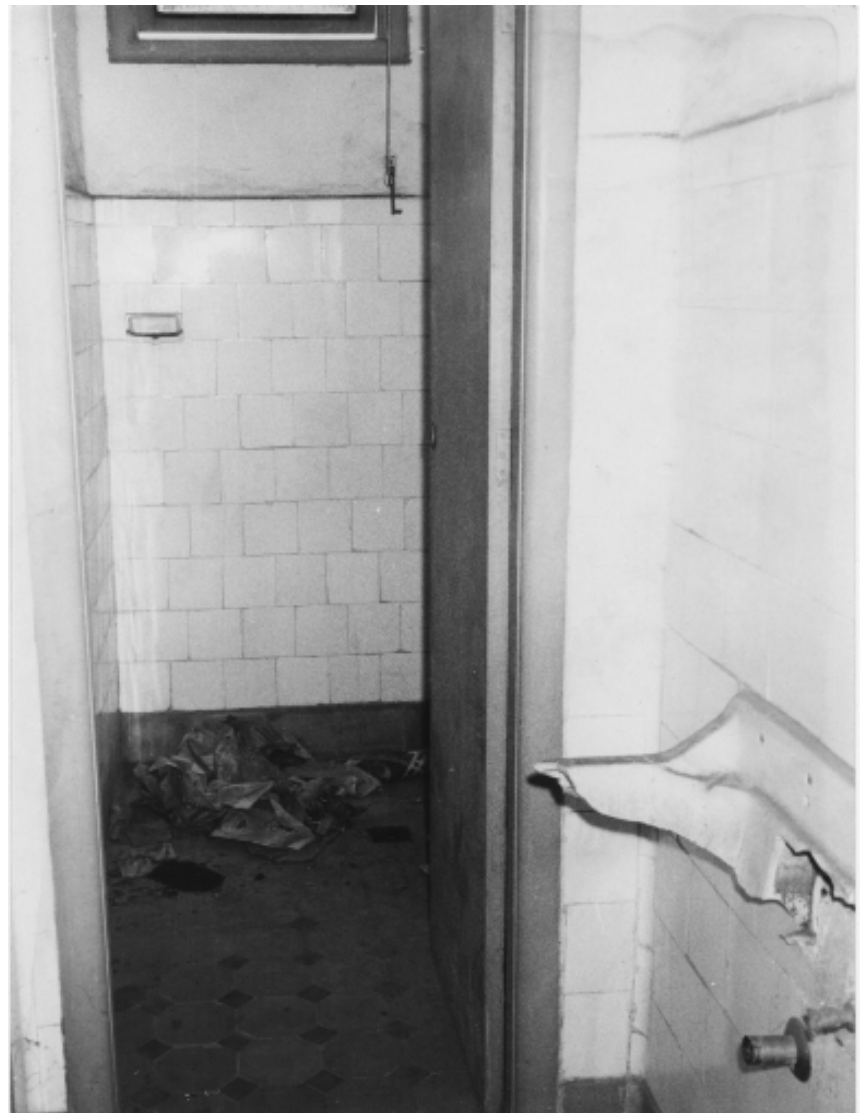
na década de 1950, o fotógrafo cristóval m. ribeiro fez fotografias para registrar a situação do hospital à época. nesta foto, está registrado o interior de um dos sanitários localizados nos blocos prismáticos ao fundo do edifício. algumas das características estão ainda mantidas: portas em madeira, revestimento em azulejo a meia altura com pintura de cor clara acima. à direita, lavatório quebrado

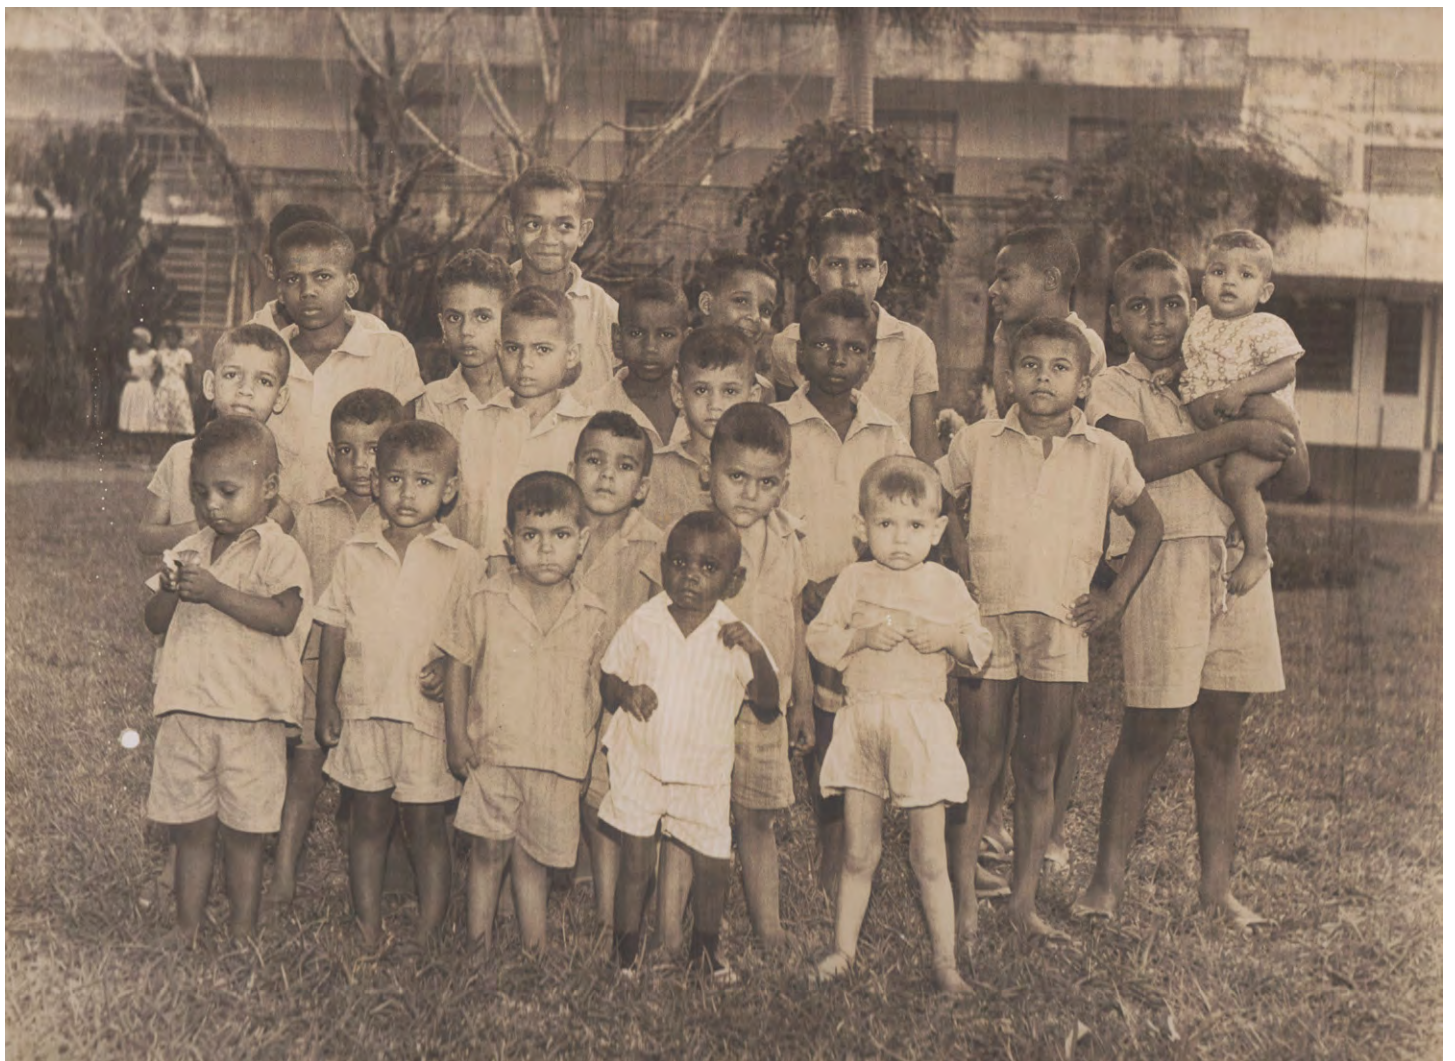
na década de 1960, o fotógrafo cristóval m. ribeiro fez fotografias de algumas das crianças que estavam internadas no pavilhão infantil. nesta foto, grupo de crianças posa em frente à fachada principal do hospital santa terezinha. no hospital, é possível observar sujidade em trechos da fachada. além disso, percebe-se que parte do solário do térreo já estava fechada (à esquerda)

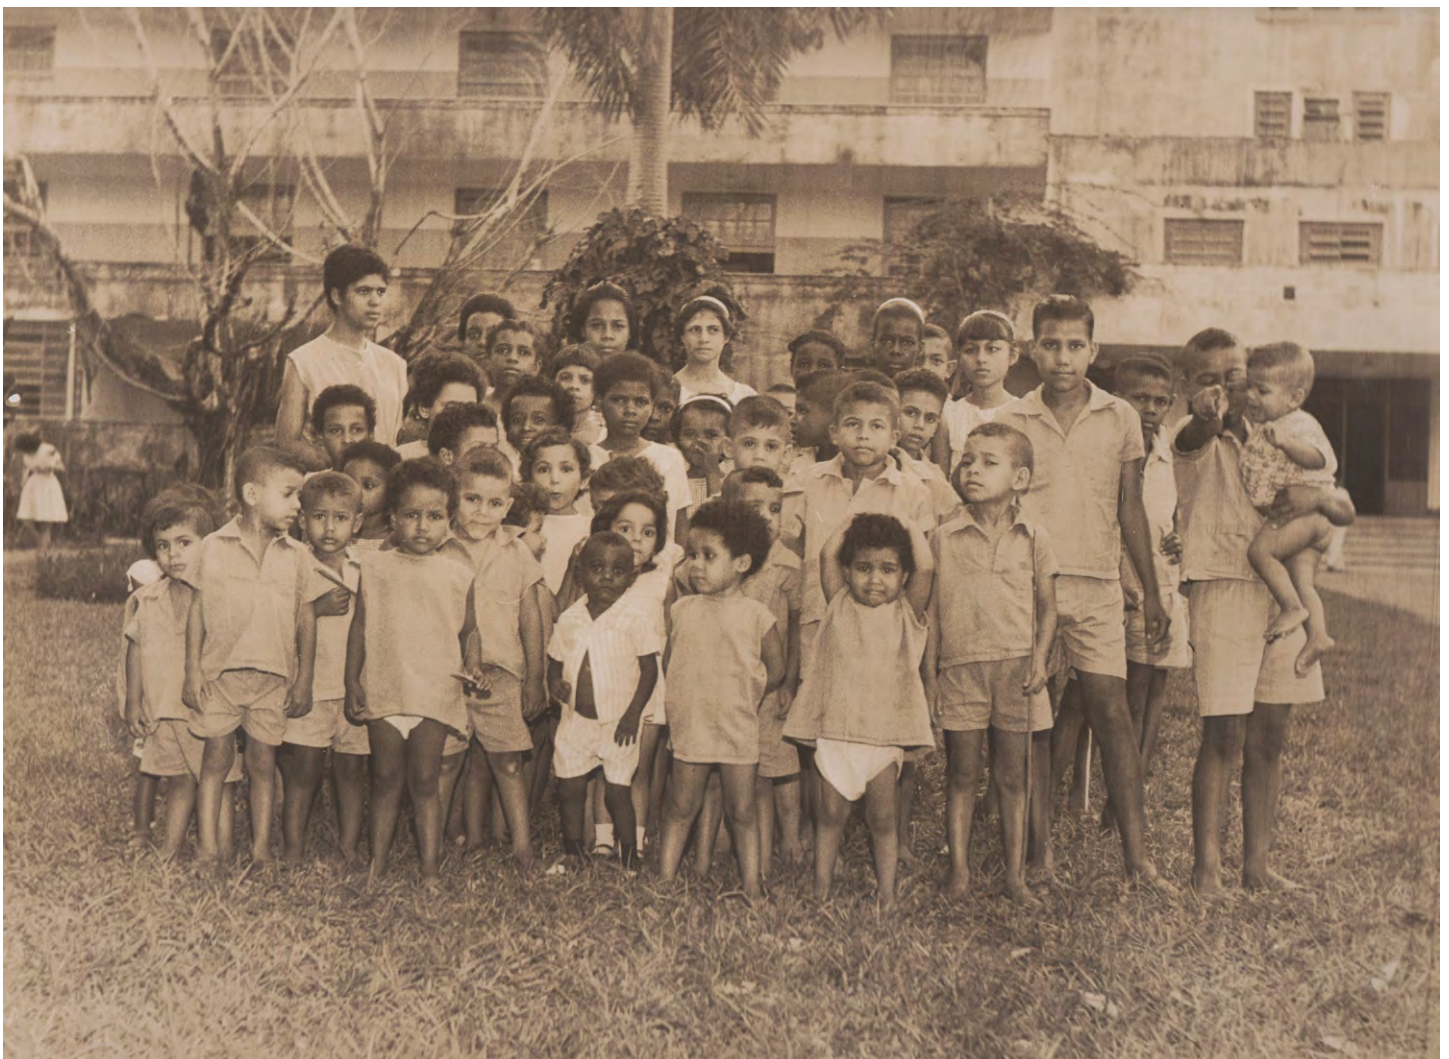
na década de 1960, o fotógrafo cristóval m. ribeiro fez fotografias de algumas das crianças que estavam internadas no pavilhão infantil. nesta foto, grupo de crianças posa em frente à fachada principal do hospital santa terezinha. no hospital, é possível observar sujidade em trechos da fachada. além disso, percebe-se que parte do solário do térreo já estava fechada (à esquerda). é possível observar ainda o desenho original das esquadrias que conectavam as enfermarias aos solários. à direita, vê-se o portão metálico que marca a entrada principal do edifício

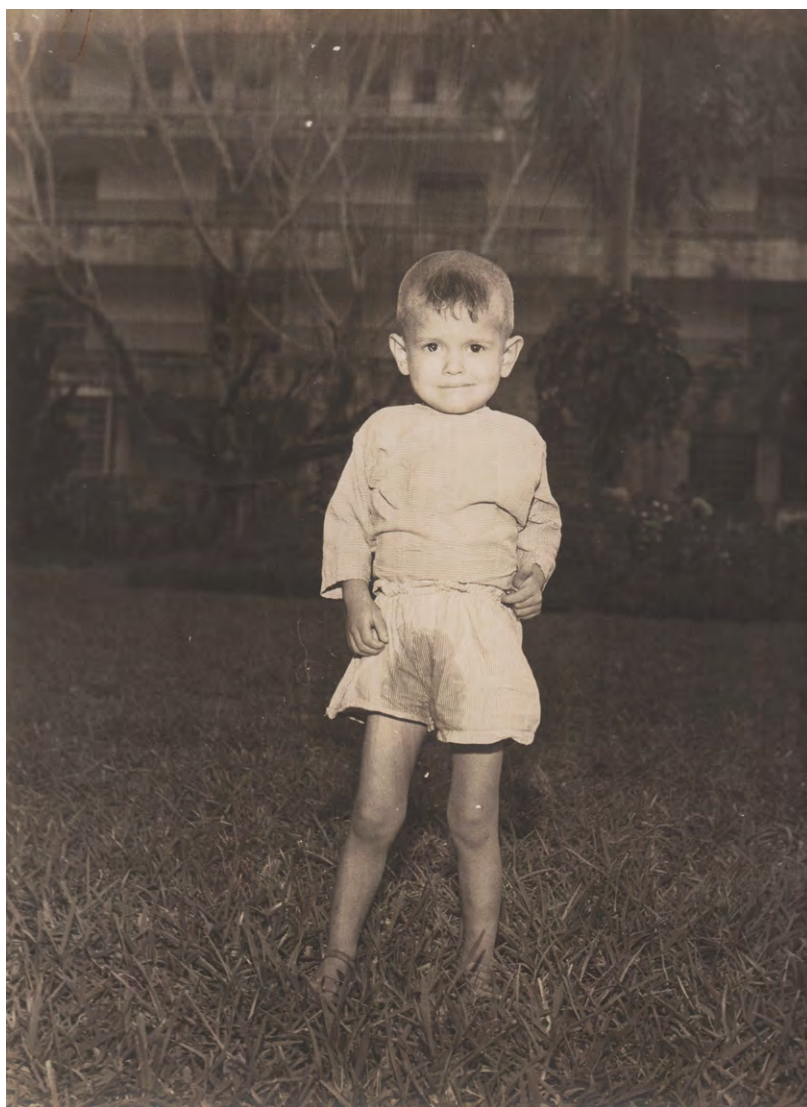
na década de 1960, o fotógrafo cristóval m. ribeiro fez fotografias de algumas das crianças que estavam internadas no pavilhão infantil. nesta foto, criança posa em frente à fachada principal do hospital santa terezinha. no hospital, é possível observar sujidade em trechos da fachada. além disso, percebe-se que parte do solário do térreo já estava fechada

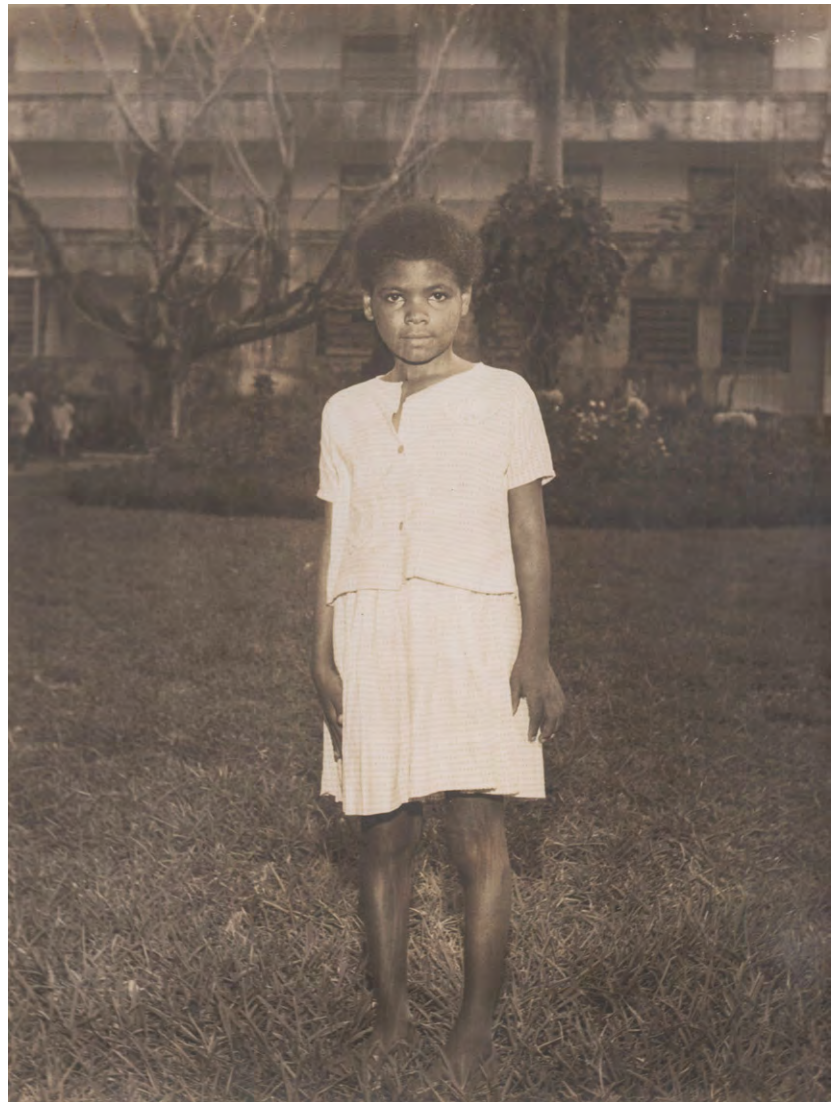
na década de 1960, o fotógrafo cristóval m. ribeiro fez fotografias de algumas das crianças que estavam internadas no pavilhão infantil. nesta foto, criança posa em frente à fachada principal do hospital santa terezinha. no hospital, é possível observar sujidade em trechos da fachada. além disso, percebe-se que parte do solário do térreo já estava fechada

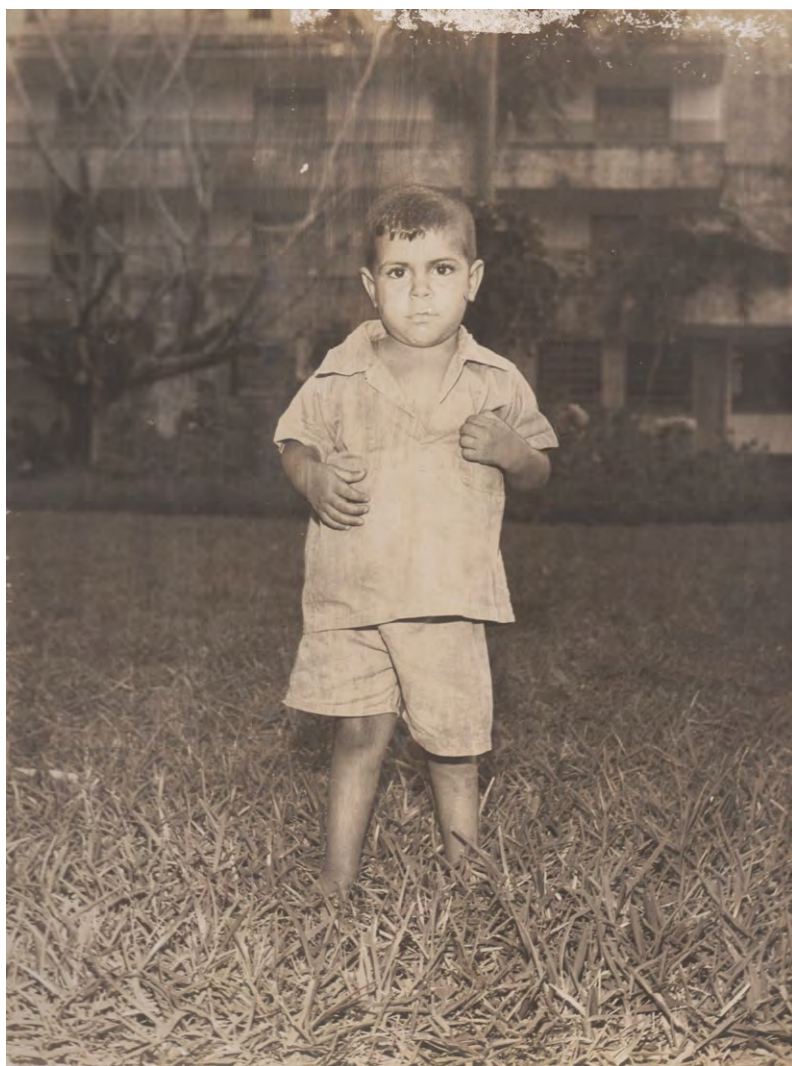
na década de 1960, o fotógrafo cristóval m. ribeiro fez fotografias de algumas das crianças que estavam internadas no pavilhão infantil. nesta foto, criança posa em frente à fachada principal do hospital santa terezinha. no hospital, é possível observar sujidade em trechos da fachada. além disso, percebe-se que parte do solário do térreo já estava fechada

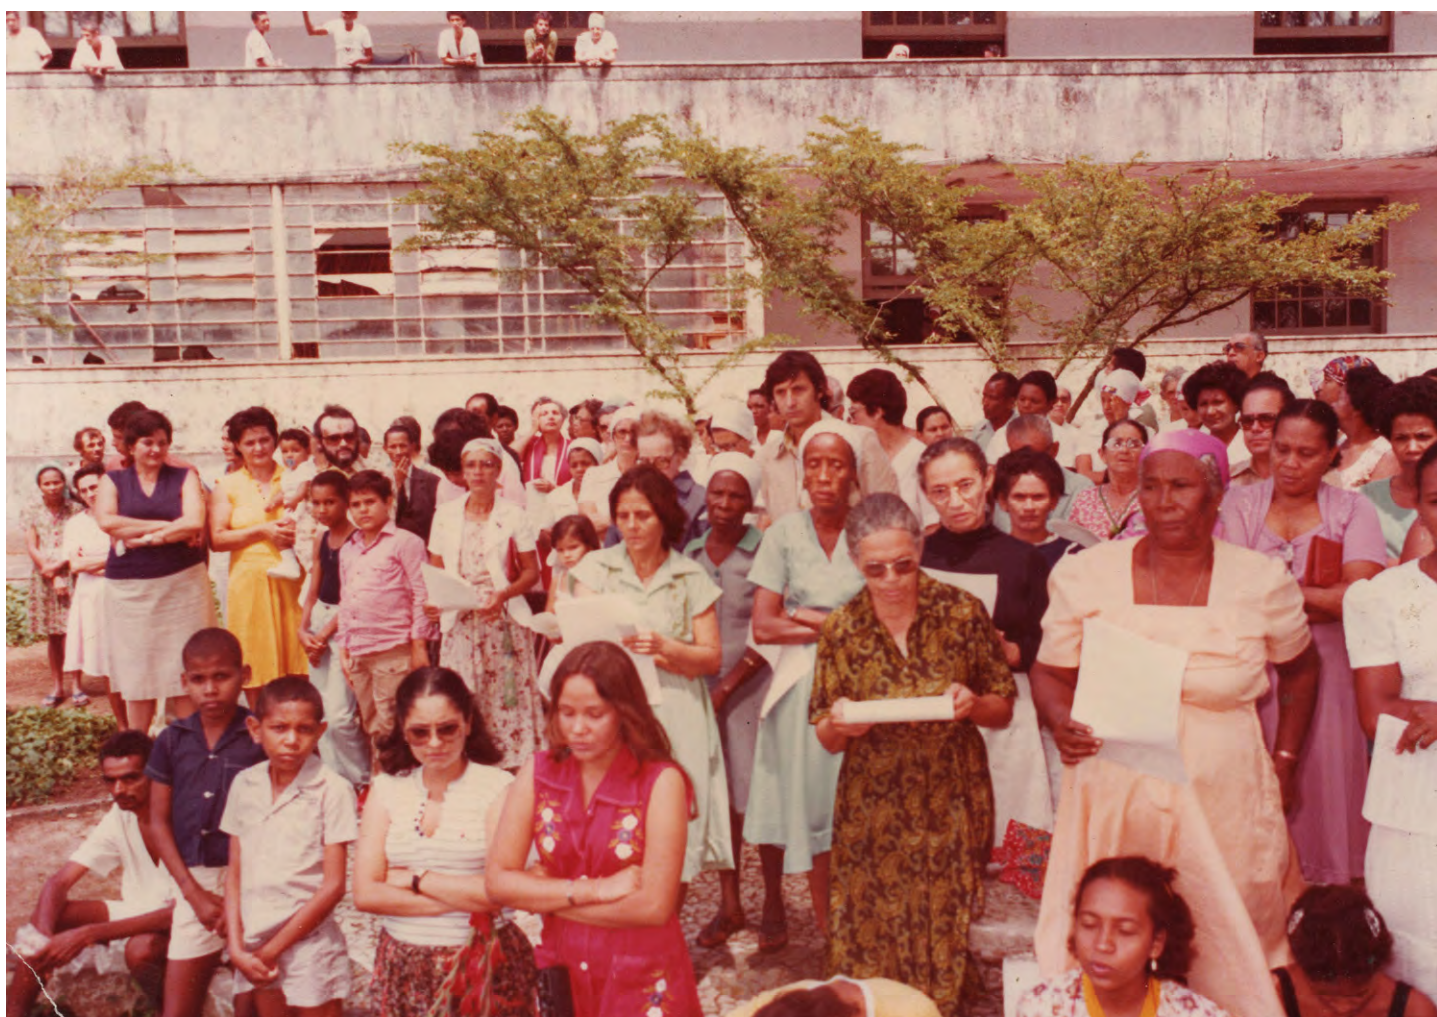
fotografia da década de 1970 provavelmente tirada no dia de santa terezinha (3 de outubro), data em que anualmente acontecem celebrações no hospital. nesta foto, é possível perceber que parte do solário do térreo já havia sido fechada e integrada ao interior do hospital. além disso, é possível perceber a presença de sujidade em muitos trechos da fachada, e vidros quebrados nas esquadrias do térreo

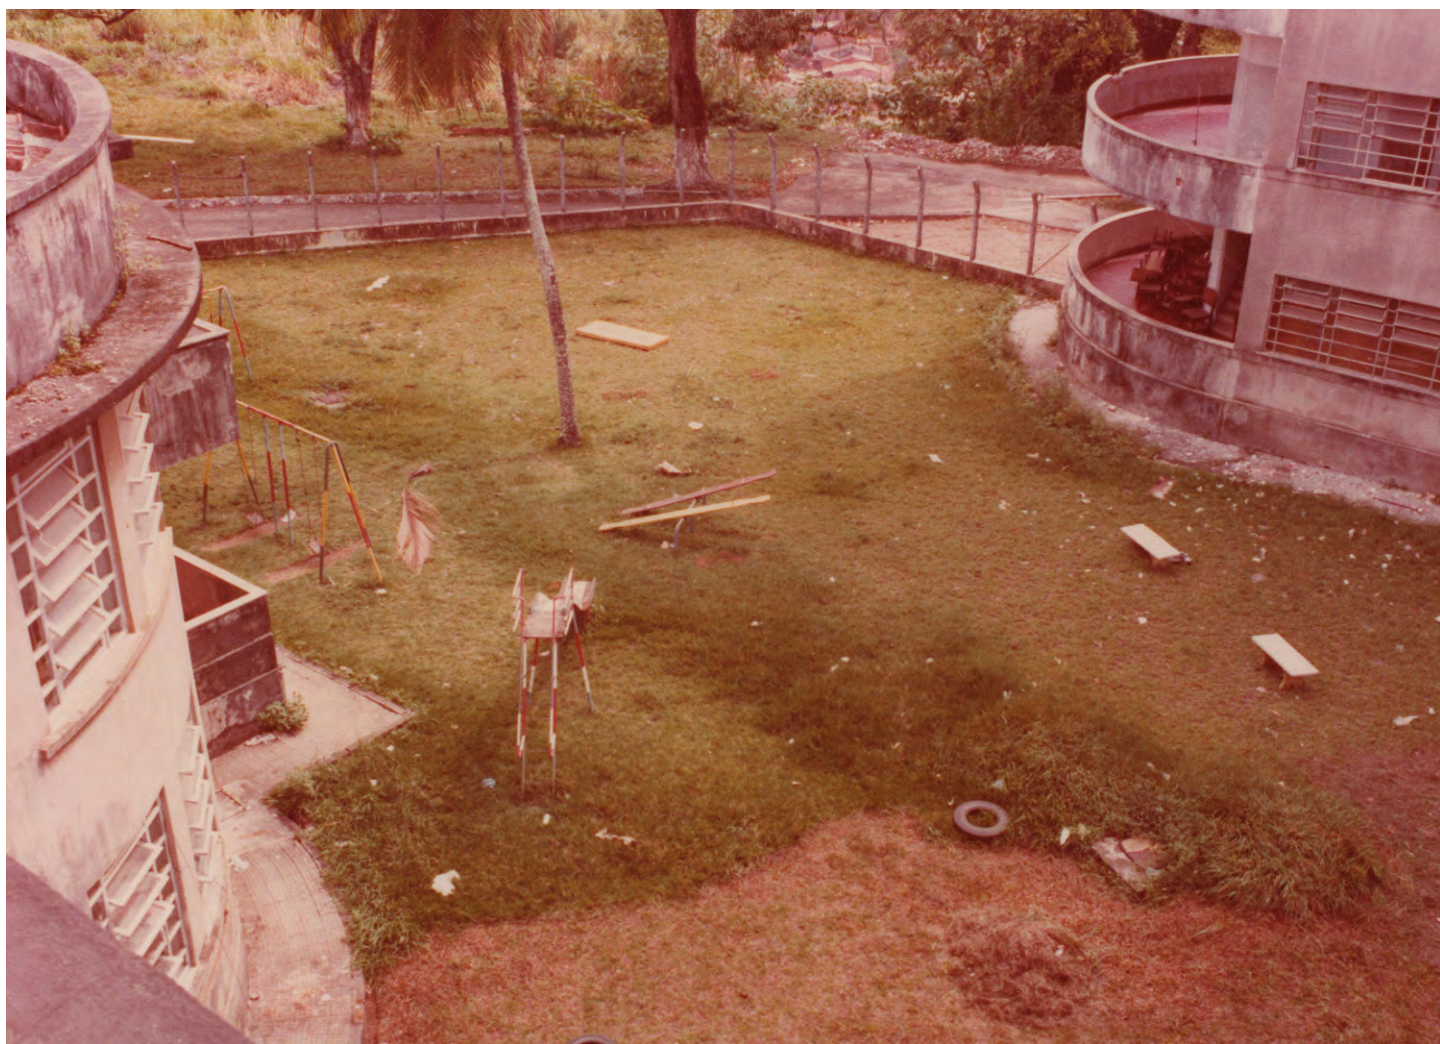
fotografia da década de 1970. nesta foto, é possível observar a relação entre o hospital santa terezinha e o pavilhão infantil, e a área verde existente entre os dois. no santa terezinha, observa-se a presença de sujeira por toda a fachada, além do piso avermelhado das varandas arredondadas

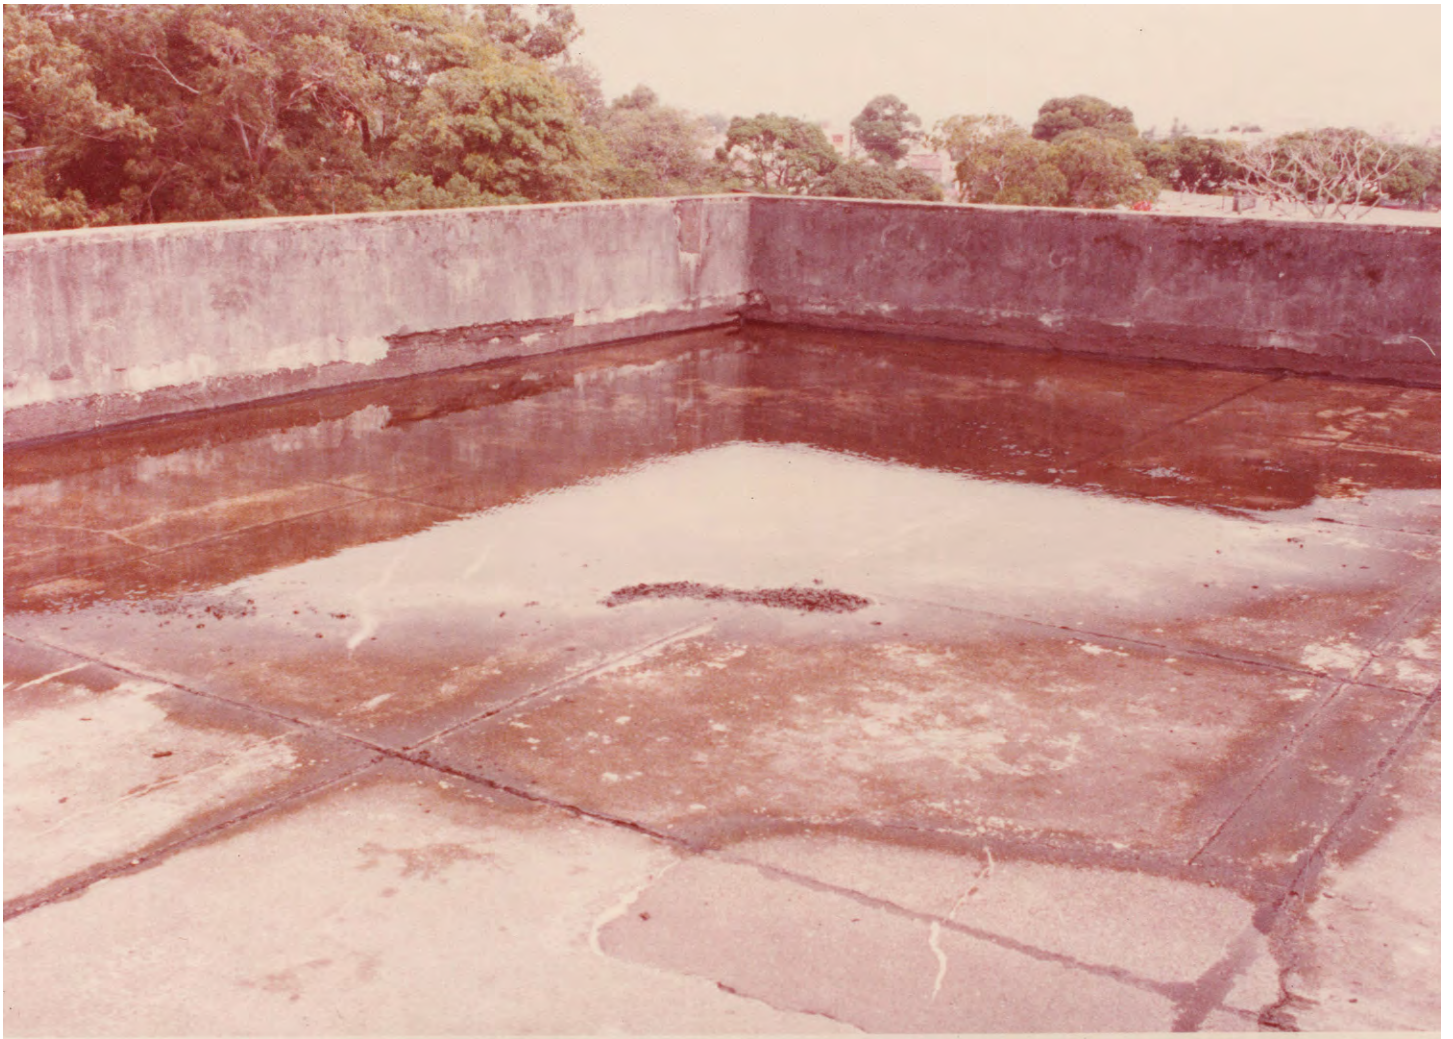
fotografia da década de 1970. nesta foto, parte do terraço do hospital, quando era ainda área acessível aos pacientes, como espaço complementar ao tratamento helioterápico. observa-se a sujidade presente no interior do guarda-corpo, e também a modulação do contrapiso

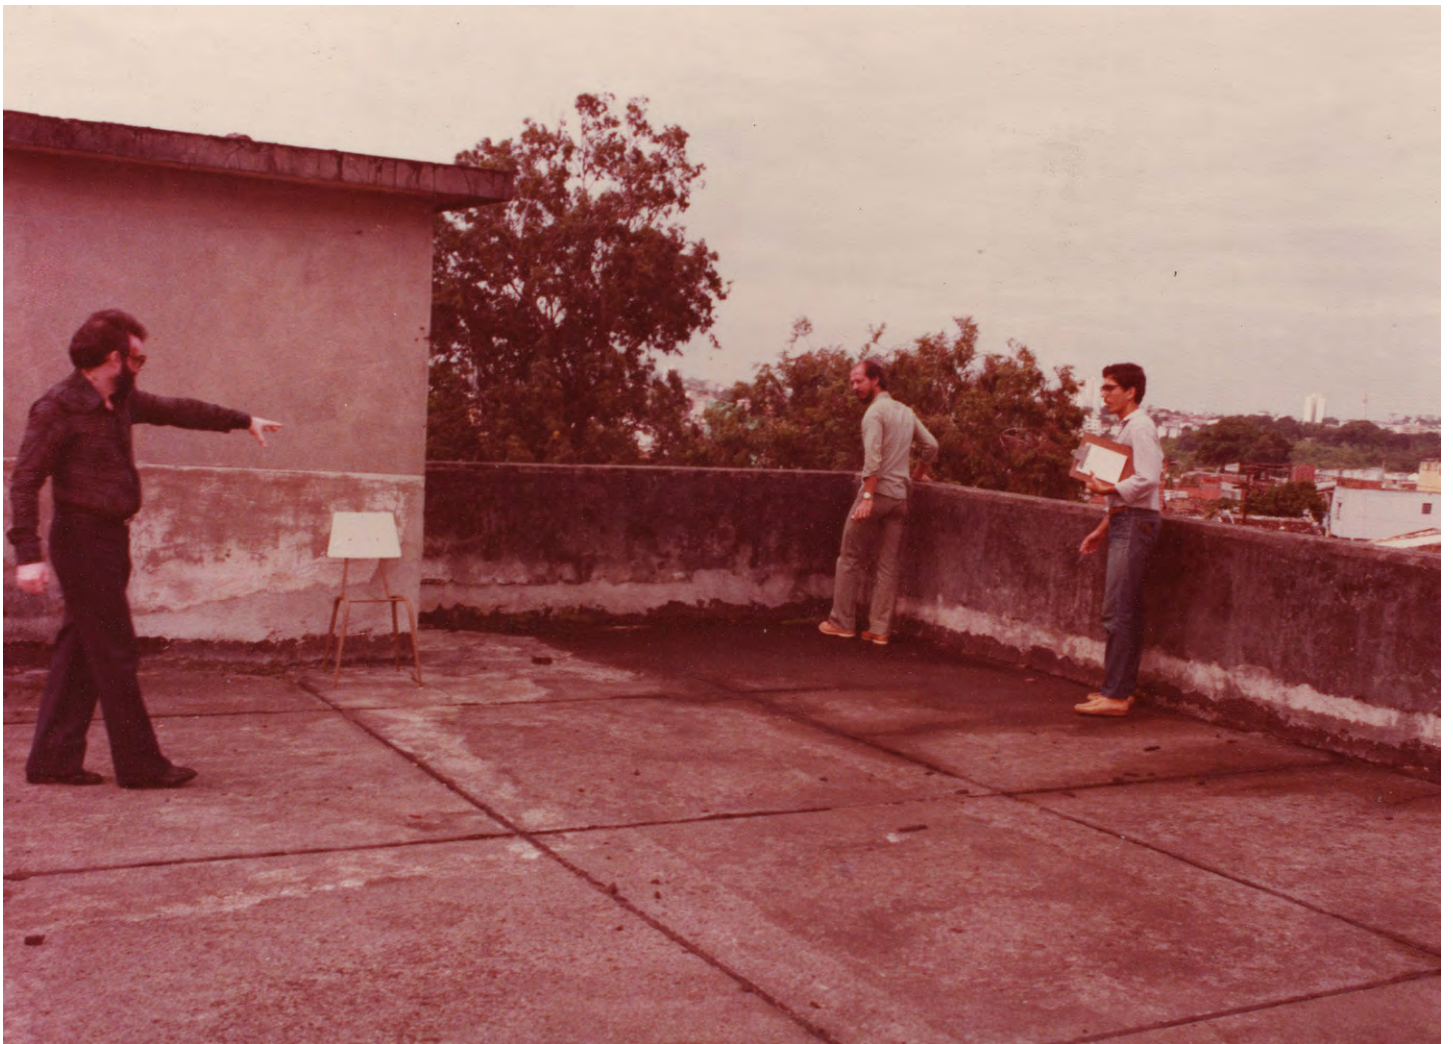
fotografia da década de 1970. nesta foto, parte do terraço do hospital, quando era ainda área acessível aos pacientes, como espaço complementar ao tratamento helioterápico.

observa-se a sujidade presente no interior do guarda-corpo, e também a modulação do contrapiso. à esquerda, volume correspondente ao final da escada que dá acesso ao terraço. ao fundo, observa-se o desenvolvimento do entorno distante do hospital

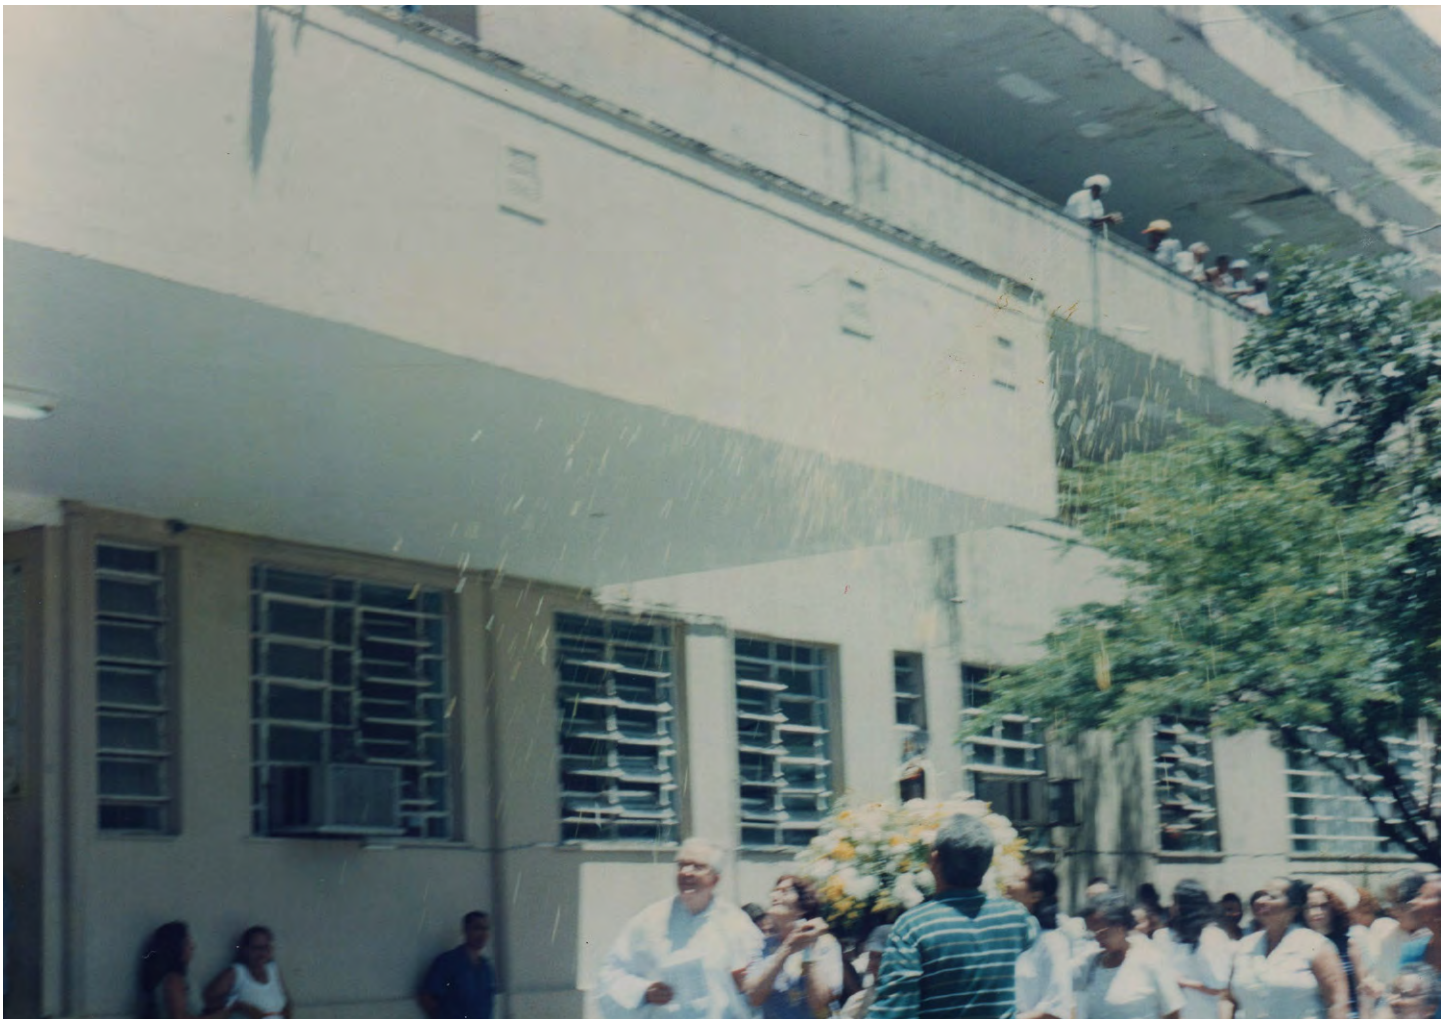
fotografia da década de 1970. nesta foto, observa-se parte da marquise que marca a entrada principal do hospital. observa-se a presença de sujidade em alguns pontos da fachada
